АКТ

по результатам государственной историко-культурной экспертизы проектной документации на проведение работ по сохранению объекта культурного наследия регионального значения «Особняк А.М. Бракгаузен (Л.К. Эстеррейха)», расположенного по адресу: Санкт-Петербург, набережная Лейтенанта Шмидта, дом 3, литера А: «Ремонт, реставрация и приспособление для современного использования под гостиницу объекта культурного наследия регионального значения «Особняк А.М. Бракгаузен (Л.К. Эстеррейха)», расположенного по адресу: г. Санкт-Петербург, наб. Лейтенанта Шмидта, д. 3, литера А» (шифр: 207), разработанной ООО «Архитектурная мастерская Апостола» в 2022-2023 годах

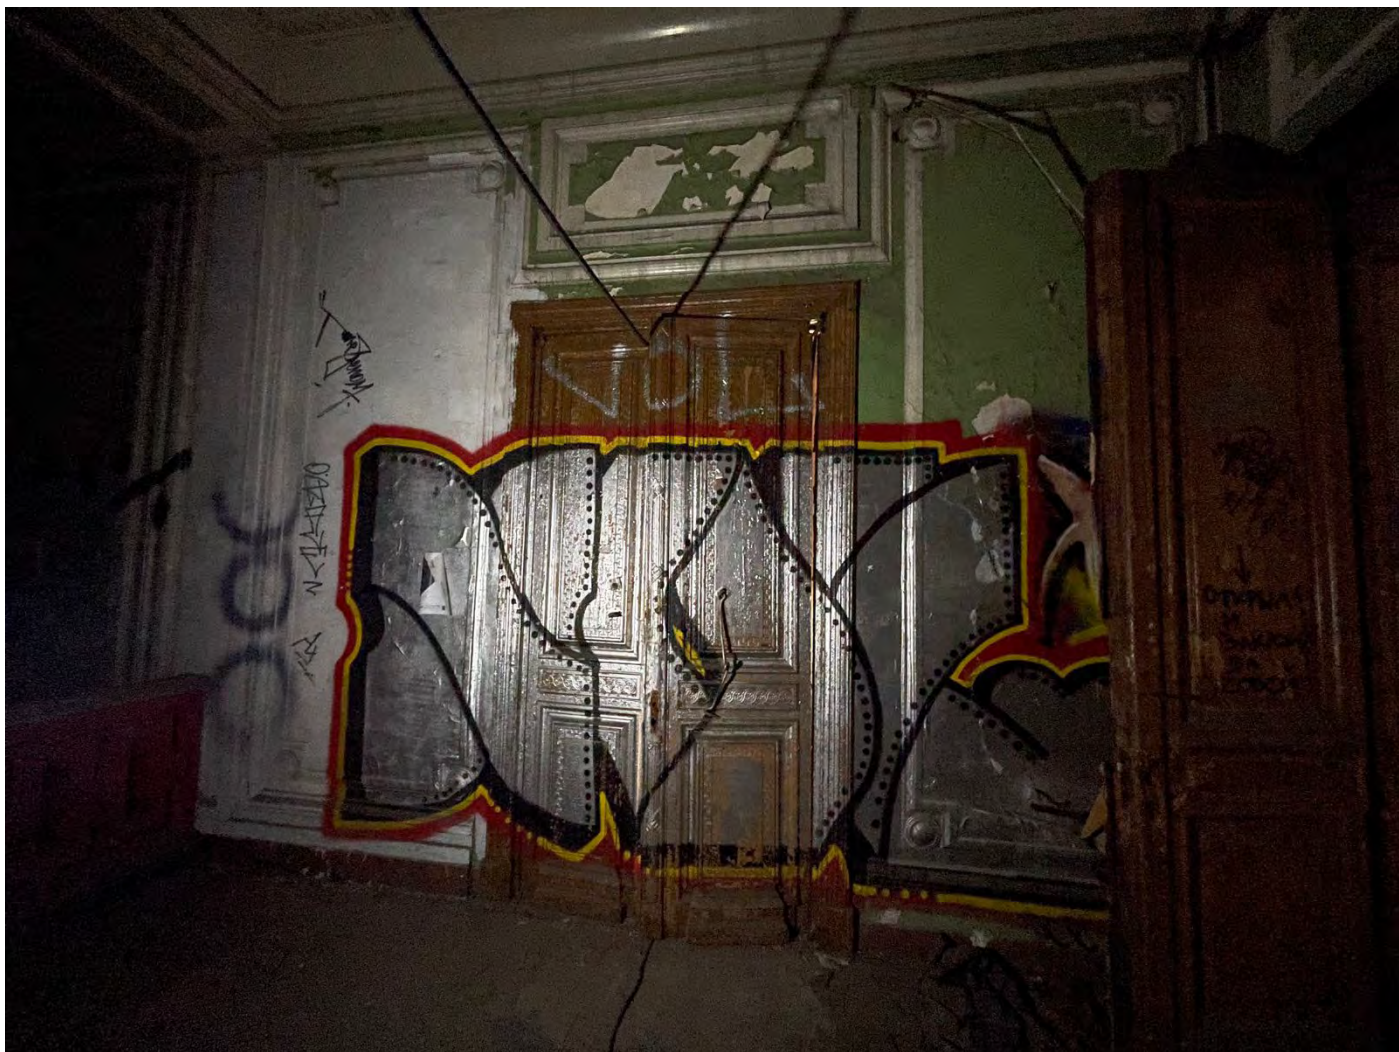
61. Объект культурного наследия регионального значения «Особняк А.М.Бракгаузен (Л.К.Эстеррейха)», расположенный по адресу: Санкт-Петербург, набережная Лейтенанта Шмидта, дом 3, литера А
 Дверное заполнение проема между помещениями 1-Н(31) и 1-Н(40), 2 этаж.
 Дата съемки: 13 июля 2023 г.

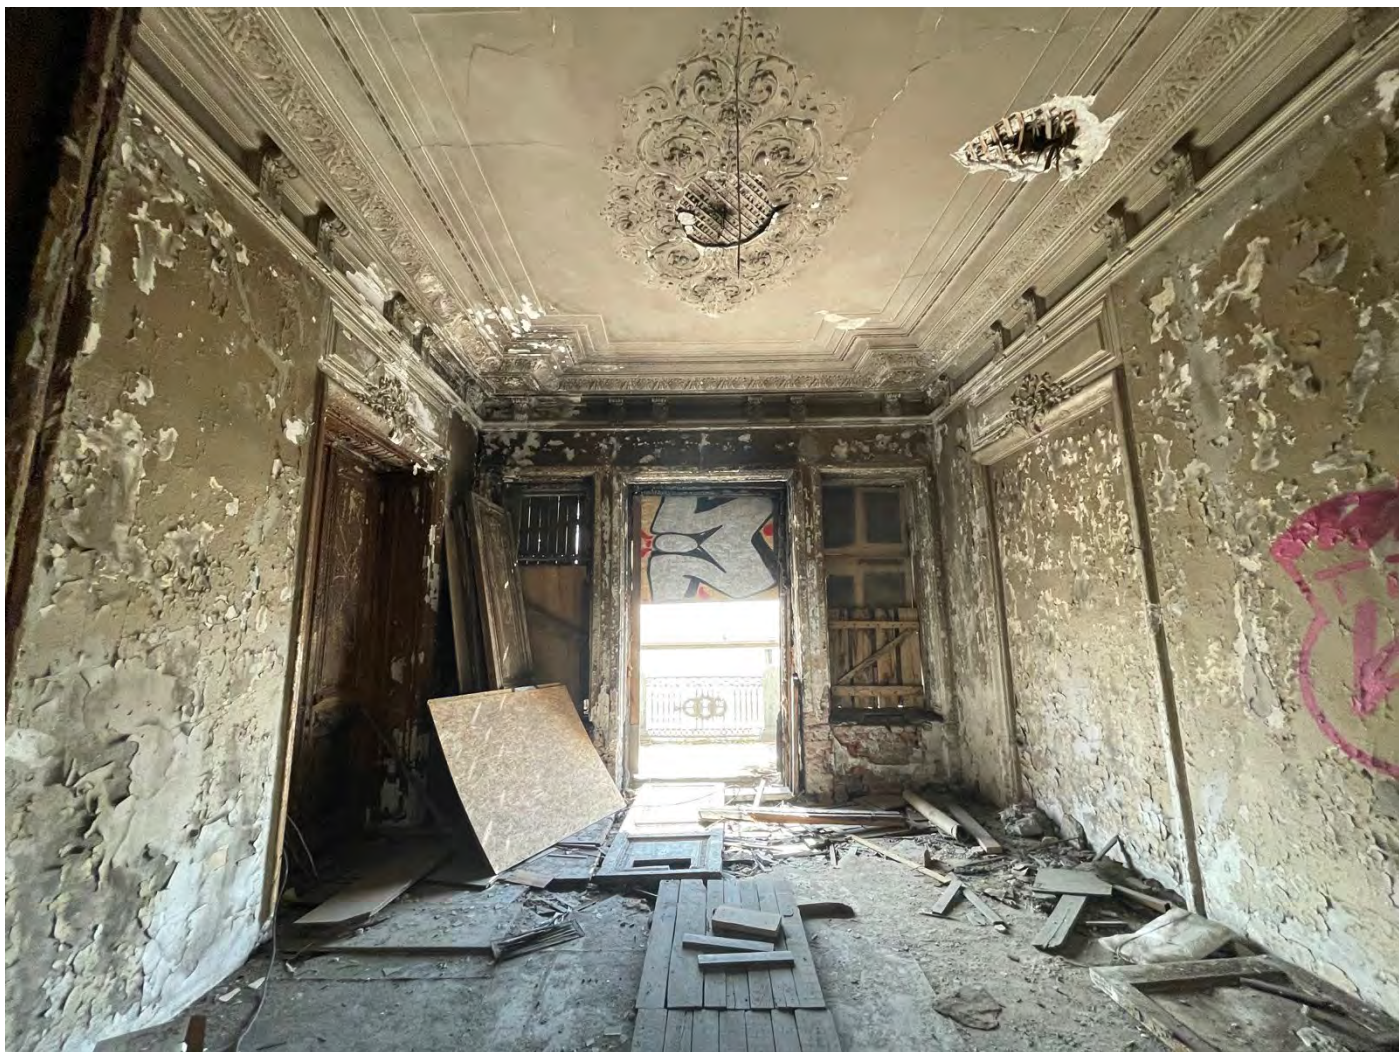
62. Объект культурного наследия регионального значения «Особняк А.М.Бракгаузен (Л.К.Эстеррейха)», расположенный по адресу: Санкт-Петербург, набережная Лейтенанта Шмидта, дом 3, литера А
 Дверное заполнение проема между помещениями 1-Н(31) и 1-Н(53), 2 этаж.
 Дата съемки: 13 июля 2023 г.

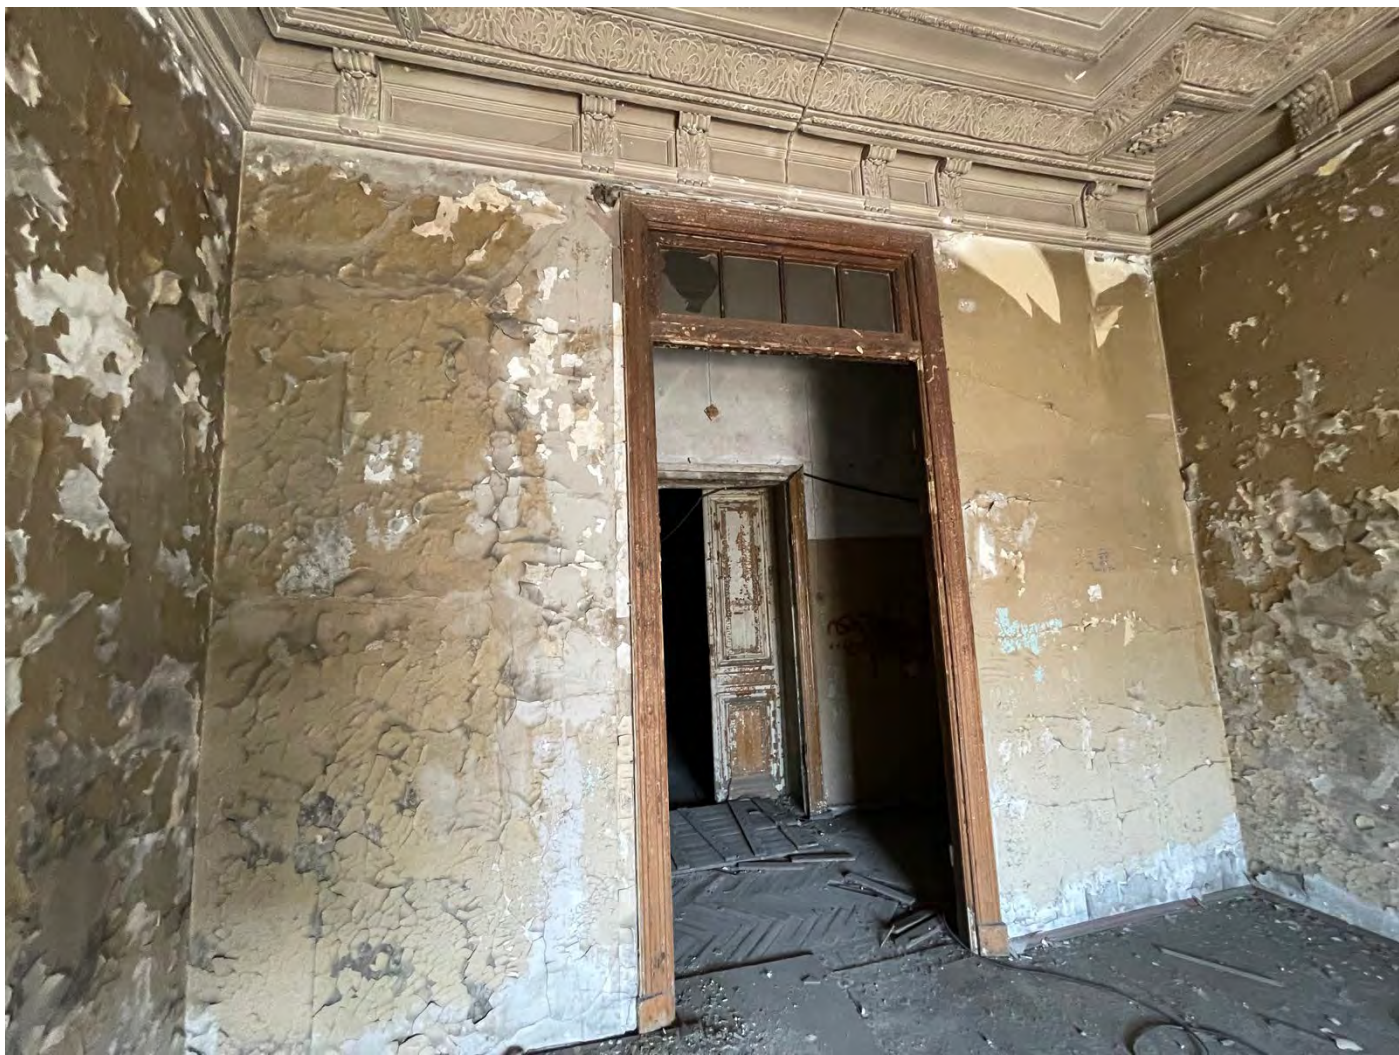
65. Объект культурного наследия регионального значения «Особняк А.М.Бракгаузен (Л.К.Эстеррейха)», расположенный по адресу: Санкт-Петербург, набережная Лейтенанта Шмидта, дом 3, литера А. Дверной проем между помещениями 1-Н(52) и 1-Н(53), 2 этаж. Дата съемки: 13 июля 2023 г.

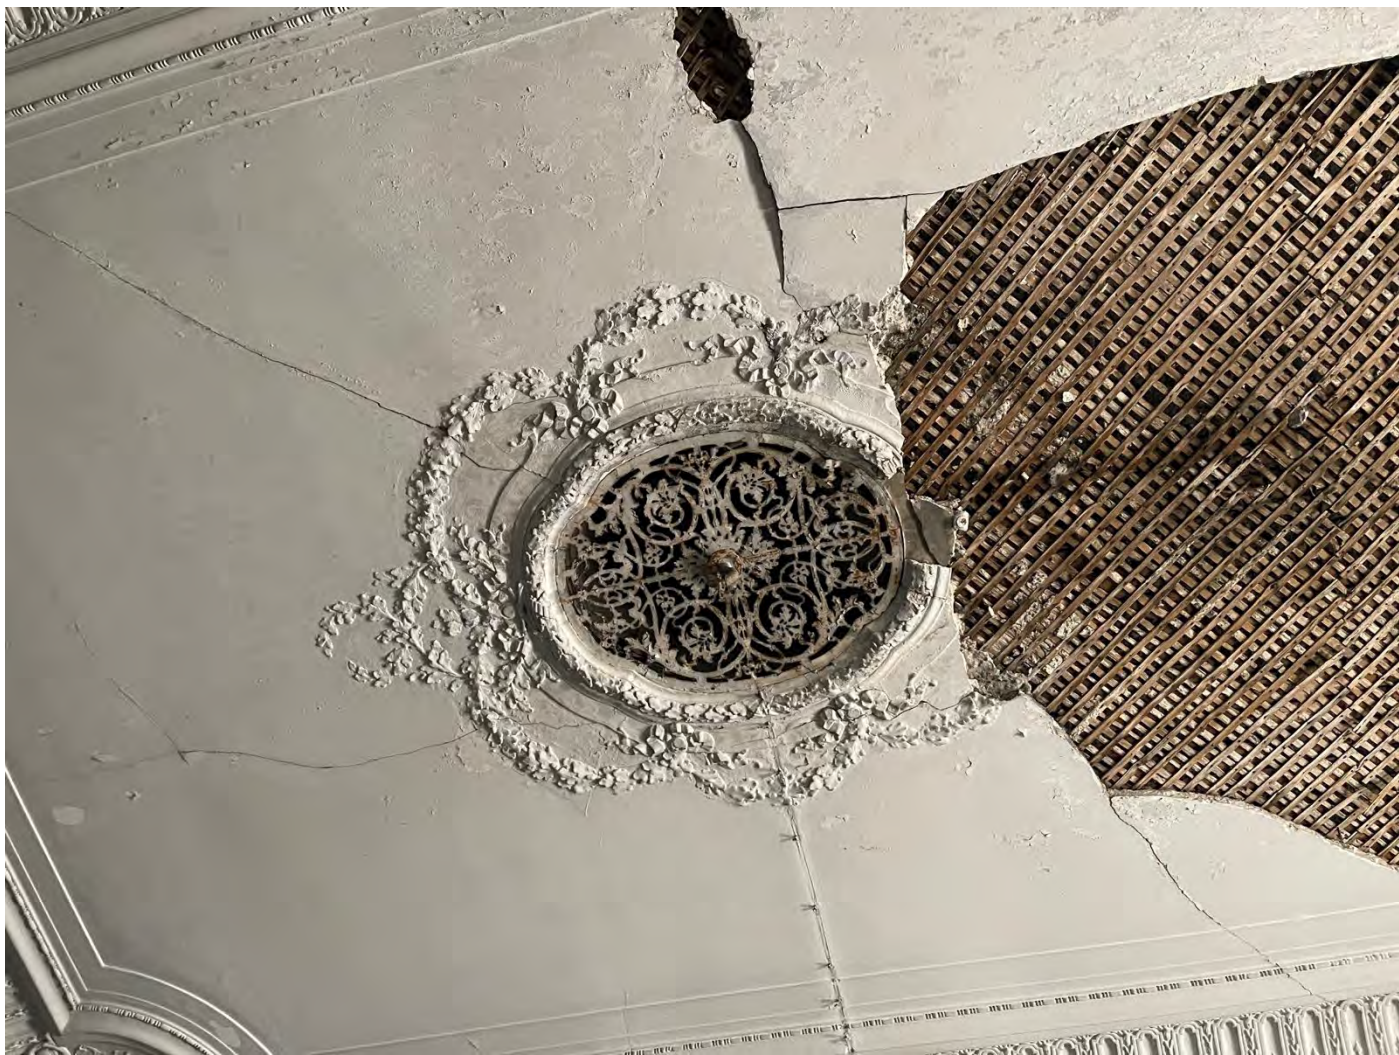
76. Объект культурного наследия регионального значения «Особняк А.М.Бракгаузен (Л.К.Эстеррейха)», расположенный по адресу: Санкт-Петербург, набережная Лейтенанта Шмидта, дом 3, литера А
Металлическая решетка потолка помещения 1-Н(32), 2 этаж.
Дата съемки: 13 июля 2023 г.

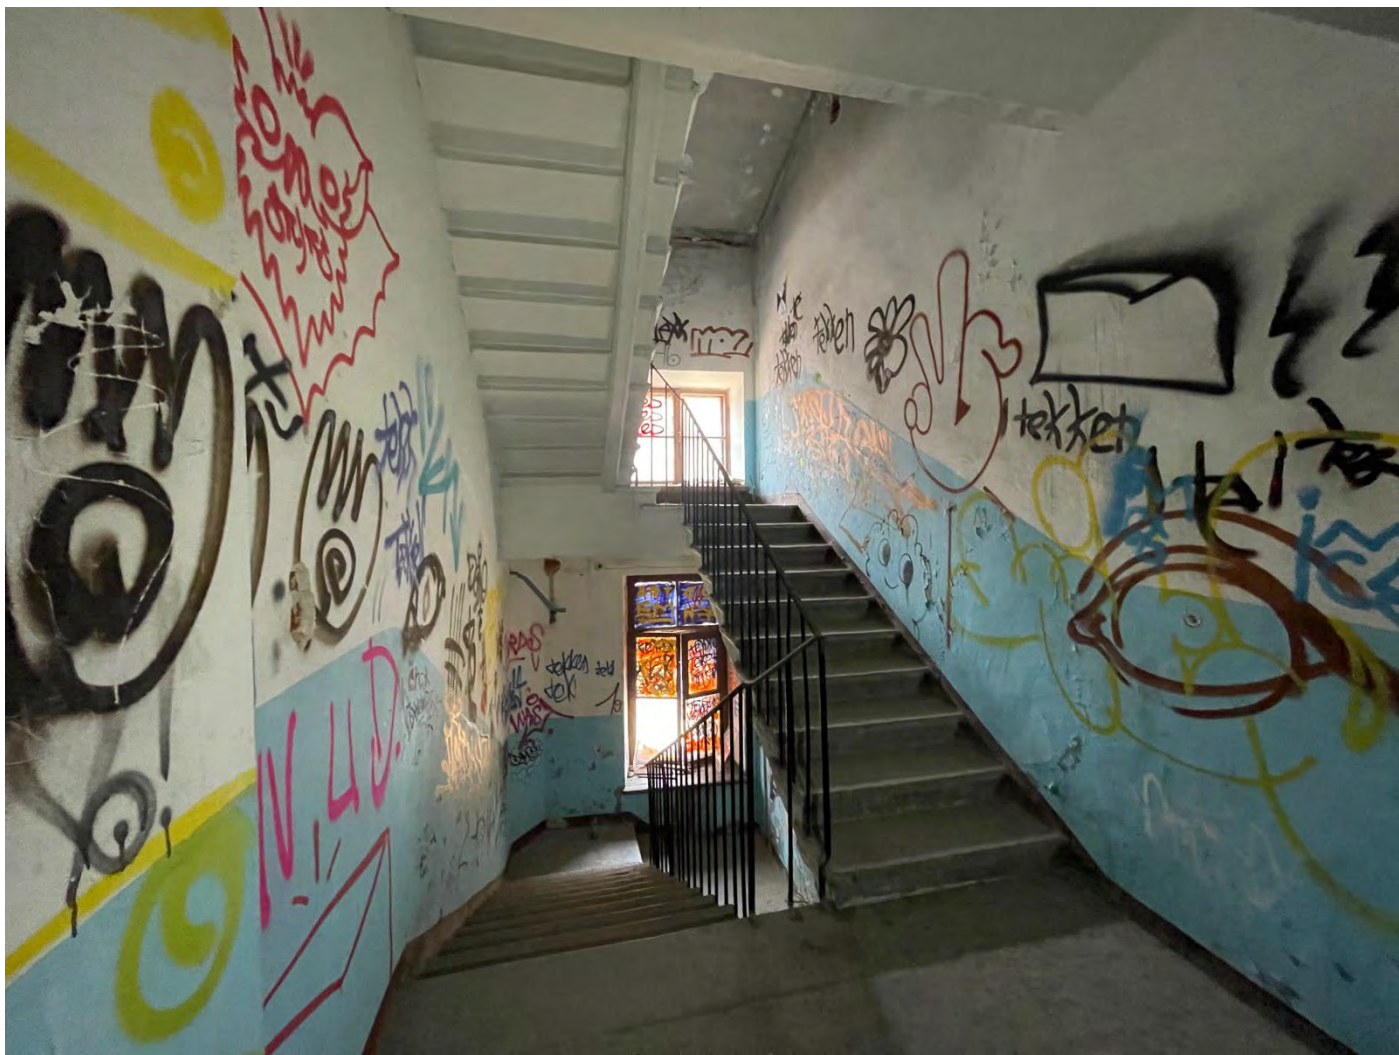
83. Объект культурного наследия регионального значения «Особняк А.М.Бракаузен (Л.К.Эстеррейха)», расположенный по адресу: Санкт-Петербург, набережная Лейтенанта Шмидта, дом 3, литера А
 Общий вид помещения лестницы ЗЛК, 2 этаж.
 Дата съемки: 13 июля 2023 г.

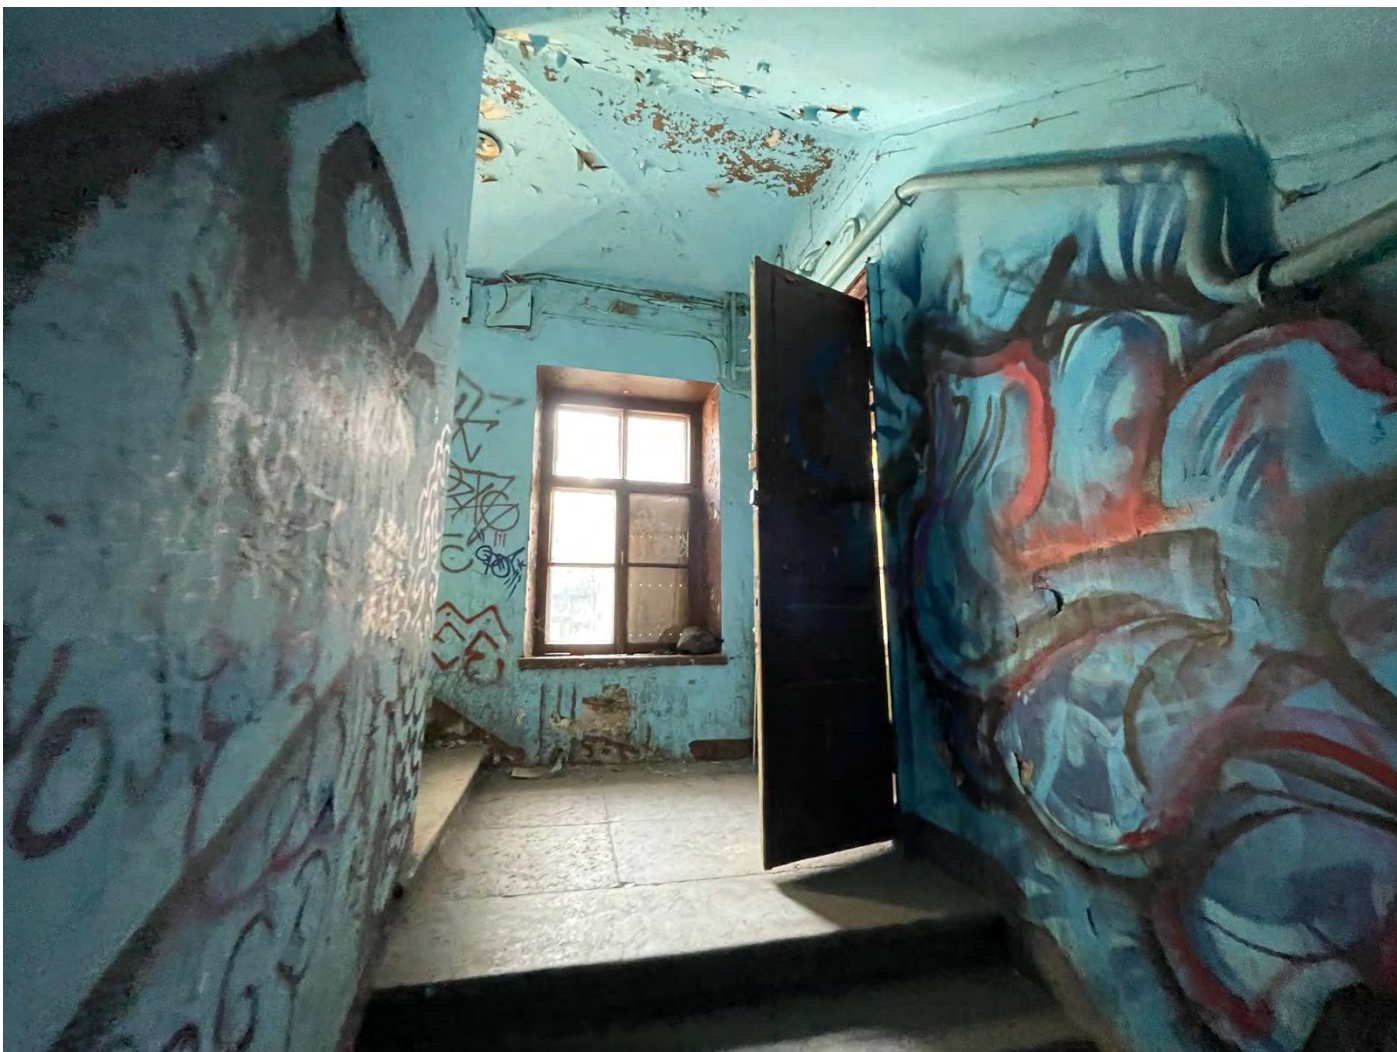
86. Объект культурного наследия регионального значения «Особняк А.М.Бракгаузен (Л.К.Эстеррейха)», расположенный по адресу: Санкт-Петербург, набережная Лейтенанта Шмидта, дом 3, литера А
 Ограждение лестничной площадки. 4ЛК, 2 этаж.
 Дата съемки: 13 июля 2023 г.

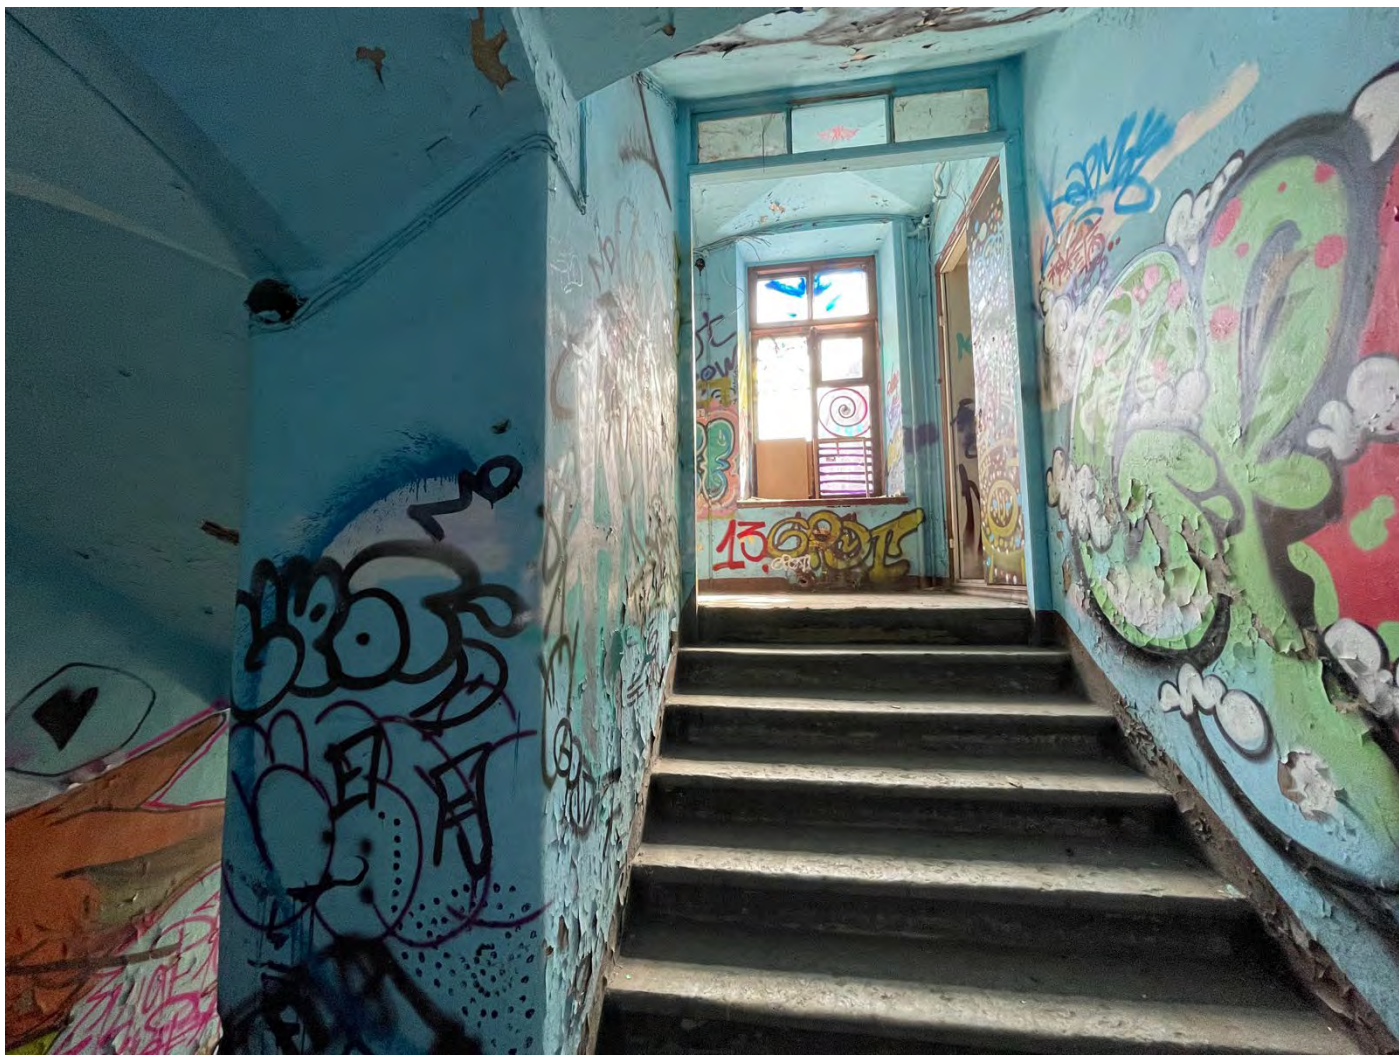
89. Объект культурного наследия регионального значения «Особняк А.М.Бракаузен (Л.К.Эстеррейха)», расположенный по адресу: Санкт-Петербург, набережная Лейтенанта Шмидта, дом 3, литера А
 Общий вид помещения лестничной клетки б/н5(4). 1ЛК, 2 этаж.
 Дата съемки: 13 июля 2023 г.

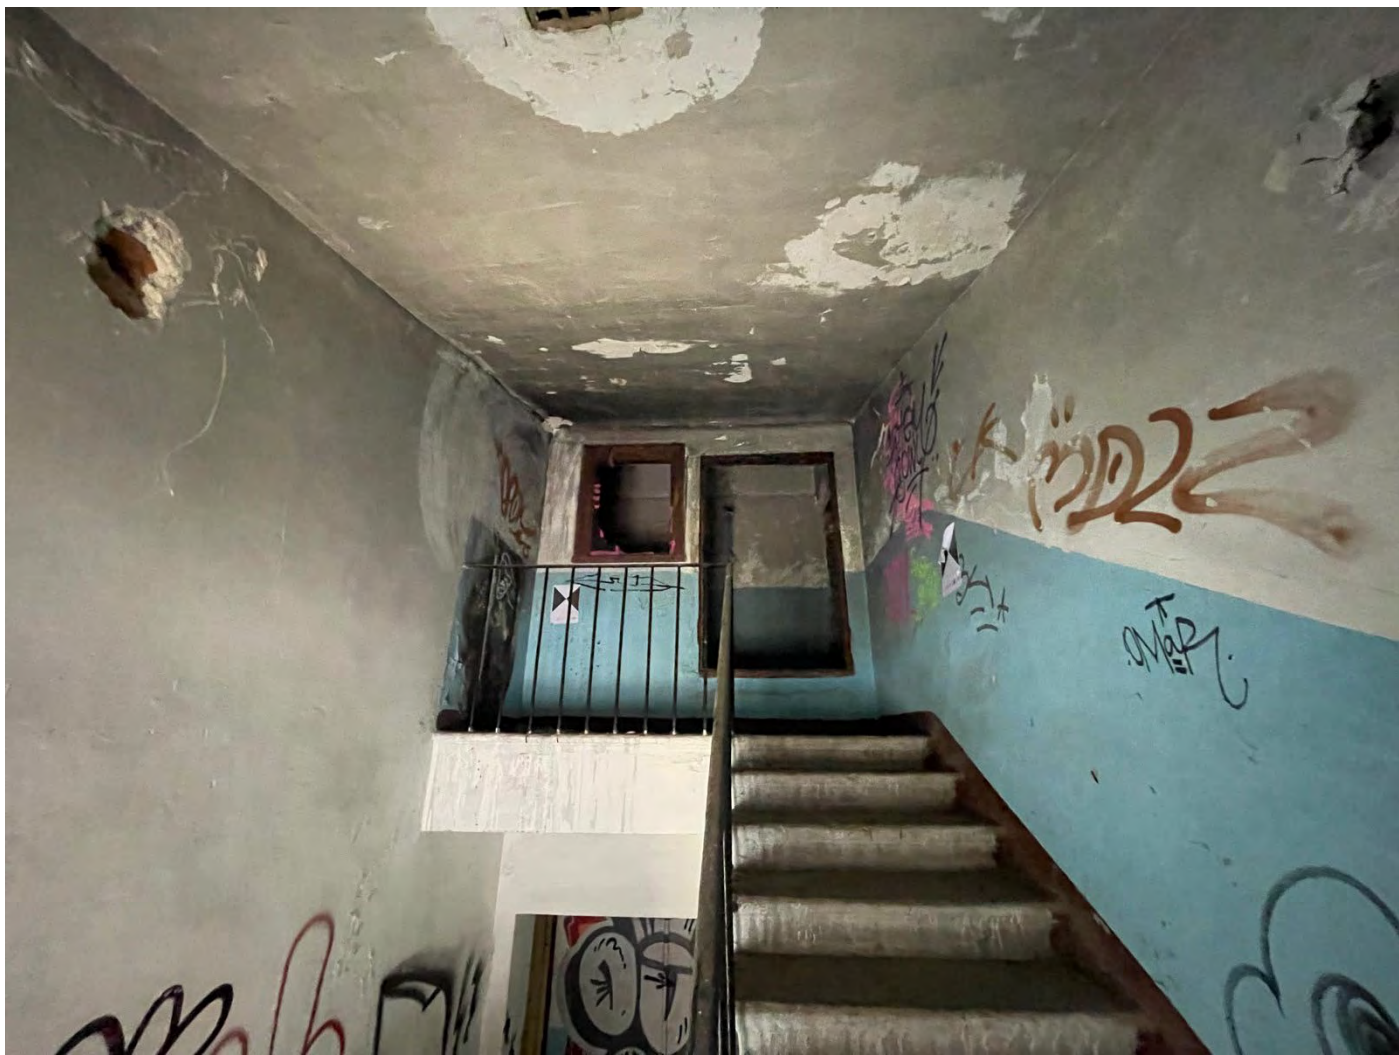
90. Объект культурного наследия регионального значения «Особняк А.М.Бракгаузен (Л.К.Эстеррейха)», расположенный по адресу: Санкт-Петербург, набережная Лейтенанта Шмидта, дом 3, литера А
 Общий вид помещения лестничной клетки. ЗЛК, вход на чердак.
 Дата съемки: 13 июля 2023 г.

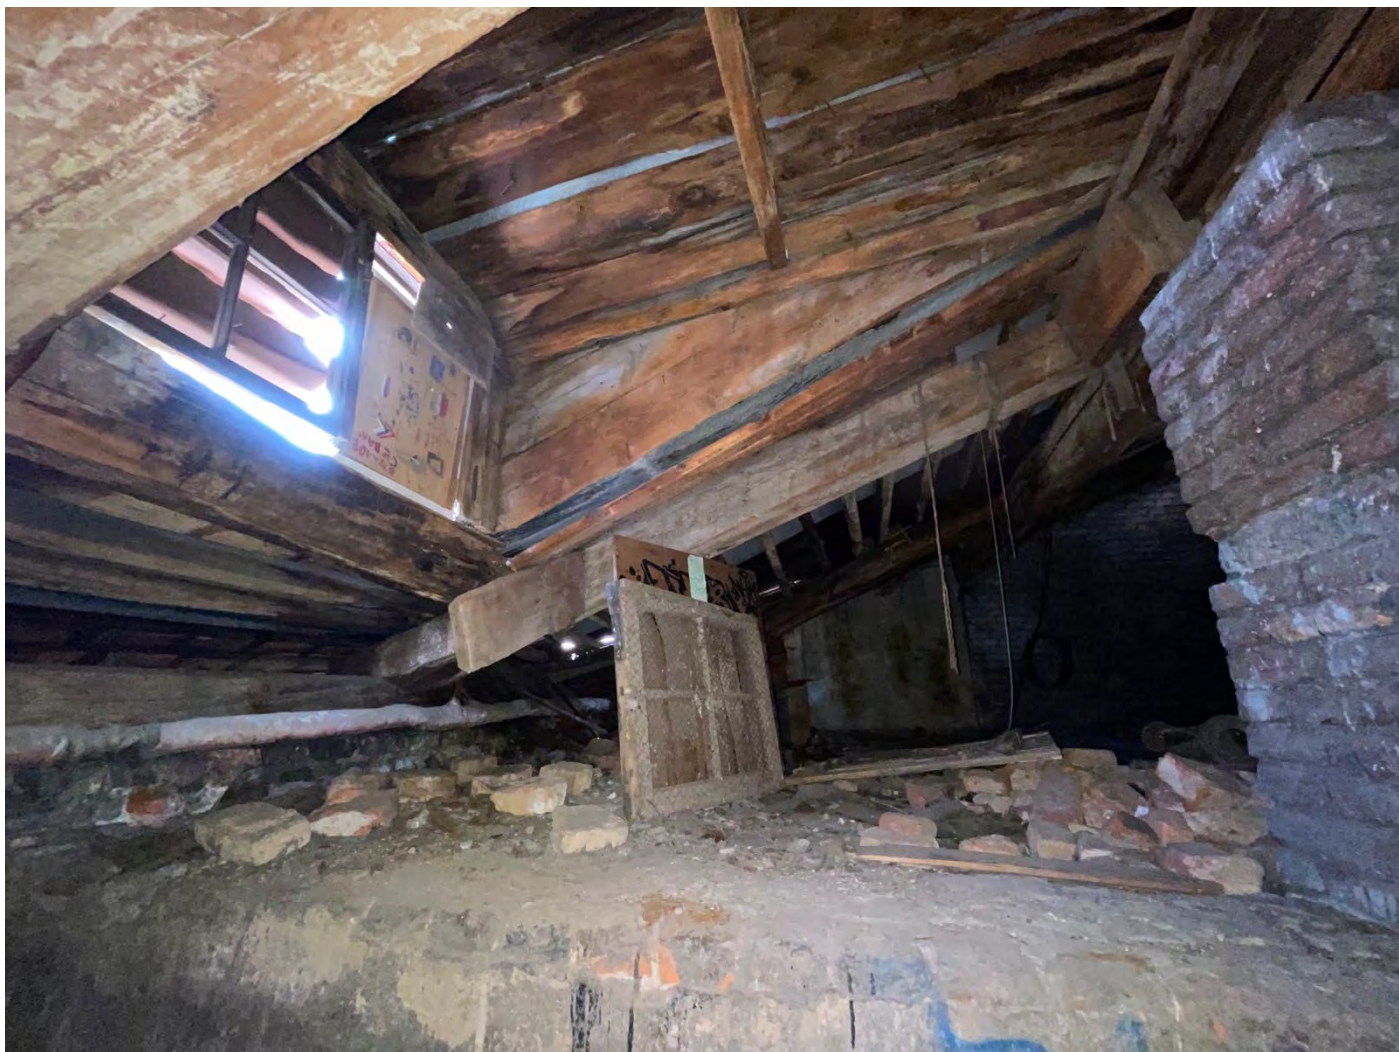
99. Объект культурного наследия регионального значения «Особняк А.М.Бракгаузен (Л.К.Эстеррейха)», расположенный по адресу: Санкт-Петербург, набережная Лейтенанта Шмидта, дом 3, литера А
 Общий вид чердачного помещения б/н(5).
 Дата съемки: 13 июля 2023 г.

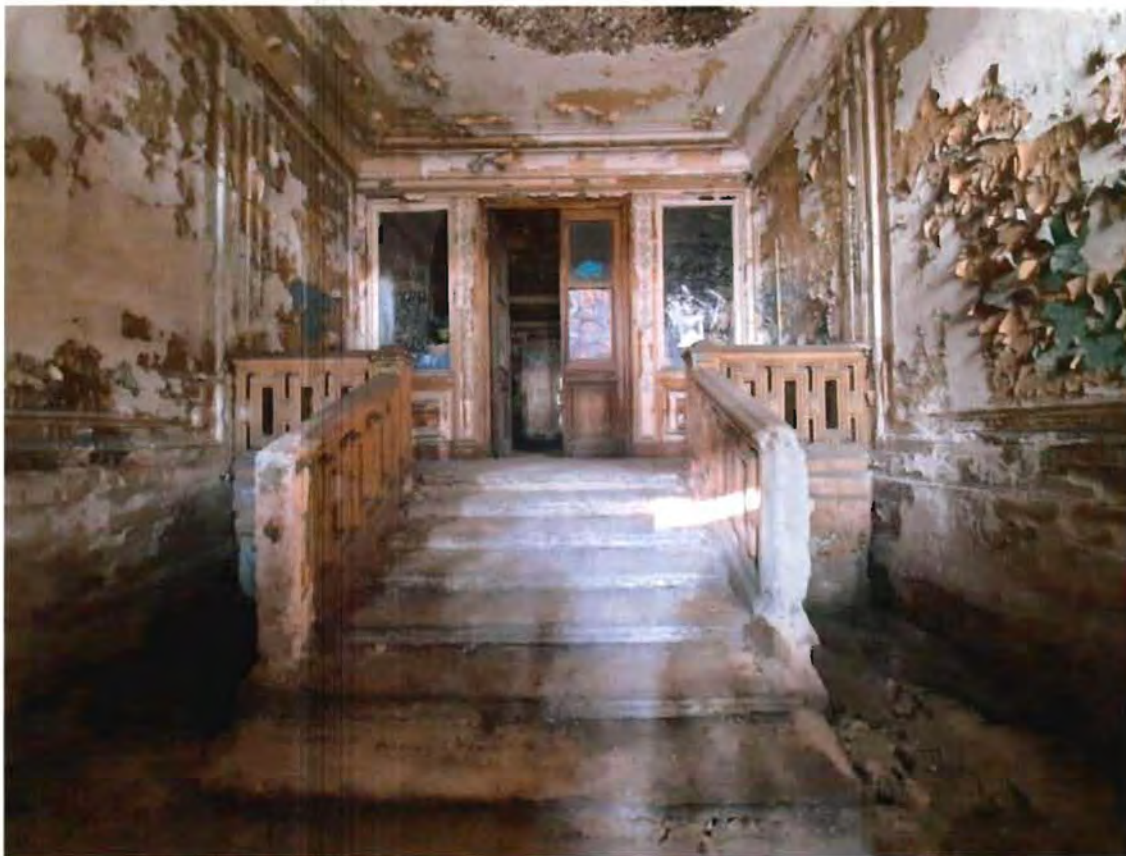
8. Лестница вестибюля, пом. 1-Н (17)

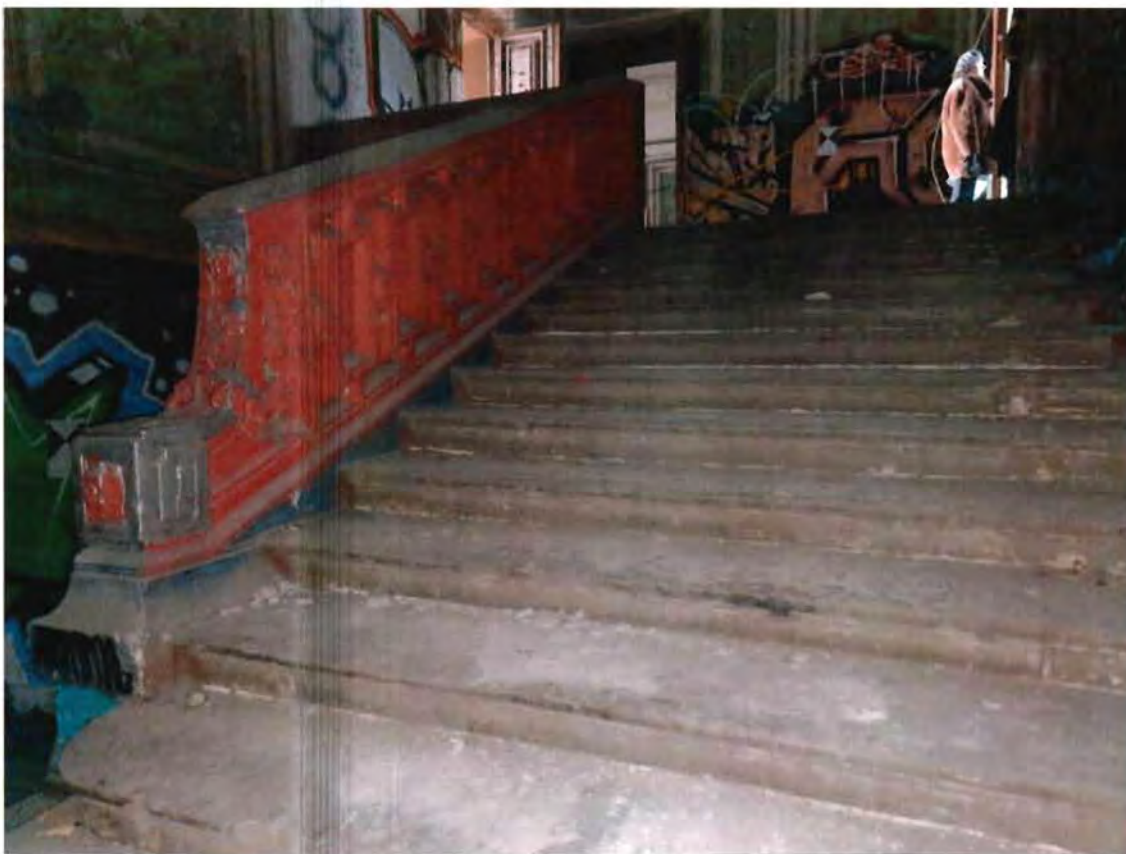
9. Парадная лестница, пом. 1-Н (21; 31)

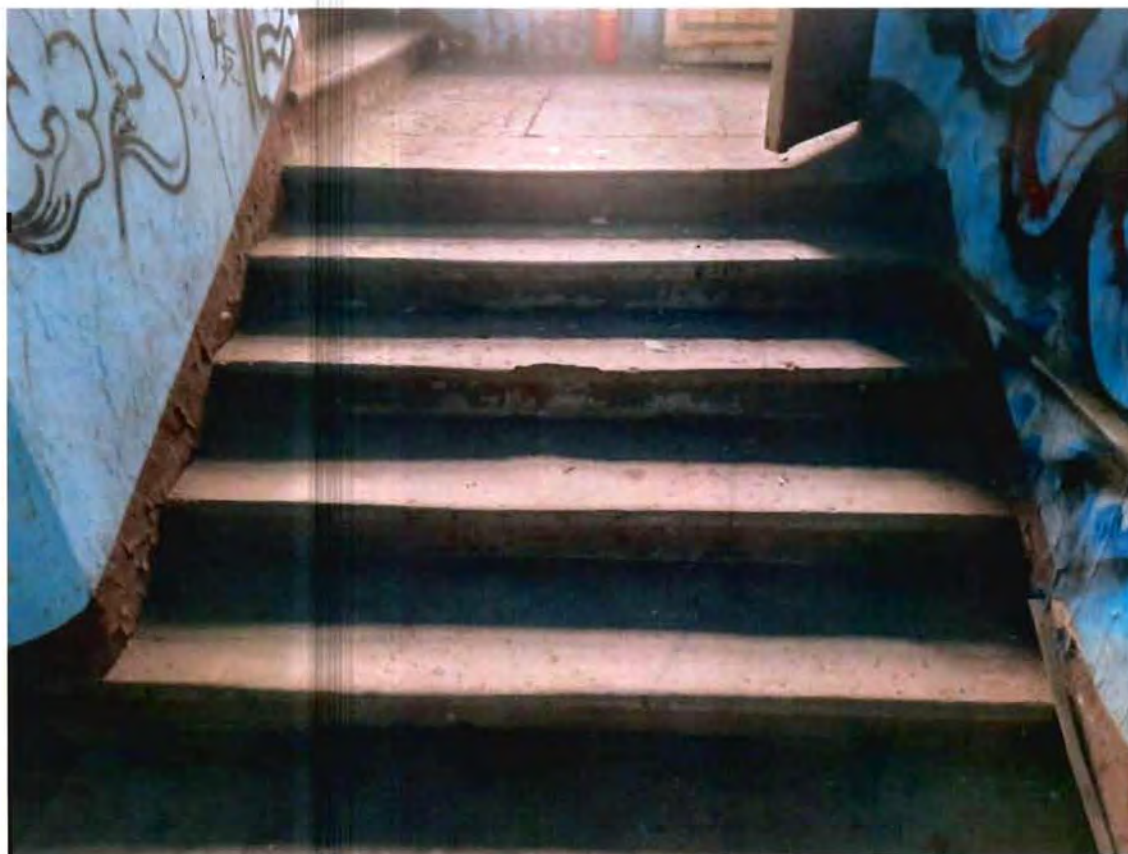
11. Лестница Л-2

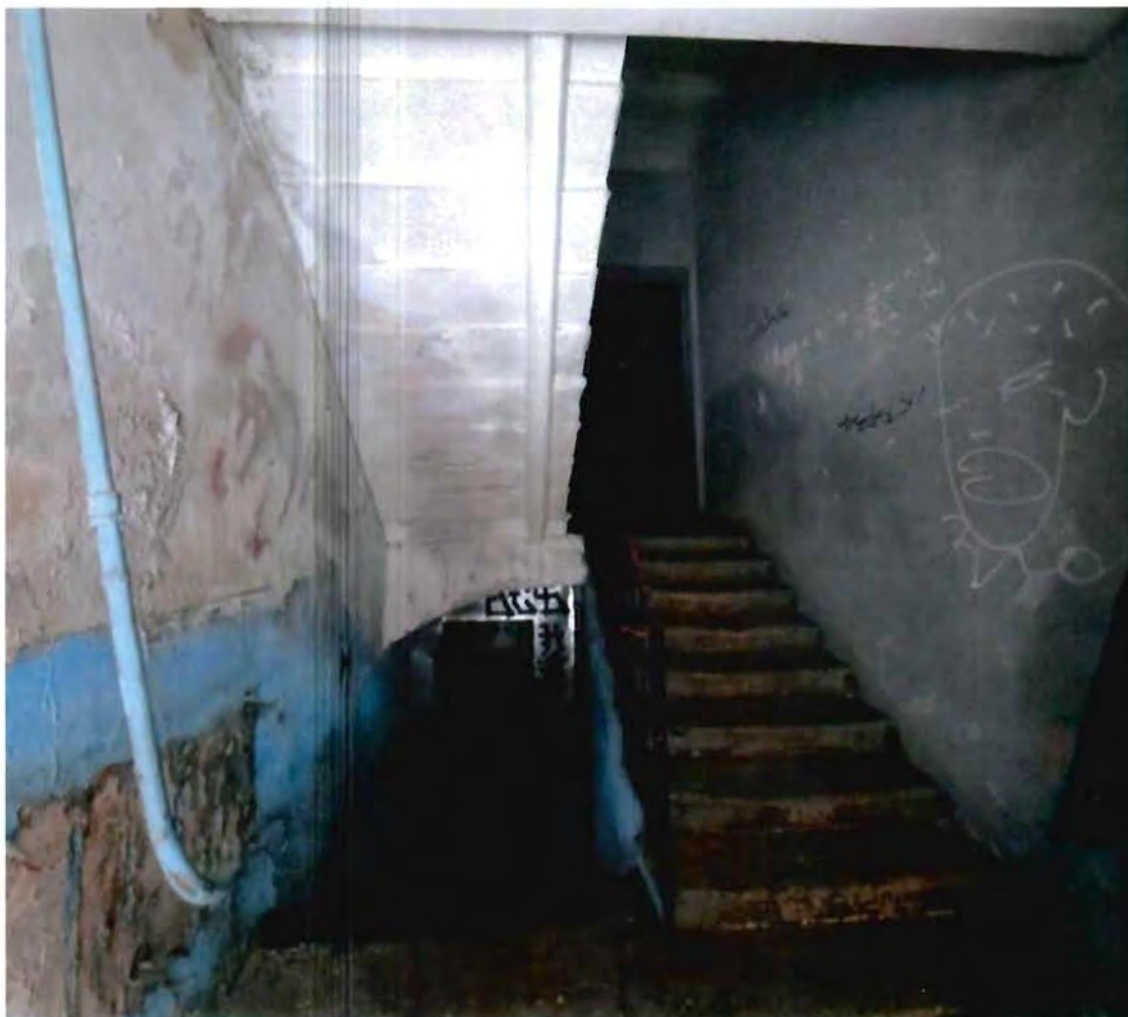
12. Лестница Л-3

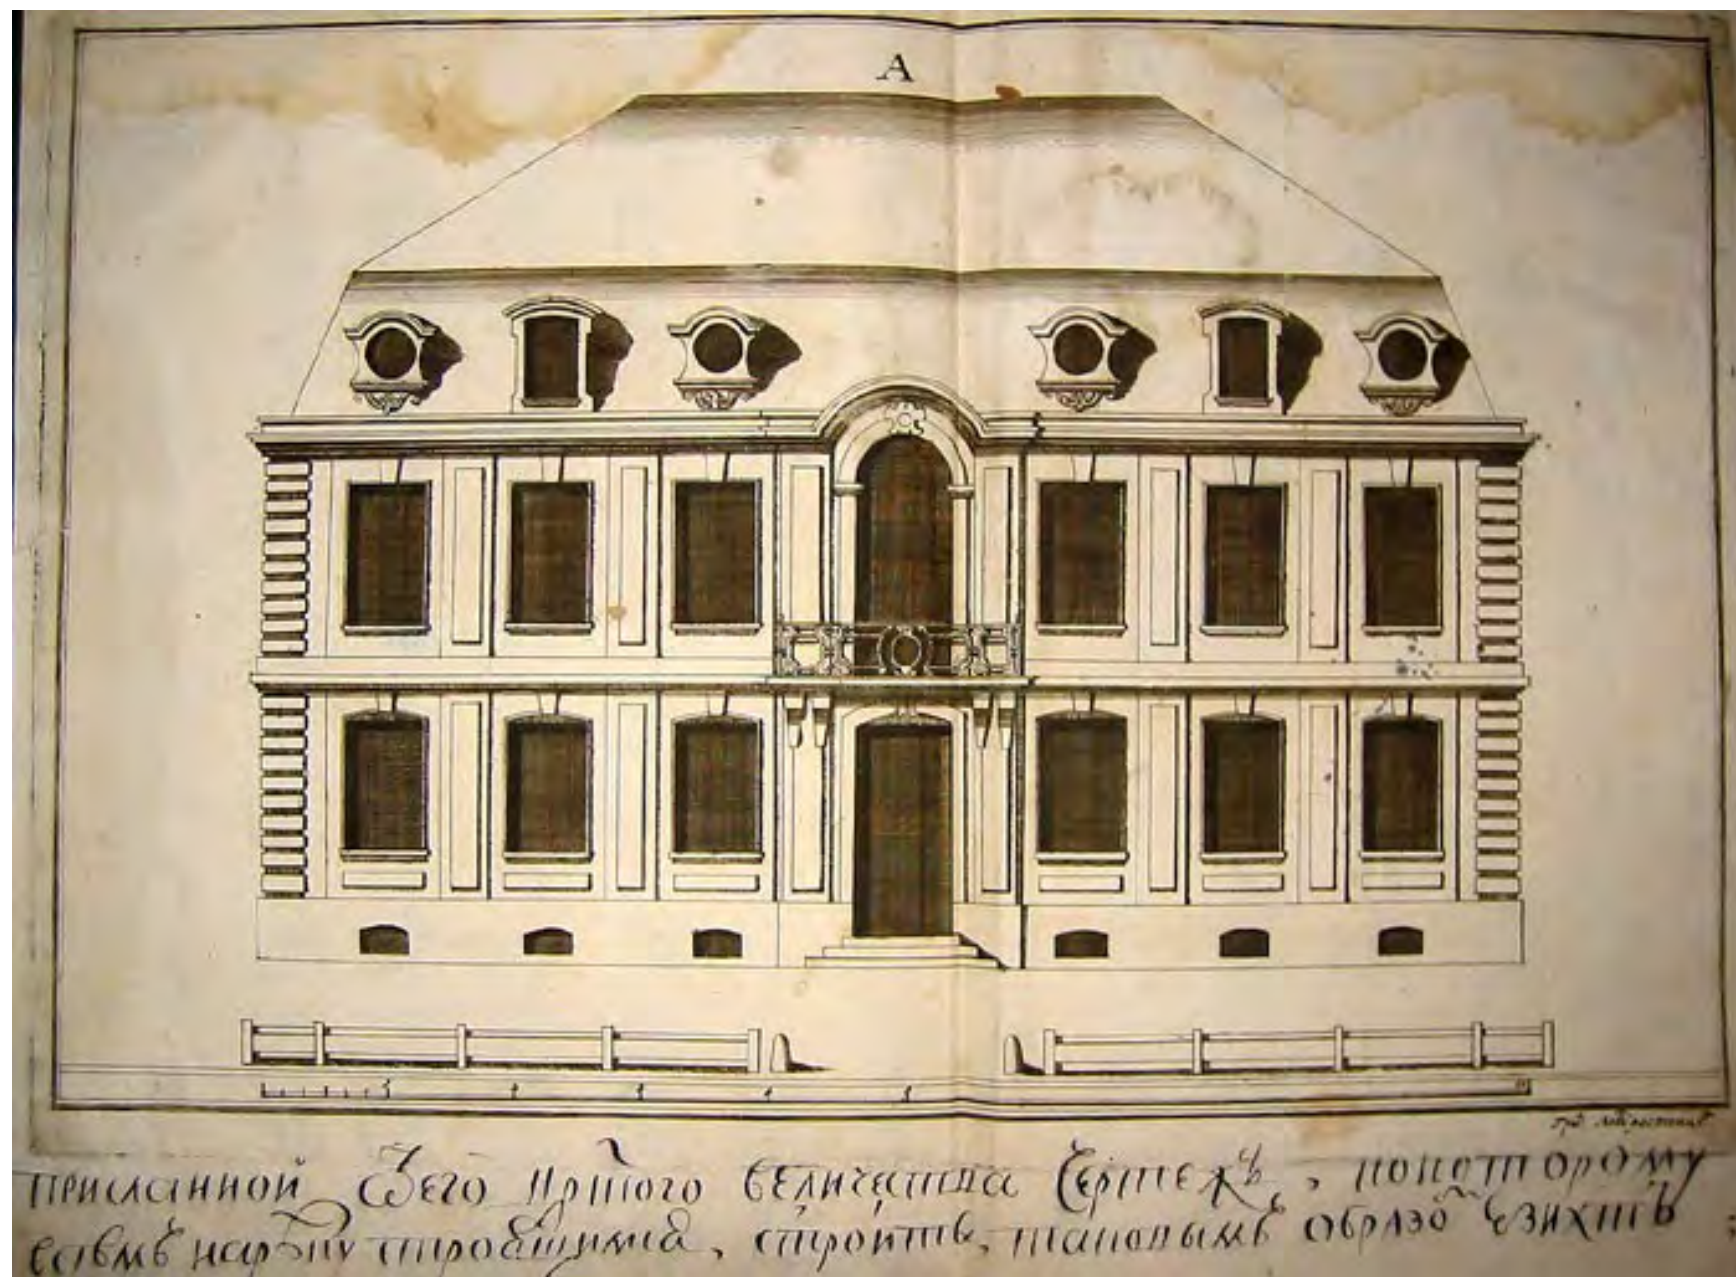
2. Образцовый чертеж для «именитых». Арх. Ж.Б. Леблон. 1716 г.

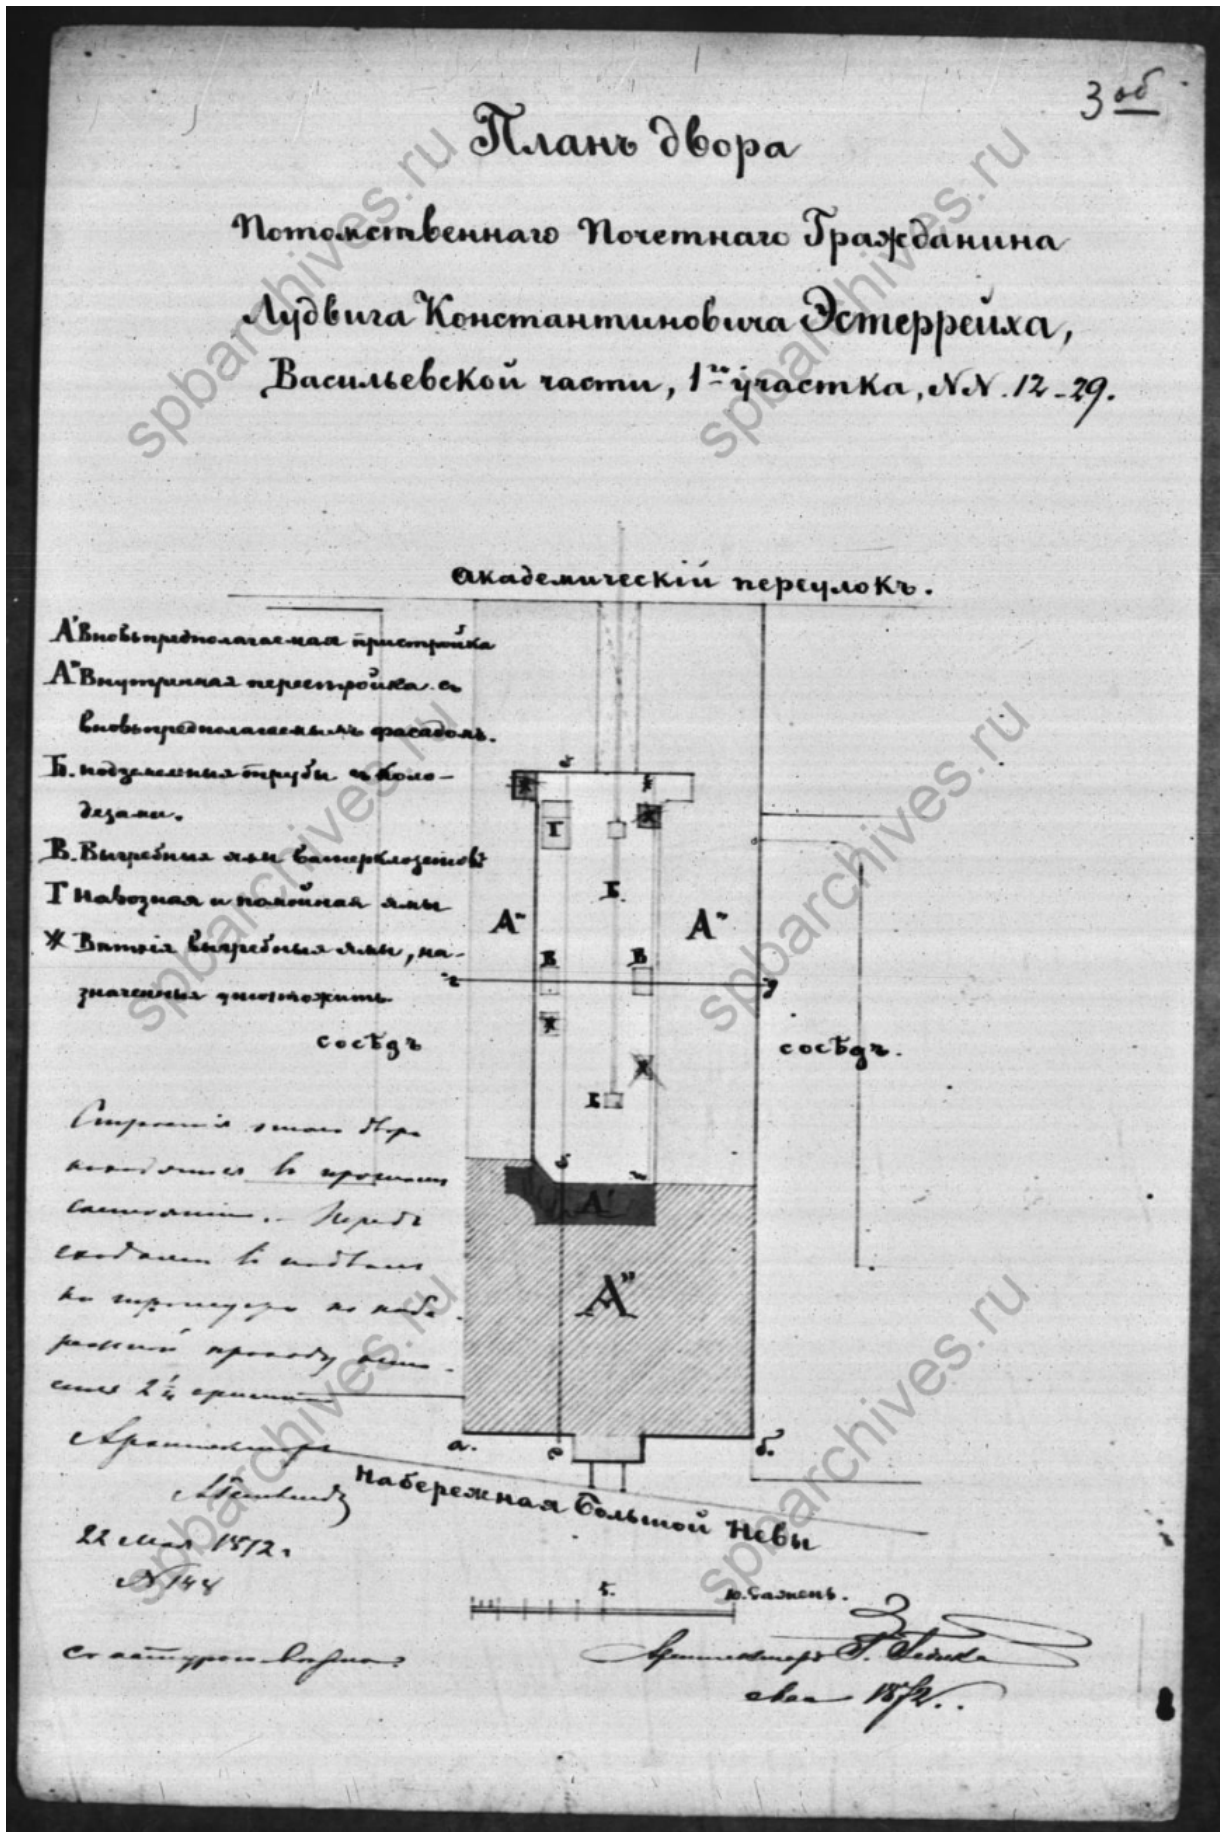
10. План двора потомственного почетного гражданина Людвига Константиновича Эстеррейха, Васильевской части, 1-го участка, №№ 12-29. Май 1872 г. Подпись арх. Гедике // Источник: ЦГИА СПб Ф. 513 Оп. 102 Д. 2218. Л. 30б.
