АКТ

по результатам государственной историко-культурной экспертизы проектной документации на проведение работ по сохранению объекта культурного наследия регионального значения «Особняк А.М. Бракгаузен (Л.К. Эстеррейха)», расположенного по адресу: Санкт-Петербург, набережная Лейтенанта Шмидта, дом 3, литера А: «Ремонт, реставрация и приспособление для современного использования под гостиницу объекта культурного наследия регионального значения «Особняк А.М. Бракгаузен (Л.К. Эстеррейха)», расположенного по адресу: г. Санкт-Петербург, наб. Лейтенанта Шмидта, д. 3, литера А» (шифр: 207), разработанной ООО «Архитектурная мастерская Апостола» в 2022-2023 годах

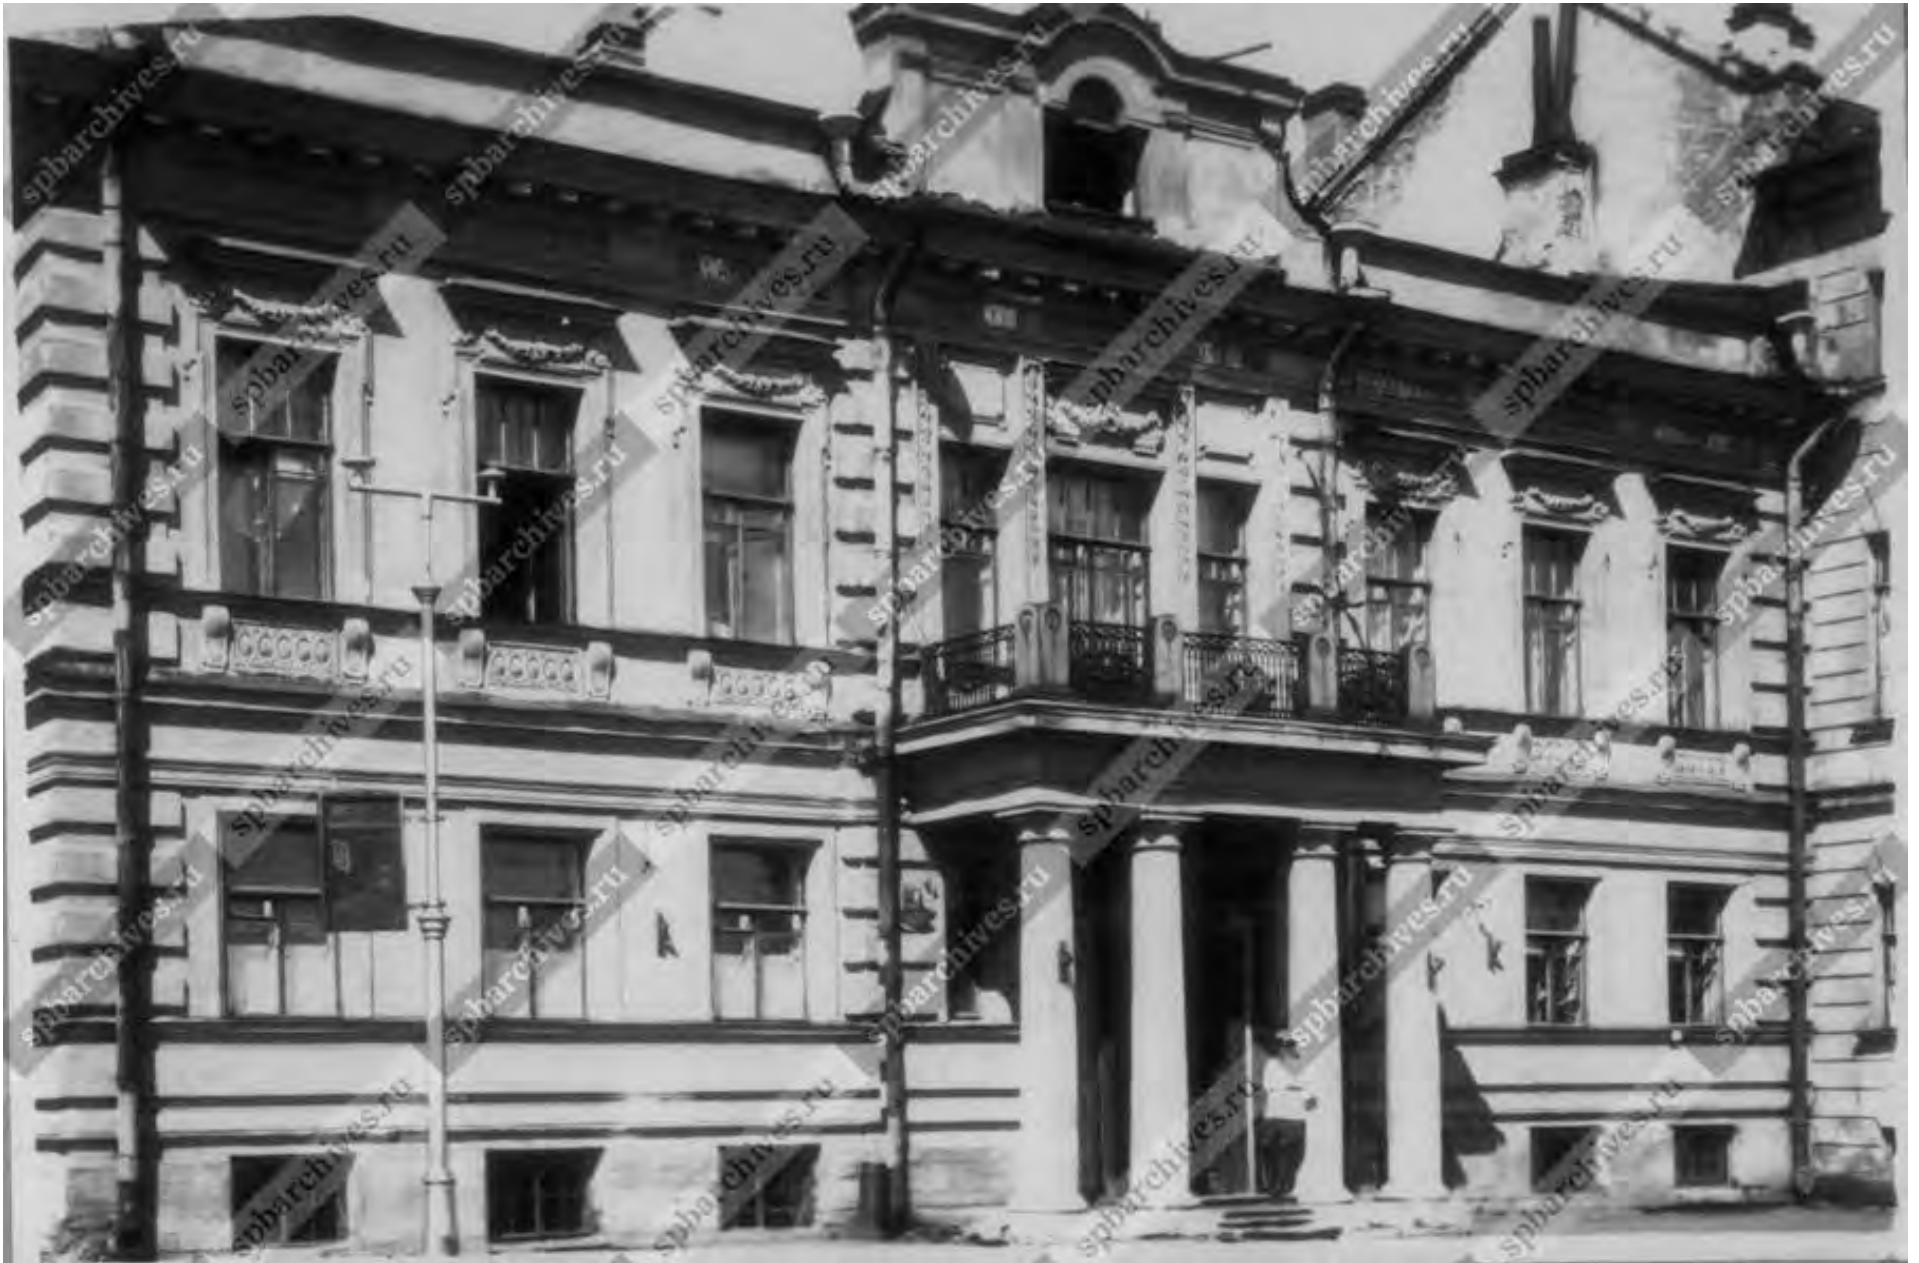
44. Вид фасада дома №3 на набережной Лейтенанта Шмидта (бывший особняк А.М.Бракгаузен, 1710-е гг. - архитектор Жан-Батист Леблон, 1823 г.- архитектор В.И.Беретти,1872–1873 гг. – архитектор Р.А. Гедике – внутренняя перестройка, новый декор, изменение главного фасада). Фотография. Автор неизвестен. 1960 г. // Источник: ЦГАКФФД. Гр 74785.
