## **Акт**

**по результатам государственной историко-культурной экспертизы** проектной документации на проведение работ по сохранению выявленного объекта культурного наследия «Дом А.Е. Длусской», расположенного по адресу: Санкт-Петербург, Мытнинская улиц, дом 4/48, литера А (Мытнинская ул., 4; 3-я Советская ул., 48): «Проект приспособления объекта культурного наследия: перепланировка и переустройство квартиры №16, расположенной по адресу: Санкт-Петербург, Центральный район, Мытнинская ул., д. 4/48, лит.А» (шифр: КП-11.11/3238), разработанной ООО «ЛенСтройПроект» в 2020 г.

Проектная документация на проведение работ по сохранению выявленного объекта культурного наследия «Дом А.Е. Длусской», расположенного по адресу: Санкт-Петербург, Мытнинская улица, дом 4/48, литера А (Мытнинская ул., 4; 3-я Советская ул., 48): «Проект приспособления объекта культурного наследия: перепланировка и переустройство квартиры №16, расположенной по адресу: Санкт-Петербург, Центральный район, Мытнинская ул., д. 4/48, лит.А» (шифр: КП-11.11/3238), разработанная ООО «ЛенСтройПроект» в 2020 г. в следующем составе:

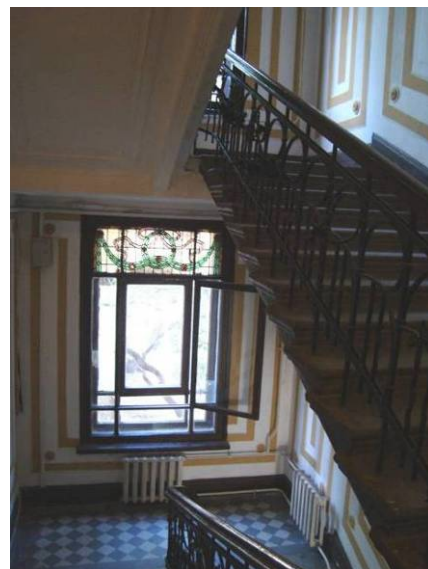
парадные лестницы Л-1 и Л-2 (вход организован со стороны Мытнинской улицы):

двухмаршевые, марши по косоурам, ступени из лещадной плиты;

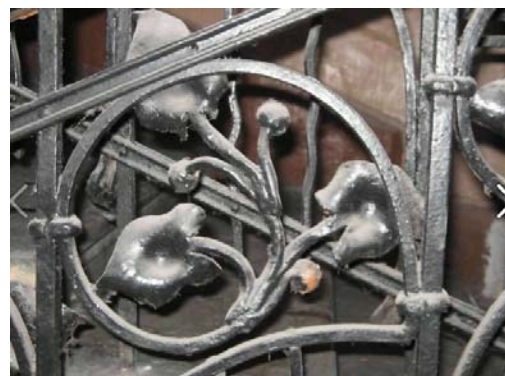
металлическое литое ограждение из стилизованных веток с листьями, вплетенных в решетку из вертикальных, квадратных в сечении стоек, под деревянным профилированным поручнем;

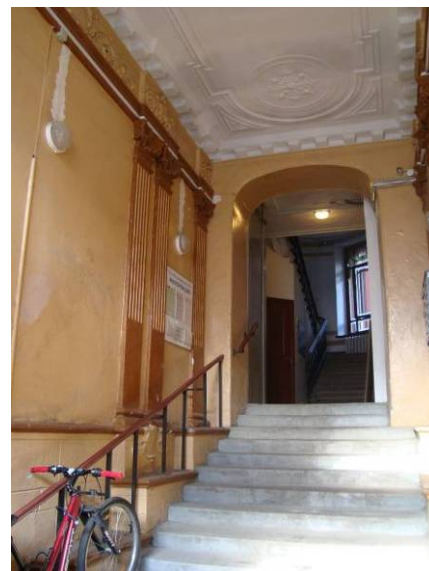
в двухуровневых вестибюлях южной и восточной парадных лестниц Л-1 и Л-2 междуэтажная лестница в один марш: местоположение, габариты, материал ступеней лестницы восточного вестибюля - лещадная плита;

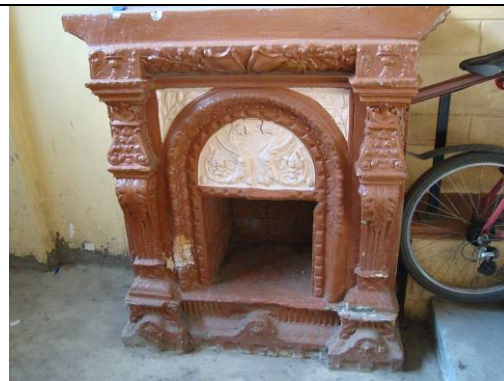
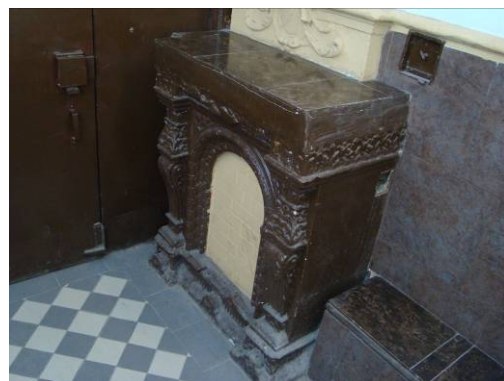
в вестибюлях парадных лестниц - два средистенных камина, решенных в виде классических порталов; материал – терракота (?); полуциркульные топочные отверстия в рельефном обрамлении фланкированы стилизованными каннелированными колоннами, с лепным растительным декором;

фризовые доски также декорированы лепным орнаментом;

камин в вестибюле Л-1 - декорирован рельефной геральдической композицией с двумя драконами;

топочное отверстие камина вестибюля Л-2 заложено кирпичом;

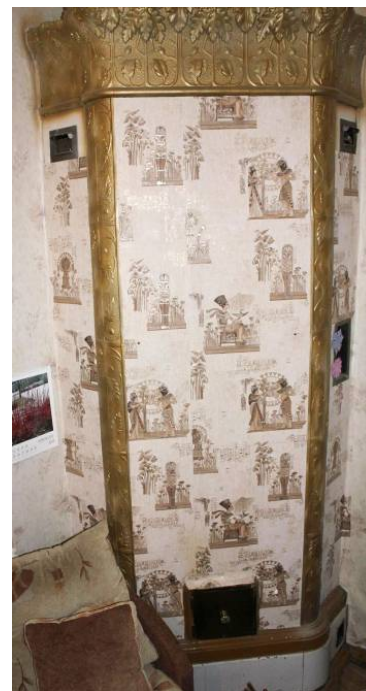
В плане с центральным ризалитом, одноярусная, с цоколем, на боковинах - рельеф с листьями и плодами на изогнутых стеблях, перетекающий в карниз фриз с рельефными листьями и стеблями. Дверца топки – латунная.

Сохранность: сколы, многослойная окраска терракотовых деталей, трещины над топкой; оклеена обоями.

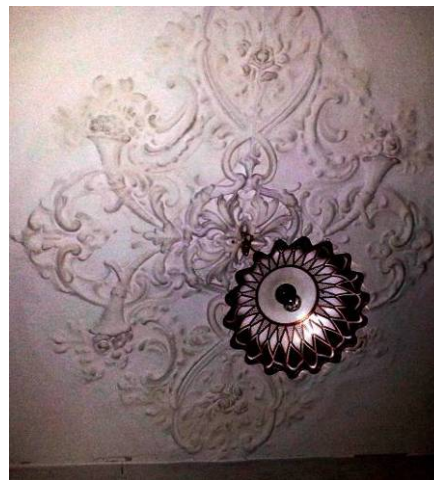
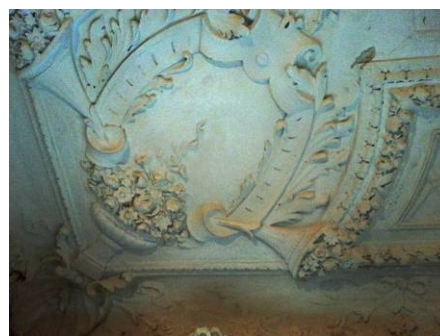
**Потолок:** с лепным декором; по периметру падуга, декорированная цветочными провисающими гирляндами; в поле плафона широкие филенки, обрамленные по периметру горельефными гирляндами, поле филенок заполнено трельяжной решеткой; в угловых полях - крупные картуши в виде щита на свитке, вазон с цветами и рогами изобилия.

**Десюдепорты:** Со сложной композицией из венков, листьев, цветов, бантов.  
**Сохранность:** расчищен, побелка.  
**Примечание:** продолжение декора в смежных комнате № 4. Декор потолка описан без учета поздних перегородок.

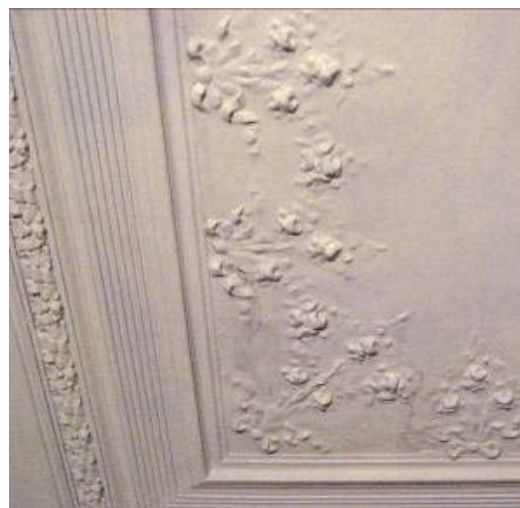
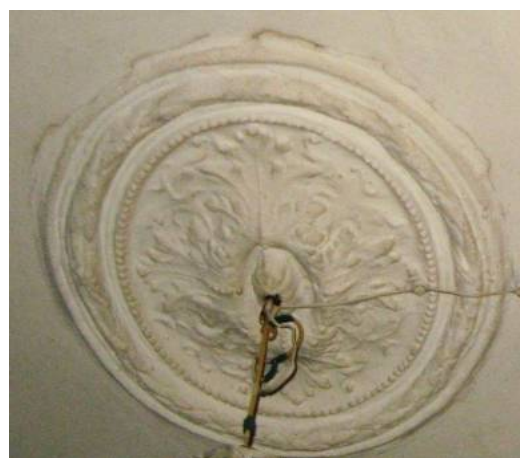
**комната № 12 - 21, 2 кв. м.**

**Потолок:** по периметру плафон разбит на филенки широкими каннелированными балками; поле Филенок заполнено цветочным орнаментом. **Сохранность:** побелка. **Примечание:** продолжение декора в коридор № 13.

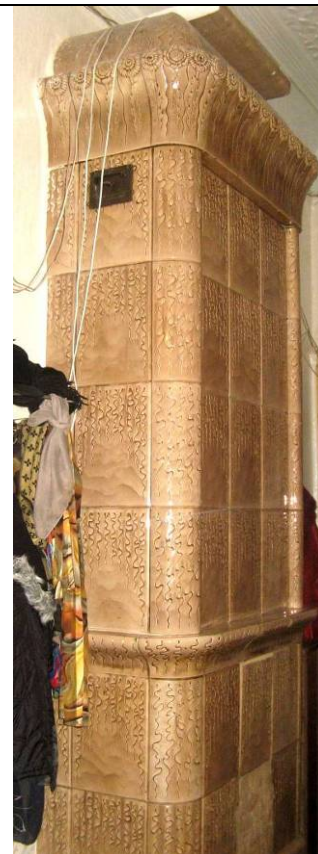
**Печь:** средистенная, двухъярусная, прямоугольная в плане; светло-коричневого рельефного (в виде свисающих спирально-скрученных листьев), глазурированного изразца; прямоугольное скругленное навершие декорировано ромашками на длинных стеблях.

**Сохранность:** мелкие сколы.

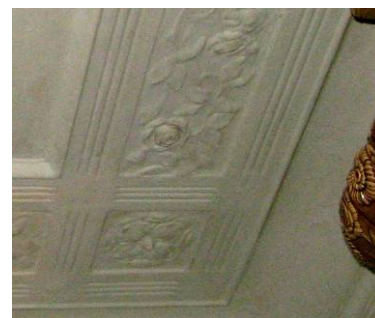
**Потолок:** по периметру плафон разбит на филенки широкими канелированными балками; поле филенок заполнено цветочным орнаментом.

**Сохранность:** побелка.

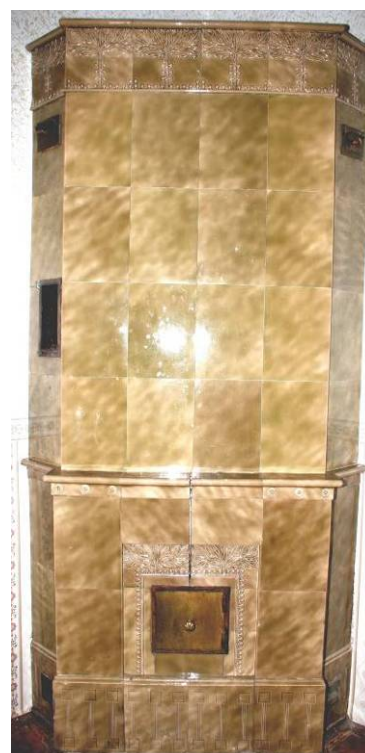
**Печь:** угловая; изразцы серо-зеленого цвета, рельеф. В ~ 280, ш. ~110, гл. ~ 30 и 5 см. По каталогу Ракколаниокского з-да № 68. В плане с центральным ризалитом, двухъярусная, во фризе стилизованные деревья - листья на стволах с ягодами; под полочкой по сторонам – мелкие розетты, над топочным проемом – верхушки деревьев, ягоды; на цоколе – геометрический орнамент.

**Сохранность:** мелкие сколы.

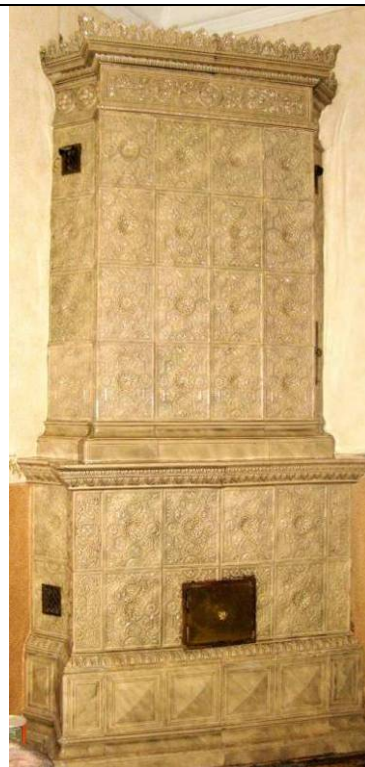
**Печь:** угловая; изразцы зеленовато-серого тона, рельеф. В ~ 280, ш. ~ 130, гл ~ 22 и 18 см. В плане с центральным ризалитом, двухъярусная; цоколь декорирован брильянтовым рустом, на карнизе цоколя лиственный орнамент; изразцы обоих ярусов с композицией из раковины, изогнутых полос, розетт на рельефном фоне; полочка с иониками, во фризе – завитки, листья, розетты, полоса геометрического орнамента; аттик с антефиксами; дверца топки латунная.

**Сохранность:** мелкие сколы.
