Акт

по результатам государственной историко-культурной экспертизы проектной документации на проведение работ по сохранению выявленного объекта культурного наследия «Дом Ф.Я. и Н.Я. Колобовых (с курдонером, палисадниками, оградами)», расположенного по адресу: Санкт-Петербург, улица Ленина, дом 8, литера А (Ленина ул., 8; Пушкарский пер., 2): «Проект приспособления для современного использования объекта культурного наследия в части перепланировки квартиры №89, расположенной по адресу: Санкт-Петербург, Петроградский район, ул. Ленина, д.8, лит.А» (шифр: КП-30.07/2979), разработанной ООО «ЛенСтройПроект» в 2021 г.

Проектная документация на проведение работ по сохранению выявленного объекта культурного наследия «Дом Ф.Я. и Н.Я. Колобовых (с курдонером, палисадниками, оградами)», расположенного по адресу: Санкт-Петербург, улица Ленина, дом 8, литера А (Ленина ул., 8; Пушкарский пер., 2): «Проект приспособления для современного использования объекта культурного наследия в части перепланировки квартиры №89, расположенной по адресу: Санкт-Петербург, Петроградский район, ул. Ленина, д.8, лит.А» (шифр: КП-30.07/2979), разработанной ООО «ЛенСтройПроект» в 2021 г., в следующем составе:

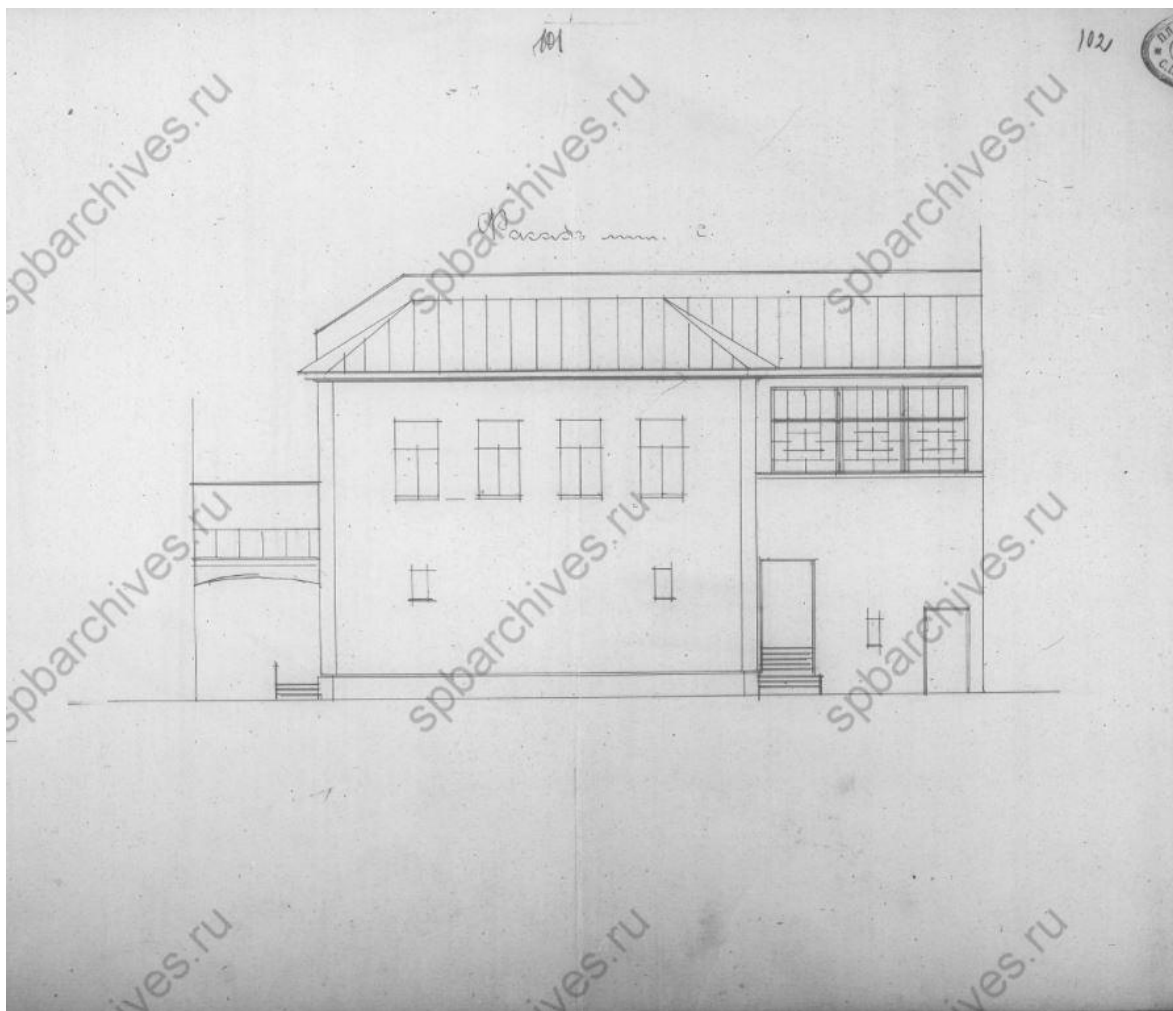
21. Фасад лит. С. ЦГИА СПб ф.513 оп.102 д.8103

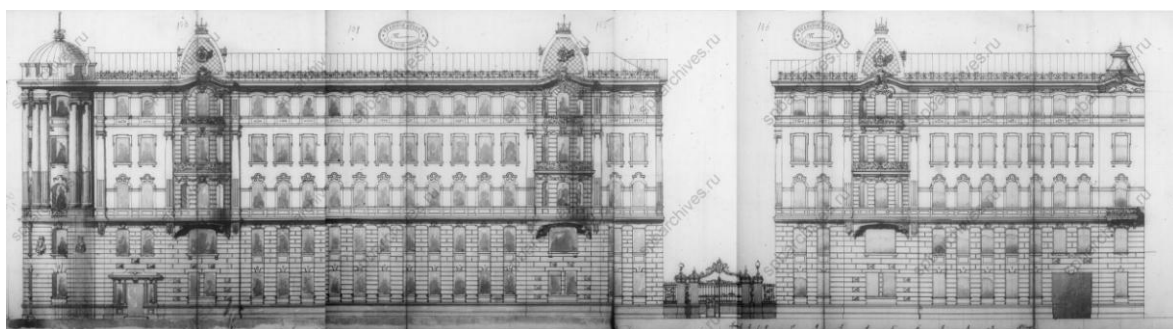
22. Фасад. ЦГИА СПб ф.513 оп.102 д.8103

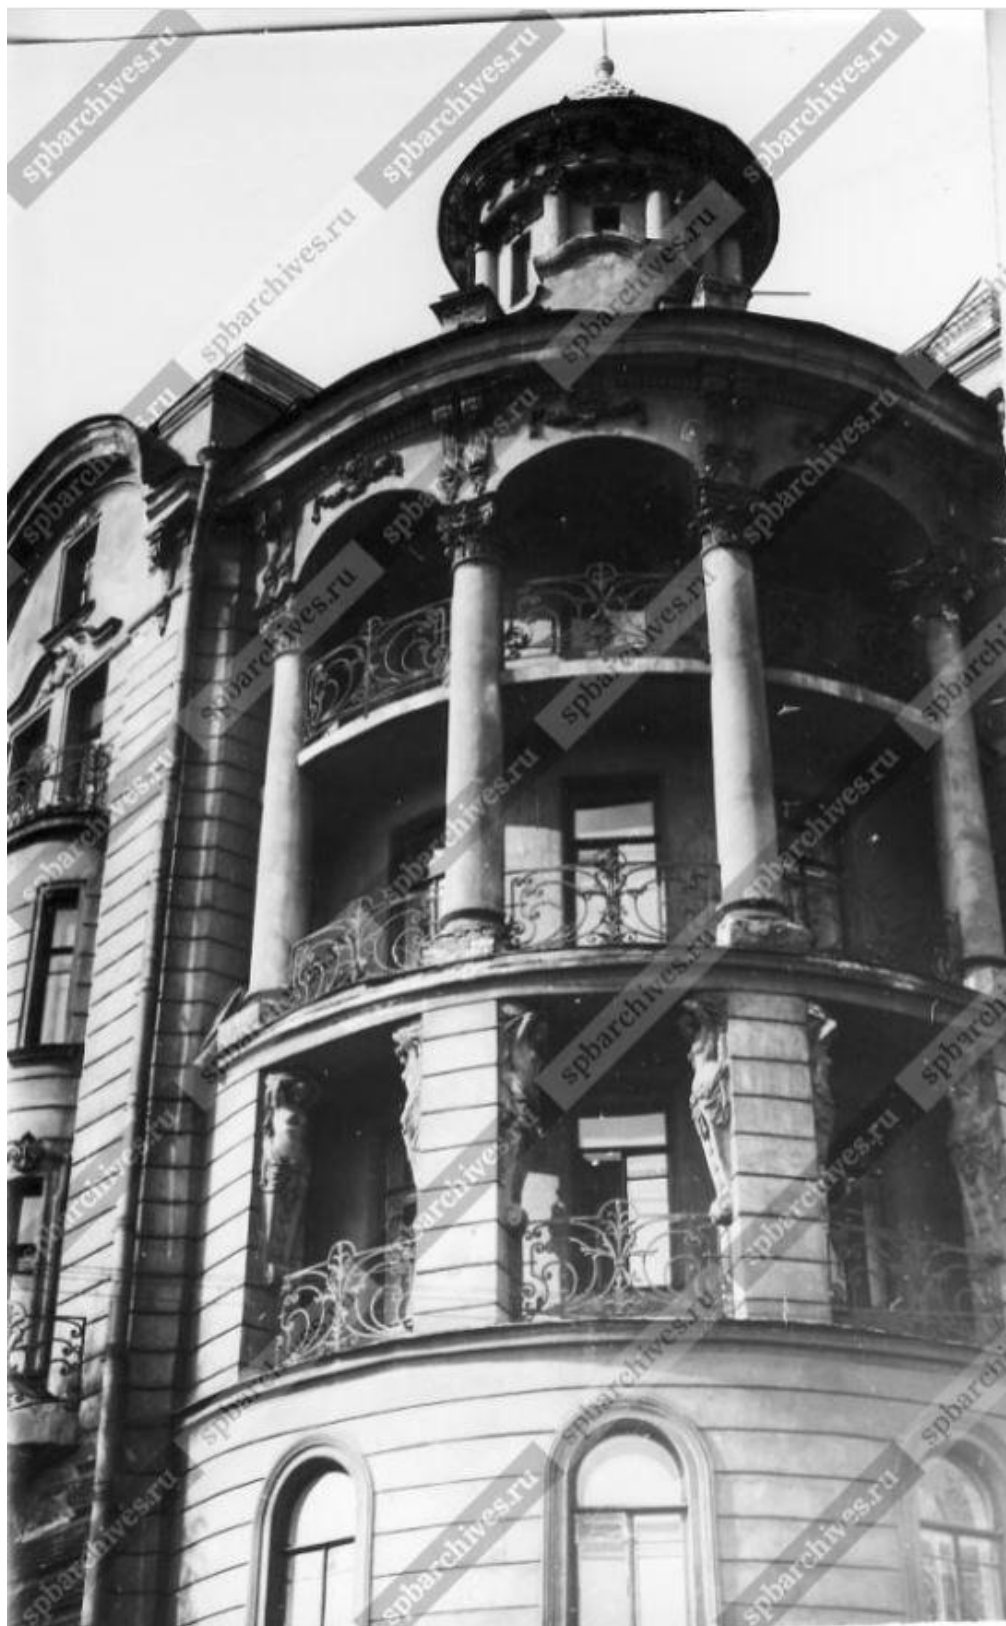
37. Вид фасада дома № 8/2 со стороны Пушкарского переуллка, оформленного полукруглой апсидой с тремя лоджиями и фигурами кариатид (бывший доходный дом Н.Я.и Ф.Я.Колобовых, архитекторы С.Г.Гингер, М.И.фон Вилькен, 1908- 1910 гг.). 18 мая 1979 г. ЦГАКФФД СПб. Фотодокумент Ар 222377

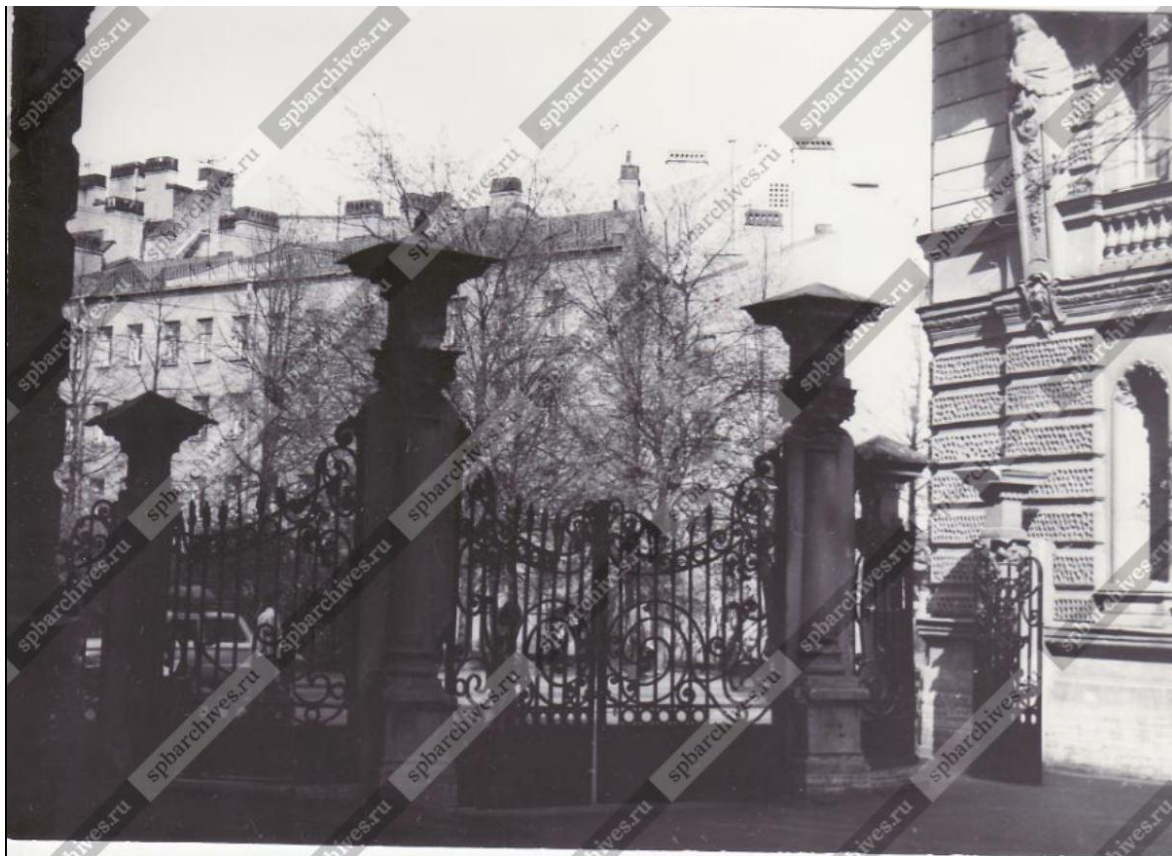
39. Вид ограды оформляющей въезд во двор - курдонер дома № 8 со стороны улицы Ленина (бывший доходный дом лесопромышленников Н.Я.и Ф.Я.Колобовых, архитекторы С.Г.Гингер, М.И. фон Вилькен, 1908 -1910 гг.) 18 мая 1979 г. ЦГАКФФД СПб. Фотодокумент Ар 215843

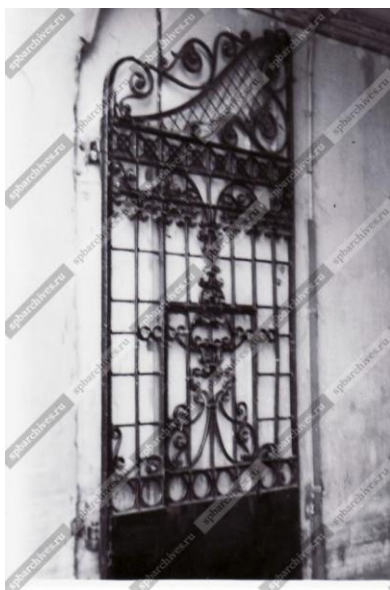
40. Вид решетки ворот дома № 8 со стороны улицы Ленина (бывший доходный дом лесопромышленников Н.Я.и Ф.Я.Колобовых, архитекторы С.Г.Гингер, М.И. фон Вилькен, 1908 -1910 гг.) 18 мая 1979 г. ЦГАКФФД СПб. Фотодокумент Ар 215844

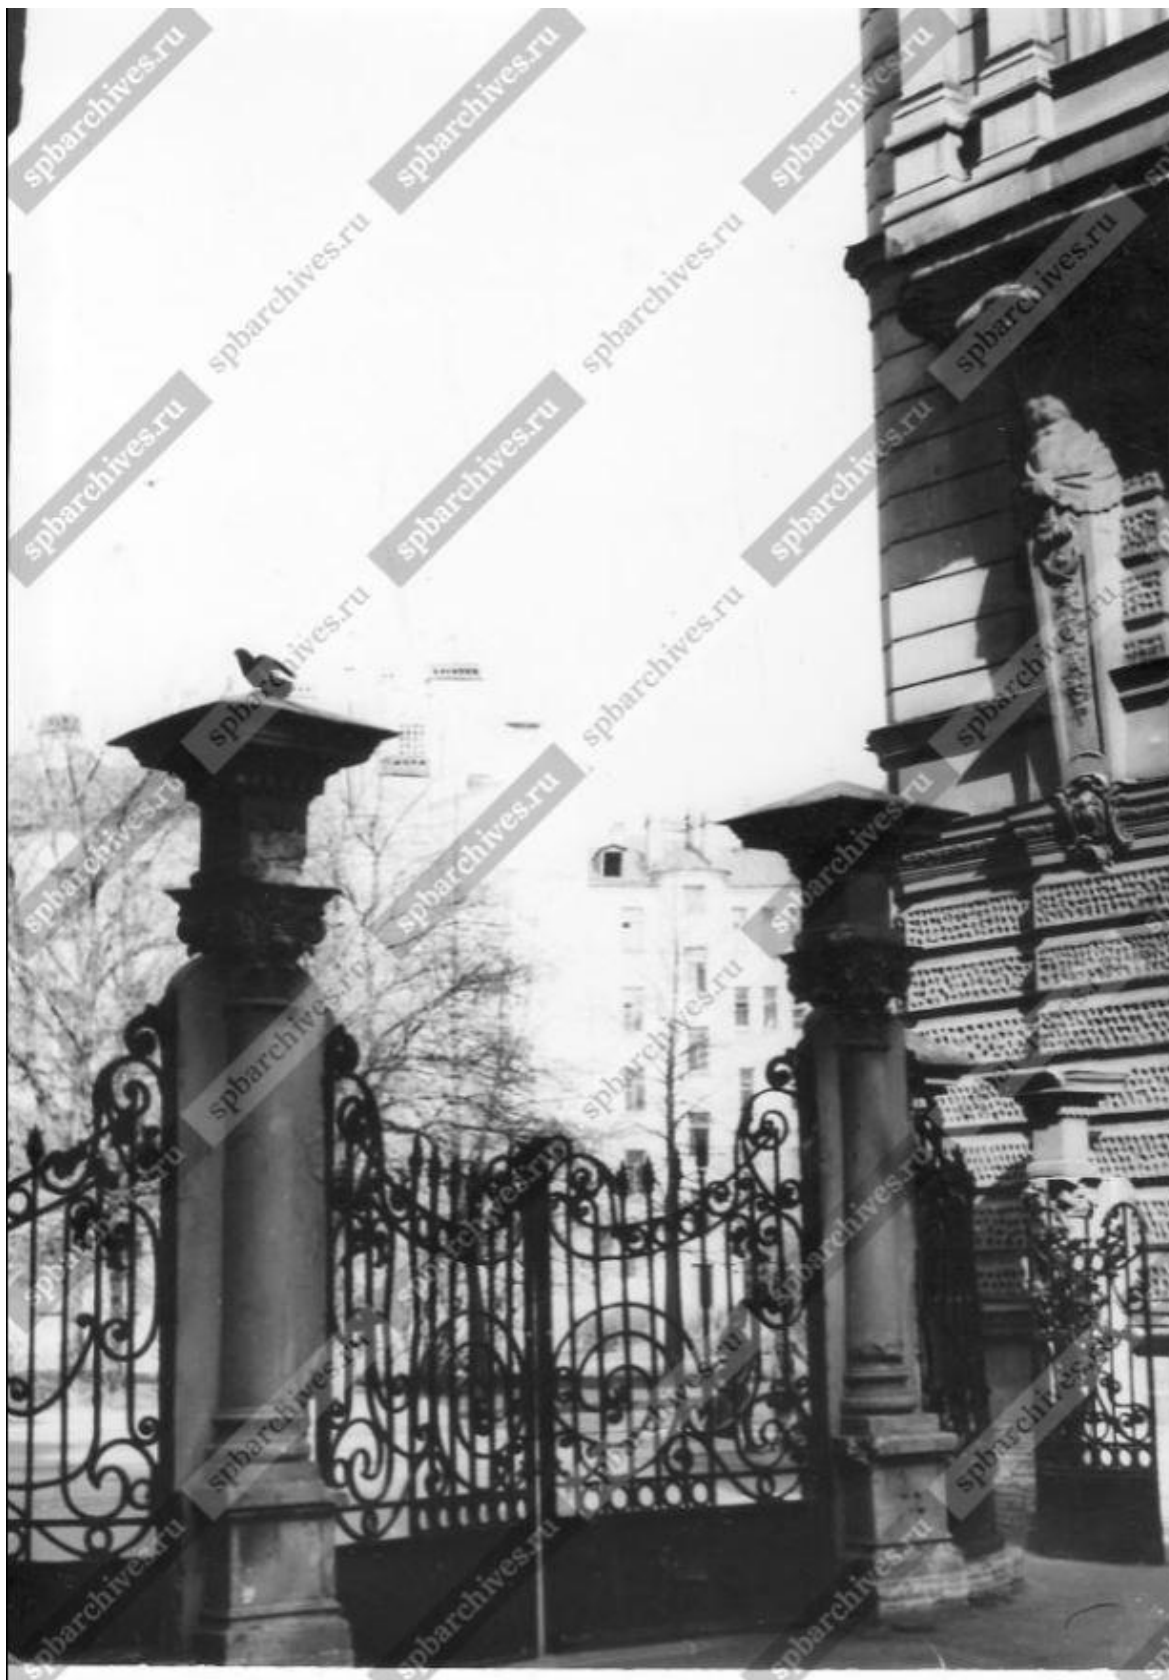
41. Вид ворот ведущих во двор - курдонер дома № 8/2 со стороны улицы Ленина (бывший доходный дом Н.Я.и Ф.Я.Колобовых, архитекторы С.Г.Гингер, М.И.фон Вилькен, 1908- 1910 гг.). 18 мая 1979 г.
ЦГАКФФД СПб. Фотодокумент Ар 222376

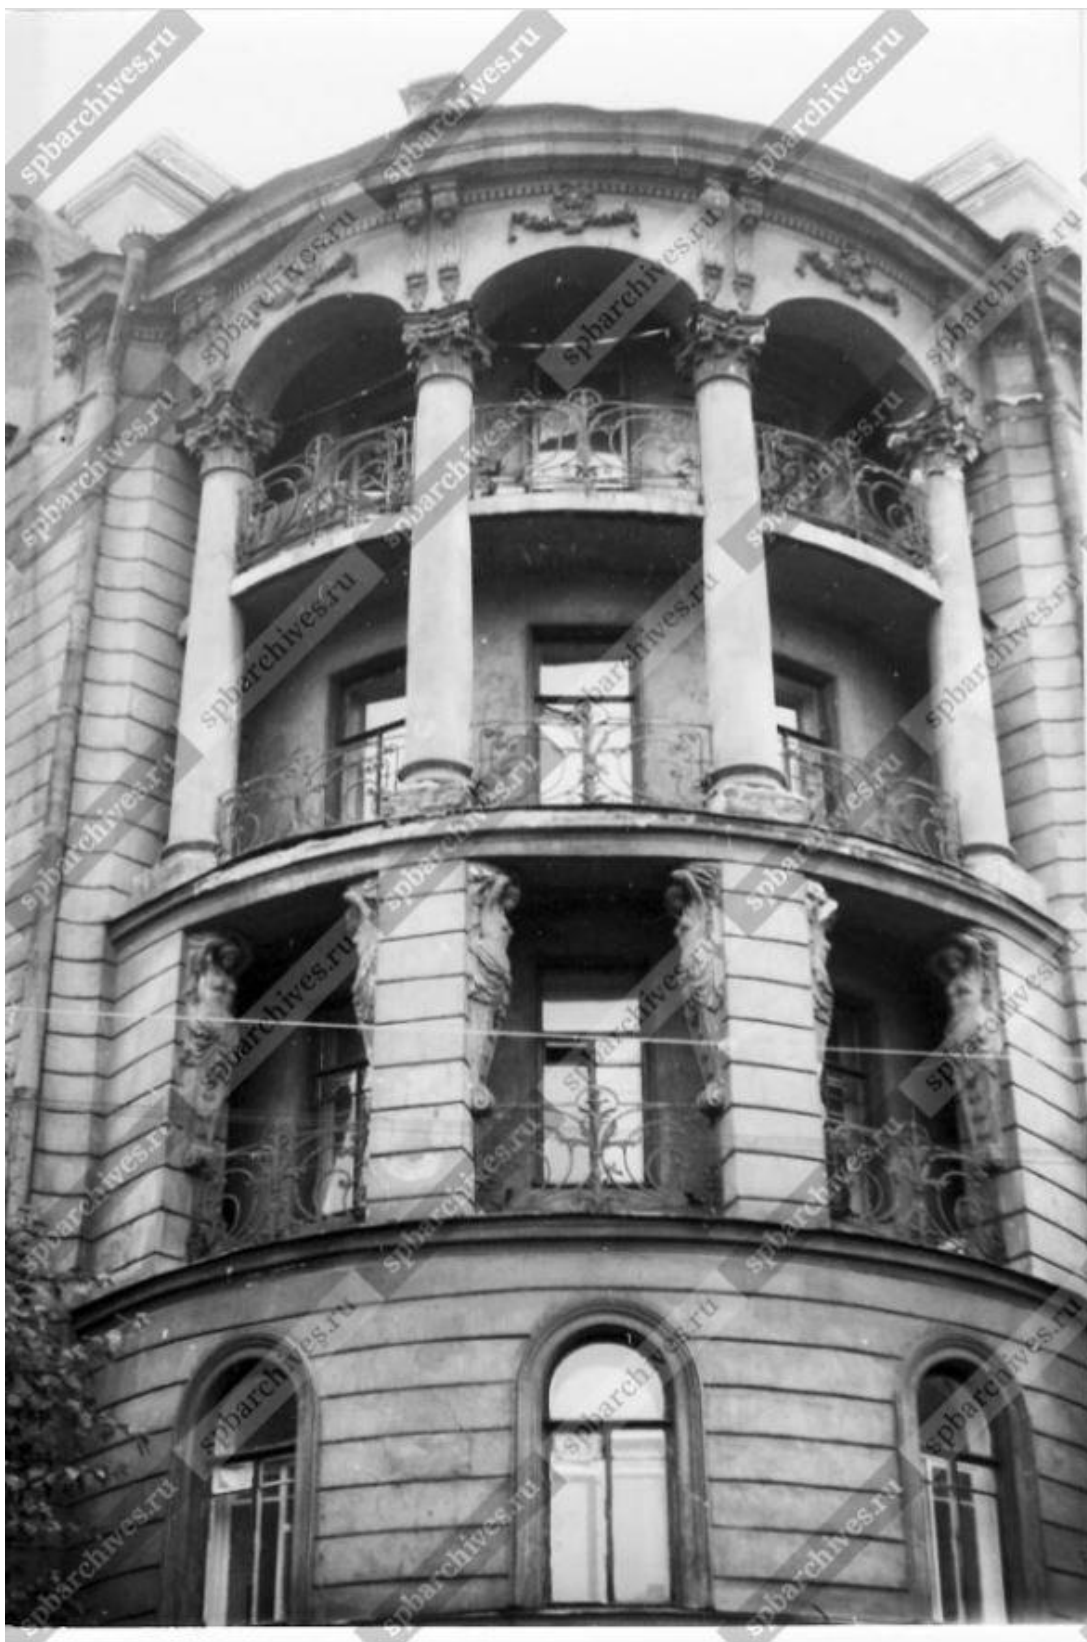
43. Вид части фасада дома № 8/2 в виде полукруглой апсиды с лоджиями, украшенными кариатидами (бывший доходный дом Н.Я.и Ф.Я.Колобовых "Колобовский дом", архитекторы С.Г.Гингер и М.И.фон Вилькен, 1908 -1910 гг.) по улице Ленина и Пушкарскому переулку. 8 октября 1982 г.
ЦГАКФФД СПб. Фотодокумент Ар 211722

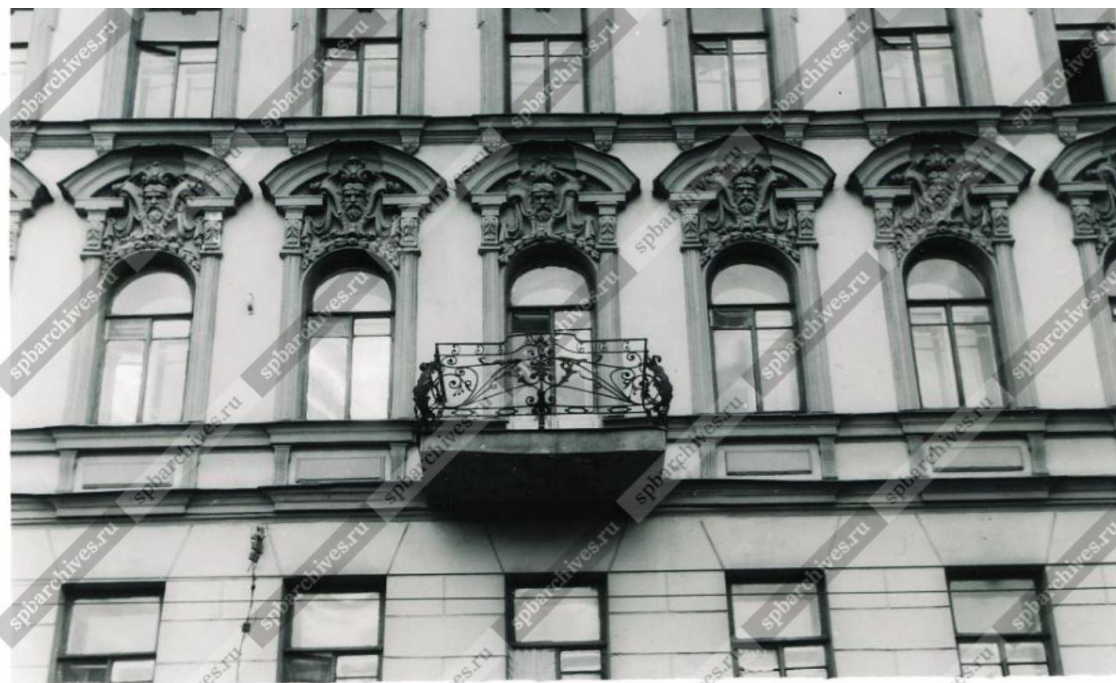
45. Вид центральной части фасада жилого дома № 16-18 по Большому проспекту Петроградской стороны (бывший доходный дом Н.Я. и Ф.Я.Колобовых, архитекторы П.М.Мульханов, Д.А.Крыжановский, 1910-1912 гг.). 17 сентября 1989 год. ЦГАКФФД СПб. Фотодокумент Ар 242265

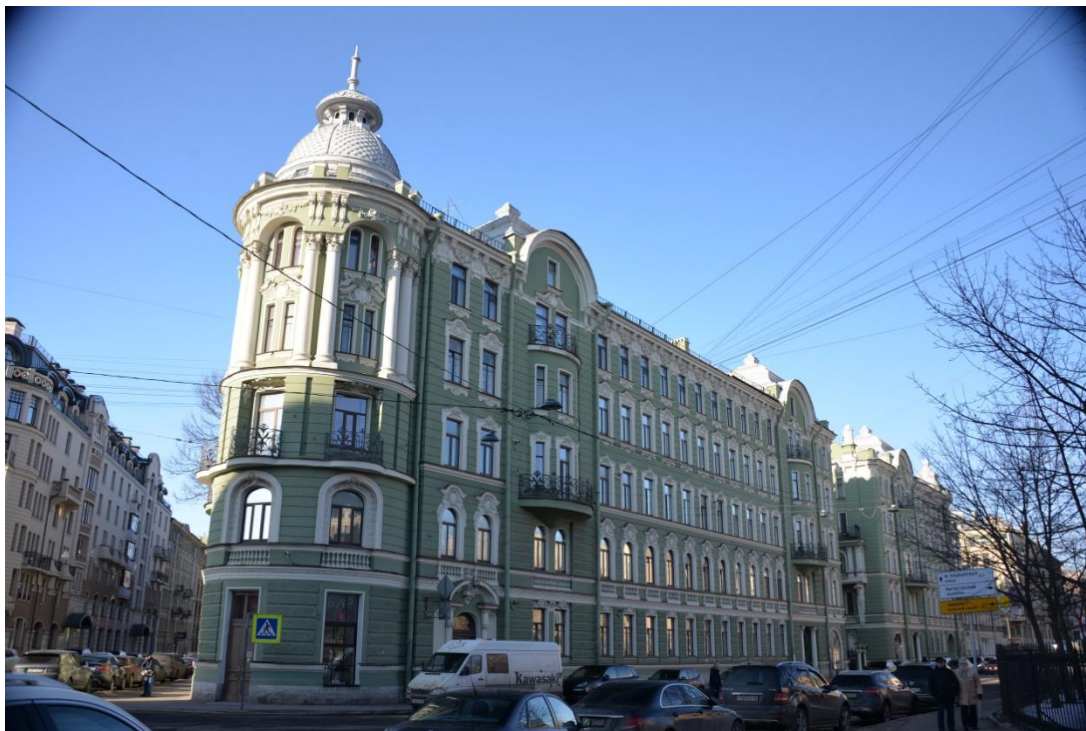
1. Общий вид выявленного объекта культурного наследия «Дом Ф.Я. и Н.Я. Колобовых (с курдонером, палисадниками, оградами)»

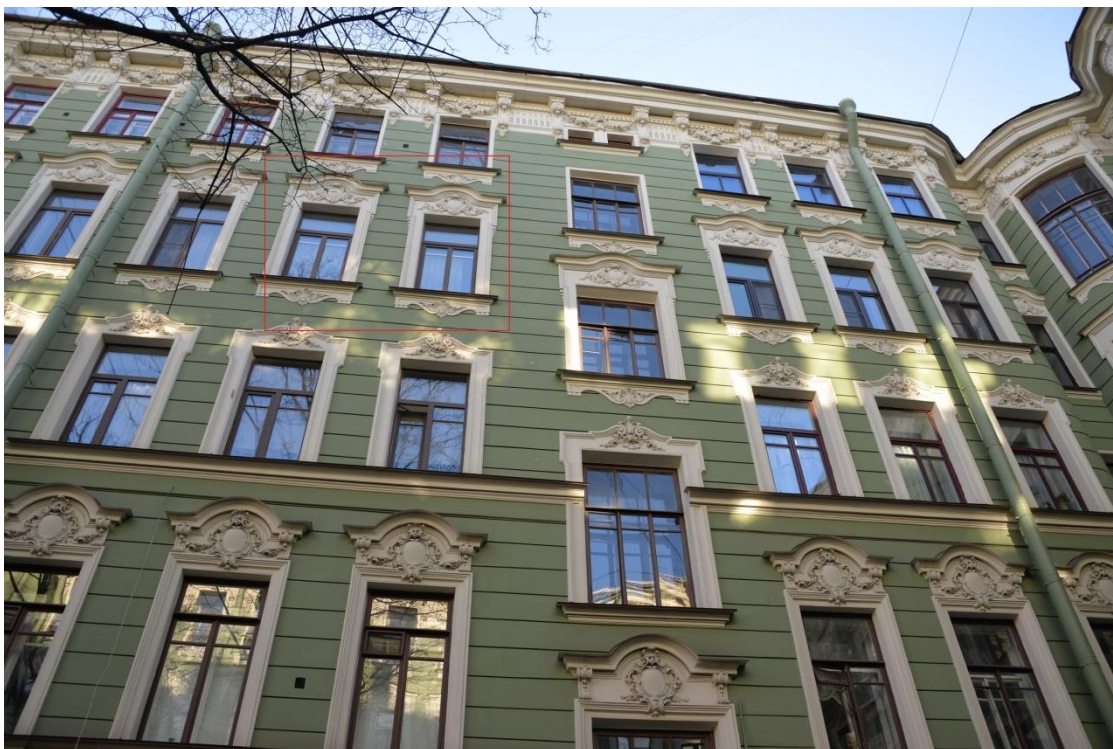
3. Фрагмент фасада выявленного объекта культурного наследия «Дом Ф.Я. и Н.Я. Колобовых (с курдонером, палисадниками, оградами)», выходящего в курдонер со стороны улицы Ленина

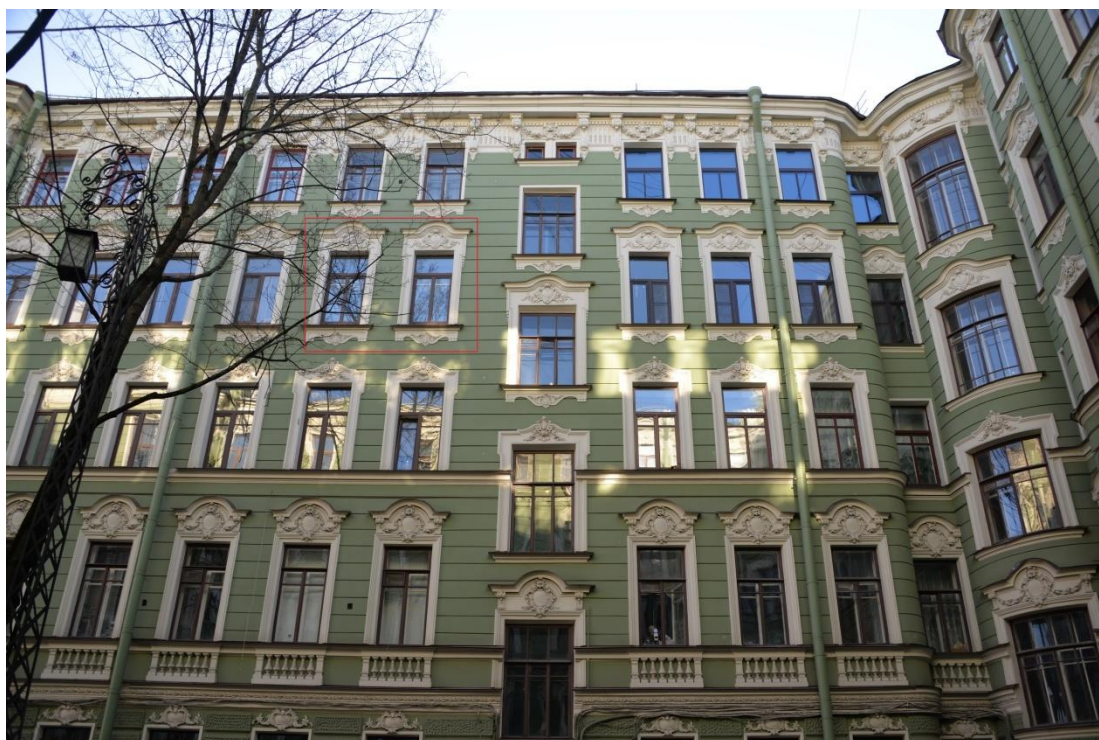
4. Фрагмент фасада выявленного объекта культурного наследия «Дом Ф.Я. и Н.Я. Колобовых (с курдонером, палисадниками, оградами)», выходящего в курдонер со стороны улицы Ленина

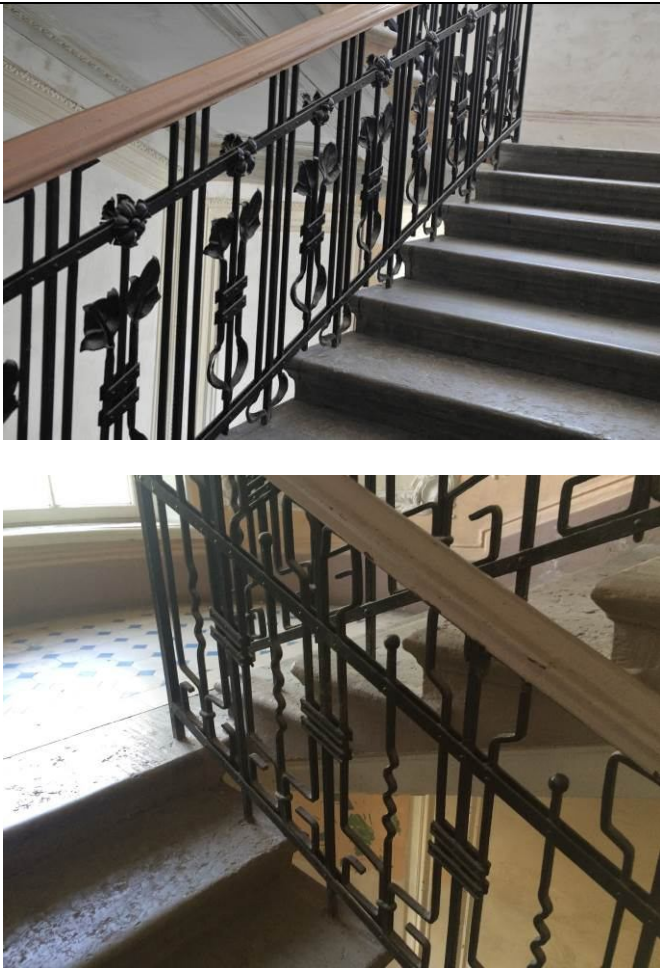
2	<p>Конструктивная система здания:</p> <p>наружные и внутренние капитальные стены;</p> <p>лестничные клетки – местоположение, габариты, конфигурация в плане, конструкция маршей на косоурах, известняковые ступени, в том числе следующих лестниц -</p> <p>парадных по Пушкарскому пер. (ЛК – 1, 2) – с кованым металлическим клепаным ограждением с цветочным орнаментом и мотивами в характере модерна;</p> <p>двух черных – первая по Пушкарскому пер. – связывается с выходом в курдонер со стороны ул. Ленина и вторая с входом в противоположном корпусе из курдонера – с кованым металлическим клепаным ограждением с мотивом воллютообразных завитков;</p>	   
---	--	--

<p>двух парадных по сторонам от проезда в курдонер со стороны ул. Ленина – с кованым металлическим ограждением с орнаментальным флоральным мотивом с характере модерна;</p> <p>двух парадных в «углах» курдонера – с кованым металлическим ограждением</p>

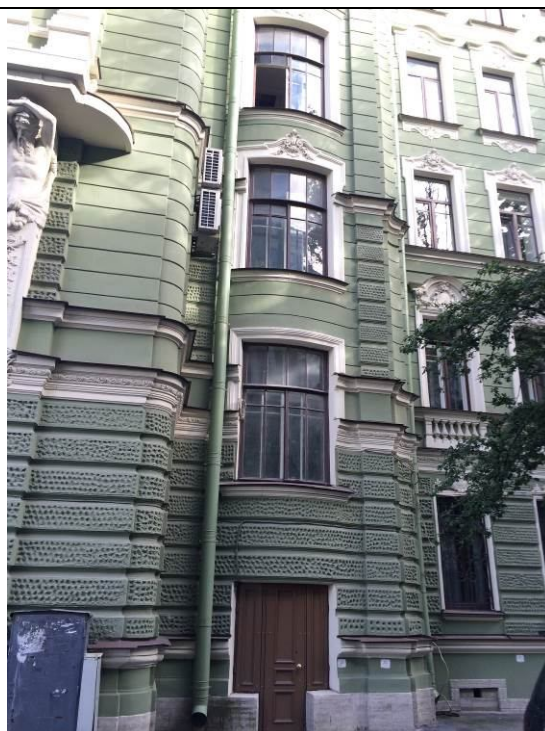
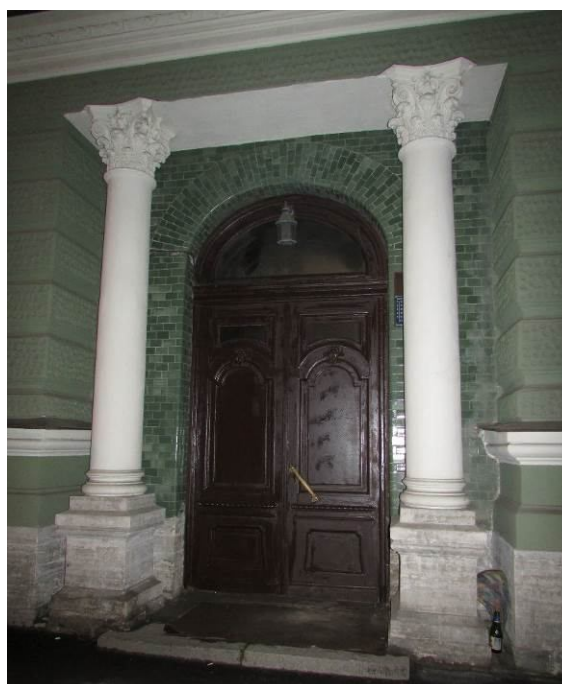
оформление дверных проемов
 - в виде ниш,
 фланкированных колоннами
 стилизованного композитного
 ордера (ниша облицована
 зелёной отделочной плиткой)
 - оформление дверных
 проемов, фланкированных
 экседрами и колоннами
 стилизованного композитного
 ордера, поддерживающими
 раскрепованный
 полуциркульный фронтон с
 лепным изображением
 вазона;

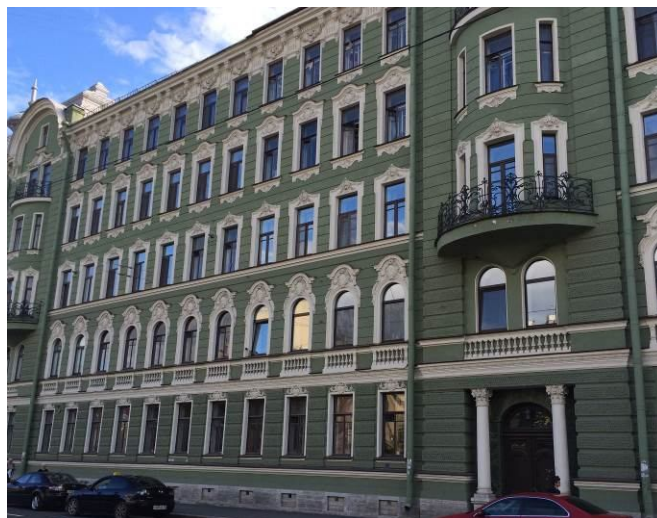
конфигурация и оформление оконных проемов –
 в уровне 1-го этажа - прямоугольные окна с гладким наличником и лепным картушем;
 в уровне 2-го этажа - окна с полуциркулярным завершением, профилированным наличником, лукообразным сандриком, и лепным декором, в подоконном простенке – полубалясины.
 в уровне 3-го этажа - прямоугольные окна с профилированным наличником с ушками, верхняя часть наличника фигурная, с лепным декором;
 в уровне 4-го этажа - прямоугольные окна с полотенцем, профилированным наличником с ушками, лукообразным сандриком, и лепным картушем,
 в уровне 5-го этажа -

прямоугольные окна с гладким наличником и лепным картушем с гирляндами;

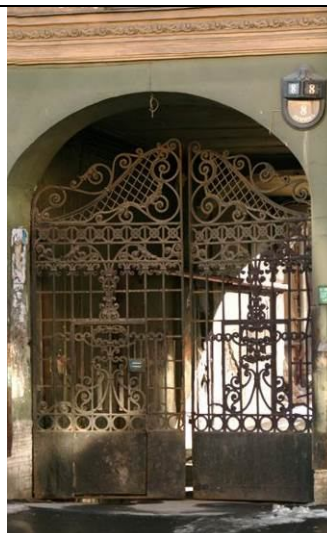
ворота двустворные, в верхней части створки волнитообразные завитки и трельяжная решётка, центральная часть створки украшена геометрически-растительным орнаментом.

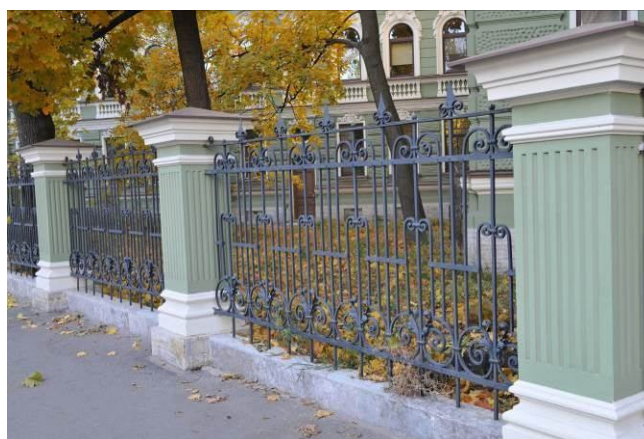
ограда палисадников по Пушкарскому переулку на известняковом цоколе, с оштукатуренными пилонами с каннелированными фустами и пирамидальными профилированными навершиями и базами, с ковanej ажурной решёткой, воротами и калиткой,

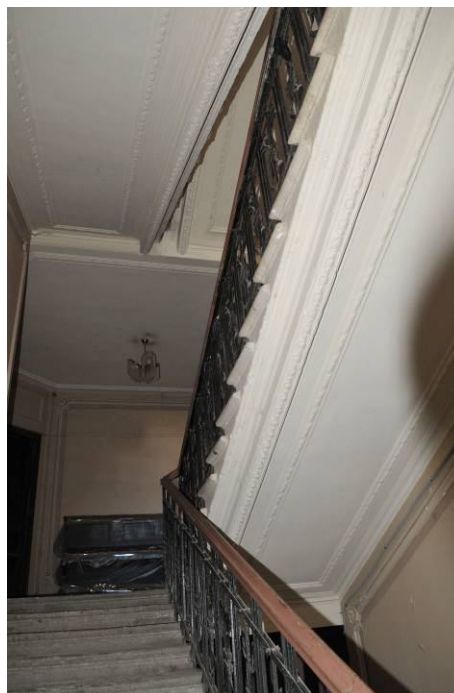
оформление нижней поверхности лестничных маршей штукатурными прямоугольными зеркалами из орнаментированных тяг;

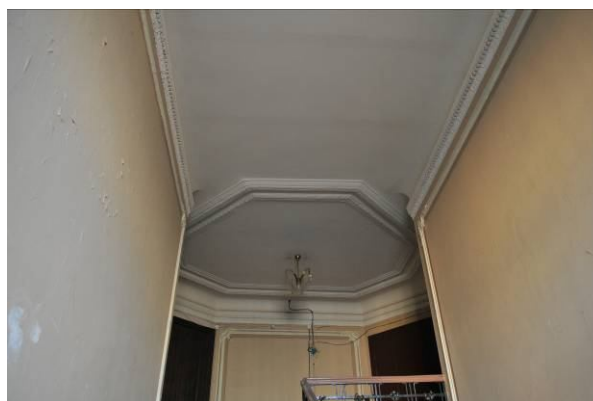
оформление потолка верхней лестничной площадки штукатурным зеркалом в виде шестигранника, оформленного орнаментальным декором;

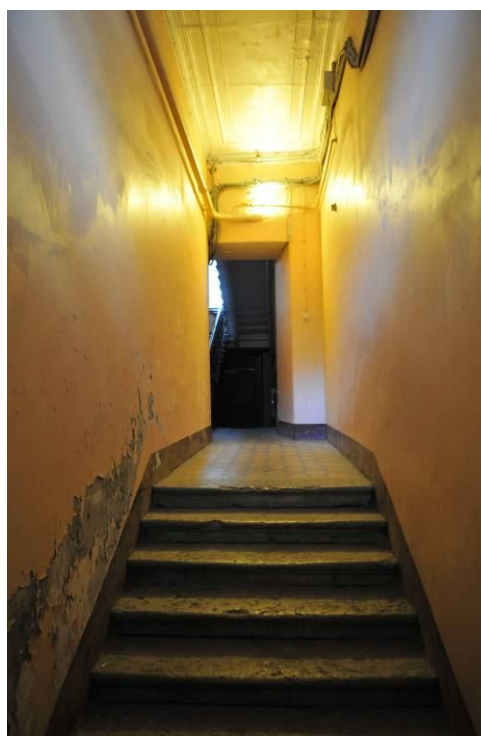
покрытие пола полихромной метлахской плиткой рисунка

«СОТЫ»;

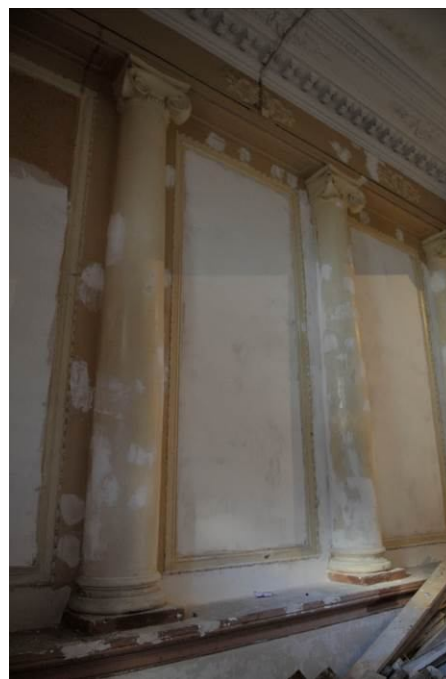
оформление стен нижнего уровня вестибюля –
трехчетвертные колонны с
капителями и базами
стилизованного ионического
ордера;
профилированные
штукатурные зеркала в
интерколумниях;

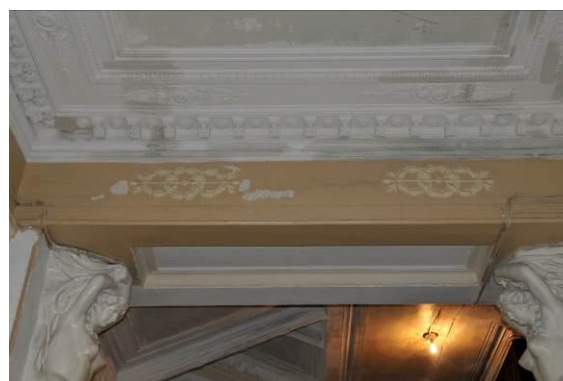
лепной декор из тирсов во
фризе нижнего уровня
вестибюля;

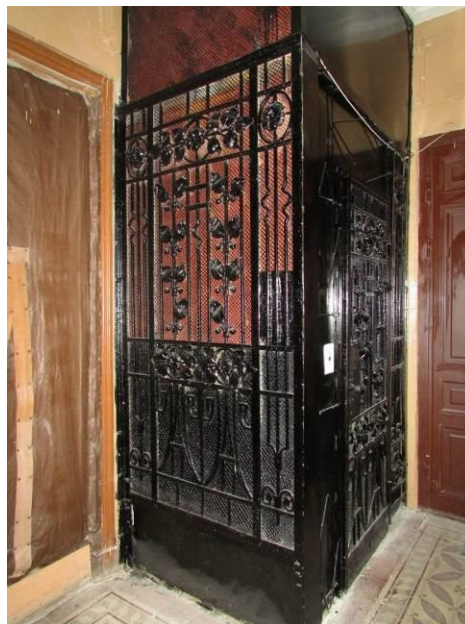
оформление шахты лифта
кованной решеткой с
орнаментальным
стилизованным декором в
характере модерна;

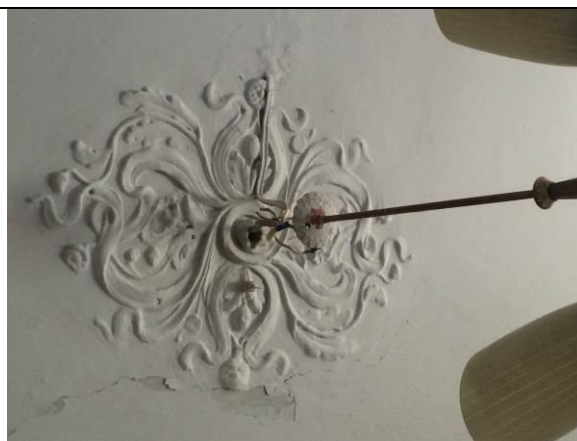
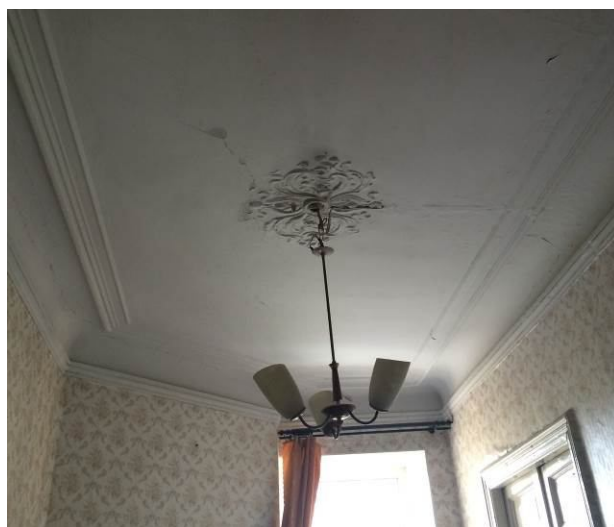
Пом. 2 – 13.3 кв. м
Профилированная падуга;
Профилированное зеркало
потолка с потолочной
розеткой под люстру
