Акт по результатам государственной историко-культурной экспертизы

проектной документации на проведение работ по сохранению объекта культурного наследия регионального значения «Здания, в которых 1885-1918 гг. находились Высшие женские (Бестужевские) курсы. Здесь преподавали Бестужев-Рюмин К.Н., Менделеев Д.И., Бутлеров А.М., Сеченов И.М. и другие деятели науки» по адресу: Санкт-Петербург, 10-я линия В.О., д. 31-33-35, литера А, - «Приспособление объекта культурного наследия регионального значения «Здания, в которых 1885-1918 гг. находились Высшие женские (Бестужевские) курсы. Здесь преподавали Бестужев-Рюмин К.Н., Менделеев Д.И., Бутлеров А.М., Сеченов И.М. и другие деятели науки» по адресу: Санкт-Петербург, 10-я линия В.О., д. 31-33-35, литера А, для современного использования в части капитального ремонта помещений входной группы», разработанной ООО «СевЗапСтройПроект» в 2023 г. (Шифр: 172/22/ОАЭ/223), с целью определения соответствия требованиям законодательства Российской Федерации в области государственной охраны объектов культурного наследия.

Санкт-Петербург

10 июля 2023 г.

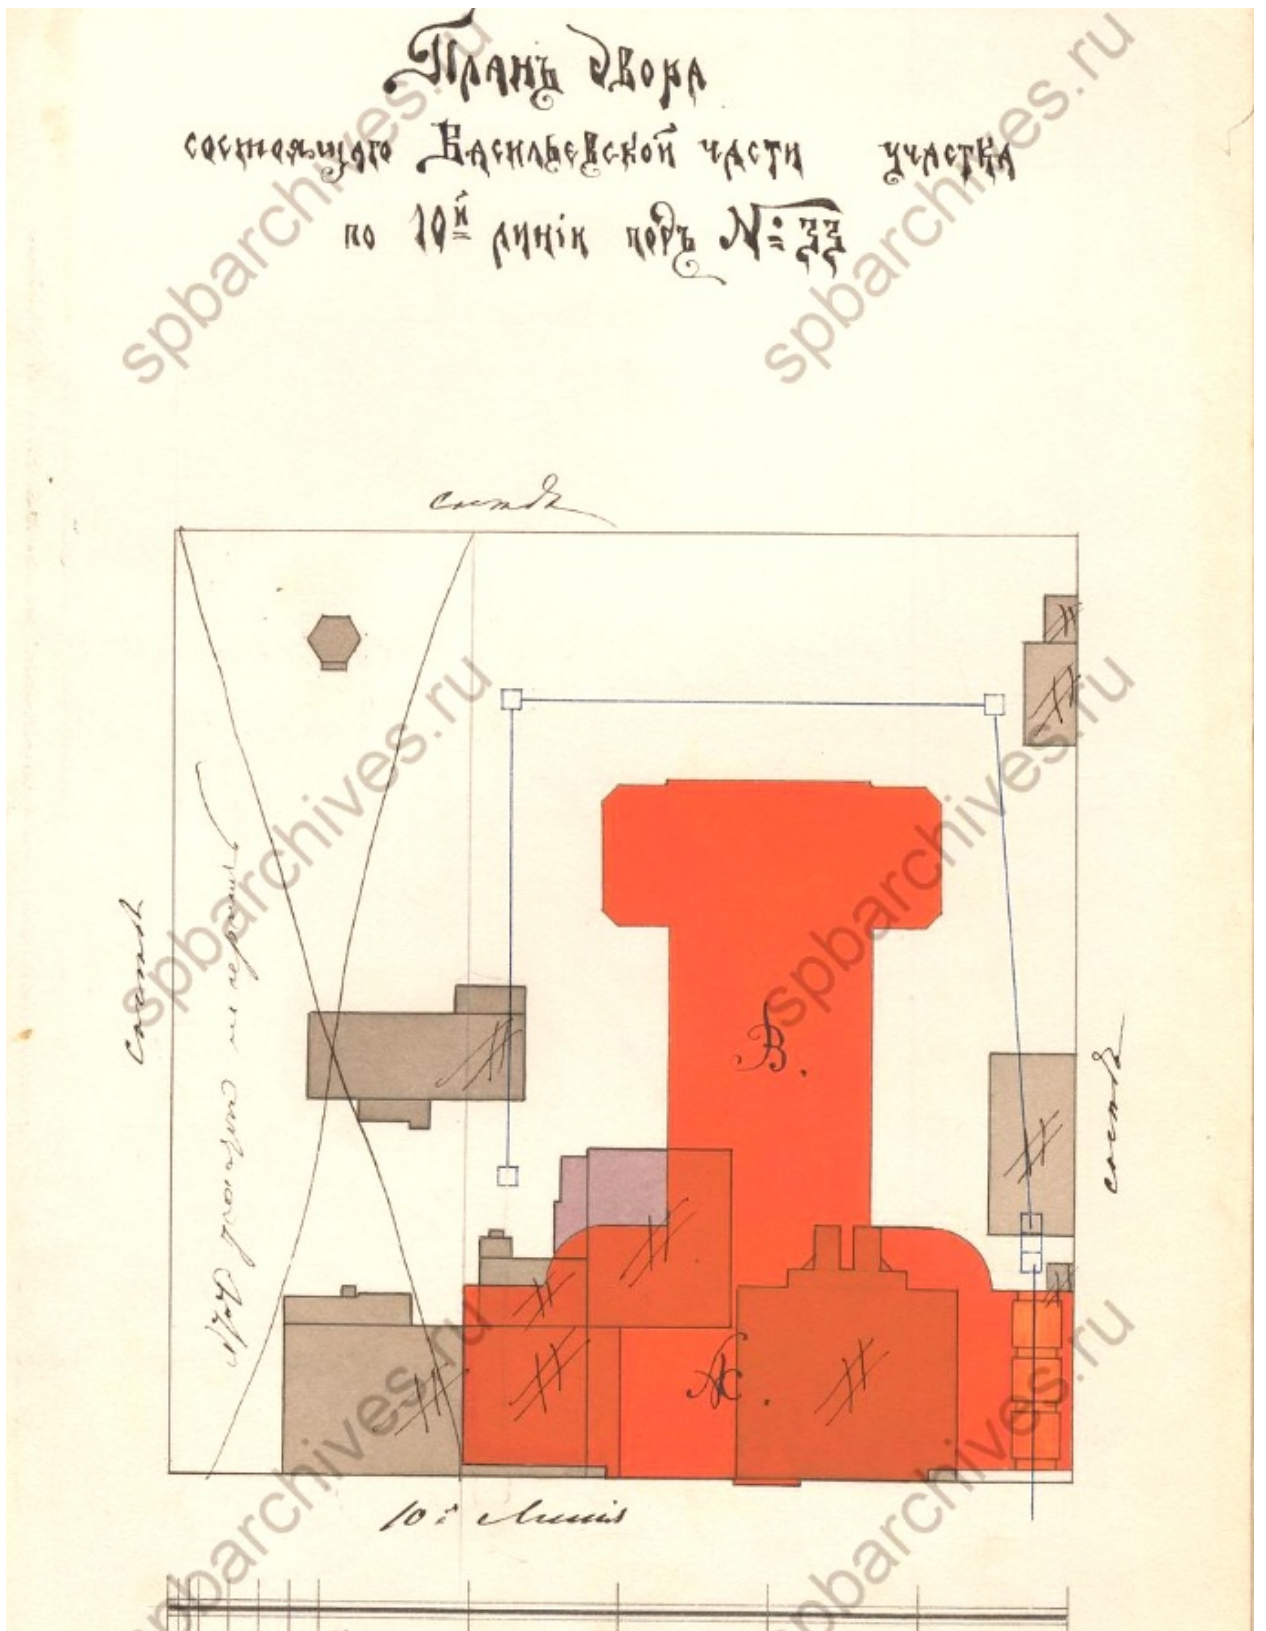
1. План двора №33 по 10-й линии с показанием нового здания для Высших женских курсов на месте снесенных построек. Арх. А.Красовский. 1884 г. ЦГИА СПб. Ф.513. Оп.102. Д.1751. Л.31.

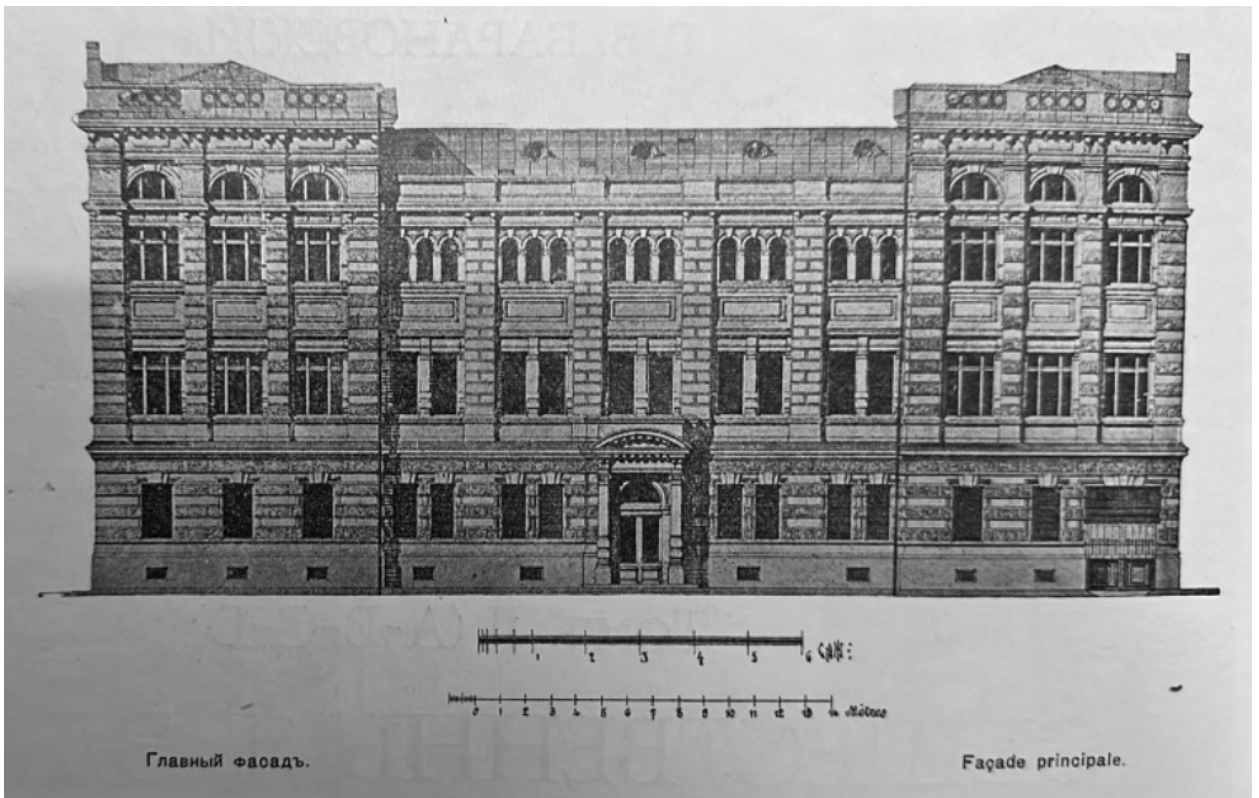
2. Главное здание Высших женских курсов. Лицевой фасад. 1886 г. Арх. А.Красовский. Из книги: Барановский Г.В. Архитектурная энциклопедия второй половины XIX века. Т. II. СПб. 1908.

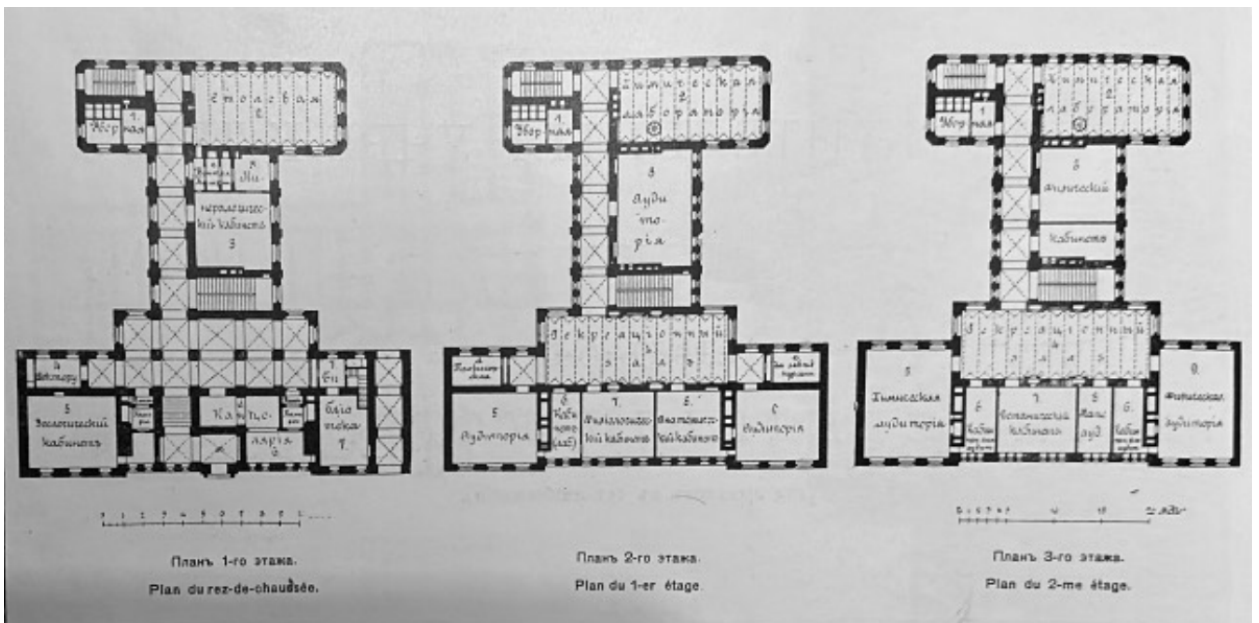
3. Главное здание Высших женских курсов. Поэтажные планы. 1886 г. Арх. А.Красовский. Из книги: Барановский Г.В. Архитектурная энциклопедия второй половины XIX века. Т. II. СПб. 1908.

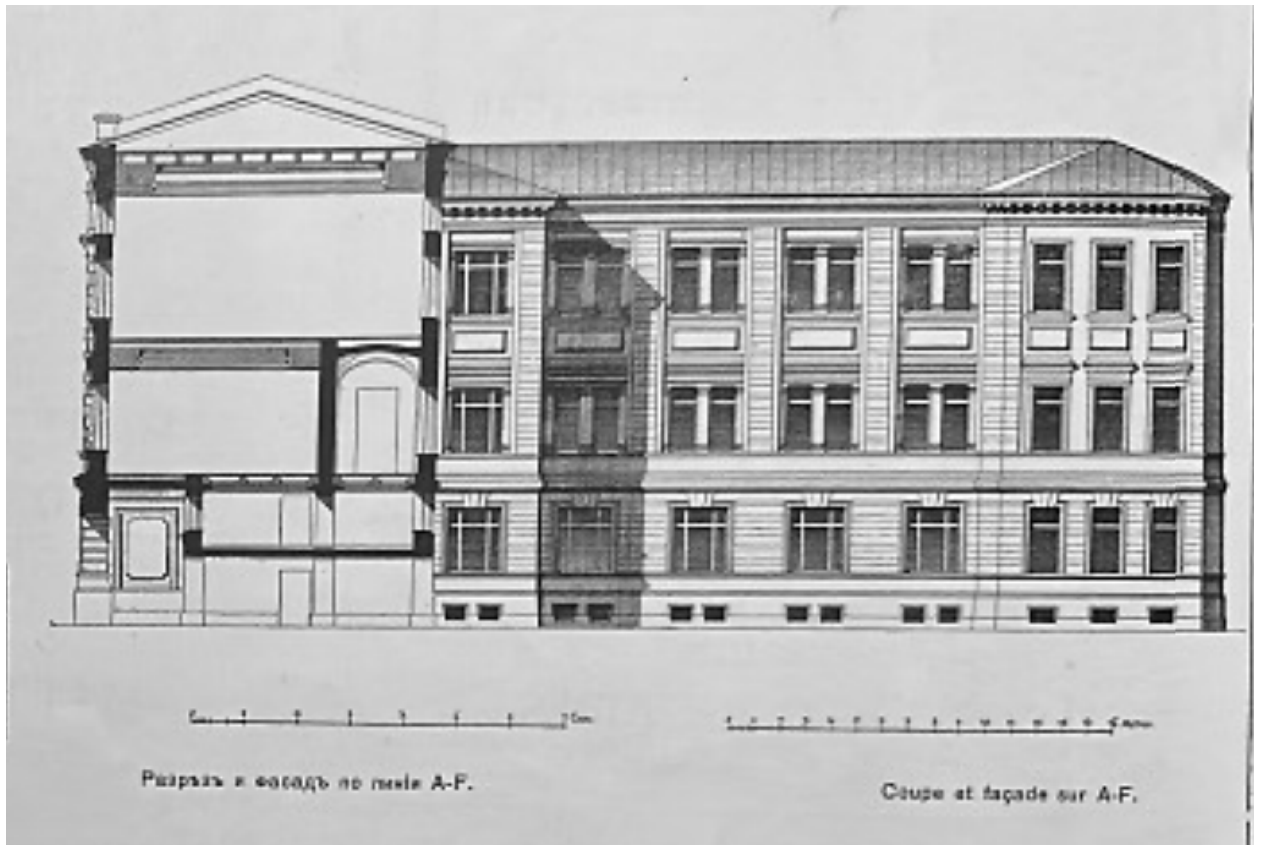
4. Главное здание Высших женских курсов. Разрез. 1886 г. Арх. А.Красовский. Из книги: Барановский Г.В. Архитектурная энциклопедия второй половины XIX века. Т. II. СПб. 1908.

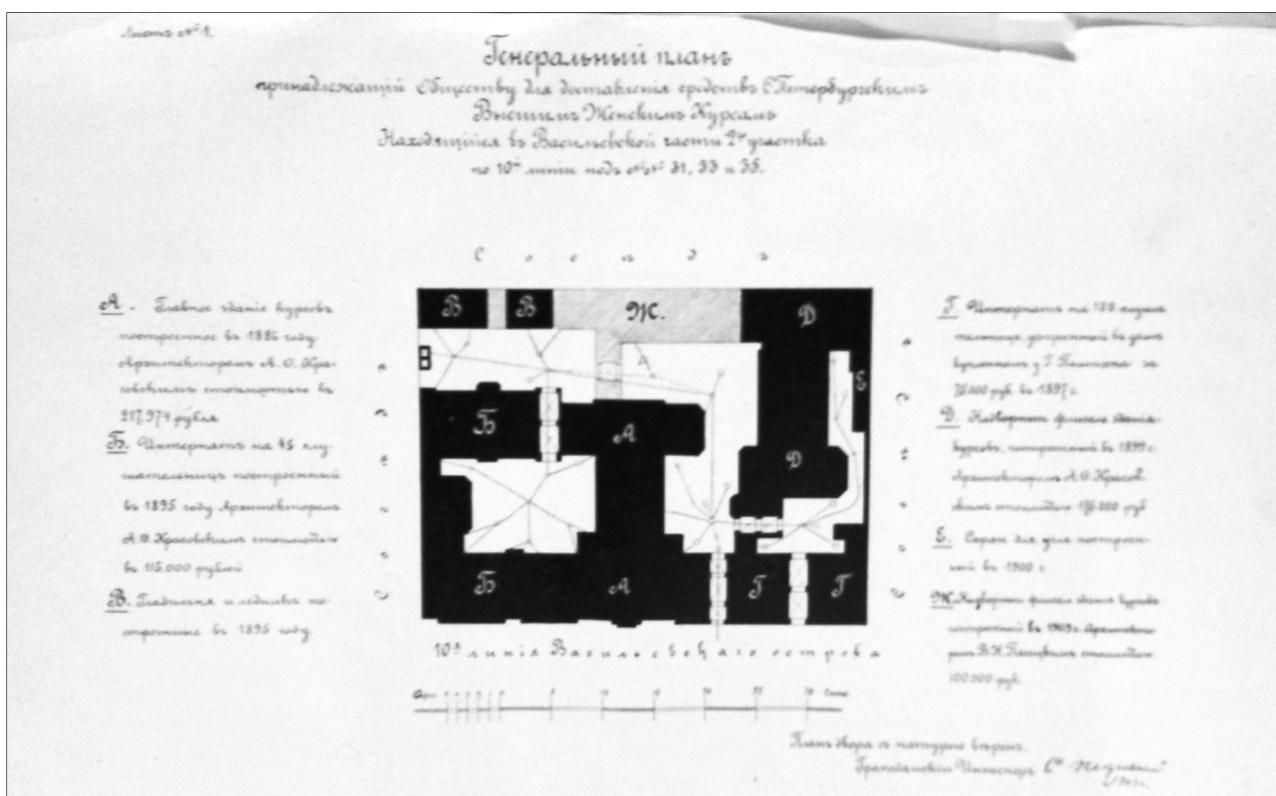
5. Генеральный план зданий, принадлежащих Высшим женским курсам, в Василеостровской части по 10-й линии №№31, 33, 35. 1903 г. Из книги: Санкт-Петербургские высшие женские курсы за 25 лет: 1878-1903: Очерки и материалы. СПб. 1903.

Из экспликации к плану: лит А – Главное здание, построенное в 1886 г. архитектором Красовским.

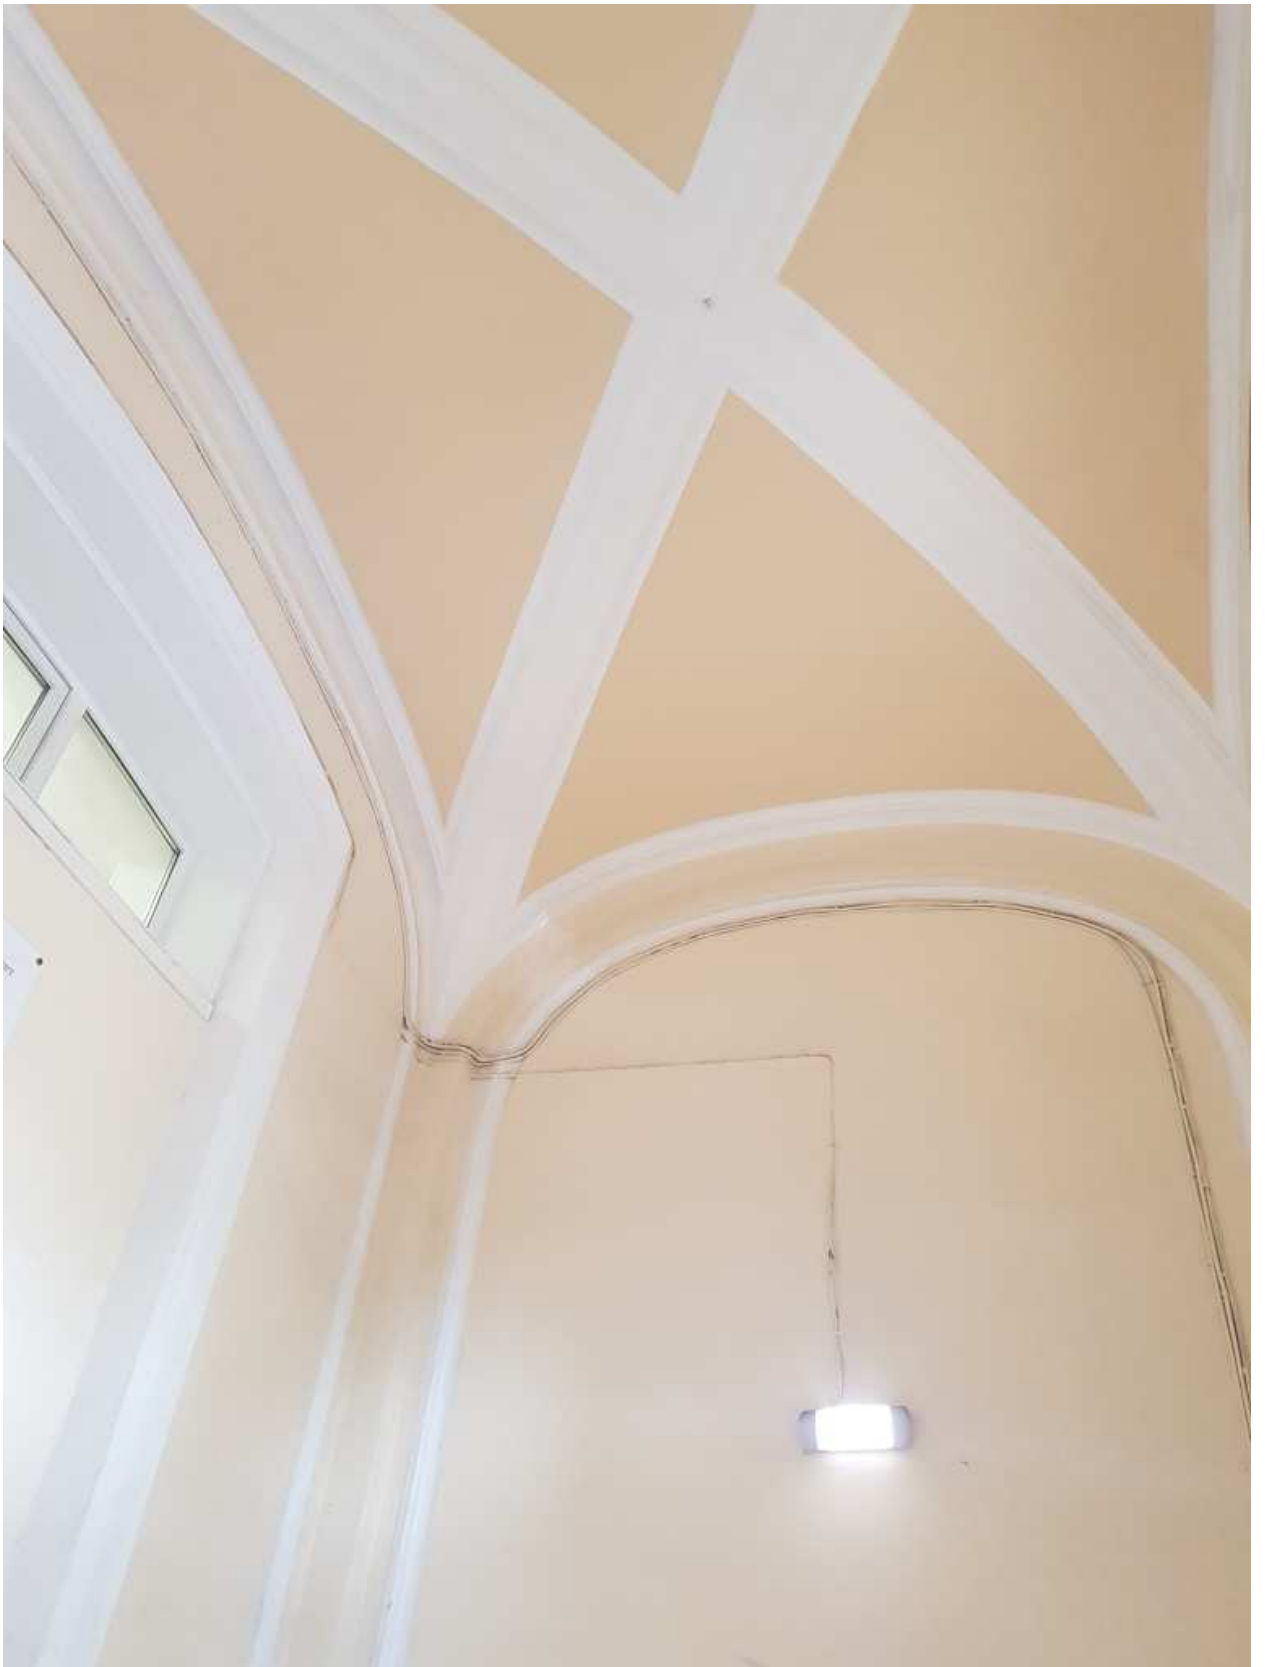
4. Сводчатое перекрытие пом. тамбура.

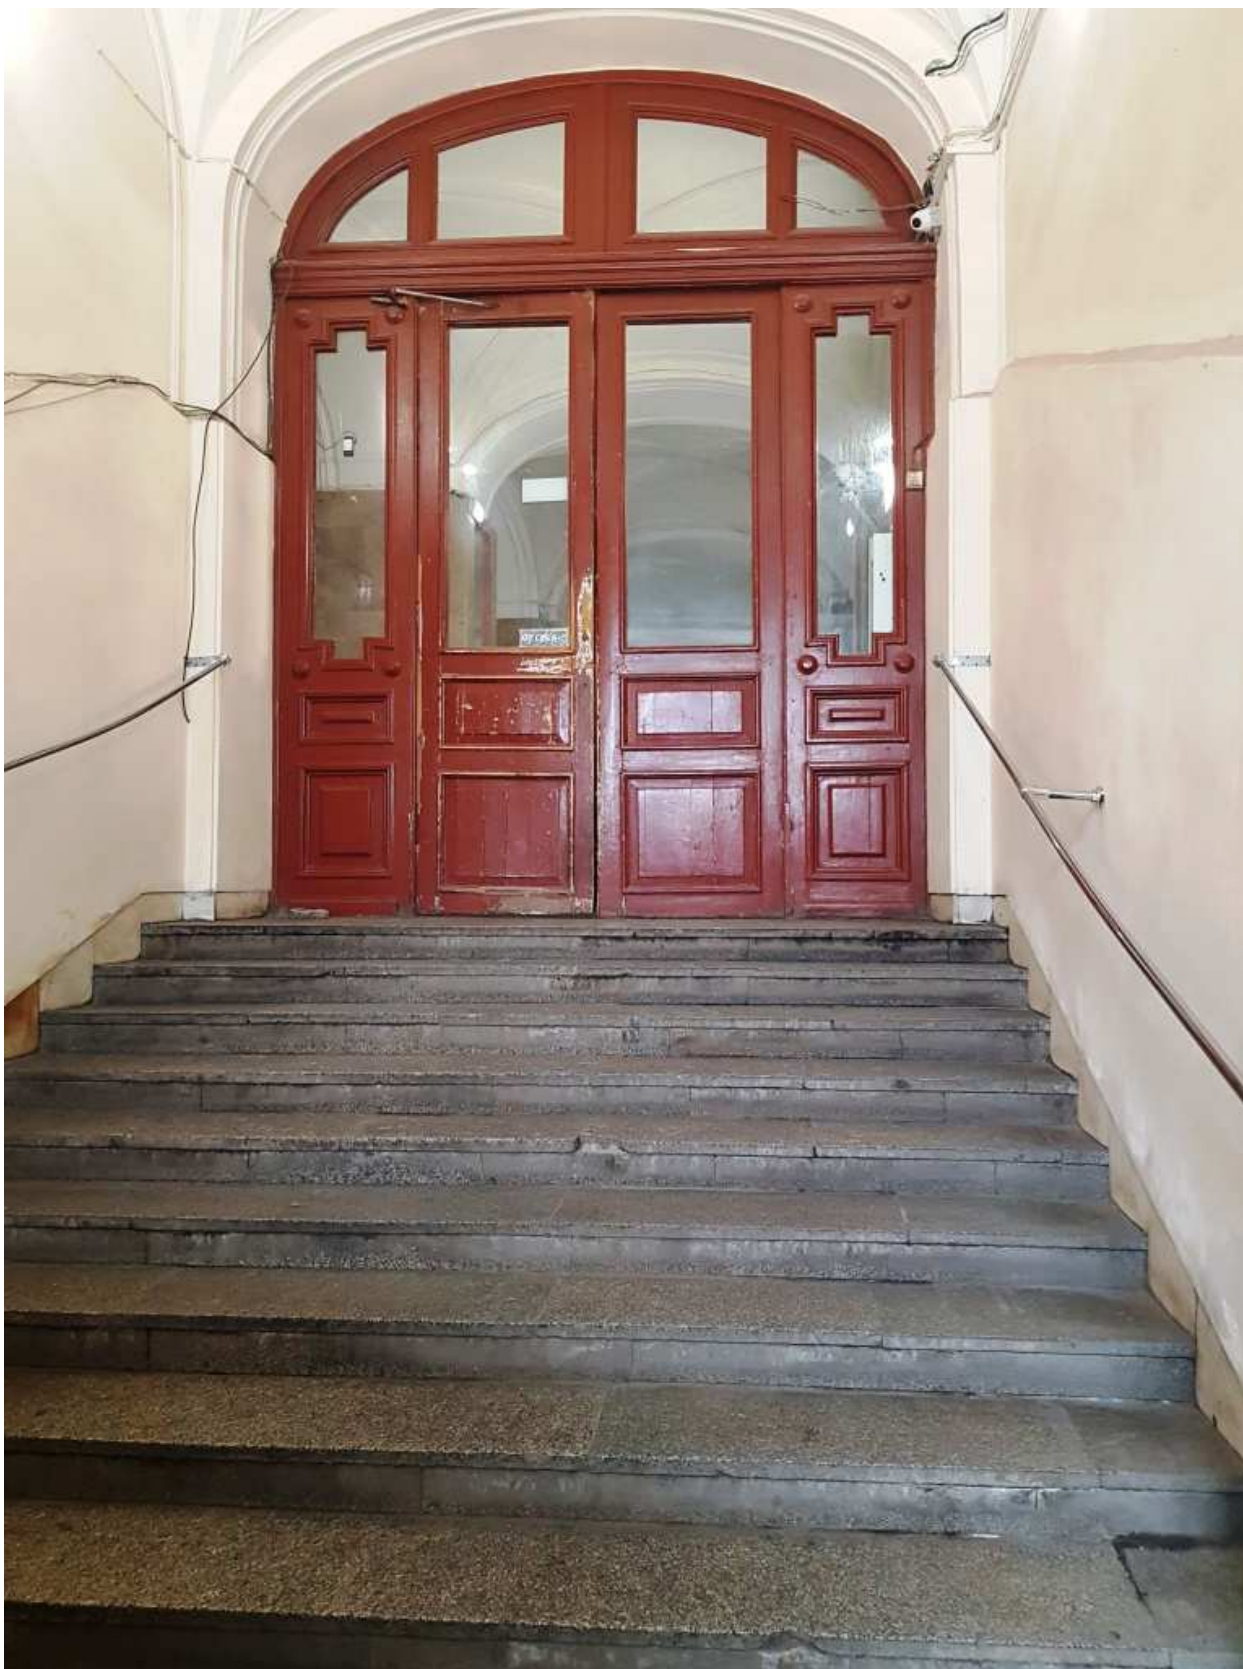
6. Лестница в вестибюль. Двери тамбура.

Одномаршевая лестница тамбурного помещения облицована плитами серого гранита. Состояние облицовочного материала – неудовлетворительное, видны сколы, трещины гранитных плит, следы загрязнений. Облицовка ступеней и поручни – современные.

Сохранились исторические деревянные филленчатые двери тамбура, которые в настоящее время окрашены масляной краской. Имеются следы утрат декоративных деталей, повреждений древесины и окрасочного слоя. Возле дверей тамбура покрытие пола выполнено из гранитных плит серого цвета.

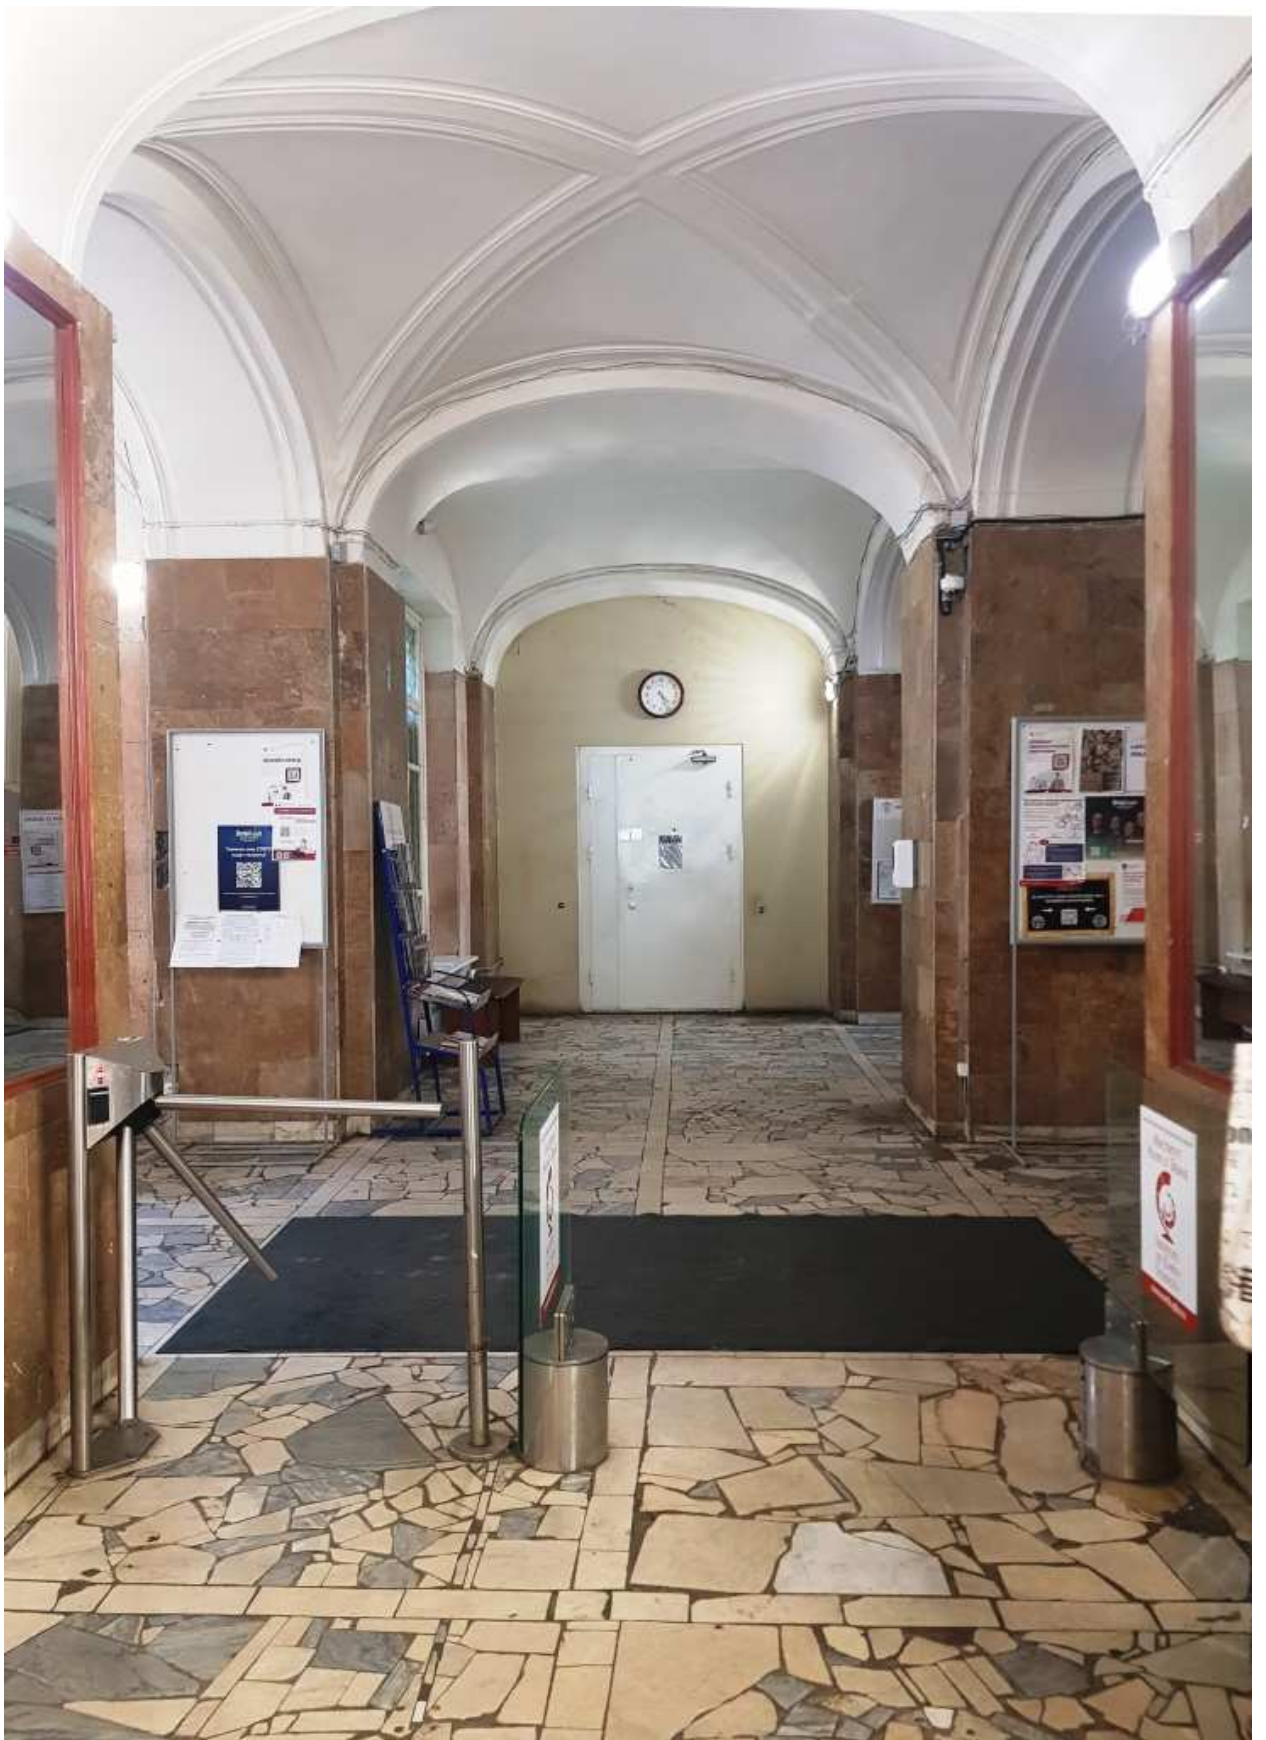
7. Общий вид вестибюля.

Потолки вестибюля оштукатурены и окрашены, стены первого тамбура также оштукатурены и окрашены светлым колером. На стенах и сводах помещений видны следы загрязнений, небольшие трещины штукатурного слоя. Мозаичная отделка пола по типу «брекчия», отделка пилонов и стен на высоту две трети плитами из натурального камня в помещения вестибюля имеют позднее происхождение - относятся к советскому периоду. Отделка пола и стен имеет следы утрат, видны трещины, местами – загрязнения. Оконные проемы имеют деревянные заполнения; забраны решетками. Состояние оконных заполнений – неудовлетворительное: оконные рамы и приборы многослойно окрашены, древесина имеет следы утрат и рассыхания.

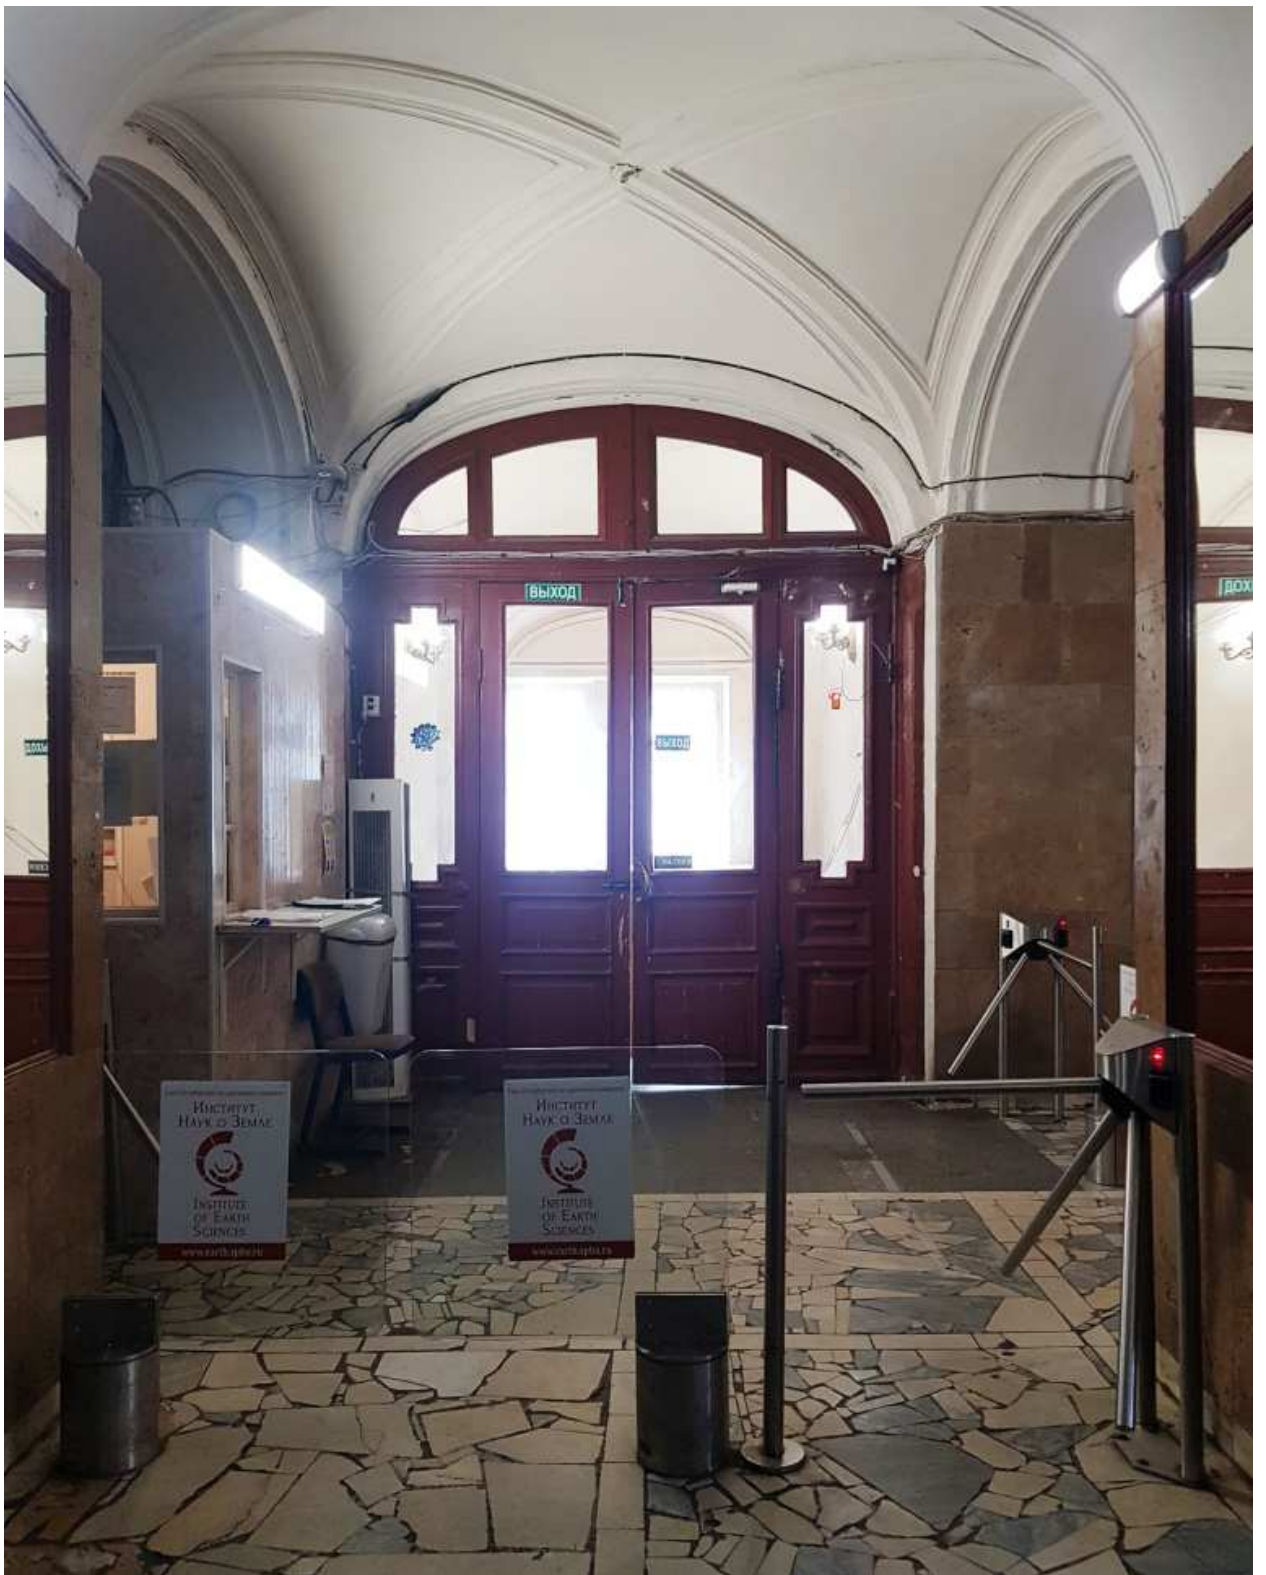
8. Вид на вход в вестибюль. Двери тамбура.
