АКТ

по результатам государственной историко-культурной экспертизы проектной документации на проведение работ по сохранению объекта культурного наследия регионального значения «Дом В.Ф. Краевского», расположенный по адресу: г.Санкт-Петербург, ул. Чехова, 3, литера А – «Проект приспособления объекта культурного наследия регионального значения «Дом В.Ф. Краевского» для современного использования (перепланировка пом. 52-Н) по адресу: г. Санкт-Петербург, ул. Чехова, 3, литера А», выполненная ООО «ЛОФТ» в 2022г. ШИФР 01/10-2022.

- проектная документация, на проведение работ по сохранению объекта культурного наследия регионального значения «Дом В.Ф. Краевского», расположенный по адресу: г. Санкт-Петербург, ул. Чехова, 3, литера А – «Проект приспособления объекта культурного наследия регионального значения «Дом В.Ф. Краевского» для современного использования (перепланировка пом. 52-Н) по адресу: г. Санкт-Петербург, ул. Чехова, 3, литера А», выполненная ООО «ЛОФТ» в 2022 г. ШИФР 01/10-2022.

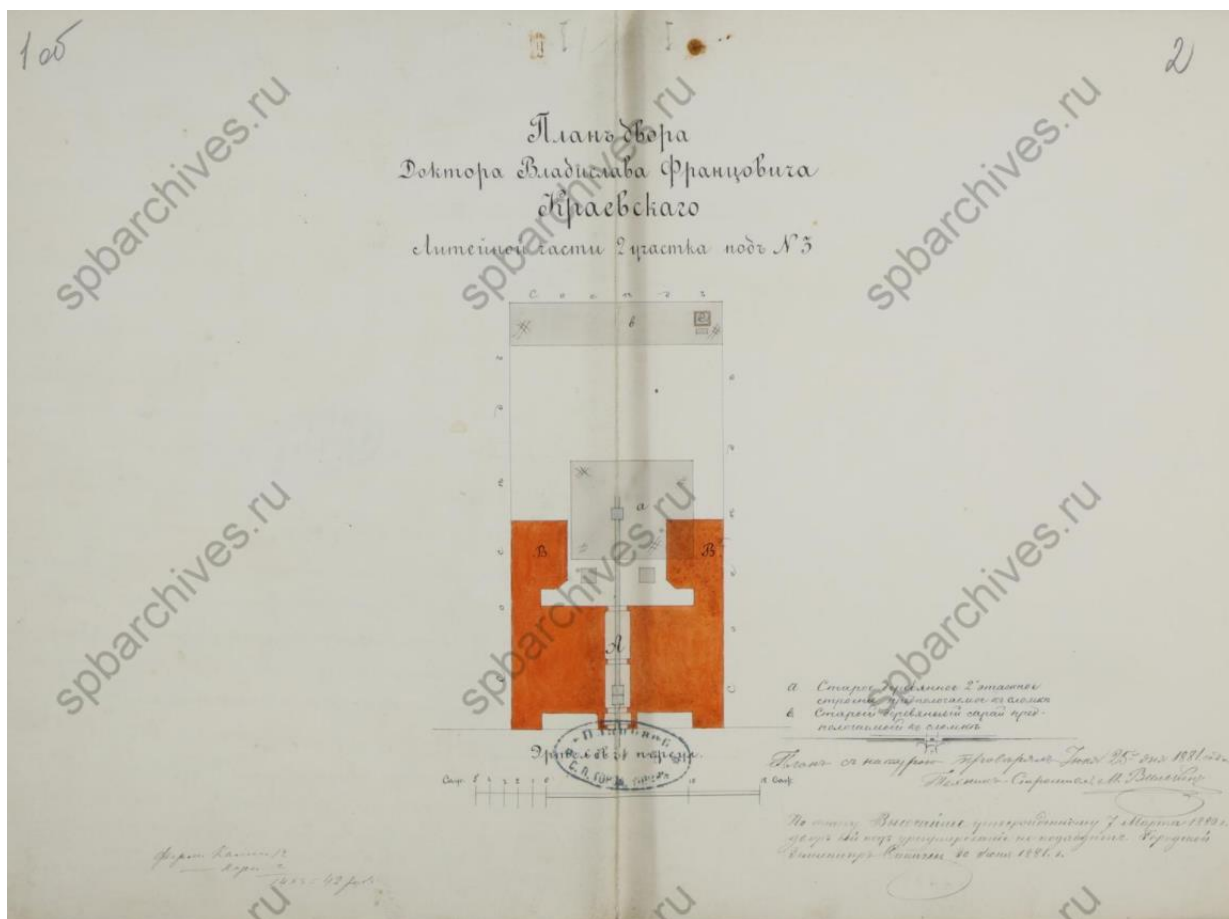
2. План двора доктора Владислава Францовича Краевского Литейной части 2 участка под №3. 1881 г. ЦГИА СПб. Ф. 513. Оп. 102. Д.4580. Л. 1 об, 2.

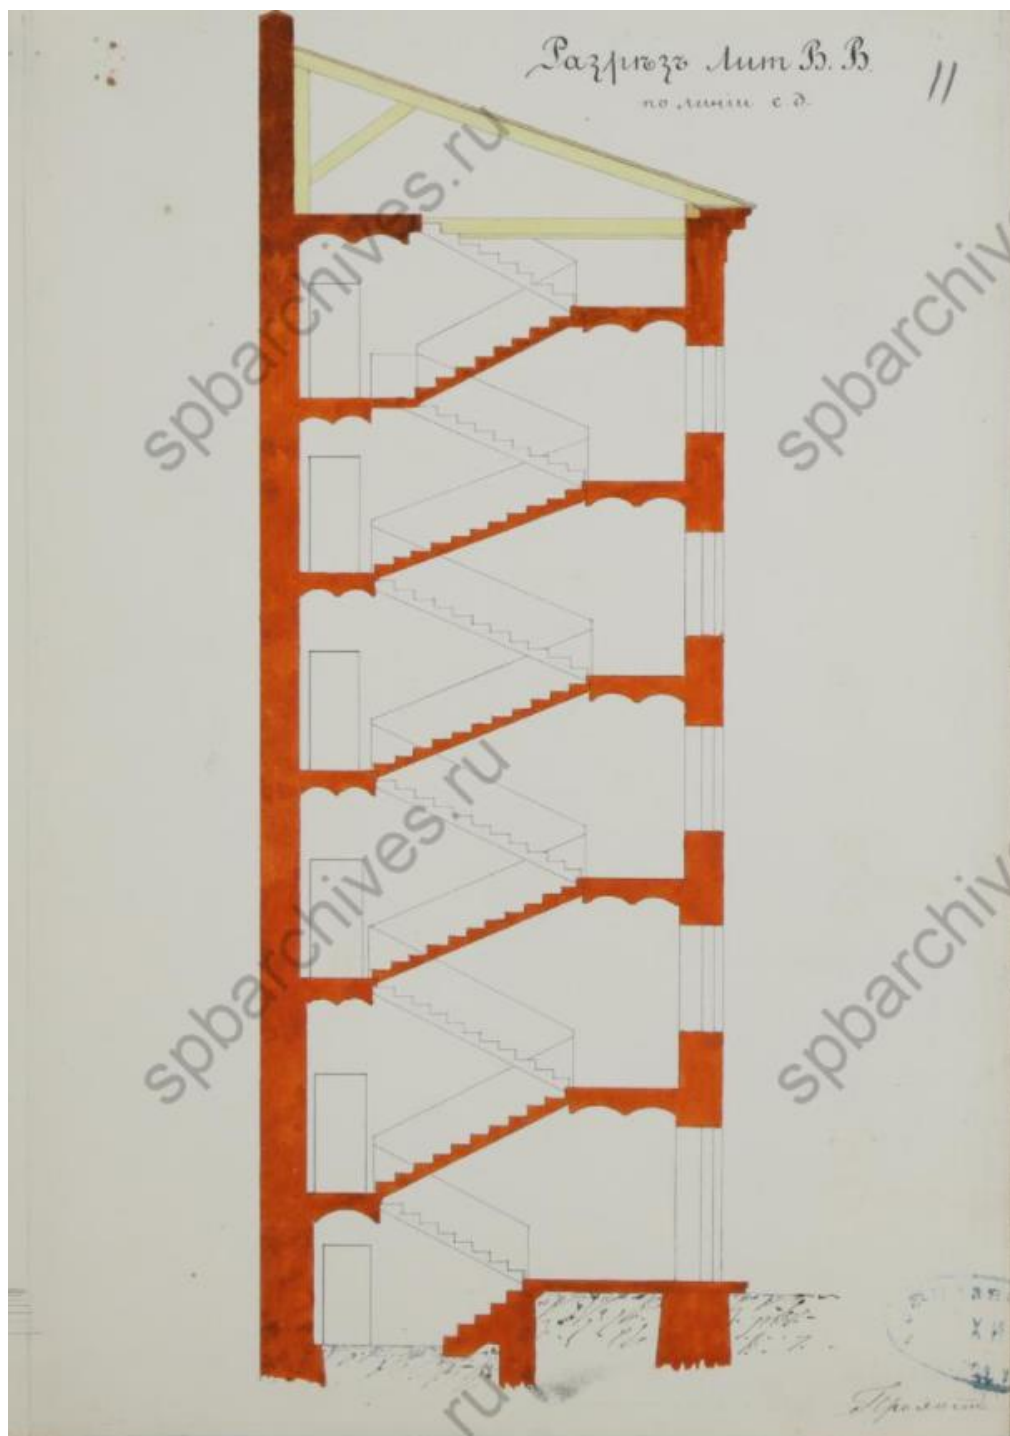
9. Разрез Лит. ВВ по линии сд. ЦГИА СПб. Ф. 513. Оп. 102. Д. 4580. Л. 11

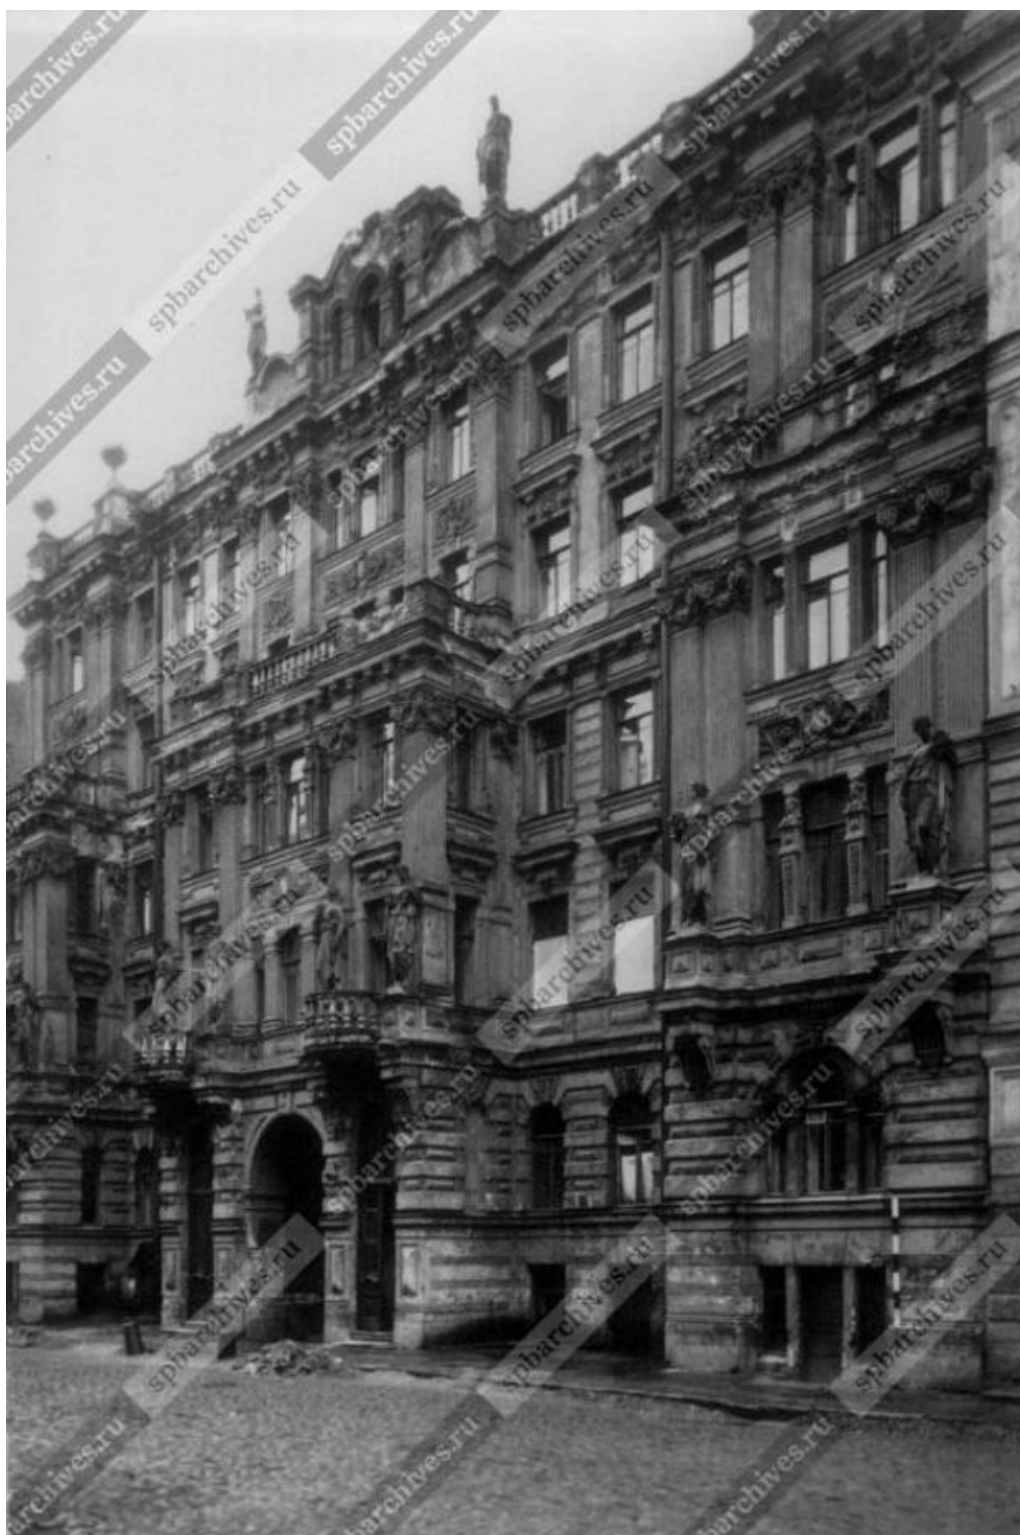
17. Фасад дома №3 на улице Чехова. 1960 г. ЦГАКФФД СПб. Гр 75937

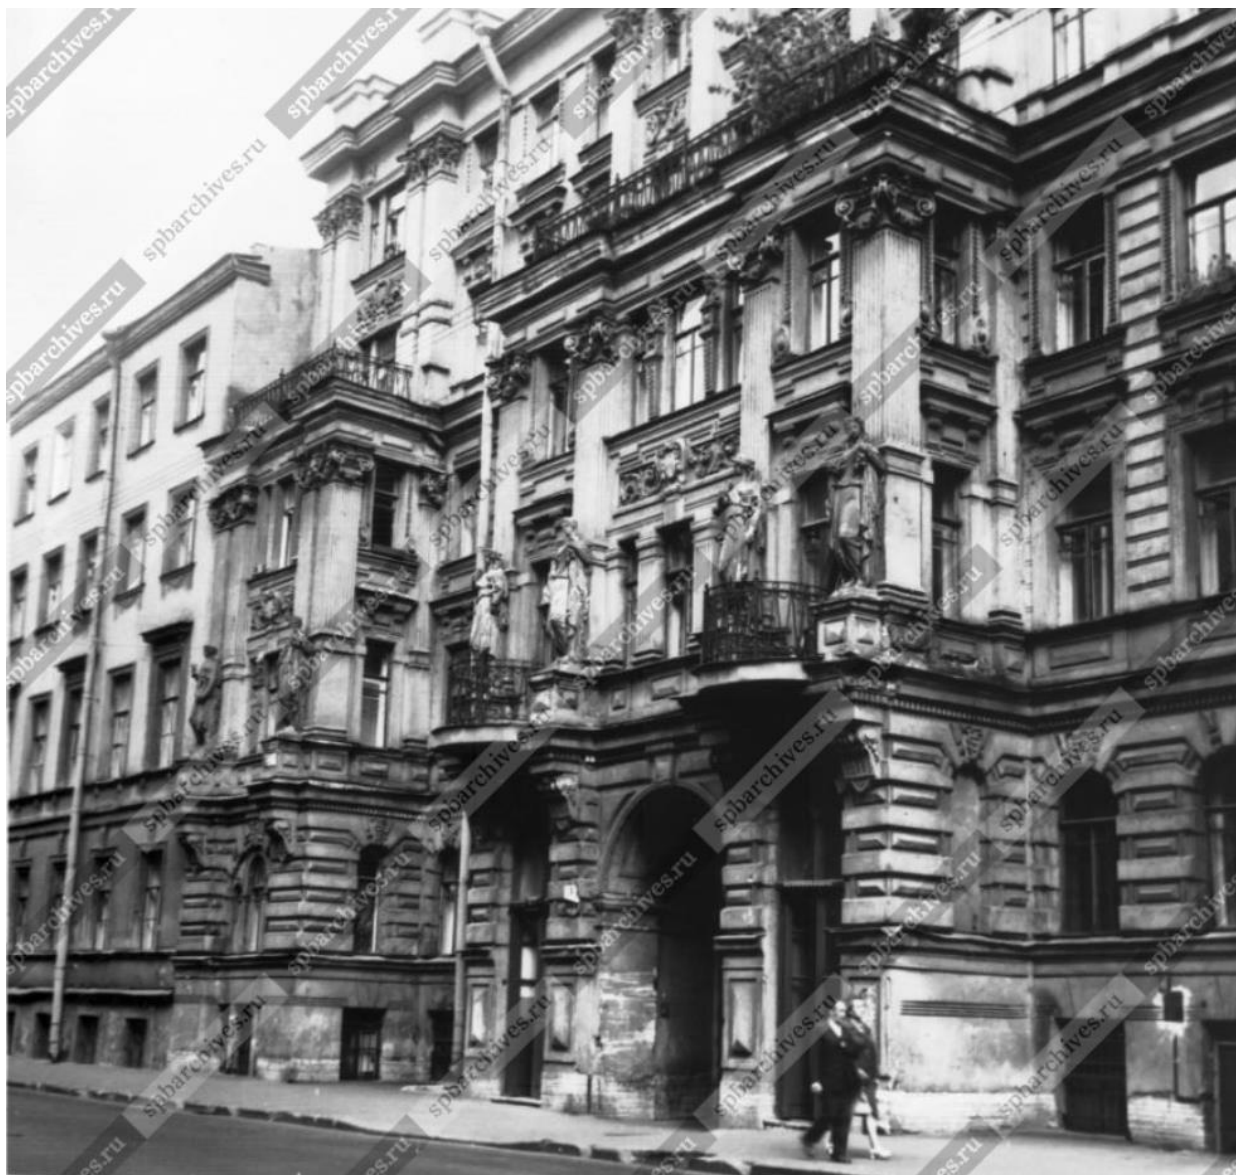
18. Общий вид центрального фасада, оформленного эркерами со скульптурой, жилого дома № 3 по улице Чехова (бывший дом В.Ф. Краевского, архитектор М.И.фон Вилькен, скульптор Д.И. Иенсен, 1881- 1882 гг.). 1975 г. ЦГАКФФД СПб. Бр 73010

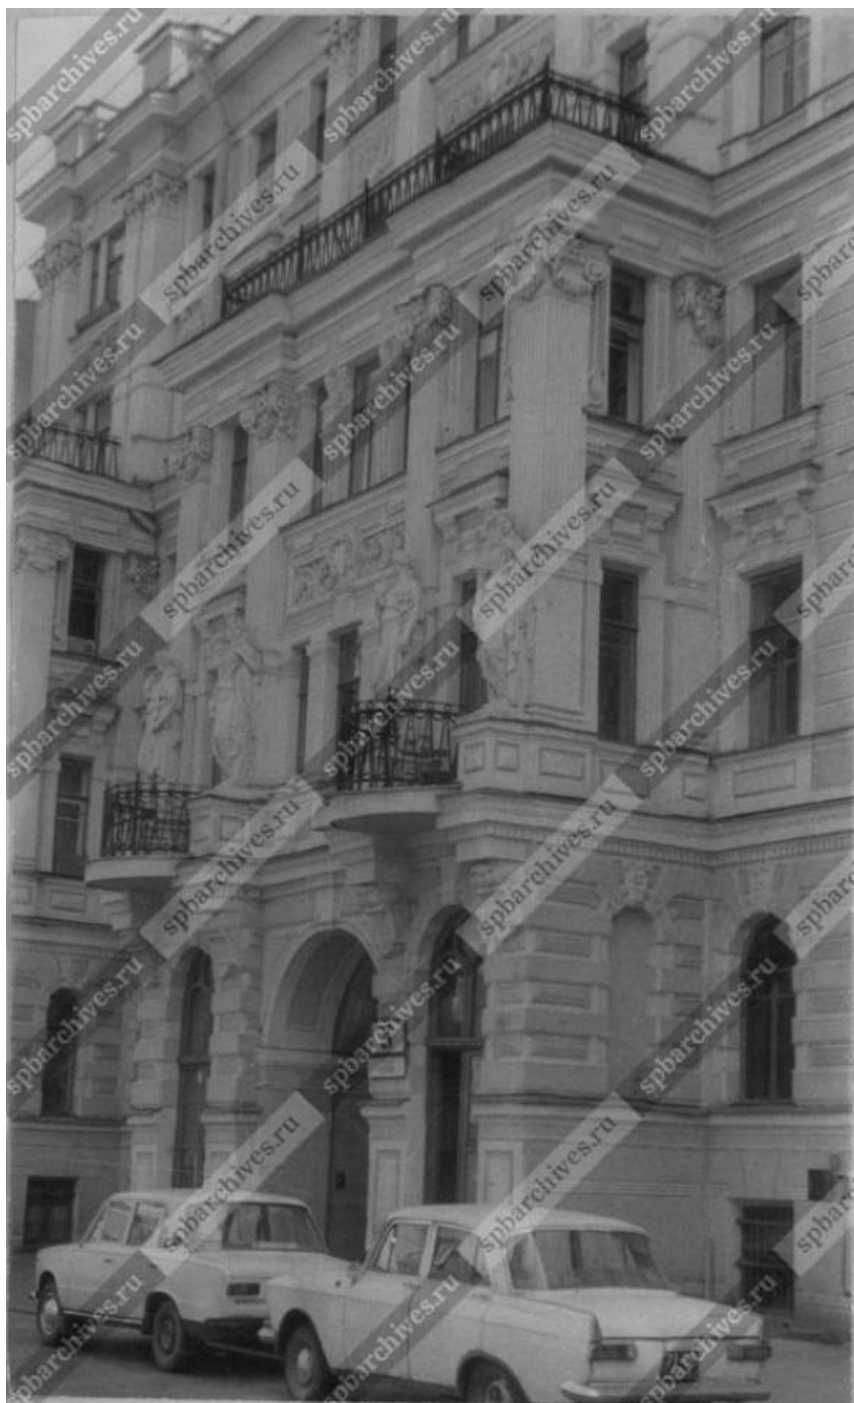
19. Фрагмент фасада дома №3 на улице Чехова. 1983 г.
ЦГАКФФД СПб Ар 120946

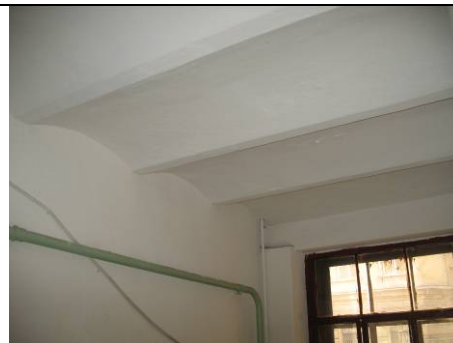
Прусские своды в вестибюлях служебных лестниц Л-3 и Л-4, и в помещениях подвала лицевого корпуса 2-Н(2,4,6);

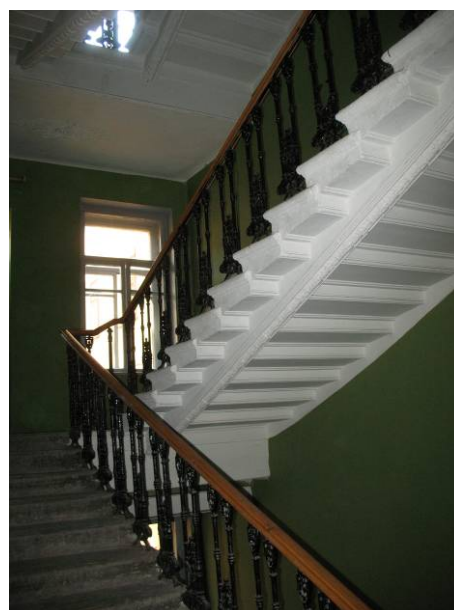
металлическое литое ограждение парадной лестницы (от площадки второго до площадки пятого этажей), выполнено в виде круглых в сечении вертикальных стоек на стилизованных звериных лапах с фигурным растительным декором;

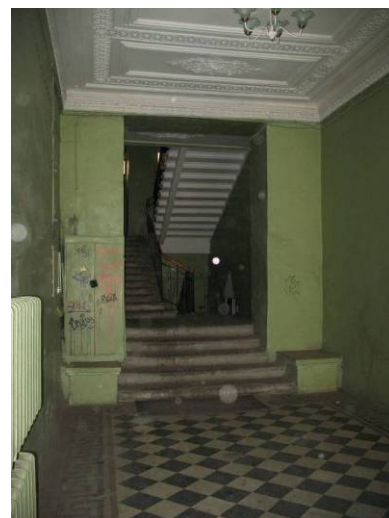
парадная лестница Л-2 дворового
корпуса, вход организован со стороны
западного дворового фасада:
двухмаршевая, на косяках, ступени
из лещадной плиты;

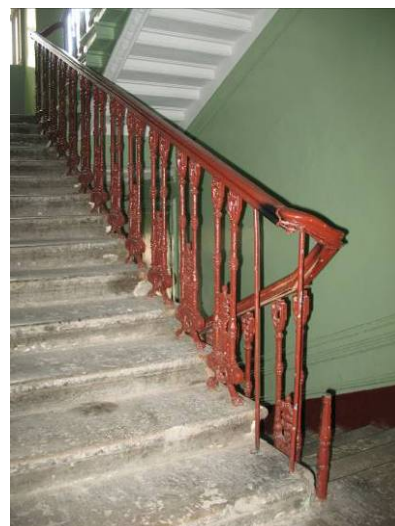
металлическое литое ограждение
лестницы (со значительными
утратами), аналогично ограждению
парадной лестницы Л-1;

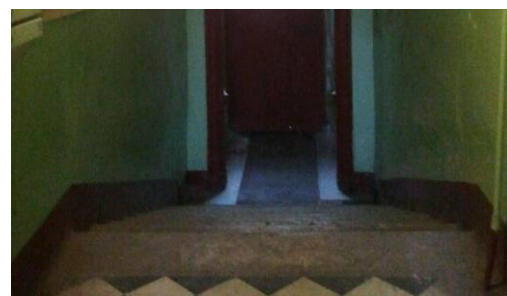
переход в десять ступеней из
лещадной плиты между уровнями
вестибюля Л-2;

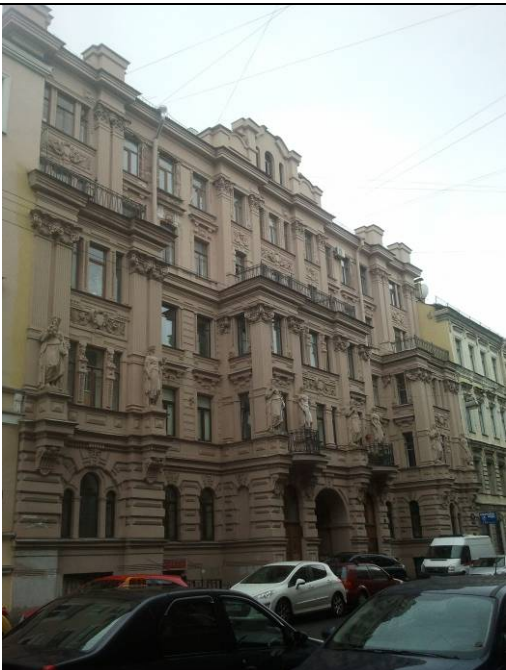
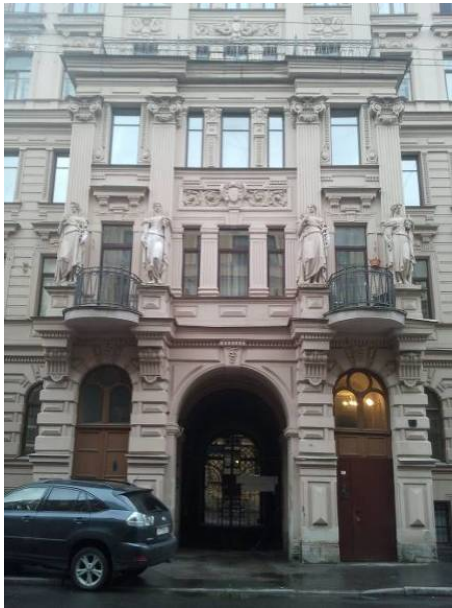
3	Объемно-планировочное решение:	историческое объемно-планировочное решение в габаритах капитальных стен.	
4	Архитектурно-художественное решение фасадов:	<p>лицевой западный фасад, выходящий на улицу Чехова - симметричен, акцентирован тремя ризалитами, на высоту цокольного - третьего этажей, завершенными балконами в уровне четвертого этажа, решен в приемах эклектики с элементами «неоренессанса»;</p> <p>в оформлении фасада сочетаются: гладкая штукатурка в уровне цокольного, четвертого и пятого этажей, призматическая и желобчатая рустовка в уровне первого этажа, прямоугольная рустовка в уровне второго и третьего этажей, цоколь облицован плитами известняка;</p> <p>центральный ризалит - с воротным проездом, завершенным профилированным архивольтом и замковым камнем с лепным кадуцеем, фланкирован двумя дверными проемами, обрамленными профилированными архивольтами с заходящими на них рустами и замковыми камнями с лепными кадуцеями;</p> <p>исторические* заполнения дверных проемов: прямоугольные, деревянные, филеи с остекленными фрамугами с полуциркульным завершением;</p> <p>(*частично утрачены);</p> <p>в уровне второго - два дугообразных балкона, расположенные по осям парадных входов;</p>

оконные проемы второго-третьего этажа центрального и боковых ризалитов объединены каннелированными пилястрами с капителями композитного ордера на высоких пьедесталах, повторенных в уровне четвертого-пятого этажей; перед пилястрами, в уровне третьего этажа - расположена круглая скульптура на постаментах, опирающихся на лепные волнитообразные каннелированные кронштейны, в виде восьми женских фигур в античных одеждах, с венками, кадуцеями, рогами изобилия;

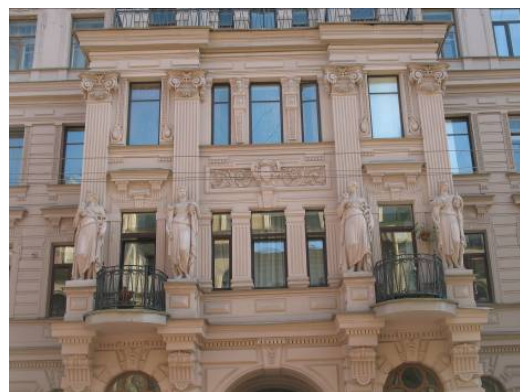
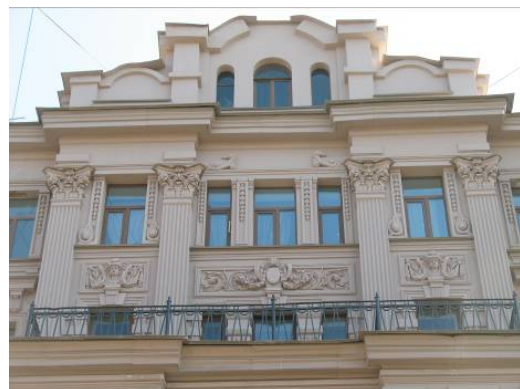
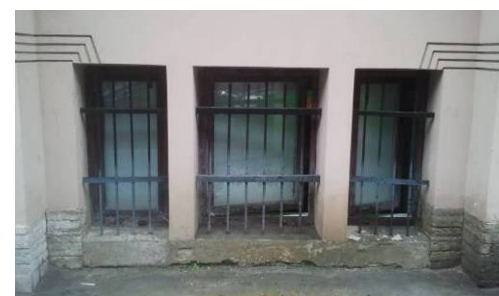
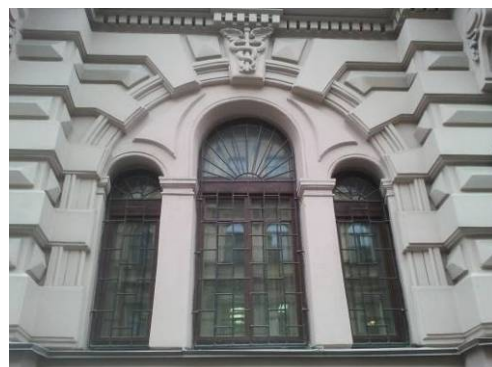
оконные проемы первого этажа с полуциркульным завершением - обрамлены профилированными наличниками с заходящими на них рустами и замковыми камнями с кадуцеями;

оконные проемы первого этажа боковых ризалитов - строенные, объединенные наличником;

прямоугольные оконные проемы второго этажа и дверные проемы балконов второго этажа оформлены наличниками с ушками, с каннелированным замковым камнями и прямыми профилированными сандриками на плоских каннелированных кронштейнах с валютами;

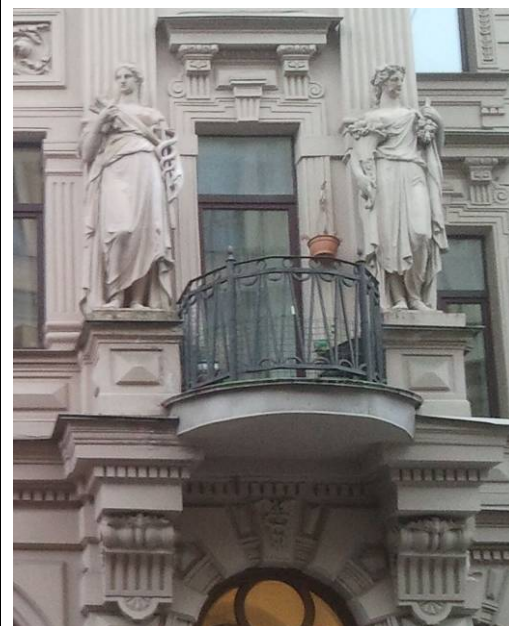
широкий прямоугольный оконный проем центрального ризалита в уровне второго этажа разделен импостами в виде каннелированных пилястр на три части с замковым каннелированным камнем над центральной;

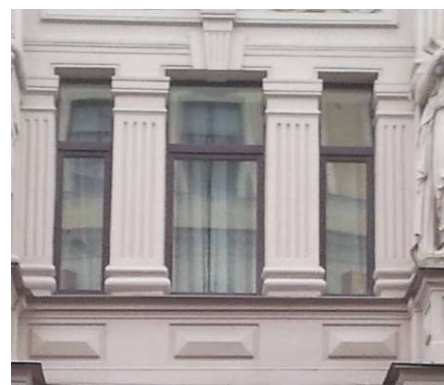
прямоугольные оконные проемы боковых ризалитов в уровне второго этажа и центрального ризалита в уровне третьего этажа - объединены профилированным наличником с каннелированным замковым камнем, разделены импостами, декорированными гермами;

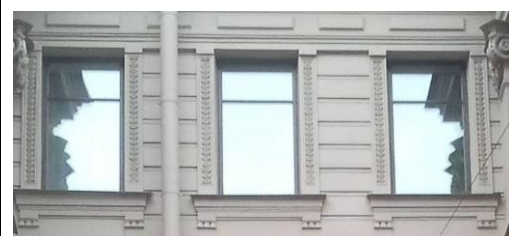
прямоугольные проемы третьего этажа, обрамлены наличниками с лепным декором, аналогичным оформлению импостов оконных проемов третьего этажа боковых ризалитов; под проемами - полотенца с гуттами;

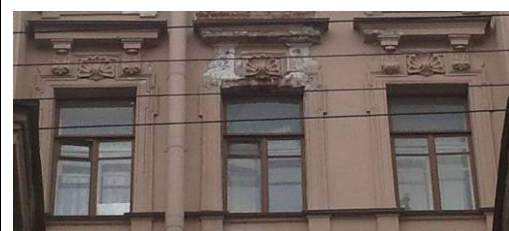
прямоугольные оконные проемы четвертого этажа обрамлены профилированными наличниками с ушками, декорированными стилизованной раковиной, завершены прямым профилированным сандриком на лепных кронштейнах декорированных листьями аканта с валютами; под оконными проемами - горизонтальные филенки;

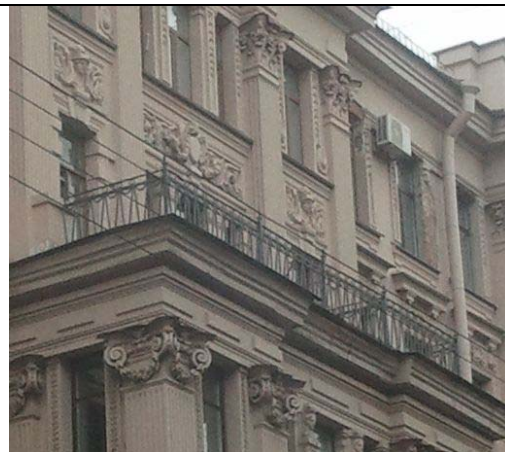
фасады западного замкнутого двора с выступающим ризалитом парадной лестницы Л-2 и ризалитами южного и северного фасадов - рустованы в уровне первого этажа, в уровне цокольного, второго-шестого этажей - гладко оштукатурены, цоколь облицован плитами известняка;

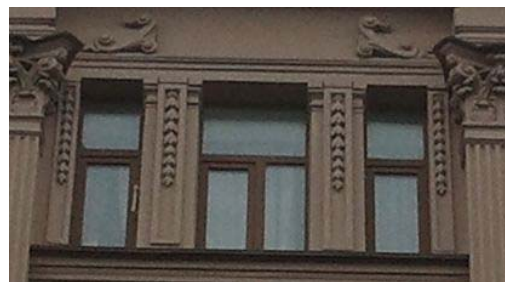
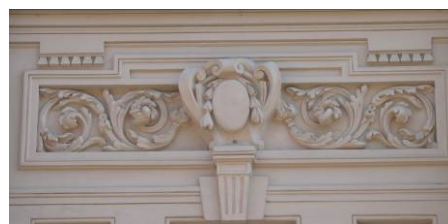
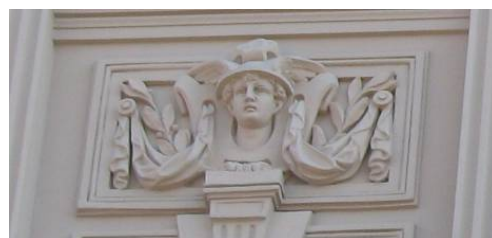
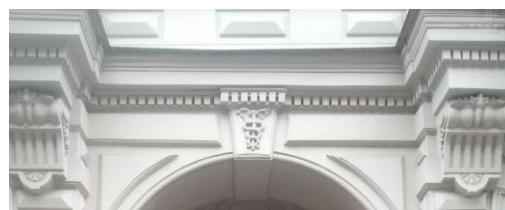
по горизонтали фасад разделен профилированной тягой между подвальным и первым, вторым и третьим этажами, профилированным карнизом с дентикулами между первым и вторым этажами; фасад завершен антаблементом с гладким фризом и карнизом простого профиля.

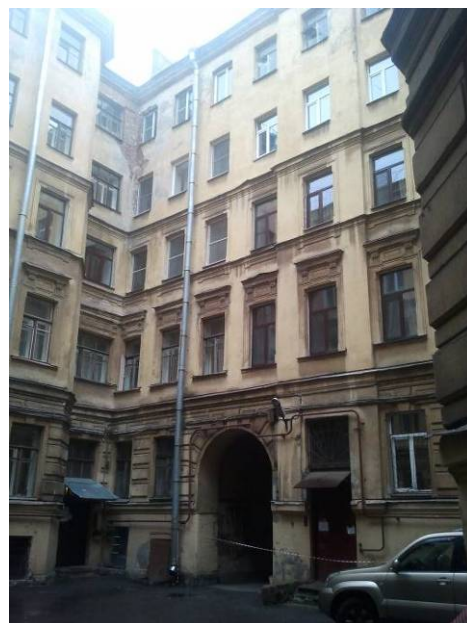
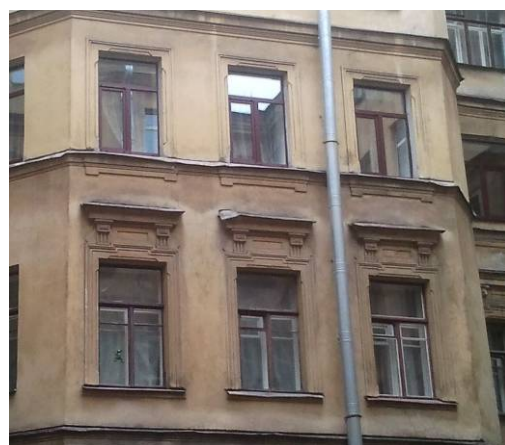
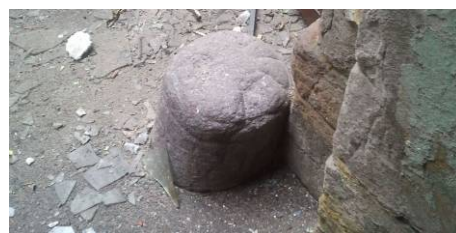
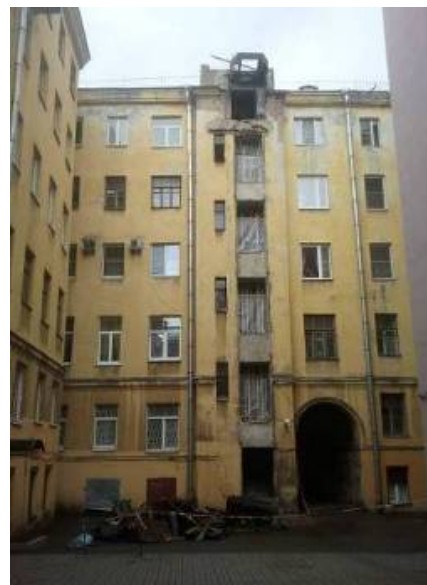
по горизонтали фасады разделены профилированными междуэтажными тягами в уровне цокольного - первого, первого - второго, второго-третьего, третьего-четвертого этажей; фасады завершены профилированным карнизом;

фасады восточного двора (с ризалитом небольшого выноса восточного фасада) - гладко оштукатурены, цоколь облицован плитами известняка;

венчающий профилированный карниз.
