## Акт

**по результатам государственной историко-культурной экспертизы проектной документации на проведение работ по сохранению выявленного объекта культурного наследия «Дом М.М. Екимова» по адресу: г. Санкт-Петербург, Лиговский проспект, дом 65, литера А (адрес НПА: Лиговский пр., 65): «Проект приспособления для современного использования помещения 3-Н на выявленном объекте культурного наследия «Дом М.М. Екимова» по адресу: Санкт-Петербург, Лиговский проспект, д. 65, лит. А», шифр: 78-10-4154, разработанной ООО «ЦИИВС» в 2023 году**

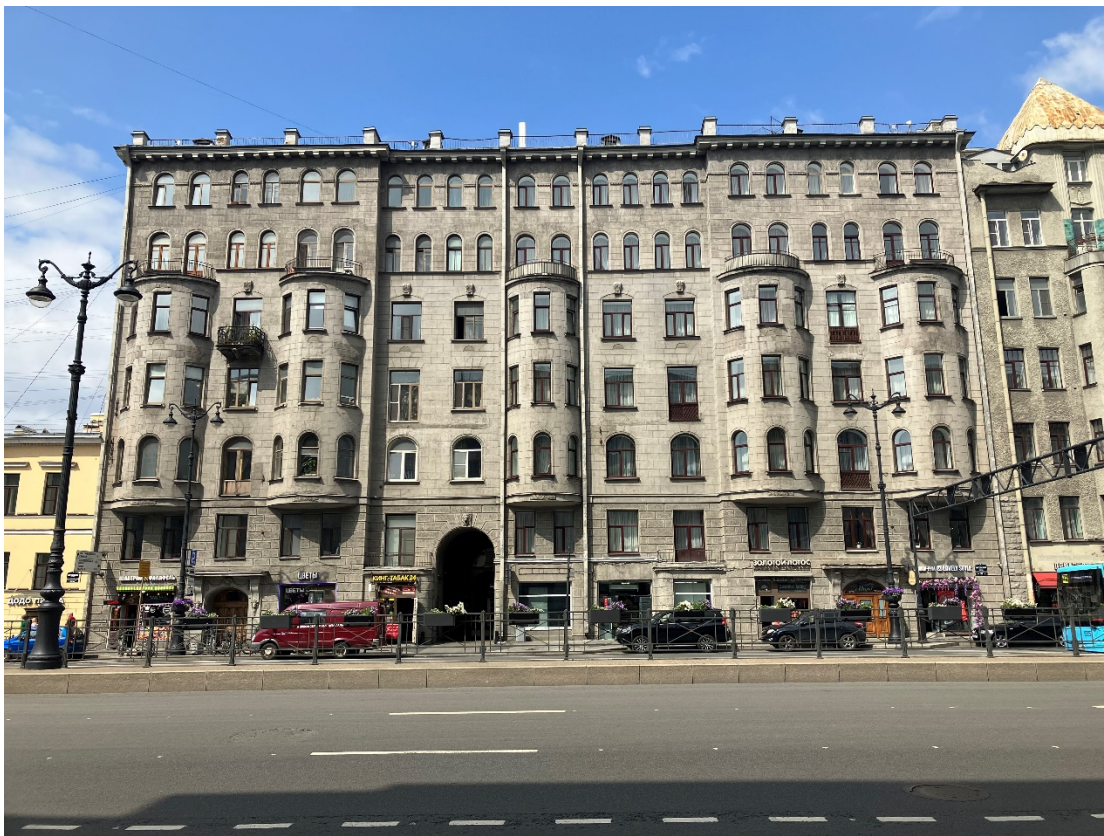
Фото 1. Общий вид выявленного объекта культурного наследия «Дом М.М. Екимова». Лицевой фасад со стороны Лиговского проспекта.

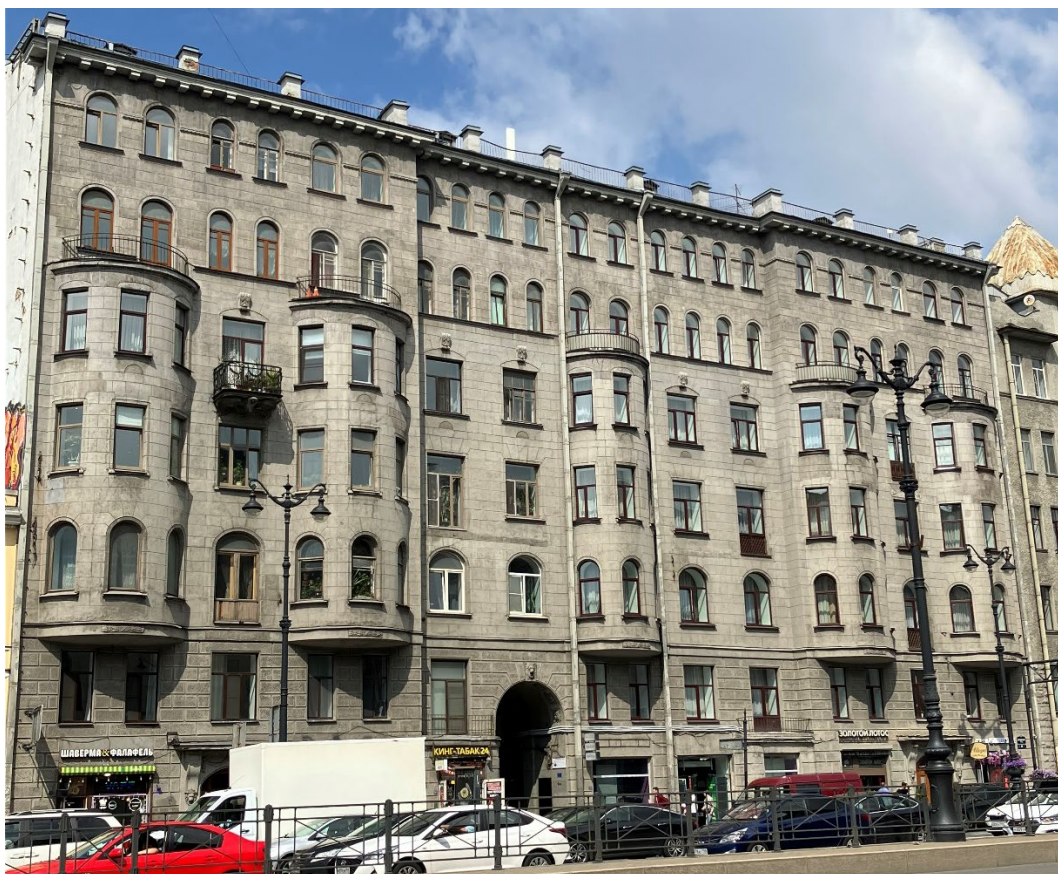
Фото 2. Общий вид выявленного объекта культурного наследия «Дом М.М. Екимова». Лицевой фасад со стороны Лиговского проспекта.

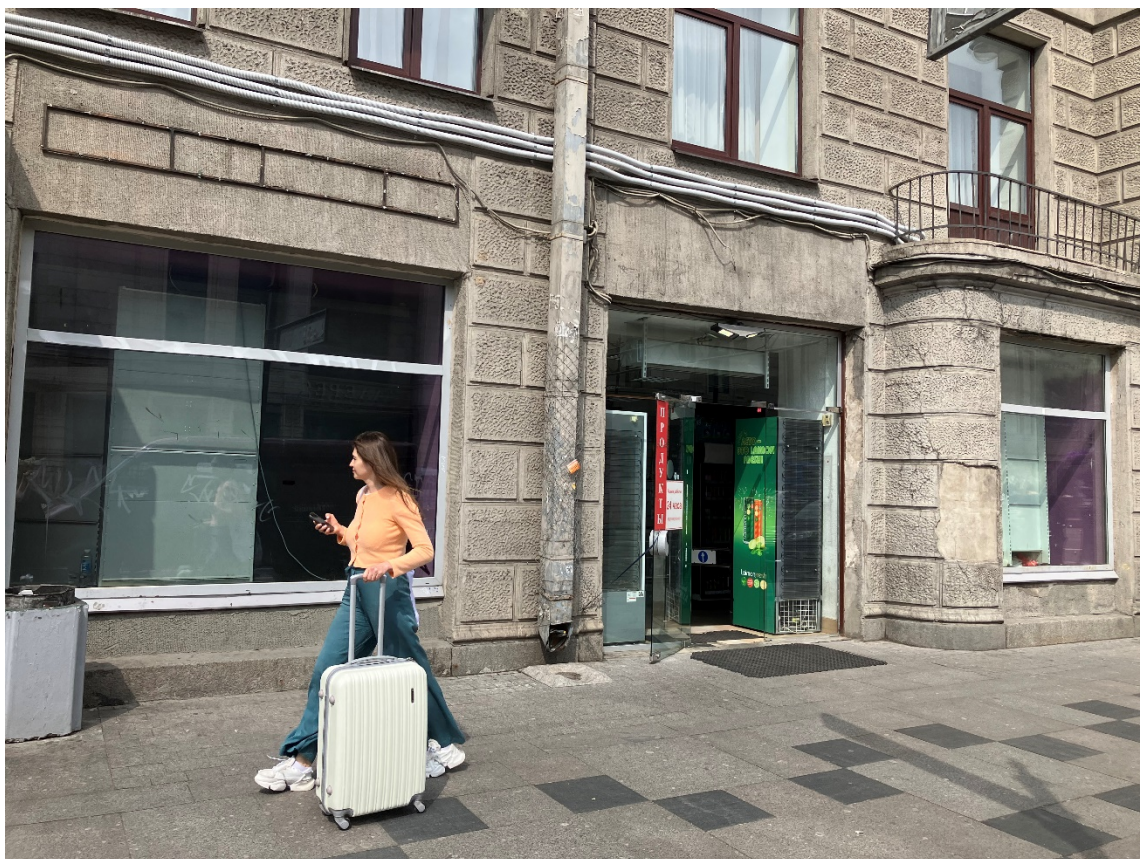
- замена оконных заполнений со стороны лицевого фасада на алюминиевые серого цвета;

- замена оконно-дверного блока со стороны лицевого фасада на безрамные стеклянные двери, с утратой части цоколя в габаритах этого проема;

Фото 3. Лицевой фасад выявленного объекта культурного наследия «Дом М.М. Екимова» в границах помещения 3-Н (входная группа и оконные проемы)

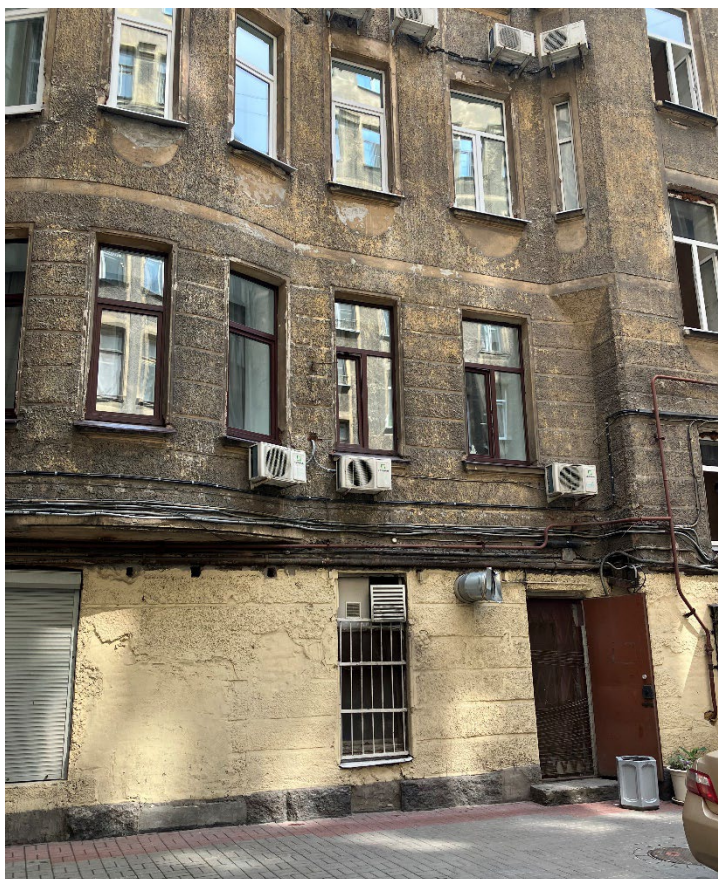
- закладка дверного проема со стороны дворового фасада;

- устройство вентиляционного вывода со стороны дворового фасада и в верхней фрамуге оконного блока дворового фасада;

- установка решетки на оконный проем со стороны дворового фасада, решетка закреплена на оконный блок, стены дворового фасада не затрагиваются.

Фото 4. Дворовой фасад выявленного объекта культурного наследия «Дом М.М. Екимова» в границах помещения 3-Н

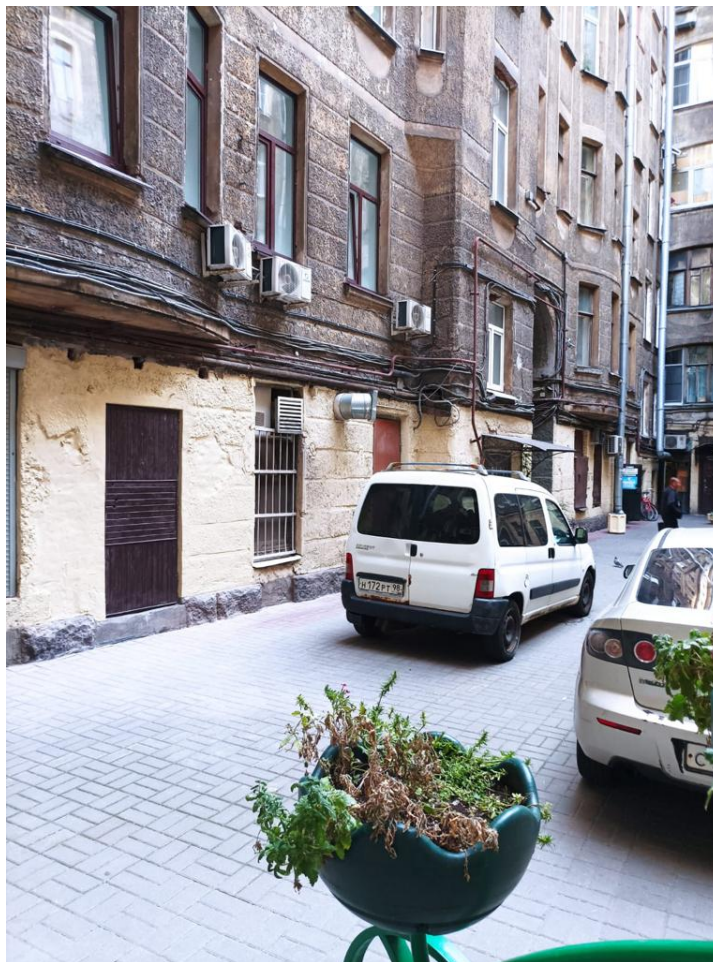
Фото 5. Дворовой фасад выявленного объекта культурного наследия «Дом М.М. Екимова» в границах помещения 3-Н
