Акт

**по результатам государственной историко-культурной экспертизы
проектной документации по сохранению объекта культурного наследия
регионального значения «Флигель», входящего в состав объекта культурного
наследия регионального значения «Дом Утеман Ф.Ф.», расположенного по адресу:
г. Санкт-Петербург, наб. Лейтенанта Шмидта д. 31, лит. 3:**

**«Научно-проектная документация по ремонту, реставрации, приспособлению для
современного использования объекта культурного наследия регионального значения
«Флигель», входящего в состав объекта культурного наследия регионального
значения «Дом Утеман Ф.Ф.» (комплексная реставрация и ремонт здания Каретного
флигеля по адресу: г. Санкт-Петербург, наб. Лейтенанта Шмидта, д.31, литера 3),
выполненной ООО «Возрождение Петербурга» в 2023 г.
(шифр К/2022-4)**

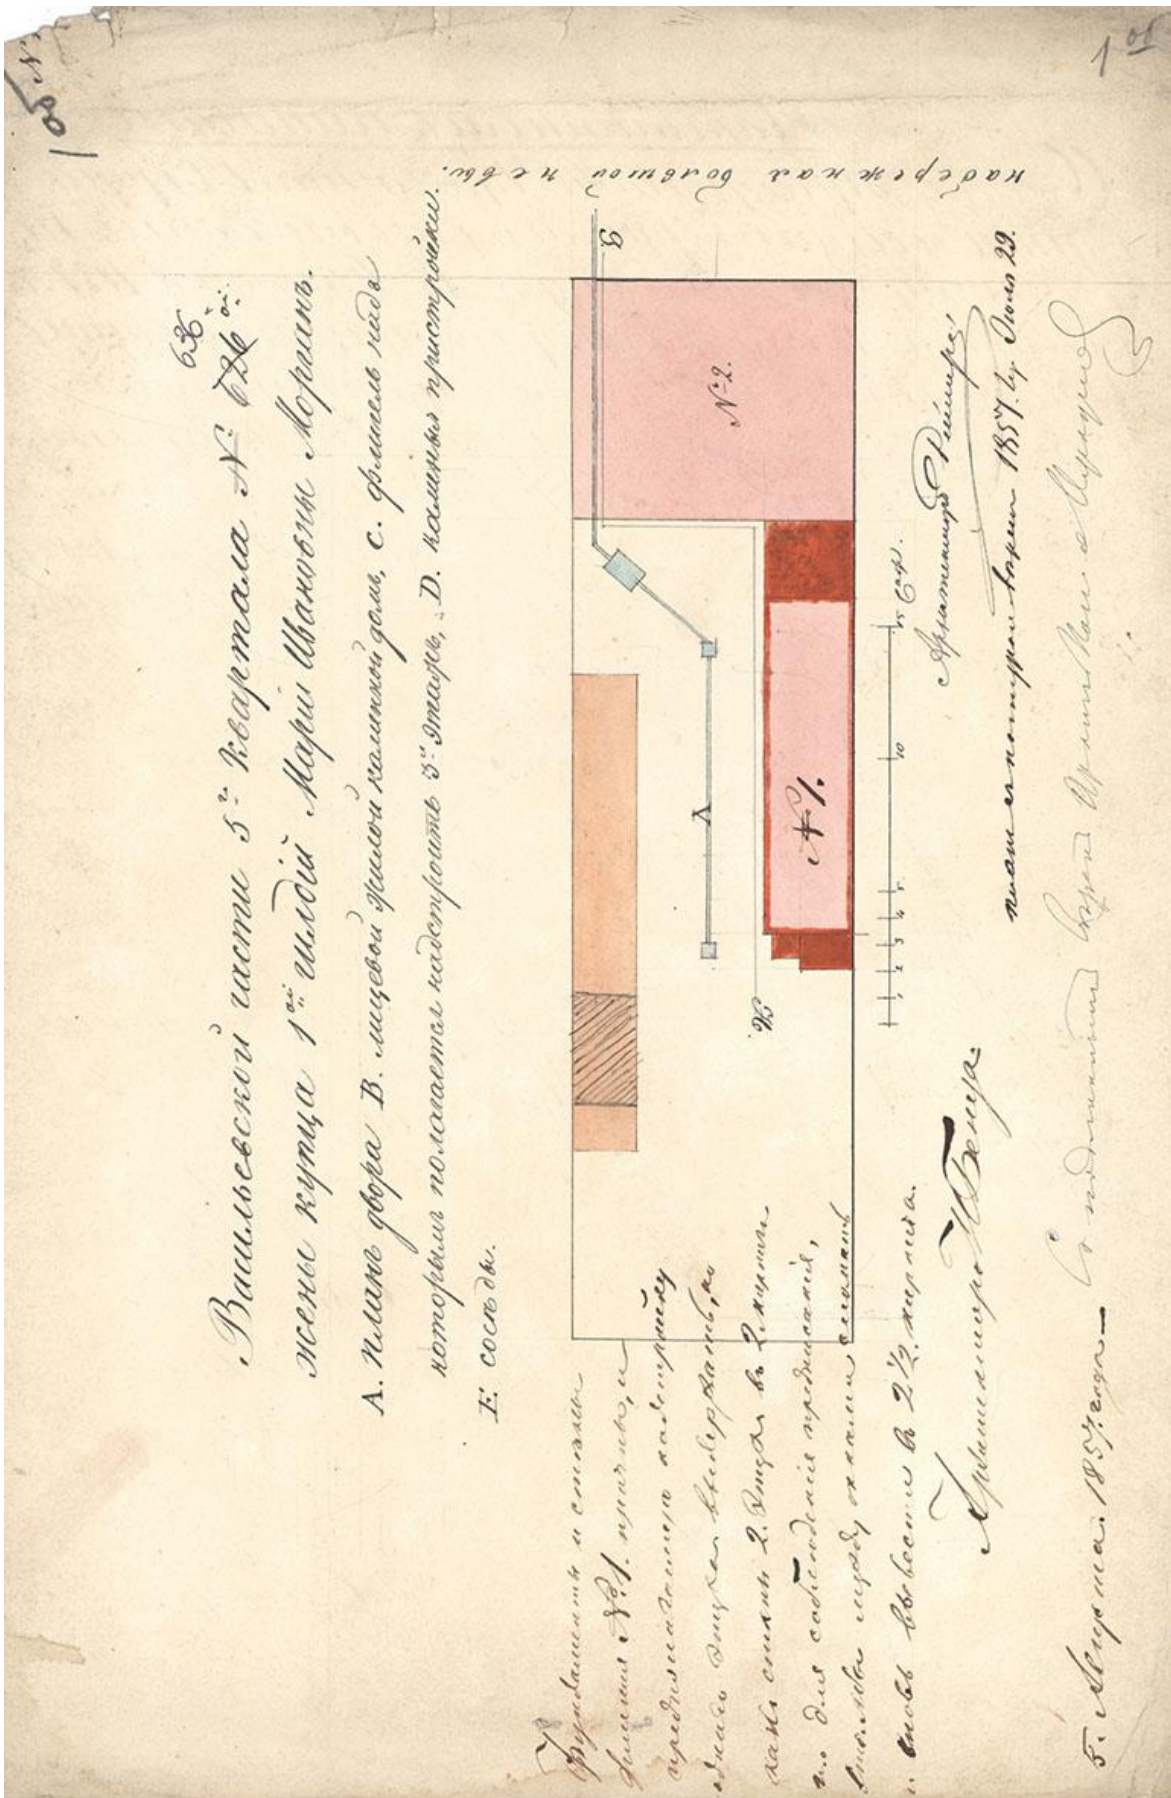
Илл. 12. То же. Фрагмент с рассматриваемым участком ОКН. Участок №636.

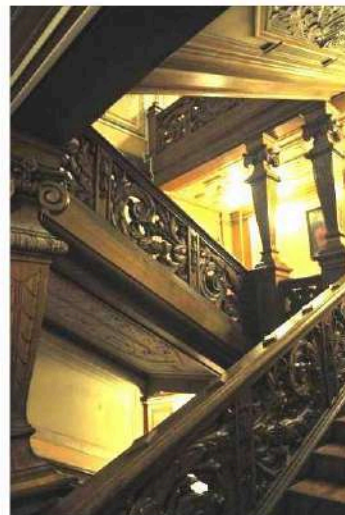
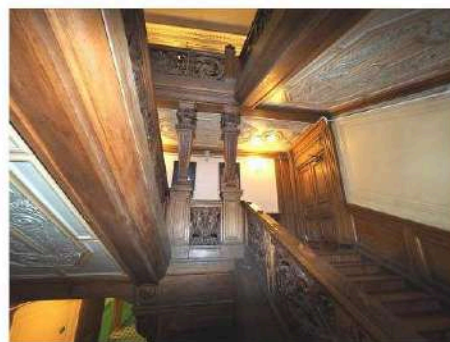
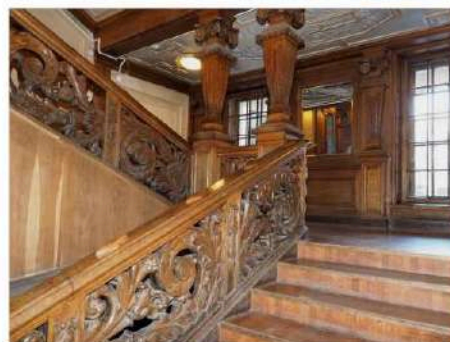
ограждение маршей и площадок
резного дуба (резьба
крупномасштабная, пропильная, с
мотивами акантовых завитков,
растительного орнамента,
раковин);

тумбы ограждения – деревянные (дуб), завершенные фиалами; поручни – деревянные профилированные;

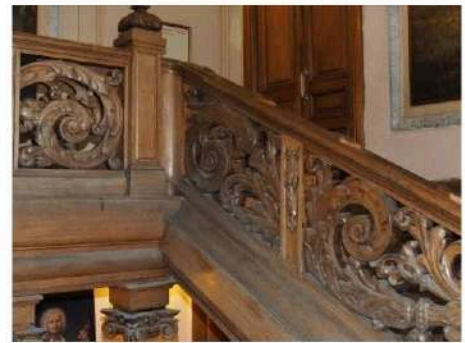
лестница - одномаршевая средистенная, ведущая от входного проема со стороны двора на уровень 2-го этажа; ступени лестницы из известняковой плиты;

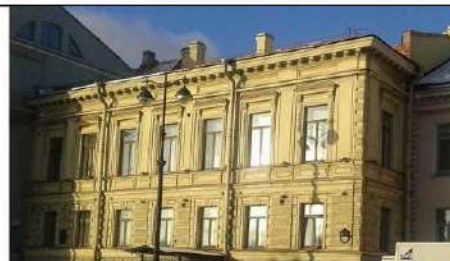
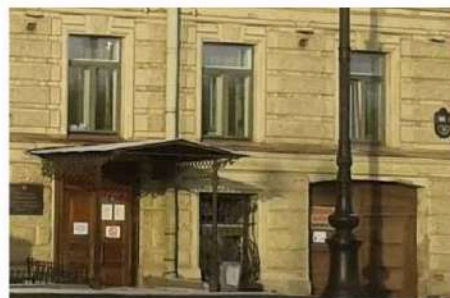
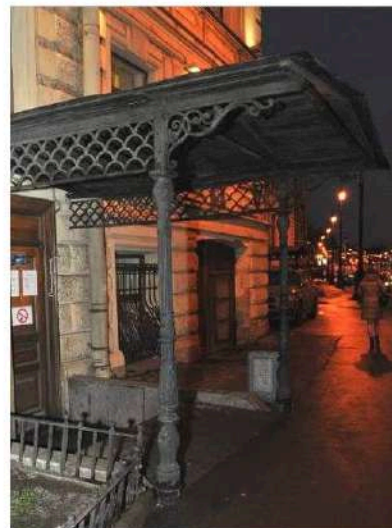
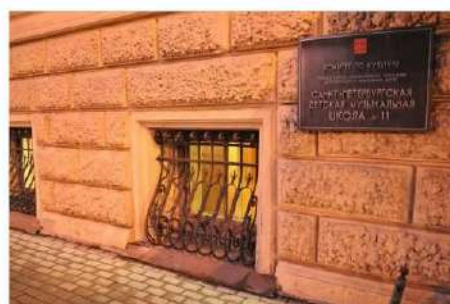
оконные проемы 1-го этажа: кованые решетки из вертикальных волотообразно изогнутых прутьев со вставками в виде овалов между прутьями; сквозь нижние завитки волот проредет металлический стержень;

решетка оконного проема между дверным и воротным проемами дополнена овальным картушем с вензелем «ТСУ» (владельческий вензель Утеман);

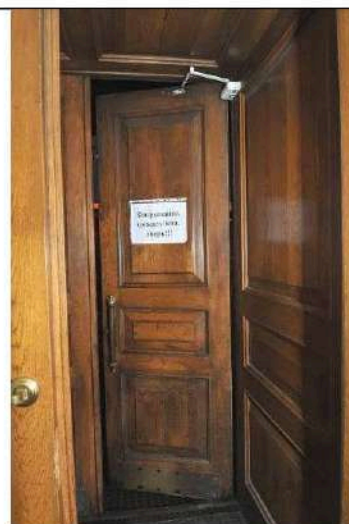
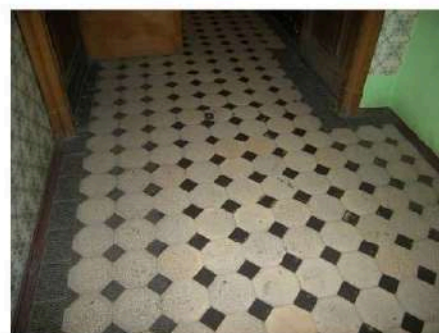
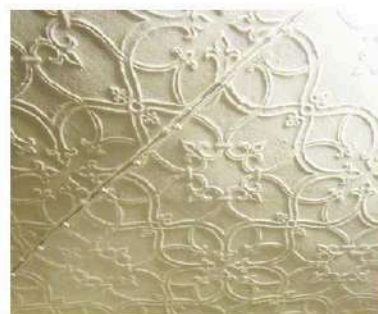
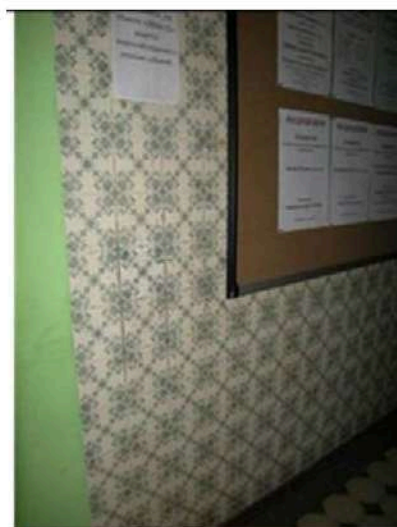
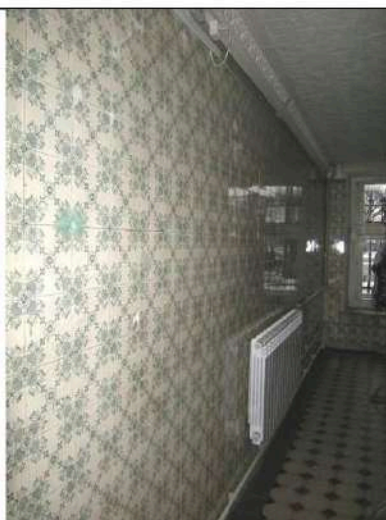
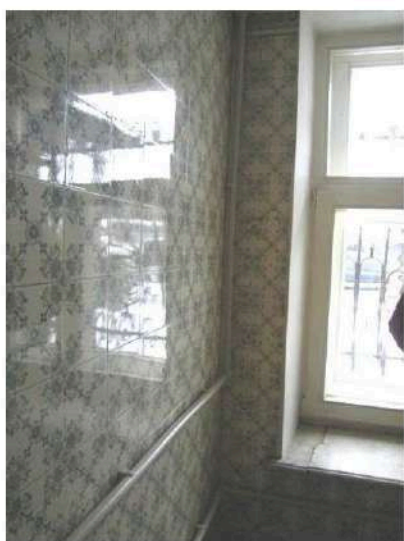
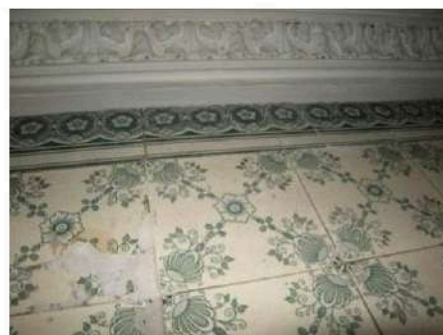
вестибюль главного входа, *
 помещение 1-Н(5) пл. 17,2 кв.м, 1-
 Н(4) пл. 23,7 кв.м:
 Покрытие пола вестибюля
 метлахской плиткой - светло-
 серая восьмиугольная плитка с
 мозаичным эффектом со
 вставками темно-серой
 квадратной плитки);
 *историческое помещение
 разделено временной
 перегородкой;

отделка плафонов линкруст с
 рисунком геометрического
 орнамента;

облицовка стен вестибюля на всю
 высоту керамической плиткой с
 подглазурным орнаментом -
 геометрическим и стилизованным
 растительным с мотивом
 трельяжной сетки, зеленого цвета
 на светло-охристом фоне; в
 завершении орнаментальный
 бордюр;

карниз в завершении стен с
лепным растительным
орнаментом;

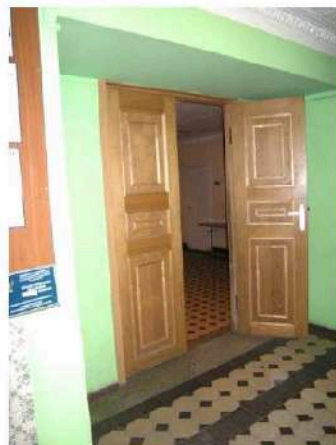
холл (помещение 1-Н(6)
площадью 47,0 кв.м):
покрытие пола метлахской
плиткой (светло-серая
восьмиугольная плитка с
мозаичным эффектом со
вставками темно-серой
квадратной плитки);

две известняковые ступени в широком проеме между входным вестибюлем и холлом;

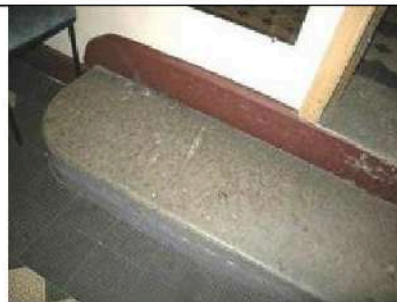
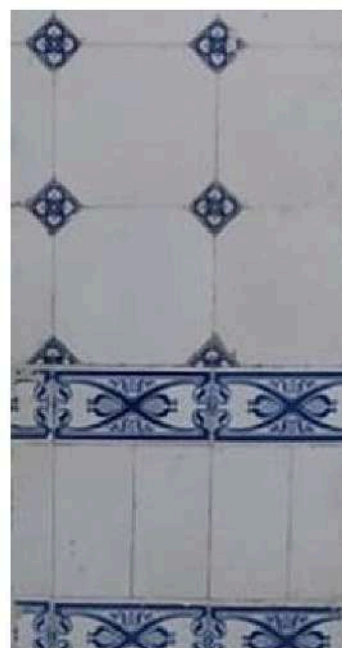
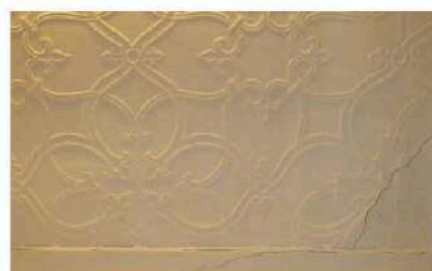
облицовка стен керамической плиткой с под глазурным орнаментом-геометрическим (бордюры) и растительным (цветок), синего цвета на белом фоне;

отделка плафонов линкруст с рисунком геометрического орнамента, на профилированной тяге;

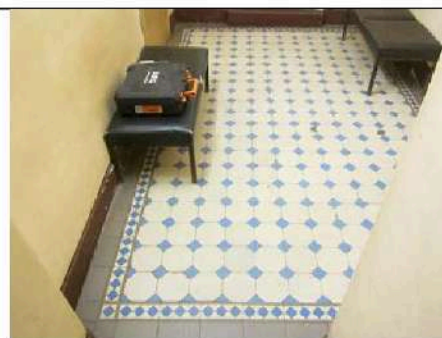
помещение 1-Н (8), площадью 4,8 кв.м.:

покрытие пола метлахской плиткой (основное поле восьмигранная молочная плитка со вставками голубой квадратной плитки, рисунок фриза выполнен метлахской плиткой: три голубых квадрата на молочном фоне по краям серая полоса, по периметру стены метлахская прямоугольная плитка серого цвета);

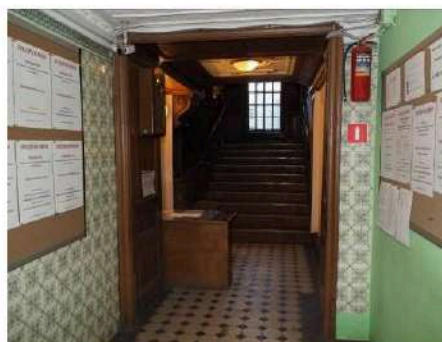
дубовый наличник проема на лестничную клетку парадной лестницы, дубовая филенчатая обшивка откосов проема;

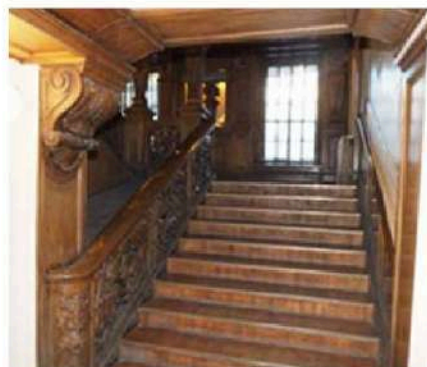
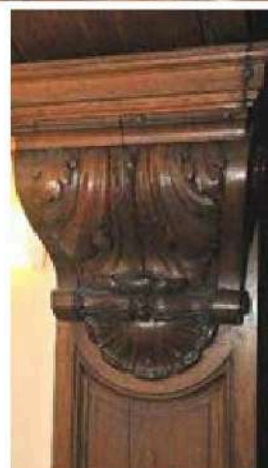
резной дубовый волутообразный кронштейн, поддерживающий балку перекрытия на нижней площадке;

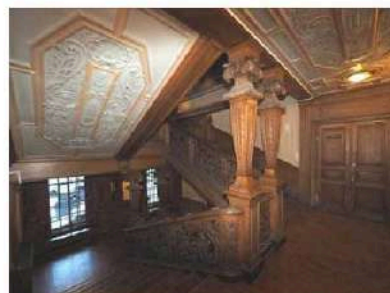
оформление подшивки маршей лестницы, лепными тягами, образующими разноформатные кессоны (прямоугольные, восьмиугольный, Г-образные, с заполнением рельефным растительным орнаментом с мотивом волутообразных завитков и раковин);

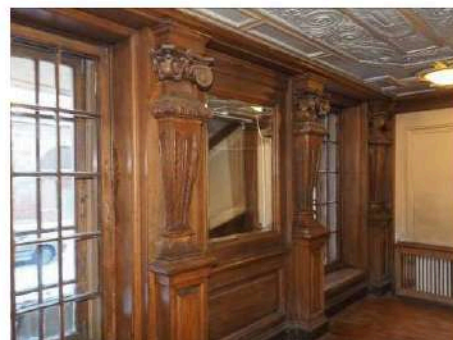
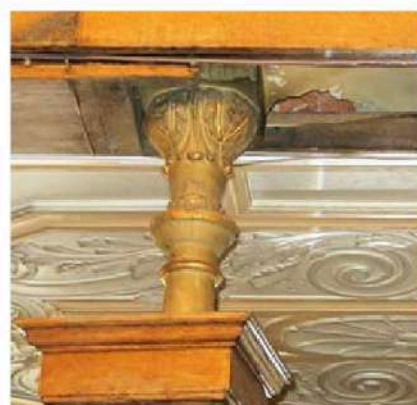
оформление стен дубовыми панелями на всю высоту с фланкирующими два оконных проема фигурными пилястрами с ионическими капителями (по конструкции и декору пилястры аналогичны опорным стойкам, поддерживающим балки перекрытия, установленным на тумбах ограждения, в виде квадратных в плане пилонов, сужающихся книзу со стилизованной растительной порезкой на каждой из сторон, увенчанных ионическими капителями*);

*внутри деревянных колонн сохранились металлические колонны с золочеными капителями, периода 1850 – х годов;

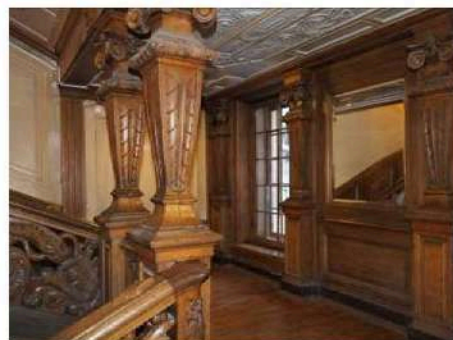
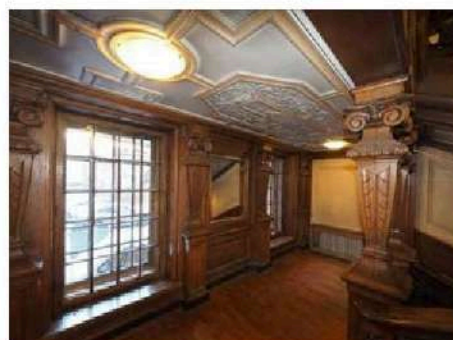
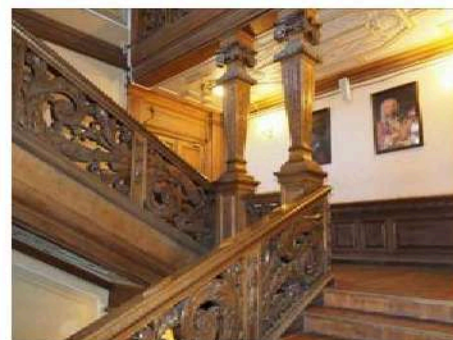
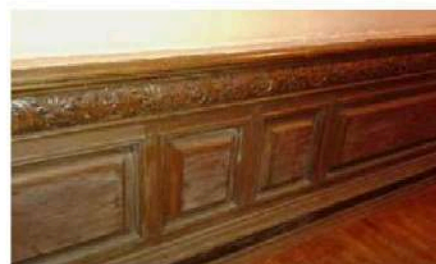
площадка 2-го этажа:

оформление стен деревянными
(дуб) филенчатыми панелями в
нижней части аналогично стенам
вдоль лестничных маршей, с
декоративным дополнением в
виде резной гирлянды под
карнизом, перехваченной
лентами;

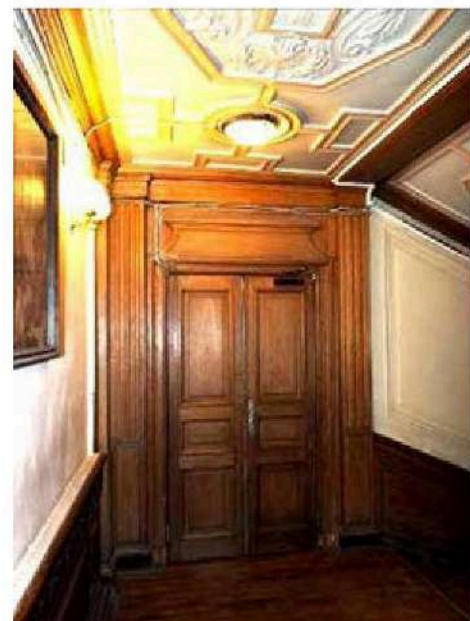
оформление торцевых стен площадки деревянными (дуб) панелями на всю высоту, фланкированными каннелированными пилястрами;

дверные двустворчатые глухие филенчатые заполнения (2), с фигурными дубовыми сандриками;

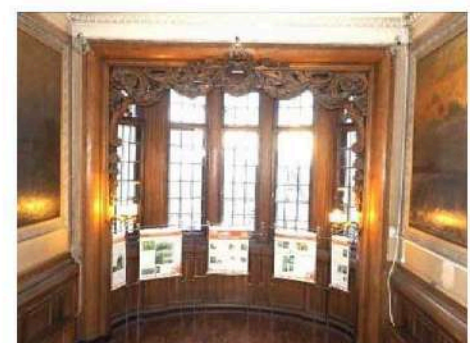
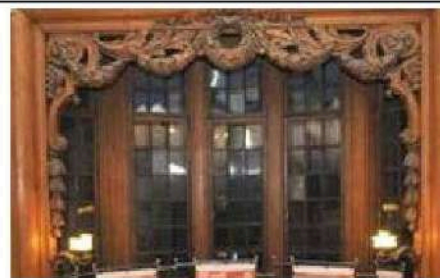
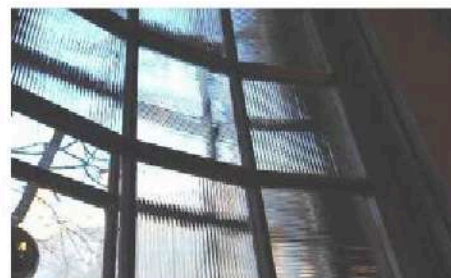
оформление стен площадки и эркера в нижней части деревянными (дуб) филенчатыми панелями;
внутреннее деревянное (дуб) заполнение эркера с мелкой расстекловкой и частично сохранившимся историческим остеклением бесцветным офактуренным (рифленным) стеклом;

пшиггалеты стержневые (4 шт.) латунные, поворотные (окрашены черной масляной краской), с петлевидным рычагом;

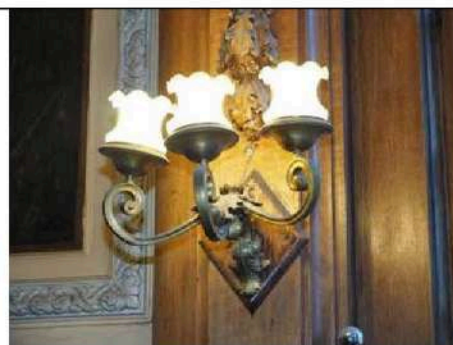
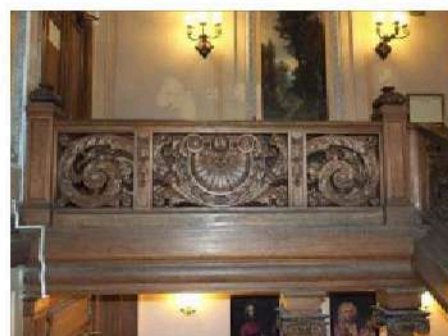
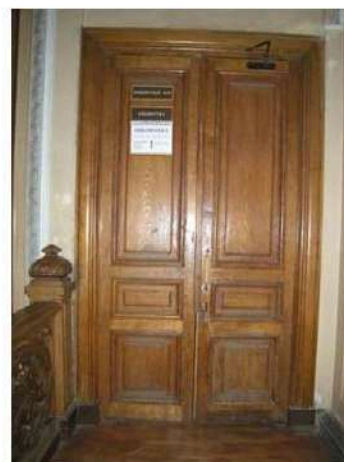
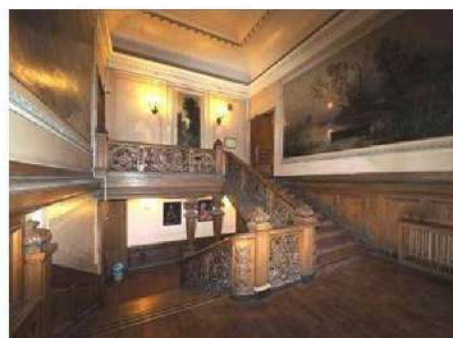
живописные панно в уровне площадки 3-го этажа (два панно горизонтального формата, одно – вертикального формата);

картина (панно) «Весна», холст, наклеенный на штукатурку, масло; в левой части холста изображен пруд, поросший камышами и белыми лилиями; справа - заросли камыша и деревья; в центре на переднем плане - лодка; у горизонта - диск луны с отражением лунной дорожки на воде; вдали виднеются крыши домов; начало XX в. художник - Ю.Ю. Клевер, высота - 270 см, ширина - 515 см; реставрация 1978 г., худ. - реставраторы - Р.П. Саусен и А.А. Бобылев;

картина (панно) «Зима», холст, наклеенный на штукатурку, масло; на переднем плане - замерзший пруд; у горизонта - лунный диск; в верхней части композиции на фоне голубого неба - облака; справа - заснеженный берег с заснеженными крышами домов вдали, деревьями и повозкой с санями; у берега - проталина на воде и лодка; слева - камыши, занесенные снегом; в правом нижнем углу - авторская подпись; начало XX в. художник - Ю.Ю. Клевер, высота - 270 см, ширина - 515 см;

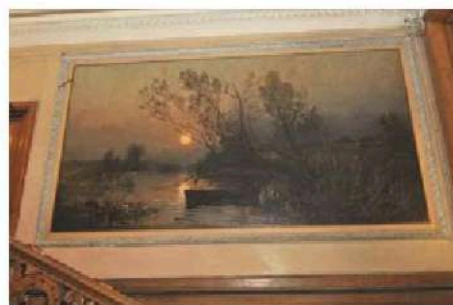
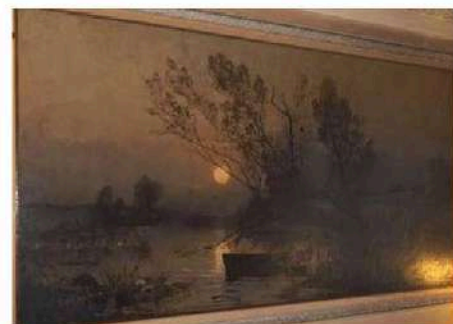
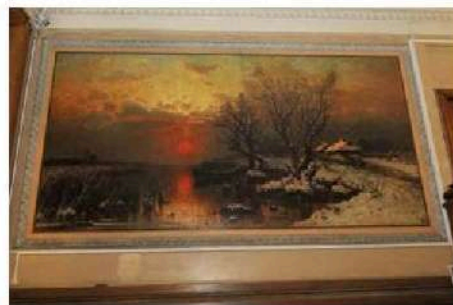
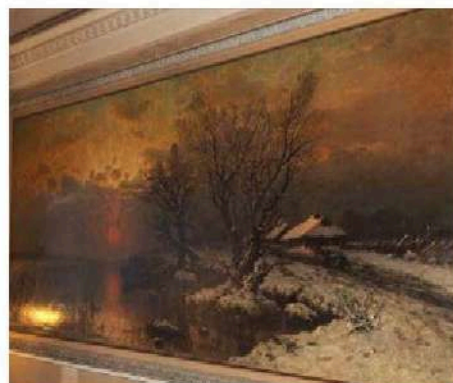
картина (панно) «Лето», холст, наклеенный на штукатурку, масло; в центральной части композиции изображен канал с каменным арочным мостом с вазонами на перилах; по обе стороны – деревья; справа – ступени лестницы; у спуска к воде – лодка;
 начало XX в. художник – Ю.Ю. Клевер, высота – 270 см, ширина – 96 см;
 реставрация 1978 г., худ. - реставраторы – Р.П. Саусен и А.А. Бобблев;

лепные рамы, обрамляющие живописные панно, с мотивами растительного орнамента; с разделкой под ценные породы древесины;

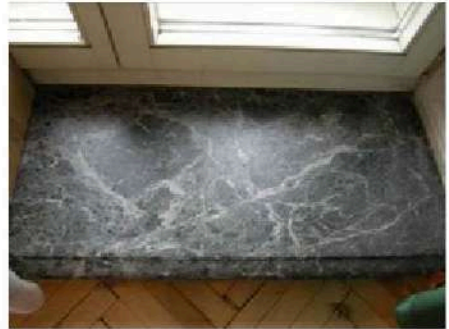
подоконные доски (2) темно-серого с белыми прожилками мрамора (искусственного?)

с профилированной кромкой;

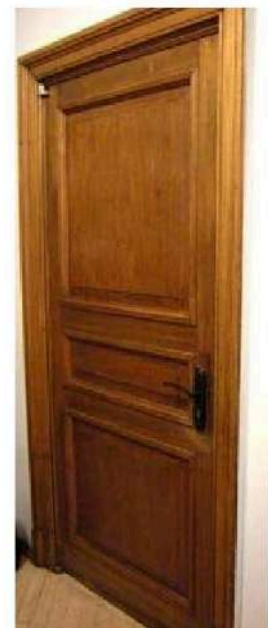
филенчатые глухие дверные заполнения – одностворчатое и двустворчатое, фанерованные деревом (шпон красного дерева?) в профилированных наличниках;

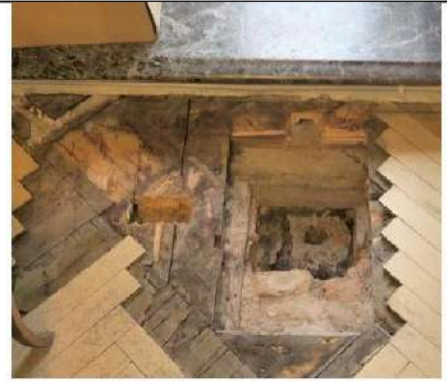
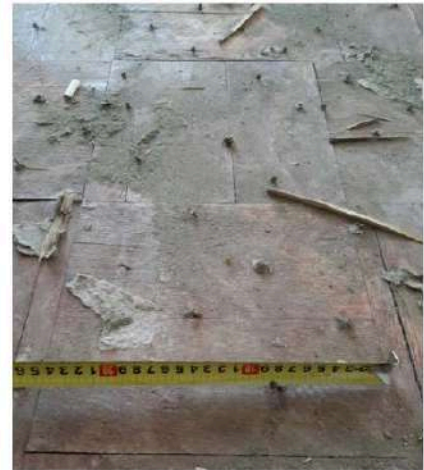
паркетные полы из дуба рисунок
диагональная квадра;

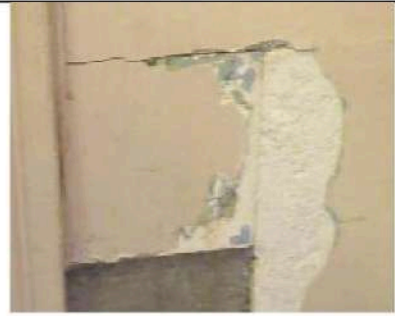
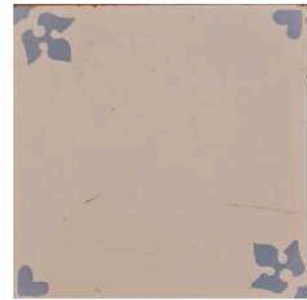
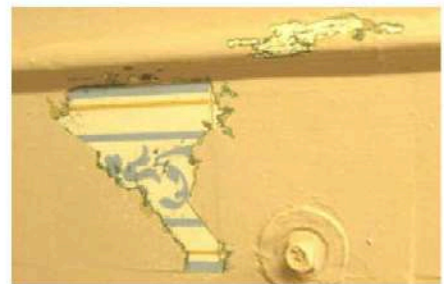
основная плитка квадратная в углах голубой геометрический орнамент на белом фоне;

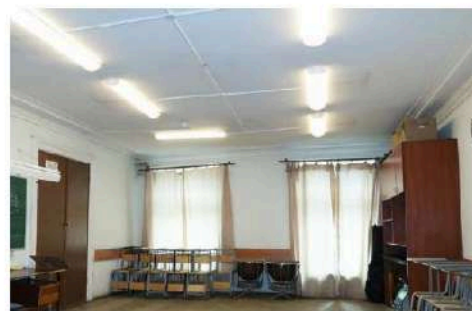
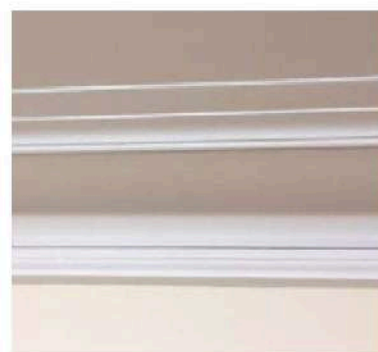
помещение 1-Н(27) площадью 49,5 кв.м:
потолок на падаге с профилированными тягами по периметру зеркала потолка;

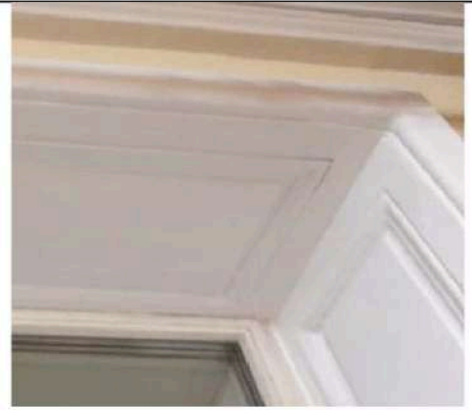
оформление откосов оконных проемов филенками;

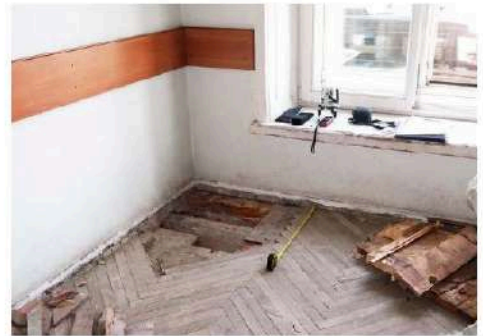
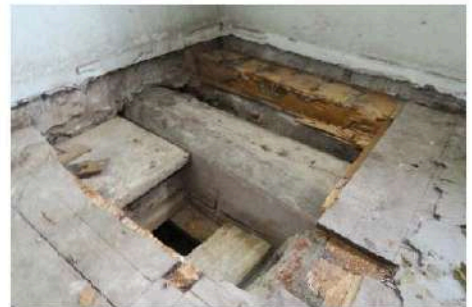
паркетные полы из дуба рисунок основного поля «елочка» широкая плашка с фризом с жилой по периметру из палисандра;

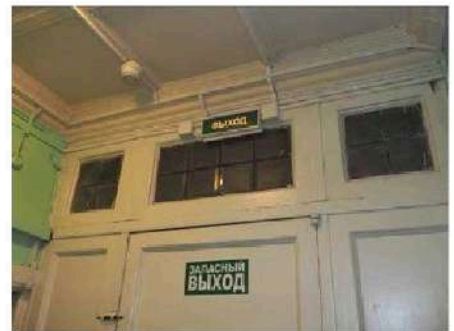
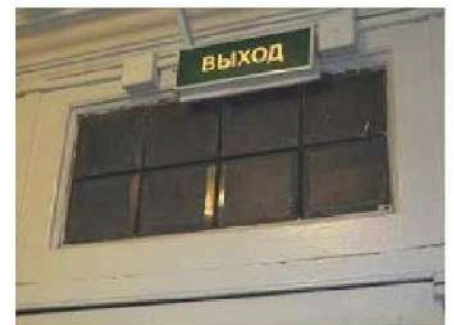
трехчастная остекленная фрамуга мелкая расстекловка фацетированным стеклом в латунной оплетке (бесцветный витраж);

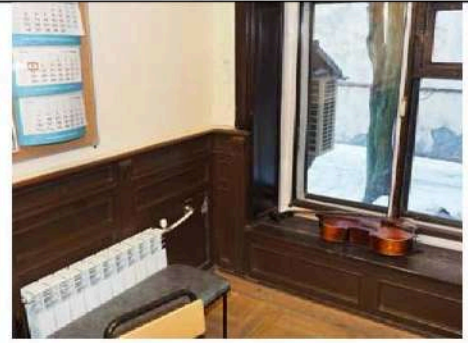
обшивка откосов окна
тонированным деревом; наличник
окна тонированного дерева;

подоконная доска тонированного
дерева;

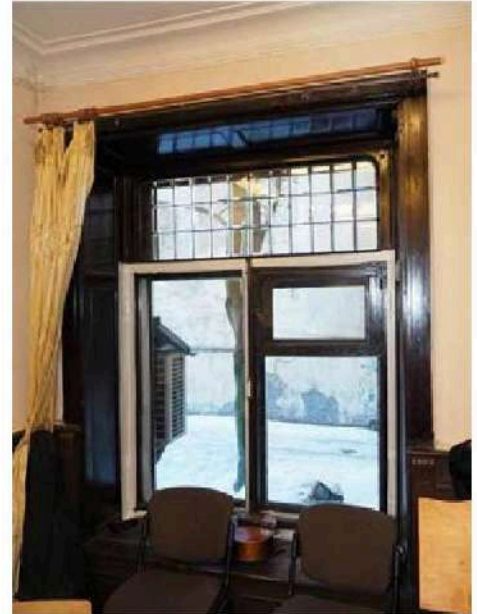
оконное заполнение
тонированного дерева –
двустворчатое с фрамугой с
мелкой расстекловкой;

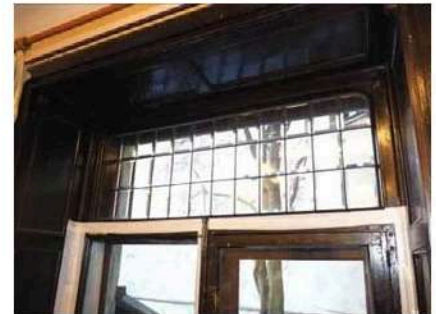
заполнение фрамуги
фацетированным прямоугольным
стеклом в латунной оплетке
(бесцветный витраж);

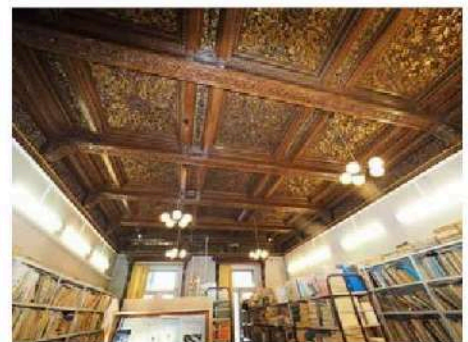
оформление потолка
пересекающимися выпущенными
балками, образующими крупные
квадратные кессоны; балки
разделаны под темное дерево с
резьбой (гипс); в кессонах –
лепной декор, имитирующий
резьбу на золоченом фоне;

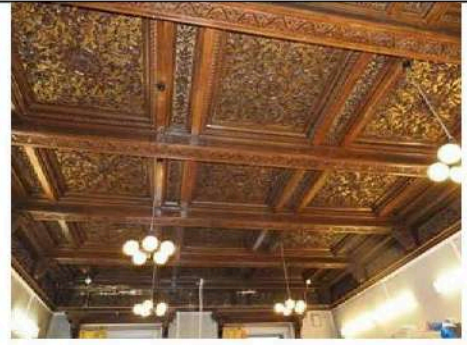
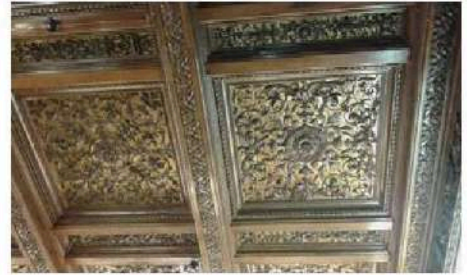
фриз и профилированный карниз в завершении стен: фриз с лепным декором и кронштейнами, поддерживающими балки;

деревянные, тонированные под темный дуб наличники оконных проемов, завершенные кронштейнами с резными львиными маскаронами с опирающимся на них карнизом; кронштейны имеют отверстия для штоков;

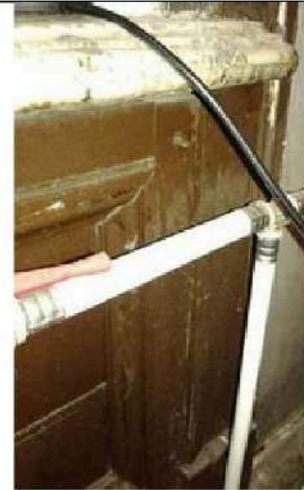
в подоконных простенках –
деревянные филенчатые панели; *
*возможно, сохранившиеся
фрагменты стеновых панелей по
периметру всего помещения;

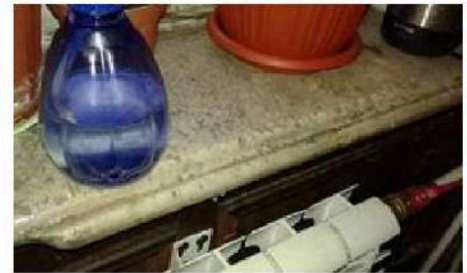
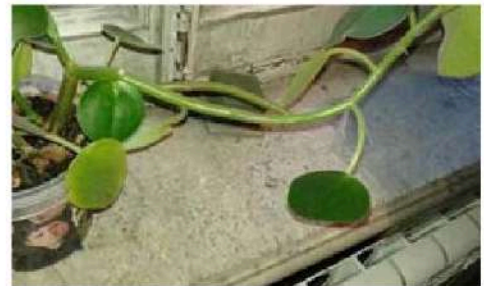
подоконные доски (2) белого с
прожилками мрамора с
профилированной кромкой;

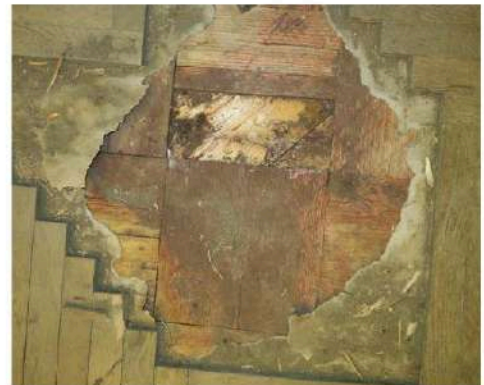
паркетные полы из дуба рисунок
диагональная квадра;

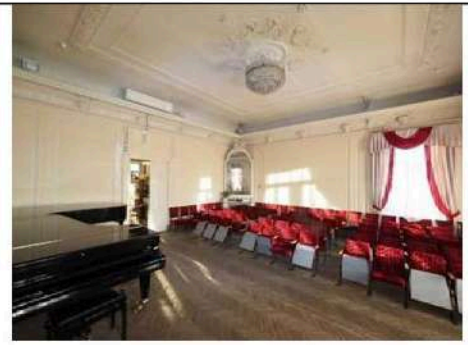
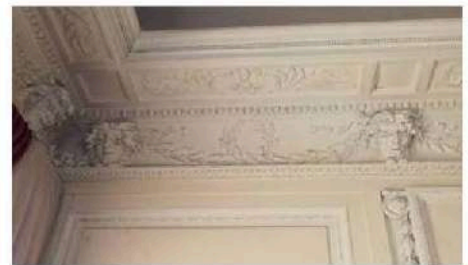
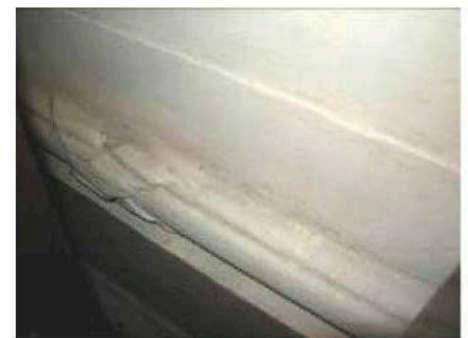
оформление стен филенками с лепными тягами по периметру и порезкой в виде бус;

в нижней части стен - рельефные тяги в виде ликторских связок и бегущей волны (на западной стене);

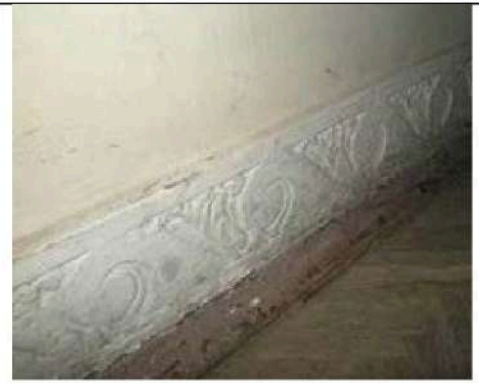
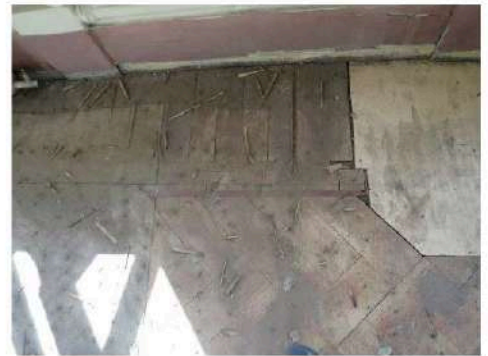
паркетные полы из дуба рисунок
основного поля «елочка» широкая
плашка с фризом с жилой по
периметру из палисандра;

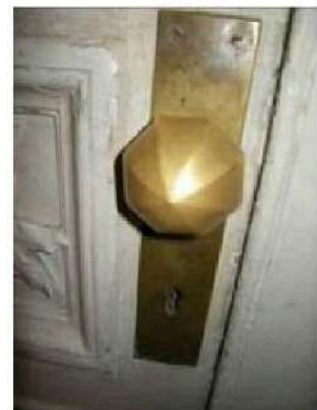
ручки-кнопки латунные, граненые, на латунной накладке;

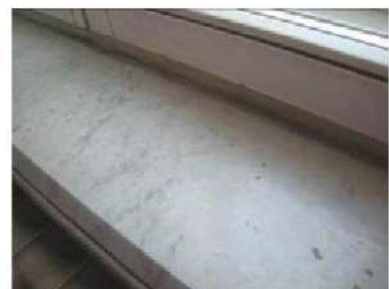
подоконные доски (4) белого с прожилками мрамора, с профилированной кромкой;

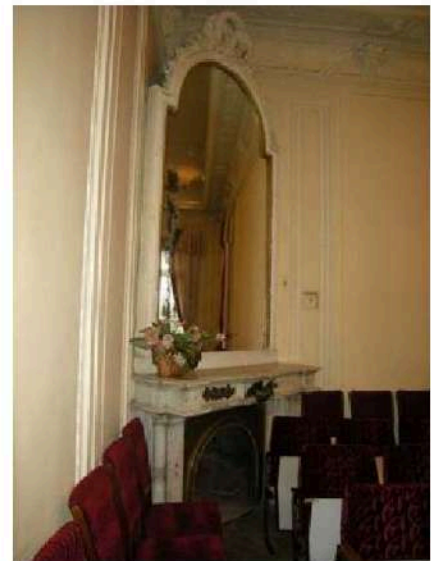
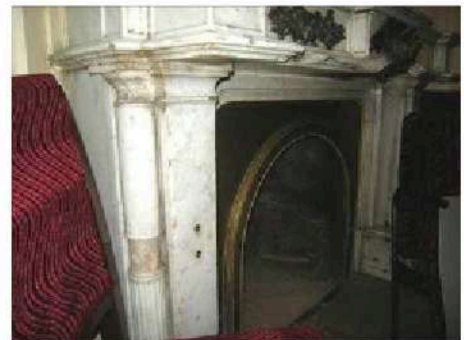
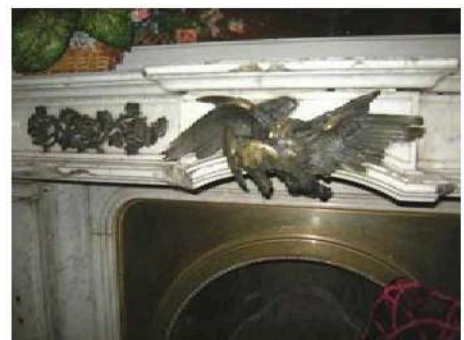
камин угловой одноярусный, белого мрамора; полка прямоугольная, с раскреповками, с профилированным краем; фриз – филенчатый, с накладным декором патинированной бронзы; в центральной части фриза – горельефная композиция в виде пары птиц, на боковых филенках накладки в виде виноградных лоз и птиц; углы фланкированы каннелированными колонками;* плоскость вокруг топки обшита латунным листом; топочный проем арочный, с профилем-архивольтом по краю; топка обшита металлом, на задней стенке надпись: «Ф. Санъ-Галли. С.Пб.»;

*бронзовые капители и перехваты на стволах колонок утрачены;

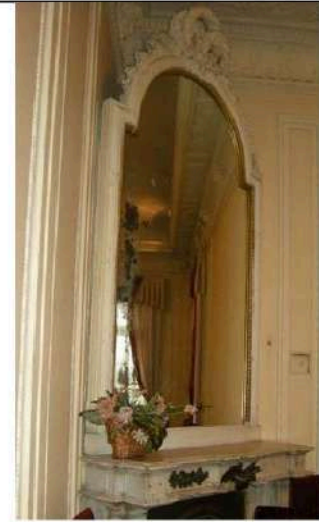
зеркало надкаминное, с фигурным завершением, в деревянной резной крашеной раме; резьба в виде ликторских связок, по внутреннему контуру рамы – золоченая порезка с мотивом остролиста; резное навершие рамы в виде трех венков в обрамлении гирлянд;

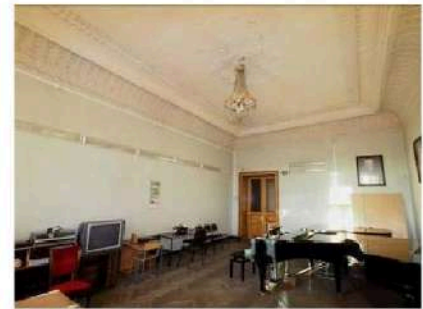
аванзал,
помещение 1-Н(58) пл. 52,5 кв.м
лепной декор верхней части стен и потолка с элементами в характере стиля Людовика XVI:
профилированный карниз с порезкой в верхней части стен; потолок на падуге, орнаментированной ложчатым орнаментом;

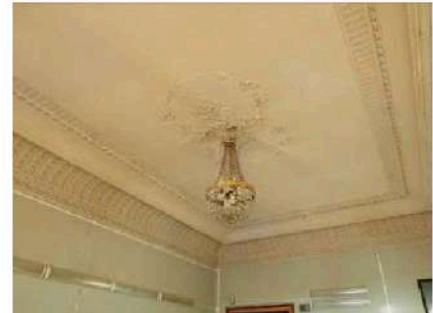
по периметру зеркала потолка – профилированные тяги, порезки;

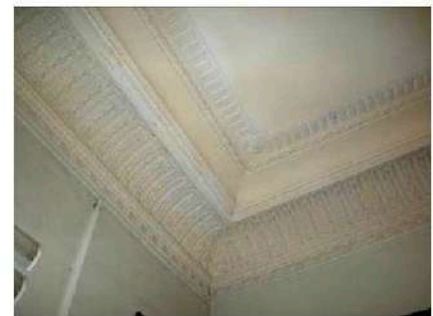
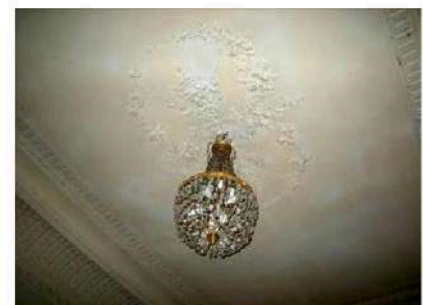
потолочная розетка по центру зеркала потолка – фигурная, с мотивами растительного орнамента;

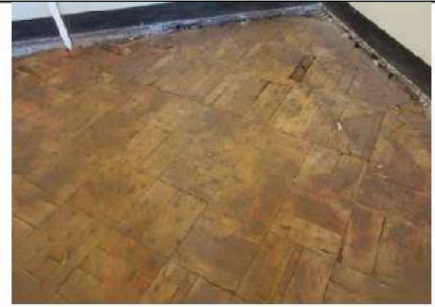
паркетные полы из дуба рисунок
диагональная квадра;

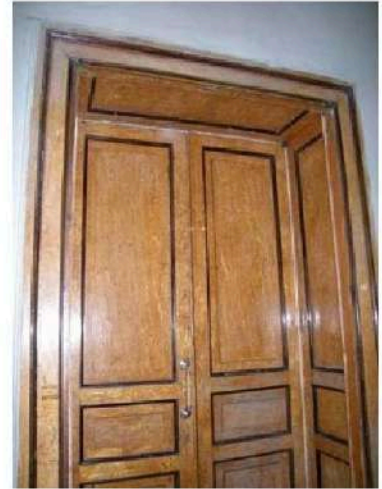
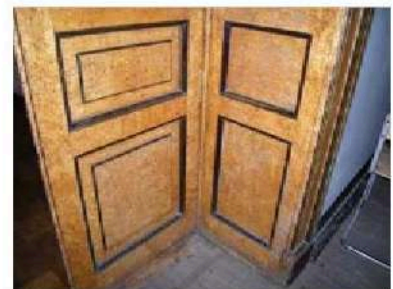
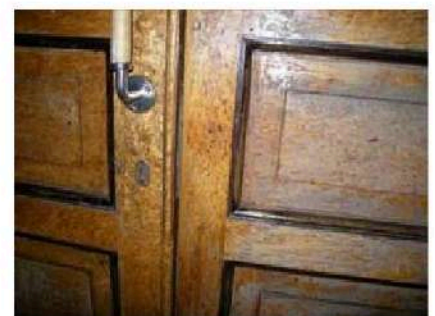
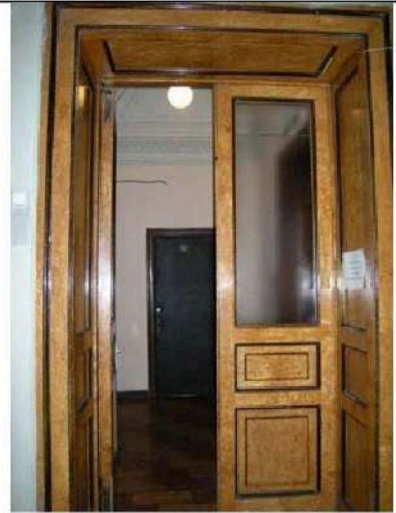
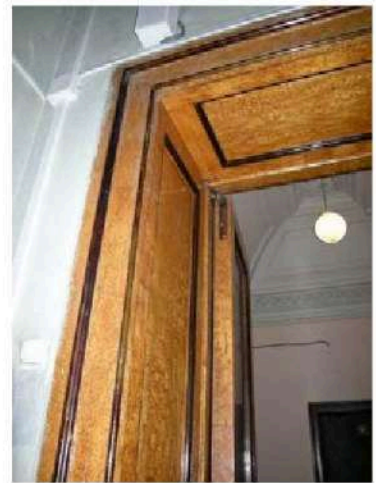
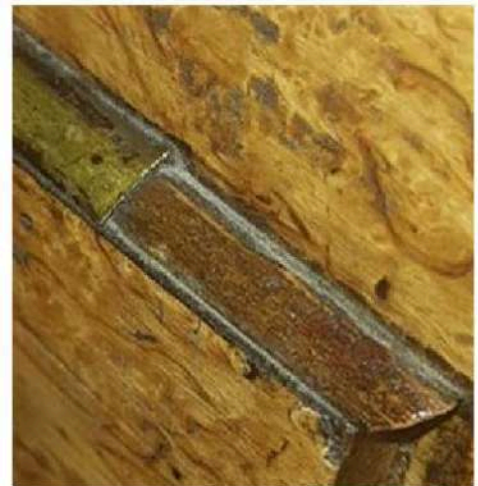
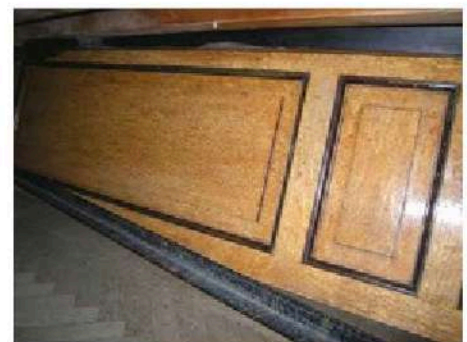
дверные заполнения в откосах,
фанерованные карельской
березой, двустворчатые, глухие,
филенчатые – по три филенки на
створку (откосы оформлены
прямоугольными филенками
идентично створкам); по
периметру филенок – калевки,
облицованные латунными
накладками;

*первоначально заполнения были двойными; внутренние дверные заполнения демонтированы; створки складированы в этом же помещении;

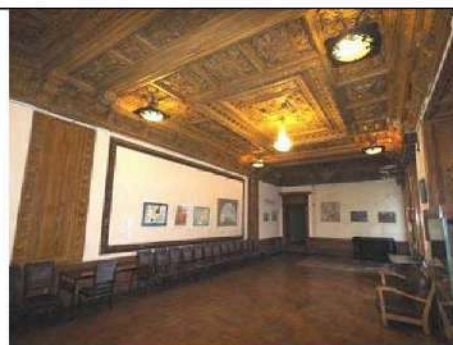
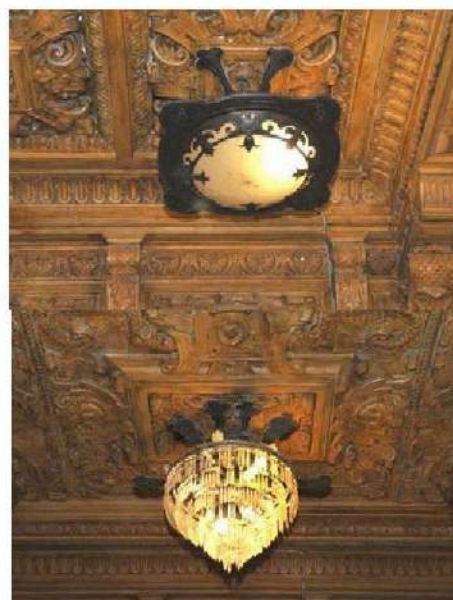
люстра (4) на 2 светоточки, черный металл, ковка; металлический корпус с четырьмя фестонами по углам и ажурным орнаментом по периметру поддерживает поддон матового стекла; корпус люстры крепится к потолку четырьмя плоскими изогнутыми кронштейнами, соединенными кольцом посередине;

люстра (2), аналогичная описанной выше, на шести кронштейнах, без поддона; *
*дополнена современным корпусом ярусной люстры;

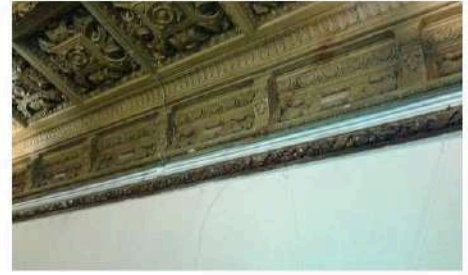
в завершении стен – фриз и карниз на кронштейнах (альфрейная разделка под дуб);

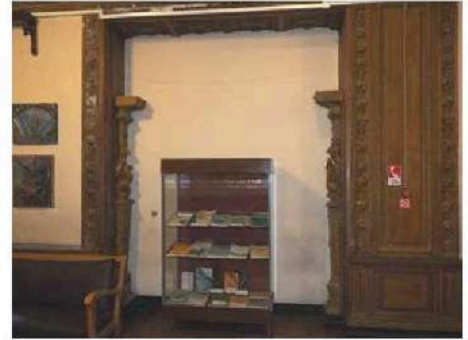
на восточной стене ниша (заложенный проем в пом. 1-Н (63) в деревянном (дуб) наличнике, откосы оформлены деревянными (дуб) филленчатыми стеновыми панелями;

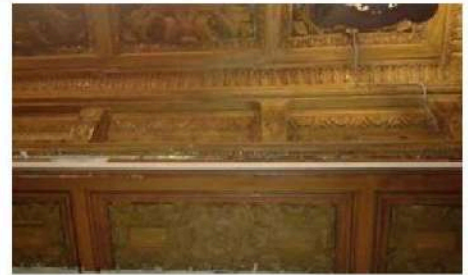
горизонтальная плоскость откоса разделена на разно-форматные кессоны, в центре каждого кессона картуш резного дуба с обильным орнаментом геральдического характера;

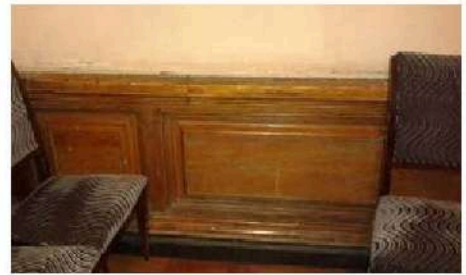
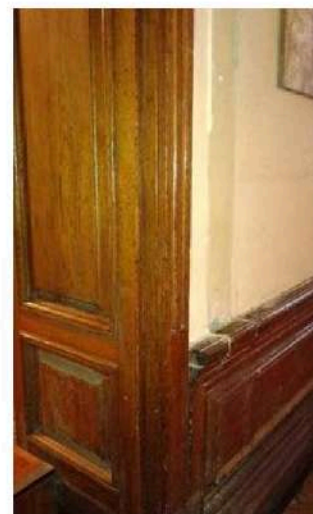
в нижней части стен – по периметру всего помещения – деревянные (дуб) филенчатые стеновые панели; в верхней части стены частично отделаны лепным декором, разделанным под дуб (альфрейная разделка);

откосы дверного проема на северной стене, обшитые дубом, оформленные, аналогично панелям, прямоугольными фигурейными филенками;

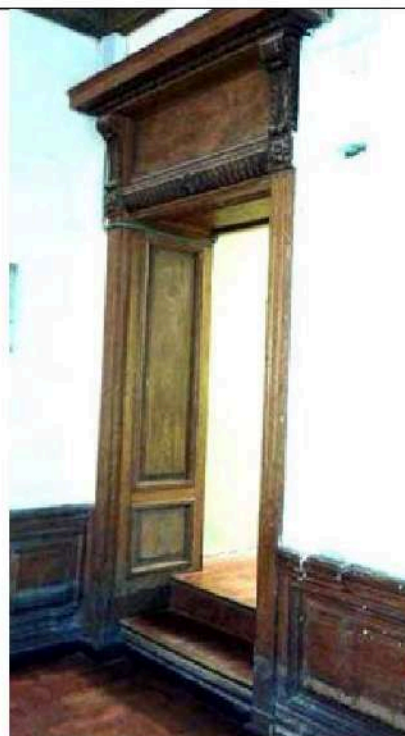
портал проема на северной стене, в дубовом наличнике с дубовым десюдепортом и сандриком на кронштейнах в виде листа аканта, опирающегося на розетку, с пояском иоников; порезка ложчатого орнамента в основании десюдепорта;

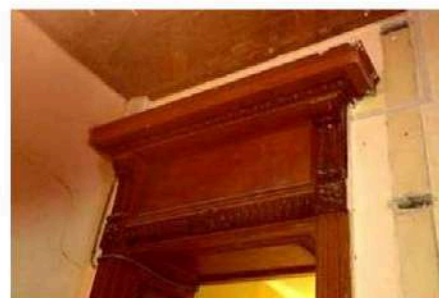
портал дверного проема на восточной стене, аналогичный проему северной стены;

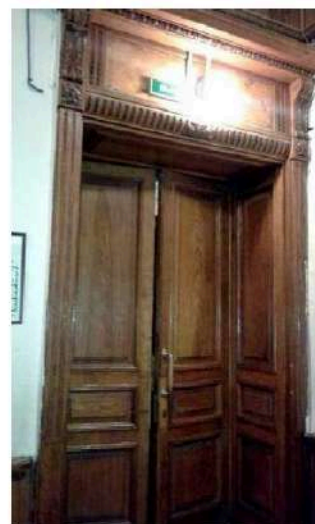
дверное заполнение восточного проема в откосах – двустворчатое, глухое, филенчатое;

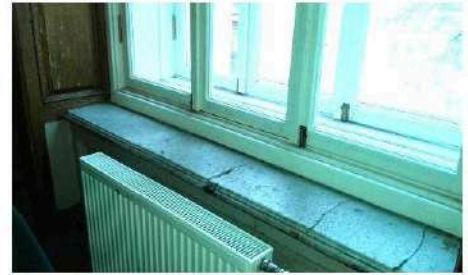
подоконные доски белого с
прожилками мрамора (2) с
профилированной кромкой;

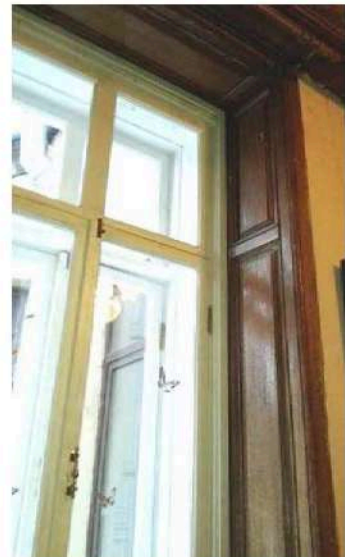
обшивка деревом (дуб) откосов
оконных проемов (2),
оформленная аналогично
стеновым панелям,
прямоугольными фигурными
филенками;

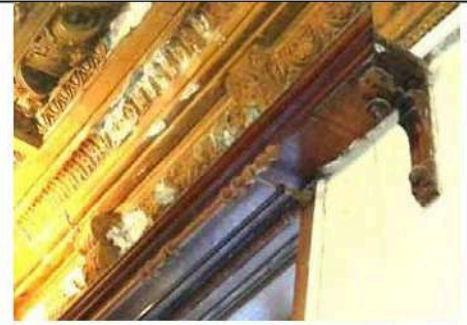
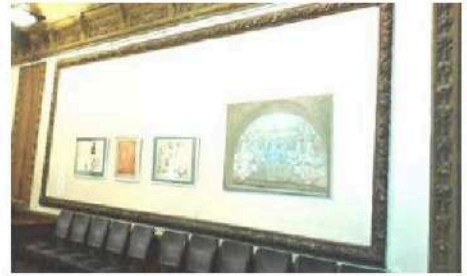
карнизы оконные (2) деревянные (дуб) на фигурных кронштейнах, завершенных фиалами; *
*круглые деревянные штанги карнизов - поздне;

рама для панно на западной стене - резного дуба; резьба - выпуклая, с мотивом плодовой гирлянды, перехваченной лентами;

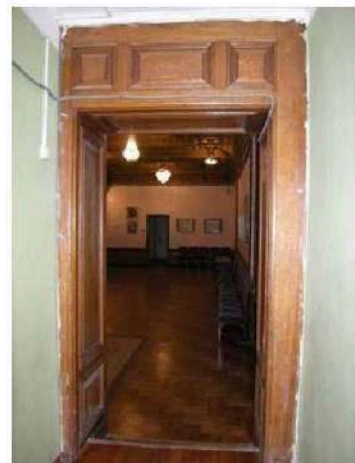
помещение 1-Н(63) пл. 9,5 кв.м:

кессонированный потолок (глубокие прямоугольные кессоны в профилированных орнаментированных рамах; орнаментальное заполнение кессонов с мотивом картушей); *
*ранее помещение соединялось широким проемом с соседним фойе;

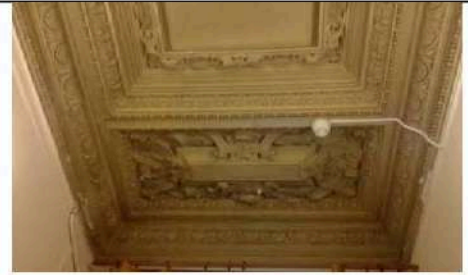
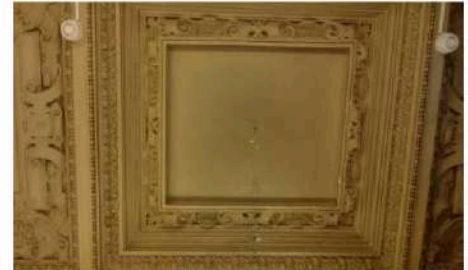
помещение 1-Н(59) пл. 39,2 кв.м:

деревянная подшивка потолка на падаге, тонированная под красное дерево, оформленная тягами, образующими прямоугольные и квадратные кессоны, с вписанным по центру крупным овальным кессоном;

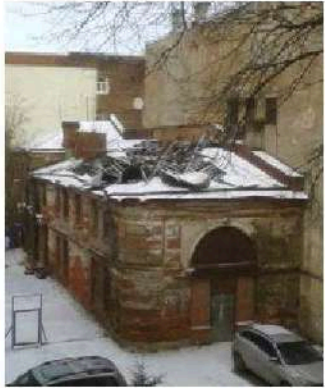
1.	<p>Объемно-пространственное решение:</p>	<p>габариты и конфигурация двухэтажного здания, состоящего из двух объемов, со скошенным угловым сопряжением;</p> <p>крыша: высотные отметки, габариты и конфигурация;</p> <p>материал покрытия (металл);</p>

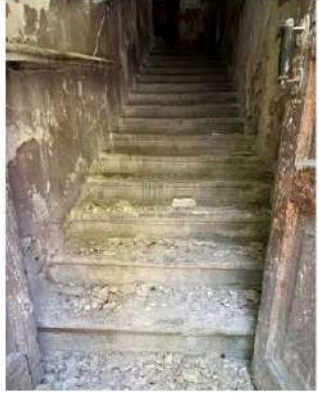
2.	<p>Конструктивная система:</p>	<p>исторические наружные и внутренние капитальные стены, местоположение, материал (кирпич);</p> <p>исторические отметки междуэтажных перекрытий;</p> <p>лестница Л-3: лестница на 2 этаж с площадкой 2-го этажа; средистенная, одномаршевая из известняковой плиты;</p>
