Акт

**по результатам государственной историко-культурной экспертизы
проектной документации по сохранению объекта культурного наследия
регионального значения «Флигель», входящего в состав объекта культурного
наследия регионального значения «Дом Утеман Ф.Ф.», расположенного по адресу:
г. Санкт-Петербург, наб. Лейтенанта Шмидта д. 31, лит. 3:**

**«Научно-проектная документация по ремонту, реставрации, приспособлению для
современного использования объекта культурного наследия регионального значения
«Флигель», входящего в состав объекта культурного наследия регионального
значения «Дом Утеман Ф.Ф.» (комплексная реставрация и ремонт здания Каретного
флигеля по адресу: г. Санкт-Петербург, наб. Лейтенанта Шмидта, д.31, литера 3),
выполненной ООО «Возрождение Петербурга» в 2023 г.
(шифр К/2022-4)**

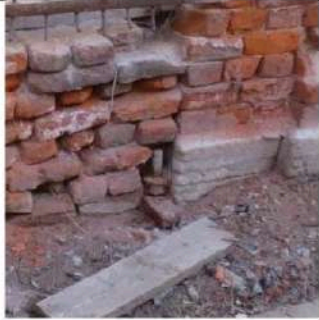
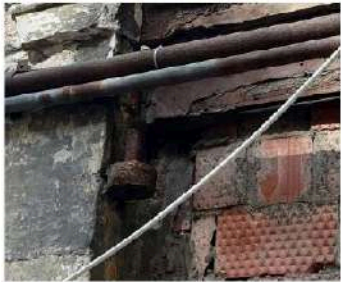
4.	<p>Архитектурно-художественное решение фасадов:</p>	<p>архитектурно-художественное решение фасадов в приёмах историзма:</p> <p>материал и характер отделки цоколя – известняковая плита;</p> <p>материал и характер отделки фасадов – гладкая окрашенная штукатурка;</p> <p>оформление рустом углового скошенного сопряжения фасадов;</p> <p>рустованные лопатки на высоту 1-2-го этажей южного объёма флигеля;</p> <p>местоположение, конфигурация и габариты исторических дверных и оконных проёмов, включая арочный проём южного фасада и круглое окно-люкарну над дверным проёмом (для проёмов 1-го этажа – отметки высоты и габариты ширины);</p> <p>рисунок (Т-образный) и цвет (коричневый) оконных заполнений. материал дерево;</p> <p>материал дверных заполнений – дерево;</p> <p>оформление проёма в форме полуциркульной арки* на южном фасаде наличником-архивольтом с замковым камнем, на импостах; *проём заложен;</p> <p>венчающие профилированные карнизы.</p> <p>межэтажные профилированные тяги;</p> <p>опорные пятники ворот, заложенных проёмов ворот;</p>

<p>крыльца западного фасада из известняковых плит;</p> <p>крыльцо в помещении 1-Н;</p> <p>крыльцо на лестницу Л-3;</p>

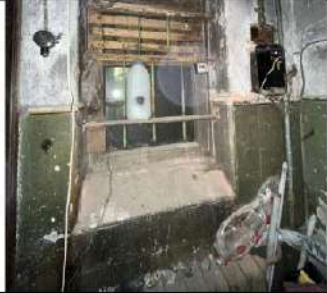
5.	<p>Декоративно-художественная отделка интерьеров:</p>	<p>помещение 1-Н (1, 3) - покрытие пола помещений - метлахская плитка восьмиугольная белая, со вставками голубой квадратной плитки;</p> <p>покрытие стен помещения - метлахская плитка восьмиугольная белая, со вставками голубой квадратной плитки;</p>

<p>помещение 1-Н (2) - покрытие стен помещения метлахской плиткой; плитка прямоугольная, белая (многослойное окрашивание).</p>
