#### Акт

### по результатам государственной историко-культурной экспертизы

проектной документации на проведение работ по сохранению объекта культурного наследия федерального значения «Дом, где в 1865-1928 гг. жил композитор Глазунов А.К.», расположенного по адресу: г. Санкт-Петербург, Казанская ул., 8-10¹: «Проект перепланировки и переустройства квартиры № 59 по адресу: г. Санкт-Петербург, ул. Казанская, дом 8-10, лит. А», шифр: № 51/684-10-2020.

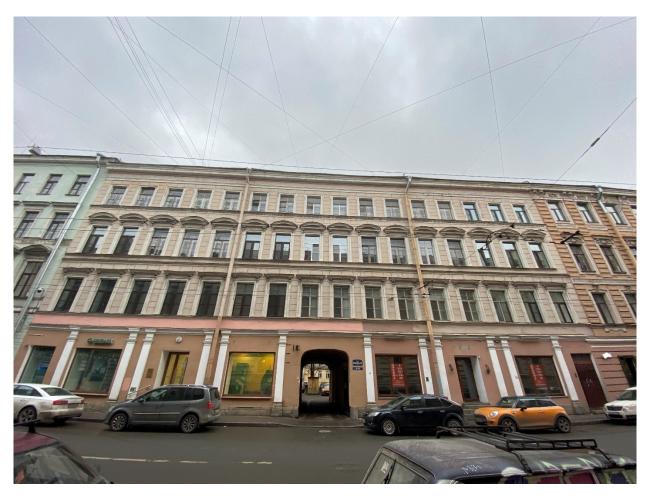
По результатам визуального осмотра на лицевом фасаде здания наблюдаются дефекты отделки в виде частичного шелушения и утрат окрасочного слоя, загрязнения отделочных слоев, а также следы поздних ремонтов с окраской поверхности фасада различными колерами.

Фото 3. Северный фасад лицевого корпуса. Вид с северо-запада.

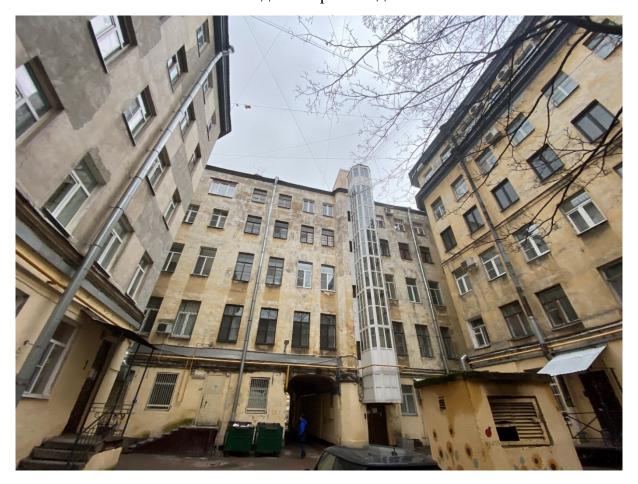
Фото 6. Юго-восточный дворовой фасад. Вид со стороны северного дворового пространства.

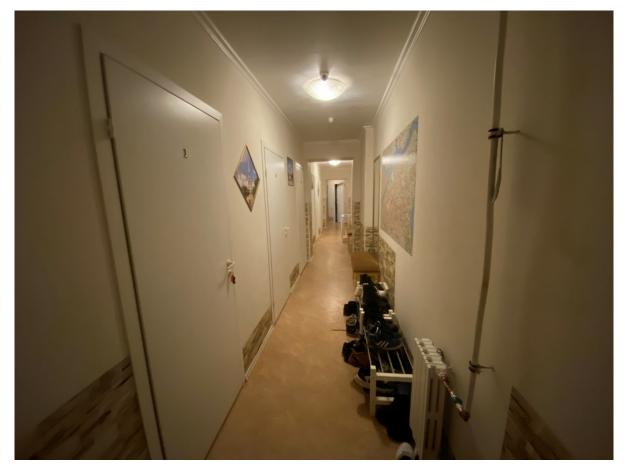
Фото 14. Помещение № 14 (нумерация помещений указана в соответствии с техническим паспортом по состоянию на 17 июля 2020 г.). Коридор. Вид с северо-запада.
