Акт

по результатам государственной историко-культурной экспертизы проектной документации на проведение работ по сохранению объекта культурного наследия федерального значения «Управление городское с оградой и воротами», расположенного по адресу: Санкт-Петербург, г. Пушкин, ул. Леонтьевская, д. 28, лит. А - «Ремонт и приспособление для современного использования внутренних помещений объекта культурного наследия «Управление городское с оградой и воротами» по адресу: Санкт-Петербург, г. Пушкин, ул. Леонтьевская, дом 28, литера А» (Шифр 18.08.П), разработанной ООО ПСК «Опора» в 2022 г.

г. Санкт-Петербург

«18» сентября 2023 г.

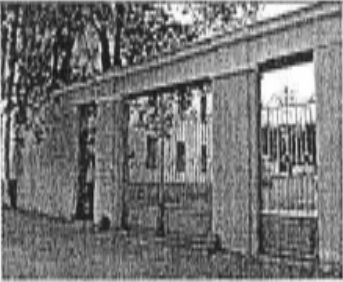
№ пп	Видовая принадлежность предмета охраны	Предмет охраны	Фотофиксация
1	2	3	4
1	Объемно-пространственное и планировочное решение территории:	местоположение границ территории; ограда: гладкая оштукатуренная ограда с профилем по верхнему краю, металлическим окрытием на два ската, с центральным воротным проездом и боковыми калитками, исторический рисунок и материал (металл) створов ворот и калиток (воссозданы); два гранитных круглых в сечении колесоотбойника по сторонам от центрального воротного проезда.

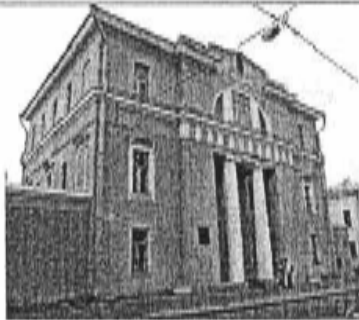
2	Объемно-пространственное решение:	здание прямоугольное в плане, трехэтажное, с раскреповкой в центре восточного лицевого фасада (к западному дворовому фасаду пристроен лестничный ризалит в первой половине XX в.); крыша – конфигурация (вальмовая, со световым фонарем), габариты, высотные отметки конька крыши; материал окрытия кровли – листовой металл.

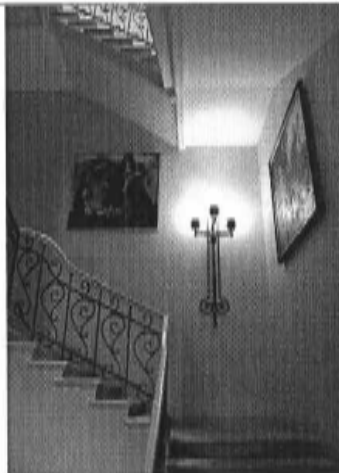
1	2	3	4
3	Конструктивная система здания:	<p>фундамент;</p> <p>наружные и внутренние капитальные стены – местоположение, материал (кирпич);</p> <p>перекрытия – историческое местоположение;</p> <p>колонны тосканского ордера в нише центрального входа;</p> <p>парадная лестница – местоположение, тип (трехмаршевая), материал ступеней и площадок (известняк), конструкция (по косоурам), перильное ограждение (материал - металл, техника –ковка, рисунок с волнотобразными завитками).</p>

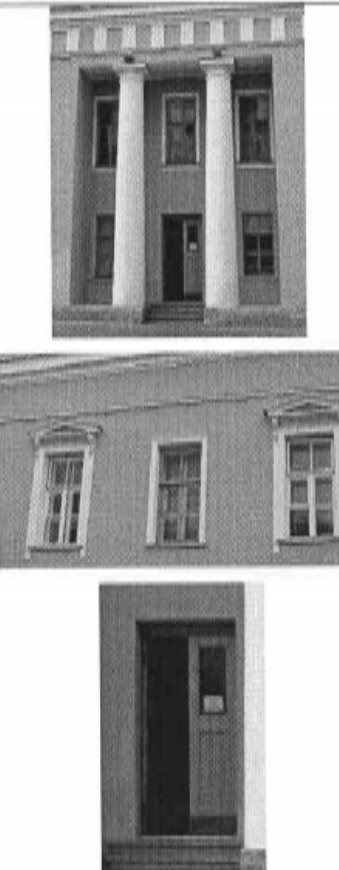
4	Объемно-планировочное решение:	<p>объемно-планировочное решение в габаритах капитальных стен.</p>	
5	Архитектурно-художественное решение фасадов:	<p>архитектурно-художественное решение фасадов в стиле классицизм;</p> <p>материал и характер фасадной поверхности – гладкая штукатурка;</p> <p>материал отделки цоколя - известняк;</p> <p>лицевой фасад:</p> <p>оконные проемы - габариты, конфигурация (прямоугольные, термальное в уровне второго этажа раскреповки), местоположение;</p> <p>дверной проем - габариты, конфигурация (прямоугольный), местоположение;</p> <p>исторический рисунок и цвет оконных заполнений;</p> <p>ниша центрального входа с двумя колоннами тосканского ордера, потолок ниши с глубокими кессонами с мутулами;</p> <p>известняковое крыльцо центрального входа;</p> <p>оформление оконных проемов второго этажа – профилированные наличники, в т.ч. с треугольными сандриками на волнотобразных кронштейнах;</p>

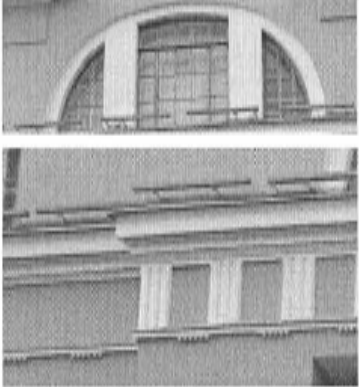
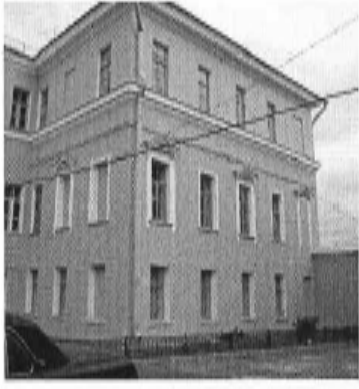
1	2	3	4
		<p>гладкий архивольт полуциркульного оконного проема;</p> <p>межэтажный профилированный карниз с окрытием между вторым и третьим этажом, фриз с триглифами, метопами и мутулами и ризалите;</p> <p>ступенчатый аттик со щипцом в центральной части фасада;</p> <p>профилированный венчающий карниз;</p> <p>торцевые и дворовый фасады:</p> <p>оконные и дверные проемы - габариты, конфигурация (прямоугольные, в т.ч. ложные), местоположение;</p> <p>исторический рисунок и цвет оконных заполнений;</p> <p>оформление оконных проемов второго этажа – профилированные наличники, и т.ч. с треугольными сандриками;</p> <p>межэтажная профилированная тяга с окрытием между вторым и третьим этажом, гладкая тяга с окрытием и мутулами над оконными проемами второго этажа;</p> <p>профилированный венчающий карниз.</p>

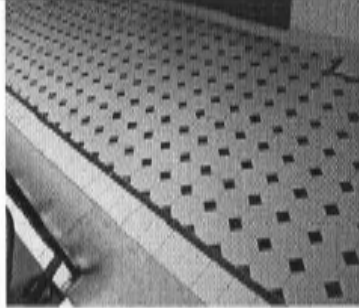
6	<p>Декоративно-художественная отделка интерьеров, предметы декоративно-прикладного искусства:</p>	<p>покрытие пола в парадном вестибюле, на лестничных площадках парадной лестницы – метлахская плитка геометрического рисунка (цвет – черно-белая).</p>

Метлахская плитка геометрического рисунка является предметом охраны КГИОП. На плитке частично наблюдаются сколы, трещины, истирания, загрязнения.

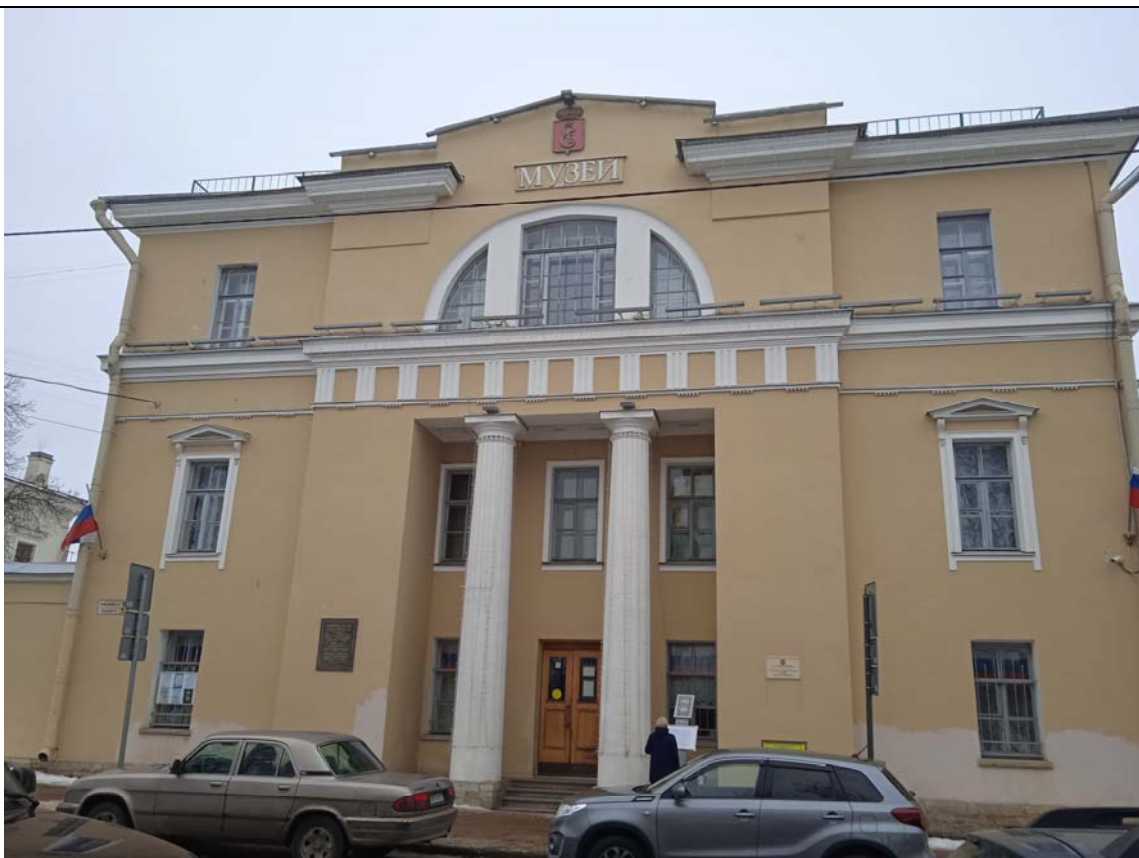
1. Объект культурного наследия федерального значения «Управление городское с оградой и воротами». Общий вид лицевого фасада.

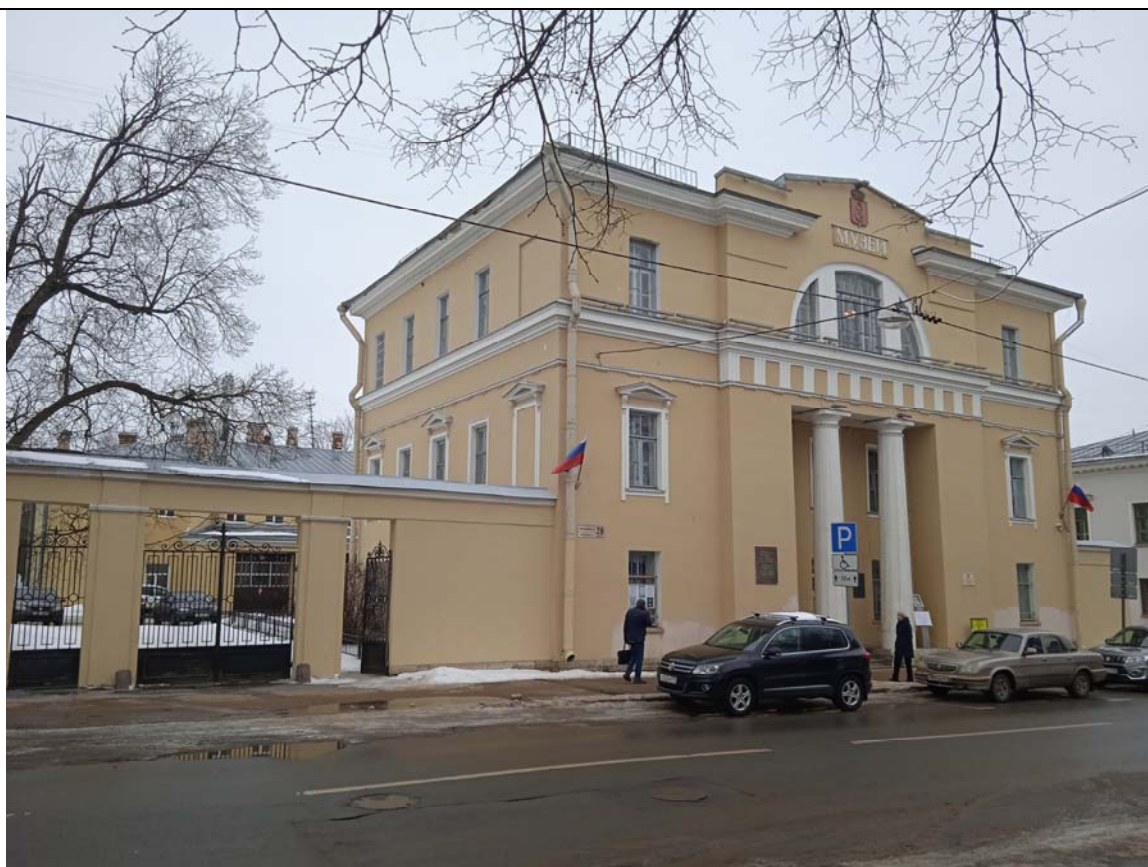
2. Объект культурного наследия федерального значения «Управление городское с оградой и воротами». Общий вид.

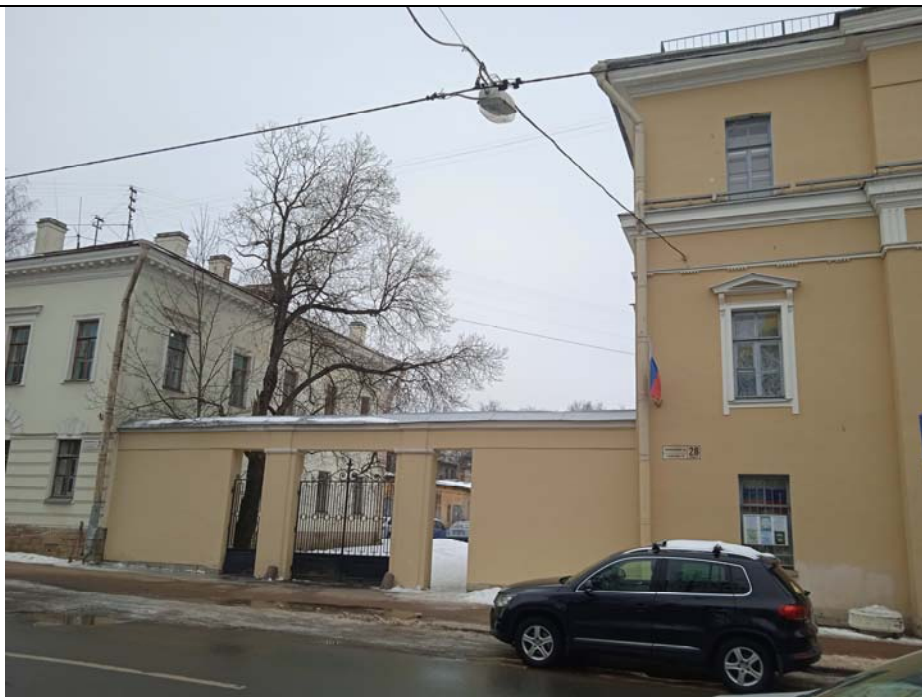
3. Объект культурного наследия федерального значения «Управление городское с оградой и воротами». Общий вид ограды с воротами.

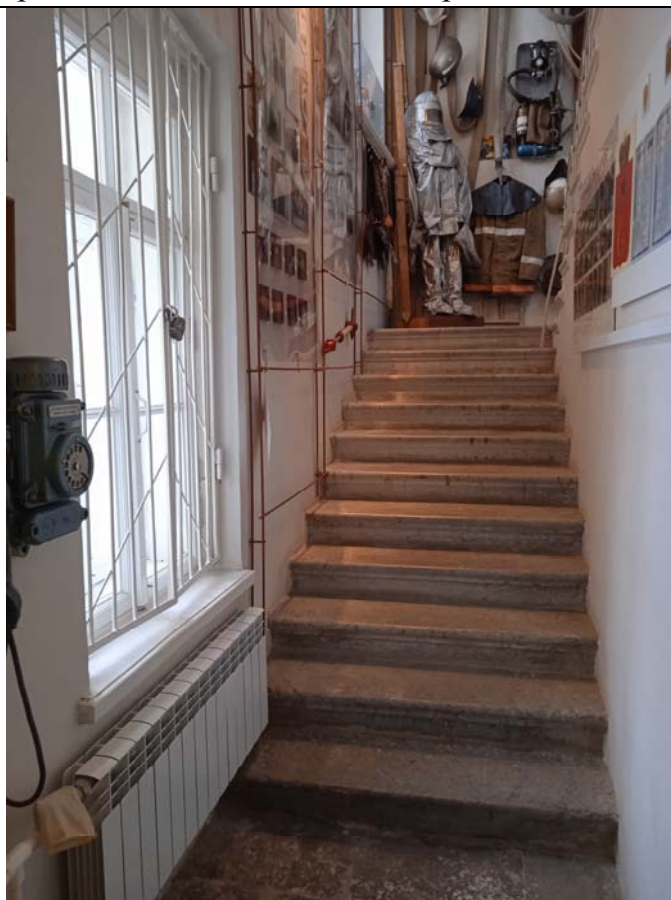
12. Объект культурного наследия федерального значения «Управление городское с оградой и воротами». Пожарная лестница. Общий вид.

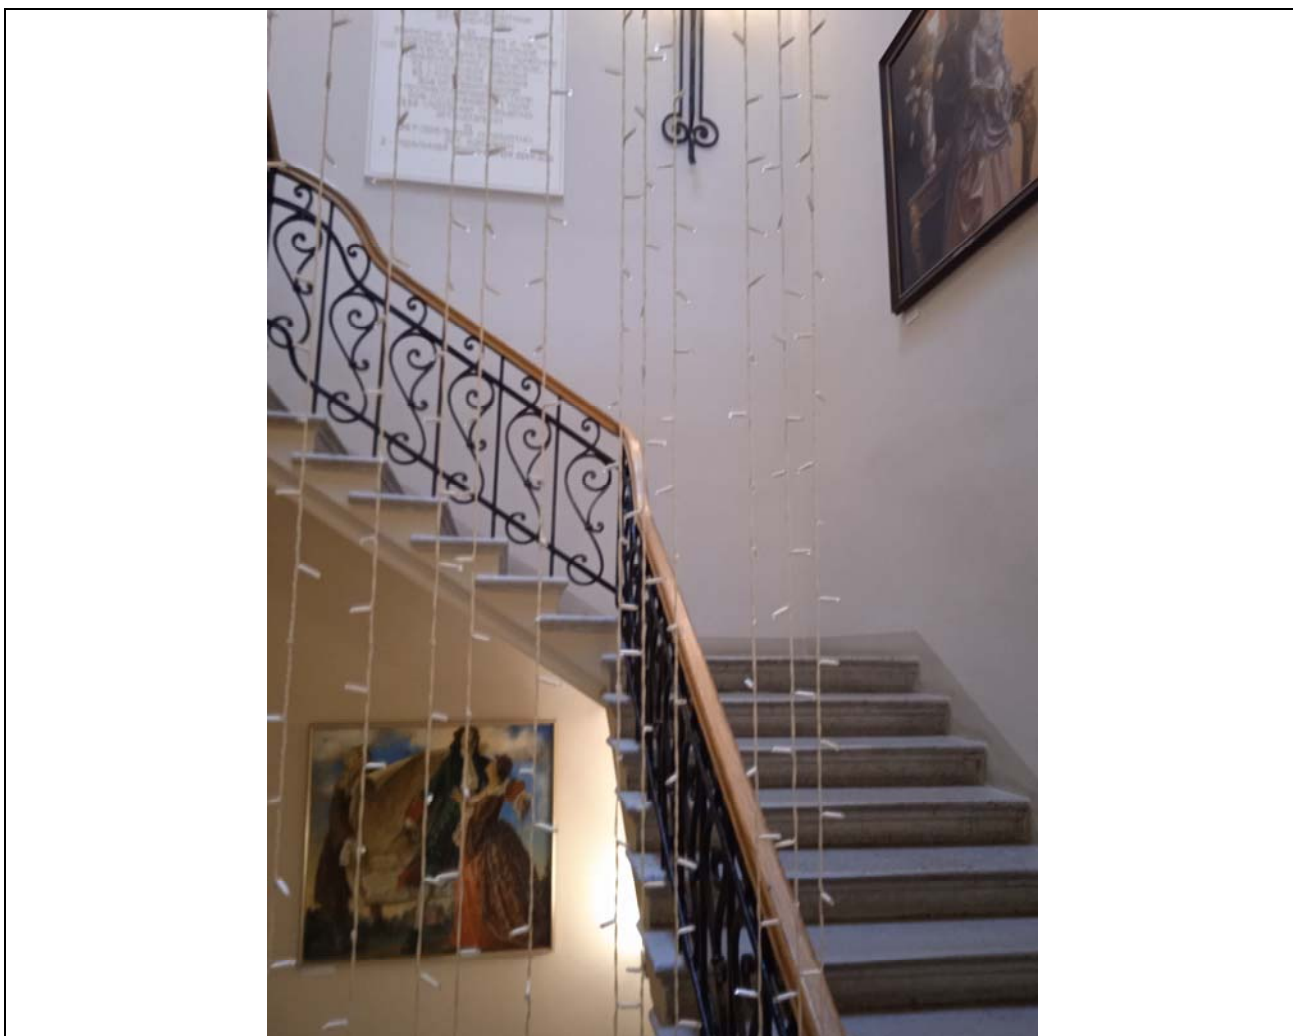
15. Объект культурного наследия федерального значения «Управление городское с оградой и воротами». Общий вид центральной лестницы.

На парадной и пожарной лестницах наблюдаются истирания каменных ступеней и каменной облицовки площадок. В доступных для осмотра участках отмечена поверхностная коррозия металла косоуров.

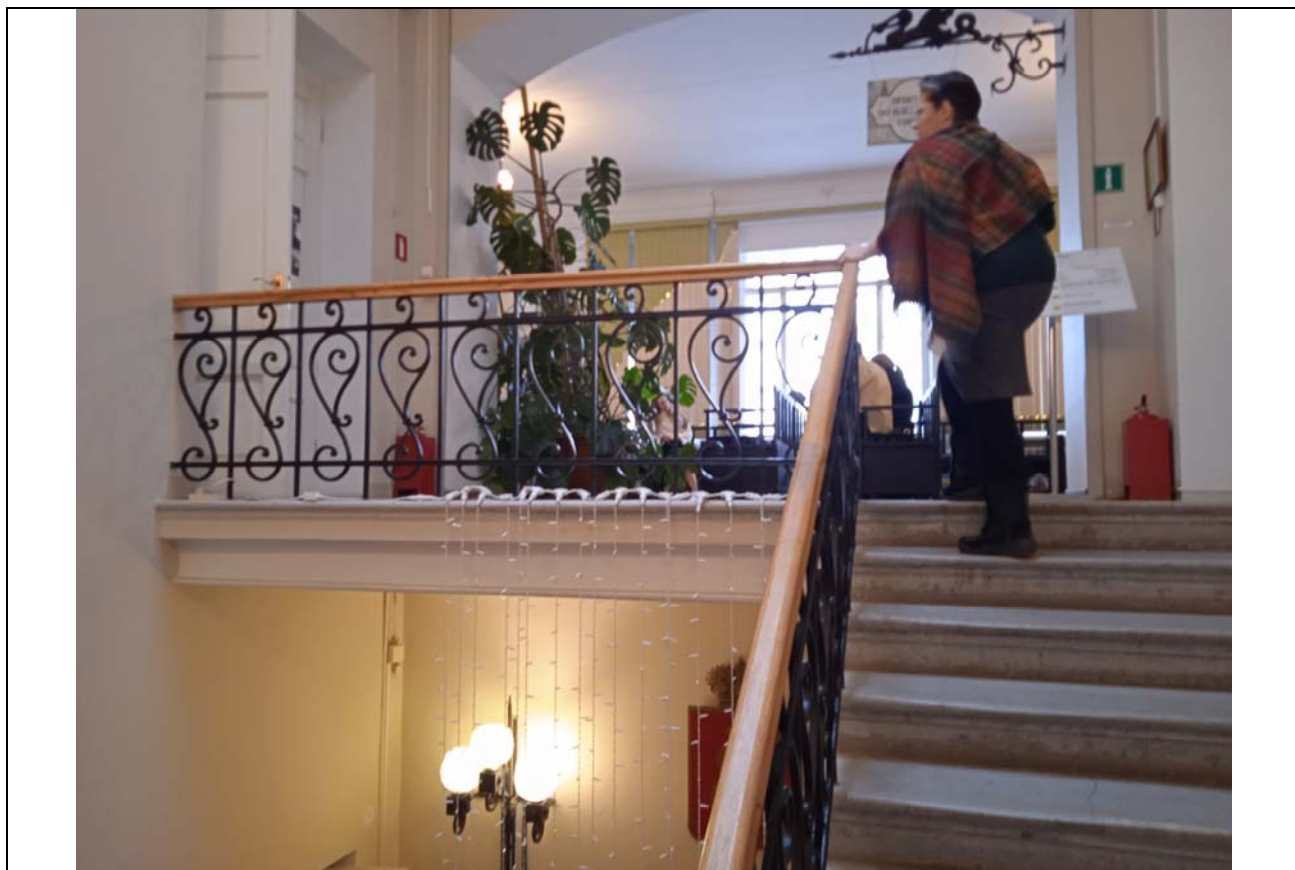
25. Объект культурного наследия федерального значения «Управление городское с оградой и воротами». Лестничная площадка 3-го этажа. Общий вид.

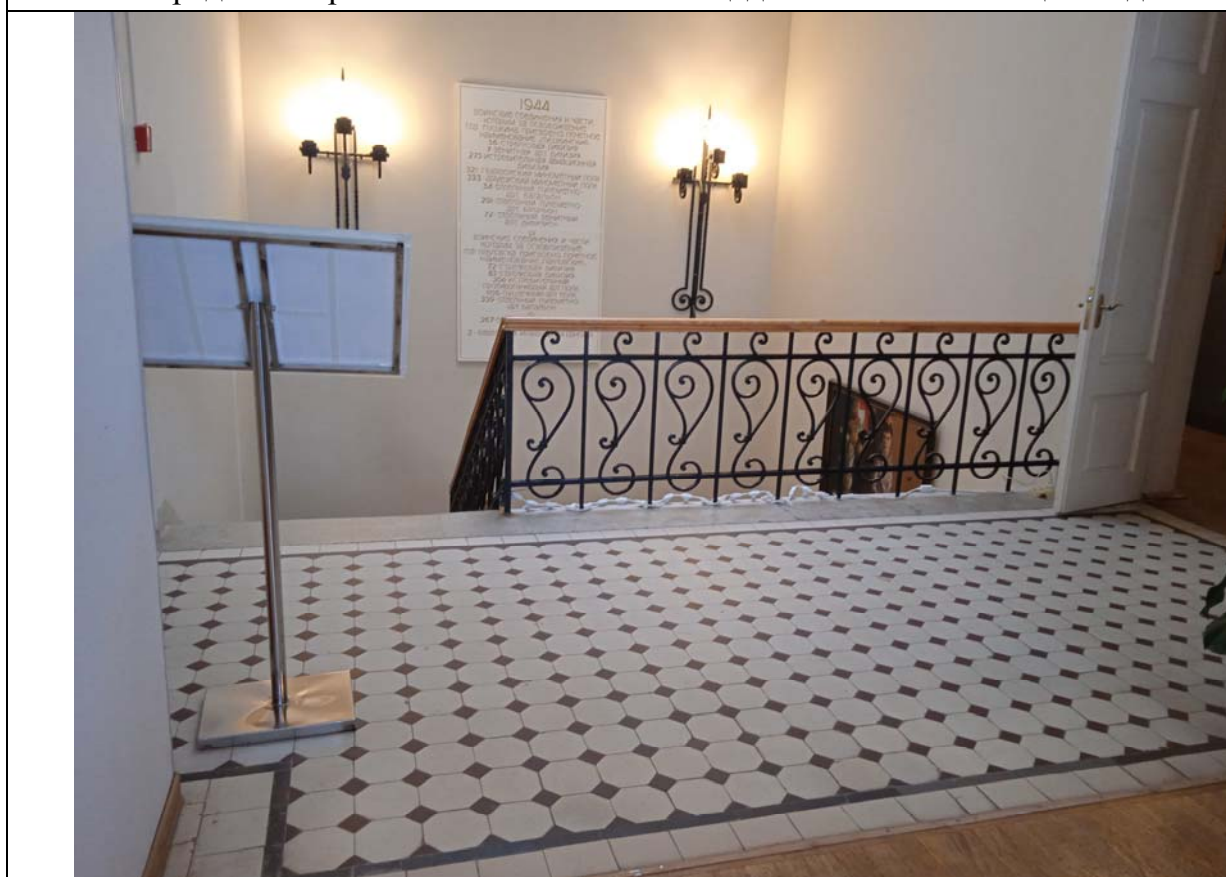
26. Объект культурного наследия федерального значения «Управление городское с оградой и воротами». Лестничная площадка 3-го этажа. Общий вид.

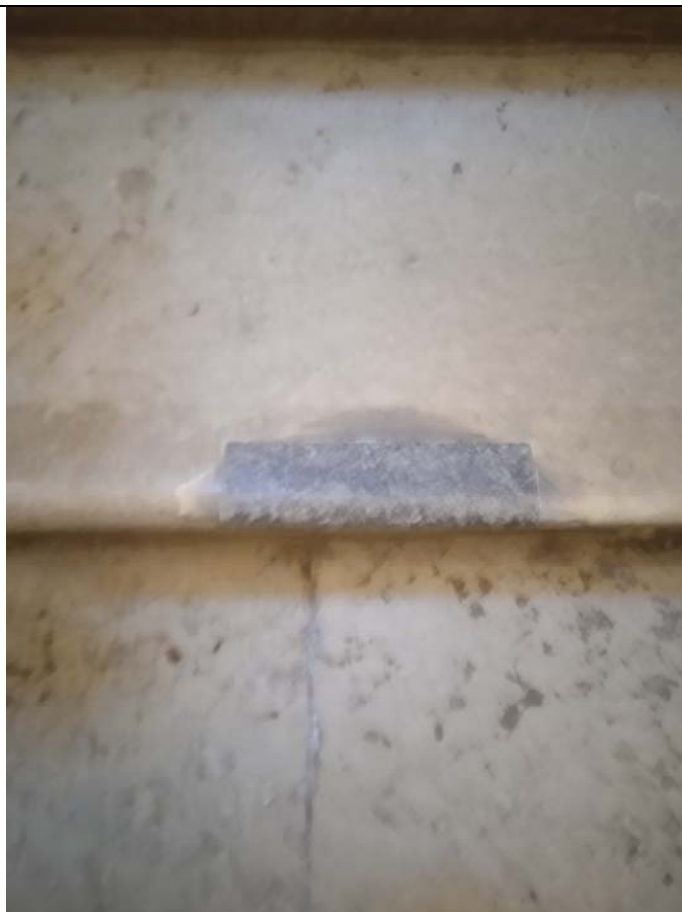
29. Объект культурного наследия федерального значения «Управление городское с оградой и воротами». Центральная лестница. Гранитная вставка в известняковую ступень.

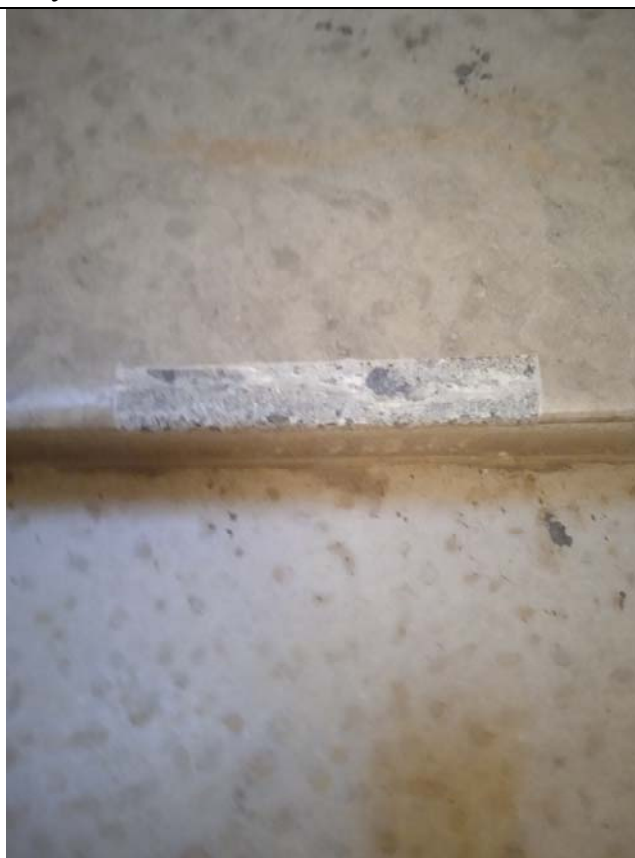
30. Объект культурного наследия федерального значения «Управление городское с оградой и воротами». Центральная лестница. Гранитная вставка в известняковую ступень.

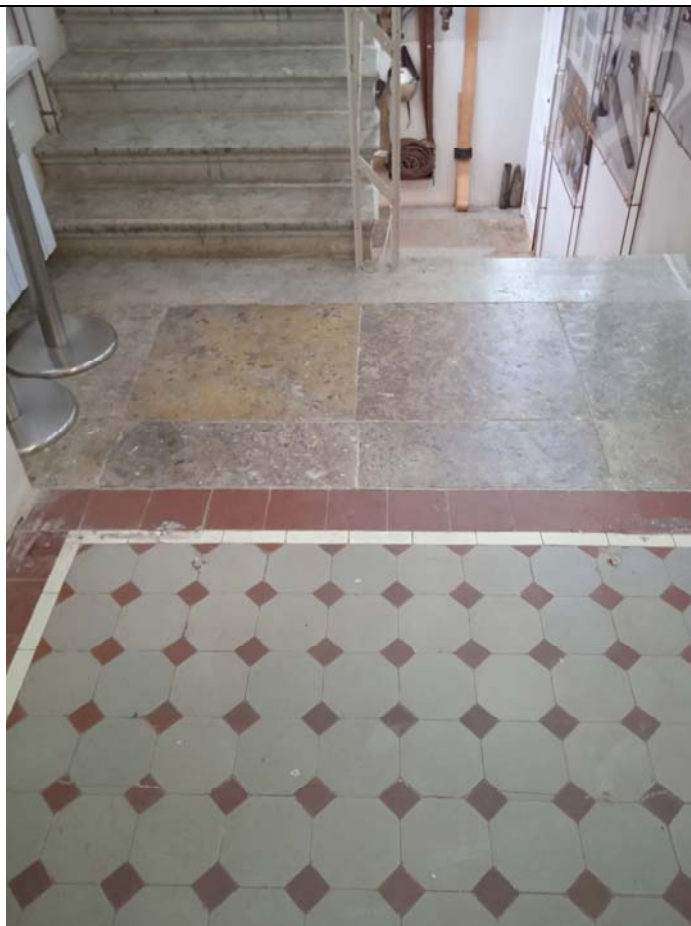
31. Объект культурного наследия федерального значения «Управление городское с оградой и воротами». Пожарная лестница. Облицовка лестничной площадки метлахской плиткой и известняковыми плитами.

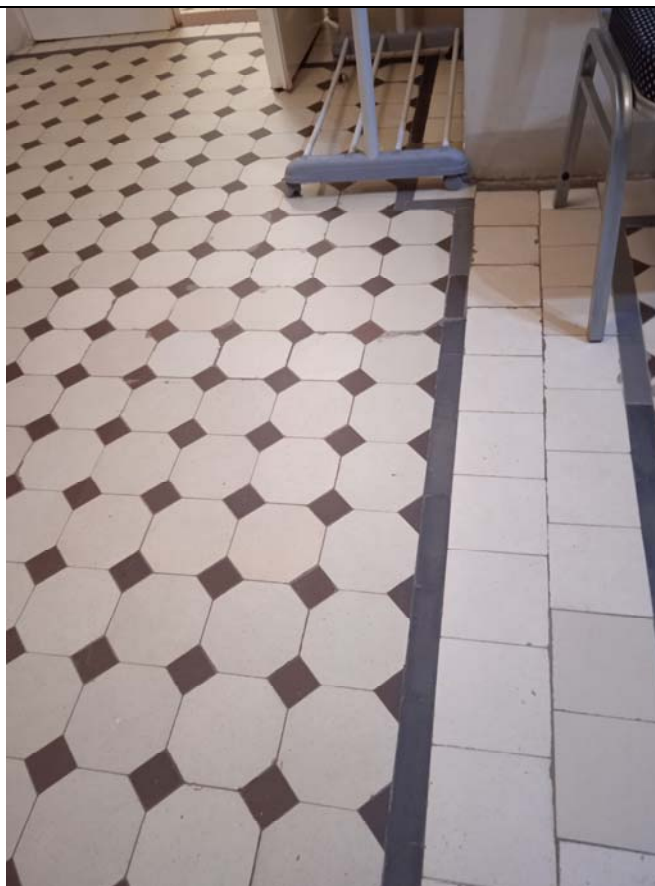
32. Объект культурного наследия федерального значения «Управление городское с оградой и воротами». Облицовка пола метлахской плиткой пом.1-Н, 1 этаж.

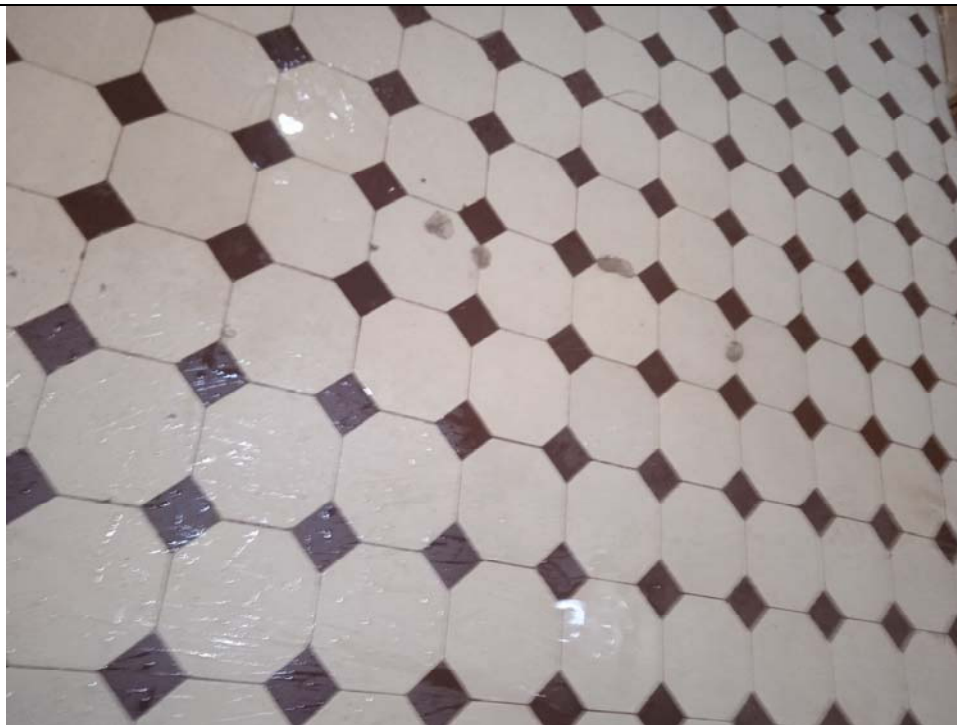
34. Объект культурного наследия федерального значения «Управление городское с оградой и воротами». Облицовка пола метлахской плиткой. Вестибюль.
