Акт
по результатам государственной историко-культурной экспертизы
проектной документации на проведение работ по сохранению
объекта культурного наследия регионального значения
«Дом М.Б. Бастровой», расположенного по адресу:
г. Санкт-Петербург, Рубинштейна ул., д. 36, литер А,
разработанная ООО «Архитектурно-реставрационная мастерская “Вега”» в
2023 г.: «Проект приспособления для современного использования в границах
помещения 5-Н по адресу: г. Санкт-Петербург, Рубинштейна ул., дом 36,
литера А» (Шифр: П36-23), с целью определения соответствия проектной
документации требованиям законодательства Российской Федерации в
области государственной охраны объектов культурного наследия

Санкт-Петербург
2023 г.

Проектная документация на проведение работ по сохранению объекта культурного наследия регионального значения «Дом М.Б. Баструевой», расположенного по адресу: г. Санкт-Петербург, Рубинштейна ул., д. 36, литер А (на основании распоряжения КГИОП от 20.10.2009 г. № 10-33), разработанная ООО «Архитектурно-реставрационная мастерская «Вега» в 2023 г.: «Проект приспособления для современного использования в границах помещения 5-Н по адресу: г. Санкт-Петербург, Рубинштейна ул., дом 36, литера А

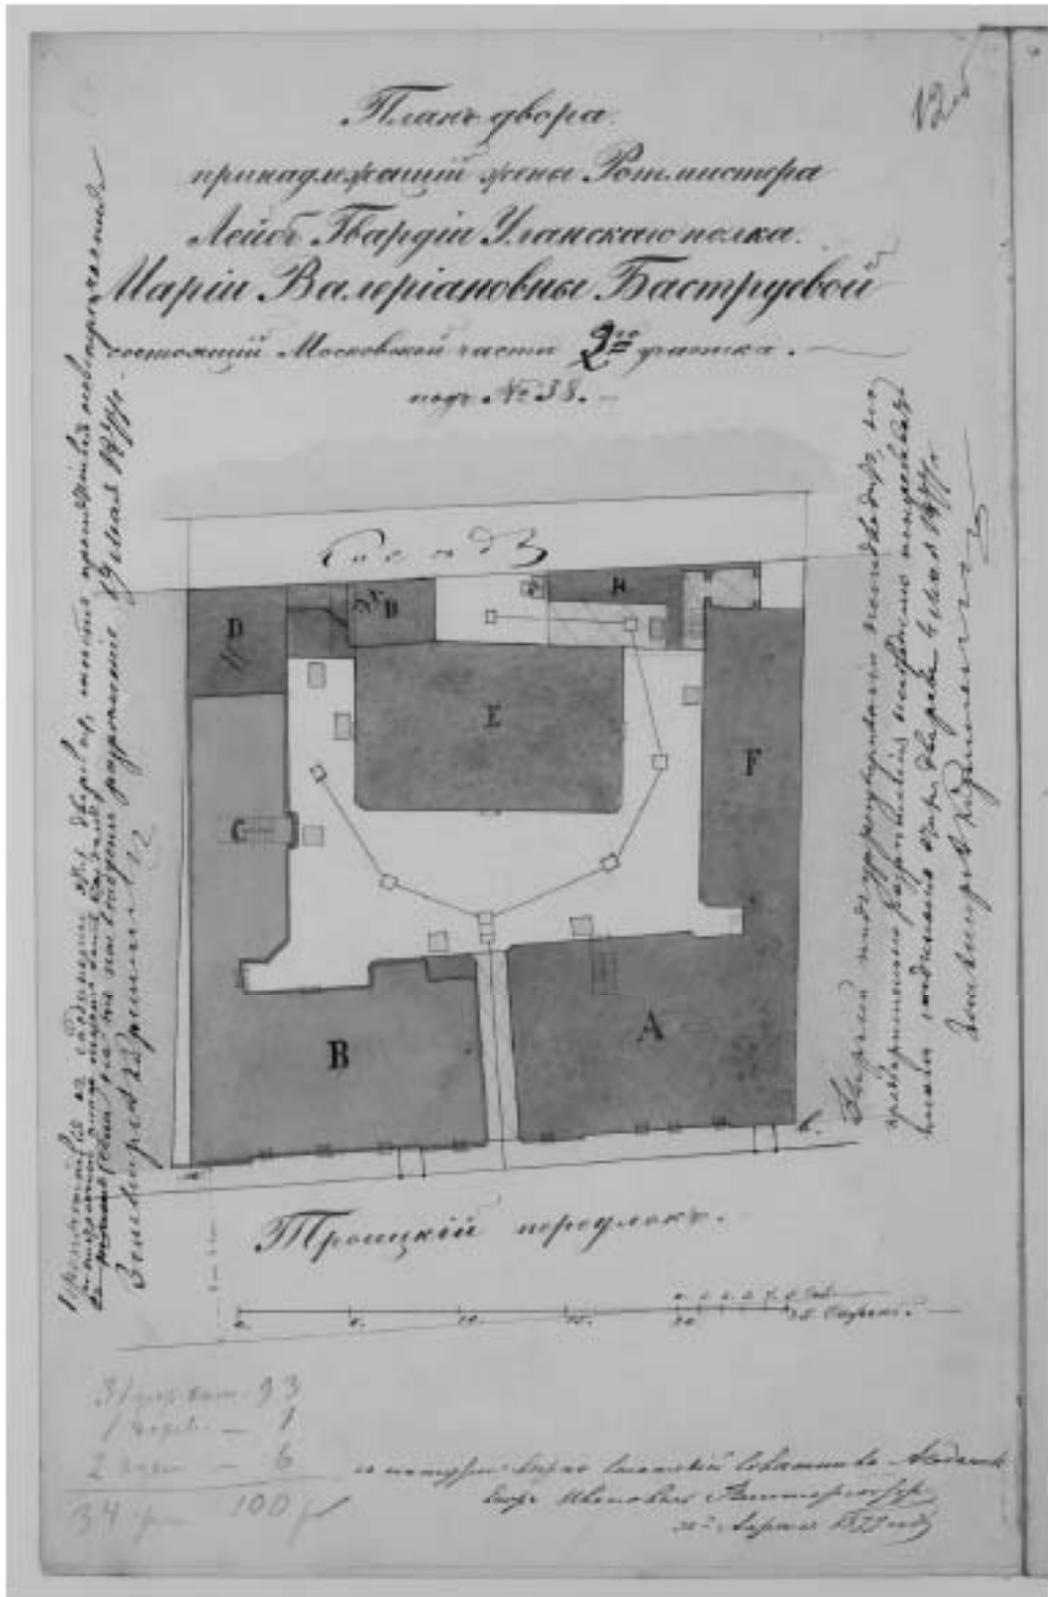
Илл. 4. План двора М.В. Баструевой по Троицкому пер. №38. 1877 г. Л 12об. ЦГИА СПб. Фонд 513. Опись 102. Дело 5310.

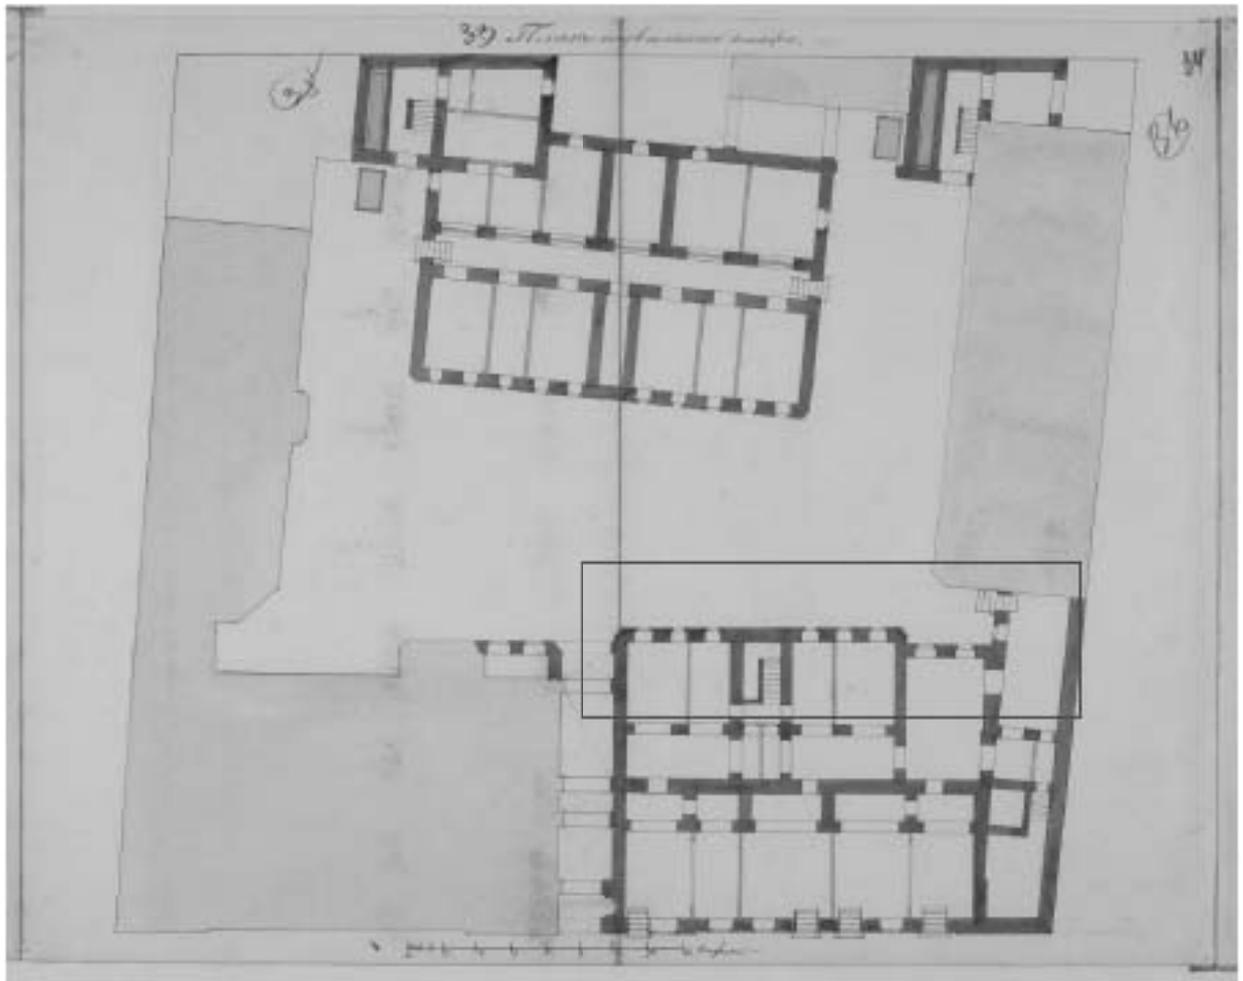
Илл. 7. План подвального этажа. 1877 г. Л 33-34.
ЦГИА СПб. Фонд 513. Опись 102. Дело 5310.

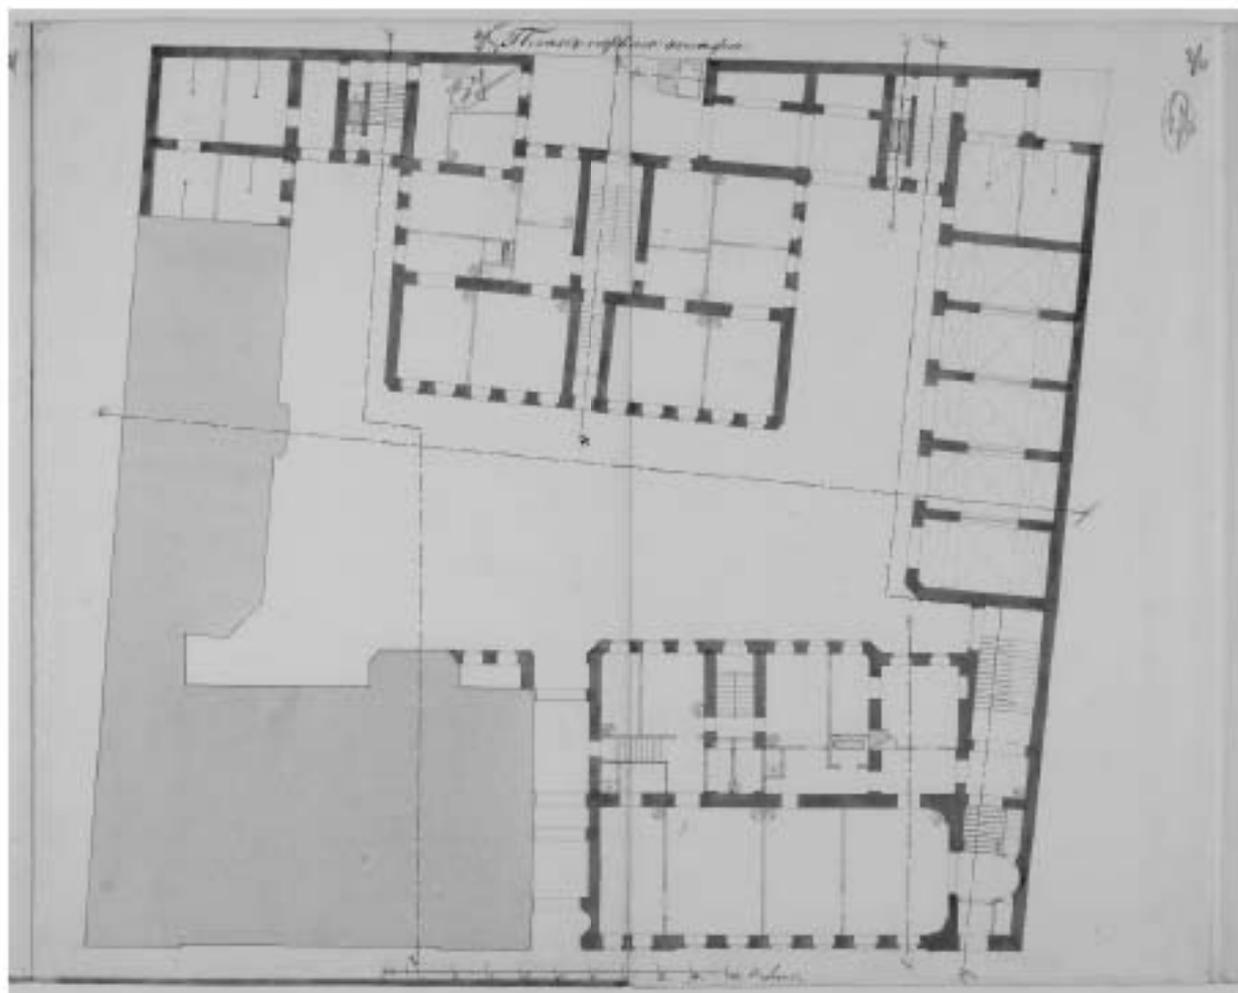
Илл. 8. План первого этажа. Л 35-36.
ЦГИА СПб. Фонд 513. Опись 102. Дело 5310.

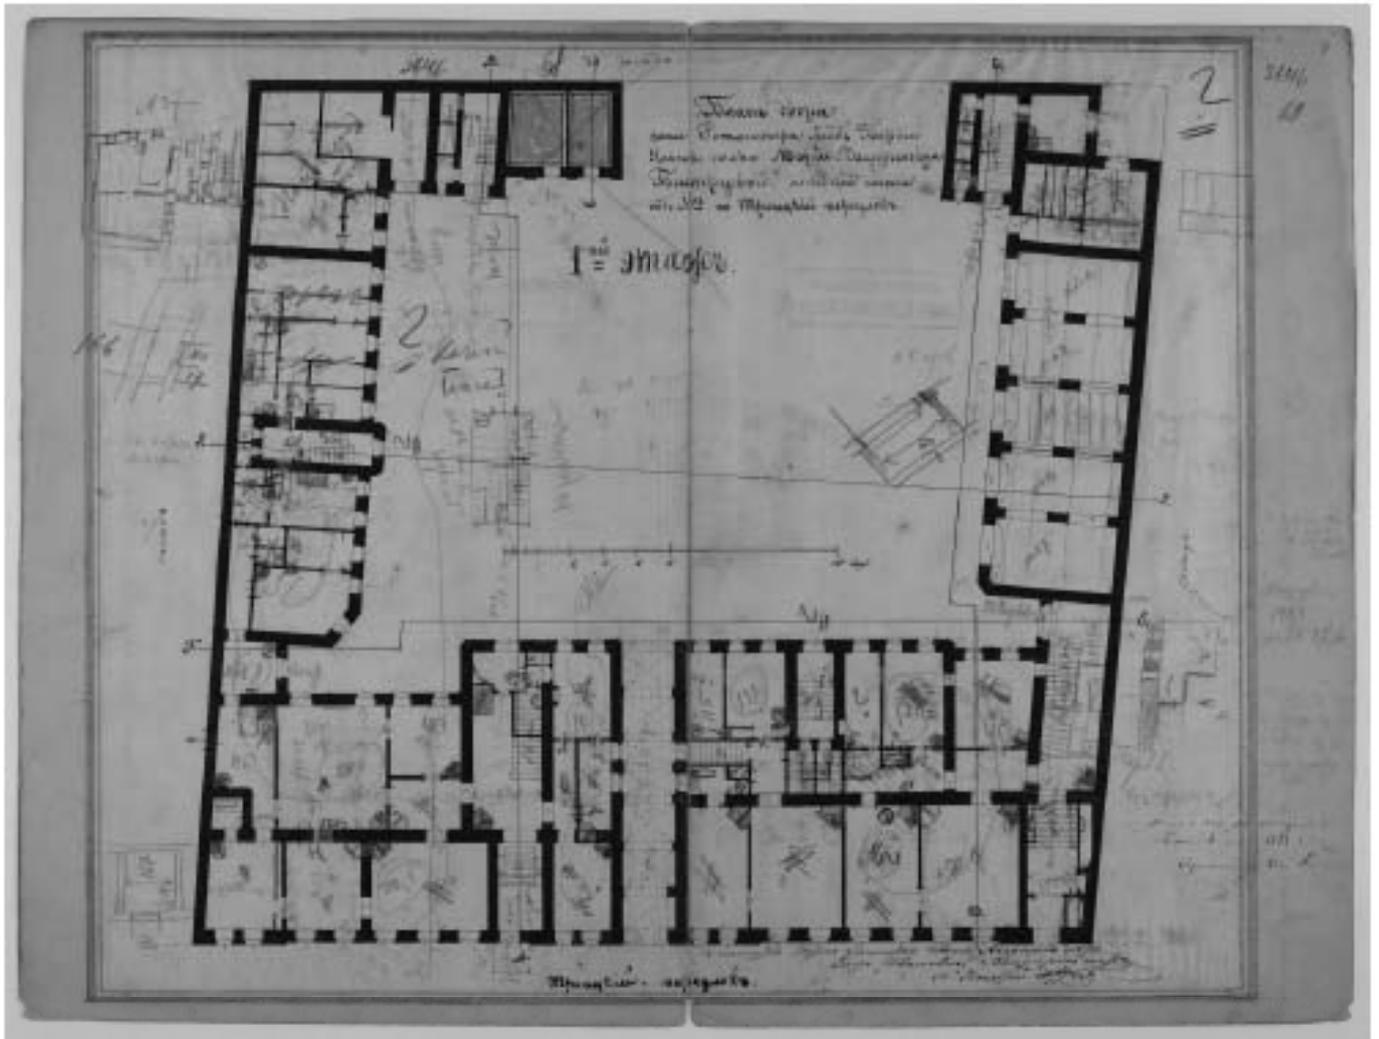
Илл. 10. План 1 этажа. 1878 г. Л 68-69.
ЦГИА СПб. Фонд 515. Опись 4. Дело 5547.

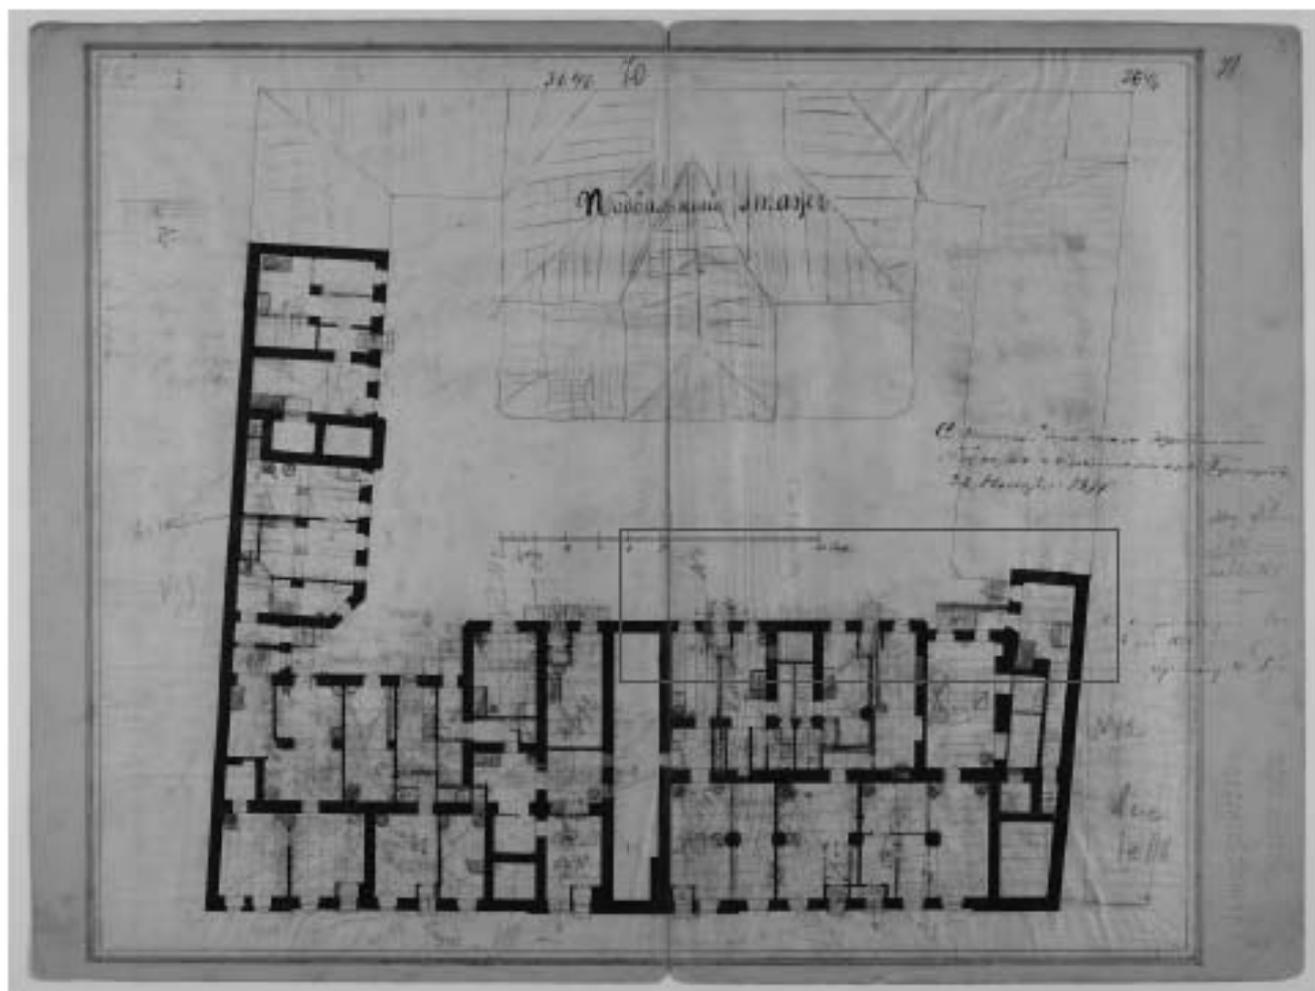
Илл. 11. Подвальный этаж. 1878 г. Л 70-71.
ЦГИА СПб. Фонд 515. Опись 4. Дело 5547.

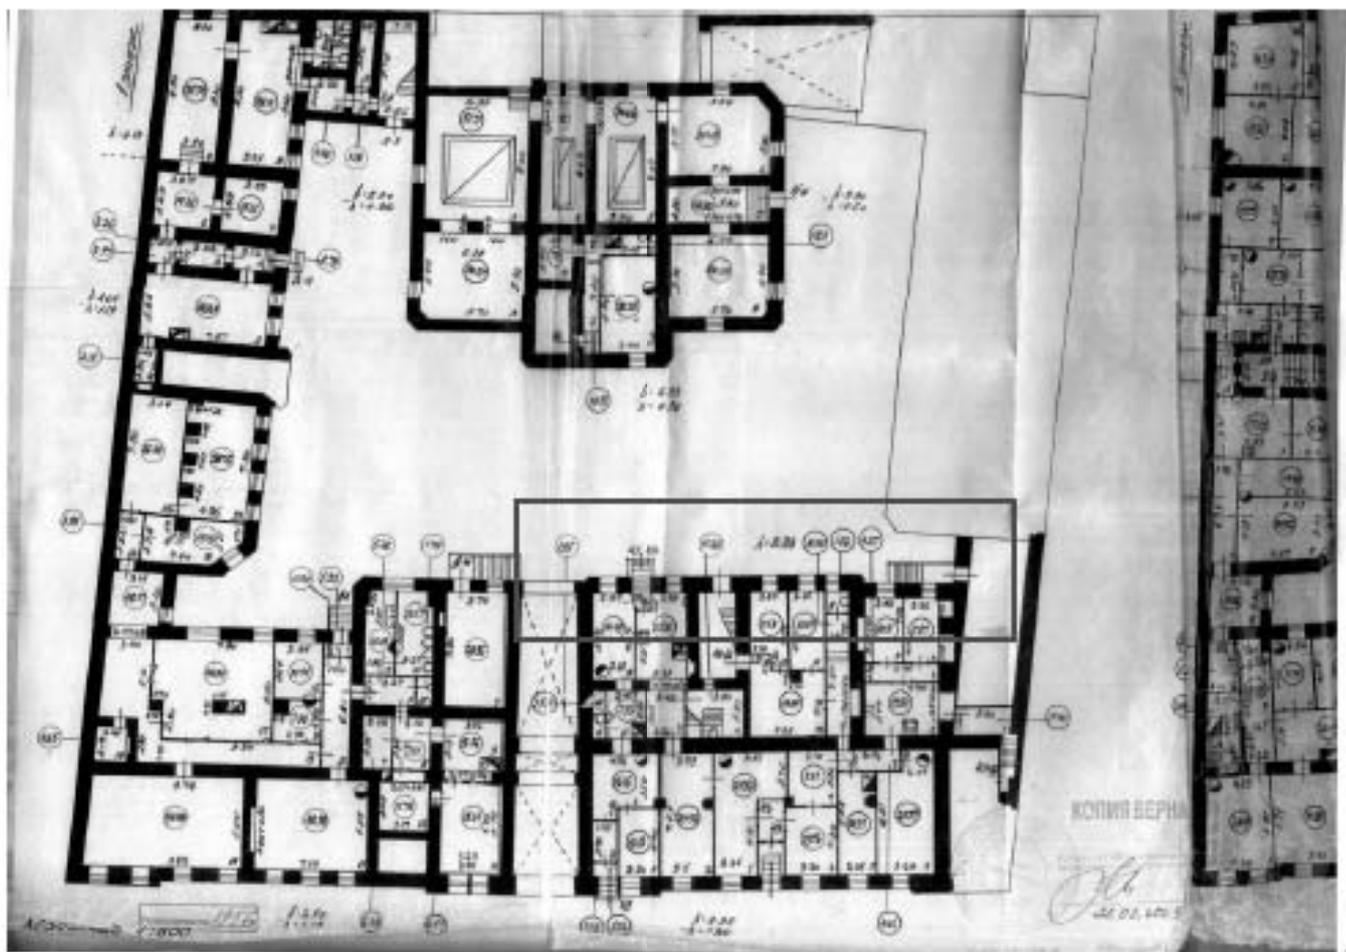
Илл. 16. План подвала. По состоянию на 1956 г.
ГУП «ГУИОН» ПИБ Центрального р-на.

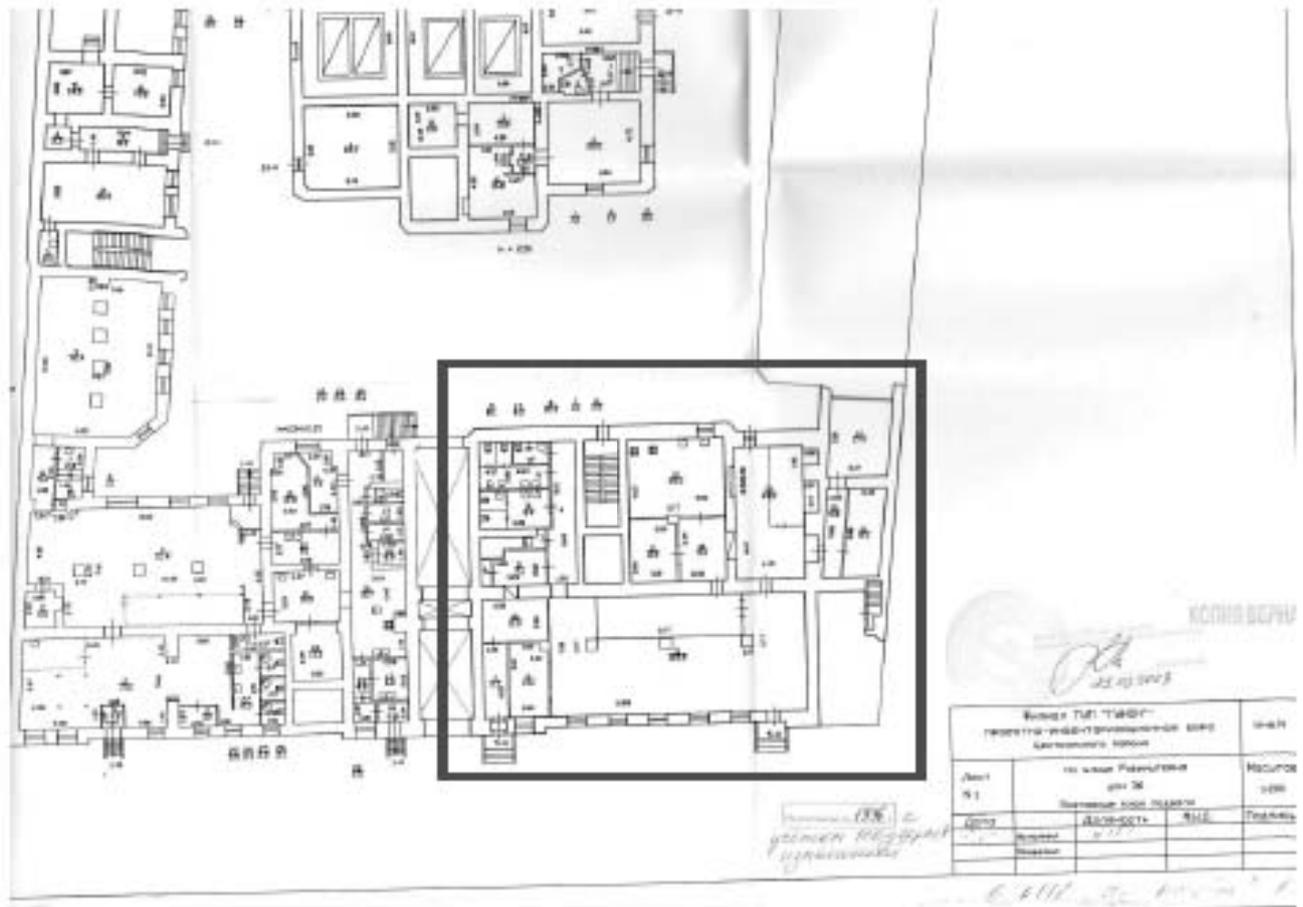
Илл. 17. поэтажный план подвала. По состоянию на 1996 г. с учетом текущих изменений.
ГУП «ГУИОН» ПИБ Центрального р-на.

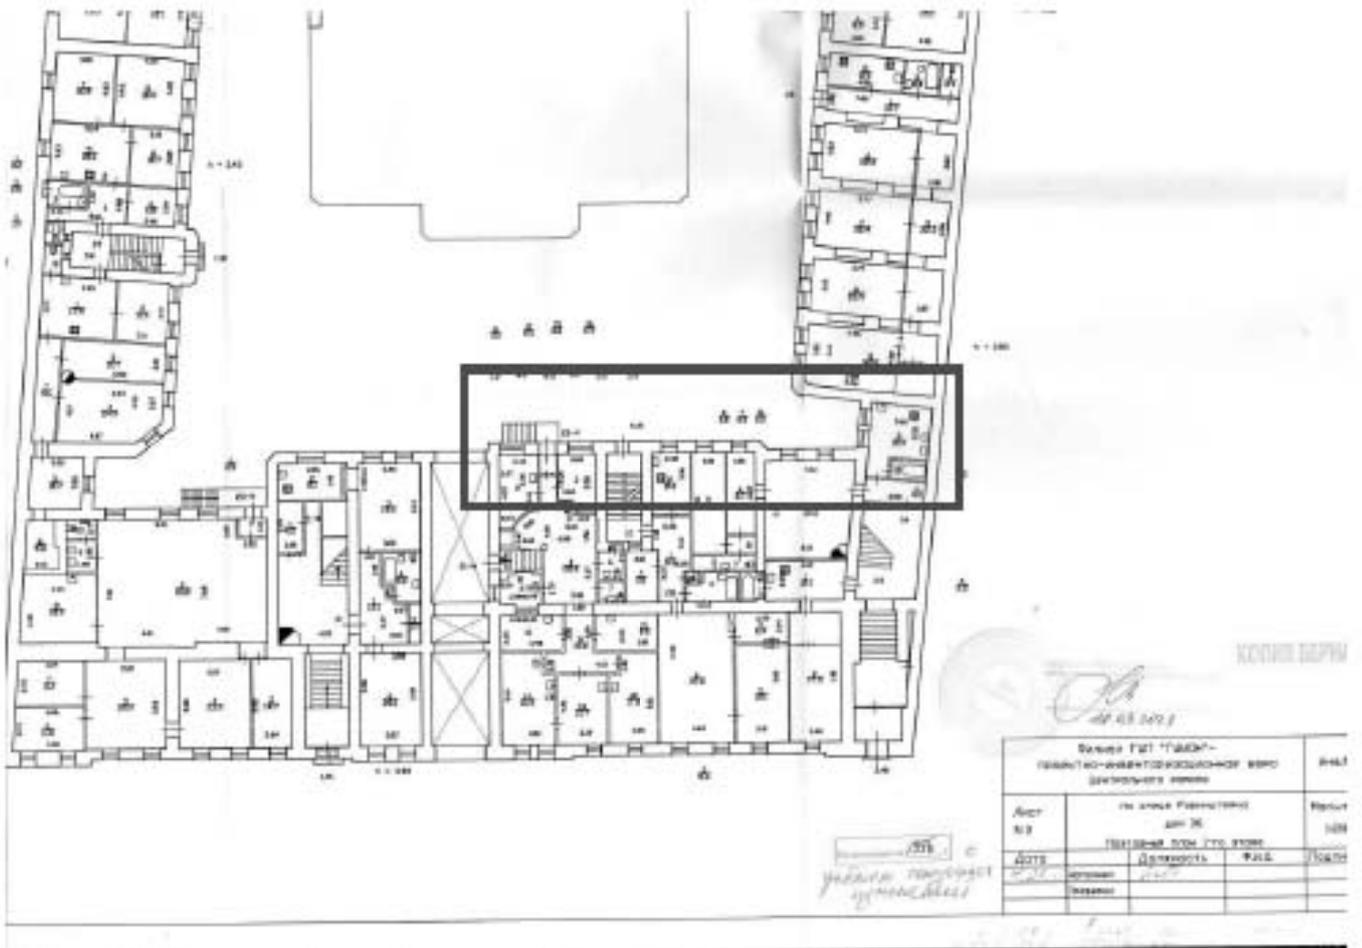
Илл. 18. поэтажный план 1-го этажа. По состоянию на 1996 г. с учетом текущих изменений.
ГУП «ГУИОН» ПИБ Центрального р-на.

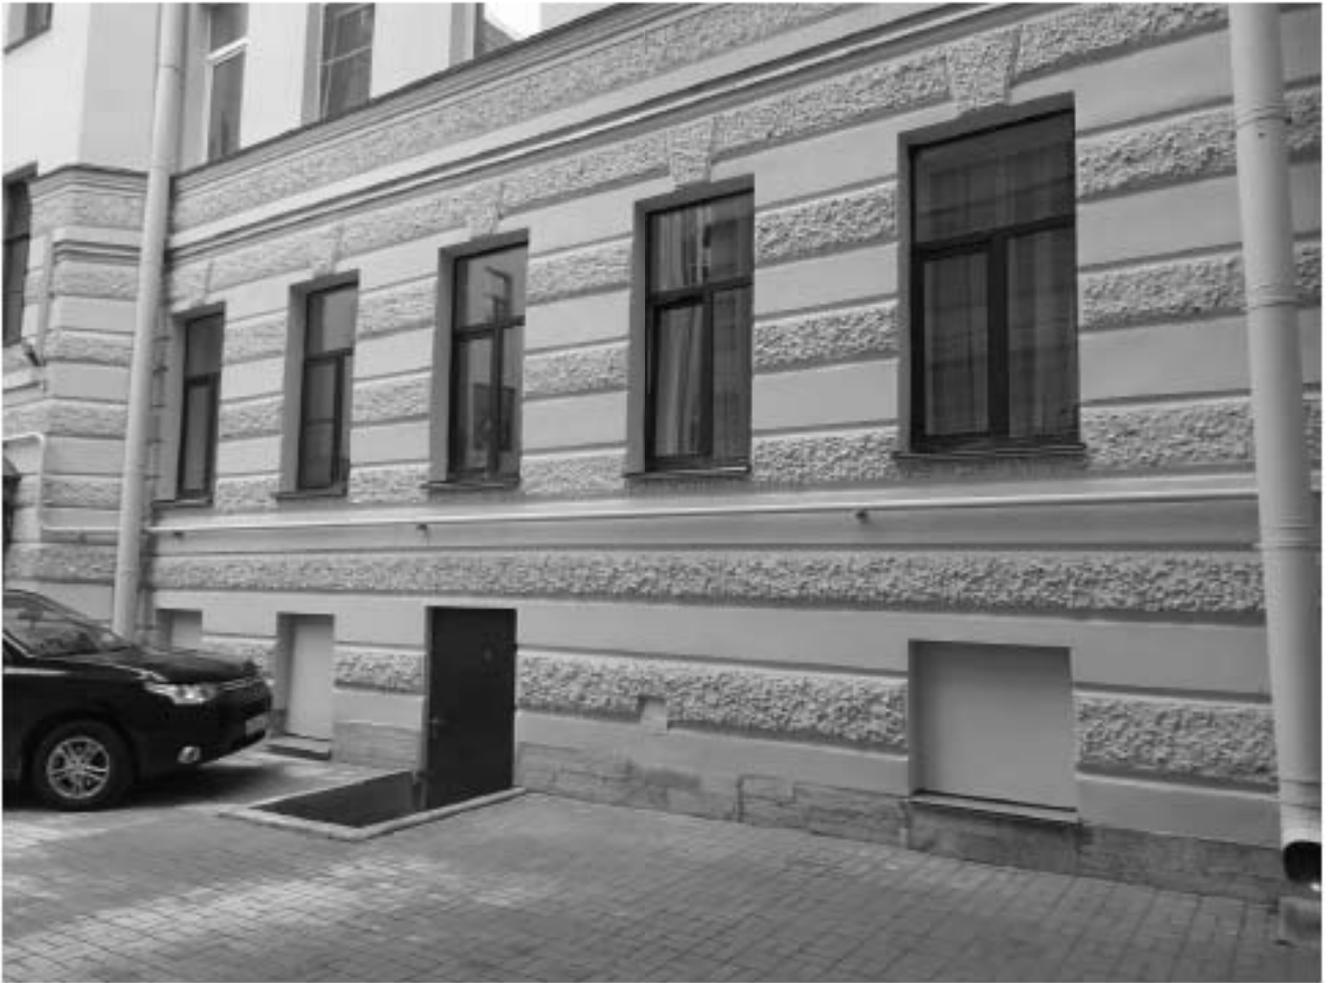
Фото 9. Фрагмент дворового фасада дворового флигеля Дома М.Б. Баструевой. Заложенные проемы подвального этажа. Дата съемки 22.07.2023 г.

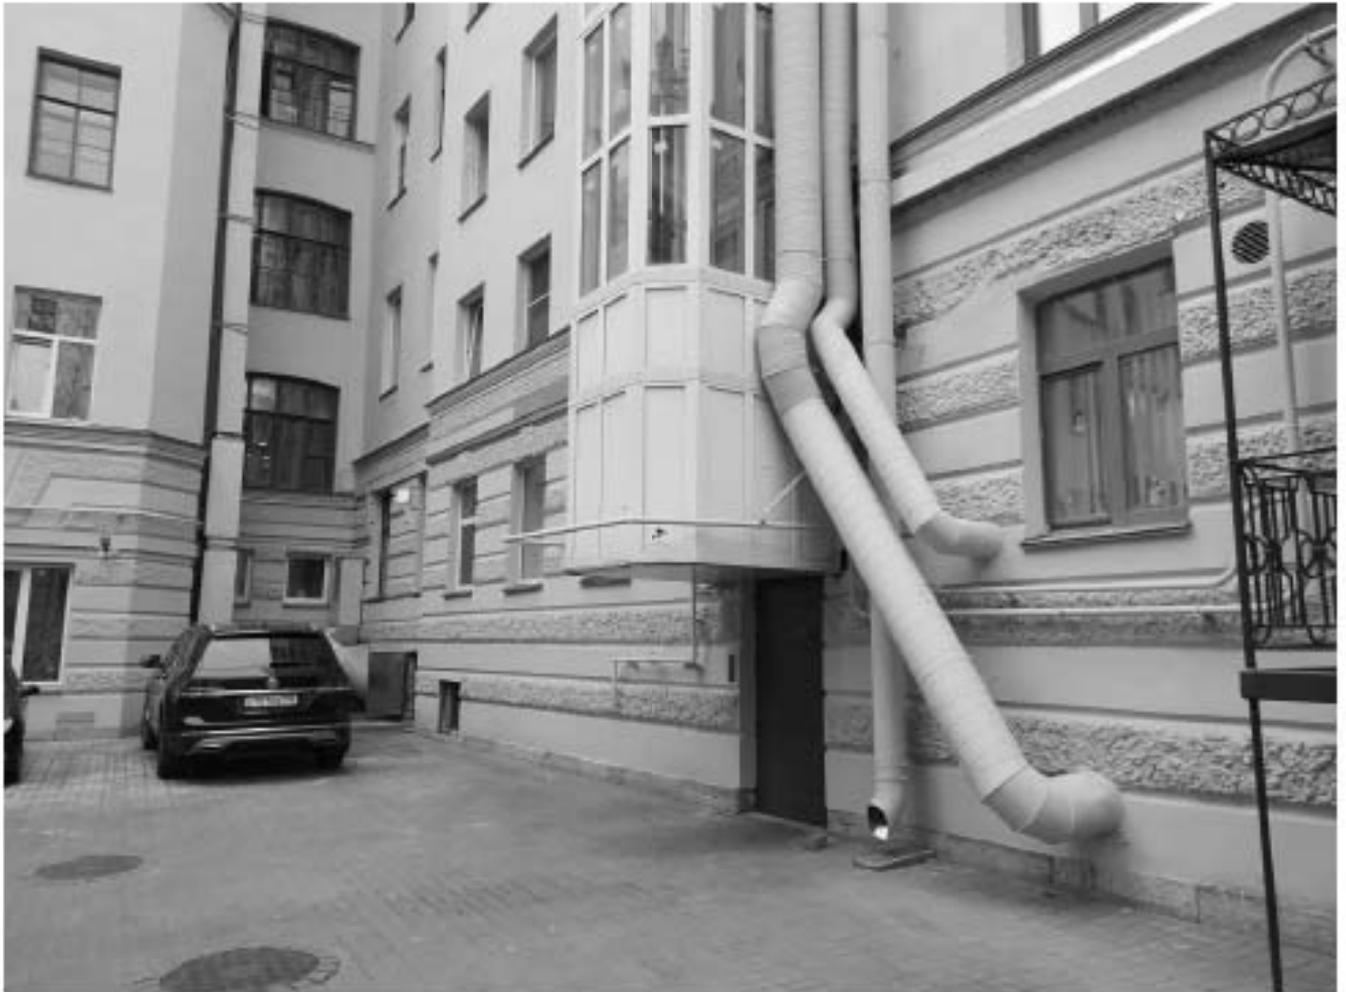
Фото 12. Вид на дворовые фасады дворового флигеля и лицевого корпуса Дома М.Б. Баструевой. Воздуховоды и оконные проемы помещения 5-Н. Дата съемки 22.07.2023 г.

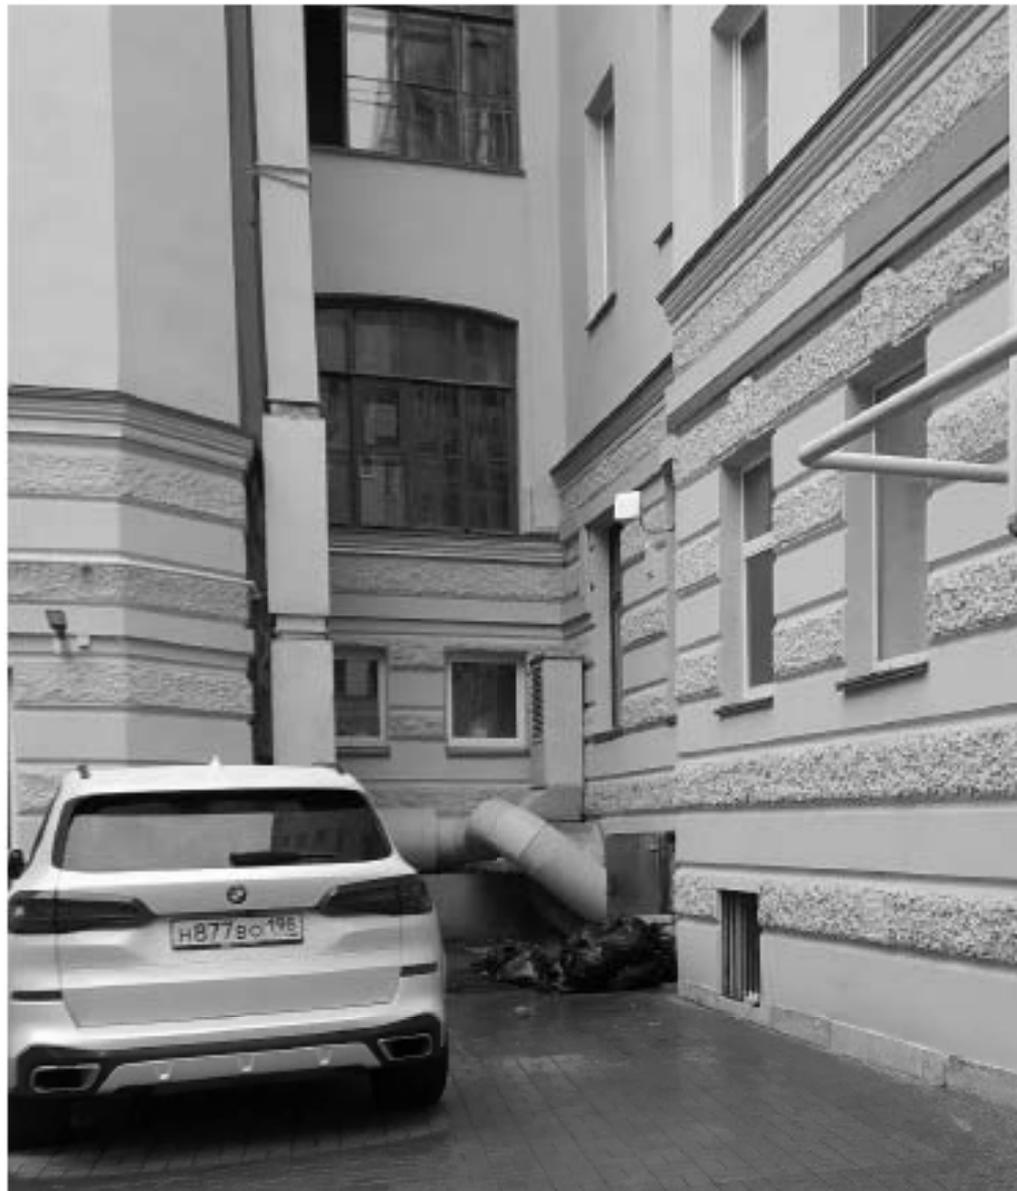
Фото 13. Фрагмент дворовых фасадов дворового флигеля и лицевого корпуса Дома М.Б. Баструевой. Воздуховоды и оконные проемы помещения 5-Н. Дата съемки 23.07.2023 г.

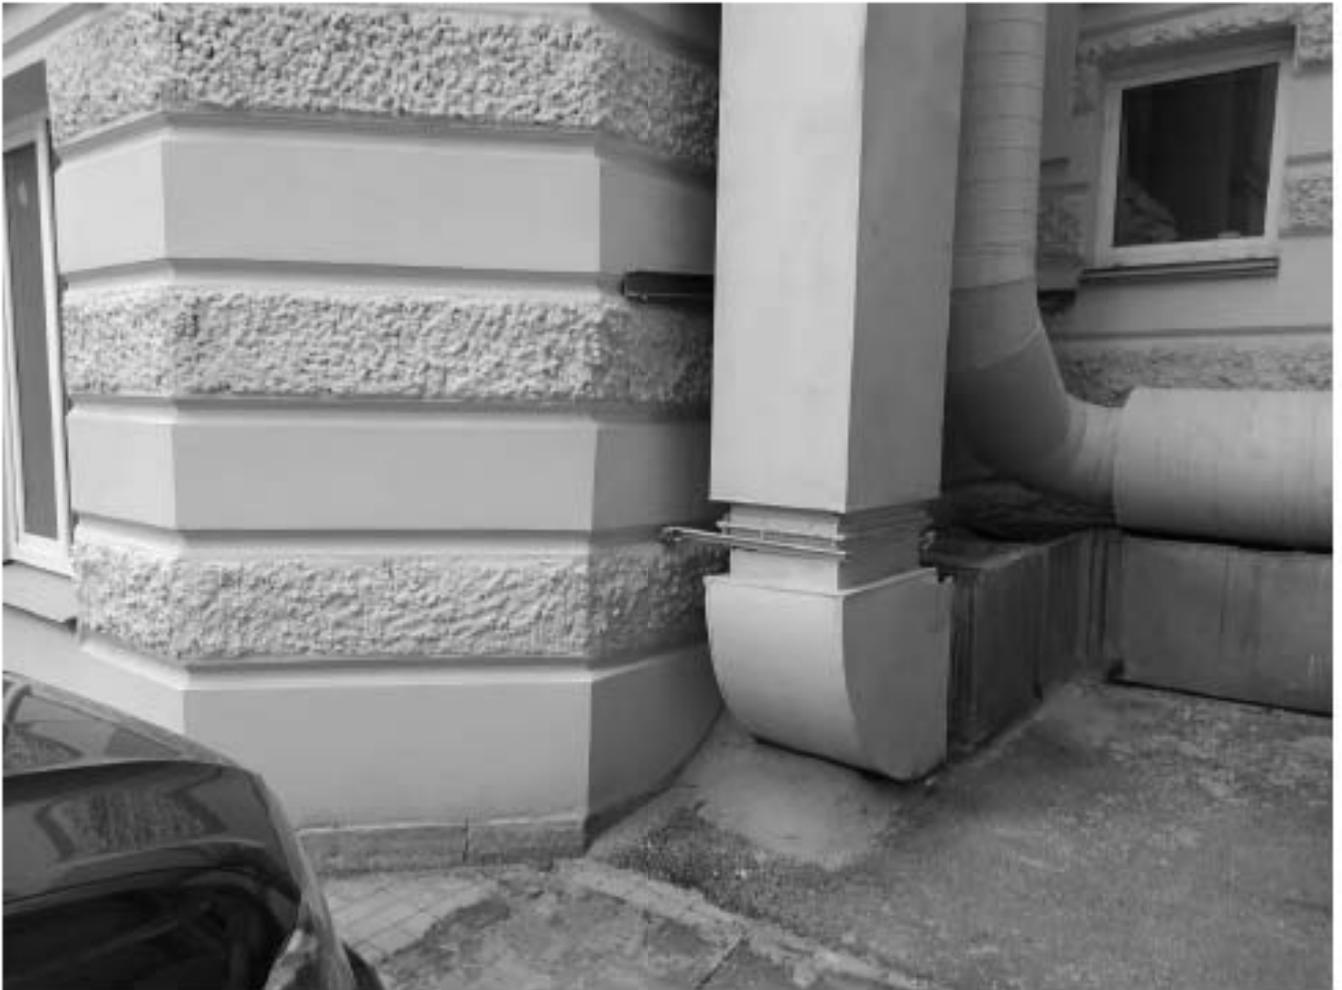
Фото 14. Фрагмент дворовых фасадов дворового флигеля Дома М.Б. Баструевой. Воздуховоды помещения 5-Н. Дата съемки 22.07.2023 г.
