Акт

по результатам государственной историко-культурной экспертизы
проектной документации на проведение работ по сохранению выявленного
объекта культурного наследия «Дом А.А. Кушелева» по адресу: г. Санкт-
Петербург, Римского-Корсакова пр., 1: «Проектная документация на проведение
работ по сохранению, квартиры № 11, в части перепланировки и переустройства
с устранением аварийности, в выявленном объекте культурного наследия «Дом
А.А. Кушелева» адрес: г. Санкт-Петербург, пр. Римского-Корсакова д. 1 лит. А
кв. 11», шифр: РК-1-11-2021, разработанной ООО «Стандарт Санкт-Петербург»
в 2021 году

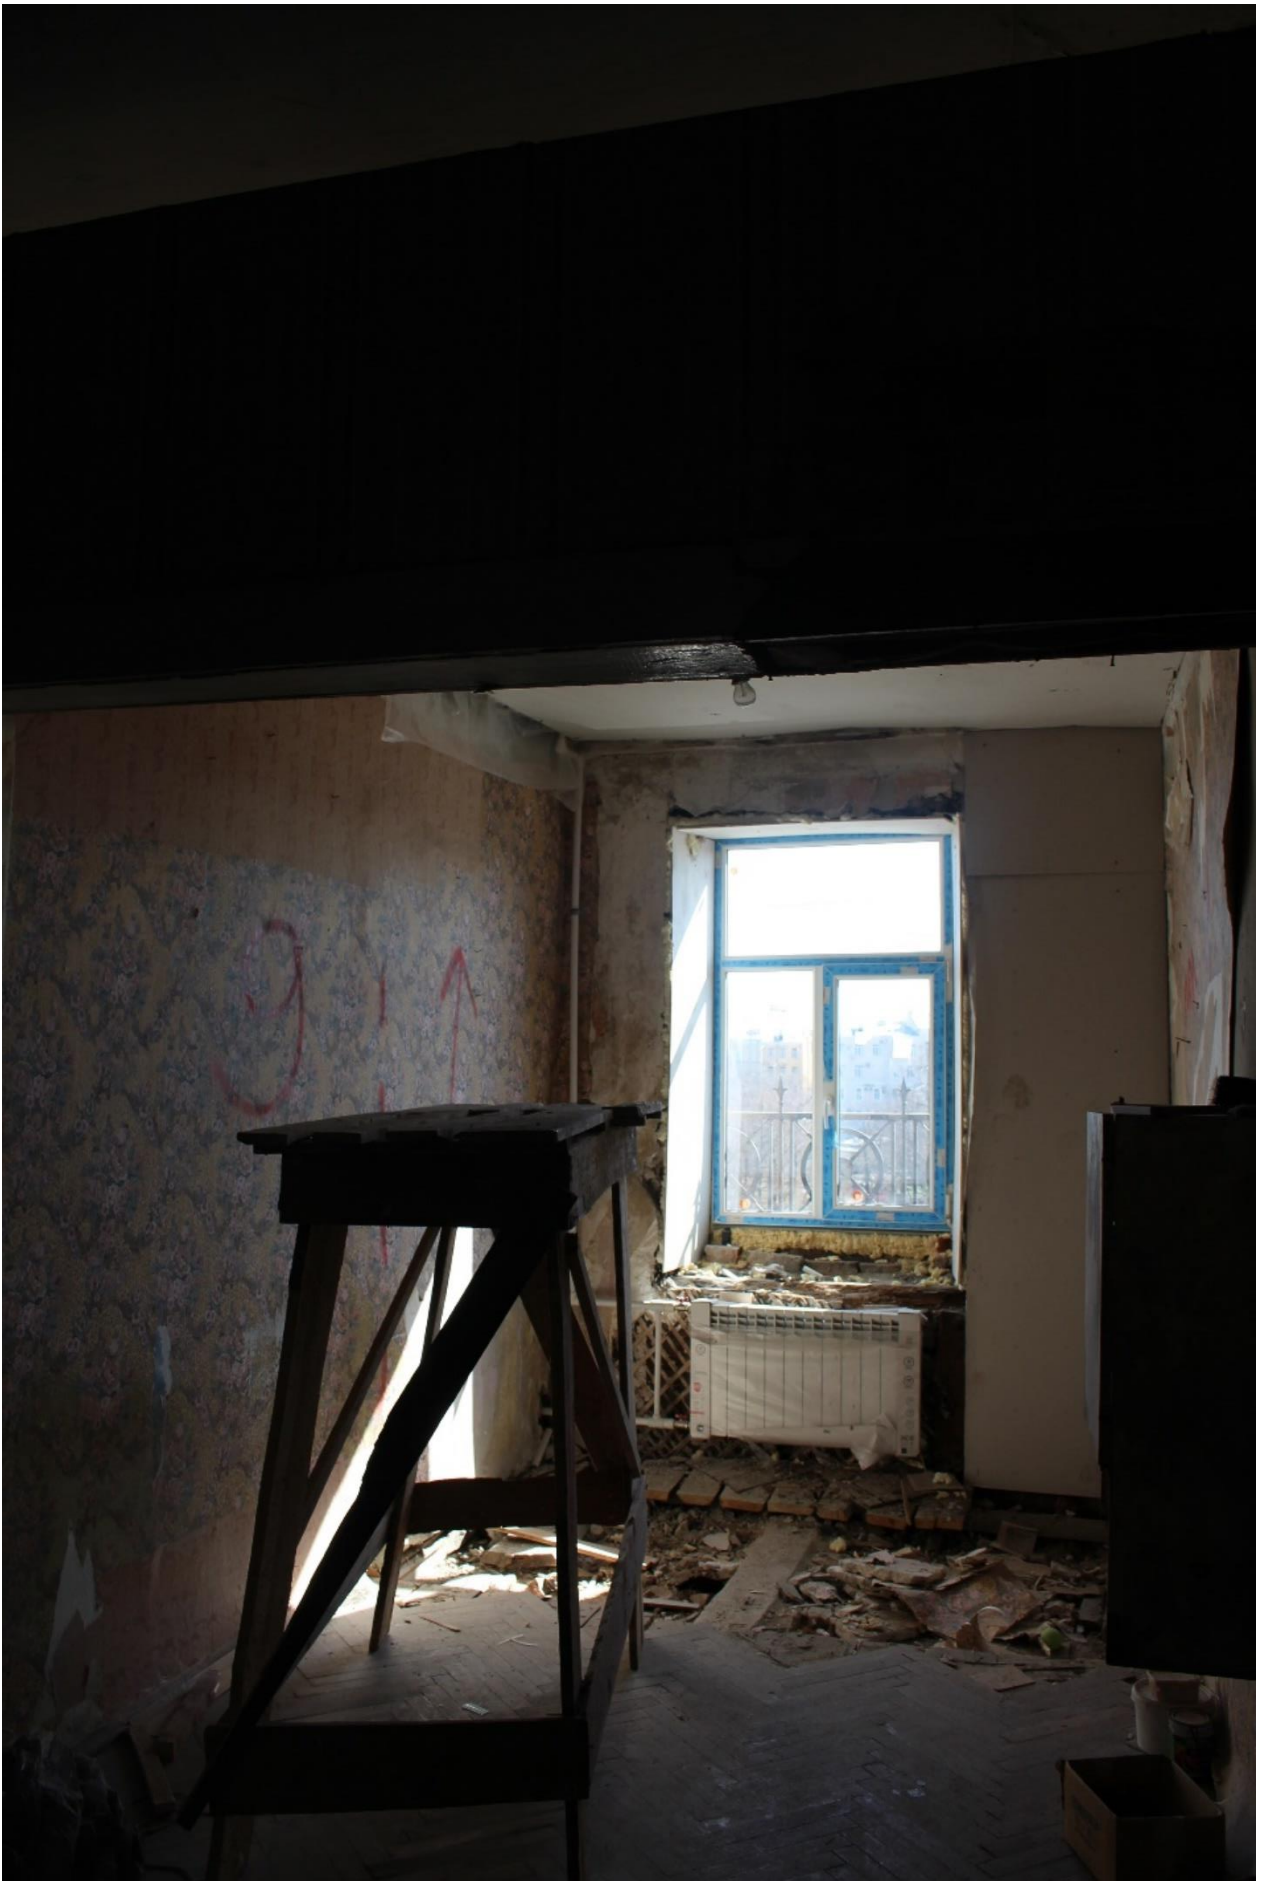
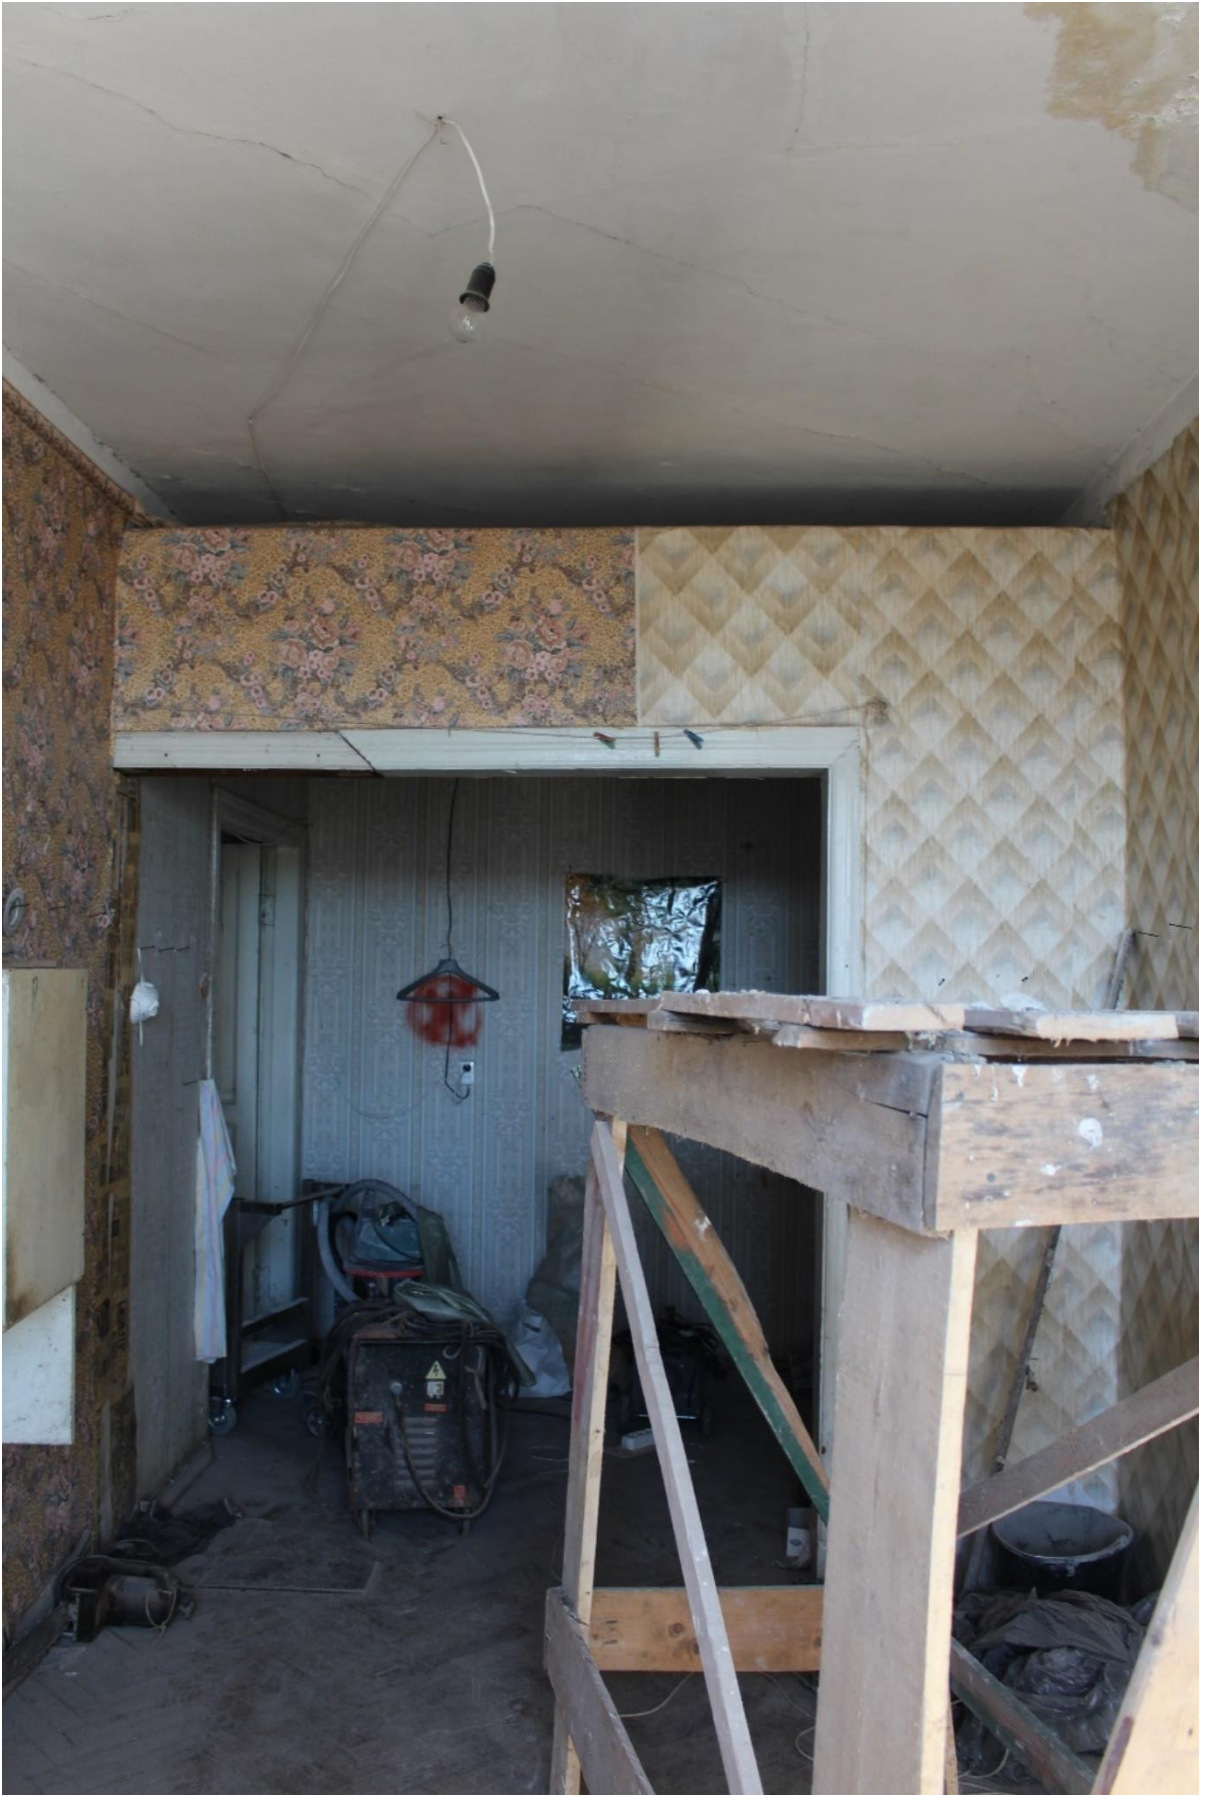
В помещении № 16 часть капитальной стены лицевого фасада закрыта ГКЛ. На поверхности стен наблюдаются локальные утраты отделки до штукатурки и дранки. На поверхности потолка наблюдаются трещины, следы протечек. Часть паркетного напольного покрытия снята и разобрана.

Фото 23. Вид на помещение № 16.

Фото 24. Вид на помещение № 16.

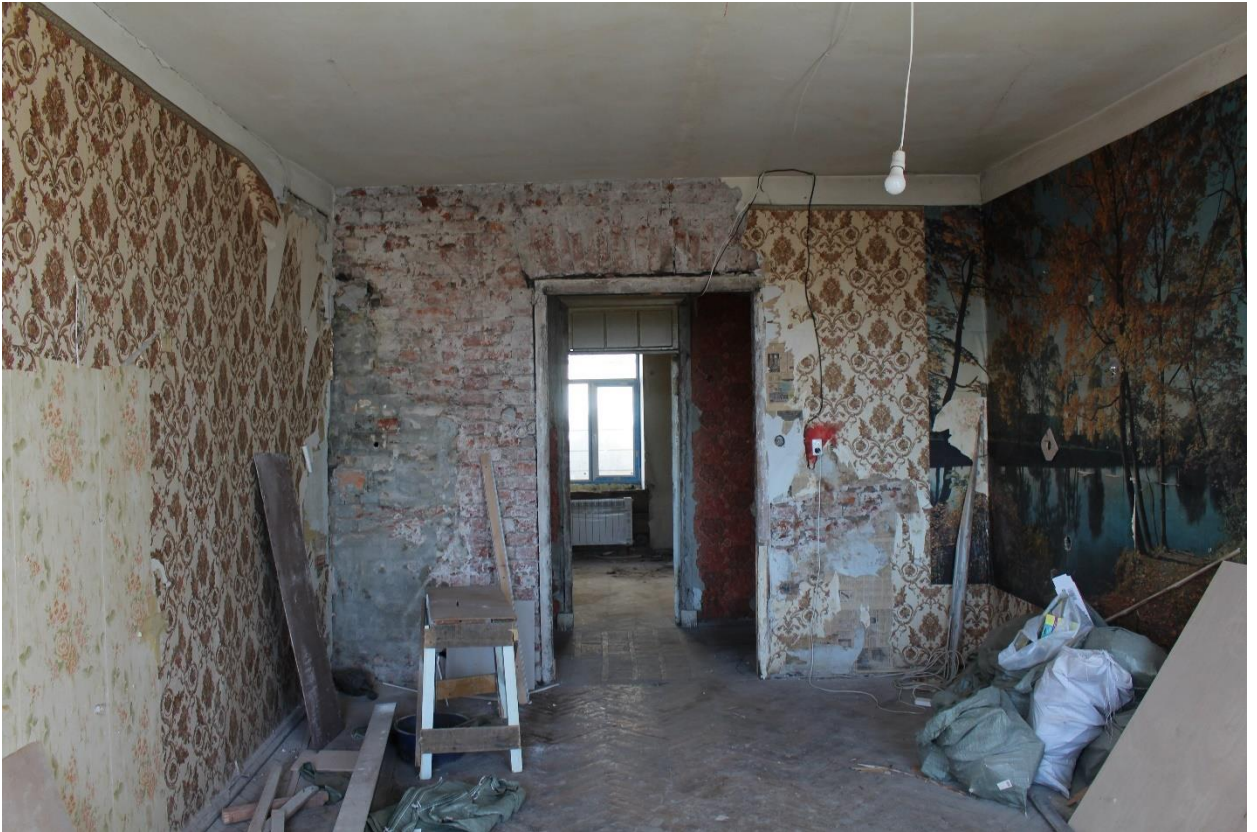
В помещении № 14 часть потолка закрыта ГКЛ. На поверхности потолка наблюдаются трещины, протечки. Обои частично сняты со стен. Напольное паркетное покрытие частично снято и разобрано. Помещение захлавлено строительным мусором.

Фото 36. Вид на помещение № 14.

Фото 37. Вид на помещение № 14.
