Акт

по результатам государственной историко-культурной экспертизы проектной документации на проведение работ по сохранению объектов культурного наследия федерального значения «Мыльня и Банный корпус», «Ассамблейный зал», расположенных по адресу: Санкт-Петербург, г. Петергоф, Дворцово-парковый ансамбль Петродворца, восточная часть Нижнего парка, входящих в состав объекта культурного наследия федерального значения «Ансамбль Монплезира», входящего в состав объекта культурного наследия федерального значения «Дворцово-парковый ансамбль Петродворца»¹: - «Ремонт и реставрация интерьеров «Мыльни и Банного корпуса», «Ассамблейного зала», входящих в состав объекта культурного наследия федерального значения «Ансамбль Монплезира» (Банный корпус (музей)), шифр: ЭК-27/19/223, разработанной ООО «М.Г. Прайват Реконстракшн» в 2020 году

Санкт-Петербург, г. Петергоф

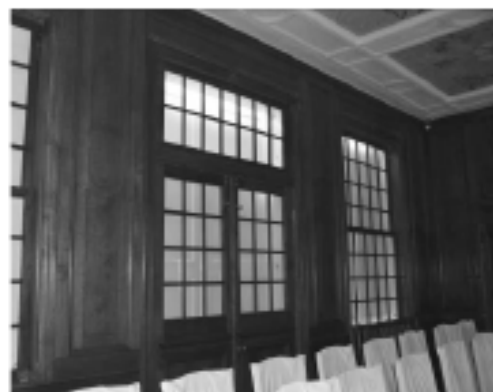
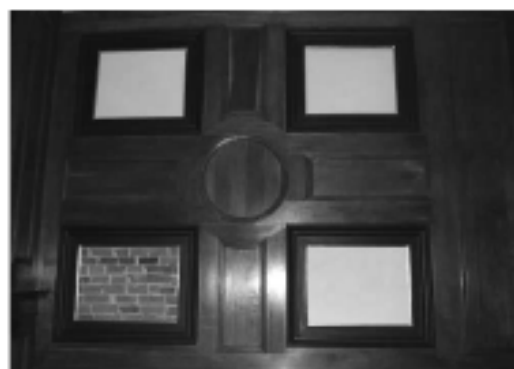
оформление стен и откосов дверных и оконных проемов – деревянные дубовые филенчатые панели с геометрическим рисунком из филенок с профилированными калевками, картинными нишами с черн-лаковыми рамами (воссозданы в 1950-1960гг.);

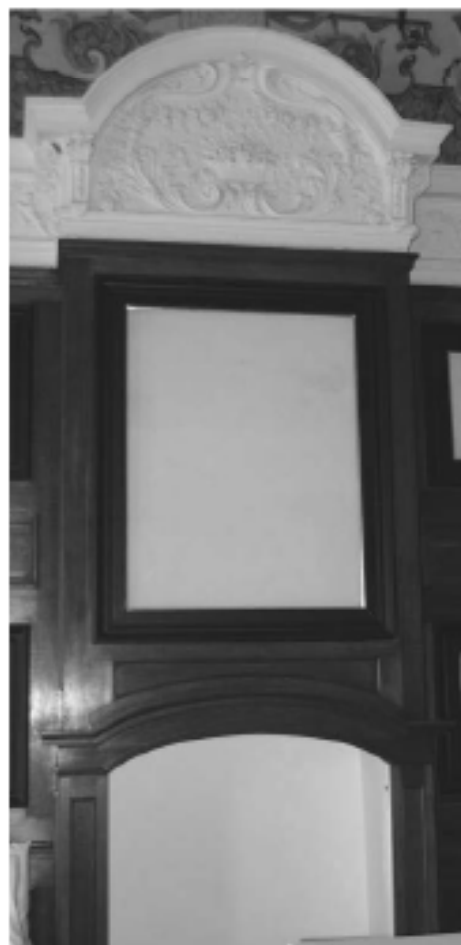
камин – двухъярусный, облицован дубовыми филленчатыми панелями с профилированными калевками; над топочным проемом – картинная ниша; топочный проем оформлен филленчатыми лопатками, в завершении лучковый сандрик; над камином – лепной карниз и полукруглый фронтон с рокайлями в тимпане, в центре композиции корзина с цветочным рисунком; фронтон поддерживается кронштейнами с акантом (воссоздан в 1950-1960гг.);

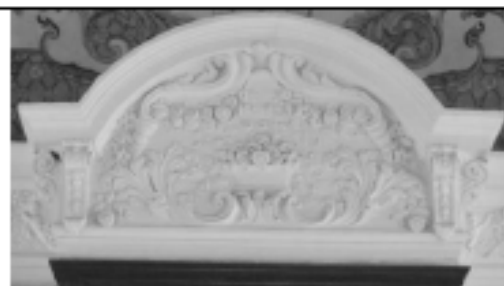
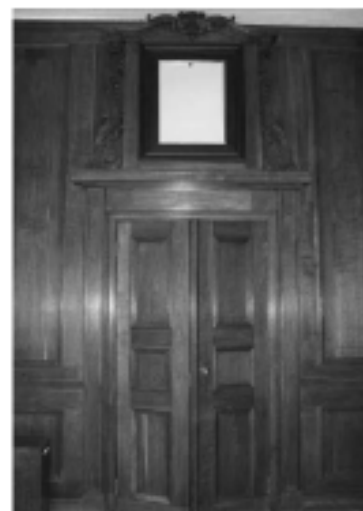
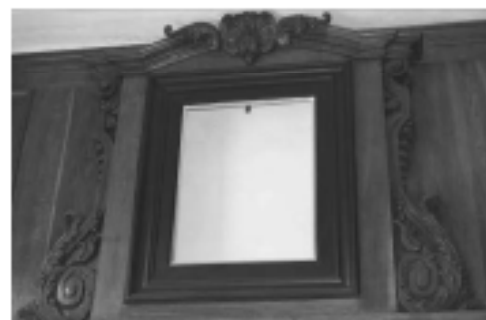
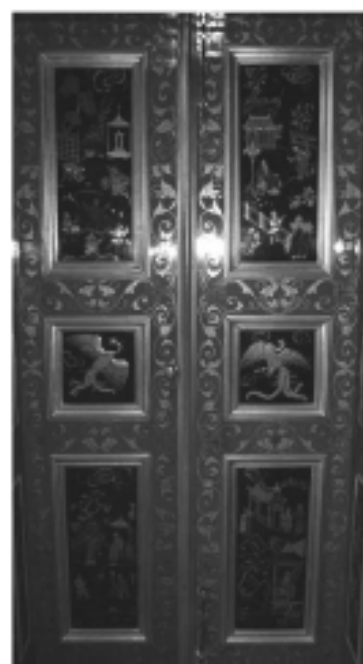
обрамление дверных проемов – дуб, профилированные наличники, лопатки с профилированными калевками, в завершении прямой сандрик, над сандриком резная композиция в завершении десюдепорта: картинная ниша с черной лаковой рамой, фланкируемая волнтами с растительным рисунком, в завершении лучковый резной сандрик с раковиной в центральной части;

заполнение дверных проемов (в помещения 1-Н (6, 7, 8, 9, 10) – конструкции (двупольные, глухие) материал (дерево – дуб), оформление (дверное полотно разбито на три филенки, прямоугольной и квадратной формы с профилированными калевками; нащельник деревянный профилированный);

заполнение дверных проемов (в помещение Лакового кабинета) – двупольные, створки глухие, дуб, со стороны Парадного зала: дверное полотно разбито на три филенки, прямоугольной и квадратной формы с профилированными калевками; нащельник деревянный профилированный; со стороны Лакового кабинета: дверное полотно на три филенки прямоугольной и квадратной формы, в поле филенок – лаковые панно с традиционными китайскими сюжетами (лаковая живопись, рельеф, черный лак, позолота, серебрение), калевки профилированные золоченые; оформление филенок – орнаментально-декоративная лаковая живопись растительного характера на красном фоне (черный контур, золочение, серебрение); нащельник профилированный, золоченый;

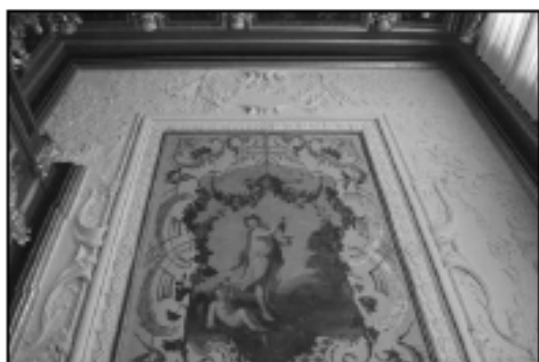
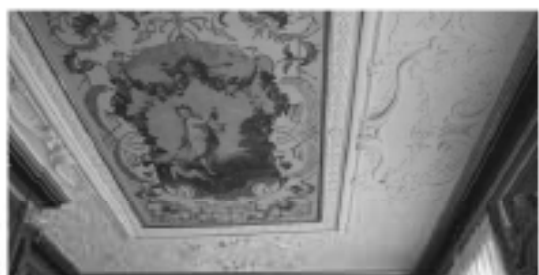
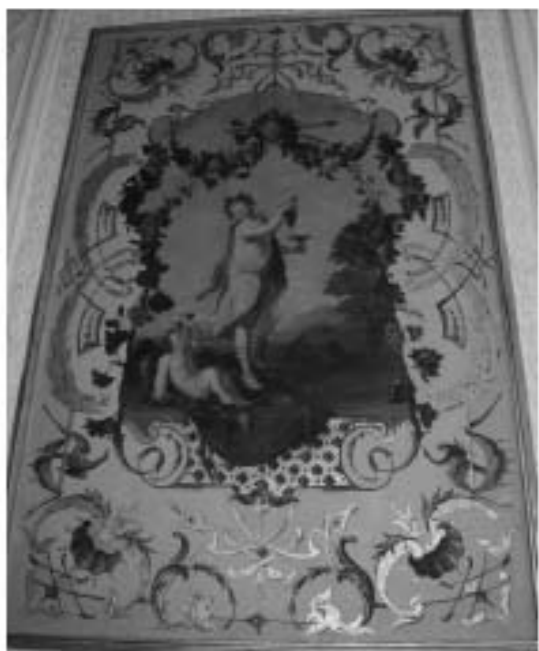
оформление потолка – лепной плафон (выполненный в технике намазной лепки) с живописной вставкой (жирная темпера, бликовка золотом, штукатурная основа, XVIIIв., реставрационные работы XIX в., реставрация 1913г., консервация 1950-1951гг, последние реставрационные работы в начале 2000г.); плафон на сюжет «Аллегория осени»: в центральной части плафона изображена вакханка, полубнаженная женская фигура с кистью винограда и кубком вина, у ее ног Амур утоляющий жажду; композиция выполнена на фоне осеннего пейзажа; вокруг нее роспись в виде трельяжной сетки с раковинами, ламбрекенами, листьями, гроздьями винограда и четырьмя птицами; над вакханкой маскарон бородатого сатира и садовый инвентарь; плафон заключен в золоченую лепную профилированную раму и композицией из ветвей дуба, картушей и лент;

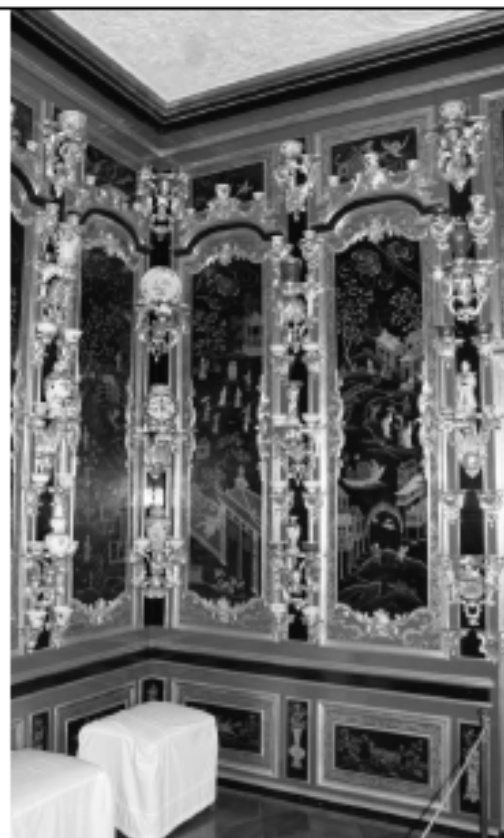
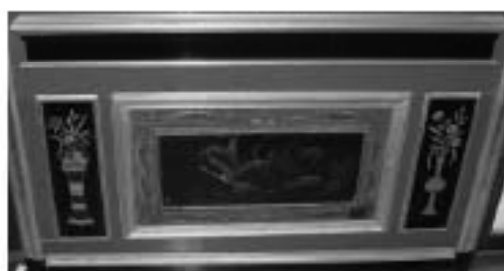
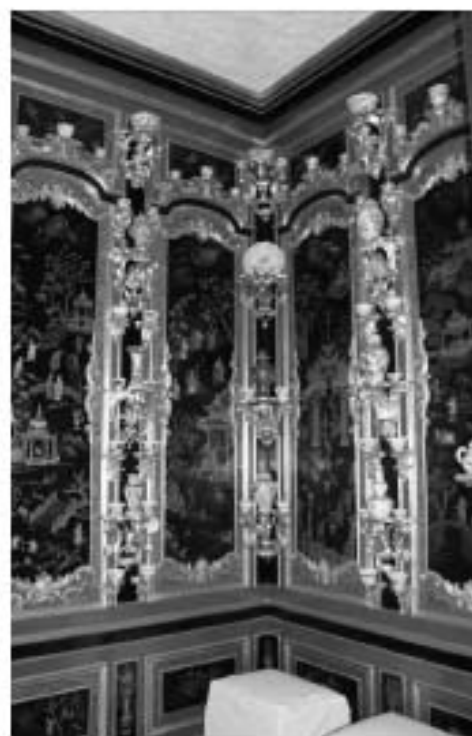
оформление стен – девятью четыре черные разновеликие лаковые филенки – лаковые панно с традиционными китайскими сюжетами (лаковая живопись, рельеф, черный лак, позолота, серебрение), калевки профилированные золоченые; обрамленные лакированными красными рамами и узкими золочеными фигурными филенками с резными картушами в завершении больших панно (лаковая живопись, красный лак);

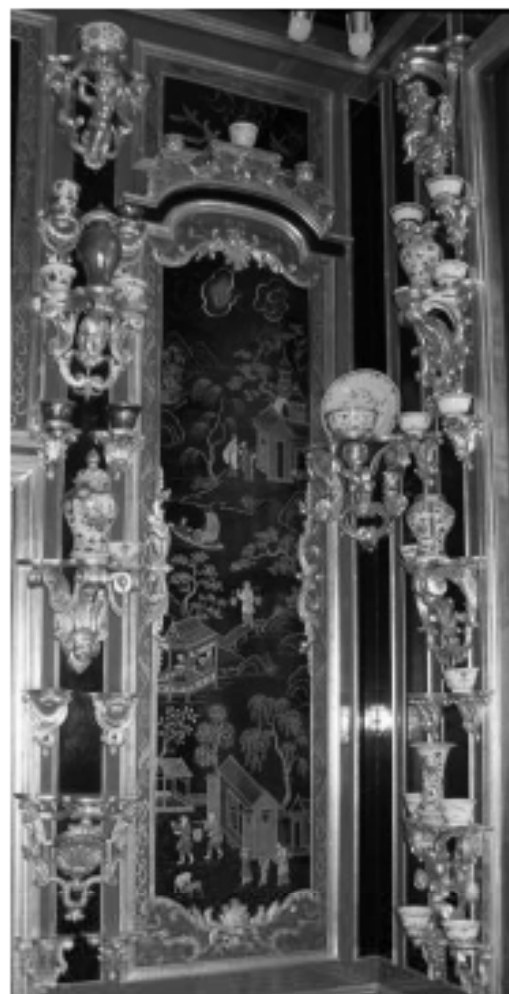
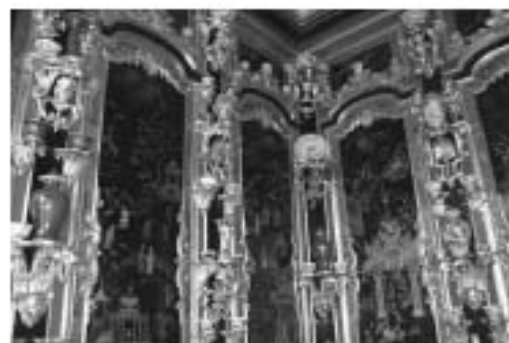
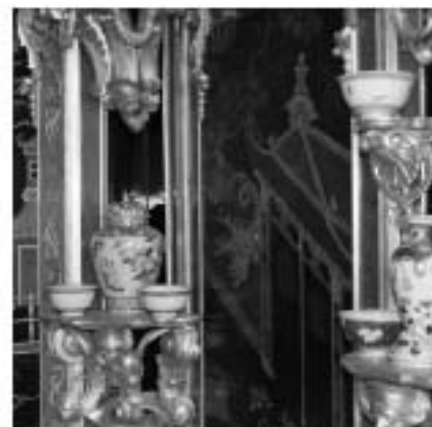
между фитенками расположены золоченые полочки-консоли – консоли поддерживаются стилизованными резными кронштейнами в виде раковин, маскарон, фигурок путти, играющих на музыкальных инструментах; на южной стене в простенке между окнами расположены исторические полочки-консоли и их фрагменты (дерево, резьба, золочение, Россия, 1 четверть XVIII века): несъемная полочка – 1 шт., большая полочка – 1 штука, малые полочки – 4 шт., фрагменты малых полочек – 3 шт.; полочки-консоли над большими панно – 10 шт. и каминная полочка (дерево, резьба, золочение, окраска, Россия, середина XX века);

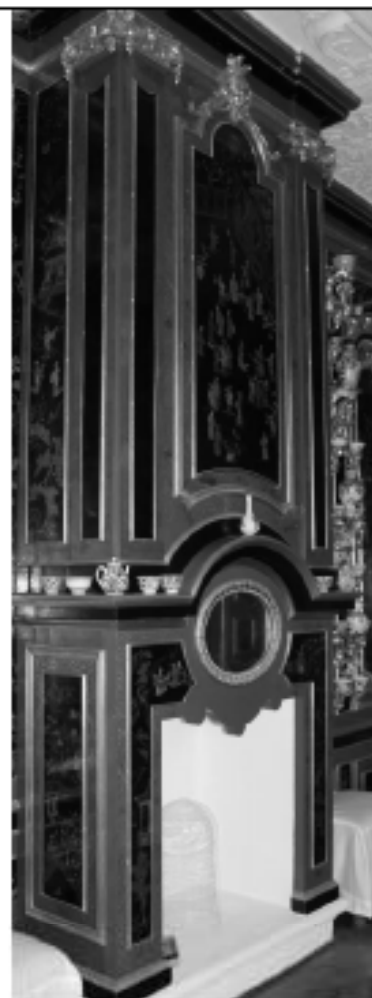
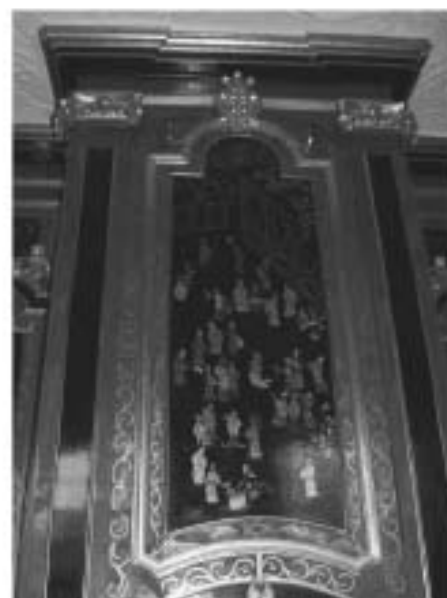
камин* – двухъярусный с полочкой, облицован черными лаковыми панно (лаковая живопись, рельеф, черный лак, позолота, серебрение) с прямоугольными и г-образными филёнками с традиционными китайскими сюжетами; оформление филёнок – ярко-красного цвета с позолоченным растительным рисунком – оформляющими топочное отверстие, над топочным проемом овальная филёнка с резной золоченой рамой растительного рисунка с зеркалом в центральной части; верхний ярус каминна – оформлен черными лаковыми панно (лаковая живопись, рельеф, черный лак, позолота, серебрение), оформление филёнок – ярко-красного цвета с позолоченным растительным рисунком боковыми стилизованными пилластрами с профилированными калевками и тремя филёнками в верхнем ярусе и зеркало в овальной раме; между верхним и нижним ярусом профилированная золоченая полочка с лучковым выступом в центральной части (дерево, резьба, золочение);

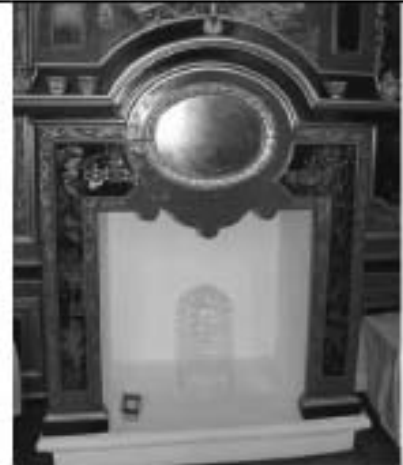
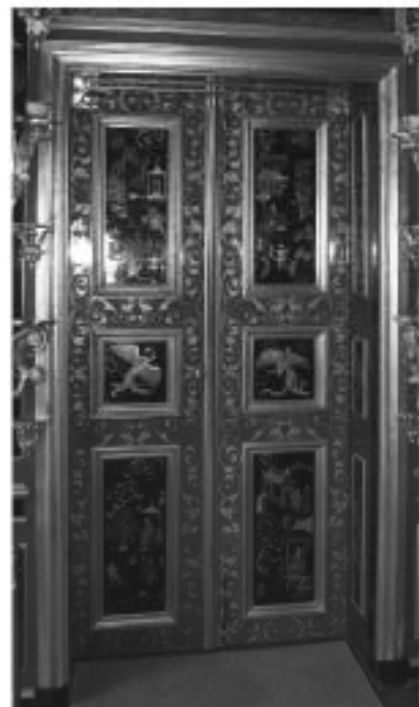
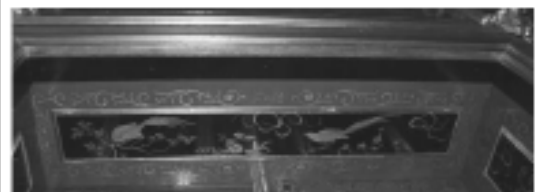
заполнения дверных проемов (в помещение Восточной галереи) – двупольные двери, глухие, дуб, со стороны Парадного зала: дверное полотно на три филенки, прямоугольной и квадратной формы с профилированными калевками; нащельник деревянный профилированный; со стороны Лакового кабинета: дверное полотно на три филенки прямоугольной и квадратной формы, в поле филенок – лаковые панно (лаковая живопись, рельеф, черный лак, позолота, серебрение) с традиционными китайскими сюжетами, калевки профилированные золоченые; оформление филенок – ярко-красного цвета с позолоченным растительным рисунком; нащельник профилированный, золоченый;

оформление дверных откосов – лаковые панели (лаковая живопись, рельеф, черный лак, позолота, серебрение) в характере и технике настенных панно, прямоугольными филенками с традиционными китайскими сюжетами, калевки профилированные золоченые; оформление филенок – ярко-красного цвета с позолоченным растительным рисунком;

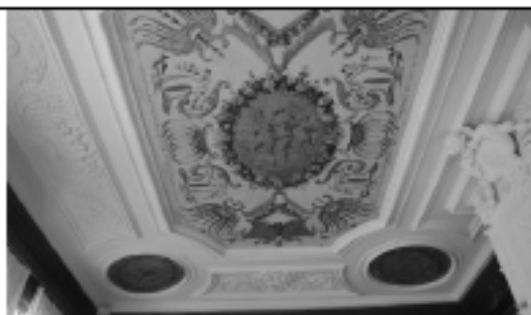
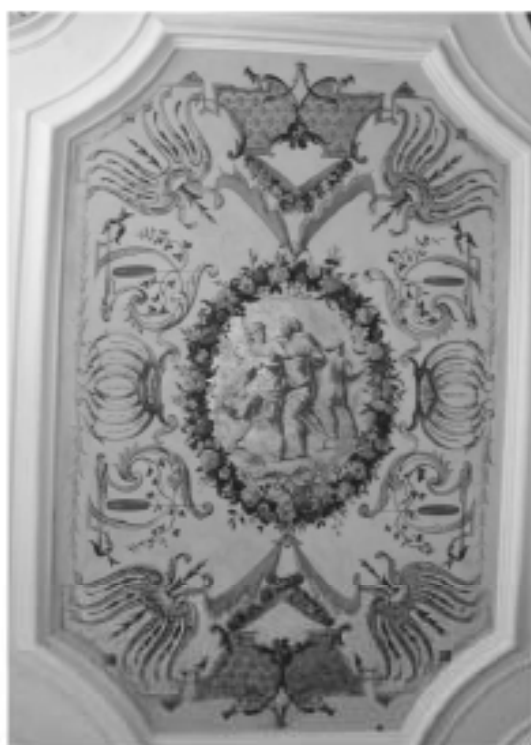
мужских фигур играющих на волынке (юго-западный); пляска Вакха с сатиром (северо-восточный); между медальонами фигурные филенки с лепной композицией состоящей из вазона с цветами в центральной части и цветущего аканта по бокам;

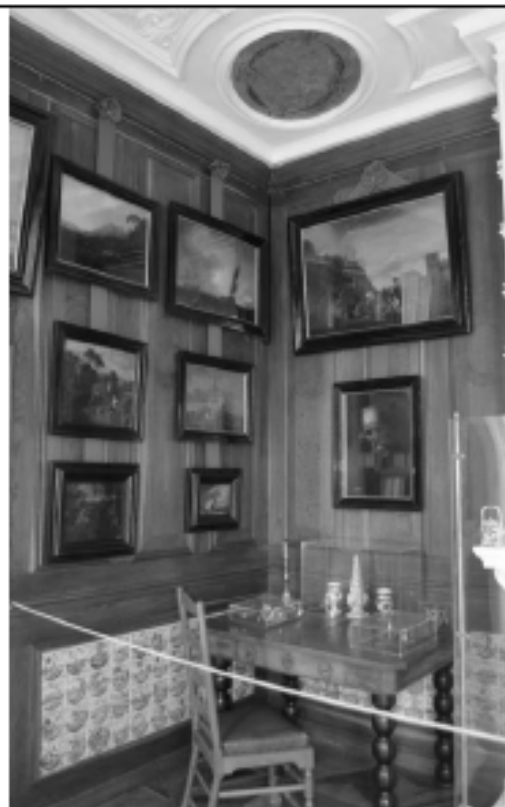
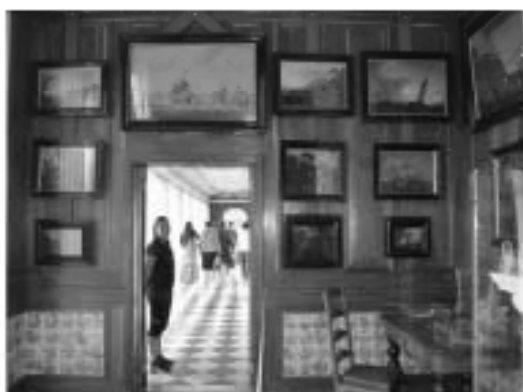
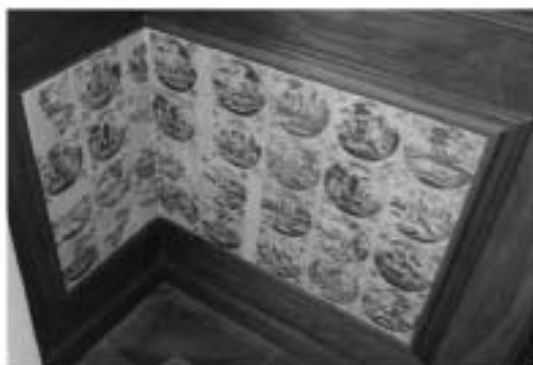
оформление стен – дубовые филленчатые панели, нижняя часть панелей с профилированным карнизом, нижняя часть стен оформлена вставками из керамической глазурованной плитки с кобальтовой росписью с изображением пейзажей на голландский мотив (1960-1970-е гг. воссоздание изразцов и музеефикация сохранившихся подлинных XVIII в. плиток);

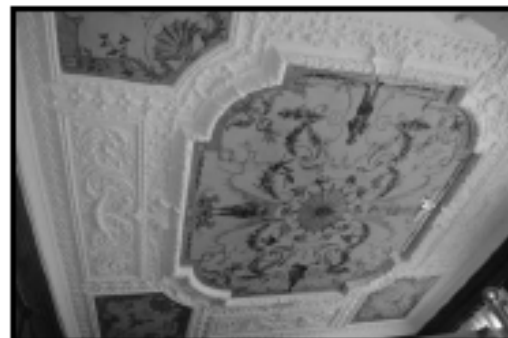
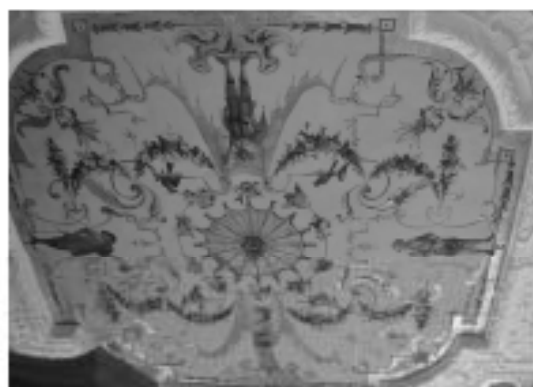
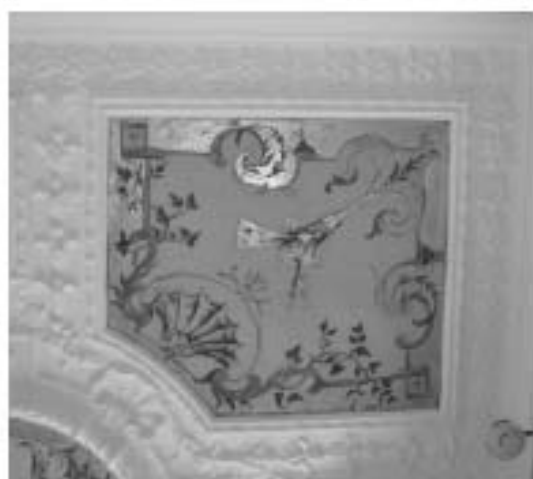
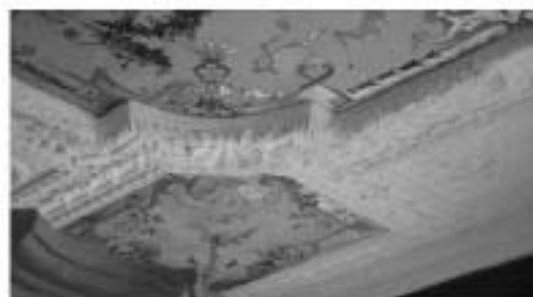
оформление потолка – в центральной части живописный плафон с фигурными углами «Веселый карнавал», Ф. Пильман, 1719г., (жирная темпера, бликовка золотом, штукатурная основа, XVIIIв., реставрационные работы XIXв., реставрация 1913г., консервация 1950-1951гг, последние реставрационные работы в начале 2000г.): в центре раскрытый зонтик, окруженный венком из роз, гирляндами цветочного рисунка, птицами и четырьмя фигурами персонажей из итальянской народной комедии масок; центральный плафон оформлен лепной рамой из листьев болотника с веерообразными раковинами и фризом из лиственного рисунка; по углам четыре живописные вставки: на светло-сером фоне золотом изображен орнамент из крыльев летучей мыши, зеленых ветвей, крылатых герм и листьев аканта; между вставками лепная композиция, состоящая из прямоугольных филенок с цветущим акантом волотообразной формы, соединенный между собой провисающими гирляндами; по периметру потолка фриз из лиственного рисунка с профилированной тягой;

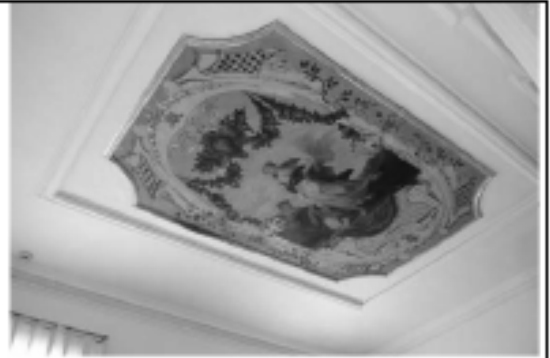
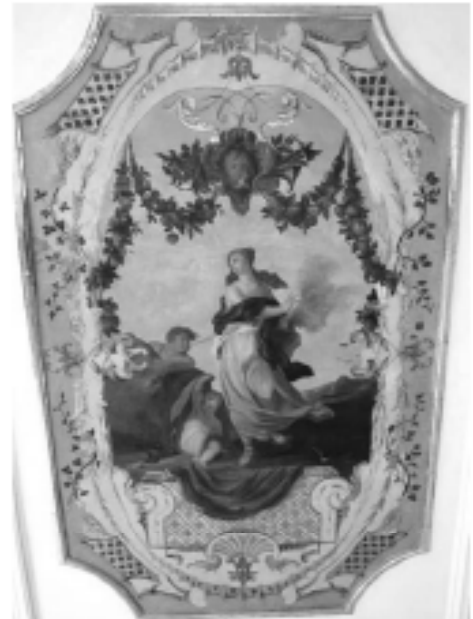
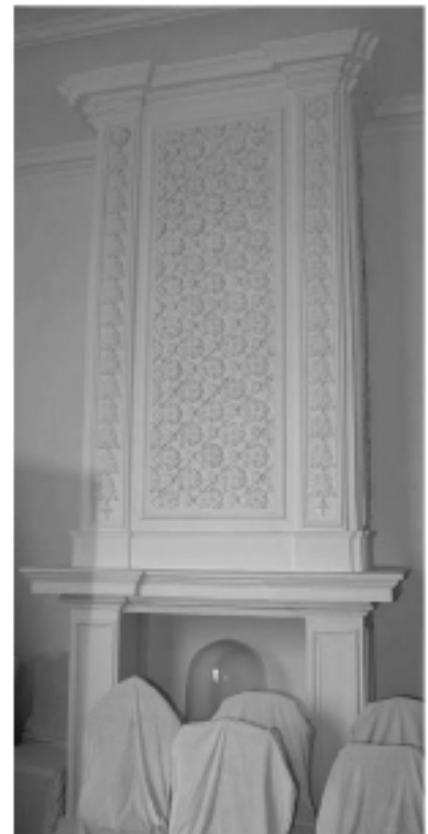
«Буфетная», помещение 1-Н (7):

оформление стен и потолка – стены гладко оштукатурены; потолок – в центральной части плафон «Аллегория Зимы», Ф. Пильман, (жирная темпера, бликовка золотом, штукатурная основа, XVIIIв., реставрационные работы XIX в., реставрация 1913г., консервация 1950-1951гг, последние реставрационные работы в начале 2000г.) на плафоне изображена женская фигура в развевающихся одеждах, несущая в руке жаровню с пылающими углями, у ее ног фигура Амура и птицы, в верхней части плафона – провисающие гирлянды из плодов и листьев и маскарон бородатого Сатира, олицетворяющего зиму; медальон окружен тонким орнаментом и заключен в золоченую раму-фигурную с выкружками на углах, вписаную в профилированную прямоугольную неглубокую нишу, по периметру между потолком и стеной – падага;

камин – кирпичный, оштукатуренный, с лепным декором, беленый известью, двухъярусный; нижняя часть каминя с прямоугольным топочным проёмом, фланкированный прямоугольными филёнками; профилированная выступающая полка; выше полки – прямоугольный «корпус» с лепным орнаментом в виде трельяжной решетки, заполненной пыльными цветочными розетками; венчает – профилированный карниз;

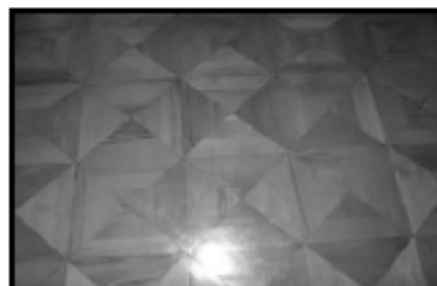
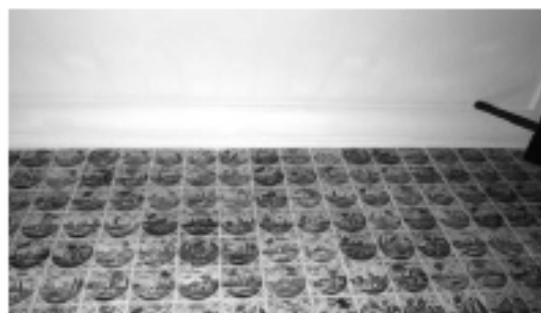
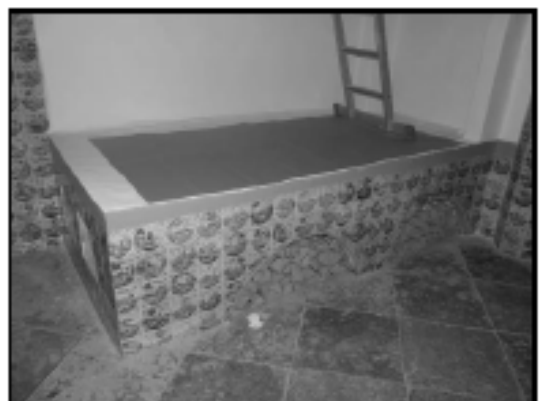
«Кухня», помещение 1-Н (б):

оформление стен – облицованы керамической глазурованной плиткой – «кафельни» с кобальтовой росписью с 50 различными сюжетами на голландский мотив (воссозданы в 1960-1970-е гг.);

оформление прямоугольной плиты с выгнутым колпаком – облицованы керамической глазурованной плиткой – «кафельни» с кобальтовой росписью с 50 различными сюжетами на голландский мотив и профилированной тягой по краю;

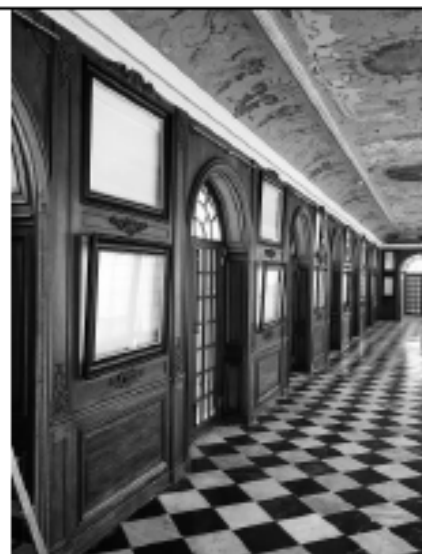
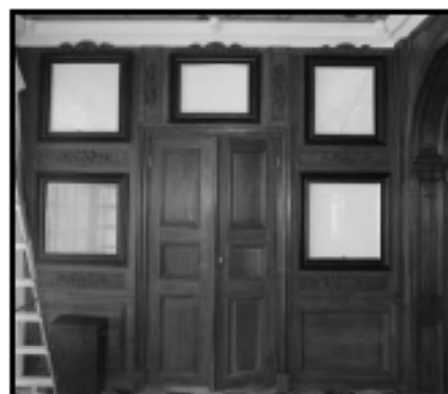
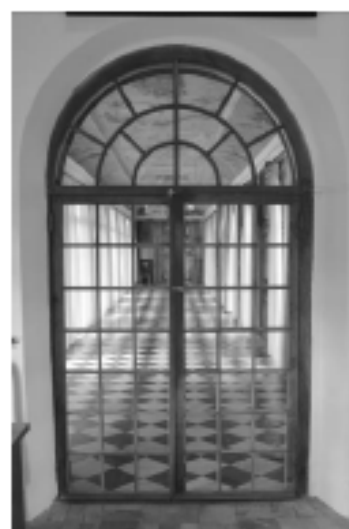
помещение 1-Н (3):

покрытие пола – материал (исторический натуральный камень), цвет и текстура;

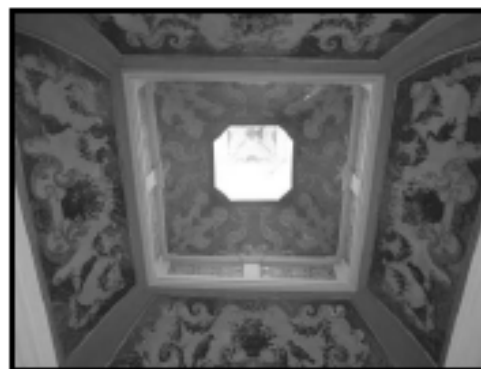
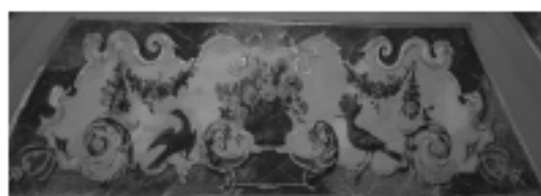
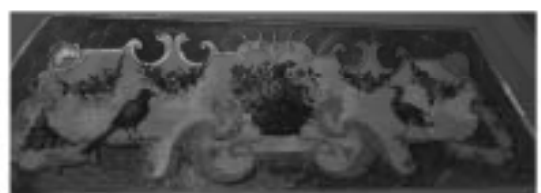
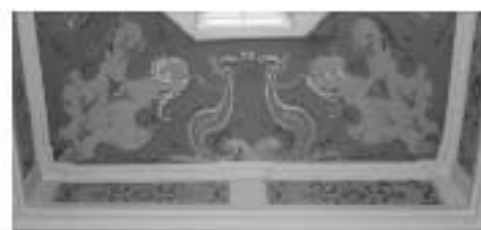
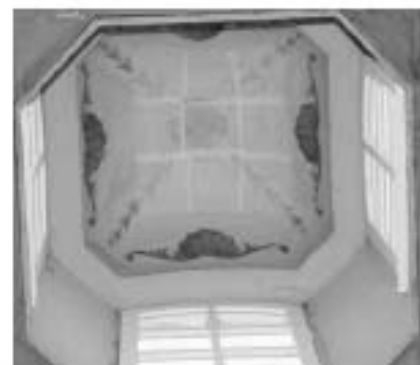
«Восточный люстгауз», помещение I-N (1):

оформление шатрового перекрытия (четырёхсторонний двухъярусный купол) – падуга и световой фонарь расписаны орнаментально-декоративной живописью (жирная темпера, бликовка золотом, штукатурная основа, XVIIIв., реставрационные работы XIX в., реставрация 1913г., консервация 1950-1951гг, последние реставрационные работы в начале 2000г.), ваз с цветами, птиц, маскаронов, раковин, цветочных гирлянд, фантастических существ с телами змей и головами птиц (роспись выполнена по эскизам Ф. Пильмана);

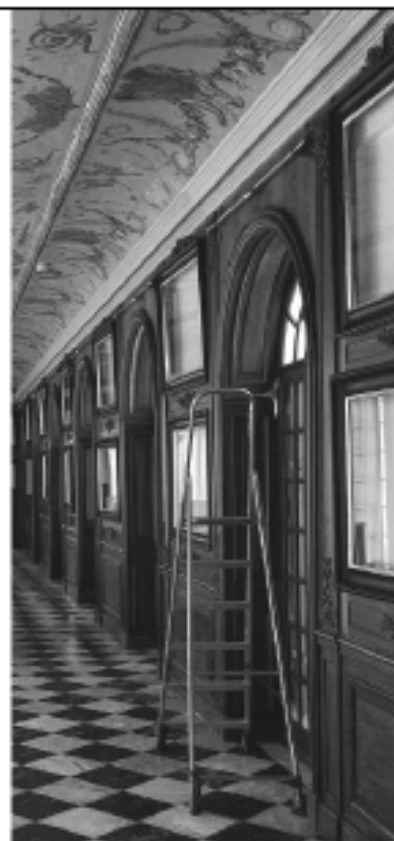
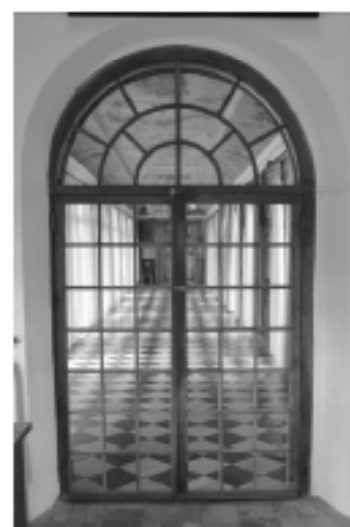
заполнение дверного проема (в помещении 1-Н (13) – конструкция (двупольные, остекленные, с полукруглой фрамугой), материал (дерево), оформление (рисунок расстекловки);

покрытие пола – материал (исторический натуральный камень), цвет и текстура (контрастный рисунок – черный, белый, шахматный);

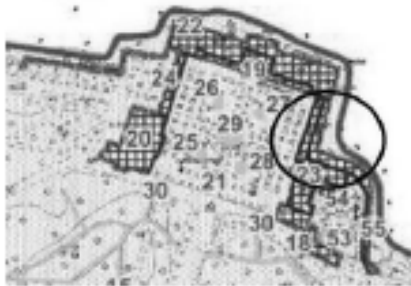
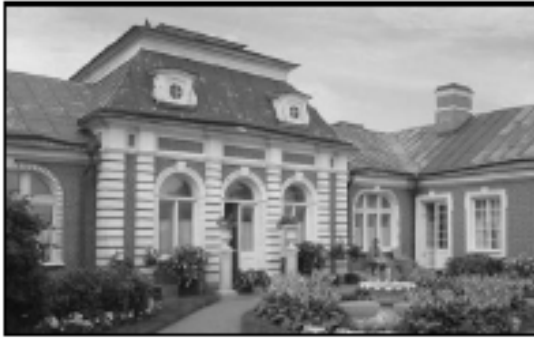
II. «Мыльня и Банный корпус», расположенный по адресу: Санкт-Петербург, город Петергоф, Нижний парк, литера Р (восточная часть Нижнего парка)		
2	<p>Объемно-пространственное решение:</p> <p>историческое местоположение, габариты и конфигурация одноэтажного, сложного в плане здания;</p> <p>историческая конфигурация и габариты крыши со слуховыми окнами;</p> <p>исторические кирпичные оплукатуренные дымовые трубы с профилем по верхнему краю;</p> <p>исторический материал покрытия (металл), цвет (красный), характер отделки.</p>

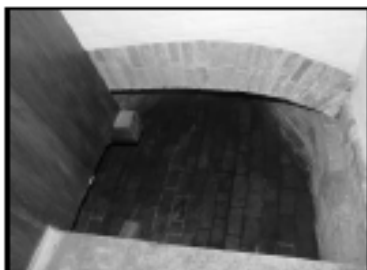
3	<p>Конструктивная система здания:</p> <p>исторические капитальные стены (кирпичные);</p> <p>отметки надподвального и чердачного перекрытий, включая исторические сводчатые перекрытия.</p>

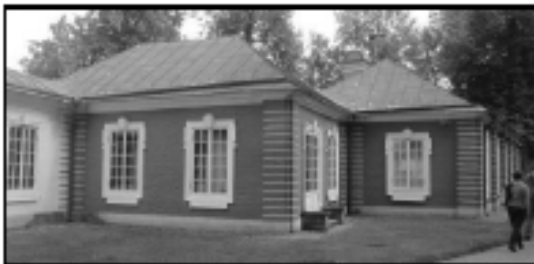
4	<p>Объемно-планировочное решение:</p> <p>историческое объемно-планировочное решение.</p>	
5	<p>Архитектурно-художественное решение фасадов:</p> <p>архитектурно-художественное решение фасадов в характере голландской архитектуры XVII-XVIII вв.;</p> <p>материал отделки цоколя – известняк;</p> <p>материал отделки фасада – лицевой кирпич, гладкая штукатурка;</p> <p>историческое местоположение, габариты и конфигурация исторических дверных и оконных проемов;</p>

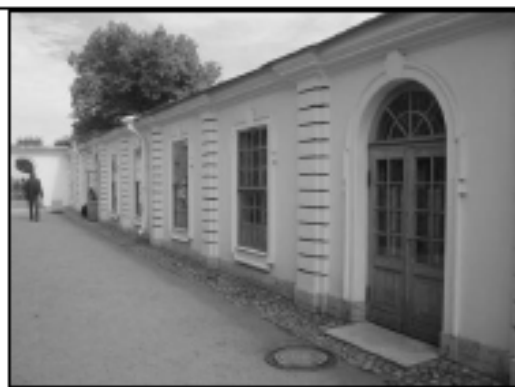
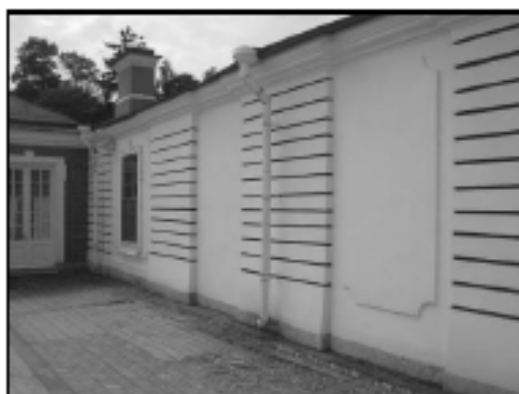
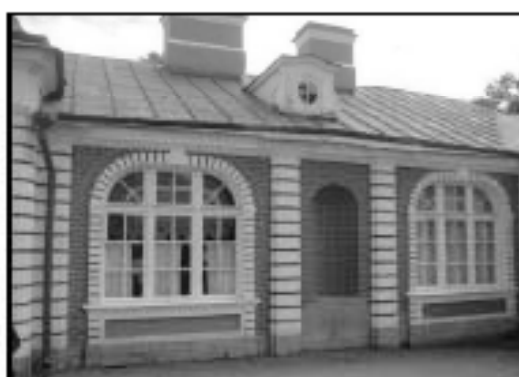
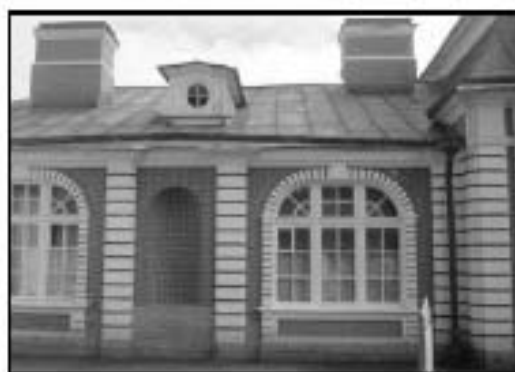
фигурные профилированные наличники, с веерными замковыми камнями оконных и дверных проемов;

<p>кирпичный наличник на окнах западного и восточного фасадов Банного корпуса, с веерным замком;</p> <p>ступени – профиль ступеней, площадки из известняка (на южном фасаде (вход в Тафель,декерскую и на Кухню из Нижнего парка), на восточном фасаде (вход в Кофишенскую из Нижнего парка).</p>	     
<p>6 Декоративно-художественная отделка интерьеров и предметы декоративно-прикладного искусства:</p>	<p>помещение 1-Н(1), площадью 27,4 кв. м. «Служительского флигеля» (Кабинет хранителя Монплезира):</p> <p>оформление потолка – штукатурный сложно профилированный карниз по периметру помещения;</p> <p>камин – угловой, открытого типа, кирпичный, оштукатуренный, декорирован тонкими профилями, средняя часть каминна и навершие конусообразные, камин имеет фигурную полку и фигурный верх топочного проема;</p>

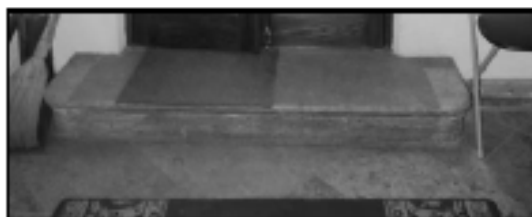
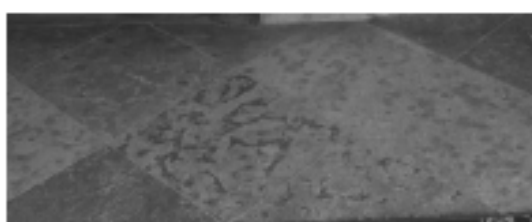
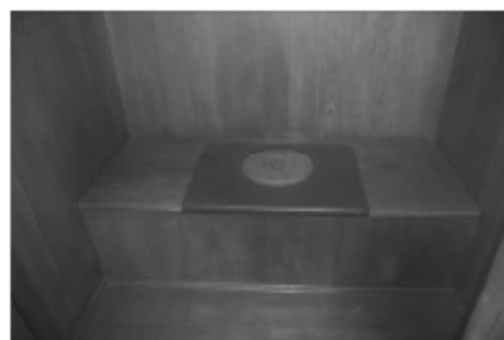
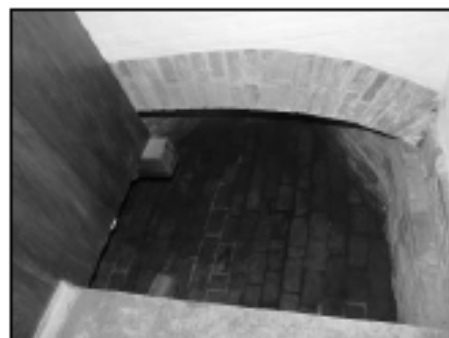
помещение 1-Н(5), площадью 27,5 кв. м.
(Комната смотрителей Монплезира):

оформление потолка – штукатурный
профилированный карниз по периметру
помещения;

камин – угловой, открытого типа, кирпичный, оштукатуренный, беленый известью, декорирован тонкими профилями, средняя часть камина и навершие конусообразные, камин имеет фигурную полку и фигурный верх топочного проема;

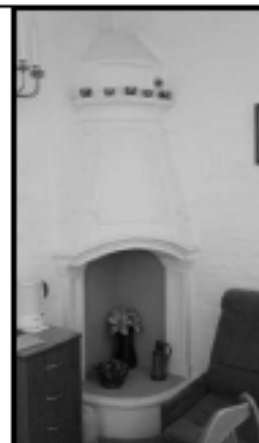
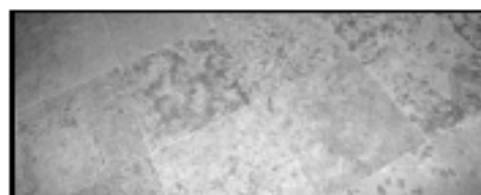
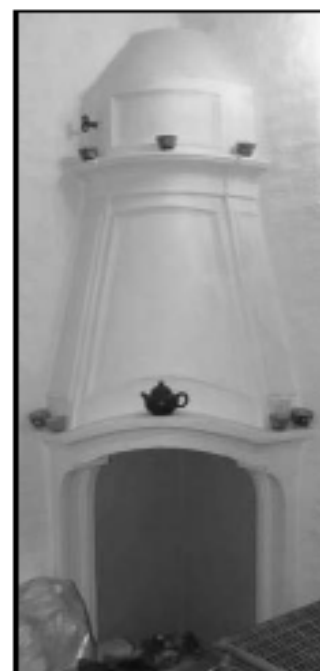
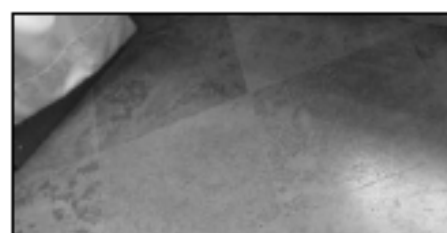
камин – угловой, открытого типа, кирпичный, оштукатуренный, беленый известью, декорирован тонкими профилями, средняя часть камина и навершие конусообразные, камин имеет фигурную полку и фигурный верх топочного проема;

покрытие пола – лещадные известняковые плиты;

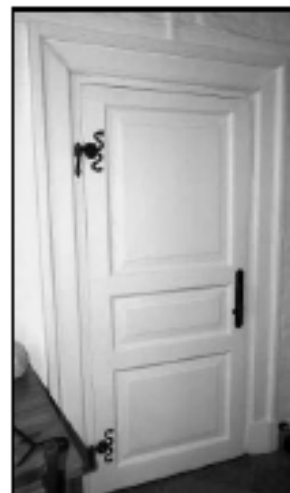
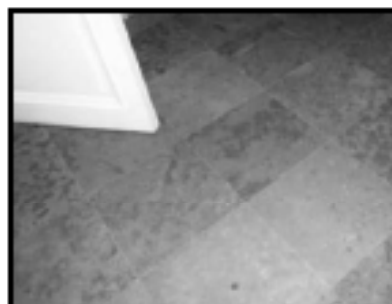
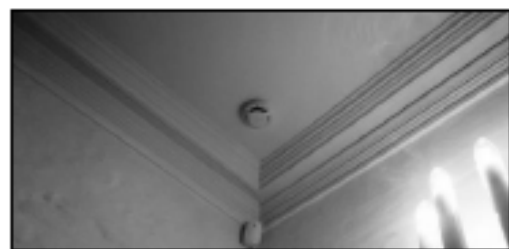
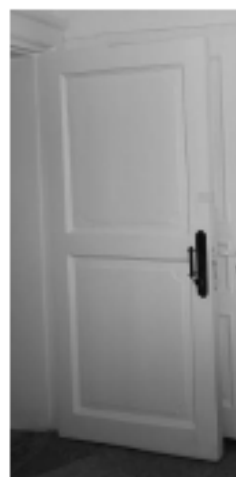
оформление стен – штукатурный профилированный карниз по периметру помещения;

дверь в помещение 1-Н(10) – местоположение, конструкция (однопольная, глухая), габариты, материал (дерево), оформление (дверное полотно на две филенки, калевки профилированные; петли, ручка - скоба); профилированные наличники - дерево; XVIII век;

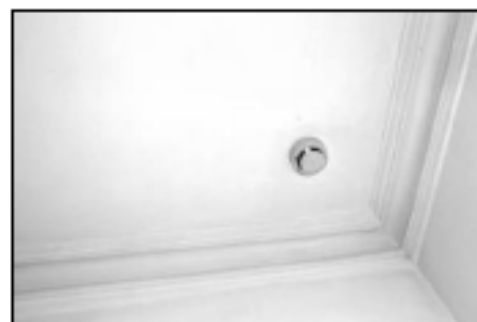
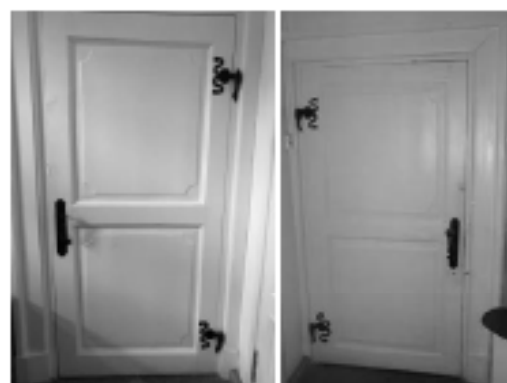
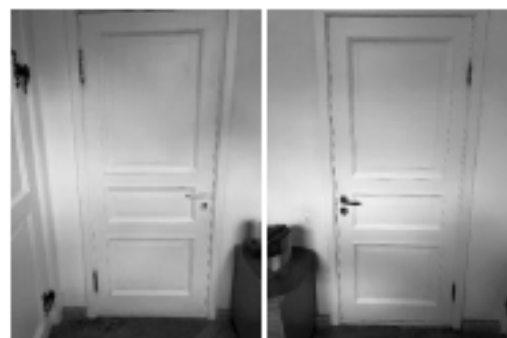
двери в помещении 1-Н(11,12) – местоположение, конструкции (однопольные, глухие), габариты, материал (дерево), оформление (дверное полотно на три филенки, калевки профилированные; наличники - дерево);

покрытие пола – лепчатые известняковые плиты;

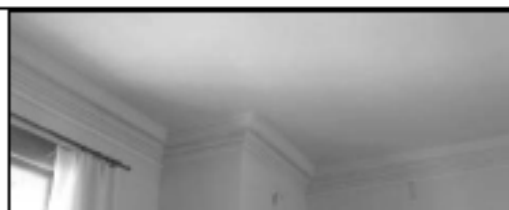
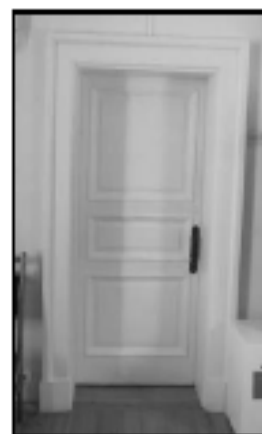
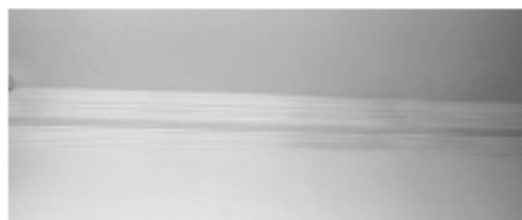
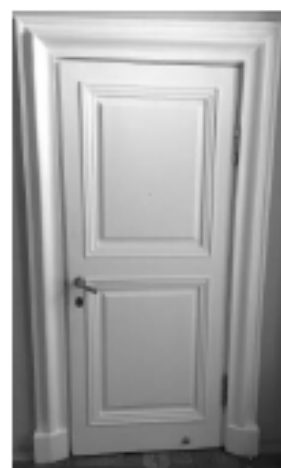
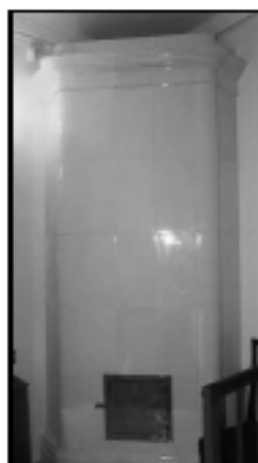
дверной проем в помещении 1-Н (15) – местоположение, конструкция (однопольная, глухая), габариты, материал (дерево), оформление (дверное полотно на две филенки, калевки профилированные; петли, ручка - скоба); профилированные наличники - дерево;

печь – угловая, кирпичная, облицованная гладкими белыми изразцами, углы профилированы, с профилированным цоколем и венчающим профилированным карнизом, топочное отверстие прямоугольное с гладкой дверцей и ручкой «кнопкой» (материал - латунь);

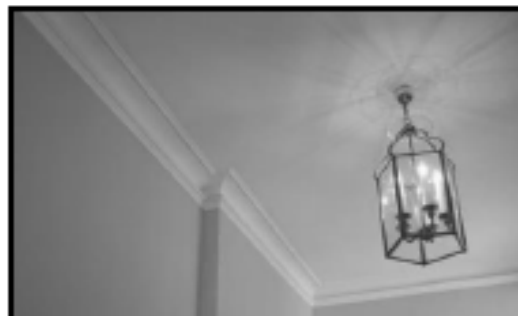
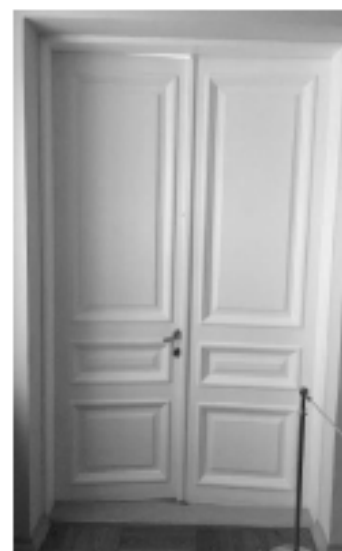
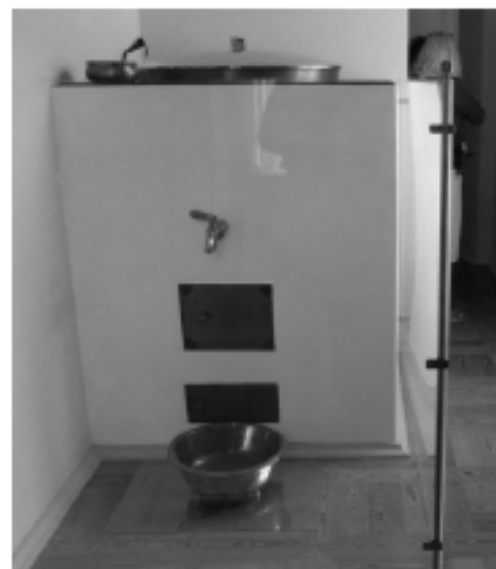
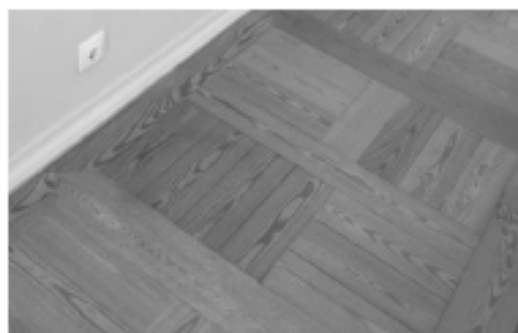
печь для нагревания воды – прямоугольная, пристенная, установлена в углу помещения; материал: кирпич, беленный известью; печь накрыта металлической панелью со встроенным в нее медным котлом; на лицевой поверхности печи имеются топочная и зольная дверцы черного металла, расположенные на торцовой части печи;

покрытие пола – щитовой набор с рисунком «корзинка»;

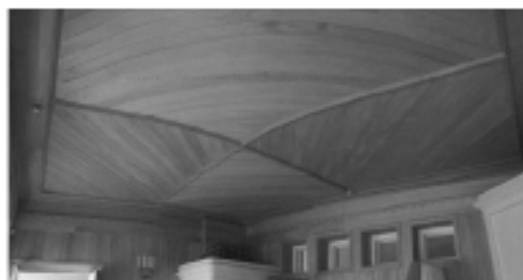
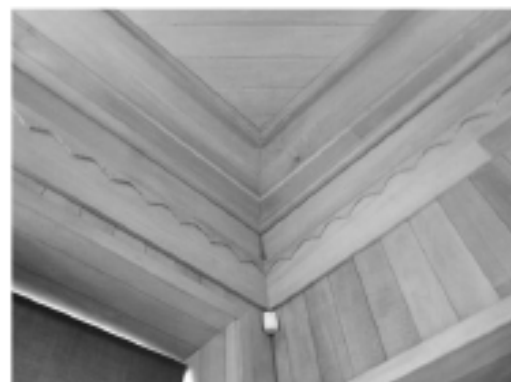
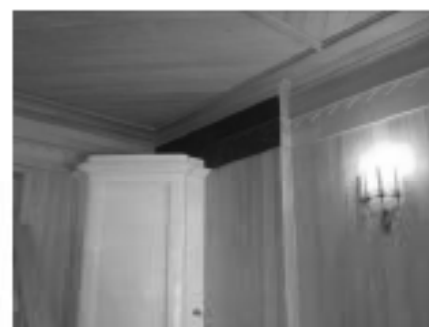
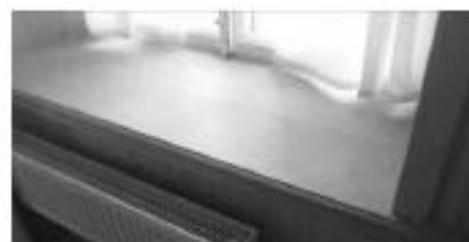
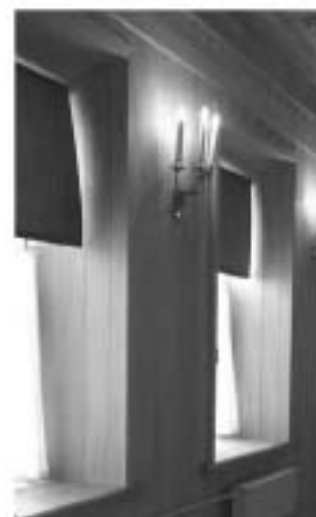
«Паровая кавалеров», помещение 1-Н(16), площадь 32,0 кв. м.:

оформление потолка – обшит деревянными досками; разделение потолка на четыре части калевками с заполнением из досок геометрического рисунка; по периметру профилированный карниз;

подоконники с валиком по краю – местоположение, конфигурация, материал (дерево);

оформление оконных и дверных откосов – откосы обшиты досками из дерева;

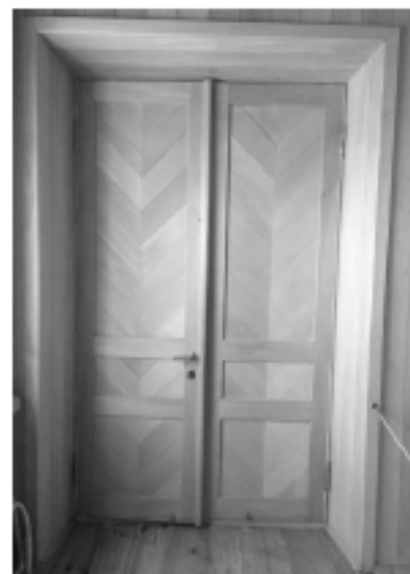
дверной проем в помещение 1-Н (18, 15) – материал (дерево), конструкция (двупольные, глухие), габариты, оформление (дверное полотно делится на три филенки различной конфигурации, со стороны парной: филенки с заполнением из досок с раскладкой доски геометрического рисунка); гладкие наличники - дерево;

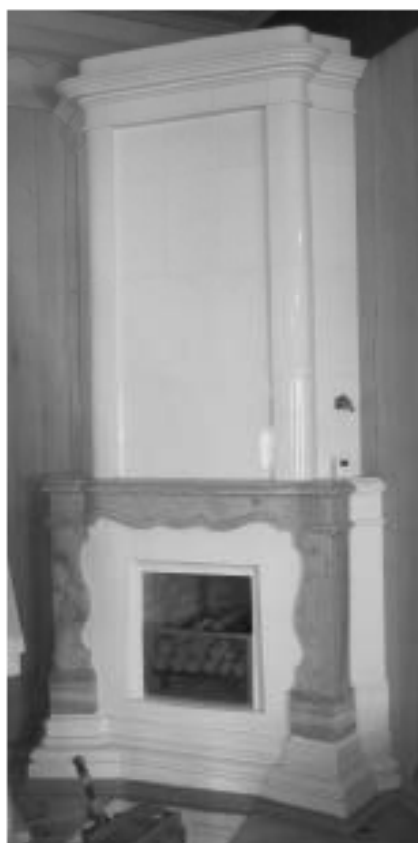
угловая двухъярусная кирпичная печь-камин, нижняя часть кирпичная, оштукатурена, колонки и полка выполнены из серого с темными прожилками мрамора с фигурным внутренним контуром, прямоугольный топочный проем обрамлен гипсовой рамкой простого вогнутого профиля; верхняя кирпичная часть облицована гладкими белыми изразцами, углы профилированы;

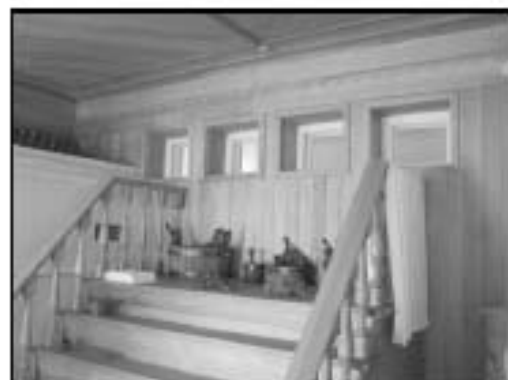
оформление полака – полка в 5 ступеней фланкированный балюстрадами ограждениями; материал – дерево;

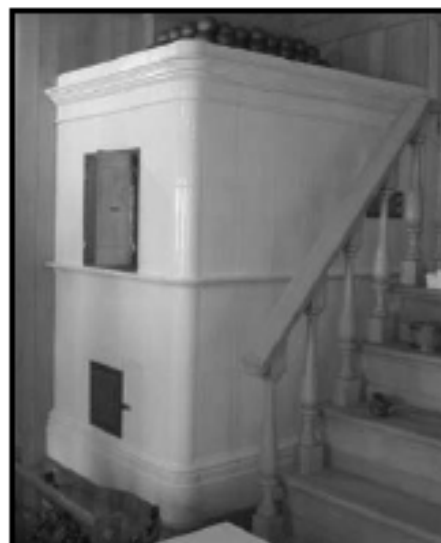
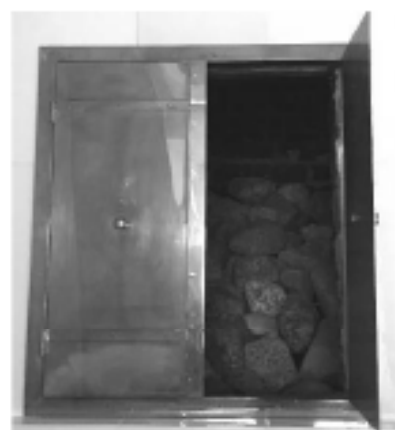
кирпичная, прямоугольная банная печь-каменка с цоколем, тягами и карнизом простого профиля, облицована гладкими изразцами белого цвета, топочное отверстие прямоугольное с гладкой дверцей и ручкой «кнопкой» на запирающей поворотной планке (материал - латунь), в верхней части печи размещена каменка с двухстворчатými дверцами гладкими прямоугольными и ручками «кнопками» (материал - латунь);

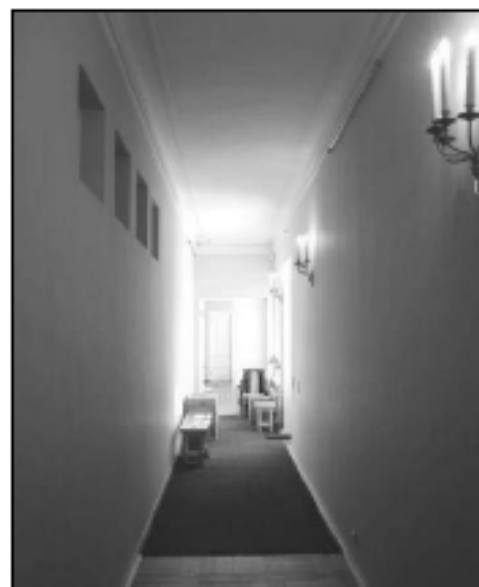
**«Коридор в Комнату, где Большой душ»,
помещение 1-Н (17), площадью 21,9 кв.
м.:**

оформление потолка – штукатурный профилированный карниз по периметру помещения;

дверной проем в помещении 1-Н (19) – материал (дерево), конструкции (двупольная, глухая), габариты, оформление (дверное полотно делится на три филенки различной конфигурации); профилированные наличники - дерево;

покрытие пола – щитовой набор с рисунком больших квадратов, внутри которых набор типа «корзинка»;
