Акт

по результатам государственной историко-культурной экспертизы проектной документации на проведение работ по сохранению объектов культурного наследия федерального значения «Мыльня и Банный корпус», «Ассамблейный зал», расположенных по адресу: Санкт-Петербург, г. Петергоф, Дворцово-парковый ансамбль Петродворца, восточная часть Нижнего парка, входящих в состав объекта культурного наследия федерального значения «Ансамбль Монплезира», входящего в состав объекта культурного наследия федерального значения «Дворцово-парковый ансамбль Петродворца»¹: - «Ремонт и реставрация интерьеров «Мыльни и Банного корпуса», «Ассамблейного зала», входящих в состав объекта культурного наследия федерального значения «Ансамбль Монплезира» (Банный корпус (музей)), шифр: ЭК-27/19/223, разработанной ООО «М.Г. Прайват Реконстракшн» в 2020 году

Санкт-Петербург, г. Петергоф

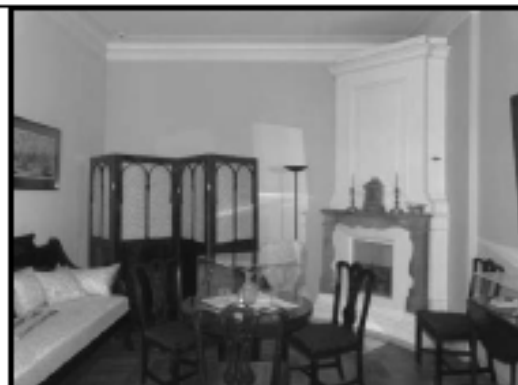
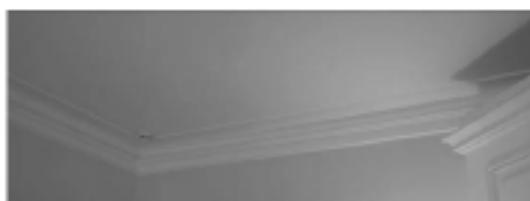
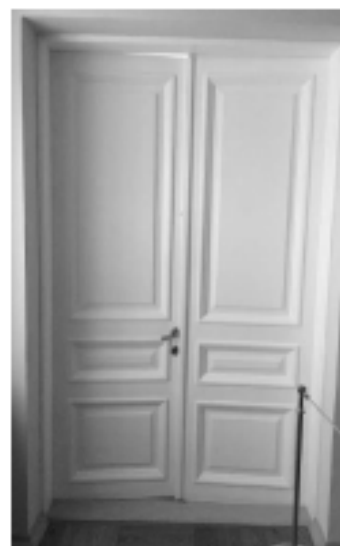
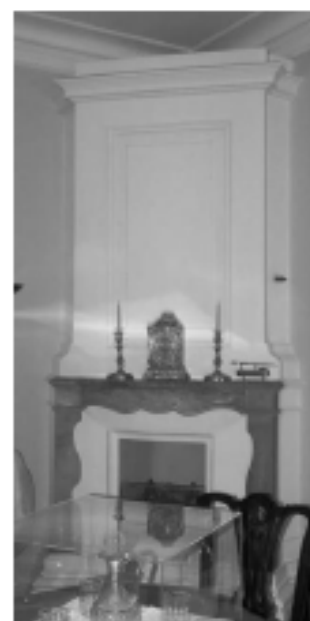
«Комната кавалеров», помещение 1-Н(18), площадью 22,2 кв. м.:

оформление потолка – штукатурный профилированный карниз по периметру помещения; падуга и потолочная тяга;

дверной проем в помещении 1-Н (19) – материал (дерево), конструкция (двупольная, глухая), габариты, оформление (дверное полотно делится на три филенки различной конфигурации); профилированные наличники - дерево;

угловая двухъярусная кирпичная печь-камин, нижняя часть кирпичная, оштукатурена и беленная известью, колонки по углам и полка выполнены из серого с темными прожилками мрамора с фигурным внутренним контуром, прямоугольный топочный проем обрамлен гипсовой рамкой простого вогнутого профиля, верхняя кирпичная часть оштукатурена, углы и карниз профилированы;

покрытие пола – щитовой набор с рисунком больших квадратов, внутри которых набор типа «корзинка»;

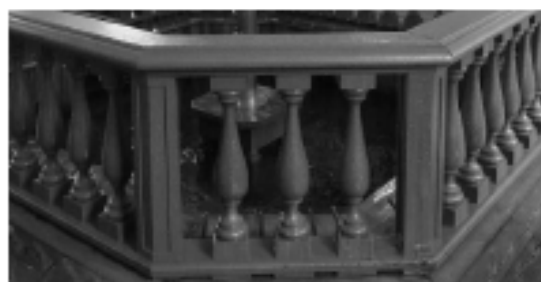
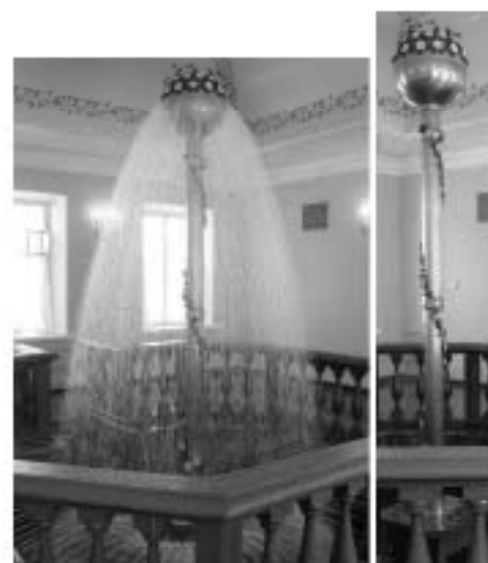
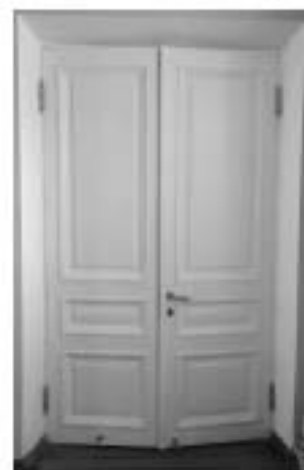
чаша бассейна – восьмиугольная чаша бассейна – местоположение, конфигурация, габариты, отделка дна и стен чаши бассейна деревянными досками; в центральной части установлена круглая латунная труба (золочение) с опорным элементом, завершенная латунным шаром-брызгалом с отверстиями*, декорированная стилизованной цветочной выколотной гирляндой с листьями; в дощатом полу по периметру бассейна находятся фонтанные насадки;

балюстрадное ограждение и стойка чаши бассейна – фигурные балясины, поручень – профиль, габариты, конфигурация, материал (дерево), цвет (зеленый);

дверной проем в помещении 1-Н (20) – материал (дерево), конструкции (двупольная, глухая), габариты, оформление (дверное полотно делится на три филенки различной конфигурации); профилированные наличники - дерево;

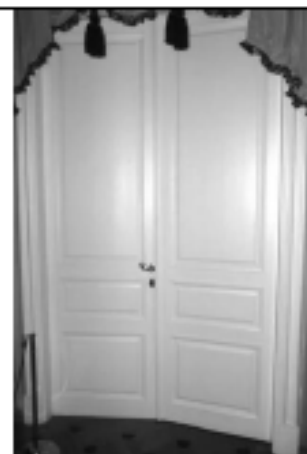
дверной проем в помещении 1-Н (2б) – материал (дерево), конструкция (двупольная, глухая), габариты, оформление (дверное полотно делится на три филенки различной конфигурации), профилированные наличники - дерево;

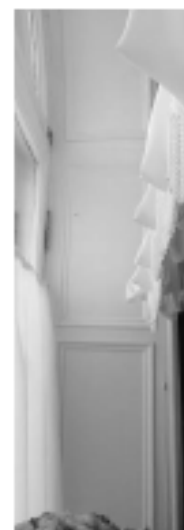
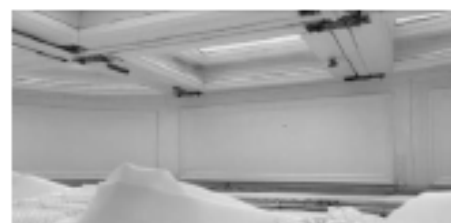
оформление оконных откосов – деревянные панели, оформленные филёнками с профилированными калевками;

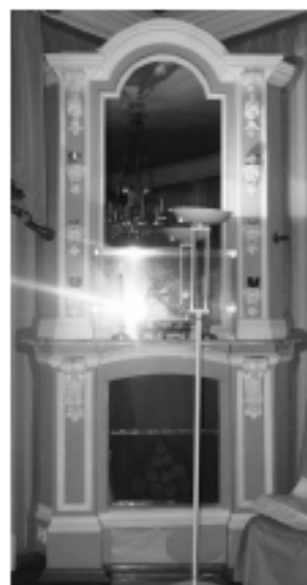
кирпичная, оштукатуренная с лепными тягами, угловая двухъярусная печь-камин; фигурная каминная плита выполнена из светлого мрамора темных тонов с прожилками; прямоугольный топочный проем с лучковой перемычкой фланкирован профилированными лопатками и лепными кронштейнами, верхняя часть - лицевая поверхность декорирована фигурным зеркалом, обрамленным лепным профилем простого рисунка, фланкирована профилированными лопатками с лепными консолями и кронштейнами, лепной профилированный раскрепованный карниз;

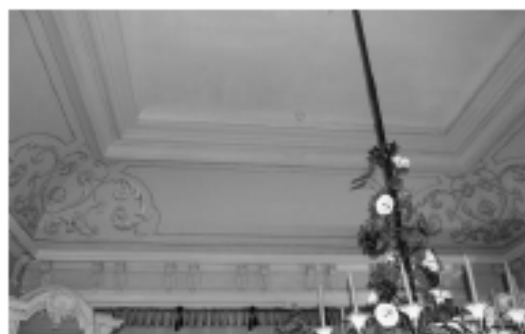
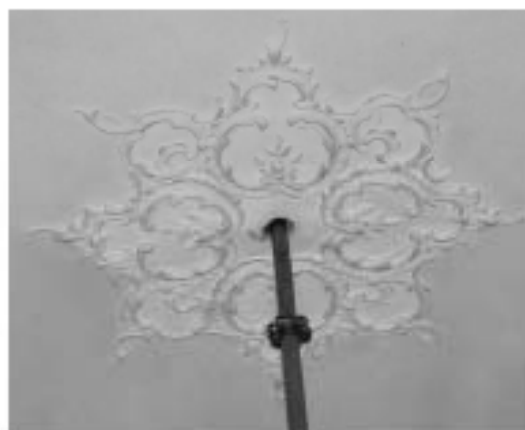
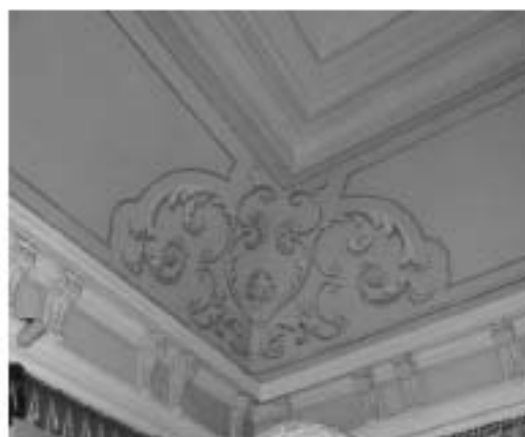
оформление потолка – широкая падуга с живописным орнаментом в технике гризайль (темпера по штукатурной основе) растительного характера по углам, профилированная лепная тяга по периметру «зеркала», лепная розетка в центре потолка, профилированная лепная тяга по периметру помещения под кронштейнами;

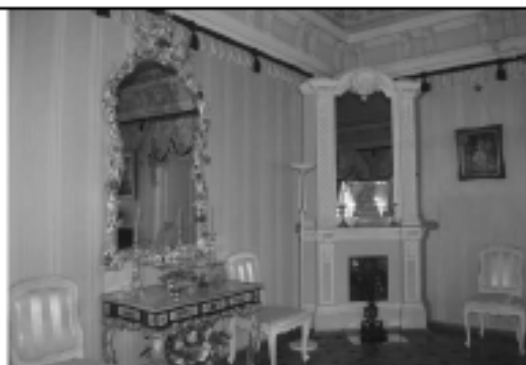
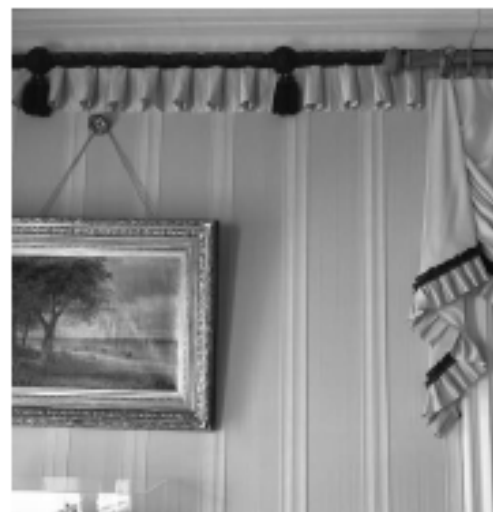
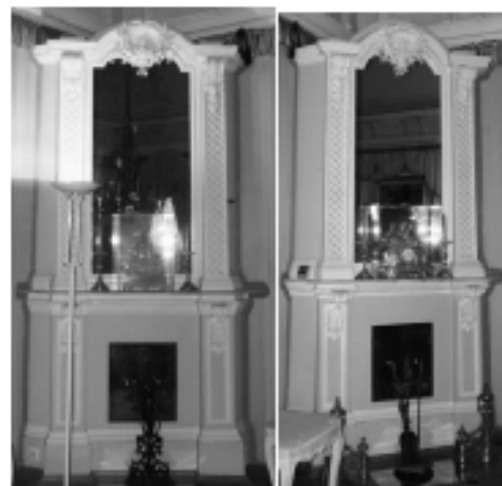
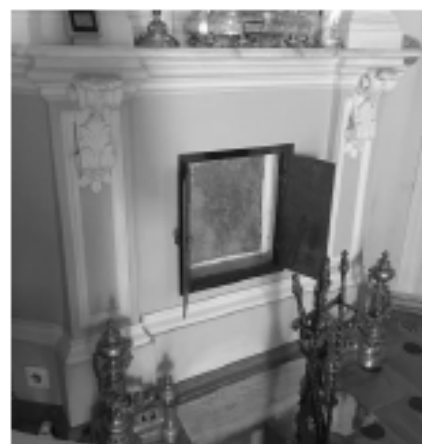
две угловые двухъярусные печи-камины, нижняя часть кирпичные, оштукатуренные с лепными тягами; фигурная каминная плита выполнена из светлого мрамора темных тонов с прожилками; прямоугольный топочный проем с лучковой перемычкой фланкирован профилированными лопатками и лепными кронштейнами; верхняя часть – лицевая поверхность декорирована фигурным зеркалом, обрамленным лепным профилем простого рисунка, фланкирована профилированными лопатками с лепными кронштейнами; лепной профилированный карниз с лепным картушем; в юго-восточном углу помещения – ложная топка с лазом в подвал;

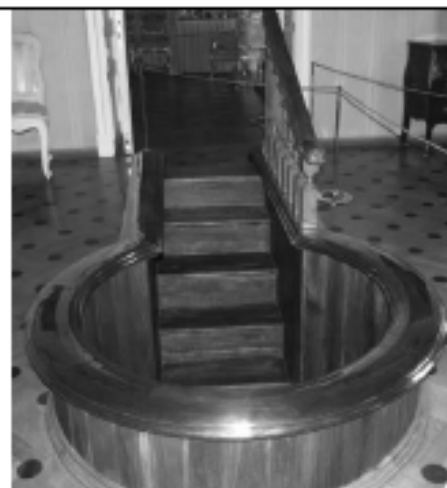
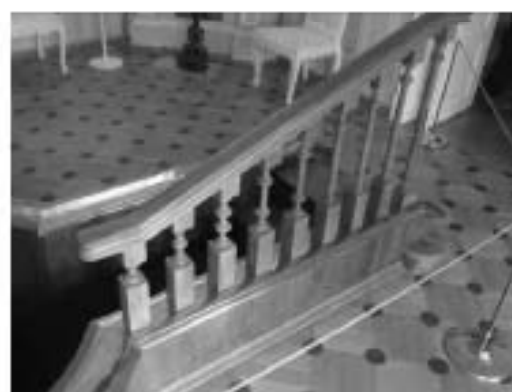
круглая ванна в центре помещения в полу, обшитая снаружи и внутри дубовыми досками, дубовый парапет, деревянные ступени, медный обод, ограждение – фигурные балясины;

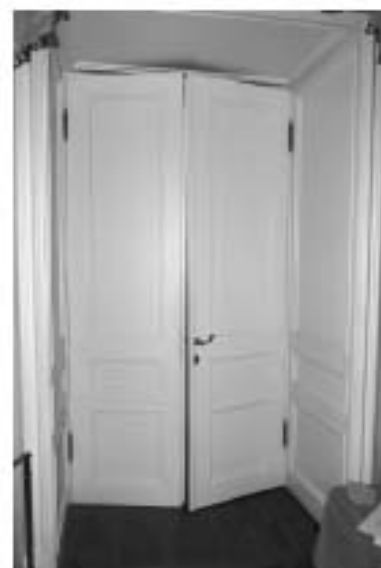
оформление откосов дверных проемов – деревянные панели, оформленные филёнками с профилированными калевками;

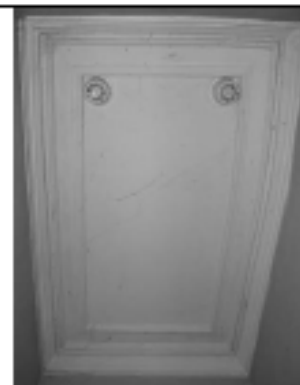
оформление потолка – периметральные потолочные тяги, штукатурный профилированный карниз по периметру помещения;

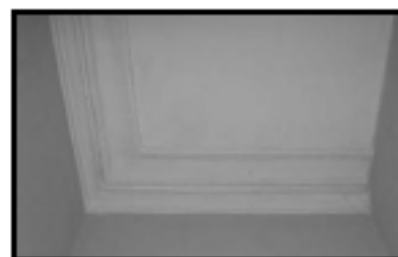
оформление потолка – периметральные потолочные тяги, штукатурный профилированный карниз по периметру помещения;

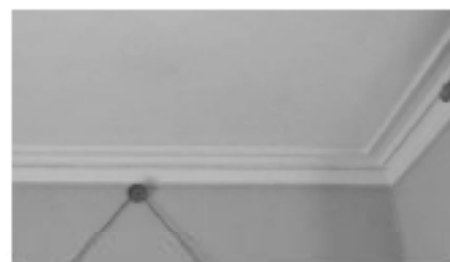
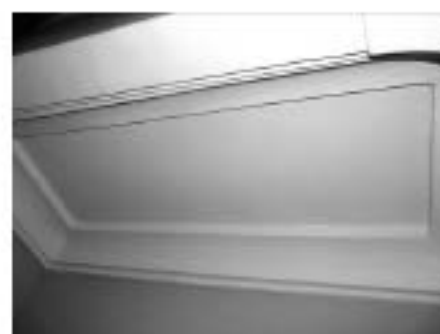
оформление потолка – штукатурный профилированный карниз по периметру помещения;

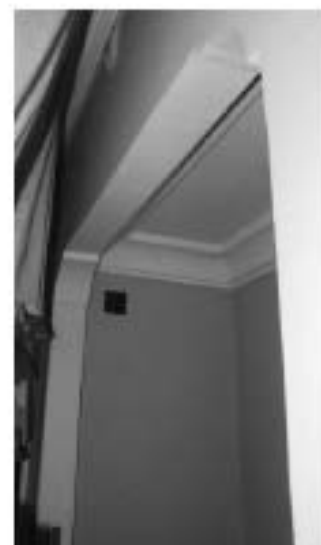
прямоугольная ниша в западной стене с фигурными верхними углами;

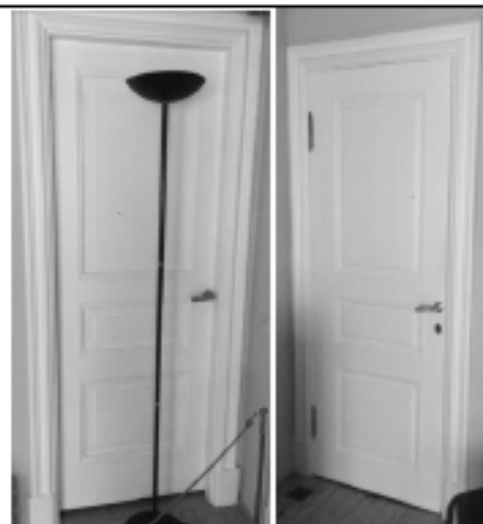
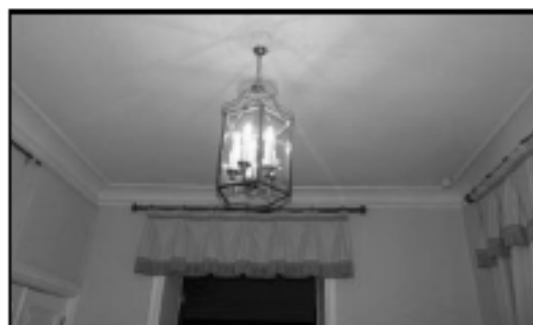
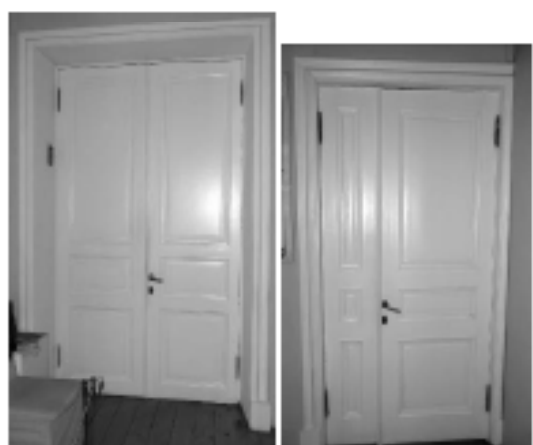
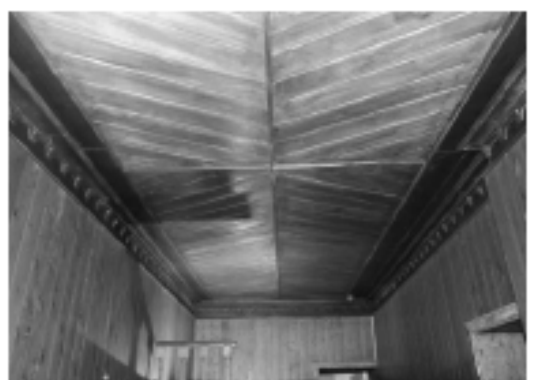
оформление потолка – обшит калеванными досками из дерева (липа); разделение потолка на стилизованные прямоугольные филенки; филенки с заполнением из досок с раскладкой доски геометрического рисунка «прямая елочка»; периметральный профилированный карниз;

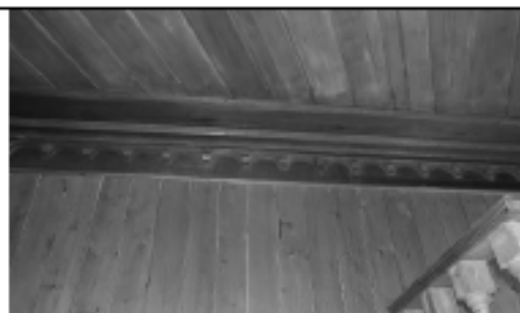
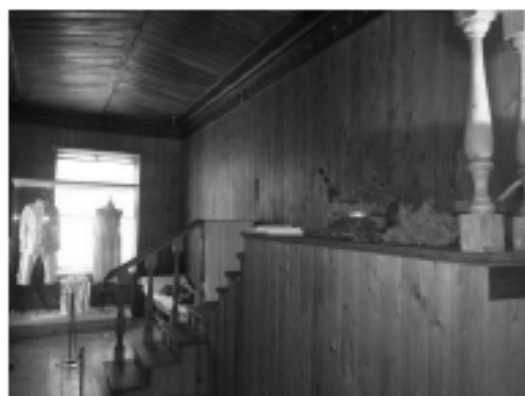
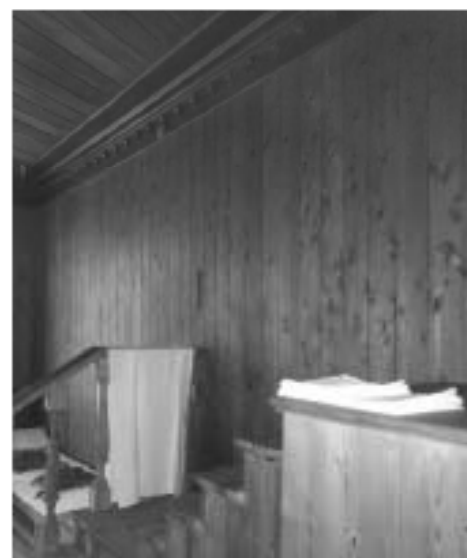
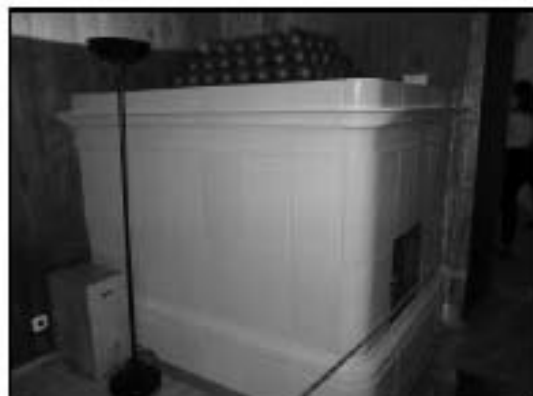
оформление стен – отделка стен деревянными досками; широкий деревянный фриз простого профиля, карниз с модульонами по периметру помещения из дерева (липа);

оформление потолка – полки в несколько ярусов, фланкированный балюстрадным ограждением. материал – дерево;

прямоугольная банная печь (каменка) с цоколем и карнизом простого профиля, облицованная белыми изразцами; топочное отверстие прямоугольное с гладкой дверцей и ручкой «кнопкой» на запирающей поворотной планке (материал - латунь);

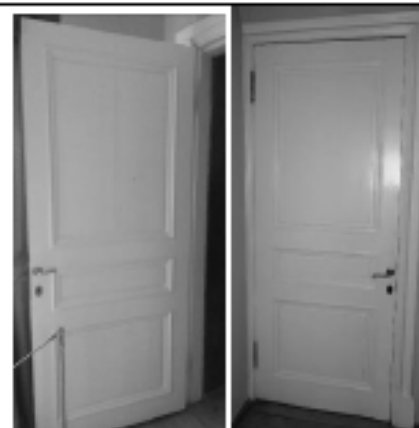
дверные проемы в помещении 1-Н (32, 33) – материал (дерево), конструкция (однопольные, глухие), габариты, оформление (дверное полотно на три прямоугольные филенки различной конфигурации; со стороны «Паровой бани»: обшивка из досок – геометрического рисунка); профилированные и гладкие наличники – дерево;

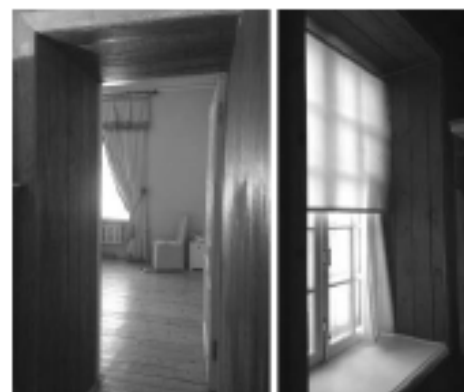
оконные и дверные откосы – дерево;

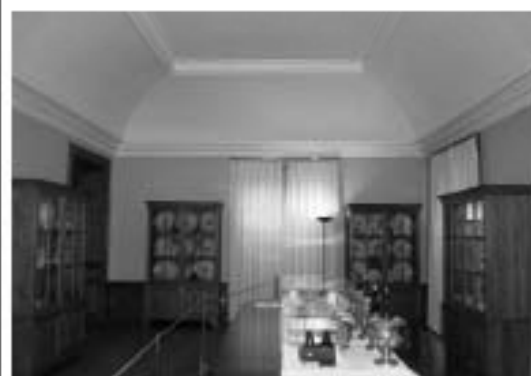
потолок с высокой падугой и профилированной тягой по периметру «зеркала» (дерево);

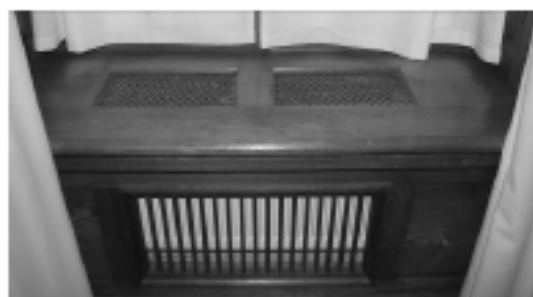
«Кухня», помещение 1-Н (38),
площадью 102,7 кв.м.:

потолок с высокой падугой (материал -
дерево), штукатурный профилированный
карниз по периметру помещения;
штукатурная профилированная тяга по
периметру «зеркала» на потолке;

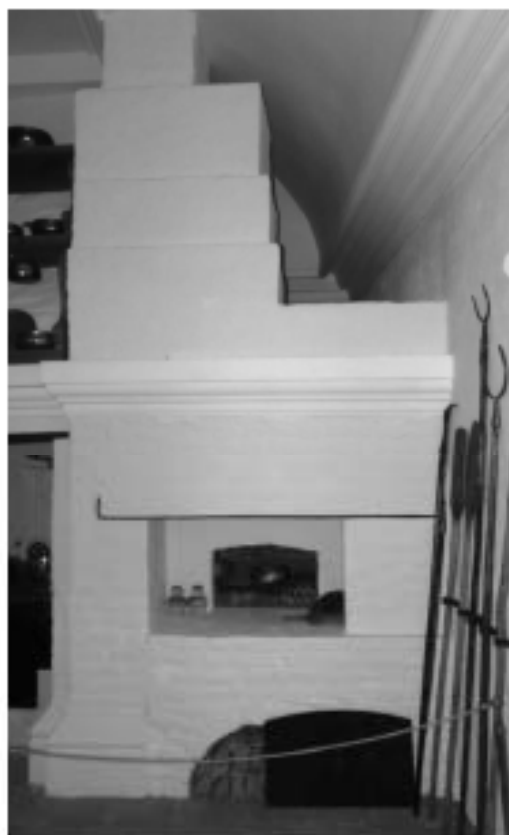
русская печь кирпичная, беленая известью, с прямоугольным топочным отверстием и полукруглым отверстием для дров;

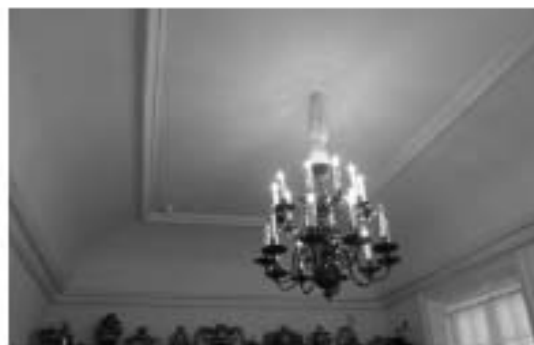
**«Копишневская», помещене 1-Н(39),
площадью 28,4 кв.м.:**

потолок с высокой падугой (материал - дерево), профилированный карниз по периметру помещения; профилированная тяга по периметру «зеркала» на потолке;

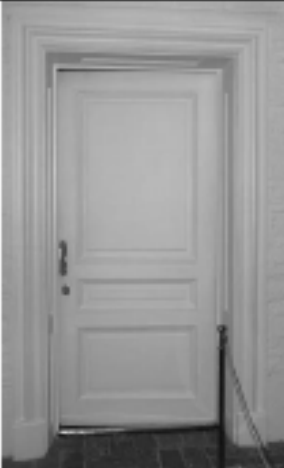
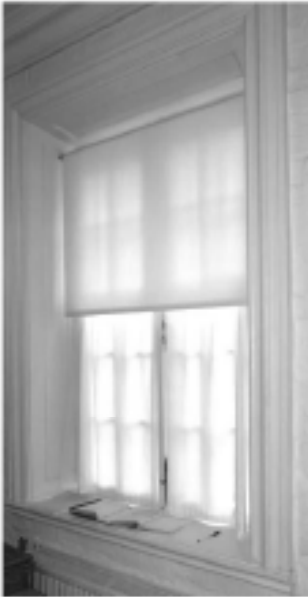
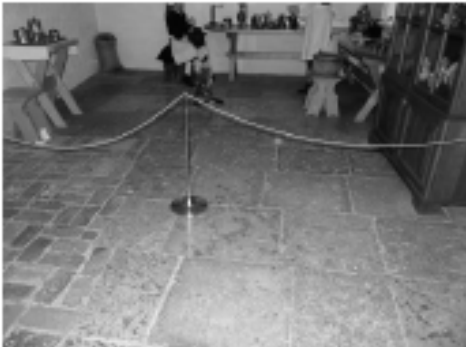
<p>дверные откосы – деревянные филенчатые с профилированными калевками, профилированный наличник;</p> <p>оконные и дверные откосы – деревянные, филенчатые профилированные наличники;</p> <p>подоконная доска – местоположение, конфигурация, габариты, материал (дерево) с валиком по краю;</p> <p>покрытие пола – известняковые плиты.</p>

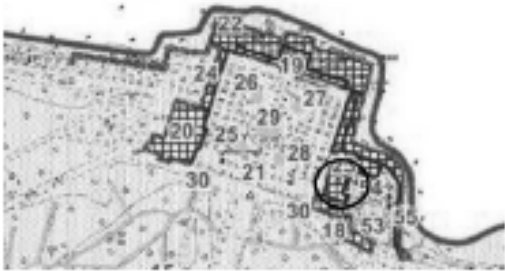
<p>III. «Ассамблейный зал», расположенный по адресу: Санкт-Петербург, город Петергоф, Нижний парк, литера Р (восточная часть Нижнего парка)</p>		
<p>2 Объемно-пространственное решение:</p>	<p>историческое местоположение, габариты и конфигурация (прямоугольная) здания в плане;</p>

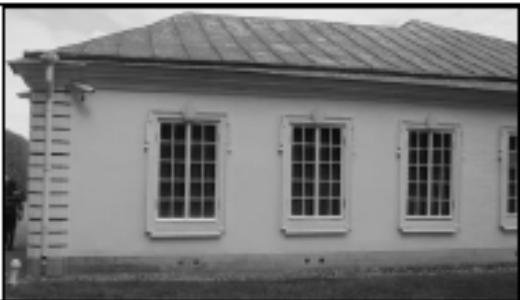
<p>историческая конфигурация, отметки и габариты крыши;</p> <p>исторический материал окрытия (металл), цвет (красный) и характер отделки.</p>

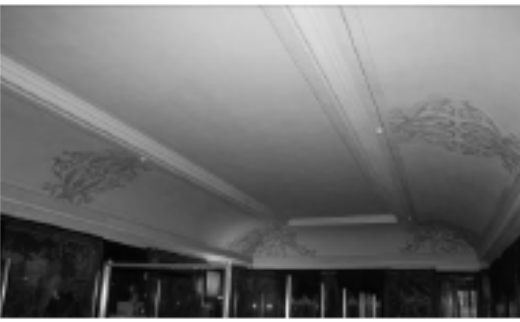
6	<p>Декоративно-художественная отделка интерьеров и предметы декоративно-прикладного искусства:</p>	<p>«Ассамблейный зал», помещение 1-Н (36) 1 этаж, площадью 165,0 кв.м:</p> <p>оформление потолка – высокая падуга с живописным орнаментом в технике гризайль (масло по штукатурной основе) растительного рисунка по углам и осям северной и южной сторон; штукатурная профилированная тяга по периметру зеркала; живописная тяга по периметру зеркала; штукатурный профилированный карниз по периметру помещения;</p>

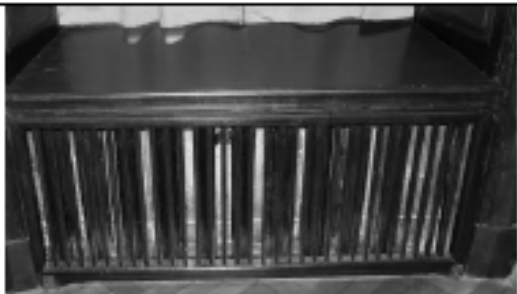
<p>подоконные доски – местоположение, конфигурация, габариты, материал (дуб тонируванный) с валиком по краю;</p> <p>покрытие пола – дубовый наборный паркет с рисунком типа «корзинка».</p>

- расчистку паркетного пола в Ассамблейном зале, удаление незначительных дефектов мастиковкой, обработку поверхности заново воском;

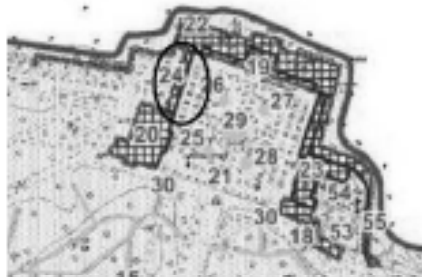
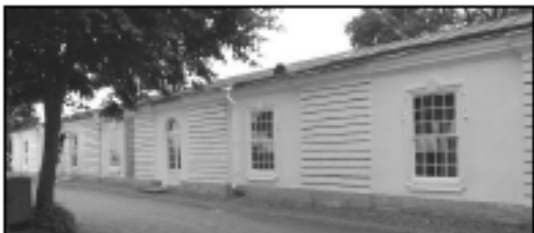
<p>IV. «Флигель западный», расположенный по адресу: Санкт-Петербург, город Петергоф, Нижний парк, литера Р (восточная часть Нижнего парка)</p>		
<p>2 Объемно-пространственное решение:</p>	<p>одноэтажное здание, габариты и конфигурация прямоугольной формы с полукруглой аркой между зданиями «Дворец Монплеизир» и «Флигель западный»;</p> <p>исторические конфигурация и габариты крыши;</p> <p>исторические дымовые трубы, местоположение, конфигурация, габариты, материал (оплукатуренный кирпич), отметки высоты;</p> <p>исторический материал покрытия (металл), цвет (красный) и характер отделки.</p>

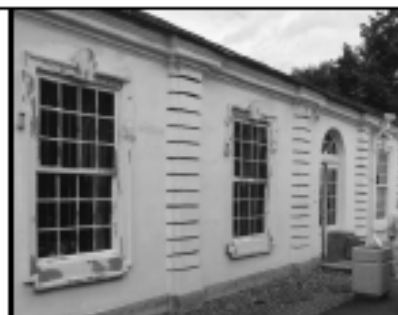
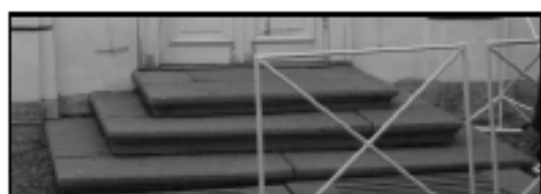
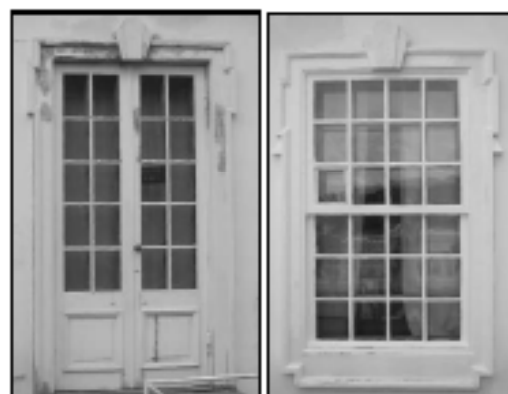
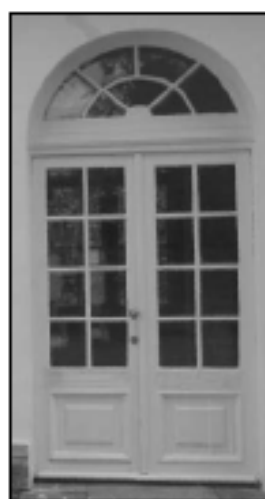
исторический материал (дерево), рисунок расстекловки оконных и дверных заполнений; механизм оконных проемов – материал, конструкция;

местоположение, габариты, конфигурация слуховых окон;

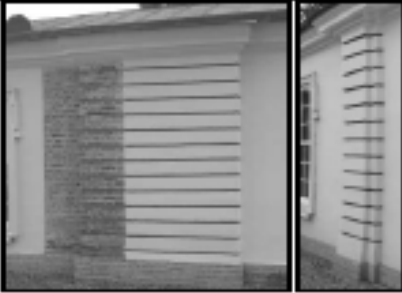
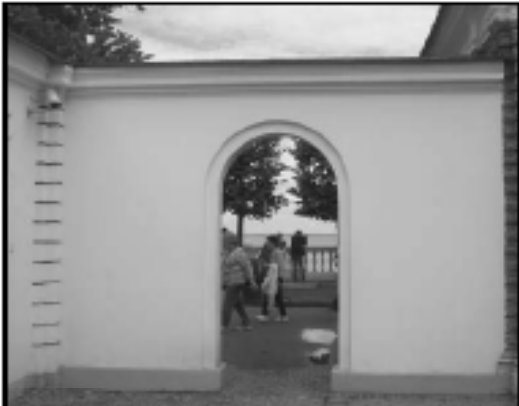
<p>рустованные лопатки с раскреповкой, элементы музеефикации кирпичного фасада с оригинальной промазкой швов;</p> <p>штукатурный профилированный венчающий карниз;</p> <p>оформление полуциркулярной арки между зданиями «Дворец Монплеизир» и «Флигель западный»;</p> <p>материал отделки цоколя – известняк;</p> <p>материал отделки фасада – гладкая штукатурка;</p> <p>полуциркулярная ниша;</p> <p>штукатурный профилированный венчающий карниз.</p>

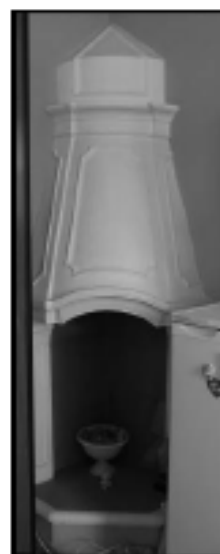
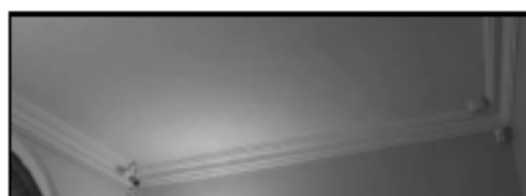
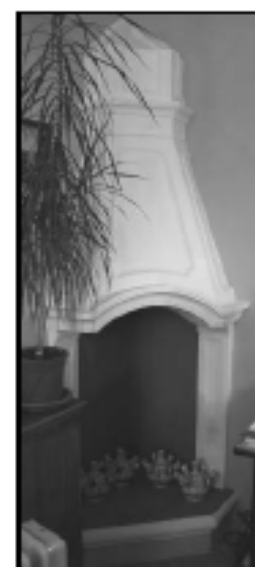
заполнение дверного проема (двупольные, деревянная, филенчатая, полусветлая с мелкой расстекловкой);

дверная фурнитура (конструкция и тип «фаль»), материал (латунь).

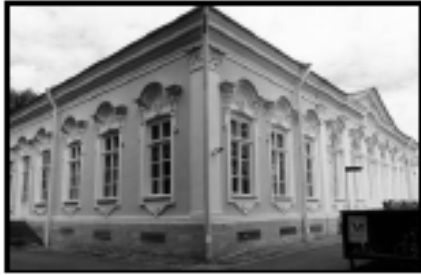
<p>2</p> <p>Объемно-пространственное решение:</p>	<p>одноэтажное на подвале здание габариты и конфигурация с центральным треугольным фронтоном по восточному фасаду и прямоугольной пристройкой (в высоту цоколя) со стороны юго-западного фасада;</p> <p>исторические општукатуренные дымовые трубы – местоположение, габариты, конфигурация (прямоугольная), оформление (филенки, профилированный карниз, известняковый камень в оголовках труб);</p> <p>крыша – конфигурация (вальмовая), исторические высотные отметки коньков и карнизов, габариты.</p>

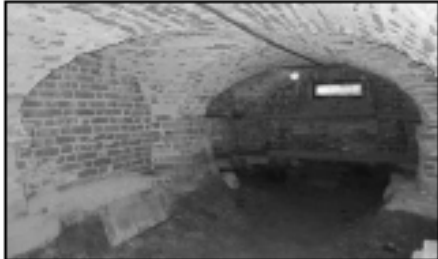
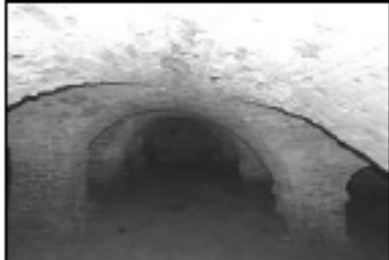
<p>3</p> <p>Конструктивная система:</p>	<p>наружные и внутренние капитальные кирпичные стены;</p> <p>отметки междуэтажных перекрытий;</p> <p>кирпичные своды – коробовые своды с распалубками на опорных столбах квадратных в сечении;</p>

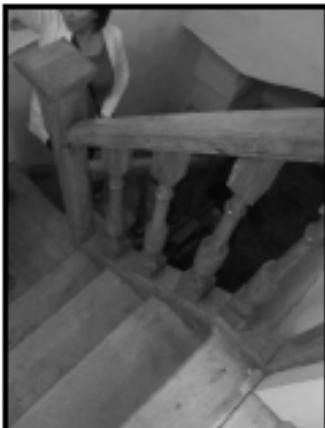
<p>лестница – местоположение (помещение 1-Н (9), «Подогревальная»), тип (маршевая), конструкция, габариты, материал (дерево), ограждение – точеные фигурные балясины, материал (дерево).</p>

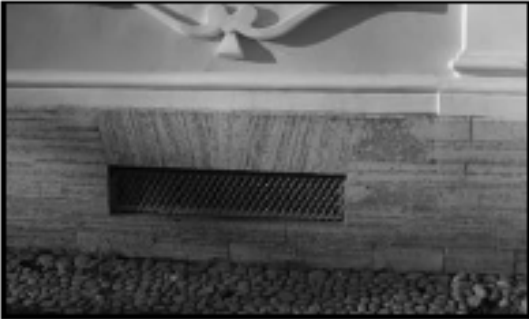
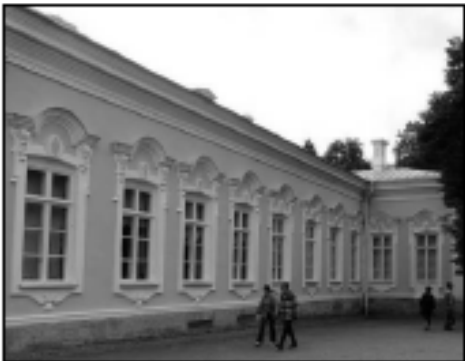
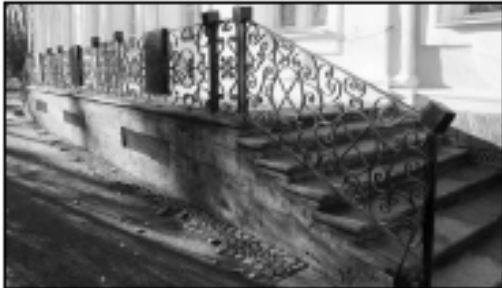
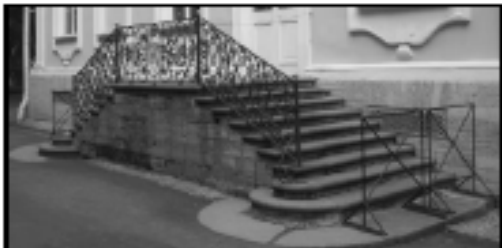
4	<p>Объемно-планировочное решение:</p>	<p>историческое объемно-планировочное решение.</p>
5	<p>Архитектурно-художественное решение фасадов:</p> <p>материал и характер отделки цоколя – известняк, завершен штукатурной тягой с валиком;</p> <p>материал и характер обработки фасадной поверхности – гладкая окрашенная штукатурка в два цвета (золотистая охра и белый);</p> <p>крыльца с гранитными ступенями и площадкой – террасой, вымощенной мраморными плитами, кованым ограждением с золочеными наконечниками, вензелем императрицы Елизаветы Петровны и ажурными секциями, стенка крыльца облицована известняковой скобой;</p>

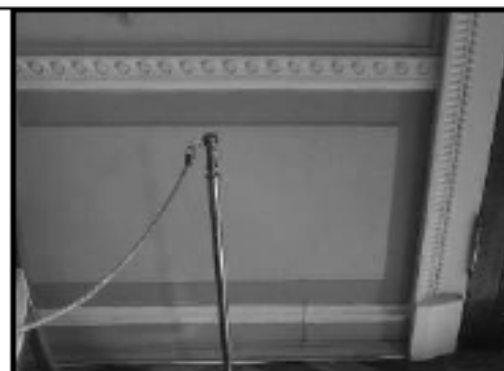
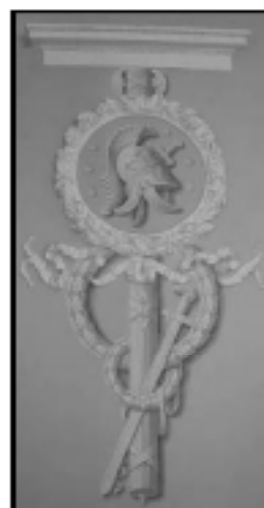
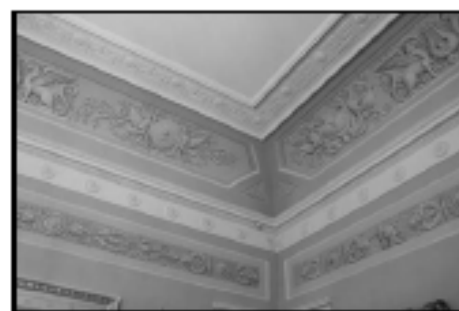
оформление нижней части стен – гладкие зеркала с профилированными филёнками и выступающим карнизом с «волной Витрувия»;

оформление верхней части стен – отдельные живописные композиции с военными атрибутами, лепные венки с цветочным орнаментом, лентами, выступающий карниз с растительным орнаментом (темперно-клеевая живопись по штукатурной основе); прямоугольные филёнки с росписью в технике «гризайль» (темперно-клеевая живопись по штукатурной основе) с композициями из растительного орнамента, маскаронами в виде голов львов, стилизованными пальметтами и военными атрибутами; прямоугольные зеркала оформлены лепным декором с растительным орнаментом и жемчужником; на западной стене в центре лепного венка роспись середины XVIII века в виде маски с виноградными листьями и гроздьями (реставрационные работы 1945г.);

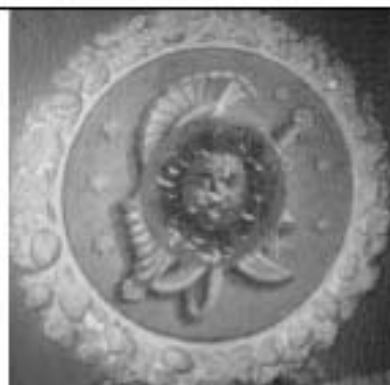
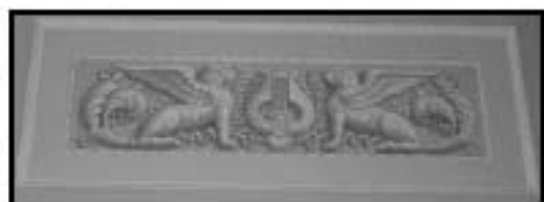
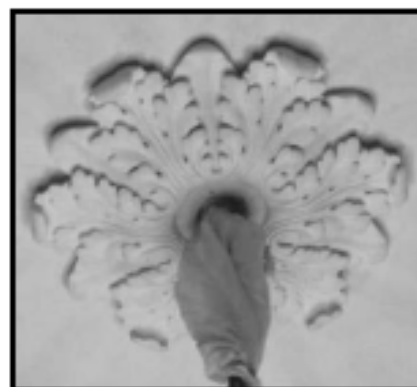
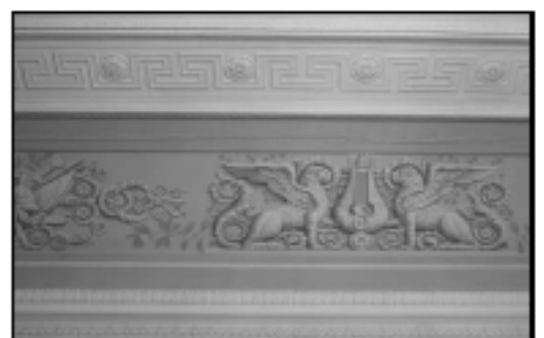
живописные десюдепорты над дверными проемами с изображением грифонов, растительным орнаментом и музыкальным инструментом (лира) в центральной части, прямоугольные зеркала оформлены лепным декором с растительным орнаментом и жемчужником;

оформление потолка – плафон: в центральной части лепная розетка растительного орнамента из листьев аканта; гладкое зеркало плафона по периметру обрамлено лепной каймой орнамента меандра с розетками и растительным орнаментом;

оформление падути – прямоугольные филенки с росписью в технике «гризайль» (темперно-клеевая живопись по штукатурной основе): военные атрибуты с щитом головой Горгульи, изображение грифонов с растительным орнаментом и музыкальными инструментами в центральной части; филенки оформлены лепным растительным орнаментом; падути завершает лепная композиция из гладкого фриза с розетками и порезками растительного орнамента и жемчужника;

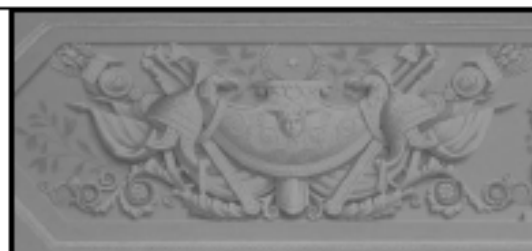
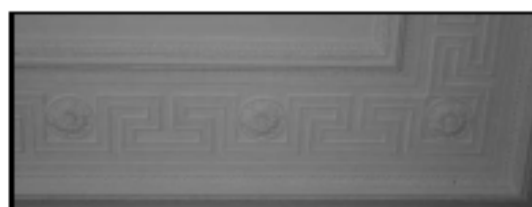
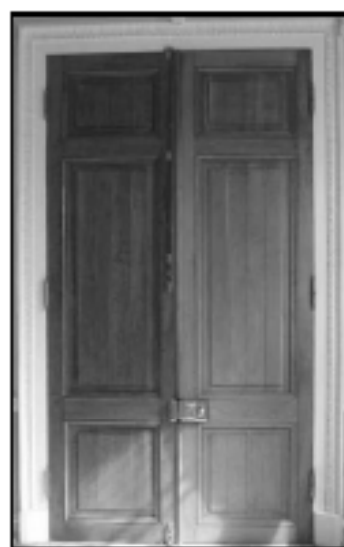
дверные проемы – местоположение, конфигурация и габариты, обрамление штукатурным профилированным наличником с пальчиковым (ложковым) орнаментом и порезкой бусы, глухое, двустворчатая дверь на три профилированные филенки.

фурнитура (латунные замки с поворотной ручкой-кнопкой и стержнем);

откосы оконных проемов с прямоугольными филенками растительного орнамента (болотный лист);

три пары стержневых оконных шпингалетов с ручкой-кнопкой, латунь;

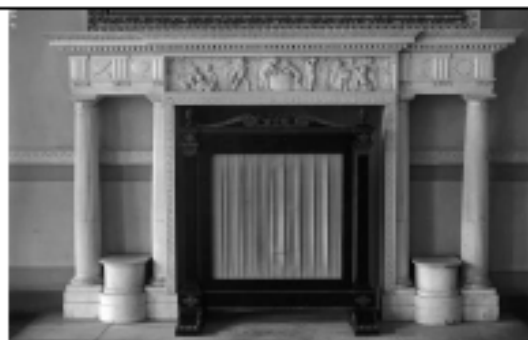
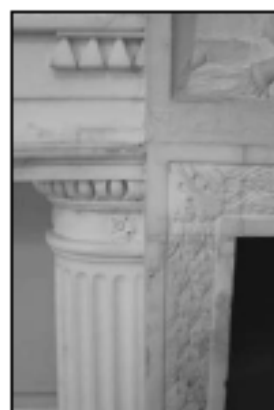
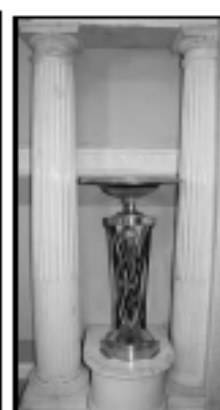
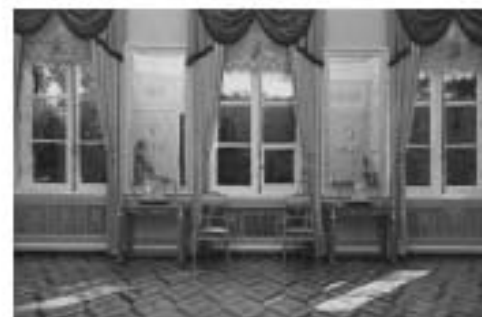
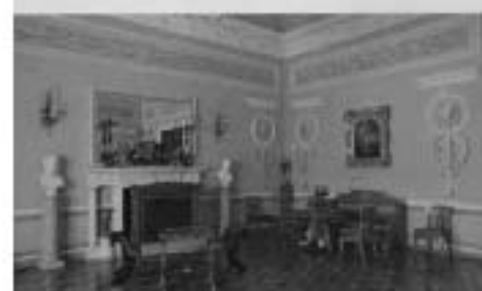
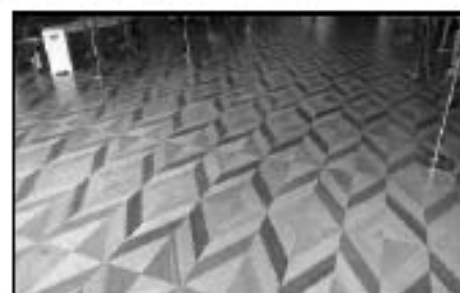
покрытие пола – наборный паркет с рисунком «зиг-заг», материал (ценные породы дерева);

1 люстра, собранная из сохранившихся деталей (находятся на музейном хранении); по аналогам данных люстр воссозданы осветительные приборы в остальных залах;

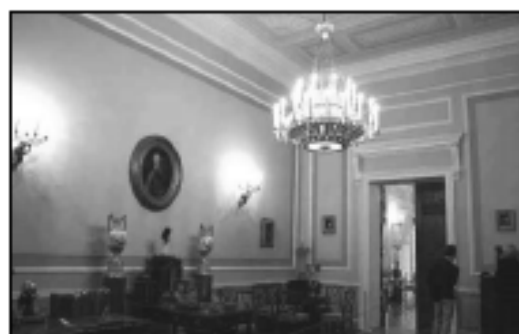
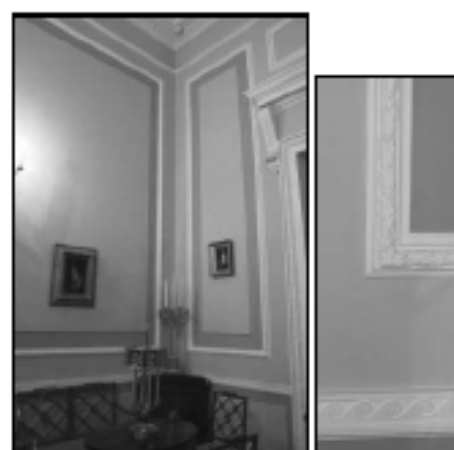
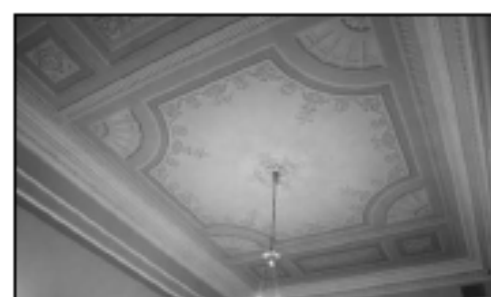
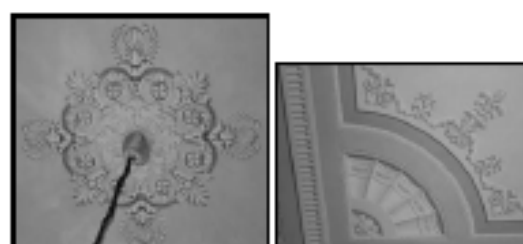
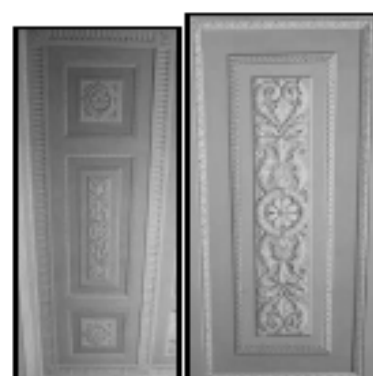
«Кабинет Александра I», помещение 1-Н (11):

оформление стен – прямоугольные филленки в профилированных рамках с орнаментом из листьев лавра, и фризом с «волной Витрувия»;

оформление потолка – роспись плафона выполнена в технике «гризайль» (темперно-клеевая живопись по штукатурке) и делится на три части, центральная композиция акцентирована лепной розеткой из листьев аканта, жемчужника и росписью в виде пальметт по краям с цветочным рисунком, по бокам выполнена роспись с растительным орнаментом и выкружками по углам, поле плафона оформлено росписью (темперно-клеевая живопись по штукатурной основе) с растительным рисунком и розетками; по углам выполнены композиции с веерными розетками и растительным орнаментом; боковые композиции расписаны в технике «гризайль» в виде трех прямоугольных филленок, большой центральной и маленькими боковыми; центральная филленка оформлена росписью с розетками, цветочным и растительным рисунком и пальметтами, в центре венки из лавровых листьев, перевитый лентами, филленки расписаны под лиственный, растительный орнамент; боковые композиции из геометрического рисунка с розетками в центральной части; по краям плафона роспись (темперно-клеевая живопись по штукатурке) с ложковым орнаментом, розетками по краям;

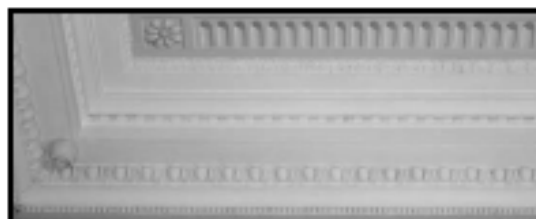
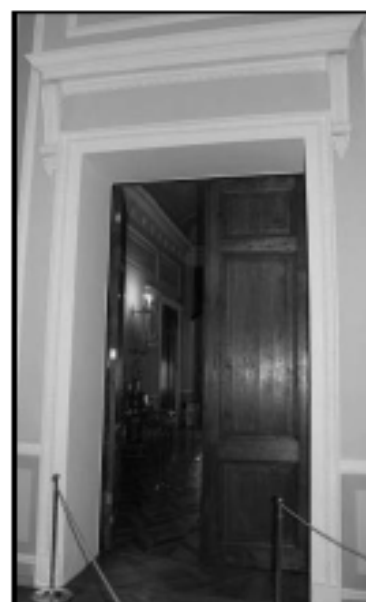
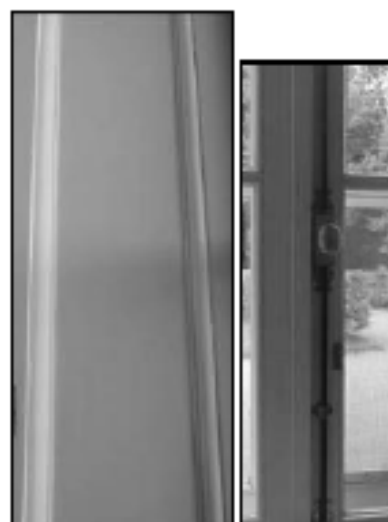
оконные откосы – штукатурные, филенчатые;

две пары стержневых оконных шпингалетов с ручкой-кнопкой, латунь;

печь угловая, двухъярусная, прямоугольная в плане облицована изразцами с кобальтовым рисунком: живописные композиции с пейзажными вставками, в стилистике голландских печей, профилированный карниз, с одной латунной заслонкой и одной латунной дверцей топки;

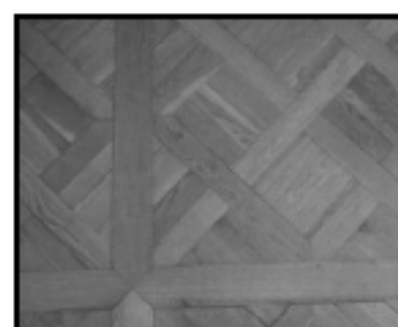
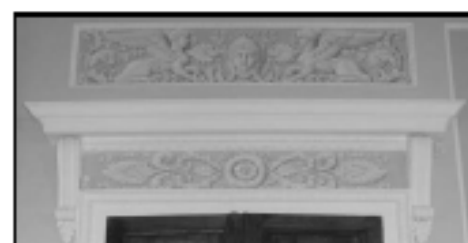
живописные десюдепорты с изображением сфинксов, растительного орнамента, пальметтами и маскаронами в центральной части, прямоугольные зеркала обрамлены лепным декором с растительным орнаментом и жемчужником;

периметральный карниз на модульонах в завершении стен у основания потолка с порезками из листьев аканта, гладким фризом с жемчужником;

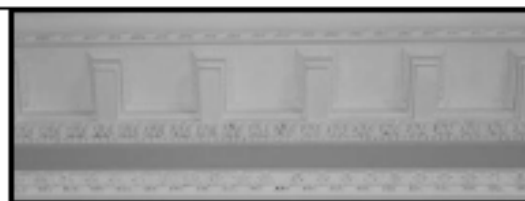
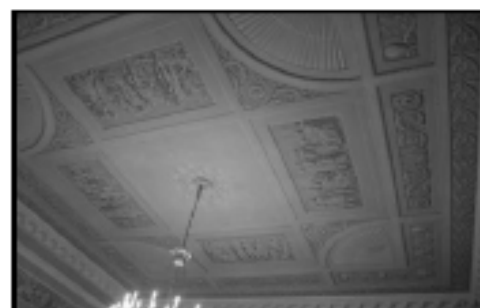
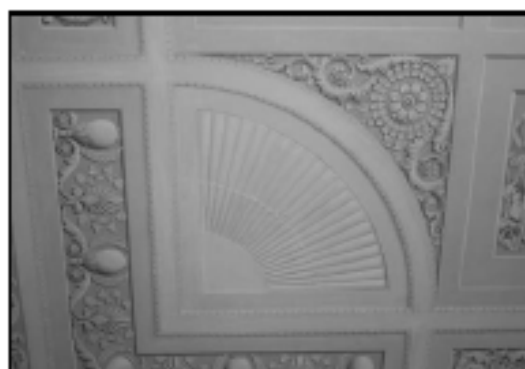
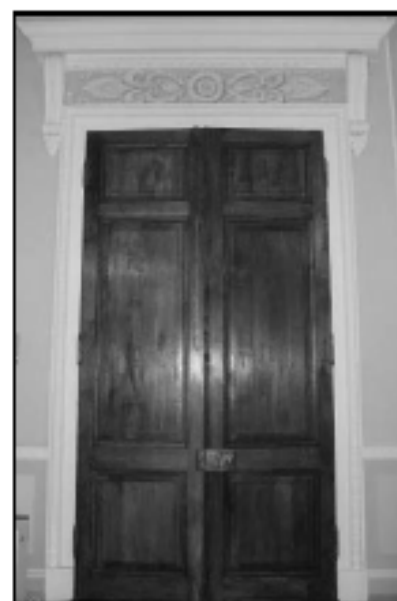
дверные проемы – местоположение, конфигурация и габариты, оформление профилированным наличником, ложковым орнаментом, жемчужником; прямым сандриком на кронштейнах, оформленных листьями аканта и цехинами; под сандриком живописная композиция в технике «гризайль» (темперно-клеевая живопись по штукатурной основе) с растительным орнаментом, венком из лавровых листьев, розетками, пальметтами и акантом;
заполнение (глухое, двустворчатое полотно на три профилированные филленки), материал (дуб);
фурнитура (латунные замки с поворотной ручкой кнопкой и стержнем);

оконные откосы – прямоугольные филенки с растительным орнаментом (штукатурные, лепные);

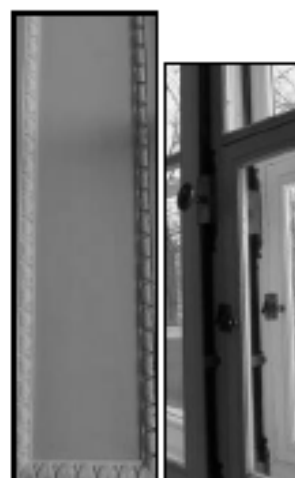
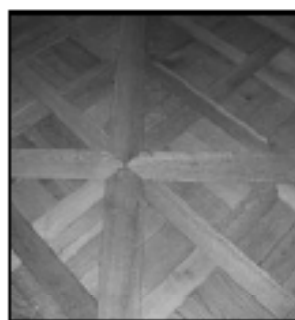
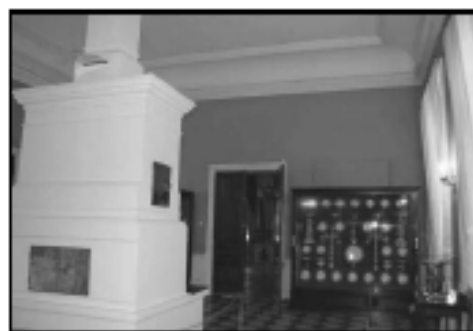
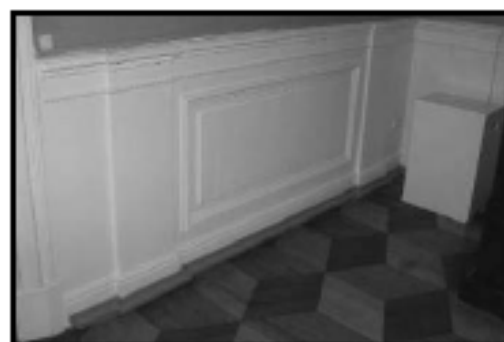
«Подогревальная», помещение 1-Н (9):

оформление стен – в нижнем ярусе облицованы деревянными панелями, с прямоугольными филенками, окрашенными в белый цвет; верхняя часть завершена профилированной тягой;

потолок – гладкий падутой в обрамлении профилированных тяг;

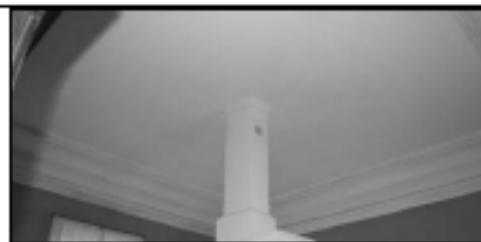
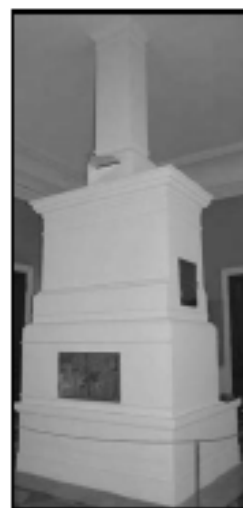
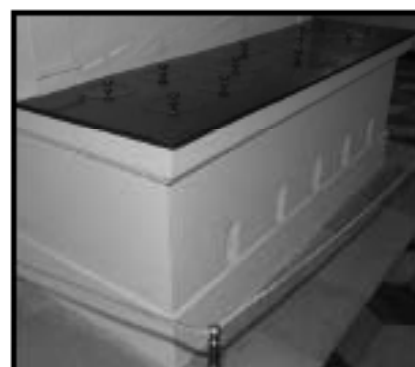
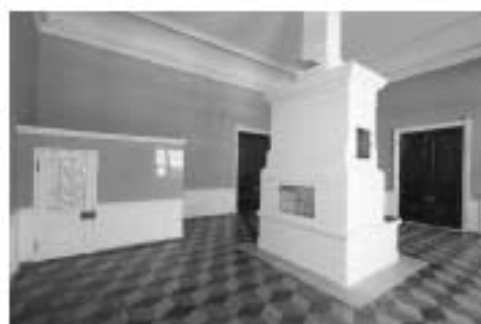
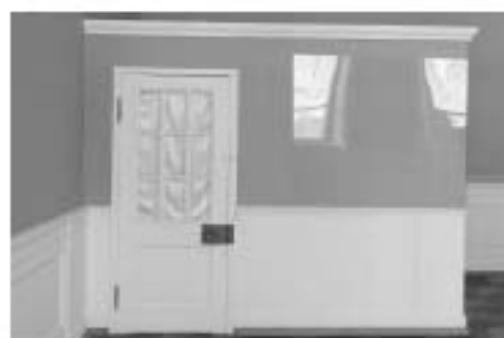
печь кирпичная, оштукатуренная, белая известью, прямоугольной формы, трехъярусная, с дымоходом, шитой на 12 конфорок; с профилированными тягами, карнизами и дверцами (материал - медь);

в северо-восточном углу расположена каморка с дверью и лестницей, ведущей в подвал;

дверные проемы – местоположение, конфигурация и габариты, с профилированным наличником; заполнение (глухое, двустворчатое полотно на три профилированные филенки), материал (дуб); фурнитура (латунные замки с поворотной ручкой-кнопкой и стержнем);

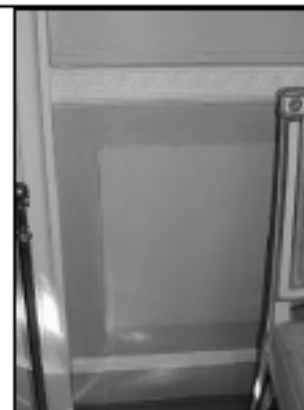
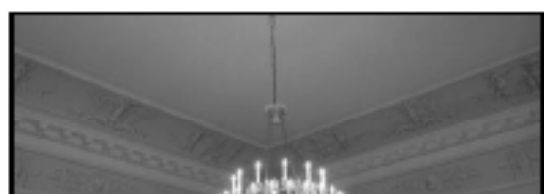
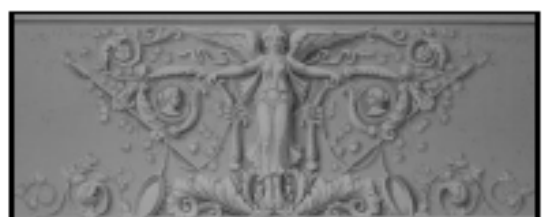
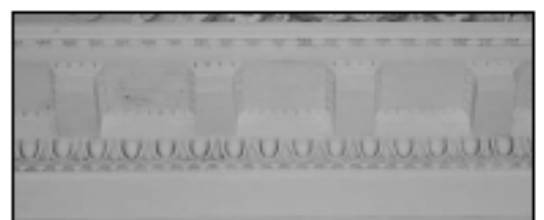
потолок – гладкий, по периметру с порезкой из жемчужника и профилированной тягой; падуга с росписью в технике «гризайль» (темперно-клеевая живопись по штукатурной основе) с чередующимися изображениями богини Ники с растительным рисунком, листьями аканта, орнаментом, музыкальными инструментами и тирсами, композициями с изображением Психеи с вазонами, тирсами, растительным и цветочным рисунком с жертвенником в центральной части; карниз с дентикулами, оформленный листовым орнаментом с порезками из жемчужника и профилем по краю;

дверные проемы – местоположение, конфигурация и габариты, профилированный наличник; заполнение (глухое, двустворчатое полотно на три профилированные филенки), материал (дуб); фурнитура (латунные замки с поворотной ручкой-кнопкой и стержнем);

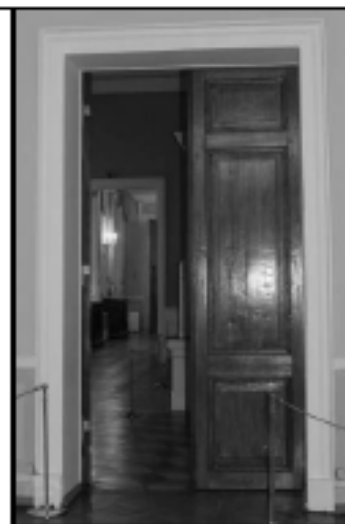
оконные откосы – прямоугольные филенки с лепной порезкой боковой лист;
