Акт

по результатам государственной историко-культурной экспертизы проектной документации на проведение работ по сохранению объектов культурного наследия федерального значения «Мыльня и Банный корпус», «Ассамблейный зал», расположенных по адресу: Санкт-Петербург, г. Петергоф, Дворцово-парковый ансамбль Петродворца, восточная часть Нижнего парка, входящих в состав объекта культурного наследия федерального значения «Ансамбль Монплезира», входящего в состав объекта культурного наследия федерального значения «Дворцово-парковый ансамбль Петродворца»¹: - «Ремонт и реставрация интерьеров «Мыльни и Банного корпуса», «Ассамблейного зала», входящих в состав объекта культурного наследия федерального значения «Ансамбль Монплезира» (Банный корпус (музей)), шифр: ЭК-27/19/223, разработанной ООО «М.Г. Прайват Реконстракшн» в 2020 году

Санкт-Петербург, г. Петергоф

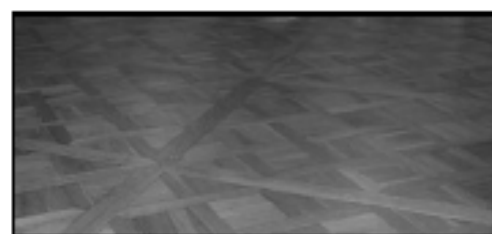
покрытие пола – наборный паркет с рисунком «версальский квадрат», материал (дуб);

печь двухъярусная, угловая, прямоугольная в плане облицована изразцами с кобальтовым рисунком живописные композиции с пейзажными вставками, в характере голландских печей, с профилированным карнизом, одной латунной заслонкой и латунной дверцей топки;

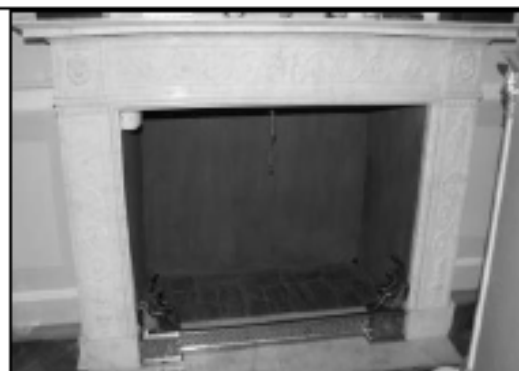
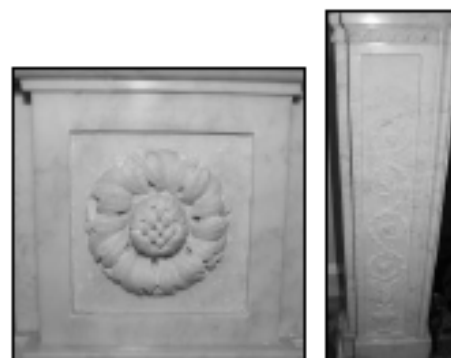
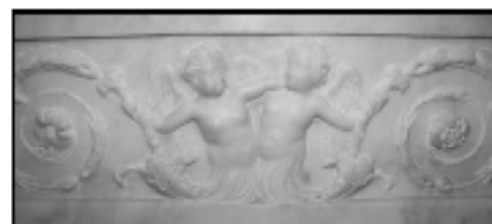
камин из белого с серыми прожилками мрамора, мраморной профилированной доской, прямоугольный, топочный портал фланкирован филленчатыми колонками с полосой резных акантовых завитков; фриз декорирован растительным и цветочным орнаментом с изображением играющих пути; по углам крупные розетки; у основания каминя, расположена мраморная плита;

1 люстра и 4 бра, собранные из сохранившихся деталей (находится на музейном хранении); по аналогам данных люстр воссозданы осветительные приборы в остальных залах;

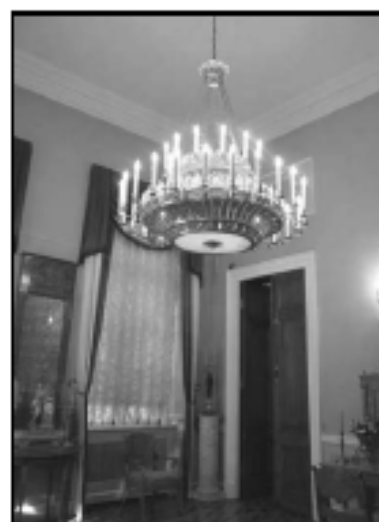
**«Угловая (Павловская гостинная)»,
помещение 1-Н (6):**

стены – в нижней части с прямоугольными филленками в профилированных рамках и лепным фризом «волны Витрувия»;

десюдепорты с гладким полем филенок;
порезками бус и болотного листа;

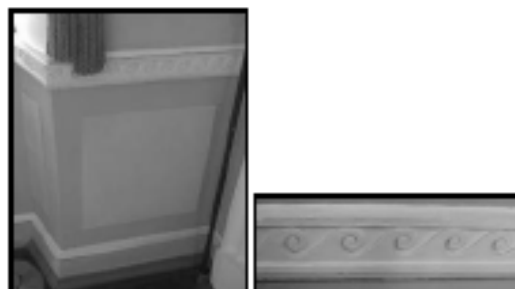
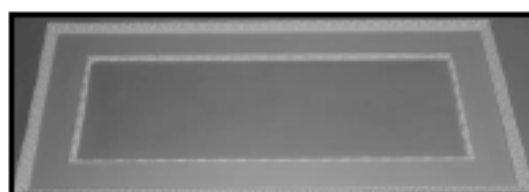
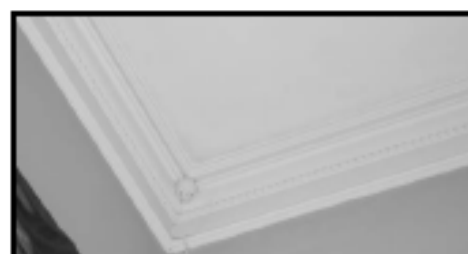
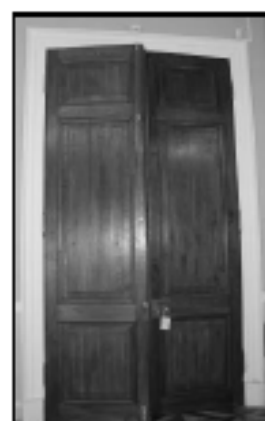
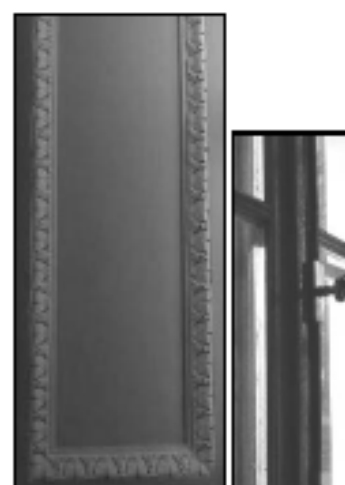
оконные откосы – прямоугольные,
филенчатые с порезкой болотного листа;

покрытие пола – наборный паркет с рисунком «зиг-заг»; материал (ценные породы дерева);

печь двухъярусная, угловая, прямоугольная в плане облицована изразцами с кобальтовым рисунком: живописные композиции с пейзажными вставками, в стилистике голландских печей с профилированным карнизом и одной латунной дверцей топки с латунной заслонкой;

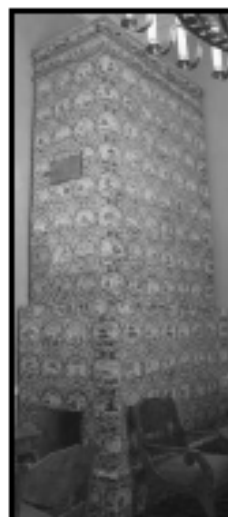
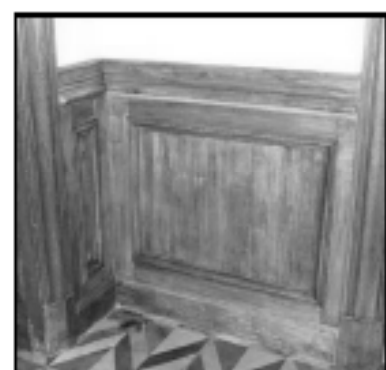
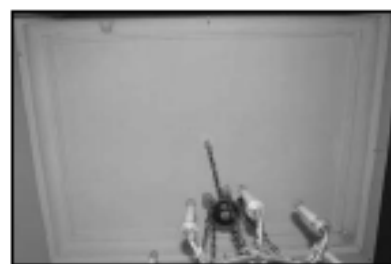
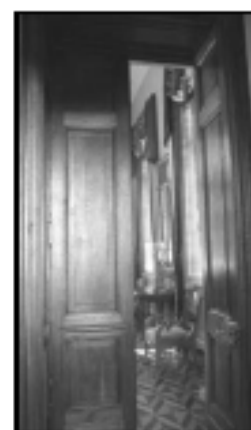
дверные проемы – местоположение, конфигурация и габариты, с профилированными наличниками, дверные откосы деревянные филёнчатые;

заполнение (глухое, двустворчатое полотно на три профилированные филёнки), материал (дуб); фурнитура (латунные замки с поворотной ручкой кнопкой и стержнем);

откосы оконных проемов – филенчатые деревянные с прямоугольными профилированными филенками;

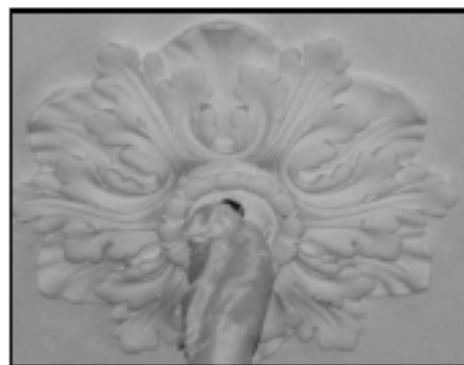
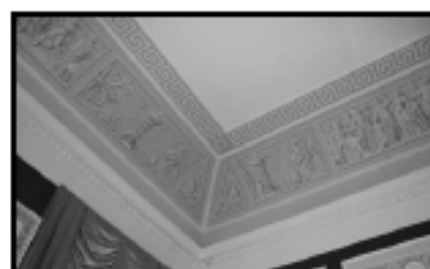
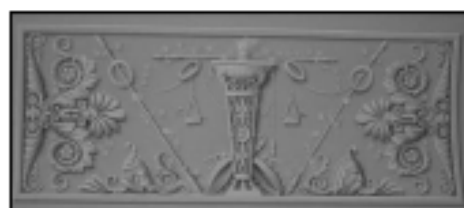
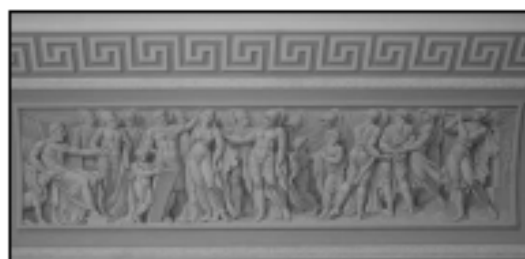
оформление стен – в нижней части прямоугольные штукатурные филенки в профилированных рамах и лепным фризом «Бегущая Волна»; фриз с повторяющейся композицией из лепных розеток цветочного орнамента, пальметтами в технике «гризайль»; фриз оформлен рамами с лепными порезками бус и растительного орнамента;

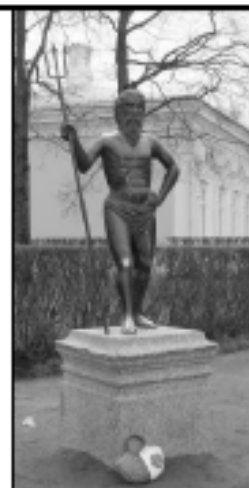
XX «Фонтан «Колокол» со скульптурной группой «Вакх с сатиром», 1721 - 1723 гг., арх. Микетти Н., фонтанный мастер Суалем П.-Ж., 1817 г., ск. Мартос И.П. (статуя, копия с оригинала Сансовино Я), 1950 - 1951 гг. (восстановление фонтана, воссоздание постамента), ск. Троулянский Я.А., восточная часть Нижнего парка			
1	Гидротехнические сооружения:	<p>фонтан:</p> <p>исторические габариты, конфигурация, местоположение, материал (известняк (дно чаши фонтана) бронза (скульптура, постамент);</p> <p>чаши фонтана (круглой формы бассейн с невысоким поребриком);</p> <p>цилиндрический бронзовый каннелированный постамент с грибовидным завершением, на который установлена скульптура Вакха с сатиром;</p> <p>фигура Вакха в полный рост, левая рука поднята вверх, правая держит сатира; левая нога отодвинута назад, правая нога согнута в колене; голова Вакха поднята вверх.</p>

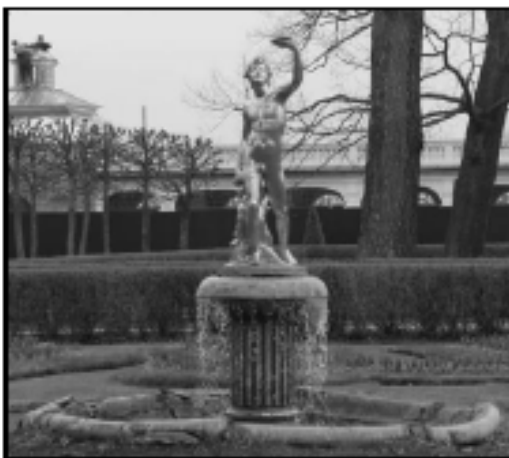
XXI «Фонтан «Колокол» со статуей «Аполлино», 1721 - 1723 гг., арх. Микетти Н., фонтанный мастер Суалем П.-Ж., 1817 г., ск. Мартос И.П. (статуя, копия с античного оригинала IV в. до н.э.), 1951 г. (восстановление фонтана, воссоздание постамента), ск. Троулянский Я.А., восточная часть Нижнего парка

1	Гидротехнические сооружения:	<p>фонтан:</p> <p>исторические габариты, конфигурация, местоположение, материал (известняк (дно чаши фонтана) бронза (скульптура, постамент);</p> <p>чаши фонтана (круглой формы бассейн с невысоким поребриком);</p> <p>цилиндрический бронзовый постамент в виде вазы, оформленной листьями аканта с грибовидным завершением, на который установлена скульптура Аполлино;</p> <p>фигура Аполлино в полный рост, правая рука поднята вверх, левая опирается на дерево; левая нога согнута в колене, правая выпрямлена; голова Аполлино повернута влево.</p>

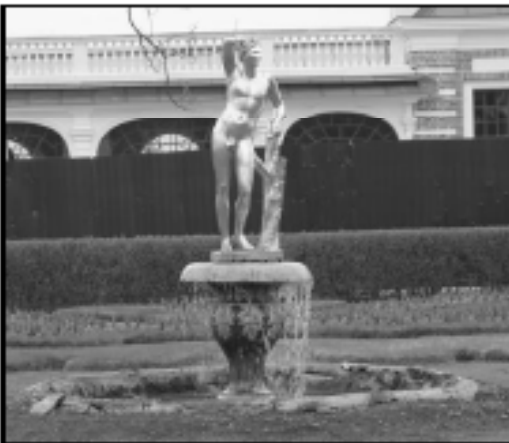
XXII «Фонтан «Колокол» со статуей «Психей», 1721 - 1723 гг., арх. Микетти Н., фонтанный мастер Суалем П.-Ж., 1817 г., ск. Мартос И.П. (статуя, копия со статуи Кановы А.), 1951 г. (восстановление фонтана, воссоздание постамента), ск. Троулянский Я.А., восточная часть Нижнего парка			
1	Гидротехнические сооружения:	<p>фонтан:</p> <p>исторические габариты, конфигурация, местоположение, материал (известняк (дно чаши фонтана) бронза (скульптура, постамент);</p> <p>чаши фонтана (круглой формы бассейн с невысоким поребриком);</p> <p>цилиндрический бронзовый постамент в виде вазы, оформленной листьями аканта с грибовидным завершением, на который установлена скульптура Психей;</p> <p>фигура Психей в полный рост, нижняя часть закрыта драпировкой, в руках держит бабочку*; голова опущена вниз.</p> <p>*фигура бабочки утрачена.</p>

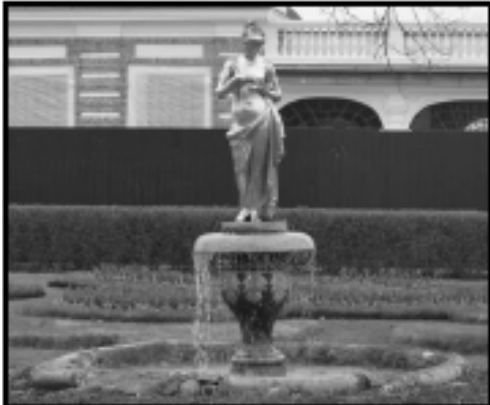
<p>XXIII. «Фонтан «Колокол» со статуей «Фавн с козленком»», 1721 - 1723 гг., арх. Микетти Н., 1817 г., ск. Мартос И.П. (статуя, копия с античного оригинала I в. до н.э.), 1951 г. (восстановление фонтана, воссоздание постамента), ск. Трощинский Я.А., восточная часть Нижнего парка</p>		
<p>1 Гидротехнические сооружения:</p>	<p>фонтан: исторические габариты, конфигурация, местоположение, материал (известняк (дно и чаша фонтана) бронза (скульптура, постамент);</p> <p>чаша фонтана (крутой формы бассейн с невысоким поребриком);</p> <p>цилиндрически бронзовый канnelированный постамент с грибовидным завершением на который установлена скульптура Фавна с козленком;</p> <p>фигура Фавна в полный рост, левая рука поднята вверх, правая держит козленка; левая нога отодвинута назад, правая согнута в колене.</p>	
<p>XXIV. «Фонтан «Сноп»», 1721 - 1723 гг., арх. Микетти Н. (по чертежу Петра I), фонтанный мастер Суалем П.-Ж., 1770-е гг., 1951 г. (восстановление), восточная часть Нижнего парка</p>

<p>1 Гидротехнические сооружения:</p>	<p>фонтан: исторические габариты, конфигурация, местоположение, исторический материал (натуральный камень);</p> <p>бассейн круглой формы, на равных расстояниях по его борту пять срезов, в каждом из которых укреплен мраморная сливная ступень; в центре чаши фонтана цилиндрический постамент, обшитый туфом; 25 струй образуют «водяной сноп»;</p> <p>борта чаши фонтана – наброска туфом, дно чаши – исторический материал (натуральный камень).</p>	
<p>XXV. «Фонтаны-шутки «Диванчики» с маскаронами (два)», 1721 – 1723 гг., арх. Микетти Н., фонтанный мастер Суалем П.-Ж., I четв. XVIII в. (маскароны), 1952 г., 1958 г. (воссоздание), восточная часть Нижнего парка</p>		
<p>1 Гидротехнические сооружения:</p>	<p>Фонтаны, два:</p> <p>исторические габариты, конфигурация, местоположение, материал (дерево): садовые скамьи с трельяжной спинкой, сиденьями и фигурными подлокотниками, средняя часть спинки выделена полукруглым выступом, с золоченым маскаронем* (металл), в средней части сидения диванчика выполнено углубление, в котором размещена форсунка, прикрытая туфом;</p> <p>* оригинальные сквозные фонтанные маскароны находятся в музейном фонде ГМЗ «Петергоф», в 2000-х г. установлены медные копии.</p>

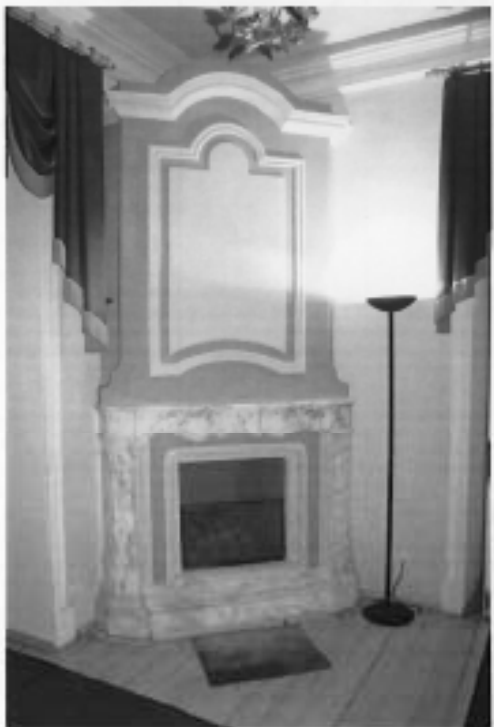
№ п/п	Наименование и местонахождение предмета	Описание и сохранность	Кол.	Фотофиксация
1	2	3	4	5
1.	<p>Печь каминная (Приёмная – помещ. № 23 площ. 14.5 кв.м.)</p>	<p>Угловая, двухчастная, кирпичная. В нижней части – фигурная каминная полочка и боковины выполнены из белого с серыми прожилками мрамора, нижняя часть под тонкой оштукатурена и расписана под мрамор. Прямоугольный топочный проём обрамлён гипсовой рамкой простого профиля. Верхняя кирпичная часть отделана гладкой штукатуркой. Лицевая поверхность декорирована фигурным штукатурным зеркалом, обрамлённым гипсовой рамкой простого профиля. Композицию завершает гипсовый фигурный профилированный карниз.</p> <p>Историческое воссоздание. Сохранность: удовлетворительная.</p>	1

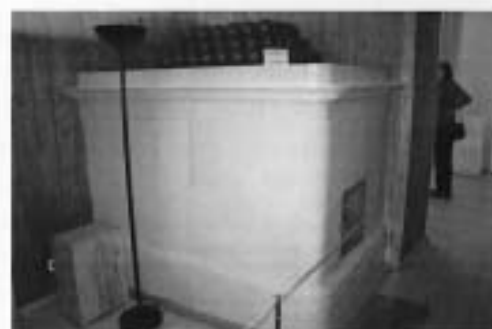
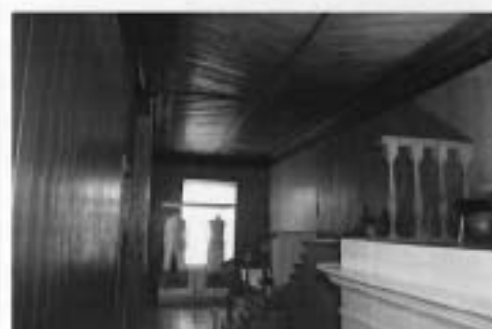
4. Печь банная (каменка)
(Паровая – помещ. № 34
площ. 26.2 кв. м)

Прямоугольная, с цоколем и карнизом простого профиля. Материал гладкие изразцы белого цвета. Топочное отверстие прямоугольное с гладкой дверцей жёлтого металла и ручкой «кнопкой» на запирающей поворотной планке. В верхней части печи размещена усечённая пирамида из металлических ядер (чугун).

Историческое воссоздание.
Сохранность:
удовлетворительная.

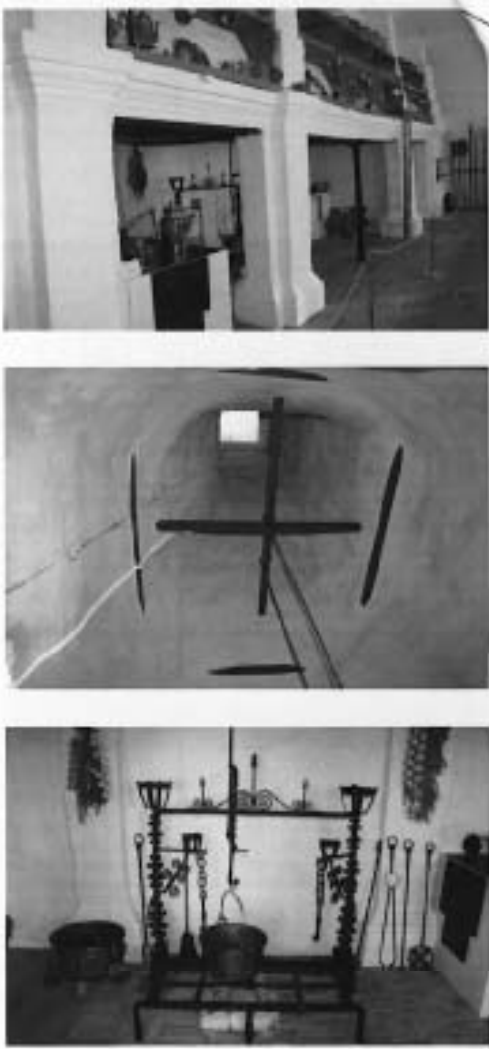
5.	<p>Печь голландская (Кухня – помещ. № 38 площ. 102.7 кв. м)</p>	<p>Двухуровневая на кирпичных стенах с двумя промежуточными столбами в лицевой части и поперечной стеной по оси правого столба.</p> <p>Нижний уровень с цоколем и карнизом простого профиля имеет свободное пространство в рост человека для установки металлических конструкций очага.</p> <p>Верхний уровень представляет собой ложный свод с 4 (четырьмя) широкими дымогарными трубами, имеющими в верхней части прямоугольные поворотные горизонтальные заслонки с противовесами. В средней части труб имеются металлические стяжки. Лицевая сторона печи декорирована деревянными полками для кухонной утвари.</p> <p>Середина XVIII в., реставрация. Сохранность: удовлетворительная.</p>	1

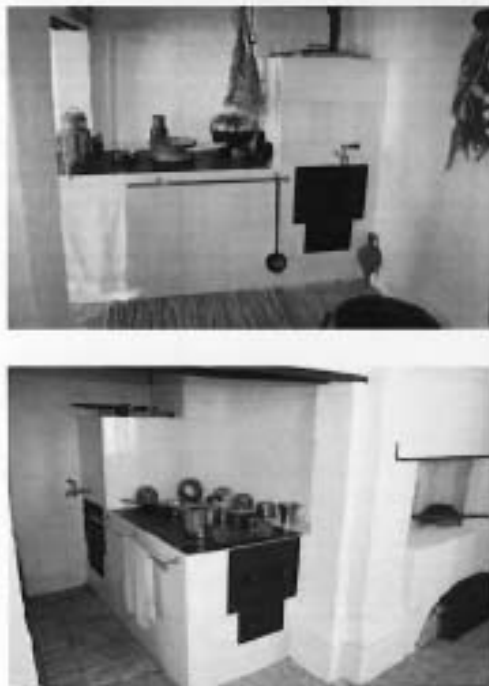
6.	<p>Печь варочная с баком для горячей воды (Кухня – помещ. № 38 площ. 102.7 кв.м Под сводом «Голландской печи» в левой и правой части, примыкая с двумя сторонами к стенам)</p>	<p>Пристенная в углу в двух уровнях из кирпича, облицованного гладкими белыми изразцами.</p> <p>Нижний уровень накрыт чугунной варочной панелью с круглыми отверстиями и крышками-кольцами. На лицевой поверхности имеется круглая штанга на отnose с держателями простого рисунка, топочная и зольная дверцы чёрного металла для бака горячей воды. Аналогичные дверцы имеются с торцевой стороны для топки варочной плиты.</p> <p>Верхний уровень – бак для горячей воды имеет аналогичную отделку, накрыт медной крышкой, в</p>	2

<p>лицевую часть вмурован кран жёлтого металла с поворотной деревянной ручкой рычагом. Баки на печах размещены зеркально, примыкая к задней стене «Голландской печи».</p> <p>Историческое воссоздание. Сохранность: удовлетворительная.</p>

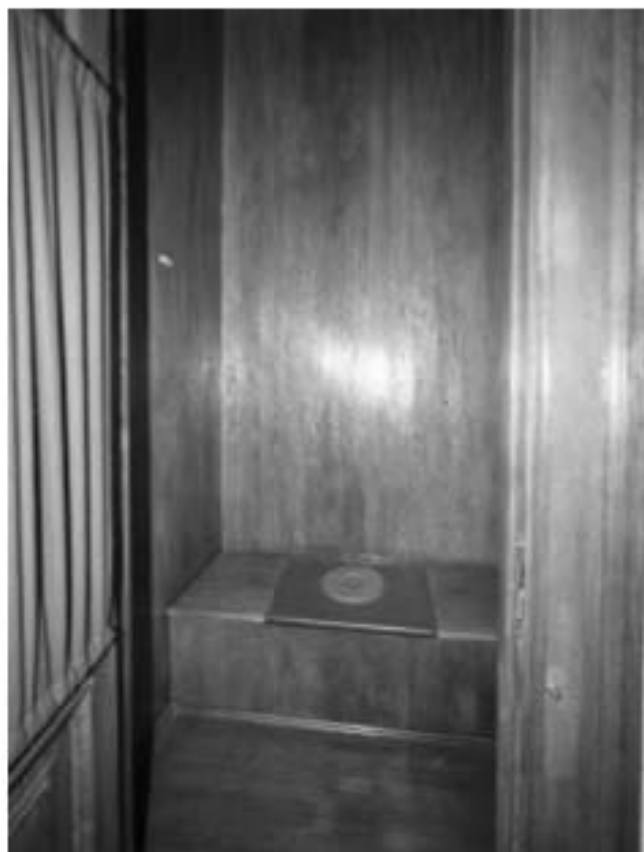
Фото 11. Восточный Служительский флигель. Помещение № 3 согласно плану ПИБ. Исторический клозет. Вид с северо-запада

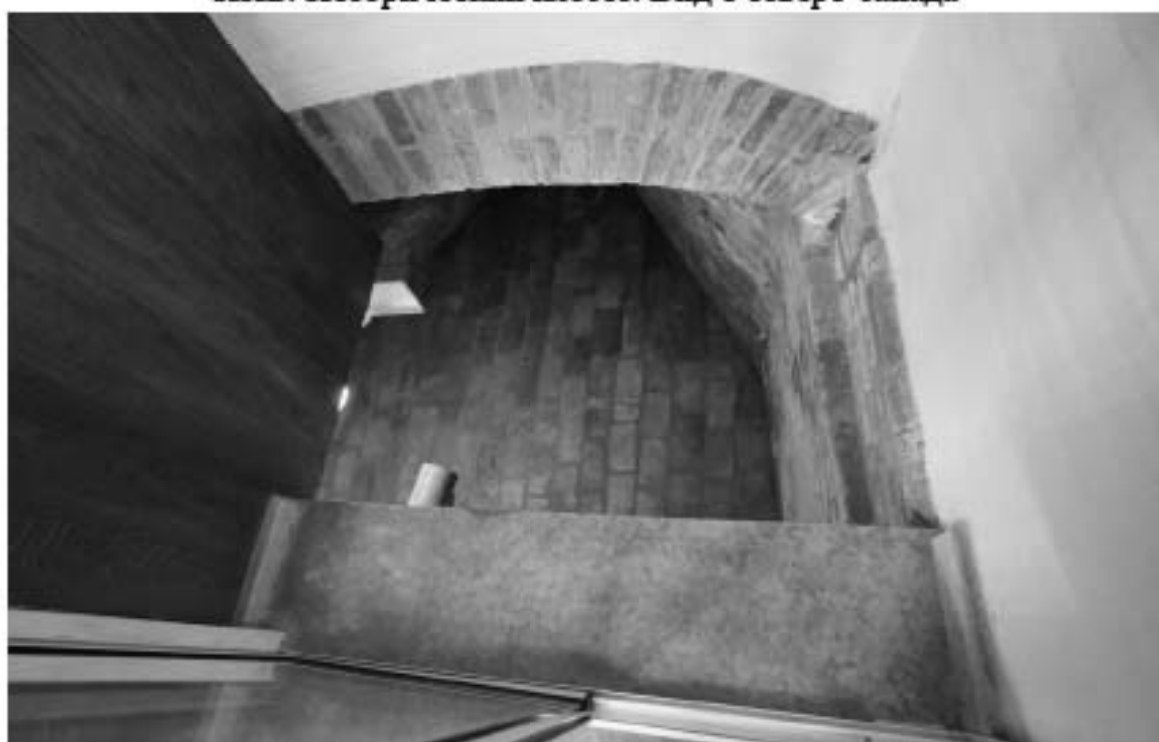
Фото 12. Восточный Служительский флигель. Помещение № 4 согласно плану ПИБ. Коллектор. Вид с северо-запада
