Акт

по результатам государственной историко-культурной экспертизы

проектной документации на проведение работ по сохранению выявленного объекта культурного наследия «Жилые корпуса», входящего в состав выявленного объекта культурного наследия «Комплекс построек Придворно-конюшенного ведомства», расположенного по адресу: Санкт-Петербург, Малая Конюшенная ул., дом 4/2, литера И (Грибоедова наб. кан., 9; Чебоксарский пер., 2; Малая Конюшенная ул., 4): «Проект приспособления для современного использования выявленного объекта культурного наследия «Жилые корпуса» (в составе «Комплекс построек Придворно-конюшенного ведомства»), расположенным по адресу: Санкт-Петербург, Малая Конюшенная ул., дом 4/2, литера И, в части перепланировки и переустройства квартиры №132» (шифр: № ТМ 16/03-2022), разработанной ООО «Студия ТМ» в 2022 г.

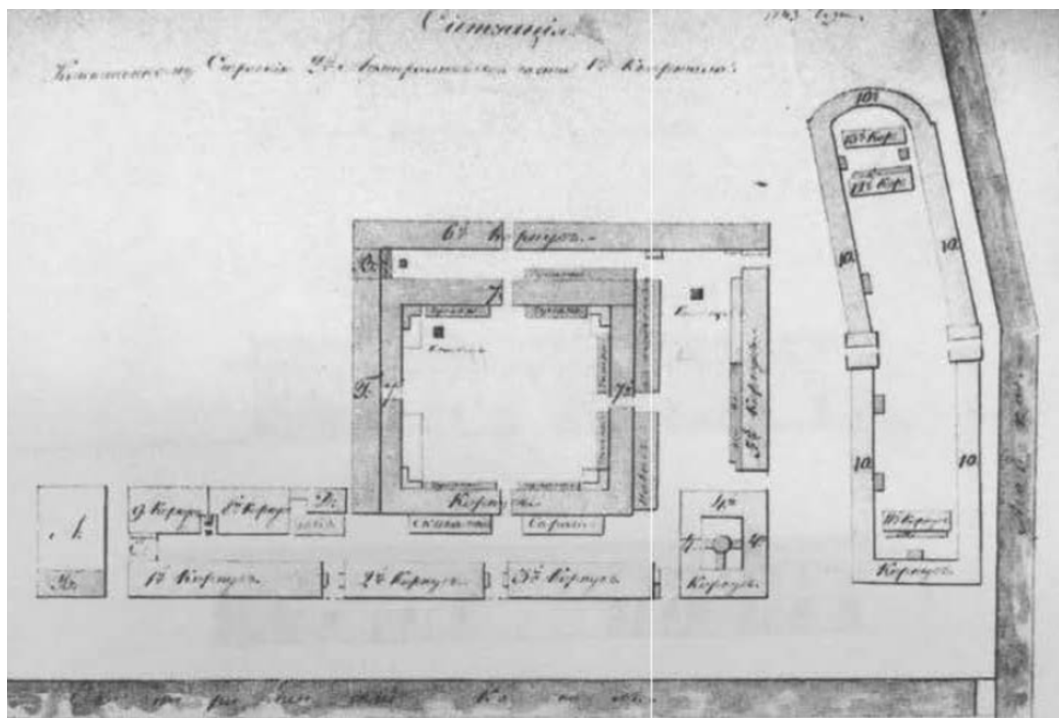
6. Генеральный план зданий Конюшенного ведомства. 1843. // РГИА. Ф. 485. Оп. 2. Д. 582.

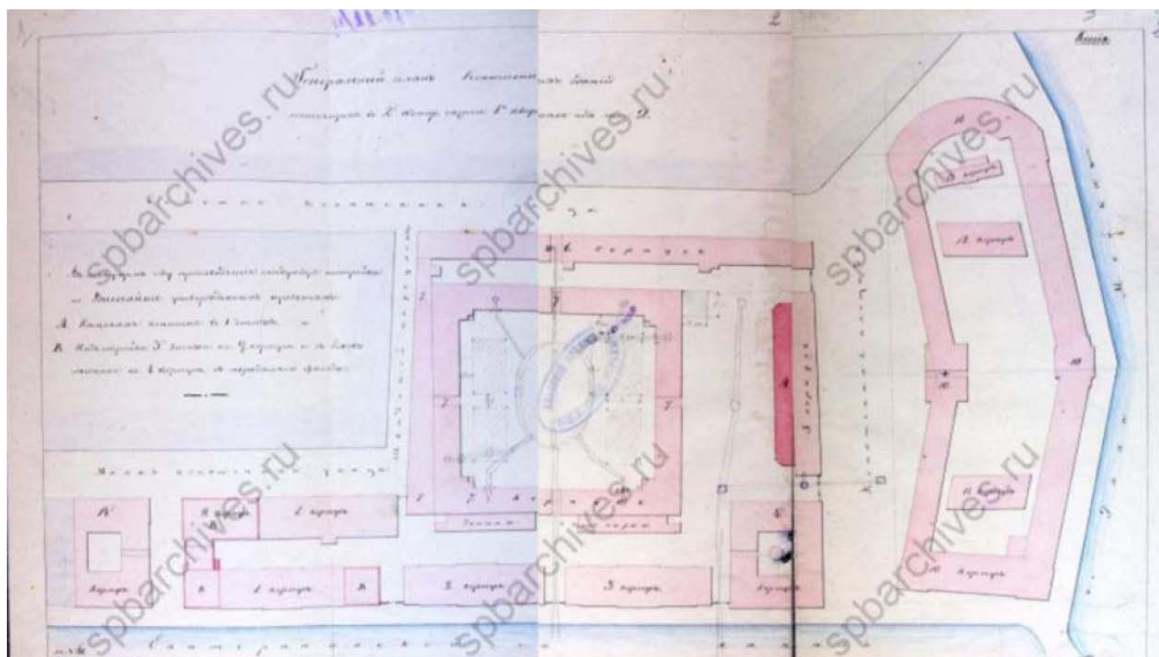
7. Чертежи зданий на участке, принадлежавшем Конюшенному ведомству в Казанской части по наб.р. Мойки, 6, наб. Екатерининского кан., Конюшенному пер., Конюшенной пл., Б. Конюшенной ул., и М. Конюшенной ул. // ЦГИА СПб. Фонд 513. Опись 102. Дело 3365А. Генеральный план 1851 год.

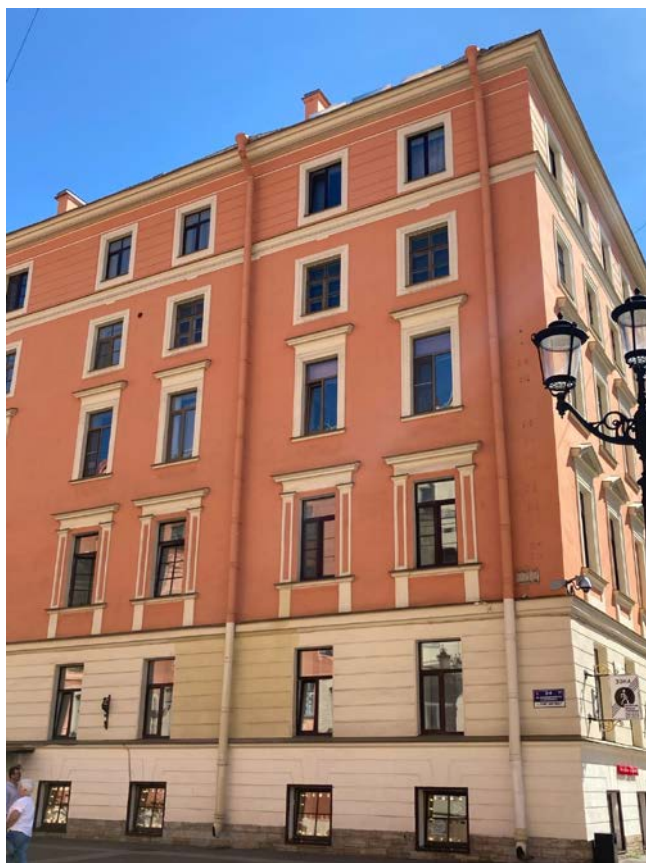
Фото 1. Фрагмент лицевого фасада выявленного объекта культурного наследия «Жилые корпуса» (в составе «Комплекс построек Придворно-конюшенного ведомства»)

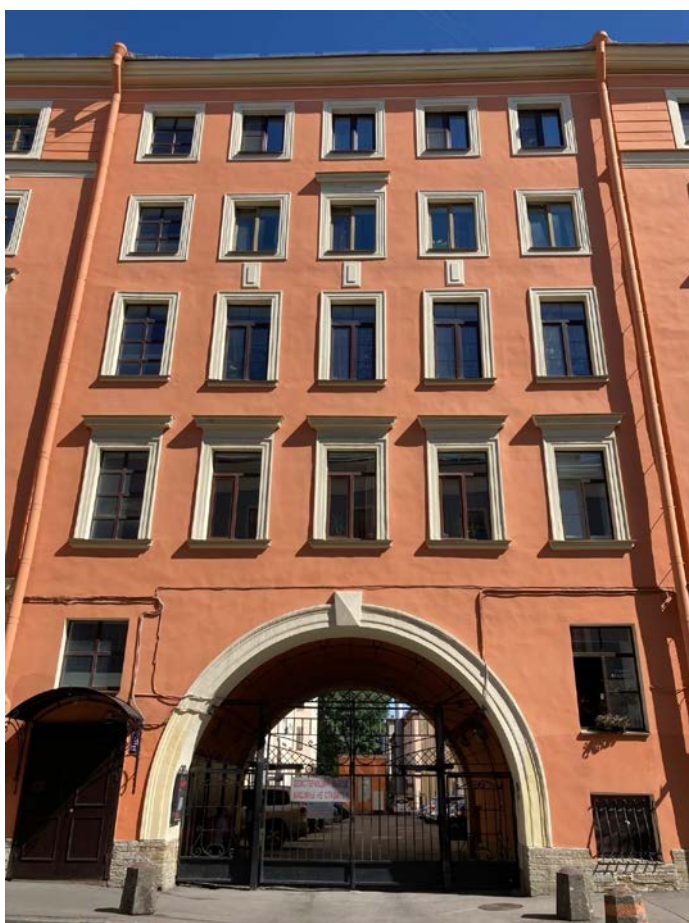
Фото 2. Фрагмент лицевого фасада выявленного объекта культурного наследия «Жилые корпуса» (в составе «Комплекс построек Придворно-конюшенного ведомства»), воротный проезд

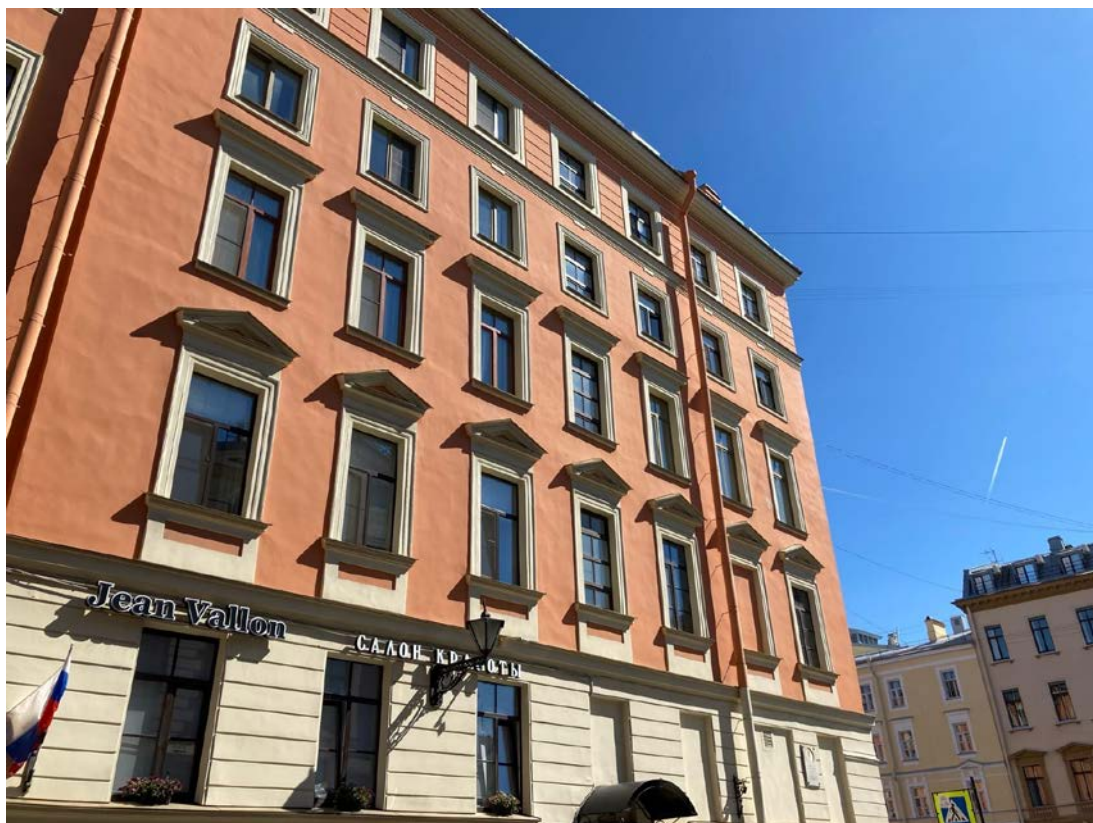
Фото 3. Лицевой фасад выявленного объекта культурного наследия «Жилые корпуса» (в составе «Комплекс построек Придворно-конюшенного ведомства»)

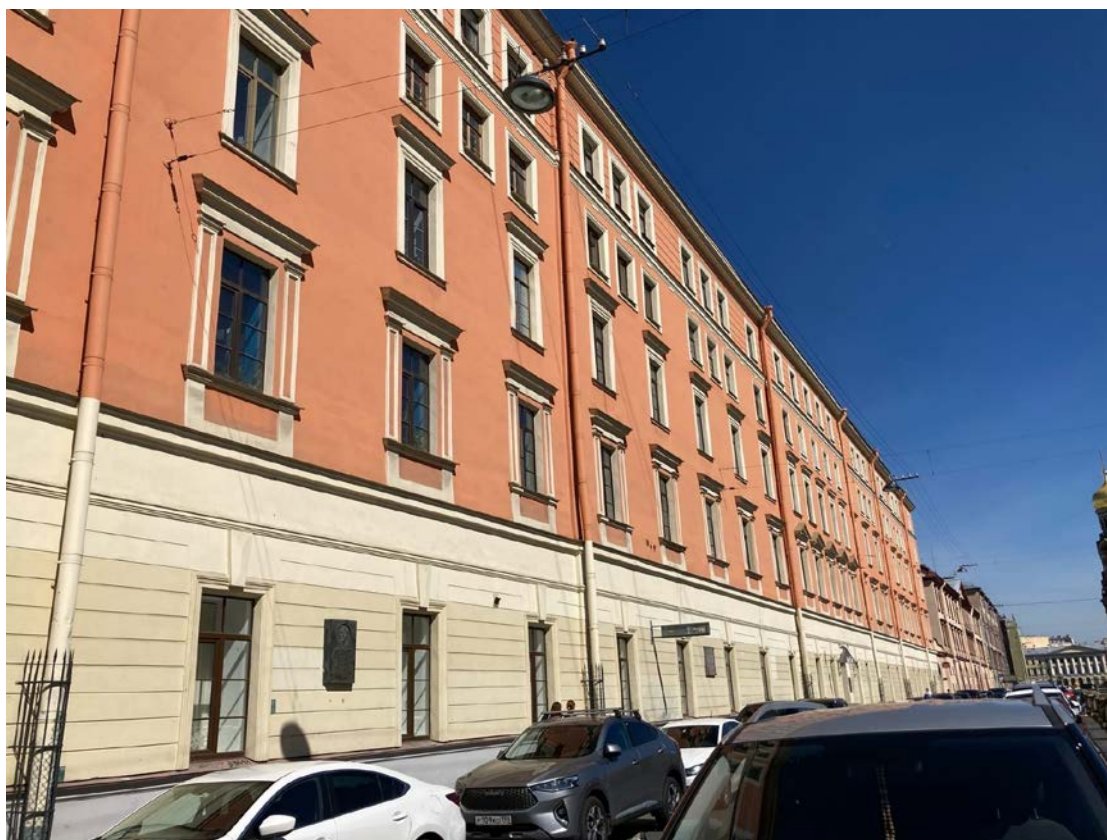
Фото 4. Фрагмент лицевого фасада выявленного объекта культурного наследия «Жилые корпуса» (в составе «Комплекс построек Придворно-конюшенного ведомства»)

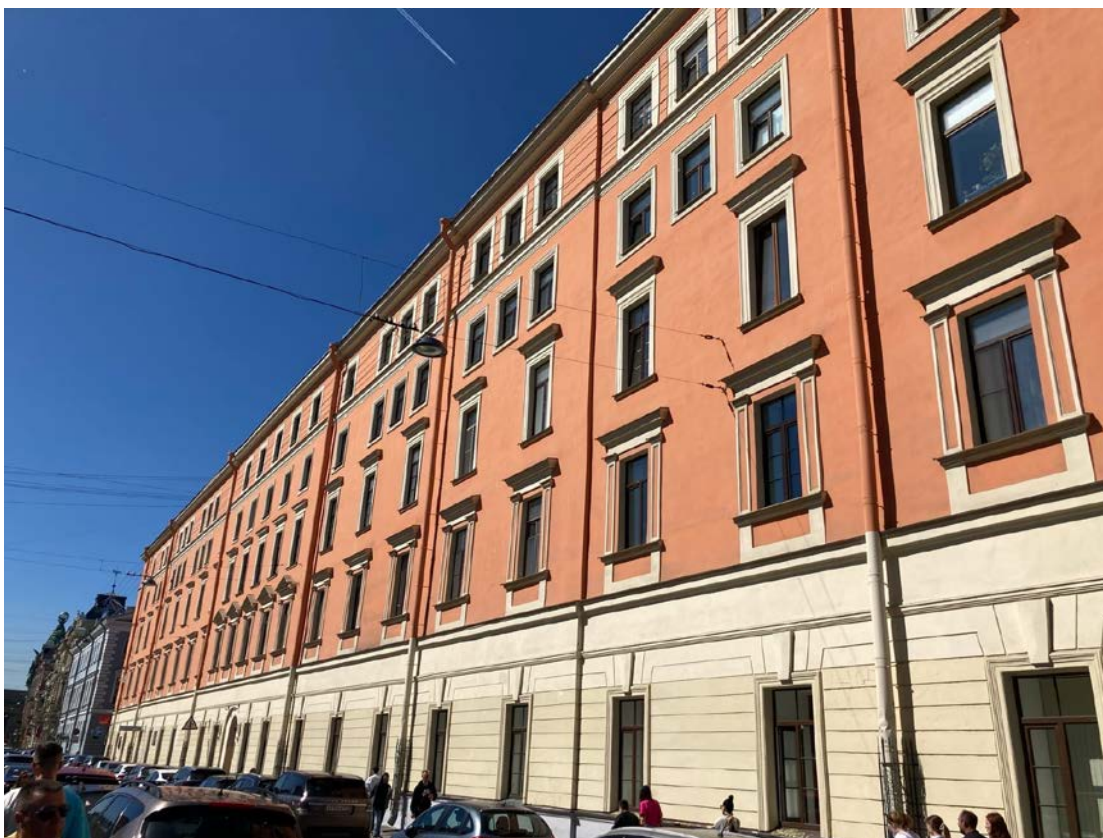
Фото 5. Лицевой фасад выявленного объекта культурного наследия «Жилые корпуса» (в составе «Комплекс построек Придворно-конюшенного ведомства»)

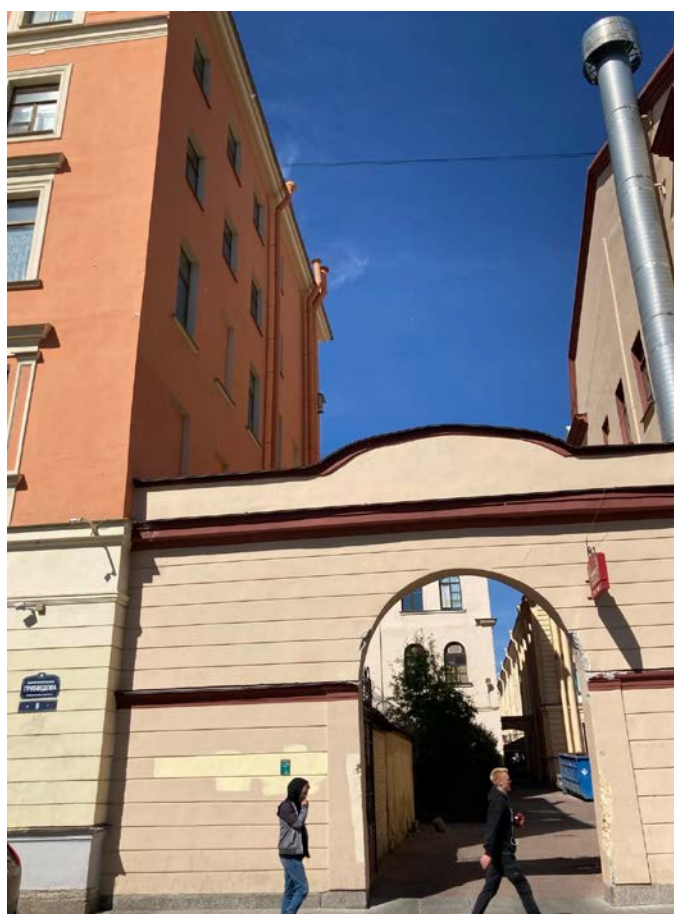
Фото 6. Фрагмент лицевого фасада выявленного объекта культурного наследия «Жилые корпуса» (в составе «Комплекс построек Придворно-конюшенного ведомства»)

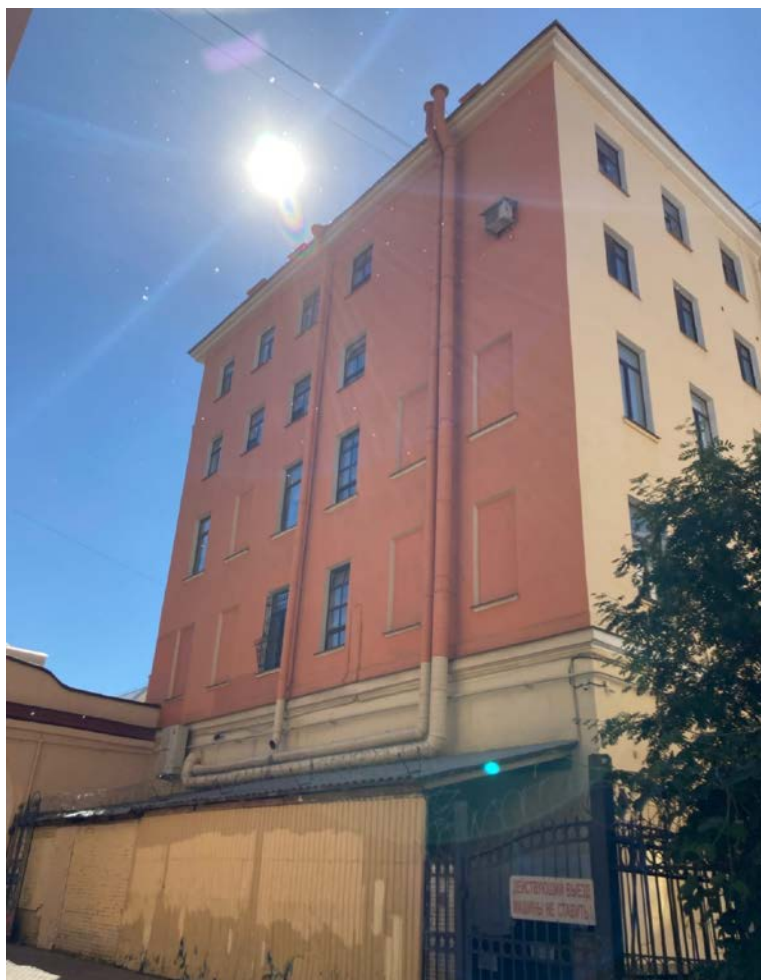
Фото 7. Лицевой фасад выявленного объекта культурного наследия «Жилые корпуса» (в составе «Комплекс построек Придворно-конюшенного ведомства»)

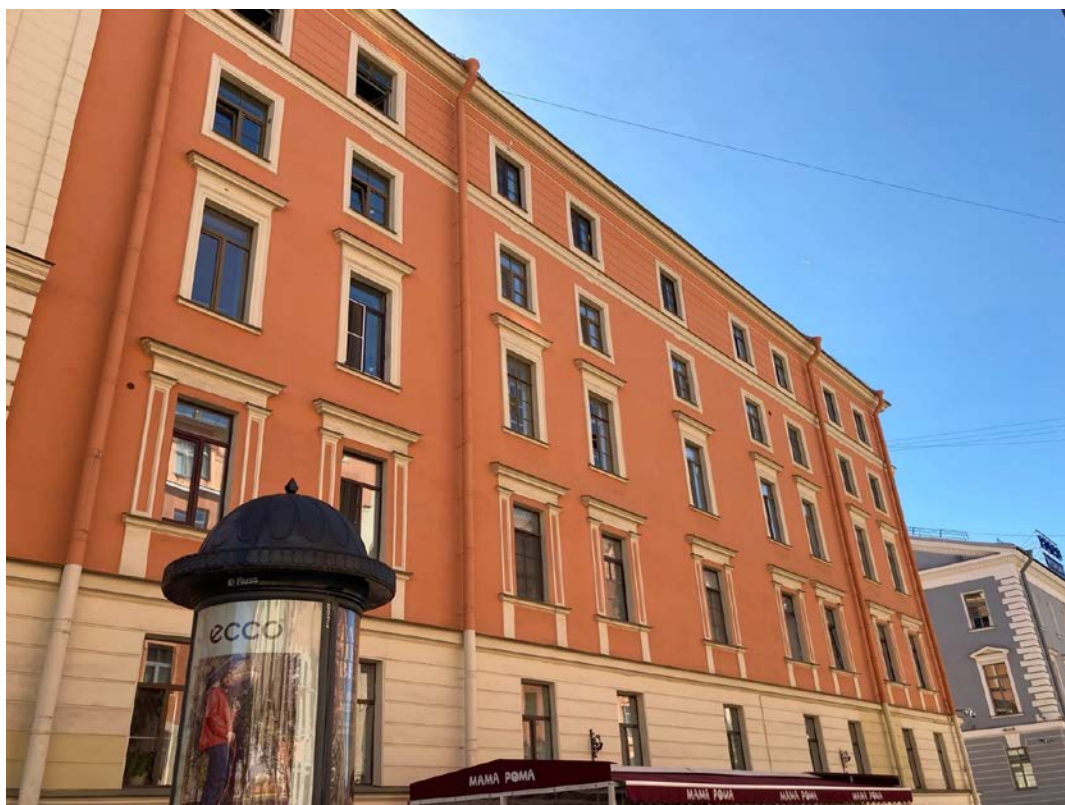
Фото 8. Лицевой фасад выявленного объекта культурного наследия «Жилые корпуса» (в составе «Комплекс построек Придворно-конюшенного ведомства»)

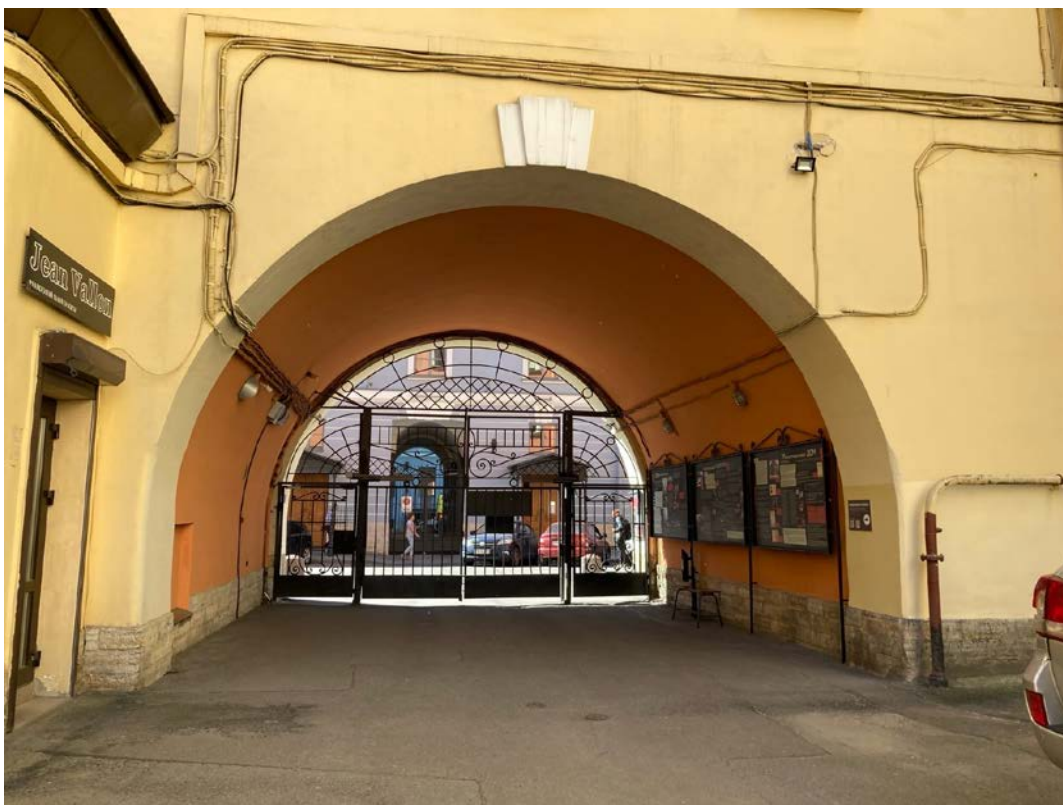
Фото 9. Фрагмент дворового фасада выявленного объекта культурного наследия «Жилые корпуса» (в составе «Комплекс построек Придворно-конюшенного ведомства»), воротный проезд

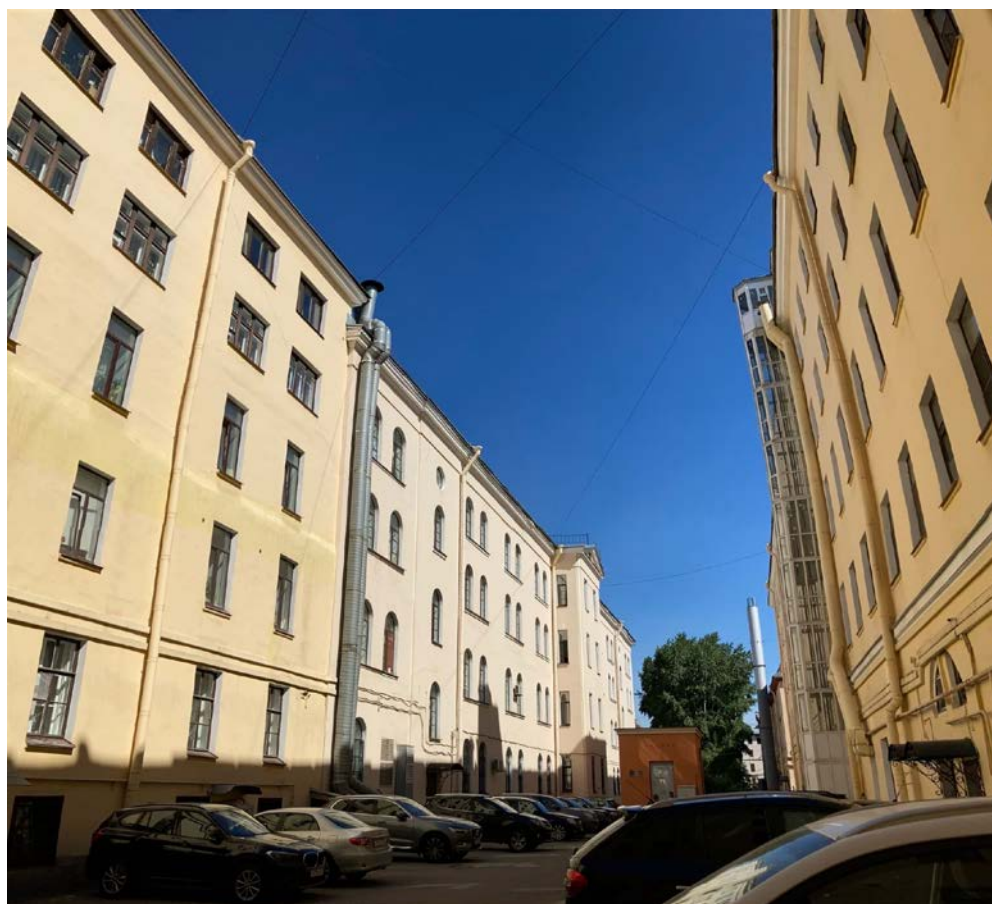
Фото 10. Фрагмент дворового фасада выявленного объекта культурного наследия «Жилые корпуса» (в составе «Комплекс построек Придворно-конюшенного ведомства»)

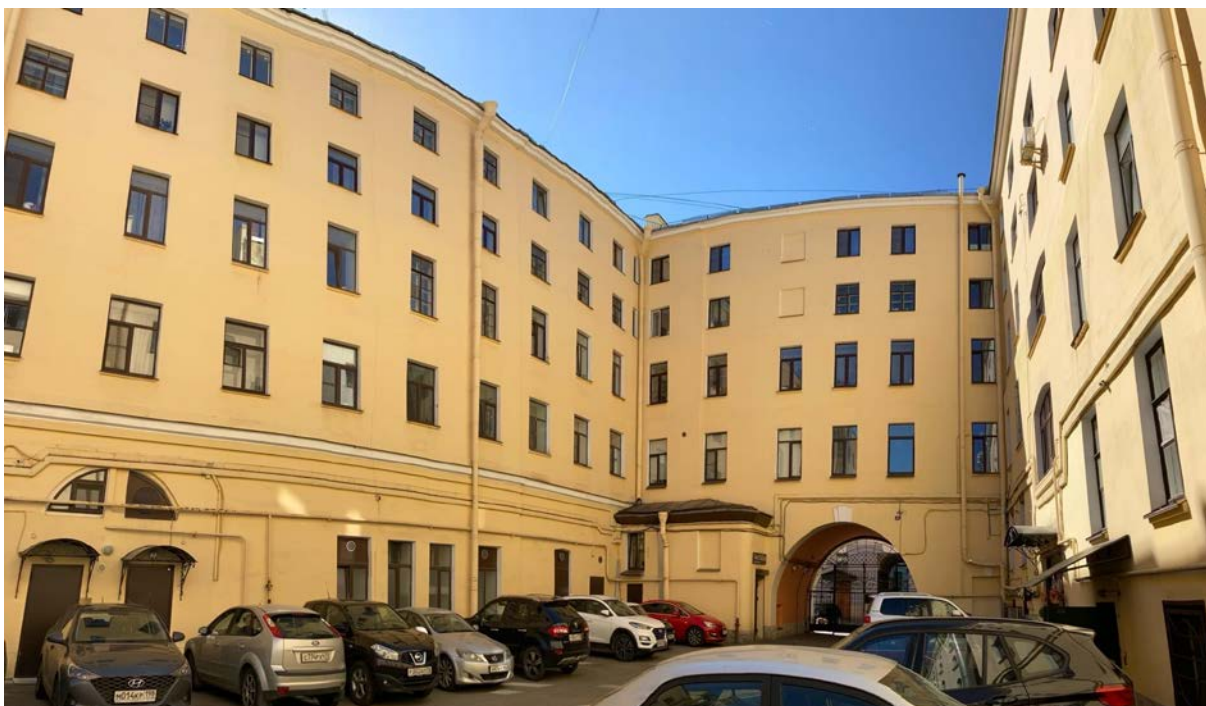
Фото 11. Фрагмент дворового фасада выявленного объекта культурного наследия «Жилые корпуса» (в составе «Комплекс построек Придворно-конюшенного ведомства»)

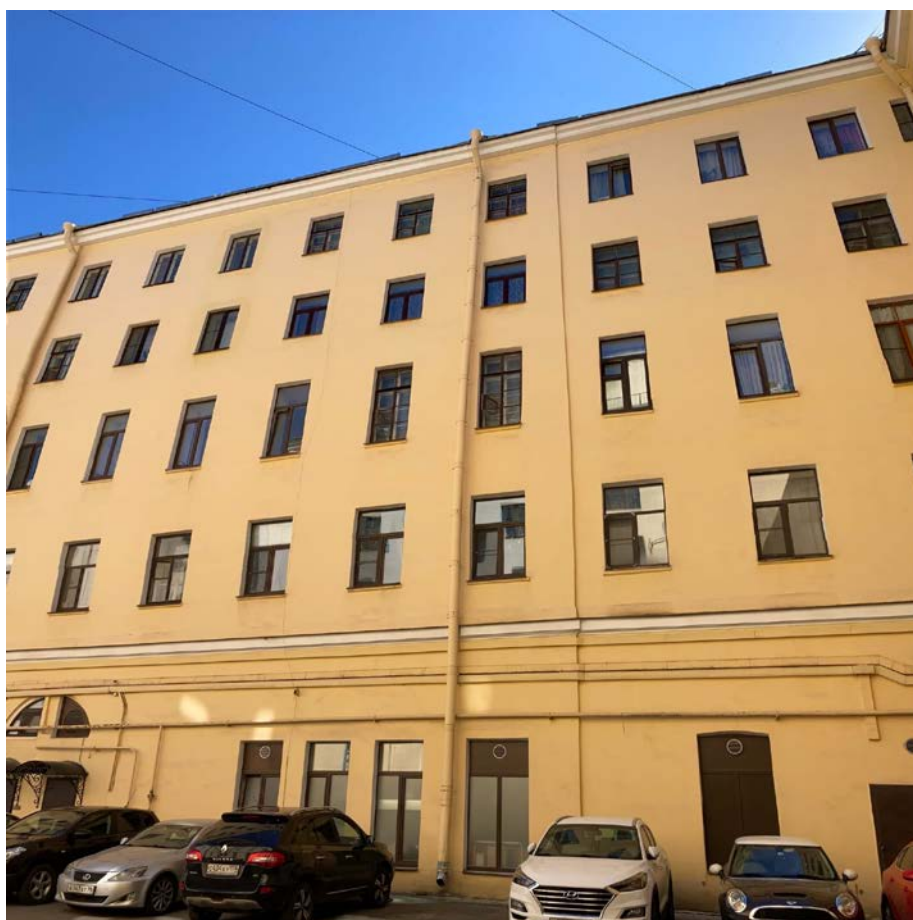
Фото 12. Фрагмент дворового фасада выявленного объекта культурного наследия «Жилые корпуса» (в составе «Комплекс построек Придворно-конюшенного ведомства»)

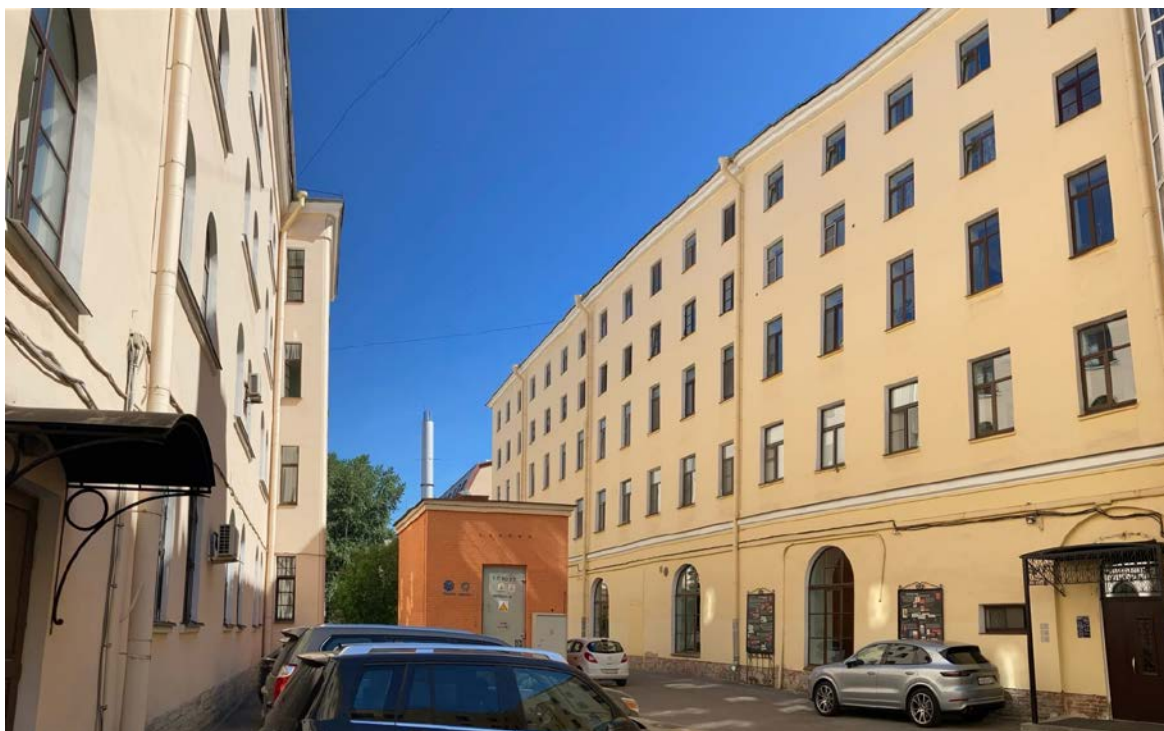
Фото 13. Фрагмент дворового фасада выявленного объекта культурного наследия «Жилые корпуса» (в составе «Комплекс построек Придворно-конюшенного ведомства»)

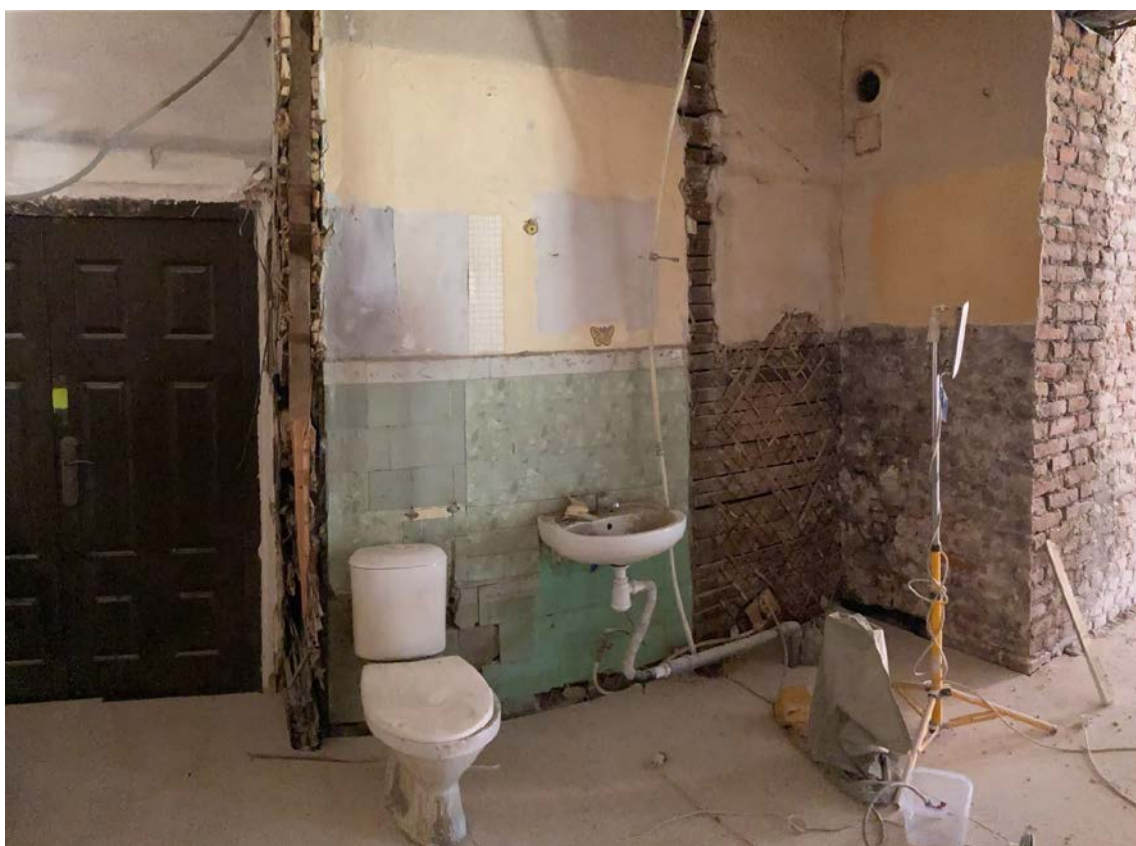
Фото 14. Интерьер квартиры №132 выявленного объекта культурного наследия «Жилые корпуса» (в составе «Комплекс построек Придворно-конюшенного ведомства»)

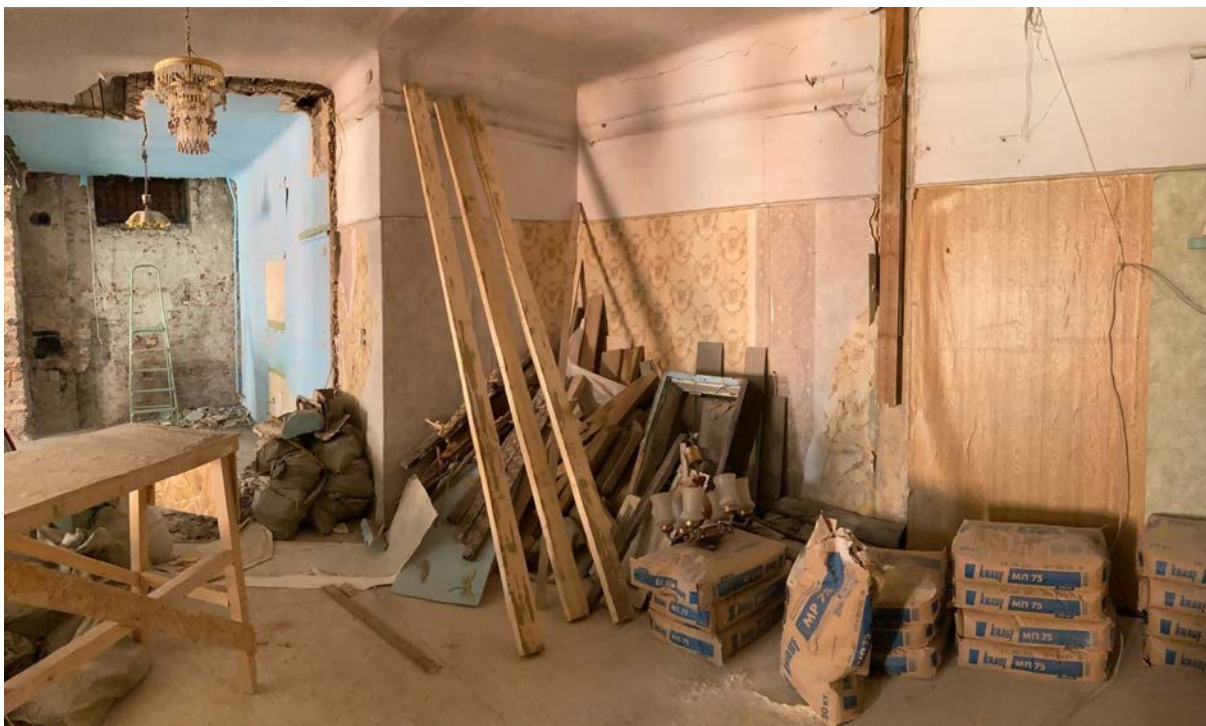
Фото 15. Интерьер квартиры №132 выявленного объекта культурного наследия «Жилые корпуса» (в составе «Комплекс построек Придворно-конюшенного ведомства»)

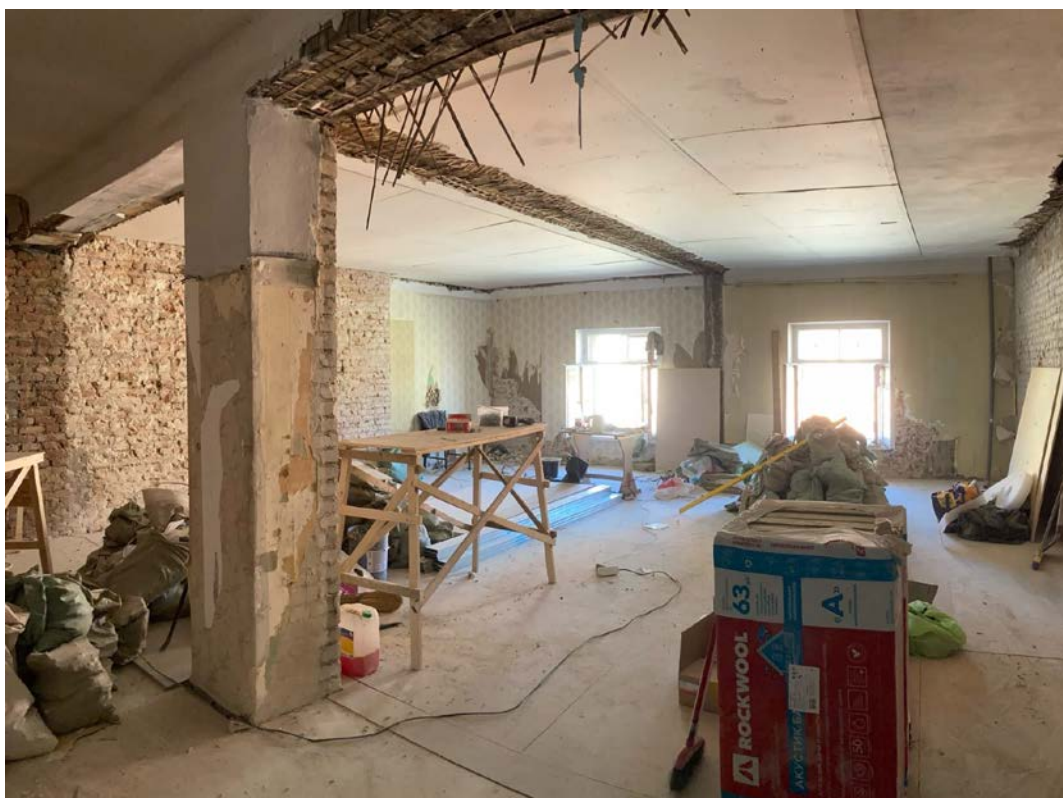
Фото 16. Интерьер квартиры №132 выявленного объекта культурного наследия «Жилые корпуса» (в составе «Комплекс построек Придворно-конюшенного ведомства»)

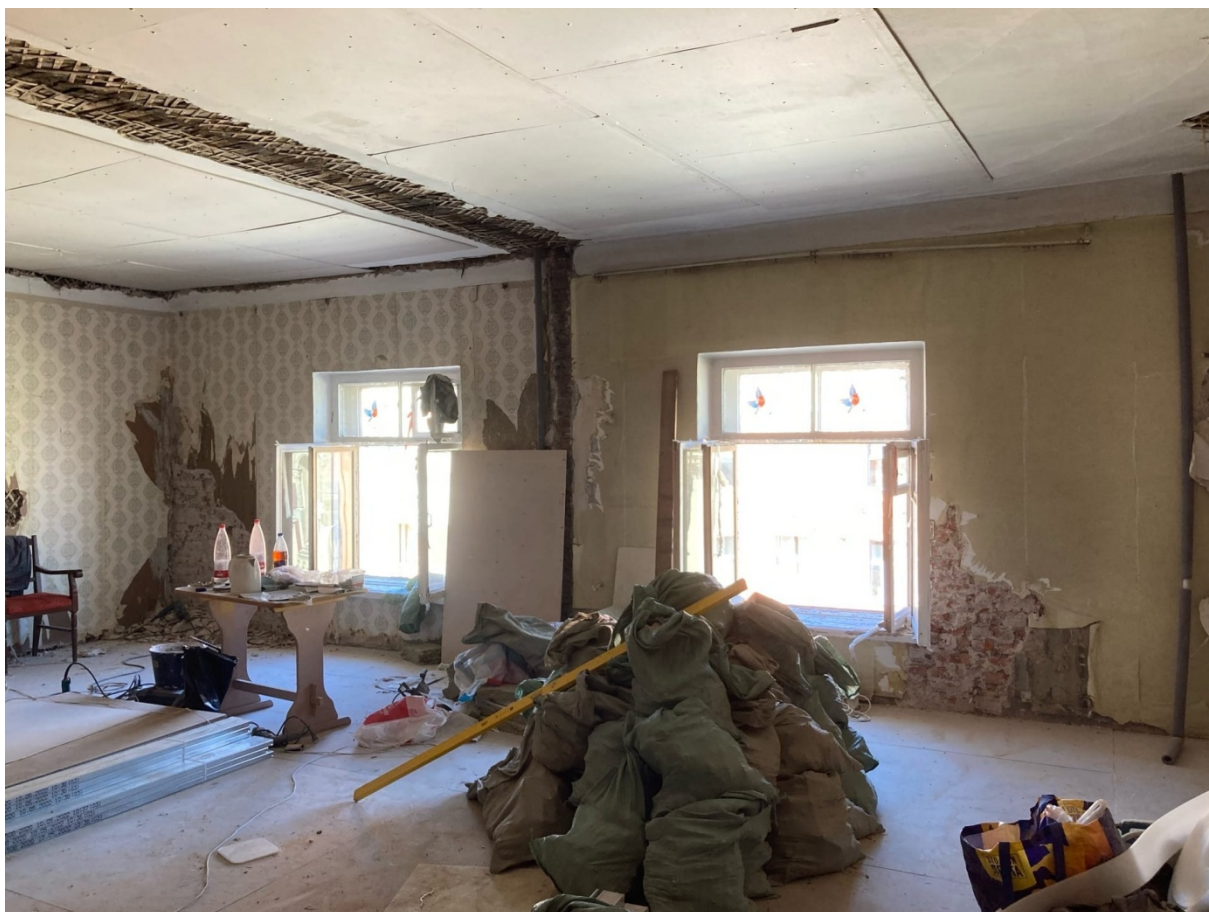
Фото 17. Интерьер квартиры №132 выявленного объекта культурного наследия «Жилые корпуса» (в составе «Комплекс построек Придворно-конюшенного ведомства»)

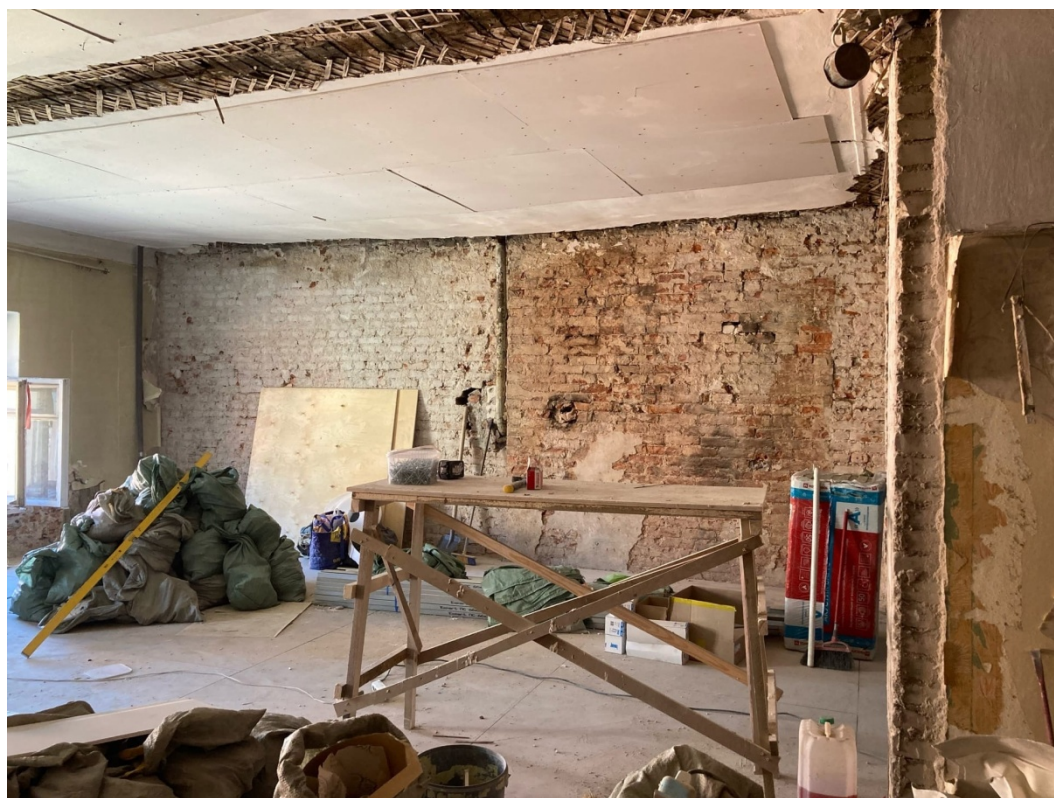
Фото 18. Интерьер квартиры №132 выявленного объекта культурного наследия «Жилые корпуса» (в составе «Комплекс построек Придворно-конюшенного ведомства»)

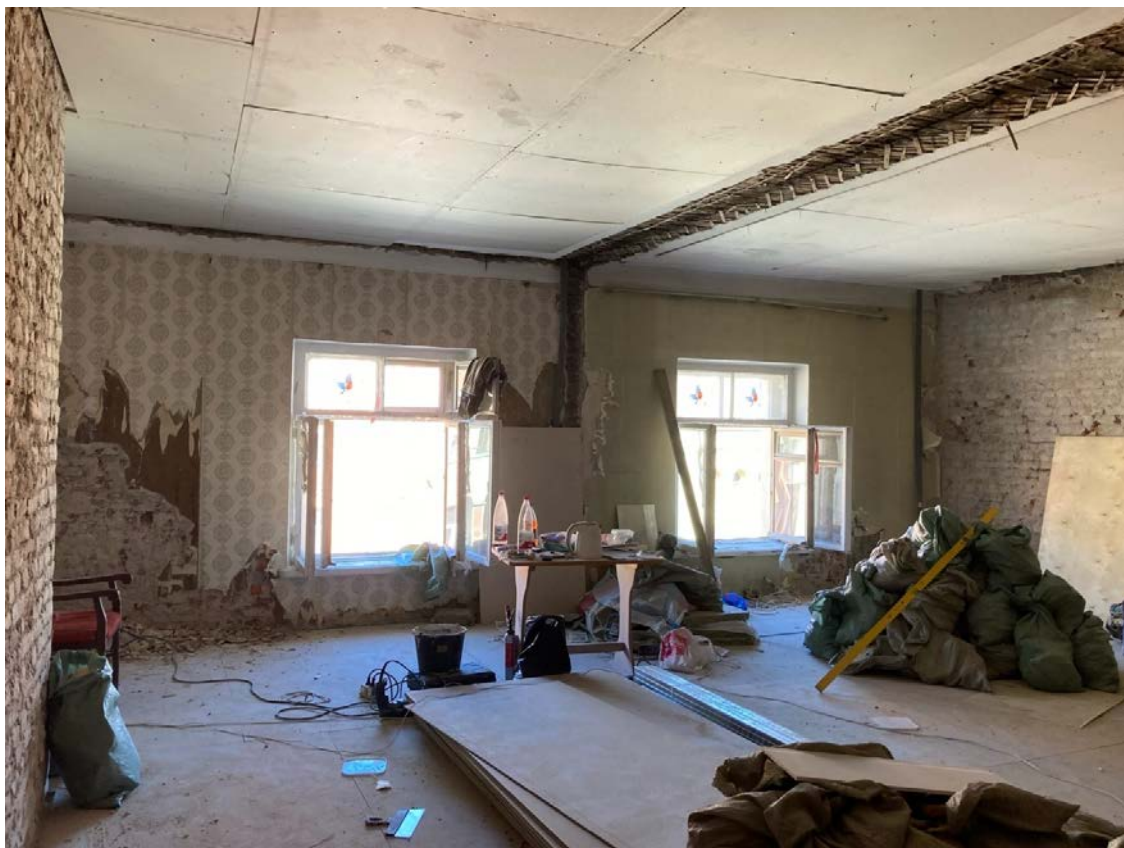
Фото 19. Интерьер квартиры №132 выявленного объекта культурного наследия «Жилые корпуса» (в составе «Комплекс построек Придворно-конюшенного ведомства»)

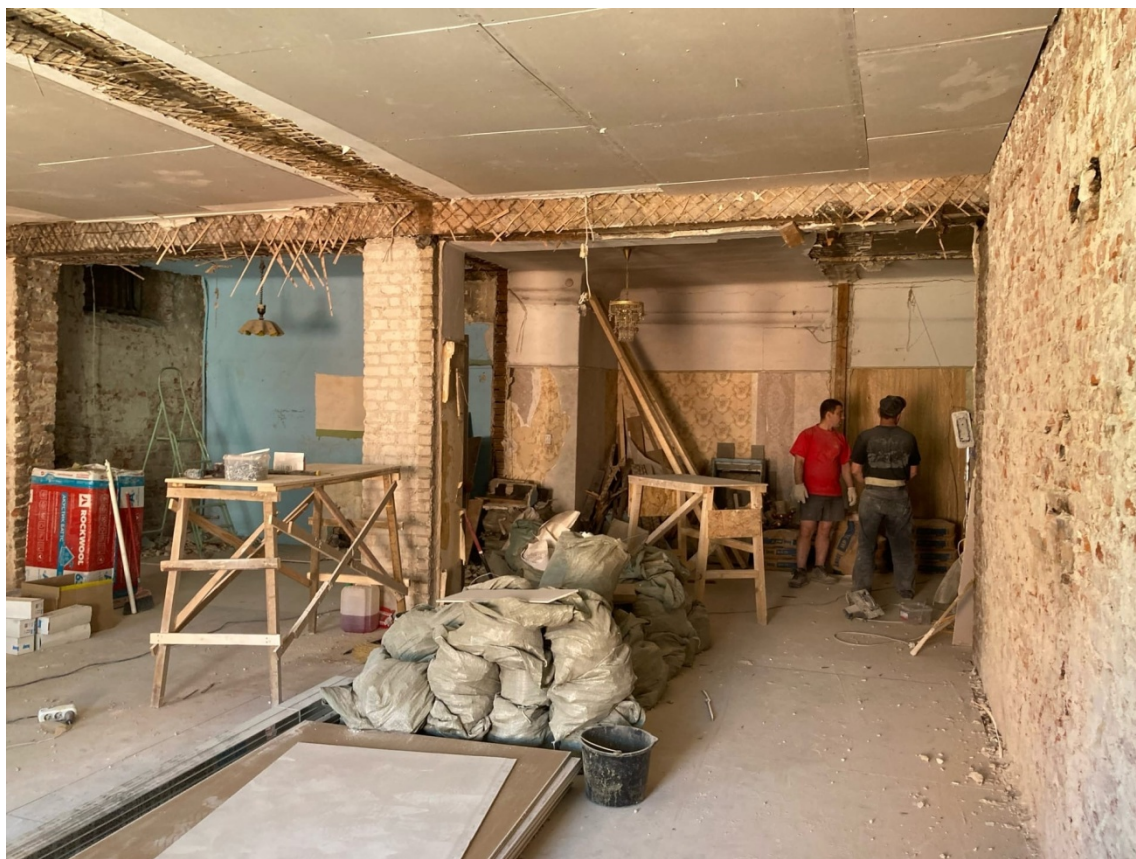
Фото 20. Интерьер квартиры №132 выявленного объекта культурного наследия «Жилые корпуса» (в составе «Комплекс построек Придворно-конюшенного ведомства»)

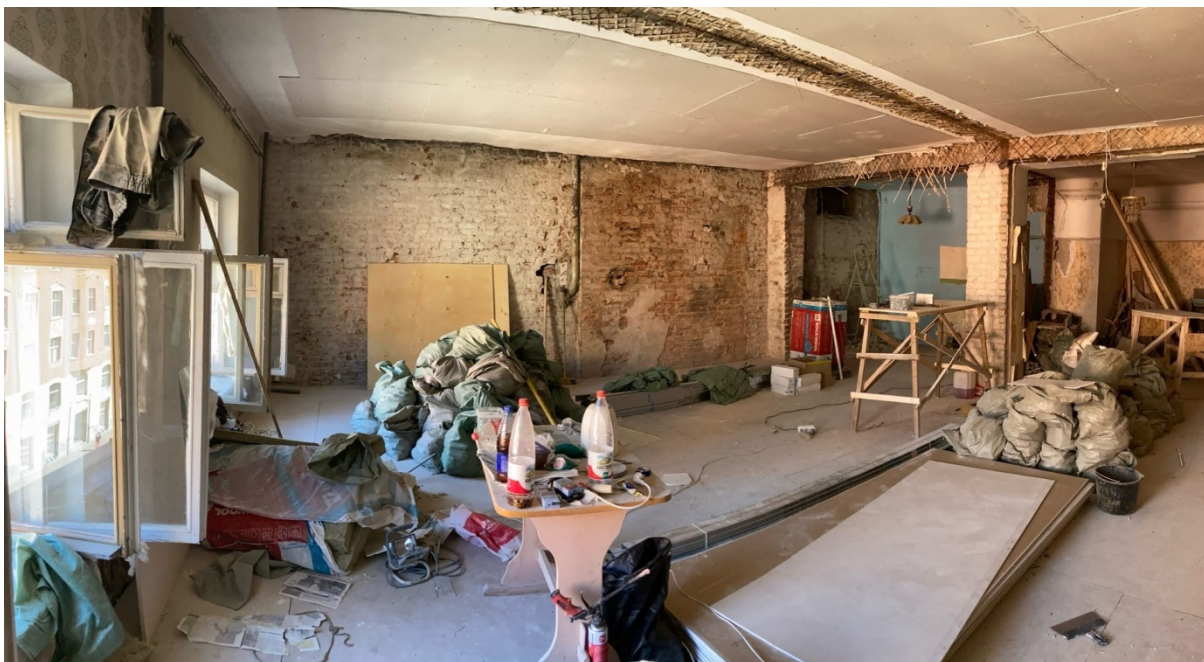
Фото 21. Интерьер квартиры №132 выявленного объекта культурного наследия «Жилые корпуса» (в составе «Комплекс построек Придворно-конюшенного ведомства»)

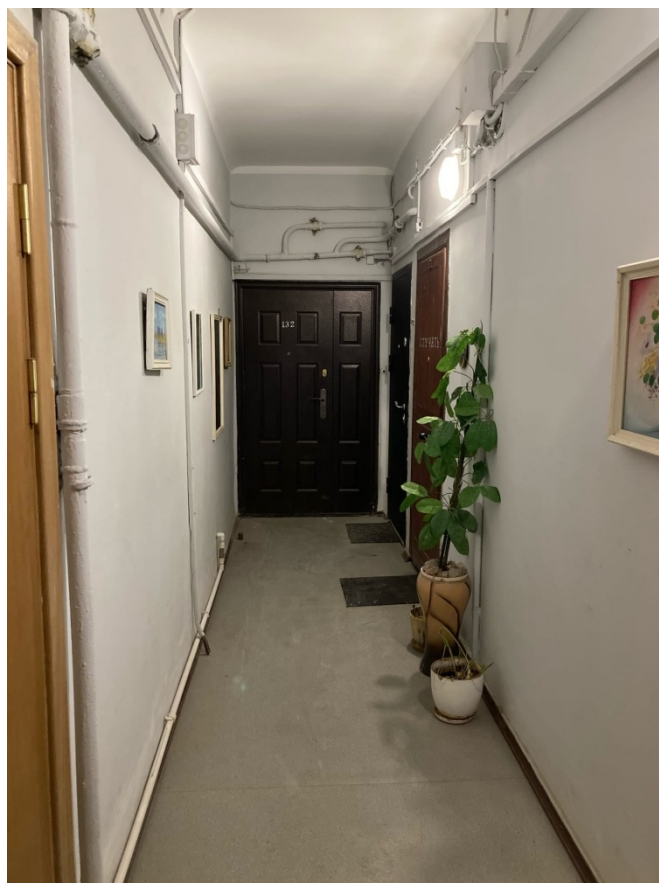
Фото 22. Интерьер 5 этажа выявленного объекта культурного наследия «Жилые корпуса» (в составе «Комплекс построек Придворно-конюшенного ведомства»), вход в квартиру №132

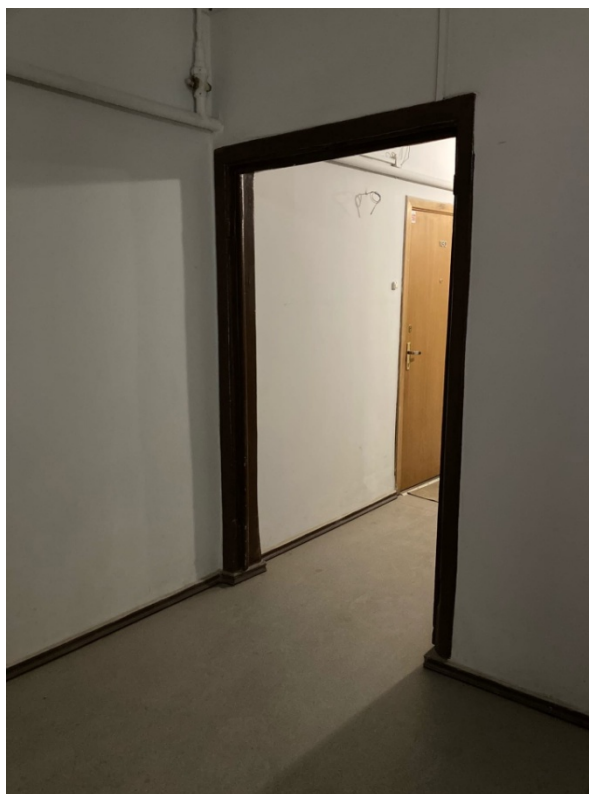
Фото 23. Интерьер 5 этажа выявленного объекта культурного наследия «Жилые корпуса» (в составе «Комплекс построек Придворно-конюшенного ведомства»)

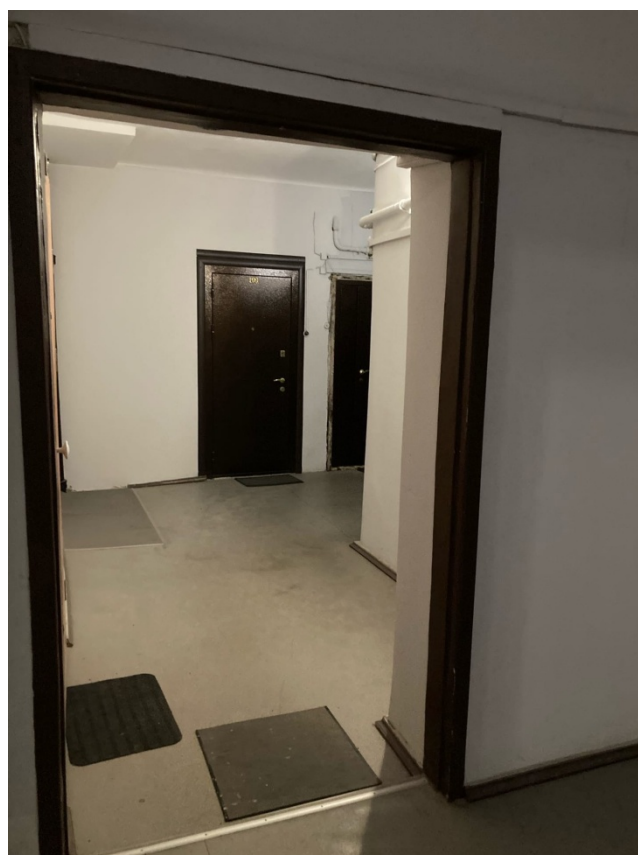
Фото 24. Интерьер 5 этажа выявленного объекта культурного наследия «Жилые корпуса» (в составе «Комплекс построек Придворно-конюшенного ведомства»)

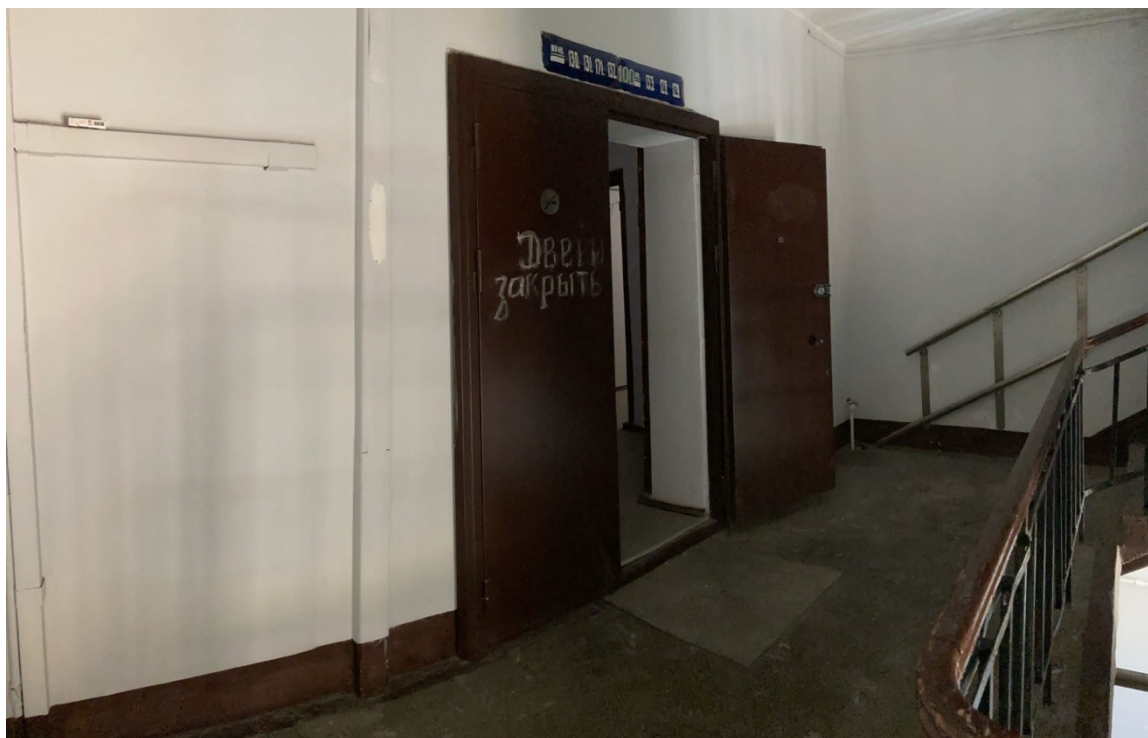
Фото 25. Интерьер 5 этажа выявленного объекта культурного наследия «Жилые корпуса» (в составе «Комплекс построек Придворно-конюшенного ведомства»)
