Акт

по результатам государственной историко-культурной экспертизы

проектной документации на проведение работ по сохранению выявленного объекта культурного наследия «Жилые корпуса», входящего в состав выявленного объекта культурного наследия «Комплекс построек Придворно-конюшенного ведомства», расположенного по адресу: Санкт-Петербург, Малая Конюшенная ул., дом 4/2, литера И (Грибоедова наб. кан., 9; Чебоксарский пер., 2; Малая Конюшенная ул., 4): «Проект приспособления для современного использования выявленного объекта культурного наследия «Жилые корпуса» (в составе «Комплекс построек Придворно-конюшенного ведомства»), расположенным по адресу: Санкт-Петербург, Малая Конюшенная ул., дом 4/2, литера И, в части перепланировки и переустройства квартиры №132» (шифр: № ТМ 16/03-2022), разработанной ООО «Студия ТМ» в 2022 г.

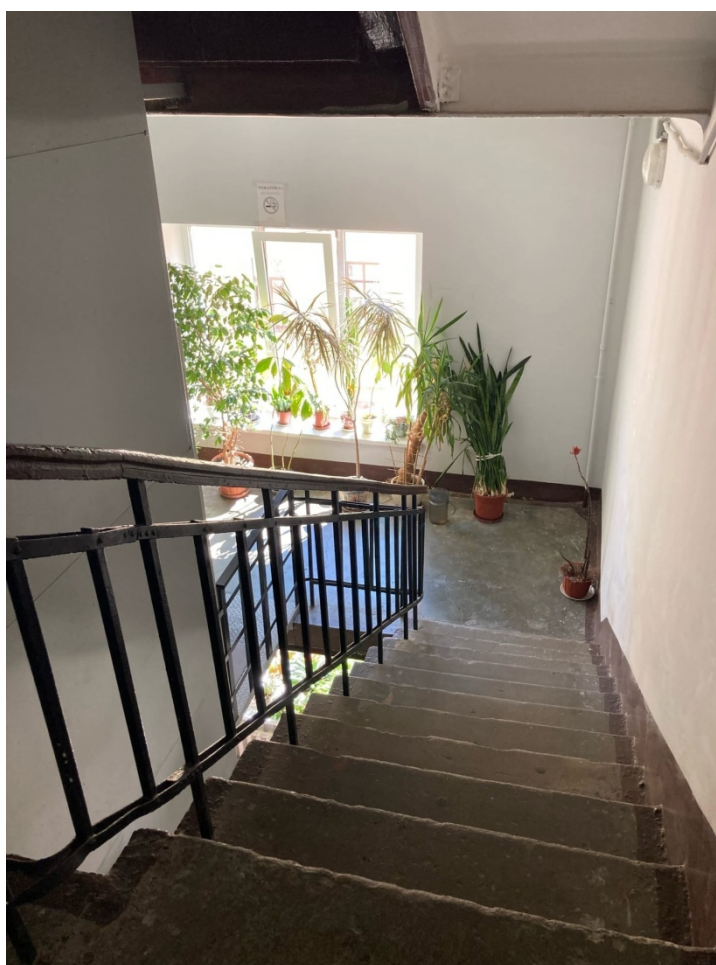
Фото 26. Лестничная клетка (5ЛК) 5 этажа выявленного объекта культурного наследия «Жилые корпуса» (в составе «Комплекс построек Придворно-конюшенного ведомства»)

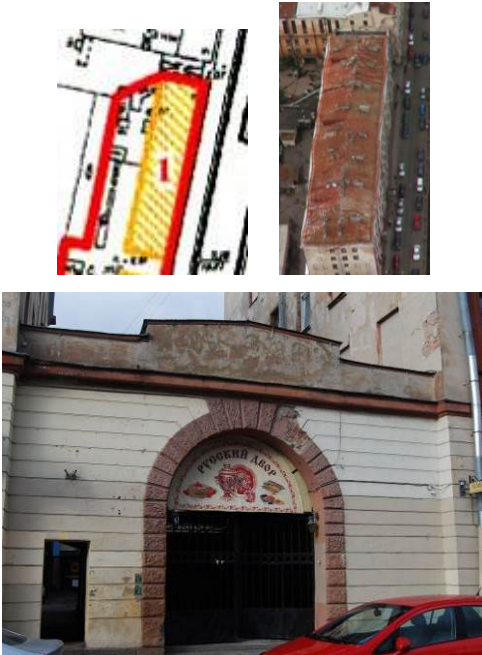
<p>I. «Служебный корпус (с каменной оградой и проездом)», расположенный по адресу: Санкт-Петербург, наб. кан. Грибоедова, д. 5, лит. Е (Грибоедова наб. кан., 5)</p>			
2	Объемно-пространственное решение:	<p>прямоугольное в плане пятиэтажное здание, его габариты и конфигурация;</p> <p>крыша – исторические конфигурация, габариты, в том числе высотные отметки коньков и карнизов;</p> <p>историческая ограда с воротным проездом – местоположение (примыкает к южному фасаду здания), габариты, материал – кирпич, гладкая и фактурная штукатурка, обработанная под линейный руст;</p> <p>исторический воротный проезд – местоположение, конфигурация (с полуциркульным завершением), габариты.</p>

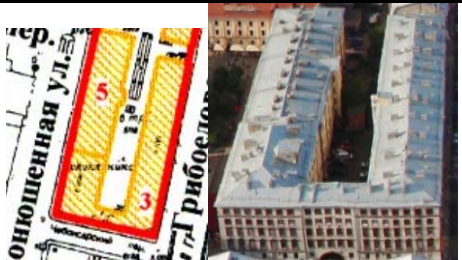
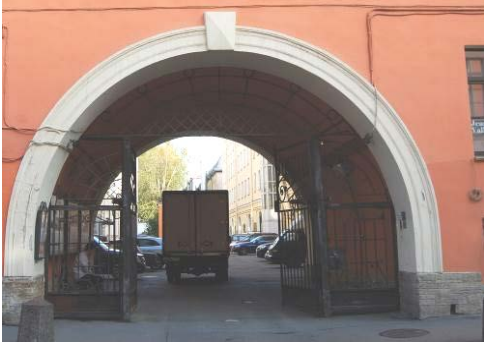
<p>конфигурация (прямоугольные), габариты;</p> <p>единообразие цветового решения и исторический рисунок заполнения оконных проемов;</p> <p>арочные ниши в уровне 1-го этажа западного дворового фасада – местоположение, габариты, конфигурация (с полуциркульным завершением);</p> <p>профилированная тяга между 1-м и 2-м этажом;</p> <p>венчающий профилированный карниз.</p>	
<p>III. «Жилые корпуса», расположенные по адресу: Санкт-Петербург, Малая Конюшенная ул., д. 4/2, лит. И (Грибоедова наб. кан., 9; Чебоксарский пер., 2; Малая Конюшенная ул., 4)</p>			
2	Объемно-пространственное решение:	<p>Г-образное в плане пятиэтажное на полуподвалах здание, его габариты и конфигурация;</p> <p>крыша – историческая конфигурация, габариты, в том числе высотные отметки коньков и карнизов;</p> <p>исторический воротный проезд – местоположение (южный фасад), конфигурация (арочный), габариты.</p>

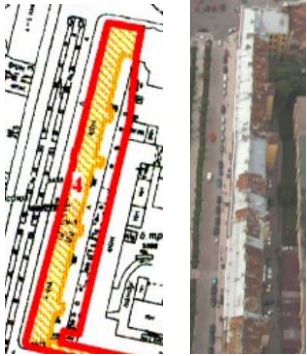
2	<p>Объемно-пространственное решение:</p>	<p>прямоугольное в плане четырехэтажное здания на полуподвалах, его габариты и конфигурация;</p> <p>крыша – историческая конфигурация, габариты, в том числе высотные отметки коньков и карнизов;</p> <p>ризалиты дворового фасада со скошенными углами;</p> <p>исторический воротный проезд – местоположение, конфигурация (арочный), габариты.</p>

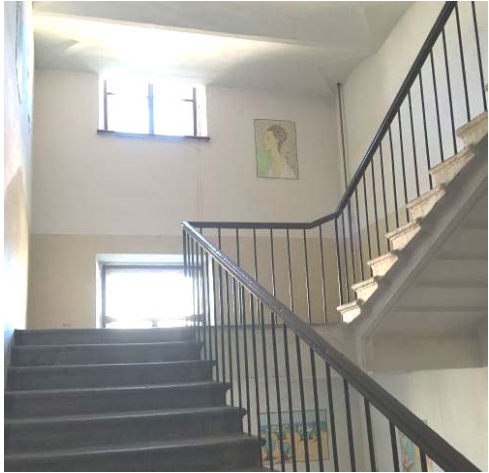
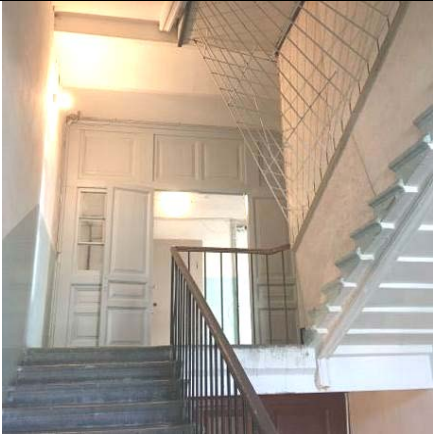
3	<p>Конструктивная система:</p>	<p>исторические наружные капитальные стены;</p> <p>исторические внутренние капитальные стены: местоположение, материал (кирпич);</p> <p>междуэтажные перекрытия – местоположение; своды – по балкам, коробовый;</p> <p>исторические лестницы, их местоположение, конфигурация, габариты, материал ступеней, ограждения (материал, техника исполнения, рисунок), в том числе двухмаршевые межэтажные лестницы (лестница № 1 и в воротном проезде) с известняковыми ступенями по металлическим косоурам.</p>

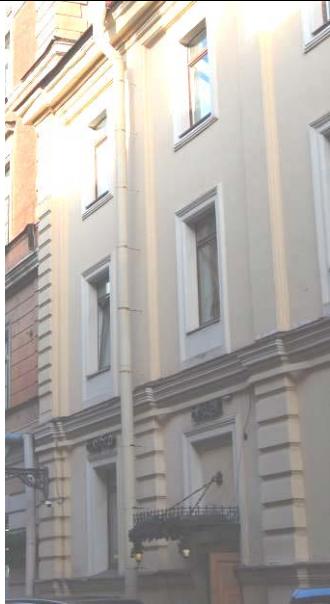
A photograph of a classical building facade. The image shows a multi-story building with a light-colored facade. The ground floor features a prominent entrance with a decorative pediment and a small balcony. Above the entrance, there are several windows with decorative lintels and sills. The upper floors have more windows, some with decorative elements. The overall style is classical, with a focus on symmetry and proportion.
--	--	--	--

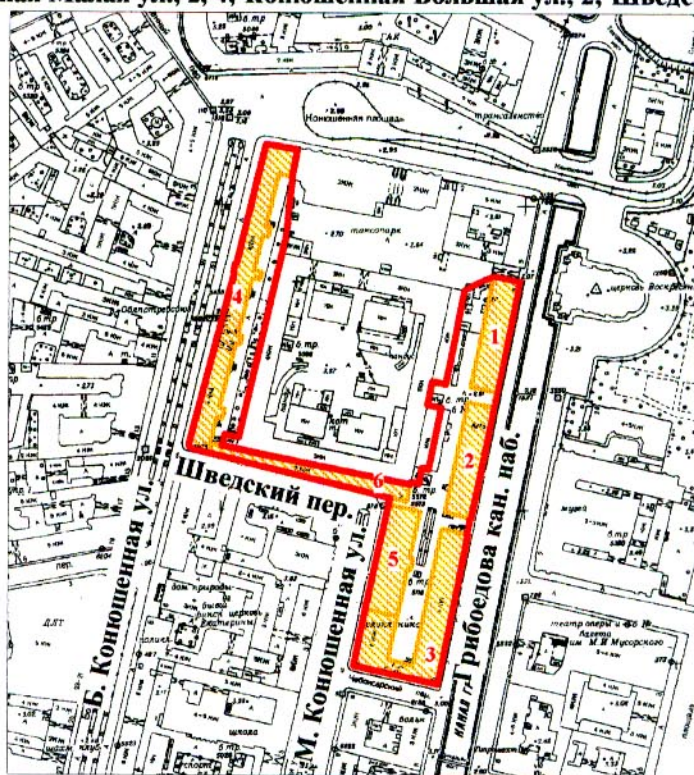
**План границ территории
выявленного объекта культурного наследия
"Комплекс построек Придворно-конюшенного ведомства"**

г. Санкт-Петербург, Грибоедова кан. наб., 5, 7, 9; Чебоксарский пер., 2;
Конюшенная Малая ул., 2, 4; Конюшенная Большая ул., 2; Шведский пер., 2

1. Служебный корпус (с каменной оградой и проездом)
2. Служебный корпус (с каменной оградой и проездом)
3. Жилые корпуса
4. Жилой корпус
5. Здание госпиталя
6. Жилой корпус

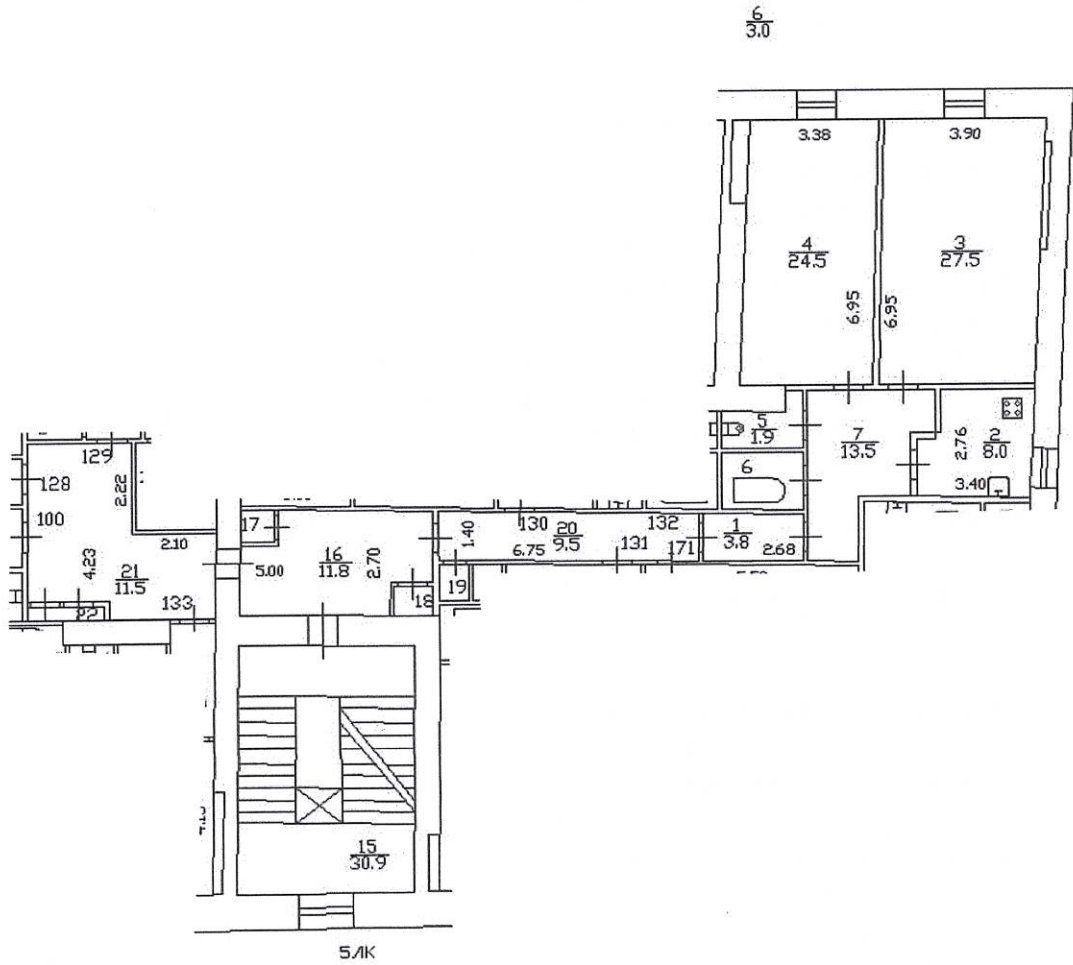
5 этаж

№ п/п	№ по плану	Наименование части помещения	Общая площадь квартиры, кв. м	В том числе площадь, кв.м		Кроме того, площадь лоджий, балконов, веранд и террас	Примечание
				Жилая	Вспомогательная		
1	2	3	4	5	6	8	9
1	1	коридор	3.8		3.8		
2	2	кухня	8.0		8.0		
3	3	подсобное помещение	27.5		27.5		
4	4	комната	24.5	24.5			
5	5	туалет	1.9		1.9		
6	6	ванная	3.0		3.0		
7	7	коридор	13.5		13.5		
Итого			82.2	24.5	57.7

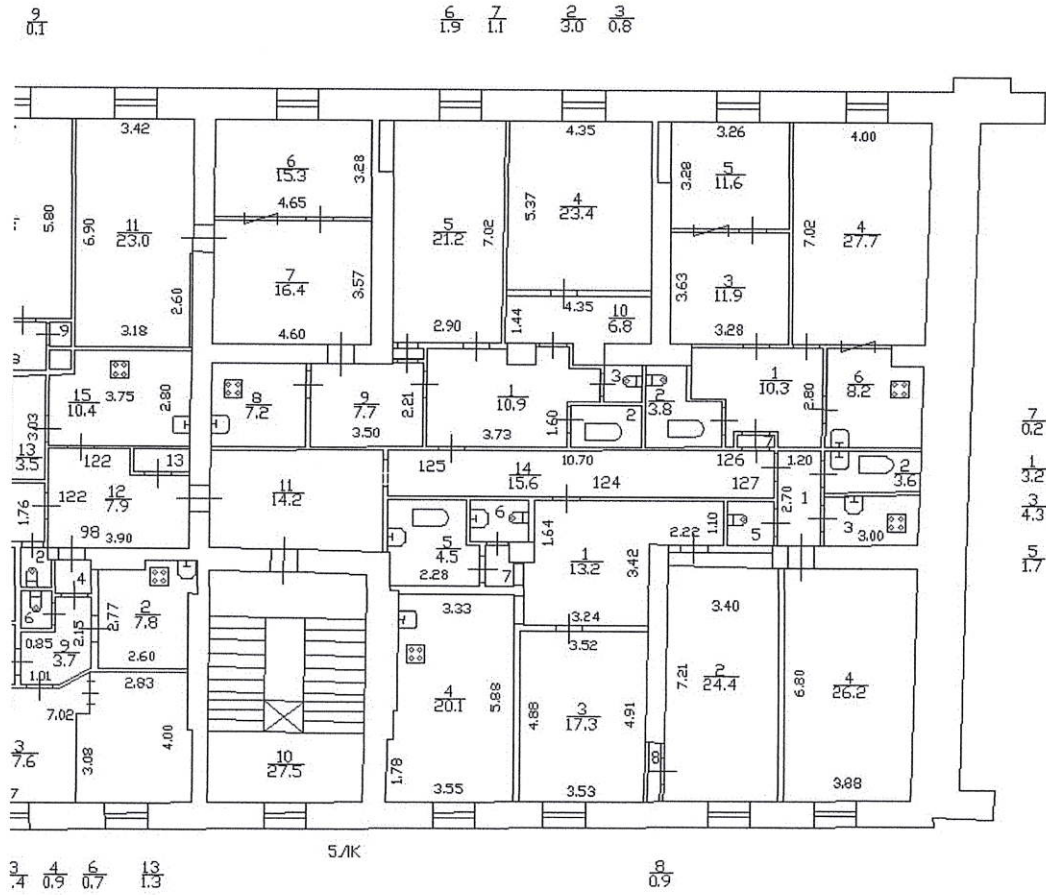
План части 4 этажа

Общество с ограниченной ответственностью "РЕКСАР ГРУПП"				
Лист N 1	г.Санкт-Петербург, Малая Конюшенная улица, дом 4/2, литера И, план части 4 этажа			Масштаб 1:200
Дата		Должность	Ф.И.О.	Подпись
15.03.2022		Генеральный директор	Зорина Е.В.

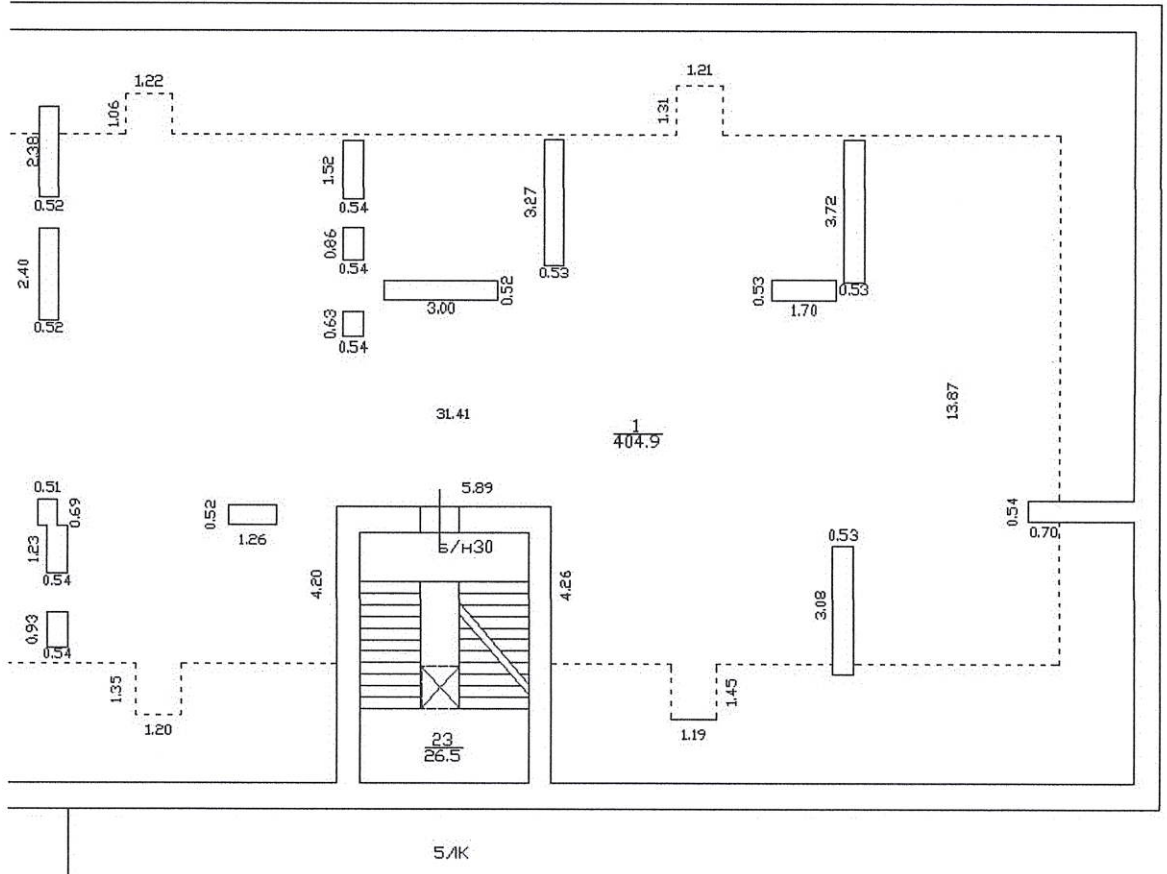
План части чердака

Общество с ограниченной ответственностью "РЕКСАР ГРУПП"				
Лист N 1	г.Санкт-Петербург, Малая Конюшенная улица, дом 4/2, литера И, план части чердака			Масштаб 1:200
Дата		Должность	Ф.И.О.	Подпись
15.03.2022		Генеральный директор	Зорина Е.В.
