Акт**по результатам государственной историко-культурной экспертизы**

документации, обосновывающей меры по обеспечению сохранности выявленного объекта культурного наследия «Здание Ольгинского детского приюта», расположенного по адресу: г. Санкт-Петербург, Средний пр. В.О., д. 80, лит. А (Средний пр. В.О., 80; 23-я линия, 32)¹, при проведении проектных, земляных, строительных работ на объекте «Проект благоустройства элементов благоустройства объект благоустройства - земельный участок по адресу: Санкт-Петербург, Средний пр. В.О., д. 80, лит. А, кадастровый номер 78:06:0002088:5» – «Обеспечение сохранности объектов культурного наследия при проведении работ на объекте «Проект благоустройства элементов благоустройства объект благоустройства - земельный участок по адресу: Санкт-Петербург, Средний пр. В.О., д. 80, лит. А, кадастровый номер 78:06:0002088:5» (шифр: 42.1/22- СОКН), разработанной ООО «АрхиГрад» в 2023 г.

Документация, обосновывающая меры по обеспечению сохранности объекта культурного наследия, включенного в реестр, выявленного объекта культурного наследия либо объекта, обладающего признаками объекта культурного наследия (выявленного объекта культурного наследия «Здание Ольги

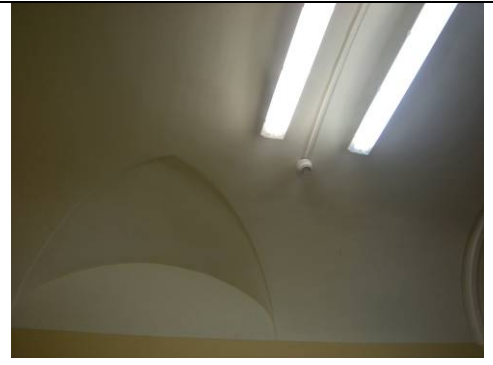
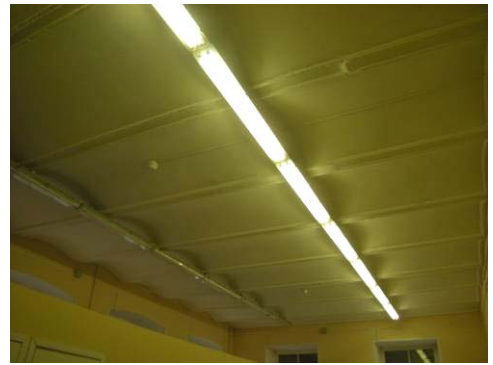
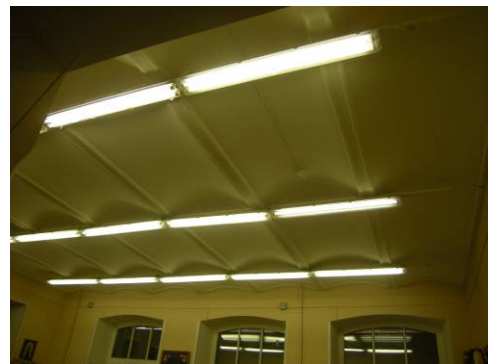
2	Конструктивная система:	<p>исторические наружные и внутренние капитальные кирпичные стены;</p> <p>своды: коробовый свод с распалубками, на подпружных арках вестибюля главного входа и холла у лестничной клетки;</p>

«пруссские» своды по
металлическим балкам помещений
1-го этажа (б. мастерские);

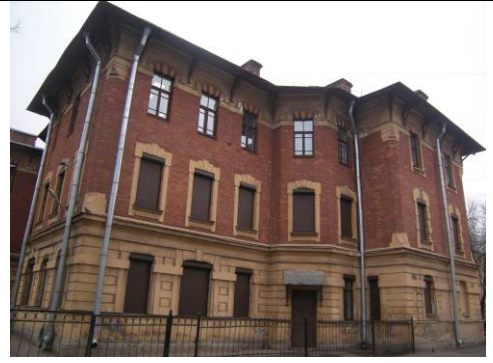
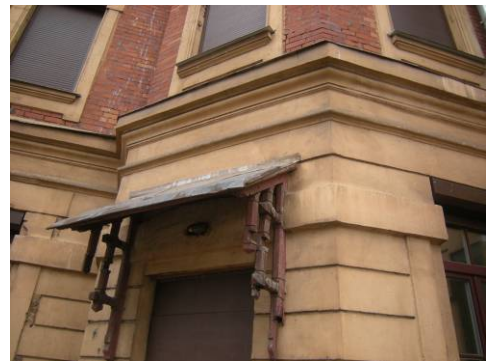
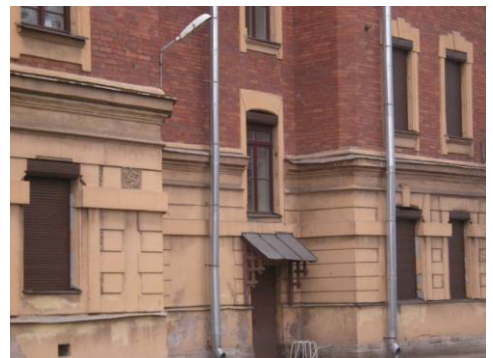
дверные проемы - местоположение, габариты, конфигурация (в т.ч. проема главного входа с лучковой перемычкой);

козырьки над входными проемами на юго-западном и юго-восточном фасадах* на деревянных кронштейнах из вертикальных и горизонтальных брусков с фасками и кубическими деталями в местах сопряжений;

*над проемом главного входа аналогичный козырек не сохранился;

дверное заполнение проема главного входа – двустворчатое с глухими филленчатыми створками и остекленной четырехчастной фрамугой (в верхней части каждой створки – по восемь малых филенок в обвязке с фасками и гладкими патерами, в средней части – фигурейные филенки в форме алмазной грани, в нижней части – квадратные филенки с диагонально перекрещенными накладками с патерами по центру);

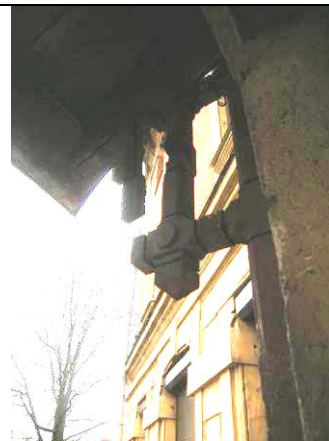
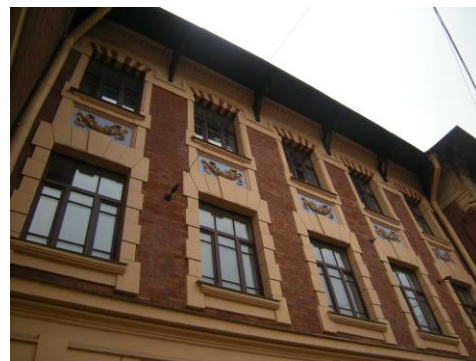
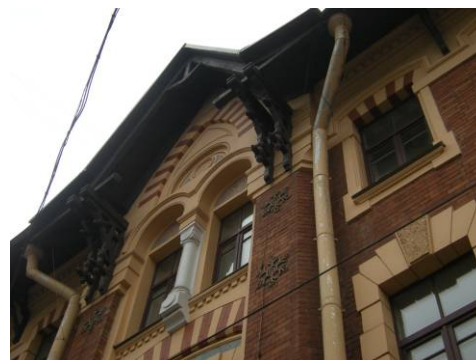
рустованные наличники оконных проемов 2-го этажа с веерными замковыми камнями;

прямоугольные филенки в подоконных простенках 3-го этажа фасада по 19-й линии с рельефными провисающими гирляндами на голубом фоне;

колонна из песчаника, оформляющая межоконный простенок сдвоенных арочных оконных проемов в уровне 3-го этажа центральной раскреповки лицевого фасада по Среднему пр.(на пьедестале, с кубической капителью);

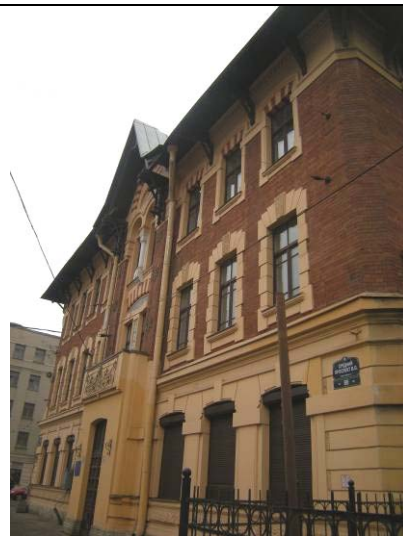
замковые камни оконных проемов
1-го этажа;

оформление оконных проемов 2-3-
го этажей выпущенными
лучковыми перемычками из
кирпича со штукатурными
вставками;

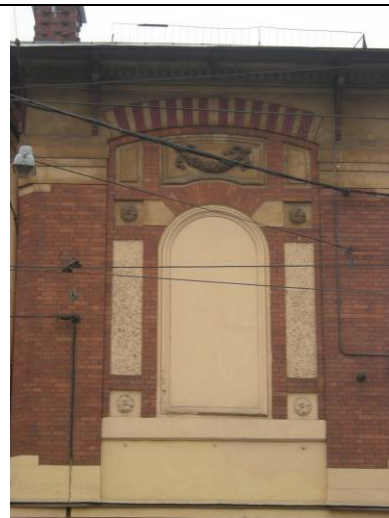
декоративная полуциркулярная ниша на фасаде ризалита со стороны 19-й линии, в уровне 2–3-го этажей, в профилированном архивольте, в окружении филенок с отделкой «под шубу», угловых рельефных акантовых розеток и провисающей гирлянды над нишей, с завершением в виде выпущенной лучковой перемычки из кирпича со штукатурными вставками;

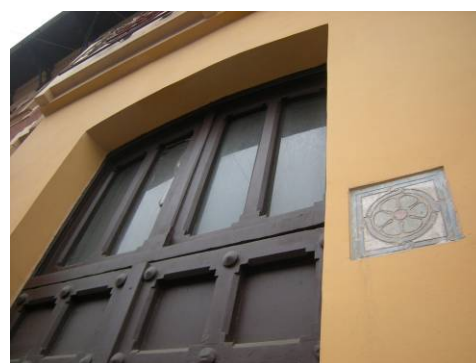
майоликовый декор главного фасада (автор – М.В. Харламов):

майоликовые вставки по сторонам проема главного входа (квадратные с изображением цветочной розетки голубого цвета на светлом фоне в голубом обрамлении);

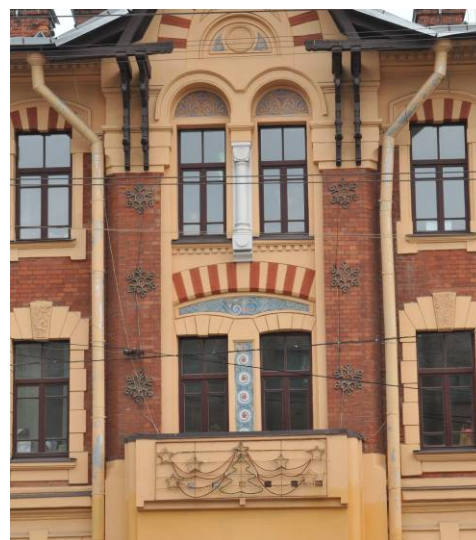
майоликовые вставки центральной раскреповки главного фасада:

в межоконном и надоконном простенках сдвоенных проемов в уровне 2-го этажа – с мотивами растительного орнамента, плетенки и цветочными розетками на голубом фоне;

в полуциркулярных завершениях арочных ниш над сдвоенными окнами в уровне 3-го этажа и полуциркулярной ниши щипца – с мотивами стилизованного растительного орнамента на голубом фоне;

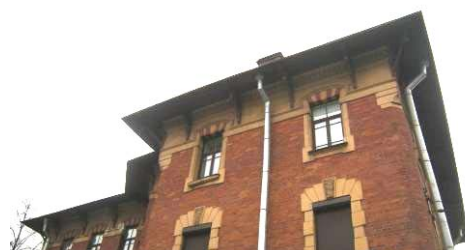
свесы крыши на деревянных ажурных кронштейнах,

<p>сдвоенные деревянные кронштейны в основании щипца, деревянные резные детали - в завершении*; *утрачена деревянная арочная тяга;</p> <p>оформление треугольного щипца декоративной стрельчатой аркой с архивольтом из кирпича со вставками из штукатурки;</p> <p>вписанная в арку полуциркулярная ниша с круглым медальоном*;</p> <p>*в ходе реставрации в медальоне под слоем краски была обнаружена икона на металле; демонтирована, находится в помещении 1-го этажа (описание см. ниже, п. 5).</p>	 
5	<p>Декоративно-художественная отделка интерьеров, предметы декоративно-прикладного искусства:</p>	<p>тамбур главного входа:</p> <p>деревянная филенчатая обшивка стен и перекрытия тамбура (филенки – фигурейные прямоугольные, разного формата, нижние филенки обшивки откосов - с диагональным перекрестьем с трехгранными фигурейными вставками);</p> <p>внутреннее дверное заполнение тамбура – деревянное, двустворчатое, полусветлое, с четырехчастной остекленной фрамугой; створки – полусветлые, на четыре остекленные филенки в верхней части, с глухими нижними филенками, оформленными аналогично наружному дверному заполнению;</p> <p>вестибюль главного входа:</p> <p>оформление тягами софита трехцентровой арки;</p>

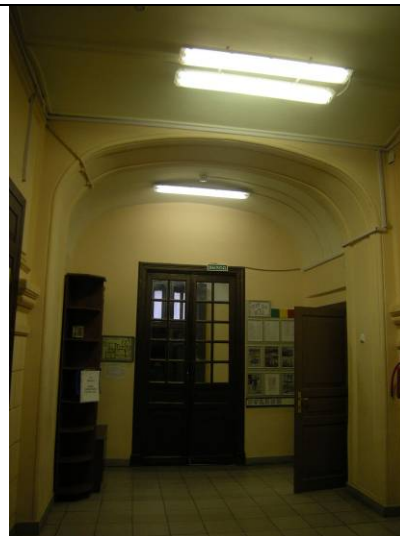
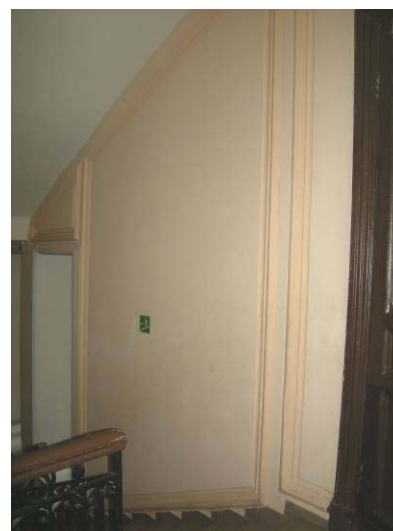
оформление стен лестничной клетки:

в нижнем ярусе (1-й этаж) - рустовка, в верхнем ярусе – прямоугольные зеркала (филенки) в обрамлении профилированных тяг с карнизами, разделяющими ярусы;

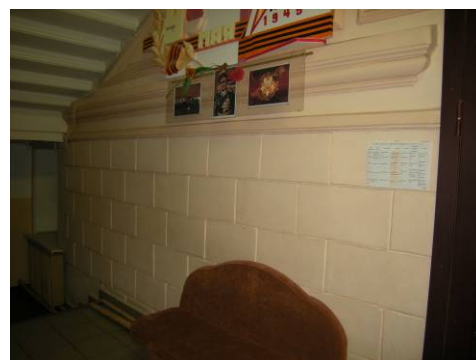
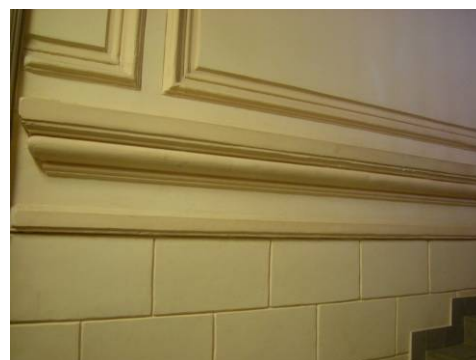
лестничная клетка парадной лестницы:

трехцентровая арка на нижней площадке лестницы, с софитом, оформленным тягами;

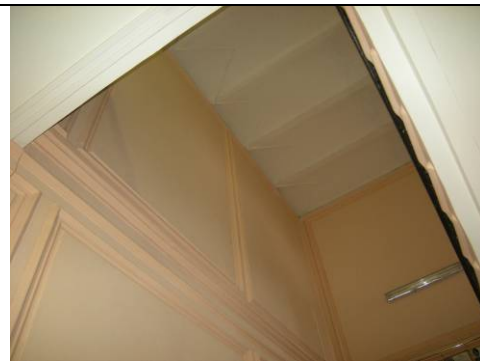
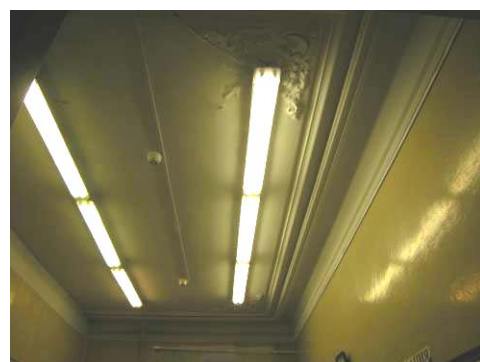
помещение с выходом на площадку главной лестницы (б. комната совета)*:

профилированный карниз в завершении стен;

потолок с падугой, с профилированной тягой по периметру зеркала потолка и угловыми лепными композициями растительного орнамента;

*помещение разделено надвое временной перегородкой;

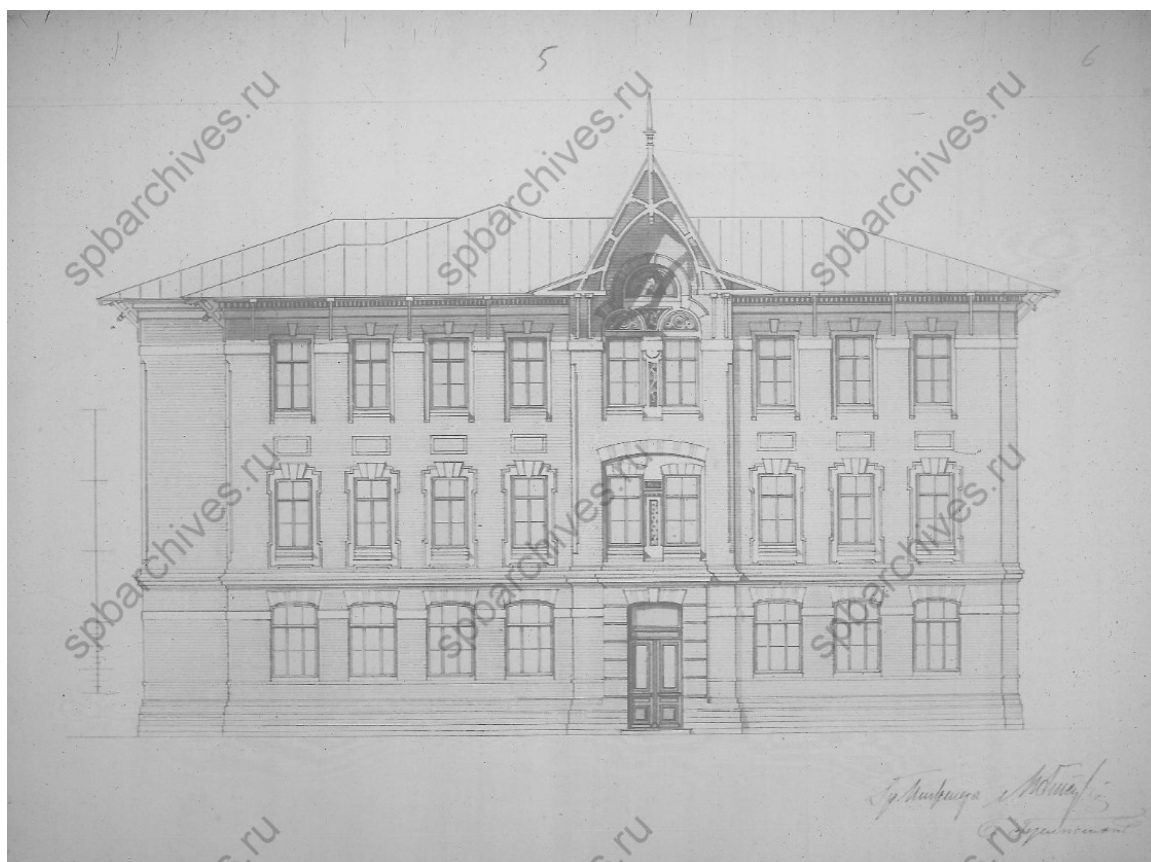
Илл. 14. Фасад по Среднему проспекту. 1899 г. ЦГИА СПб. Ф. 513. Оп. 102. Д. 2060. Л. 5-6.
