Акт

**по результатам государственной историко-культурной экспертизы
проектной документации на проведение работ по сохранению
объекта культурного наследия регионального значения «Дом Р.И. Берштейна
(с курдонёром и оградой)», расположенного по адресу: Санкт-Петербург,
Петроградский р-он, Каменноостровский пр., д. 54/31, лит. А – «Проект на
проведение работ по сохранению объекта культурного наследия регионального
значения «Дом Р.И. Берштейна (с курдонёром и оградой)» в части
приспособления для современного использования квартиры 87 по адресу:
Санкт-Петербург, Петроградский р-он, Каменноостровский пр., д. 54/31,
лит. А», шифр: 2023.К.54/31-87, разработанной Обществом с ограниченной
ответственностью «Архитектурно-реставрационная мастерская “Вега”» в
2023 г., с целью определения соответствия проектной документации
требованиям законодательства Российской Федерации в области
государственной охраны объектов культурного наследия.**

Санкт-Петербург
2023г.

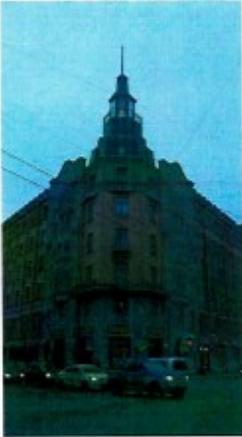
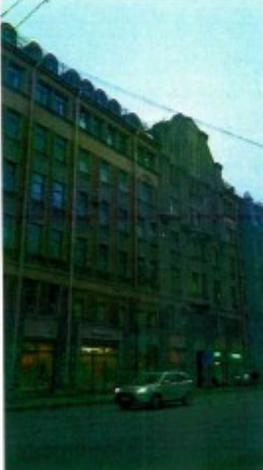
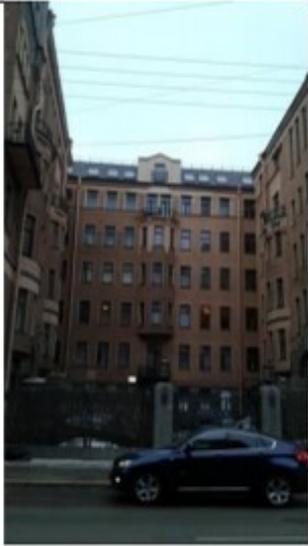
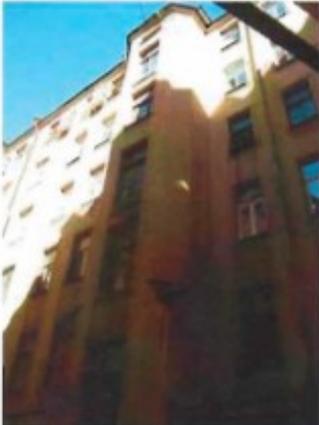
№ пп	Виды предмета охраны	Элемент предмета охраны	Фотофиксация
1	2	3	4
1	Объемно-пространственное решение:	<p>габариты и конфигурация шестиэтажного здания, включающего выделенную угловую часть лицевого фасада в форме граненой башни, курдонер с оградой по красной линии застройки улицы профессора Попова;</p> <p>два ризалита – местоположение (фланкирующие угловой объем), габариты, конфигурация; два эркера - местоположение (на уровне 3-5-го этажей ризалитов), габариты, конфигурация (полукруглые в плане с покрытием кровельным железом);</p> <p>эркер – местоположение (на уровне 3-4-го этажа северного ризалита), габариты, конфигурация (полукруглый в плане, с покрытием кровельным железом);</p>

<p>пять эркеров, завершенных на уровне 5-го этажа балконами, - местоположение (на высоту 2-4-го этажей), габариты, конфигурация (полукруглые в плане, с выпущенной металлической балкой в основании);</p> <p>лестничный ризалит – местоположение (восточный фасад дворового корпуса), габариты, конфигурация (с усеченными углами).</p>

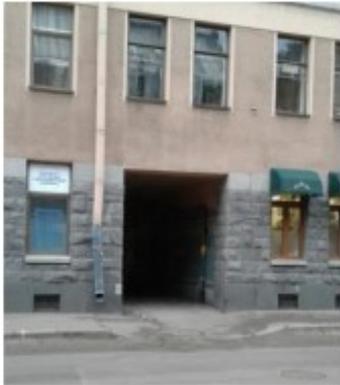
2	<p>Конструктивная система здания:</p>	<p>исторические наружные и внутренние капитальные стены – местоположение, материал (кирпич);</p> <p>воротные проезды - местоположение, габариты, конструкция (плоское перекрытие);</p> <p>исторические отметки междуэтажных перекрытий.</p>

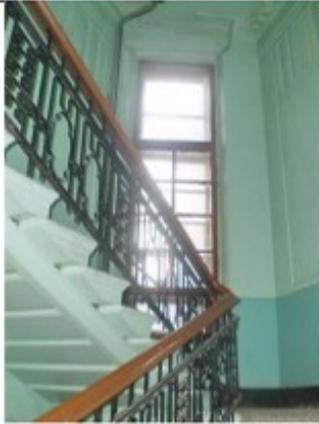
<p>парадная лестница корпуса курдонера (по ул. Профессора Попова): местоположение, габариты, конструкция (по металлическим косоурам), тип (двухмаршевая), ступени (из лещадной плиты); ограждение - материал (металл), техника исполнения (ковка), рисунок (геометрический).</p> <p>лестничные объемы – историческое местоположение;</p> <p>лестницы – конструкция маршей по косоурам; материал ступеней.</p>

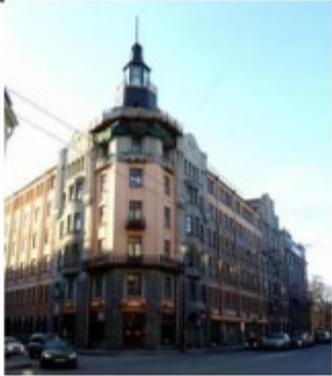
3	Объемно-планировочное решение:	историческое объемно-планировочное решение в габаритах капитальных стен.	
4	Архитектурно-художественное решение фасадов:	<p>материал и характер отделки цоколя - облицовка плитами из тесаного серого гранита; материал и характер отделки фасада - гладко тесаный и рваный серый гранит (облицовка фасада на уровне 1-го этажа нерегулярной кладкой из блоков рваного серого гранита); облицовочный кирпич; штукатурка набрызгом и гладко затертая; терразитовая штукатурка;</p> <p>фасады со стороны ул. профессора Попова: тяга - местоположение (между 2-м и 3-м этажами), материал (тесаный гранит);</p> <p>подоконный карниз – местоположение (6-ой этаж);</p>

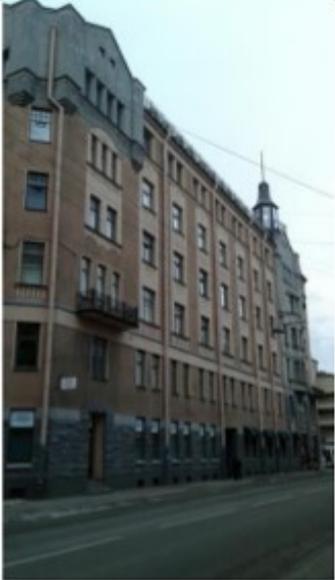
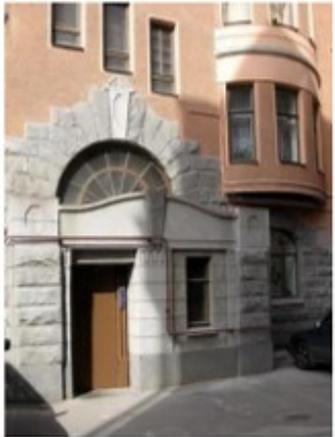
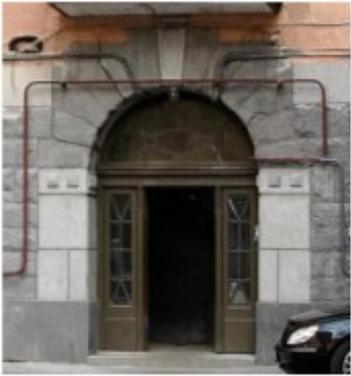
<p>дверные проемы - местоположение, габариты и конфигурация (прямоугольная форма, с полуциркульной фрамугой);</p> <p>дверные проемы парадных лестниц - материал (серый гранит), техника исполнения («рваный» и гладко тесаный гранит), оформление (криволинейные щипцы);</p> <p>заполнения дверных проемов – рисунок расстекловки, материал, цвет.</p> <p>воротный проезд – местоположение, габариты, оформление (плоское перекрытие кессоны; стены, облицованные в нижней трети глазурированным кирпичом-«кабанчиком» зеленоватого и охристого цветов);</p>

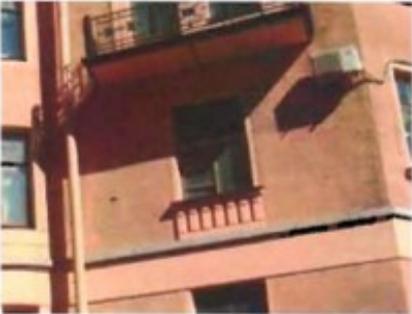
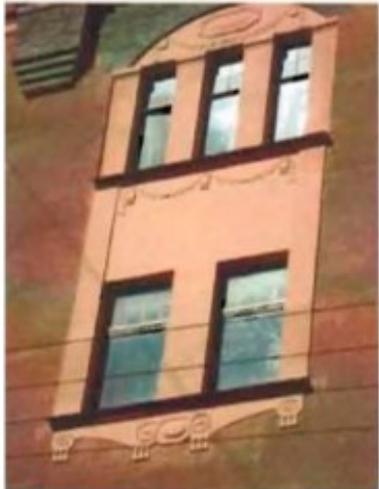
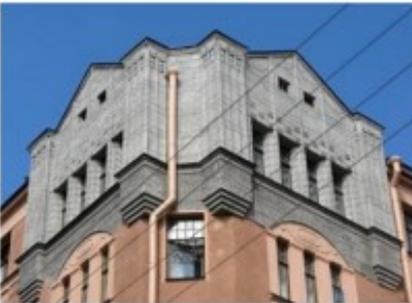
<p>сплошным остеклением, без рисунка; фрамуги окон 3–5 этажей выполнены с мелкой геометрической расстекловкой, фрамуги 6 этажа сложной расстекловки с изогнутыми горбыльками) и цвет (темно-коричневый);</p> <p>оформление оконных проемов: окна цокольного этажа - гранитные перемычки; оконные проемы 1-го этажа - веерные гранитные перемычки над окнами, полуциркульные окна-люнеты над парадными входами с веерным рустом рваного гранита и замковым камнем из тесаного гранита; оконные проемы 3-го этажа - глухие балюстрады под окнами;</p> <p>оконные проемы 4-го этажа - фигурные полотенца под окнами; провисающие гирлянды, розетки, стилизованные полотенца с гуттами;</p> <p>венчающий антаблемент с гладким фризом и профилированным карнизом с пояском иоников;</p> <p>угловые части по сторонам курдонера – местоположение (на уровне 6-го этажа), оформление (терразитовая штукатурка, с фланкирующими лопатками на ступенчатых кронштейнах и завершениями в форме треугольных щипцов);</p>

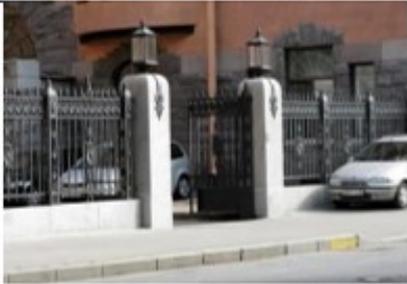
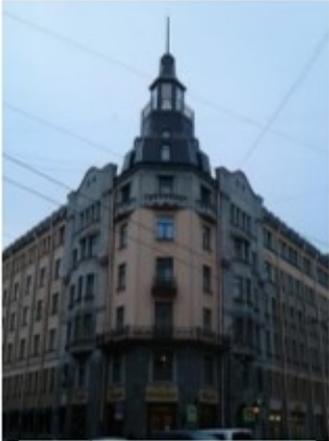
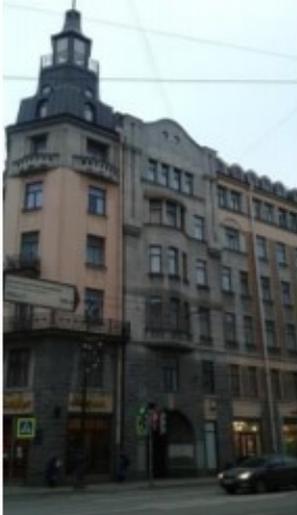
<p>ограда - конструкция (глухая - в нижней части, металлическая - в верхней), материал (гранит — стена и пилоны ворот; металл - ограждение); ограждение и створы ворот - техника исполнения (ковка, литье), рисунок (в виде вертикальных стоек, оканчивающихся копьями, розетки, фриз с розетками), фонари (2 штуки) - расположение (на пилонах), материал (черный металл) техника исполнения (ковка); форма (четырёхгранные).</p> <p>угловая часть лицевого фасада (между Каменноостровским пр. и ул. Профессора Попова): материал и характер отделки ризалитов терразитовая штукатурка с имитацией гранитных блоков на всю высоту фасада, включая эркеры и завершения в форме криволинейного щипца;</p> <p>пять балконов — местоположение (на уровне 3го и 4-го этажей) и конфигурация; проемы балконных дверей - местоположение, габариты и конфигурация (прямоугольная форма); ограждение балконов - материал (черный металл), техника исполнения (ковка), рисунок (геометрический и растительный орнамент); исторические местоположение и конфигурация балконов на уровне 6-го этажа, криволинейные в плане, с парапетами и откосами, отделанными терразитовой штукатуркой; сдвоенные колонны, фланкирующие ризалиты, с дорическими капителями на уровне 5-6-го этажей;</p>

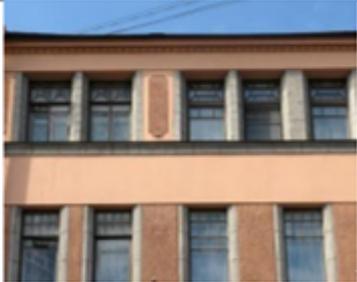
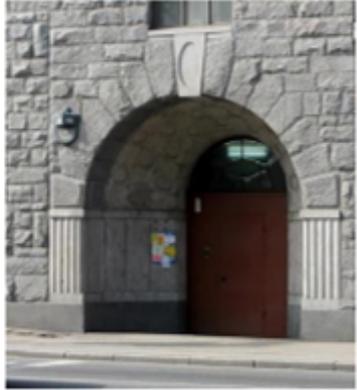
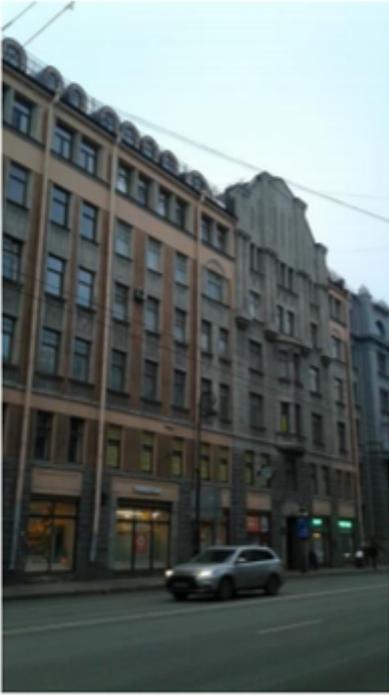
<p>венчающий карниз с пояском иоников;</p> <p>парадный вход - местоположение, габариты и конфигурация (в форме ниши-экседры с кессонированным сводом); историческая фрамуга парадного входа - материал (дерево, стекла с факетом), рисунок (фигурное остекление);</p> <p>оконные проемы - местоположение, габариты, конфигурация, глубина откосов и оформление;</p> <p>заполнения оконных проемов - исторический рисунок расстекловки и цвет (темно-коричневый);</p> <p>лицевой фасад по Каменноостровскому пр.: материал и характер отделки цоколя облицовка плитами из тесаного серого гранита; материал и характер отделки фасада - гладко тесаный и рваный серый гранит (облицовка фасада на уровне 1-го этажа нерегулярной кладкой из блоков рваного серого гранита); облицовочный кирпич; штукатурка набрызгом и гладко затертая; терразитовая штукатурка;</p> <p>венчающий антаблемент с гладким фризом и профилированным карнизом;</p> <p>ступенчатый щипец в завершении ризалита, оформленный сдвоенными колоннами с дорическими и ионическими капителями;</p>

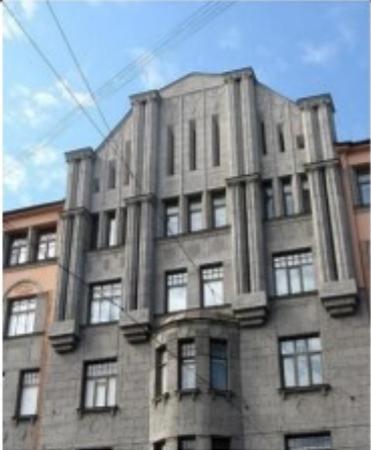
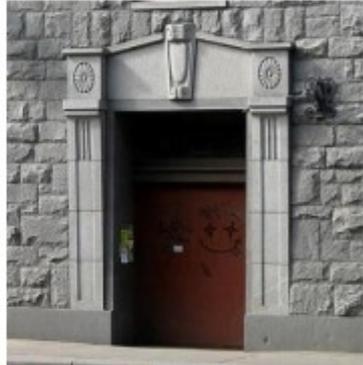
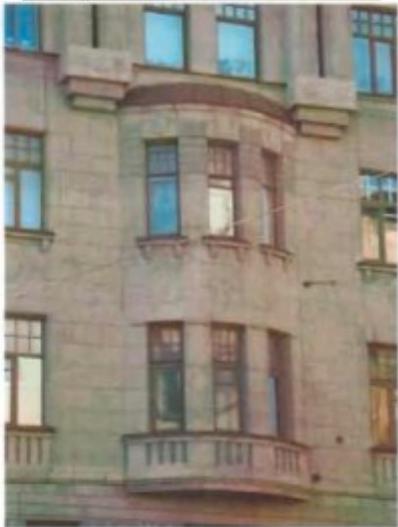
<p>дверные проемы - местоположение, габариты и конфигурация (прямоугольная форма); оформление портала лоджии - лопатками, стилизованный фронтон, декорированный картушем в центральной части и медальонами в угловых частях;</p> <p>оконные проемы — местоположение, габариты, конфигурация, глубина откосов;</p> <p>исторический рисунок расстекловки (в т.ч. фрамуги окон 2 этажа со сплошным остеклением, без рисунка; фрамуги окон 3–5 этажей выполнены с мелкой геометрической расстекловкой, фрамуги 6 этажа сложной расстекловки с изогнутыми горбылками) и цвет (темно-коричневый).</p> <p>оформление оконных проемов - глухие стилизованные балюстрады под окнами 3-го этажа; подоконные блоки на кронштейнах в 4-м этаже;</p>

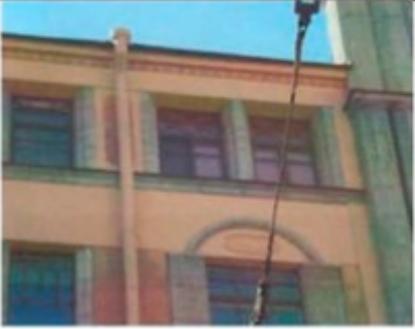
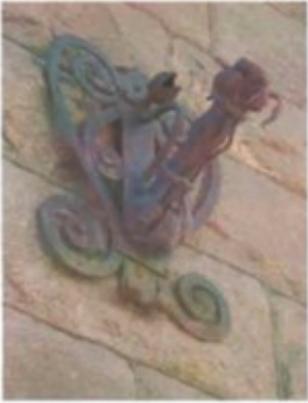
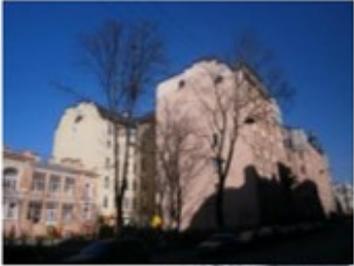
<p>отделка простенков окон в 6-м терразитовой штукатуркой; провисающие гирлянды, розетки подоконных простенках 3-5-го этажей;</p> <p>два флагодержателя - материал (черный металл), техника исполнения (ковка), рисунок (композиция из волютообразных завитков);</p> <p>венчающий профилированный карниз;</p> <p>торцевой (западный) фасад: материал и характер отделки цоколя - облицовка известняковыми плитами; материал и характер отделки фасада - гладкая штукатурка;</p> <p>местоположение, габариты, конфигурация, глубина откосов и оформление (профилированные наличники) оконных проемов, за исключением оконных проемов в брандмауэрных стенах;</p> <p>дворовые фасады (фасады внутреннего двора, северный фасад);</p> <p>материал и характер отделки цоколя - облицовка известняковыми плитами; материал и характер отделки фасада - гладкая штукатурка;</p> <p>оконные проемы - местоположение, габариты, конфигурация и глубина откосов оконных проемов 2-6 этажей;</p> <p>местоположение, верхняя отметка, габариты ширины и глубина откосов оконных проемов 1-го этажа</p> <p>оформление оконных проемов - профилированные наличники;</p>

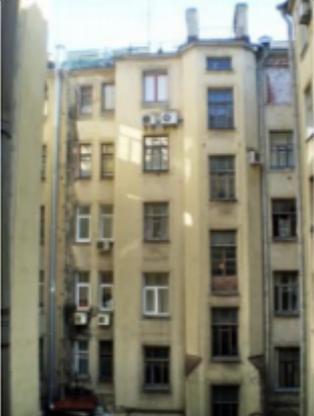
<p>исторические дверные проемы- местоположение, габариты, конфигурация; венчающий профилированный карниз.</p>

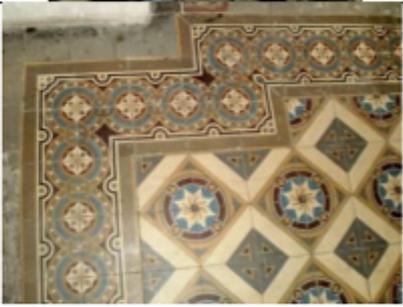
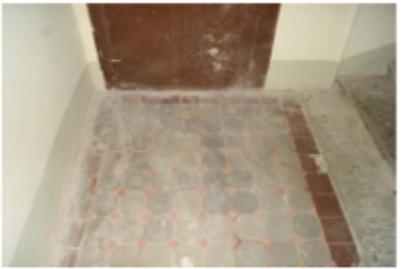
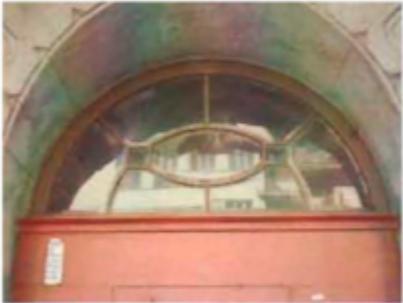
5	<p>Декоративно-художественная отделка интерьеров:</p>	<p>покрытие пола тамбура, вестибюля и лестничных площадок парадной лестницы корпуса по Каменноостровскому пр. и парадной лестницы корпуса курдонера по ул. Профессора Попова - материал (полихромная метлахская плитка), рисунок (геометрический орнамент);</p> <p>покрытие пола тамбура и лестничных площадок черных лестниц здания – материал (метлахская плитка), рисунок (соты).</p> <p>фрамуга - местоположение (верхняя часть дверного заполнения), материал (бесцветное фацетное стекло), техника исполнения (остекление витражом), конфигурация (в форме люнета), расстекловка (геометрическая);</p>

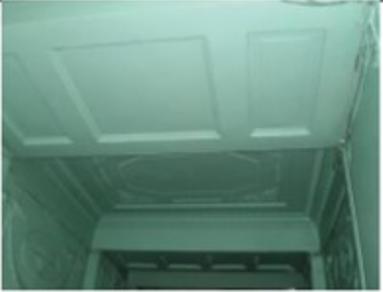
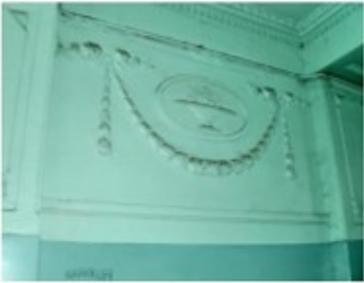
<p>лепное оформление стен парадного вестибюля по Каменноостровскому пр. - рельефные гирлянды вверху стен, изображения цветочных вазонов в овальных медальонах; завершение стен профилированным карнизом с дентикулами и пояском меандра;</p> <p>лепное оформление потолка - кессоны;</p> <p>лепное оформление стен маршей парадной лестницы по ул. Профессора Попова прямоугольные ниши, фигурные филенки на межэтажных площадках, розетки и гирлянды;</p> <p>фигурные штукатурные филенки плоского перекрытия вестибюля;</p>

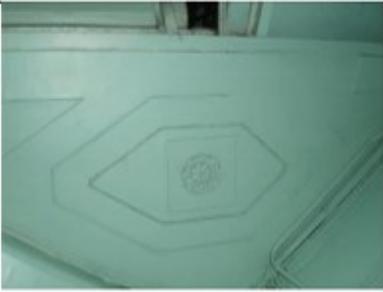
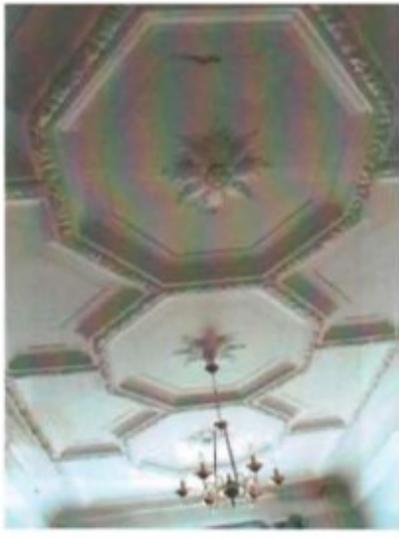
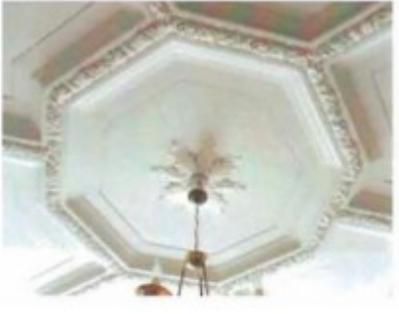
<p>оформление перекрытий лестничных площадок парадной лестницы по ул. Профессора Попова - штукатурные филенки, пояс орнамента «жемчужник», неглубокие ниши, с вписанными в них розетками;</p> <p>квартира № 8: комната № 3, площадью 31,3 кв.м.: лепное оформление потолка - многоугольные кессоны; в центре поля кессона розетка из виноградных листьев; ребра кессонов, декорированные гирляндами;</p>

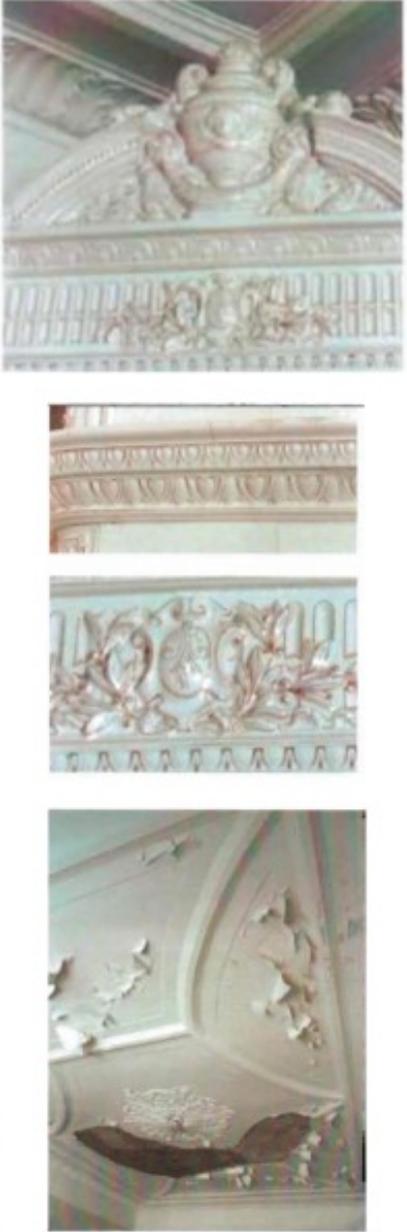
<p>лепное оформление потолка – профилированные изогнутые тяги, разбивающие все поле плафона на фигурные поля; падага по периметру, декорированная акантовым листом; круглая розетка в центре потолка, оформленная крупными листьями аканта чередующимися с факелами;</p>

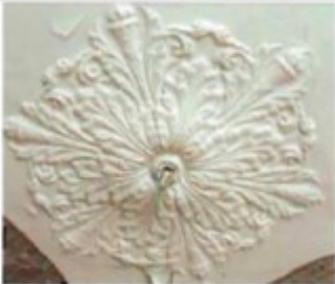
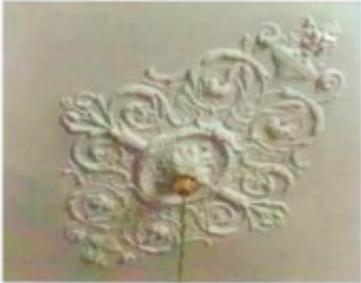
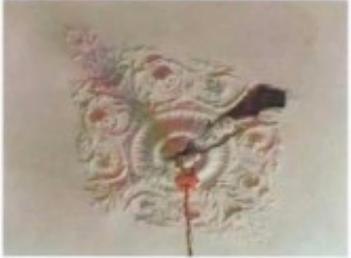
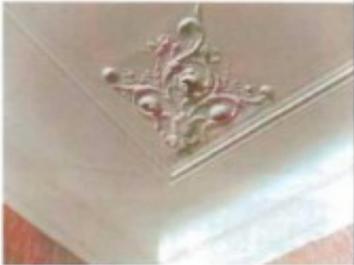
<p>комната № 7, площадью 24,5 кв.м.: лепное оформление потолка - композиции из завитков акантовых листьев и цветов, вазоны с цветами, расположенные в центре и по углам плафона;</p> <p>комната № 8, площадью 21,6 кв.м.: лепное оформление потолка - композиции из акантовых листьев и цветов, скрученных в спирали, расположенные в центре и по углам плафона;</p>

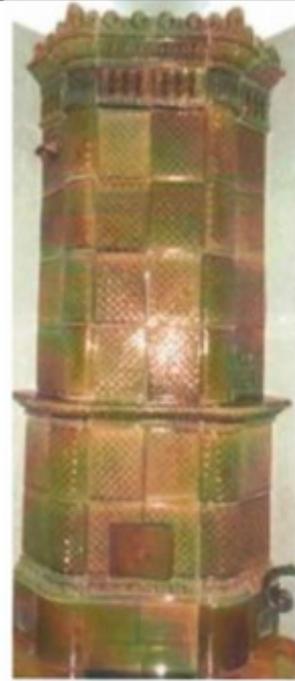
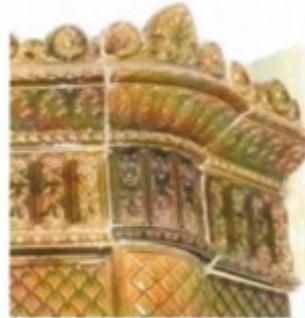
комната № 9, площадью 30,0 кв.м.: печь (угловая, двухъярусная, облицованная изразцами зеленого цвета, рельеф; изразцы орнаментированы трельяжной сеточкой, листьями, розеттами; в наверху антефиксы в виде розетт);

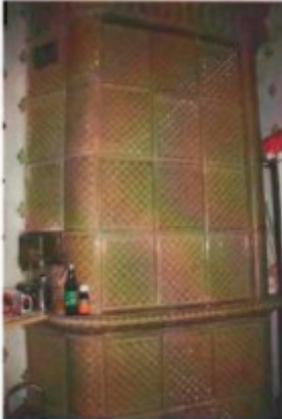
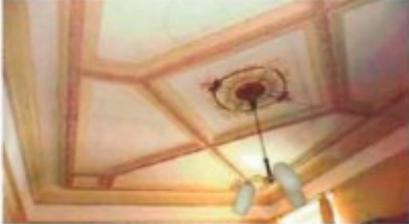
<p>лепное оформление потолка - композиции из цветочных гирлянд и аканта, расположенные в центре и по углам плафона;</p> <p>квартира № 19: комната № 5, площадью 29,6 кв.м.: печь (угловая, двухъярусная, облицованная изразцами зеленого цвета, рельеф; изразцы орнаментированы трельяжной сеточкой, листьями, розеттами; в навершии антефиксы в виде розетт);</p> <p>квартира № 63: комната № 6, площадью 25,7 кв.м.: лепное оформление потолка - многоугольные кессоны, разбивающие поле плафона; профилированные балки кессонов, декорированные цветочной гирляндой; розетта в центральном поле; карниз с листовным орнаментом,</p>

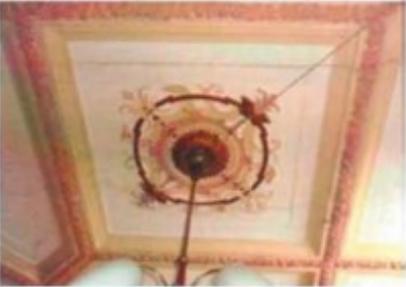
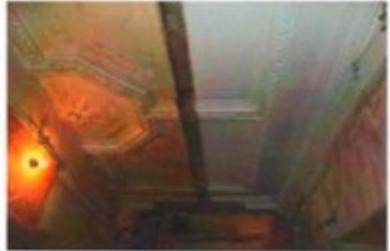
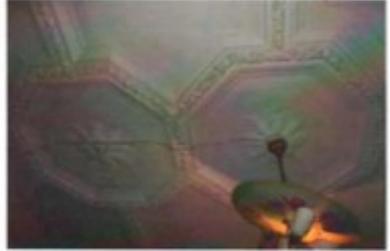
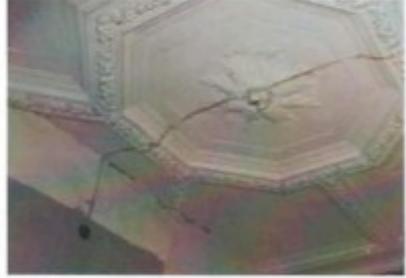
<p>расположенном по периметру плафона.</p> <p>Пом. 31-Н 8, 10 профилированная падуга с лепными стилизованными «бусами» и желобками; оформление потолка (разделенного между помещениями 8 и 10 некапитальной перегородкой) - разноформатные зеркала, включая восьмигранные, в центре которых потолочные розетки из лепных акантов, по тягам филенок - лепные гирлянды с порезкой растительного характера;</p>

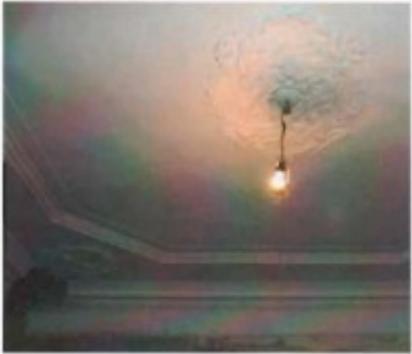
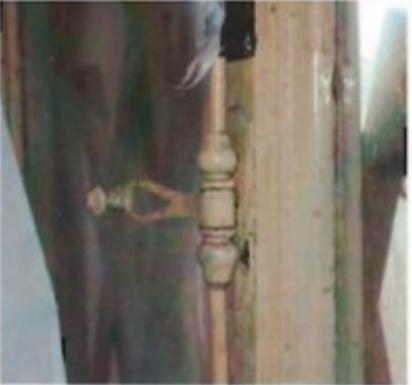
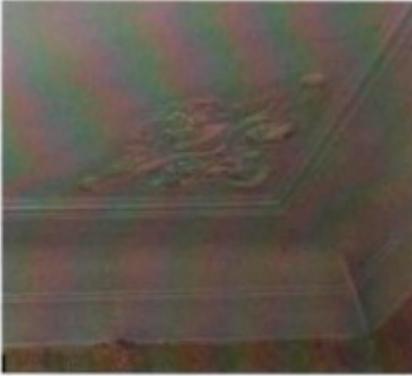
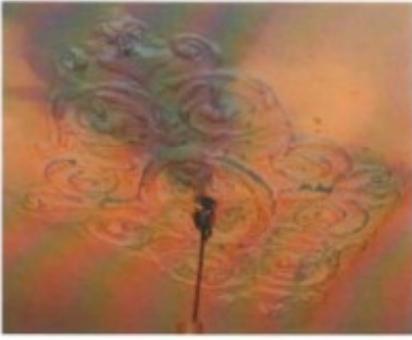
<p>пом. 9 оформление потолка - прямоугольное профилированное зеркало, со скошенными углами, оформлено лепным орнаментом растительного характера; в углах зеркала - лепные венки с лентами; в центре - потолочная лепная розетка из переплетающихся орнаментальных растительных побегов и гирлянд с лентами; гладкий фриз с лепным «жемчужником» по нижнему краю;</p> <p>профилированная падуга, с лепным орнаментом «ионики»;</p> <p>шпингалет - оконный, поворотный, с круглой ручкой-кнопкой на рычаге в виде петли, окрашен; количество - 2;</p> <p>пом. 5 штукатурная падуга простого профиля; прямоугольное зеркало с лепным композициями в углах с вазонами в обрамлении растительных побегов и завитков; потолочная розетка с медальоном с листьями аканта в обрамлении жемчужника, в окружении воллютообразных завитков и растительных побегов;</p>

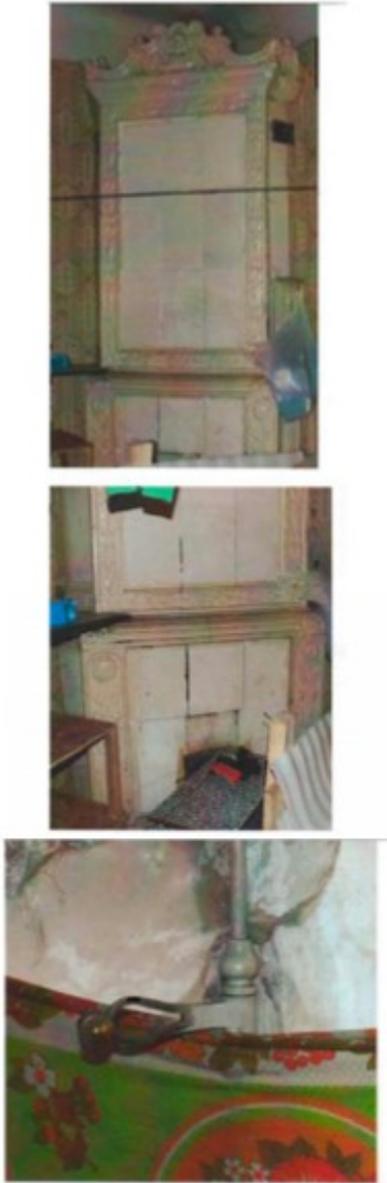
<p>печь - угловая, двухъярусная, гладкого белого изразца со вставками рельефного изразца с изображением подсолнухов в нижнем ярусе и в наличнике зеркала второго яруса растительного мотива. Завершена профилированным карнизом. Наверху фигурной формы с горельефным изображением женской головки, вписанной в фигурный картуш. С акротериями в виде стилизованных раковин. Топочное отверстие прямоугольной формы с дверцей чугунного литья с рельефным декором растительного мотива. Латунные дверцы душиков на боковых стенках, с ручками баранчиками.</p> <p>шпингалет - оконный, поворотный, с латунной круглой ручкой-кнопкой на рычаге в виде петли, штырь окрашен; количество -2.</p>

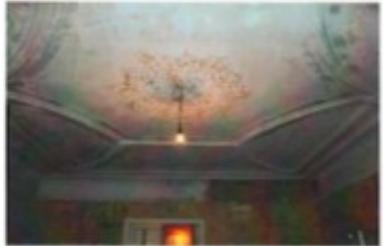
<p>Пом. 6 гладкий фриз с «жемчужником» по нижнему краю; узкая профилированная падуга с орнаментом из пальметт; оформление потолка - разноформатные зеркала в профилированных обрамлениях с розетками в пересечениях. В центре потолочная розетка, образованная листьями и побегами аканта с радиально расположенными горящими факелами;</p> <p>Пом. 4 облицовка стен майоликовой плиткой с кобальтовым рисунком в виде многолепестковых розеток с квадрифолиями в углах, с фризом в виде пальметт и с майоликовым валиком по верхнему краю.</p>

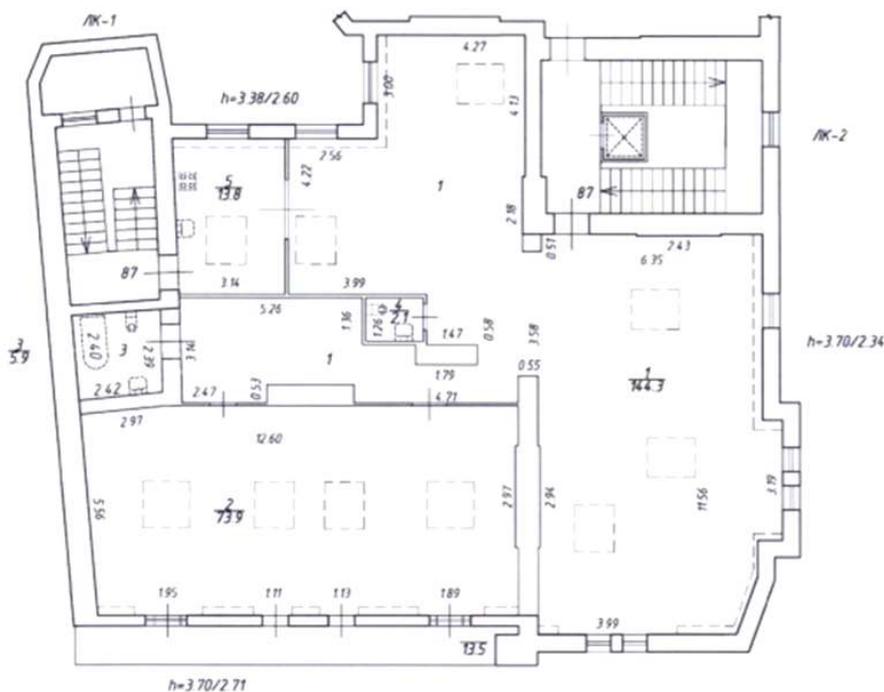
План по данным ПИБ
(планировка согласно графическому отображению из действующего технического паспорта на квартиру 87, составленного по состоянию на 02.04.2019 г.)

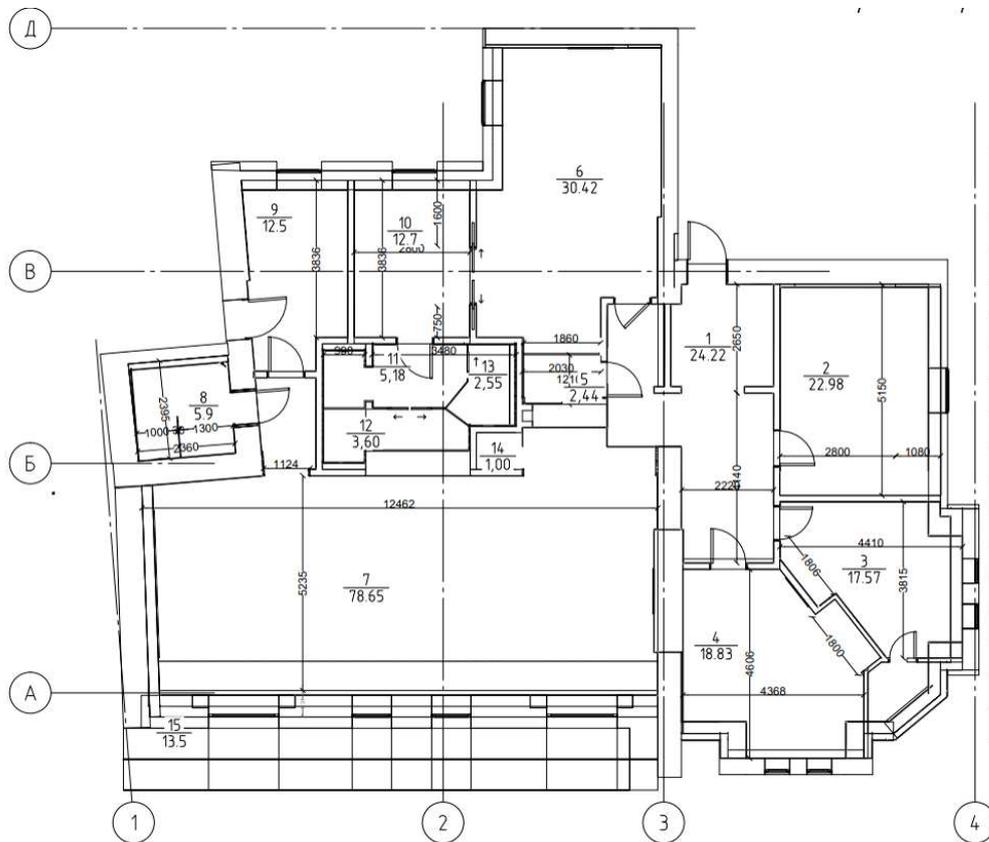
План предложенной перепланировки

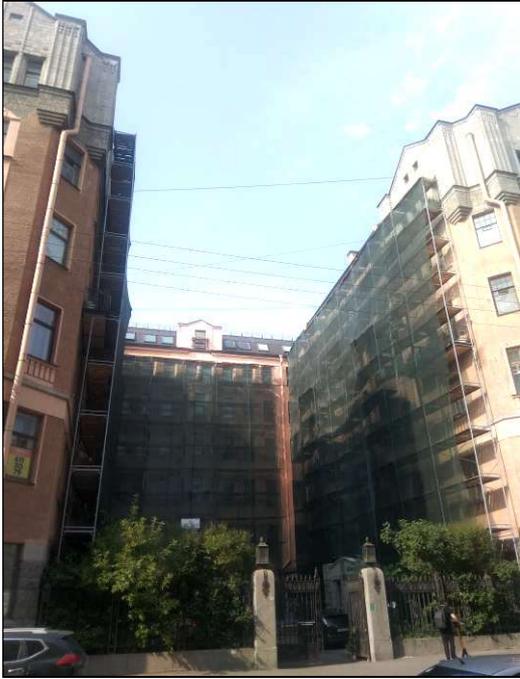
3. Объект культурного наследия регионального значения «Дом Р.И. Берштейна (с курдонёром и оградой)». Лицевой фасад по Профессора Попова улице. Общий вид. Окна квартиры №87 (мансарда).

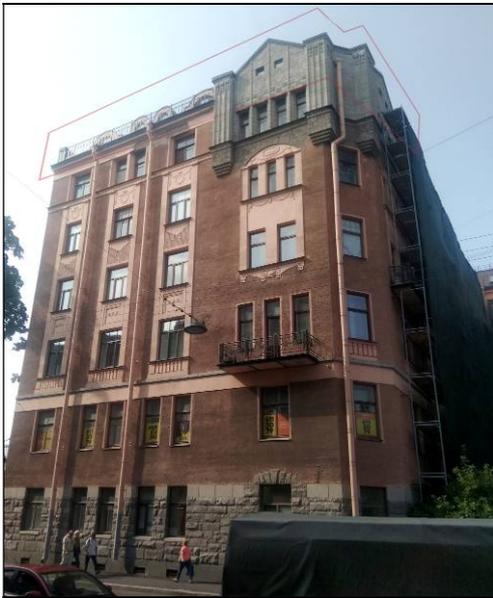
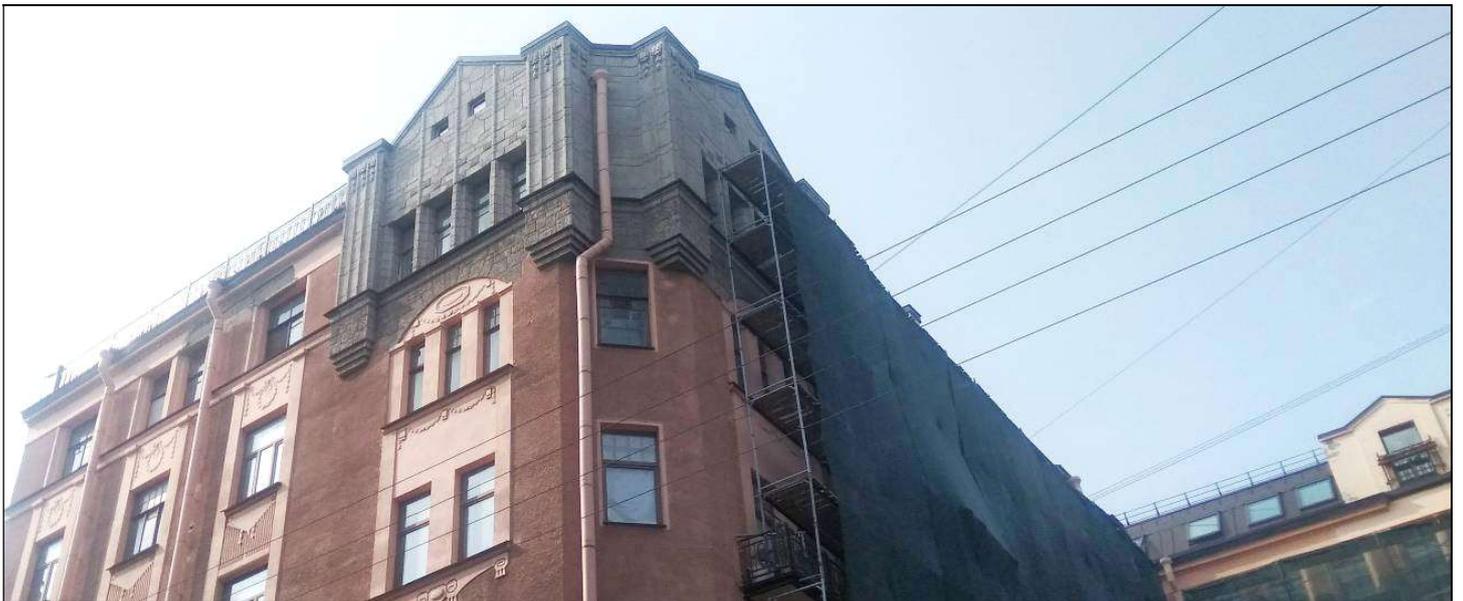
4. Объект культурного наследия регионального значения «Дом Р.И. Берштейна (с курдонёром и оградой)». Лицевой фасад по Профессора Попова улице. Фрагменты фасада. Курдонёр. Окна квартиры №87 (мансарда).

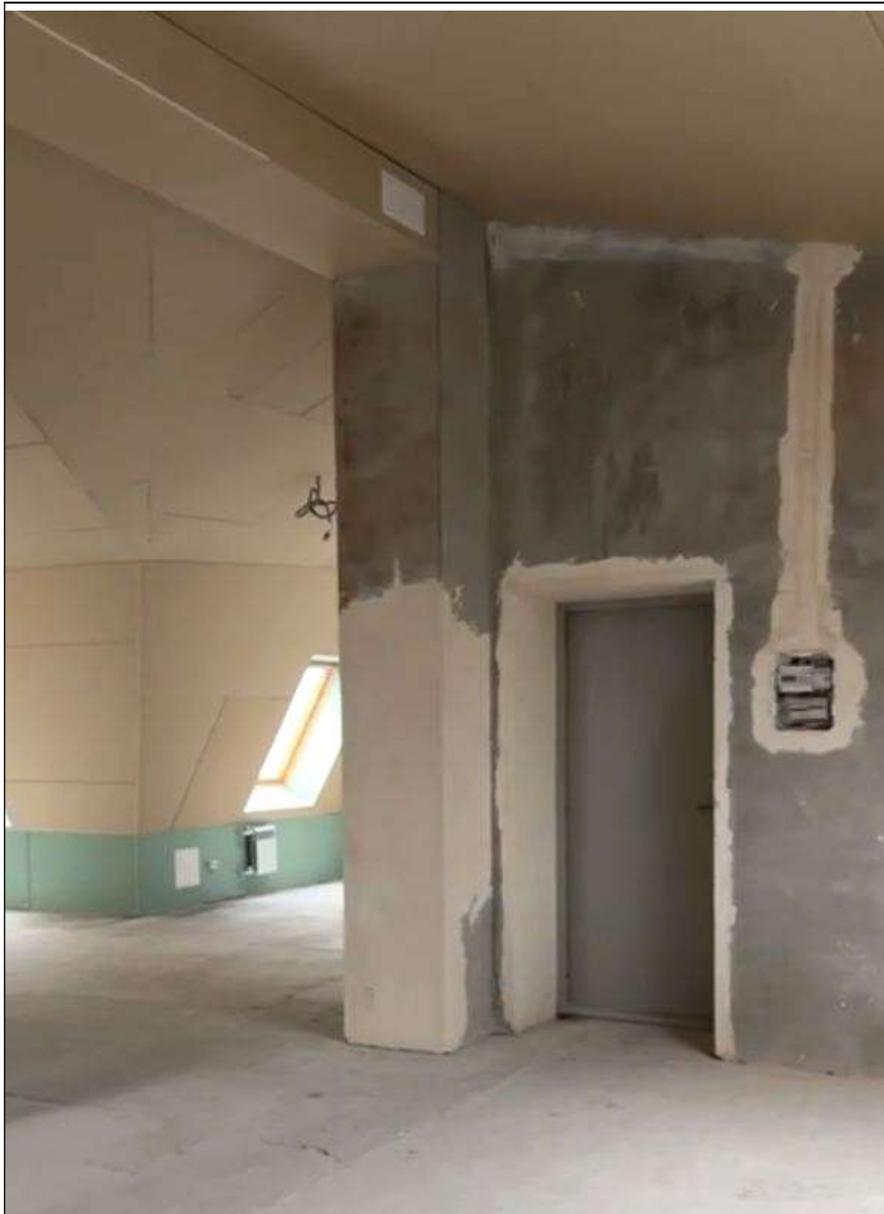
7. Квартира № 87. Проектируемое помещение с проектным номером 1: коридор (24,22 м²). Фрагмент интерьера с видом на входную дверь (ЛК 2).

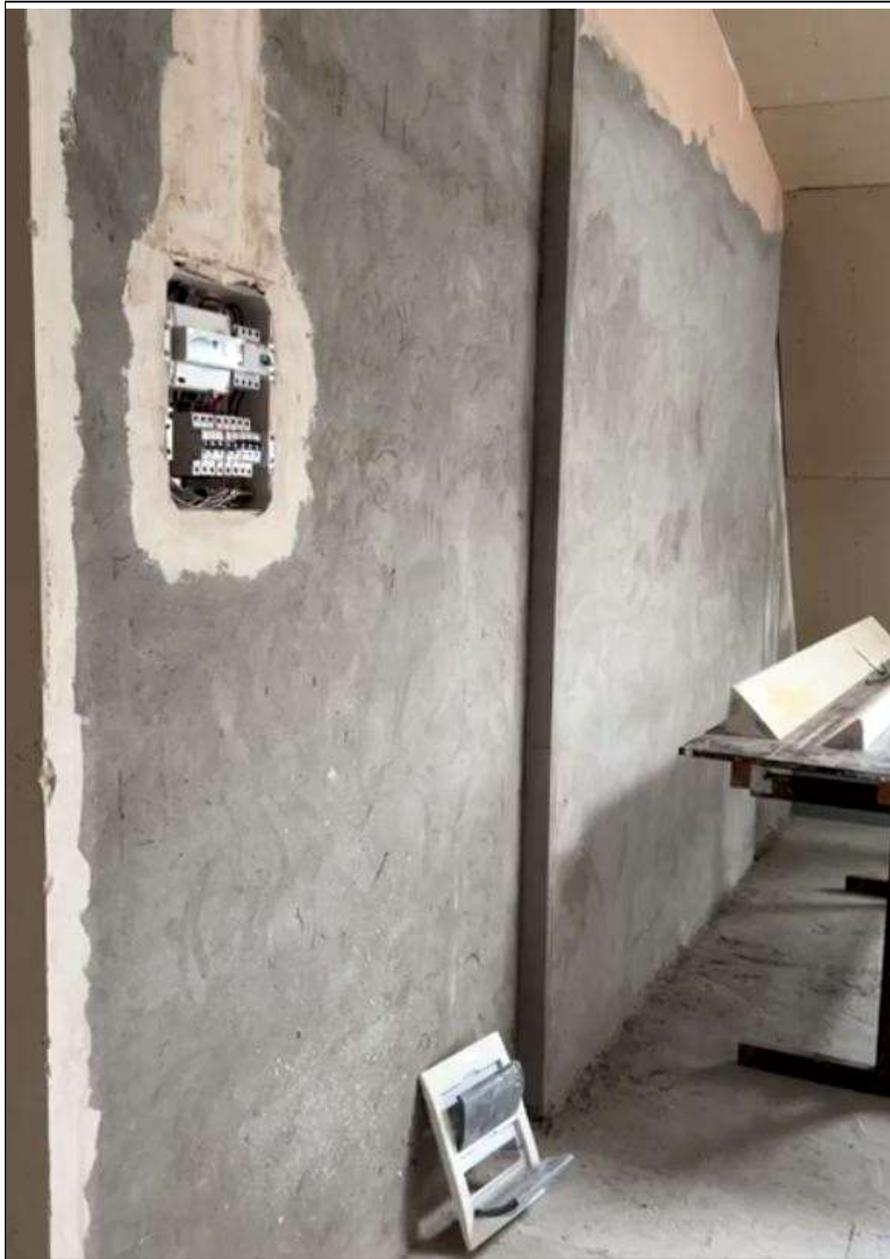
8. Квартира № 87. Проектируемое помещение с проектным номером 1: коридор (24,22 м²). Фрагмент интерьера с перегородкой, смежной с лестничной клеткой ЛК 2.

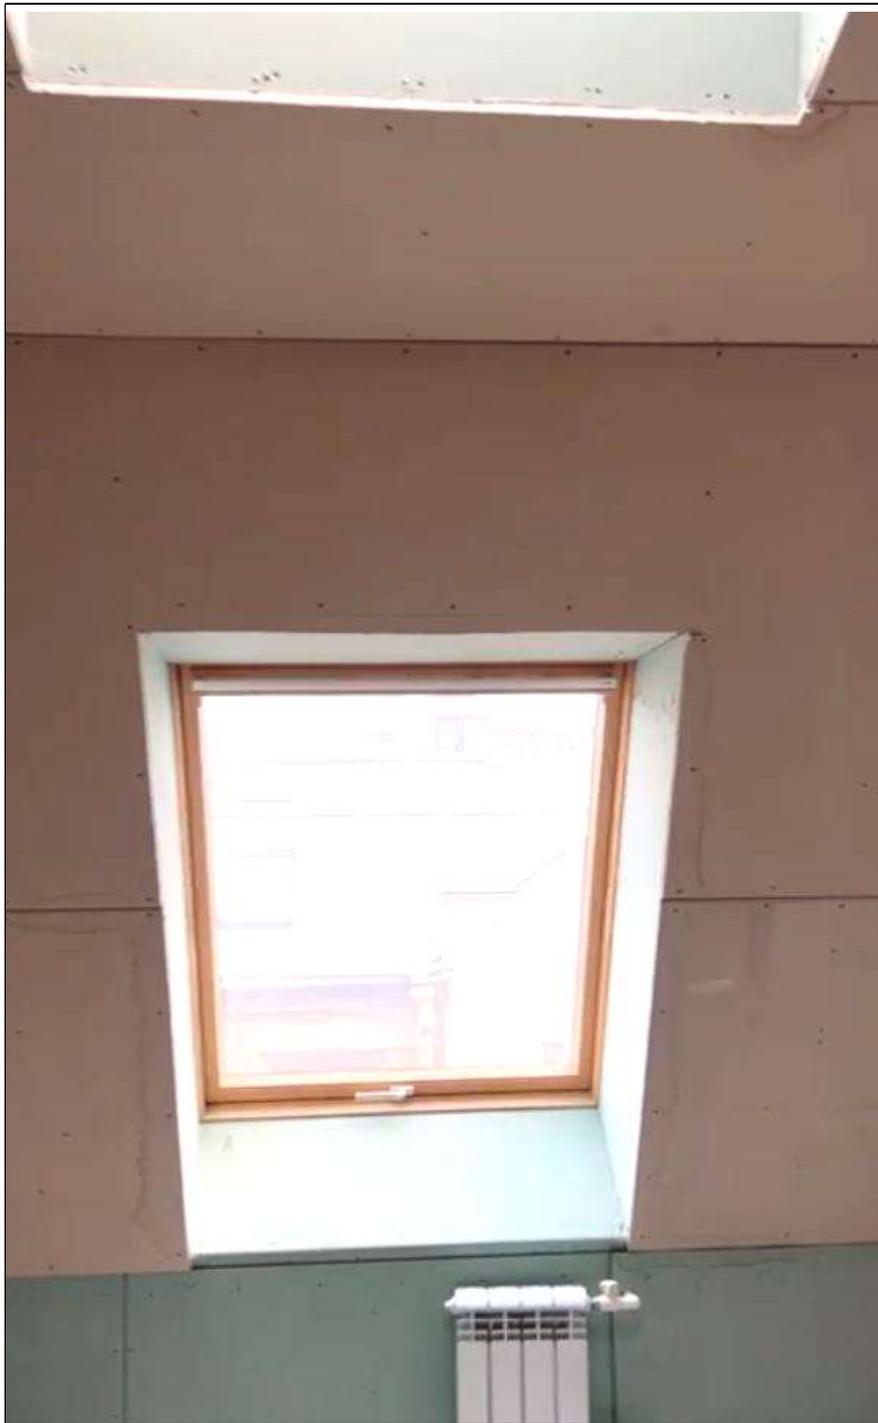
9. Квартира № 87. Проектируемое помещение с проектным номером 2: жилая комната (22,98 м²). Фрагмент интерьера с окнами.

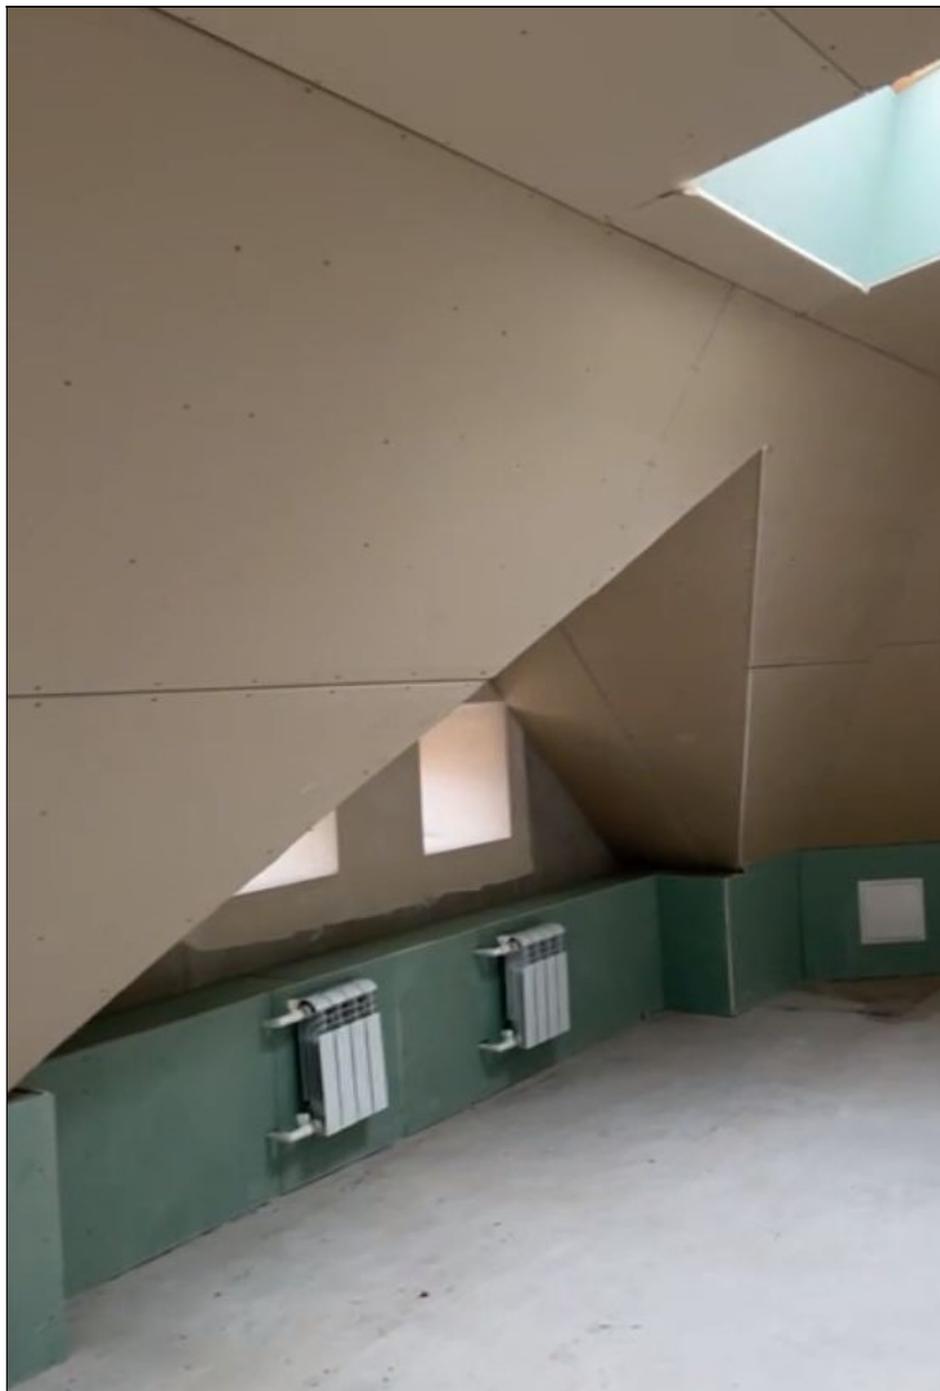
12. Квартира № 87. Проектируемое помещение с проектным номером 3: жилая комната (17,57 м²). Исторические оконные проёмы в треугольном щипце (выше уровня шестого этажа), вписанные в современные помещения неисторической мансарды.

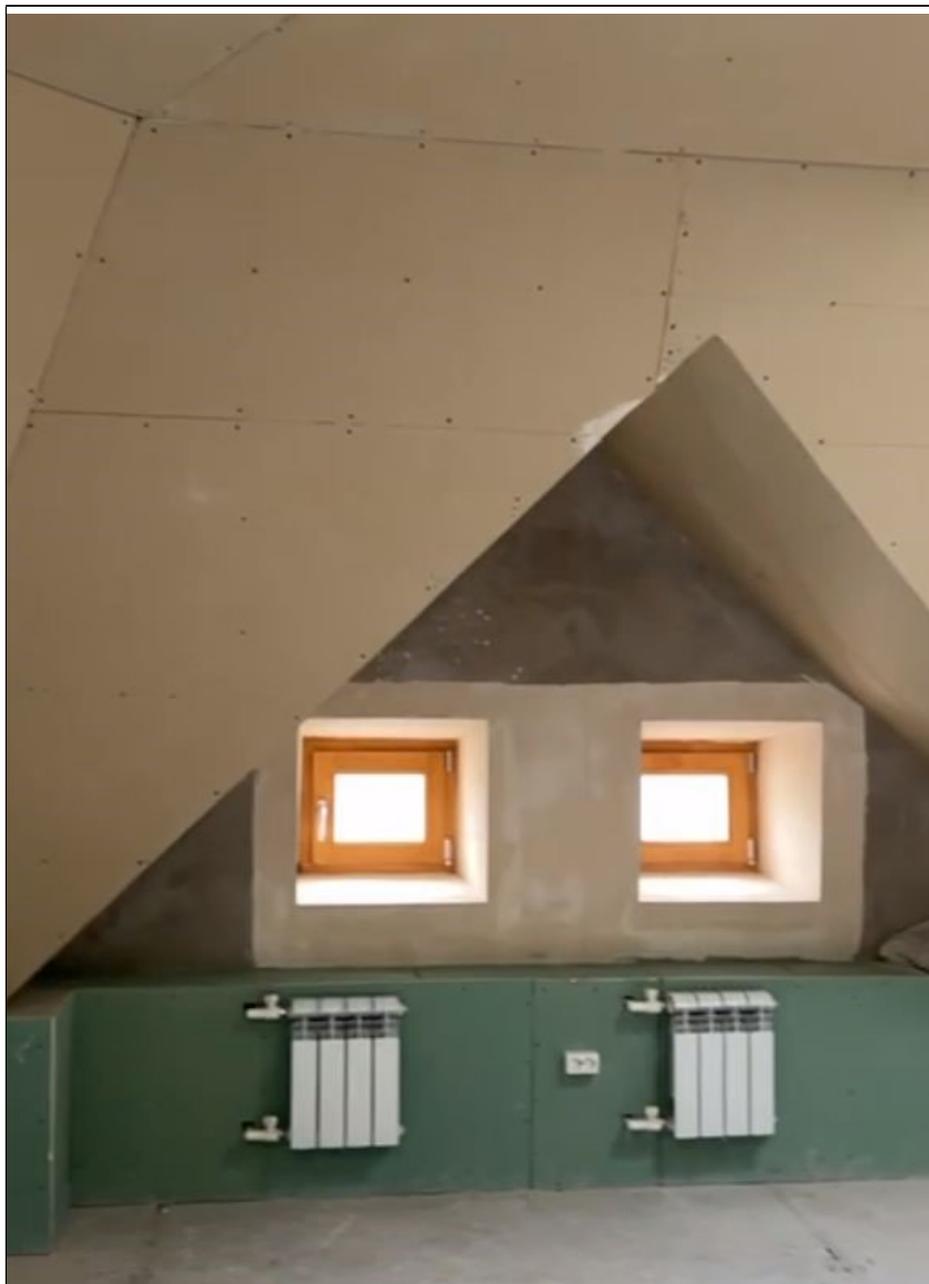
13. Квартира № 87. Проектируемое помещение с проектным номером 3: жилая комната (17,57 м²). Исторические оконные проёмы в треугольном щипце (выше уровня шестого этажа), вписанные в современные помещения неисторической мансарды.

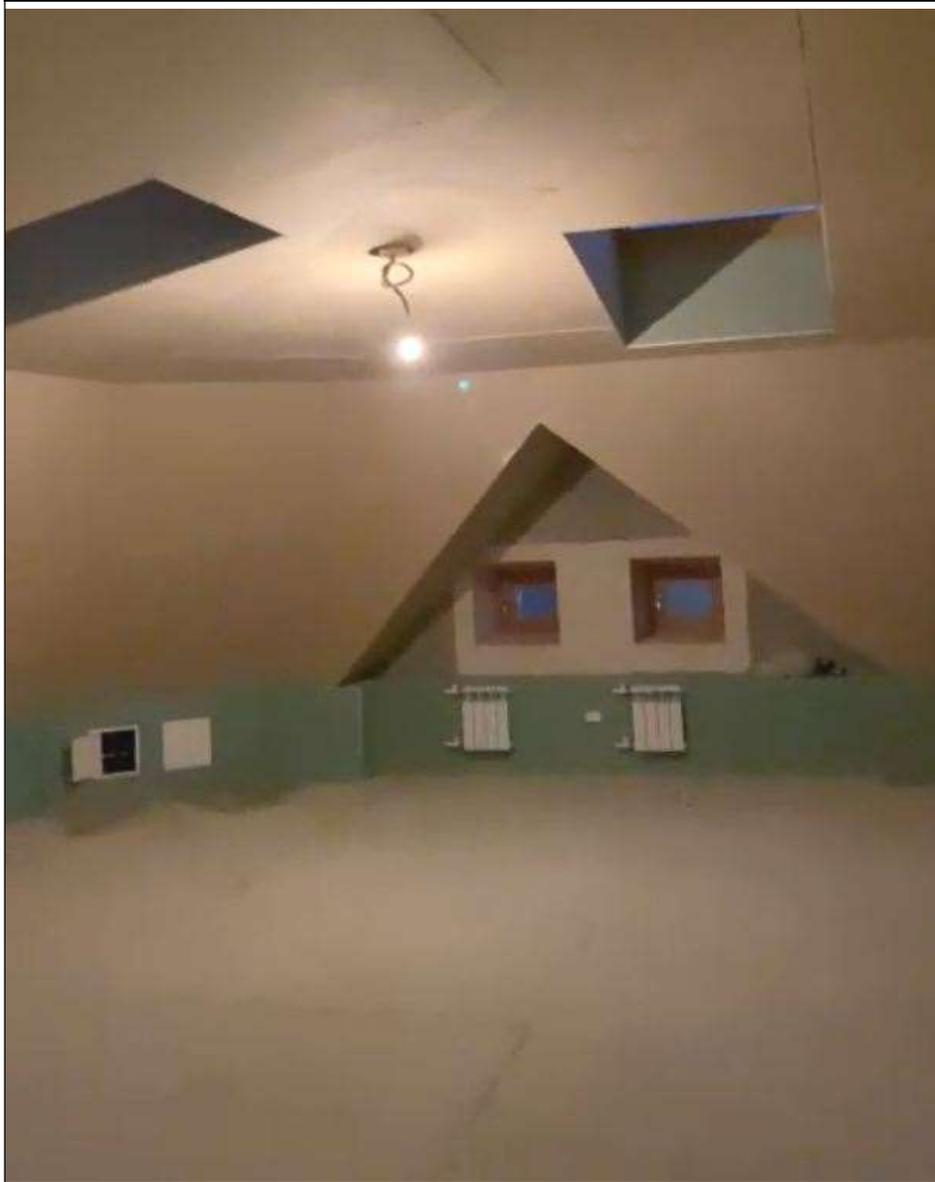
14. Квартира № 87. Проектируемое помещение с проектным номером 4: жилая комната (18,83 м²). Исторические оконные проёмы в треугольном щипце (выше уровня шестого этажа), вписанные в современные помещения неисторической мансарды.
