Акт

**по результатам государственной историко-культурной экспертизы
проектной документации на проведение работ по сохранению
объекта культурного наследия регионального значения «Дом Р.И. Берштейна
(с курдонёром и оградой)», расположенного по адресу: Санкт-Петербург,
Петроградский р-он, Каменноостровский пр., д. 54/31, лит. А – «Проект на
проведение работ по сохранению объекта культурного наследия регионального
значения «Дом Р.И. Берштейна (с курдонёром и оградой)» в части
приспособления для современного использования квартиры 87 по адресу:
Санкт-Петербург, Петроградский р-он, Каменноостровский пр., д. 54/31,
лит. А», шифр: 2023.К.54/31-87, разработанной Обществом с ограниченной
ответственностью «Архитектурно-реставрационная мастерская “Вега”» в
2023 г., с целью определения соответствия проектной документации
требованиям законодательства Российской Федерации в области
государственной охраны объектов культурного наследия.**

Санкт-Петербург
2023г.

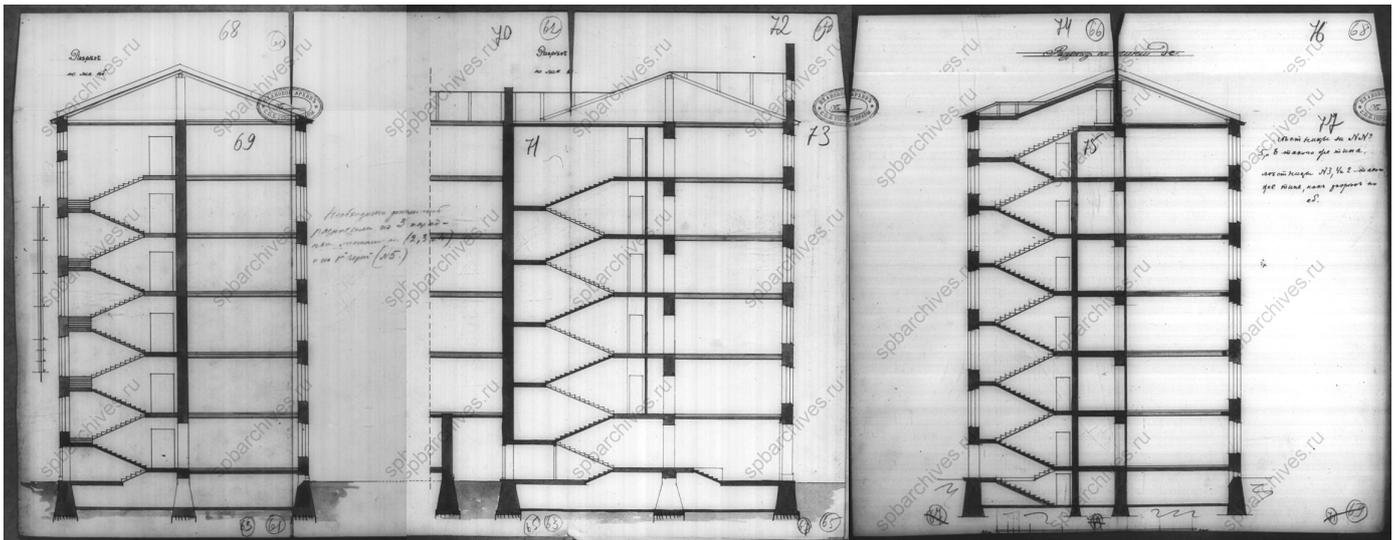
9. Проектные разрезы. 1910 г. ЦГИА СПб. Ф. 513. Оп. 102. Д. 7805. ЛЛ. 68-77.

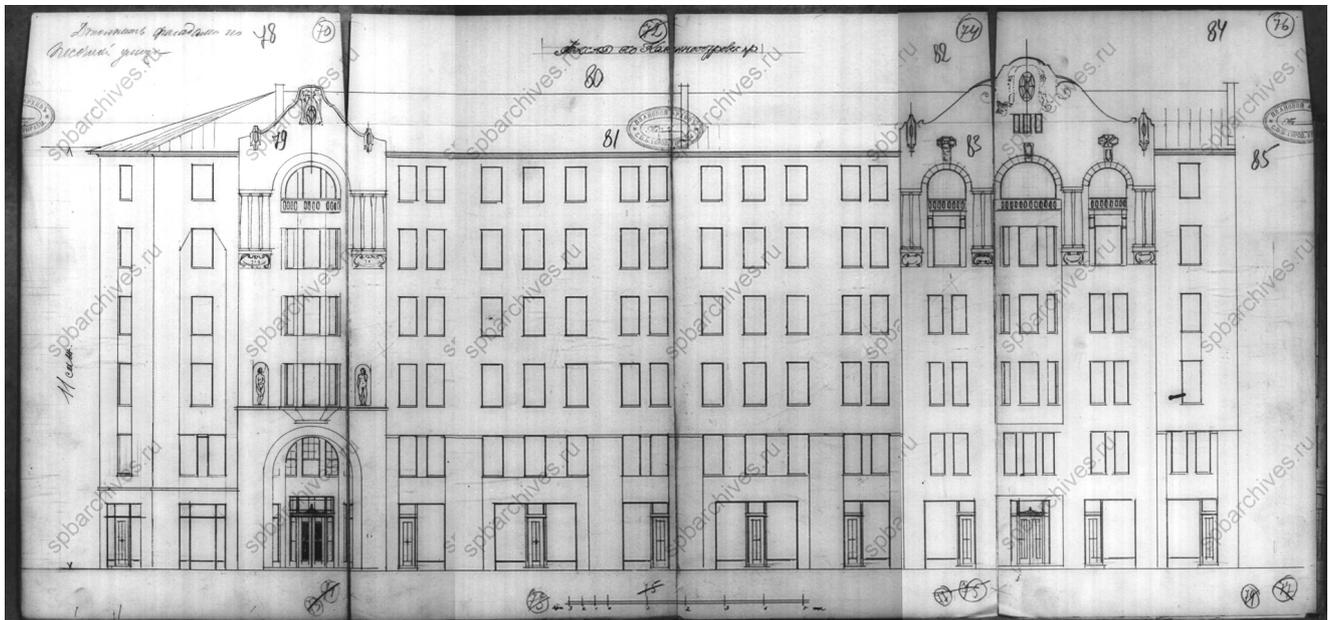
10. Проектный фасад по Каменноостровскому пр.. 1910 г. ЦГИА СПб. Ф. 513. Оп. 102. Д. 7805. ЛЛ. 78-85.

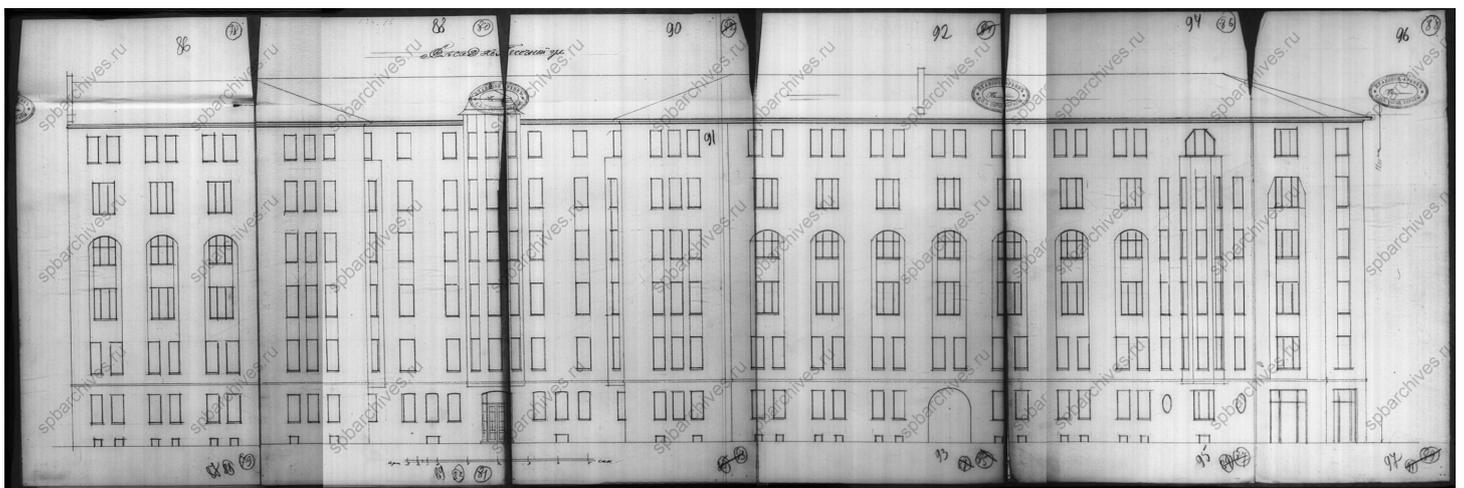
11. Проектный фасад по Песочной ул [Профессора Попова ул]. 1910 г.
ЦГИА СПб. Ф. 513. Оп. 102. Д. 7805. ЛЛ. 86-97.

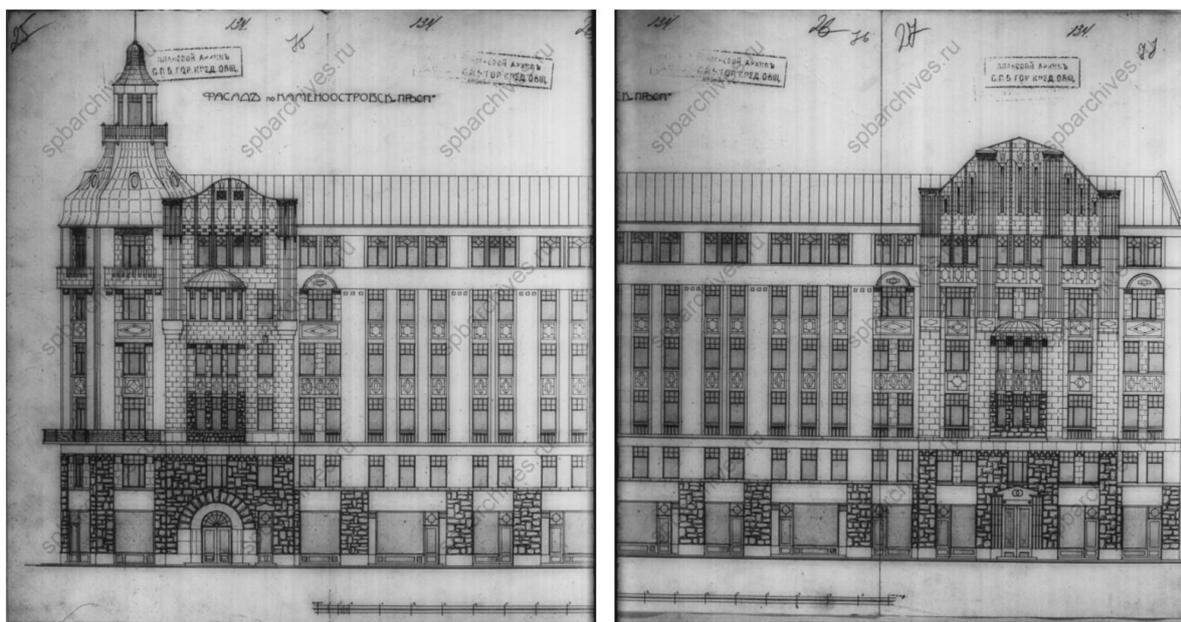
18. Фиксационный чертёж фасада по Каменноостровскому пр. 1911 г. ЦГИА СПб. Ф. 515. Оп. 4. Д. 2206. ЛЛ 25-27.

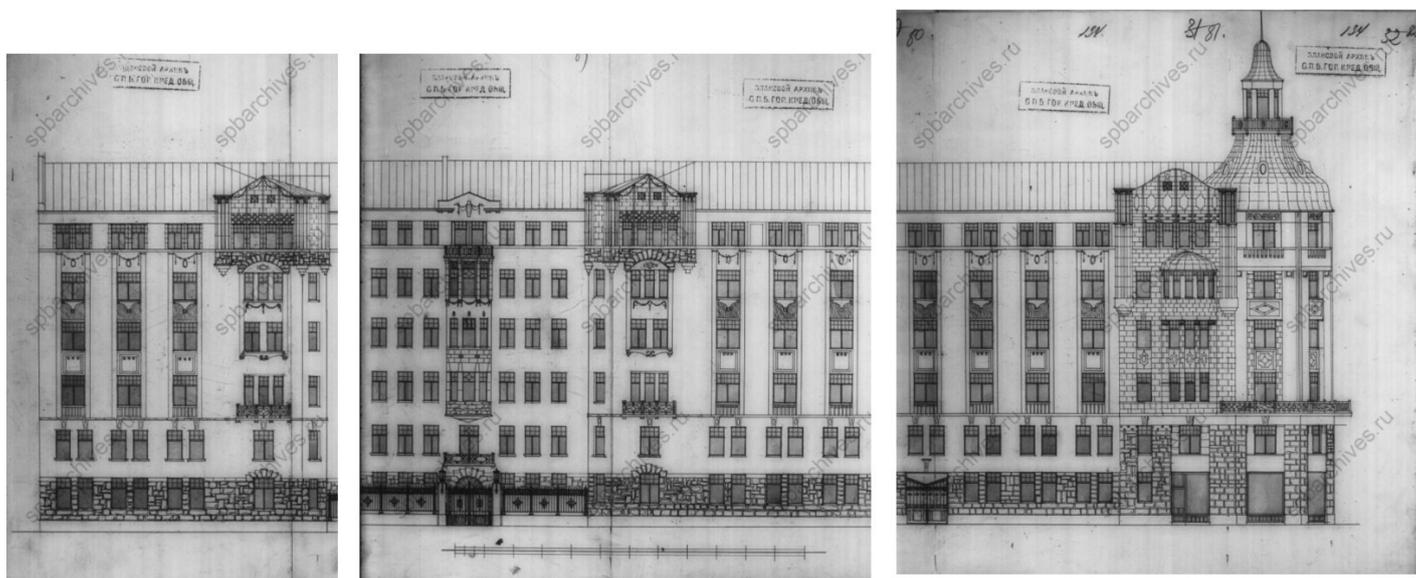
19. Фиксационный чертёж фасада по ул. Песочной [Профессора Попова ул.]. 1911 г. ЦГИА СПб. Ф. 515. Оп. 4. Д. 2206. ЛЛ 28-32.
