## Акт

**по результатам государственной историко-культурной экспертизы проектной документации на проведение работ по сохранению выявленного объекта культурного наследия «Дом Зверкова (И.С. Никитина)», по адресу: г. Санкт-Петербург, Столярный пер., д. 18/69, лит. А, – «Проектная документация по сохранению выявленного объекта культурного наследия «Дом Зверкова (И.С. Никитина)», расположенного по адресу: г. Санкт-Петербург, Столярный переулок, д. 18/69, лит. А в части ремонта и приспособления для современного использования квартиры № 5», шифр 01-01-23, разработанной ООО «Восстановление» в 2023 г.**

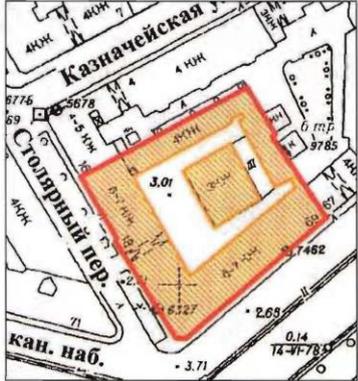
№ пп	Видовая принадлежность предмета охраны	Предмет охраны	Фотофиксация
1	2	3	4
1	Объемно-пространственное и планировочное решение территории:	местоположение границ территории; два лицевых корпуса (по набережной канала Грибоедова, Столярному переулку) и два дворовых корпуса образуют периметральную застройку участка с отдельно стоящим во внутреннем дворе флигелем.

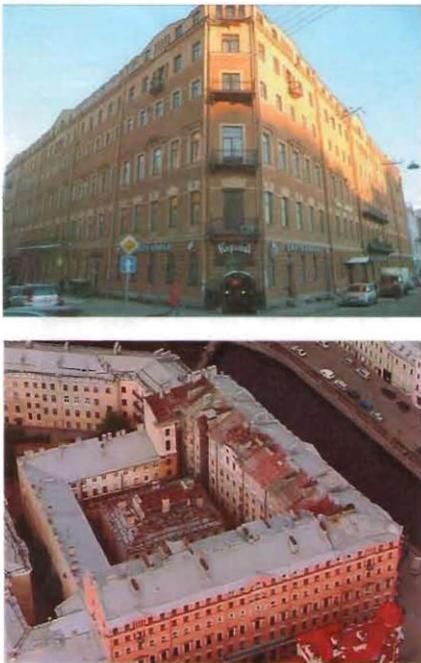
2	Объемно-пространственное решение:	<p>габариты и конфигурация здания, состоящего из двух лицевых 6-7 этажных корпусов (по Столярному переулку и набережной канала Грибоедова) и двух, примыкающих к ним, 4-этажных дворовых корпусов, образующих внутренний двор с отдельно стоящим 3-этажным флигелем.</p> <p>воротный проезд по 13 оси лицевого корпуса (по Столярному переулку);</p> <p>габариты и конфигурация крыш лицевых и дворовых корпусов (скатная), дворового флигеля (скатная с центральным повышенным объемом);</p> <p>материал кровли – металл.</p>

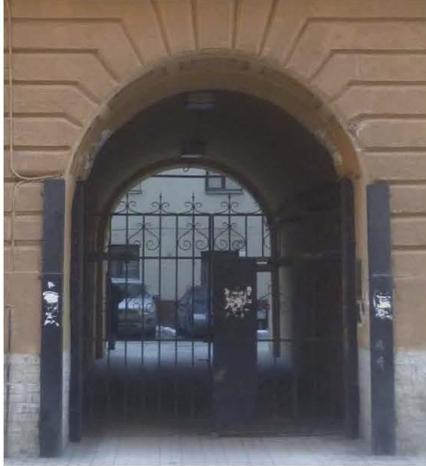
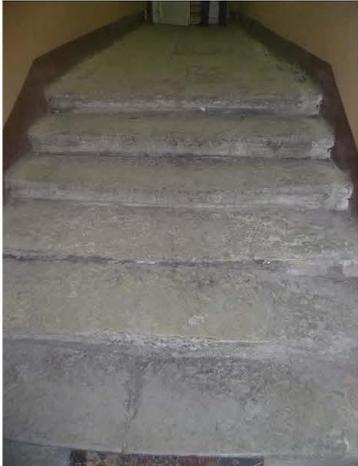
3	Конструктивная система:	<p>исторические наружные и внутренние кирпичные капитальные стены;</p> <p>междуэтажные перекрытия – местоположение;</p> <p>воротный проезд перекрыт цилиндрическим сводом;</p> <p>своды подвала (лицевой корпус по каналу Грибоедова): коробовые, в том числе с распалубками, сомкнутые с распалубками;</p> <p>исторические лестницы – местоположение, габариты, конфигурация, архитектурно-художественная отделка;</p> <p>средистенная одномаршевая лестница с известняковыми ступенями (в лицевом корпусе по Столярному переулку, вестибюль лестницы Л-9);</p>

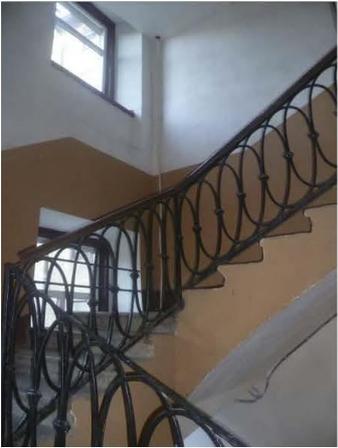
<p>трехмаршевая лестница с забежными ступенями, на сводах и косоурах, с известняковыми ступенями, с металлическим кованным ограждением в виде пересекающихся овалов с перехватами (в лицевом корпусе по Столярному переулку, Л-9);</p>

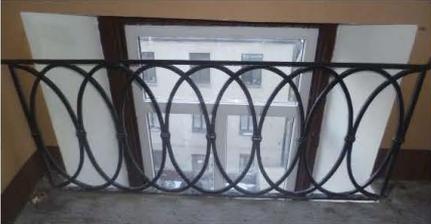
<p>оконные проемы Л-9 с металлическим кованным ограждением в виде пересекающихся овалов с перехватами (ограждения частично утрачены);</p>

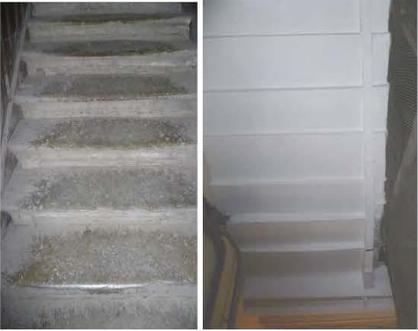
<p>трехмаршевая лестница с известняковыми ступенями, на косоурах (в лицевом корпусе по Столярному переулку, Л-7);</p>

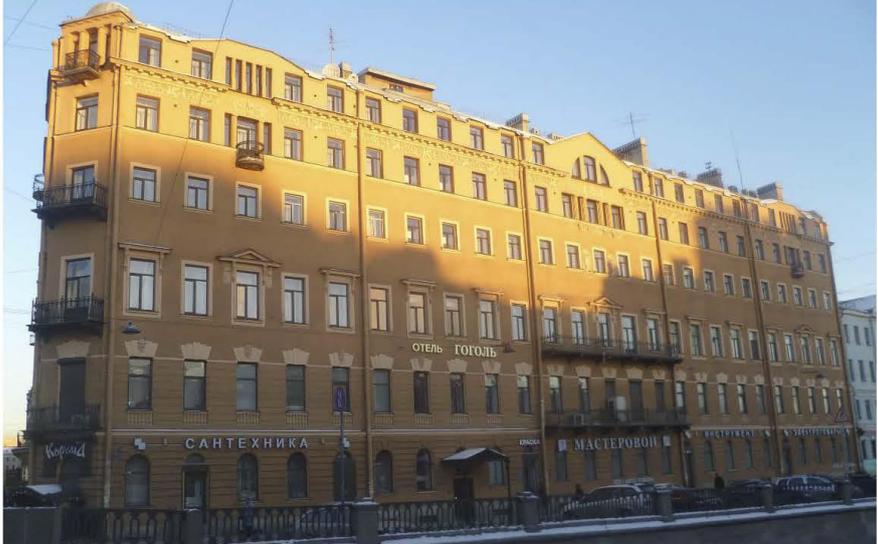
4	Объемно-планировочное решение:	историческое объемно-планировочное решение в габаритах капитальных стен.	
5	Архитектурно-художественное решение фасадов:	архитектурно-художественное решение фасадов в приемах неоклассицизма;  лицевой фасад (по наб. кан. Грибоедова):

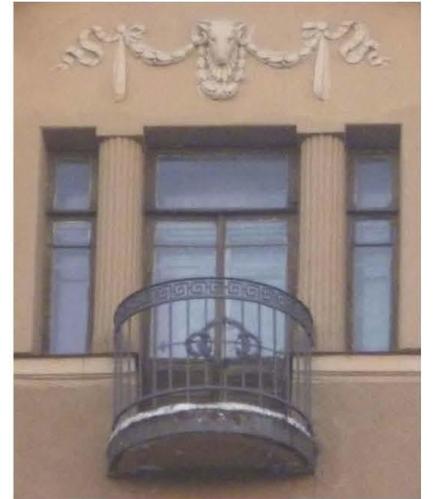
<p>два балкона на 5-ть световых осей (в уровне 2 и 3 этажа), на металлических каннелированных кронштейнах с цветочным орнаментом, конфигурация (прямоугольные в плане), габариты;</p> <p>проемы балконных дверей – местоположение, конфигурация (прямоугольные), габариты, оформление (в уровне 2 этажа – замковый камень с веерным рустом, в уровне 3 этажа – фигурный наличник с треугольным сандриком на кронштейнах, с двумя прямоугольными нишами с двухфигурными барельефными композициями; (исторические балконные ограждения утрачены);</p> <p>исторические конструкция, материал (дерево), цвет заполнения балконных проемов (по результатам архивных исследований);</p> <p>два балкона на 1-ую световую ось, (в уровне 5-го), конфигурация (полуциркульные в плане), габариты, с металлическими коваными ограждениями с венками и фризом меандра в верхнем поясе;</p> <p>проемы балконных дверей – местоположение, конфигурация (прямоугольные), габариты, оформление – фланкированы каннелированными полуколоннами, над дверными проемами штукатурные композиции с букраниями, лентами и провисающими гирляндами;</p> <p>два дверных проема – историческое местоположение (по 8-й и 21-й световой оси), конфигурация (с прямоугольной, с полуциркульной фрамугой), габариты;</p> <p>оконные проемы цокольного и 1-го этажей – местоположение, отметки высоты и габариты ширины;</p> <p>исторические оконные проемы 2-6-го этажей – местоположение, конфигурация (прямоугольные, с полуциркульным завершением, термальное окно по центральной оси 6 этажа), габариты;</p>

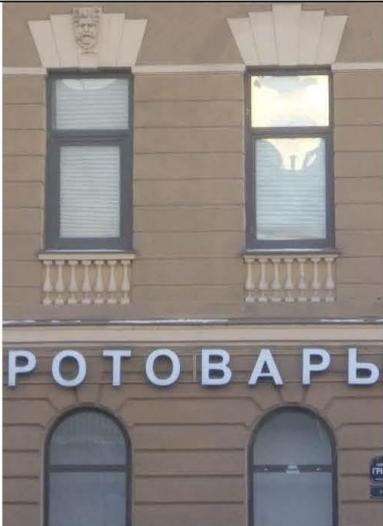
<p>оформление оконных проемов – профилированные штукатурные наличники с замковыми камнями с веерным рустом, в том числе с маскаронами, с прямоугольными нишами с ложными балюстрадами, с профилированными подоконными досками, с линейными и треугольными сандриками, в том числе с прямоугольными нишами с двухфигурными барельефными композициями, с двумя полуциркульными нишами с амфорами (каннелированное тулово; ручки оформлены маскаронами) на постаменте, постамент внизу оформлен листовыми провисающими гирляндами;</p> <p>междуэтажные профилированный карниз с гладким фризом и металлическим окрытием между 1-м и 2-м этажами;</p> <p>подоконная тяга 5-го этажа с профилем в нижней части;</p> <p>штукатурная композиция с букраньями, лентами и провисающими гирляндами под оконными проемами 5-го этажа по центральной световой оси;</p>

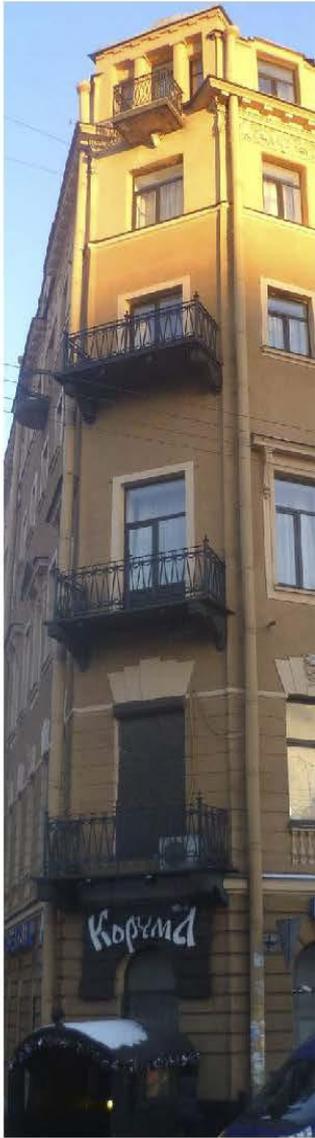
<p>профилированный карниз с выступом и раскреповкой, фризом дентикул и ионников, под карнизом штукатурный фриз с раппортом из грифонов, стилизованным лиственным орнаментом, лавровыми венками и пальметтами;</p> <p>под оконными проемами 6-го этажа расположена штукатурная композиция со стилизованными факелами, датировкой «1910», волнитообразным лиственным рисунком и лентами;</p> <p>угловой фасад:</p> <p>материал отделки цоколя – известняковая скоба;</p> <p>материал и характер отделки фасада – фактурная штукатурка с рустом в уровне 1-2-го этажей;</p> <p>три балкона* на 1-ую световую ось, на металлических каннелированных кронштейнах с цветочным орнаментом, а так же металлические сливы в виде змеевидных голов, их местоположение (в уровне 2-4-го этажей), конфигурация (прямоугольные в плане), габариты; (исторические ограждения балконов утрачены);</p> <p>балкон на 1-ую световую ось, на фигурном кронштейне (буканья; подшивка плиты балкона оформлена филёнкой), в уровне 6-го этажа, конфигурация (прямоугольный в плане), габариты;</p> <p>металлическое кованое ограждение с фризом «бегущая волна»;</p> <p>проемы балконных дверей – местоположение, конфигурация (прямоугольные), габариты, оформление (в уровне 2 этажа – замковые камни с веерным рустом, в уровне 3-4 этажей – профилированные наличники, в уровне 6 этажа – фланкирован каннелированными полуколоннами);</p> <p>заполнение балконных дверных проемов – материал (дерево), цвет* и рисунок оконных заполнений (на основании архивных исследований);</p> <p>оконный проем цокольного этажа – местоположение, отметки высоты и</p>

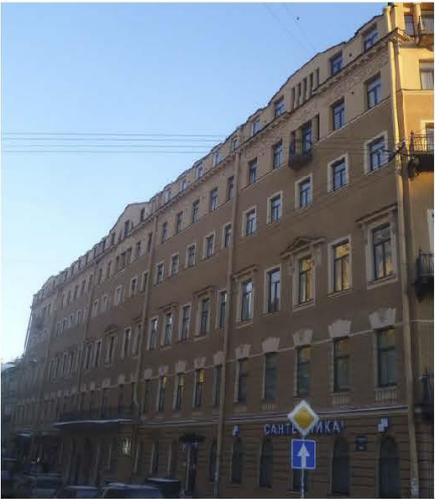
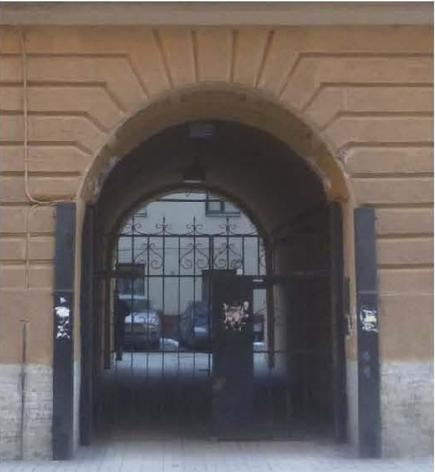
<p>габариты ширины;</p> <p>оконный проем 1-го этажа - местоположение, конфигурация (с полуциркульным завершением), габариты, оформление – замковый камень с веерным рустом;</p> <p>заполнения оконных проемов – материал (дерево), цвет и рисунок (на основании архивных исследований);</p> <p>профилированный карниз с дентикулами;</p> <p>полусферический купол с металлическим покрытием;</p> <p>лицевой фасад по Столярному переулку:</p> <p>фасад симметричной композиции, с центральным ризалитом в уровне 1 этажа, завершенным балконом, с воротным проездом по 13 оси; фасад завершен треугольным и фигурными щипцами;</p> <p>материал отделки цоколя – известняковая скоба;</p> <p>материал и характер обработки фасадной поверхности – фактурная штукатурка, обработанная под руст штукатурка в уровне 1-2-го этажей;</p> <p>воротный проем – местоположение, габариты, конфигурация (полуциркульный), оформлен веерным рустом;</p>

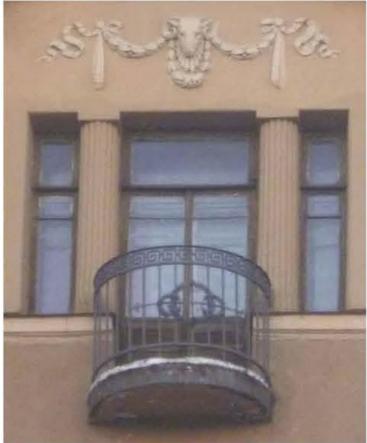
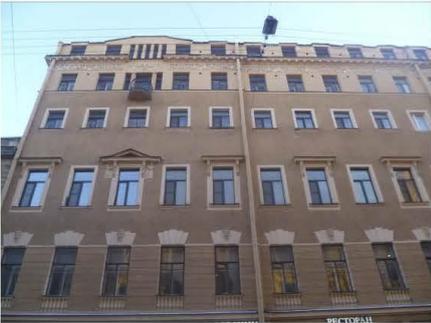
<p>два дверных проема – местоположение (по 12-й и 14-й световым осям), конфигурация (с полуциркульным завершением), габариты, оформление – замковые камни с веерным рустом;</p> <p>балкон в 5-ть световых осей в уровне 2 этажа, над центральным ризалитом (историческое ограждение балкона утрачено), конфигурация (прямоугольный в плане), габариты;</p> <p>два балкона на 1-ую световую ось, (в уровне 5-го), конфигурация (полуциркульные в плане), габариты, с металлическими коваными ограждениями с венками и фризом меандра в верхнем поясе;</p> <p>проемы балконных дверей – местоположение, конфигурация (прямоугольные), габариты, оформление – фланкированы каннелированными полуколоннами, над дверными проемами штукатурные композиции с буканьями, лентами и провисающими гирляндами;</p> <p>оконные проемы 2-6-го этажей – местоположение, конфигурация (прямоугольные, с полуциркульным завершением, трехчастные полуциркульные окна по 12-14-й световым осям), габариты;</p> <p>оформление оконных проемов – профилированные штукатурные наличники с замковыми камнями с веерным рустом, в том числе с маскаронами, с прямоугольными нишами с ложными балюстрадами, с профилированными подоконными досками, с линейными и треугольными сандриками, в том числе с прямоугольными нишами с двухфигурными барельефными композициями, с двумя полуциркульными нишами с амфорами (каннелированное тулово; ручки оформлены маскаронами) на постаменте, постамент внизу оформлен листовыми провисающими гирляндами;</p> <p>заполнения оконных проемов – материал (дерево), цвет и рисунок оконных заполнений (на основании архивных исследований);</p>

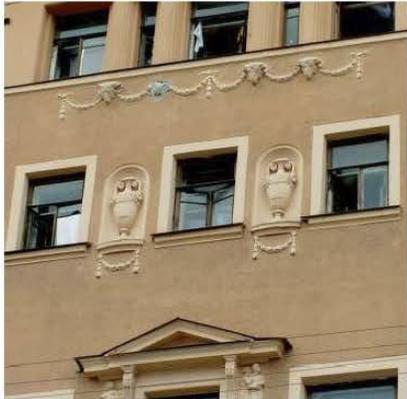
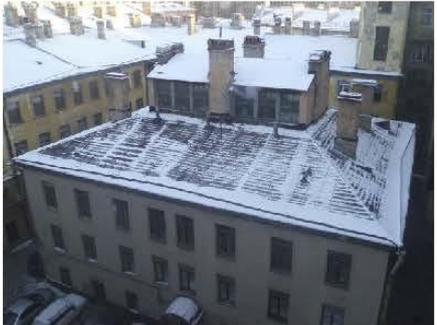
<p>междуэтажный профилированный карниз с гладким фризом и металлическим окрытием между 1-м и 2-м этажами;</p> <p>подоконная тяга 5-го этажа с профилем в нижней части;</p> <p>штукатурная композиция с буканьями, лентами и провисающими гирляндами под оконными проемами 5-го этажа по центральной световой</p> <p>под оконными проемами 6-го этажа расположена штукатурная композиция со стилизованными факелами, датировкой «1910», волнообразным листовым рисунком и лентами;</p> <p>профилированный карниз с выступом и раскреповкой, фризом дентикул и ионников, под карнизом штукатурный фриз с раппортом из грифонов, стилизованным листовым орнаментом, лавровыми венками и пальметтами;</p> <p>дворовые фасады</p> <p>материал отделки цоколя – известняк;</p> <p>материал и характер обработки фасадной поверхности – гладкая штукатурка;</p> <p>дверные проемы – историческое местоположение, конфигурация (прямоугольные), габариты;</p> <p>оконные проемы – историческое местоположение, конфигурация (с полуциркульным завершением, прямоугольные, с пологим завершением) и габариты, включая, отметки высоты и ширины оконных проемов цокольного и 1-го этажей;</p>

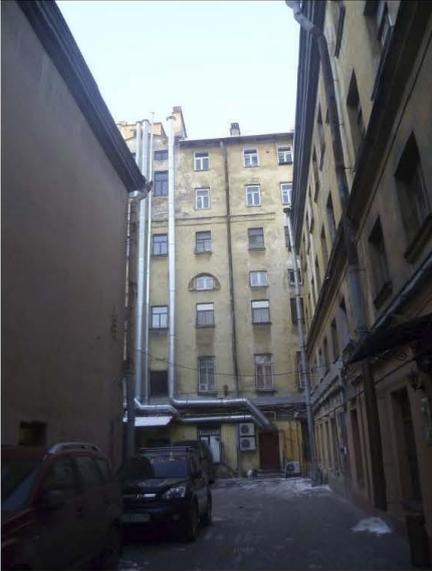
<p>оформление – подоконные карнизы, полуциркульные ниши;</p> <p>заполнение оконных проемов – материал (дерево), цвет и рисунок оконных заполнений (на основании расчисток и архивных исследований);</p> <p>профилированный карниз с металлическим покрытием между 1-м и 2-м этажами лицевых корпусов;</p> <p>профилированный карниз с металлическим покрытием, с небольшим выступом между 2-м и 3-м этажами лицевых корпусов;</p> <p>подоконная тяга под 3-м этажом;</p> <p>междуэтажные тяги с металлическим покрытием между 5-м и 6-м этажами лицевых корпусов;</p> <p>профилированный венчающий карниз с выносом (трехэтажные корпуса, дворового флигеля);</p>

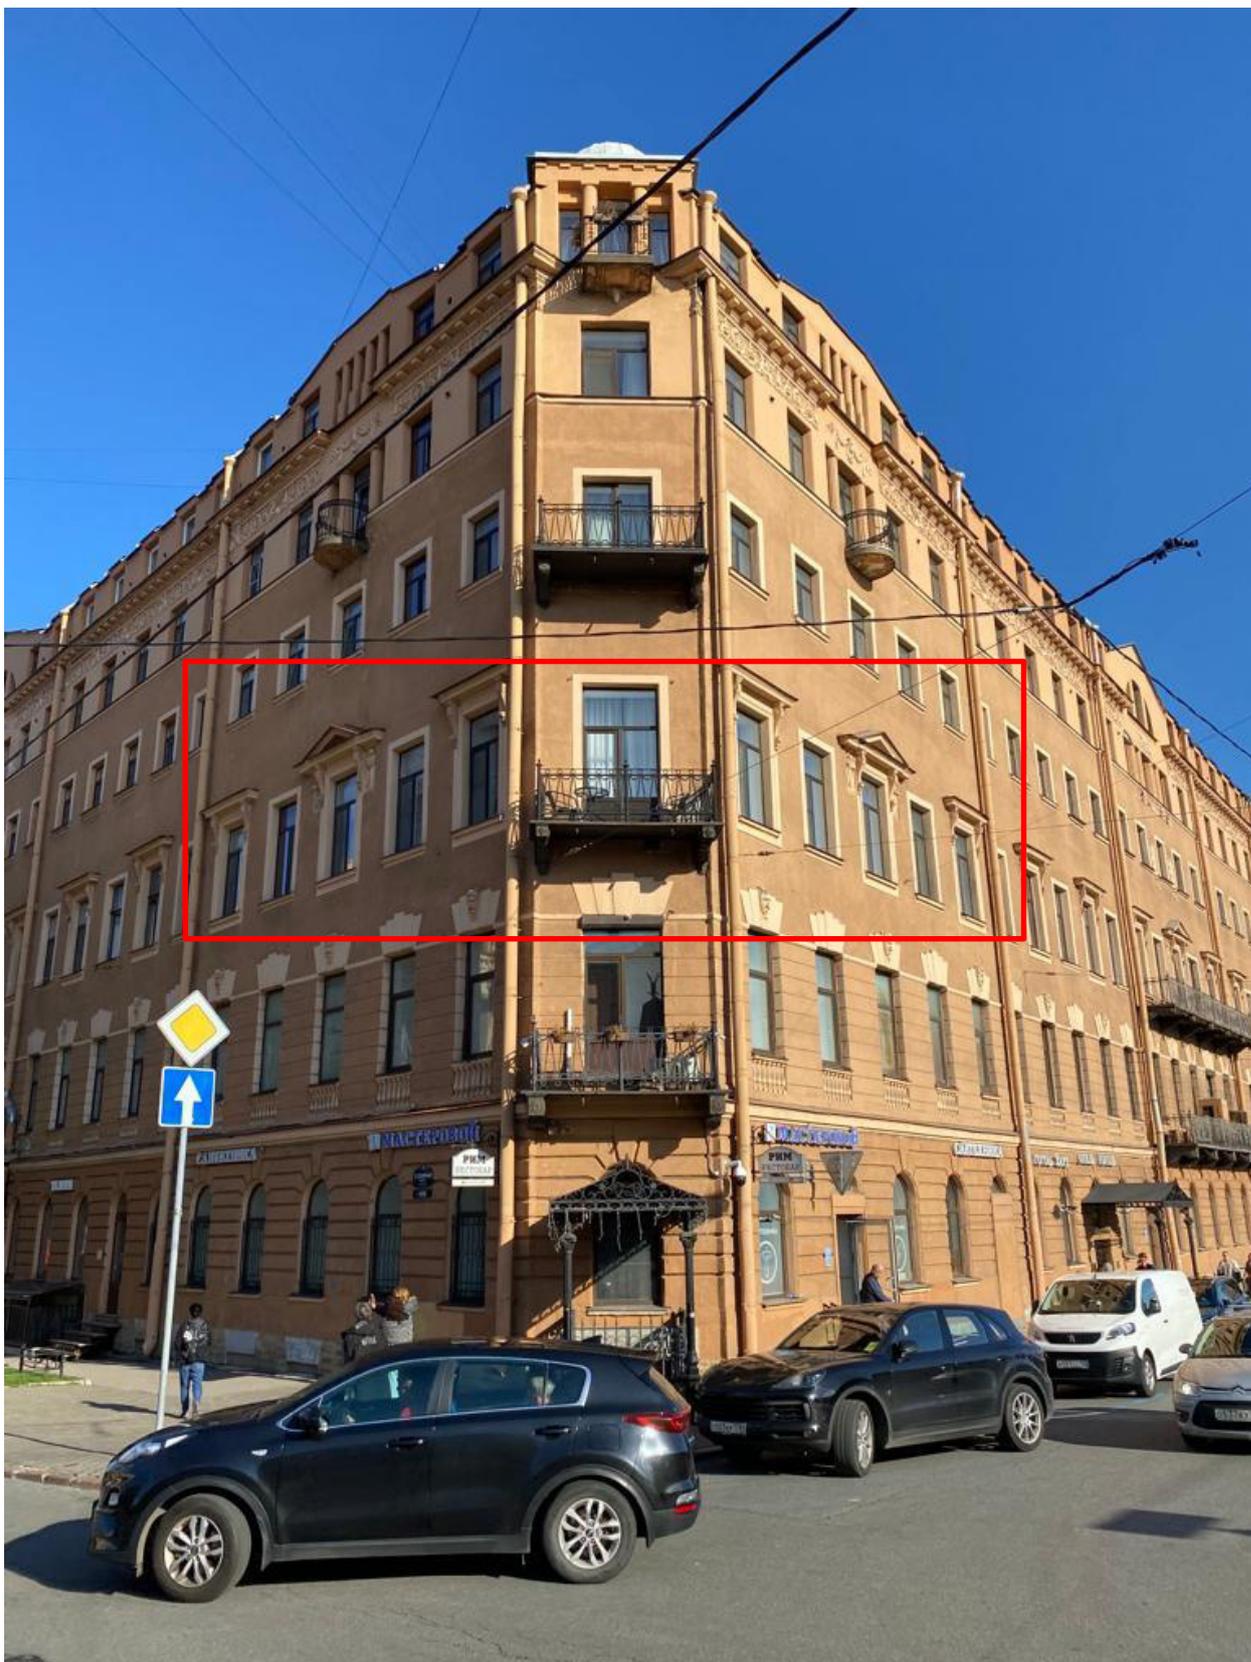
Фото 1. Угловой фасад

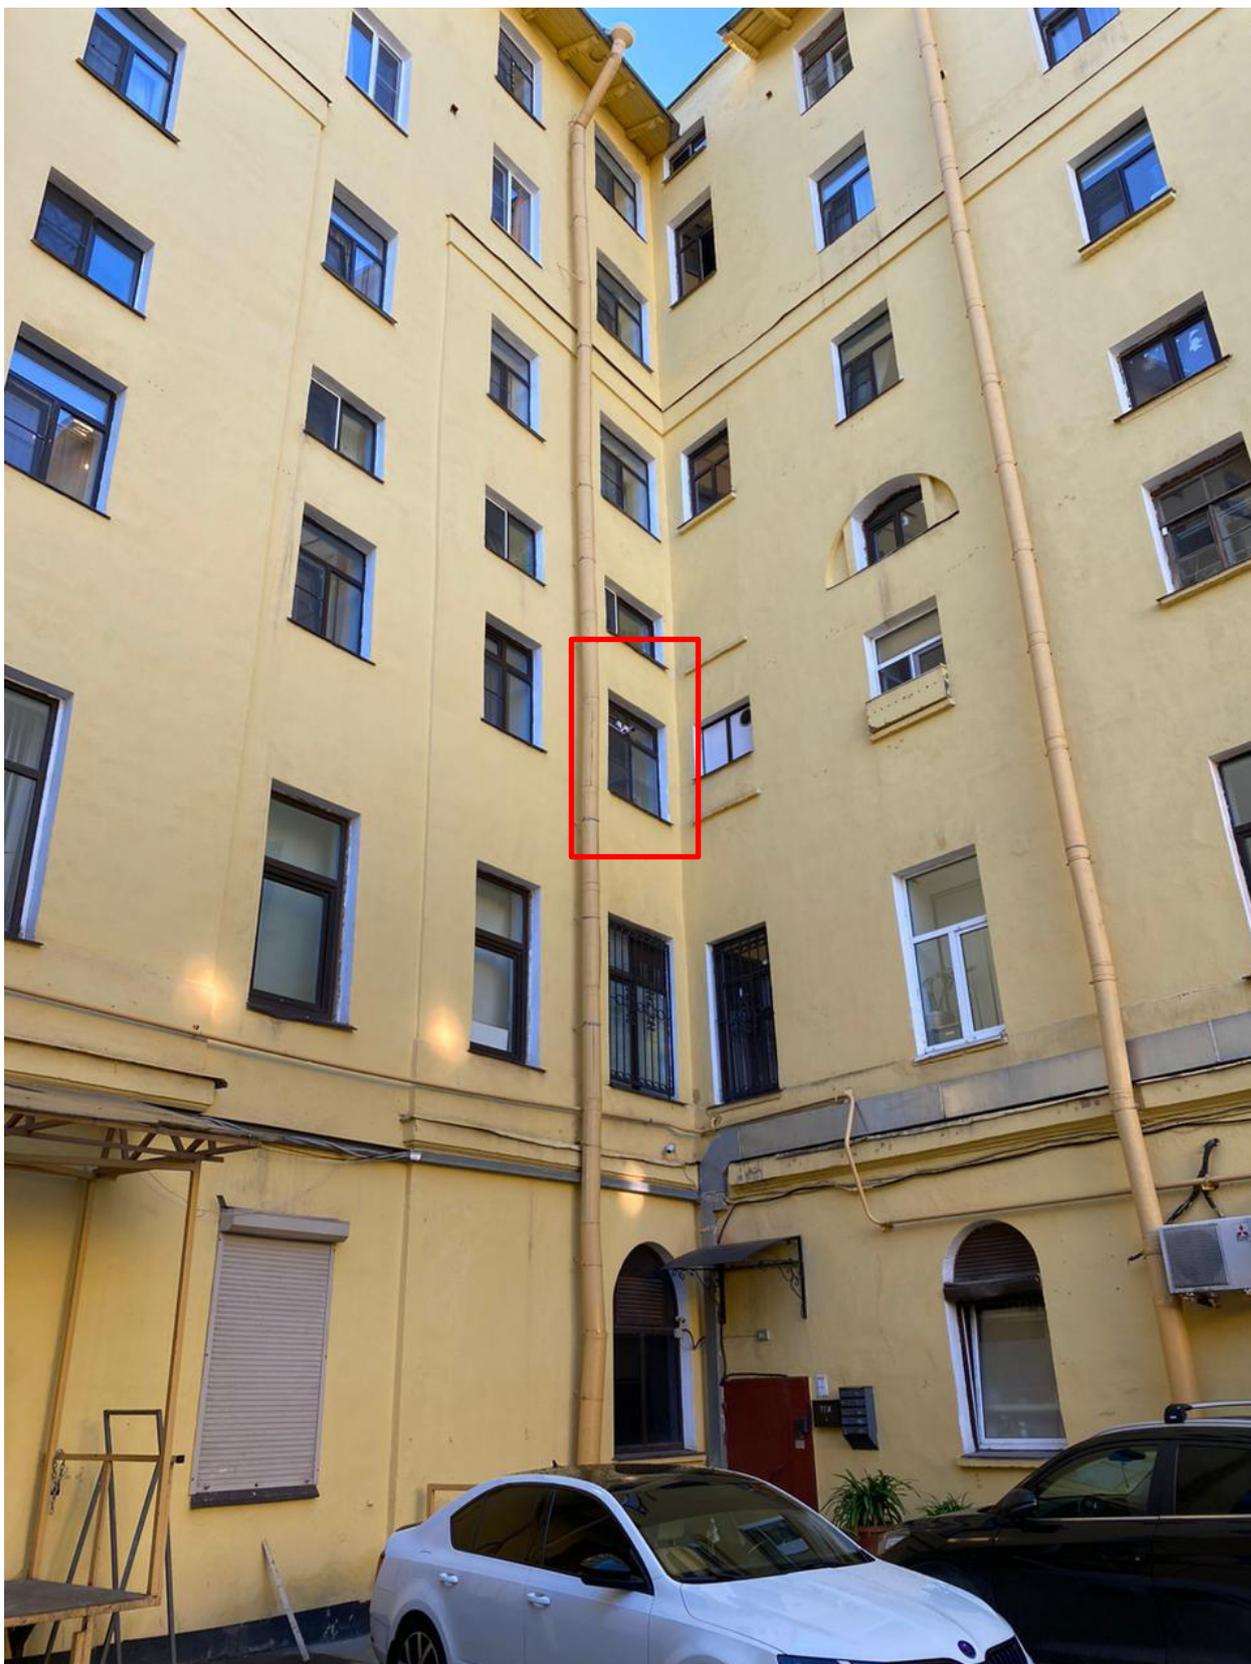
Фото 2. Дворовый фасад
