**Акт**

**по результатам государственной историко-культурной экспертизы  
проектной документации по сохранению объекта культурного наследия  
федерального значения «Ограда с воротами», входящего в состав объекта  
культурного наследия федерального значения «Дом Дубяньских (Зиновьева Н.В.,  
Карловой Н.Ф.)», расположенного по адресу: г.  
Санкт-Петербург, р. Фонтанки наб., д. 46:**

**«Проектная документация на реставрацию, ремонт и приспособление для  
современного использования Объекта культурного наследия федерального значения  
«Ограда с воротами» (в составе «Дом Дубяньских (Зиновьева Н.В., Карловой Н.Ф.)»)  
по адресу: г. Санкт-Петербург, наб. реки Фонтанки, д. 46 (реставрация ограды с  
воротами по адресу: Санкт-Петербург, наб. р. Фонтанки, д. 46, лит. Б)»,  
выполненной ООО «Возрождение Петербурга» в 2023 г.  
(шифр 037220000962220000150001)**

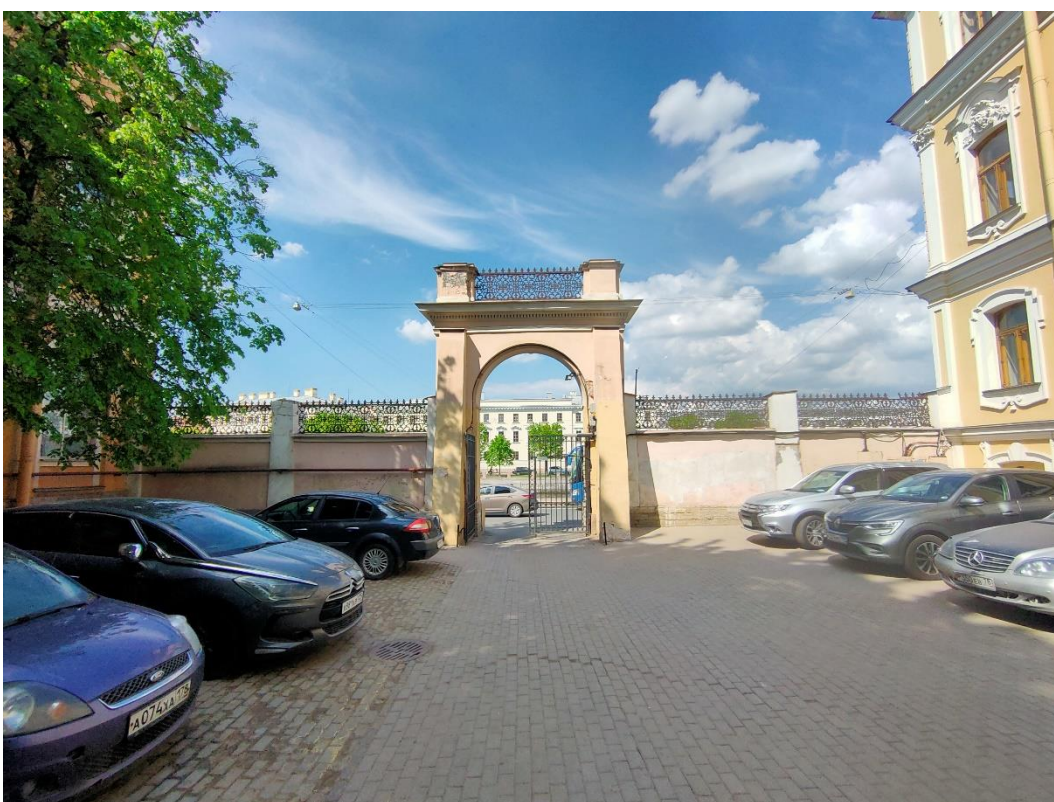
1. «Ограда с воротами», входящие в состав объекта культурного наследия федерального значения «Дом Дубяньских (Зиновьева Н.В., Карловой Н.Ф.), наб. р. Фонтанки, д.46. Общий вид с запада. Фото 15.05.2023г.

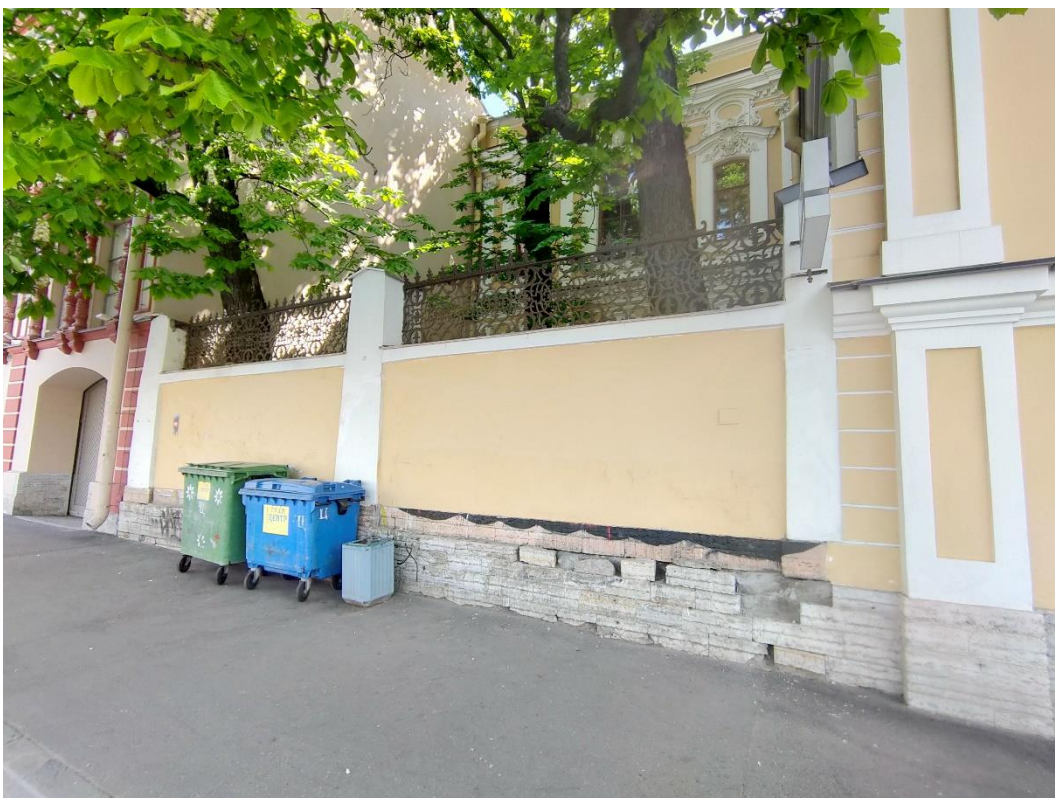
2. «Ограда с воротами», входящие в состав объекта культурного наследия федерального значения «Дом Дубяньских (Зиновьева Н.В., Карловой Н.Ф.), наб. р. Фонтанки, д.46. Общий вид с востока. Фото 15.05.2023г.

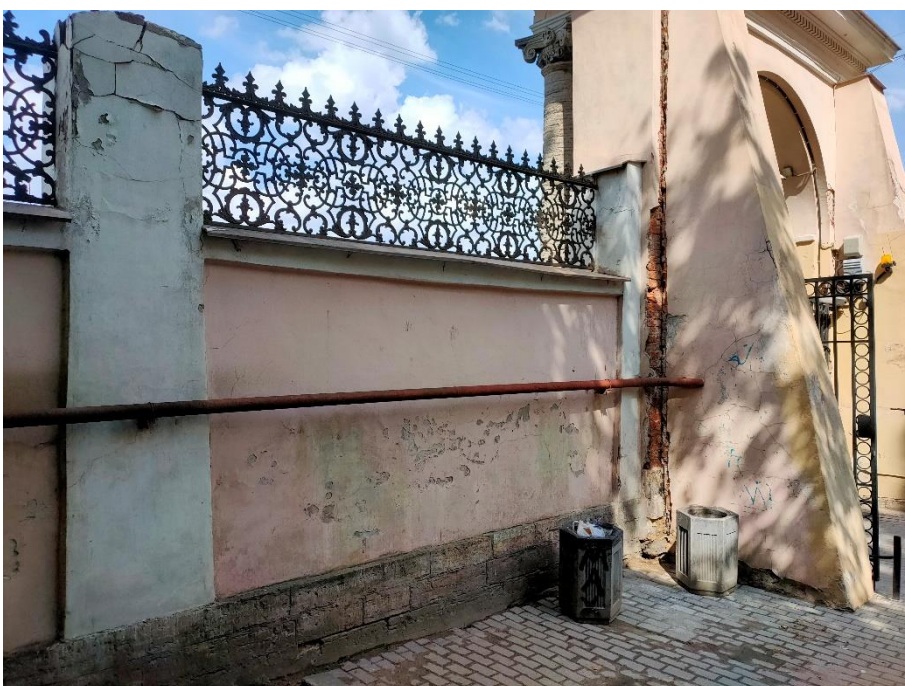
5. «Ограда с воротами», входящие в состав объекта культурного наследия федерального значения «Дом Дубянских (Зиновьева Н.В., Карловой Н.Ф.)», наб. р. Фонтанки, д.46. Восточная часть ограды. Фрагмент. Фото 15.05.2023г.

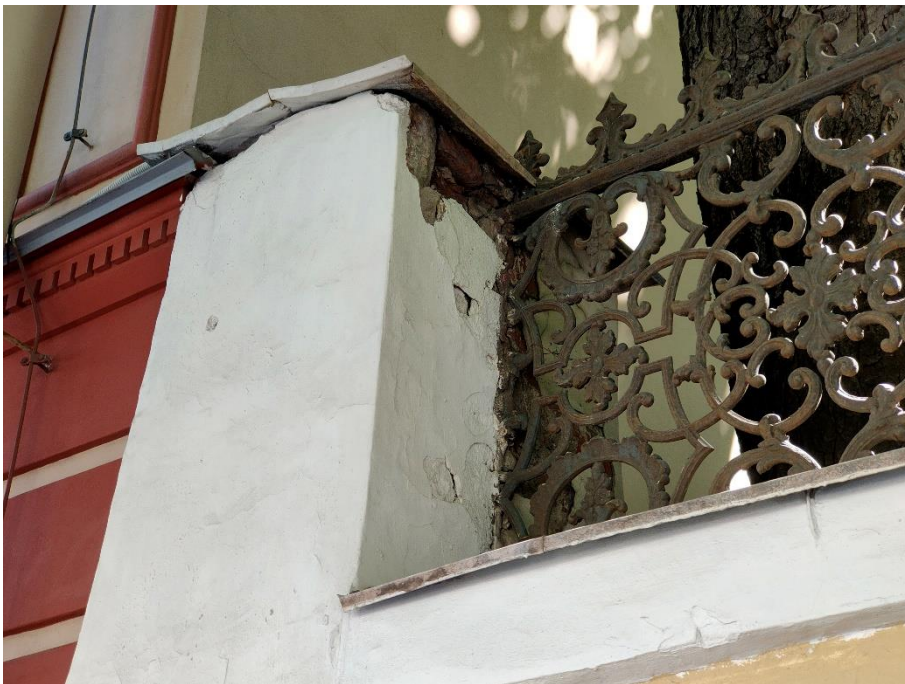
21. «Ограда с воротами», входящие в состав объекта культурного наследия федерального значения «Дом Дубянских (Зиновьева Н.В., Карловой Н.Ф.), наб. р. Фонтанки, д.46. Западная часть ограды. Фрагмент. Фото 15.05.2023г.

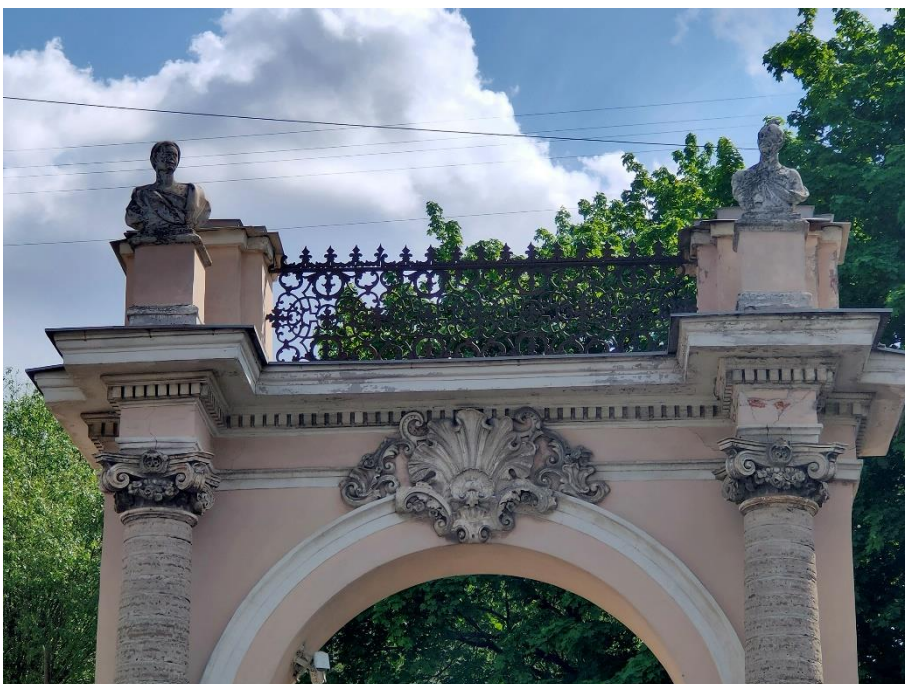
33. «Ограда с воротами», входящие в состав объекта культурного наследия федерального значения «Дом Дубяньских (Зиновьева Н.В., Карловой Н.Ф.)», наб. р. Фонтанки, д.46. Западная часть ограды. Фрагмент. Фото 15.05.2023г.

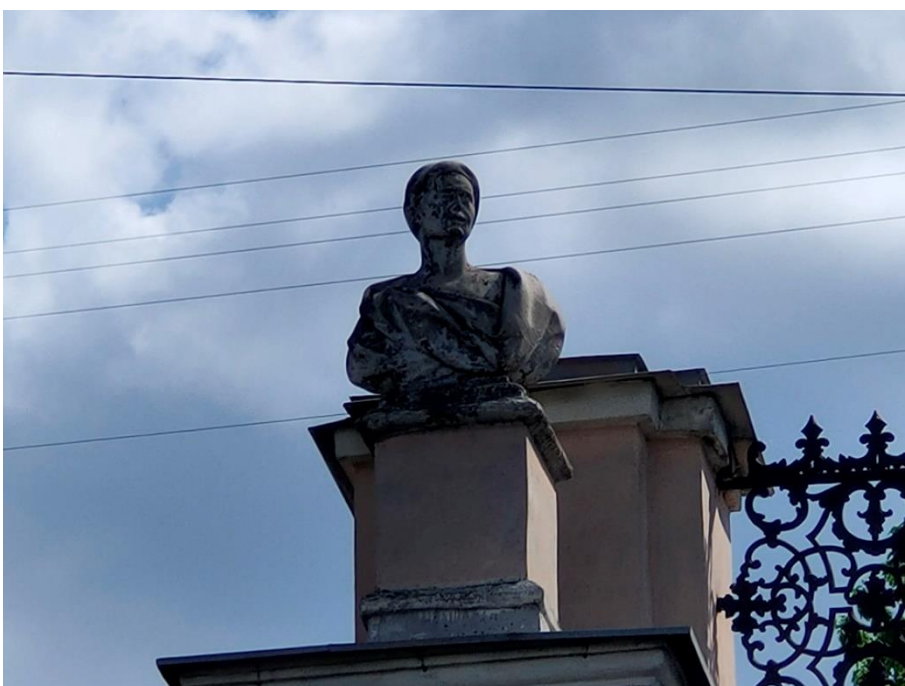
34. «Ограда с воротами», входящие в состав объекта культурного наследия федерального значения «Дом Дубяньских (Зиновьева Н.В., Карловой Н.Ф.)», наб. р. Фонтанки, д.46. Западная часть ограды. Фрагмент. Фото 15.05.2023г.

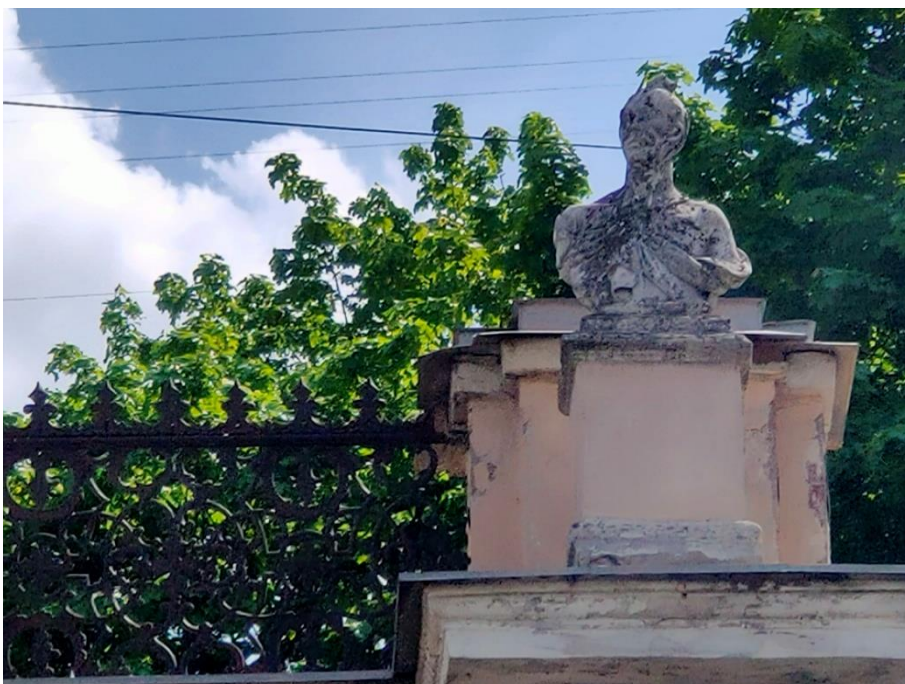
35. «Ограда с воротами», входящие в состав объекта культурного наследия федерального значения «Дом Дубянских (Зиновьева Н.В., Карловой Н.Ф.), наб. р. Фонтанки, д.46. Западная часть ограды. Фрагмент. Фото 15.05.2023г.

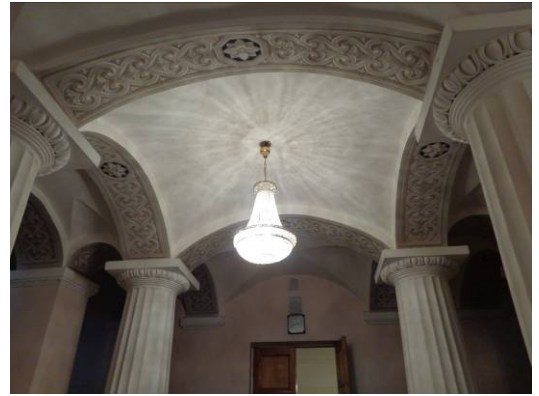
парусный свод на арках, опирающихся на четыре стилизованные каннелированные колонны дорического ордера, и коробовые своды с распалубками перекрывающие помещение вестибюля парадной лестницы;

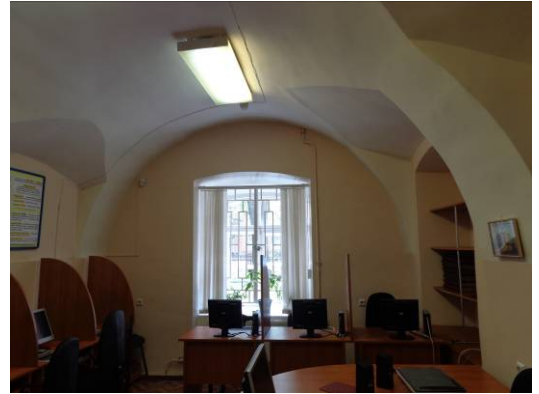
цилиндрические и коробовые своды с распалубками, перекрывающие помещения первого этажа дворового флигеля;

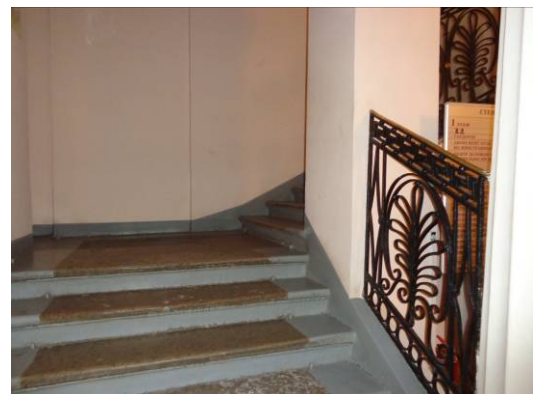
металлическое ограждение выполнено в виде ажурной решетки - широкий фриз пальметт, сверху ограниченный поясом меандра, снизу - поясом из чередующихся медальонов различного диаметра (ковка, прокат);

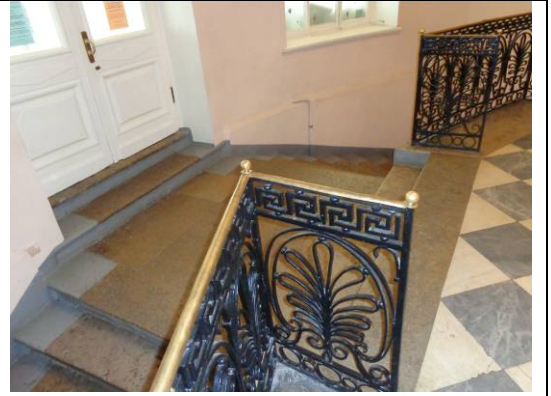
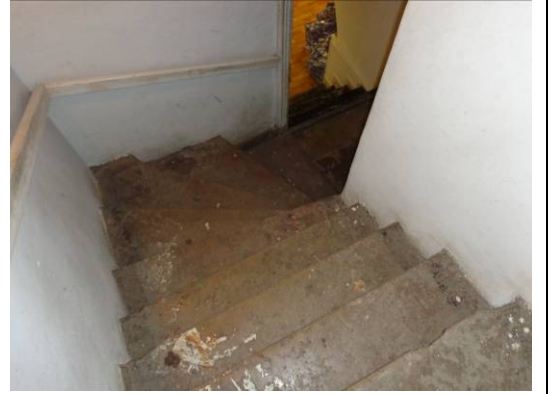
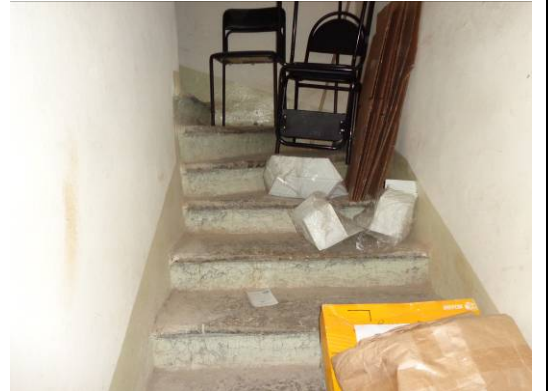
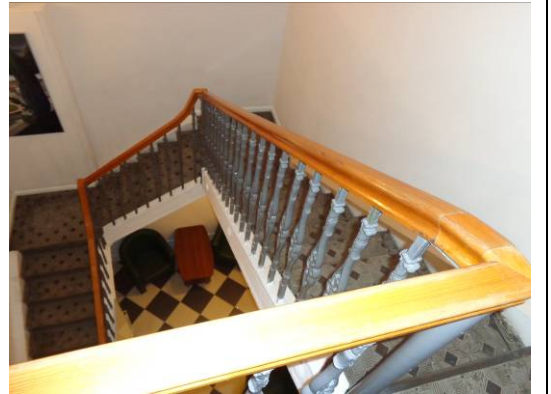
ограждение выполнено в виде металлических вертикальных фигурных стоек под деревянным профилированным поручнем;

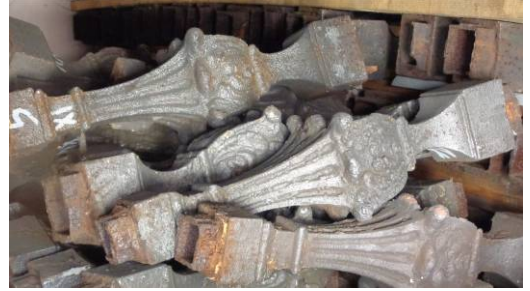
ограждение крыши выполнено в виде чугунной балюстрады\* из каннелированных балясин, установленной между прямоугольными в плане кирпичными оштукатуренными тумбами;  
(\*в настоящее время - демонтирована);

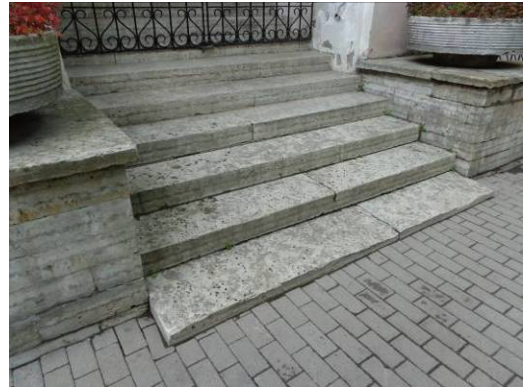
широкое крыльцо, разделенное на три части кирпичными, облицованными известняком устоями, ступени выполнены из известняка\*

(\*ступени центральной части - из серого гранита);

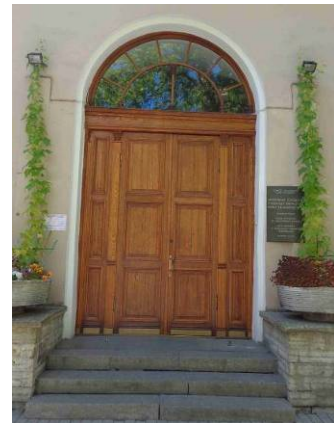
заполнение центрального арочного проема:  
деревянная двустворчатая глухая филенчатая дверь с двумя боковыми частями, фланкирующими вход, декорирована резными коринфскими пилястрами;
