Акт

**по результатам государственной историко-культурной экспертизы
проектной документации по сохранению объекта культурного наследия
регионального значения «Собственный дом архитектора Н.П. Басина» г. Санкт-
Петербург, Крылова пер., 7/5, лит. А «Реставрация и ремонт лицевых и дворовых
фасадов объекта культурного наследия регионального значения «Собственный дом
архитектора Н.П. Басина» г. Санкт-Петербург, Крылова пер., 7/5, лит. А.»,
выполненной ООО «Возрождение Петербурга» в 2023 г.
(шифр ПД-4МКД-2023)**

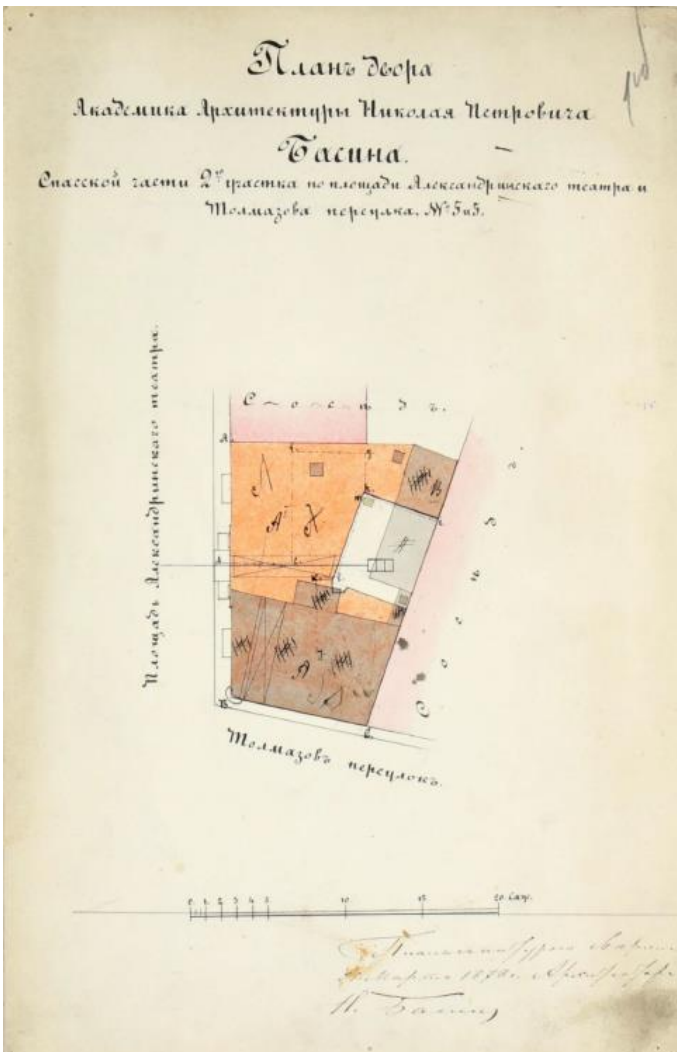
14. «План двора Академика архитектуры Николая Петровича Басина...». 1878 г. ЦГИА СПб (Ф.513. Оп. 102. Д. 9639. Л.1об.).

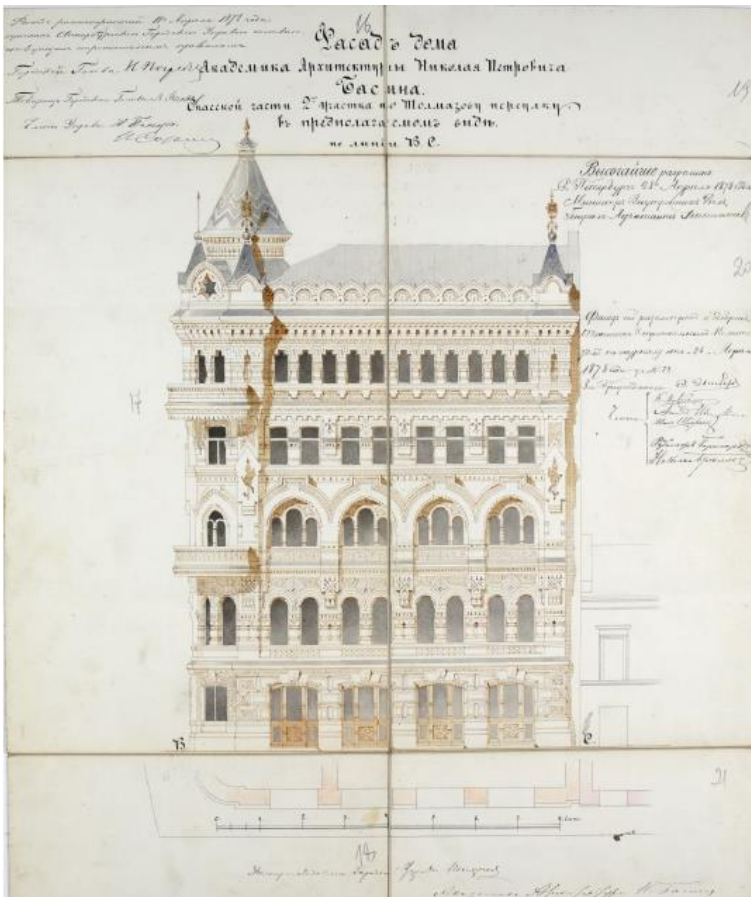
16. Фасад дома Н.П. Басина по Толмазову переулку. 1878 г. ЦГИА СПб (Ф.513. Оп. 102. Д. 9639. Лл. 16-21).

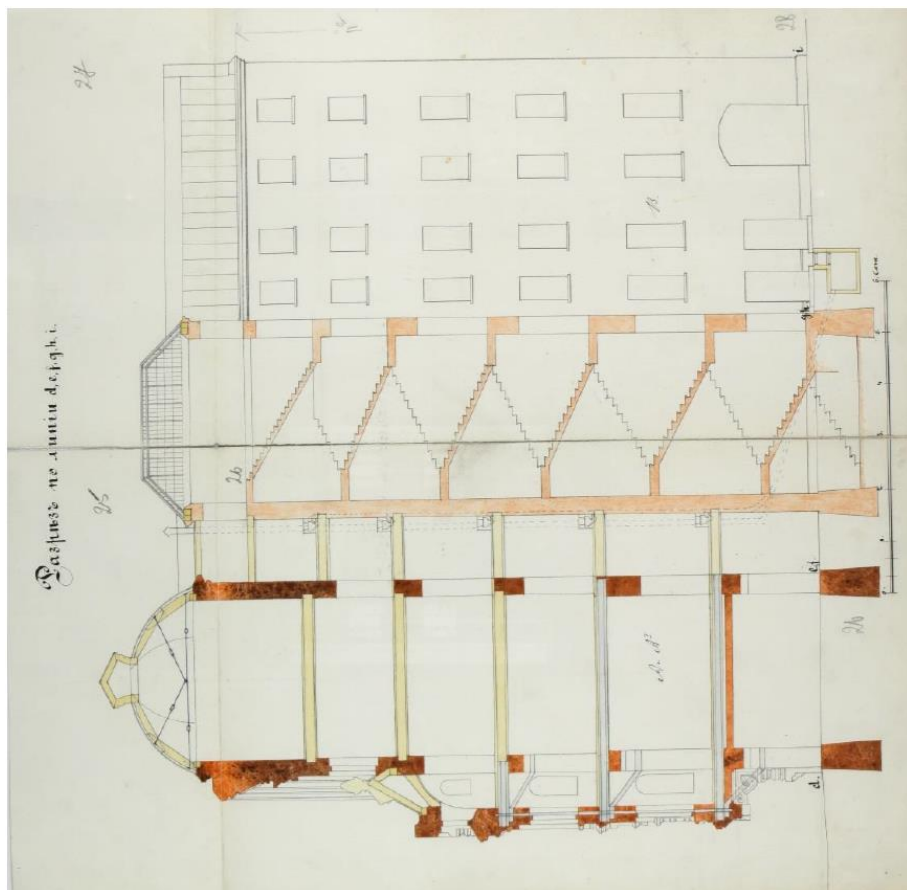
24. Поперечный разрез главного корпуса. 1878 г. ЦГИА СПб (Ф.513. Оп. 102. Д. 9639. Лл.25-28).

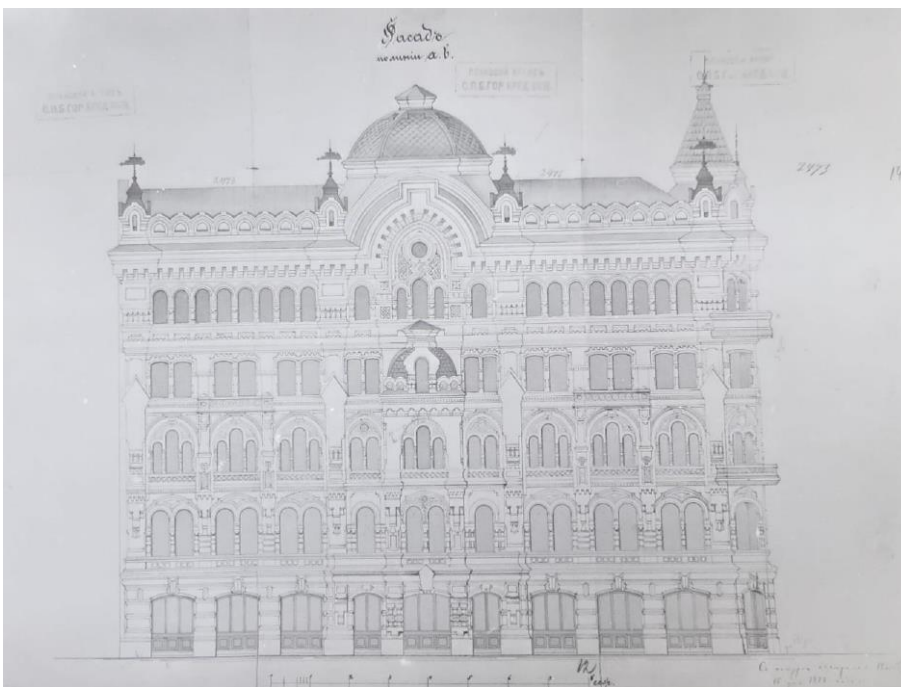
26. Фасад дома Н.П. Басина к Александринскому театру. Ноябрь 1878 г. Фиксационный чертеж из залогового комплекта. ЦГИА СПб (Ф.515. Оп. 4. Д. 5510. Лл. 9-14).

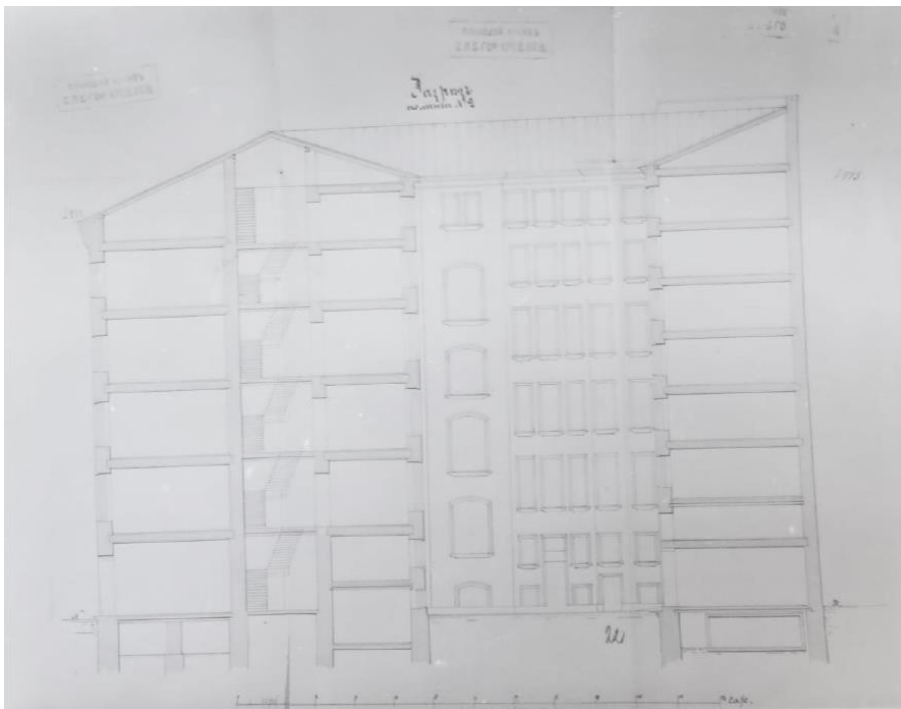
28. Поперечный разрез лицевого корпуса дома Н.П. Басина по Толмазову переулку. Ноябрь 1878 г. Фиксационный чертеж из залогового комплекта. ЦГИА СПб (Ф.515. Оп. 4. Д. 5510. Лл. 19-24).

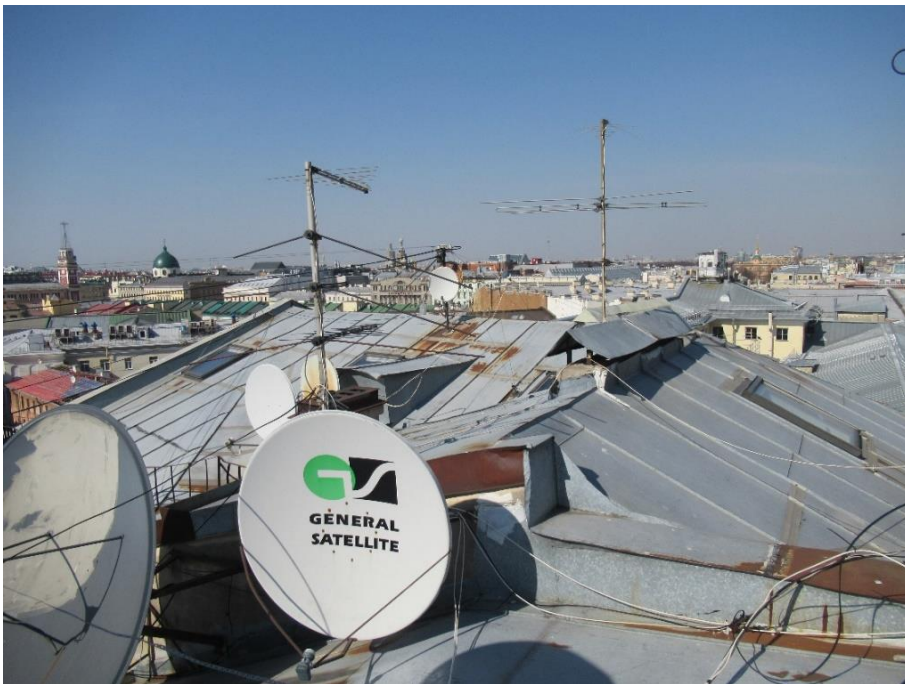
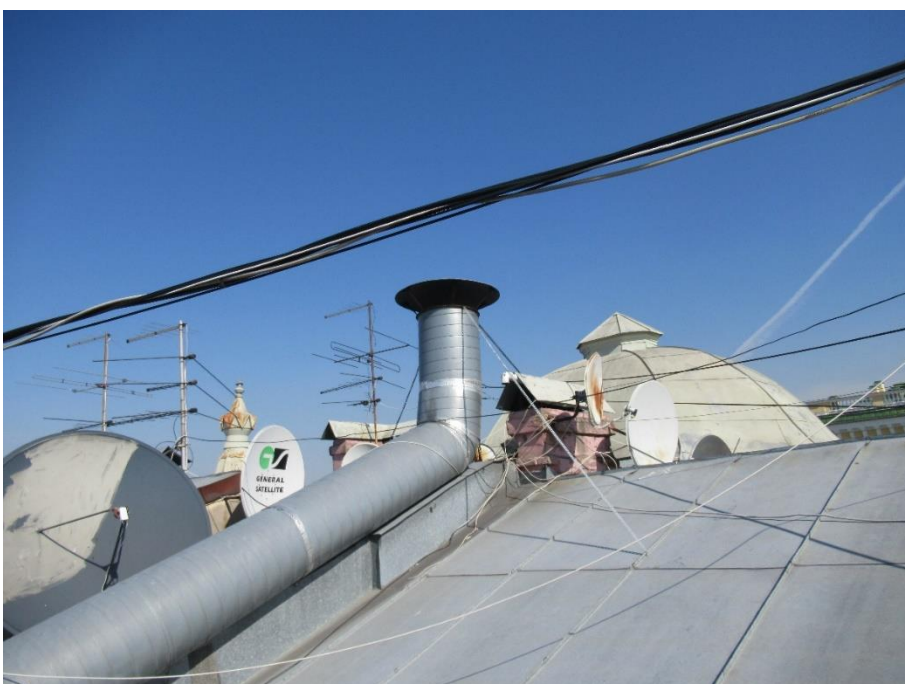
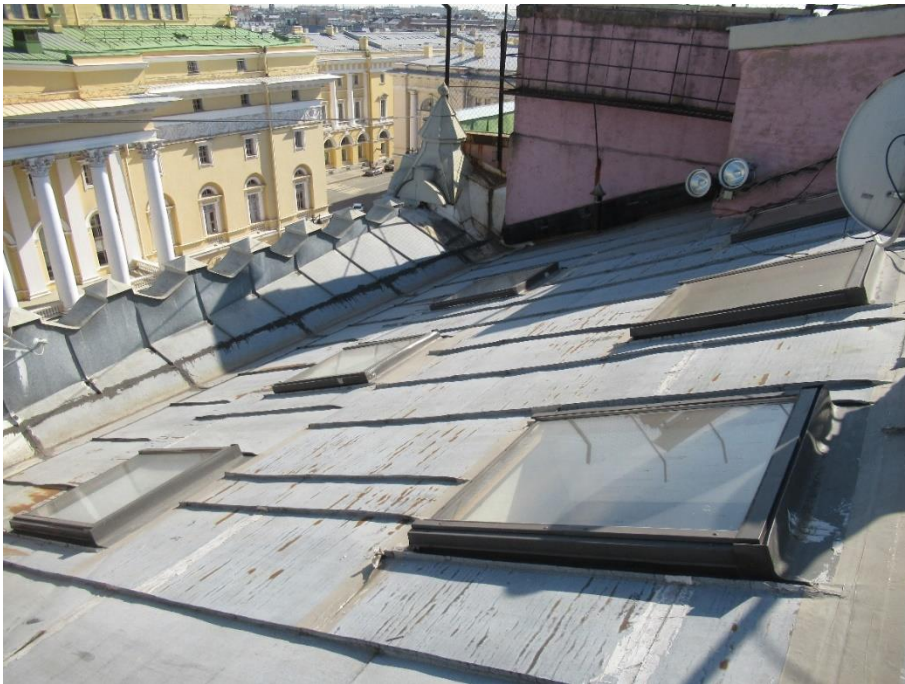
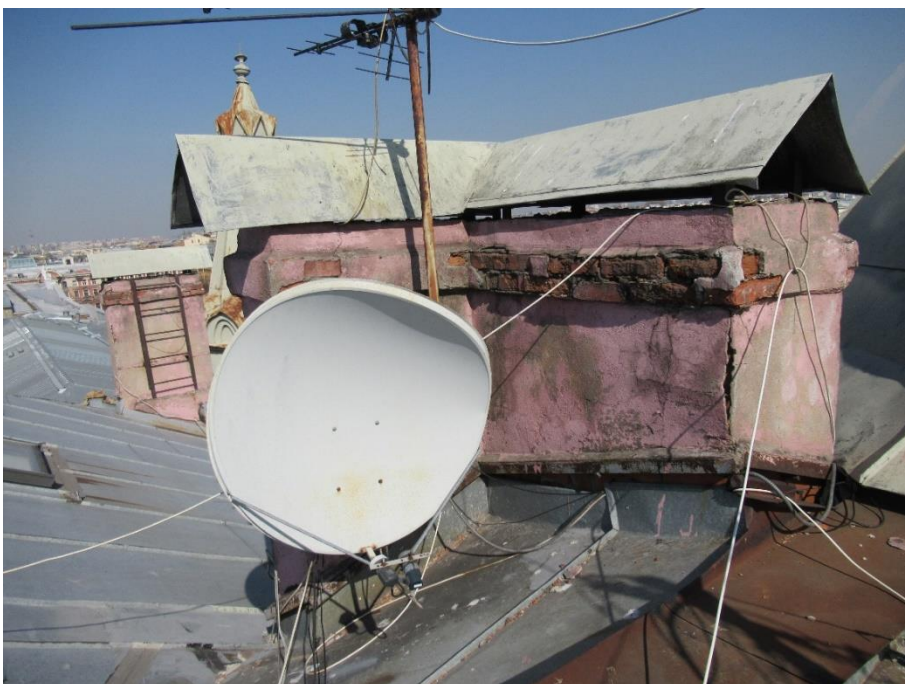
41. Объект культурного наследия регионального значения «Собственный дом архитектора Н.П. Басина», г. Санкт-Петербург, Крылова пер., 7/5, лит. А. Кровля. Общий вид. Фото 28.08.2023г.

42. Объект культурного наследия регионального значения «Собственный дом архитектора Н.П. Басина», г. Санкт-Петербург, Крылова пер., 7/5, лит. А. Кровля. Общий вид. Фото 28.08.2023г.

43. Объект культурного наследия регионального значения «Собственный дом архитектора Н.П. Басина», г. Санкт-Петербург, Крылова пер., 7/5, лит. А. Кровля. Фрагмент. Фото 28.08.2023г.

44. Объект культурного наследия регионального значения «Собственный дом архитектора Н.П. Басина», г. Санкт-Петербург, Крылова пер., 7/5, лит. А. Кровля. Фрагмент. Фото 28.08.2023г.

45. Объект культурного наследия регионального значения «Собственный дом архитектора Н.П. Басина», г. Санкт-Петербург, Крылова пер., 7/5, лит. А. Кровля. Фрагмент. Фото 28.08.2023г.

47. Объект культурного наследия регионального значения «Собственный дом архитектора Н.П. Басина», г. Санкт-Петербург, Крылова пер., 7/5, лит. А. Кровля. Фрагмент. Фото 28.08.2023г.

Крыша с мансардным этажом, многоскатная, сложной конфигурации, с организованным наружным водостоком (оборудована карнизными водосборными желобами и водосточными трубами). Кровля - металлическая, из листовой оцинкованной кровельной стали по деревянной обрешетке. Основные дефекты: поверхностная коррозия на кровельном покрытии, в основном подтеки в местах навешивания оборудования такого как антенны, кровельное ограждение, ремонтные герметизации пробоин, нарушение примыканий в зоне вентиляционных труб, колпаки на вентиляционных трубах, не защищающие кирпичную кладку, скопление мусора в водосточных желобах коррозия листов парапетных покрытий.
