Акт

по результатам государственной историко-культурной экспертизы проектной документации на проведение работ по сохранению объекта культурного наследия регионального значения «Особняк Нейдгардта Д.В.» по адресу: Санкт-Петербург, Захарьевская ул., 31: «Проектная документация на выполнение работ по сохранению объекта культурного наследия регионального значения «Особняк Нейдгардта Д.В.» (приспособление для современного использования в части перепланировки нежилых помещений в жилые, 2 квартиры) по адресу: Санкт-Петербург, ул. Захарьевская, д. 31, лит. А», шифр: 001-2023, разработанной ООО «М.Г. Прайват Реконстракшн» в 2023 году

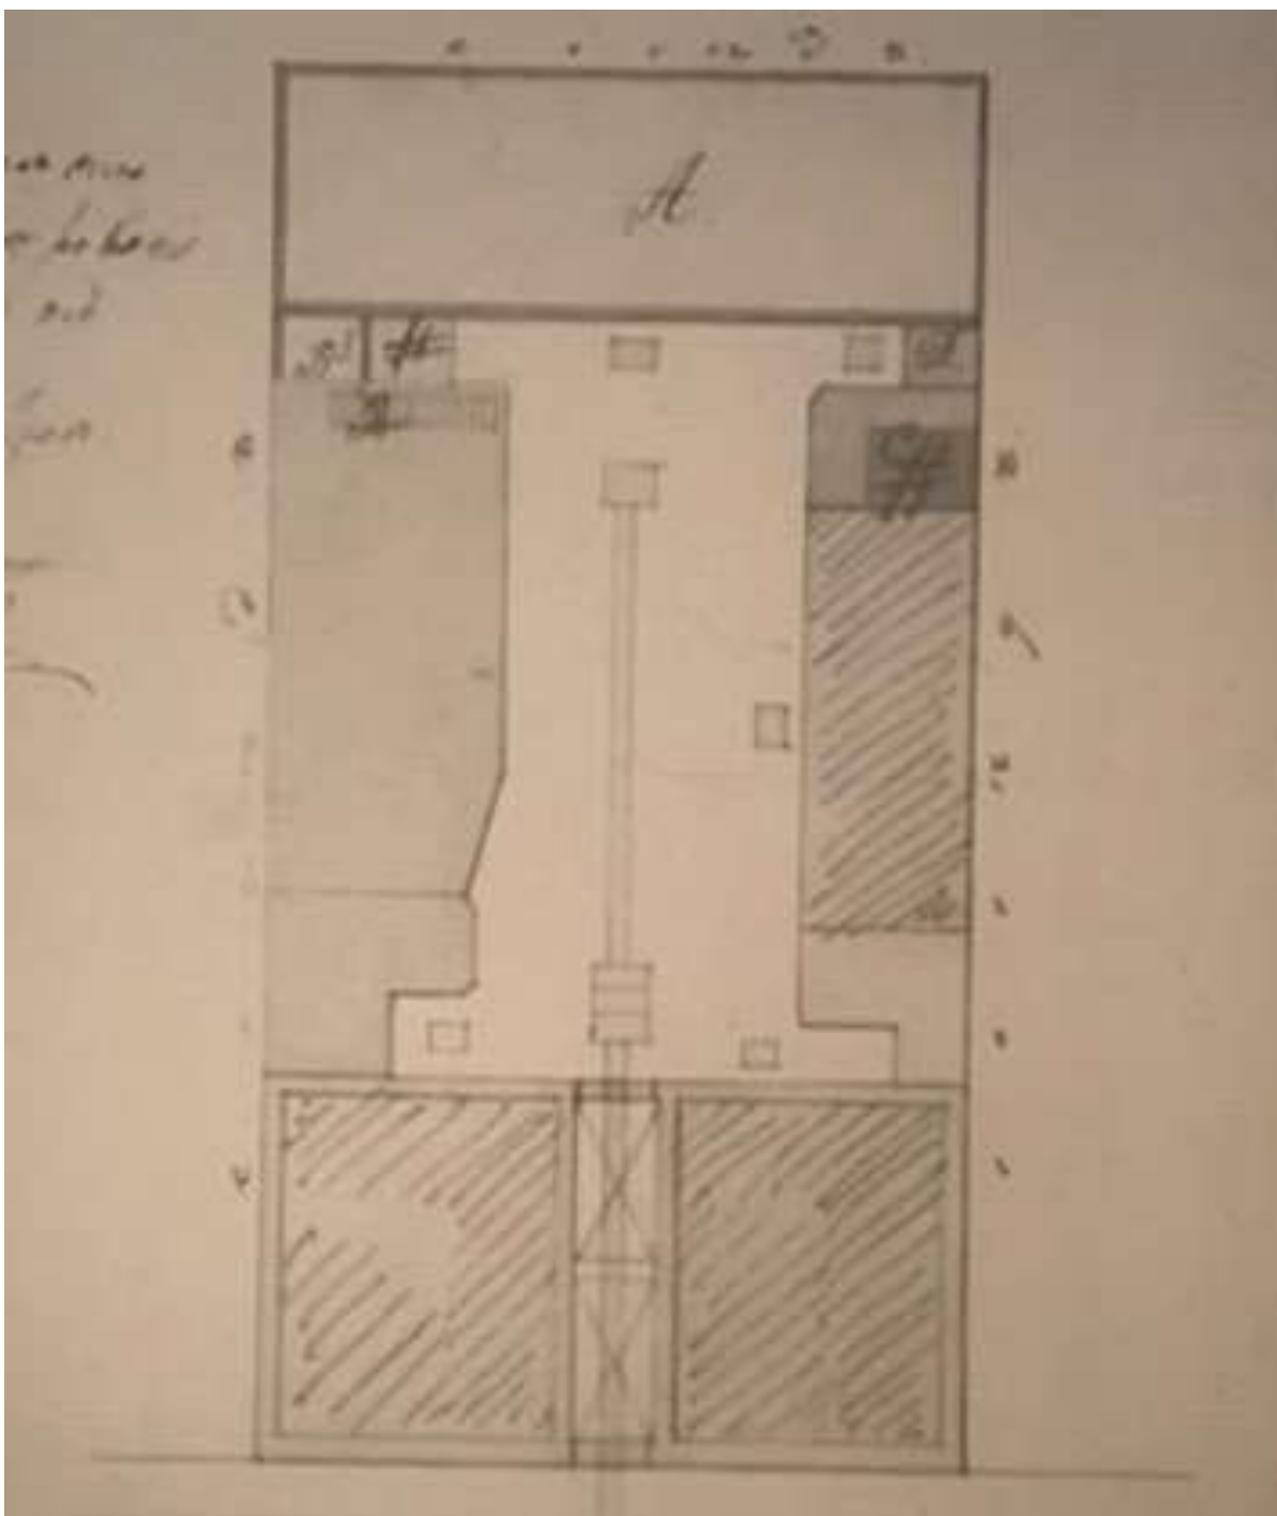
Илл. 20 Планы двора отставного машиниста Е. К. Тимонина и крестьянки В.Г. Чистяковой. 1895 г. Техник М.Андреев. // ЦГИА СПб. Ф. 513. Оп. 102. Д. 4041.

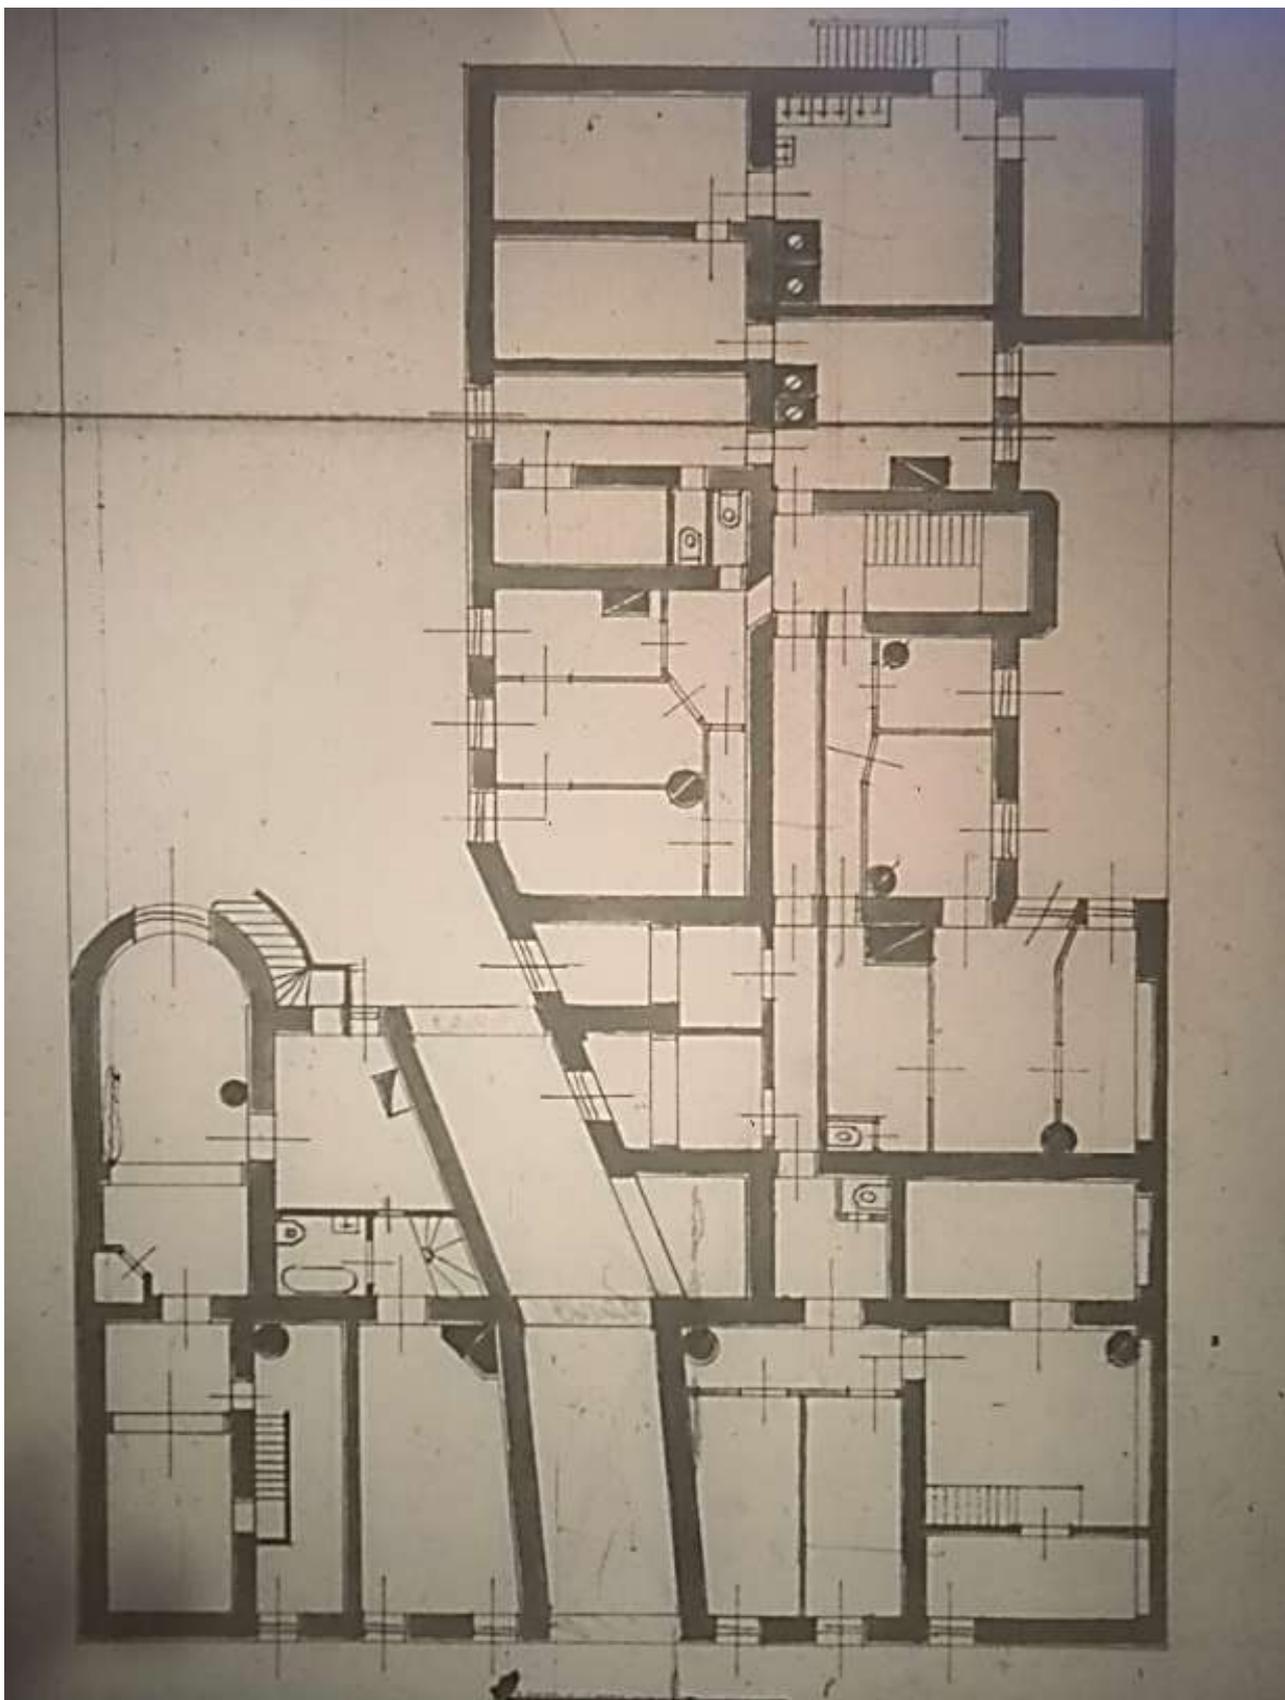
Илл. 23 План подвального этажа. Проект. 1911 г. Гражд. инж. И.И. Бургазлиев. // ЦГИА СПб. Ф. 513. Оп. 102. Д. 4041.

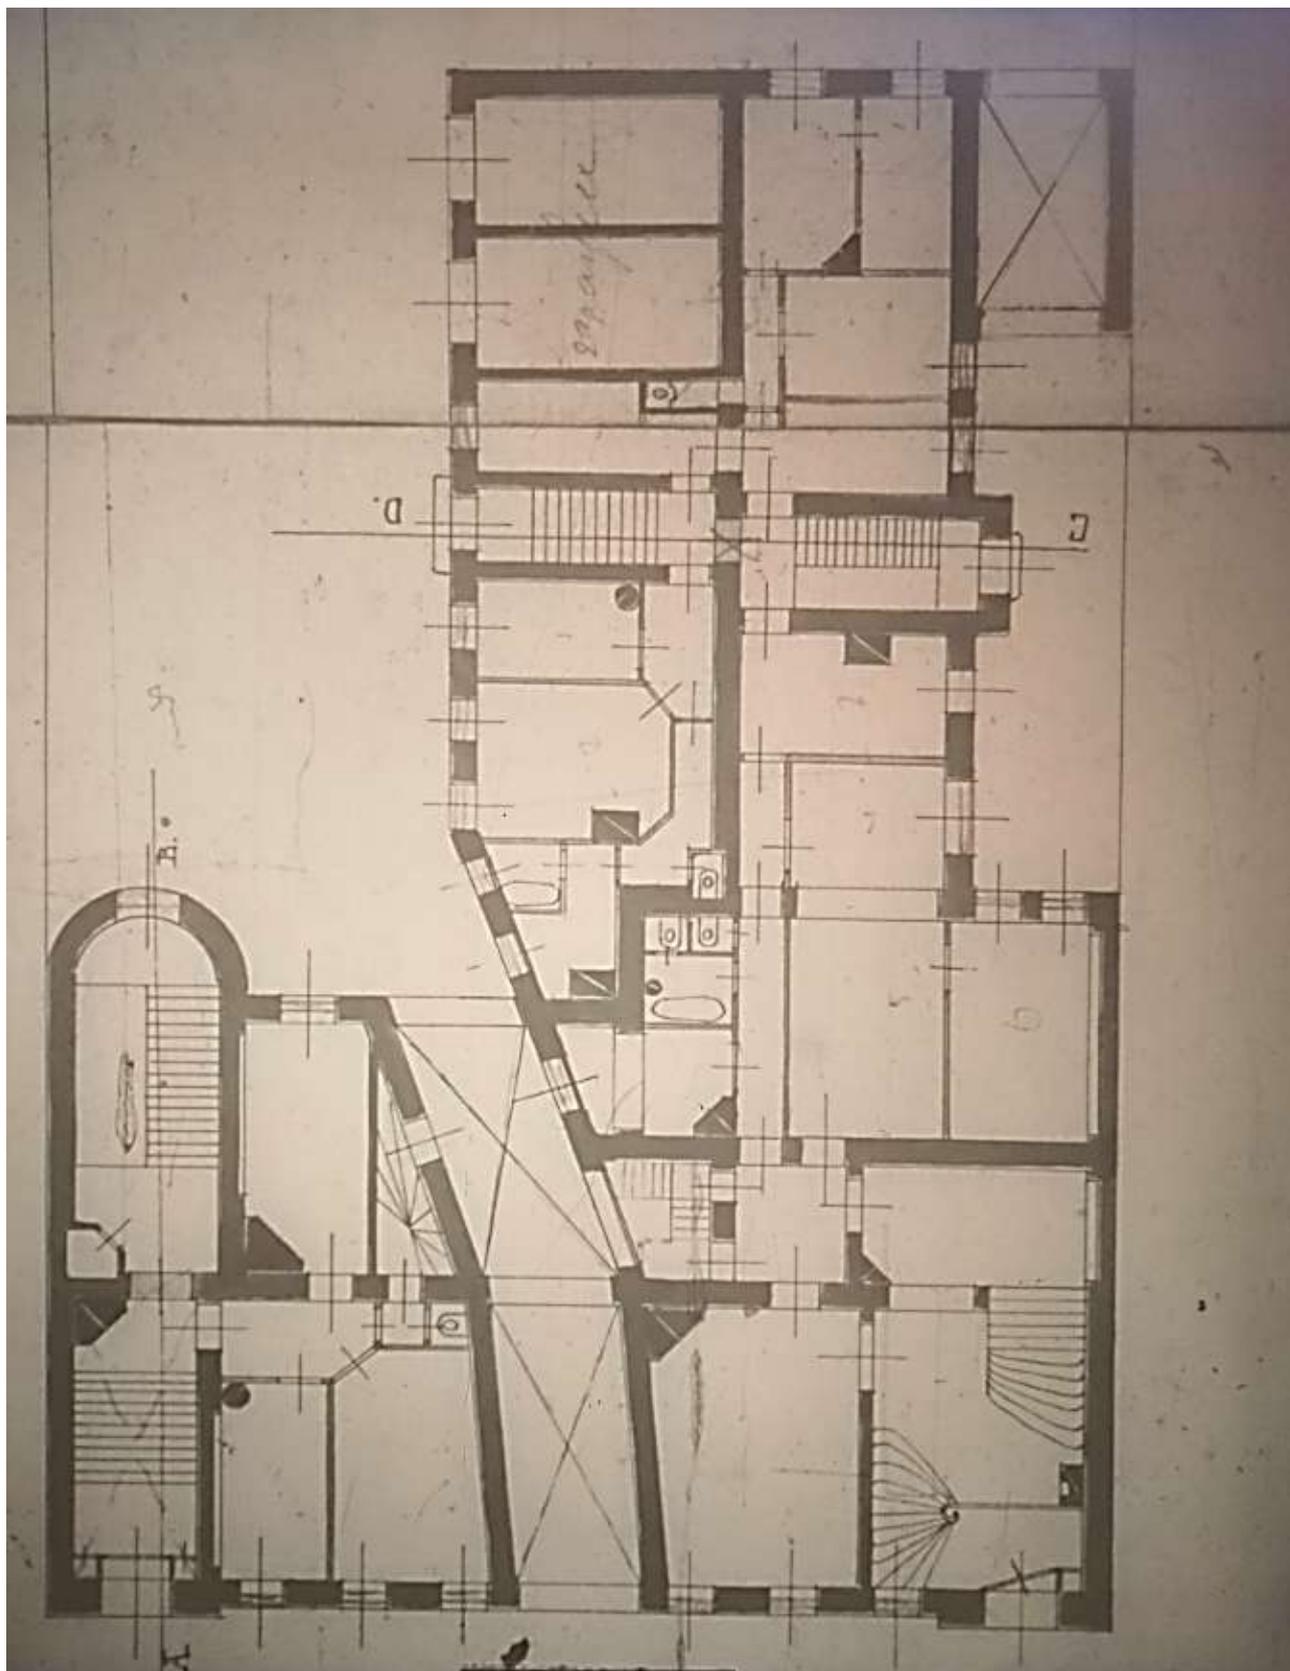
Илл. 24 План 1-го этажа. Проект. 1911 г. Гражд. инж. И.И. Бургазчиев. // ЦГИА СПб. Ф. 513. Оп. 102. Д. 4041.

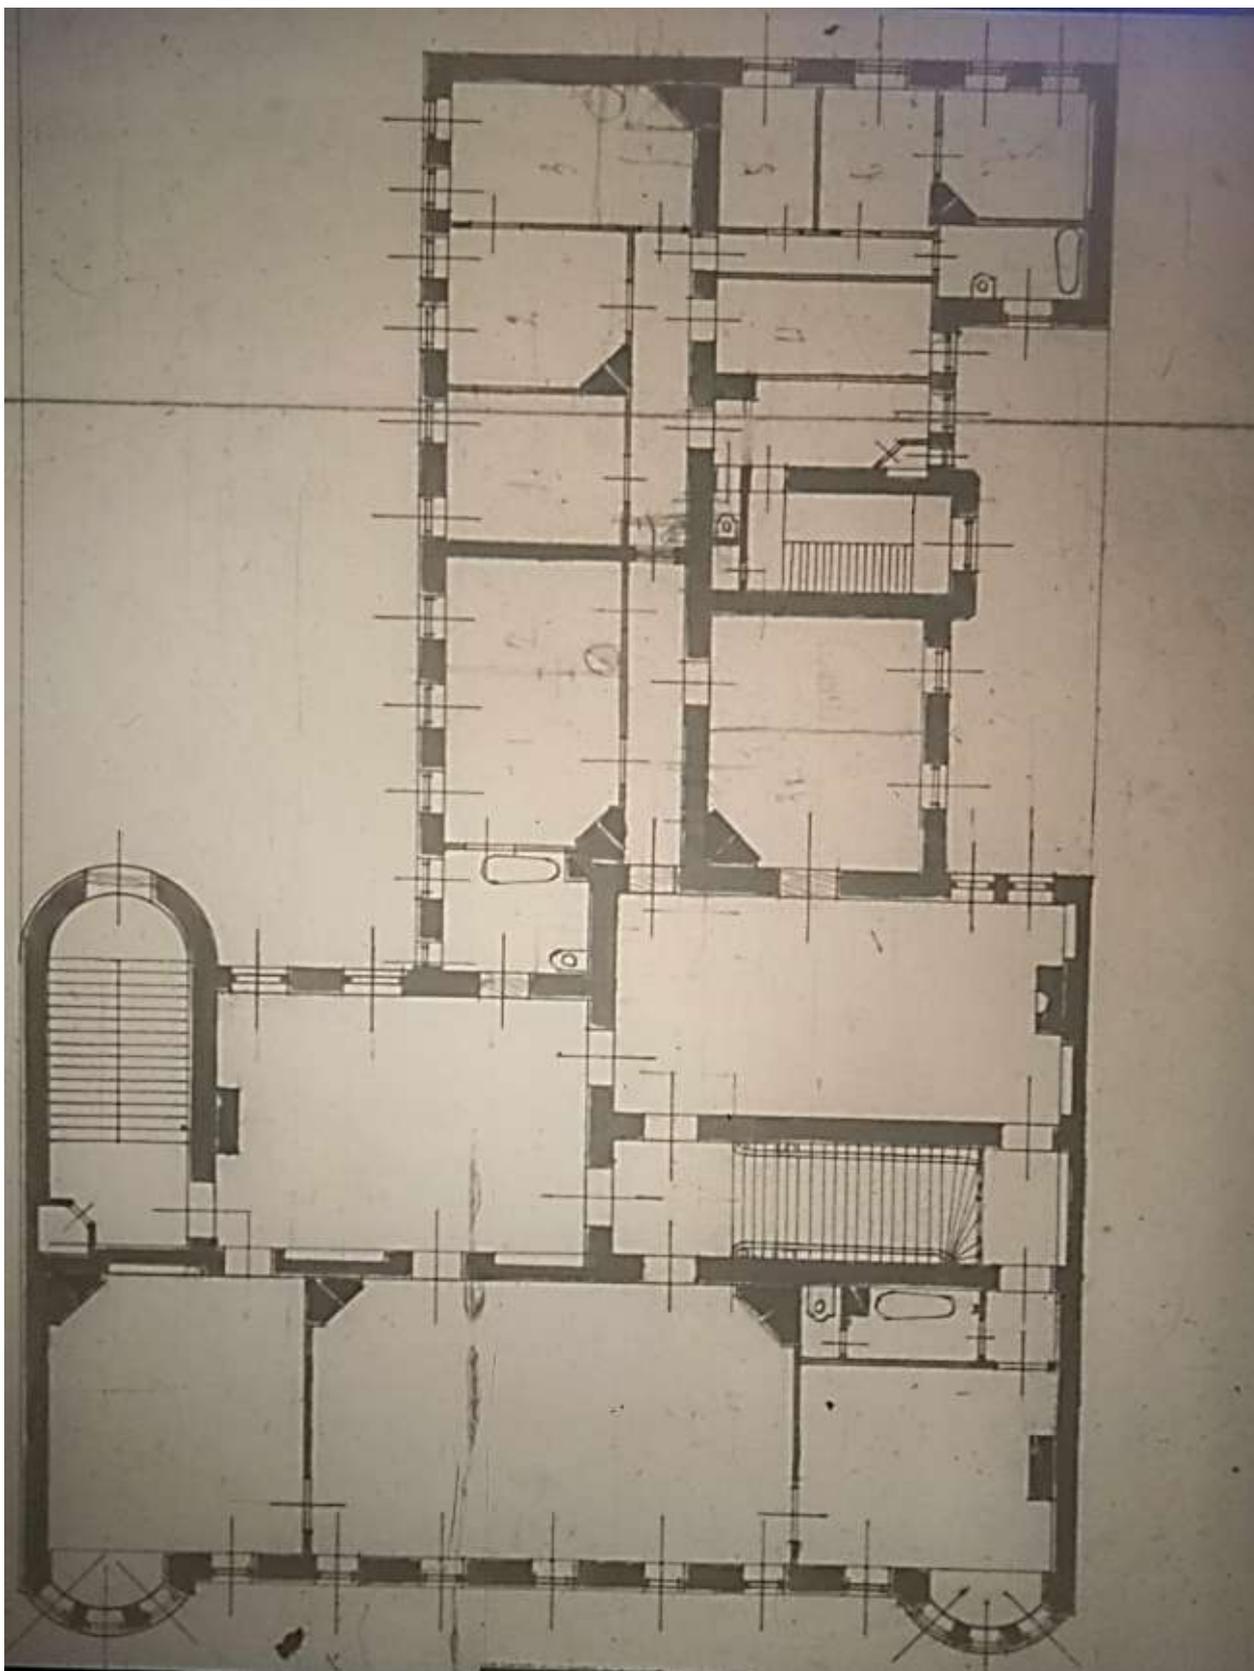
Илл. 25 План 2-го этажа. Проект. 1911 г. Гражд. инж. И.И. Бургазлиев. // ЦГИА СПб. Ф. 513. Оп. 102. Д. 4041.

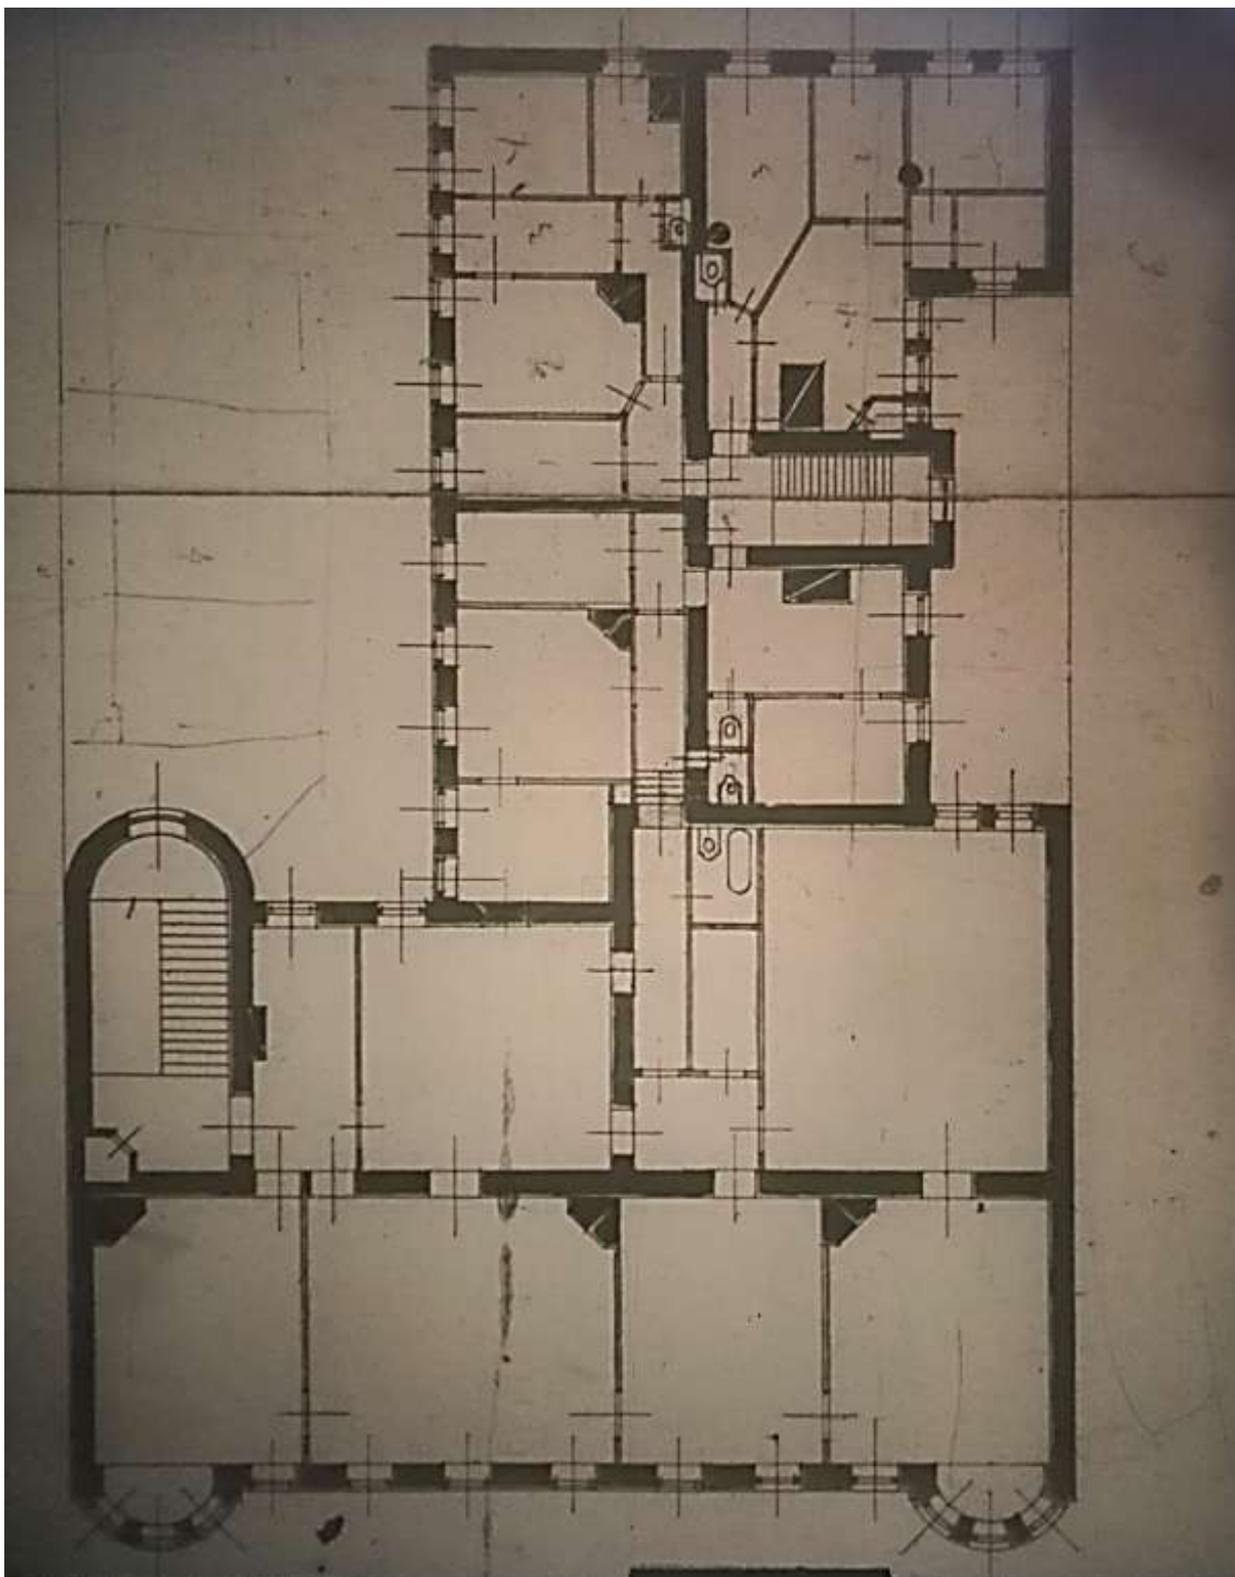
Илл. 26 План 3-го этажа. Проект. 1911 г. Гражд. инж. И.И. Бургазлиев. // ЦГИА СПб. Ф. 513. Оп. 102. Д. 4041.

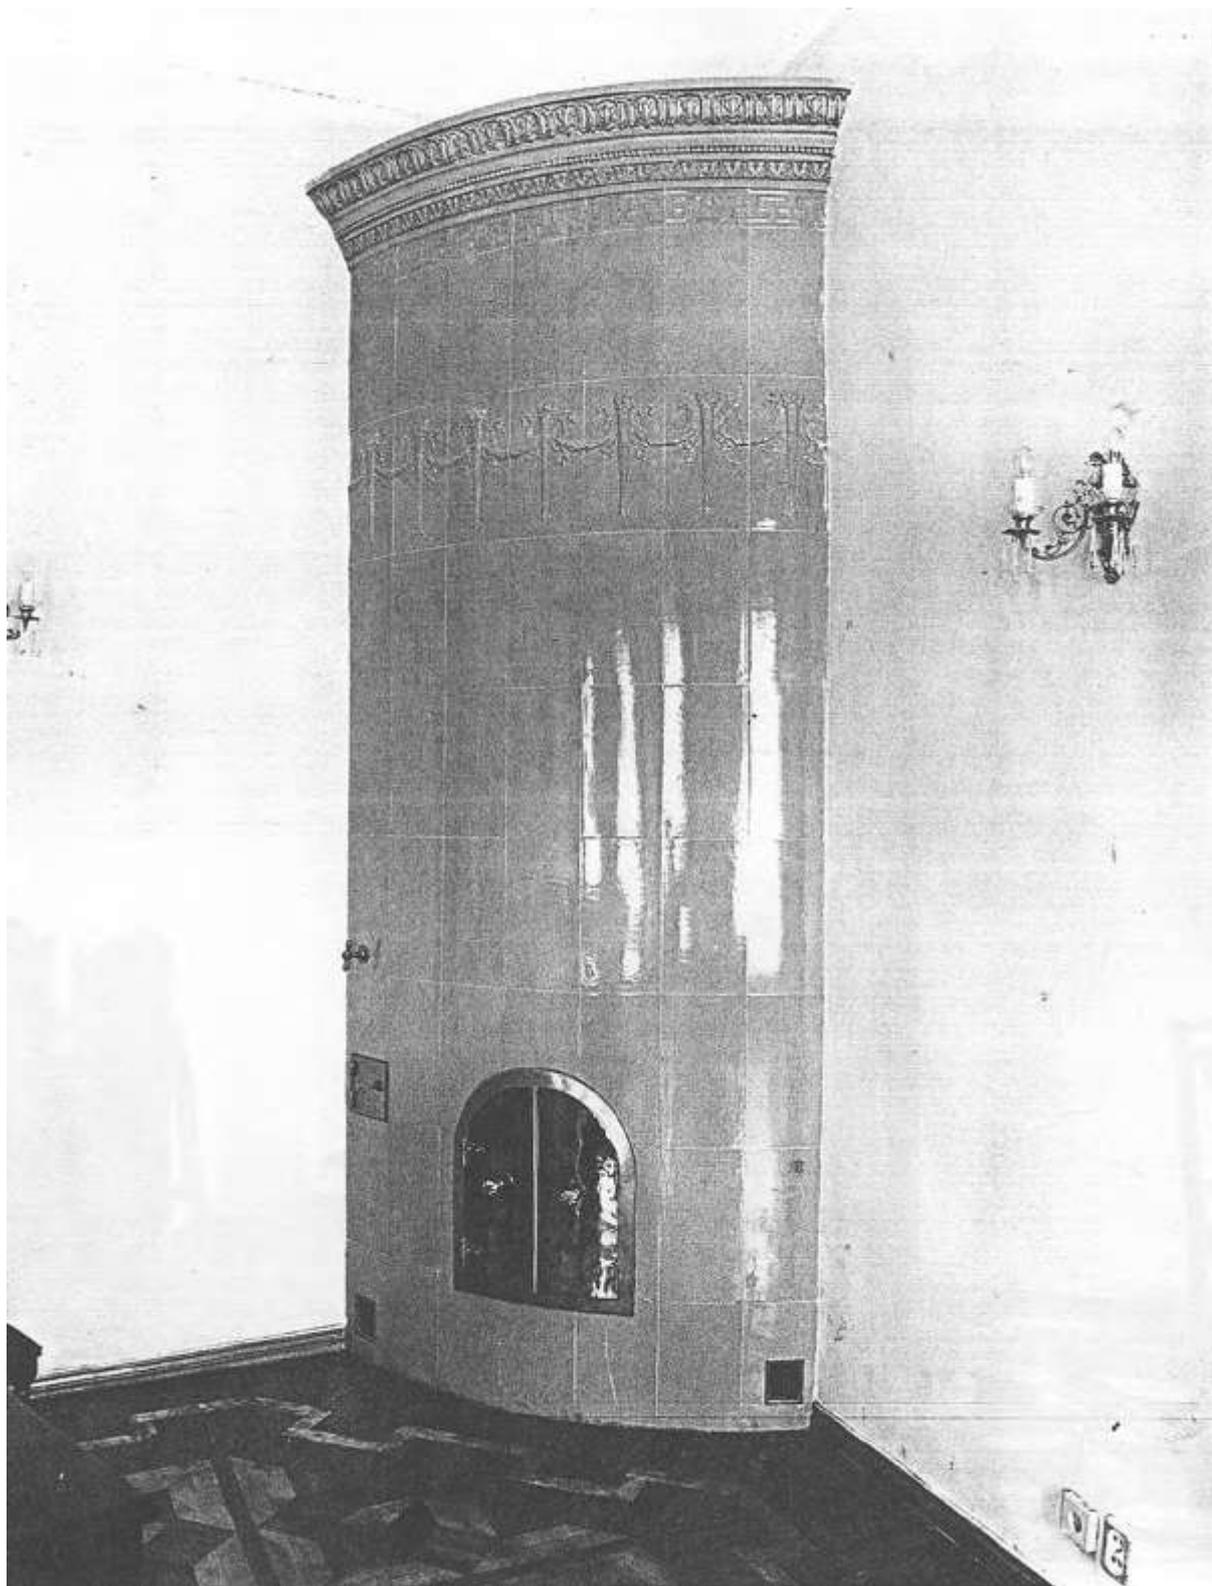
Илл. 65 Помещение №4. Угловая печь в западной части зала. Славина Т.А.
Экспертное заключение для формирования Особых условий Охранного
обязательства на объект, расположенный по адресу: Санкт-Петербург,
Захарьевская ул., дом 31 с примыкающим флигелем литер «Б» по ул.
Чайковского, 44. СПб, 1997 г. (Помещение 1-Н (34))

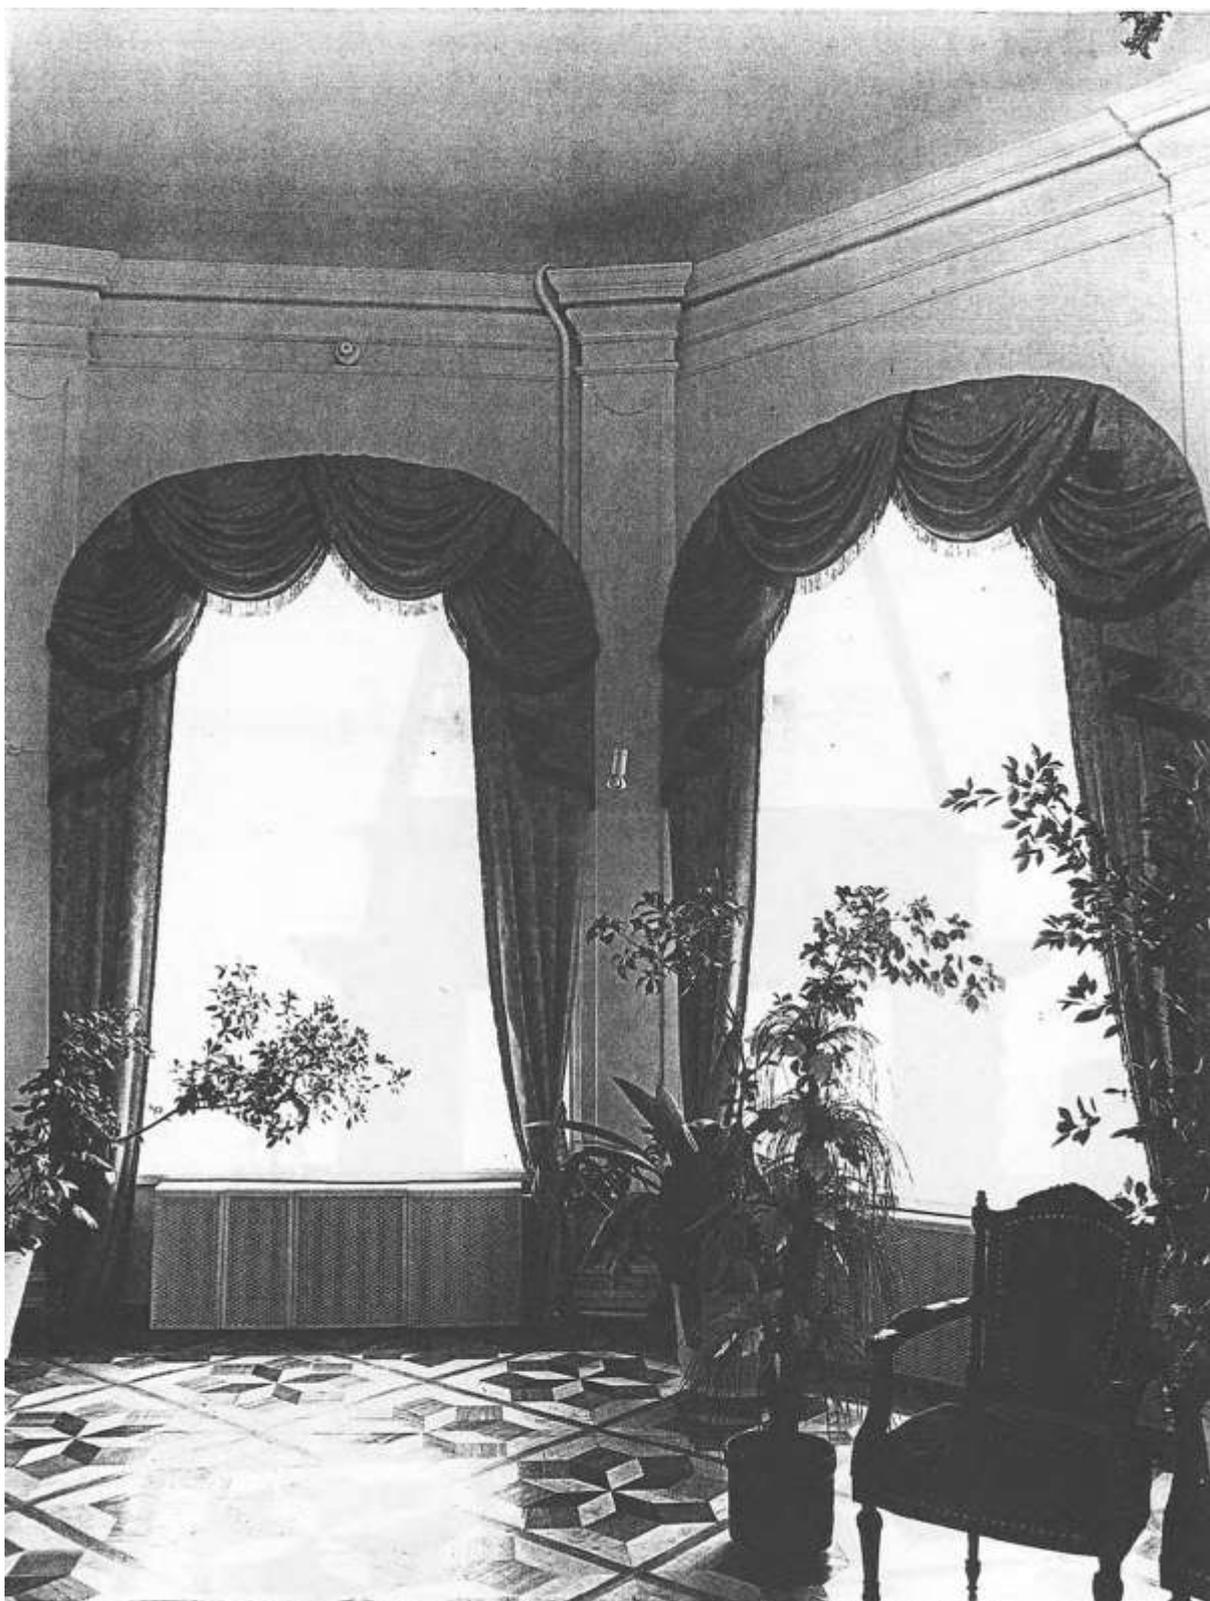
Илл. 79 Помещение №14. Оконные проемы, отделка. Славина Т.А.
Экспертное заключение для формирования Особых условий Охранного
обязательства на объект, расположенный по адресу: Санкт-Петербург,
Захарьевская ул., дом 31 с примыкающим флигелем литер «Б» по ул.
Чайковского, 44. СПб, 1997 г. (Помещение 11-Н (16))

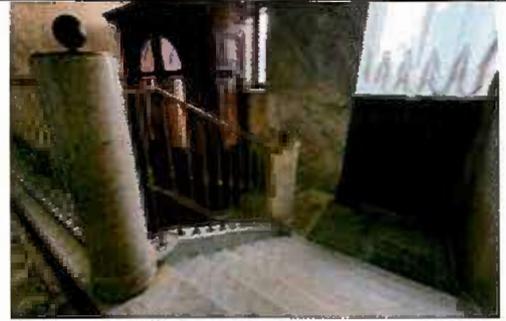
Л-1(II): две одномаршевые лестницы, облицованные белым мрамором; литые ограждения, круглые в плане опорные столбы, облицованные белым мрамором, латунные кольца и ковровые держатели со стержнями;

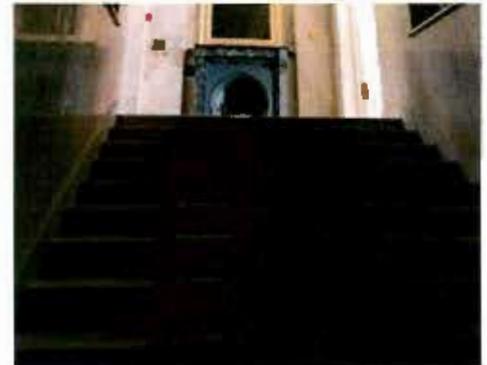
Л-1(III): парадная лестница: одномаршевая, облицованная белым мрамором, латунные кольца и ковровые держатели со стержнями;

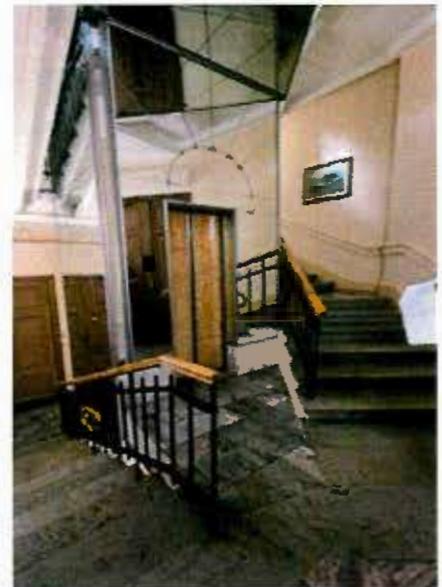
Л-2: трехмаршевая, известняковой плиты, на металлических косоурах, кованое ограждение с литыми деталями;

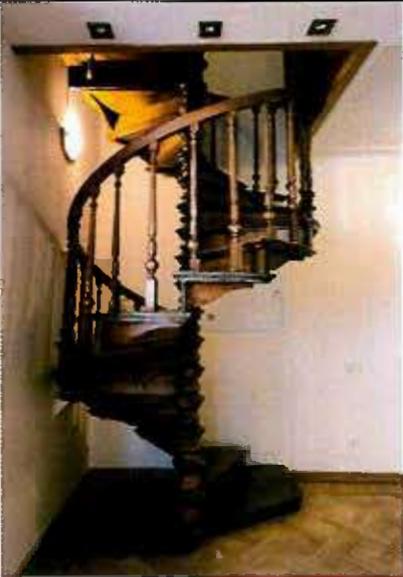
<p>помещение 11-Н(11): дубовая винтовая лестница – западной части помещения, с фигурным центральным столбом и ограждением из точеных балясин.</p>

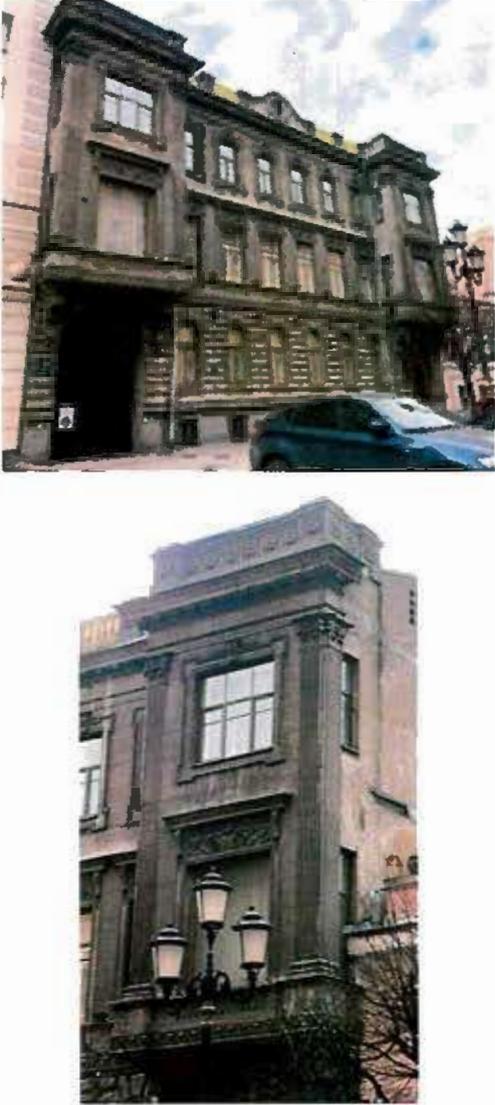
3	<p>Объемно-планировочное решение:</p>	<p>историческое объемно-планировочное решение помещений, указанных в пунктах 2 и 5.</p>	
4	<p>Архитектурно-художественное решение фасадов:</p>	<p>лицевой фасад: архитектурно-художественное решение в формах французского классицизма Людовика XVI; два эркера на орнаментированных кронштейнах, с кессонированной нижней частью – на высоту 2-3-го этажей боковых частей фасада;</p>

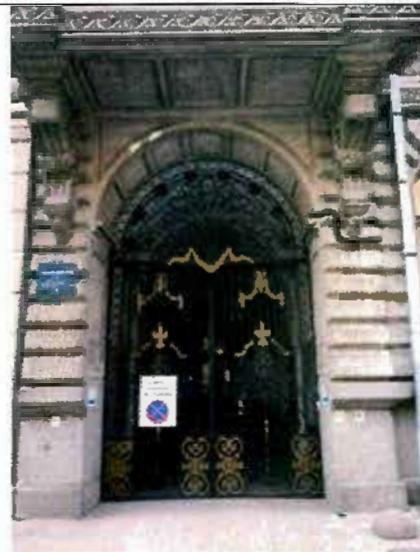
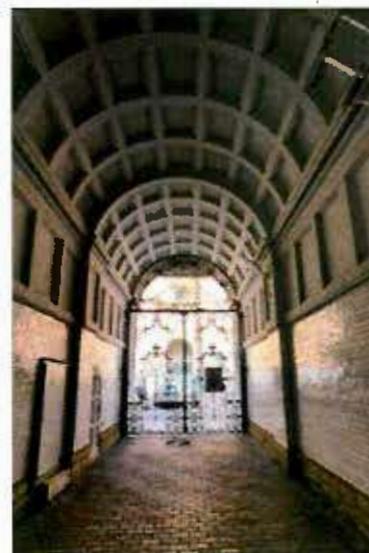
арочный воротный проезд восточной части фасада, перекрытый цилиндрическим, кессонированным со стороны лицевого фасада сводом с подпружными арками, и его декоративное оформление: профилированный архивольт, филенчатые откосы, кессонированное поле арки, цоколь, облицованный известняковой скобой, стены, облицованные белой плиткой, филенчатый фриз, профилированный карниз; кованые створы ворот ажурного рисунка;

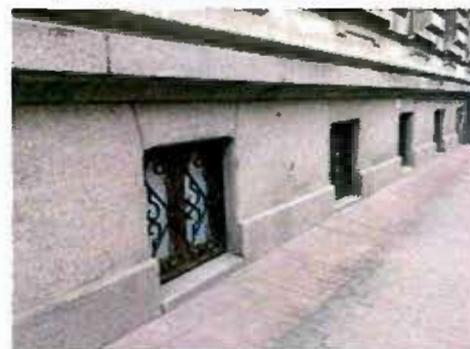
высокий цоколь, облицованный гладкими плитками светло-серого гранита;

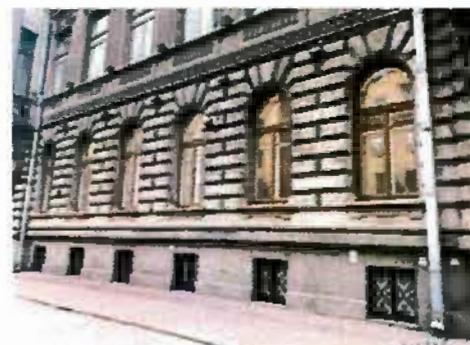
материал и характер обработки фасадной поверхности: гранитные плиты и терразитовая штукатурка – фасада, известняковые плиты, облицовочная плитка и гладкая штукатурка – воротного проезда;

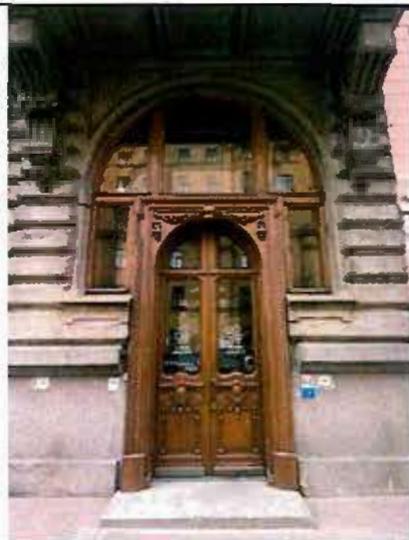
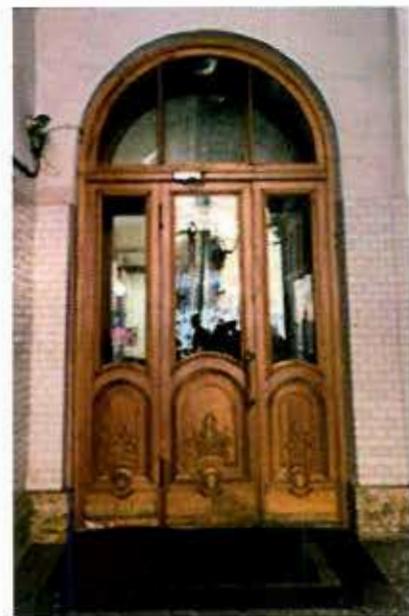
конфигурация дверных проемов, в том числе парадного входа западной части фасада, в воротном проезде; конфигурация, исторический рисунок и материал заполнения дверных проемов (деревянные полусветлые, декорированные резкой, с полуциркульными фрамугами);

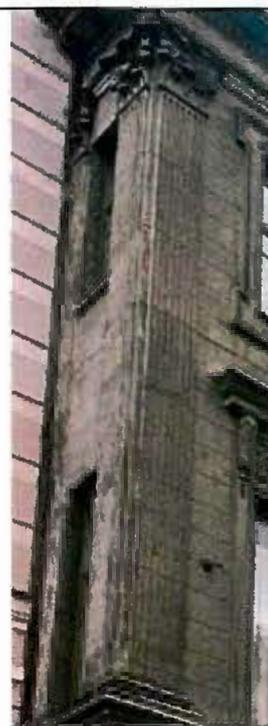
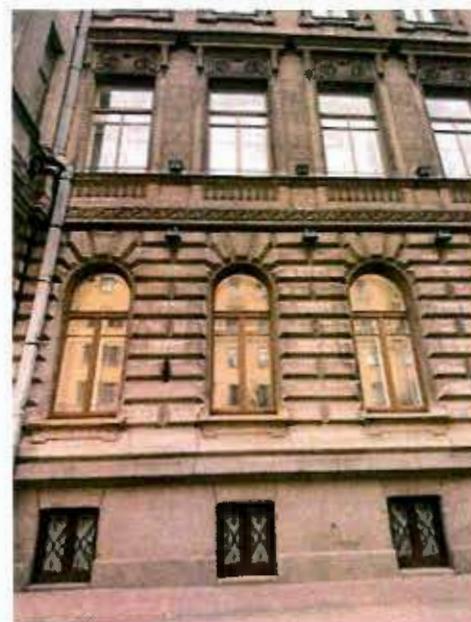
каннелированные
коринфского ордера – угловых частей
эркеров;

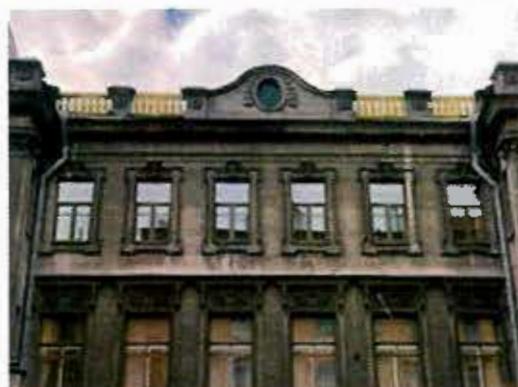
профилированные архивольты западной
части фасада, замковые камни,
профилированные наличники, в том
числе орнаментированные и
раскрепованные, фигурные подоконные
выступы, сандрики;

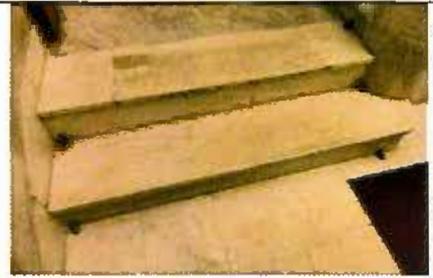
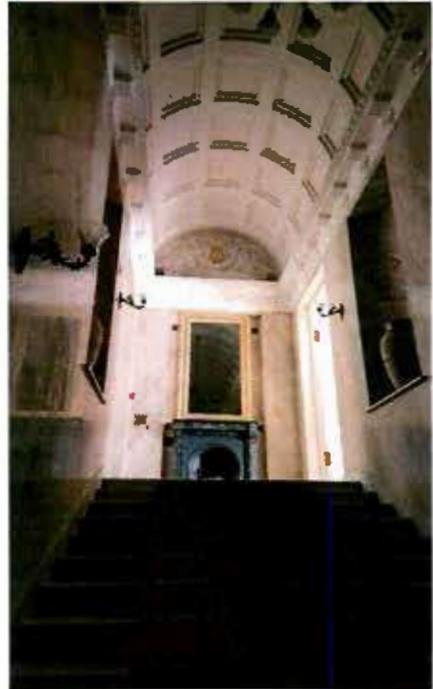
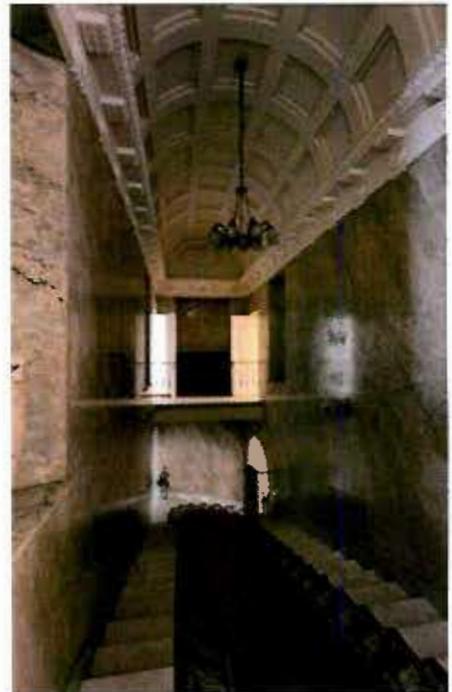
коробовый кессонированный свод;
живописная композиция (по штукатурке, бело-розовые тона; изображены медальон, картуш, две женские фигуры в античных одеждах) – люнета восточной части помещения;
овальный медальон в профилированной раме – люнета западной части помещения;
фриз и карниз, аналогичные фризу и карнизу помещения Л-1(II);
оформление стен аналогично оформлению стен помещения Л-1(II);
переход второго уровня с литым ограждением в виде прутьев с перехватами;
2 прямоугольные ниши – в торцевых стенах;
4 полуциркульные ниши – на высоте второго уровня, в продольных стенах;

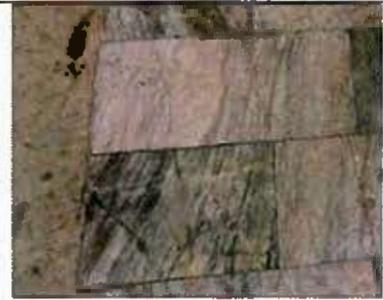
полы, выложенные известняковыми плитами с вставками красного гранита на площадках;

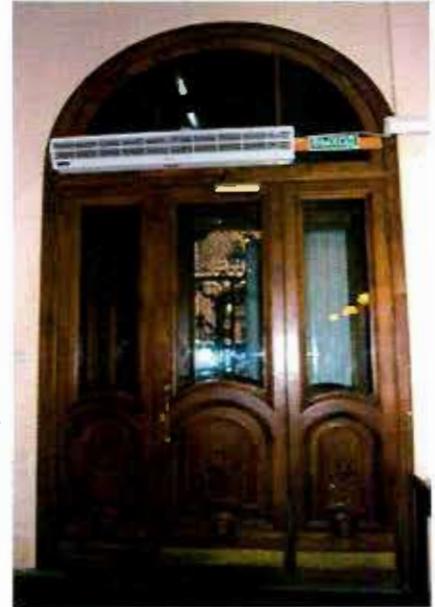
дубовый двойной тамбур, обшитый внутри филенчатыми панелями, с трехстворчатыми филенчатыми полусветлыми заполнениями (внутреннее и внешнее идентичны), декорированными резными розетками, вазами, цветами; полуциркульные остекленные фрамуги; фацетное стекло;

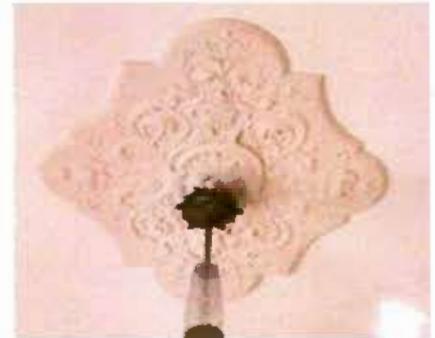
помещение 1-Н(29):
фигурная лепная розетка с профилем по периметру и заполнением растительным и цветочным рисунком;

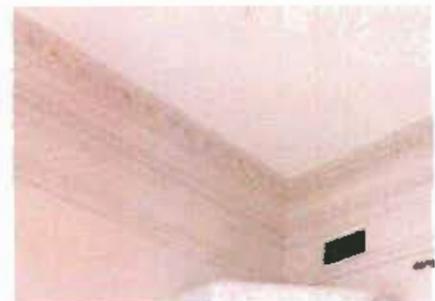
профилированные тяги, пояс ов, «бус» и цветочного орнамента по периметру помещения;

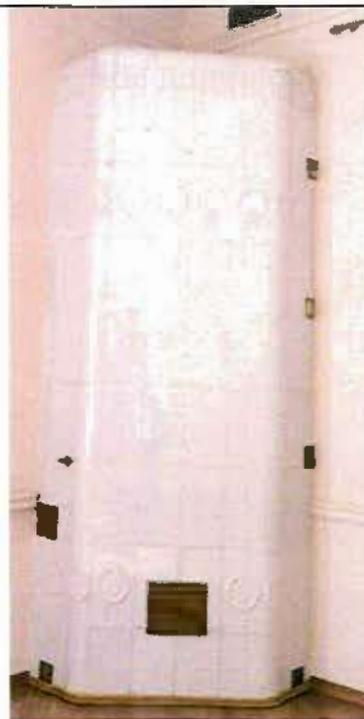
печь: угловая, белого изразца; угловые части и верхний край закруглены; дверца топки латунная; в нижней и верхней частях пояса рельефных изразцов с изображением венков; в завершении рельефный пояс орнамента «елочка»; в боковых сторонах зольники, душники с латунными дверцами и поворотная ручка-рычажок.
 время: начало XX в.
 размер: высота: 350 см., ширина: 105 см., глубина: 40 см.

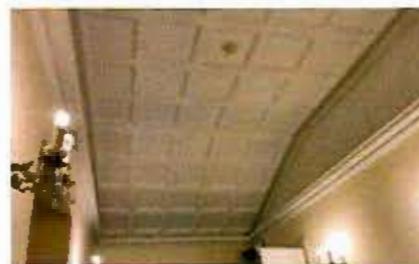
помещение 1-Н(31):
 кессонированное перекрытие с повышенной центральной частью;

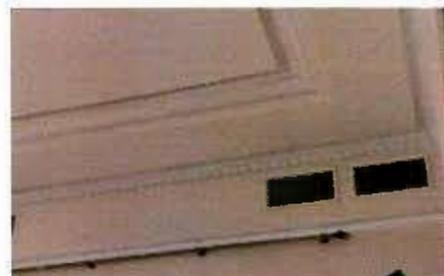
помещение 1-Н(34):
 профилированные тяги, пояса ов, «бус», пальчикового орнамента – по периметру стен и потолков каждой из частей помещения;

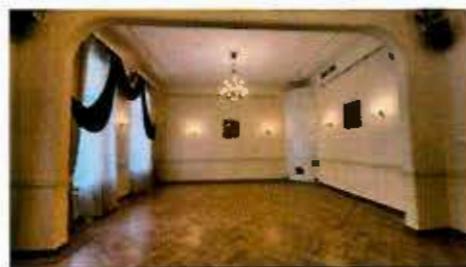
проем, разделяющий помещение на две части;

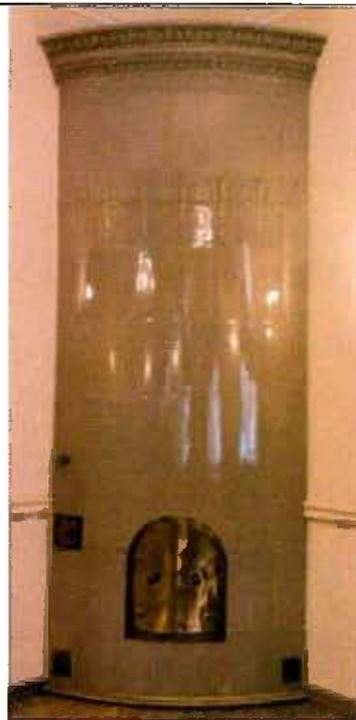
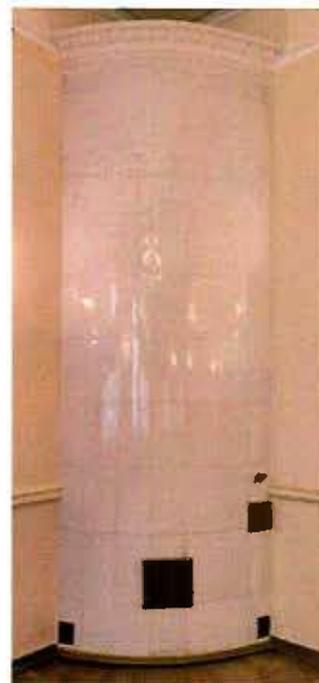
две печи: угловые, изразцовые (изразцы 1-й печи травянисто-болотного цвета, 2-й – белого); дверца зольника и поворотная ручка аналогичны дверце и ручке печи в помещении 1-Н(29); дверца топки металлическая, с засовом; в верхней части пояс рельефных изразцов с изображением факелов и гирлянд, пояс стилизованного меандра; навершие лепное: пояса «бус», растительного орнамента, профили.
 время: начало XX в.
 размер: высота: 390 см., ширина: 148 см.

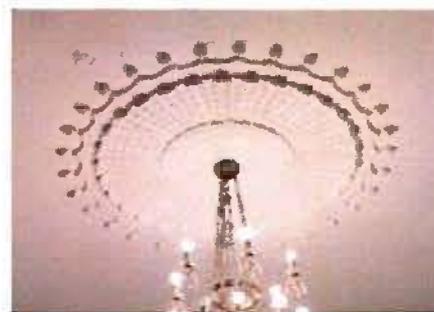
помещение 11-Н(1):
 центральная лепная розетка из листьев аканта и шишек хмеля;

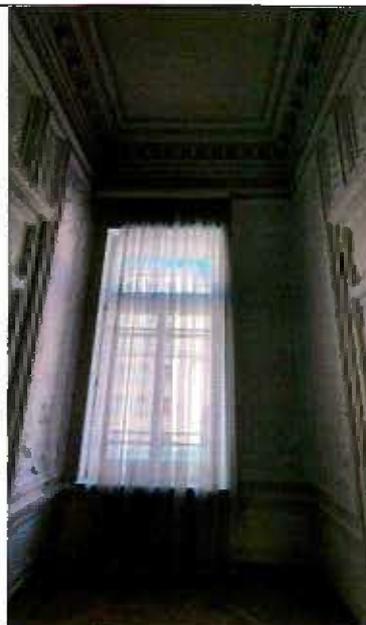
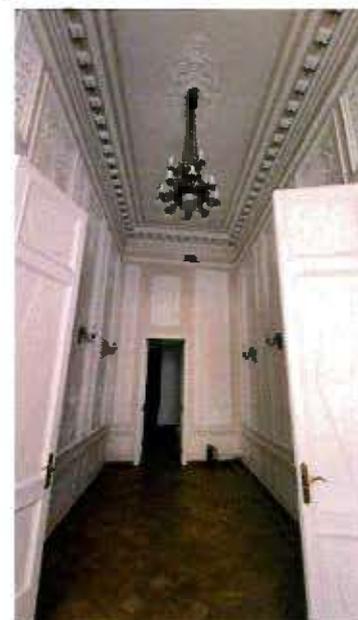
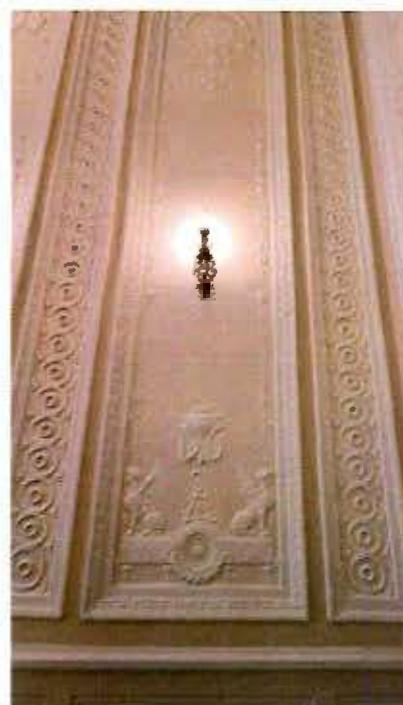
стены, оформленные прямоугольными филёнками с профилем по периметру, с лепными композициями растительного рисунка, изображениями ваз с цветами, девушек в античных одеждах, птиц, лир, жертвенников и грифонов;

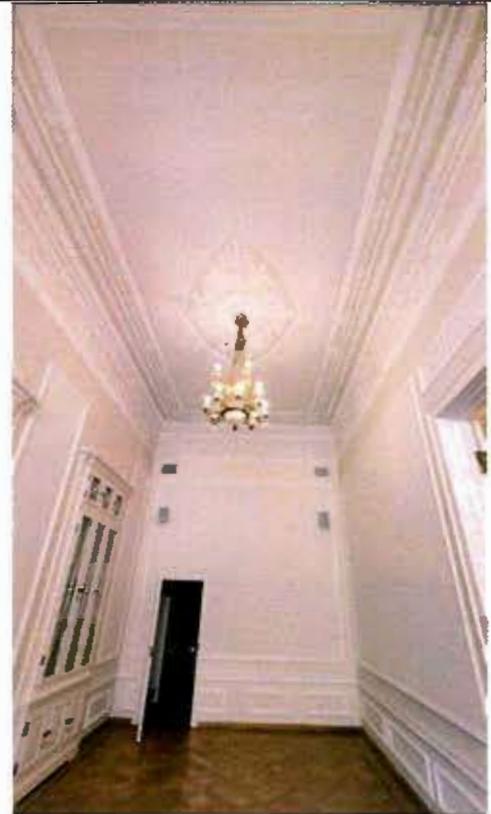
профилированная тяга – нижних частей стен по периметру помещения; стены, оформленные прямоугольными филёнками с профилем по периметру; две ниши (на момент осмотра заполнены современными встроенными шкафами) в восточной стене;
