Акт

по результатам государственной историко-культурной экспертизы проектной документации на проведение работ по сохранению объекта культурного наследия регионального значения «Особняк Нейдгардта Д.В.» по адресу: Санкт-Петербург, Захарьевская ул., 31: «Проектная документация на выполнение работ по сохранению объекта культурного наследия регионального значения «Особняк Нейдгардта Д.В.» (приспособление для современного использования в части перепланировки нежилых помещений в жилые, 2 квартиры) по адресу: Санкт-Петербург, ул. Захарьевская, д. 31, лит. А», шифр: 001-2023, разработанной ООО «М.Г. Прайват Реконстракшн» в 2023 году

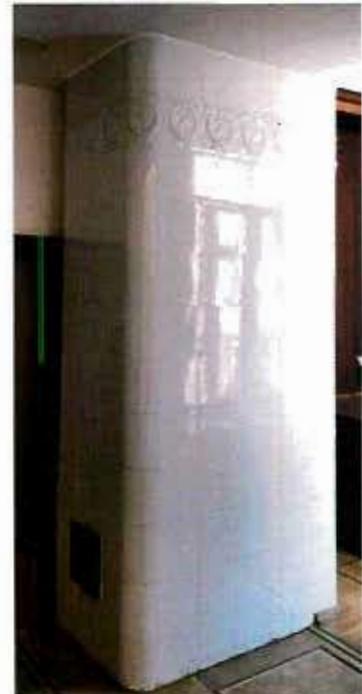
печь: угловая, на два помещения; белого изразца, в верхней части пояс рельефных изразцов с изображением венков и лент; углы закруглены.
время: начало XX в.
размер: высота: 270 см, ширина: 118 см, глубина: 80 см.

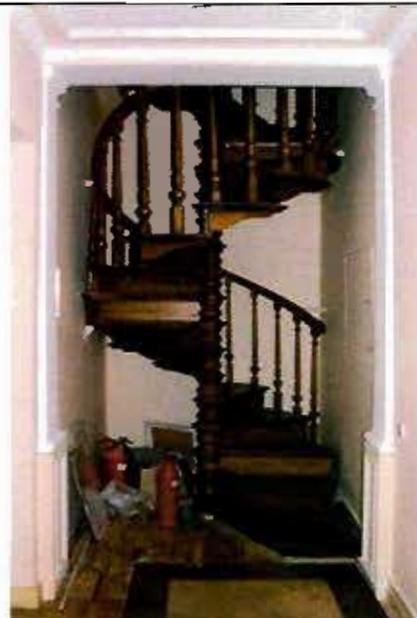
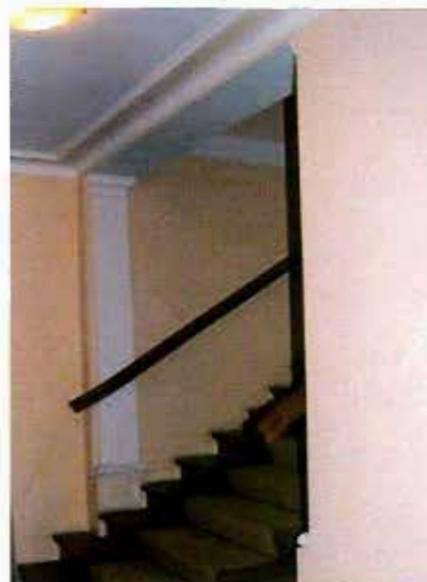
помещение 11-Н (11):
 проходы, оформленные гладкими
 пилястрами на филенчатых постаментах;
 профилированные тяги стен и потолка по
 периметру помещения;

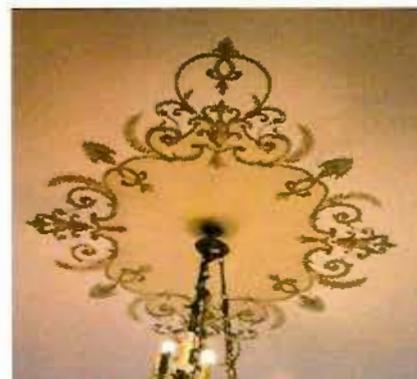
центральная живописная полихромная
 розетка растительного рисунка;

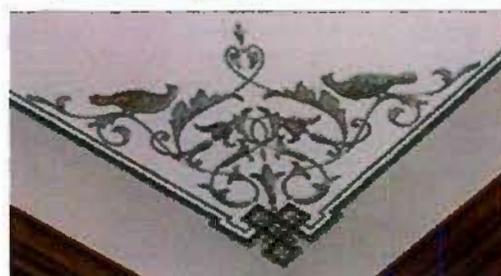
живописные полихромные тяги с
 угловыми композициями
 геометрического и растительного
 рисунка;

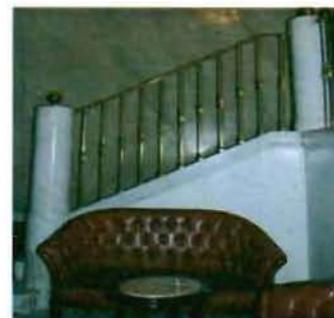
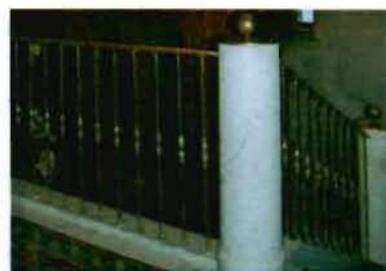
лестницы лицевого корпуса:
Л-1(II): две одномаршевые лестницы, облицованные белым мрамором; литые ограждения, круглые в плане опорные столбы, облицованные белым мрамором, латунные кольца и ковровые стержни;

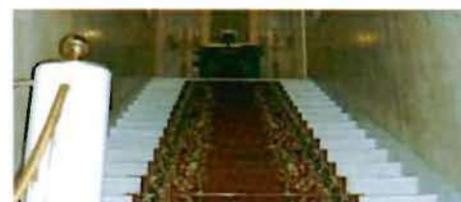
Л-1(III): парадная лестница: одномаршевая, облицованная белым мрамором, латунные кольца и ковровые стержни;

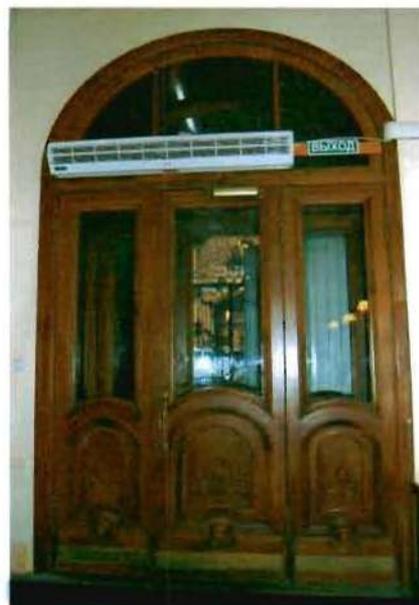
дубовый двойной тамбур, обшитый внутри филенчатыми панелями, с трехстворчатыми филенчатыми полусветлыми заполнениями (внутреннее и внешнее идентичны), декорированными резными розетками, вазами, цветами; полуциркульные остекленные фрамуги; фацетное стекло (современного производства);

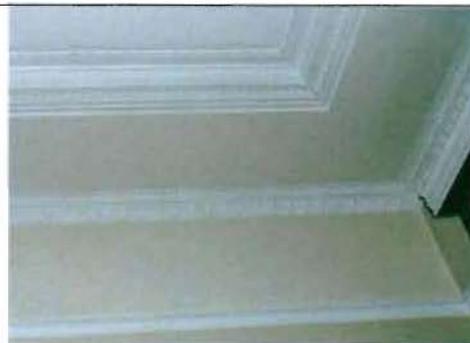
помещение 1-Н(34):
профилированные тяги, пояса ов, «бус»,
пальчикового орнамента – по
периметру стен и потолков каждой из
частей помещения;

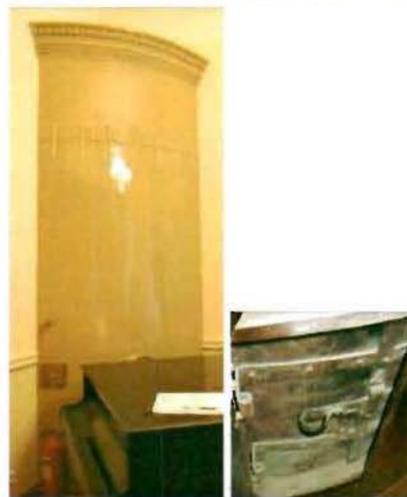
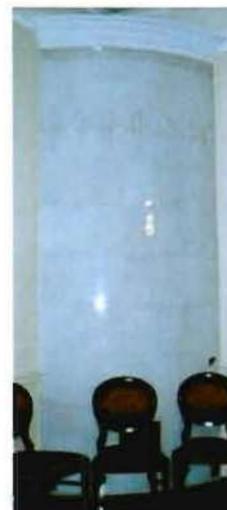
печи, 2 штуки:
угловые, изразцовые (изразцы 1-й печи
травянисто-болотного цвета, 2-й
белого). Дверца зольника и поворотная
ручка аналогичны дверце и ручке печи
в помещении 1-Н(29). Дверца топки
металлическая, с засовом. В верхней
части пояс рельефных изразцов с
изображением факелов и гирлянд, пояс
стилизованный меандра. Наверху
лепное: пояса «бус», растительного
орнамента, профили.
Время: начало XX в.
Размер: высота: 390 см., ширина: 148
см.

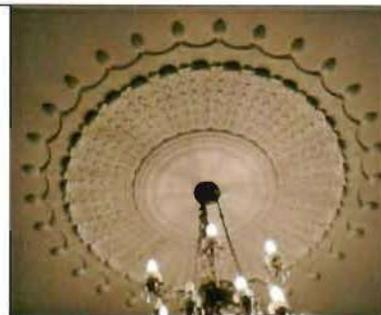
помещение 11-Н(1):
центральная лепная розетка из листьев аканта и шишек хмеля;

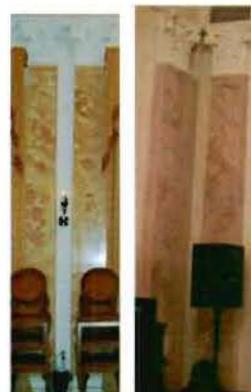
пилястры, облицованные желтым с темными прожилками искусственным мрамором, со стилизованными оштукатуренными коринфскими капителями, в том числе угловые;

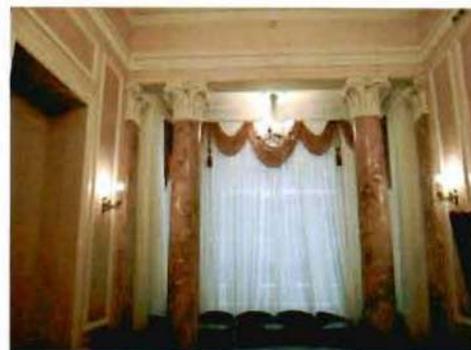
помещение 11-Н(3):
помещение разделено пониженной балкой на две разновеликие части (основная часть и пространство эркера);

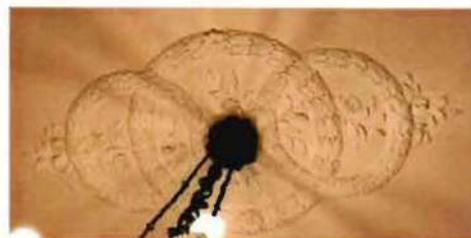
лепная розетка в виде трех лавровых венков и цветов – центральной части основного объема помещения;

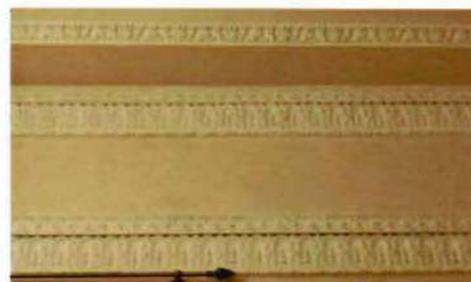
орнаментальные пояса по периметру основного объема помещения;

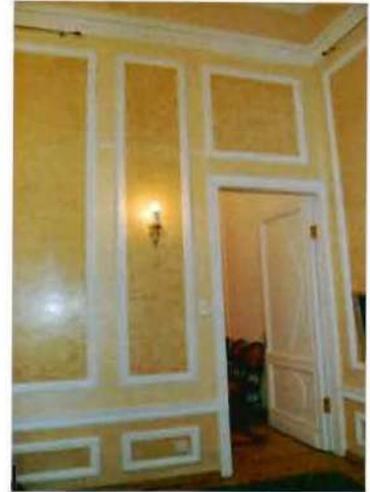
две колонны коринфского ордера, облицованные желтым с темными прожилками искусственным мрамором, с оштукатуренными капителями, поддерживающие балку;
две соответствующие местоположению колонн аналогичные пилястры;

стены оформлены прямоугольными филенками с профилем по периметру; заполнение филенок – светло-желтый искусственный мрамор;

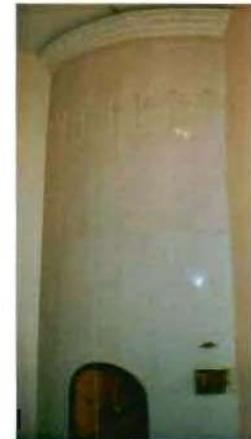
помещение 11-Н(4):

печь:

Время: начало XX в.

Размер: высота: 390 см., ширина: 145 см.

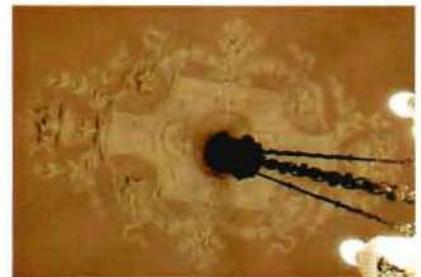
помещение 11-Н(5):

центральная лепная фигурная розетка с изображениями ваз, цветов и лент;

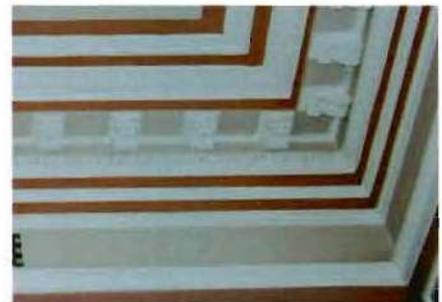
профилированные тяги, пояса «бус» и растительного орнамента – стен и потолка по периметру помещения;
профилированный карниз на модульонах с листьями аканта;

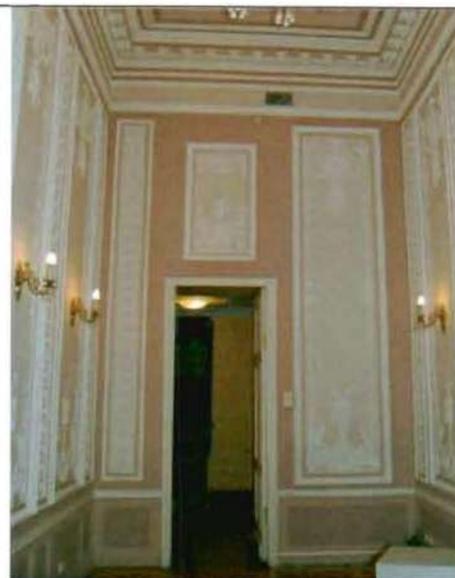
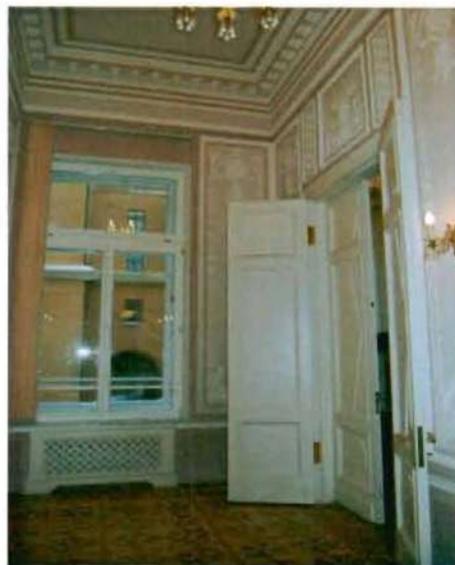
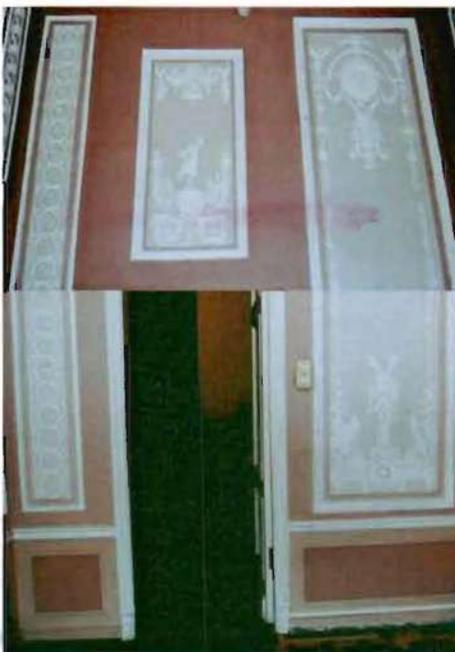
профилированные тяги по периметру помещения – в нижней и верхней частях стен;

стены, оформленные прямоугольными филёнками с профилем по периметру, с лепными композициями растительного рисунка, изображениями ваз с цветами, девушек в античных одеждах, птиц, лир, жертвенников и грифонов;

конфигурация и габариты дверных проемов;

конфигурация, исторический рисунок и материал заполнения;

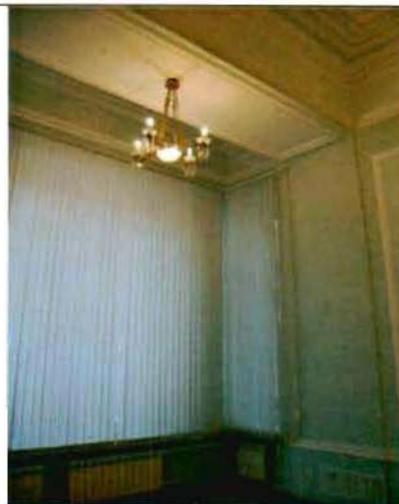
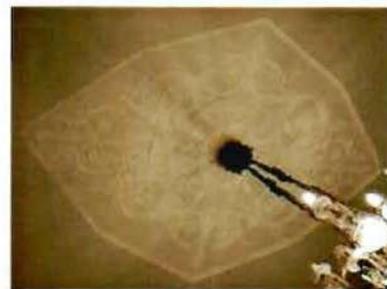
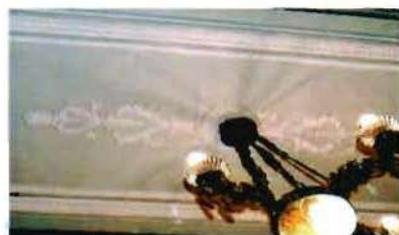
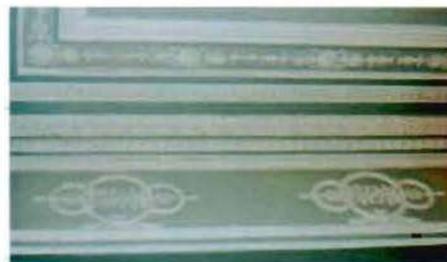
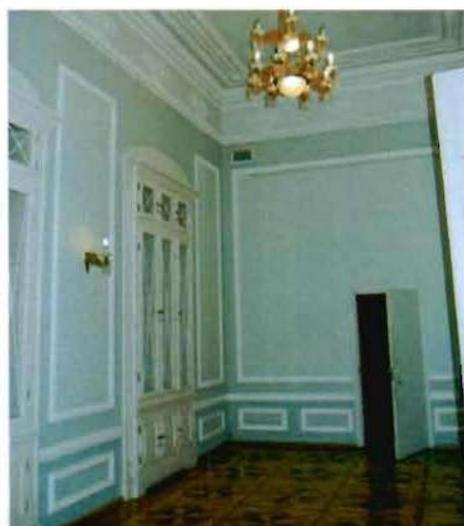
профилированные тяги, орнаментальные пояса (овы, «бусы», тирсы, растительные и цветочные мотивы) – стен и потолка по периметру помещения;

профилированная тяга – нижних частей стен по периметру помещения;
стены, оформленные прямоугольными филёнками с профилем по периметру;
две ниши (на момент осмотра заполнены современными встроенными шкафами) в восточной стене;

подоконник белого с серыми прожилками мрамора (с глубокой поперечной трещиной);

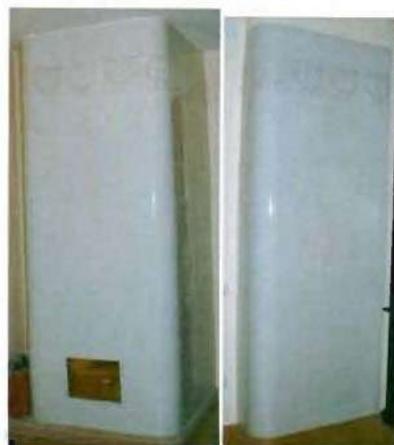
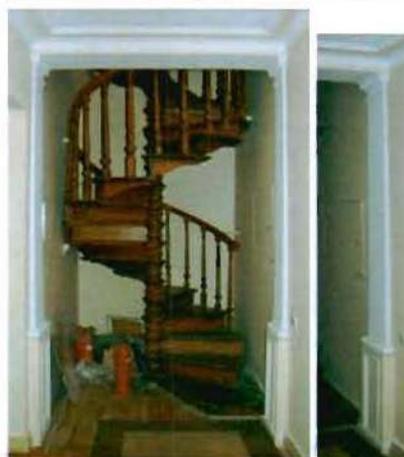
проходы к лестницам, оформленные гладкими пилястрами на филенчатых постаментах;

профилированные тяги стен и потолка по периметру помещения;

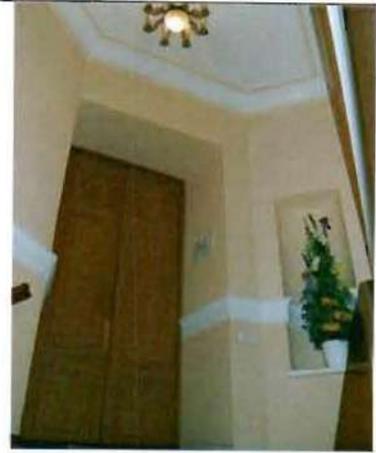
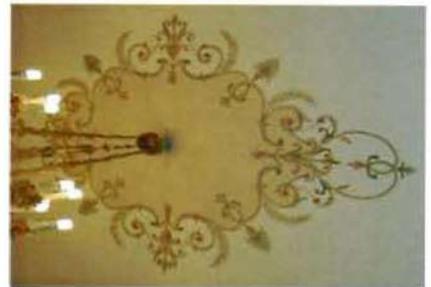
профилированный раскрепованный карниз по периметру помещения (штукатурный, окрашенный под дерево);

обшивка нижней части стен по периметру помещения филенчатыми панелями хвойных пород дерева с профилем по верхнему краю; живописный (темперно-клеевая живопись по штукатурке) полихромный орнамент в полях филенок; филенчатые пилястры, в том числе угловые;
