## **Акт**

**по результатам государственной историко-культурной экспертизы проектной документации на проведение работ по сохранению объектов культурного наследия регионального значения «Служебный флигель (северный)» и «Служебный флигель (восточный)», входящих в состав ОКНРЗ «Комплекс построек Главного управления государственного коннозаводства и Санкт-Петербургской аукционной конюшни», расположенного по адресу: Санкт-Петербург, улица Маяковского, дом 15, литера А, предусмотренных проектом «Ремонт, реставрация и приспособление под современное использование “Комплекс построек Главного управления государственного коннозаводства и Санкт-Петербургской аукционной конюшни” (капитальный ремонт и реставрация) здания СПб ГБУК “Санкт-Петербургский государственный академический театр балета имени Леонида Якобсона”», выполненным ООО «Балтийская реставрационная коллегия» в 2023 году (Шифр: 55626/22)**

**Санкт-Петербург  
2023г.**

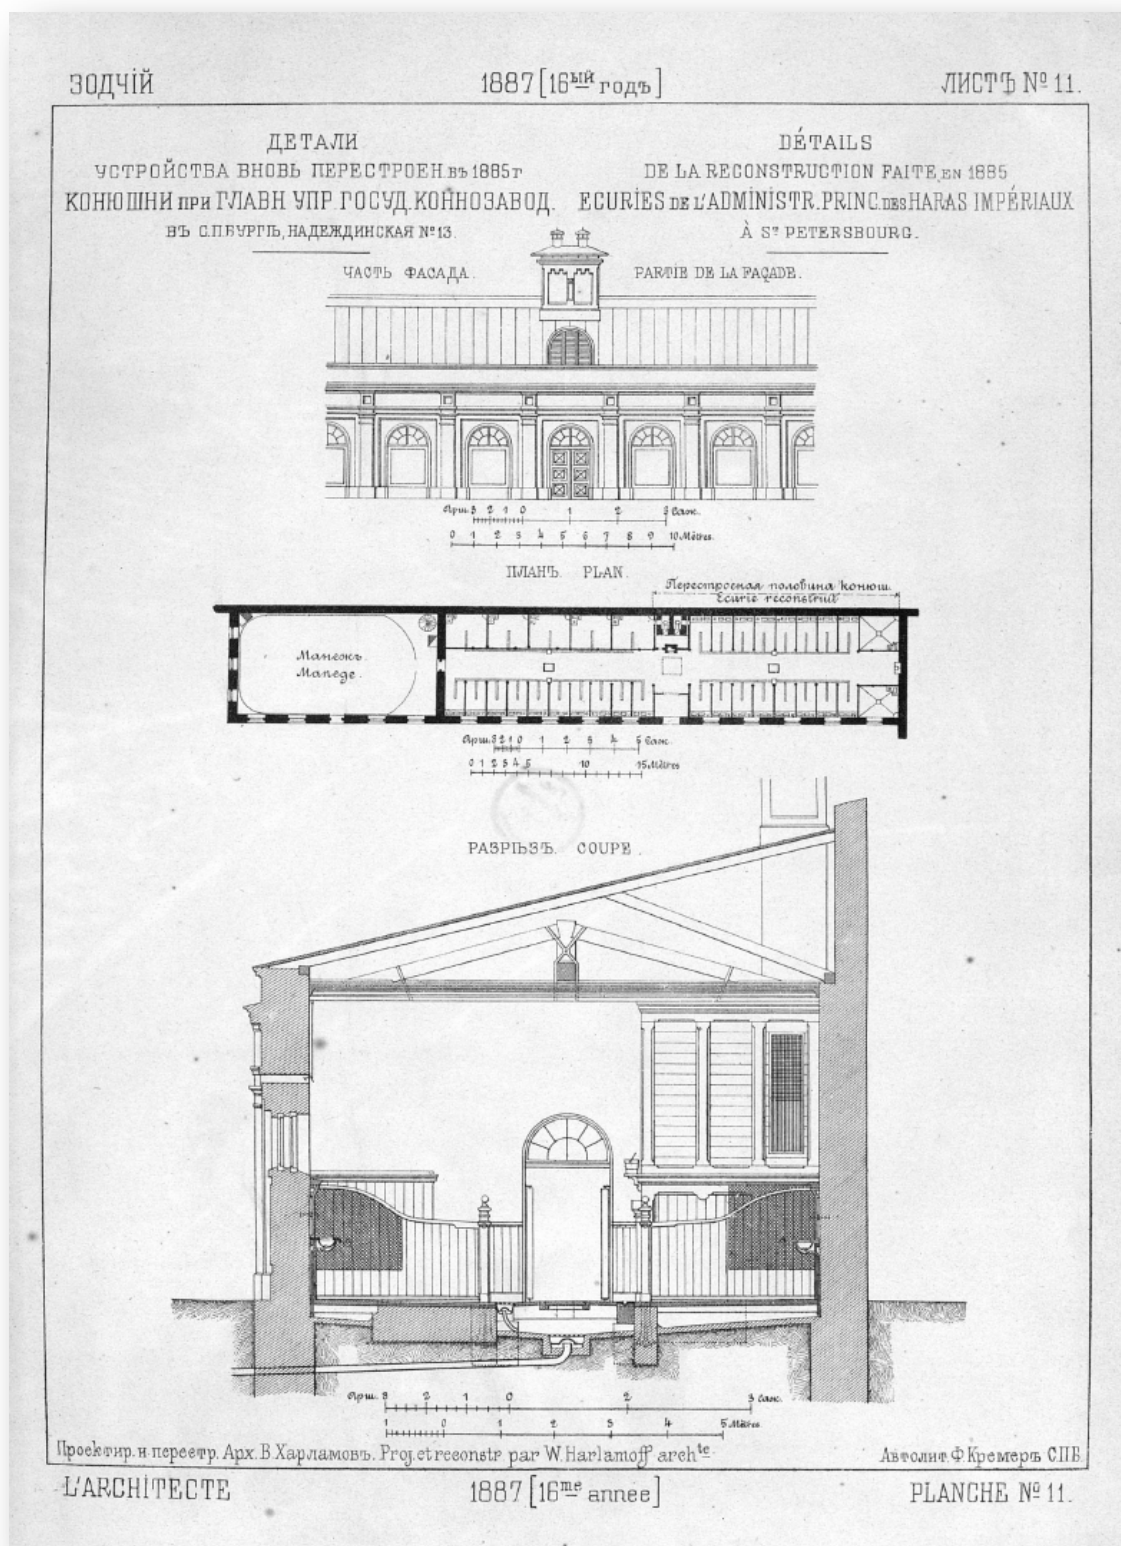
15. Здание аукционной конюшни. План, деталь фасада, разрез.  
 Архитектор В.Ф. Харламов. 1887г. Зодчій. 1887г. Табл. 11.

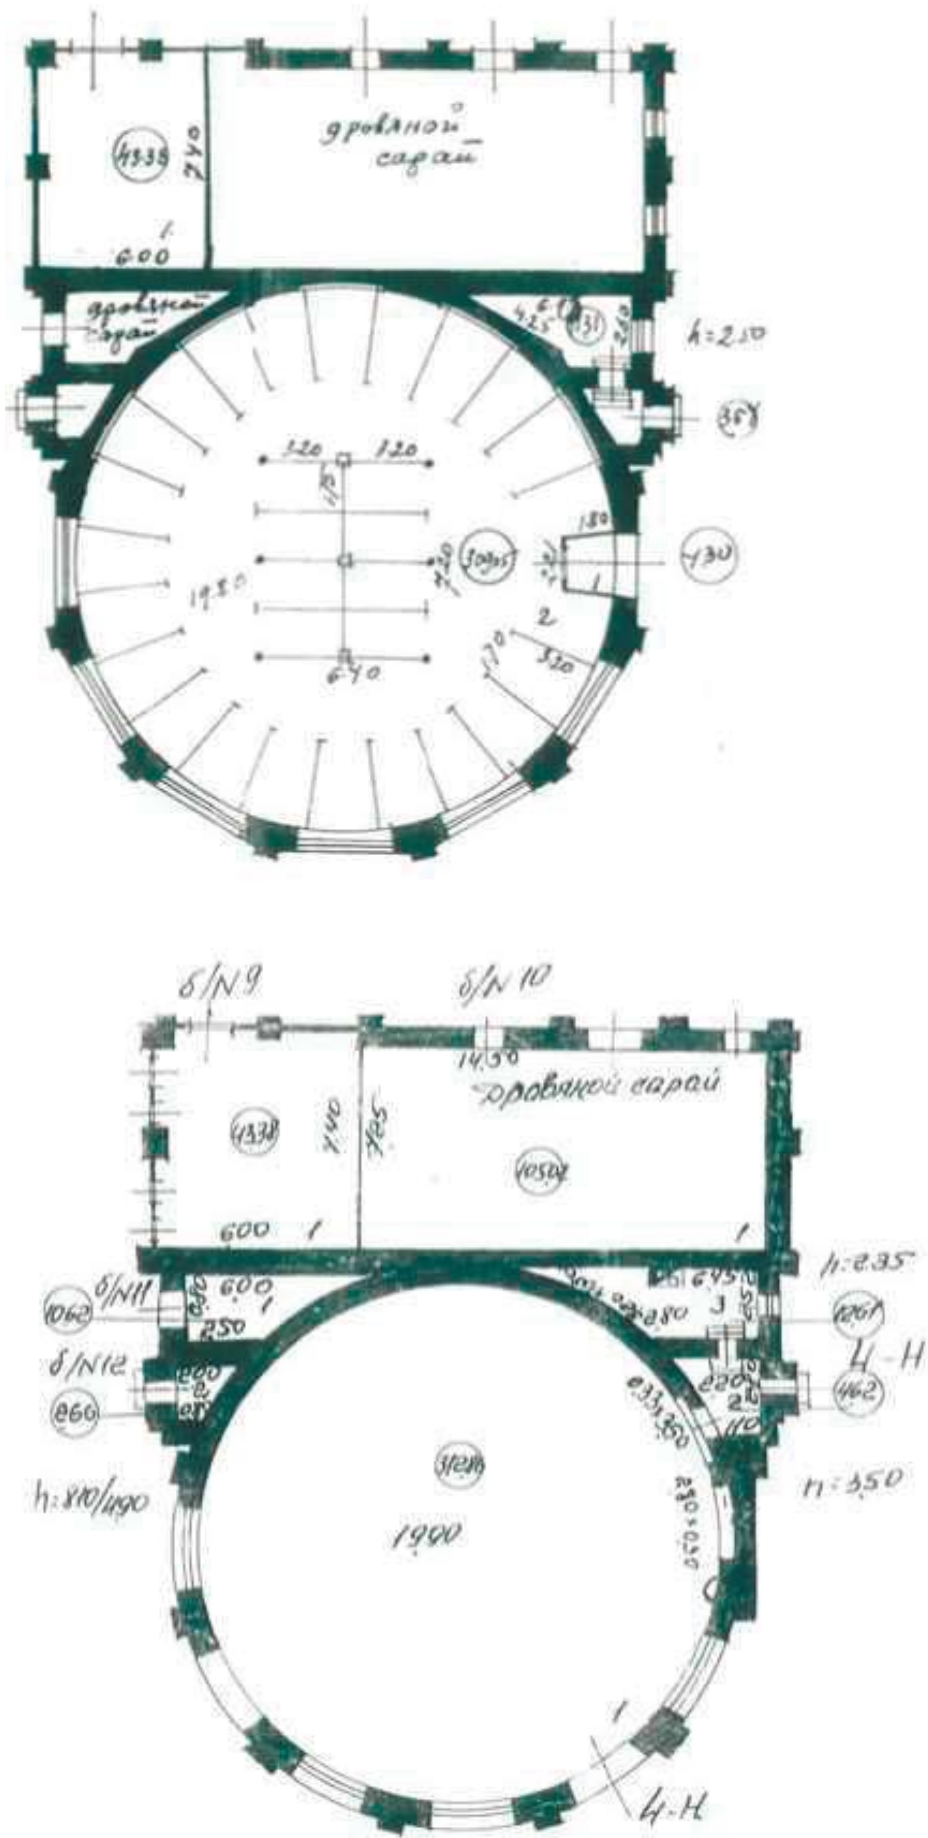
17. Планы Выводного манежа. 1960г.  
ПИБ Центрального района СПб. Инв. № 217/2.

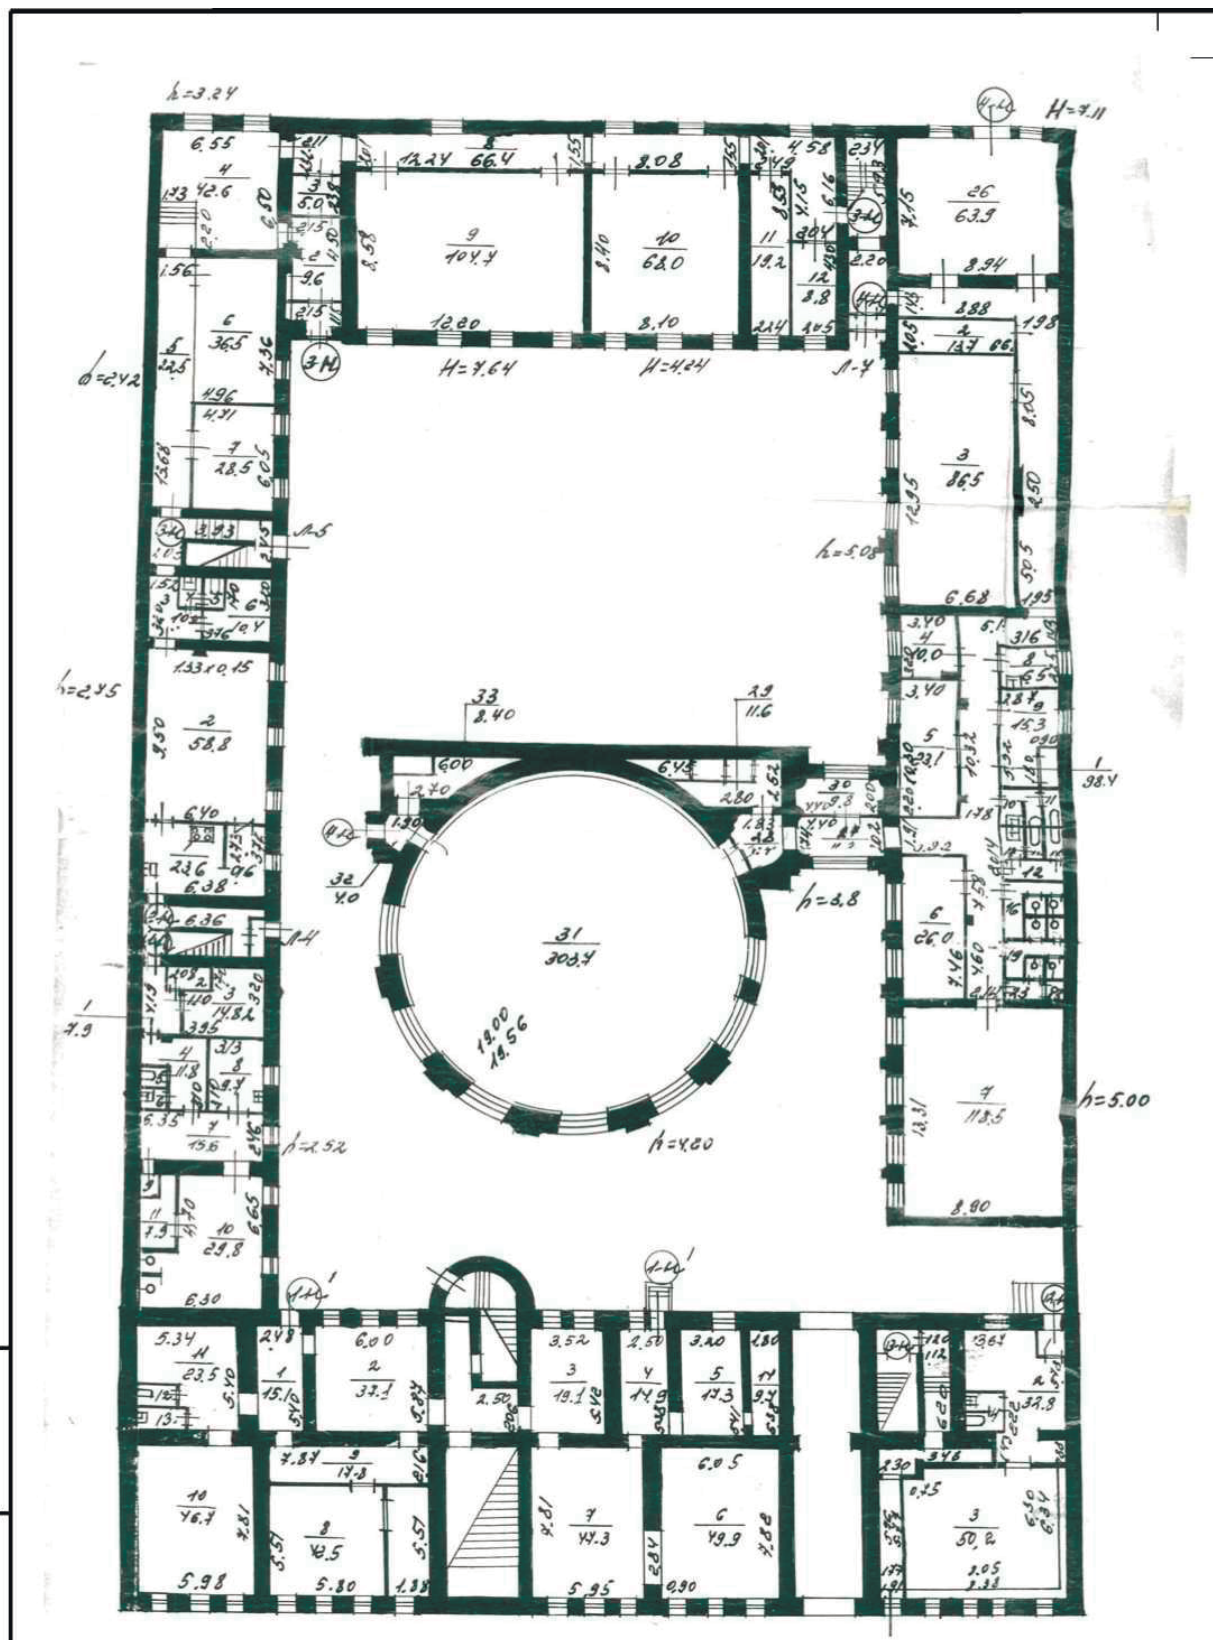
18. План первого этажа дома по ул. Маяковского 15, лит. А. 1979г.  
 ПИБ Центрального района СПб. Инв. № 217/2.

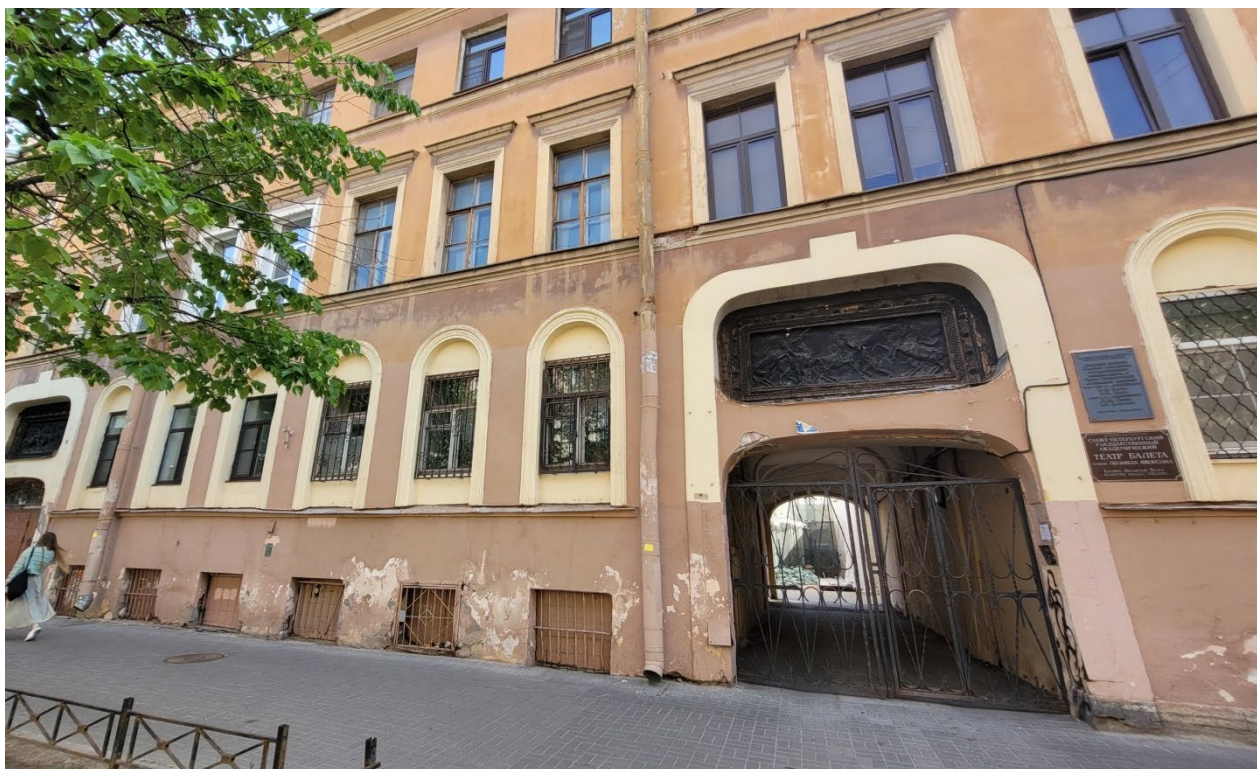
1. ОКНРЗ «Комплекс построек Главного управления государственного коннозаводства и Санкт-Петербургской аукционной конюшни», расположенный по адресу: Санкт-Петербург, улица Маяковского, дом 15, литера А. Фасад комплекса по улице Маяковского. Дата съемки: 28.04.2023г.

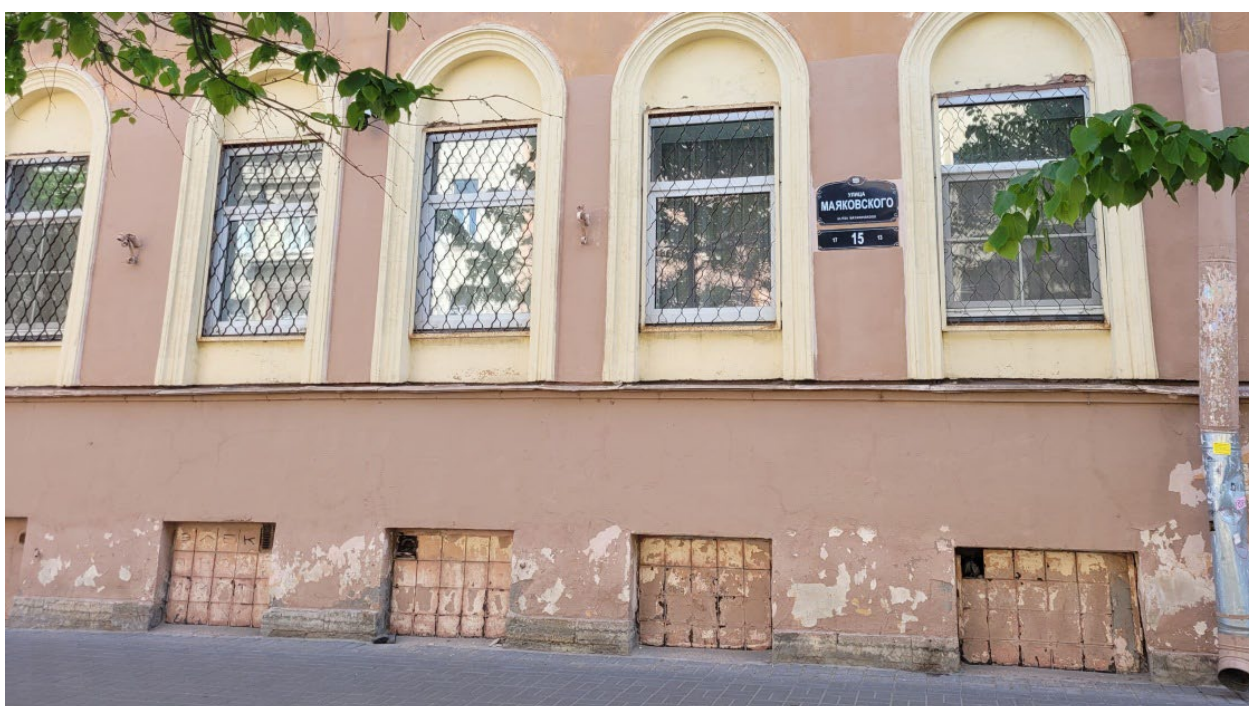
2. ОКНРЗ «Комплекс построек Главного управления государственного коннозаводства и Санкт-Петербургской аукционной конюшни», расположенный по адресу: Санкт-Петербург, улица Маяковского, дом 15, литера А. Архитектурно-художественное решение фасадов: материал и характер отделки – гладкая штукатурка; конфигурация исторических оконных проемов. Дата съемки: 28.04.2023г.

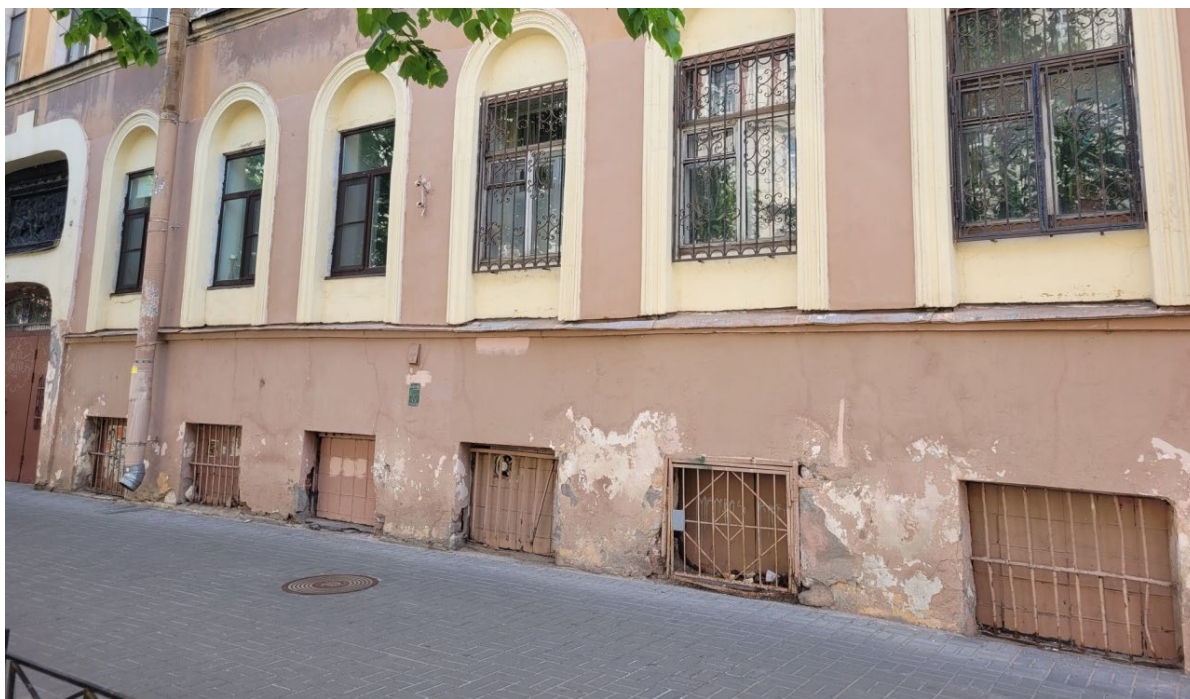
3. ОКНРЗ «Комплекс построек Главного управления государственного коннозаводства и Санкт-Петербургской аукционной конюшни», расположенный по адресу: Санкт-Петербург, улица Маяковского, дом 15, литера А. Архитектурно-художественное решение фасадов: профилированные полуциркульные наличники первого этажа с упором на междуэтажный карниз. Дата съемки: 28.04.2023г.

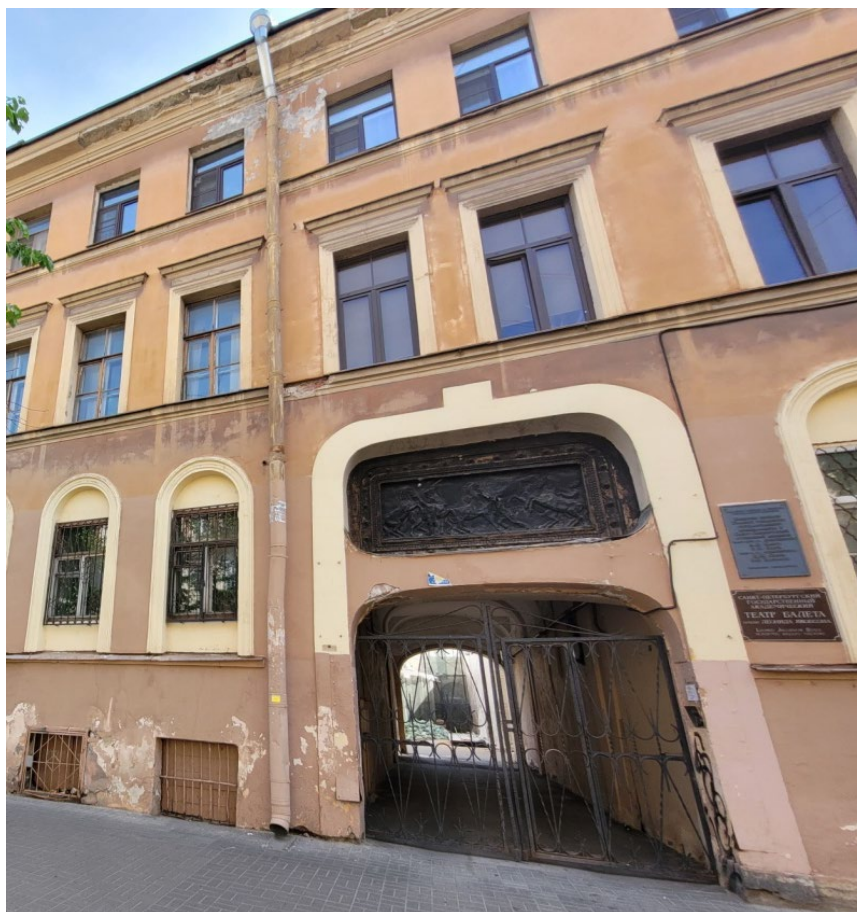
4. ОКНРЗ «Комплекс построек Главного управления государственного коннозаводства и Санкт-Петербургской аукционной конюшни», расположенный по адресу: Санкт-Петербург, улица Маяковского, дом 15, литера А. Исторические входные проемы коробовой конфигурации. Дата съемки: 28.04.2023г.

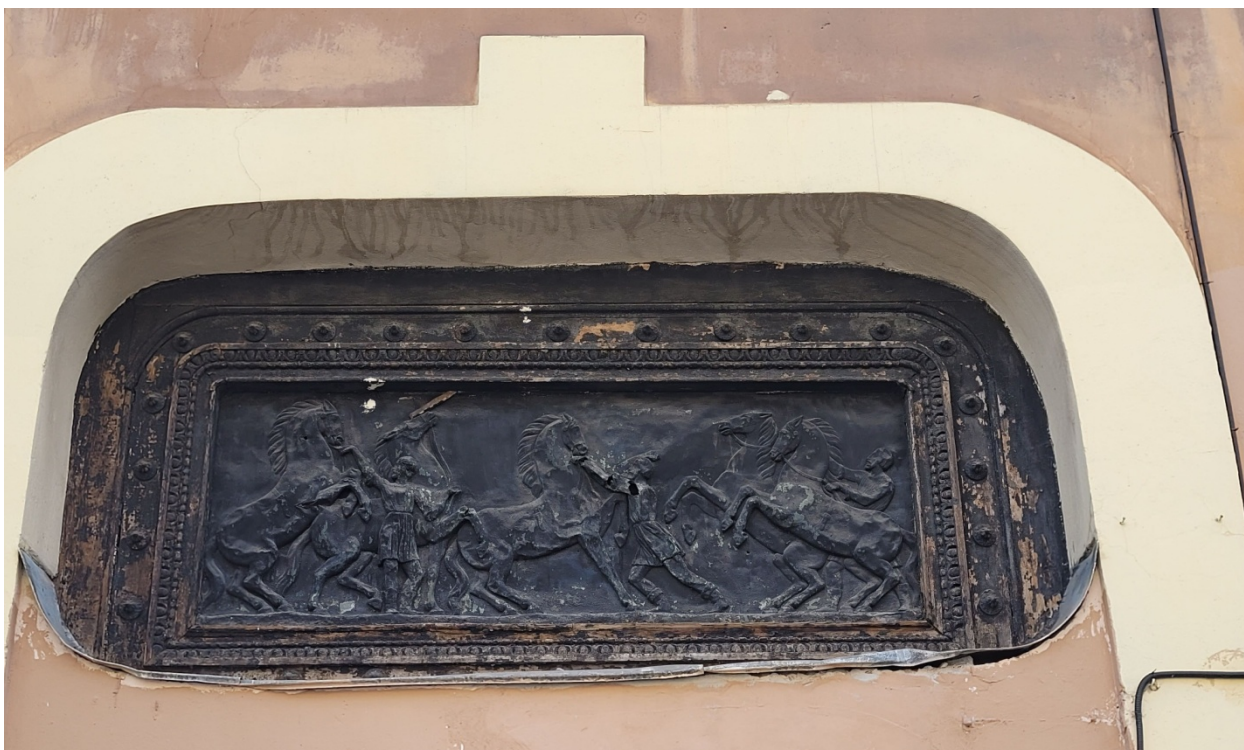
5. ОКНРЗ «Комплекс построек Главного управления государственного коннозаводства и Санкт-Петербургской аукционной конюшни», расположенный по адресу: Санкт-Петербург, улица Маяковского, дом 15, литера А. Металлический барельеф в нише с пологим завершением над дверным проемом с изображением лошадей и всадников, помещенный в металлическую раму. Дата съемки: 28.04.2023г.

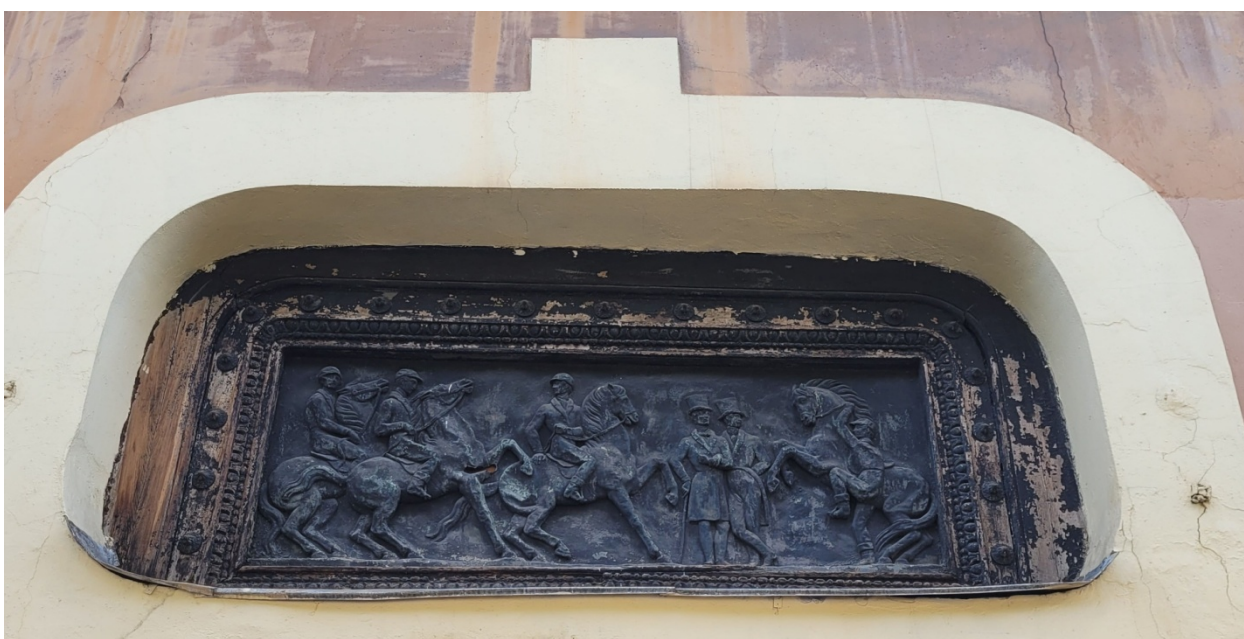
6. ОКНРЗ «Комплекс построек Главного управления государственного коннозаводства и Санкт-Петербургской аукционной конюшни», расположенный по адресу: Санкт-Петербург, улица Маяковского, дом 15, литера А. Металлический барельеф в нише с пологим завершением над дверным проемом с изображением лошадей и всадников, помещенный в металлическую раму. Дата съемки: 28.04.2023г.

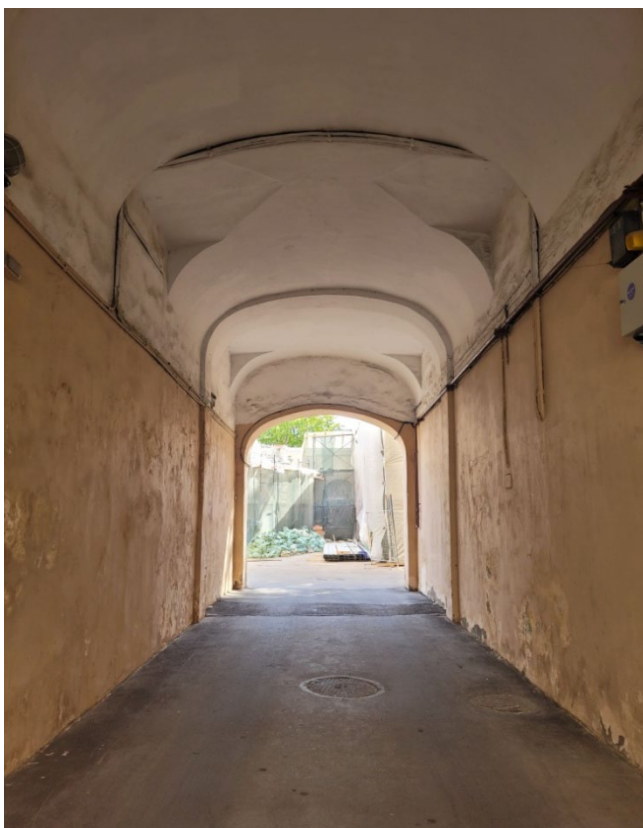
7. ОКНРЗ «Комплекс построек Главного управления государственного коннозаводства и Санкт-Петербургской аукционной конюшни», расположенный по адресу: Санкт-Петербург, улица Маяковского, дом 15, литера А. Воротный проезд – коробовый тип свода перекрытий с распалубками на подпружинных арках. Дата съемки: 28.04.2023г.

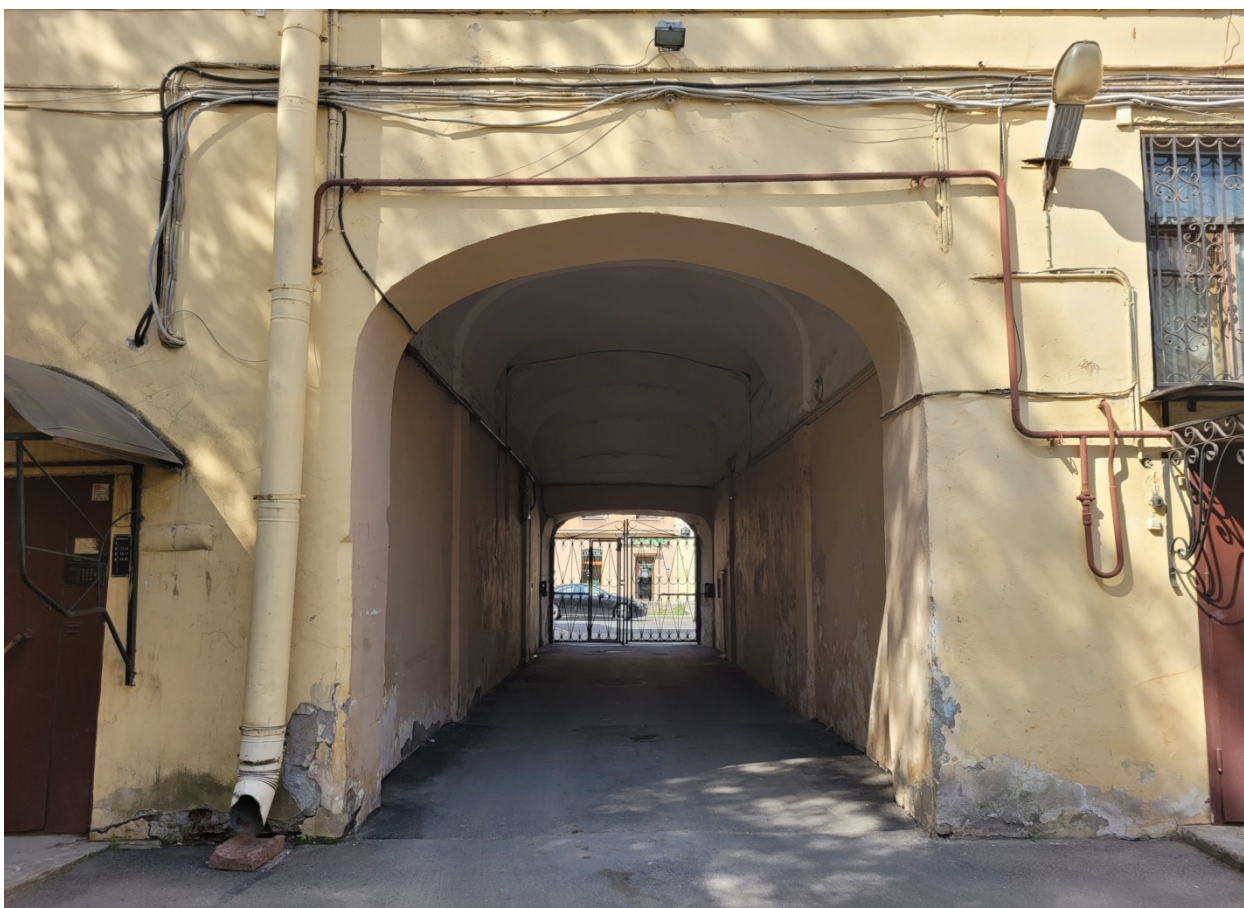
8. ОКНРЗ «Комплекс построек Главного управления государственного коннозаводства и Санкт-Петербургской аукционной конюшни», расположенный по адресу: Санкт-Петербург, улица Маяковского, дом 15, литера А. Воротный проезд. Вид со двора. Дата съемки: 28.04.2023г.

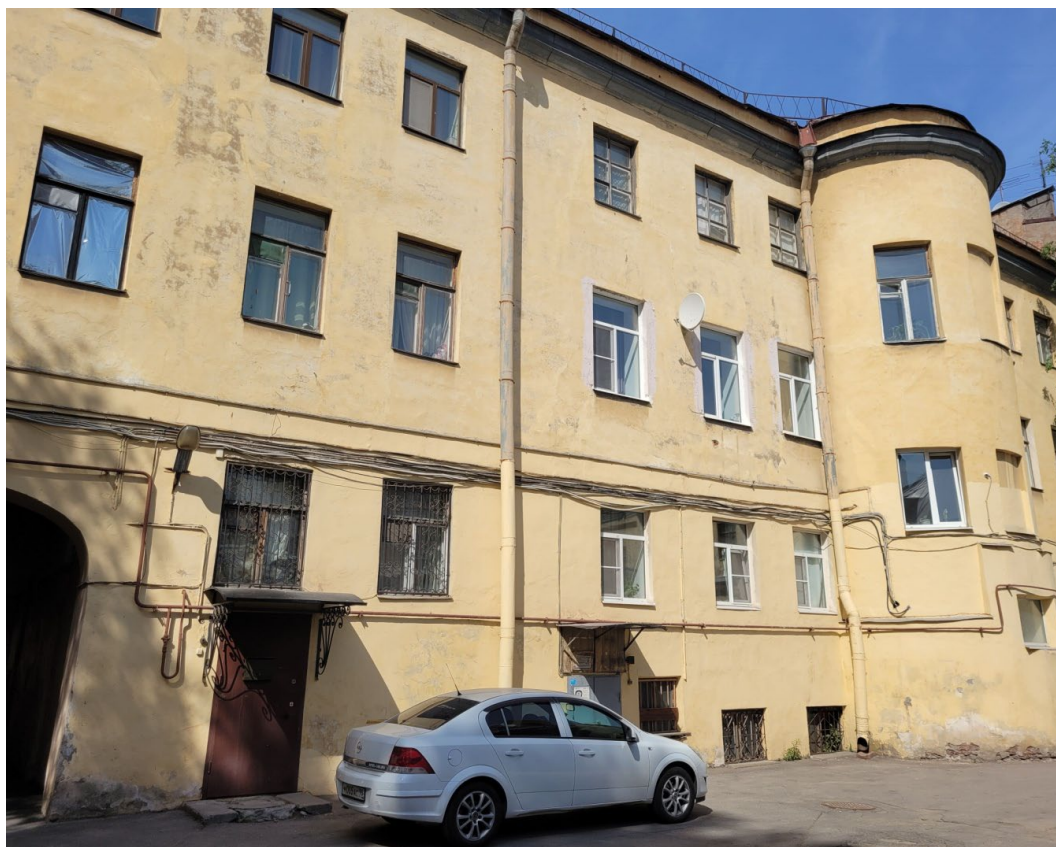
9. ОКНРЗ «Комплекс построек Главного управления государственного коннозаводства и Санкт-Петербургской аукционной конюшни», расположенный по адресу: Санкт-Петербург, улица Маяковского, дом 15, литера А. Дворовый фасад. Исторические оконные проемы. Выносной профилированный венчающий карниз. Дата съемки: 28.04.2023г.

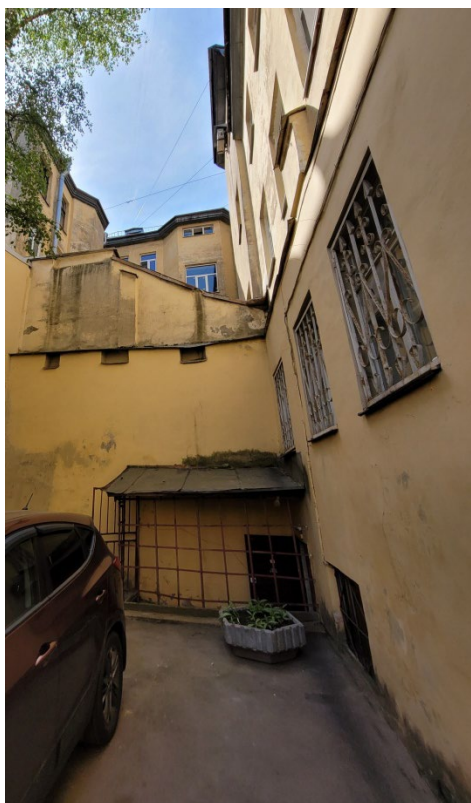
10. ОКНРЗ «Комплекс построек Главного управления государственного коннозаводства и Санкт-Петербургской аукционной конюшни», расположенный по адресу: Санкт-Петербург, улица Маяковского, дом 15, литера А. Место утраченной части Южного флигеля. Дата съемки: 28.04.2023г.

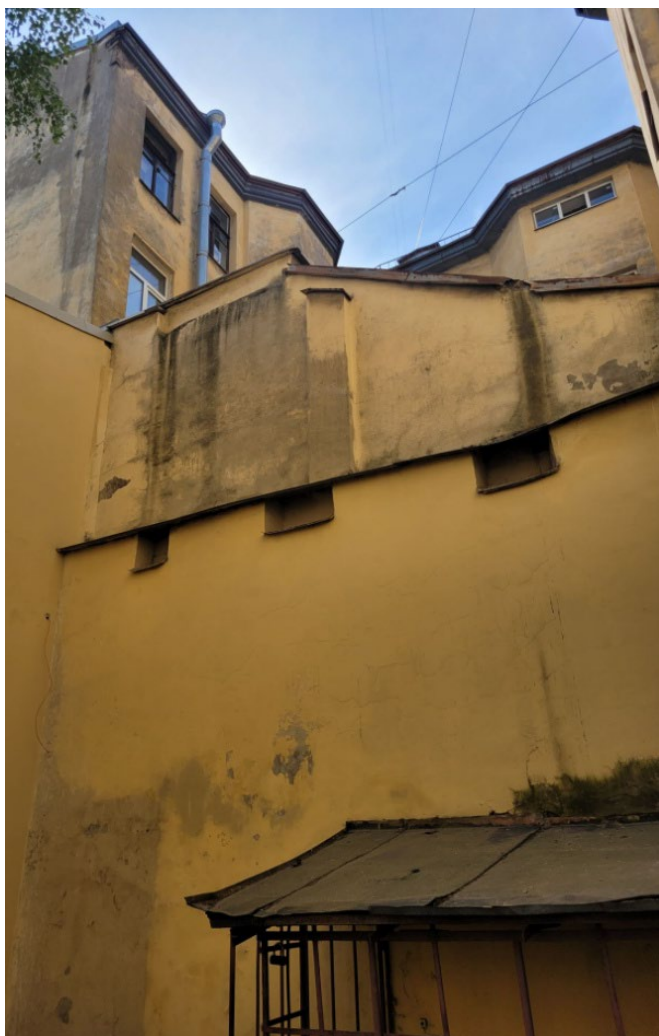
11. ОКНРЗ «Комплекс построек Главного управления государственного коннозаводства и Санкт-Петербургской аукционной конюшни», расположенный по адресу: Санкт-Петербург, улица Маяковского, дом 15, литера А. Брандмауэр, к которому примыкала утраченная часть Аукционной конюшни. Дата съемки: 28.04.2023г.

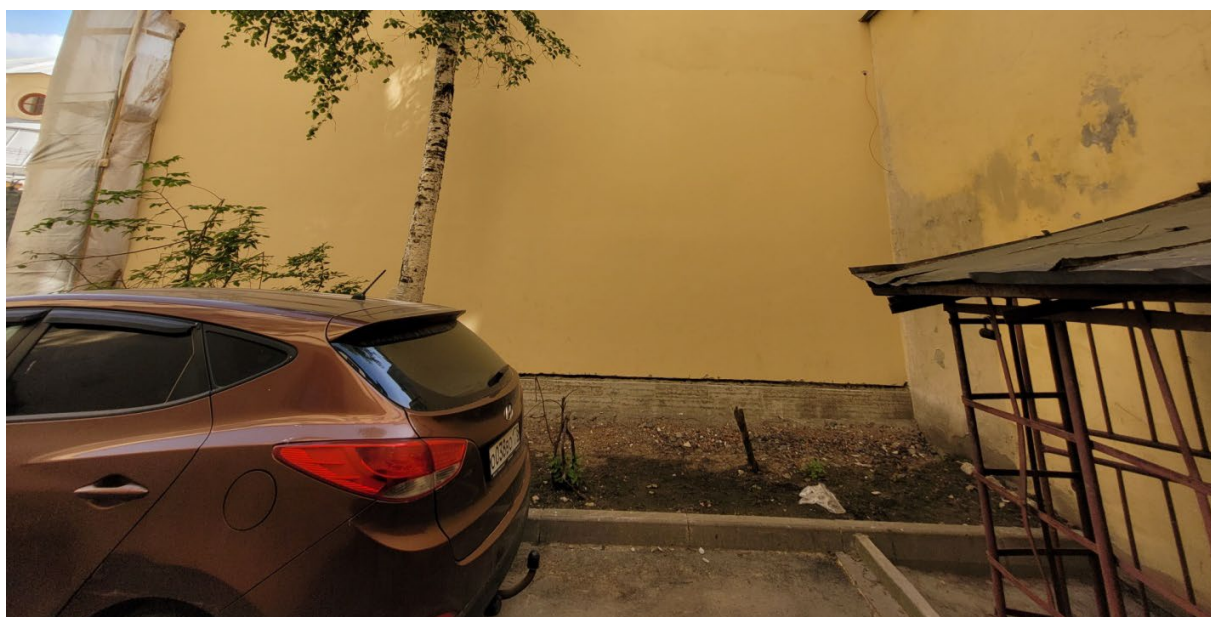
12. ОКНРЗ «Комплекс построек Главного управления государственного коннозаводства и Санкт-Петербургской аукционной конюшни», расположенный по адресу: Санкт-Петербург, улица Маяковского, дом 15, литера А. Аукционные конюшни. Цоколь. Дата съемки: 28.04.2023г.

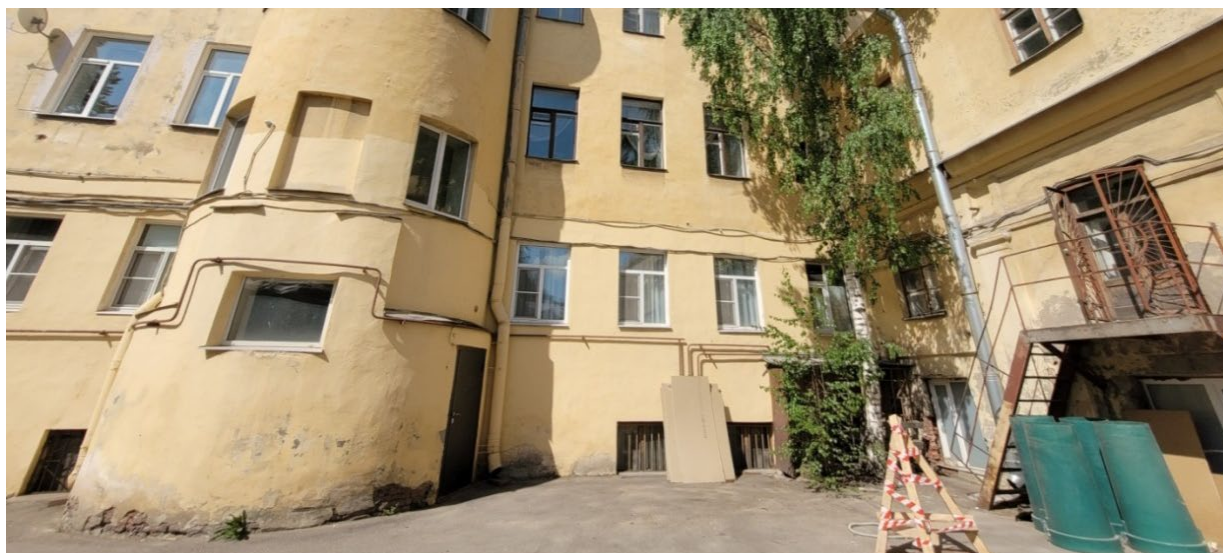
17. ОКНРЗ «Комплекс построек Главного управления государственного коннозаводства и Санкт-Петербургской аукционной конюшни», расположенный по адресу: Санкт-Петербург, улица Маяковского, дом 15, литера А. Дворовый фасад. Место сопряжения Лицевого корпуса и северного Служебного флигеля. Дата съемки: 28.04.2023г.

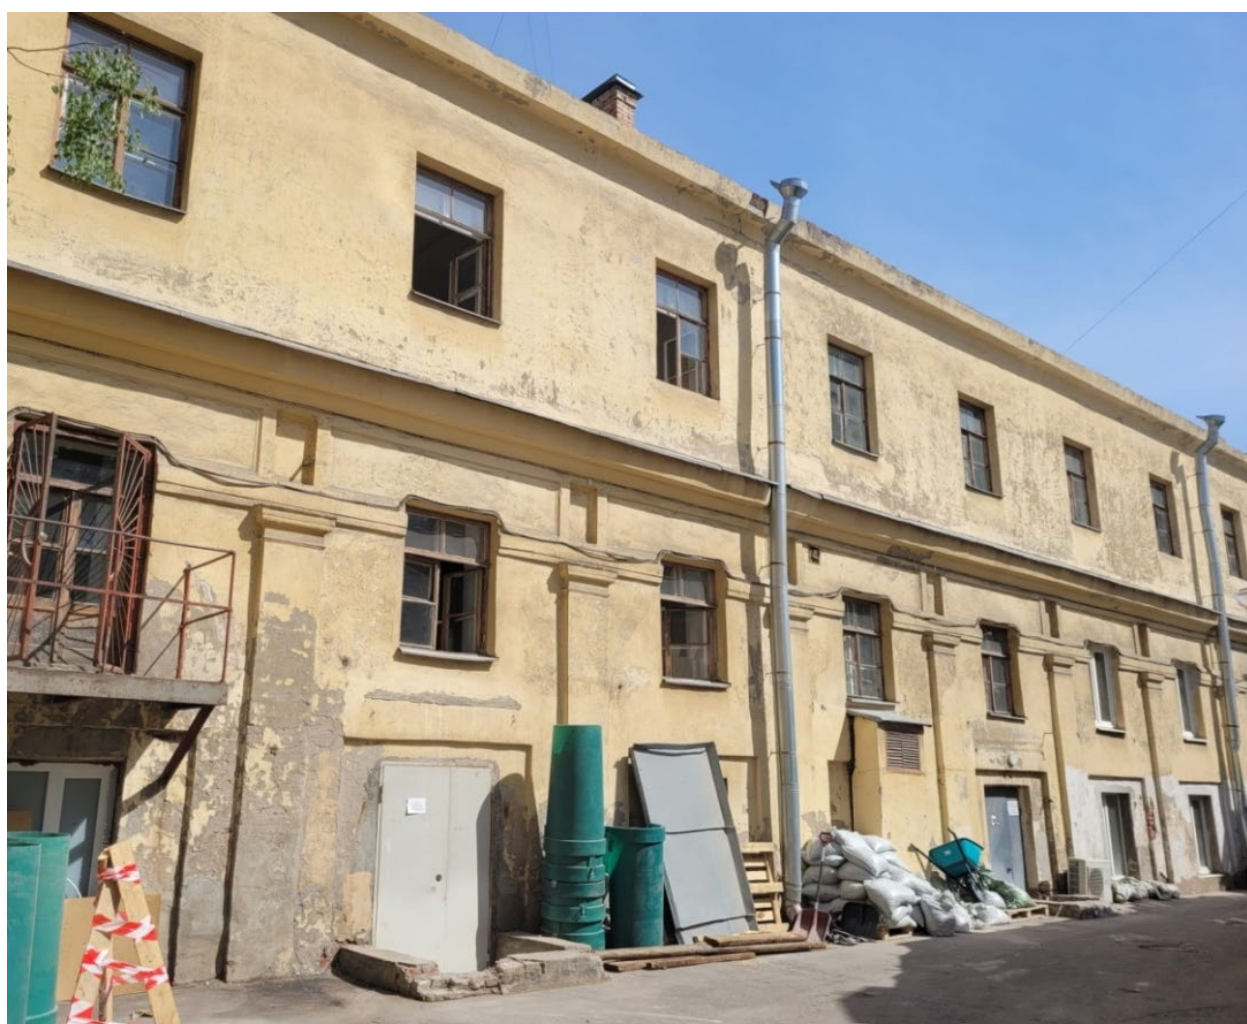
18. ОКНРЗ «Комплекс построек Главного управления государственного коннозаводства и Санкт-Петербургской аукционной конюшни», расположенный по адресу: Санкт-Петербург, улица Маяковского, дом 15, литера А. Служебный флигель (северный). Общий вид. Вертикальное членение гладкими пилястрами дорического ордера на высоту первого – второго этажей. Дата съемки: 28.04.2023г.

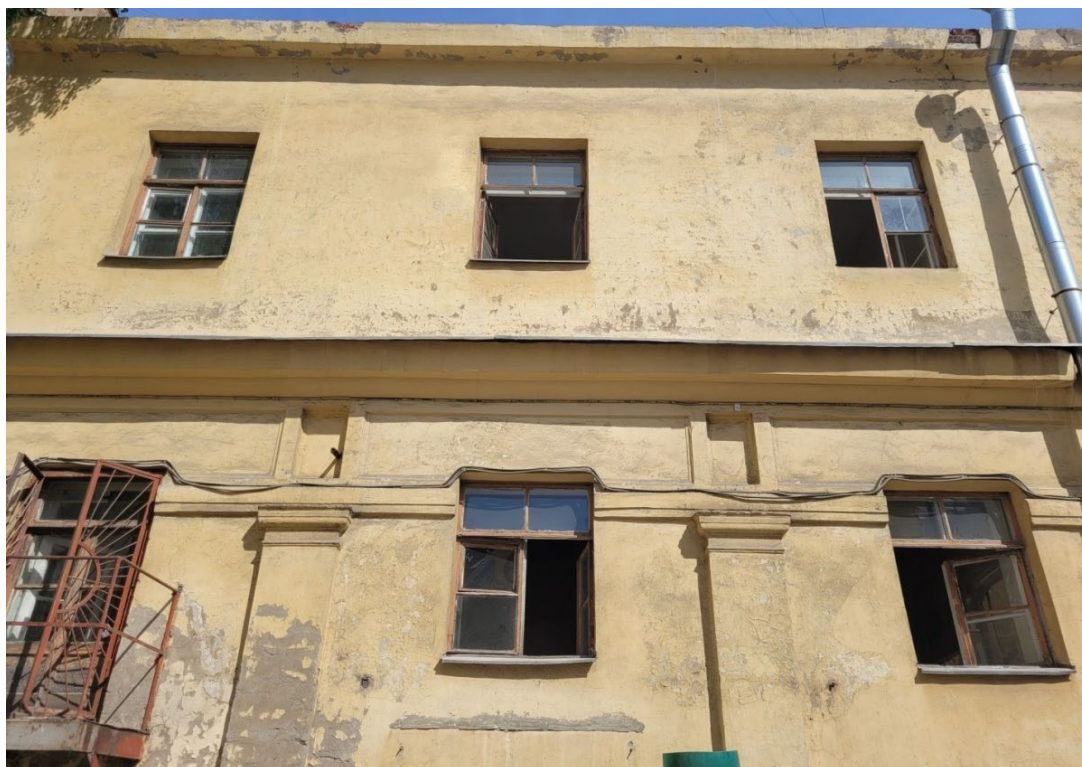
19. ОКНРЗ «Комплекс построек Главного управления государственного коннозаводства и Санкт-Петербургской аукционной конюшни», расположенный по адресу: Санкт-Петербург, улица Маяковского, дом 15, литера А. Служебный флигель (северный), западная часть. Неисторическая дверь вместо оконного проема. Дата съемки: 28.04.2023г.

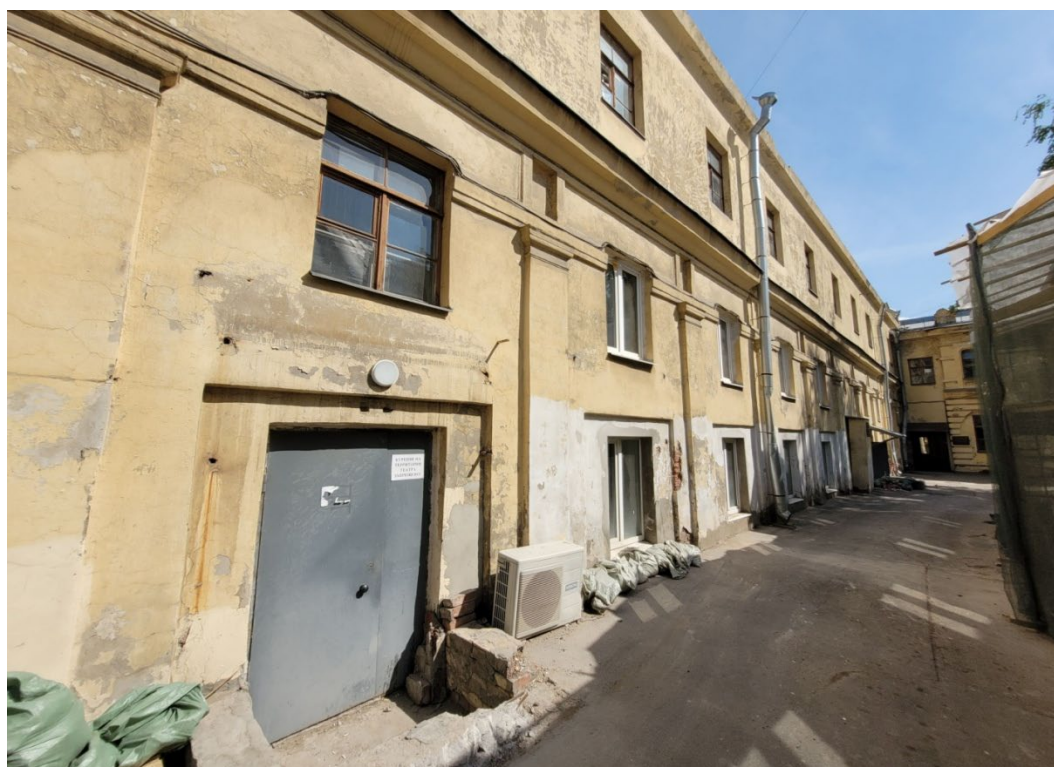
20. ОКНРЗ «Комплекс построек Главного управления государственного коннозаводства и Санкт-Петербургской аукционной конюшни», расположенный по адресу: Санкт-Петербург, улица Маяковского, дом 15, литера А. Служебный флигель (северный), западная часть. Неисторическая дверь вместо оконного проема. Прямок перед неисторическим входом. Дата съемки: 28.04.2023г.

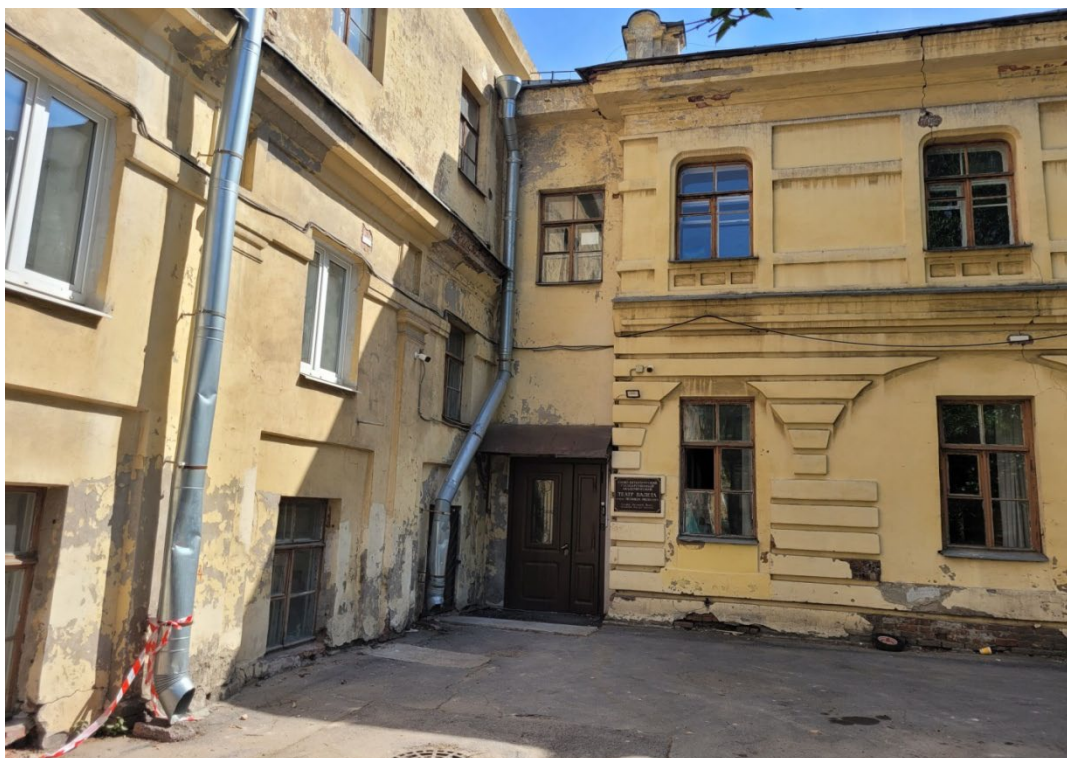
21. ОКНРЗ «Комплекс построек Главного управления государственного коннозаводства и Санкт-Петербургской аукционной конюшни», расположенный по адресу: Санкт-Петербург, улица Маяковского, дом 15, литера А. Встроенная часть (1970-е гг.) между Служебными (восточным и северным) флигелями. Дата съемки: 28.04.2023г.

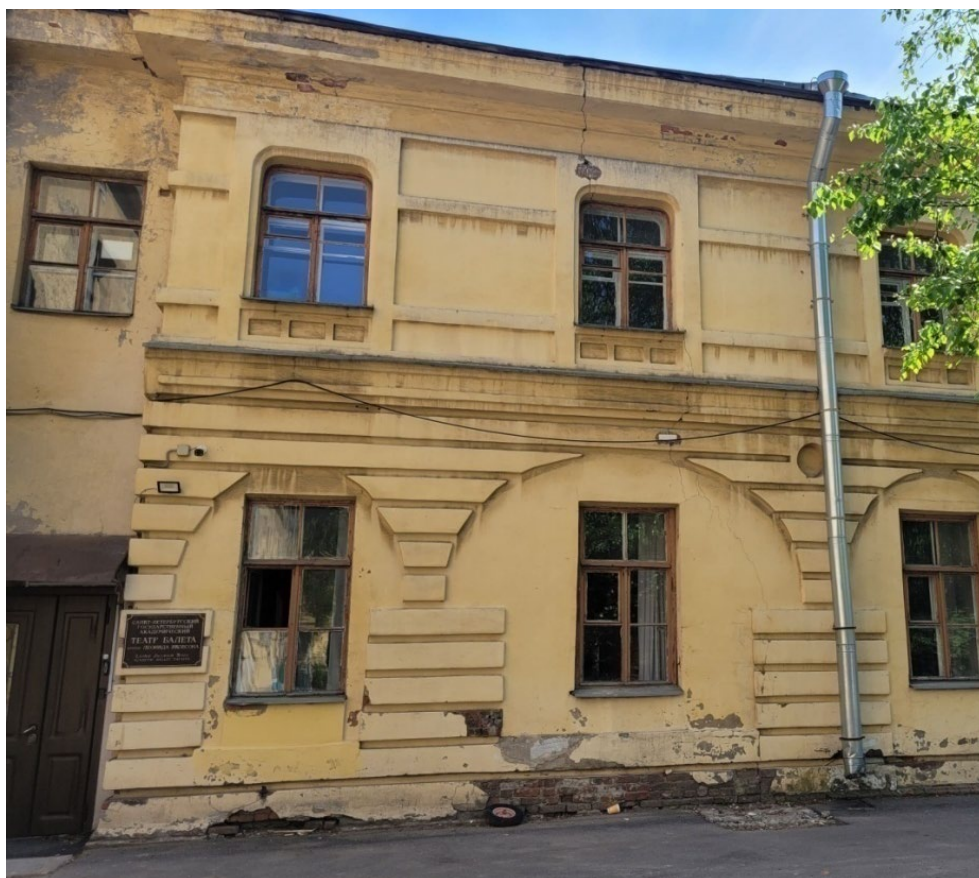
22. ОКНРЗ «Комплекс построек Главного управления государственного коннозаводства и Санкт-Петербургской аукционной конюшни», расположенный по адресу: Санкт-Петербург, улица Маяковского, дом 15, литера А. Окно 1-го этажа в более широком арочном декоре соосно с окном 2-го этажа. Дата съемки: 28.04.2023г.

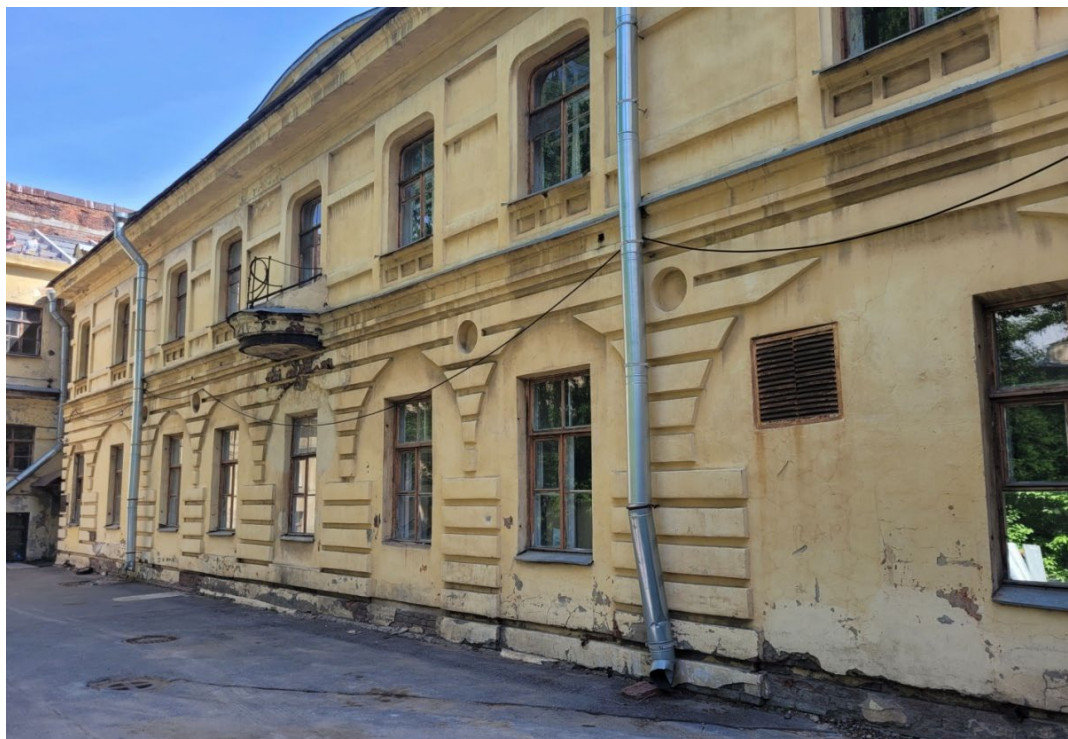
24. ОКНРЗ «Комплекс построек Главного управления государственного коннозаводства и Санкт-Петербургской аукционной конюшни», расположенный по адресу: Санкт-Петербург, улица Маяковского, дом 15, литера А. Служебный флигель (восточный). Аттик фасада по оси балкона. Дощатый руст первого этажа, образующий ложную аркаду. Дата съемки: 28.04.2023г.
