## **Акт**

**по результатам государственной историко-культурной экспертизы проектной документации на проведение работ по сохранению объектов культурного наследия регионального значения «Служебный флигель (северный)» и «Служебный флигель (восточный)», входящих в состав ОКНРЗ «Комплекс построек Главного управления государственного коннозаводства и Санкт-Петербургской аукционной конюшни», расположенного по адресу: Санкт-Петербург, улица Маяковского, дом 15, литера А, предусмотренных проектом «Ремонт, реставрация и приспособление под современное использование “Комплекс построек Главного управления государственного коннозаводства и Санкт-Петербургской аукционной конюшни” (капитальный ремонт и реставрация) здания СПб ГБУК “Санкт-Петербургский государственный академический театр балета имени Леонида Якобсона”», выполненным ООО «Балтийская реставрационная коллегия» в 2023 году (Шифр: 55626/22)**

**Санкт-Петербург  
2023г.**

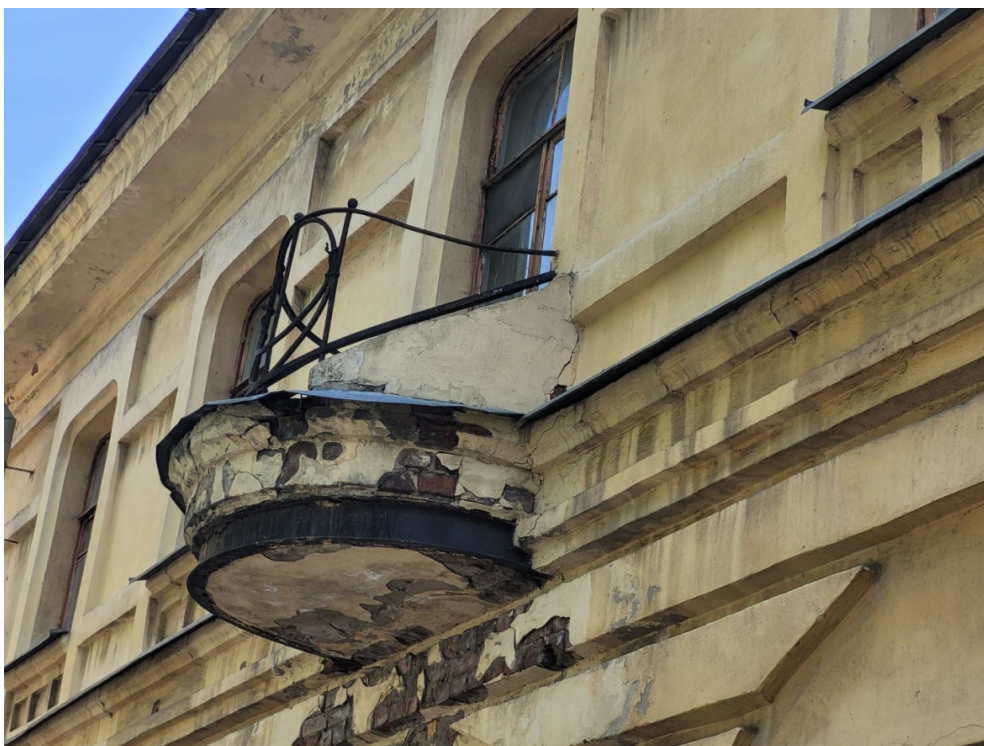
25. ОКНРЗ «Комплекс построек Главного управления государственного коннозаводства и Санкт-Петербургской аукционной конюшни», расположенный по адресу: Санкт-Петербург, улица Маяковского, дом 15, литера А. Полуциркульный в плане балкон на осевой линии фасада Служебного флигеля (восточного). Дата съемки: 28.04.2023г.

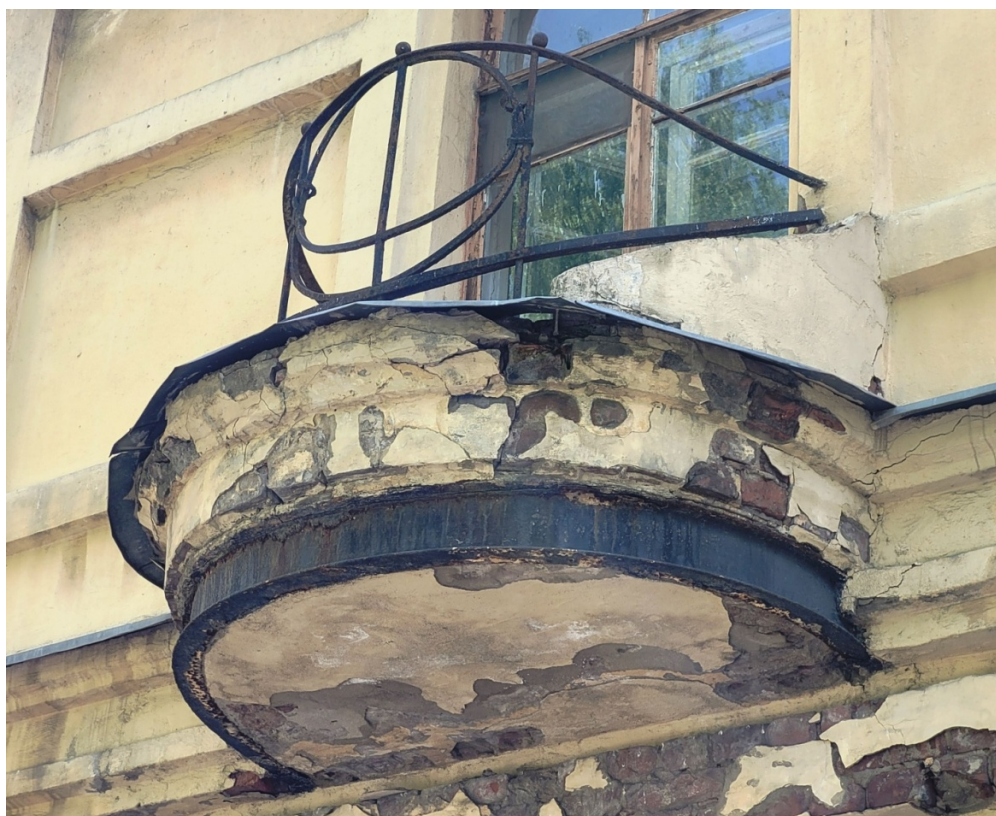
26. ОКНРЗ «Комплекс построек Главного управления государственного коннозаводства и Санкт-Петербургской аукционной конюшни», расположенный по адресу: Санкт-Петербург, улица Маяковского, дом 15, литера А. Балкон Служебного флигеля (восточного) – оштукатуренный парапет с металлическим ограждением в стиле модерн. Двухбашенное основание. Дата съемки: 28.04.2023г.

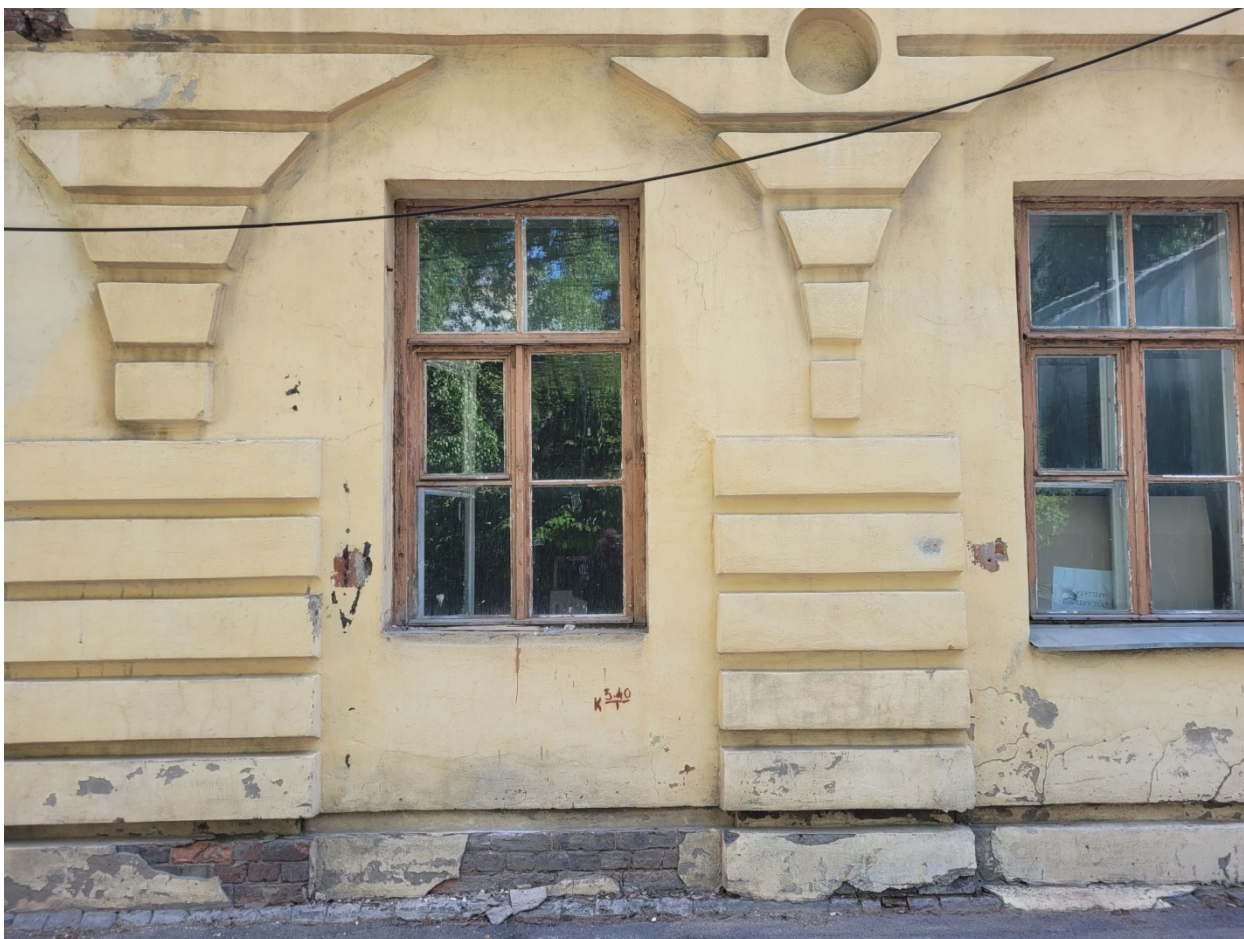
27. ОКНРЗ «Комплекс построек Главного управления государственного коннозаводства и Санкт-Петербургской аукционной конюшни», расположенный по адресу: Санкт-Петербург, улица Маяковского, дом 15, литера А. Гладкая штукатурка фасада Служебного флигеля (восточного). Дощатый руст в уровне первого этажа. Исторические (прямоугольные) оконные проемы первого этажа. Историческое заполнение оконных проемов (дерево), рисунок расстекловки. Дата съемки: 28.04.2023г.

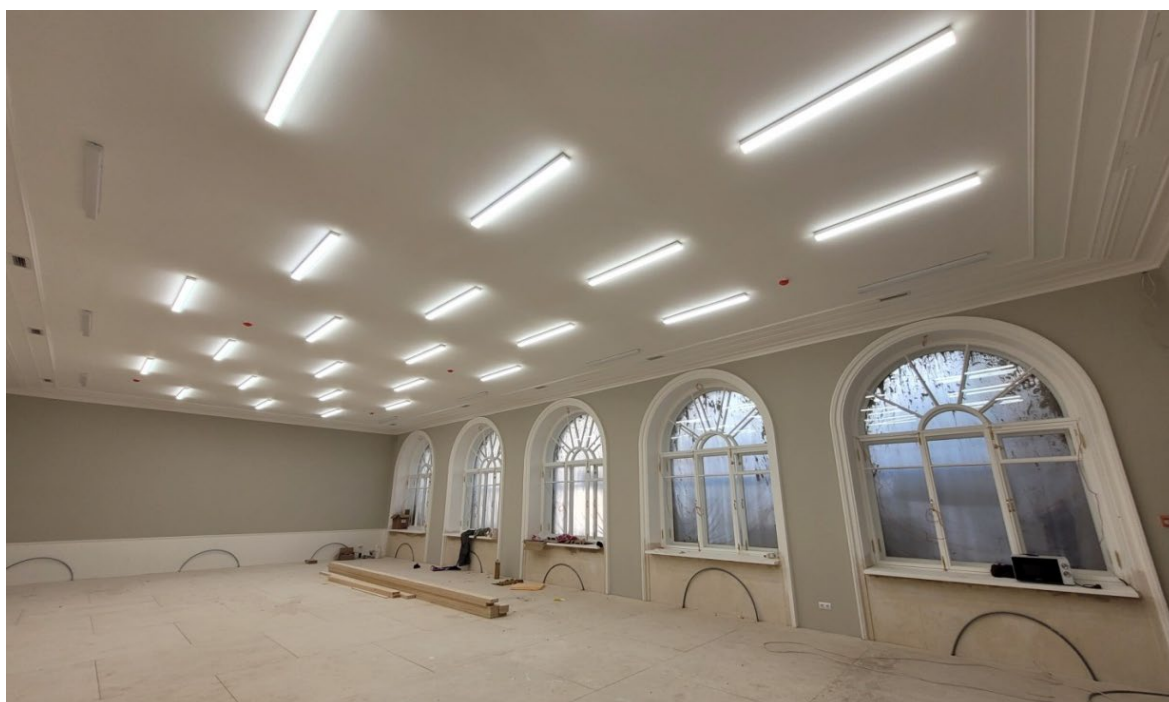
29. ОКНРЗ «Комплекс построек Главного управления государственного коннозаводства и Санкт-Петербургской аукционной конюшни», расположенный по адресу: Санкт-Петербург, улица Маяковского, дом 15, литера А. Исторические оконные проемы по фасаду Аукционной конюшни – местоположение, полуциркулярной конфигурации, габариты; материал (дерево), рисунок расстекловки. Дата съемки: 28.04.2023г.

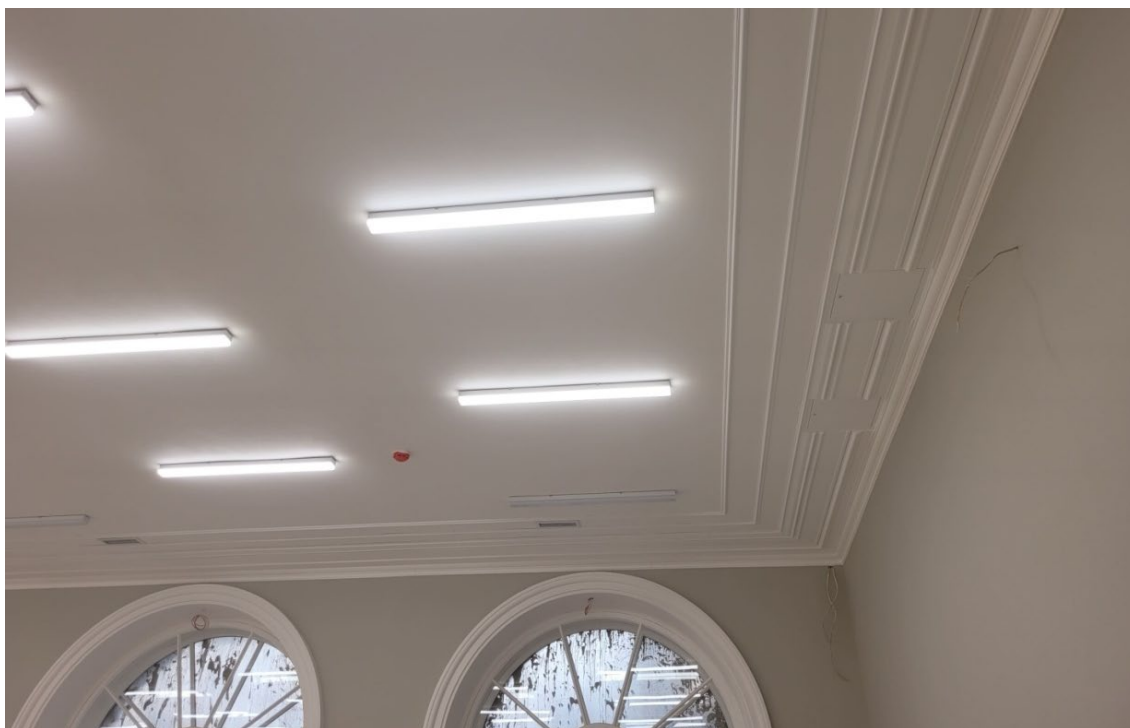
30. ОКНРЗ «Комплекс построек Главного управления государственного коннозаводства и Санкт-Петербургской аукционной конюшни», расположенный по адресу: Санкт-Петербург, улица Маяковского, дом 15, литера А. Исторические отметки междуэтажных перекрытий. Дата съемки: 28.04.2023г.

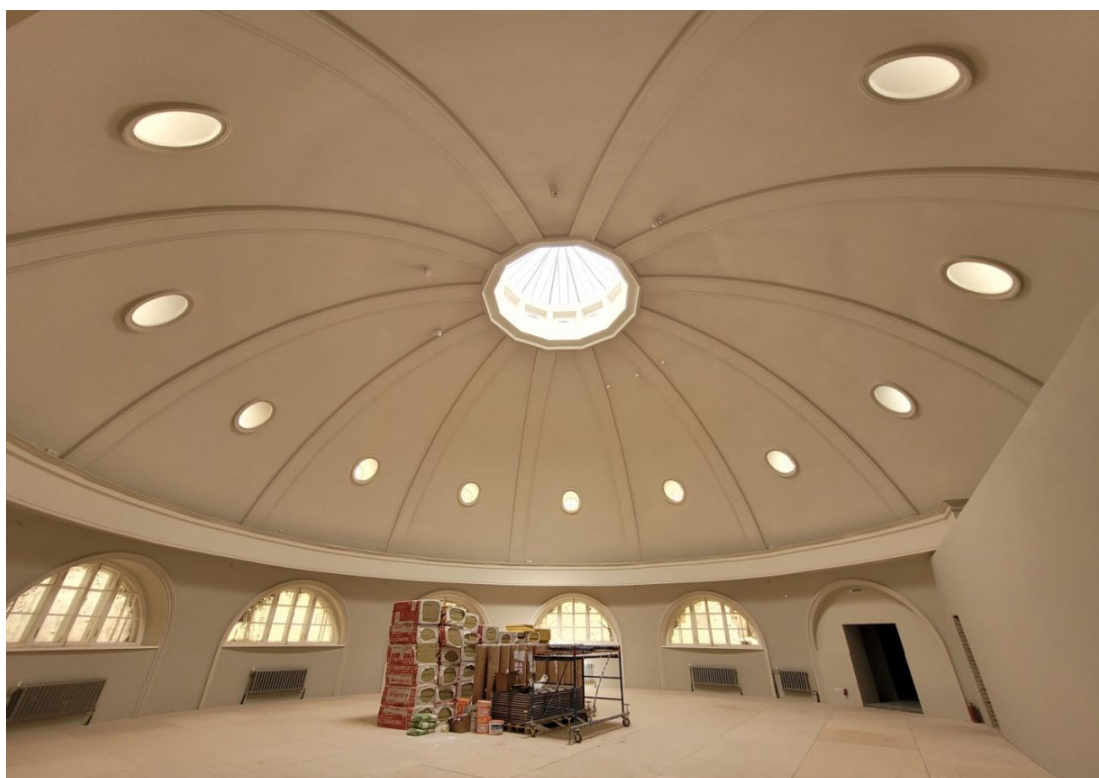
31. ОКНРЗ «Комплекс построек Главного управления государственного коннозаводства и Санкт-Петербургской аукционной конюшни», расположенный по адресу: Санкт-Петербург, улица Маяковского, дом 15, литера А. Интерьер Выводного манежа. Сферический монолитный с ребрами жесткости купол. Световой фонарь. Дата съемки: 28.04.2023г.

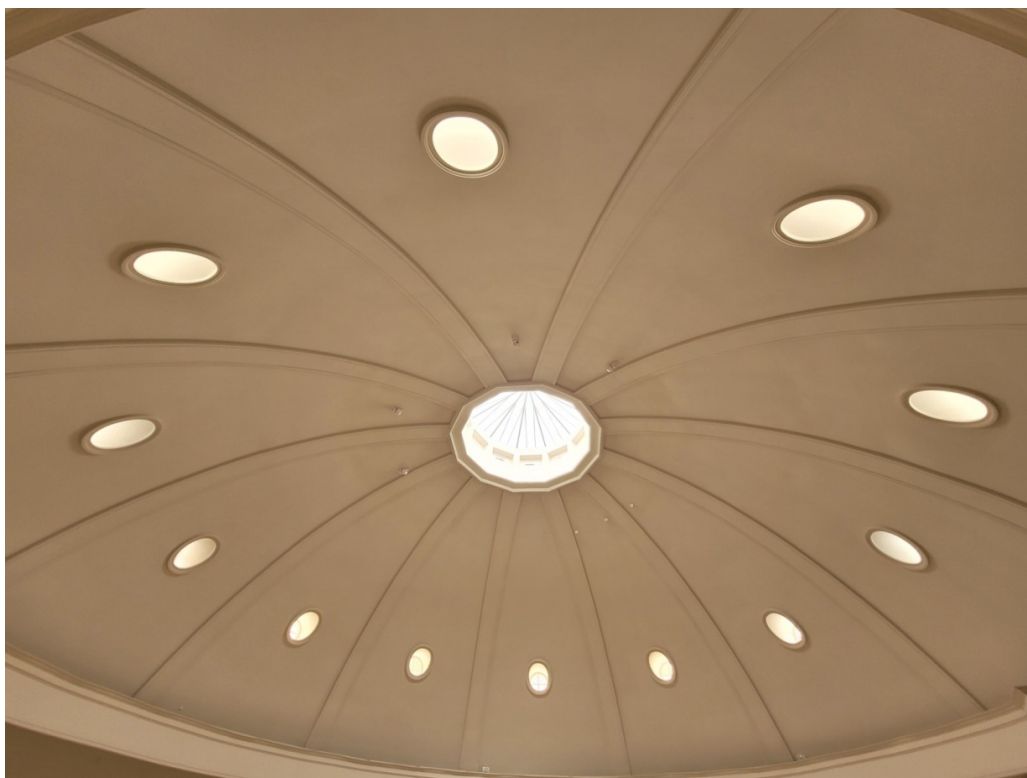
32. ОКНРЗ «Комплекс построек Главного управления государственного коннозаводства и Санкт-Петербургской аукционной конюшни», расположенный по адресу: Санкт-Петербург, улица Маяковского, дом 15, литера А. Интерьер Выводного манежа. Световой фонарь (в виде жесткого граненого барабана с конусовидным завершением) в завершении купола. Дата съемки: 28.04.2023г.

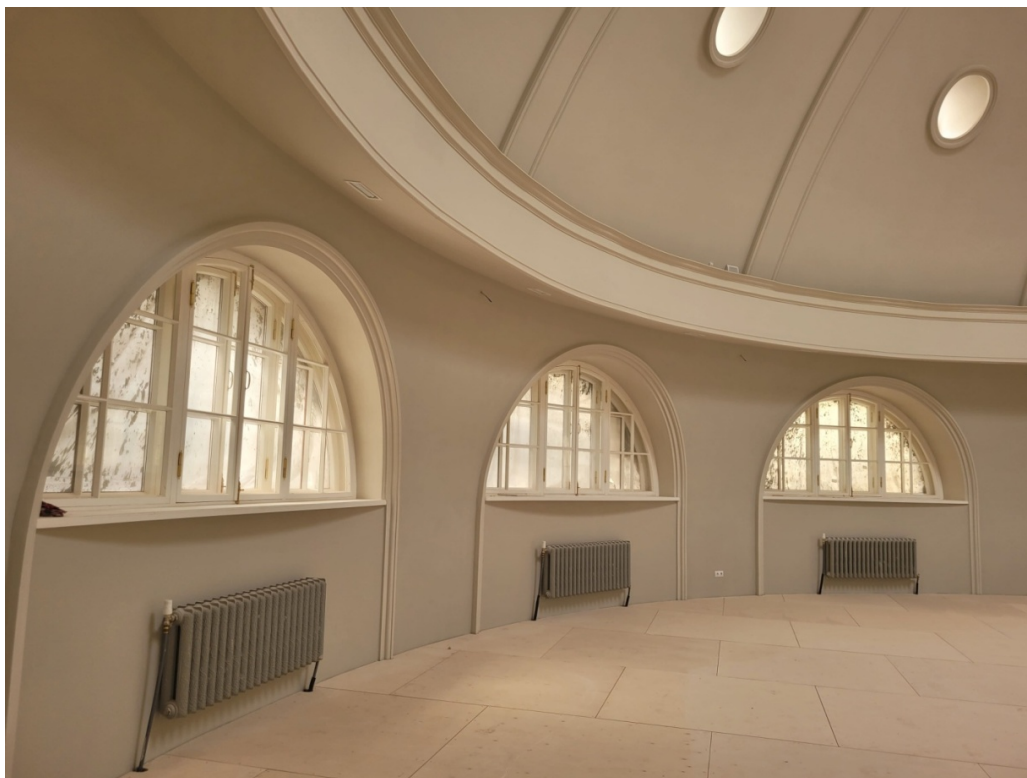
33. ОКНРЗ «Комплекс построек Главного управления государственного коннозаводства и Санкт-Петербургской аукционной конюшни», расположенный по адресу: Санкт-Петербург, улица Маяковского, дом 15, литера А. Интерьер Выводного манежа. Полуциркулярная конфигурация исторических оконных проемов Дата съемки: 28.04.2023г.

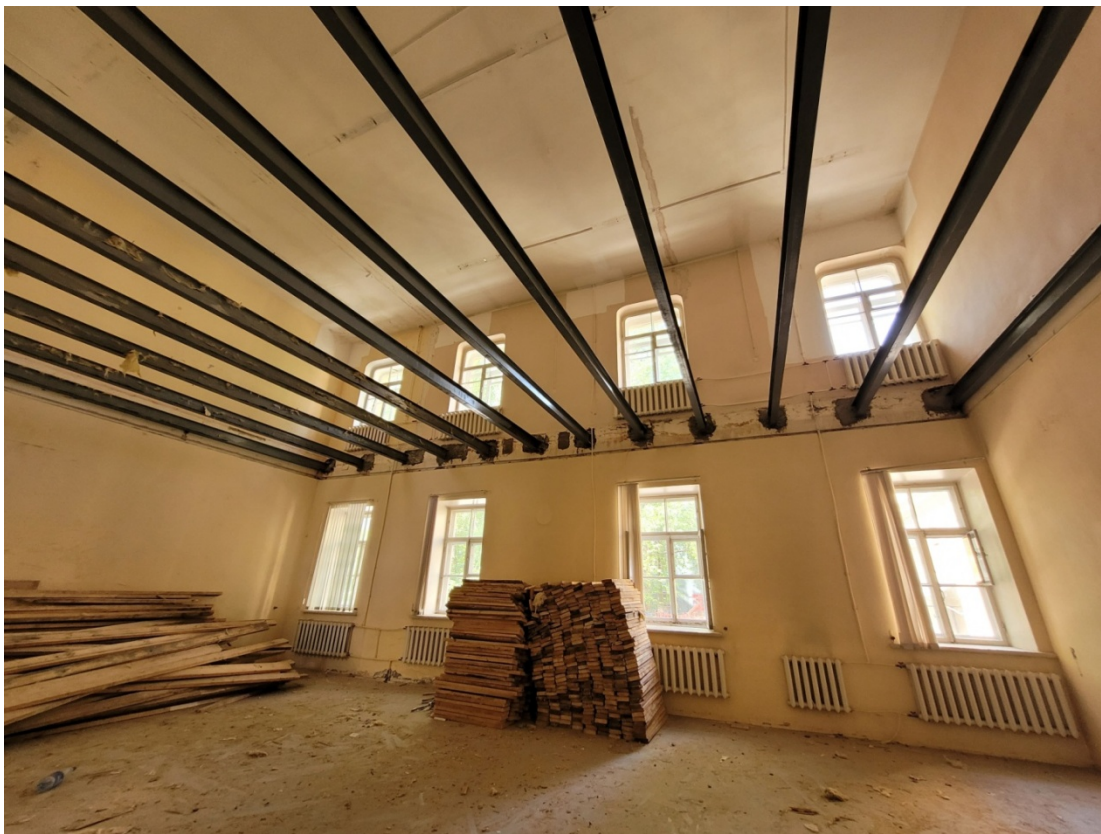
34. ОКНРЗ «Комплекс построек Главного управления государственного коннозаводства и Санкт-Петербургской аукционной конюшни», расположенный по адресу: Санкт-Петербург, улица Маяковского, дом 15, литера А. Интерьер Служебного флигеля (восточного). Исторические оконные проемы – прямоугольные первого этажа, со скругленными углами – второго этажа. Дата съемки: 28.04.2023г.

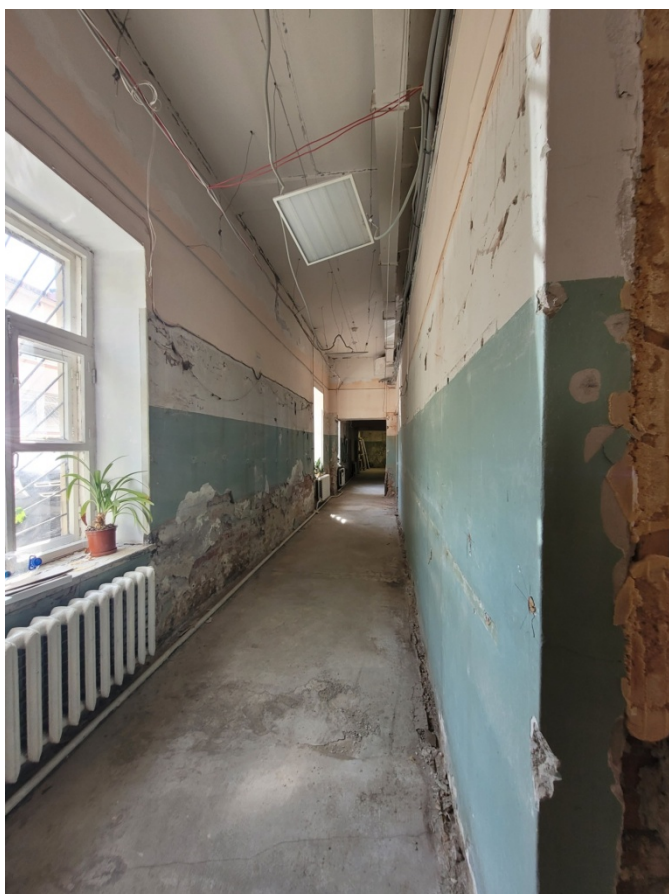
35. ОКНРЗ «Комплекс построек Главного управления государственного коннозаводства и Санкт-Петербургской аукционной конюшни», расположенный по адресу: Санкт-Петербург, улица Маяковского, дом 15, литера А. Интерьер Служебного флигеля (восточного). 1-й этаж. Дата съемки: 28.04.2023г.

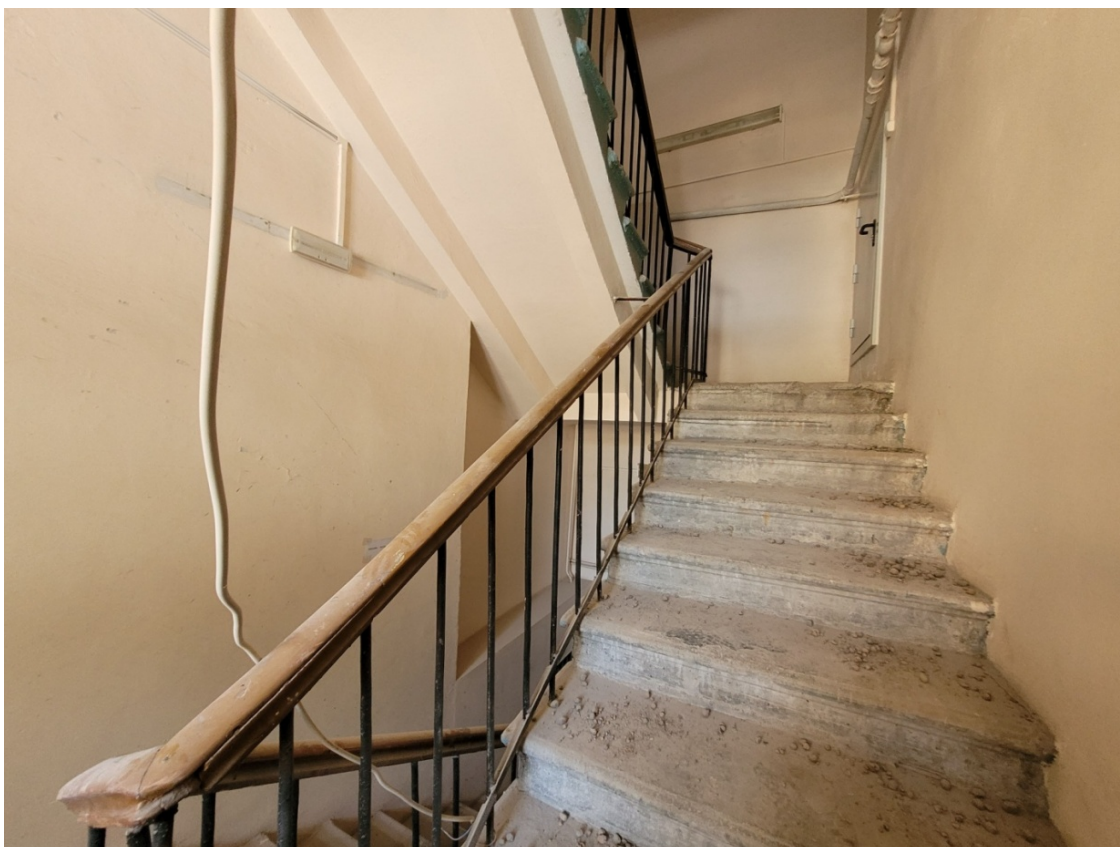
36. ОКНРЗ «Комплекс построек Главного управления государственного коннозаводства и Санкт-Петербургской аукционной конюшни», расположенный по адресу: Санкт-Петербург, улица Маяковского, дом 15, литера А. Лестница встроенной части (1970-е гг.), связывающей Служебный флигель (восточный) и Аукционную конюшню. Дата съемки: 28.04.2023г.

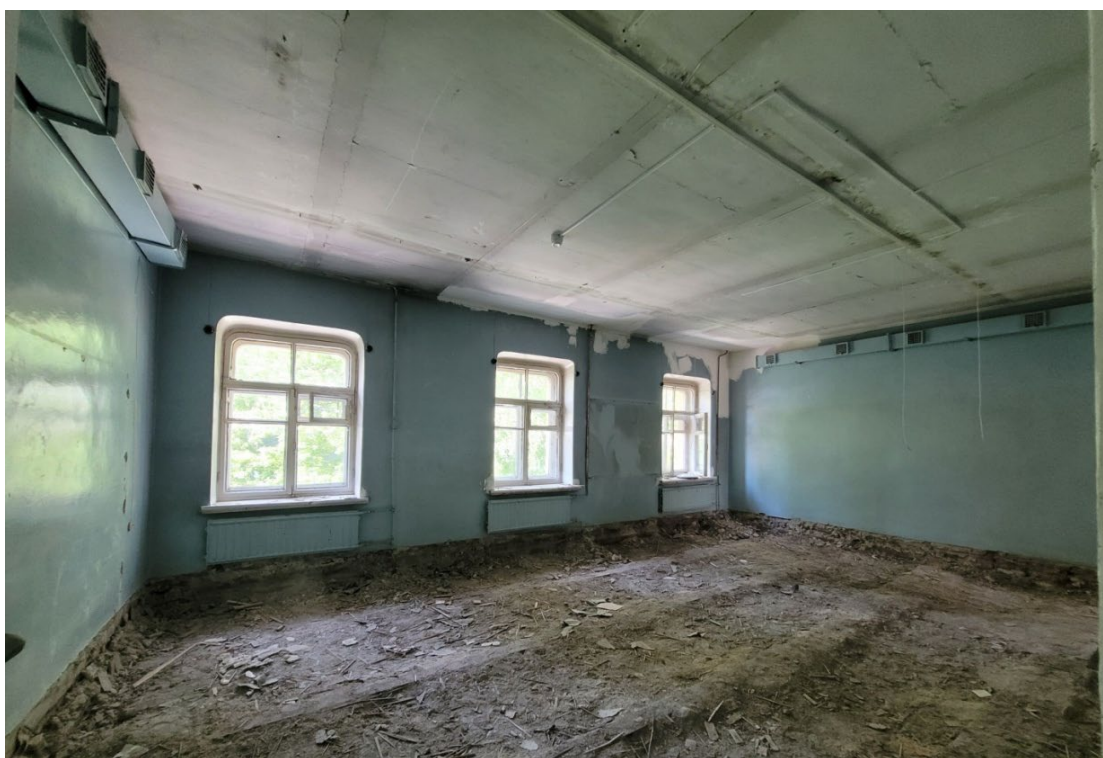
37. ОКНРЗ «Комплекс построек Главного управления государственного коннозаводства и Санкт-Петербургской аукционной конюшни», расположенный по адресу: Санкт-Петербург, улица Маяковского, дом 15, литера А. Интерьер Служебного флигеля (восточного). 2-й этаж. Исторические оконные проемы со скругленными углами Дата съемки: 28.04.2023г.

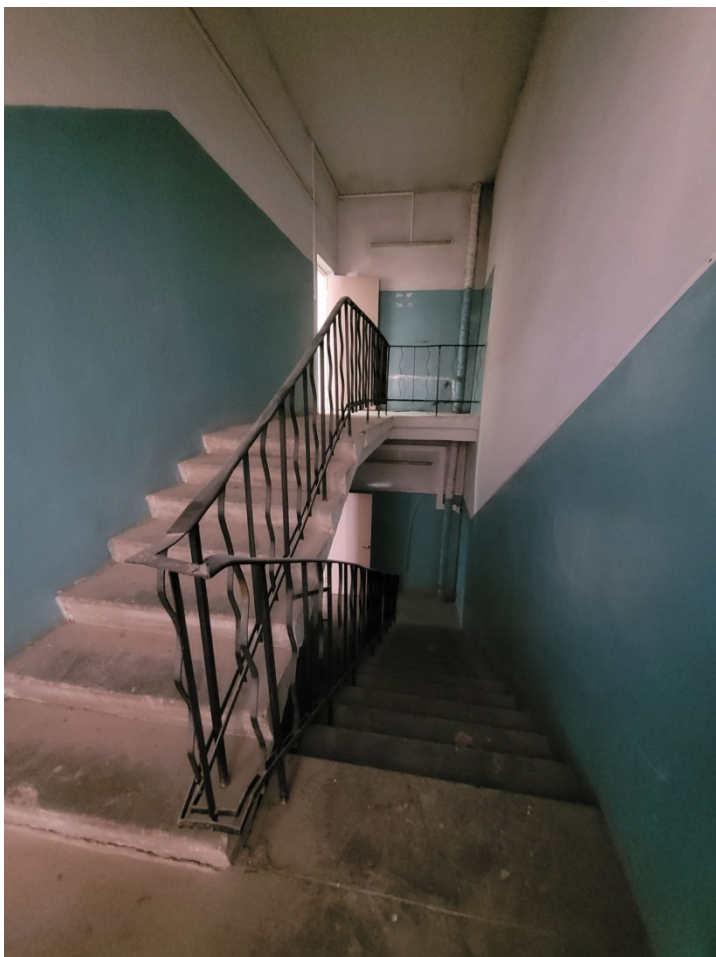
38. ОКНРЗ «Комплекс построек Главного управления государственного коннозаводства и Санкт-Петербургской аукционной конюшни», расположенный по адресу: Санкт-Петербург, улица Маяковского, дом 15, литера А. Интерьер Служебного флигеля (северного). Историческая лестница – междустенная, многомаршевая. Дата съемки: 28.04.2023г.

5. Лестницы в интерьерах, поименованные в Перечне предметов охраны, выполнены из известняка. Из известняка же выполнены и плиты мощения лестничных площадок. Известняковые элементы ступеней и плит мощения имеют значительные потертости и сколы. Кроме этого отмечены трещины, рассекающие известняковые плиты проступей и формирующие значительные зоны фрагментации. Часть ступеней, утраченных в поздние периоды, были восполнены бетонными элементами и растворными подливками. Отдельные, изготовленные в поздние периоды растворные элементы забраны металлическим бандажом.

6. Металлические элементы (кронштейны) поручня выполнены из черного металла. Элементы имеют многослойную окраску, значительных повреждений и утрат не выявлено. Поручни ограждения изготовлены из древесины хвойных пород. Профиль поручней простой, окраска поверхностей выполнена масляными и синтетическими красками.

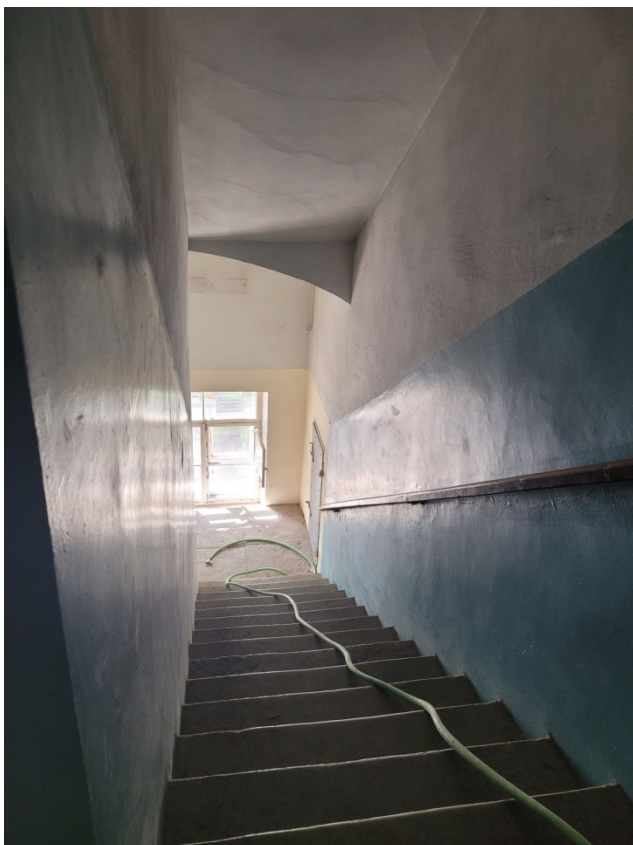
40. ОКНРЗ «Комплекс построек Главного управления государственного коннозаводства и Санкт-Петербургской аукционной конюшни», расположенный по адресу: Санкт-Петербург, улица Маяковского, дом 15, литера А. Интерьер Служебного флигеля (северного). Лучковый тип свода перекрытия исторической лестницы. Дата съемки: 28.04.2023г.

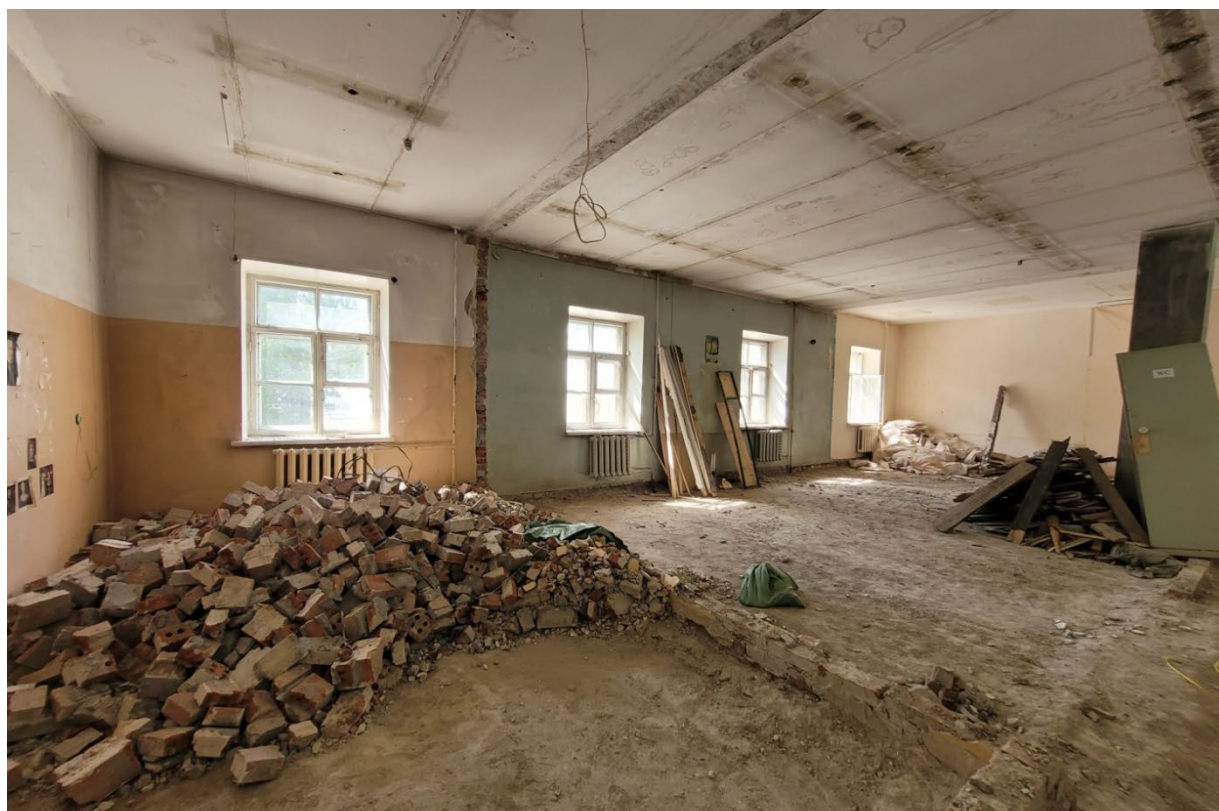
41. ОКНРЗ «Комплекс построек Главного управления государственного коннозаводства и Санкт-Петербургской аукционной конюшни», расположенный по адресу: Санкт-Петербург, улица Маяковского, дом 15, литера А. Интерьер Служебного флигеля (северного). 3-й этаж. Исторические оконные проемы (прямоугольные); рисунок расстекловки. Дата съемки: 28.04.2023г.

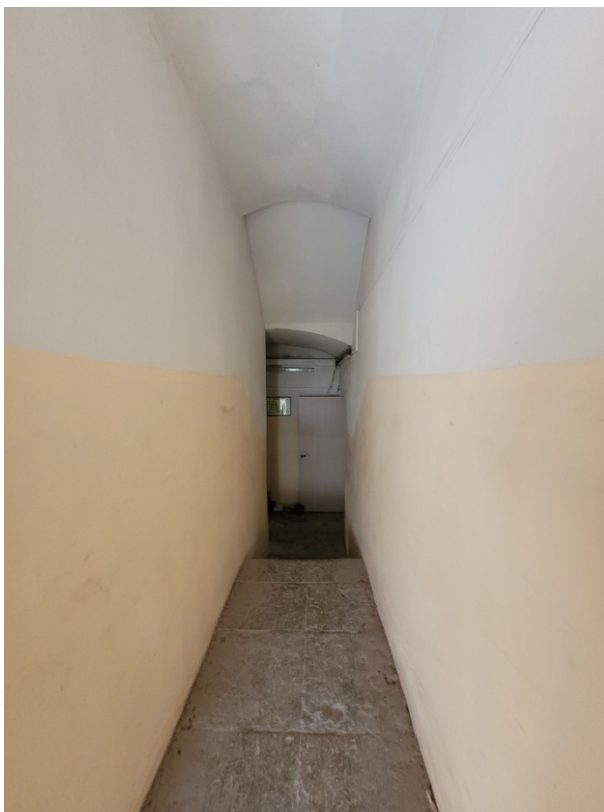
42. ОКНРЗ «Комплекс построек Главного управления государственного коннозаводства и Санкт-Петербургской аукционной конюшни», расположенный по адресу: Санкт-Петербург, улица Маяковского, дом 15, литера А. Интерьер Служебного флигеля (северного). Историческая лестница. Тип свода перекрытия – лучковый. Материал площадок – лещадная плита. Дата съемки: 28.04.2023г.

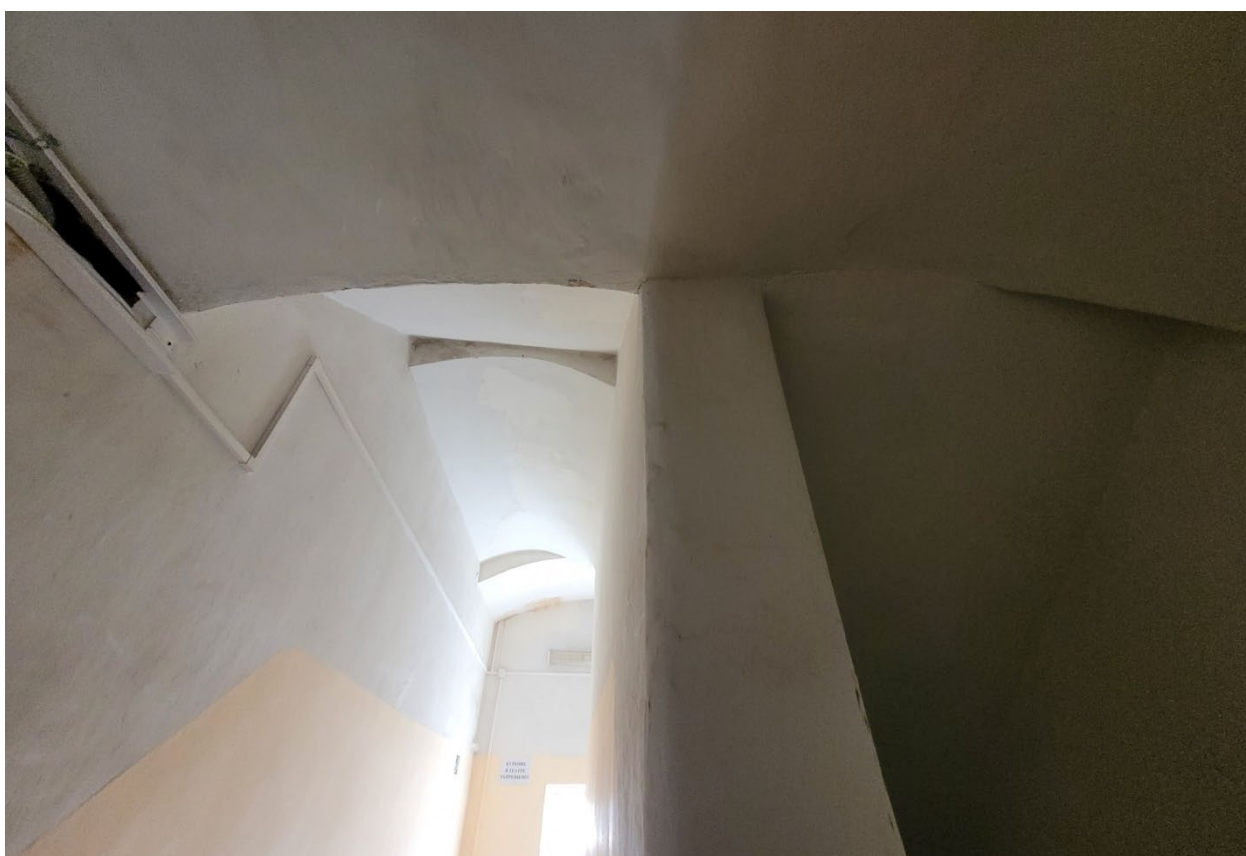
43. ОКНРЗ «Комплекс построек Главного управления государственного коннозаводства и Санкт-Петербургской аукционной конюшни», расположенный по адресу: Санкт-Петербург, улица Маяковского, дом 15, литера А. Интерьер Служебного флигеля (северного). Историческая лестница. Тип свода перекрытия – лучковый. Дата съемки: 28.04.2023г.

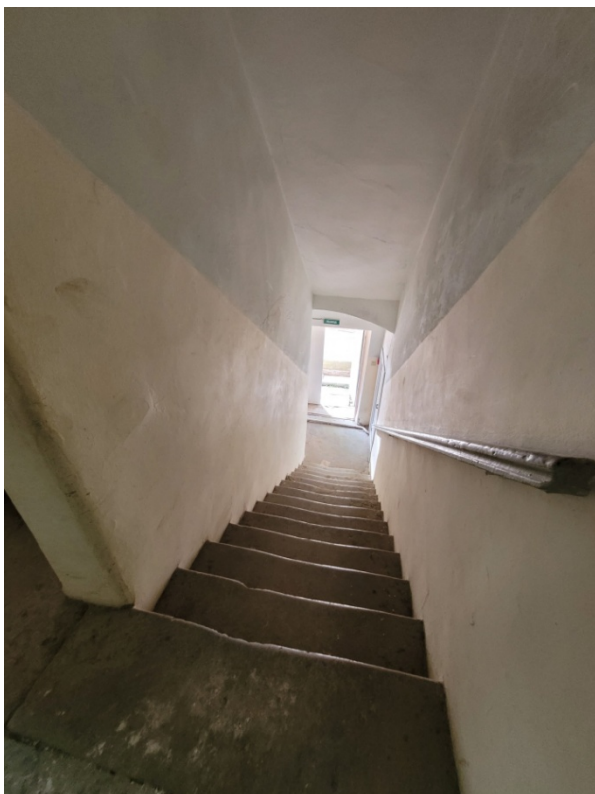
44. ОКНРЗ «Комплекс построек Главного управления государственного коннозаводства и Санкт-Петербургской аукционной конюшни», расположенный по адресу: Санкт-Петербург, улица Маяковского, дом 15, литера А. Интерьер Служебного флигеля (северного). Историческая лестница. Тип свода перекрытия – лучковый. Материал ступеней – известняк. Дата съемки: 28.04.2023г.

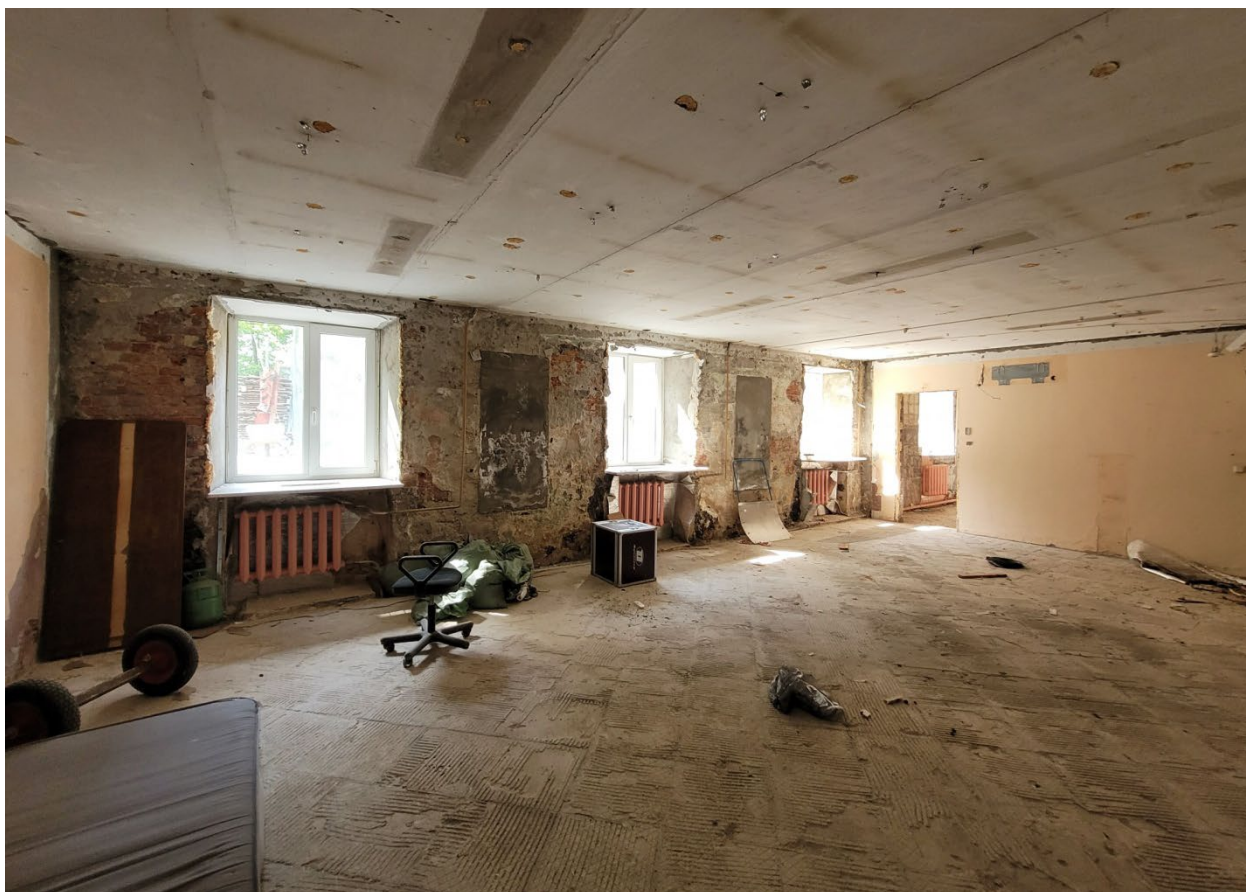
45. ОКНРЗ «Комплекс построек Главного управления государственного коннозаводства и Санкт-Петербургской аукционной конюшни», расположенный по адресу: Санкт-Петербург, улица Маяковского, дом 15, литера А. Интерьер Служебного флигеля (северного). 2-й этаж. Дата съемки: 28.04.2023г.

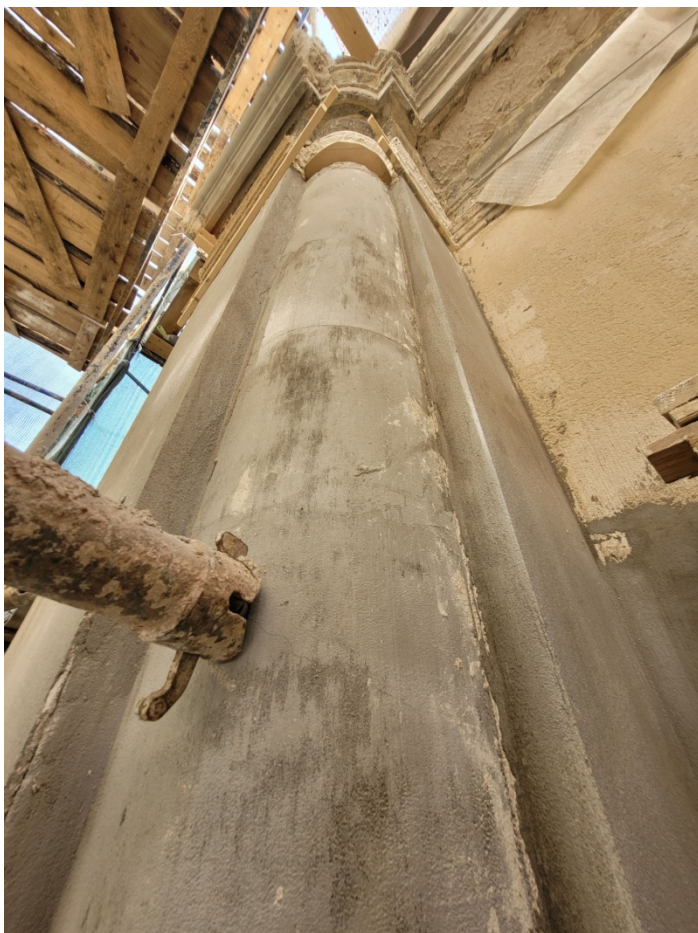
46. ОКНРЗ «Комплекс построек Главного управления государственного коннозаводства и Санкт-Петербургской аукционной конюшни», расположенный по адресу: Санкт-Петербург, улица Маяковского, дом 15, литера А. Выводной манеж. Фасад: материал отделки – гладкая штукатурка. Филенки. Дата съемки: 28.04.2023г.

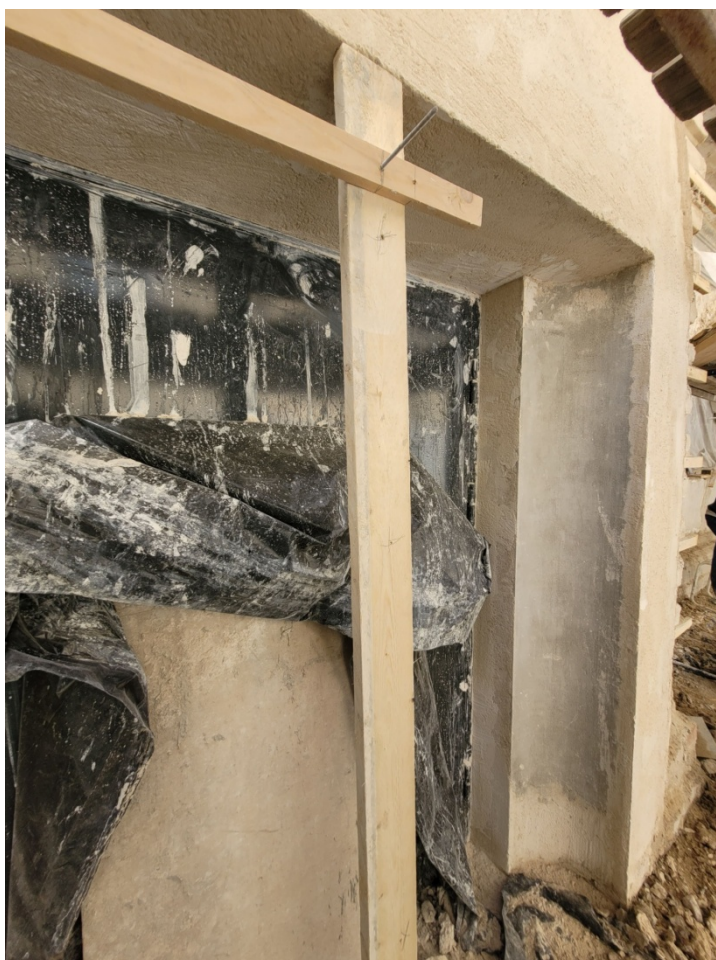
47. ОКНРЗ «Комплекс построек Главного управления государственного коннозаводства и Санкт-Петербургской аукционной конюшни», расположенный по адресу: Санкт-Петербург, улица Маяковского, дом 15, литера А. Выводной манеж. Фасад: материал отделки – гладкая штукатурка. Филенки. Дата съемки: 28.04.2023г.

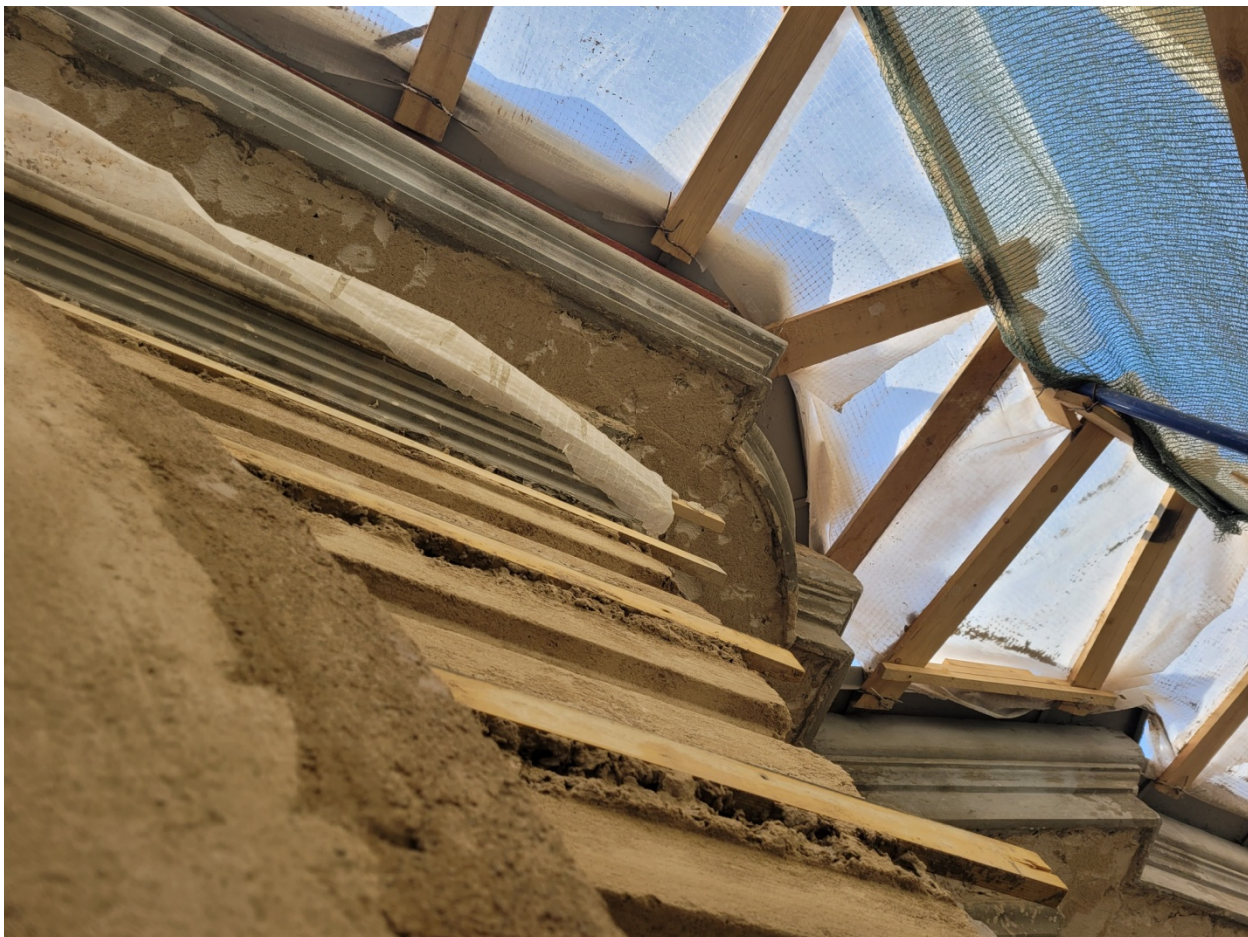
48. ОКНРЗ «Комплекс построек Главного управления государственного коннозаводства и Санкт-Петербургской аукционной конюшни», расположенный по адресу: Санкт-Петербург, улица Маяковского, дом 15, литера А. Выводной манеж. Фасад: материал отделки – гладкая штукатурка. Профилированная тяга с гладким фризом, профилированный раскрепованный венчающий выносной карниз. Дата съемки: 28.04.2023г.

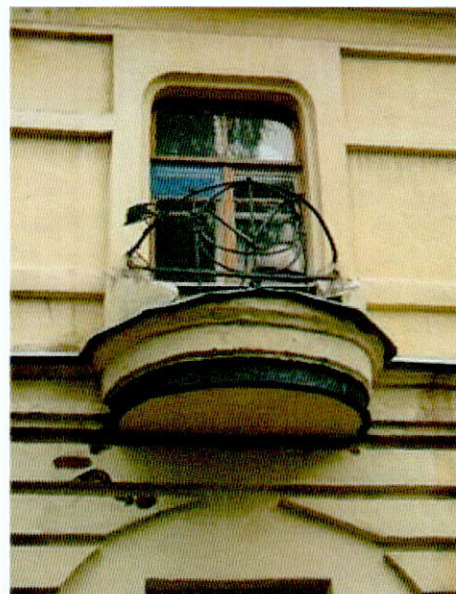
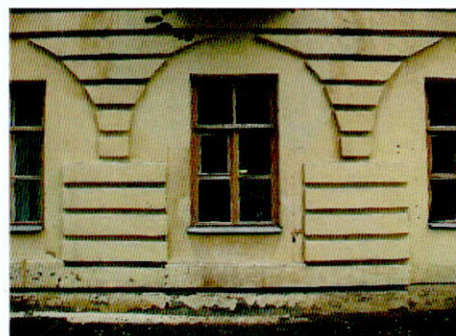
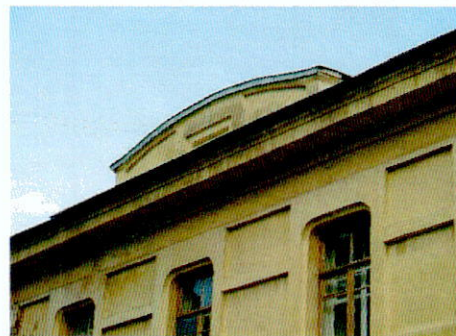
2	Конструктивная система здания:	<p>Исторические наружные и внутренние капитальные стены, материал (кирпич);</p> <p>исторические отметки междуэтажных перекрытий.</p>	
3	Объемно-планировочное решение:	<p>Историческое объемно-планировочное решение в габаритах капитальных стен.</p>	
4	Архитектурно-художественное решение фасадов:	<p>Материал и характер отделки цоколя – в соответствии с результатами расчисток;</p> <p>материал и характер отделки фасада – гладкая штукатурка (дощатый руст в уровне 1-го этажа);</p> <p>исторические оконные проемы: местоположение, конфигурация (прямоугольная: 1-й этаж, со скругленными углами: 2-й этаж), габариты;</p> <p>заполнение оконных проемов: материал (дерево), рисунок расстекловки, профили;</p>

оформление оконных проемов (в уровне 2-го этажа): гладкие наличники, прямоугольные филенки в подоконном пространстве;

балкон: местоположение (в уровне 2-го этажа, по 5-й световой оси), конфигурация (полукруглый в плане), габариты, ограждение (оштукатуренный парапет с металлическим ограждением в стиле модерн), материал (черный металл), рисунок; проем балконной двери: местоположение, конфигурация; оформление балконного проема:

гладкий наличник; заполнение проема: материал (дерево), рисунок расстекловки, профили; оформление фасадов: дощатый руст 1-го этажа, образующий ложную аркаду, междуэтажный профилированный карниз с гладким фризом, гладкие тяги в уровне 2-го этажа, профилированный венчающий карниз с выступом; оформление аттика: филенки различной конфигурация, профилированный карниз; тумбы утраченного парапета – местоположение, конфигурация, габариты; оформление тумб: профилированный карниз.

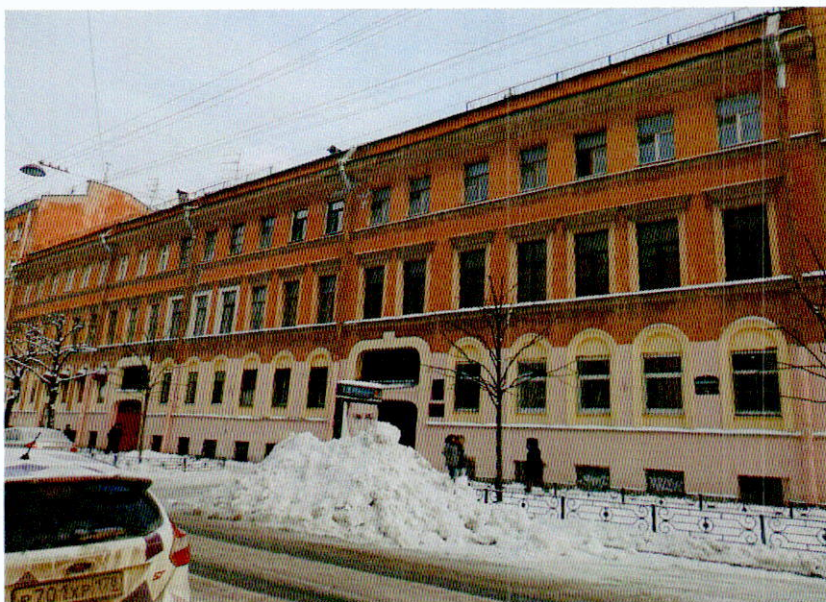
1. Лицевой фасад объекта культурного наследия регионального значения «Здание Главного управления государственного коннозаводства»

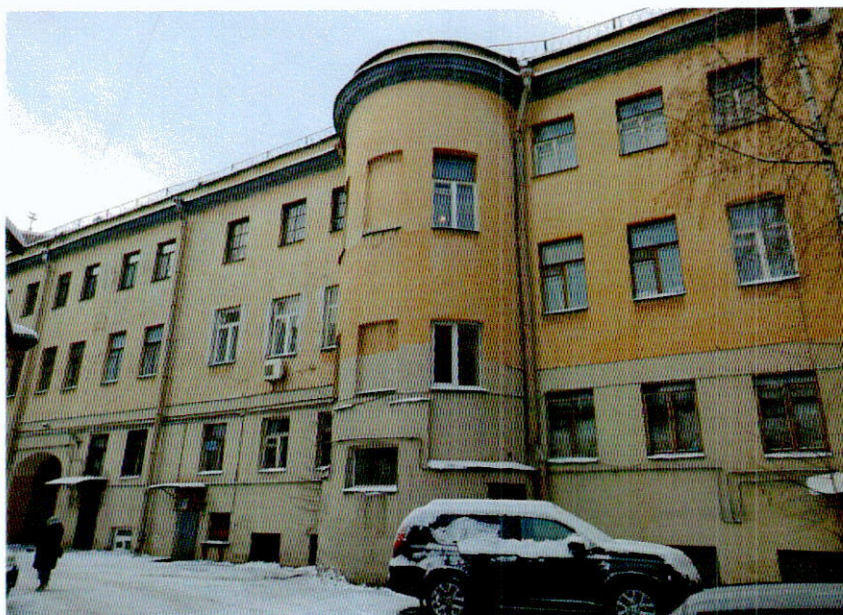
2. Дворовый фасад объекта культурного наследия регионального значения «Здание Главного управления государственного коннозаводства»

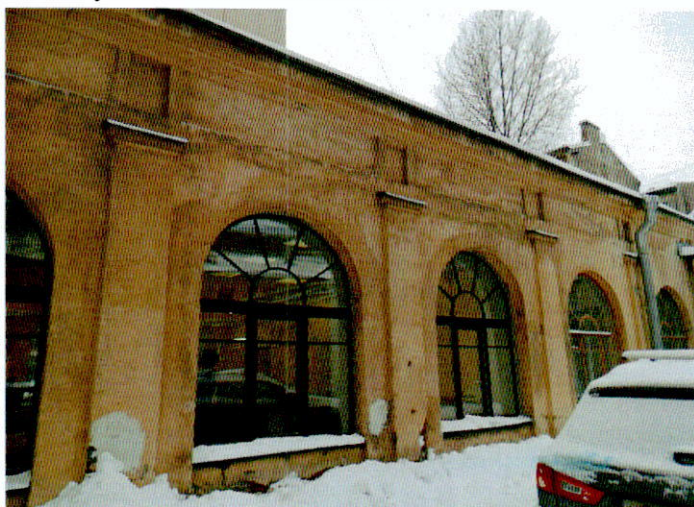
4. Фасад объекта культурного наследия регионального значения  
«Аукционная конюшня»
