## **Акт**

**по результатам государственной историко-культурной экспертизы проектной документации на проведение работ по сохранению объектов культурного наследия регионального значения «Служебный флигель (северный)» и «Служебный флигель (восточный)», входящих в состав ОКНРЗ «Комплекс построек Главного управления государственного коннозаводства и Санкт-Петербургской аукционной конюшни», расположенного по адресу: Санкт-Петербург, улица Маяковского, дом 15, литера А, предусмотренных проектом «Ремонт, реставрация и приспособление под современное использование “Комплекс построек Главного управления государственного коннозаводства и Санкт-Петербургской аукционной конюшни” (капитальный ремонт и реставрация) здания СПб ГБУК “Санкт-Петербургский государственный академический театр балета имени Леонида Якобсона”», выполненным ООО «Балтийская реставрационная коллегия» в 2023 году (Шифр: 55626/22)**

**Санкт-Петербург  
2023г.**

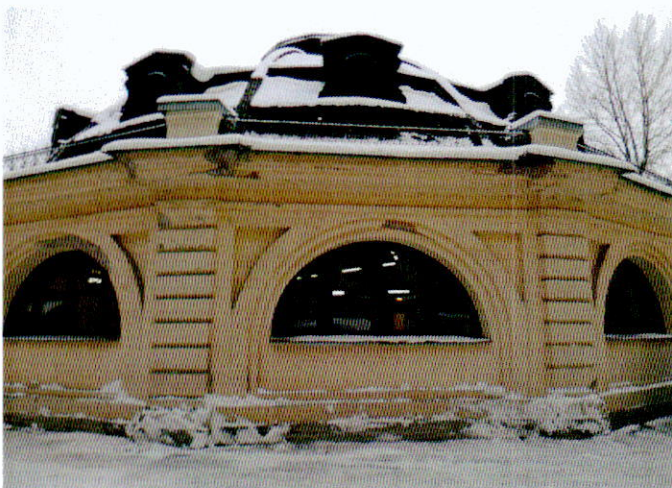
6. Фасад объекта культурного наследия регионального значения  
«Выводной манеж»

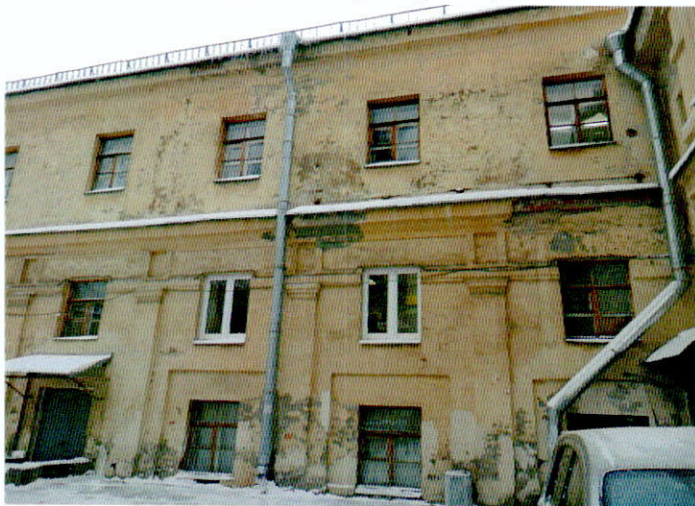
9. Фасад объекта культурного наследия регионального значения  
«Служебный флигель (северный)»

Фасады флигелей загрязнены, наблюдается деструкция и фрагментные утраты штукатурного слоя, исторические профили карнизов и тяг потеряли исторический рисунок, нарушена гидроизоляция балкона на дворовом фасаде. Общее состояние идентично состоянию объекта, выявленному при обследовании 2016г. Изменились объемы дефектов, новых видов дефектов не обнаружено.

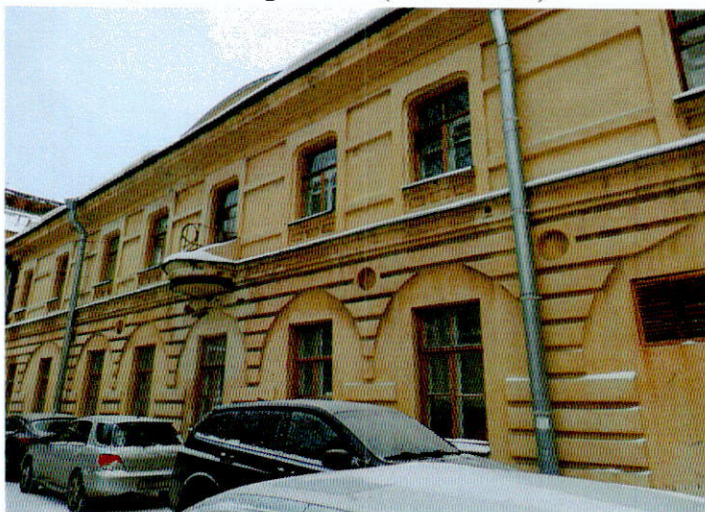
11. Фасад объекта культурного наследия регионального значения  
«Служебный флигель (восточный)»
