**Акт**

**по результатам государственной историко-культурной экспертизы  
проектной документации по сохранению объекта культурного наследия  
регионального значения «Дом М.Н. Полежаева» г. Санкт-Петербург, ул.  
Старорусская, д.5/3, лит. А. «Проектная документация: Реставрация и ремонт  
крыши объекта культурного наследия регионального значения «Дом М.Н.  
Полежаева ул. Старорусская, дом 5/3, литера А ГК №ПД-5МКД-2023», выполненной  
ООО «Возрождение Петербурга» в 2023 г.  
(шифр ПД-5МКД-2023)**

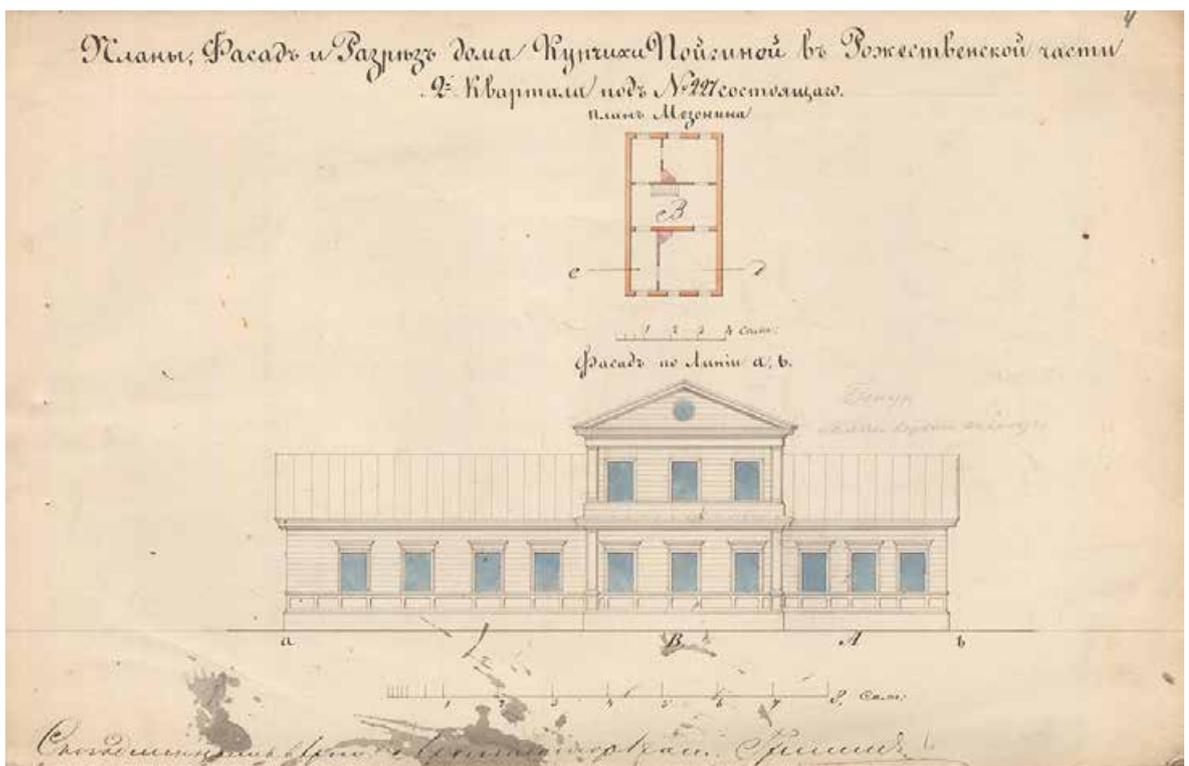
Илл.18 План, фасад и разрез перестраиваемого деревянного дома купчихи Пойгиной в Рождественской части 2 квартала №227/9. Архитектор Керсаков (?) 1856 г. ЦГИА СПб

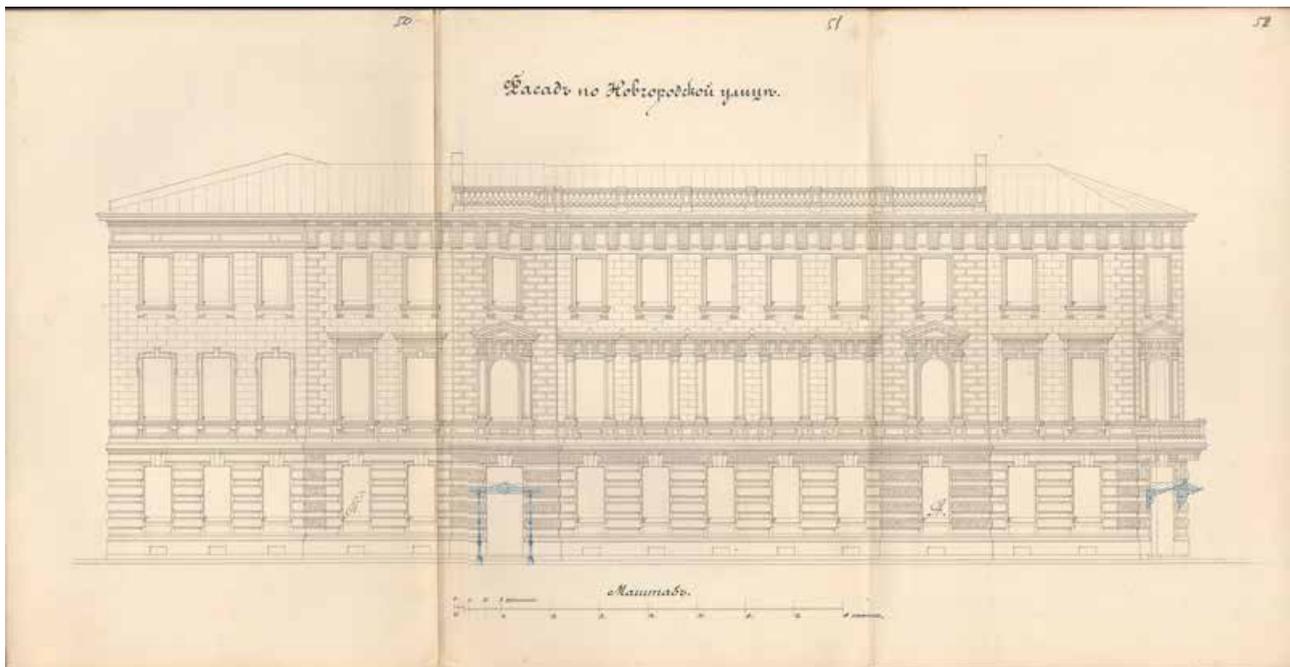
**Илл.24** Жилой дом Н.М. Полежаева. Фасад по Новгородской улице. Архитектор Ф. Миллер. 1878 г. ЦГИА СПб

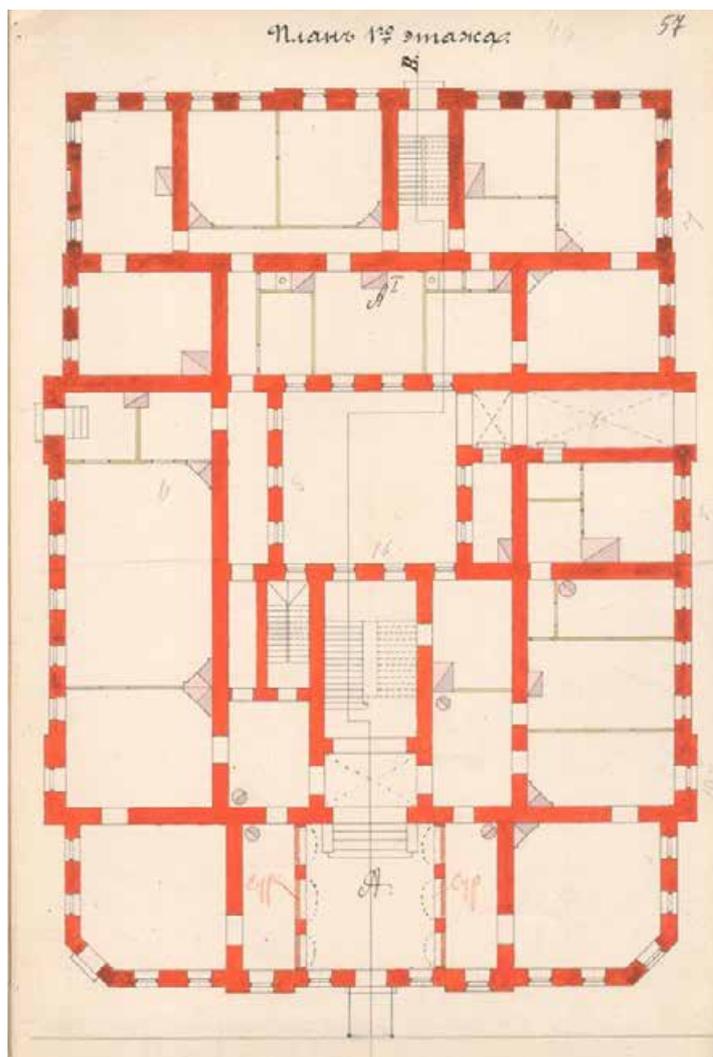
**Илл.25** Жилой дом Н.М. Полежаева. План 1-го этажа. Архитектор Ф. Миллер. 1878 г. ЦГИА СПб

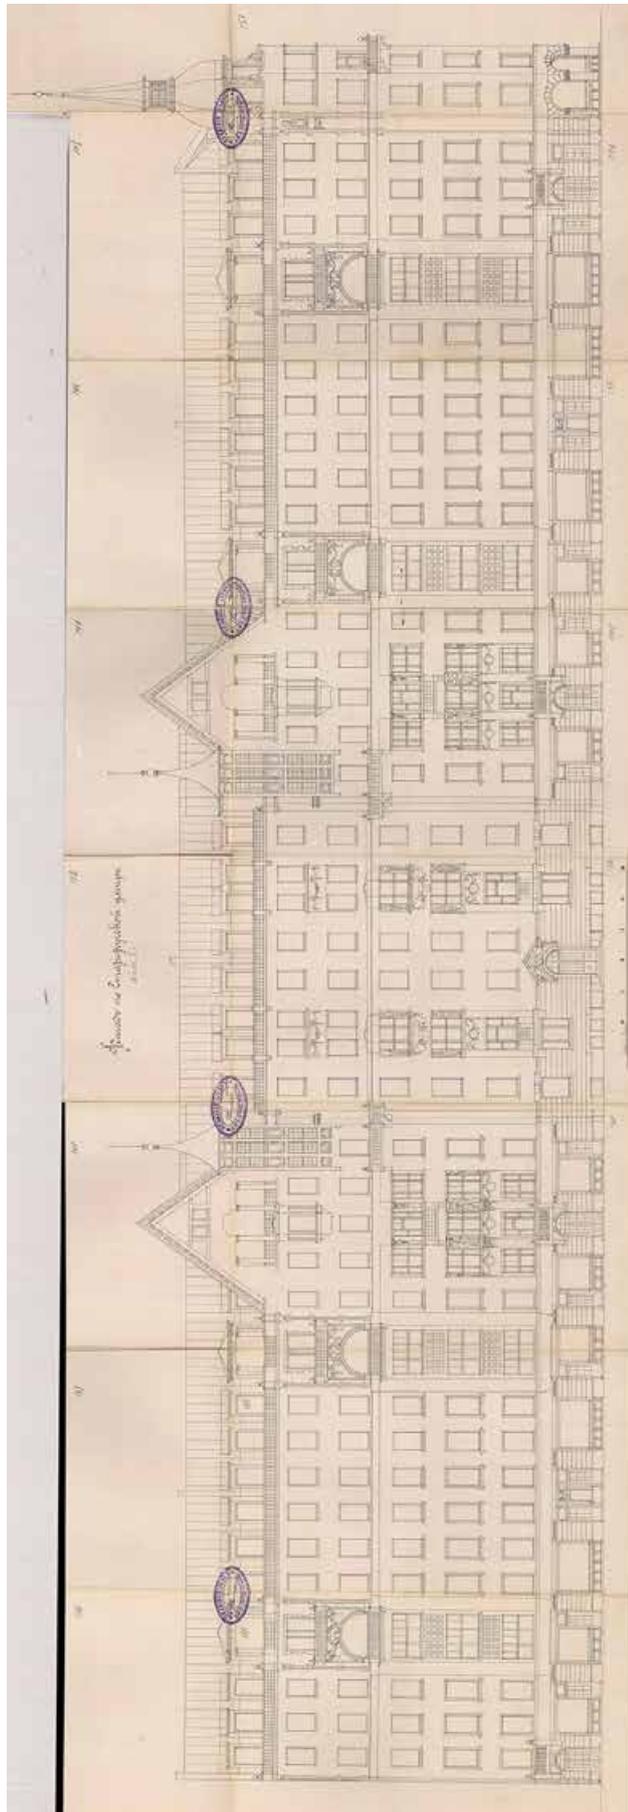
**Илл.33** Фасад каменного доходного дома по Старорусской улице на участке коммерции советника М.Н. Полежаева в Рождественской части 2 квартала. Арх. И.И. Яковлев. 1913 г. ЦГИА СПб

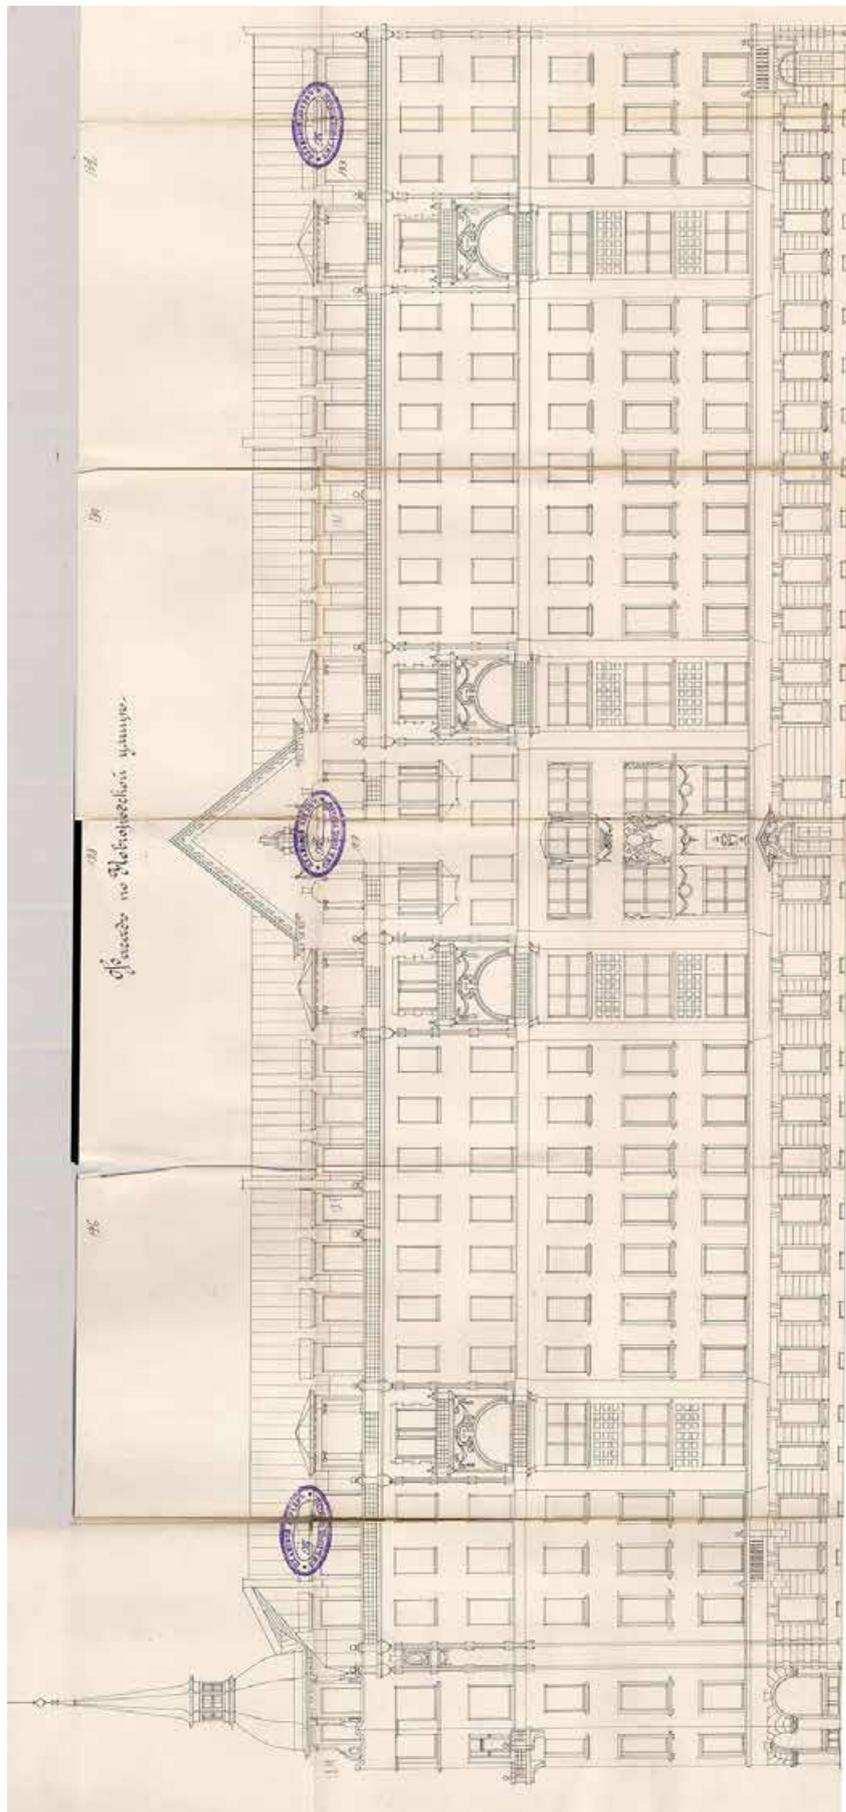
**Илл.34** Фасад каменного доходного дома по Новгородской улице на участке коммерции советника М.Н. Полежаева в Рождественской части 2 квартала. Арх. И.И. Яковлев. 1913 г. ЦГИА СПб

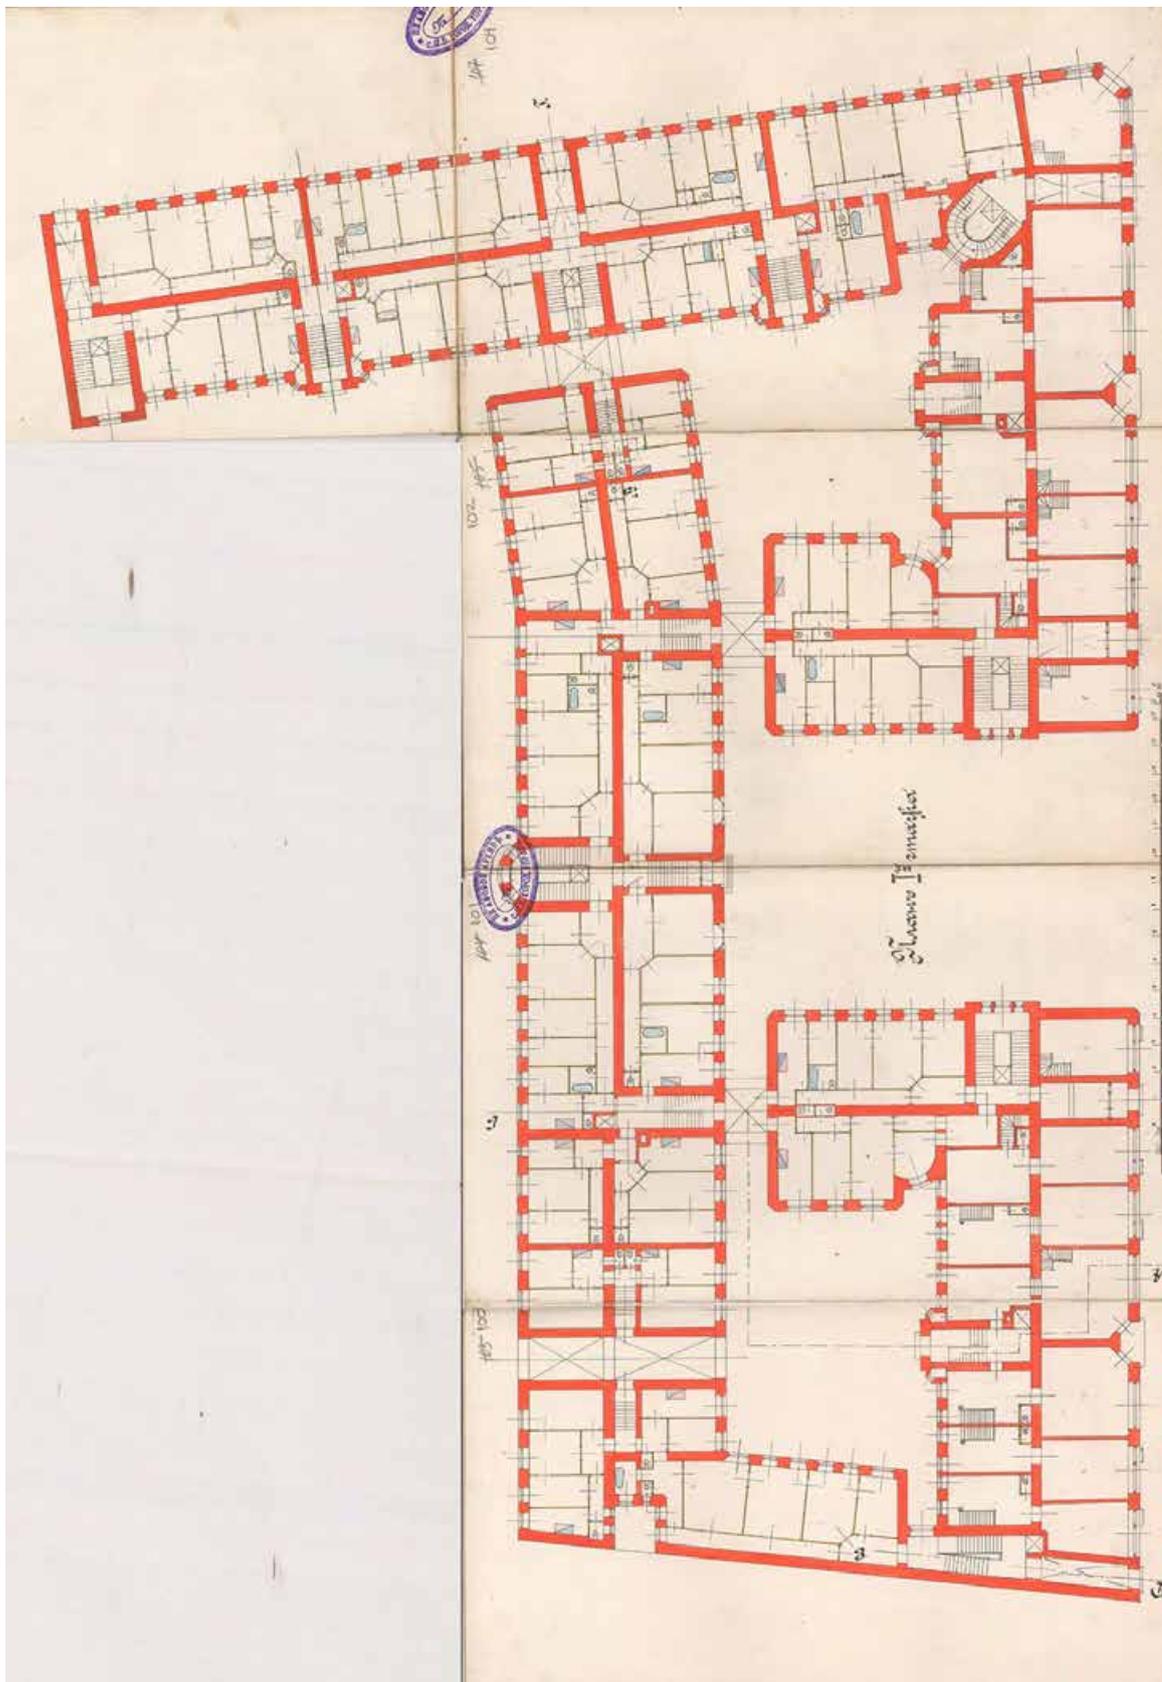
Илл.35 План 1 этажа каменного доходного дома на участке коммерции советника М.Н. Полежаева в Рождественской части 2 квартала. Арх. И.И. Яковлев. 1913 г. ЦГИА СПб

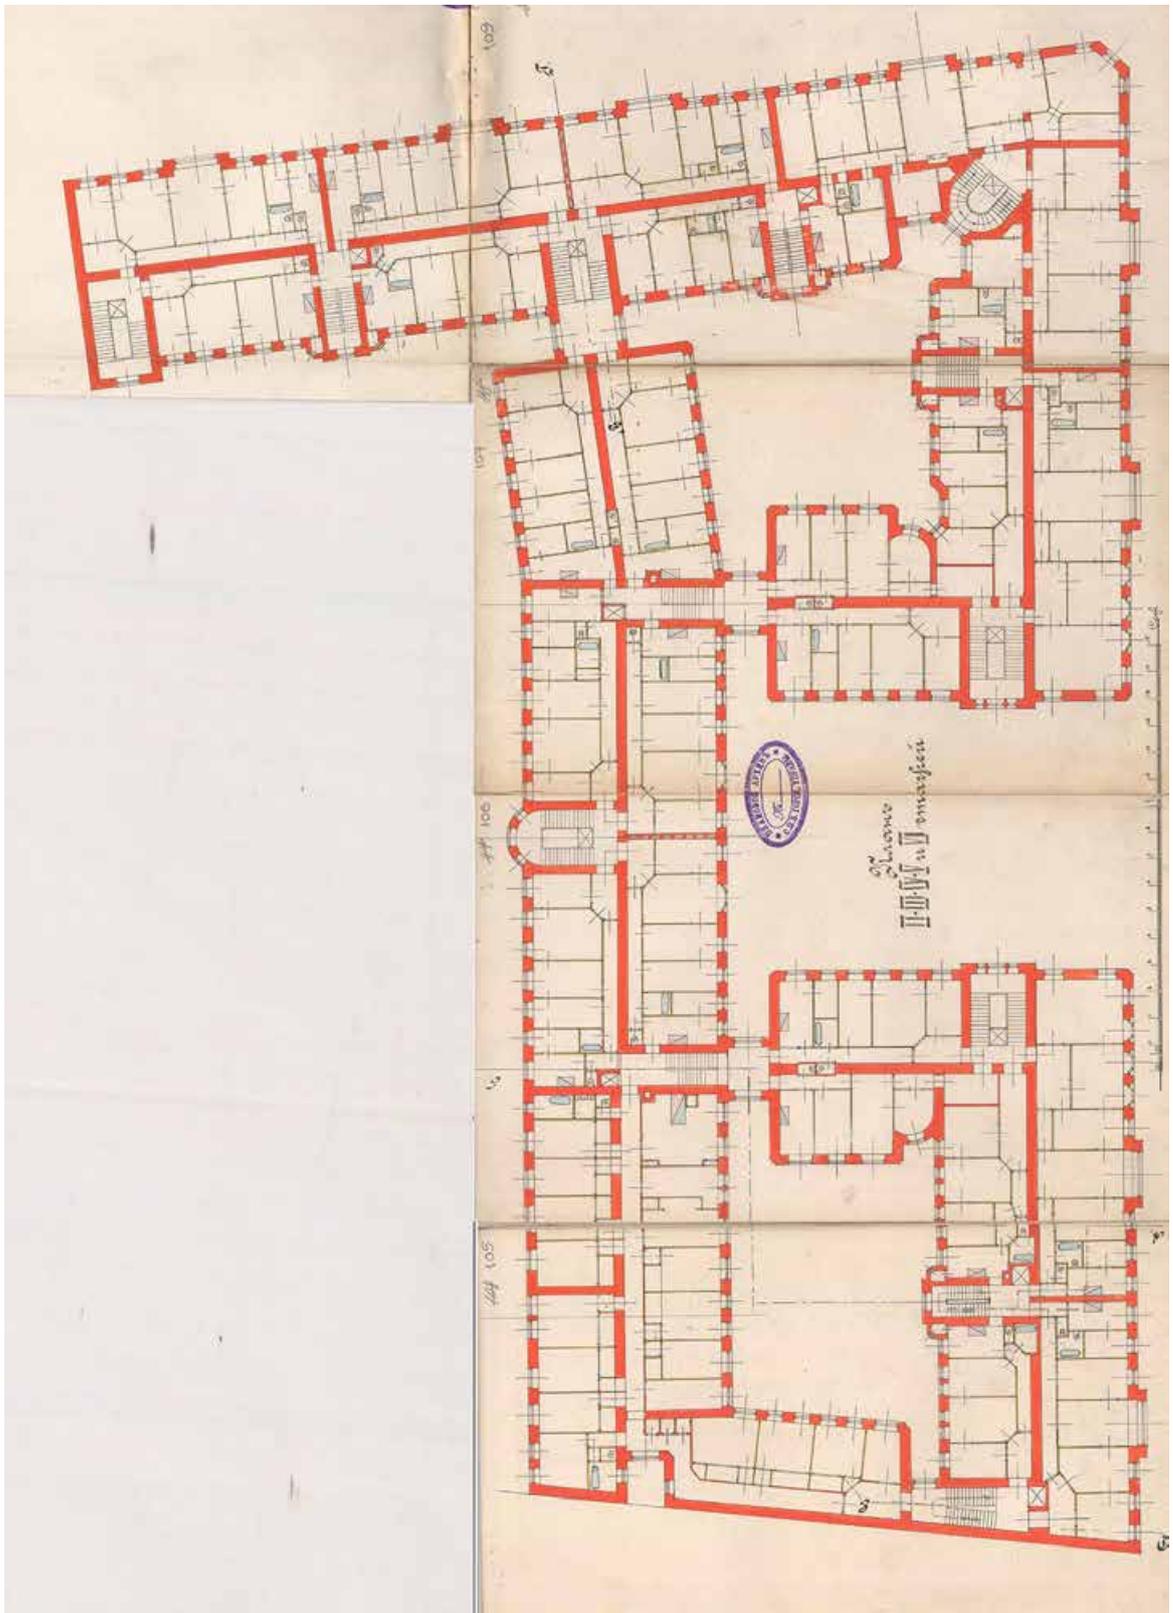
**Илл.36** План типового (2-6) этажа каменного доходного дома на участке коммерции советника М.Н. Полежаева в Рождественской части 2 квартала. Арх. И.И. Яковлев. 1913 г. ЦГИА СПб

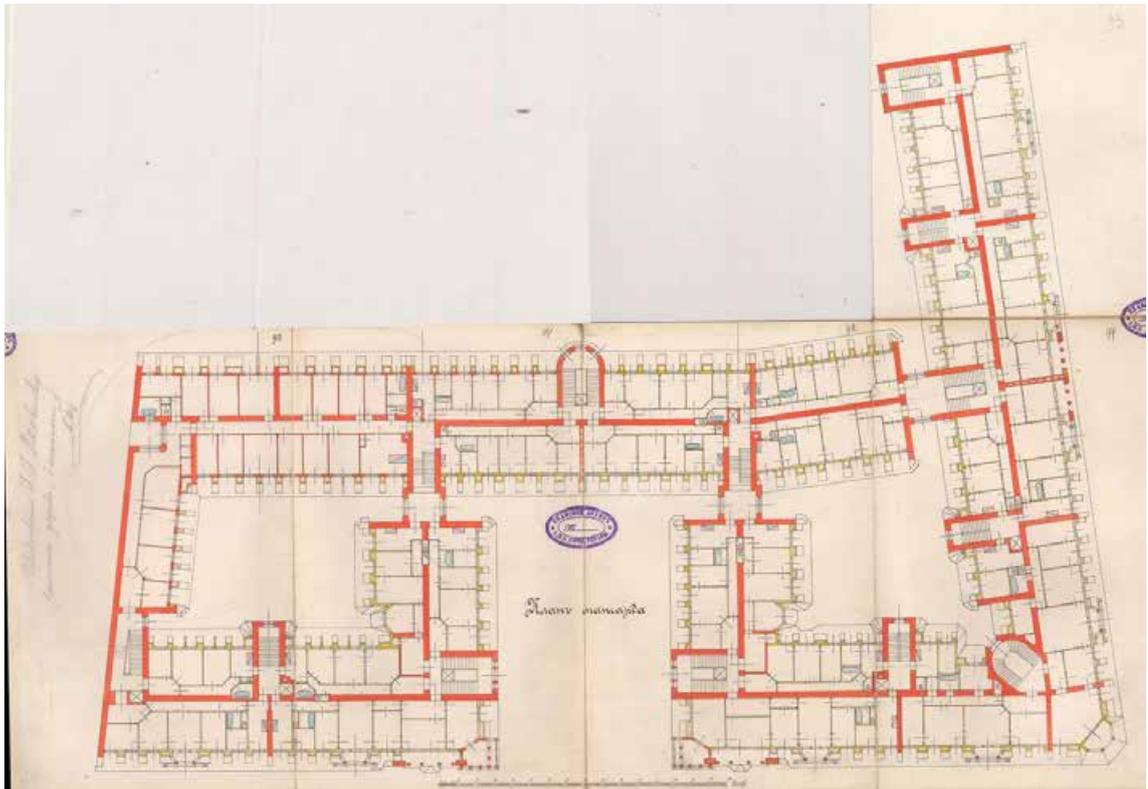
**Илл.37** План мансардного этажа каменного доходного дома на участке коммерции советника М.Н. Полежаева в Рождественской части 2 квартала. Арх. И.И. Яковлев. 1913 г. ЦГИА СПб

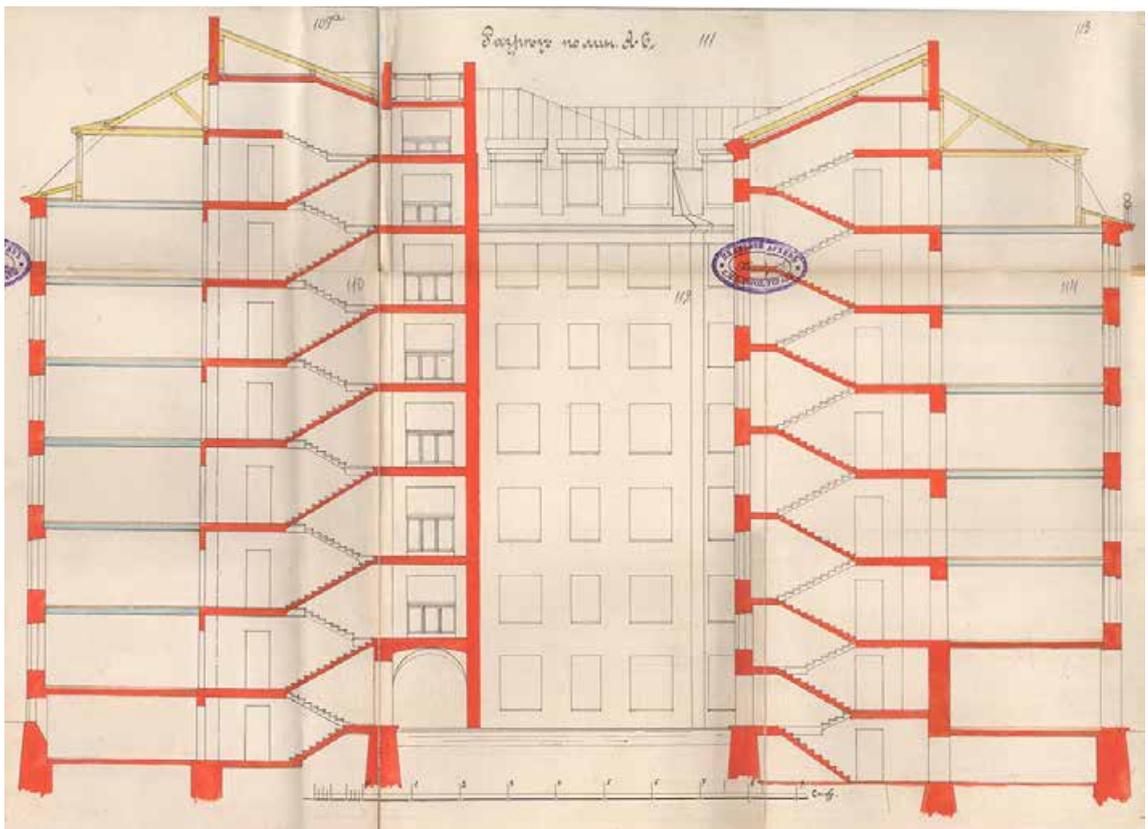
**Илл.38** Поперечный разрез по одному из дворов каменного доходного дома на участке коммерции советника М.Н. Полежаева в Рождественской части 2 квартала. Арх. И.И. Яковлев. 1913 г. ЦГИА СПб
