### **Акт**

**по результатам государственной историко-культурной экспертизы**  
проектной документации на проведение работ по сохранению  
объекта культурного наследия регионального значения «Дом Челищева  
(Мануса)», по адресу: Санкт-Петербург, улица Чайковского, 31: «Проект  
приспособления для современного использования в части перепланировки,  
переустройства и разделения квартиры № 6 с присоединением части площади  
квартиры №7 по адресу: Санкт-Петербург, улица Чайковского, дом 31, литера  
А, квартира №6 и №7», Шифр: 6/7/31-2022, разработанной ООО «Инженерная  
Реставрация Северной Столицы» в 2022 году

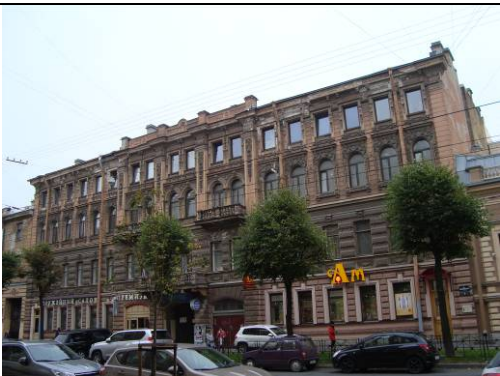
3	Объемно-планировочное решение:	историческое объемно-планировочное решение в габаритах капитальных стен.	
4	Архитектурно-художественное решение фасадов:	<p><b>северный лицевой фасад, лицевого корпуса</b>, выходящий на красную линию застройки улицы Чайковского, шириной в восемнадцать световых осей, решен в приемах поздней эклектики: цоколь облицован плитами известняка;</p> <p>характер отделки фасада: оштукатурен, окрашен, рустован на всю высоту, в уровне первого-второго этажей руст обработан «под шубу»;</p>

центральная часть фасада, шириной в шесть световых осей выделена креповкой, акцентирована воротным проездом и дверным проемом парадной лестницы с лучковыми перемычками, тремя балконами и стилизованными пилястрами, объединяющими оконные проемы в уровне третьего и четвертого этажей, завершена прямоугольным трехчастным аттиком, с фигурной центральной частью и профилированным карнизом;

по горизонтали фасад разделен подоконным карнизом первого этажа, межэтажным карнизом с поясом иоников в уровне первого-второго этажей, межэтажным карнизом с дентикулами и фризом розеток в уровне второго-третьего этажей;

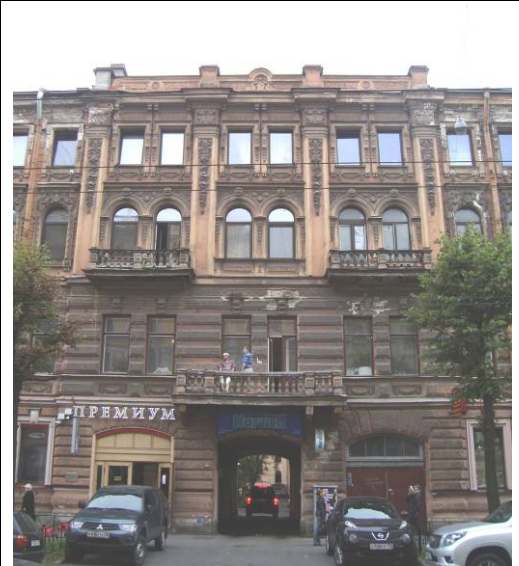
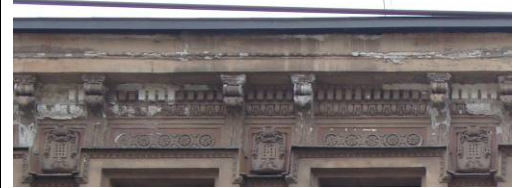
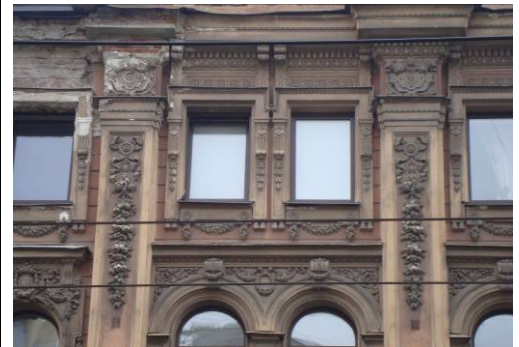
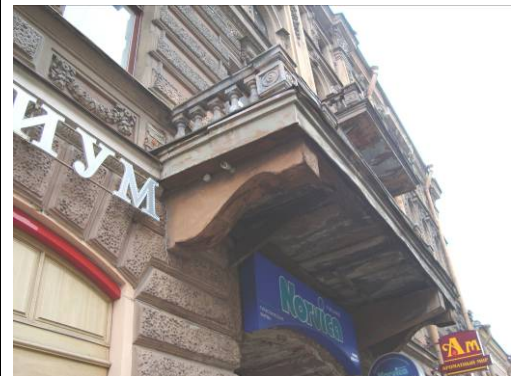
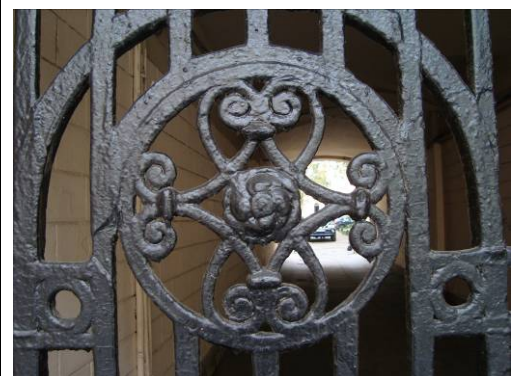
ограждения балконов, выполненные в виде балюстрад с филленчатыми тумбами, декорированы круглыми розетками, под широким поручнем;

заполнение воротного проезда: металлические ковано-литые двустворчатые ажурные ворота с калиткой; выполнены в виде решетки из прямоугольных в сечении прутьев с горизонтальными поясами и двумя композициями - по одной на каждой створке - из розеток и волнитообразных завитков, вписанных в круг;

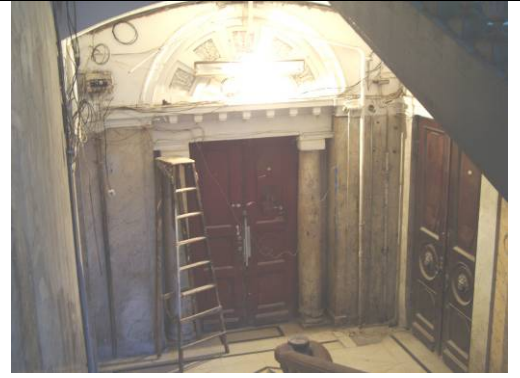
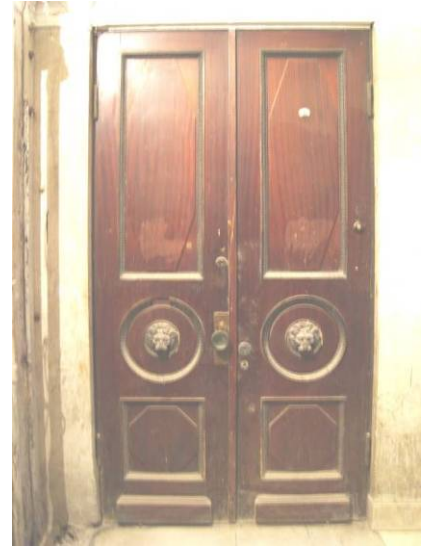
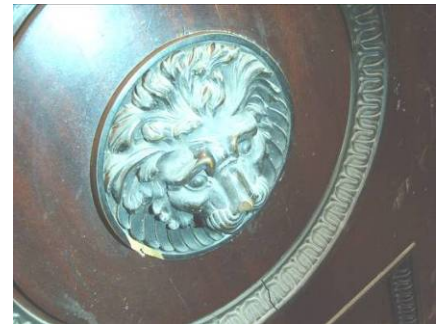
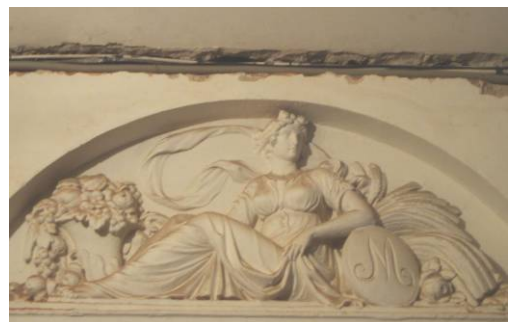
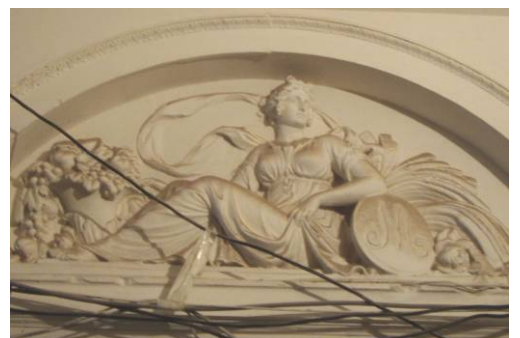
две двустворчатые, филенчатые деревянные двери, красное дерево (?), декорированные резными львиными маскаронами и растительным орнаментом;

десюдепорты над западным и восточным дверными проемами - горельефные изображения сидящих женских фигур, опирающихся на щиты с выгравированной литерой «М», вазонов, наполненных фруктами и снопов пшеницы, вписанных в полуциркульные ниши;

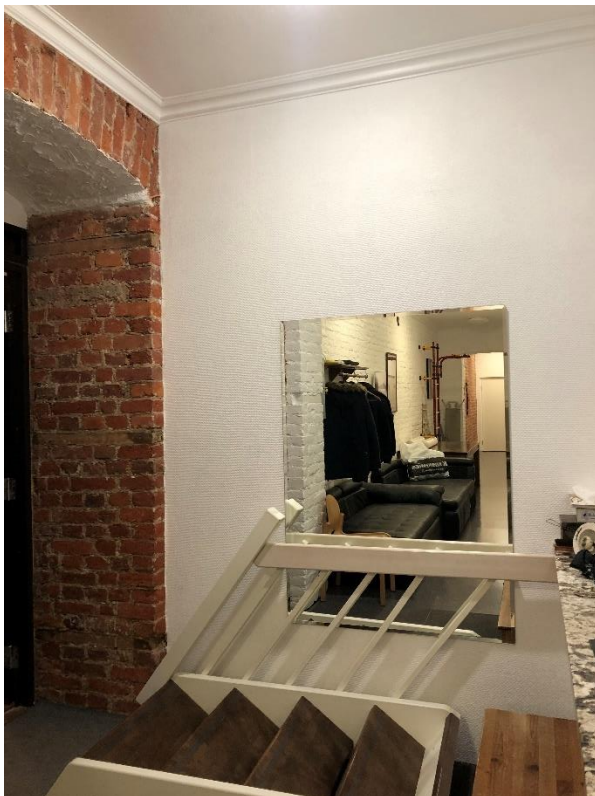
Фото 3. Вид на перегородку между квартирами №№ 6 и 7.
