Акт

по результатам государственной историко-культурной экспертизы

культурного наследия регионального значения «Финская усадьба Заеца»

**ПРОЕКТНАЯ ДОКУМЕНТАЦИЯ по сохранению объекта культурного наследия
регионального значения «Финская усадьба Заеца» по адресу: Санкт-Петербург, г.**

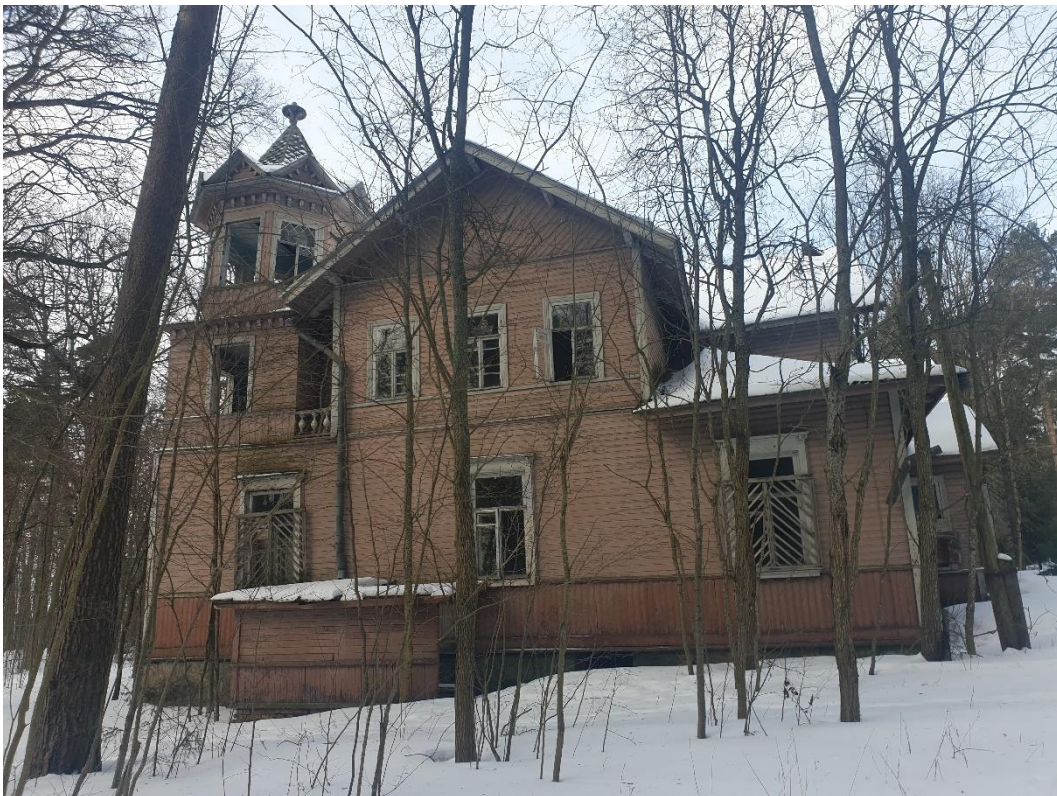
1. «Финская усадьба Заеца», Санкт-Петербург, город Зеленогорск, Приморское шоссе, дом 597, литера К. Южный фасад. Общий вид. Фото 27.02.2023г.

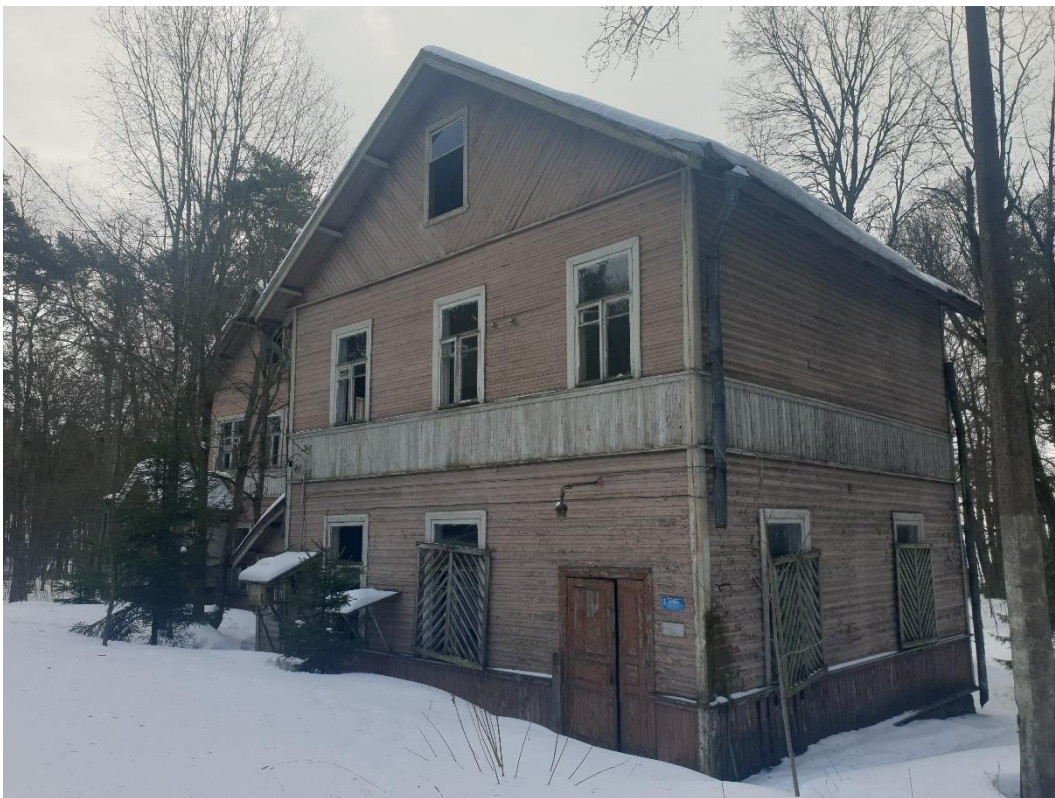
2. «Финская усадьба Заеца», Санкт-Петербург, город Зеленогорск, Приморское шоссе, дом 597, литера К. Восточный фасад. Общий вид. Фото 27.02.2023г.

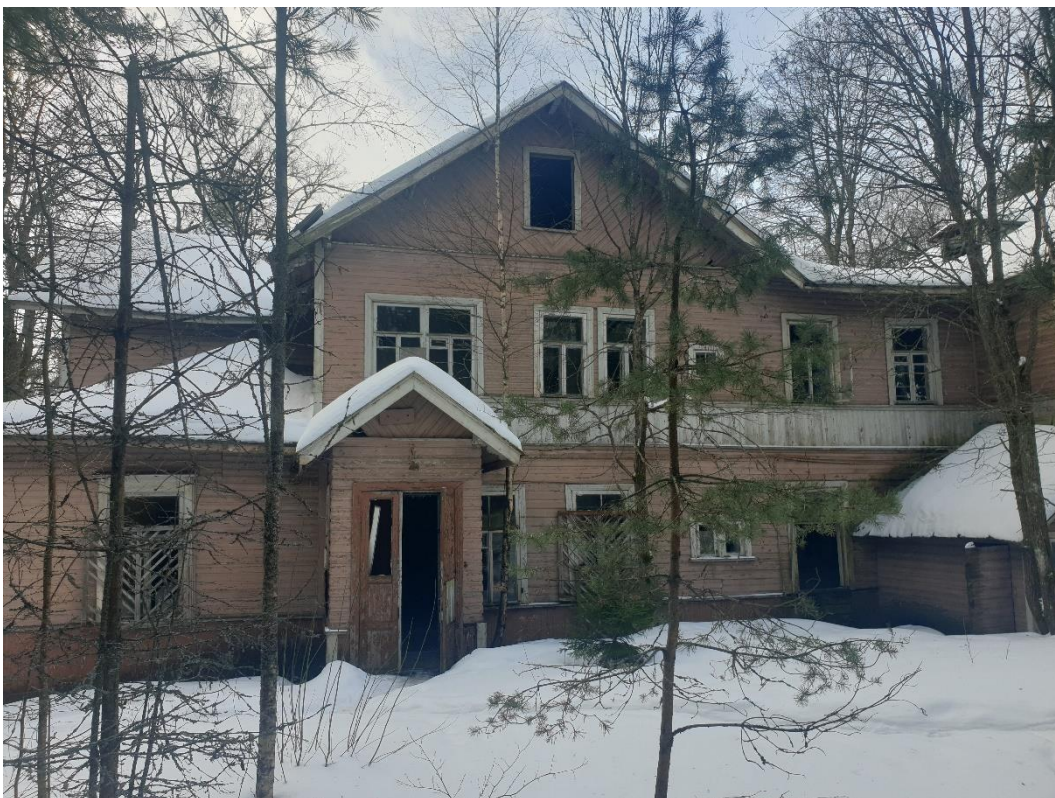
3. «Финская усадьба Заеца», Санкт-Петербург, город Зеленогорск, Приморское шоссе, дом 597, литера К. Северный фасад. Общий вид. Фото 27.02.2023г.

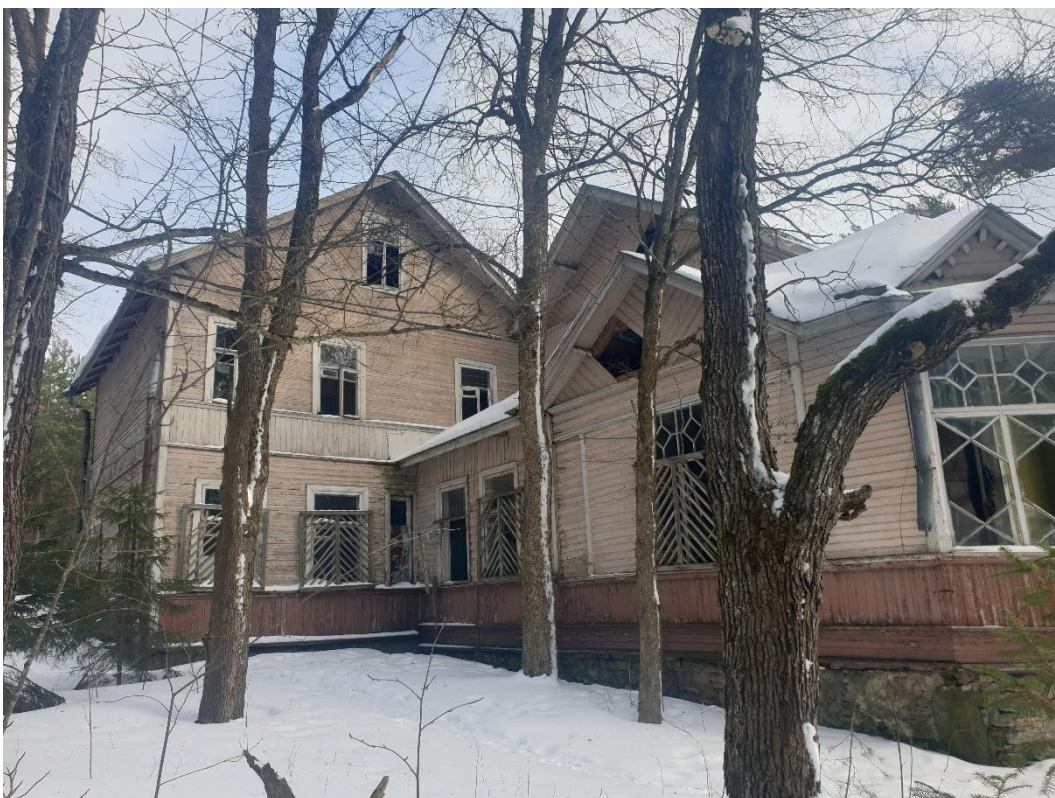
4. «Финская усадьба Заеца», Санкт-Петербург, город Зеленогорск, Приморское шоссе, дом 597, литера К. Северный фасад. Общий вид. Фото 27.02.2023г.

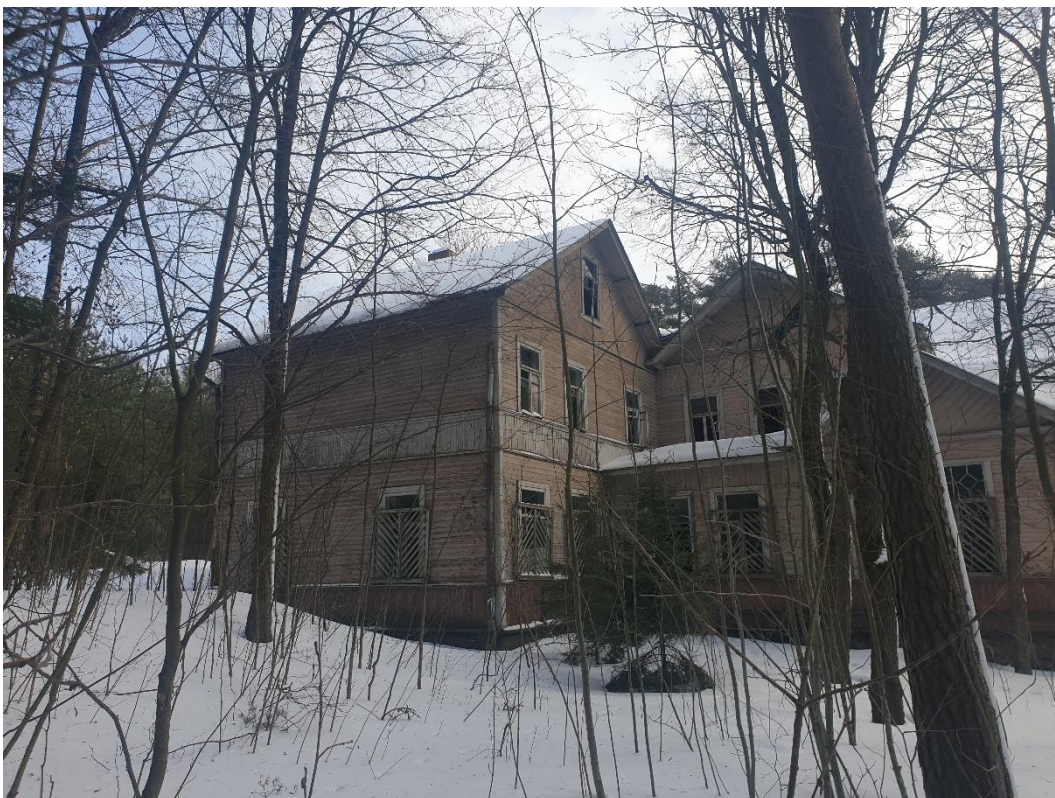
5. «Финская усадьба Заеца», Санкт-Петербург, город Зеленогорск, Приморское шоссе, дом 597, литера К. Западный фасад. Общий вид. Фото 27.02.2023г.

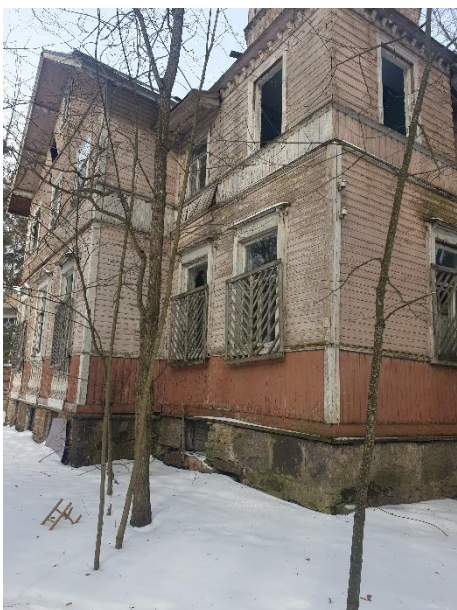
6. «Финская усадьба Заеца», Санкт-Петербург, город Зеленогорск, Приморское шоссе, дом 597, литера К. Западный фасад. Общий вид. Фото 27.02.2023г.

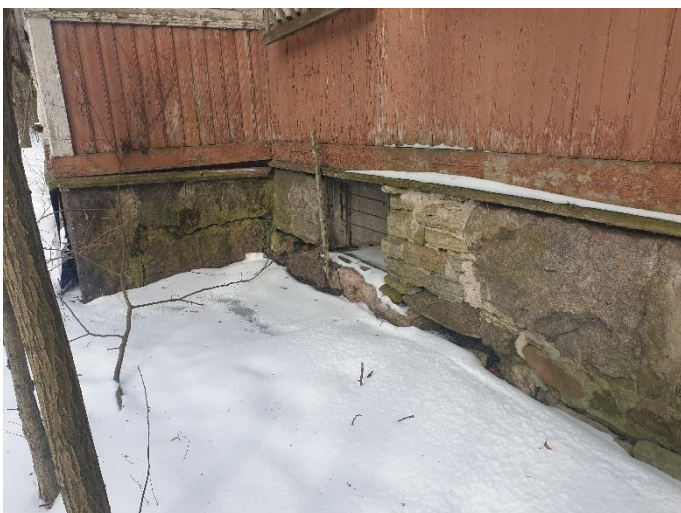
8. «Финская усадьба Заеца», Санкт-Петербург, город Зеленогорск, Приморское шоссе, дом 597, литера К. Южный фасад. Фрагмент. Фото 27.02.2023г.

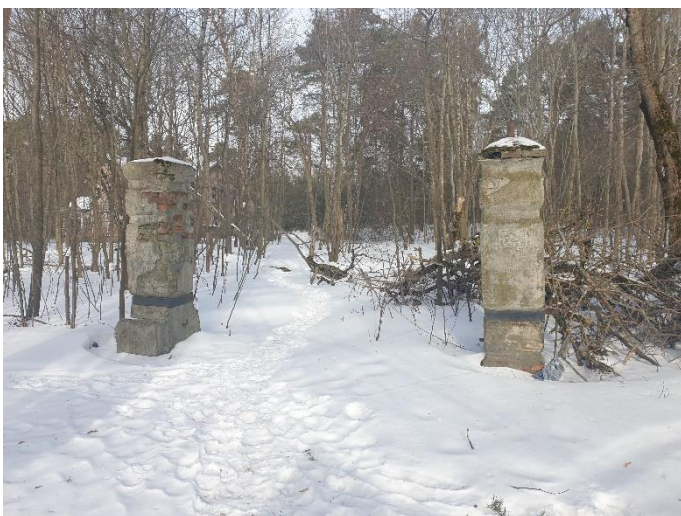
9. «Финская усадьба Заеца», Санкт-Петербург, город Зеленогорск, Приморское шоссе, дом 597, литера К. Столбы ворот. Общий вид с севера. Фото 27.02.2023г.

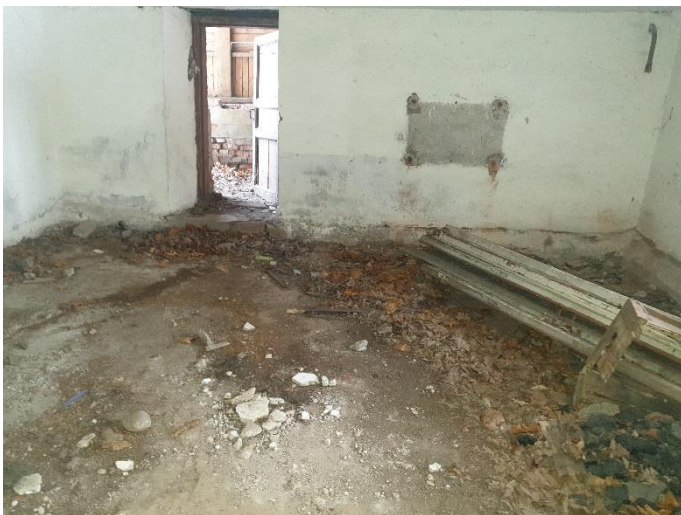
10. «Финская усадьба Заеца», Санкт-Петербург, город Зеленогорск, Приморское шоссе, дом 597, литера К. Подвал. Общий вид. Фото 27.02.2023г.

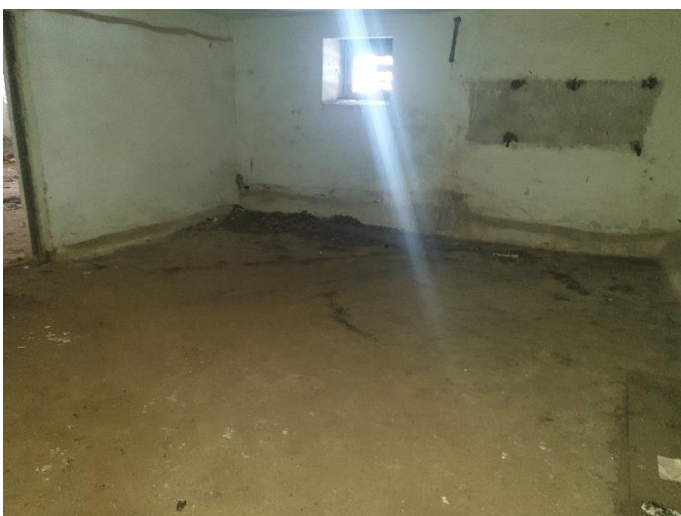
11. «Финская усадьба Заеца», Санкт-Петербург, город Зеленогорск, Приморское шоссе, дом 597, литера К. Подвал. Общий вид. Фото 27.02.2023г.

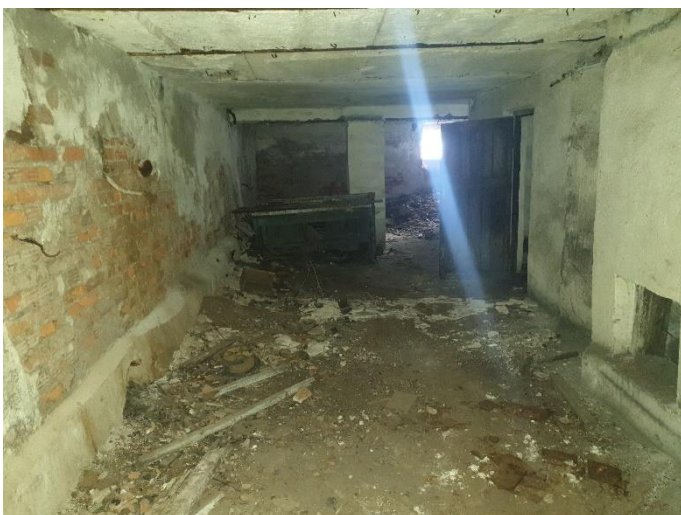
12. «Финская усадьба Заеца», Санкт-Петербург, город Зеленогорск, Приморское шоссе, дом 597, литера К. Подвал. Общий вид. Фото 27.02.2023г.

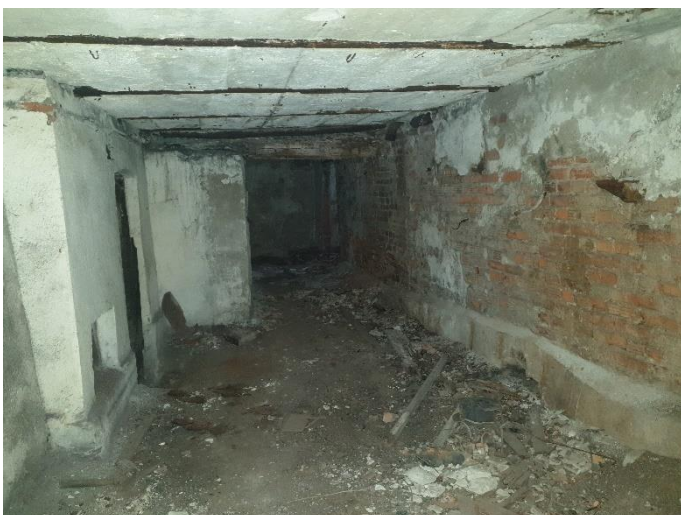
14. «Финская усадьба Заеца», Санкт-Петербург, город Зеленогорск, Приморское шоссе, дом 597, литера К. Подвал. Общий вид. Фото 27.02.2023г.

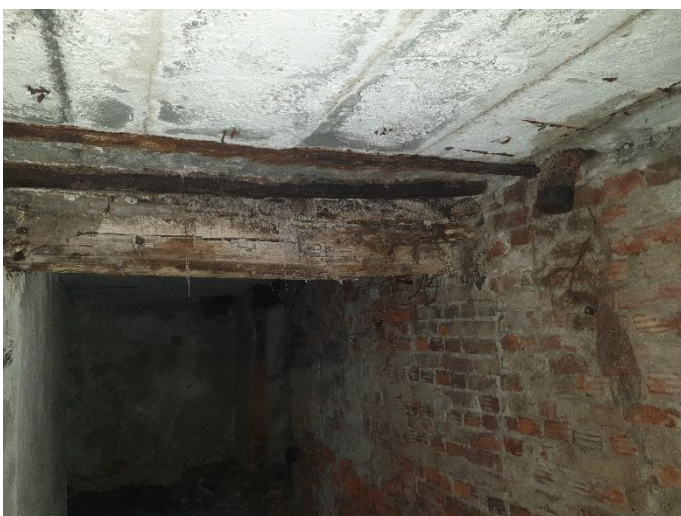
15. «Финская усадьба Заеца», Санкт-Петербург, город Зеленогорск, Приморское шоссе, дом 597, литера К. Подвал. Фрагмент. Фото 27.02.2023г.

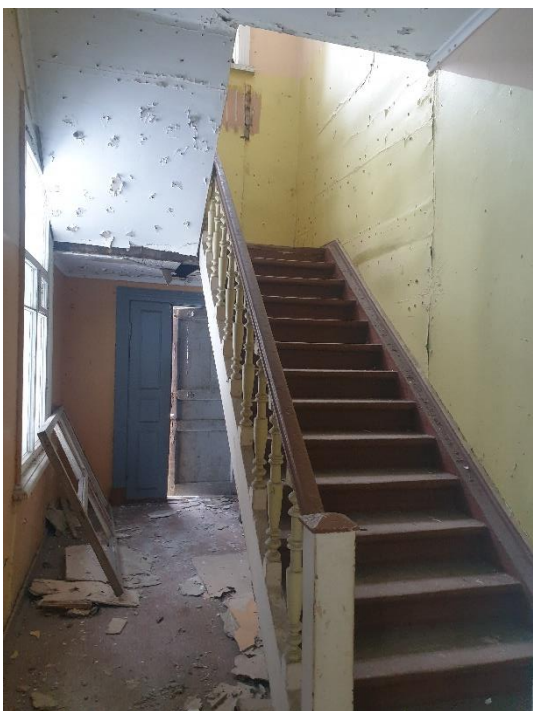
16. «Финская усадьба Заеца», Санкт-Петербург, город Зеленогорск, Приморское шоссе, дом 597, литера К. Помещение первого этажа. Общий вид. Фото 27.02.2023г.

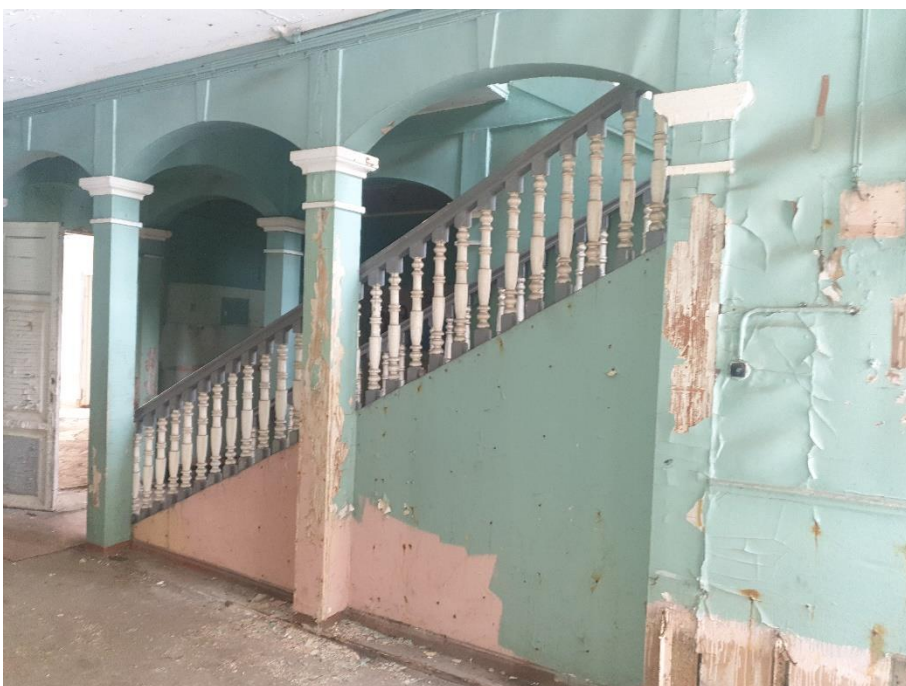
17. «Финская усадьба Заеца», Санкт-Петербург, город Зеленогорск, Приморское шоссе, дом 597, литера К. Помещение первого этажа. Общий вид. Фото 27.02.2023г.

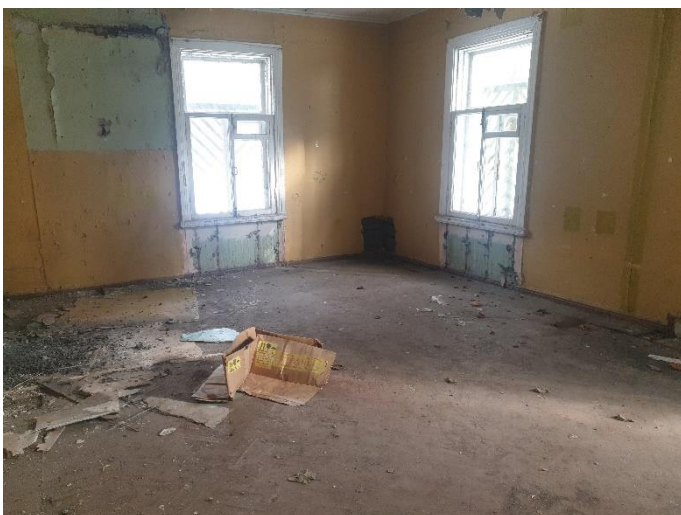
18. «Финская усадьба Заеца», Санкт-Петербург, город Зеленогорск, Приморское шоссе, дом 597, литера К. Помещение первого этажа. Общий вид. Фото 27.02.2023г.

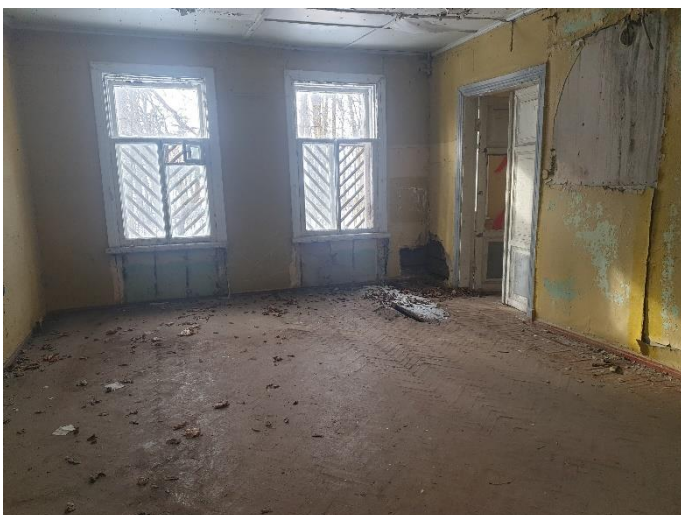
19. «Финская усадьба Заеца», Санкт-Петербург, город Зеленогорск, Приморское шоссе, дом 597, литера К. Помещение первого этажа. Общий вид. Фото 27.02.2023г.

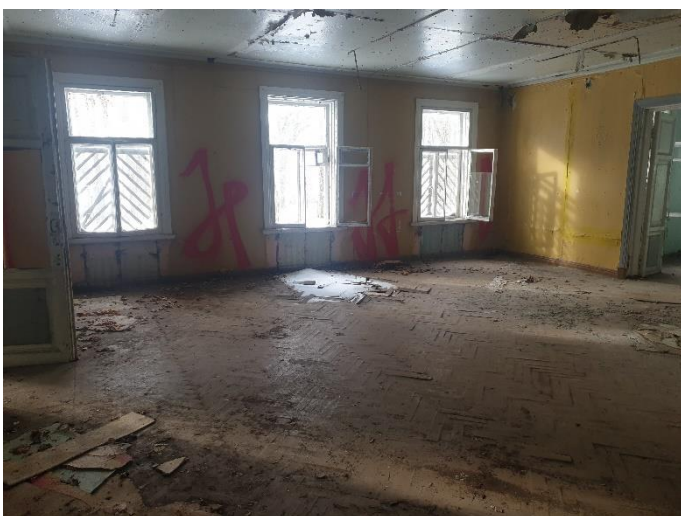
20. «Финская усадьба Заеца», Санкт-Петербург, город Зеленогорск, Приморское шоссе, дом 597, литера К. Помещение первого этажа. Общий вид. Фото 27.02.2023г.

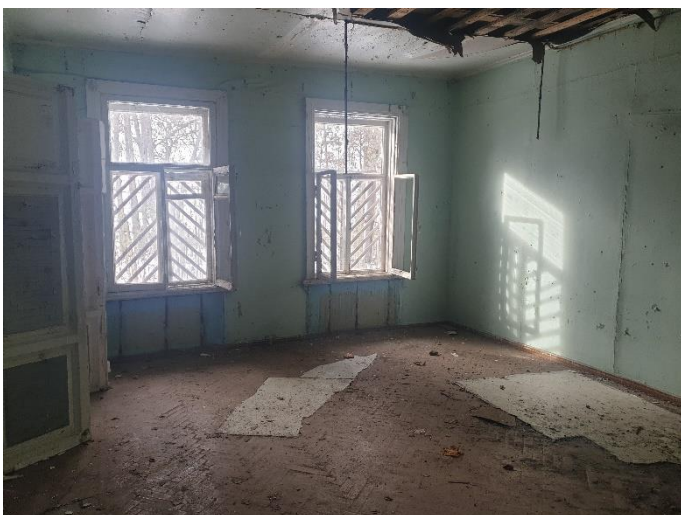
21. «Финская усадьба Заеца», Санкт-Петербург, город Зеленогорск, Приморское шоссе, дом 597, литера К. Помещение первого этажа. Общий вид. Фото 27.02.2023г.

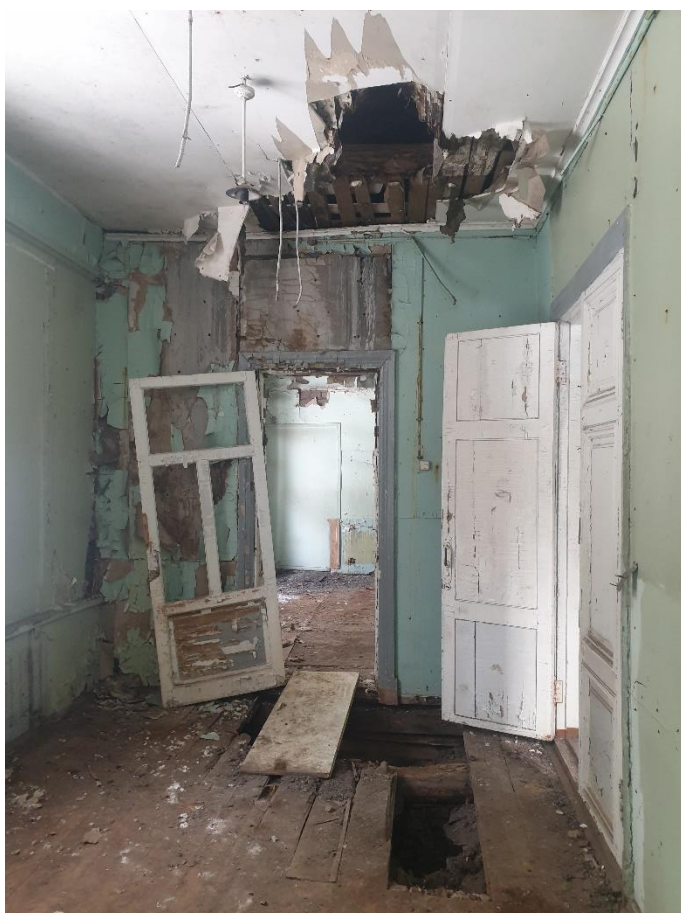
22. «Финская усадьба Заеца», Санкт-Петербург, город Зеленогорск, Приморское шоссе, дом 597, литера К. Помещение первого этажа. Общий вид. Фото 27.02.2023г.

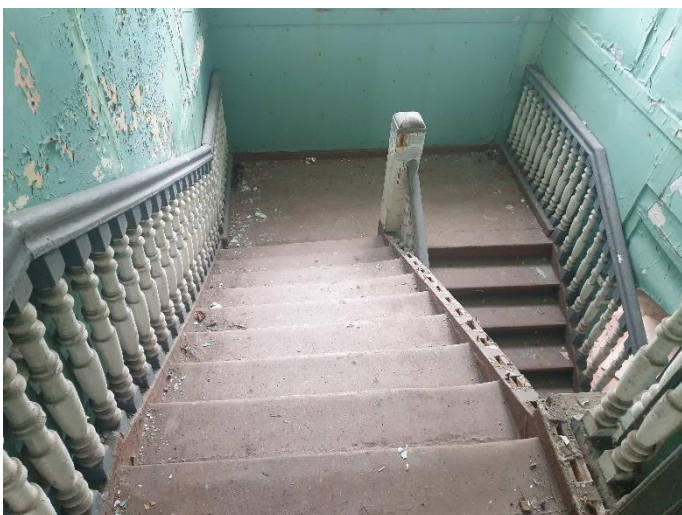
23. «Финская усадьба Заеца», Санкт-Петербург, город Зеленогорск, Приморское шоссе, дом 597, литера К. Помещение второго этажа. Общий вид. Фото 27.02.2023г.

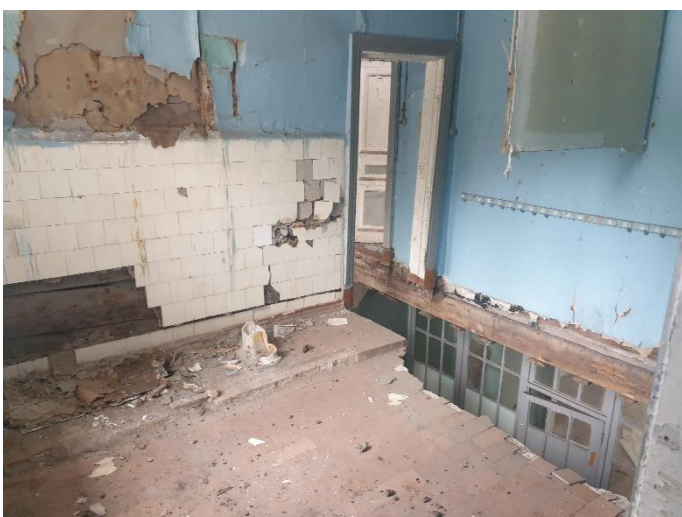
24. «Финская усадьба Заеца», Санкт-Петербург, город Зеленогорск, Приморское шоссе, дом 597, литера К. Помещение второго этажа. Общий вид. Фото 27.02.2023г.

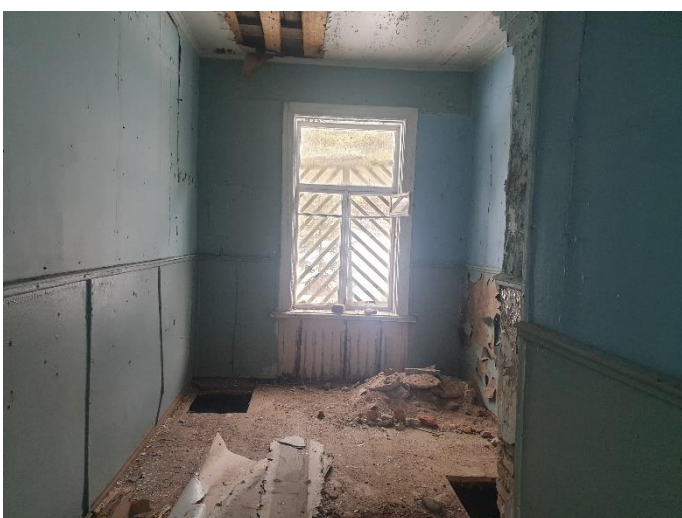
25. «Финская усадьба Заеца», Санкт-Петербург, город Зеленогорск, Приморское шоссе, дом 597, литера К. Помещение второго этажа. Общий вид. Фото 27.02.2023г.

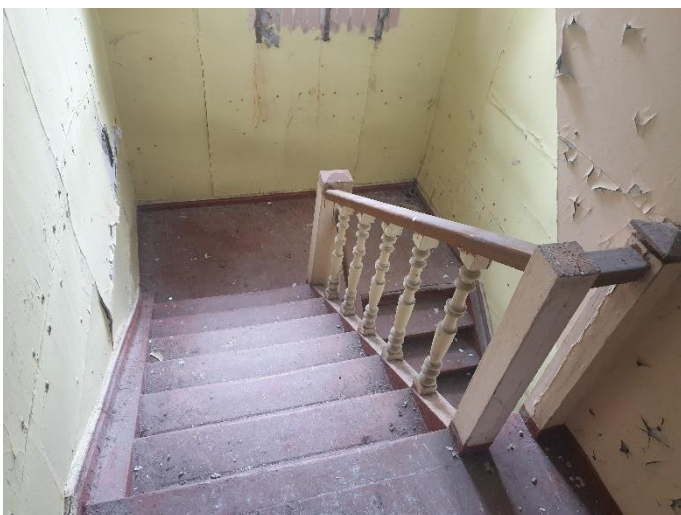
26. «Финская усадьба Заеца», Санкт-Петербург, город Зеленогорск, Приморское шоссе, дом 597, литера К. Помещение второго этажа. Общий вид. Фото 27.02.2023г.

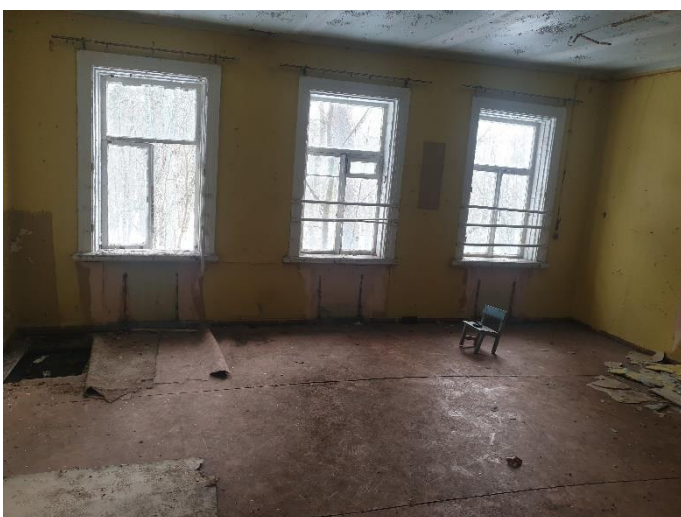
27. «Финская усадьба Заеца», Санкт-Петербург, город Зеленогорск, Приморское шоссе, дом 597, литера К. Помещение второго этажа. Общий вид. Фото 27.02.2023г.

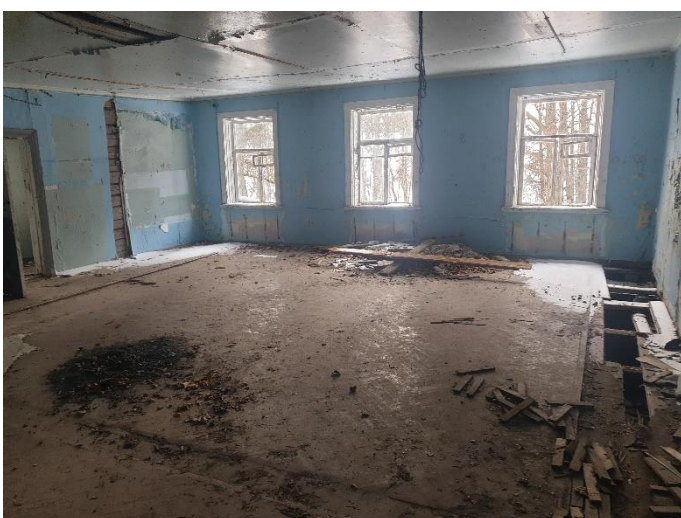
28. «Финская усадьба Заеца», Санкт-Петербург, город Зеленогорск, Приморское шоссе, дом 597, литера К. Помещение второго этажа. Общий вид. Фото 27.02.2023г.

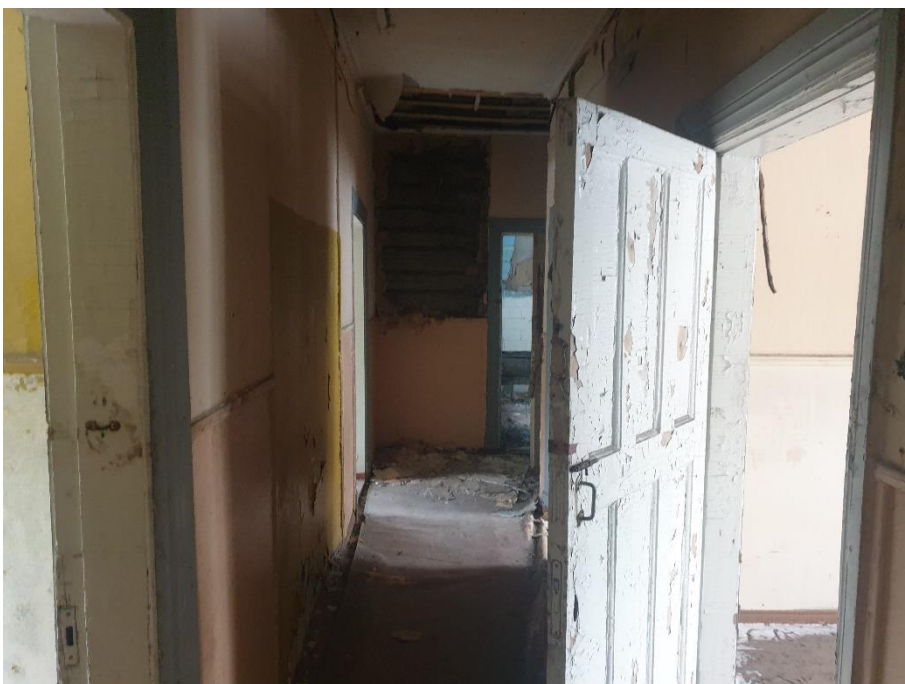
29. «Финская усадьба Заеца», Санкт-Петербург, город Зеленогорск, Приморское шоссе, дом 597, литера К. Помещение второго этажа. Общий вид. Фото 27.02.2023г.

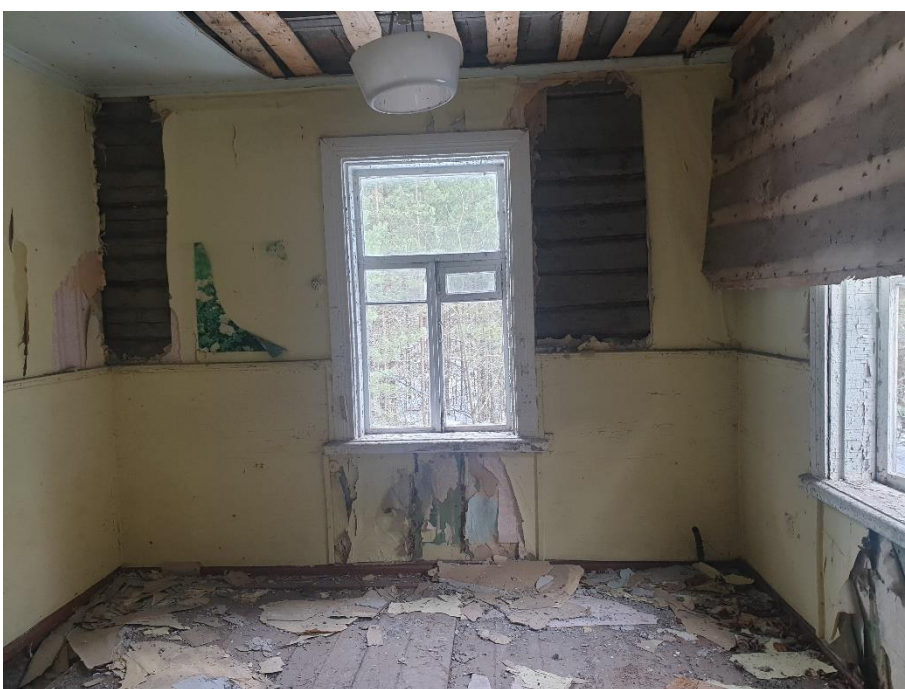
30. «Финская усадьба Заеца», Санкт-Петербург, город Зеленогорск, Приморское шоссе, дом 597, литера К. Помещение второго этажа. Общий вид. Фото 27.02.2023г.

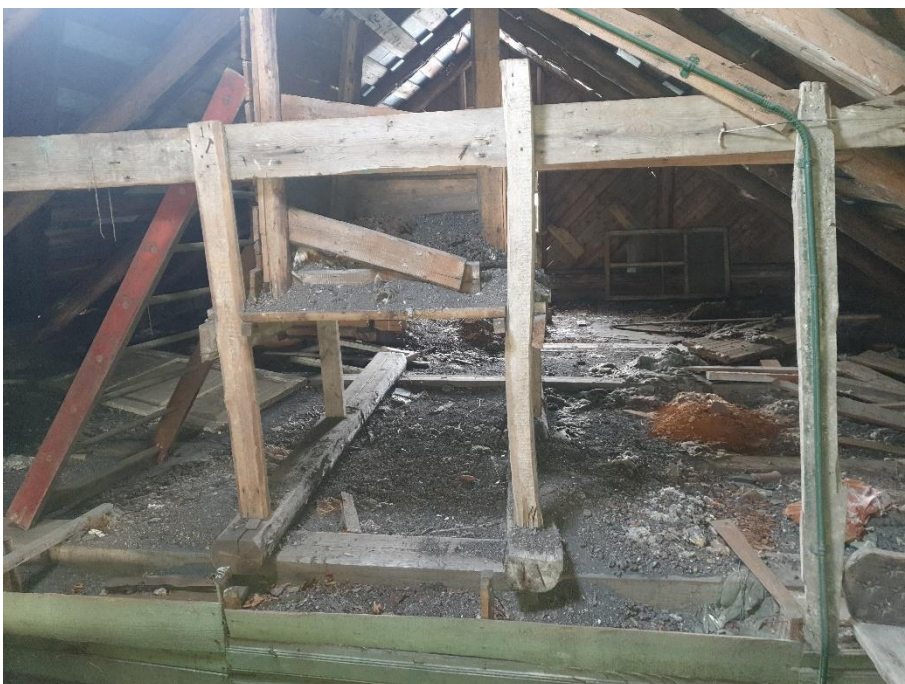
31. «Финская усадьба Заеца», Санкт-Петербург, город Зеленогорск, Приморское шоссе, дом 597, литера К. Чердак. Общий вид. Фото 27.02.2023г.
