Акт

по результатам государственной историко-культурной экспертизы выявленного объекта культурного наследия «Комплекс зданий Клинического института вел. кн. Елены Павловны», расположенного по адресу: Санкт-Петербург, Кирочная ул., 41; Парадная ул., 2, в составе: выявленный объект культурного наследия «Главное здание» по адресу: Санкт-Петербург, Кирочная ул., 41; Парадная ул., 2; выявленный объект культурного наследия «Кухонный корпус с переходной галереей» по адресу: Санкт-Петербург, Кирочная ул., 41; Парадная ул., 2; выявленный объект культурного наследия «Котельная» по адресу: Санкт-Петербург, Кирочная ул., 41; Парадная ул., 2; выявленный объект культурного наследия «Павильон гинекологических и глазных болезней с переходной галереей» по адресу: Санкт-Петербург, Кирочная ул., 41; Парадная ул., 2; выявленный объект культурного наследия «Павильон-приют им. Н.И. Жуковской с переходной галереей» по адресу: Санкт-Петербург, Кирочная ул., 41; Парадная ул., 2; выявленный объект культурного наследия «Операционный павильон с переходной галереей» по адресу: Санкт-Петербург, Кирочная ул., 41; Парадная ул., 2; выявленный объект культурного наследия «Амбулаторный корпус» по адресу: Санкт-Петер

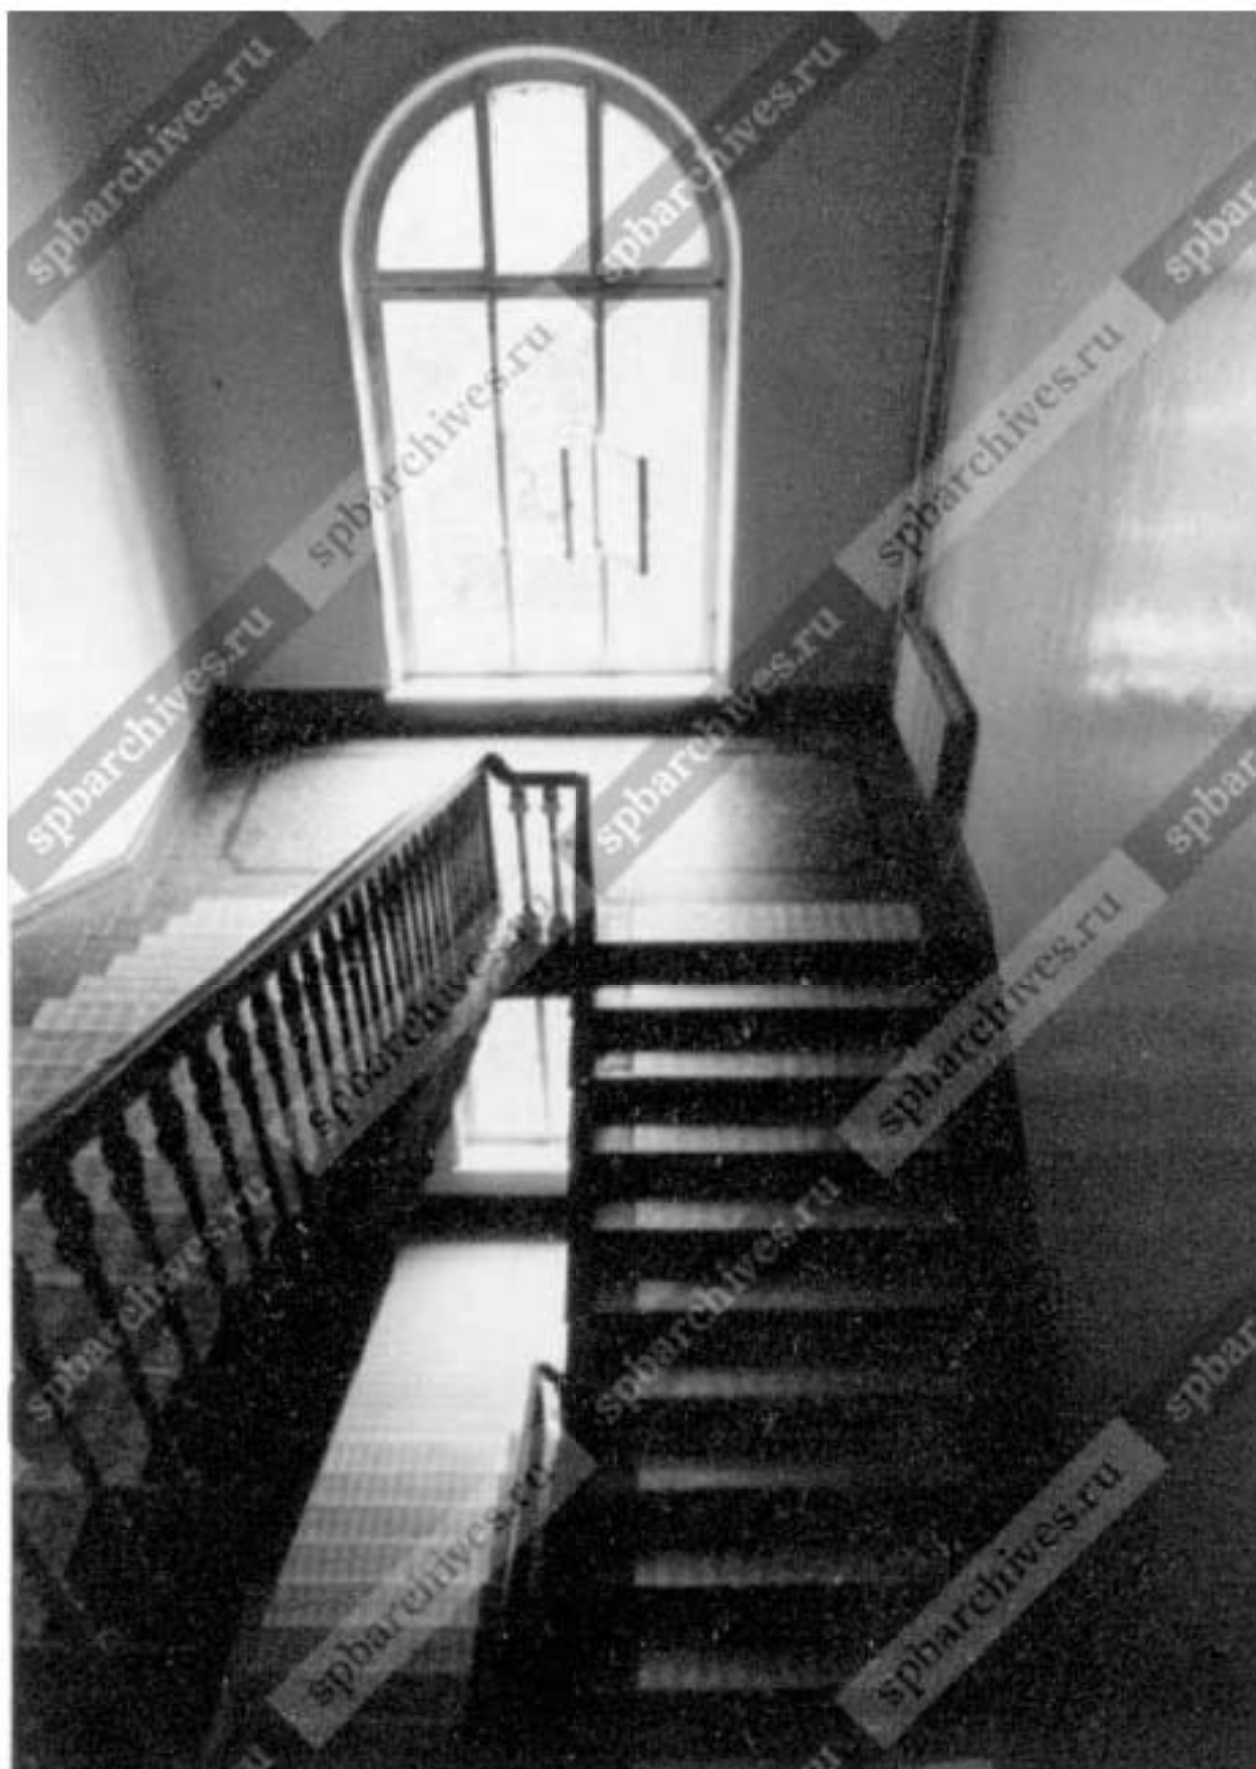
Илл. 27. Фрагмент парадной лестницы института. Государственный институт усовершенствования врачей им. С.М. Кирова. 1987 г. (источник: ЦГАКФФД СПб. Фотодокумент Ар 192774).

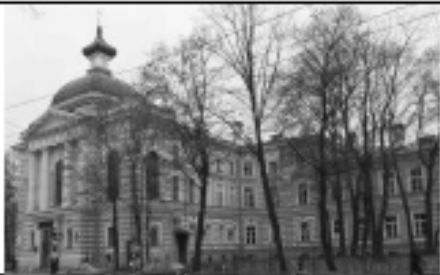
| <p>I. Главное здание</p> <p>1878-1885гг., арх.Р.А. Гедике</p> <p>Санкт-Петербург, Кирочная улица, дом 41, литера В</p> | | | |
|---|--|--|--|
| 1 | <p>Объемно-пространственное решение:</p> | <p>объемно-пространственное решение многоугольного в плане, трехэтажного здания;</p> <p>габариты объема здания;</p> | |

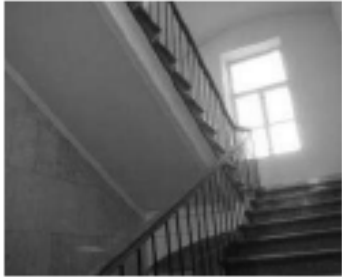
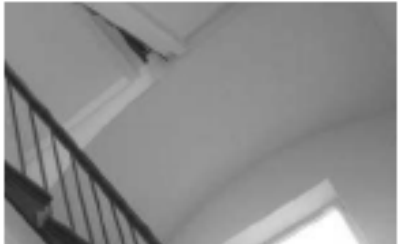
| <p>I. Главное здание</p> <p>1878-1885гг., арх.Р.А. Гедике</p> <p>Санкт-Петербург, Кирочная улица, дом 41, литера В</p> | | | |
|---|--|--|--|
| 2 | <p>Конструктивная система здания:</p> | <p>наружные капитальные кирпичные стены, внутренние капитальные стены-местоположение, материал (кирпич);</p> <p style="text-align: center;">лестница Л-1 (ведет с 1-го по 3-й этаж)</p> <p>местоположение, конфигурация и тип (двумаршевая), габариты;</p> <p>в завершении лестничного проема цилиндрический свод;</p> <p style="text-align: center;">лестница 2-Н (ведет с 1-го по 3-й этаж)</p> <p>местоположение, конфигурация и тип (двумаршевая), конструкция (на косоурах), габариты;</p> <p>ступени и лестничные площадки известняковой плиты;</p> <p>в завершении лестничных клеток бочарный свод;</p> | |

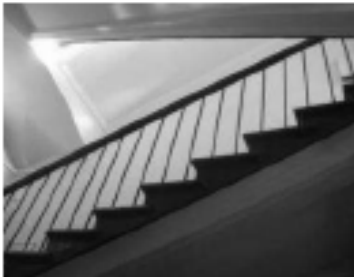
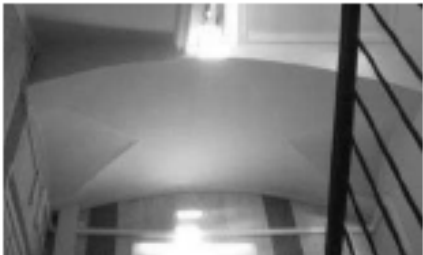
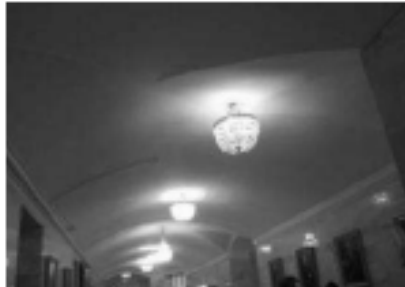
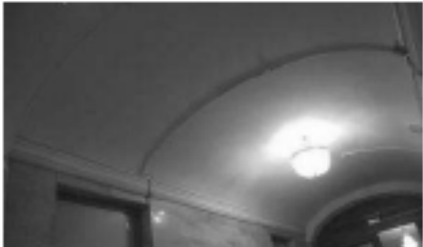
| | | <p>лестница 9-Н (ведет с 1-го по 4-й этаж)</p> <p>местоположение, конфигурация и тип (двумаршевая), конструкция (на косоурах), габариты;</p> <p>в завершении лестничных клеток бочарный раскрепованный свод;</p> <p>1-й этаж</p> <p>помещение 5-Н (204, 6 м.кв.)</p> <p>цилиндрический раскрепованный свод;</p> <p>помещение 2-Н (39.0 м.кв.)</p> <p>цилиндрический свод;</p> <p>1-й этаж</p> <p>помещение 9-Н (12, 6 м. кв.)</p> <p>бочарный свод в завершении площадки 1- го этажа</p> | |

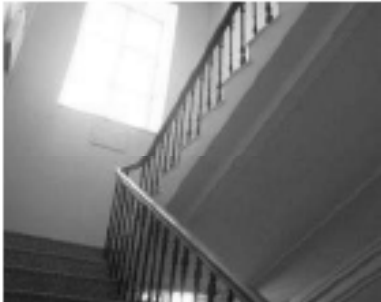
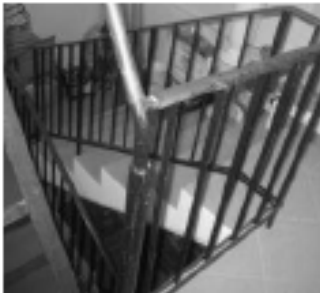
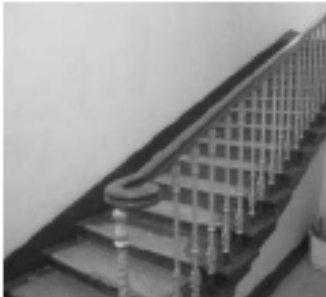
| | | <p>1-й этаж</p> <p>помещение 11-Н (107,5 м.кв)</p> <p>цилиндрический свод;</p> <p>помещение 48-Н (116 м.кв)</p> <p>цилиндрический свод;</p> <p>местоположение, конфигурация и тип (двухмаршевая), конструкция (на косоурах), габариты;</p> <p>лестница 6-Н (с 1-го по 2-й этаж)</p> <p>местоположение, конфигурация и тип (двухмаршевая), габариты;</p> <p>местоположение, конфигурация и тип (двухмаршевая), конструкция (на косоурах), габариты;</p> <p>ступени и лестничные площадки известняковой плиты;</p> | |

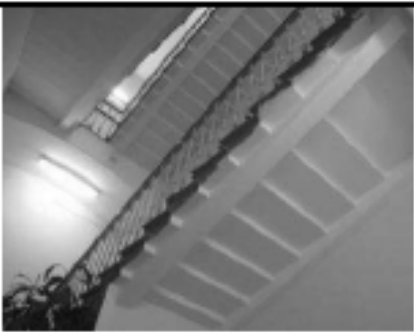
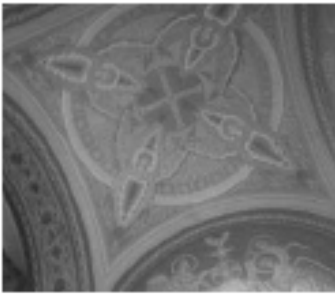
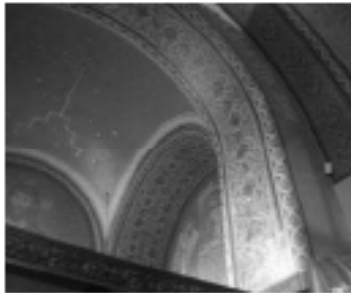
| | | <p>ограждение- чугунные литые стойки с розетками растительного орнамента у основания и в завершении. У основания лестничного марша витые колонки;</p> <p>поручень деревянный, профилированный;</p> <p>2-й этаж помещение 1-Н (118, 9 м.кв.) Церковь</p> <p>парусные своды;</p> <p>подпружные арки;</p> | |

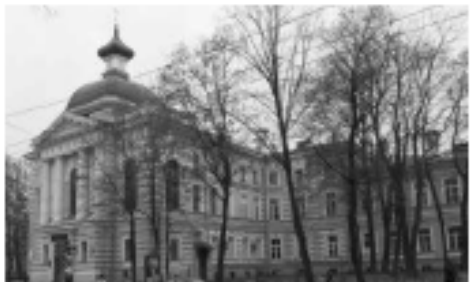
| 4 | Архитектурно-художественное решение фасадов | <p>цоколь раскрепованный известняковой плитой;</p> <p>материал отделки-окрашенная штукатурка;</p> <p>ленточный руст, оштукатуренный «под шубу», на уровне 1-го этажа центрального ризалита, гладкий ленточный руст на уровне 1-го этажа западного и восточного крыльев центрального объема здания;</p> <p>межоконные вертикальные простенки боковых крыльев, с рустом, оштукатуренным «под шубу»;</p> | |

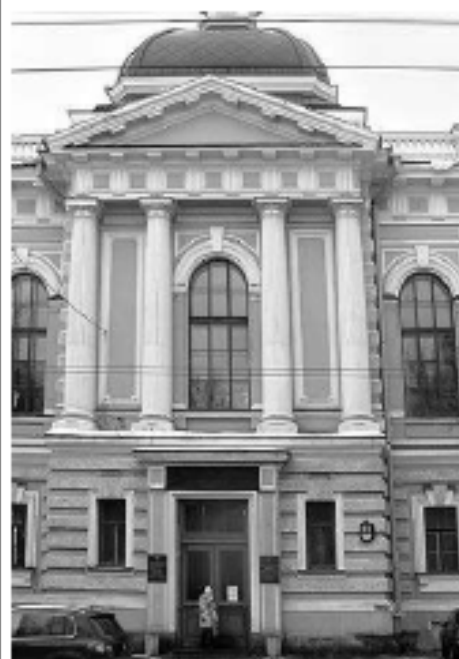
оформление оконных проемов-
профилированные прямоугольные
наличники с трехчастным замковым
камнем, оштукатуренным «под шубу» в
центральной части (окна,

фланкирующие парадный вход, с замковым камнем, полностью оштукатуренным «под шубу»);
двусветные оконные проемы 2-3-го этажей центрального ризалита, с полуциркулярным завершением и архивольтом;

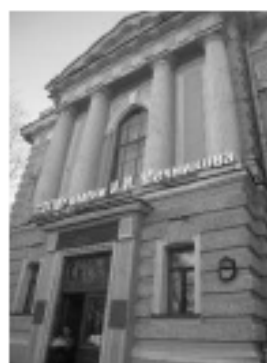
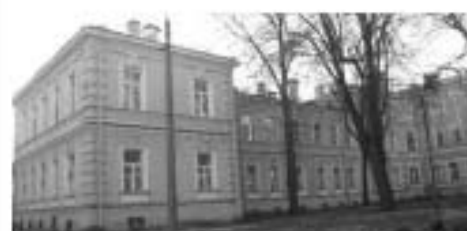
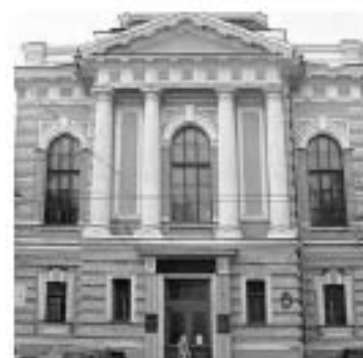
оформление дверного проема – фланкирован прямоугольными филенчатыми выступами, под профилированным карнизом; заполнение дверного проема – двухстворчатое, полусветлое, филенчатое, материал (дерево, стекло);

оконные проемы боковых крыльев, в профилированных наличниках, с замковым камнем, општукатуренным «под шубу»;

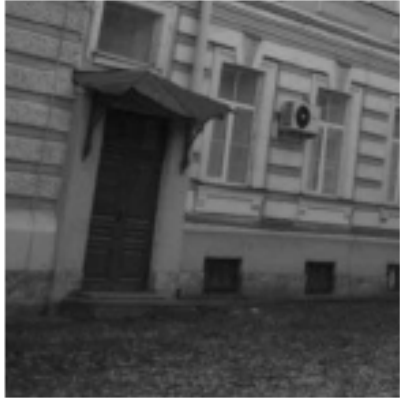
| | | <p>оконные проемы: местоположение, конфигурация (прямоугольные), габариты;</p> <p>материал (дерево) и рисунок (мелкая расстекловка) оконных заполнений;</p> <p>цвет оконных заполнений-по результатам натурных исследований;</p> <p>декоративное оформление оконных проемов -профилированные наличники, замковые камни општукатуренным «под шубу»;</p> <p>подоконные доски на прямоугольных кронштейнах, с прямоугольными филенками в подоконных пространствах, с линейными сандриками на волнообразных кронштейнах.</p> | |

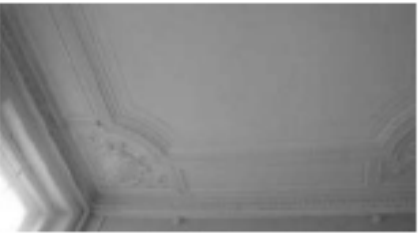
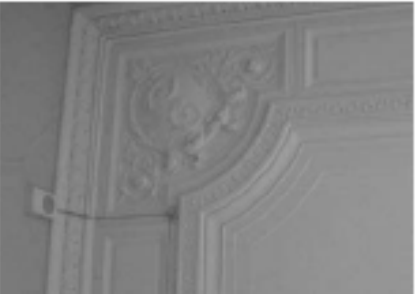
| | | <p>2-ой этаж церковь помещение 1-Н (118,9 м.кв.)</p> <p>оконные приборы-16 штук (латунь), поворотно-прижимные, рычаг упирается на ручку-скобу;</p> <p>карнизы оконные-4 ед. (дерево, токарная работа), в виде скобы с волнообразными завитками у основания;</p> <p>дверь (ведет на лестничную площадку 2-ого этажа) материал (дерево, окрашена), 4-створчатая, в каждой створке по две филленки; фрагмента лучковой формы с остеклением на четыре части;</p> <p>помещение 2-Н (25,9 м.кв.)</p> <p>оформление потолка- лепная, профилированная рама с рельефом типа меандр фигурной формы, местоположение (лепные композиции в виде выпуклого щитка круглой формы, в центре которого лепная литера «Е». Щиток обвивают ветви аканта перевитые лентами. местоположение (по углам потолочного перекрытия);</p> | |

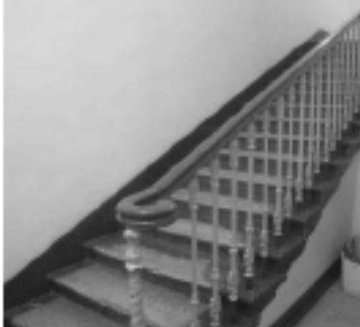
| 2 | Конструктивная система здания: | <p>наружные капитальные кирпичные стены, внутренние капитальные стены-местоположение, материал (кирпич);</p> <p style="text-align: center;">лестница 8-Н (ведет с 1-го по 4-й этаж)</p> <p>местоположение, конфигурация и тип (двумаршевая), конструкция (на косоурах), габариты;</p> <p>ступени и лестничные площадки известняковой плиты;</p> <p>ограждение- чугунные литые стойки с розетками растительного орнамента у основания и в завершении. У основания лестничного марша витые колонки;</p> <p>поручень деревянный, профилированный;</p> | <p>наружные капитальные кирпичные стены, внутренние капитальные стены-местоположение, материал (кирпич);</p> |

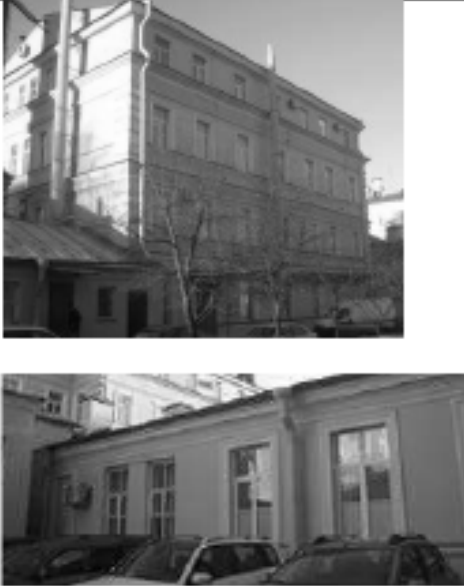
| 3 | Архитектурно-художественное решение фасадов: | <p>цоколь известняковой плиты;</p> <p>материал отделки-окрашенная штукатурка;</p> <p>рустованные углы с 1-го по 3-й этаж 4-х этажного объема;</p> <p>венчающий профилированный карниз;</p> <p>межэтажные профилированные карнизы на уровне 1- 2-3-го этажей;</p> <p>оконные проемы: местоположение, конфигурация (прямоугольные), габариты;</p> <p>исторические материал (дерево), рисунок и цвет оконных заполнений;</p> <p>оформление оконных проемов-профилированные прямоугольные наличники;</p> <p>дверной проем-местоположение, габариты, конфигурация (прямоугольный).</p> | |

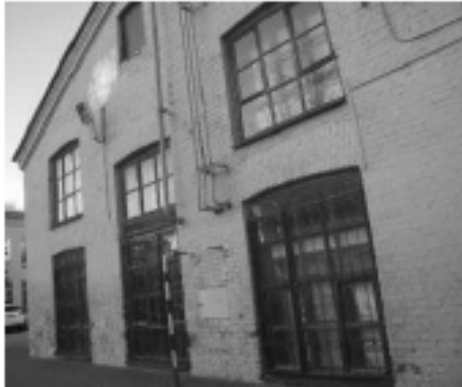
| 3 | Архитектурно-художественное решение фасадов: | <p>оконные проемы-местоположение, конфигурация (прямоугольные, с лучковым завершением), габариты;</p> <p>исторические материал, рисунок, цвет оконных заполнений;</p> <p>дверной проем-местоположение, габариты, конфигурация (прямоугольный).</p> | |

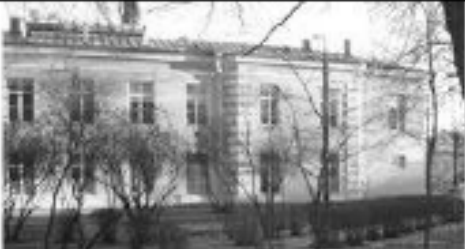
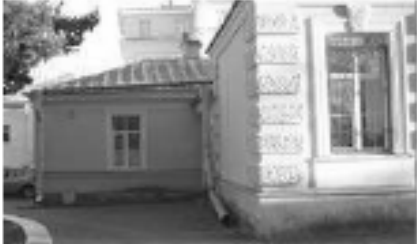
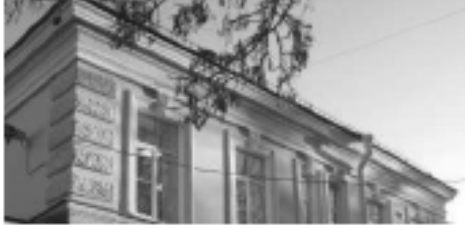
| 3 | <p>Архитектурно-художественное решение фасадов:</p> | <p>боковые ризалиты;</p> <p>цоколь известняковой плиты;</p> <p>рустованные штукатурные под шубу и гладкие углы и лопатки на уровне 1-го-2-го этажей;</p> <p>межэтажный и венчающий штукатурные, профилированные карнизы;</p> <p>оконные проемы-местоположение, конфигурация (прямоугольные, с лучковым завершением), габариты;</p> <p>исторические материал, рисунок, цвет оконных заполнений;</p> <p>оформление оконных проемов-профилированные прямоугольные наличники с замковым камнем оштукатуренным «под шубу»</p> <p>гладкие штукатурные филенки в подоконном пространстве на уровне 1-го этажа;</p> <p>дверной проем-местоположение, габариты, конфигурация (прямоугольный).</p> | |

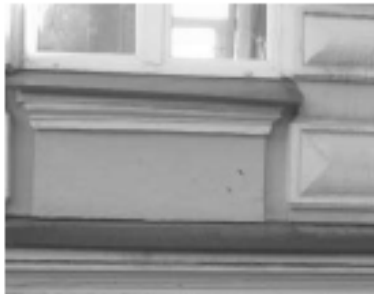
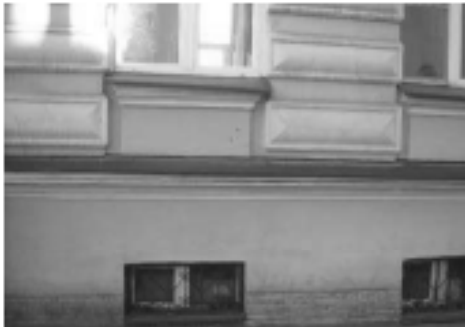
| | | <p>цоколь известняковой плиты;</p> <p>межэтажный и венчающий штукатурные, профилированные карнизы;</p> <p>гладкие штукатурные филенки под профилированным карнизом в подоконном пространстве на уровне 1-го этажа;</p> <p>оконные проемы-местоположение, конфигурация (прямоугольные), габариты;</p> <p>исторические материал, рисунок, цвет оконных заполнений;</p> <p>оформление оконных проемов-профилированные прямоугольные наличники на уровне 2-го этажа; замковые камни под квадратный руст;</p> <p>дверной проем-местоположение, габариты, конфигурация (прямоугольный); ленточный руст полукруглого профиля со скошенными краями на уровне 1-го этажа;</p> <p>гладкий квадратный руст на уровне 2-го этажа, на торцовых частях Т-образной части здания; ленточный руст, оштукатуренный «под шубу», в межоконных вертикальных простенках и на углах здания на уровне 2-го этажа.</p> | |

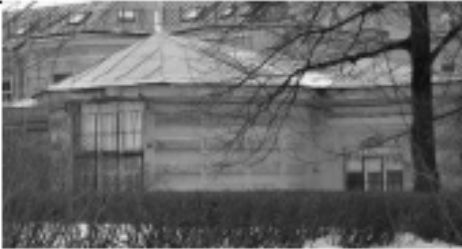
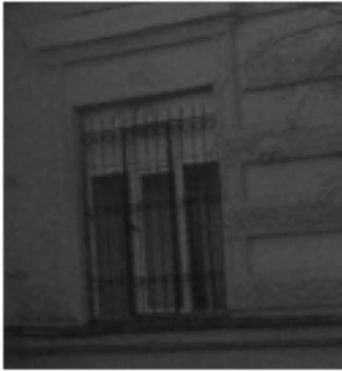
| 3 | Архитектурно-художественное решение фасадов: | <p>покой известняковой плиты; венчающий штукатурный профилированный карниз;</p> <p>оконные проемы-местоположение, конфигурация (прямоугольные), габариты;</p> <p>исторические материал, рисунок, цвет оконных заполнений;</p> <p>оформление оконных проемов-профилированных наличниках и с линейными сандриками, местоположение (восточный фасад); дверной проем-местоположение, габариты, конфигурация (прямоугольный);</p> <p>обработка фасадов ленточным рустом, оштукатуренным «под шубу».</p> | |

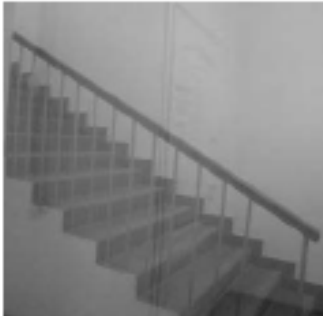
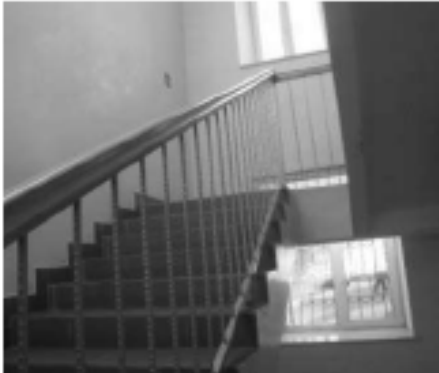
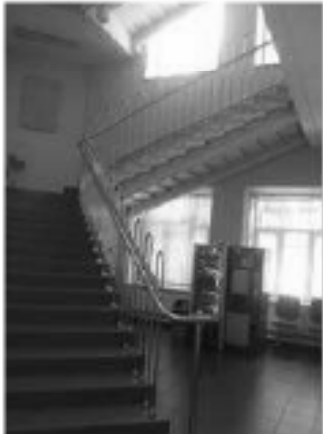
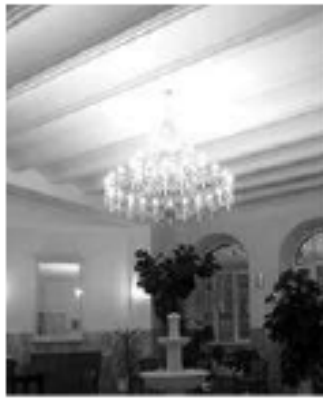
| 2 | <p>Конструктивная система здания:</p> | <p>наружные капитальные кирпичные стены, внутренние капитальные стены-местоположение, материал (кирпич);</p> <p>лестница Л-1 (ведет с 1-го по 3-й этаж)</p> <p>местоположение, габариты конфигурация и тип (двухмаршевая);</p> <p>лестница Л-2 (ведет с 1-го по 3-й этаж)</p> <p>местоположение, габариты конфигурация и тип (двухмаршевая);;</p> <p>лестница 36-Н (ведет с 1-го по 3-й этаж)</p> <p>местоположение, габариты конфигурация и тип (двухмаршевая);</p> <p>пом. 1-Н(50) (141,0 кв.м.)</p> <p>своды штукатурные по металлическим балкам (пруссские);</p> | |

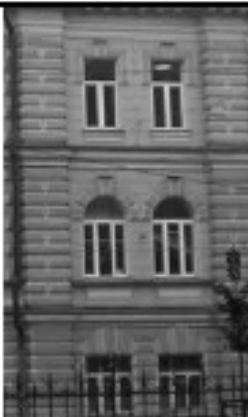
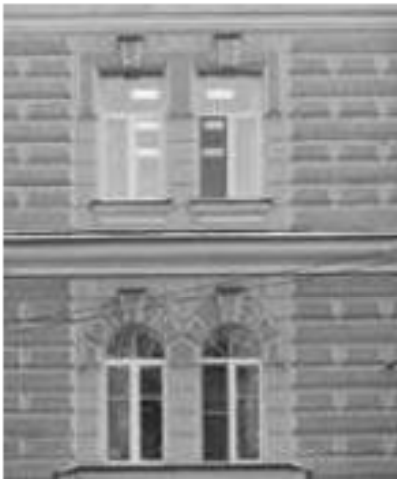
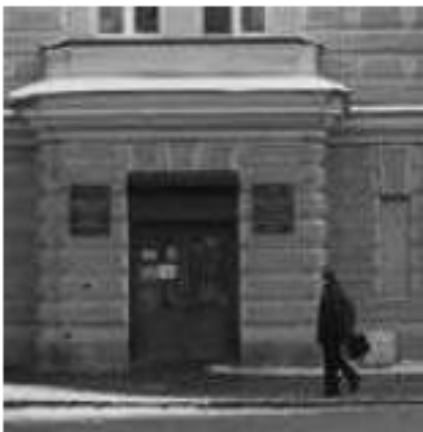
| | <p>цоколь известняковой плиты;</p> <p>венчающий штукатурный, профилированные карниз с модульонами, местоположение (по всему периметру здания);</p> <p>и межэтажные штукатурные профилированные карнизы, местоположение (по всему периметру здания);</p> <p>тамбур парадного входа, со ступенчатым профилированным карнизом;</p> <p>подоконные карнизы на уровне 2-го этажа;</p> <p>оконные проемы: местоположение (лицевой фасад), конфигурация (прямоугольные в уровне 1, 3-го этажа, с полуциркульным завершением в уровне 2-го этажа), местоположение (дворовый фасад), конфигурация (прямоугольные в уровне 1, 3-го этажа с полуциркульным завершением в уровне 1, 2 -го этажа), габариты;</p> <p>исторические материал, рисунок, цвет оконных заполнений;</p> <p>оформление оконных проемов- веерный руст с замковым камнем, оштукатуренный «под шубу» в уровне 1, 2 -го этажа, включая дворовый фасад), профилированные П-образные наличники с замковым камнем оштукатуренным «под шубу» в уровне 1, 3 этажа, включая дворовый фасад;</p> <p>прямоугольные филенки в подоконном пространстве на уровне 2-го и 3-го этажей;</p> <p>дверные проемы- местоположение, габариты, конфигурация (прямоугольные)</p> <p>заполнение дверного проема со стороны лицевого фасада-двухстворчатое, полусветлое, филенчатое, материал (дуб);</p> | |

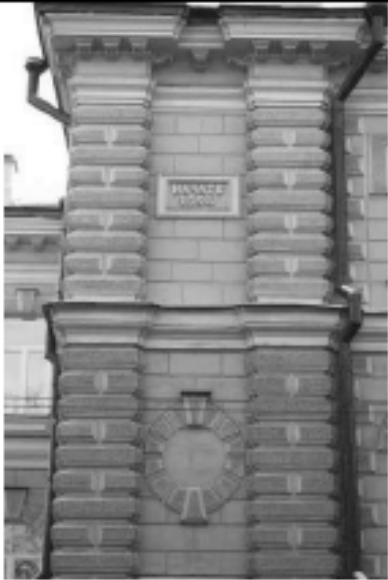
| | | <p>оформление угловой части фасада (на пересечении ул. Кировской и ул. Парадной) -ленточный руст;</p> <p>оформление зоны окон углового объема гладким ленточным рустом;</p> <p>ленточный руст полукруглого профиля со скошенными краями на уровне 1-го этажа;</p> <p>гладкий квадратный руст на уровне 2-го этажа, на торцовых частях Т-образной части здания;</p> <p>ленточный руст, оштукатуренный «под шубу», в межоконных вертикальных простенках и на углах здания на уровне 2-го этажа;</p> <p>филенка круглой формы. Рама из трапециевидных элементов оштукатуренных «под шубу», в верхней и нижней части «замковые камни», местоположение на уровне 2-го этажа южного фасада (со стороны Кировской ул.);</p> <p>филенка прямоугольной формы. Рама лепная, профилированная. В поле филенки литеры исторического текста: «начато 1896»;</p> | |

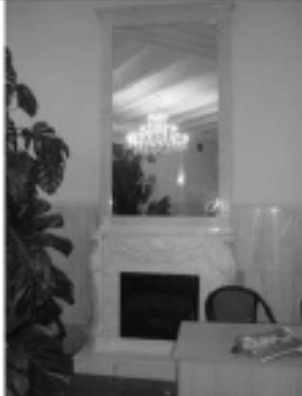
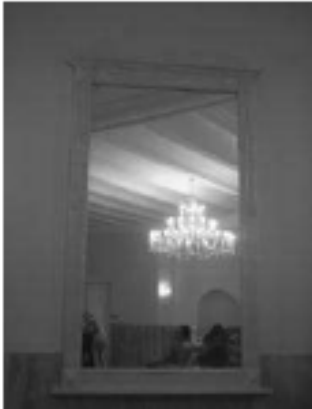
| 4 | <p>Декоративно-художественная отделка интерьеров:</p> | <p>помещение 1-Н(50) (141,0 кв.м.)</p> <p>камин средистенный, белого с серыми прожилками мрамора, с полочкой. Топочное отверстие фигурной формы, с фризом, декорированным овальным гладким медальоном, надкаминная полка на волотообразных каннелированных кронштейнах, декорированных акантовыми листом.</p> <p>Время: кон. XIX в.</p> <p>два зеркала* в каннелированной раме белого с серыми прожилками мрамора;</p> <p>Время: кон. XIX в.</p> <p>*одно зеркало расположено над камином, второе вмонтировано в стену.</p> | |

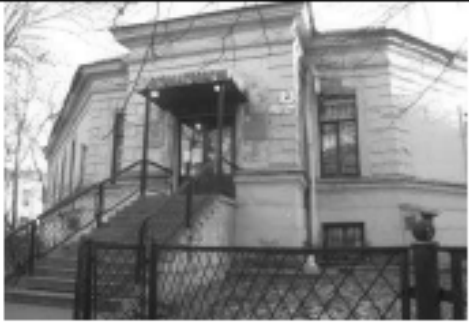
| 2 | Конструктивная система здания: | <p>наружные капитальные кирпичные стены, внутренние капитальные стены-местоположение, материал (кирпич);</p> <p>лестница –местоположение (наружная, северо-западный угол лицевого фасада), габариты, конфигурация (одномаршевая);</p> <p>ступени гранитной плиты, ограждение черного металла из звеньев с заполнением из перекрещенных прутьев;</p> <p>столбы черного металла, круглые в сечении с шарами в навершии, местоположение (между звеньями ограждения), поручень профилированный;</p> <p>торцы основания лестницы облицованы известняковой плитой;</p> | |

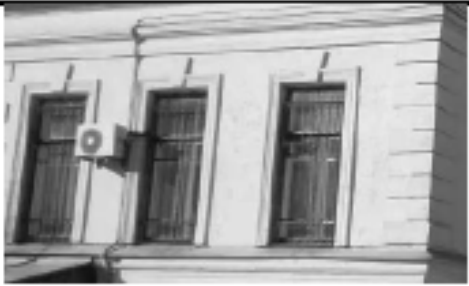
| 3 | Архитектурно-художественное решение фасадов: | <p>цоколь раскрепованный известняковой плитой;</p> <p>раскрепованные венчающий и межэтажный штукатурный профилированный карниз;</p> <p>оконные проемы-местоположение, конфигурация (прямоугольные), габариты;</p> <p>исторические материал, рисунок, цвет оконных заполнений;</p> <p>оформление оконных проемов-профилированные наличники. замковый камень;</p> <p>дверной проем-местоположение, габариты, конфигурация (прямоугольный)</p> <p>оформление углов штукатурным рустом.</p> | |

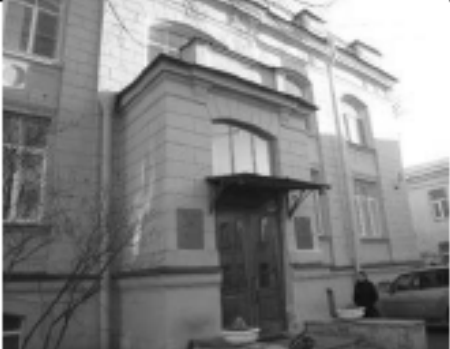
**IX. Патологоанатомический павильон
1904-1906 гг., арх. О.А. Паульсон**

| 1 | Объемно-пространственное решение: | объемно-пространственное решение и исторические габариты, историческое объемно-планировочное решение в габаритах капитальных стен, включая ризалит лицевого фасада; | |

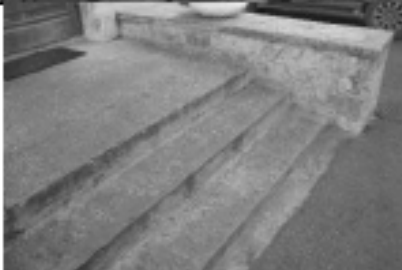
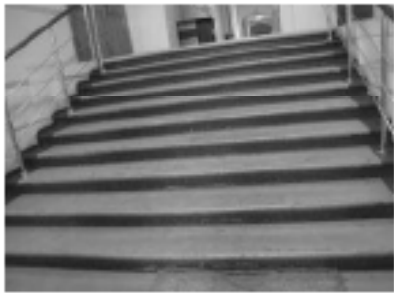
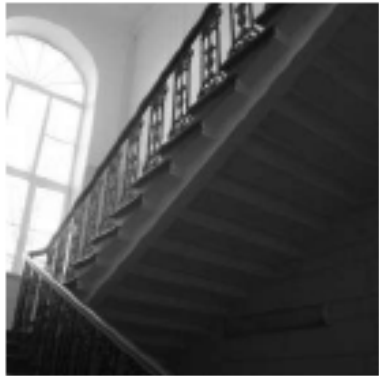
| 2 | Конструктивная система здания: | <p>наружные капитальные кирпичные стены, внутренние капитальные стены-местоположение, материал (кирпич);</p> <p>лестница местоположение (наружная, западный фасад, габариты, конфигурация (одномаршевая);</p> <p align="center">лестница 1-Н (ведет от помещения 70-Н на 1-й этаж) местоположение, габариты, конфигурация (одномаршевая);</p> <p align="center">парадная лестница помещение 64-Н (39, 40) (14,6 кв. м.) (ведет с 1-го по 2-й этаж)</p> <p>местоположение, габариты конфигурация и тип (двухмаршевая);</p> <p>арочный проем с коробовым завершением, местоположение (у основания лестницы)</p> <p>гладкий руст в нижней части стен;</p> <p>штукатурные филенки в верхней части стен;</p> <p>лестничные марши на косоурах;</p> | |

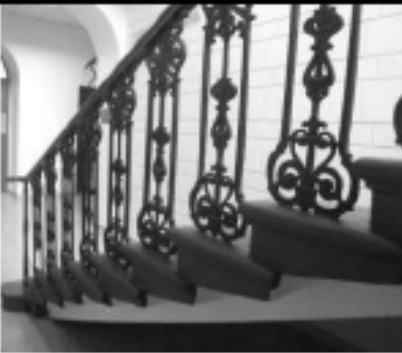
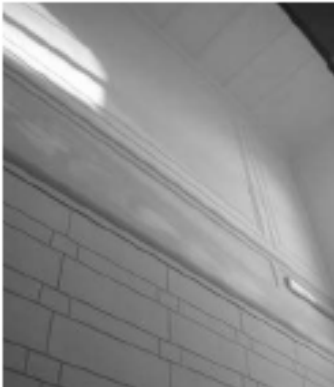
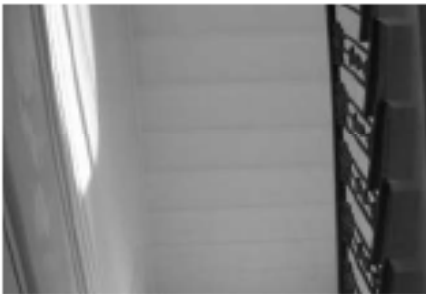
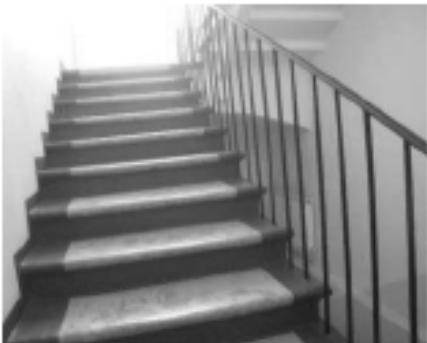
| | | <p>ступени и лестничная площадка известняковой плиты;</p> <p>ограждения лестничных маршей, литые, черного металла, в виде парных опор, завершающихся и оканчивающихся волнообразными завитками, в основании лестницы витая колонка с акантовыми листьями;</p> <p>своды штукатурные по металлическим балкам (пруссские) в завершении лестничного проема;</p> <p style="text-align: center;">лестница 45-Н (ведет с 1-го по 2-й этаж)</p> <p>местоположение, габариты, конфигурация (двухмаршевая);</p> <p>лестничные марши на косоурах;</p> <p>ступени и лестничная площадка известняковой плиты;</p> <p>кованые ограждения черного металла из вертикально расположенных стержней;</p> | |

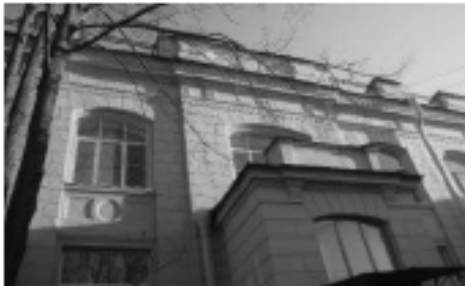
| | <p>профилированные карнизы;</p> <p>фриз лепной с триглифами;</p> <p>оконные проемы-местоположение, конфигурация (прямоугольные), габариты;</p> <p>исторические материал, рисунок, цвет оконных заполнений;</p> <p>оформление оконных проемов 1-го этажа- неглубокие ниши в подоконном пространстве; оконные проемы 2-го этажа, с лучковыми перемычками, декорированные гладким веерным рустом;</p> <p>дверные проемы- местоположение. габариты. конфигурация.</p> <p>заполнение дверного проема со стороны лицевого фасада-двухстворчатое, полусветлое, филенчатое, материал (дуб);</p> <p>гладкий квадратный руст в межоконных вертикальных простенках на уровне 1-2-го этажей;</p> <p>филенки с круглой нишей в центре в подоконном пространстве на уровне 2-го этажа;</p> <p>трапециевидные ризалиты в углах фасада, завершающиеся горизонтальными аттиками;</p> <p>ризалит парадного входа западного торцевого фасада с аттиком, рустованный на уровне 1-го этажа;</p> <p>аттиковая стенка, акцентирующая парадный вход.</p> <p>козырек над парадным входом, на кронштейнах кованого железа в виде растительных завитков;</p> <p>кованое ограждение кровли, черного металла, геометрического рисунка с парапетными општукатуренными тумбами;</p> | |

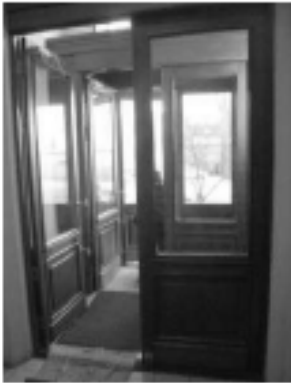
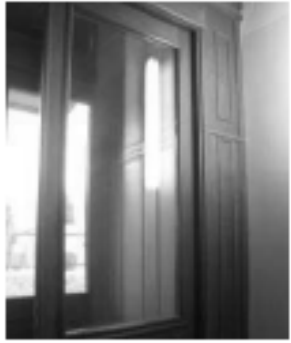
| 4 | <p>Декоративно-художественная отделка интерьеров:</p> | <p>помещение 1-Н(1,2)</p> <p>дубовый тамбур парадного входа – материал (дуб), оформление (панели филежные на потолке и боковых сторонах), двери двустворчатые, полусветлые, нижняя филежка глухая;</p> <p>помещение 1-Н(24), (22,8 кв.м.)</p> <p>своды штукатурные по металлическим балкам (пруссские);</p> | |

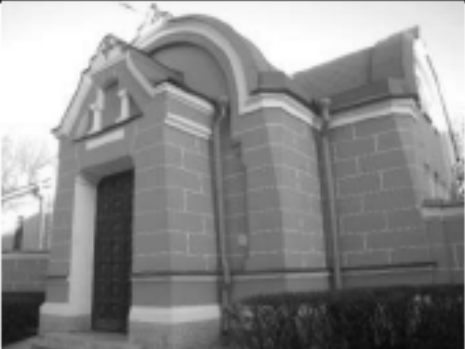
| <p>Х.Часовня 1904-1906 гг. арх. О.А. Паульсон Санкт-Петербург, Кирочная улица, дом 41, литера Д</p> | | | |

| 1 | Объемно-пространственное решение: | <p>объемно-пространственное решение и исторические габариты, историческое объемно-планировочное решение в габаритах капитальных стен одноэтажного, крестообразного в плане, перекрытого крестовым сводом здания, с пристройкой со стороны дворового (восточного) фасада; габариты и конфигурация крыши; историческое, включая ризалит лицевого фасада;</p> | |

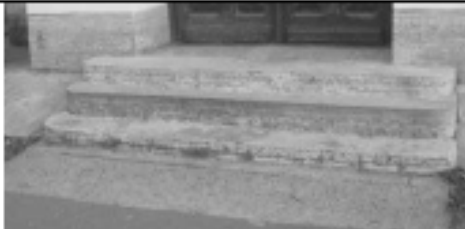
| 2 | Конструктивная система здания: | <p>исторические конструкции, перекрытие, наружные и внутренние капитальные стены; крыльцо со ступенями известняковой плиты-местоположение (со стороны ул. Кирочной);</p> | |

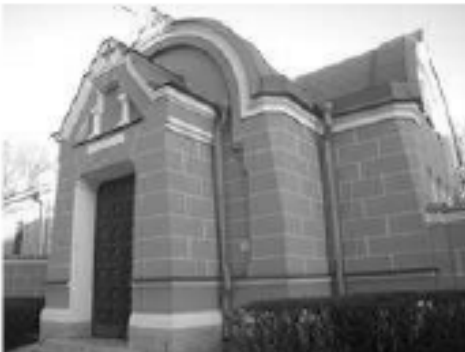
| 3 | Архитектурно-художественное решение фасадов: | <p>цоколь известняковой плиты; оконные проемы-местоположение, конфигурация (прямоугольные со скругленными верхними углами, с лучковым завершением), габариты; исторические материал, рисунок, цвет оконных заполнений; дверные проемы-местоположение, габариты, конфигурация (прямоугольные); заполнение дверного проема со стороны</p> | |

Парадной ул.-двухстворчатое с фрамугой, материал (дуб), по всей поверхности резной декор в виде бриллиантового руста с латунными заклепками;

портал парадного входа с фигурным завершением, декорированный двумя гладкими невысокими колоннами с кубическими капителями, расположенными в фигурной нише над входным проемом;

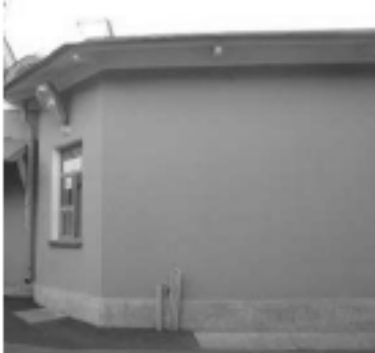
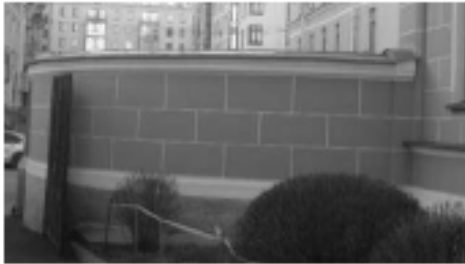
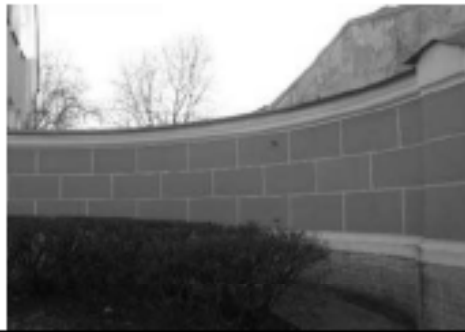
| | | <p>деревянных консолях;</p> <p>ограда кирпичная оштукатуренная под квадратный руст, полуциркулярная в плане, на цоколе из известняковых плит с профилированным штукатурным карнизом ,венчающий карниз штукатурный, профилированный; фланкирующая лицевой фасад и оканчивающаяся пилонами с фигурным навершием;</p> | |

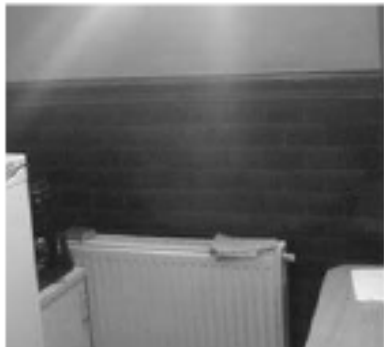
| 4 | <p>Декоративно-художественная отделка интерьеров:</p> | <p>помещение 2-Н(2), (64,2 кв.м.)</p> <p>крестовый свод с распалубками;</p> <p>облицовка нижней части стен по периметру всего помещения керамической плиткой коричневого цвета, имитирующей кирпичную кладку;</p> <p>подоконные доски (дуб?) с профилем по краю;</p> | |

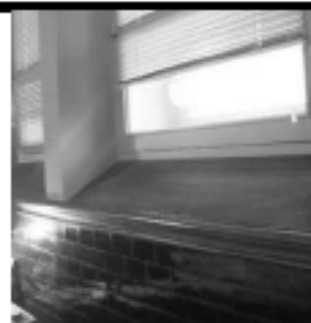
покрытие пола полихромной (четыре цвета: красный, белый, голубой, желтый) керамической плиткой растительно-геометрического орнамента;

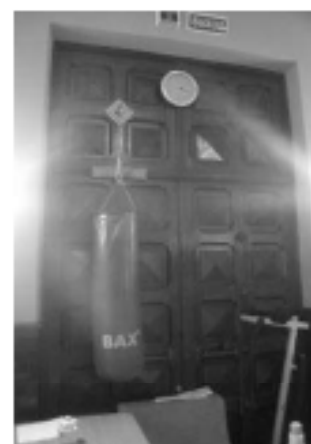
дверное заполнение (ведет из помещения 2-н (2) в восточную пристройку). двухстворчатое с фрамугой, материал (дуб), по всей поверхности резной декор в виде бриллиантового руста с латунными заклепками;

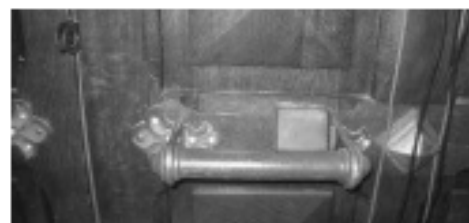
две ручки, типа скоба, с деревянной рукояткой, с кованой накладкой, цапфа с рельефом растительного орнамента;

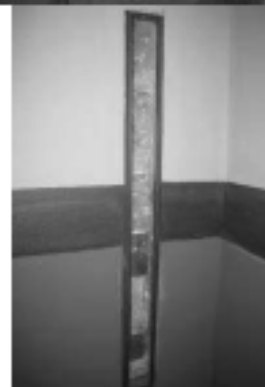
законсервированный фрагмент натуральных исследований цвета стен;

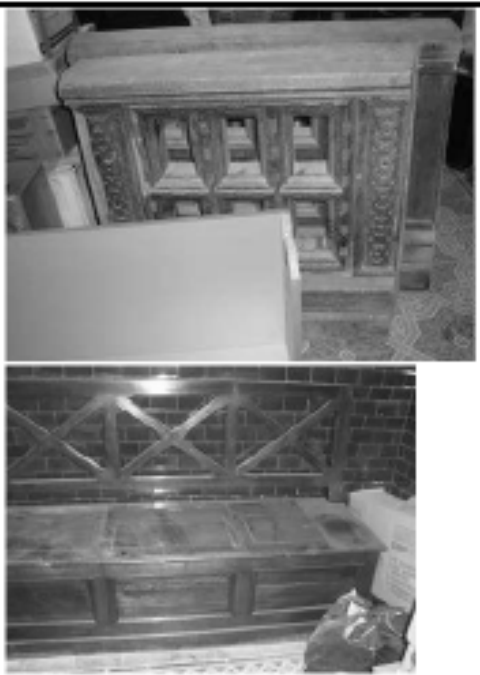
| | | <p>антипендиум (алтарная преграда)-дуб(?), резьба, в виде прямоугольных рам, декорированных резной плетенкой в русском стиле. В центре каждой рамы сквозные профилированные проемы, обрамленные порезкой стилизованных бус;*</p> <p>*сохранилась фрагментарно</p> <p>две скамьи-рундук –хвойное дерево, спинка в виде крестообразно перекрещенных планок, основании скамьи декорировано филенками. Располагаются вдоль стен.</p> | |

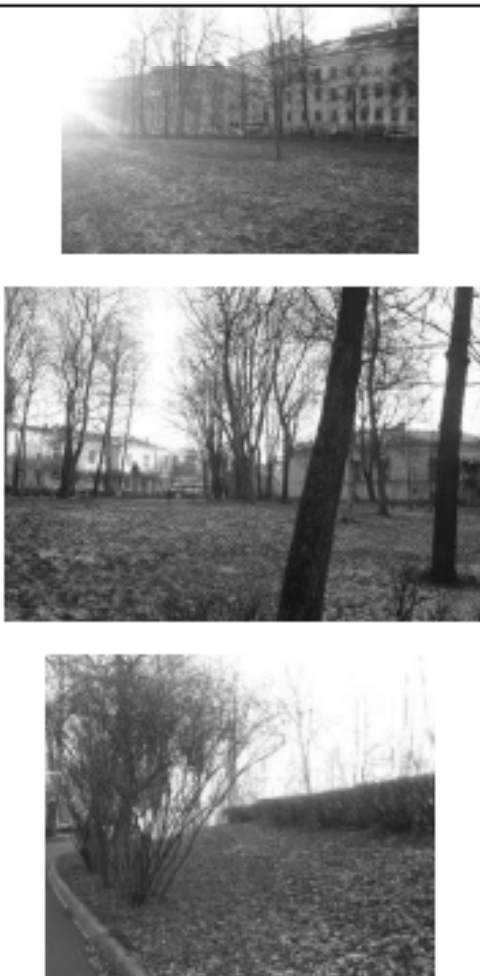
| <p>XI.Сад</p> <p>кон. 19 - нач. 20 в.</p> <p>Кирочная ул., 41; Парадная ул., 2</p> | | | |

| 1 | <p>Объемно-пространственное решение и планировочное решение территории</p> | <p>местоположение, историческая регулярная планировка; сочетание открытых пространств (газонов, площадок, дорожек), аллейных посадок деревьев и куртин кустарников;</p> <p>исторический видовой состав насаждений;</p> <p>система регулярных дорог и площадок;</p> <p>аллейные посадки деревьев;</p> <p>Исторические габариты аллей и дорог;</p> <p>материал и конструкция дорожек и площадок (набивные на щебеночном основании).</p> | |

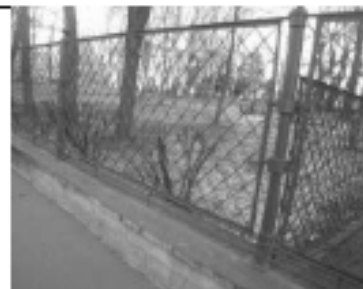
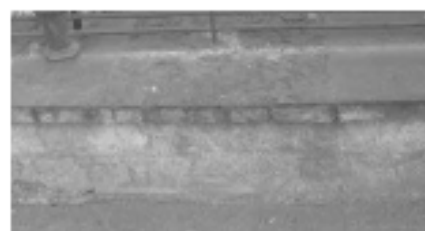
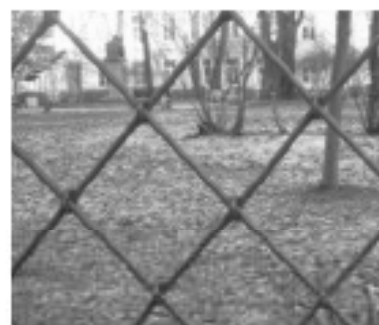
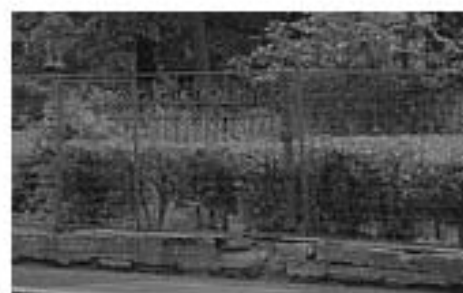
XII. Ограда

местоположение (со стороны Кирочной и Парадной улиц, частично по восточной границе участка);
цоколь известняковой плиты материал (черный металл), звенья в виде прямоугольных рам, затянутых сеткой крупной проволоки ромбовидного рисунка с перехватом на пересечении, подвешенные на круглых в сечении столбах, завершающихся фиалами;

ограда со стороны восточной границы участка кованая, черного металла, геометрического рисунка, из вертикальными стержнями, оканчивающимися пиками.

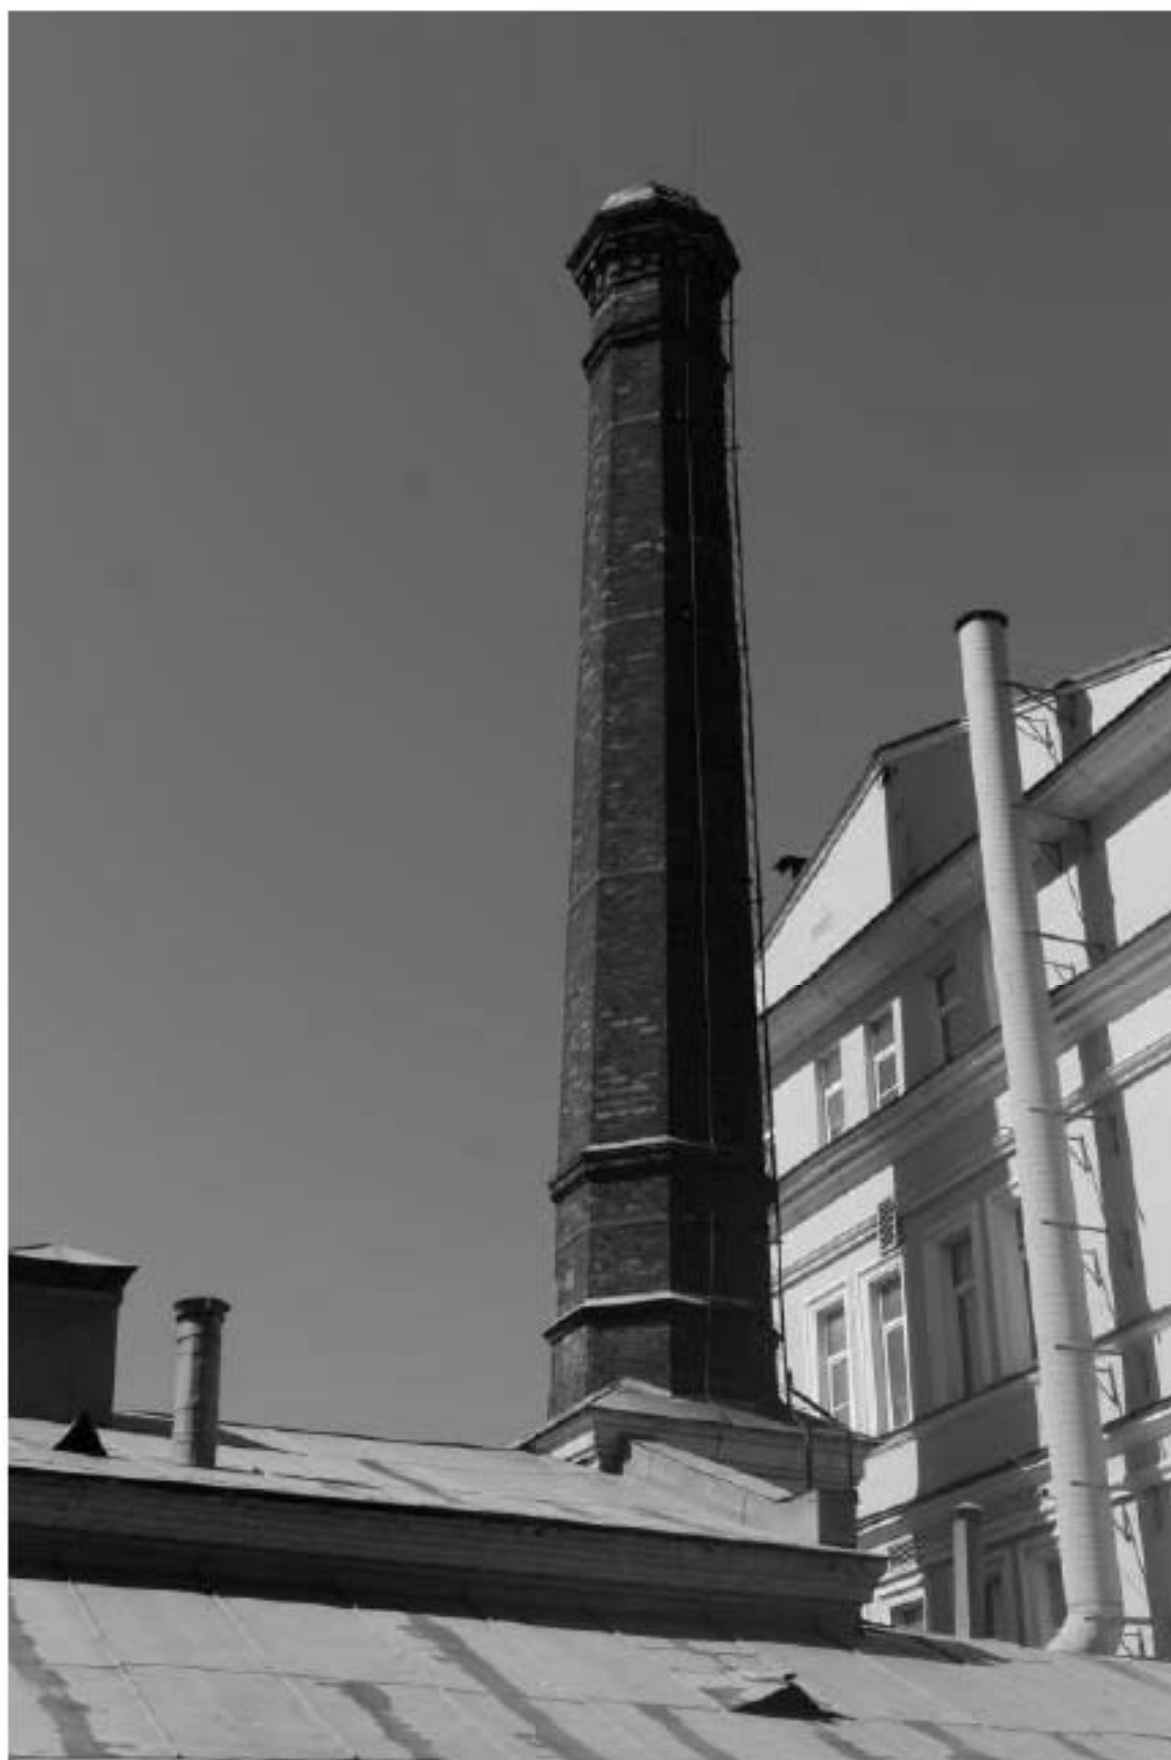
Стены основного объема и основания трубы дымохода окрашены, стены пристроек оштукатурены и окрашены (за исключением металлической пристройки), труба дымохода выполнена без отделки. Наблюдаются следы переувлажнения и деструкции кладки, участки поздних отделочных работ, утраты отделочного слоя, волосяные трещины, следы копоти на верхних участках трубы. Деформаций и повреждений, влияющих на конструктивную надежность здания при визуальном осмотре не выявлено. Отделочные слои находятся в неудовлетворительном состоянии.

Фото 63. Вид на дымовую трубу выявленного объекта культурного наследия «Котельная» с юго-востока. Фото 12.05.2023 г.

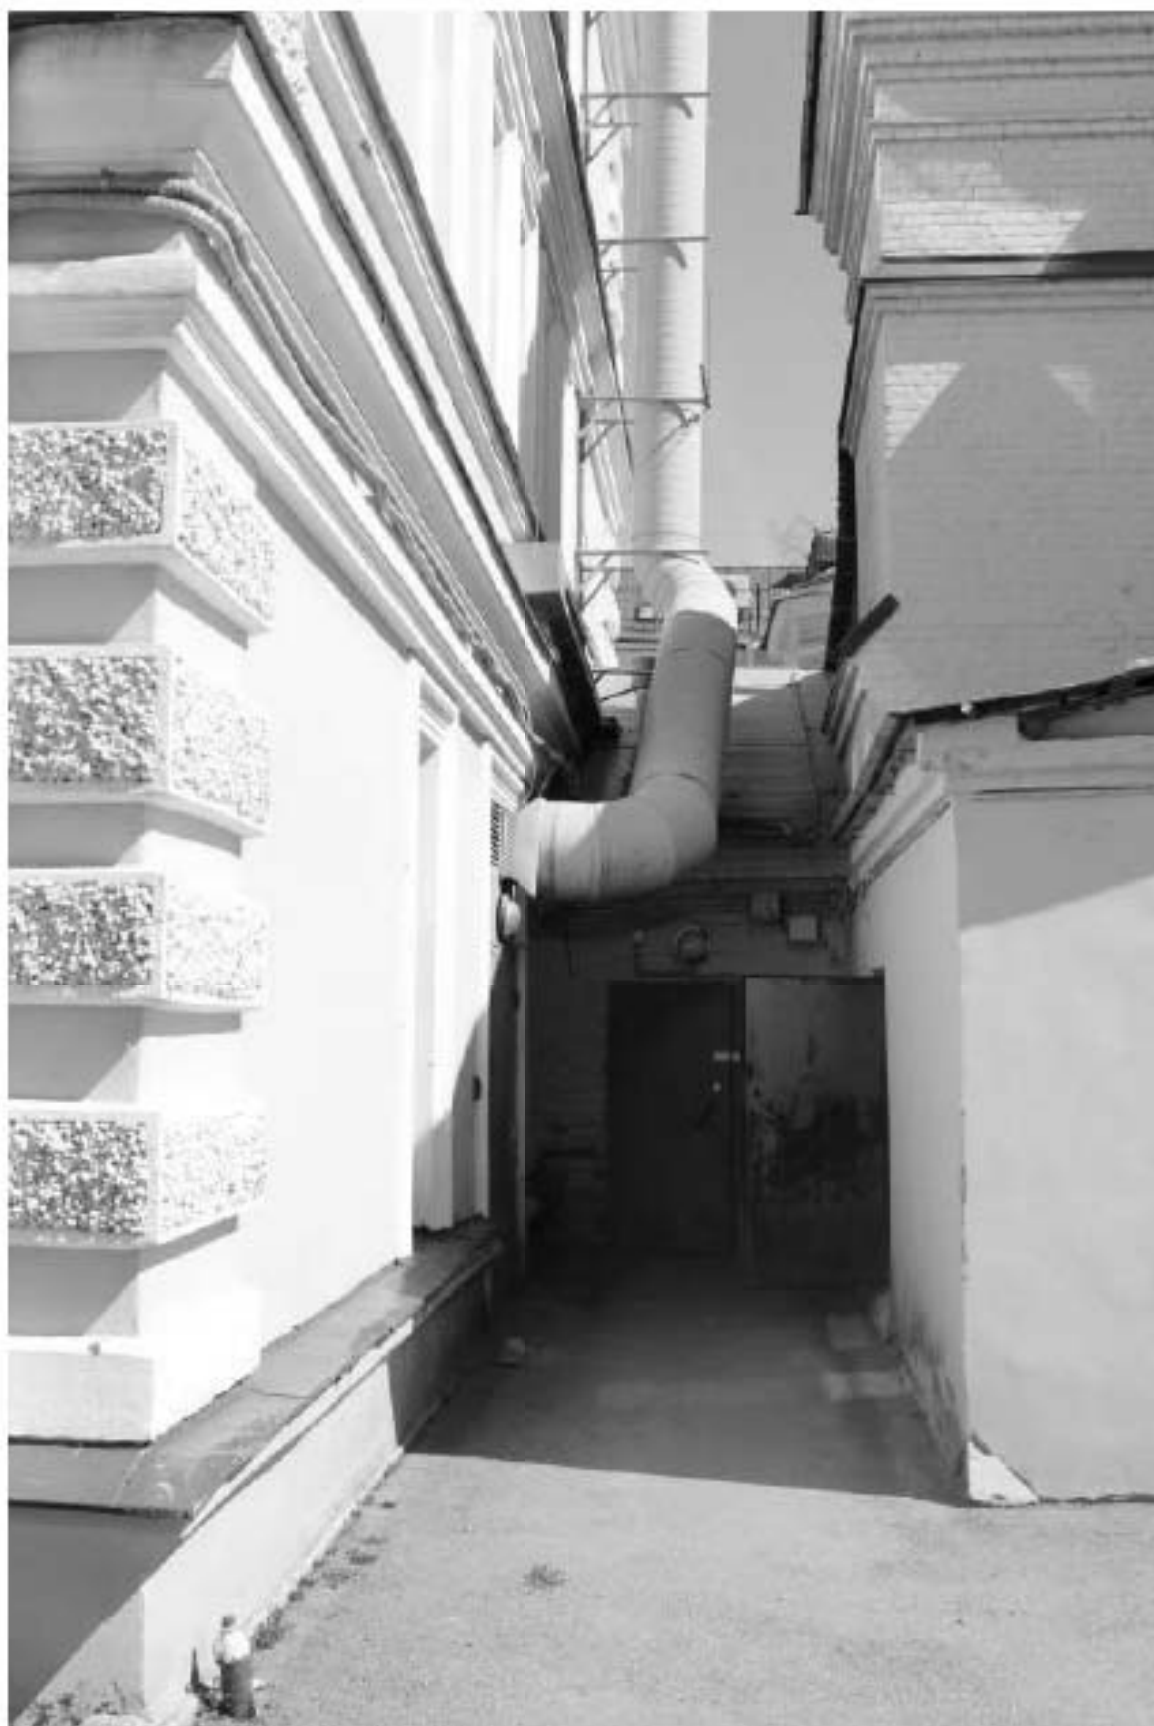
Фото 68. Вид на северный и фрагмент западного фасада выявленного объекта культурного наследия «Котельная». Фото 12.05.2023 г.
