Акт

по результатам государственной историко-культурной экспертизы выявленного объекта культурного наследия «Комплекс зданий Клинического института вел. кн. Елены Павловны», расположенного по адресу: Санкт-Петербург, Кирочная ул., 41; Парадная ул., 2, в составе: выявленный объект культурного наследия «Главное здание» по адресу: Санкт-Петербург, Кирочная ул., 41; Парадная ул., 2; выявленный объект культурного наследия «Кухонный корпус с переходной галереей» по адресу: Санкт-Петербург, Кирочная ул., 41; Парадная ул., 2; выявленный объект культурного наследия «Котельная» по адресу: Санкт-Петербург, Кирочная ул., 41; Парадная ул., 2; выявленный объект культурного наследия «Павильон гинекологических и глазных болезней с переходной галереей» по адресу: Санкт-Петербург, Кирочная ул., 41; Парадная ул., 2; выявленный объект культурного наследия «Павильон-приют им. Н.И. Жуковской с переходной галереей» по адресу: Санкт-Петербург, Кирочная ул., 41; Парадная ул., 2; выявленный объект культурного наследия «Операционный павильон с переходной галереей» по адресу: Санкт-Петербург, Кирочная ул., 41; Парадная ул., 2; выявленный объект культурного наследия «Амбулаторный корпус» по адресу: Санкт-Петер

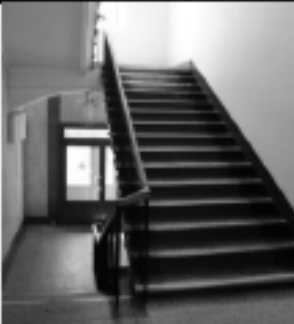
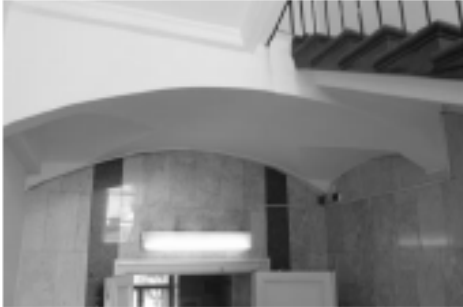
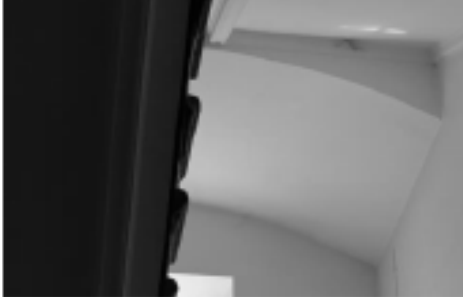
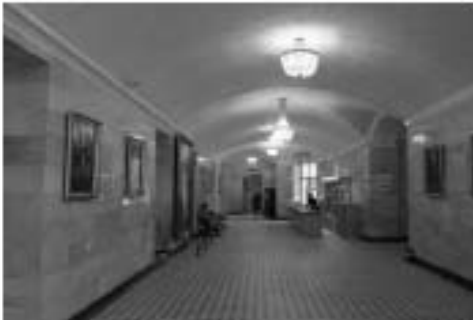
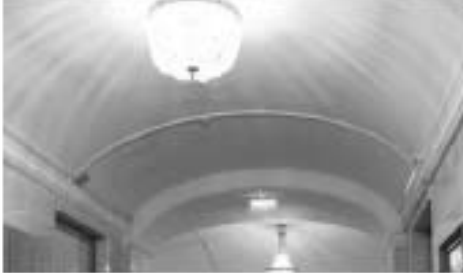
| | | <p>бочарные своды (в т.ч. раскрепованные);</p> <p>1-й этаж: помещение 2-Н(5), пл. 202,1 кв. м:</p> <p>цилиндрический раскрепованный свод,</p> <p>цилиндрический свод,</p> | |

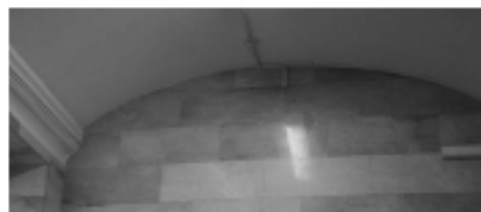
помещения 2-Н(9) пл. 11,8 кв. м, 2-Н(10) пл. 9,8 кв. м, 2-Н(47) пл. 11,7 кв. м.

цилиндрические своды;

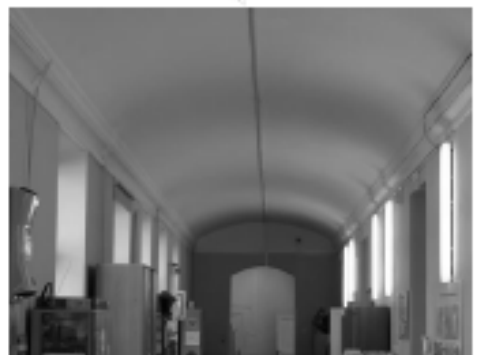
помещение 2-Н(11) пл. 107,5 кв. м.

цилиндрический свод;

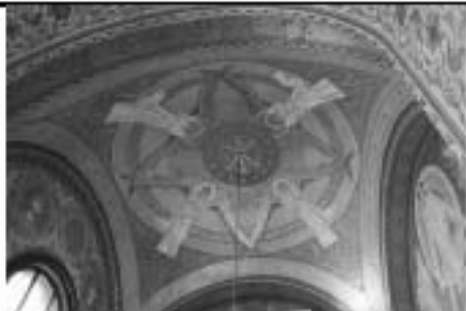
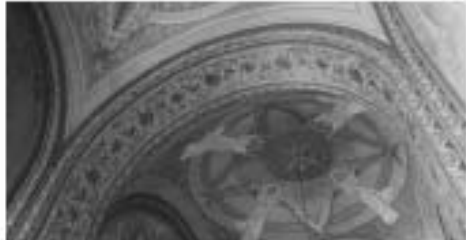
помещение 16-Н(1) пл. 118,9 кв. м (церковь):

| | | <p>парусные своды;</p> <p>подпружные арки</p> | |

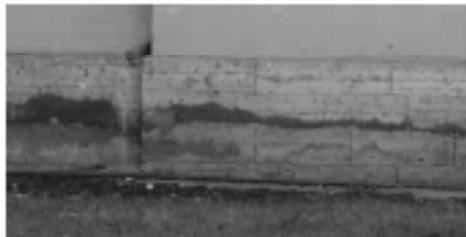
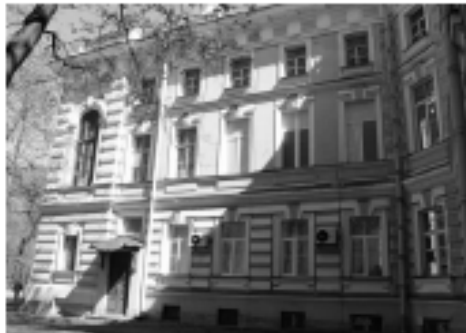
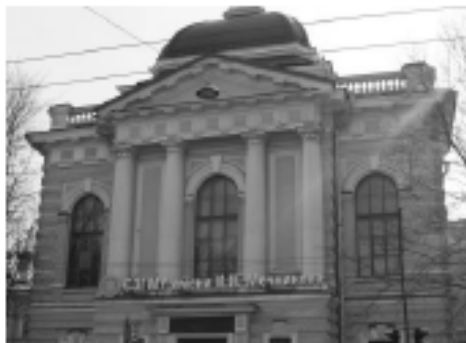
| 5 | Архитектурно-художественное решение фасадов: | <p>северный, западный и восточный фасады центрального трехэтажного объема;</p> <p>материал и характер отделки цоколя (известняковая скоба);</p> <p>материал и характер отделки фасадов (окрашенная штукатурка, ленточный руст, оштукатуренный под «шубу»);</p> <p>рустованные углы, межоконные вертикальные простенки (руст оштукатурен «под шубу»);</p> <p>портик главного фасада: местоположение (с северной стороны, в уровне 2-го – 3-го этажей), оформление: треугольный фронтон, карниз с мутулами, фриз с триглифами, опирающиеся на парные каннелированные трехчетвертные колонны;</p> | |

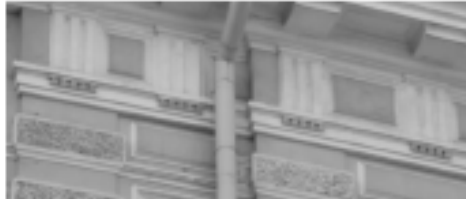
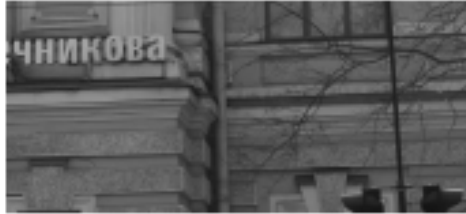
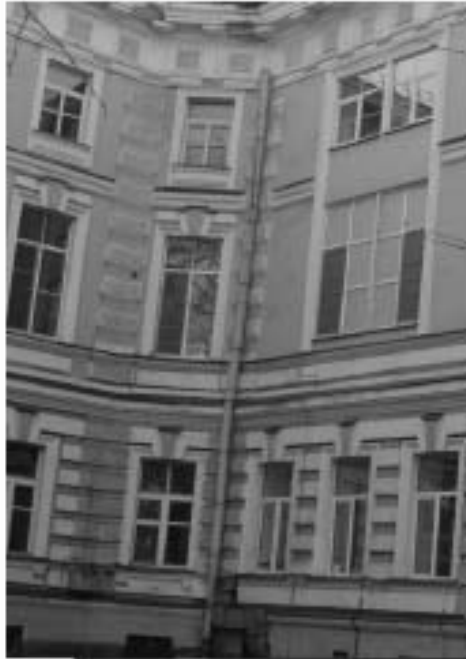
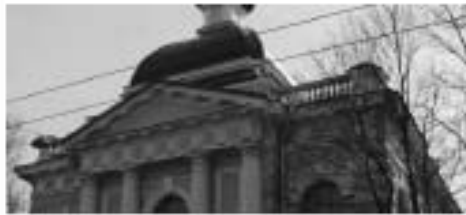
| | | <p>разноформатные фленки, декорирующие стены центрального ризалита в уровне 2-3-го этажей;</p> <p>декоративный фриз с триглифами;</p> <p>венчающий профилированный раскрепованный карниз с мутулами;</p> <p>тяги и карнизы – материал (штукатурка), профиль, в том числе:</p> <p>междуэтажный профилированный карниз в уровне 1-го – 2-го этажей</p> <p>карнизы в подоконном пространстве в уровне 1-го, 2-го и 3-го этажей;</p> <p>балюстрада кровли, с трех сторон окружающая купол церкви;</p> | |

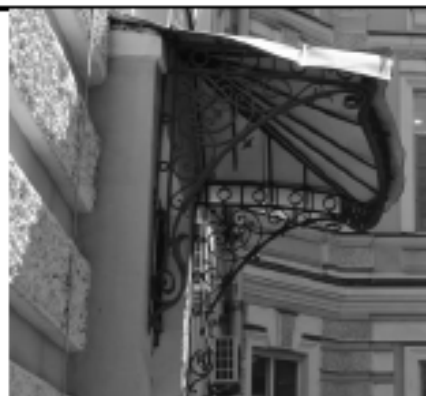
металлический козырек на фигурных кронштейнах (рисунок – геометрический, волнообразный) над западным дверным проемом;

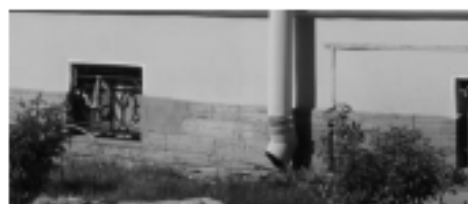
материал и характер отделки цоколя (известняковая скоба);

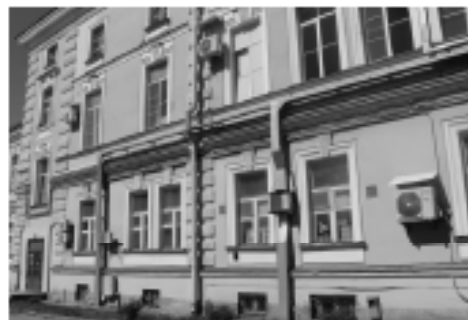
рустованные лопатки, оштукатуренные под «шубу»;

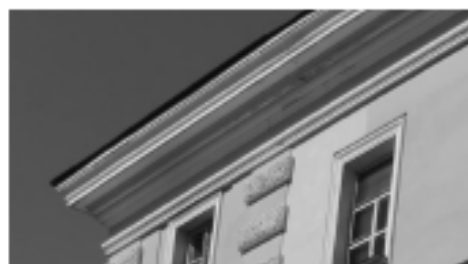
венчающий профилированный карниз;

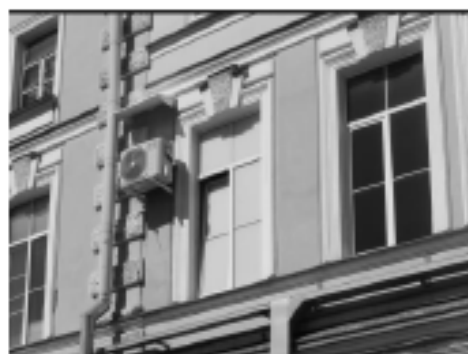
заполнения оконных проемов: рисунок расстекловки (мелкая расстекловка), единообразное цветовое решение;

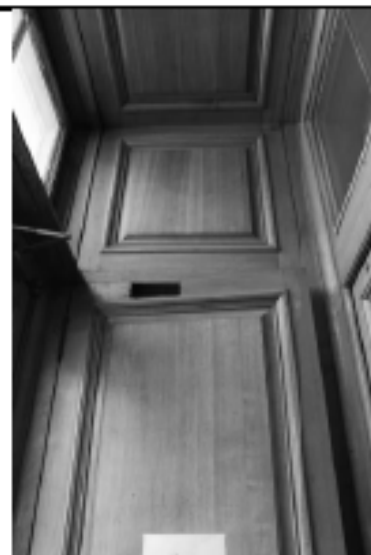
тамбур вестибюля парадного
входа: обшивка стен и потолка
тамбура деревянными
филенчатыми панелями, материал
(дуб);

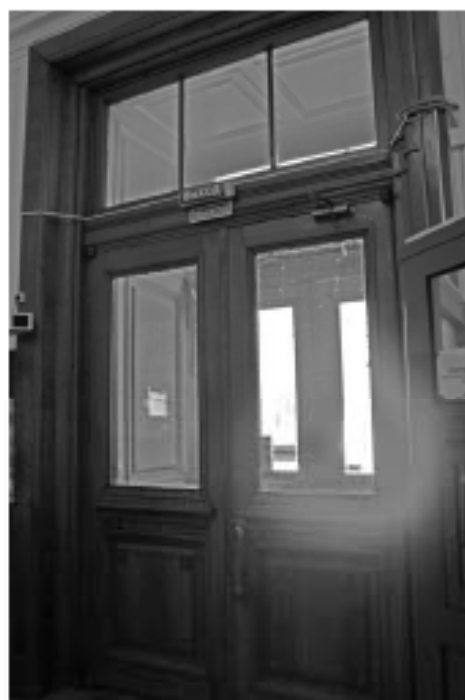
заполнение дверного проема
тамбура вестибюля:
двустворчатые полусветлые
деревянные двери, оформленные
филенками, с трехчастной
остекленной фрамугой, материал
(дуб);

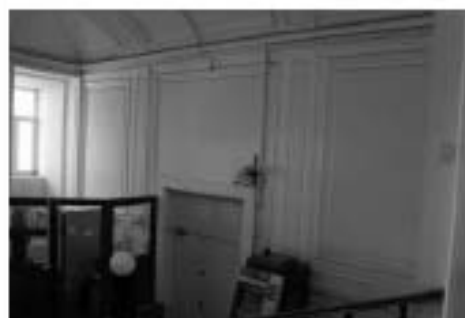
оформление стен вестибюля
рамками из профилированных тяг;

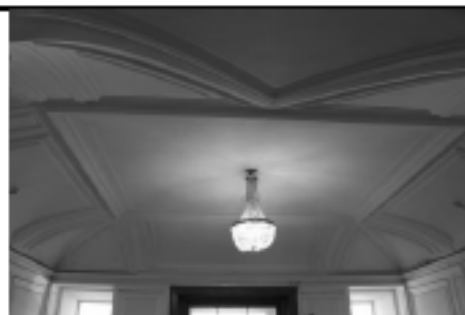
оформление свода вестибюля падугой с разноформатными филенками;

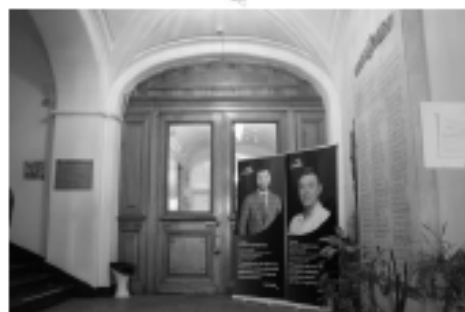
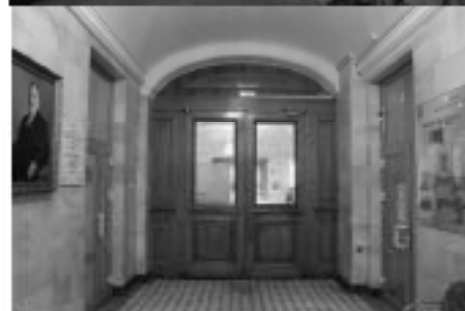
перегородка (между помещением 1ЛК(1) пл. 52,2 кв. м): материал (дерево), с двустворчатым полусветлым дверным заполнением, оформленная филенками;

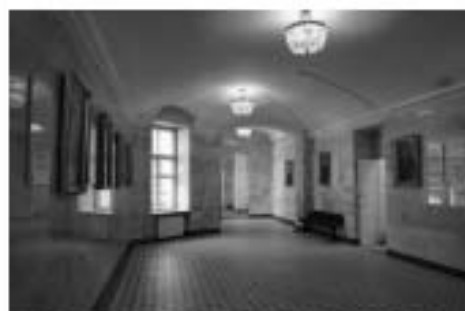
облицовка пола метлахской двухцветной плиткой (рисунок – соты);

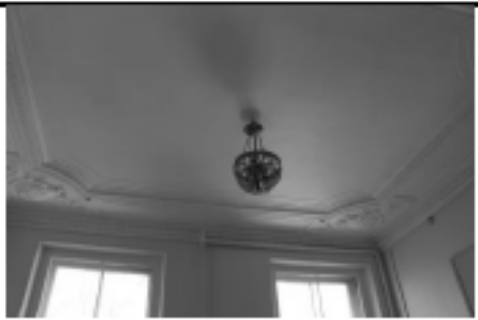
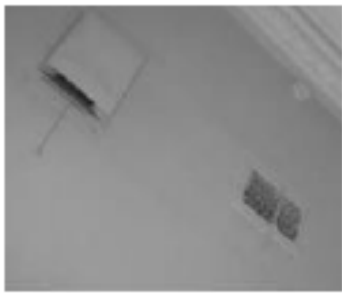
| | | <p>оформление потолка – лепная, профилированная рама с рельефом типа меандр фигурной формы, местоположение (лепные композиции в виде выпуклого щитка круглой формы, в центре которого лепная литера «Е»). Щиток обвивают ветви аканта, перевитые лентами. местоположение (по углам потолочного перекрытия);</p> <p>дверца воздуховода: местоположение, материал (металл), конструкция, решетка вентиляции-местоположение, материал (металл), оформление (ажурная, рисунок в виде сот)</p> | |

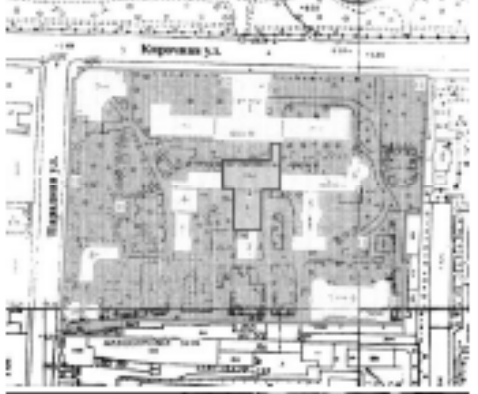
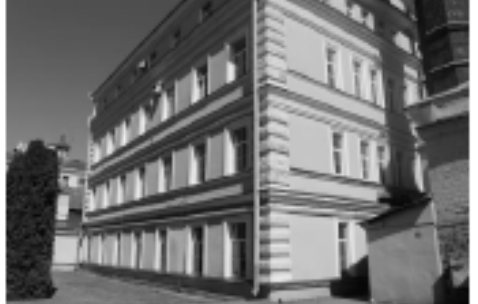
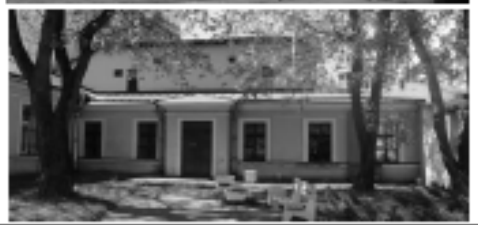
| 2 | Объемно-пространственное решение: | <p>габариты и конфигурация здания, состоящего из четырехэтажного (4-й этаж надстроен в советское время) прямоугольного в плане корпуса с примыкающей к нему одноэтажной переходной галереей;</p> <p>конфигурация, высотные отметки крыши переходной галереи, материал кровельного покрытия (металл)</p> | |

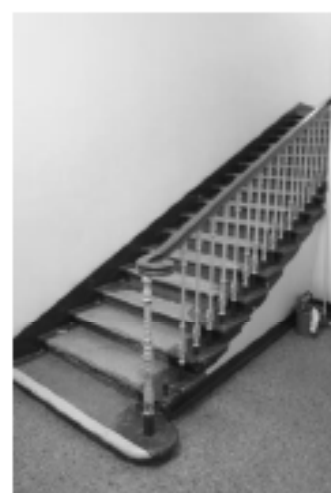
27,6 кв. м): местоположение, конфигурация и тип (двухмаршевая), конструкция (на косоурах), габариты, со ступенями и лестничными площадками из известняка, металлическим ограждением (чугунные литые стойки с розетками растительного орнамента у основания и в завершении. У основания лестничного марша витые колонки), с профилированным деревянным поручнем;

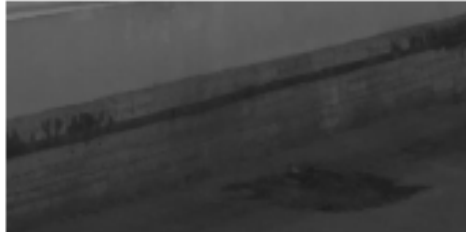
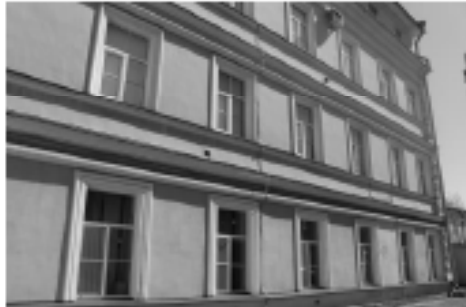
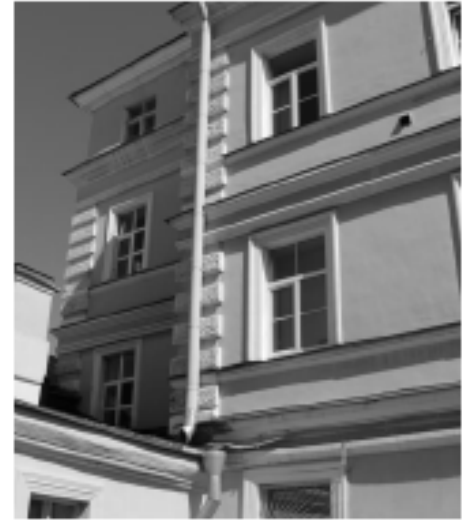
| 5 | Архитектурно-художественное решение фасадов: | <p>фасады четырехэтажного объема здания (кухонного корпуса):</p> <p>материал и характер отделки цоколя (известняковая скоба);</p> <p>материал и характер отделки фасадов (окрашенная штукатурка);</p> <p>местоположение, габариты и конфигурация оконных и дверных проемов (прямоугольные);</p> <p>заполнения оконных проемов – рисунок расстекловки, единообразие цветового решения;</p> <p>оформление оконных проемов в уровне 1-го – 3-го этажей профилированными наличниками;</p> <p>угловые рустованные лопатки, оштукатуренные под «шубу», в уровне 1-го – 3-го этажей;</p> <p>междуэтажные профилированные карнизы в уровне 1-го – 3-го этажей;</p> | |

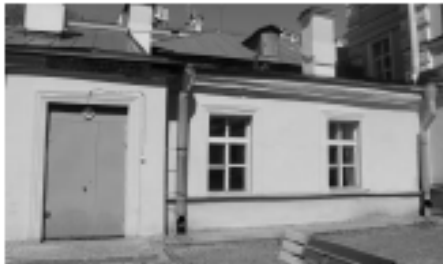
| | | <p>профилированный венчающий карниз 3-го этажа;</p> <p>фасады переходной галереи.</p> <p>материал и характер отделки цоколя (известняковая скоба);</p> <p>материал и характер отделки фасадов (окрашенная штукатурка);</p> <p>местоположение, габариты и конфигурация оконных и дверных проемов (прямоугольные);</p> <p>заполнения оконных проемов – рисунок расстекловки (мелкая расстекловка), единообразие цветового решения;</p> <p>оформление оконных проемов наличниками;</p> <p>подоконный профилированный карниз;</p> <p>профилированный венчающий карниз</p> | |

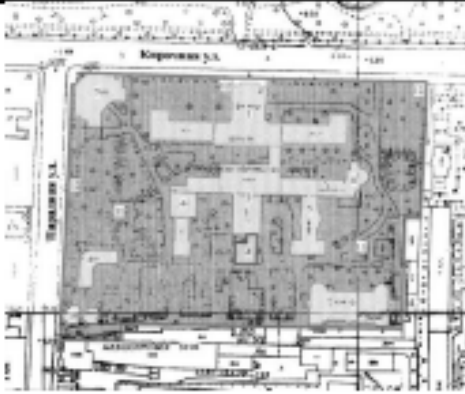
| 2 | <p>Объемно-пространственное решение:</p> | <p>объемно-пространственное решение и габариты одноэтажного кирпичного здания, включая высотную отметку и конфигурацию трубы, материал покрытия кровли (металл)</p> | |

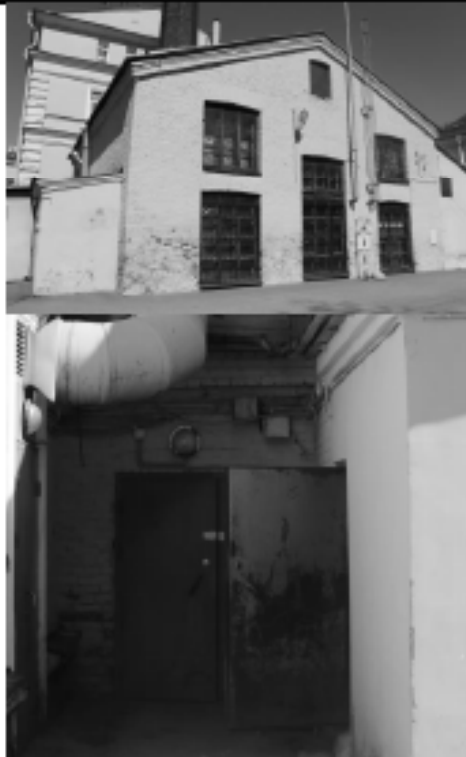
| 4 | Архитектурно-художественное решение фасадов: | <p>оконные проемы: местоположение, габариты, конфигурация (с лучковым завершением);</p> <p>заполнения оконных проемов: рисунок расстекловки (мелкая расстекловка), единообразие цветового решения;</p> <p>дверной проем: местоположение, габариты, конфигурация (с лучковым завершением)</p> | |

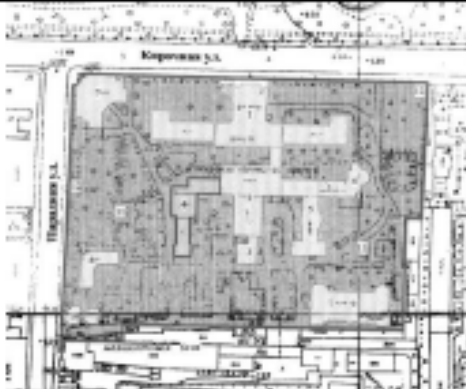
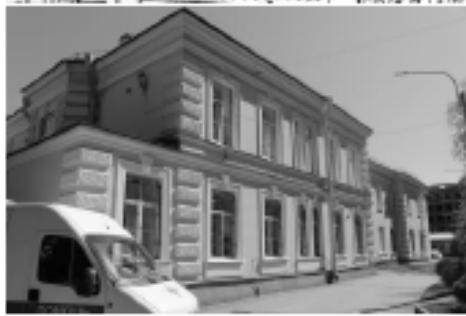
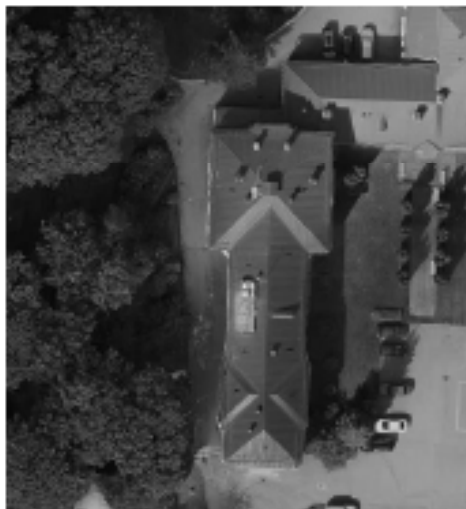
IV. Павильон гинекологических и глазных болезней с переходной галереей (павильон Э.Э.Эйхвальда)

| 2 | <p>Объемно-пространственное решение:</p> | <p>габариты и конфигурация двухэтажного здания, состоящего из трех прямоугольных объемов, и примыкающей к нему одноэтажной переходной галереи;</p> <p>крыша: габариты и конфигурация (скатная), включая высотные отметки коньков и карнизов, высотные отметки и конфигурацию дымовых труб, материал кровельного покрытия (металл)</p> | |

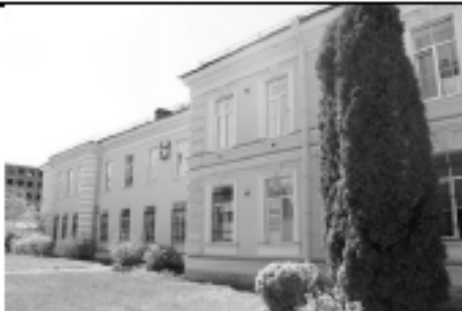
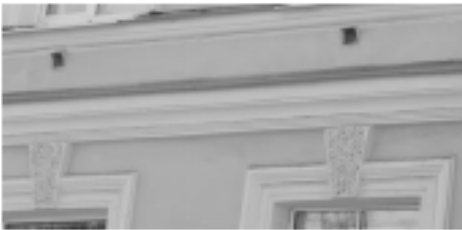
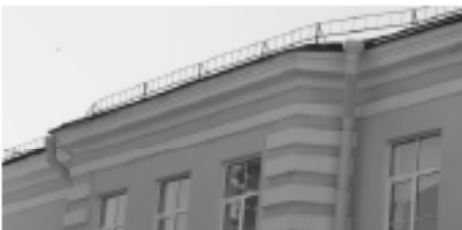
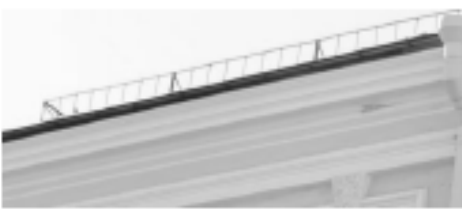
| | | <p>оформление углов северного и южного двухэтажных объемов рустованными гладкими и оштукатуренными под «шубу» лопатками;</p> <p>междуэтажный профилированный карниз северного двухэтажного объема;</p> <p>профилированный подоконный карниз северного объема в уровне 2-го этажа;</p> <p>тяга над окнами 2-го этажа (профилированная на северном объеме);</p> <p>венчающий профилированный карниз;</p> <p>фасады переходной галереи:</p> <p>материал и характер отделки цоколя (известняковая скоба);</p> <p>материал и характер отделки фасадов (окрашенная штукатурка);</p> | |

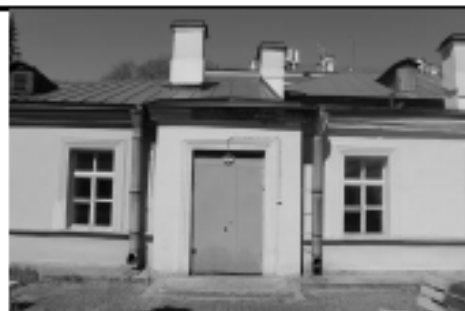
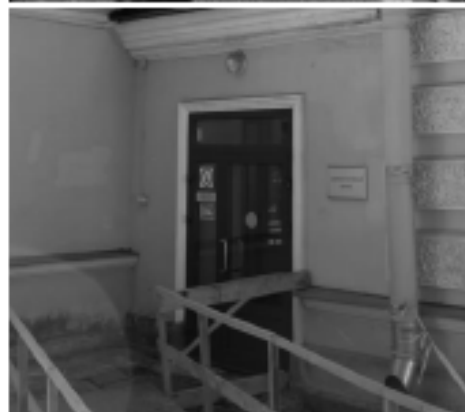
дверные проемы: местоположение, габариты, конфигурация (прямоугольная);

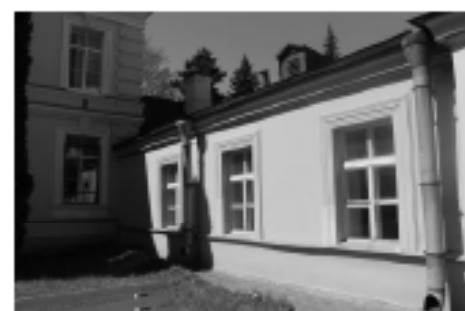
оконные проемы: местоположение, габариты и конфигурация (прямоугольная);

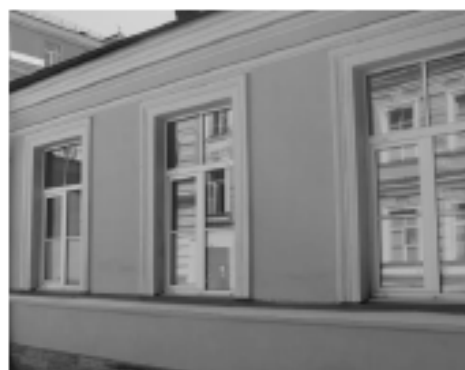
заполнения оконных проемов: рисунок расстекловки (мелкая расстекловка), единообразие цветового решения;

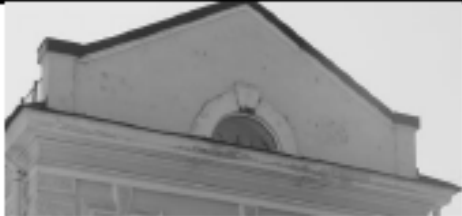
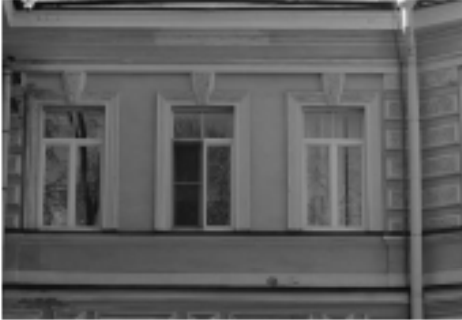
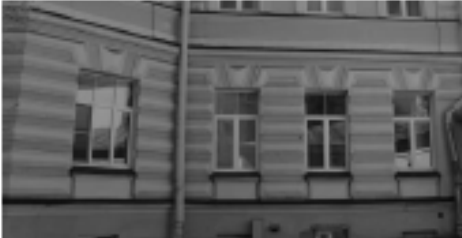
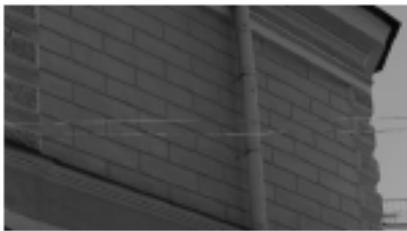
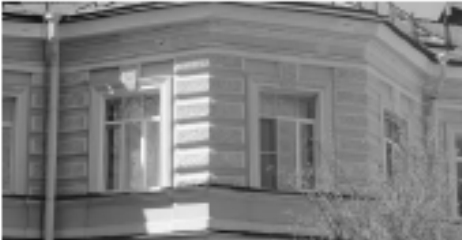
| | | <p>треугольный шпигец с полуциркульным окном, оформленным архивольтом с замковым камнем;</p> <p>восточный фасад двухэтажного с мансардой объема;</p> <p>материал и характер отделки цоколя (известняковая скоба);</p> <p>материал и характер отделки фасада:</p> <p>окрашенная штукатурка;</p> <p>ленточный руст полукруглого профиля со скошенными краями в уровне 1-го этажа;</p> <p>гладкий квадратный руст в уровне 2-го этажа на юго-восточной торцевой части;</p> <p>ленточный руст, оштукатуренный «под шубу», в межоконных вертикальных простенках и на углах в уровне 2-го этажа;</p> | |

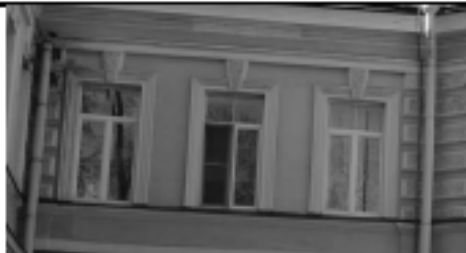
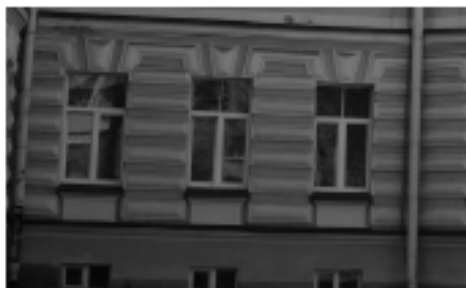
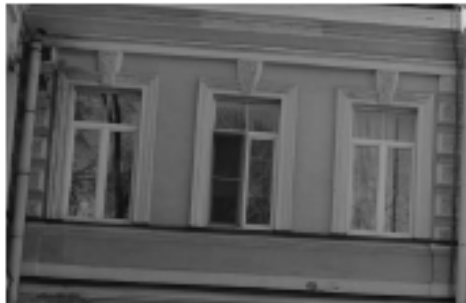
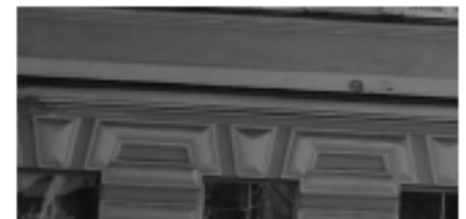
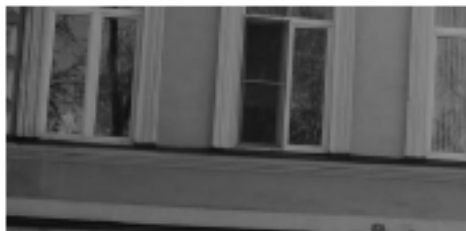
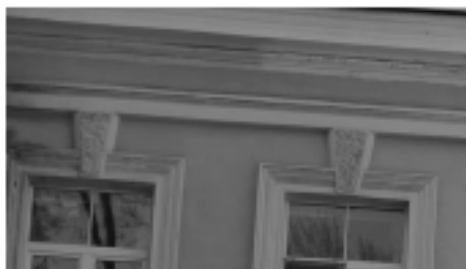
| | | <p>оконные проемы: местоположение, габариты, конфигурация (прямоугольные);</p> <p>заполнения оконных проемов: рисунок расстекловки (мелкая расстекловка), единообразие цветового решения;</p> <p>оформление оконных проемов 1-го этажа замковыми камнями под ленточный руст, подоконными штукатурными филенками под профилированным карнизом;</p> <p>оформление оконных проемов 2-го этажа профилированными наличниками, замковыми камнями, оштукатуренными под «шубу»;</p> <p>профилированный карниз под окнами 1-го этажа;</p> <p>междуэтажный профилированный карниз;</p> <p>подоконный профилированный карниз в уровне 2-го этажа;</p> <p>профилированная тяга над окнами 2-го этажа;</p> | |

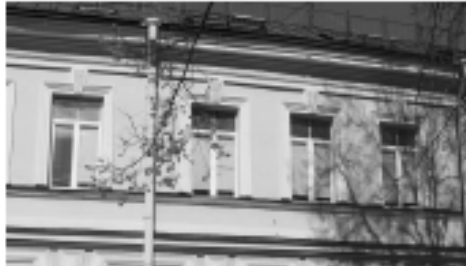
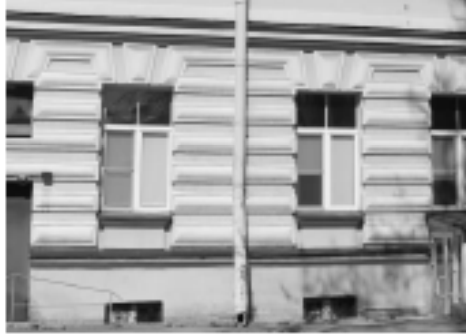
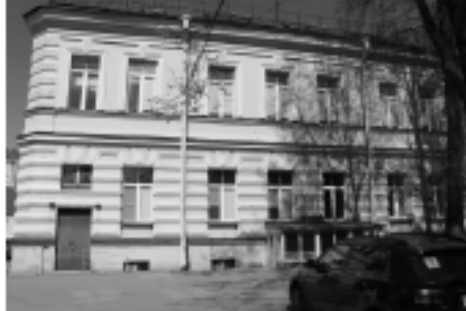
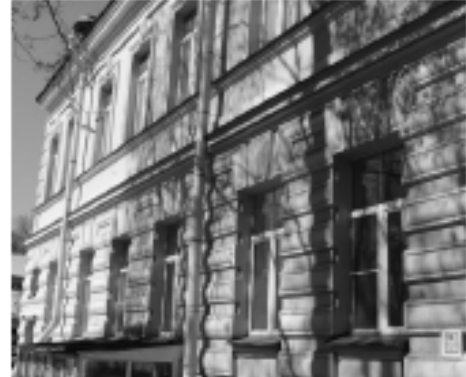
| | | <p>венчающий профилированный карниз;</p> <p>южный фасад двухэтажного с мансардой объема:</p> <p>материал и характер отделки цоколя (известняковая скоба);</p> <p>материал и характер отделки фасада:</p> <p>окрашенная штукатурка;</p> <p>ленточный руст полукруглого профиля со скошенными краями в уровне 1-го этажа;</p> <p>ленточный руст, оштукатуренный «под шубу», на углах в уровне 2-го этажа;</p> <p>дверные проемы: местоположение, габариты, конфигурация (прямоугольная);</p> <p>оконные проемы: местоположение, габариты, конфигурация (прямоугольные);</p> <p>заполнения оконных проемов: рисунок расстекловки (мелкая расстекловка), единообразие цветового решения;</p> | |

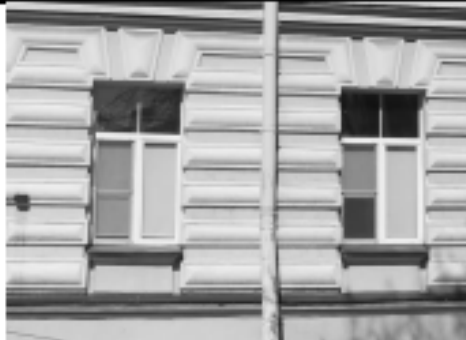
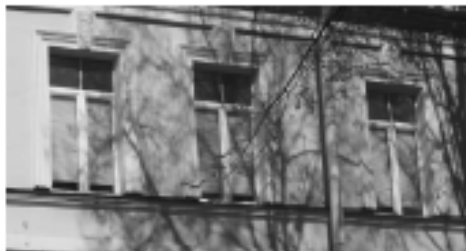
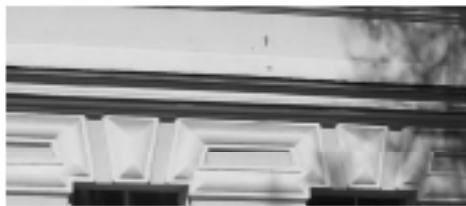
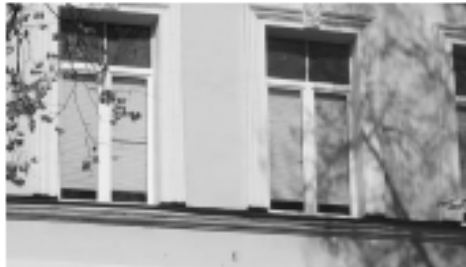
| | | <p>оформление оконных проемов 1-го этажа замковыми камнями под ленточный руст, подоконными штукатурными филенками под профилированным карнизом;</p> <p>оформление оконных проемов 2-го этажа профилированными наличниками, замковыми камнями, оштукатуренными под «шубу»;</p> <p>профилированный карниз под окнами 1-го этажа;</p> <p>междуэтажный профилированный карниз;</p> <p>подоконный профилированный карниз в уровне 2-го этажа;</p> <p>профилированная тяга над окнами 2-го этажа;</p> <p>венчающий профилированный карниз;</p> <p>западный фасад двухэтажного с мансардой объема:</p> | |

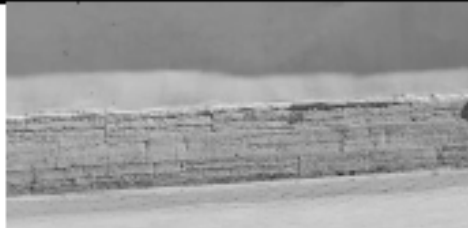
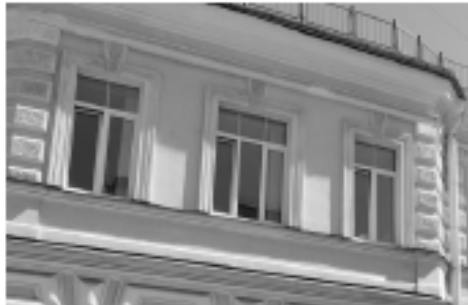
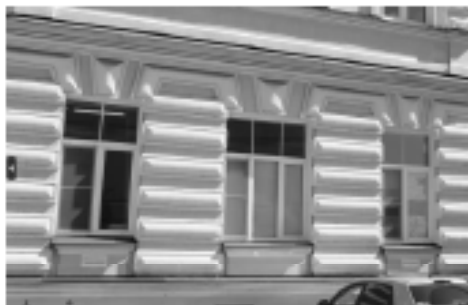
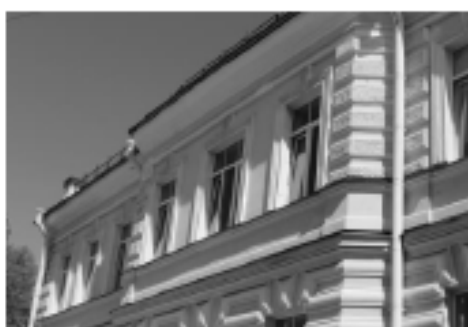
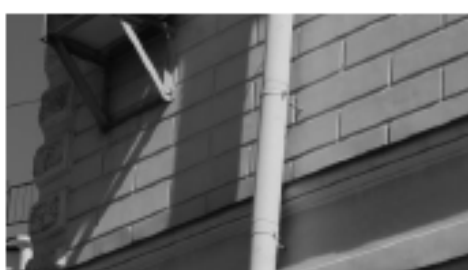
| | | <p>материал и характер отделки цоколя (известняковая скоба);</p> <p>материал и характер отделки фасада: окрашенная штукатурка;</p> <p>ленточный руст полукруглого профиля со скошенными краями в уровне 1-го этажа;</p> <p>ленточный руст, оштукатуренный «под шубу», в межоконных вертикальных простенках и на углах в уровне 2-го этажа;</p> <p>гладкий квадратный руст в уровне 2-го этажа на юго-западной торцевой части;</p> | |

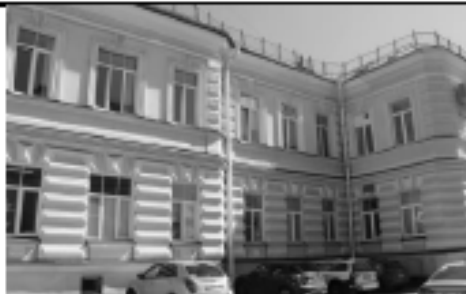
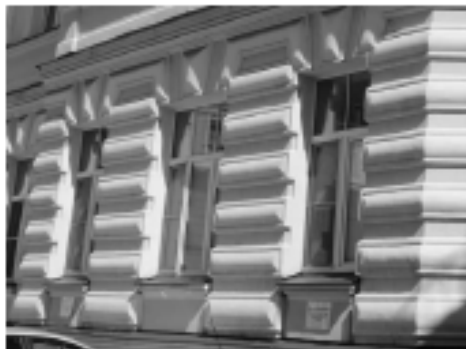
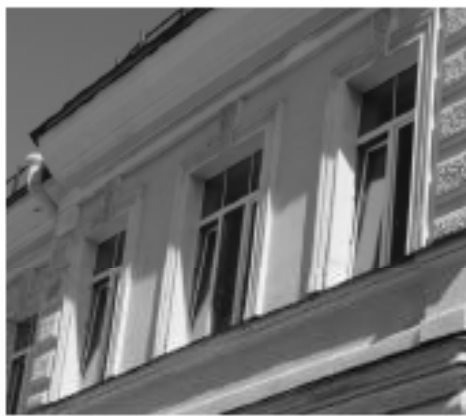
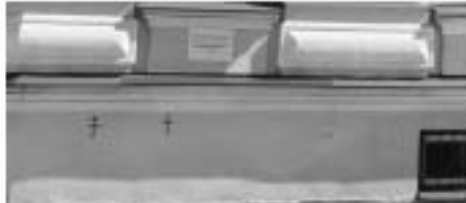
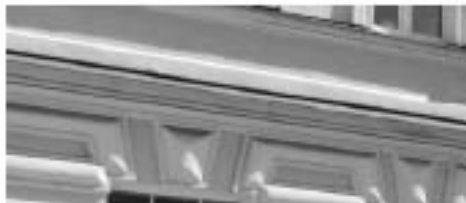
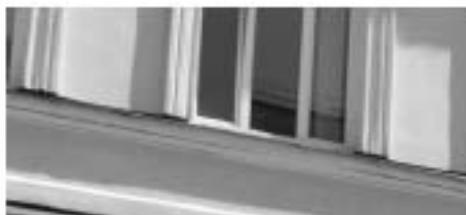
| | | <p>оконные проемы: местоположение, габариты, конфигурация (прямоугольные);</p> <p>заполнения оконных проемов: рисунок расстекловки (мелкая расстекловка), единообразие цветового решения;</p> <p>оформление оконных проемов 1-го этажа замковыми камнями под ленточный руст, подоконными штукатурными филенками под профилированным карнизом;</p> <p>оформление оконных проемов 2-го этажа профилированными наличниками, замковыми камнями, оштукатуренными под «шубу»;</p> <p>профилированный карниз под окнами 1-го этажа;</p> <p>междуэтажный профилированный карниз;</p> <p>подоконный профилированный карниз в уровне 2-го этажа;</p> | |

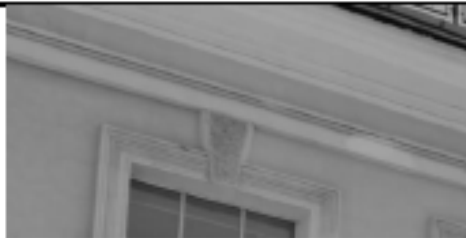
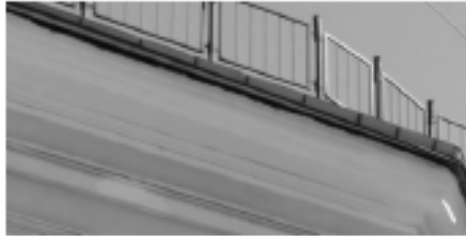
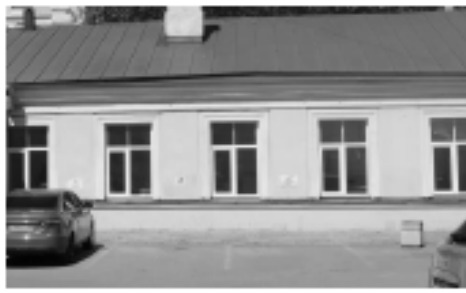
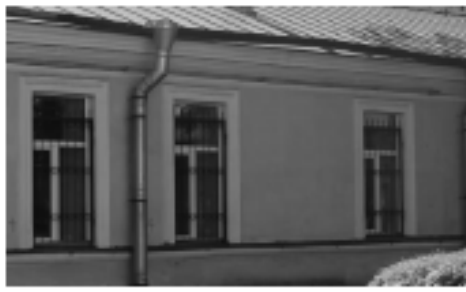
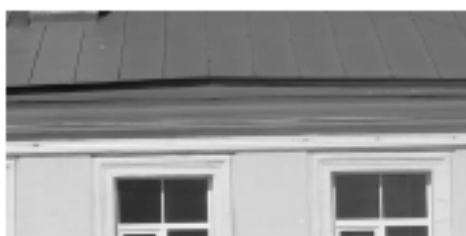
| | | <p>профилированная тяга над окнами 2-го этажа;</p> <p>венчающий профилированный карниз;</p> <p>фасады переходной галереи:</p> <p>материал и характер отделки цоколя (известняковая скоба);</p> <p>материал и характер отделки фасадов (окрашенная штукатурка);</p> <p>оконные проемы: местоположение, габариты, конфигурация (прямоугольные);</p> <p>оформление оконных проемов профилированными наличниками</p> <p>подоконный профилированный карниз;</p> <p>профилированная тяга над оконными проемами;</p> <p>венчающий профилированный карниз</p> | |

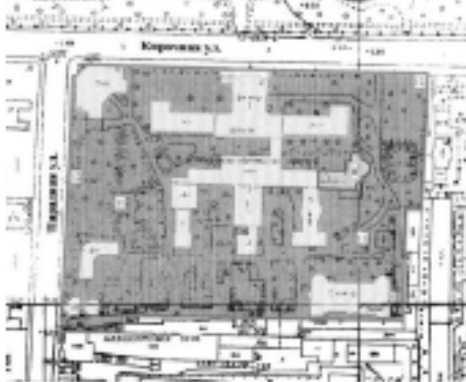
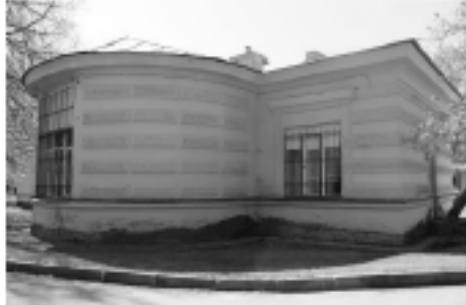
| VI. Операционный павильон с переходной галерей | | | |

| VI. Операционный павильон с переходной галерей | | | |
|--|--|--|---|
| 2 | Объемно-пространственное решение: | <p>исторические габариты и конфигурация одноэтажного сложного в плане здания, и примыкающей к нему одноэтажной переходной галереи;</p> <p>крыша: конфигурация (скатная), габариты, включая высотные отметки коньков и карнизов, высотные отметки и конфигурацию дымовых труб, материал кровельного покрытия (металл)</p> | |

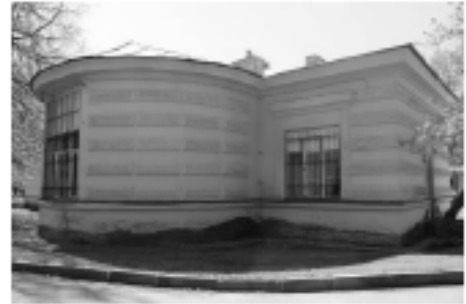
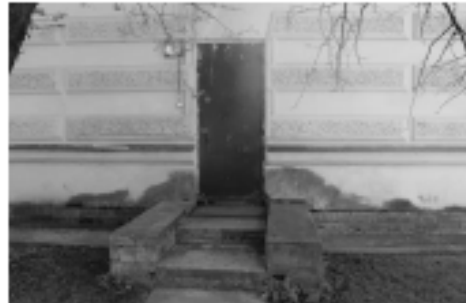
| VI. Операционный павильон с переходной галерей | | | |
|--|--|--|---|
| 4 | Архитектурно-художественное решение фасадов: | <p>фасады операционного павильона:</p> <p>материал и характер отделки цоколя (известняковая скоба);</p> <p>материал и характер отделки фасадов (окрашенная штукатурка, ленточный руст, оштукатуренный под «шубу»);</p> <p>дверные проемы: местоположение, габариты, конфигурация (прямоугольная);</p> | |

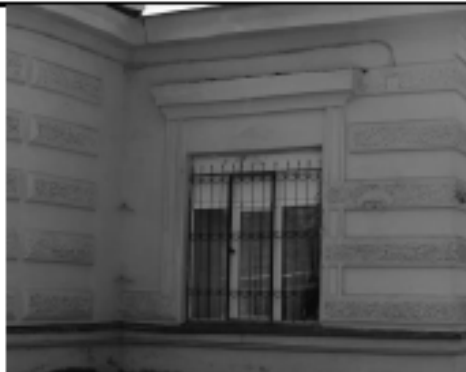
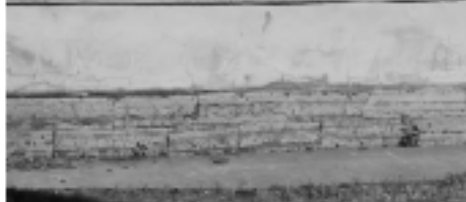
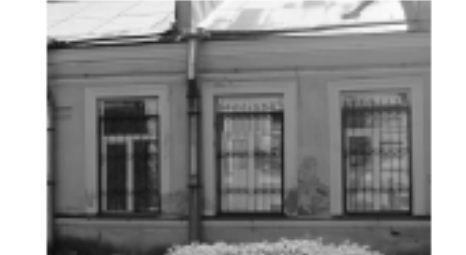
| | | <p>оконные проемы: местоположение, габариты, конфигурация (прямоугольные);</p> <p>заполнения оконных проемов: рисунок расстекловки (мелкая расстекловка), единообразие цветового решения;</p> <p>оформление оконных проемов профилированными наличниками, линейными сандриками (за исключением оконного проема полукруглого в плане ризалита);</p> <p>подоконный карниз;</p> <p>профилированный венчающий карниз;</p> <p>фасады переходной галереи:</p> <p>материал и характер отделки цоколя (известняковая скоба);</p> <p>материал и характер отделки фасадов (окрашенная штукатурка);</p> <p>оконные проемы: местоположение, габариты, конфигурация (прямоугольная);</p> <p>оформление оконных проемов профилированными наличниками;</p> | |

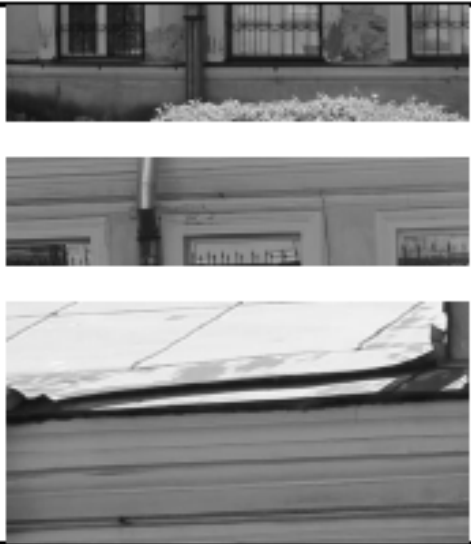
| | | <p>подоконный профилированный карниз;</p> <p>профилированная тяга над окнами;</p> <p>профилированный венчающий карниз</p> | |

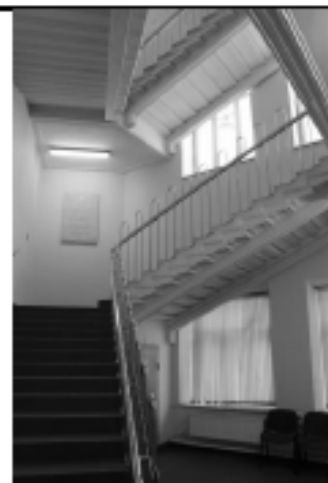
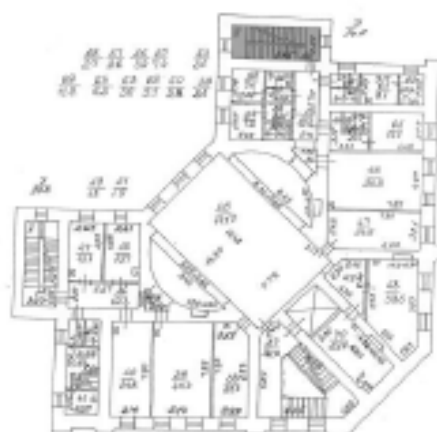
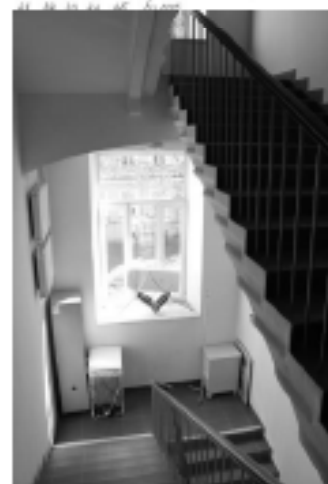
лестница (Л1): местоположение,
габариты, конфигурация и тип
(двухмаршевая);

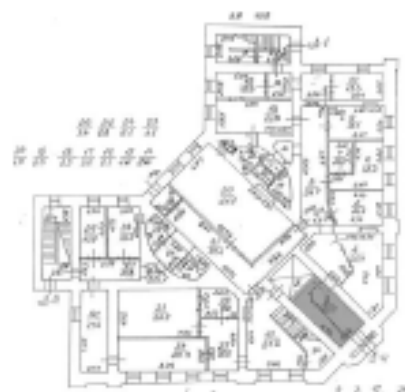
помещение 1-Н(2) пл. 20,7 кв. м:
коробовый с распалубками свод;

| 6 | <p>Декоративно-художественная отделка интерьеров:</p> | <p>помещение 1-Н(2) пл. 20,7 кв. м:</p> <p>оформление распалубок свода перекрытия профилированными тягами;</p> | |

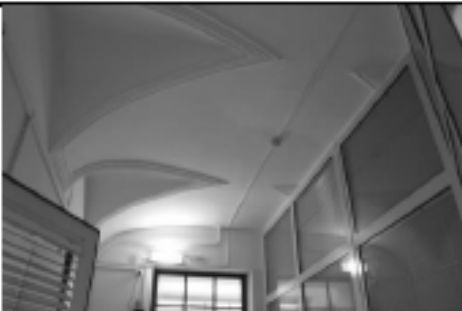
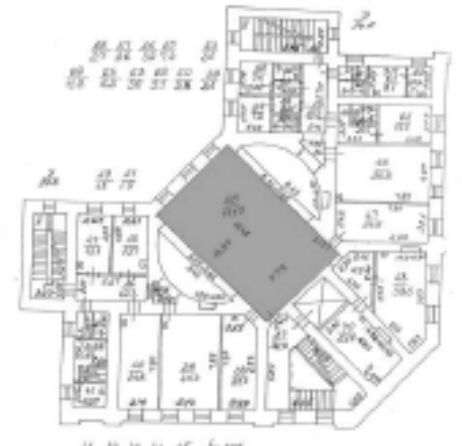
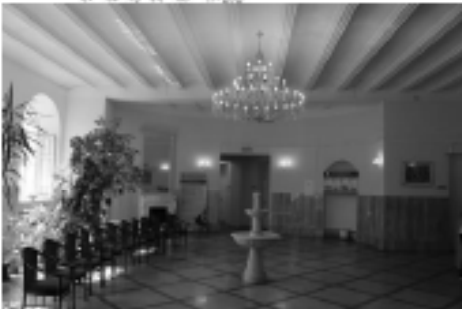
| | | <p>помещение 1-Н(50) пл. 141 кв. м. своды по балкам («пруссские своды»)</p> | |

помещение 2-Н (50) пл. 141 кв. м.

оформление балок сводчатого перекрытия профилированными тягами;

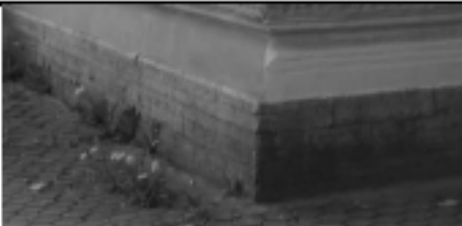
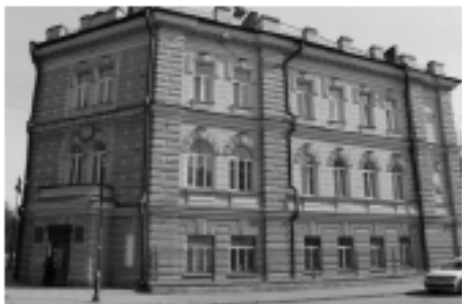
| 5 | <p>Архитектурно-художественное решение фасадов:</p> | <p>материал и характер отделки цоколя (известняковая скоба);</p> <p>материал и характер отделки фасадов (окрашенная штукатурка, ленточный руст, оштукатуренный под «шубу», квадратный руст);</p> | |

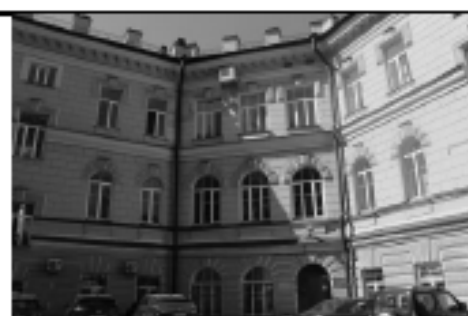
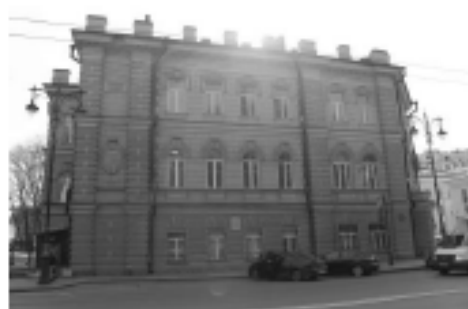
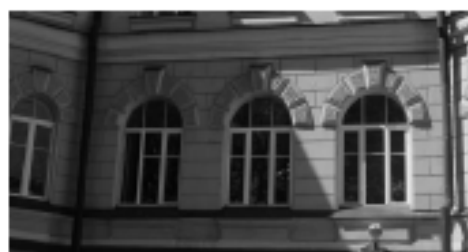
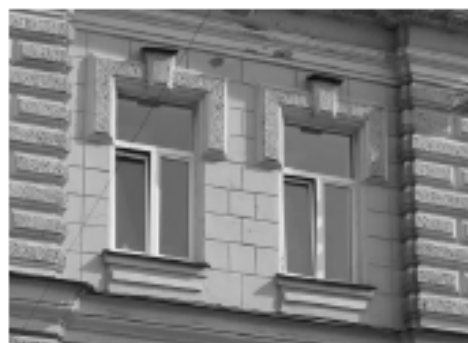
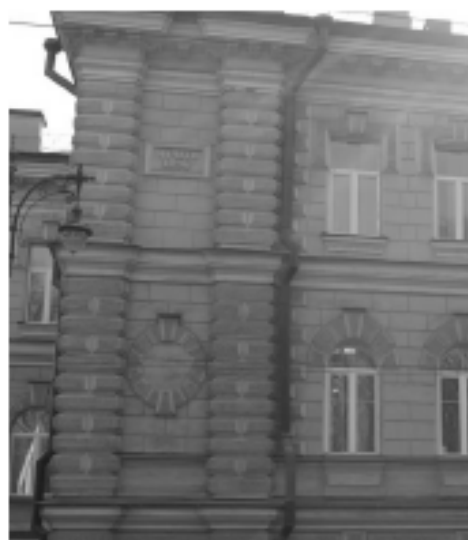
декор в виде циркульной рустованной филенки с замковыми камнями, оштукатуренной под «шубу», на северном и западном фасадах;

профилированная филенка на северном фасаде с рельефным текстом: «НАЧАТО / 1896»;

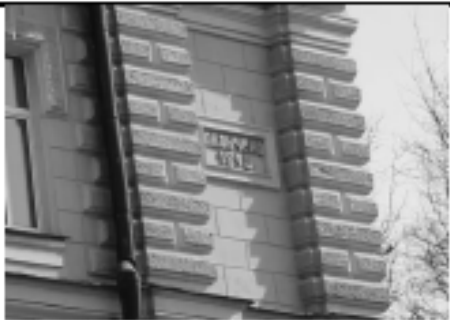
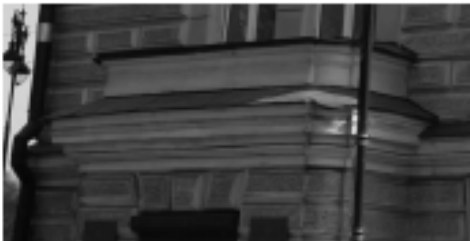
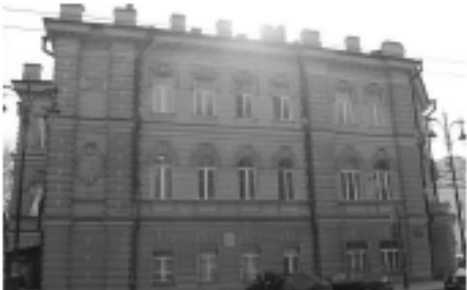
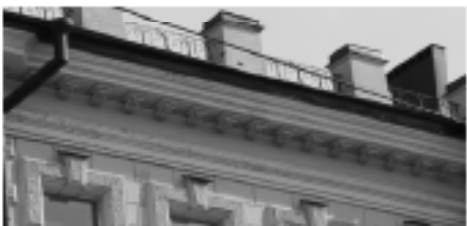
| | | <p>профилированная филленка на северном фасаде с рельефным текстом: «ОКОНЧЕНО / 1898»;</p> <p>аттик в завершении тамбура парадного входа;</p> <p>профилированные междуэтажные карнизы в уровне 1-го – 2-го этажей, 2-го – 3-го этажей (по всему периметру здания);</p> <p>венчающий штукатурный профилированный карниз с модульонами, местоположение (по всему периметру здания);</p> <p>ограждение кровли в виде тумб, соединенных металлическими секциями (волютообразный рисунок)</p> | |

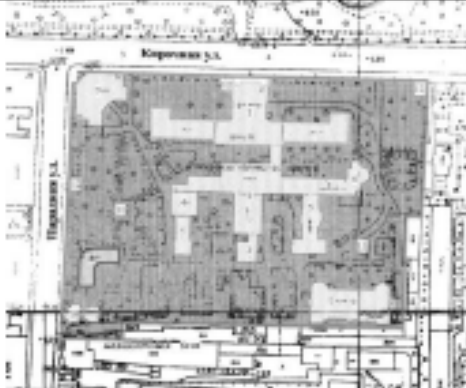
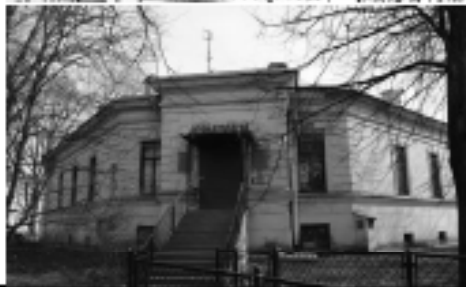
| VIII. Изоляционный павильон | | | |

| 2 | Объемно-пространственное решение: | габариты и конфигурация одноэтажного с цокольным этажом Г-образного в плане здания; | |
| | | габариты и конфигурация (скатная), включая высотные отметки коньков и карнизов, высотные отметки и конфигурацию дымовых труб, материал кровельного покрытия (металл) | |

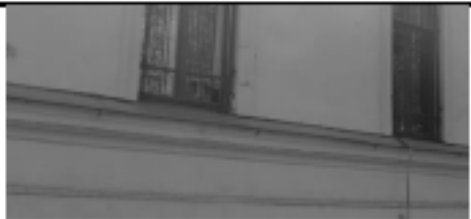
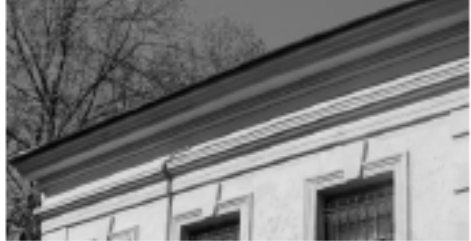
| 4 | <p>Архитектурно-художественное решение фасадов:</p> | <p>материал и характер отделки цоколя (известняковая скоба);</p> <p>материал и характер отделки фасадов (окрашенная штукатурка);</p> <p>оконные проемы: местоположение, габариты, конфигурация (прямоугольные);</p> <p>заполнения оконных проемов: рисунок расстекловки, материал (дерево), единообразие цветового решения;</p> <p>дверные проемы: местоположение, габариты, конфигурация (прямоугольная);</p> <p>оформление оконных проемов 1-го этажа профилированными наличниками с замковым камнем;</p> <p>угловые рустованные лопатки;</p> | |

| | | <p>профилированный подоконный карниз;</p> <p>венчающий профилированный карниз</p> | |

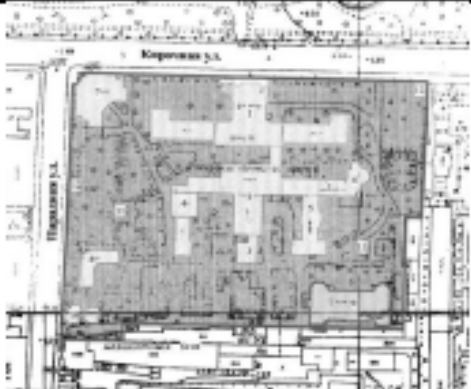
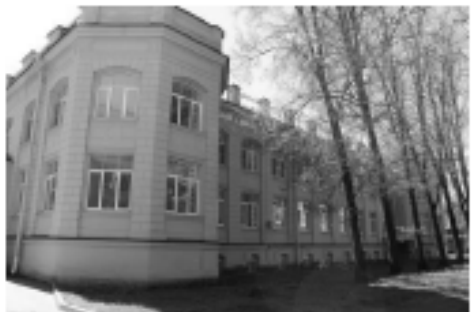
| IX. Паталогоанатомический павильон | | | |

| 2 | <p>Объемно-пространственное решение:</p> | <p>габариты и конфигурация (сложное в плане) двухэтажного на цокольном этаже здания;</p> <p>крыша: конфигурация (скатная), габариты, включая высотные отметки коньков и карнизов, высотные отметки и конфигурацию дымовых труб, материал кровельного покрытия (металл)</p> | |

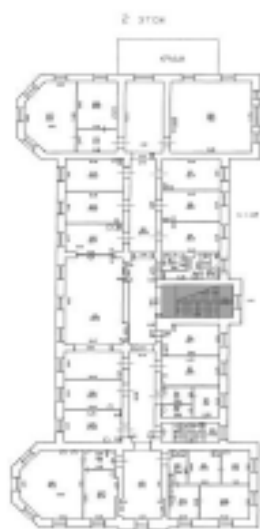
лестница (1-Н(58) пл. 17,4 кв. м, 1-Н(93) пл. 21,7 кв. м):

местоположение, конфигурация и тип (двухмаршевая), конструкция (на косоурах), с известняковыми ступенями, ограждением маршей из черного металла (рисунок в виде стоек растительного орнамента и плетен в виде парных опор, завершающихся и оканчивающихся волнитообразными завитками, в основании лестницы витая колонка с акантовыми листьями), пол междуэтажной площадки

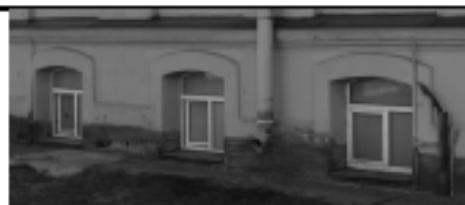
оформление оконных проемов цокольного этажа наличниками;

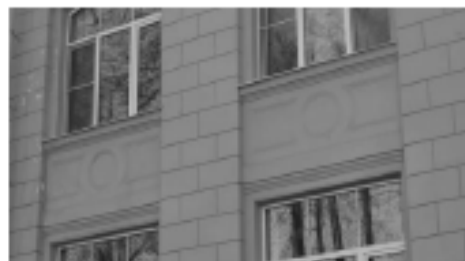
оформление подоконных простенков в уровне 1-го и 2-го этажей филенками (в уровне 2-го этажа фигурными);

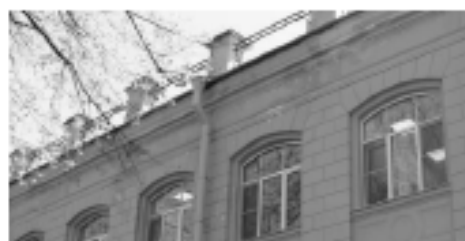
профилированный венчающий карниз с фризом с триглифами;

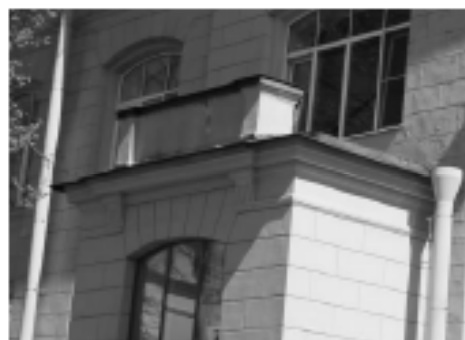
аттик в завершении ризалита парадного входа

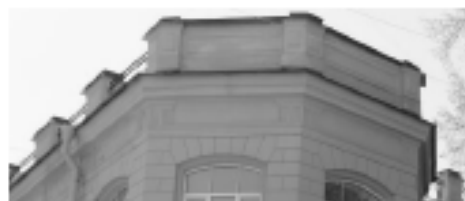
аттики в завершении западного фасада и трапециевидных ризалитов (северо-западного и северо-восточного);
