Акт

по результатам государственной историко-культурной экспертизы выявленного объекта культурного наследия «Комплекс зданий Клинического института вел. кн. Елены Павловны», расположенного по адресу: Санкт-Петербург, Кирочная ул., 41; Парадная ул., 2, в составе: выявленный объект культурного наследия «Главное здание» по адресу: Санкт-Петербург, Кирочная ул., 41; Парадная ул., 2; выявленный объект культурного наследия «Кухонный корпус с переходной галереей» по адресу: Санкт-Петербург, Кирочная ул., 41; Парадная ул., 2; выявленный объект культурного наследия «Котельная» по адресу: Санкт-Петербург, Кирочная ул., 41; Парадная ул., 2; выявленный объект культурного наследия «Павильон гинекологических и глазных болезней с переходной галереей» по адресу: Санкт-Петербург, Кирочная ул., 41; Парадная ул., 2; выявленный объект культурного наследия «Павильон-приют им. Н.И. Жуковской с переходной галереей» по адресу: Санкт-Петербург, Кирочная ул., 41; Парадная ул., 2; выявленный объект культурного наследия «Операционный павильон с переходной галереей» по адресу: Санкт-Петербург, Кирочная ул., 41; Парадная ул., 2; выявленный объект культурного наследия «Амбулаторный корпус» по адресу: Санкт-Петер

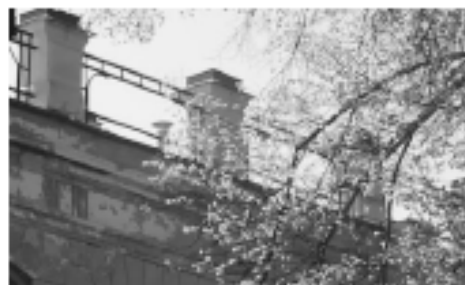
ограждение кровли в виде тумб, соединенных секциями из черного металла;

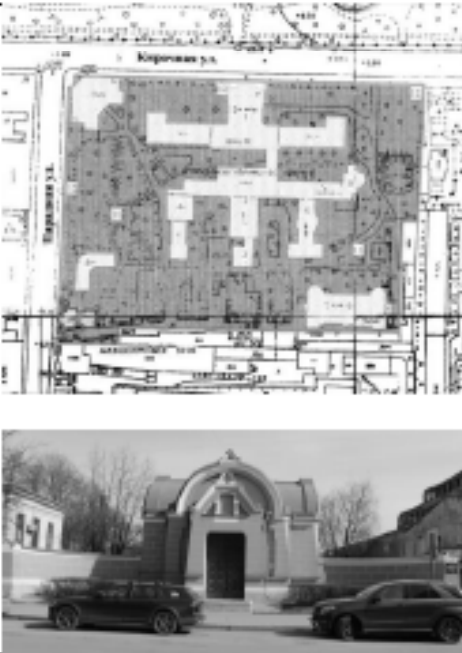
| Х. Часовня с покойницей | | | |

| 2 | <p>Объемно-пространственное решение:</p> | <p>габариты и конфигурация (сложное в плане) одноэтажного здания;</p> <p>крыша: габариты, включая высотные отметки коньков и карнизов, конфигурация (цилиндрическая), материал кровельного покрытия (металл)</p> | |

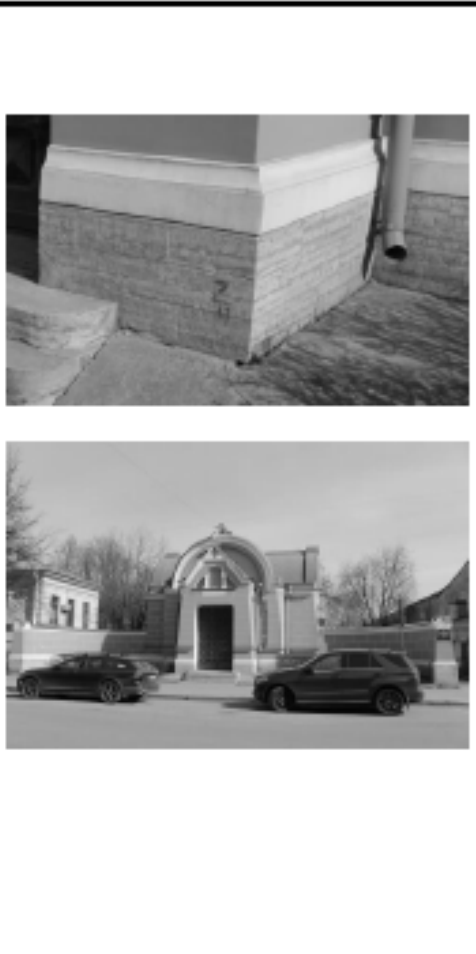
| 5 | <p>Архитектурно-художественное решение фасадов:</p> | <p>фасады западного объема (часовни): материал и характер отделки цоколя (известняковая скоба); материал и характер отделки фасадов (окрашенная штукатурка, квадратный руст); дверные проемы: местоположение, габариты, конфигурация (прямоугольная);</p> | |

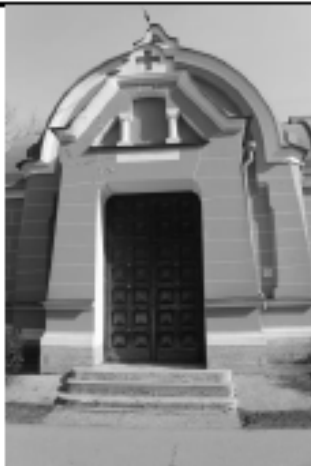
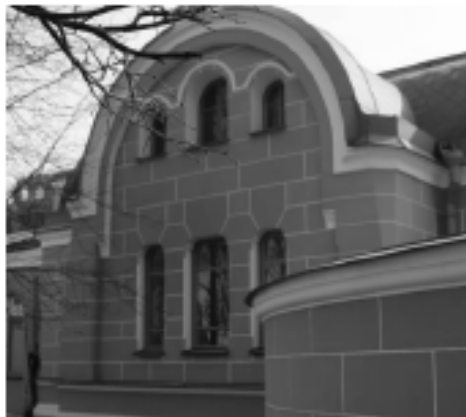
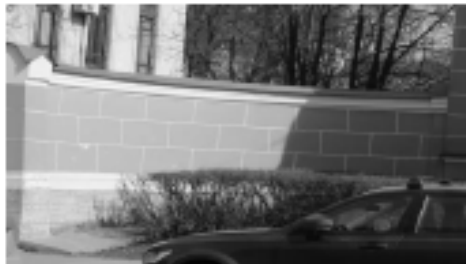
| | | <p>известняковые ступени перед парадным входом;</p> <p>заполнение дверного проема парадного входа: двухстворчатые деревянные двери по всей поверхности резной декор в виде бриллиантового руста с латунными заклепками;</p> <p>портал парадного входа с фигурным завершением, декорированный колоннами с кубическими капителями, расположенными в фигурной нише над входным проемом;</p> <p>оконные проемы: местоположение, габариты, конфигурация (с полуциркульным завершением, с закругленными углами);</p> <p>заполнения оконных проемов: рисунок расстекловки, материал (дерево);</p> <p>венчающий профилированный карниз, включая полуциркульный архивольт;</p> <p>ограда кирпичная оштукатуренная под квадратный руст, полуциркульная в плане, на цоколе из известняковых плит с профилированным штукатурным карнизом, венчающий карниз штукатурный, профилированный; фланкирующая лицевой фасад и оканчивающаяся пилонами с фигурным навершием;</p> <p>фасады восточного объема (пристройки):</p> <p>материал и характер отделки цоколя (известняковая скоба);</p> | |

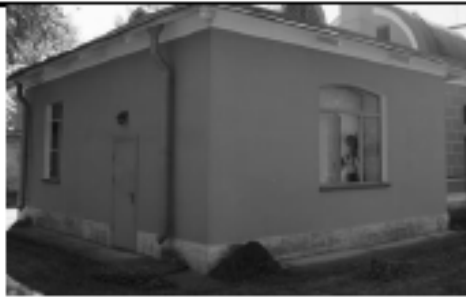
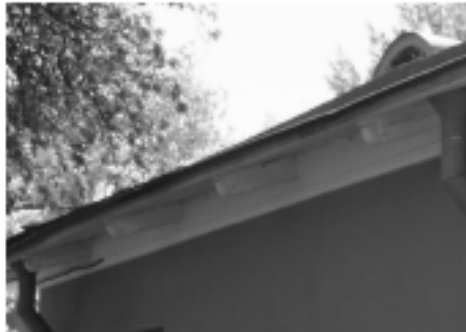
| | | <p>материал и характер отделки фасадов (окрашенная штукатурка);</p> <p>дверные проемы: местоположение, габариты, конфигурация (прямоугольная);</p> <p>оконные проемы: местоположение, габариты, конфигурация (с лучковым завершением);</p> <p>заполнения оконных проемов: рисунок расстекловки, единообразие цветового решения;</p> <p>деревянный карниз с выносом на деревянных консолях</p> | |

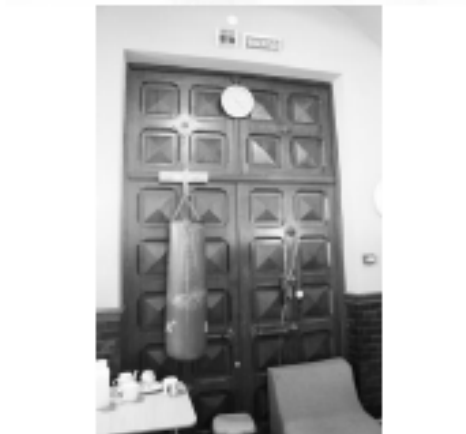
| 5 | <p>Декоративно-художественная отделка интерьеров:</p> | <p>помещение 2-Н(2) пл. 64,2 кв. м:</p> <p>заполнение дверного проема тамбура: двухстворчатые деревянные двери по всей поверхности резной декор в виде бриллиантового руста с латунными заклепками, ручками типа скоба, с деревянной рукояткой, с кованой накладкой, цапфа с рельефом растительного орнамента, материал (дуб);</p> | |

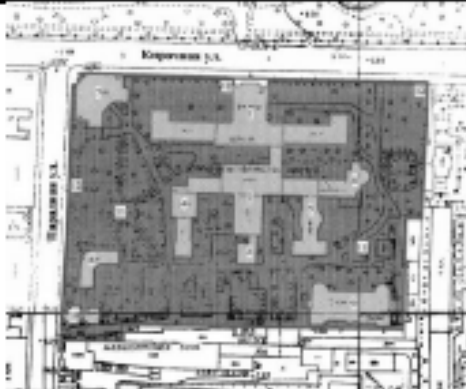
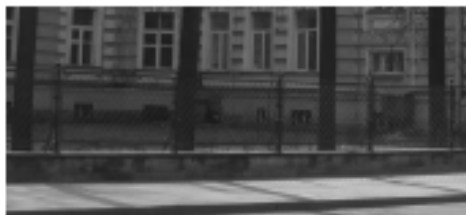
| XI Сад | | | |
|---|--|--|--|
| 2 | <p>Объемно-пространственное решение:</p> | <p>историческое местоположение ограды со стороны Кировской и Парадной улиц, габариты (включая высотные отметки)</p> | |

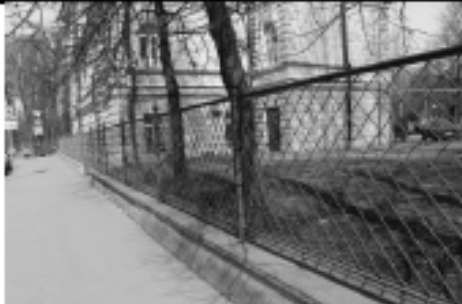
| 3 | Архитектурное решение: | цоколь облицован известняком; ограда выполнена в виде столбиков с остроконечным фигурным навершием, соединенных секциями металлических решеток | |

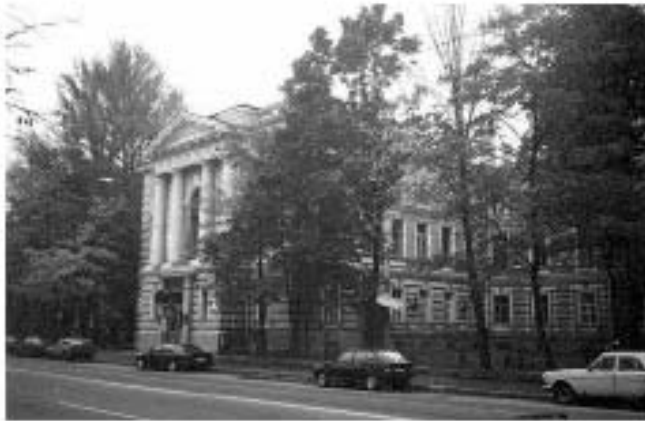
Фото или схематический план

Главное здание больницы (корпус 1) расположено на участке с отступом от красной линии и ориентировано главным фасадом в сторону Кирочной ул. Здание 2-х-3-х этажное, отдельно стоящее, соединенное системой переходных галерей с другими корпусами больницы. Выполнено из кирпича, оштукатурено. Цоколь - путлиновская плита. Решено в прямых жалюзи.

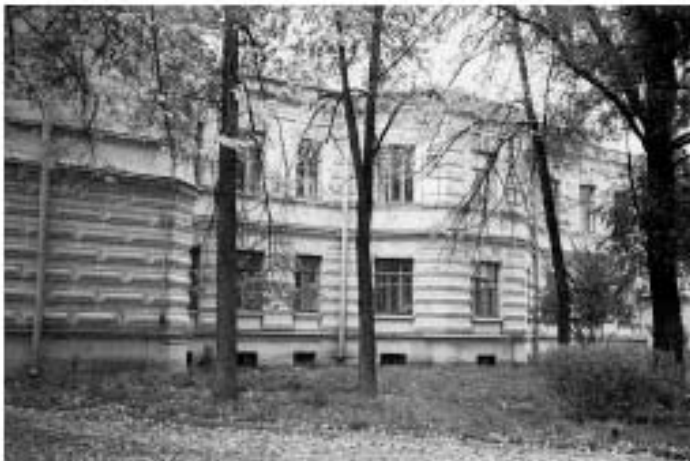
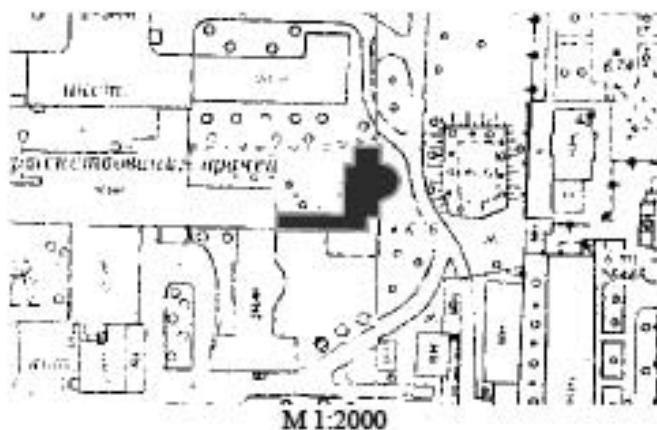
Фото или схематический план

2-х эт. здание Т-образной формы (корпус 8), расположенное внутри комплекса и соединенное с остальными зданиями одноэтажной переходной галереей (корпус 9). Здание кирпичное оштукатуренное, решенное в стиле эклектизма.

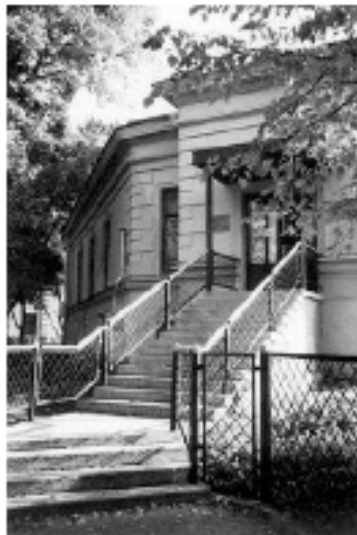
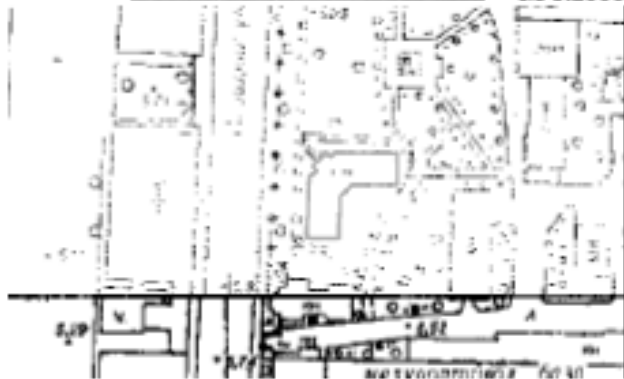
Фото или схематический план

Отдельно стоящее 2-х этажное здание Г-образной в плане формы со скошенными внутренним и внешним углами (корпус 12), расположено на периферии комплекса параллельно направлению улиц Кировской и Парадной. Оси симметрии здания несколько нарушена за счет большей длины крыла, ориентированного на Кировскую ул. Здание на высоких подвалах. Со стороны внешнего угла, где расположен главный вход, находится новая наружная каменная лестница, ведущая на уровень первого этажа. Профилированный карниз проходит по всему периметру здания. Все фасады здания имеют одинаковую степень архитектурной проработки. Здание решено в приемах эклектизма.

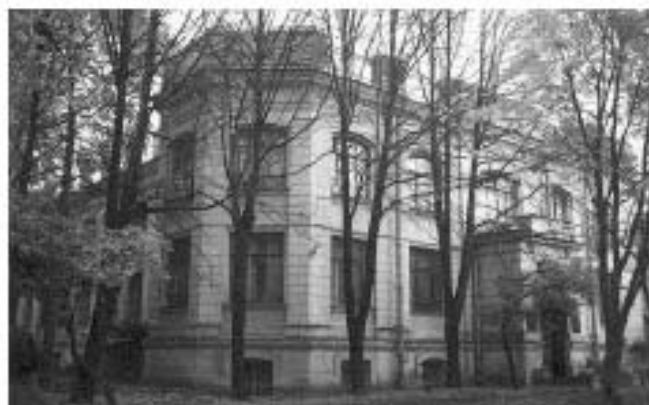
Фото или схематический план

Отдельно стоящее 2-х этажное, симметричное здание на высоких подвалах (корпус 13) расположено на периферии комплекса и ориентировано параллельно Кирочной ул. Вход в здание осуществляется со стороны заднего и бокового фасадов. Здание кирпичное, оштукатуренное. Цоколь – плитовая плита. Здание решено в приемах эклектизма.

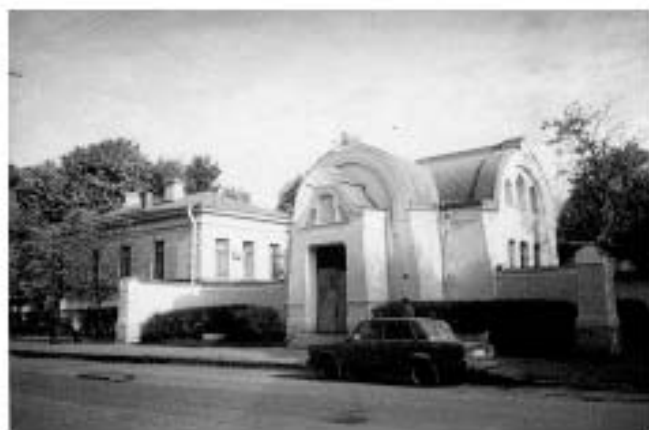
Фото или схематический план

Одноэтажное крестообразное в плане здание (корпус 14), перекрытое крестовым сводом, с пристройкой со стороны заднего фасада расположено на периферии комплекса и выходит главным фасадом на Парадную ул., визуально завершая участок. Здание кирпичное, оштукатуренное, решено в формах эклектизма. Фасады здания имеют одинаковую степень архитектурной проработки.

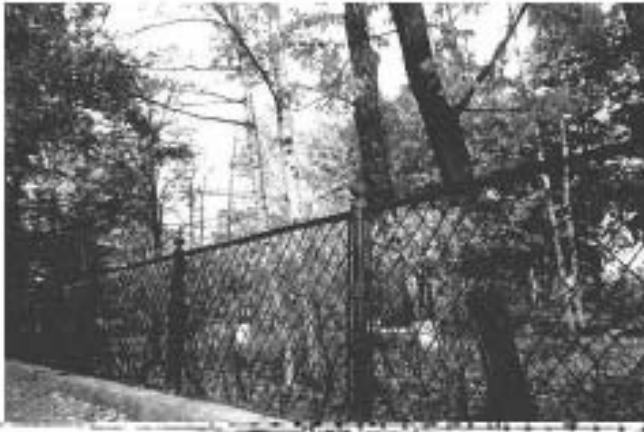
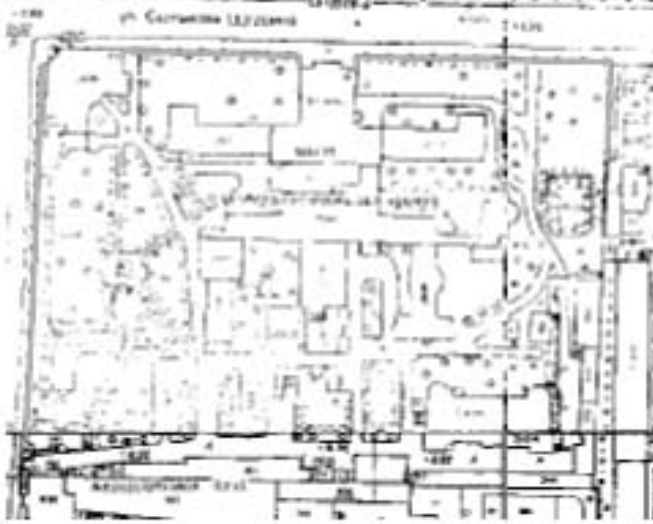
Фото или схематический план

Ограда, фиксирующая границы территории, которую занимает больничный комплекс, проходит вдоль красной линии улиц Парадной и Кирочной. Участок ограды на Кирочной ул., расположенный перед главным корпусом, имеет разрыв, образуя небольшую площадь прямоугольной формы перед входом в главное здание. Симметрично относительно разрыва, напротив фланкирующих ризалитов главного корпуса, расположены въездные ворота. В месте пересечения ул. Кирочной и Парадной ограда примыкает к одному из корпусов комплекса. Также ограда имеет разрыв со стороны Парадной ул. перед входом в здание часовни. Цоколь ограды невысокий, выполнен из путиловской плитки. Решетка представляет собой диагональную сетку из тонких прутьев круглого сечения, соединенных между собой вертикальными стойками. Стойки завершаются шлемовидными пиками. Ограда сооружена в 1905г.
