АКТ

по результатам государственной историко-культурной экспертизы
выявленного объекта культурного наследия «Здание Благородного пансиона
(Санкт-Петербургской Первой гимназии) с церковью Преображения Господня»,
расположенного по адресу: Санкт-Петербург, Правды ул., 11, Социалистическая
ул.,7, в составе: выявленный объект культурного наследия «Главное здание и
директорский флигель» по адресу: Санкт-Петербург, Правды ул., 11,
Социалистическая ул.,7; выявленный объект культурного наследия
«Инспекторский флигель (угловой дом) и лазарет» по адресу: Санкт-Петербург,
Правды ул., 11, Социалистическая ул.,7; выявленный объект культурного
наследия «Дом по Кабинетской улице» по адресу: Санкт-Петербург, Правды ул.,
11, Социалистическая ул.,7; выявленный объект культурного наследия «Бассейн
и гимнастический зал» по адресу: Санкт-Петербург, Правды ул., 11,
Социалистическая ул.,7; выявленный объект культурного наследия «Сад с

оградой» по адресу: Санкт-Петербург, Правды ул., 11, Социалистическая ул.,7, в
целях обоснования включения в Единый государственный реестр объектов
культурного наследия (памятников истории и культуры) народов Российской
Федерации

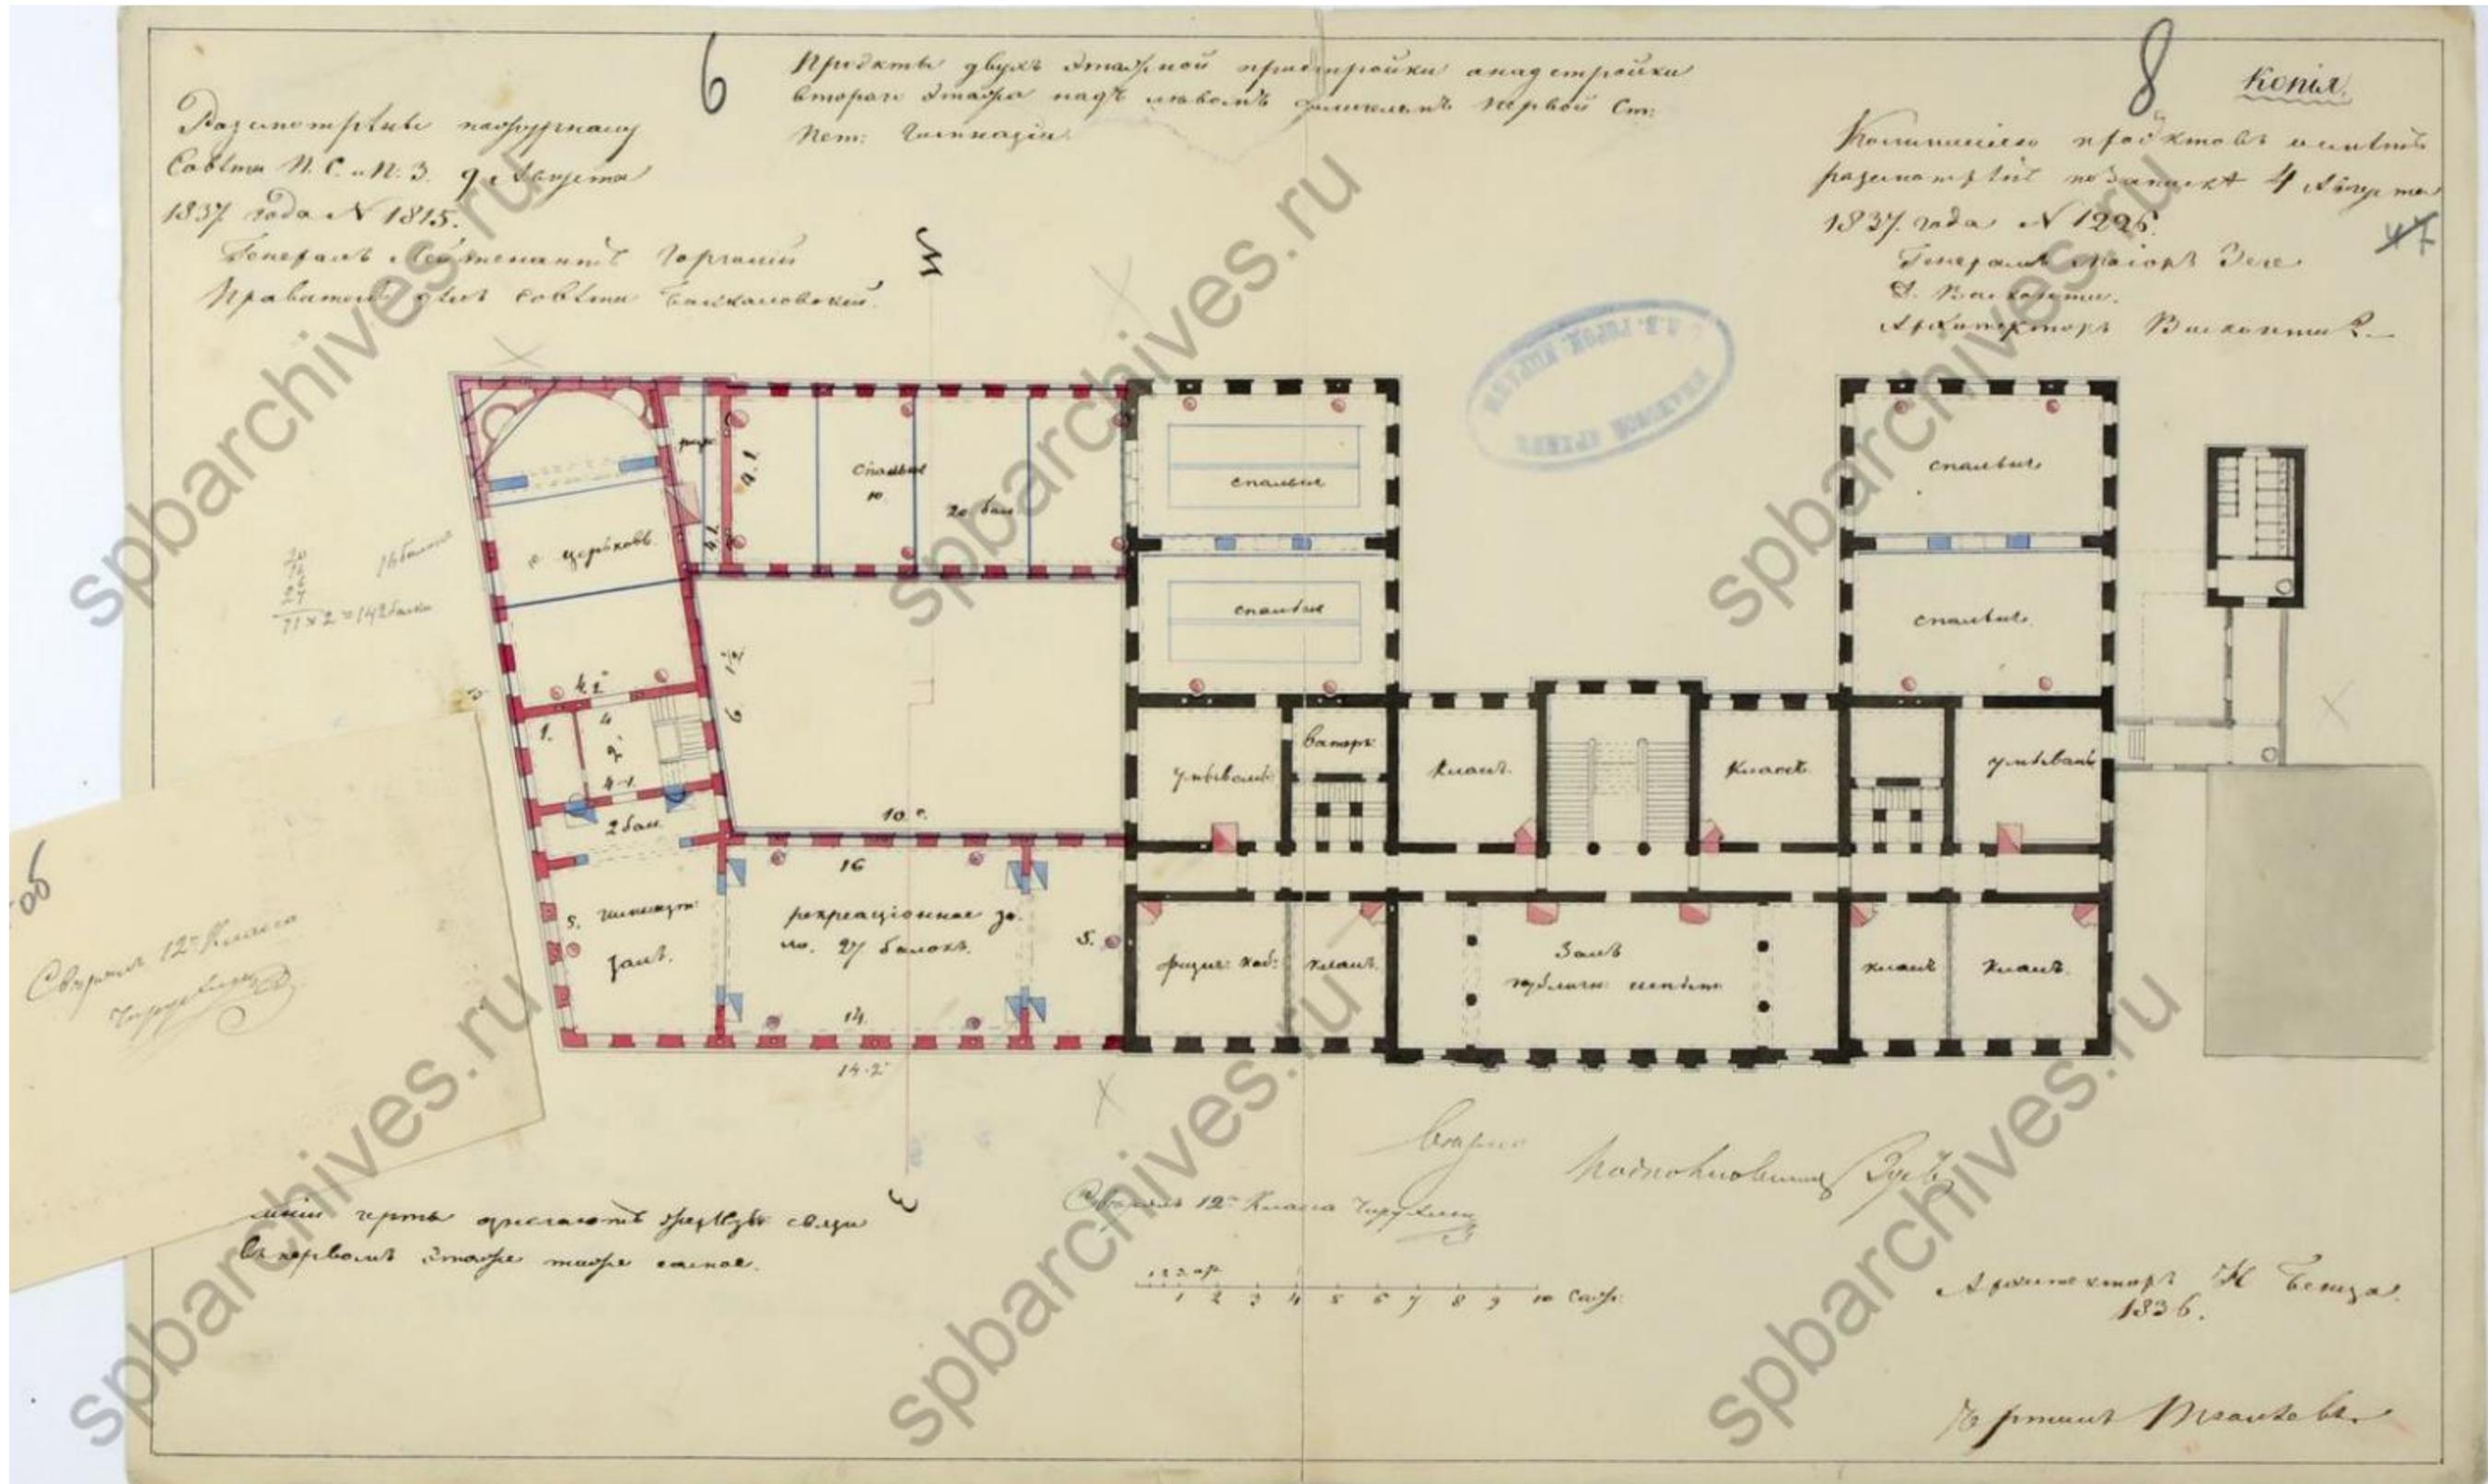
Илл. 8. Проект двухэтажной пристройки и надстройки второго этажа над левым флигелем (план). Дата: 1836 г. Автор: арх. Н. Бенуа. Источник: ЦГИА СПб, ф. 513, оп. 102, д. 4827.

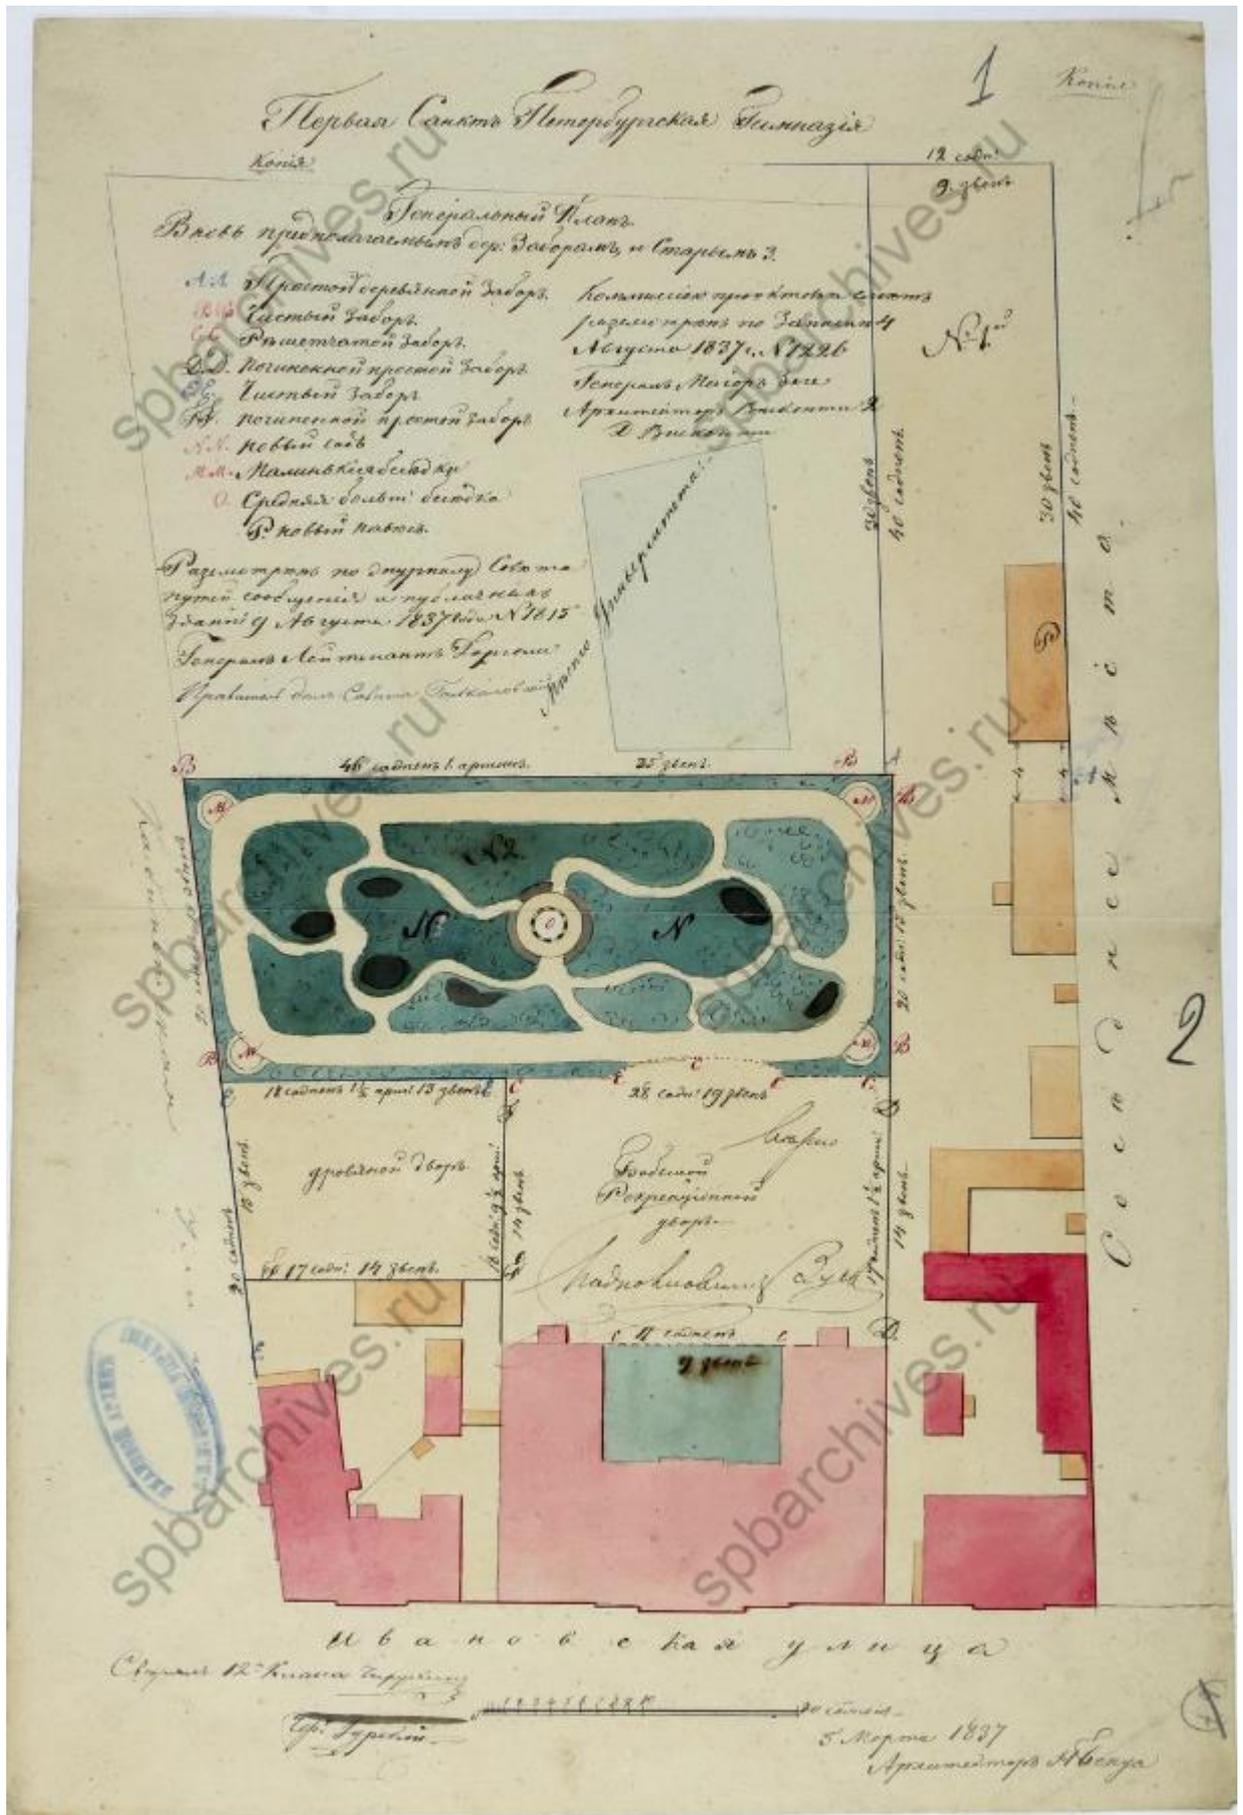
Илл. 9. Генплан Первой Санкт-Петербургской гимназии. Дата: 1837 г. Автор: арх. Н. Бенуа. Источник: ЦГИА СПб, ф. 513, оп. 102, д. 4827.

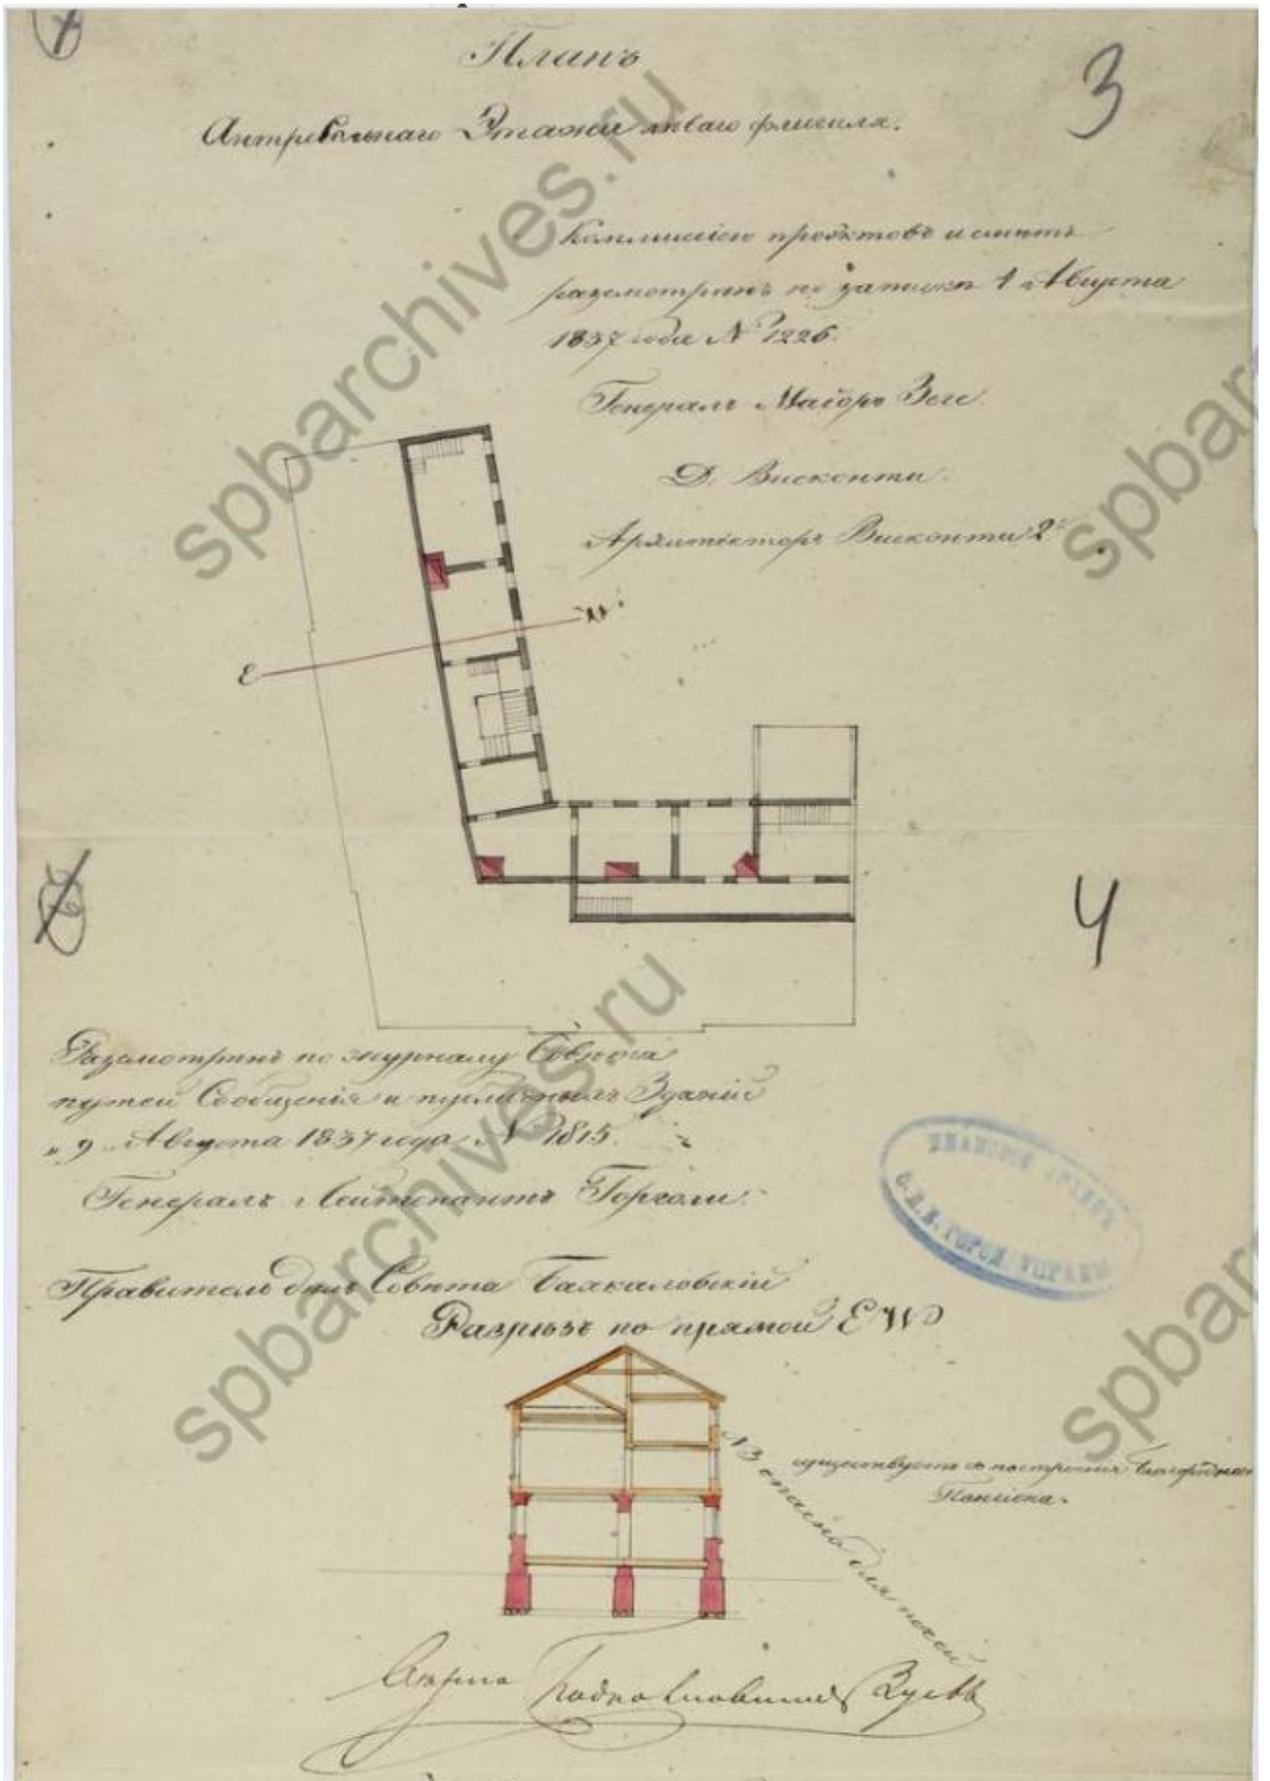
Илл. 10. План антресольного этажа левого флигеля. Разрез по прямой EW. Дата: 1837 г. Автор: арх. Д. Висконти. Источник: ЦГИА СПб, ф. 513, оп. 102, д. 4827.

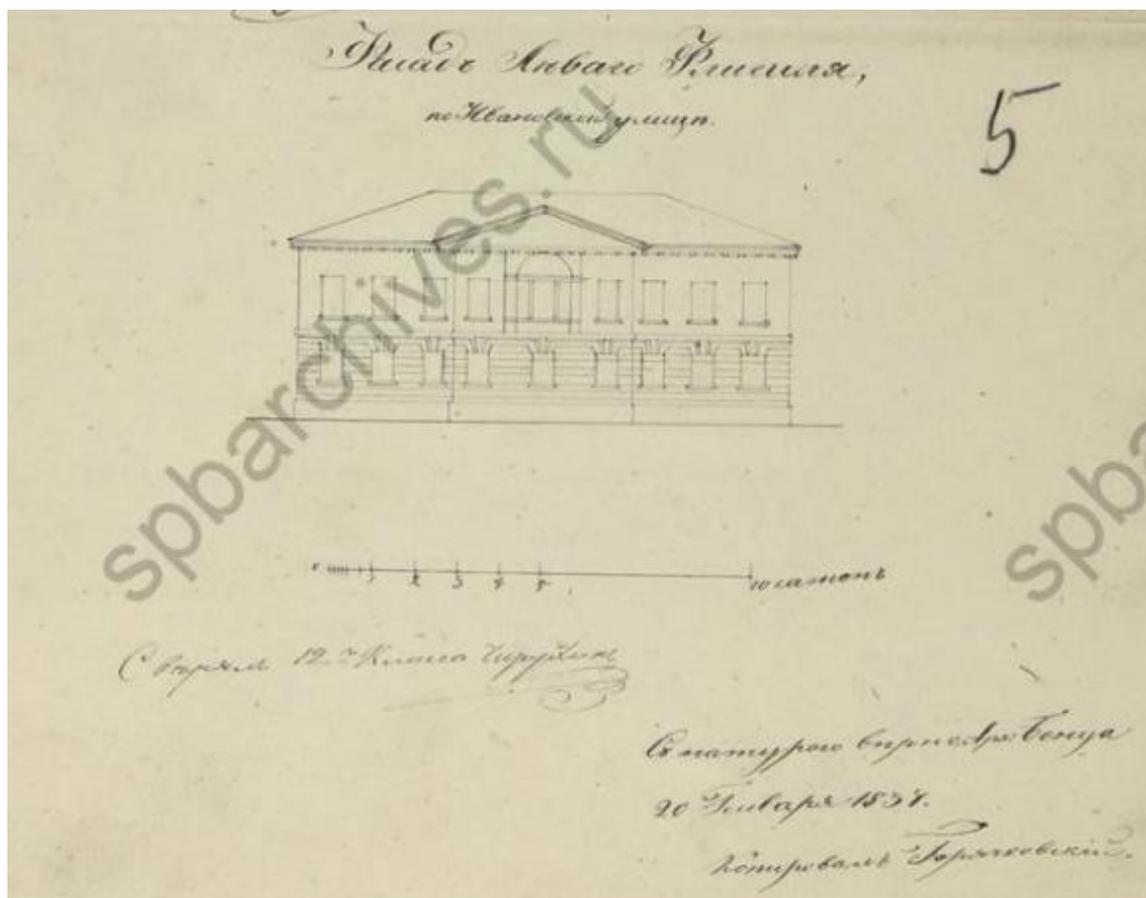
Илл. 11. Фасад левого флигеля. Дата: 1837 г. Автор: арх. Н. Бенуа.
Источник: ЦГИА СПб, ф. 513, оп. 102, д. 4827.

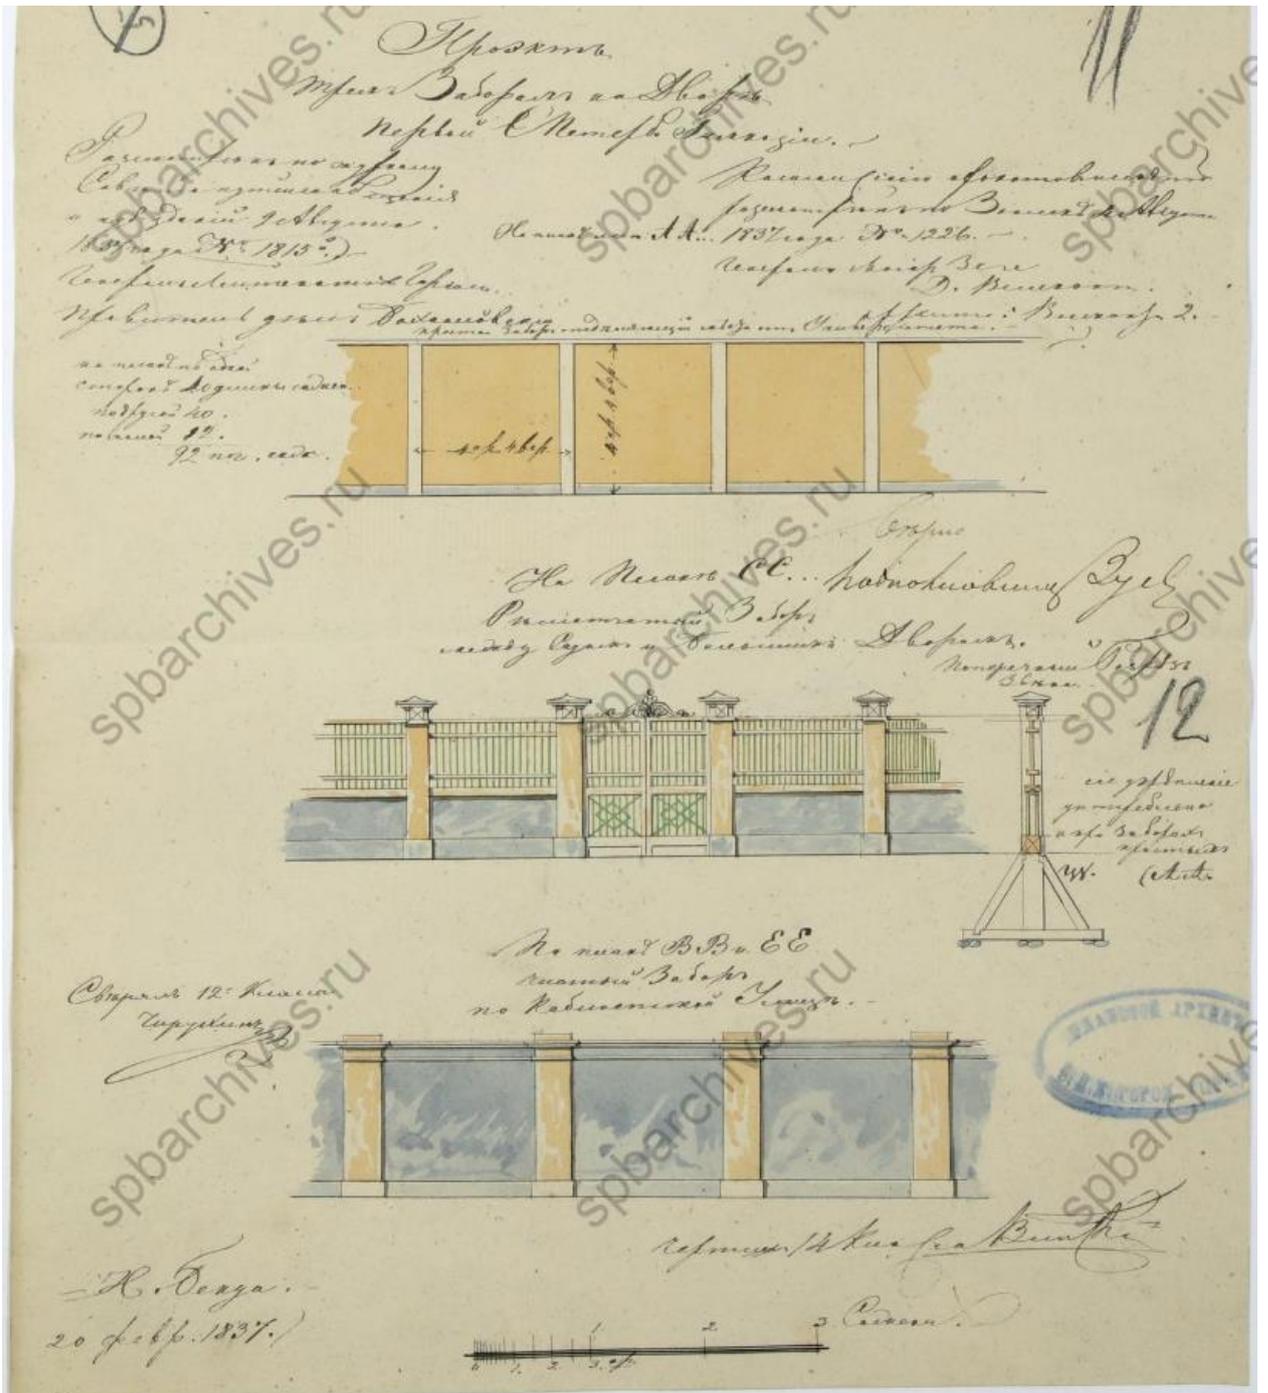
Илл. 13. Проекты заборов. Дата: 1837 г. Автор: арх. Н. Бенуа.
 Источник: ЦГИА СПб, ф. 513, оп. 102, д. 4827.

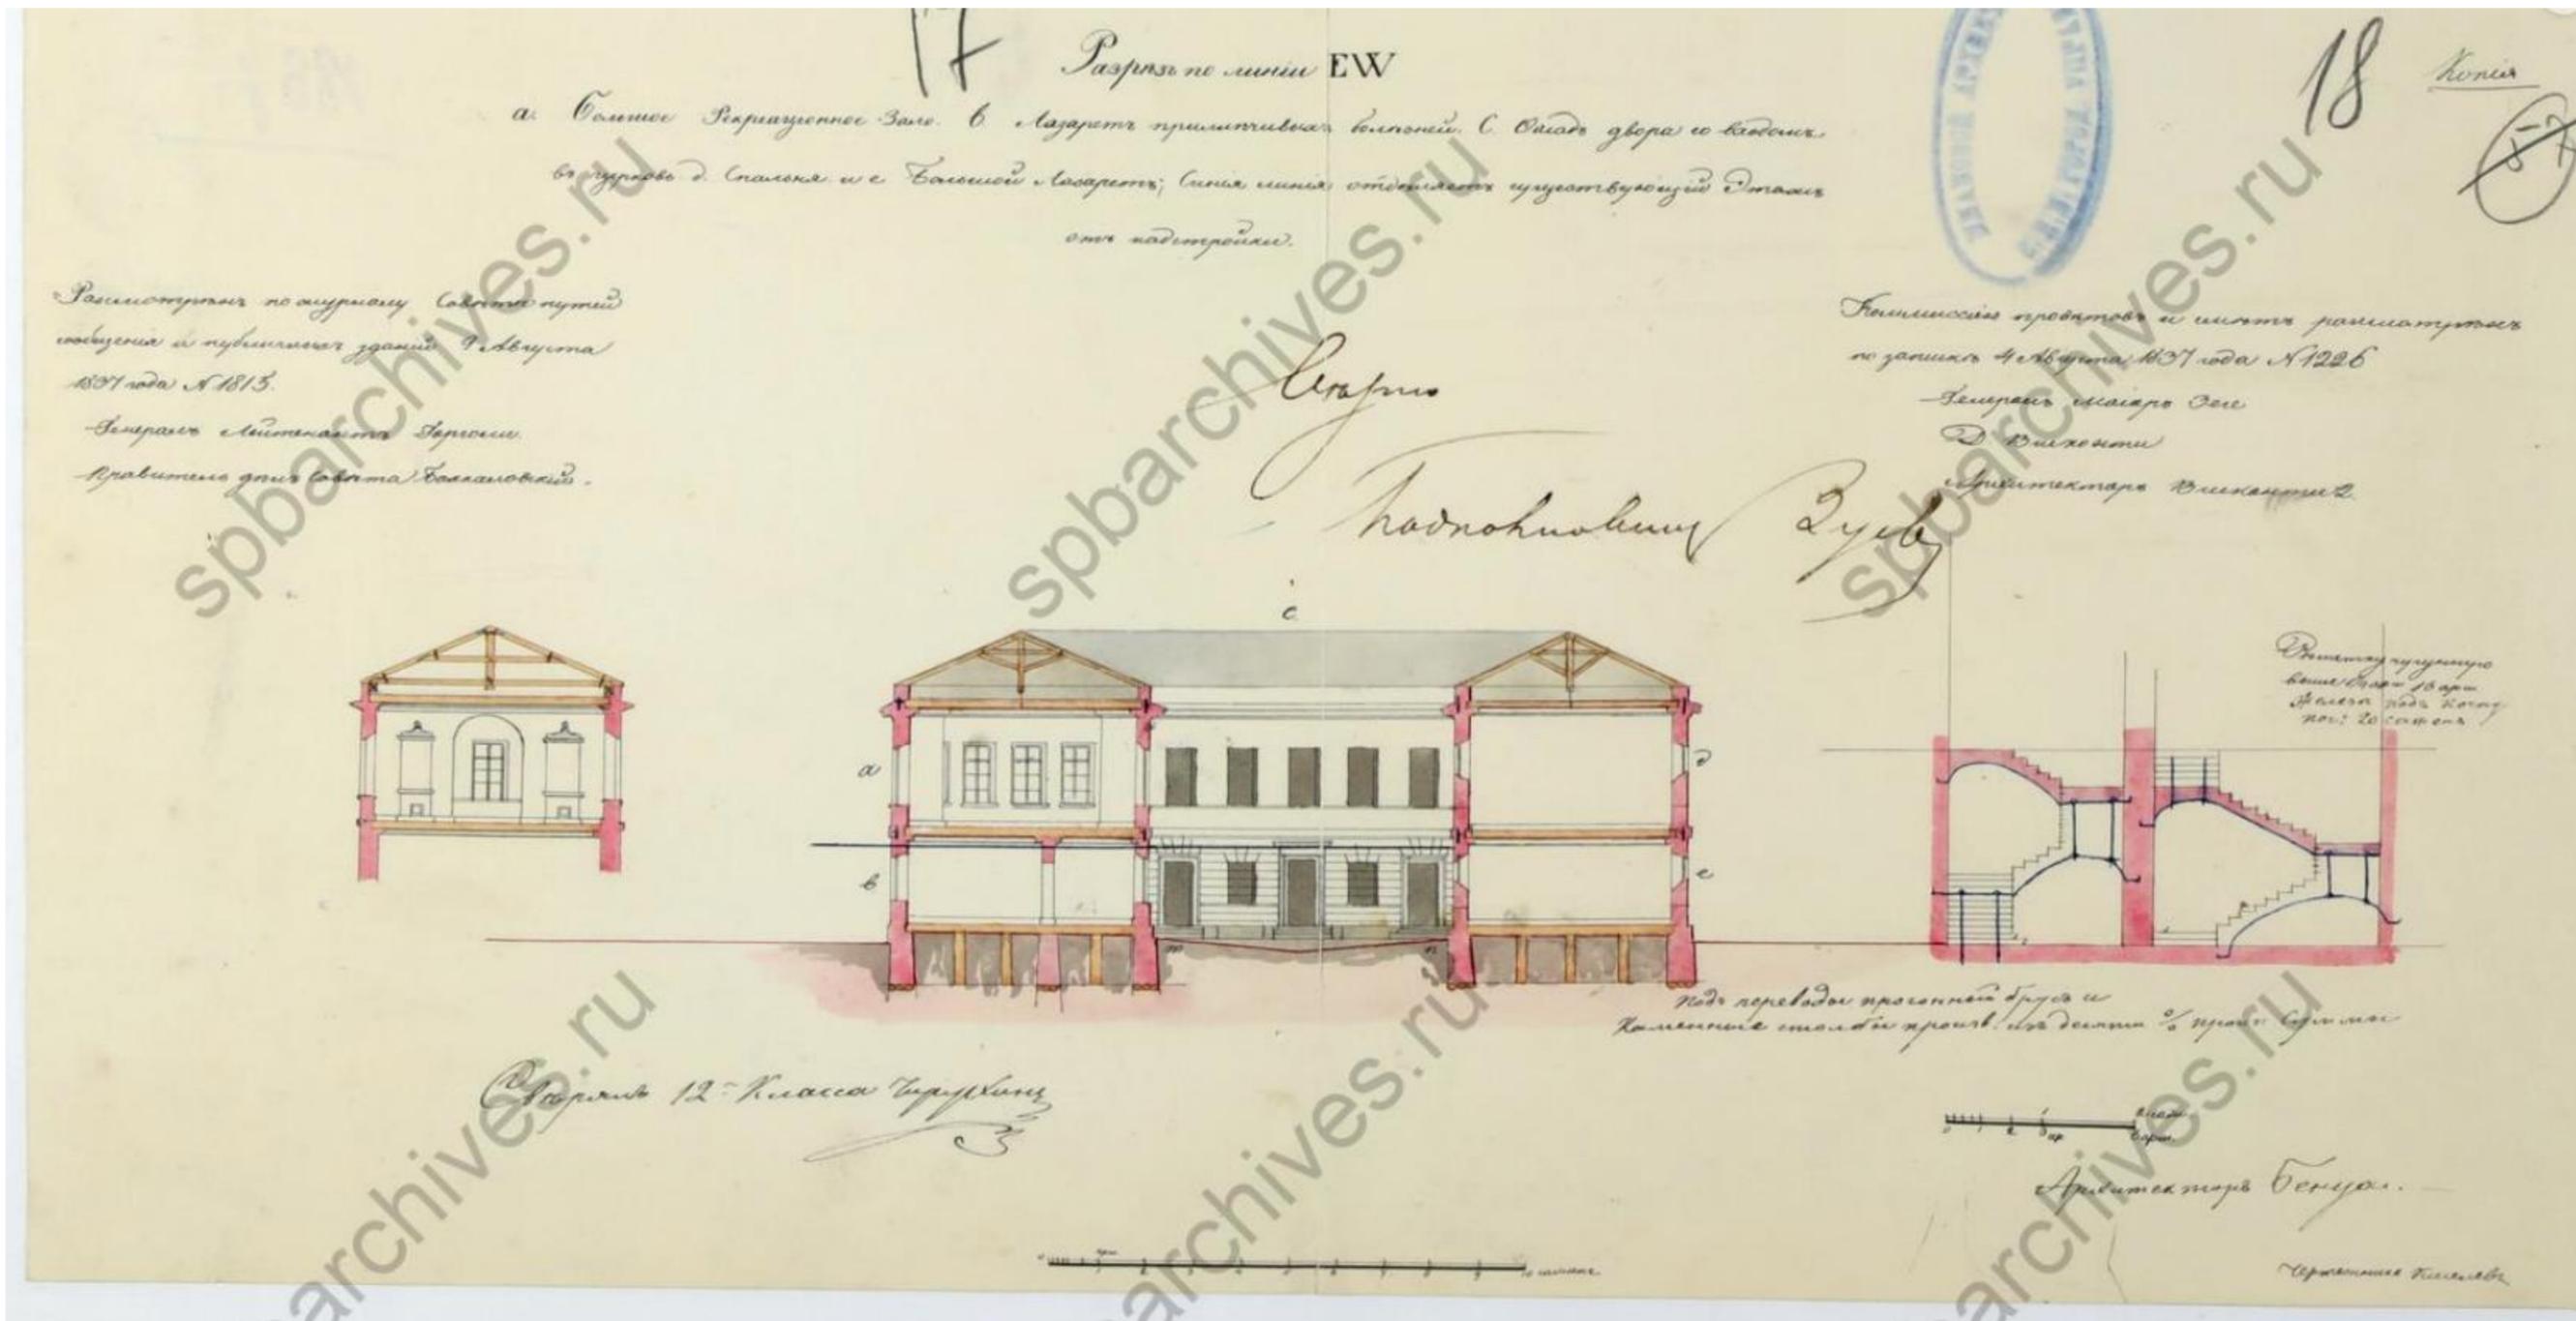
Илл. 16. Разрез по линии EW. Дата: 1837 г. Автор: арх. Н. Бенуа. Источник: ЦГИА СПб, ф. 513, оп. 102, д. 4827.

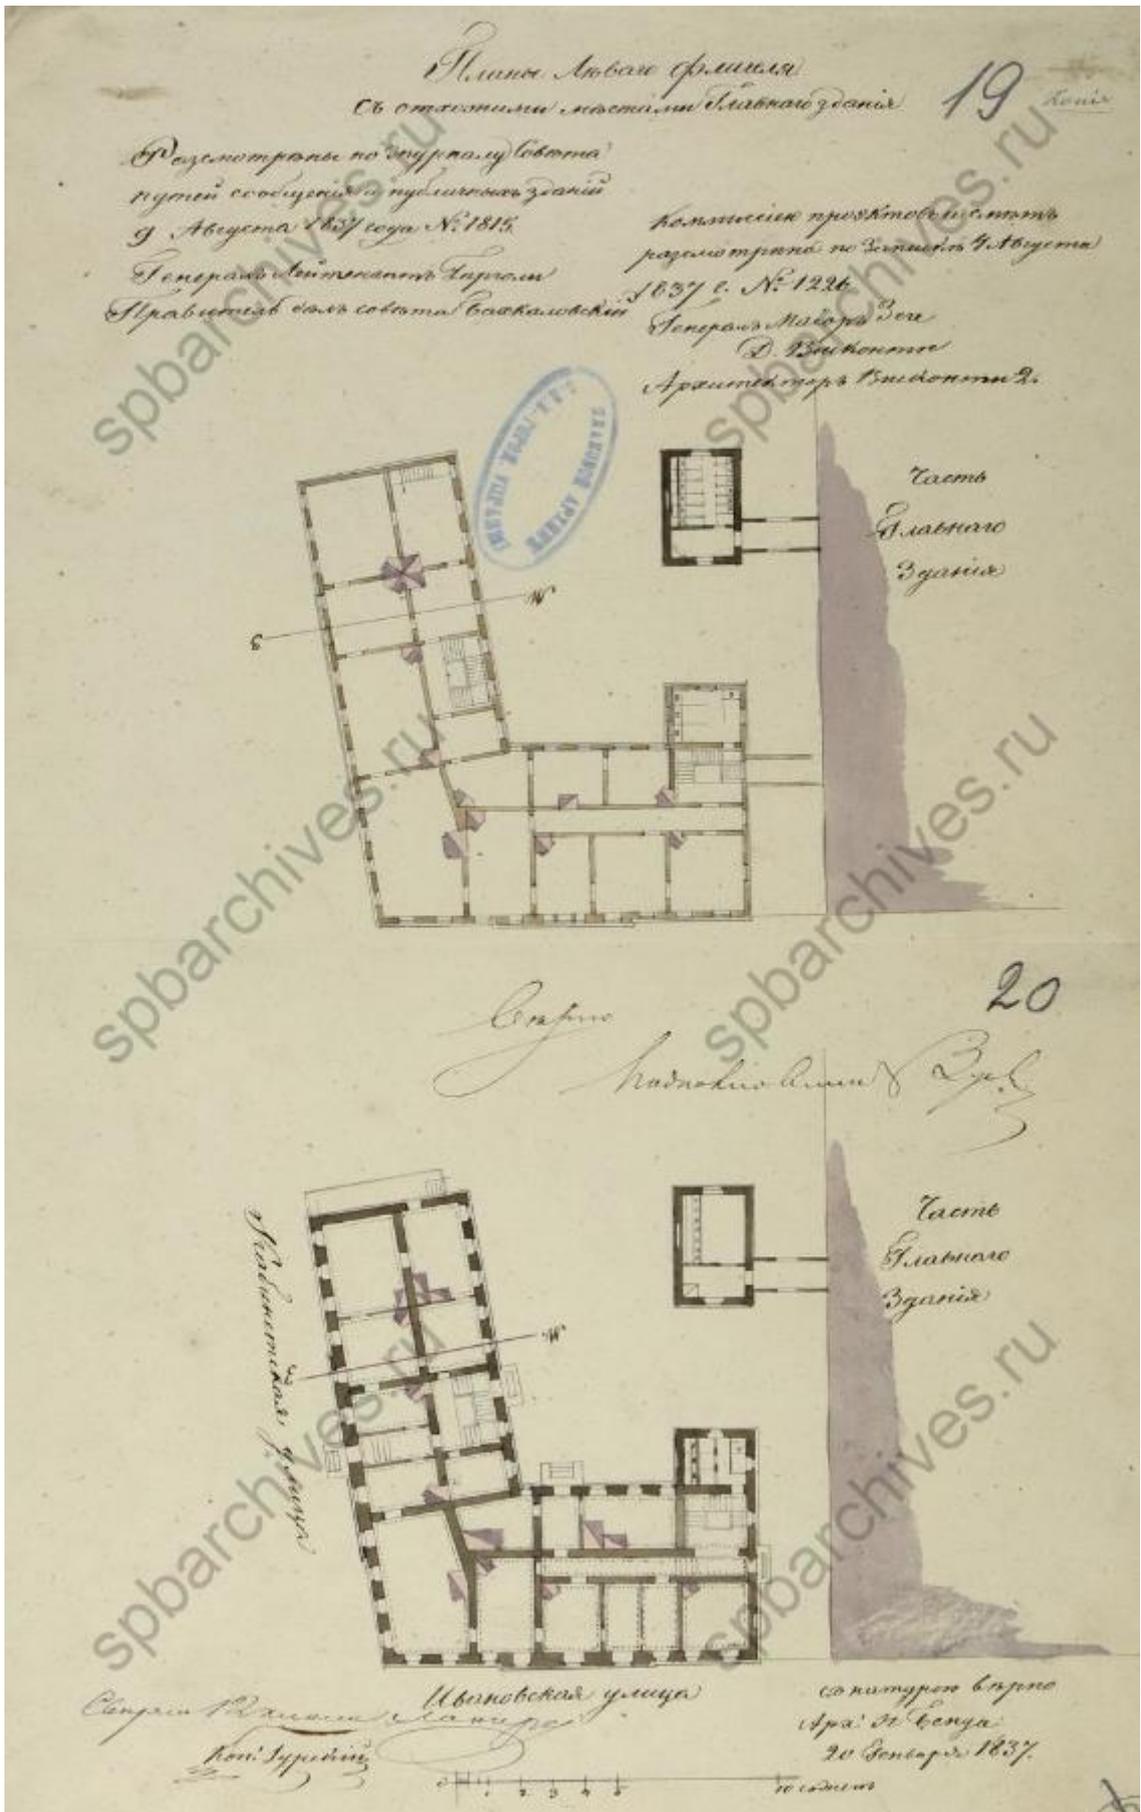
Илл. 17. План лѣваго флигеля с отхожими местами Главнаго зданія. Дата: 1837 г.
Автор: арх. Н. Бенуа. Источник: ЦГИА СПб, ф. 513, оп. 102, д. 4827.

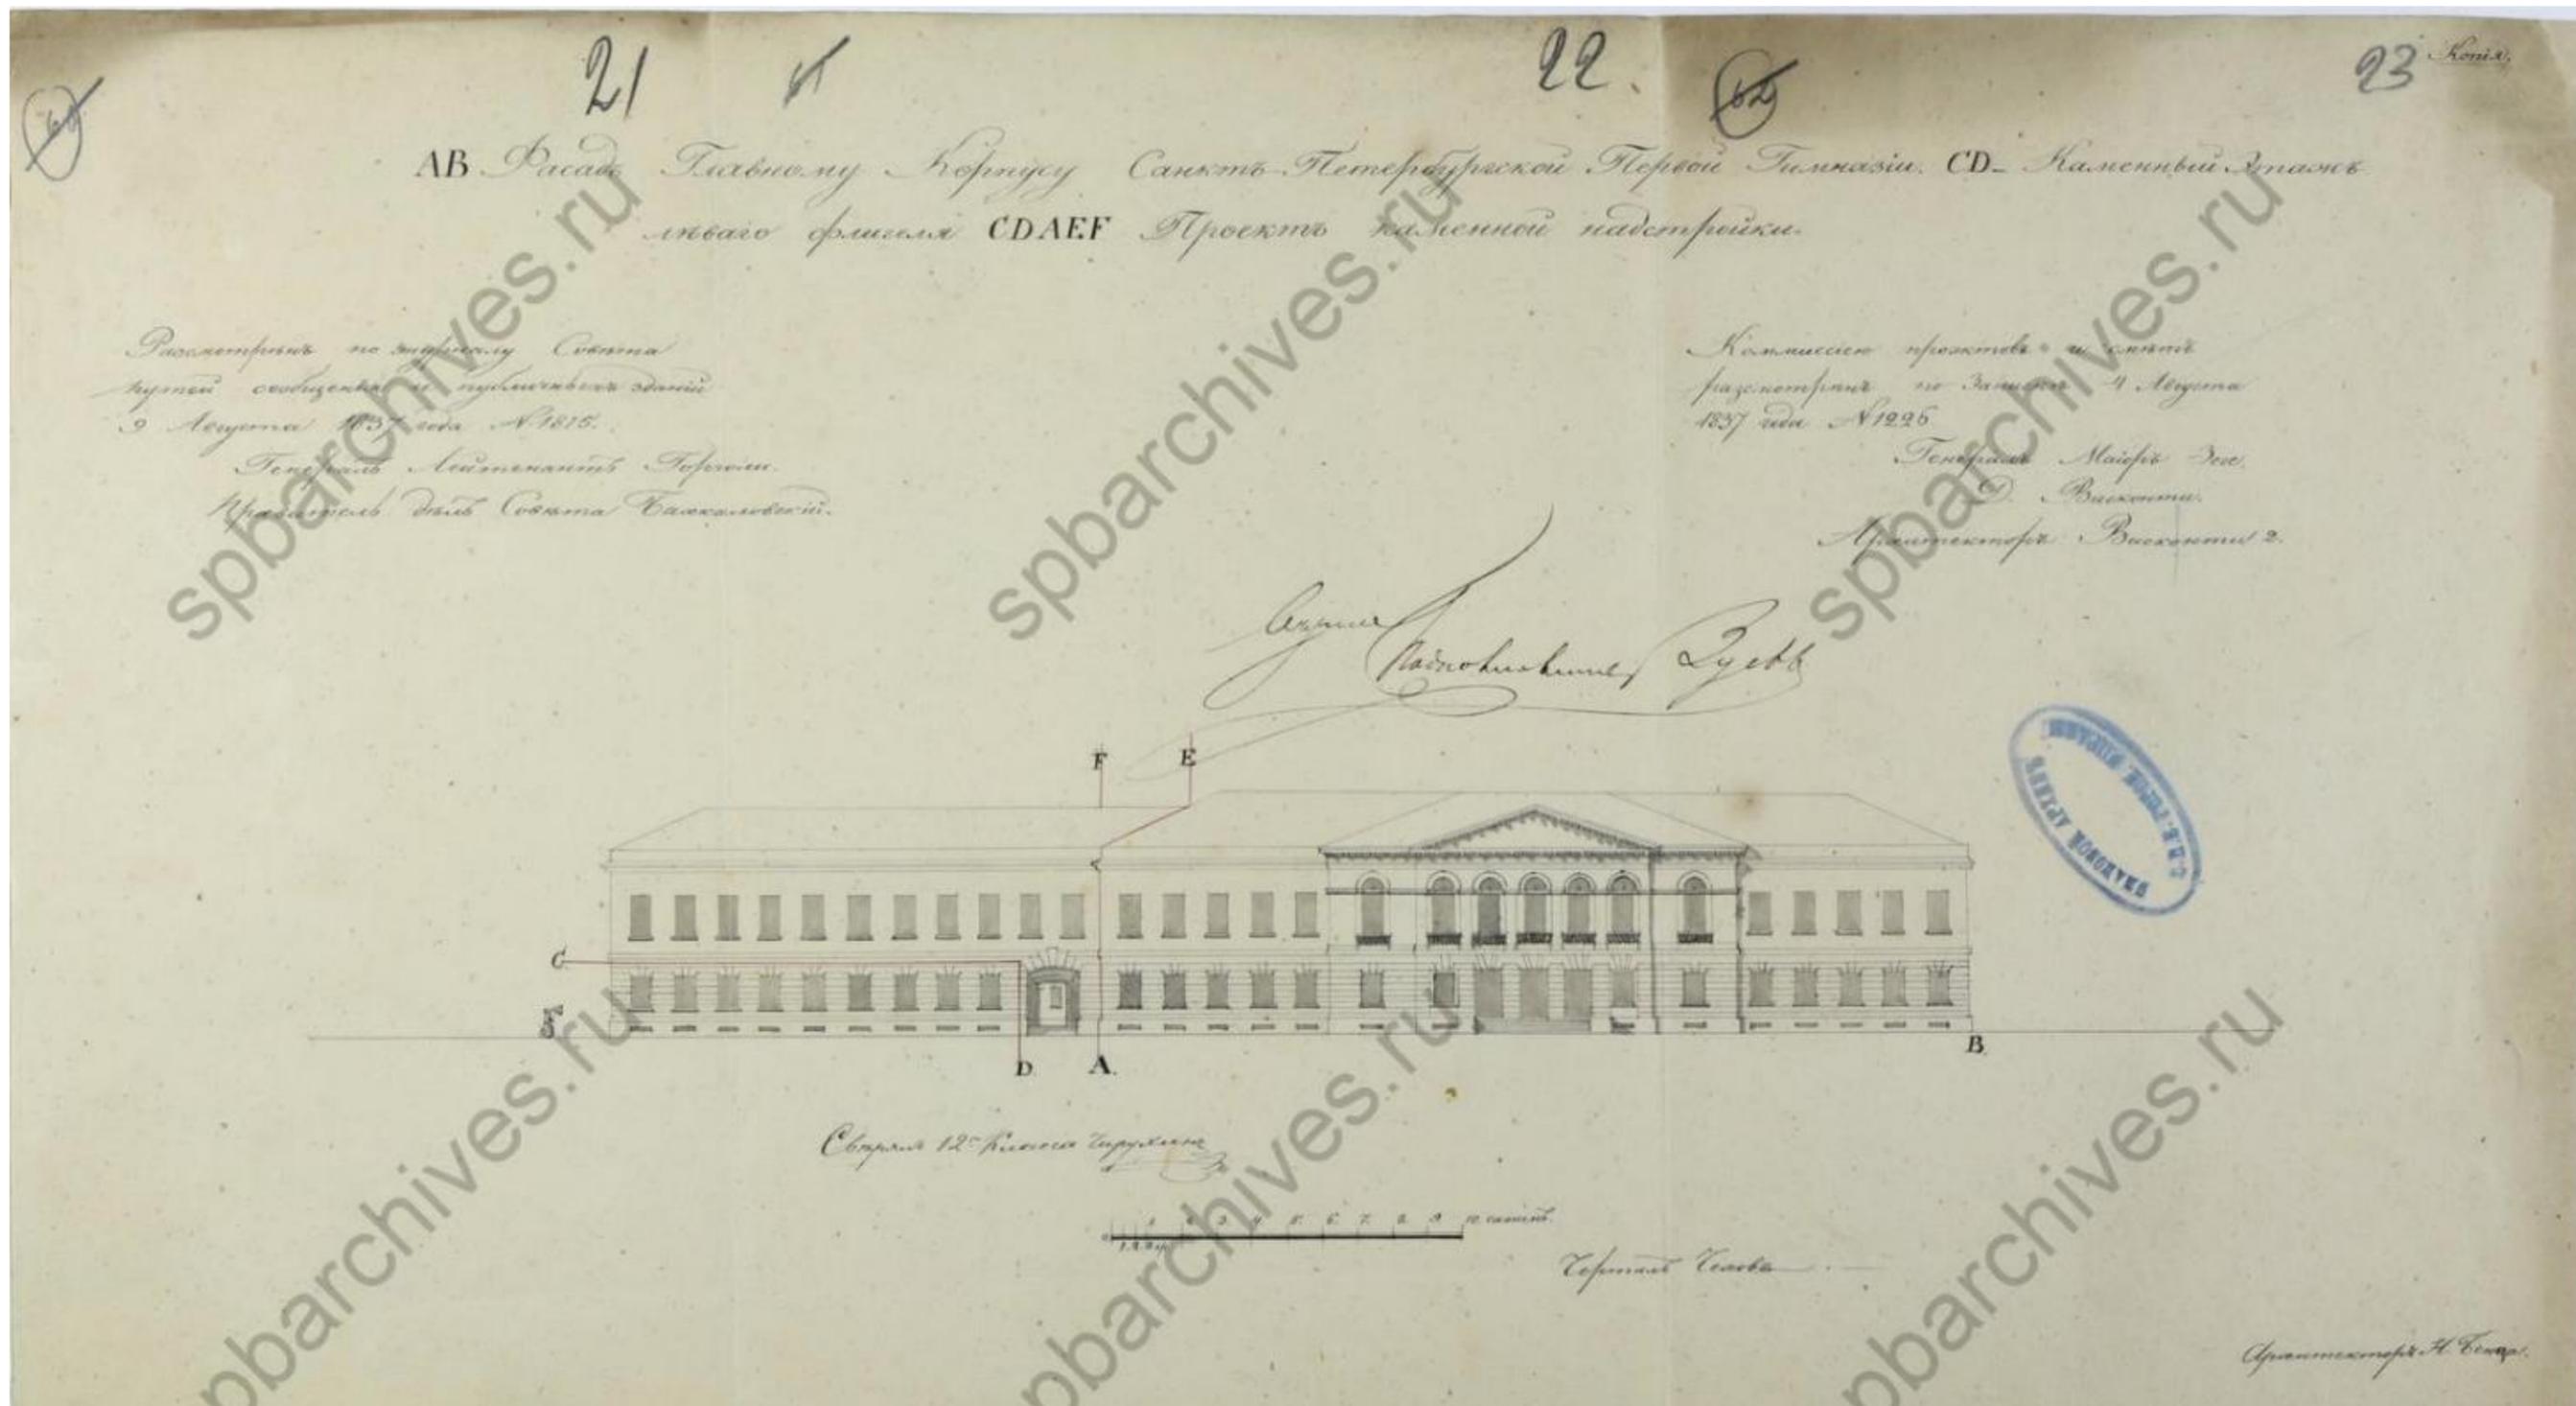
Илл. 18. Фасад Главного Корпуса Санкт-Петербургской Первой Гимназии (AB). Каменный этаж левого флигеля (CDAEF). Проект каменной надстройки. Дата: 1837 г. Автор: арх. Н. Бенуа.
Источник: ЦГИА СПб, ф. 513, оп. 102, д. 4827.

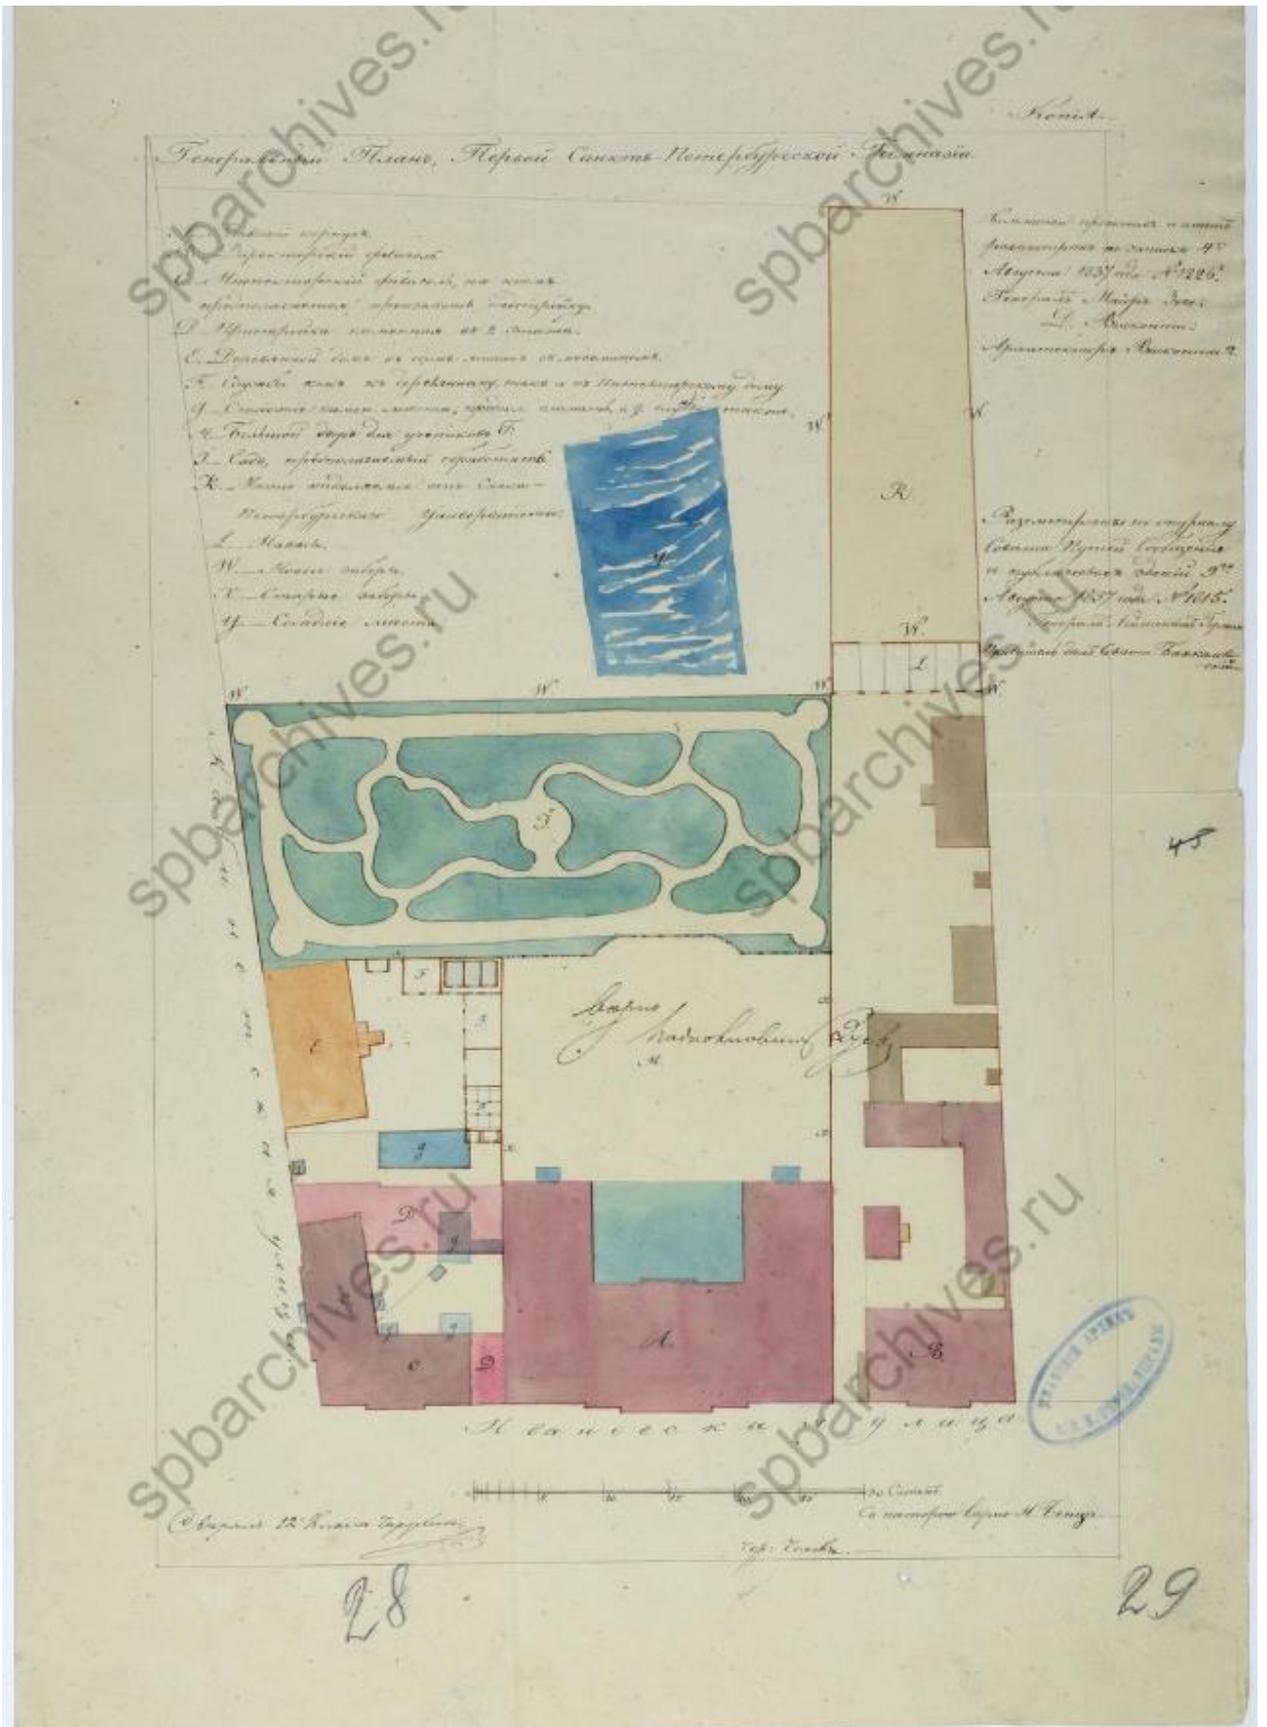
Илл. 20. Генплан Первой Санкт-Петербургской Гимназии. Дата: 1837 г. Автор: арх. Н. Бенуа. Источник: ЦГИА СПб, ф. 513., оп. 102, д. 4827.
