АКТ

по результатам государственной историко-культурной экспертизы
выявленного объекта культурного наследия «Здание Благородного пансиона
(Санкт-Петербургской Первой гимназии) с церковью Преображения Господня»,
расположенного по адресу: Санкт-Петербург, Правды ул., 11, Социалистическая
ул.,7, в составе: выявленный объект культурного наследия «Главное здание и
директорский флигель» по адресу: Санкт-Петербург, Правды ул., 11,
Социалистическая ул.,7; выявленный объект культурного наследия
«Инспекторский флигель (угловой дом) и лазарет» по адресу: Санкт-Петербург,
Правды ул., 11, Социалистическая ул.,7; выявленный объект культурного
наследия «Дом по Кабинетской улице» по адресу: Санкт-Петербург, Правды ул.,
11, Социалистическая ул.,7; выявленный объект культурного наследия «Бассейн
и гимнастический зал» по адресу: Санкт-Петербург, Правды ул., 11,
Социалистическая ул.,7; выявленный объект культурного наследия «Сад с

оградой» по адресу: Санкт-Петербург, Правды ул., 11, Социалистическая ул.,7, в
целях обоснования включения в Единый государственный реестр объектов
культурного наследия (памятников истории и культуры) народов Российской
Федерации

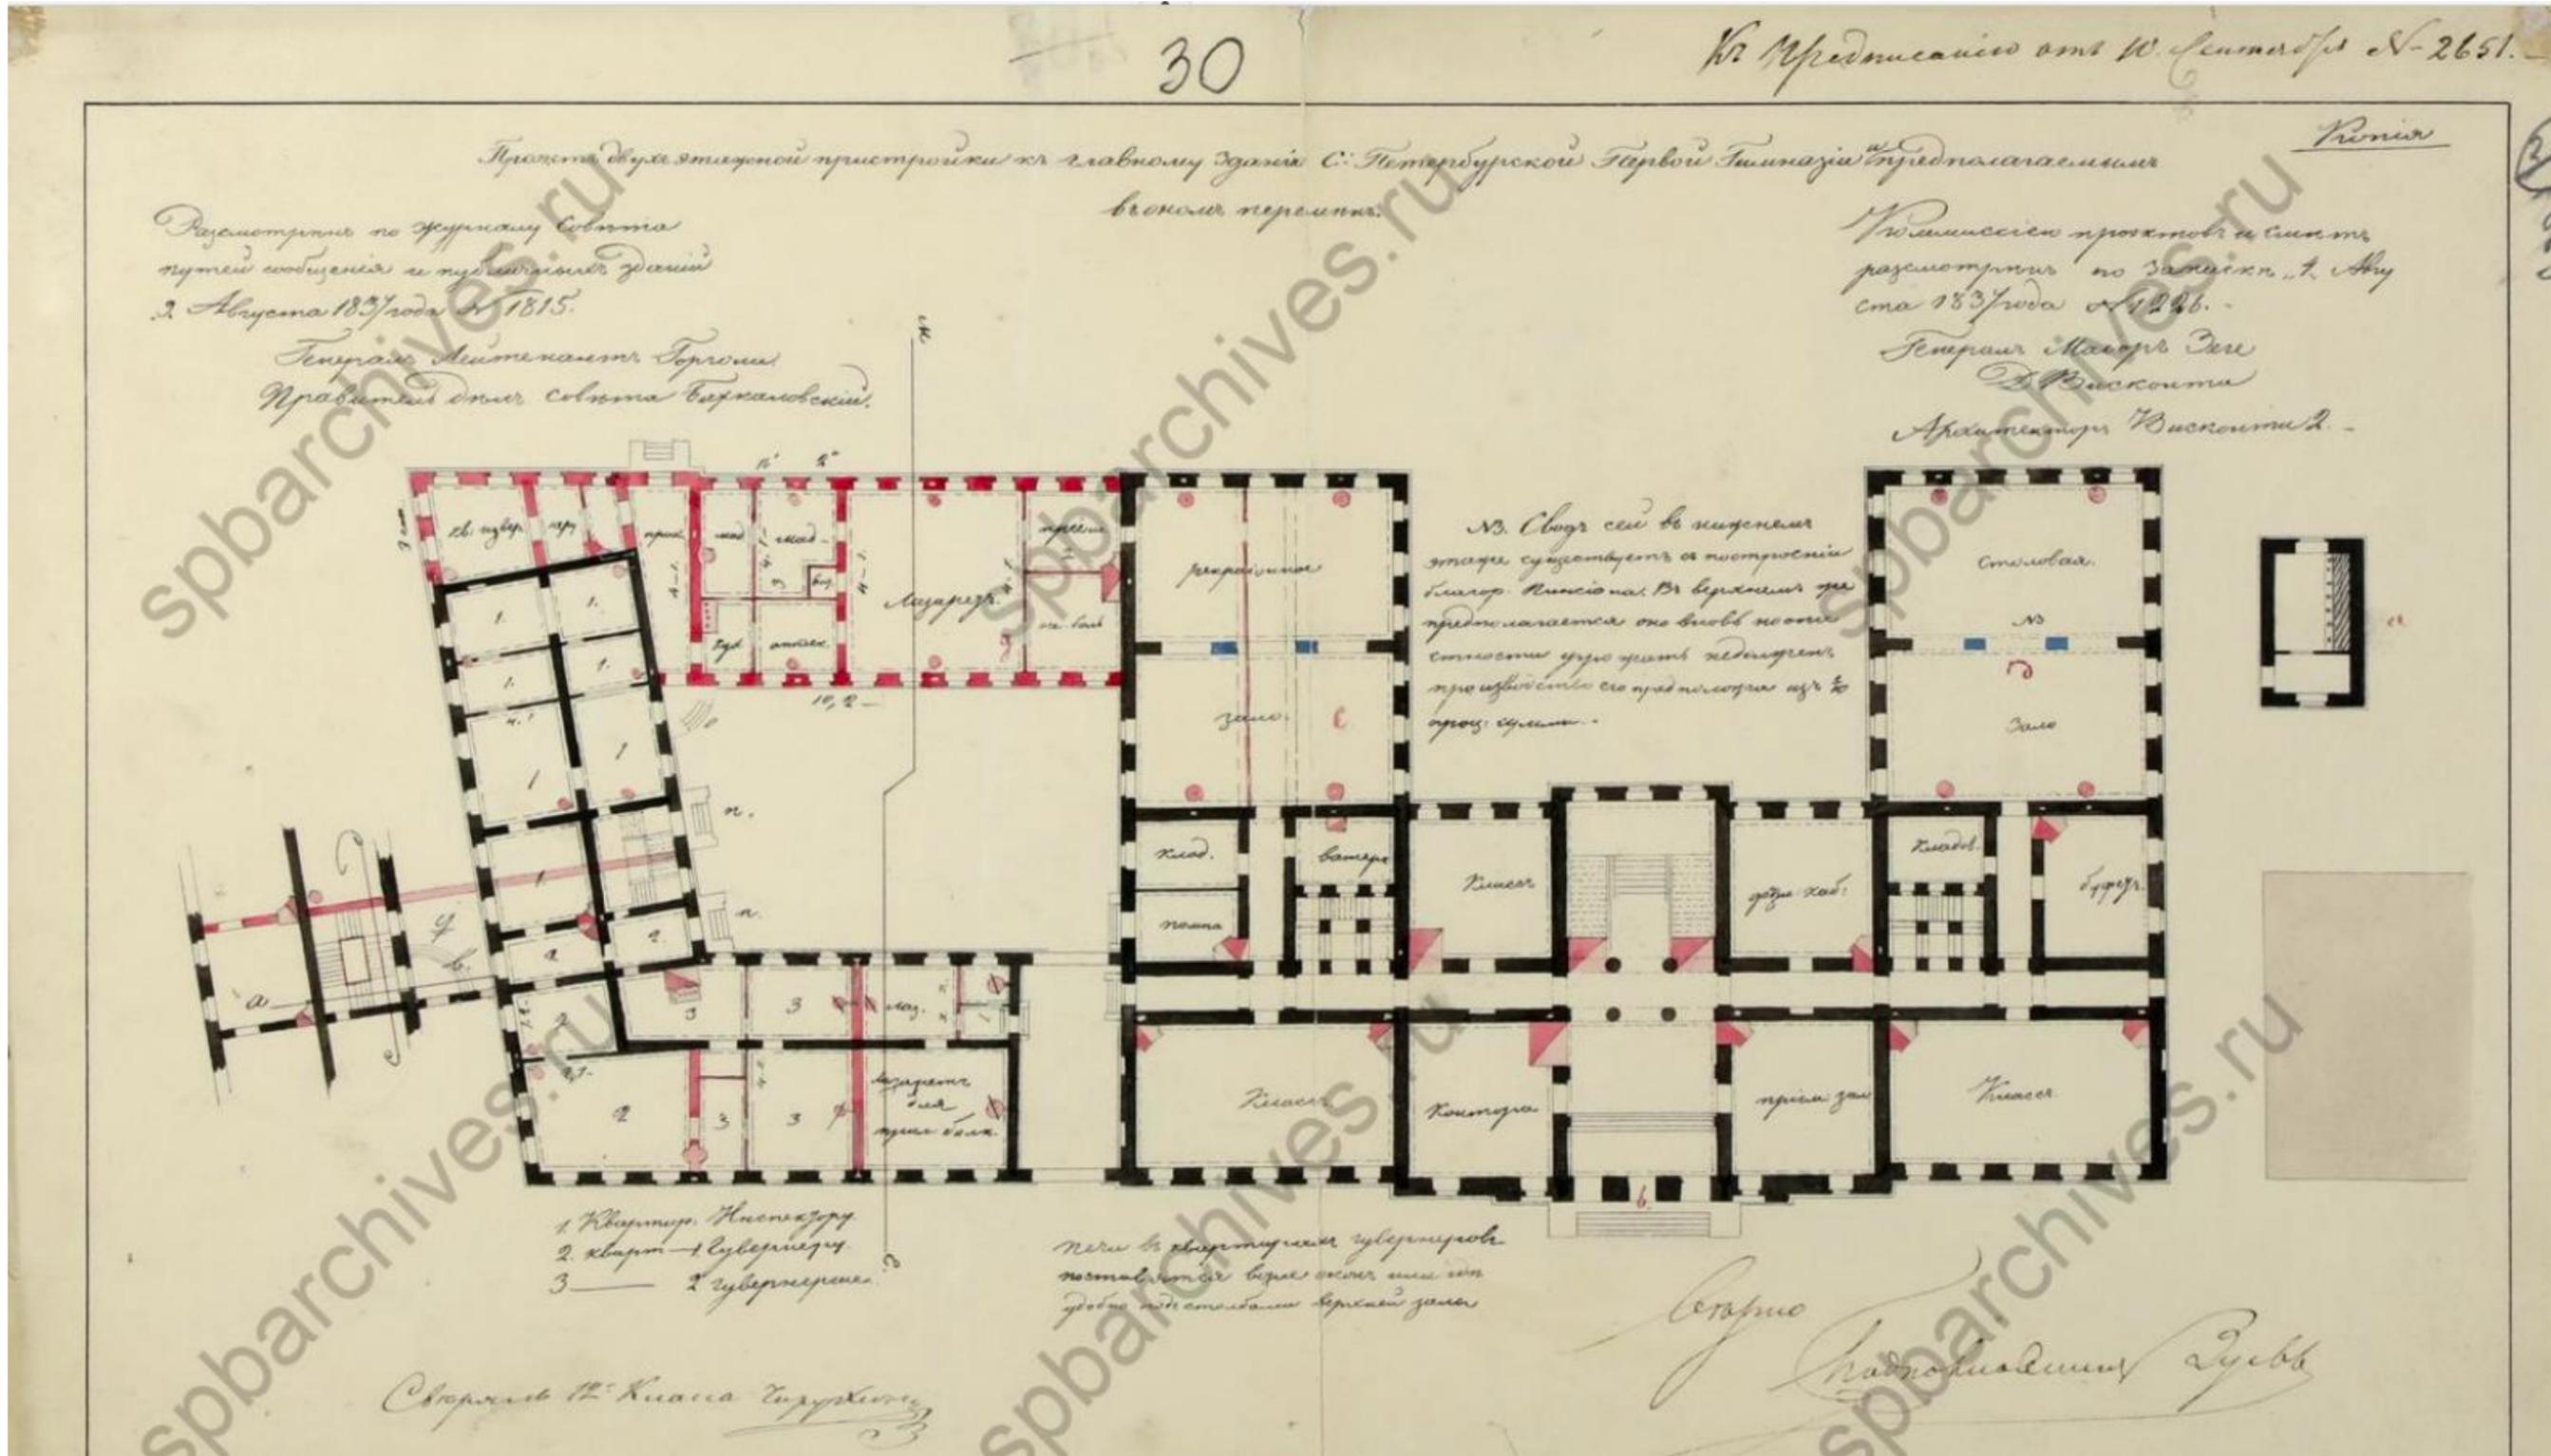
Илл. 21. Проект двухэтажной пристройки к Главному зданию С.-Петербургской Первой Гимназии. Дата: 1837 г. Автор: арх. Н. Бенуа. Источник: ЦГИА СПб, ф. 513, оп. 102, д. 4827.

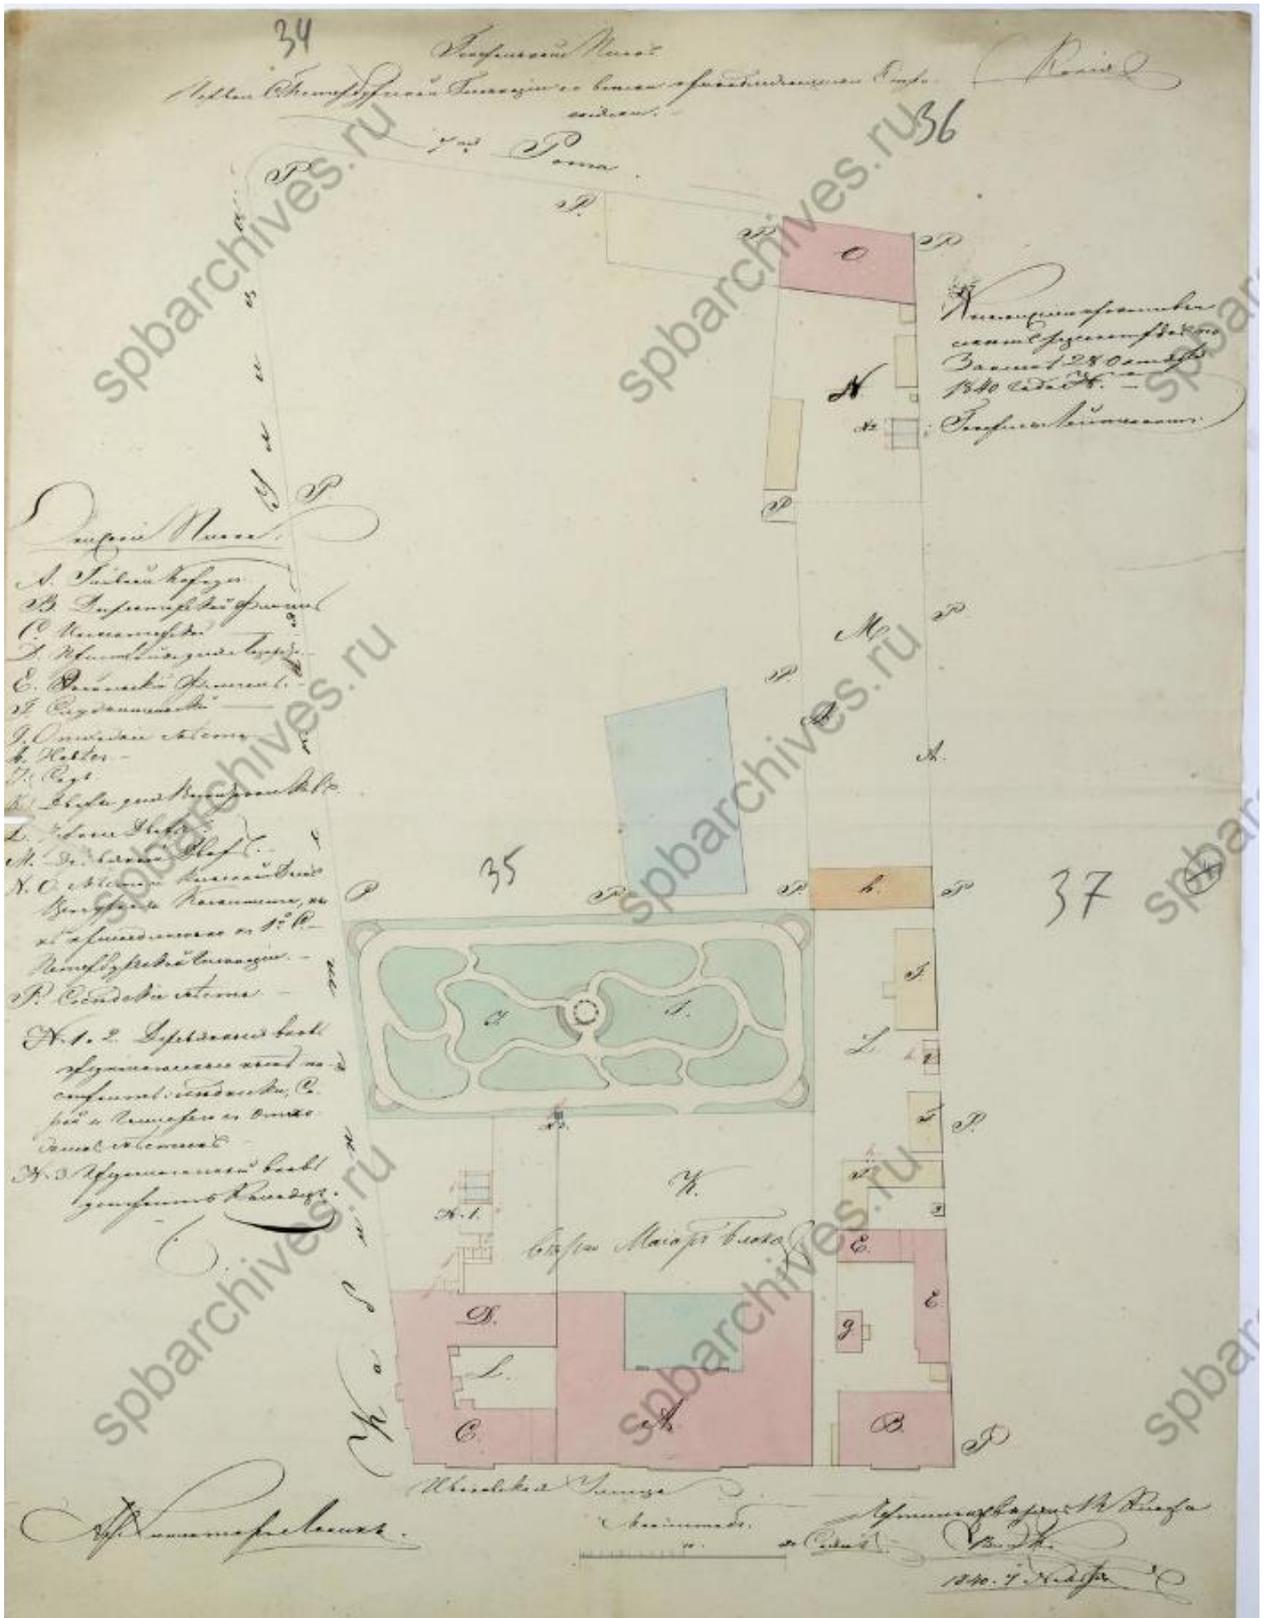
Илл. 23. Генеральный план Первой Петербургской Гимназии. Дата: 1840 г.

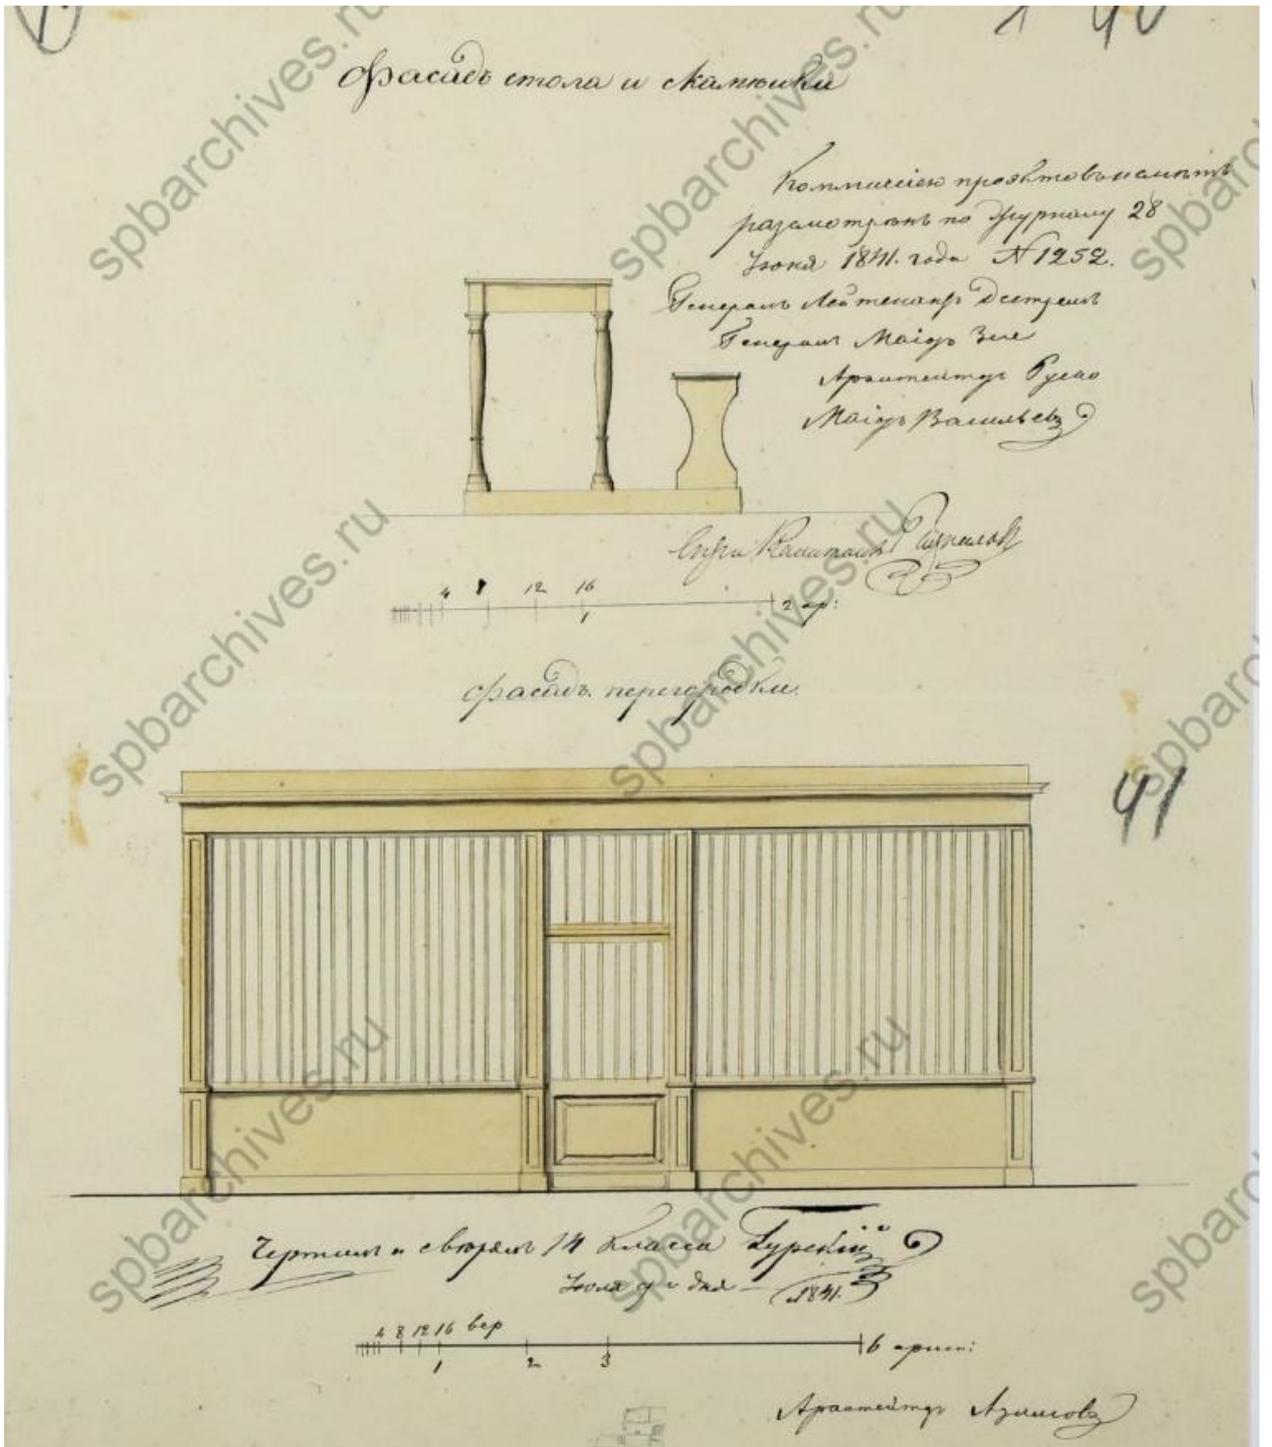
Илл. 25. Фасад стола со скамейкой и перегородки. Дата: 1841 г.
Источник: ЦГИА СПб, ф. 513, оп. 102, д. 4827.

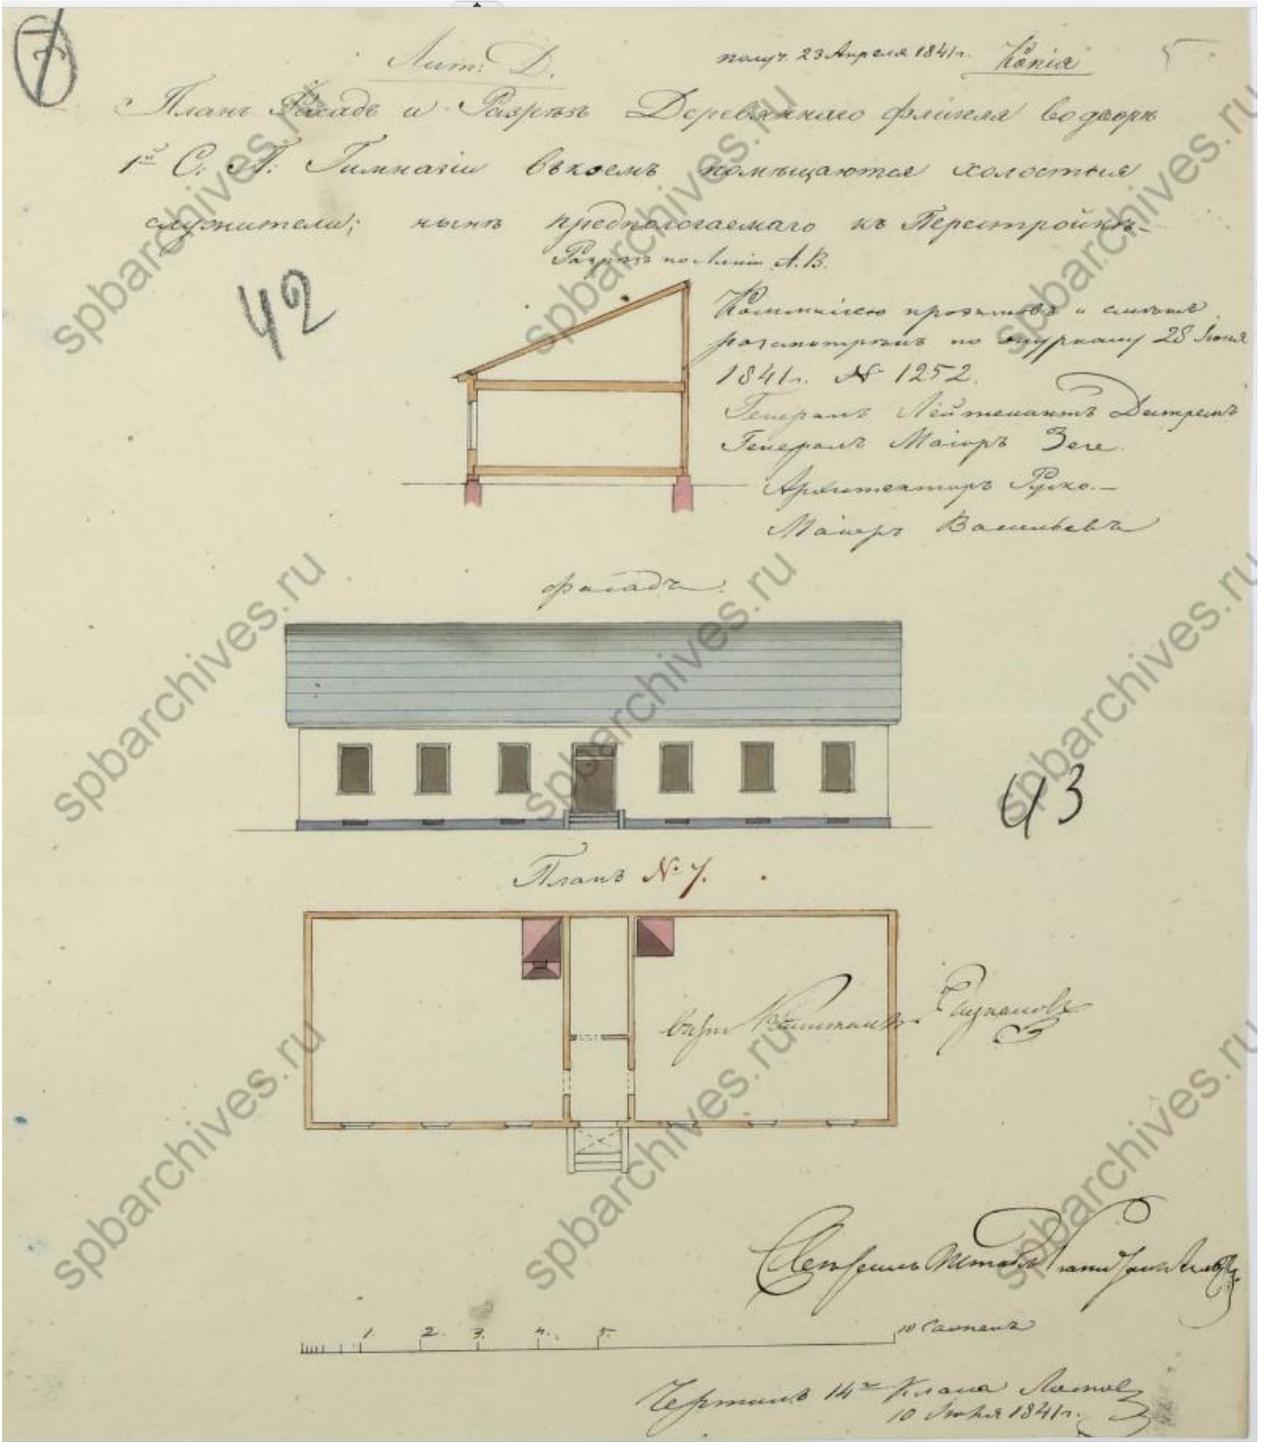
Илл. 26. План, фасад и разрез директорского флигеля во дворе. Дата: 1841 г.
 Источник: ЦГИА СПб, ф. 513, оп. 102, д. 4827.

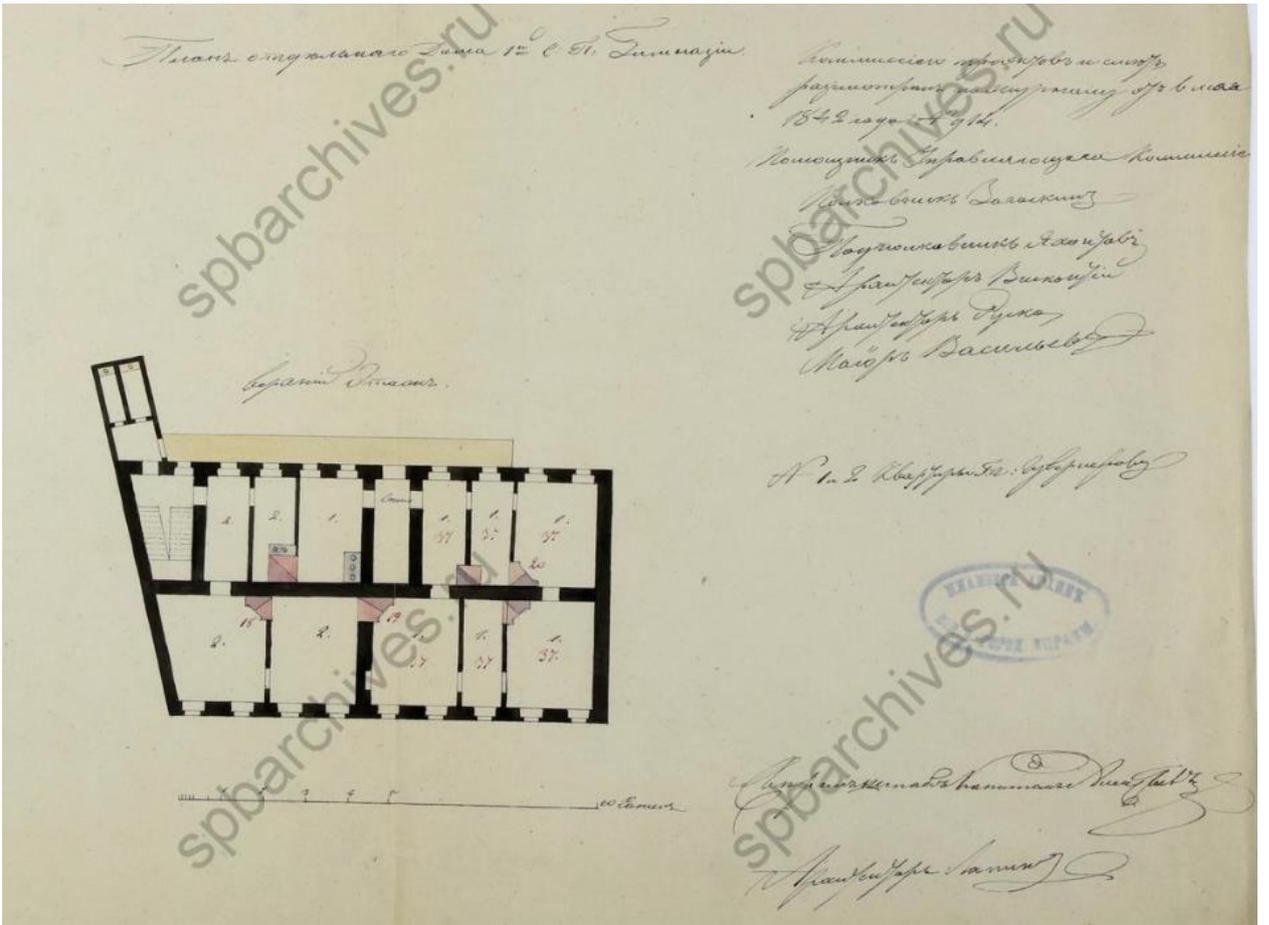
Илл. 28. План отдельного дома 1-й С.-П. Гимназии. Дата: 1842 г.
 Источник: ЦГИА СПб, ф. 513, оп. 102, д. 4827.

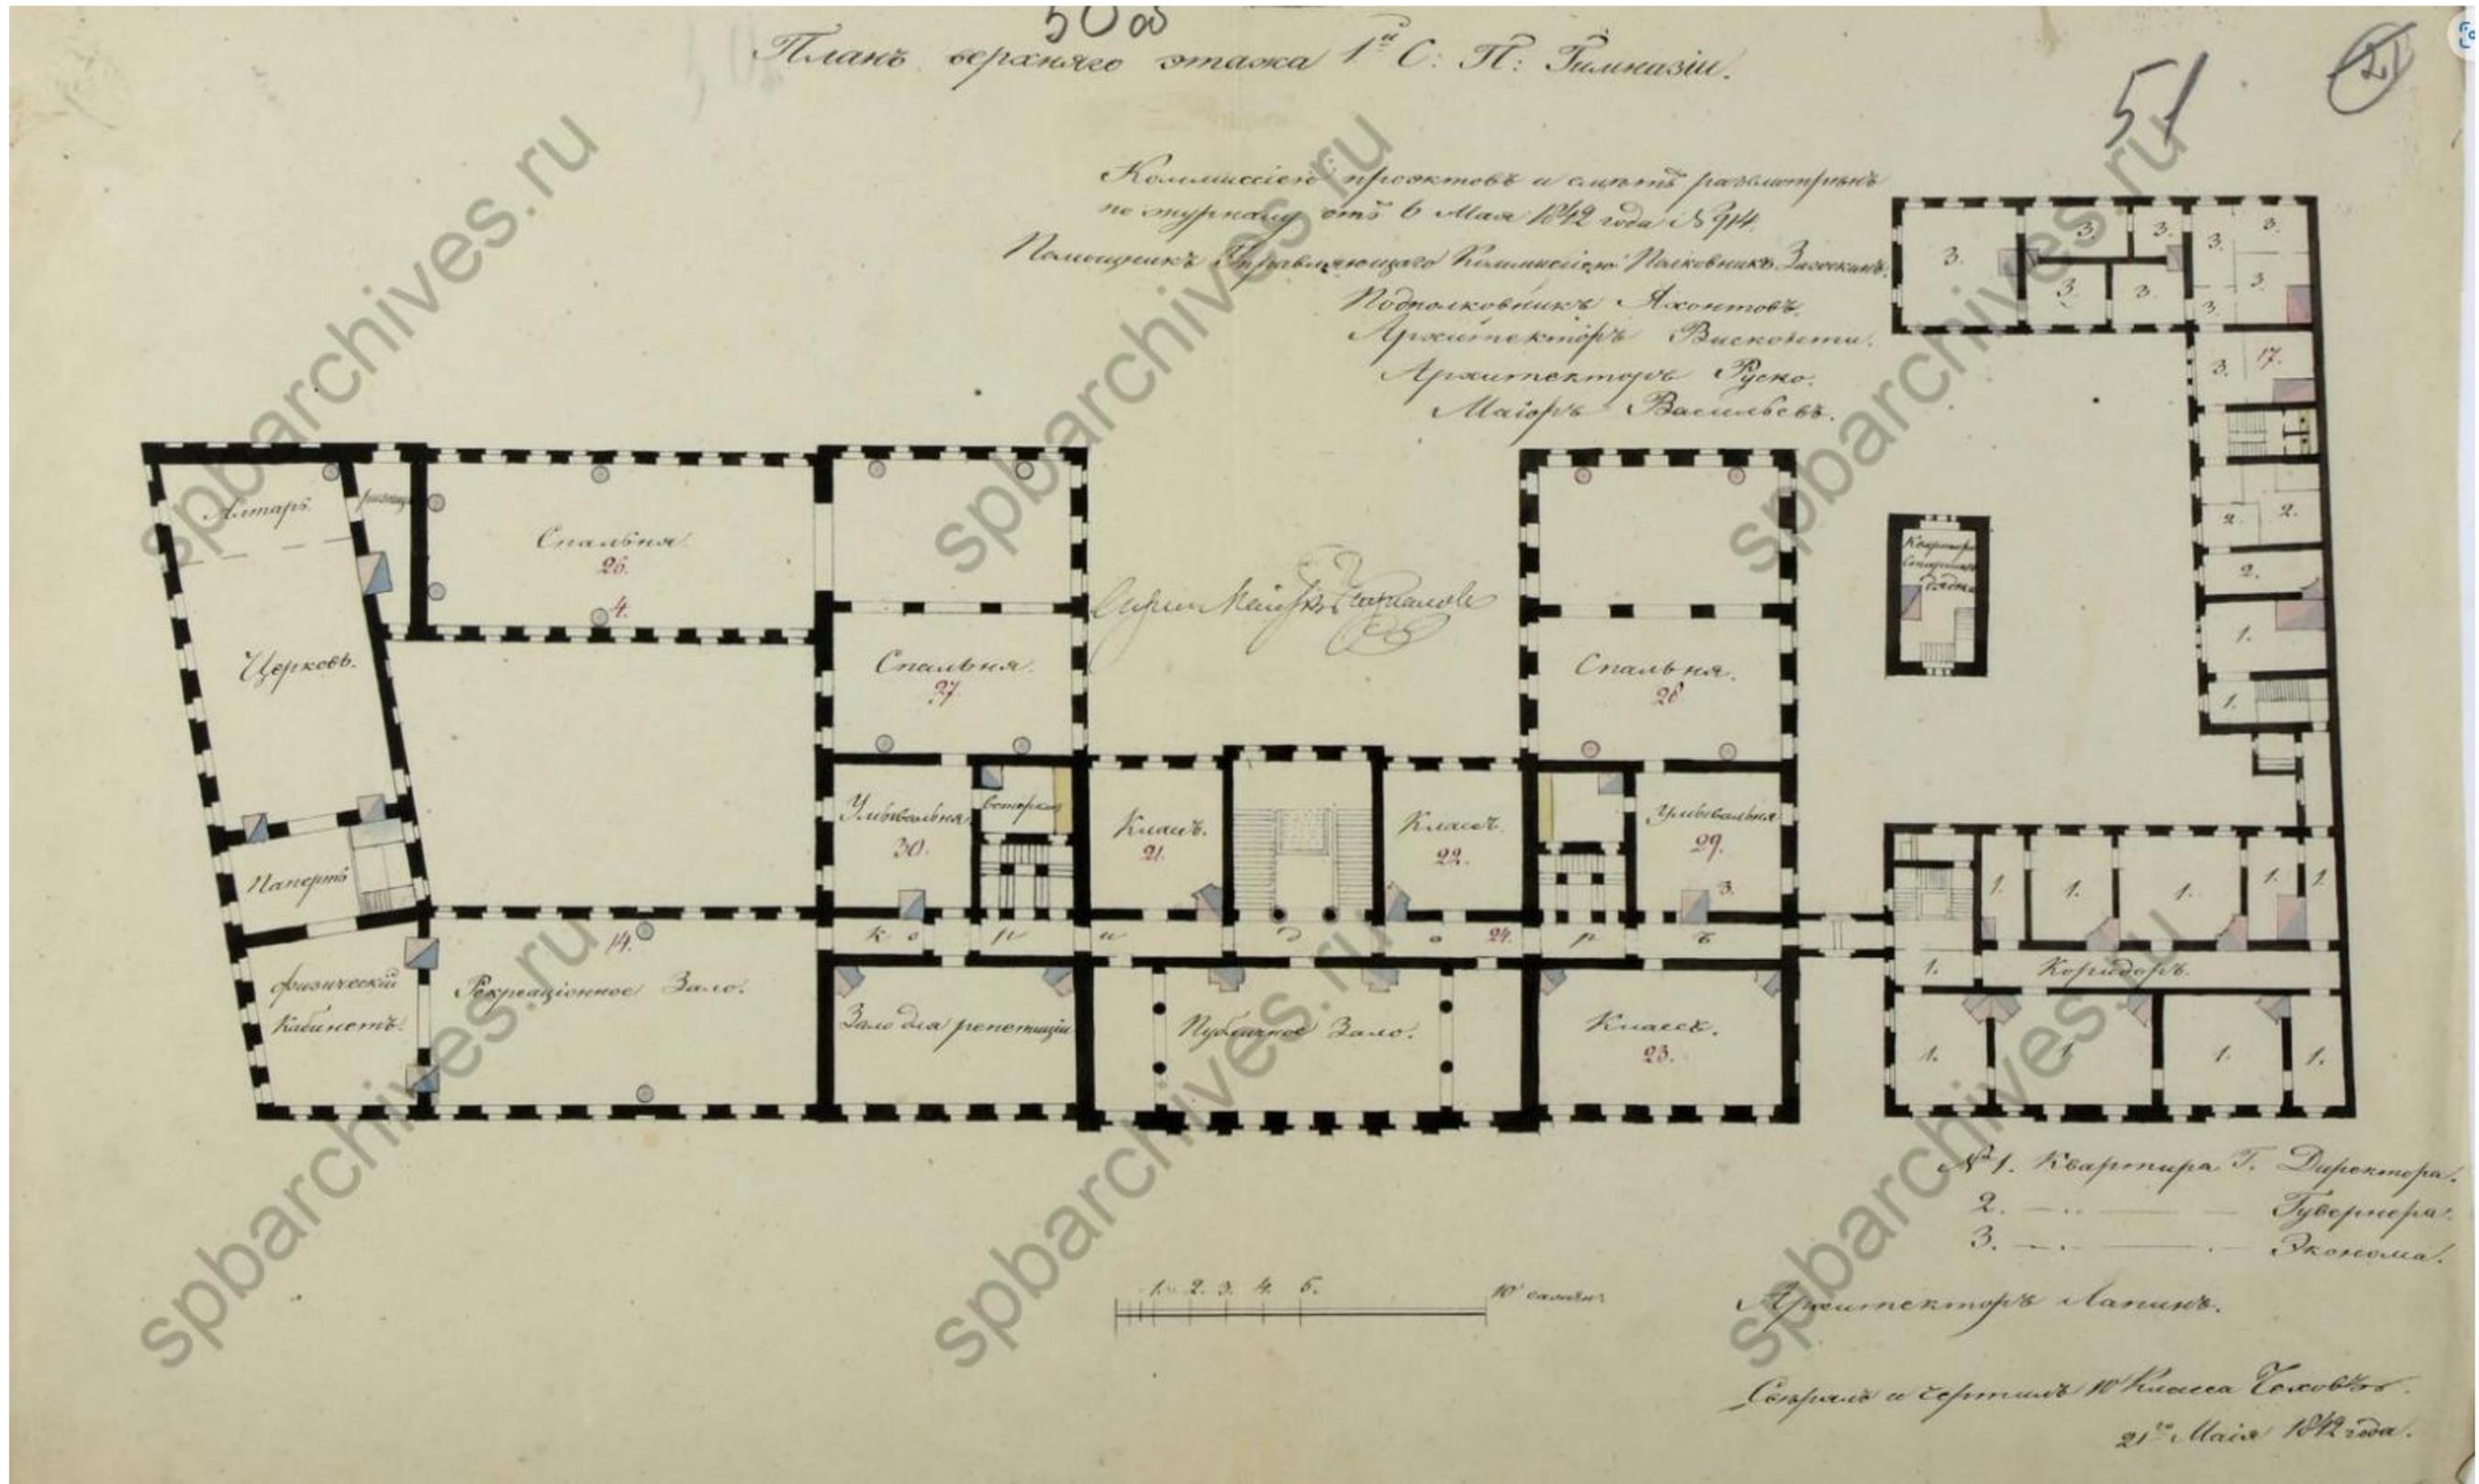
Илл. 29. План верхнего этажа 1-й С.-П. Гимназии. Дата: 1842 г. Автор: арх. Лапин. Источник: ЦГИА СПб, ф. 513, оп. 102, д. 4827.

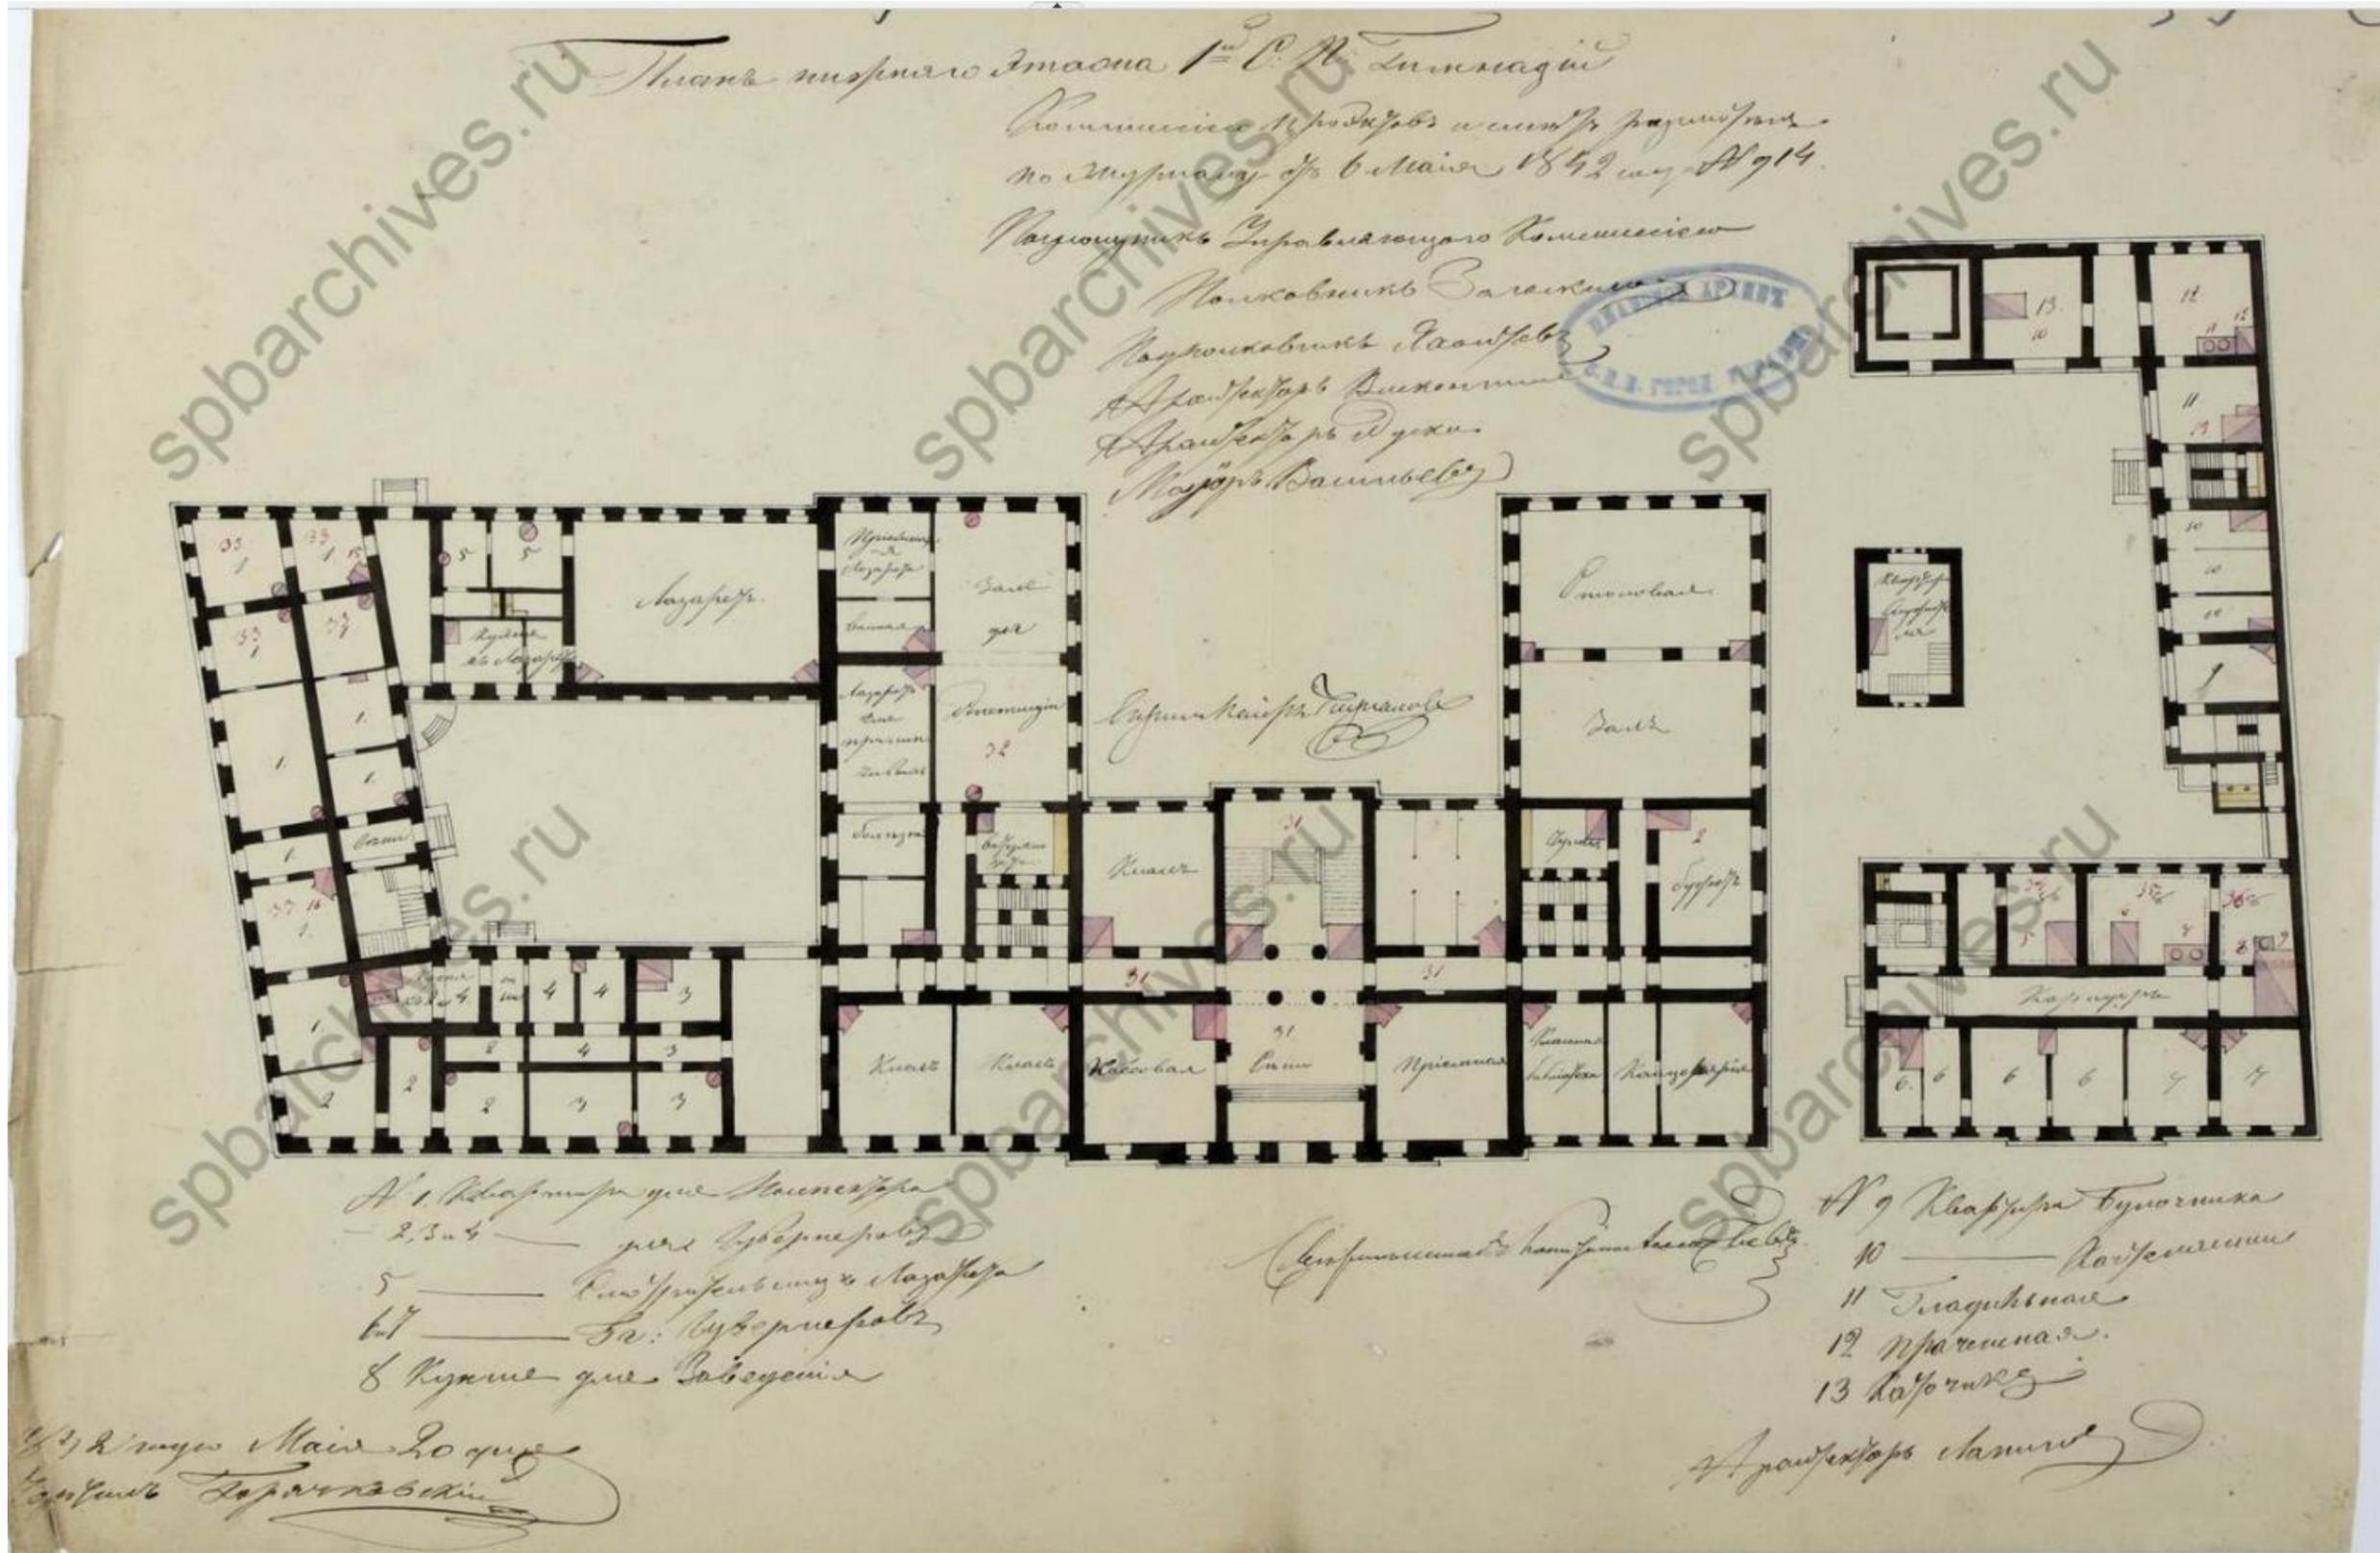
Илл. 30. План нижнего этажа 1-й С.-П. Гимназии. Дата: 1842 г. Архитектор: Лапин. Источник: ЦГИА СПб, ф. 513, оп. 102, д. 4827.

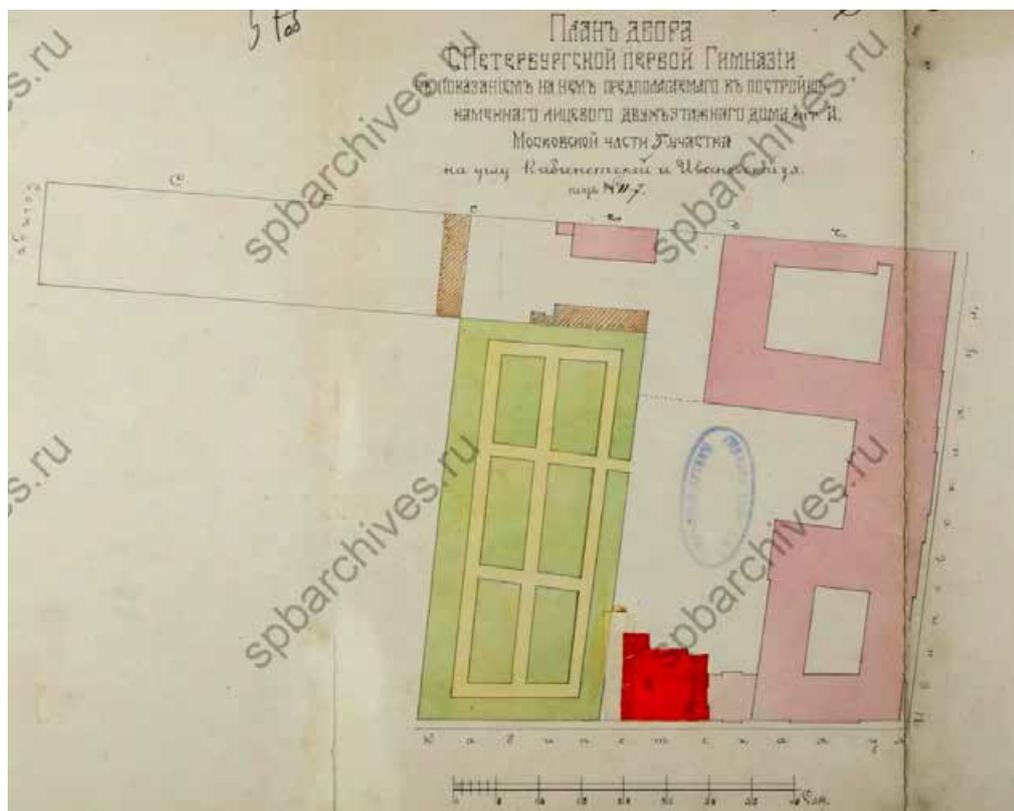
Илл. 35. План двора С.-Петербургской первой Гимназии с показанием на не предполагаемого к постройке каменного лицевого двухэтажного дома лит. А Московской части 3-го участка на углу Кабинетской и Ивановской ул. под № 11-7.

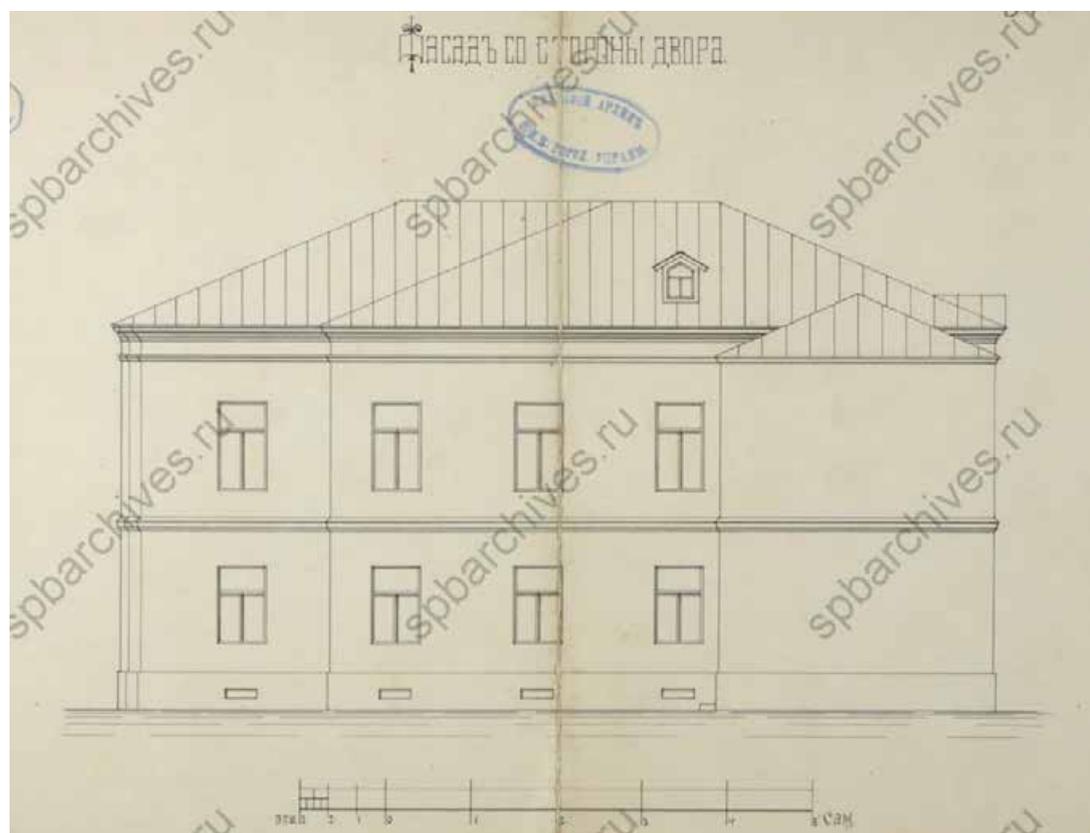
Илл. 36. Фасад со стороны двора. Дата: 1893 г. Автор: арх. Н. Никонов. Источник: ЦГИА СПб, ф. 513, оп. 102, д. 4827.

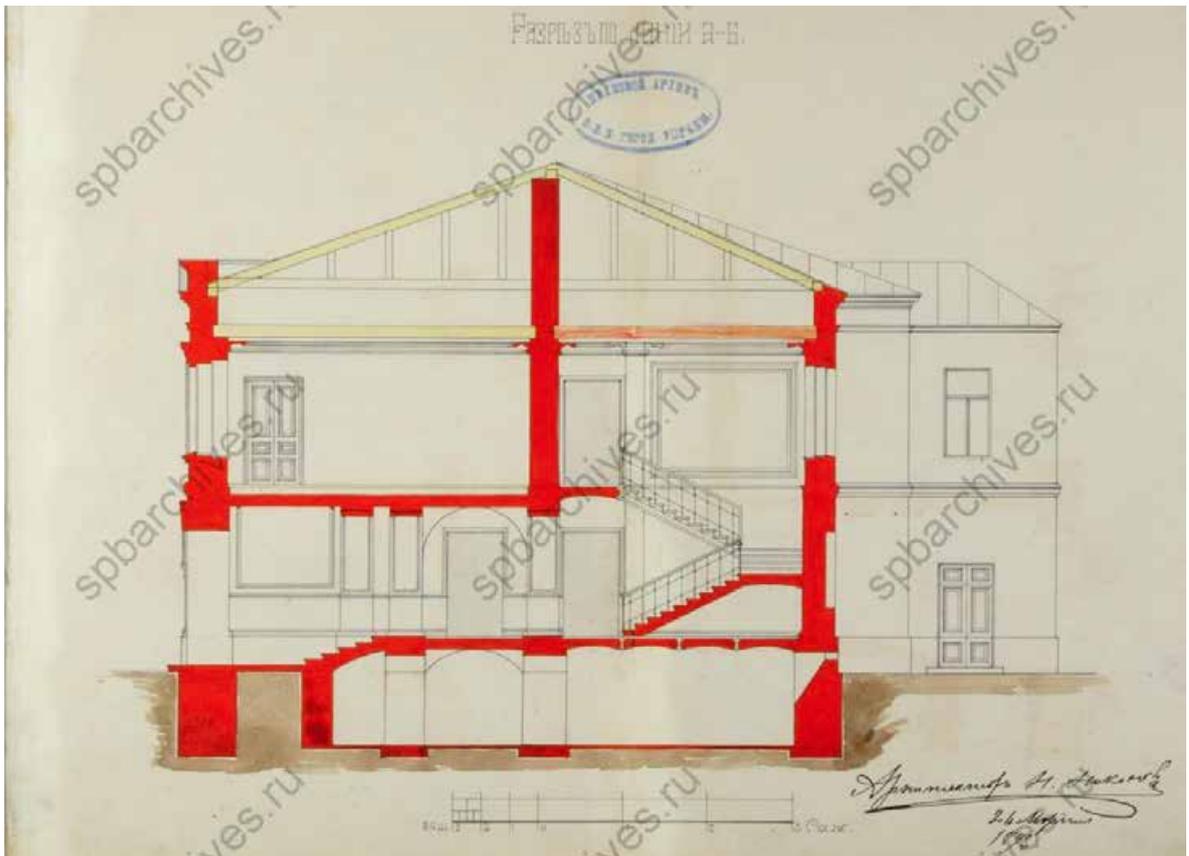
Илл. 37. Разрез по линии а-б. Дата: 1893 г. Автор: арх. Н. Никонов.
Источник: ЦГИА СПб, ф. 513, оп. 102, д. 4827.

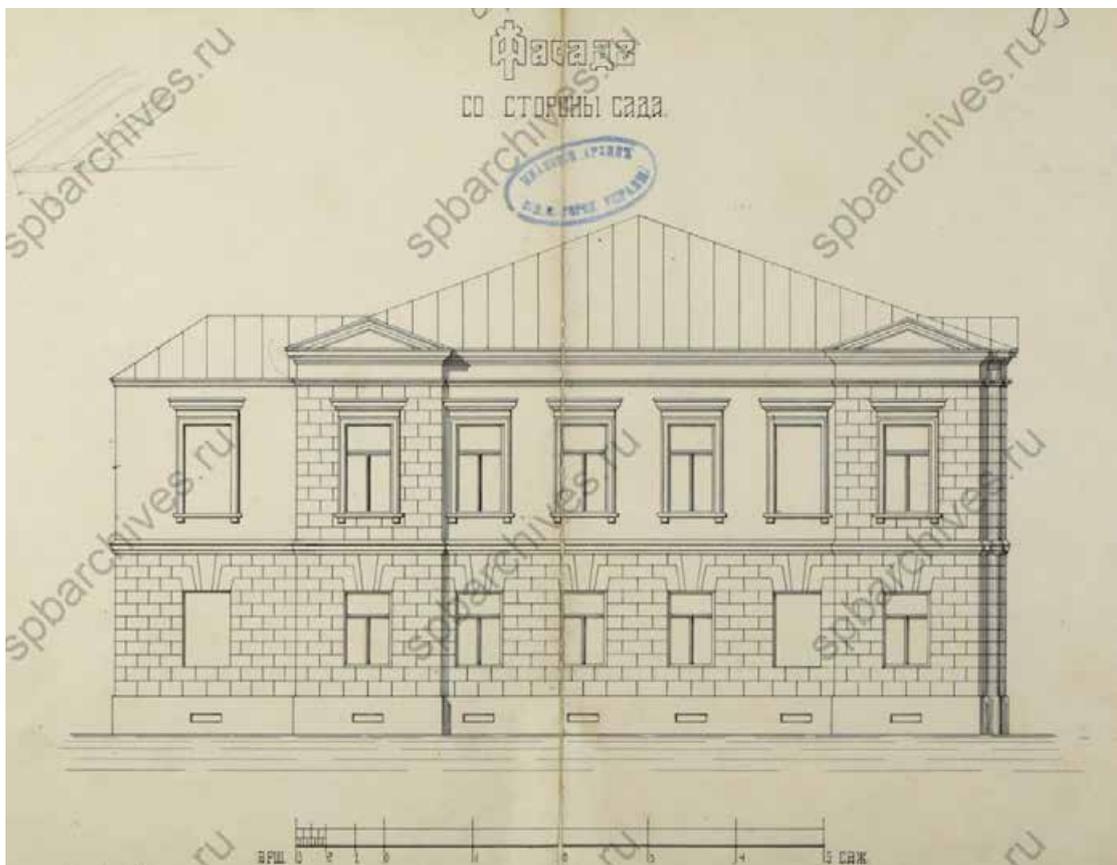
Илл. 38. Фасад со стороны сада. Дата: 1893 г. Автор: арх. Н. Никонов.
Источник: ЦГИА СПб, ф. 513, оп. 102, д. 4827.
