АКТ

по результатам государственной историко-культурной экспертизы
выявленного объекта культурного наследия «Здание Благородного пансиона
(Санкт-Петербургской Первой гимназии) с церковью Преображения Господня»,
расположенного по адресу: Санкт-Петербург, Правды ул., 11, Социалистическая
ул.,7, в составе: выявленный объект культурного наследия «Главное здание и
директорский флигель» по адресу: Санкт-Петербург, Правды ул., 11,
Социалистическая ул.,7; выявленный объект культурного наследия
«Инспекторский флигель (угловой дом) и лазарет» по адресу: Санкт-Петербург,
Правды ул., 11, Социалистическая ул.,7; выявленный объект культурного
наследия «Дом по Кабинетской улице» по адресу: Санкт-Петербург, Правды ул.,
11, Социалистическая ул.,7; выявленный объект культурного наследия «Бассейн
и гимнастический зал» по адресу: Санкт-Петербург, Правды ул., 11,
Социалистическая ул.,7; выявленный объект культурного наследия «Сад с

оградой» по адресу: Санкт-Петербург, Правды ул., 11, Социалистическая ул.,7, в
целях обоснования включения в Единый государственный реестр объектов
культурного наследия (памятников истории и культуры) народов Российской
Федерации

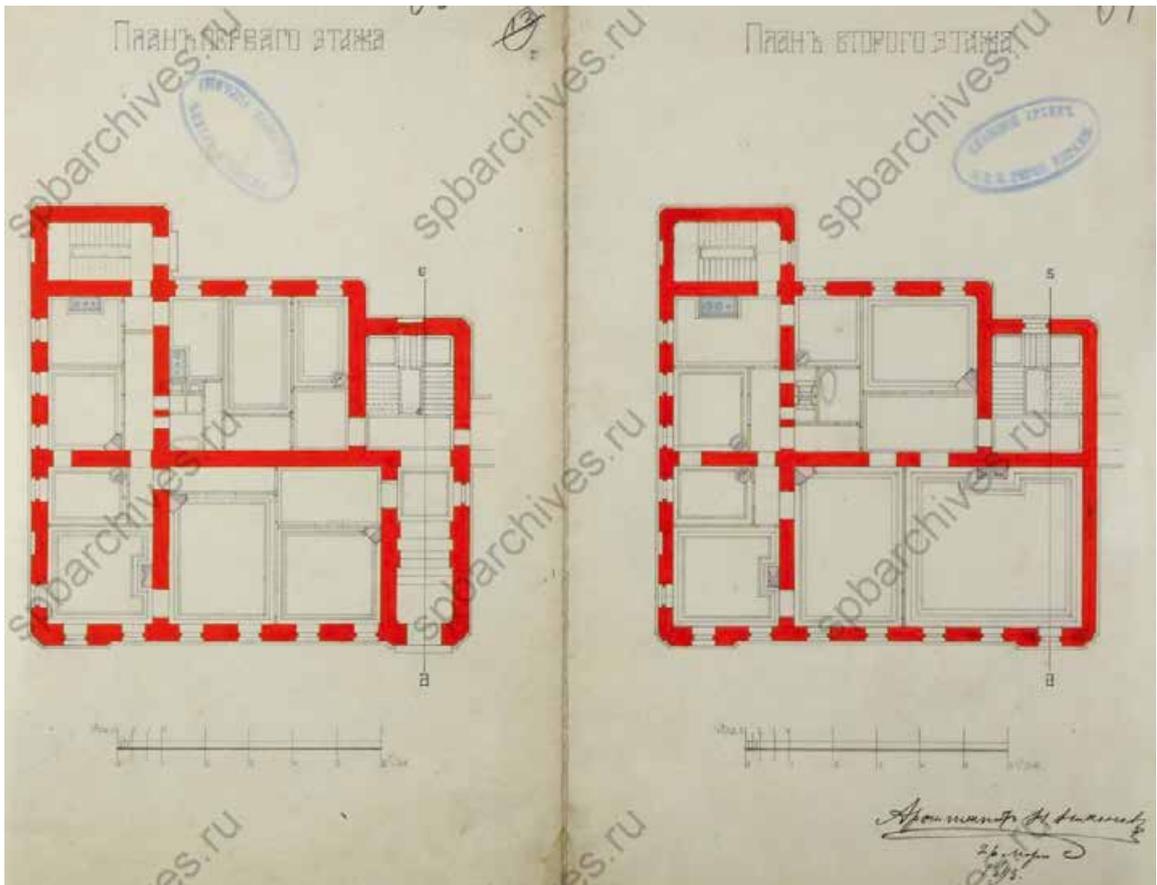
Илл. 39. План первого и второго этажей. Дата: 1893 г. Автор: арх. Н. Никонов.
Источник: ЦГИА СПб, ф. 513, оп. 102, д. 4827.

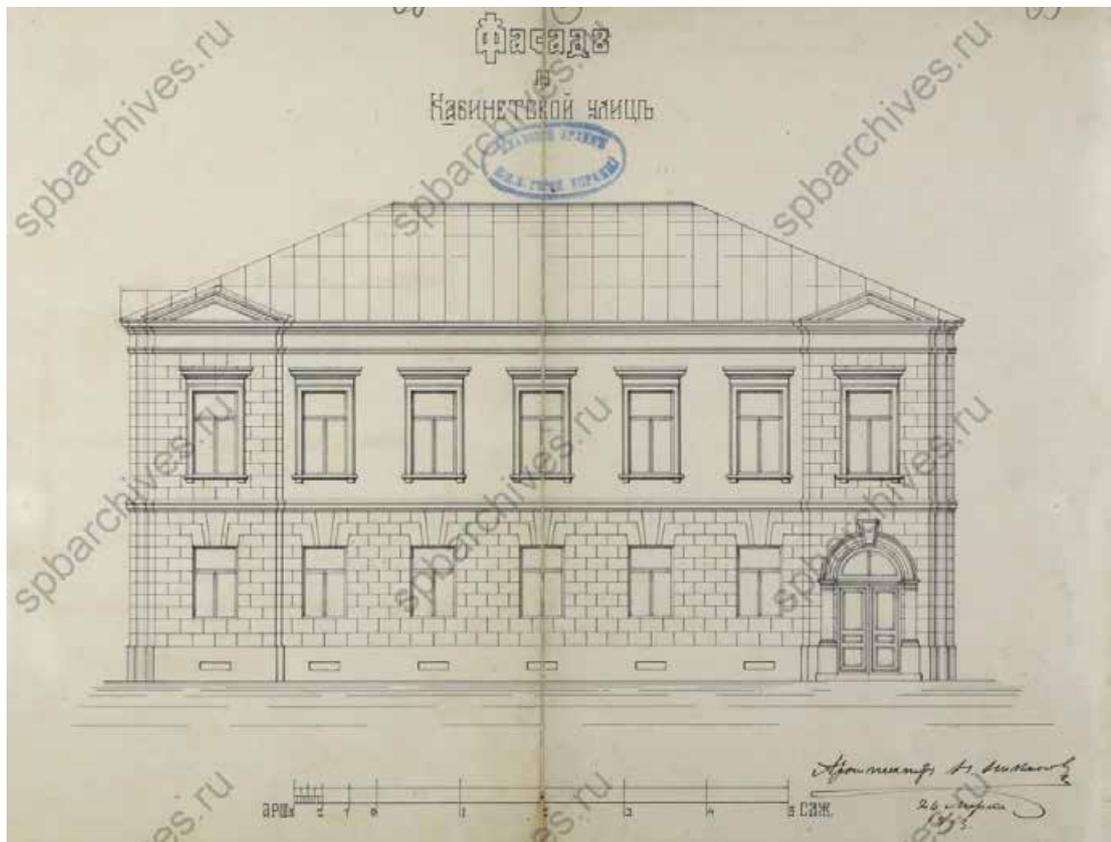
Илл. 40. Фасад по Кабинетской улице. Дата: 1893 г. Автор: арх. Н. Никонов. Источник:
ЦГИА СПб, ф. 513, оп. 102, д. 4827.

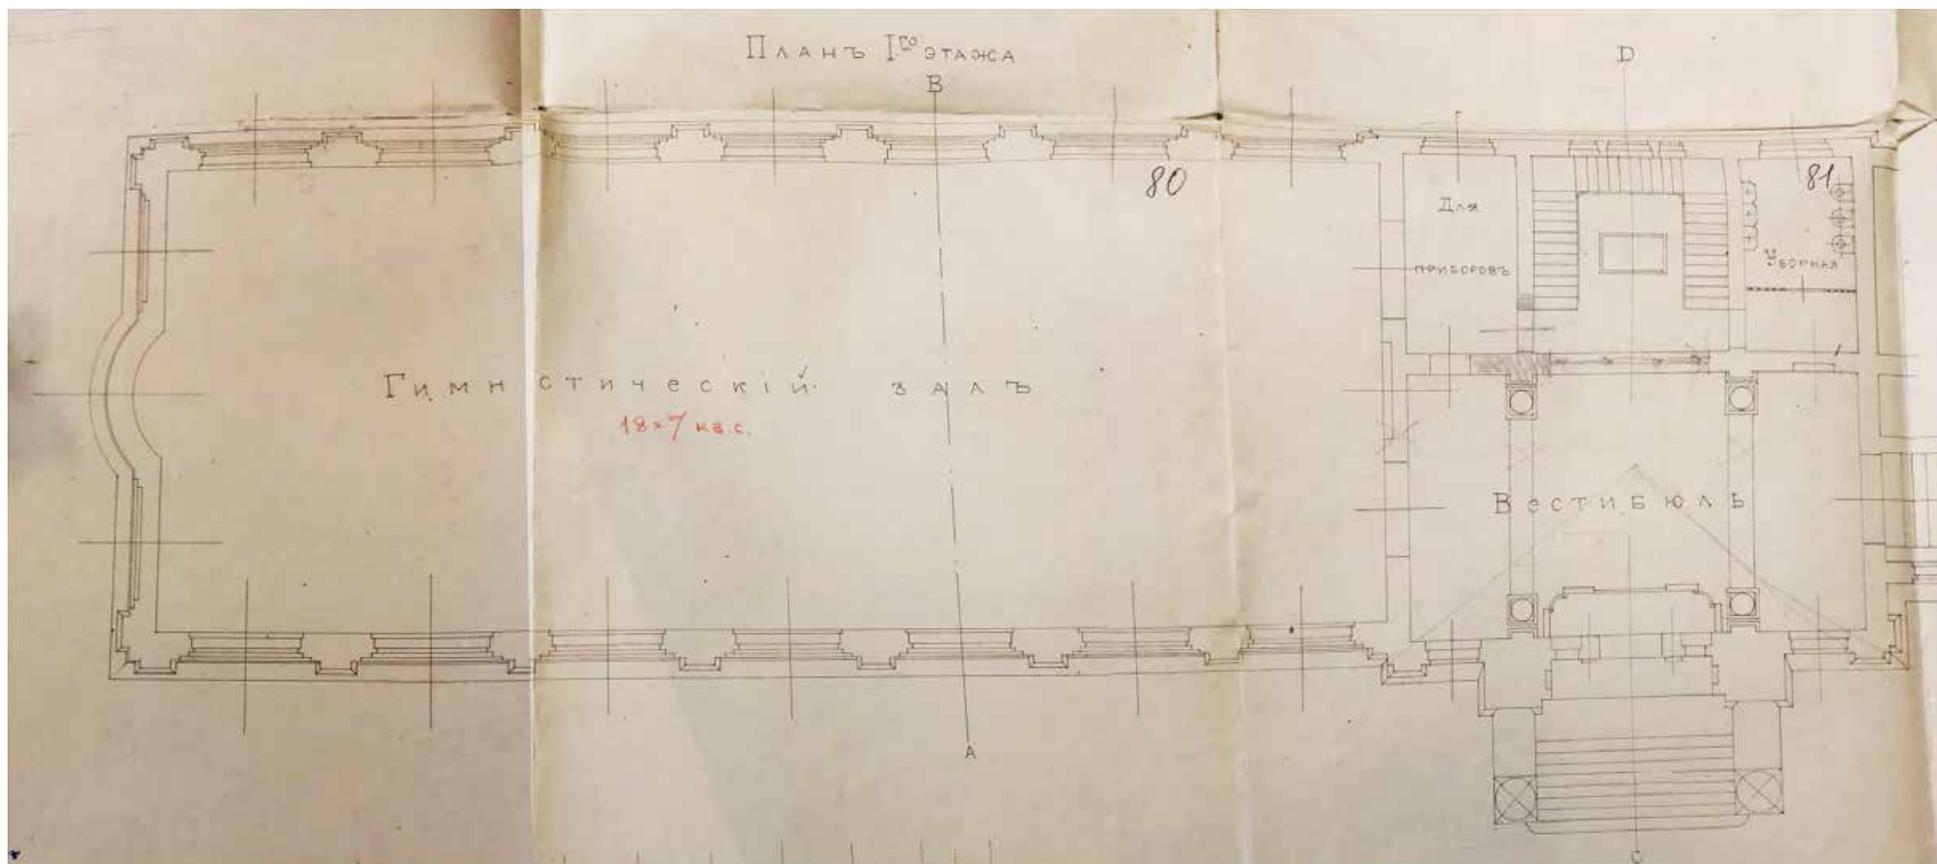
Илл. 41. План 1-го этажа. Дата: 1914 г. Источник: ЦГИА СПб. Ф.114 оп. 1 д. 10711.

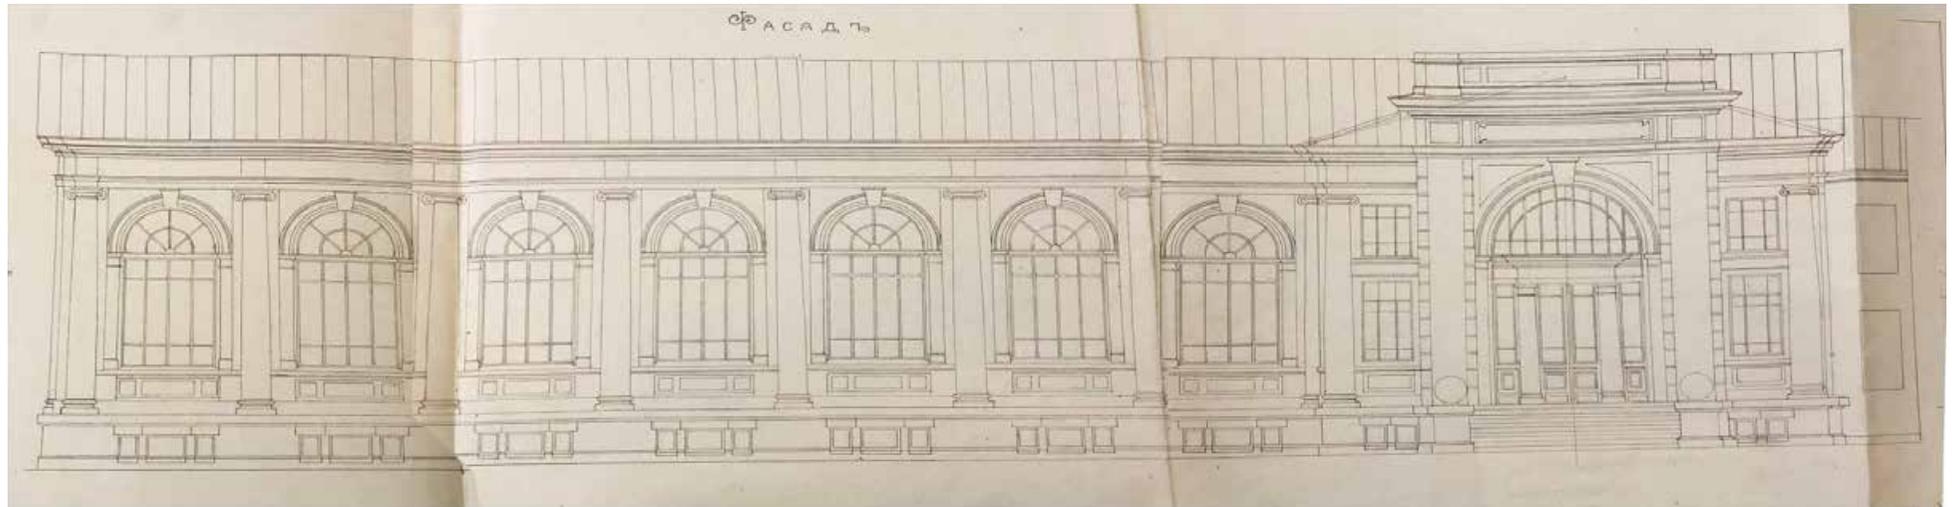
Илл. 43. Фасад здания гимнастического зала. Дата: 1914 г. Автор: Л.П. Шишко. Источник: ЦГИА СПб. Ф.114 оп. 1 д. 10711.

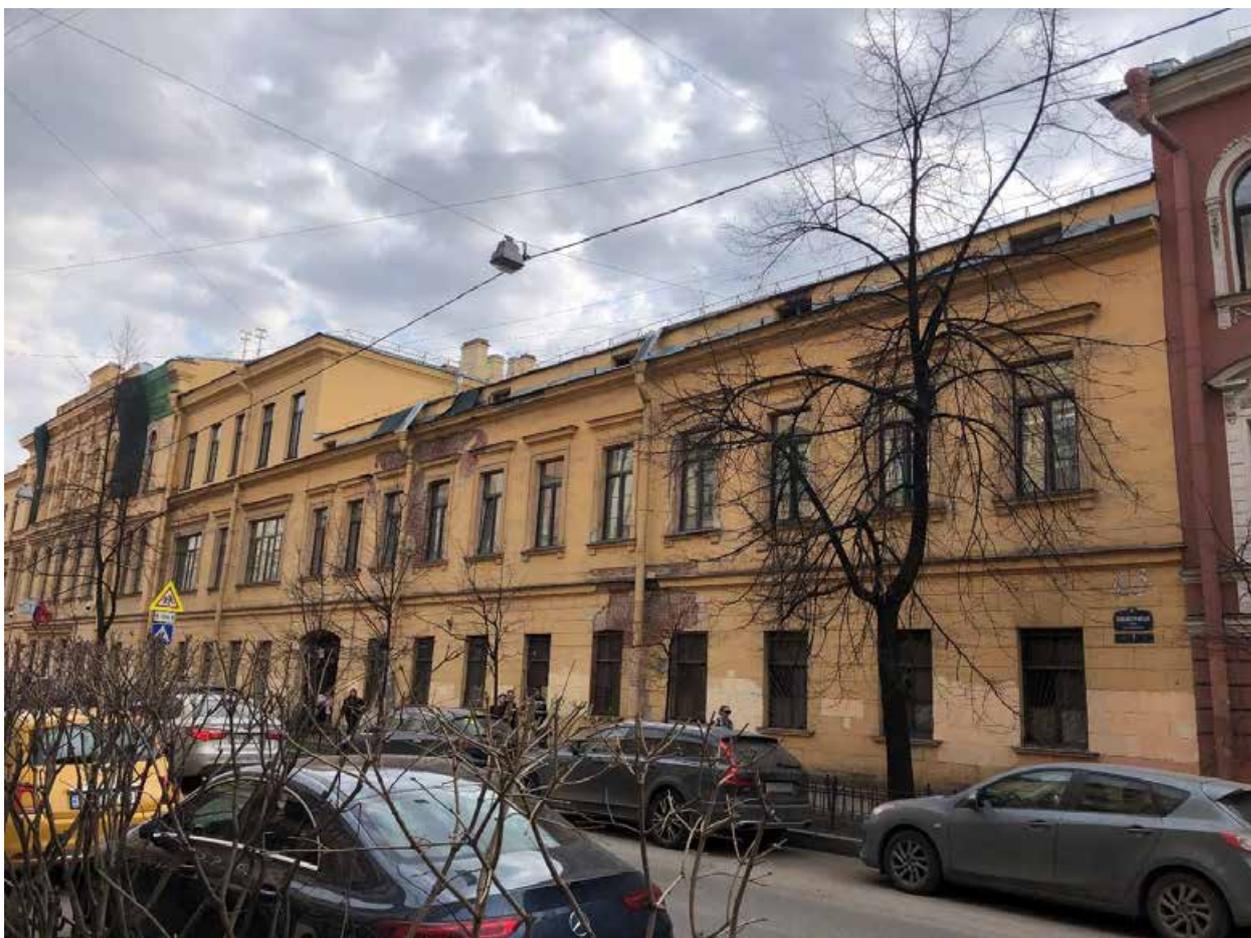
Фото 6. Северная часть лицевого фасада здания школы по улице Социалистической.

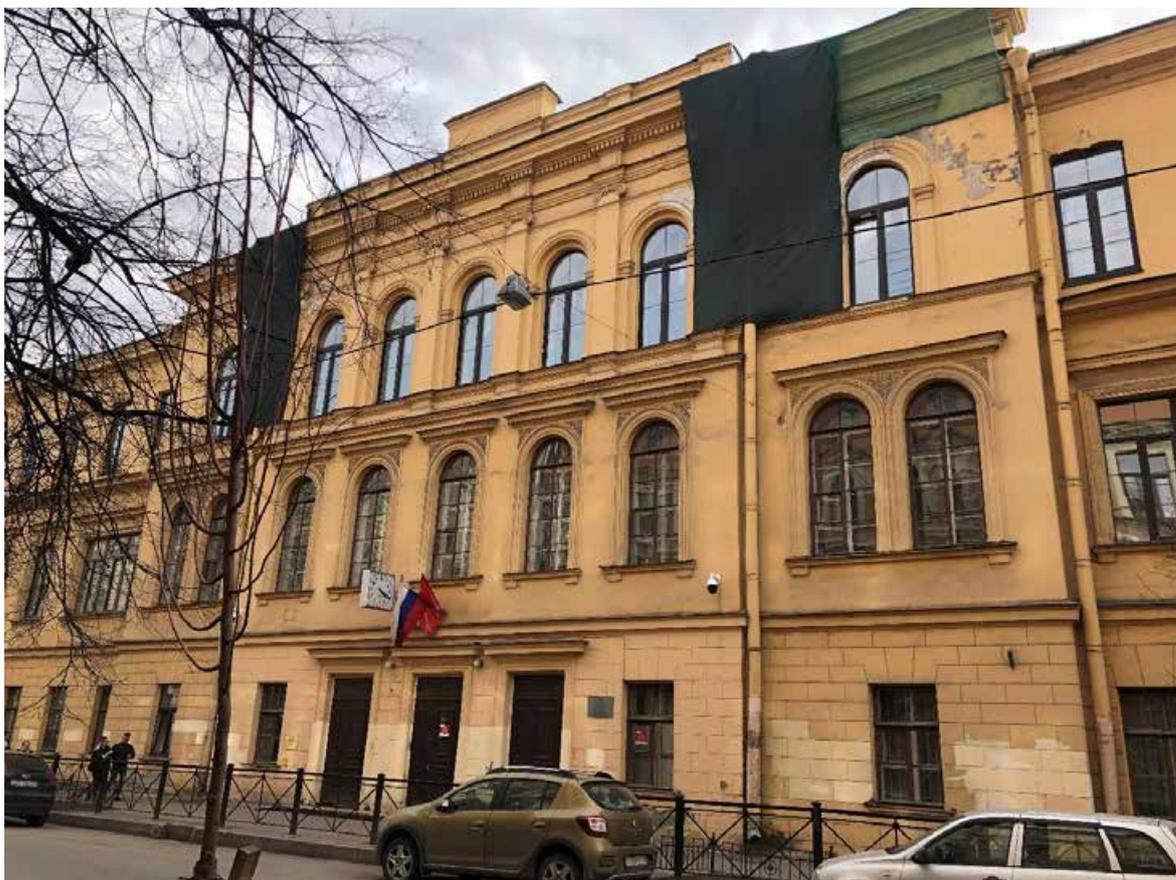
Фото 7. Вид на центральную часть главного корпуса зданий школы по улице Социалистической.

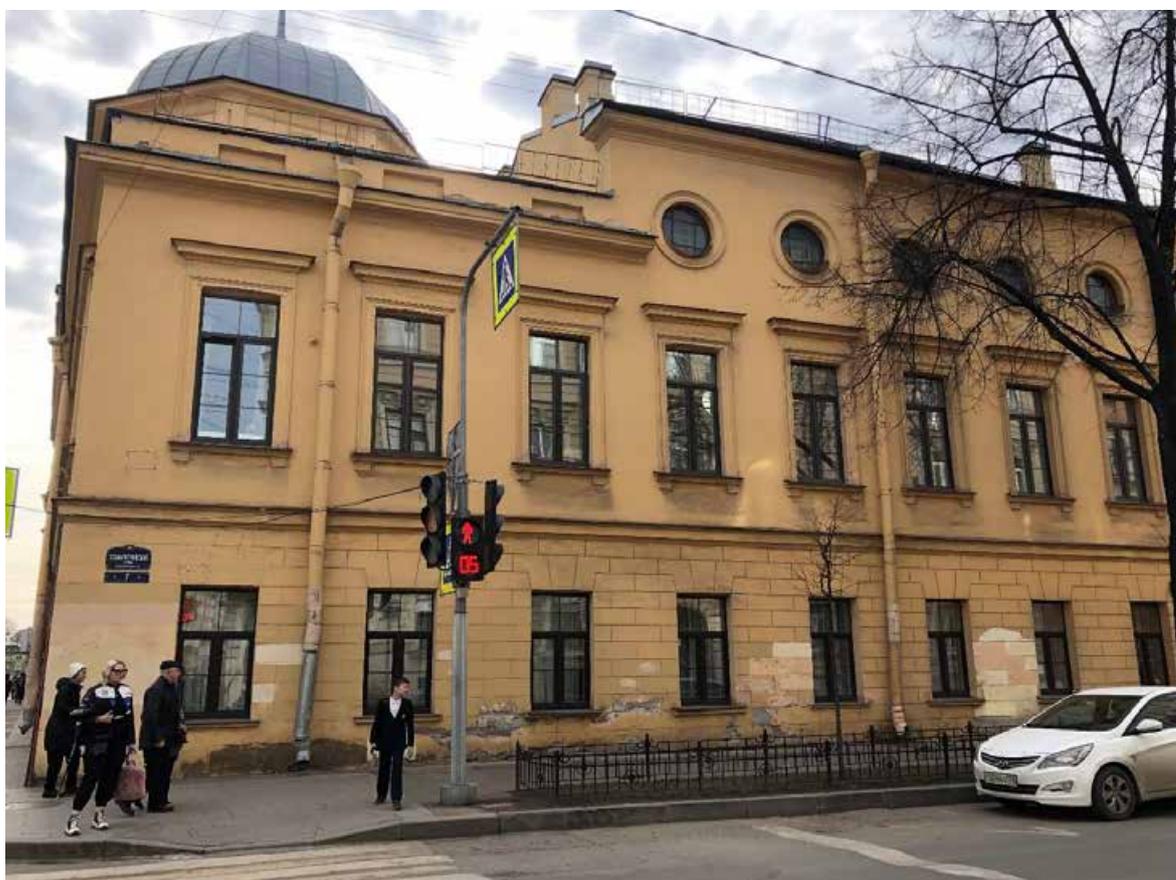
Фото 8. Восточная часть лицевого фасада по улице социалистической.

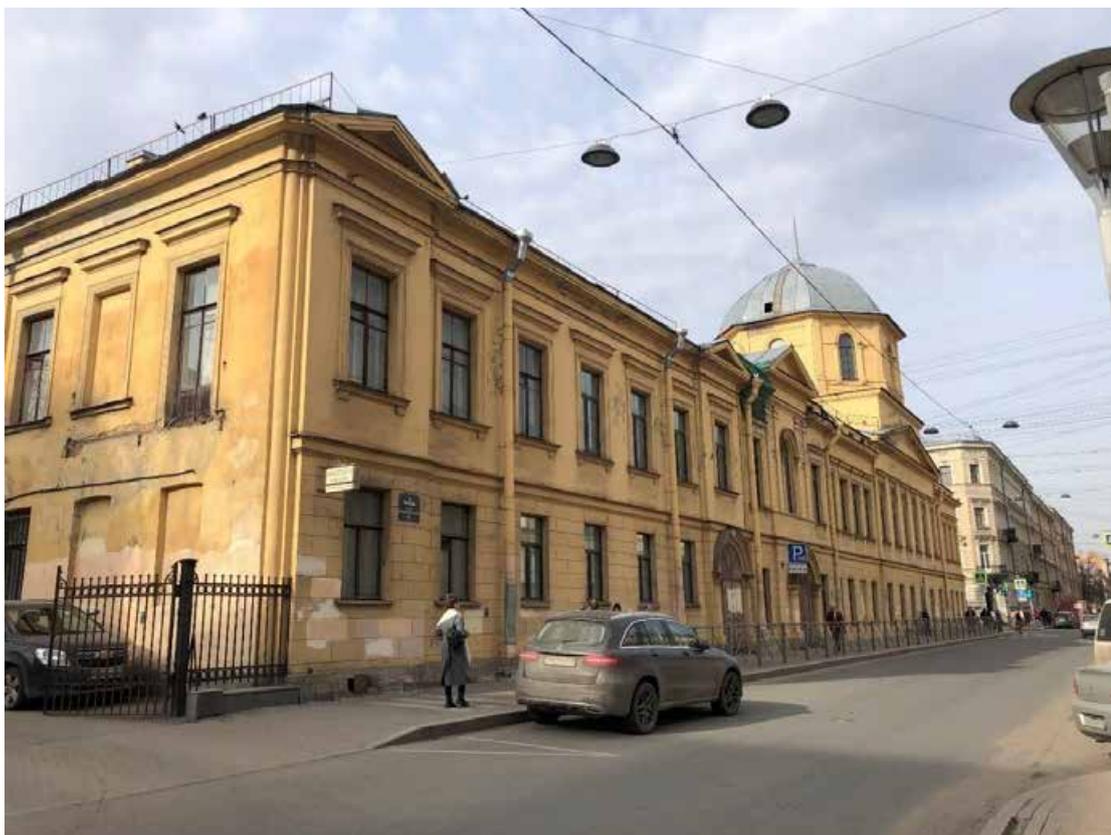
Фото 9. Лицевой фасад по улице Правды.

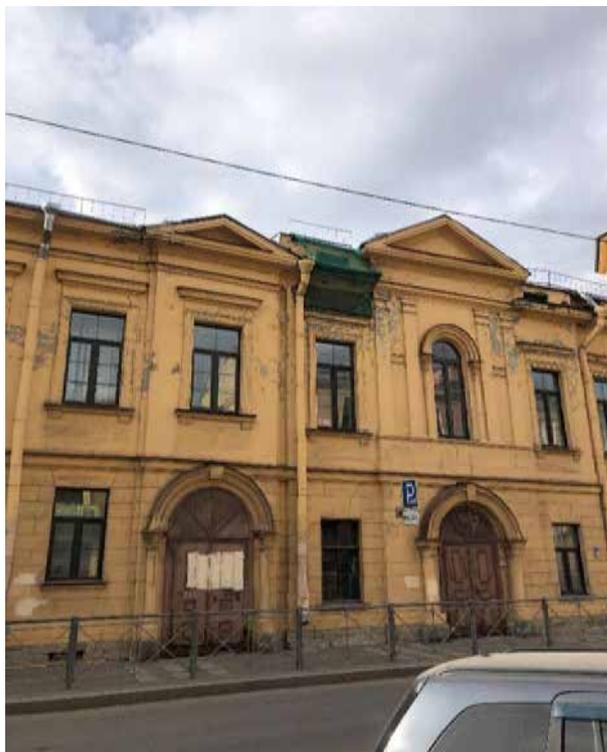
Фото 10. Южная часть лицевого фасада по улице Правды (дом по Кабинетской улице).

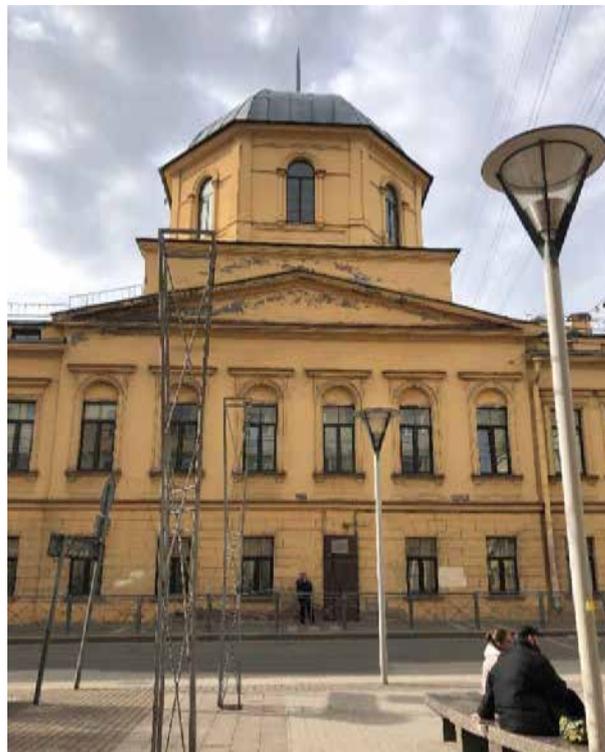
Фото 11. Восточная часть лицевого фасада по улице Правды (бывшая церковь во имя Преображения Господня).

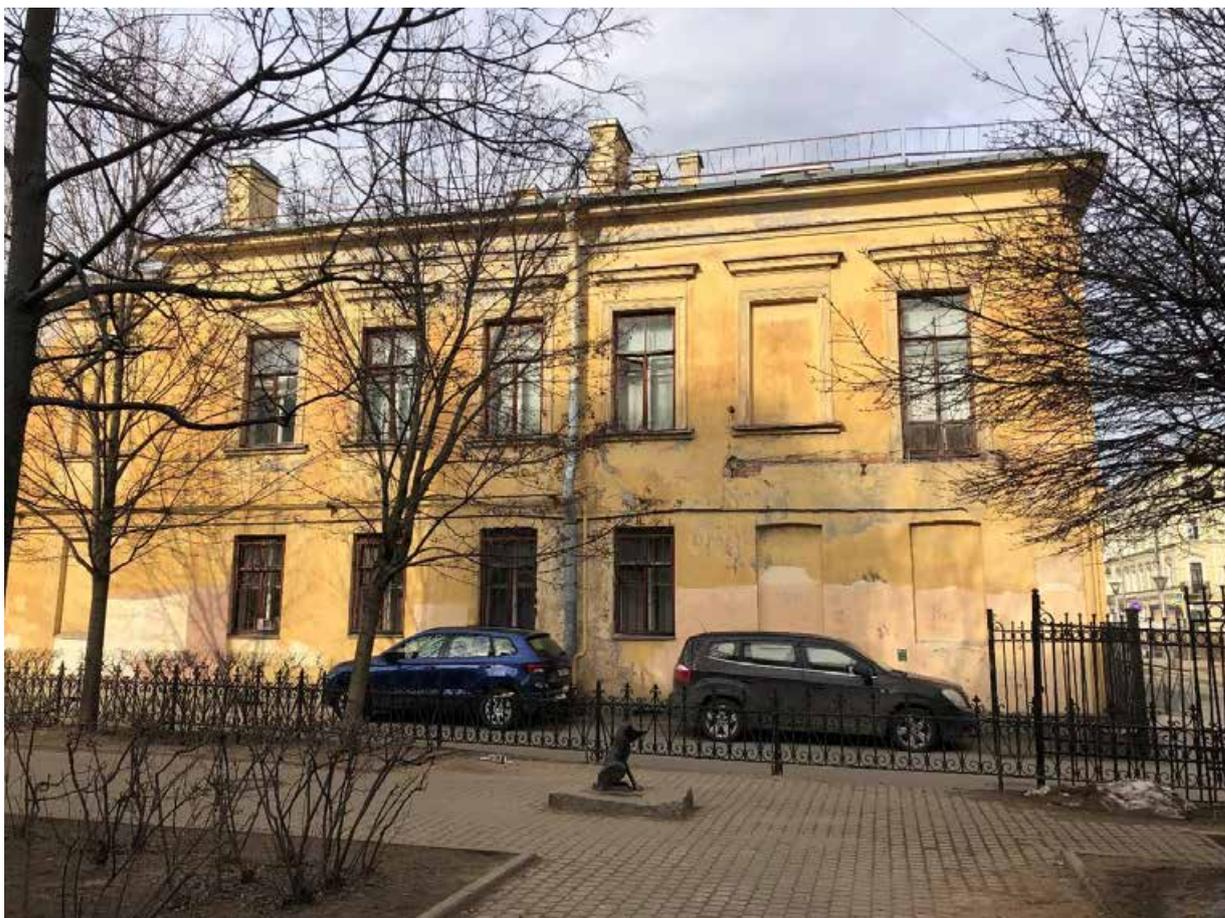
Фото 12. Юго-западный торцевой фасад.

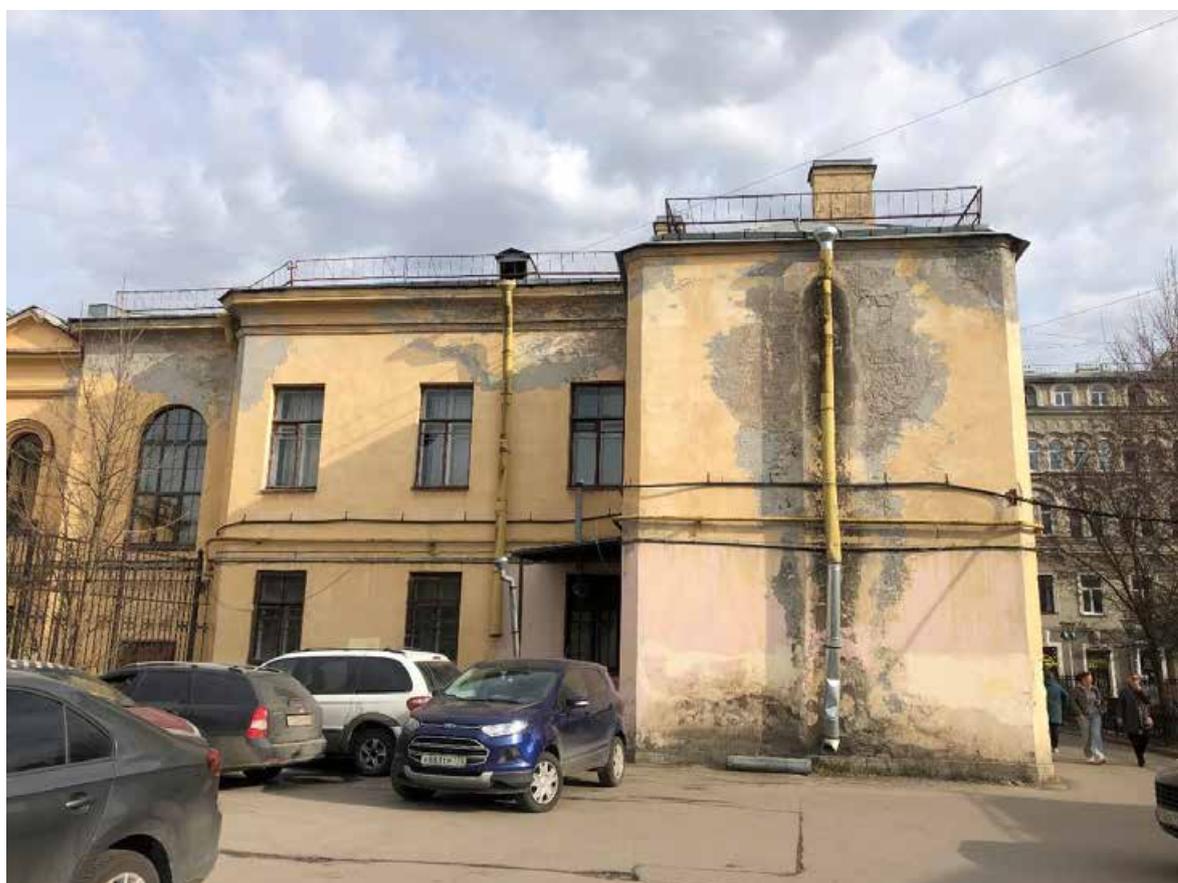
Фото 13. Дворовый фасад.

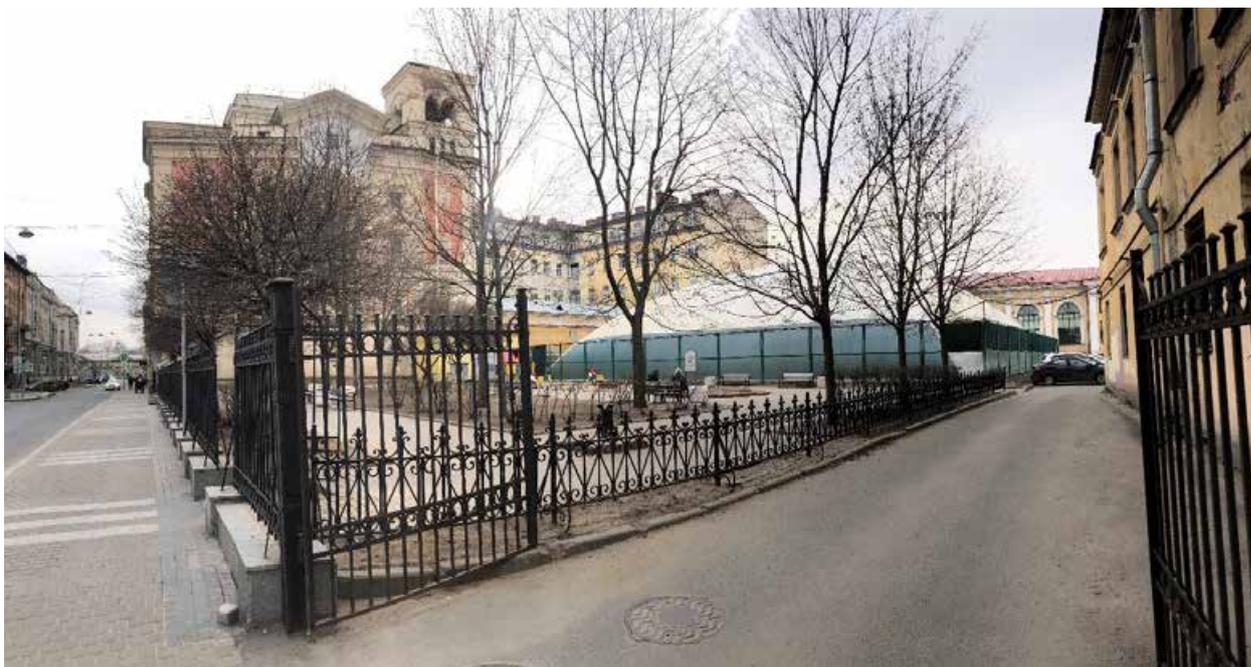
Фото 32. Вид на сквер (сад) с оградой с улицы Правды.

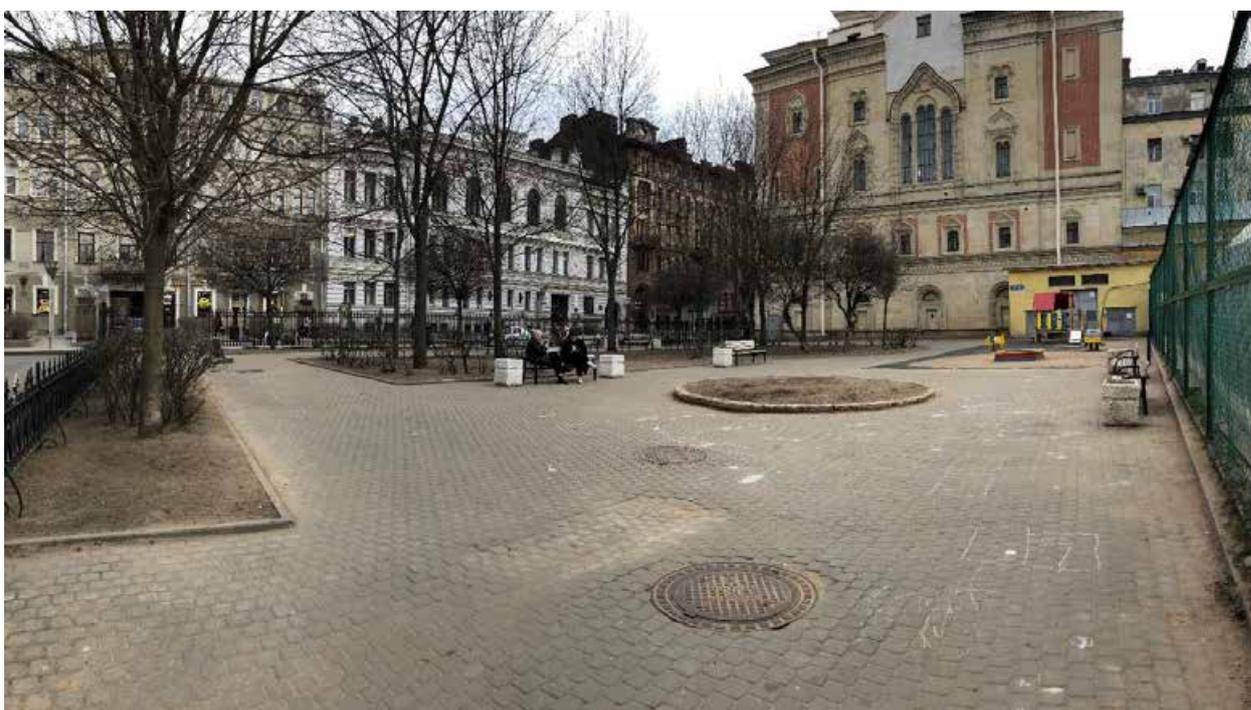
Фото 33. Вид на сквер и ограду с северо-востока.

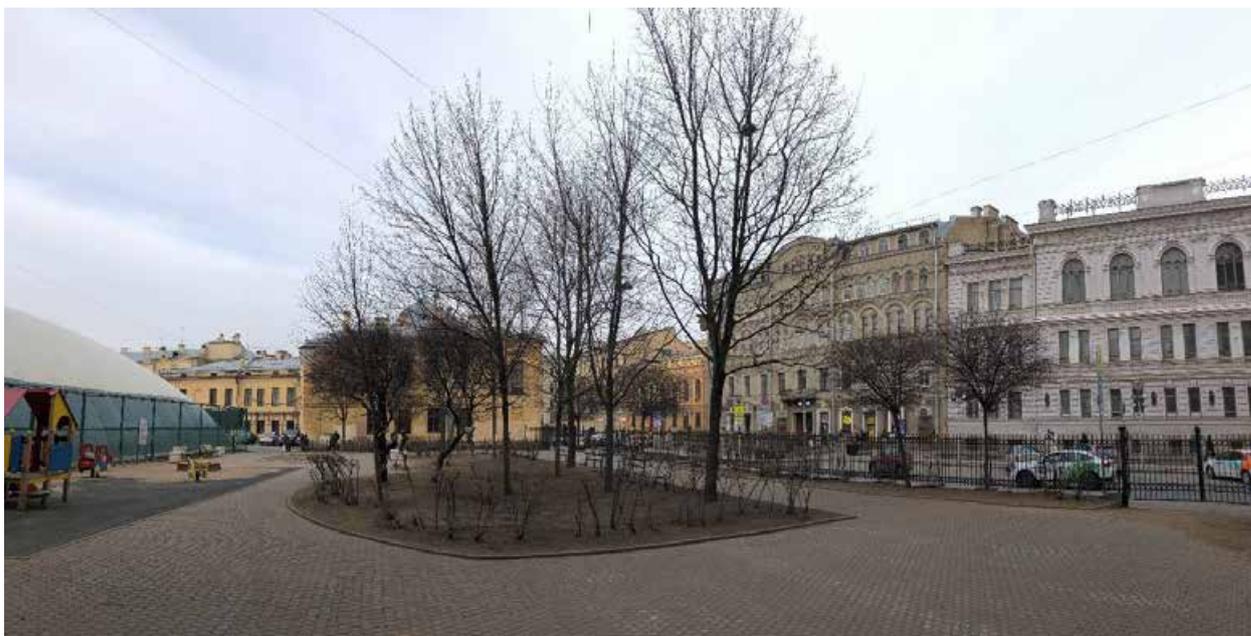
Фото 34. Вид на сквер и ограду с юго-запада.

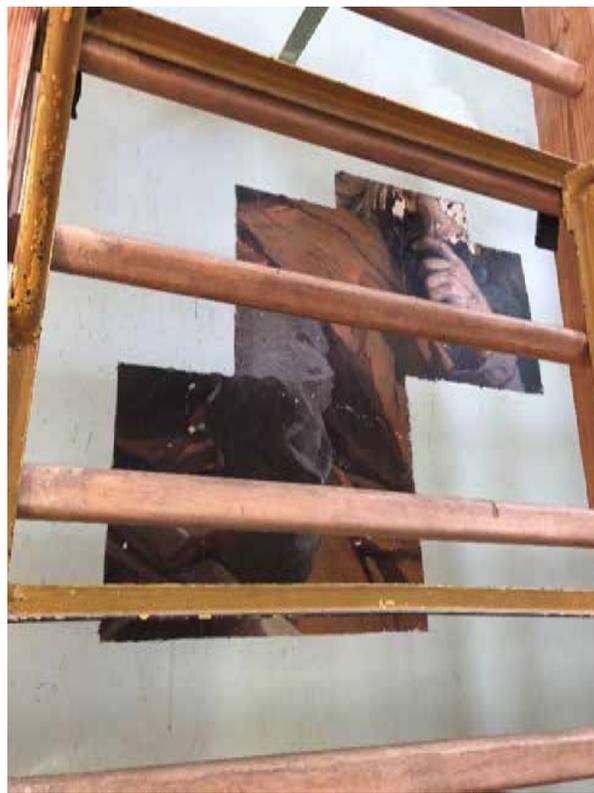
Фото 144. Третий этаж. Помещение 1-Н (163). Барабан, второй свет.

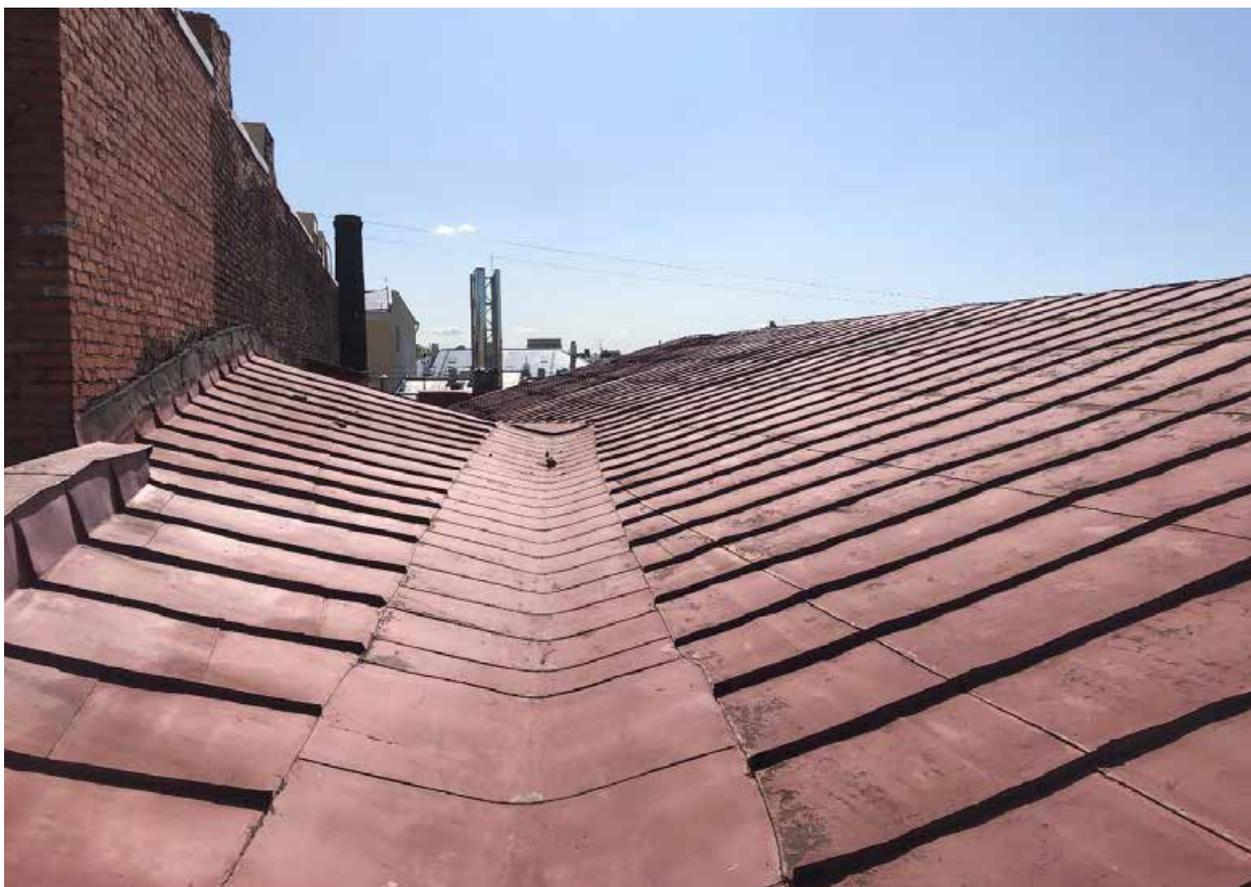
Фото 41. Кровельное покрытие крыши над бассейном.

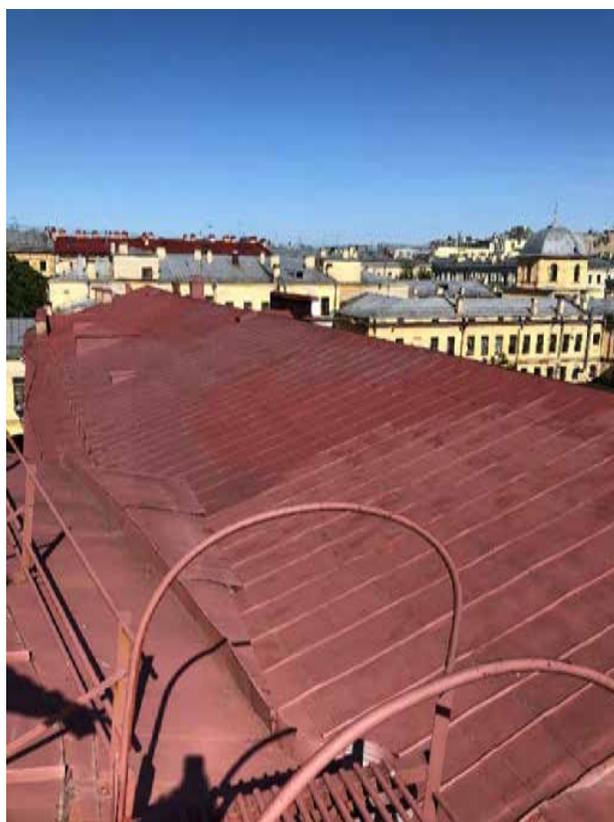
Фото 42. Кровельное покрытие крыши над гимнастическим залом.

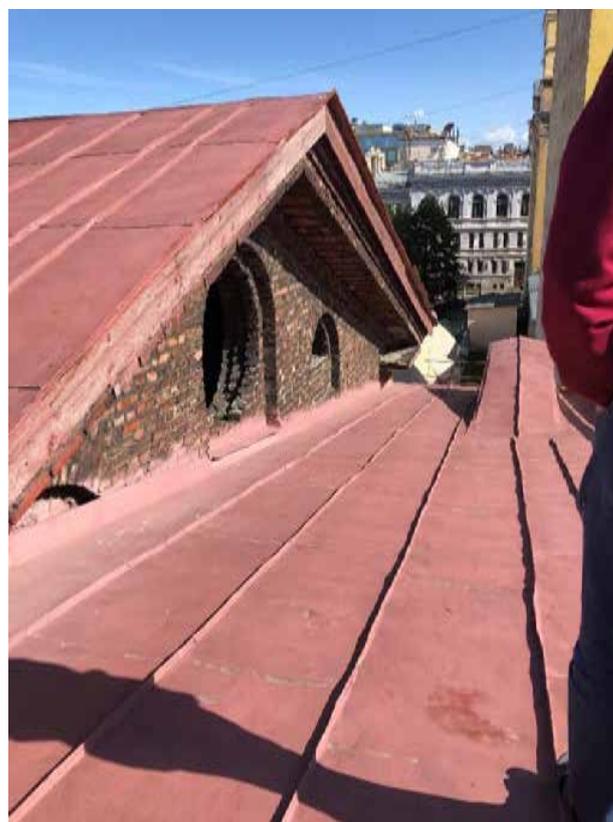
Фото 43. Часть крыши над гимнастическим залом.

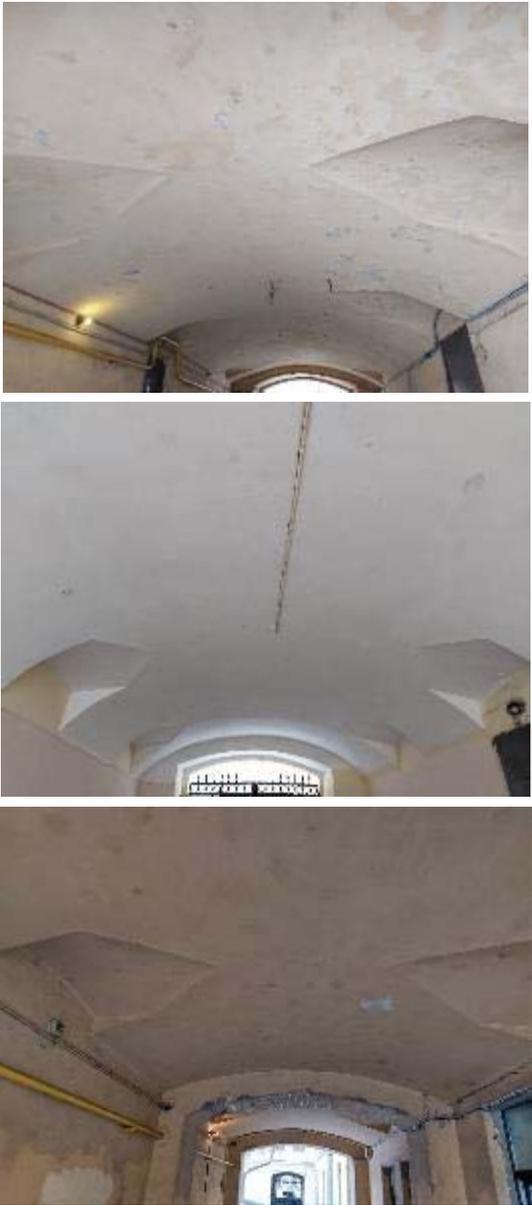
3.	<p>Конструктивная система:</p>	<p>исторические наружные капитальные стены; исторические внутренние капитальные стены: местоположение, материал (кирпич);</p> <p>сомкнутые с распалубками своды воротного проезда в северном корпусе по Социалистической улице («Главное здание и директорский флигель»);</p> <p>сомкнутые с распалубками своды воротного проезда в южном корпусе по Социалистической улице («Инспекторский флигель (угловой дом) и лазарет»);</p> <p>сомкнутые с распалубками своды воротного проезда в дворовом корпусе «Директорского флигеля» - историческое местоположение, конфигурация (лучковый), габариты;</p>

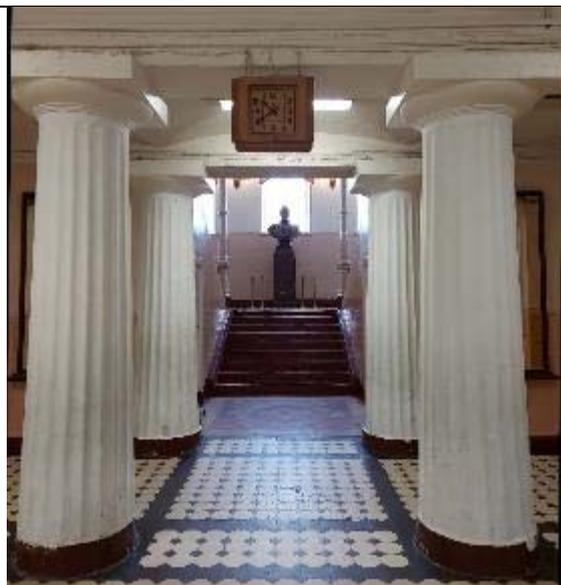
четыре колонны дорического ордера в вестибюле парадной лестницы (по Социалистической улице) (помещение 1-Н (4);

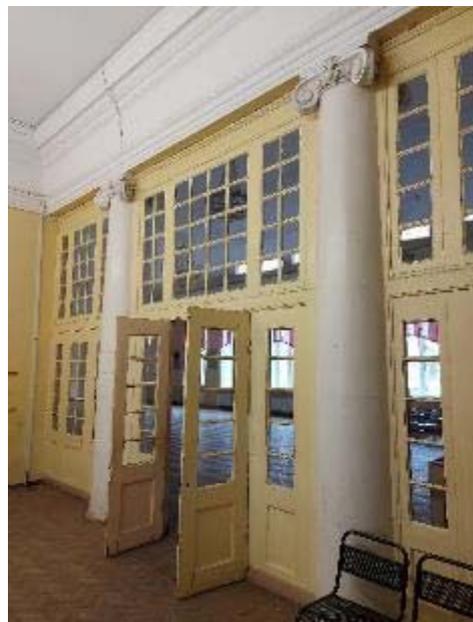
две колонны ионического ордера в Актовом зале (помещение 12-Н (1,17);

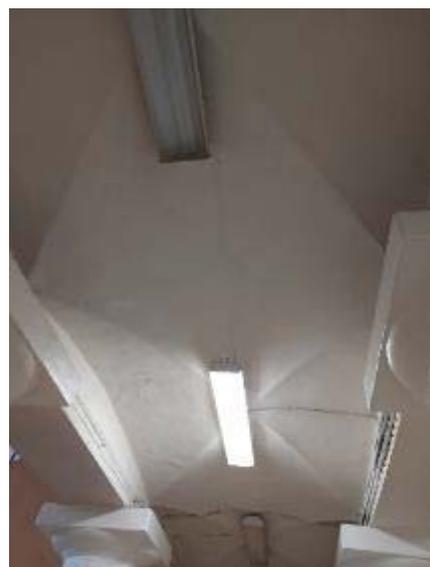
крестовые своды в вестибюле (помещение 1-Н (4);

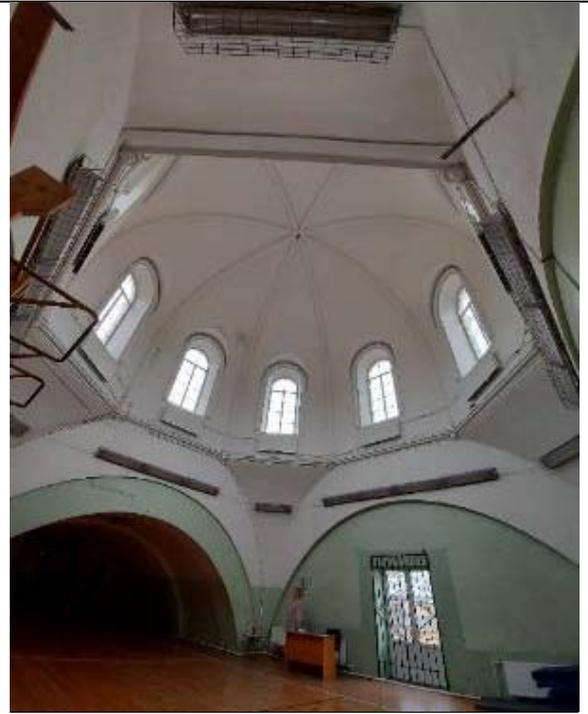
купольный по ребрам свод на барабане, поддерживаемом системой парусов и арок в бывшей домовая церкви Преображения Господня (помещение 10-Н (1));

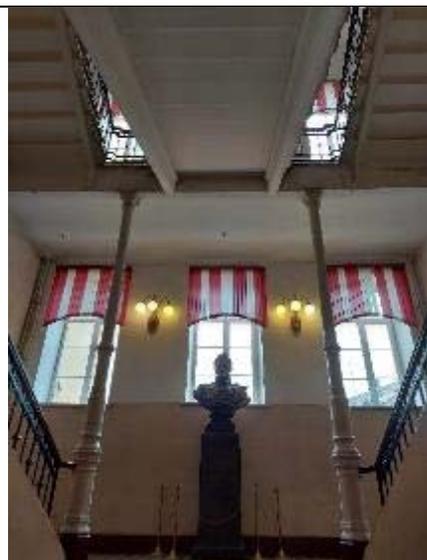
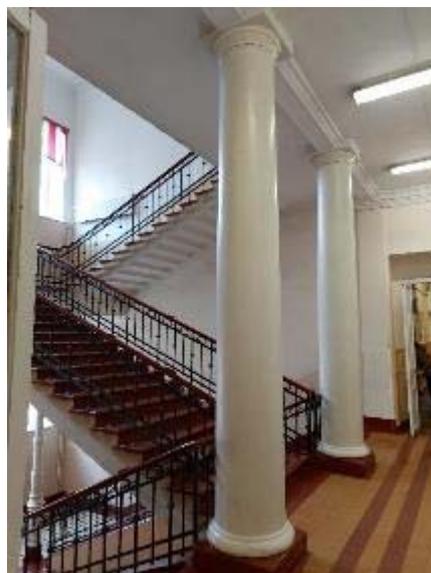
парадная трехмаршевая распашная лестница (1ЛК) в северо-западной части здания («Главное здание и директорский флигель»), на косоурах, металлических литых столбиках и колоннах, с известняковыми ступенями с латунными кольцами для ковродрежателей и ограждениями кованого железа (рисунок – вертикальные стойки с перехватами, горизонтальные тяги, волнотобразные завитки) и деревянными профилированными поручнями;

покрытие полов лестничных площадок – керамическая метлахская плитка;

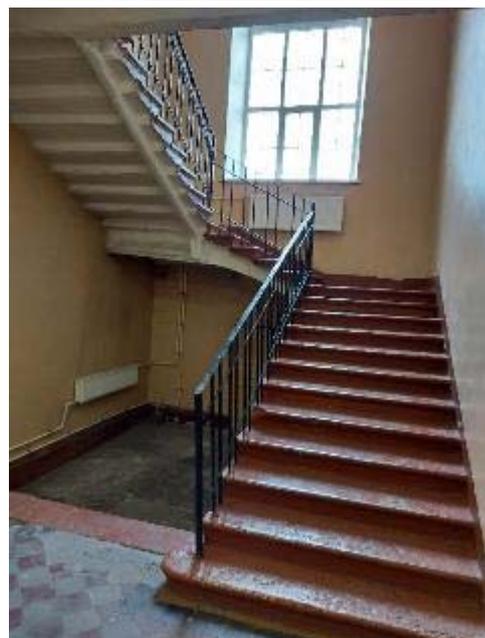
трехмаршевая межэтажная лестница в юго-западной части здания («Дом по Кабинетской улице») (2ЛК), на косоурах, и на сводах, с известняковыми ступенями;

покрытие полов лестничных площадок – керамическая метлахская плитка;

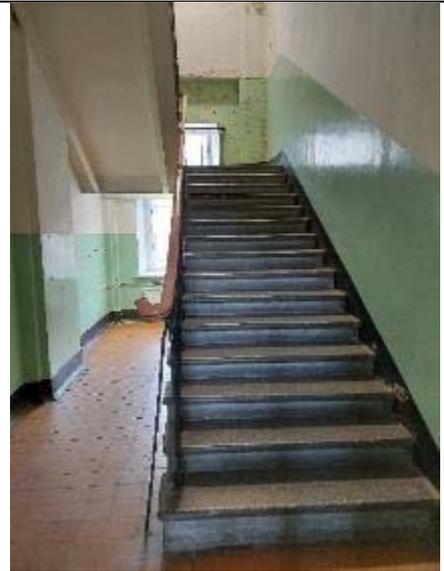
двухмаршевая межэтажная лестница в юго-восточной части здания (3ЛК), на косоурах, с известняковыми ступенями;

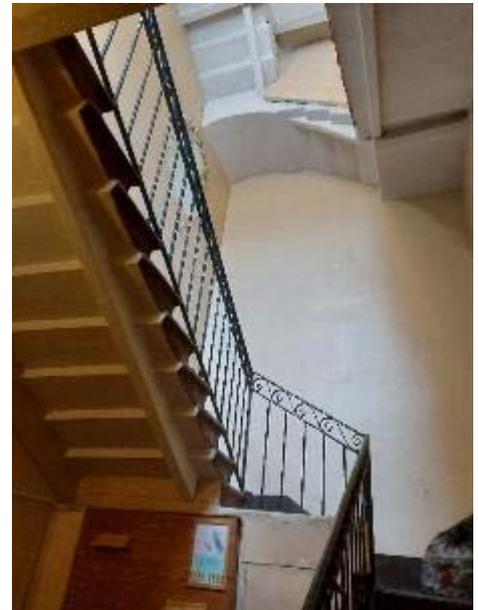
трехмаршевая межэтажная лестница в юго-западной части здания («Дом по Кабинетской улице») (4ЛК), на косоурах, и на сводах, с известняковыми ступенями и ограждениями кованого железа (рисунок – вертикальные стойки, горизонтальные тяги, волотообразные завитки);

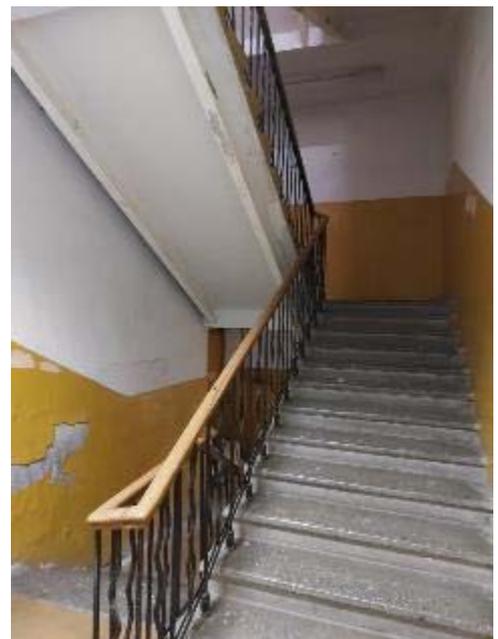
двухмаршевая межэтажная лестница в юго-восточной части здания («Главное здание и директорский флигель») (6ЛК), на косоурах, с известняковыми ступенями;

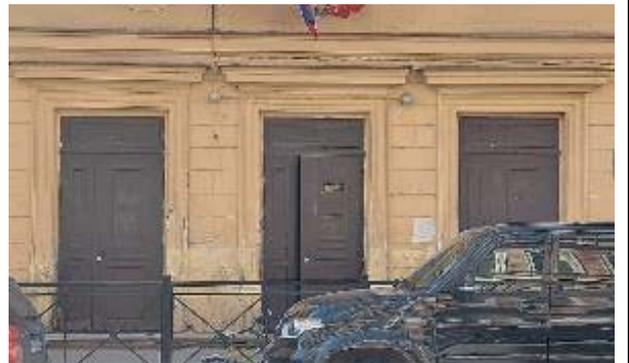
оформление входных проемов по Социалистической улице: профилированные наличники, прямые сандрики;

исторические габариты и конфигурация деревянного двустворчатого филенчатого дверного заполнения*

*в настоящее время исторические дверные заполнения утрачены, установлена современная металлическая дверь;

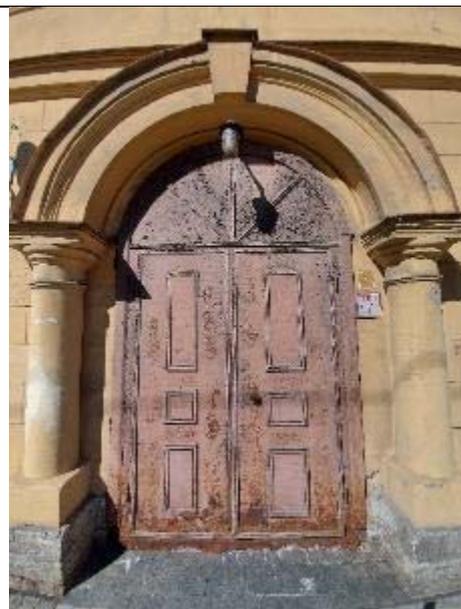
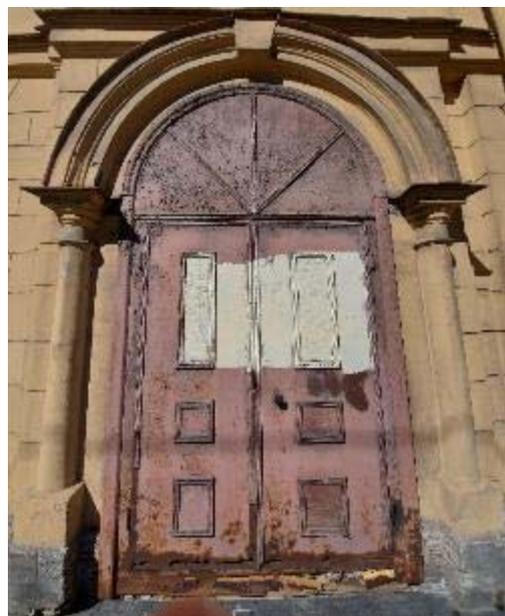
оформление входных проемов по улице Правды: профилированные архивольты с замковыми камнями и импостами, опирающиеся на трехчетвертные колонки тосканского ордера, прямоугольные известняковые постаменты колонок;

исторические габариты и конфигурация деревянного двустворчатого филенчатого дверного заполнения*

*в настоящее время историческое дверное заполнение утрачено, установлена современная металлическая дверь;

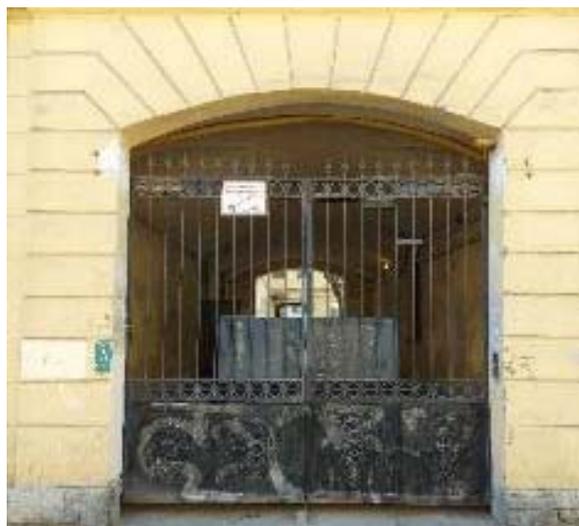
оформление воротных проездов (по улице Правды): веерный руст;
