АКТ

по результатам государственной историко-культурной экспертизы
выявленного объекта культурного наследия «Здание Благородного пансиона
(Санкт-Петербургской Первой гимназии) с церковью Преображения Господня»,
расположенного по адресу: Санкт-Петербург, Правды ул., 11, Социалистическая
ул.,7, в составе: выявленный объект культурного наследия «Главное здание и
директорский флигель» по адресу: Санкт-Петербург, Правды ул., 11,
Социалистическая ул.,7; выявленный объект культурного наследия
«Инспекторский флигель (угловой дом) и лазарет» по адресу: Санкт-Петербург,
Правды ул., 11, Социалистическая ул.,7; выявленный объект культурного
наследия «Дом по Кабинетской улице» по адресу: Санкт-Петербург, Правды ул.,
11, Социалистическая ул.,7; выявленный объект культурного наследия «Бассейн
и гимнастический зал» по адресу: Санкт-Петербург, Правды ул., 11,
Социалистическая ул.,7; выявленный объект культурного наследия «Сад с

оградой» по адресу: Санкт-Петербург, Правды ул., 11, Социалистическая ул.,7, в
целях обоснования включения в Единый государственный реестр объектов
культурного наследия (памятников истории и культуры) народов Российской
Федерации

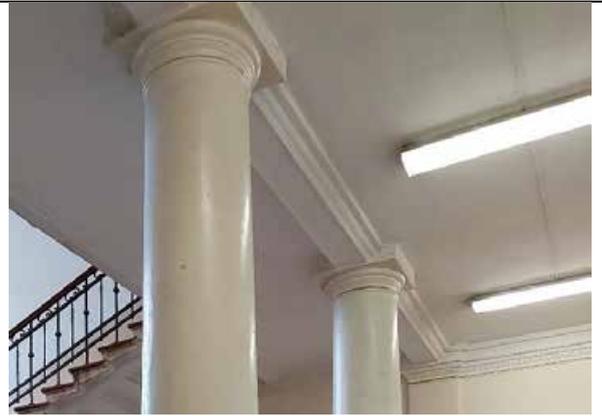
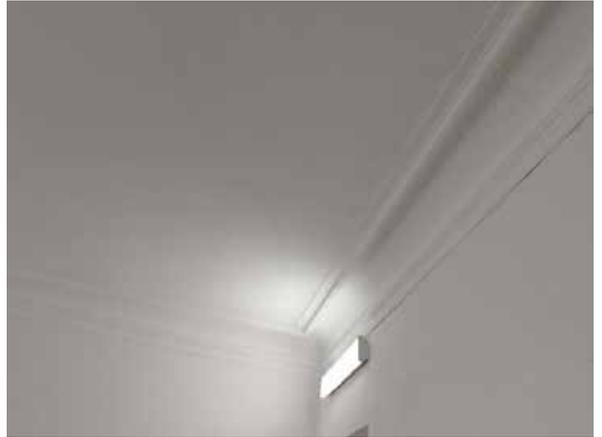
оформление потолков лестничных площадок: профилированные тяги по периметру;

оформление потолка лестничного марша: профилированная тяга по периметру, профилированный карниз в верхних частях стен;

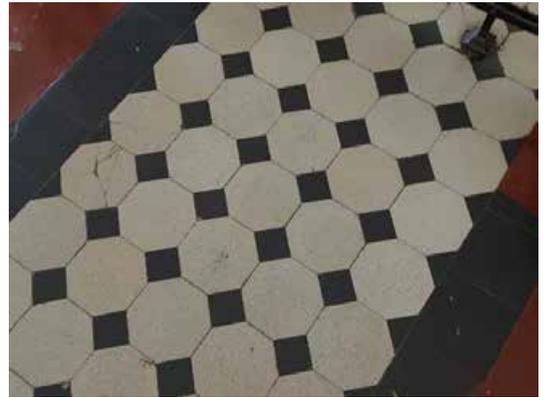
покрытие полов лестничных площадок: керамическая метлахская плитка (геометрический рисунок);

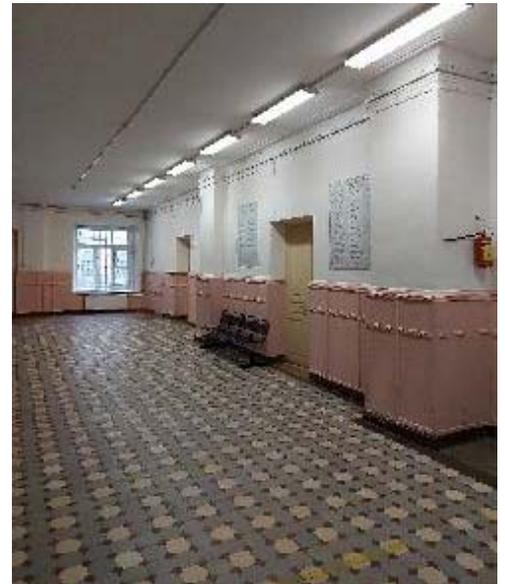
помещение 1-Н(9): покрытие пола – керамическая метлахская плитка (геометрический рисунок);

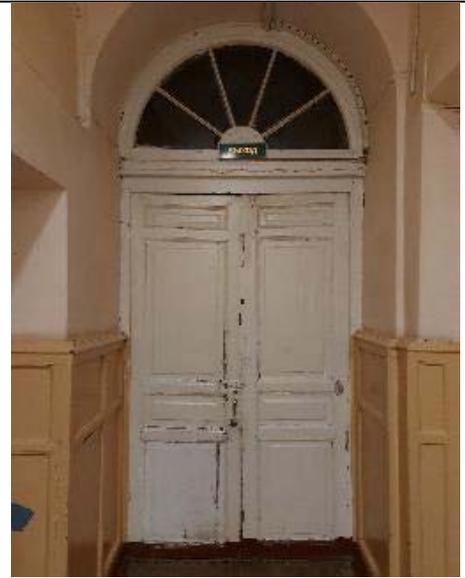
помещение 1-Н(30):
 двустворчатое деревянное глухое
 дверное заполнение, каждая створка на
 четыре прямоугольные филенки;
 полуциркулярная фрамуга в деревянном
 профилированном наличнике, на пять
 сегментов, разделенных тягами;

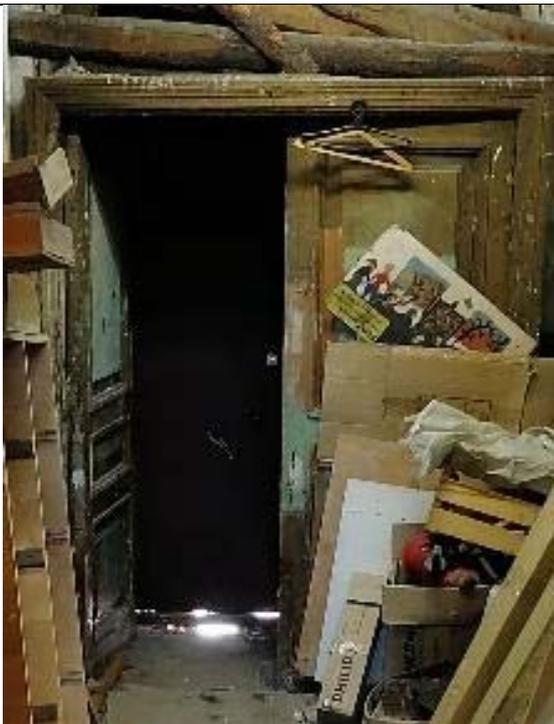
оформление тамбура второго вестибюля по улице Правды («Дом по Кабинетской улице») (помещение 2ЛК (4):
двустворчатое деревянное глухое дверное заполнение, каждая створка на три прямоугольные филенки;
деревянный профилированный наличник;

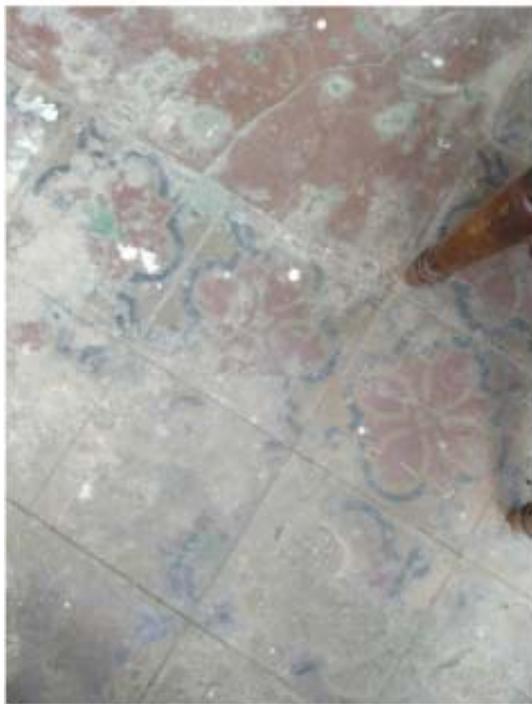
покрытие пола – керамическая метлахская плитка (рисунок – цветы в форме квадрифолиев);

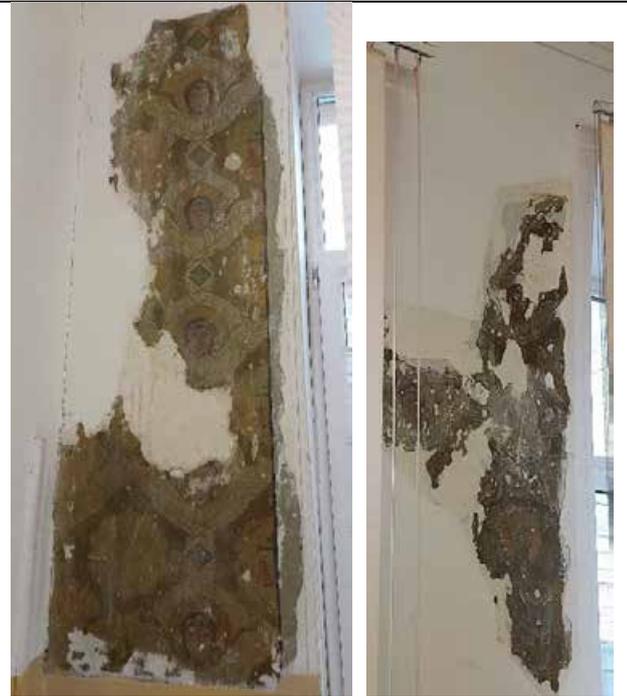
помещение бывшей домовй церкви Преображения Господня (11-Н (16), 10-Н (1): фрагменты масляной живописи на штукатурной основе с изображениями фигуративного и орнаментального характера;

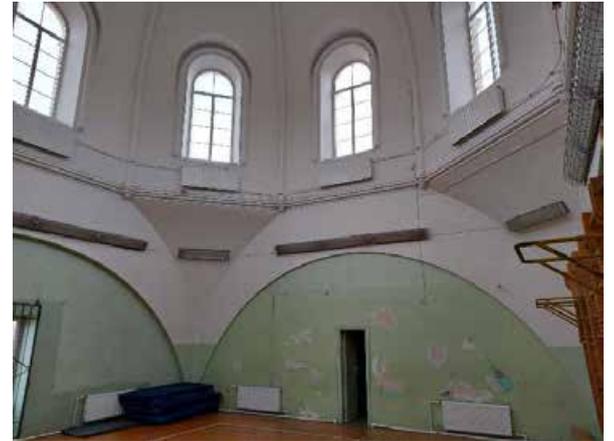
оформление барабана и купольного свода: профилированные тяги по ребрам и в основании барабана, тяги опираются на круглые консоли в основании барабана;

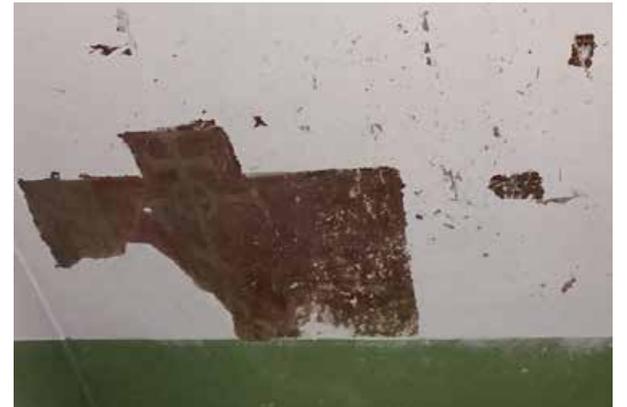
фрагменты масляной живописи на штукатурной основе в бывшей алтарной части (?) с изображениями фигуративного и орнаментального характера;

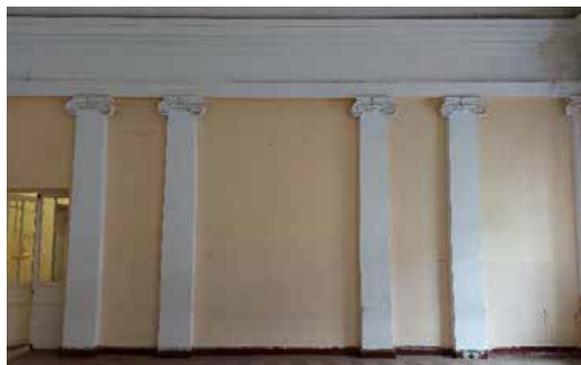
оформление стен: пилястры ионического ордера;

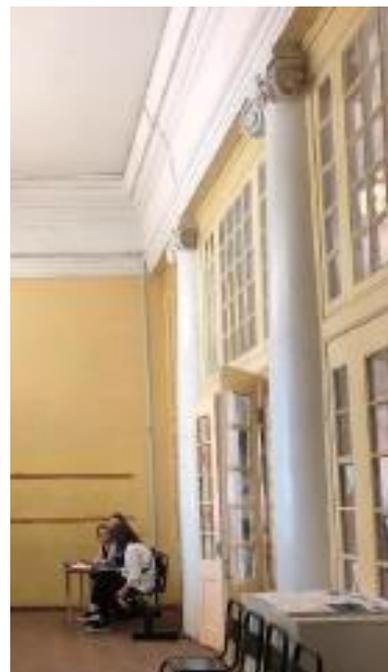
две колонны ионического ордера в Актовом зале (помещение 12-Н (1,17);

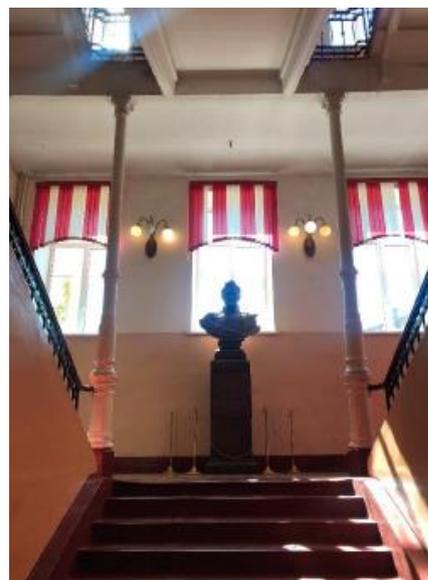
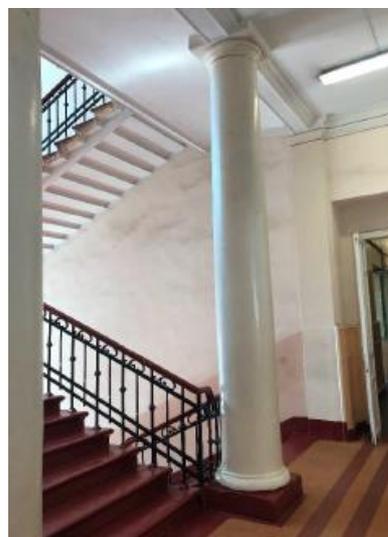
парадная трехмаршевая распашная лестница (1ЛК) на косоурах, металлических литых столбиках и колоннах, с известняковыми ступенями с лагунными кольцами для ковродрежателей и ограждениями кованого железа (рисунок – вертикальные стойки с перехватами, горизонтальные тяги, волнотобразные завитки и деревянными профилированными поручнями;

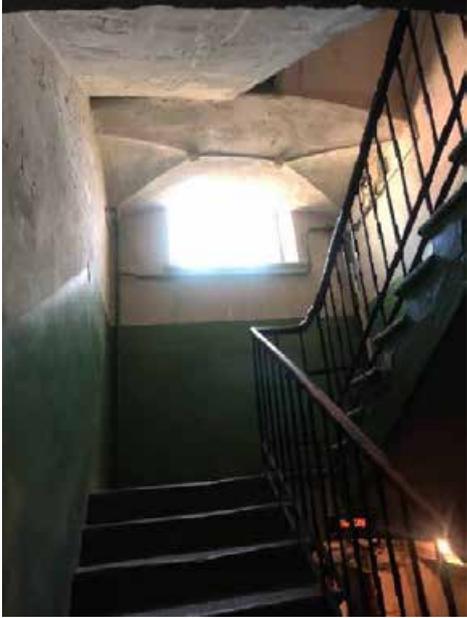
<p>двухмаршевая межэтажная лестница (7 ЛК), на сводах, с известняковыми ступенями и ограждениями кованого металла (рисунок – вертикальные стойки) и деревянными профилированными поручнями;</p> <p>покрытие полов лестничных площадок – известняковая лещадная плита;</p> <p>сомкнутые с распалубками своды под лестничными площадками;</p>

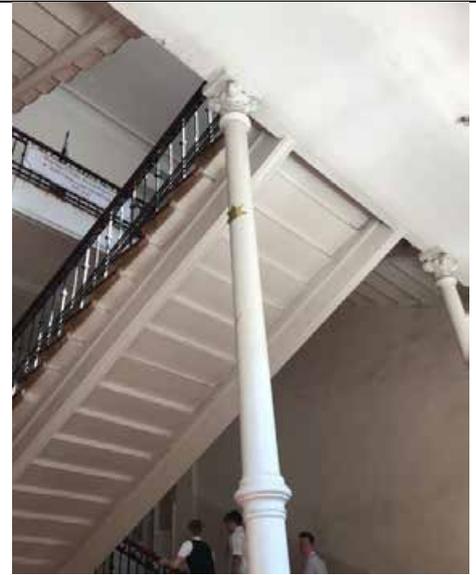
оформление парадной лестницы 1ЛК (помещения 1-Н(52), 11-Н(64), 12-Н(18): профилированные тяги по косоурам, литые металлические колонки на межэтажной площадке 1-2-го этажей – с капителями композитного ордера, перехватами и гранёными основаниями с профилями в верхних и нижних частях;

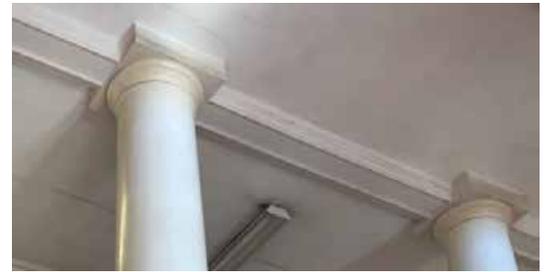
оформление потолков лестничных площадок: профилированные тяги по периметру;

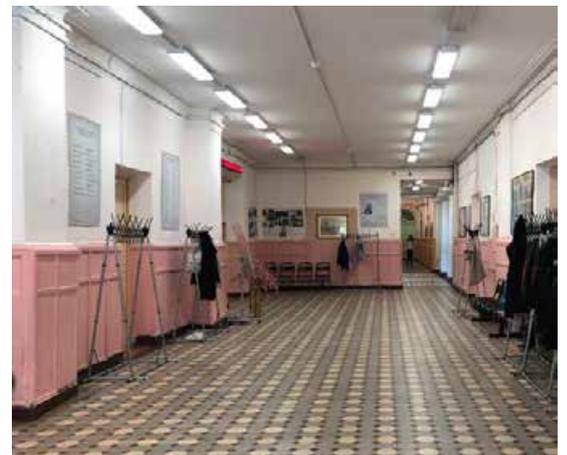
помещение 1-Н(9): покрытие пола – керамическая метлахская плитка (геометрический рисунок); обшивка стен профилированными деревянными панелями (геометрический рисунок);

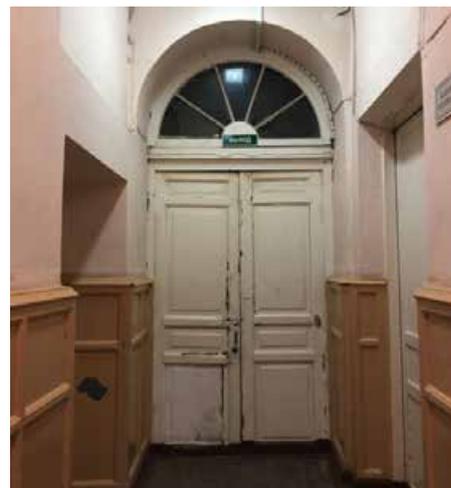
помещение 1-Н(30):
 двустворчатое деревянное глухое
 дверное заполнение, каждая
 створка на четыре прямоугольные
 филенки; полуциркулярная
 фрамуга в деревянном
 профилированном наличнике, на
 пять сегментов, разделенных
 тягами; обшивка стен
 профилированными деревянными
 панелями (геометрический
 рисунок);

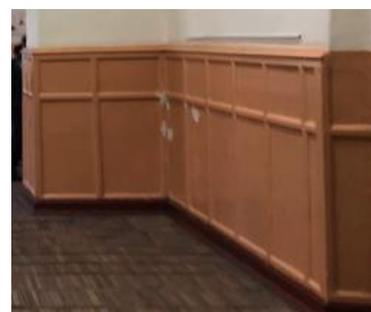
помещения 1-Н (18, 21): обшивка
 стен профилированными
 деревянными панелями
 (геометрический рисунок);

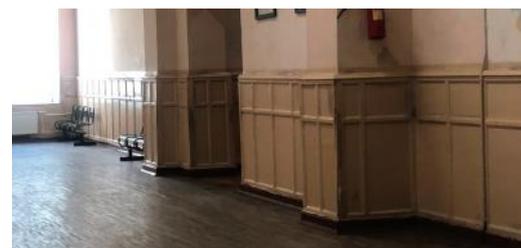
помещения 1-Н (66, 68, 98, 111,
 112, 128, 135): обшивка стен
 профилированными деревянными
 панелями (геометрический
 рисунок)

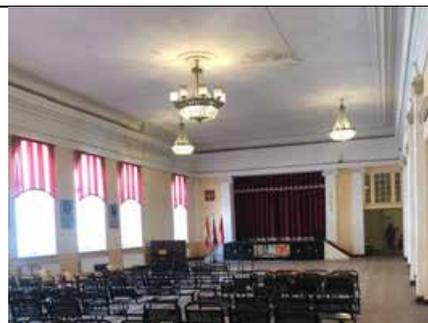
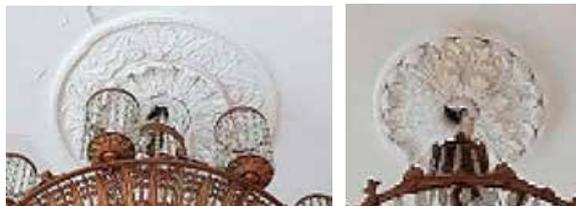
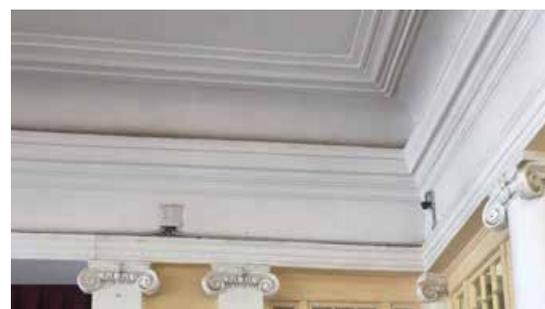
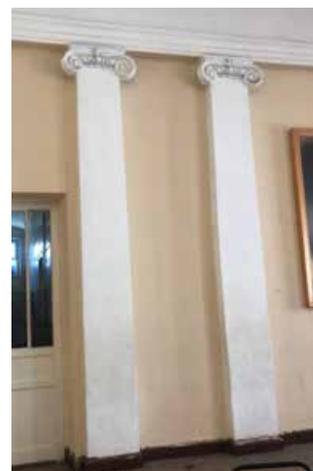
помещение Белого (Актового зала) (12-Н (1): оформление потолка – по центру лепная розетка с расходящимися акантовыми листьями, композициями из розеток малого размера и акантовых листьев, пояс «порезки»;

по углам потолка четыре лепные розетки с расходящимися по сторонам акантовыми листьями; профилированные тяги по периметру потолка, антаблемент в верхних частях стен: профилированный карниз, гладкий фриз, профилированный архитрав;

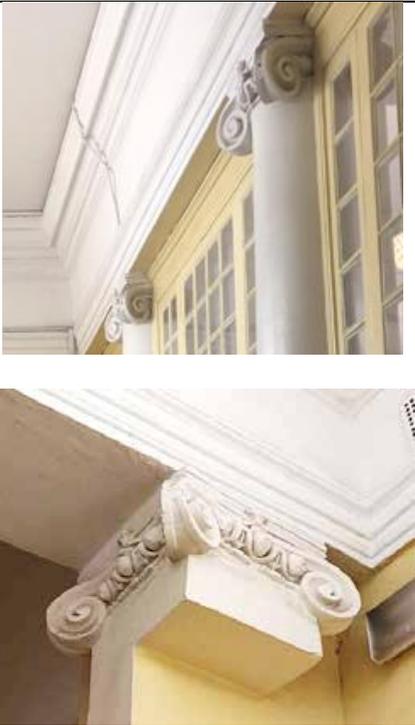
помещение 12-Н (17): оформление потолка – лепная розетка с расходящимися по сторонам акантовыми листьями, профилированные тяги по периметру потолка, антаблемент в верхних частях стен: профилированный карниз, гладкий фриз, профилированный архитрав;

<p>оформление стен: пилястры ионического ордера.</p>

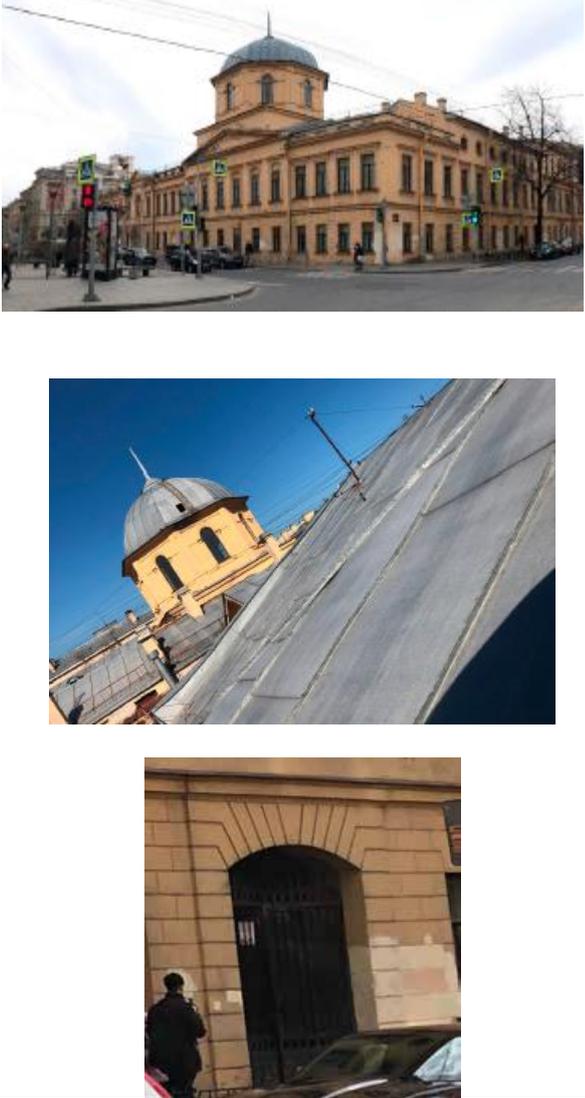
<p>2. Инспекторский флигель (угловой дом) и лазарет</p>			
2	<p>Объемно-пространственное решение</p>	<p>Габариты и конфигурация П-образного в плане двух-трехэтажного, с восьмигранным барабаном с куполом (по улице Правды) здания, образующего внутренний двор с главным корпусом, выходящего лицевыми фасадами на Социалистическую улицу и улицу Правды;</p> <p>конфигурация и габариты скатной крыши, включая высотные отметки коньков и карнизов, материал кровельного покрытия (металл); конфигурация и габариты гранёного покрытия купола, материал кровельного покрытия (металл); конфигурация и габариты кирпичных дымовых труб;</p> <p>воротный проезд со стороны Социалистической улицы - историческое местоположение, конфигурация (лучковый), габариты;</p>

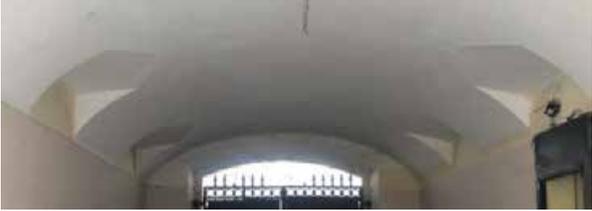
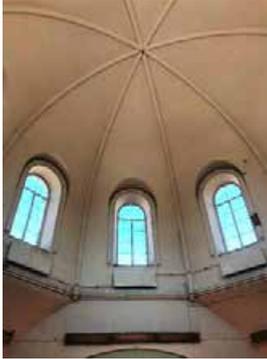
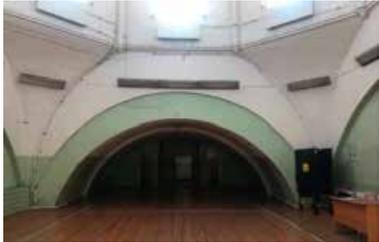
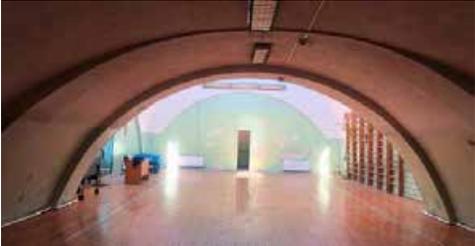
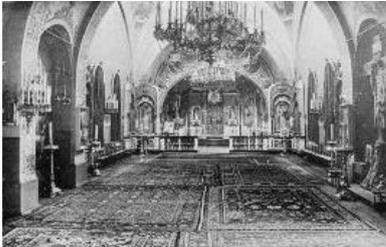
3	<p>Конструктивная система</p>	<p>исторические наружные капитальные стены, исторические внутренние капитальные стены: местоположение, материал (кирпич);</p> <p>сомкнутые с распалубками своды воротного проезда в корпусе по Социалистической улице;</p> <p>купольный по ребрам свод на барабане, поддерживаемом системой парусов и арок в бывшей домовый церкви Преображения Господня (помещение 10- Н (1));</p> <p>коробовый свод, опирающийся на парные пилоны* в бывшей домовый церкви Преображения Господня (помещение 10-Н (177));</p> <p>*в настоящее время помещение церкви разделено межэтажным перекрытием;</p>

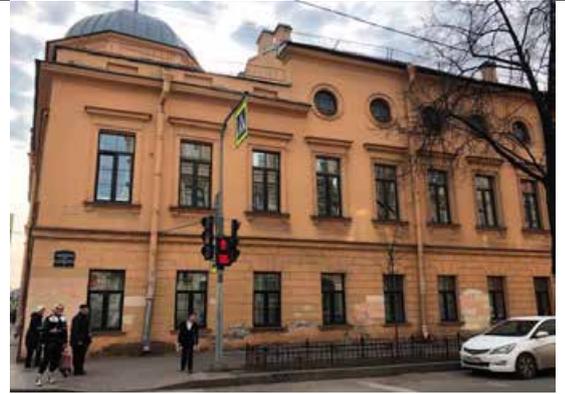
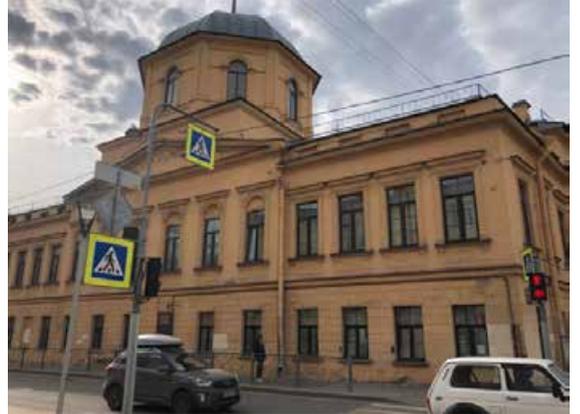
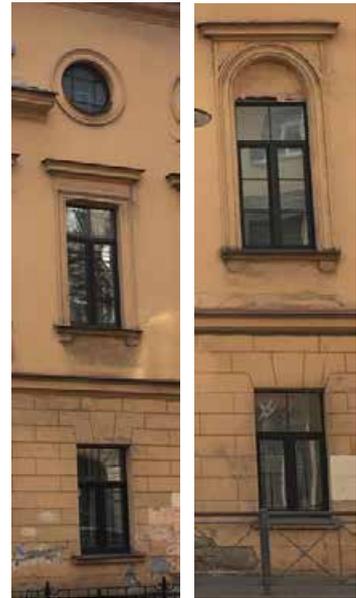
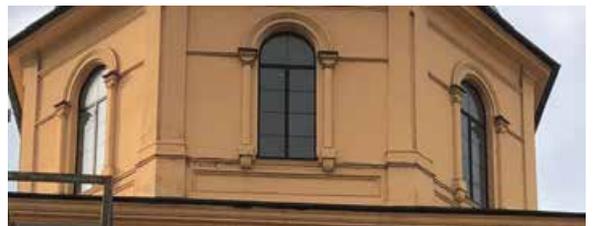
исторические оконные проемы 1-3-го этажей и барабана бывшей домовый церкви – местоположение, конфигурация (прямоугольные, с полуциркульным завершением, круглые), габариты, оформление (профилированные наличники, профилированные подоконные блоки на кронштейнах, прямые сандрики, брамантовы окна);

заполнения оконных проемов – исторический рисунок расстекловки, единообразия цветового решения, материал - дерево;

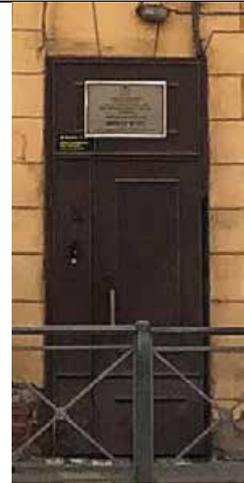
исторические габариты и конфигурация (прямоугольная) дверного проема

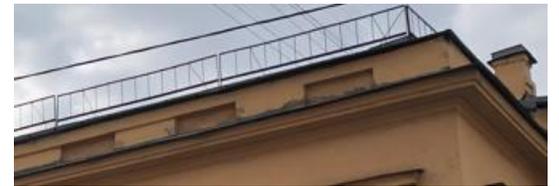
венчающий профилированный карниз;

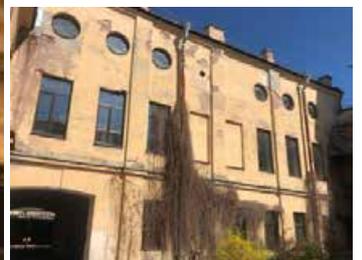
архитектурно-художественное решение фасадов второго внутреннего двора здания, выходящего на Социалистическую улицу: материал и характер отделки фасадов – гладкая окрашенная штукатурка;

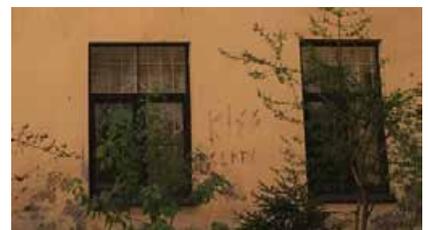
исторические оконные проемы 1-3-го этажей – местоположение, конфигурация (прямоугольные, круглые), габариты;

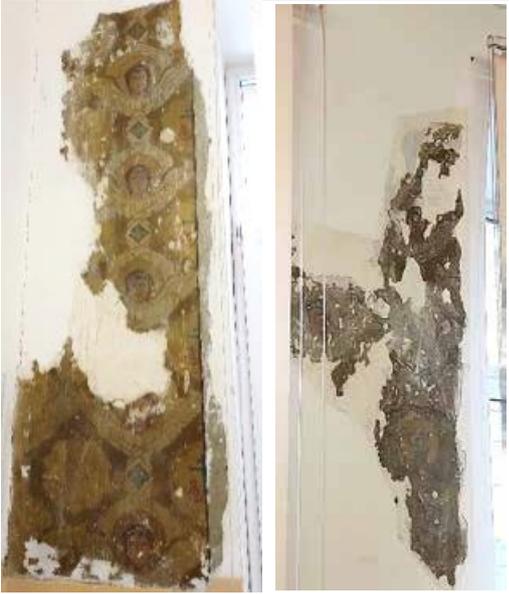
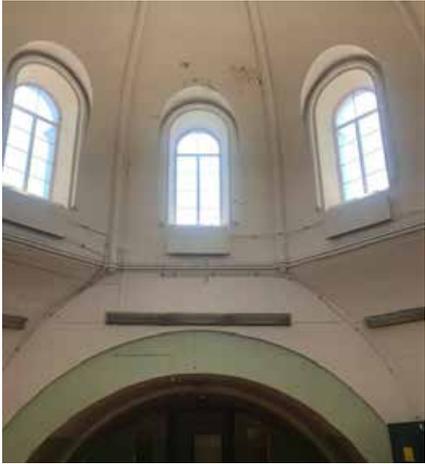
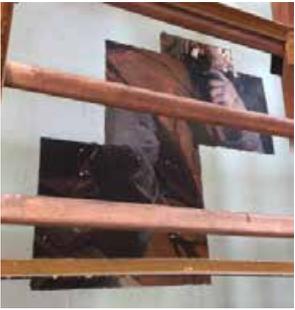
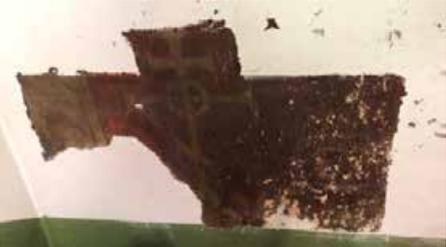
6	<p>Декоративно-художественное оформление интерьеров предметов декоративно-прикладного искусства</p> <p>и</p>	<p>помещения 2-3-го этажей:</p> <p>помещение бывшей домово́й церкви Преобра́жения Господня (11-Н (16), 10-Н (1): фрагменты масляной живописи на штукатурной основе с изображениями фигуративного и орнаментального характера;</p> <p>оформление барабана и купольного свода: профилированные тяги по ребрам и в основании барабана, тяги опираются на круглые консоли в основании барабана;</p> <p>помещение бывшей домово́й церкви Преобра́жения Господня (1-Н (163): фрагменты масляной живописи на штукатурной основе с изображениями фигуративного и орнаментального характера;</p> <p>фрагменты масляной живописи на штукатурной основе в бывшей алтарной части (?) с изображениями фигуративного и орнаментального характера;</p>

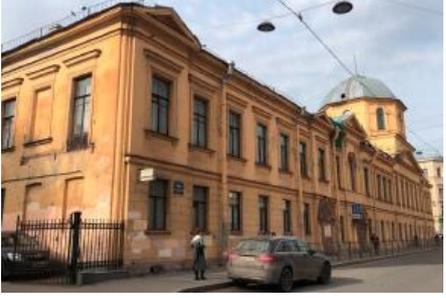
3. Дом по Кабинетской улице			
2	<p>Объемно-пространственное решение</p>	<p>Габариты и конфигурация сложного в плане двухэтажного здания, выходящего лицевыми фасадами на и улицу Правды;</p> <p>конфигурация и габариты скатной крыши, включая высотные отметки коньков и карнизов, материал кровельного покрытия (металл); конфигурация и габариты кирпичных дымовых труб;</p>

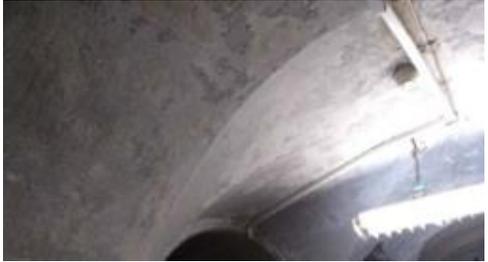
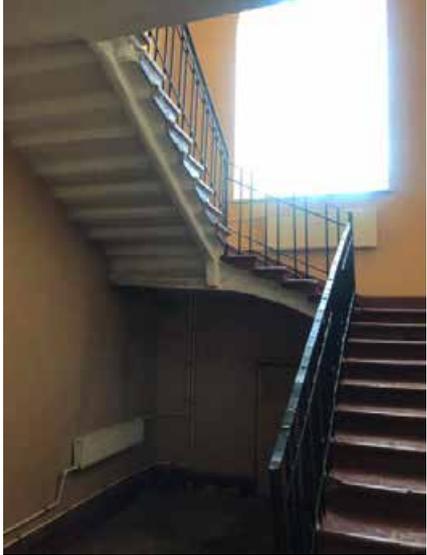
3	<p>Конструктивная система</p>	<p>исторические наружные капитальные стены, исторические внутренние капитальные стены: местоположение, материал (кирпич);</p> <p>коробовые с распалубками своды вестибюлей (помещение 2-Н (14), 2ЛК (4));</p> <p>трехмаршевая межэтажная лестница в юго-западной части здания («Дом по Кабинетской улице») (2ЛК), на косоурах, и на сводах, с известняковыми ступенями;</p>

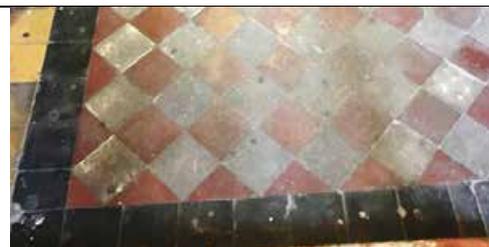
покрытие полов лестничных площадок – керамическая метлахская плитка;

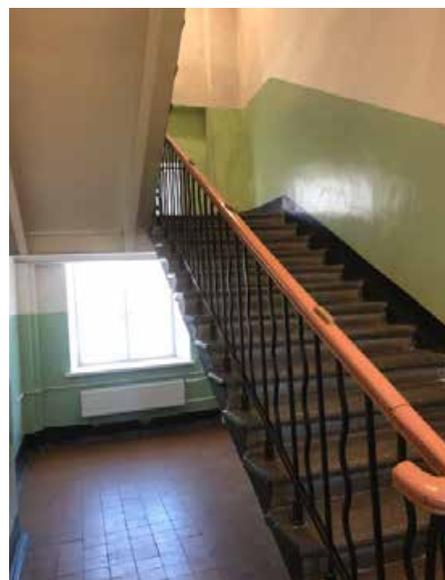
двухмаршевая межэтажная лестница в юго-восточной части здания (3ЛК), на косоурах, с известняковыми ступенями;

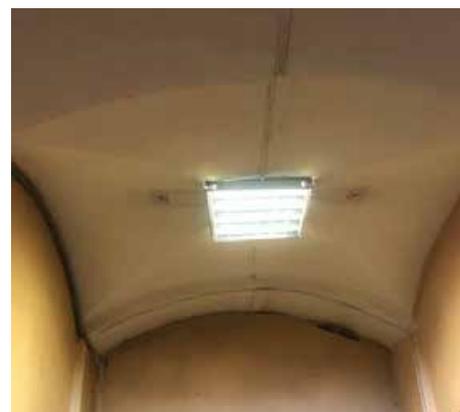
Крестовые своды коридора (помещение 1-Н (58))

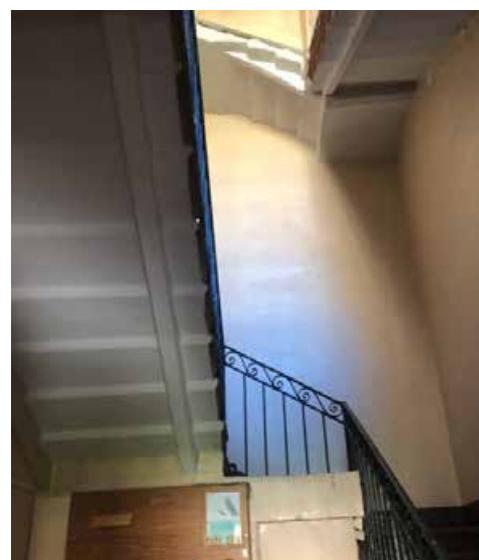
трехмаршевая межэтажная лестница в юго-западной части здания (4ЛК), на косоурах, и на сводах, с известняковыми ступенями и ограждениями кованого металла (рисунок – вертикальные стойки, горизонтальные тяги, воллютообразные завитки);

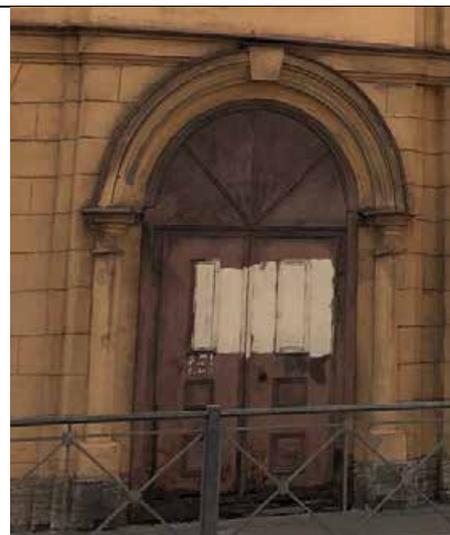
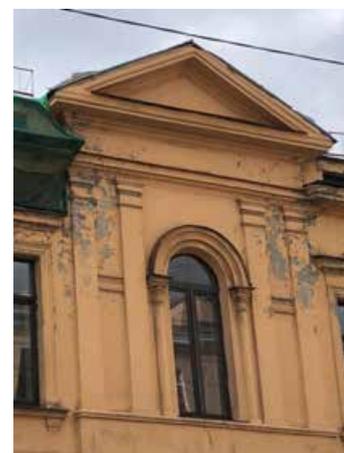
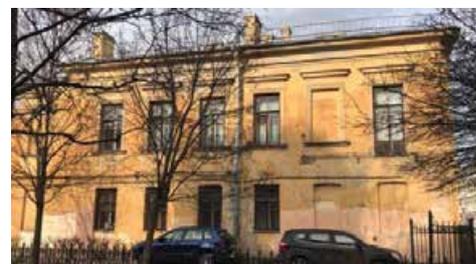
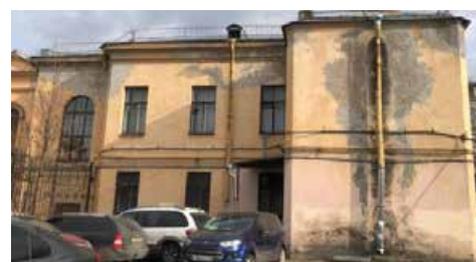
оформление входных проемов по улице Правды: профилированные архивольты с замковыми камнями и импостами, опирающиеся на трехчетвертные колонки тосканского ордера, прямоугольные известняковые постаменты колонок;

парные пилястры тосканского ордера в уровне 2-го этажа фасада по улице Правды;

треугольные фронтоны фасада по улице Правды, под ними гладкий фриз с профилированным архитравом;

архитектурно-художественное решение дворового и торцевого фасадов: материал и характер отделки цоколя – известняк; материал и характер отделки фасадов – гладкая окрашенная штукатурка;

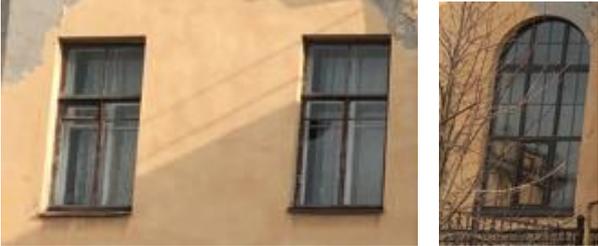
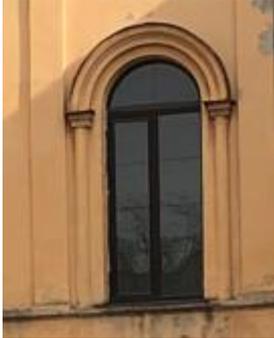
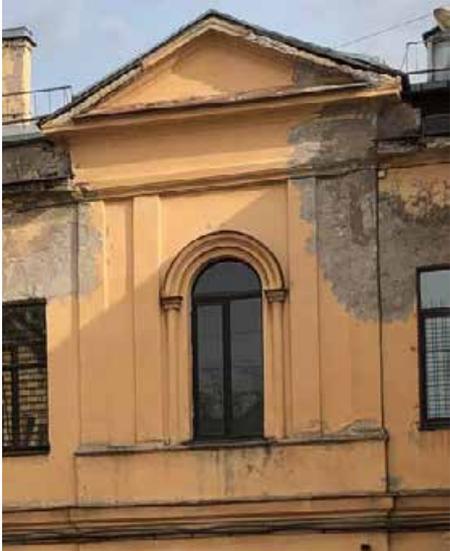
<p>исторические оконные проемы 1-2-го этажей – местоположение, конфигурация (прямоугольные, с полуциркульным завершением), оформление (профилированные архивольты, опирающиеся на полуколонки тосканского ордера, профилированные наличники, прямые сандрики), габариты;</p> <p>заполнения оконных проемов – исторический рисунок расстекловки, единообразие цветового решения;</p> <p>треугольный фронтон;</p> <p>лопатки в уровне 1-2-го этажей;</p> <p>исторический профиль межэтажных карнизов и тяг; венчающий профилированный карниз;</p>

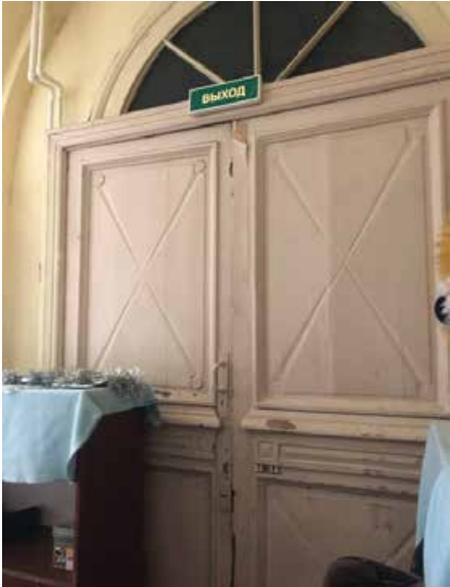
6	<p>Декоративно-художественное оформление интерьеров и предметы декоративно-прикладного искусства</p>	<p>оформление тамбура вестибюля по улице Правды («Дом по Кабинетской улице») (помещение 3-Н(14): деревянные филенчатые панели потолка и стен, двустворчатое деревянное глухое дверное заполнение, каждая створка на две прямоугольные филенки, внутри филенок декор в виде «алмазной грани» с розетками по углам, между филенками профилированные тяги с прямоугольными филёнками под ними с заполнением в виде «алмазной грани» и гутами по краям;</p>

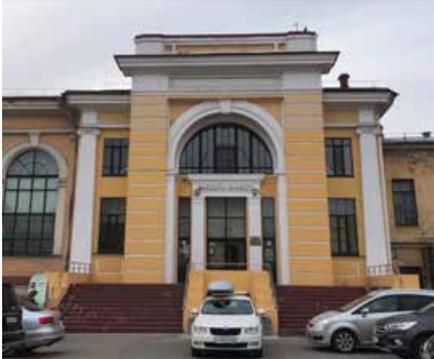
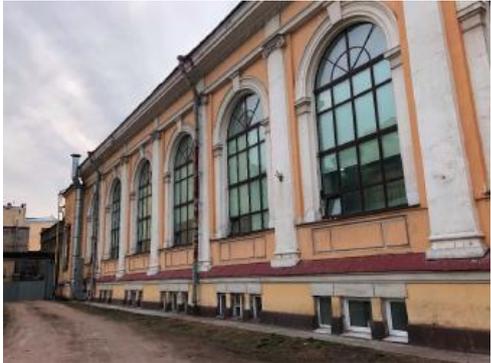
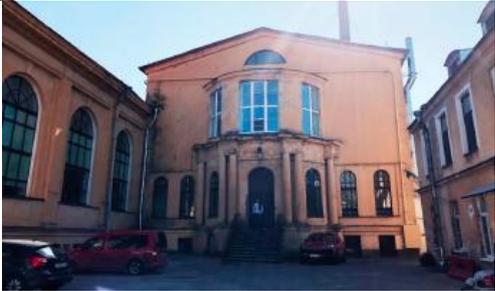
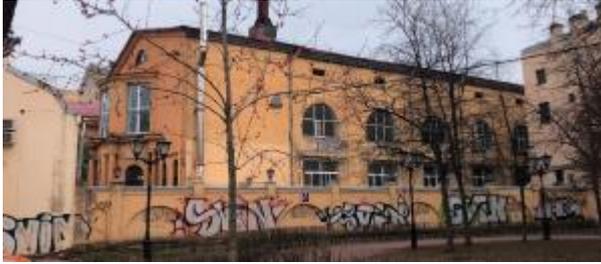
4. Бассейн и гимнастический зал			
2	Объемно-пространственное решение	<p>Габариты и конфигурация двухэтажного (двусветного) здания «Бассейн и гимнастический зал», состоящего из двух прямоугольных в плане, примыкающих друг к другу объемов, с двухступенчатым ризалитом со стороны улицы Правды и полуциркулярным в плане ризалитом со стороны Загородного проспекта</p> <p>конфигурация и габариты скатной крыши, включая высотные отметки коньков и карнизов, материал кровельного покрытия (металл);</p>

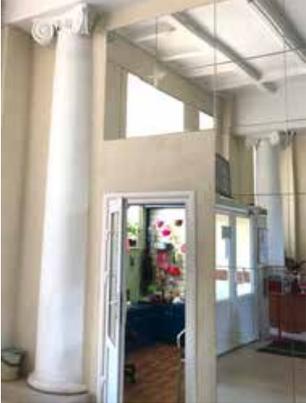
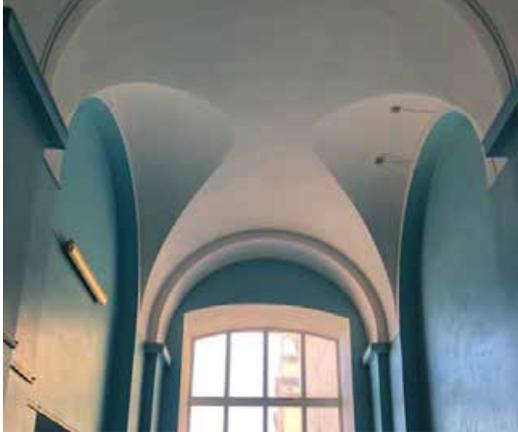
3	<p>Конструктивная система</p>	<p>исторические наружные капитальные стены, исторические внутренние капитальные стены: местоположение, материал (кирпич);</p> <p>помещение 1-Н (86): четыре колонны ионического ордера в вестибюле парадной лестницы здания гимнастического корпуса;</p> <p>помещение 1-Н (82): цилиндрический свод с подпружными арками и распалубками в коридоре, соединяющем здания гимнастического зала и бассейна;</p>

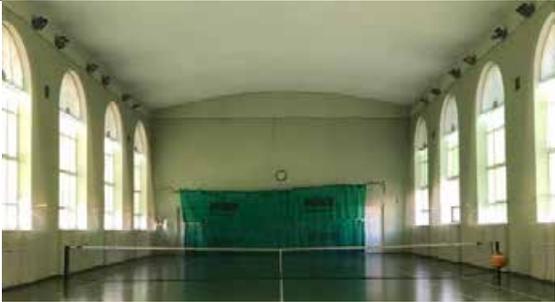
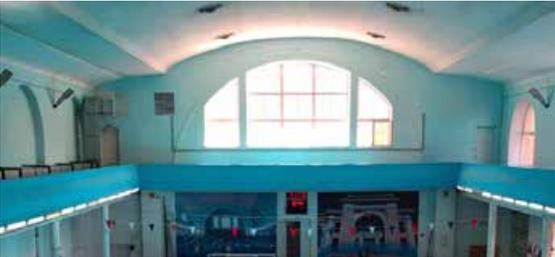
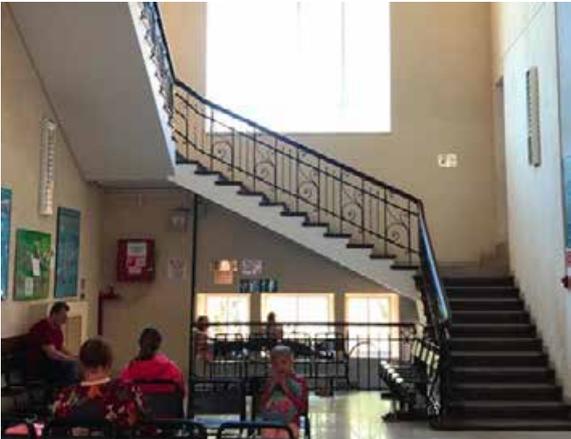
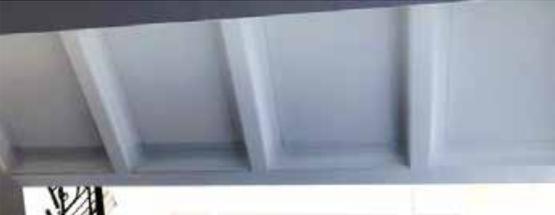
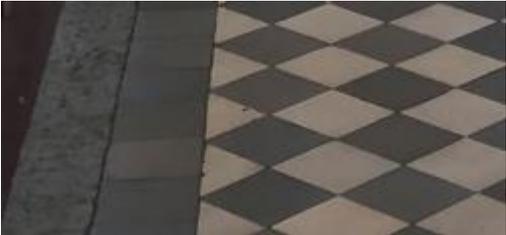
<p>помещение 1-Н (83): коробовый свод в гимнастическом зале;</p> <p>помещение 1-Н (73): коробовый свод в помещении бассейна</p> <p>исторические лестницы, в том числе: парадная трехмаршевая лестница в северо-восточной части здания (гимнастический зал), на косоурах, с известняковыми ступенями; кованое металлическое ограждение – вертикальные стойками и элементы растительного характера, поручень деревянный;</p> <p>в уровне второго этажа подшивка лестничной площадка – кессонированная;</p> <p>покрытие полов лестничных площадок – керамическая метлахская и известняковая плитки</p>

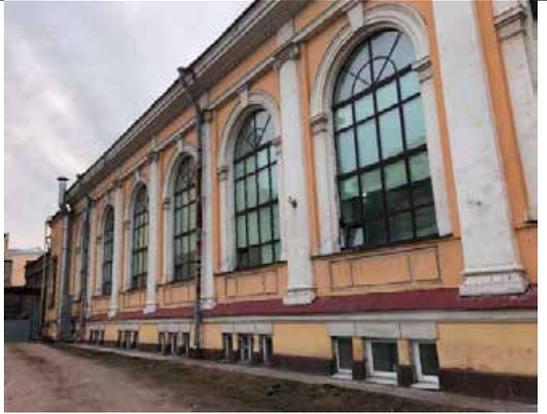
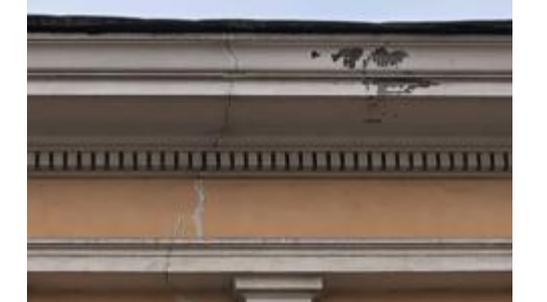
5	<p>Архитектурно-художественное решение фасадов</p>	<p>лицевой фасад со стороны улицы Правды, его историческое архитектурно-художественное и цветное решение в формах неоклассицизма;</p> <p>междуэтажный профилированный карниз (между цокольным и первым);</p> <p>антаблемент с дентикулами;</p> <p>пилястры ионического ордера в простенках;</p> <p>прямоугольные филенки под оконными проемами;</p>

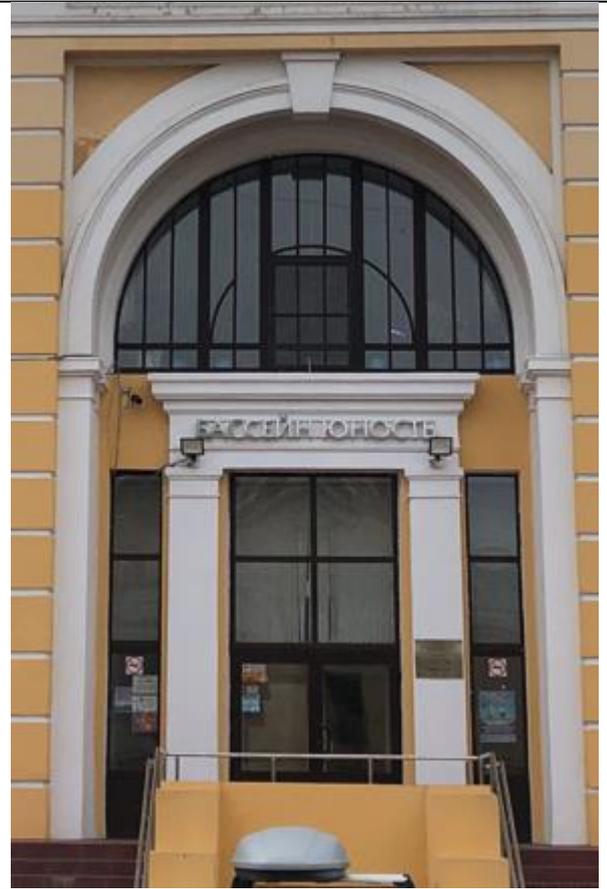
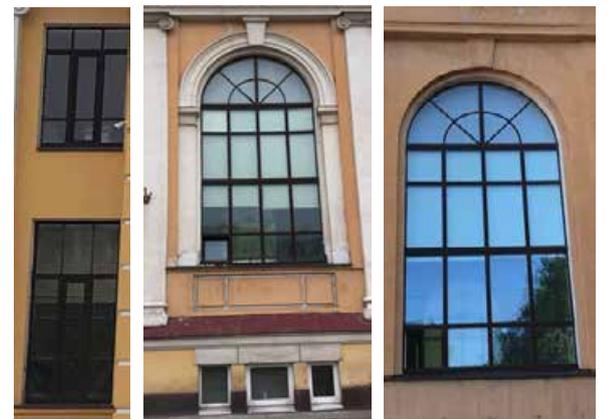
оформление входной группы в ризалите со стороны улицы Правды:

прямоугольная ниша, в которую вписана ниша с полуциркульной аркой, опирающейся на профилированные импосты и пилоны,

профилированный архивольт с замковым камнем, антеволюты гладкие;

портал внутри арочной ниши, состоящий из профилированного горизонтального сандрика с карнизом, фризом, антаблементом, опирающегося на гладкоствольные пилястры, входной проем прямоугольной формы;

венчающий профилированный антаблемент в ризалите с филенкой

раскрепованный аттик над ризалитом входной группы

исторические оконные проемы 1-2-го и цокольного этажей всех фасадов – местоположение, конфигурация (прямоугольные, прямоугольные с полуциркульным завершением, лучковым завершением, полуциркульные), габариты, оформление (наличники в виде профилированных архивольтов с замковыми камнями, опирающихся на пилястры ионического ордера, цокольного этажа, замковые камни); заполнения оконных проемов – исторический рисунок расстекловки, единообразие

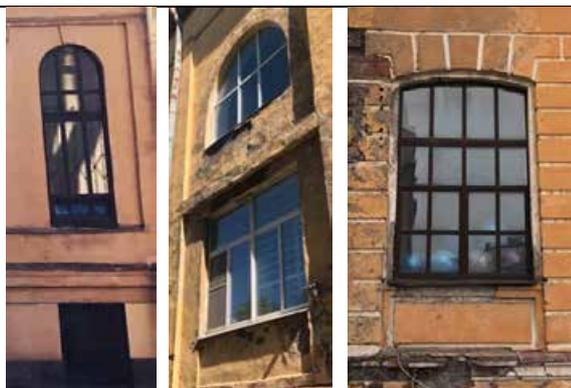
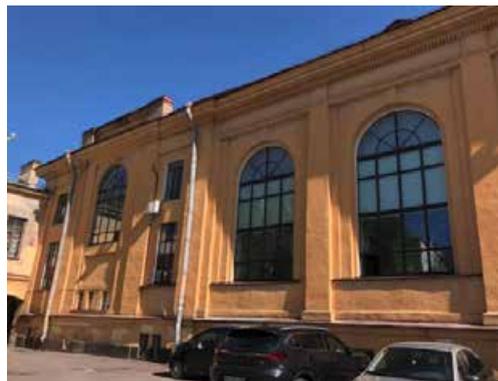
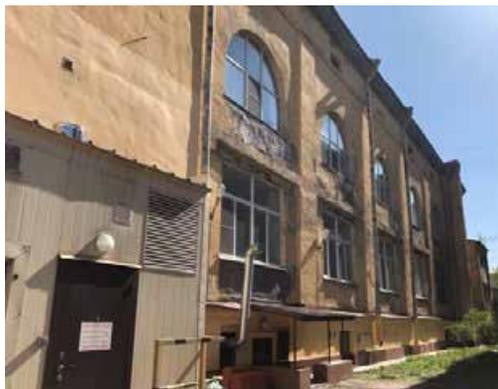
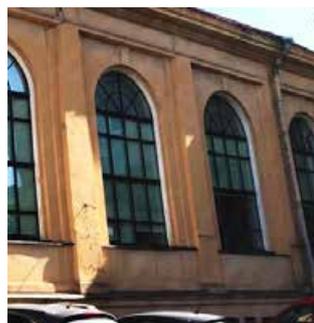
фасад со стороны Загородного проспекта, его историческое архитектурно-художественное и цветовое решение:

междуэтажные тяги;

профилированный венчающий антаблемент с дентикулами;

лопатки в простенках;

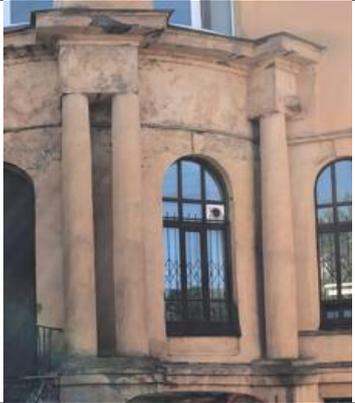
<p>оформление ризалита входной группы с северо-восточного фасада здания бассейна в уровне первого этажа: портики с небольшим выносом, включающим спаренные колонны (без капителей); профилированный антаблемент»;</p>

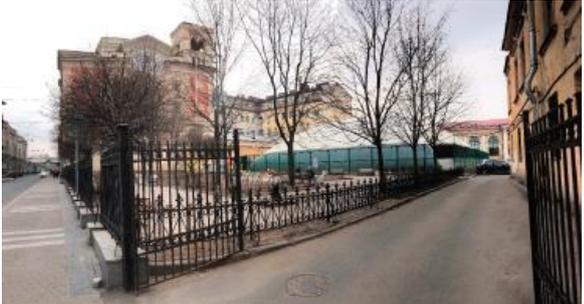
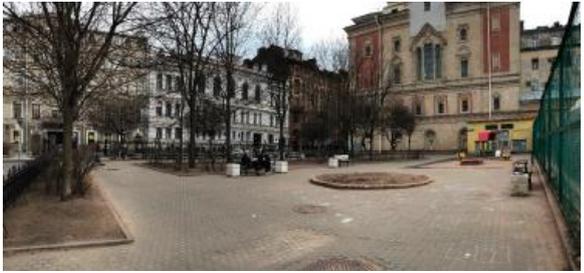
5. Сад с оградой			
2	<p>Объемно-пространственное решение</p>	<p>Историческое объемно-пространственное и планировочное решение сада (утрачено) в сохранившихся границах: габариты и конфигурация прямоугольного в плане сада с оградой и двумя воротными проездами по краям;</p> <p>исторический видовой состав насаждений;</p> <p>историческое покрытие садовых дорожек</p>

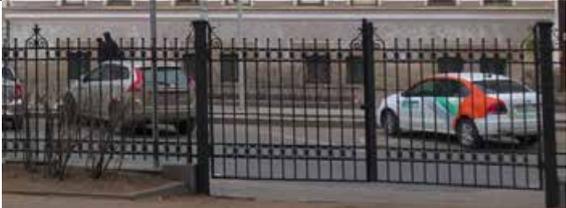
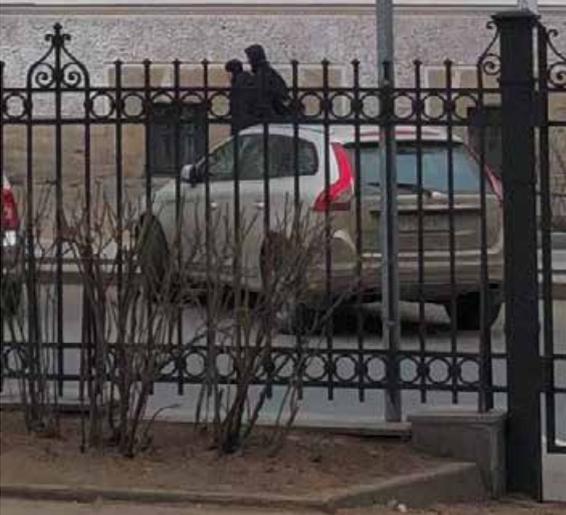
3	Архитектурно-художественное решение	<p>архитектурно-художественное решение: на цоколе металлическое ограждение в виде секций с вертикальными прутьями, соединенных поясами из колец в верхней и нижней частях, металлические столбы с фигурными навершиями, включающими волюты;</p> <p>ворота металлические с геометрическим рисунком в виде горизонтальных прутьев, объединенных поясом из колец, по краям створок расположены фигурные навершия, как на ограде;</p> <p>материал цоколя – гранит, решетки - металл</p>

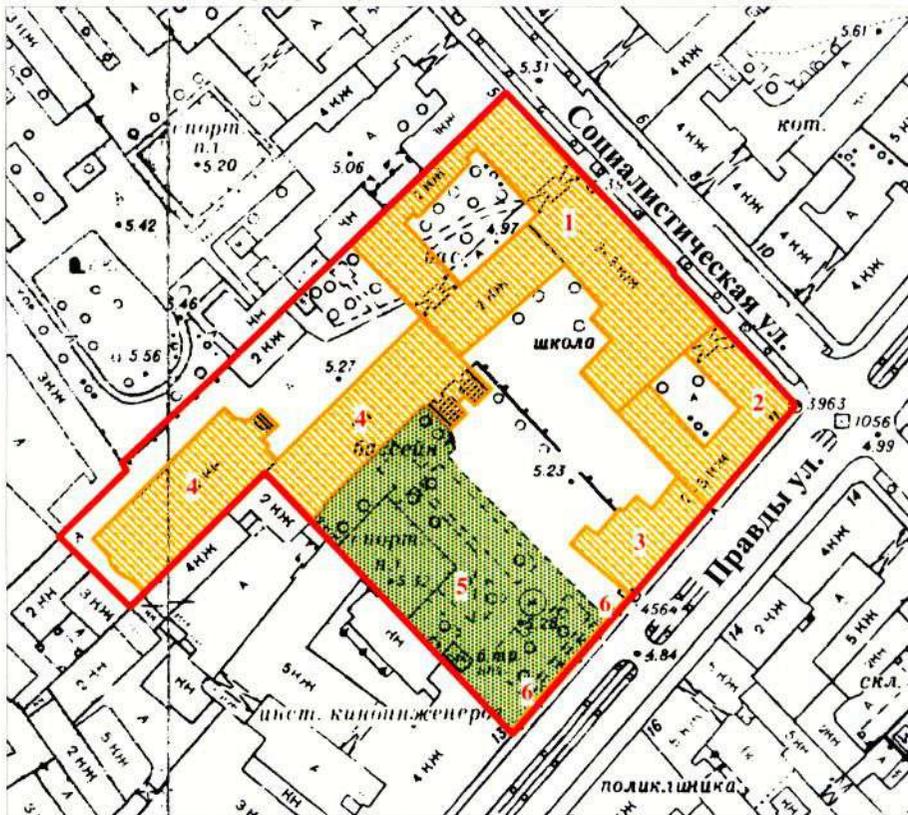
**План границ территории
выявленного объекта культурного наследия
"Здание Благородного пансиона
(Санкт-Петербургской Первой гимназии)
с церковью Преображения Господня"**

1. Главное здание и директорский флигель
2. Инспекторский флигель (угловой дом) и лазарет
3. Дом по Кабинетской улице
4. Бассейн и гимнастический зал
5. Сад
6. Ограда
