АКТ

по результатам государственной историко-культурной экспертизы
выявленного объекта культурного наследия «Здание Благородного пансиона
(Санкт-Петербургской Первой гимназии) с церковью Преображения Господня»,
расположенного по адресу: Санкт-Петербург, Правды ул., 11, Социалистическая
ул.,7, в составе: выявленный объект культурного наследия «Главное здание и
директорский флигель» по адресу: Санкт-Петербург, Правды ул., 11,
Социалистическая ул.,7; выявленный объект культурного наследия
«Инспекторский флигель (угловой дом) и лазарет» по адресу: Санкт-Петербург,
Правды ул., 11, Социалистическая ул.,7; выявленный объект культурного
наследия «Дом по Кабинетской улице» по адресу: Санкт-Петербург, Правды ул.,
11, Социалистическая ул.,7; выявленный объект культурного наследия «Бассейн
и гимнастический зал» по адресу: Санкт-Петербург, Правды ул., 11,
Социалистическая ул.,7; выявленный объект культурного наследия «Сад с

оградой» по адресу: Санкт-Петербург, Правды ул., 11, Социалистическая ул.,7, в
целях обоснования включения в Единый государственный реестр объектов
культурного наследия (памятников истории и культуры) народов Российской
Федерации

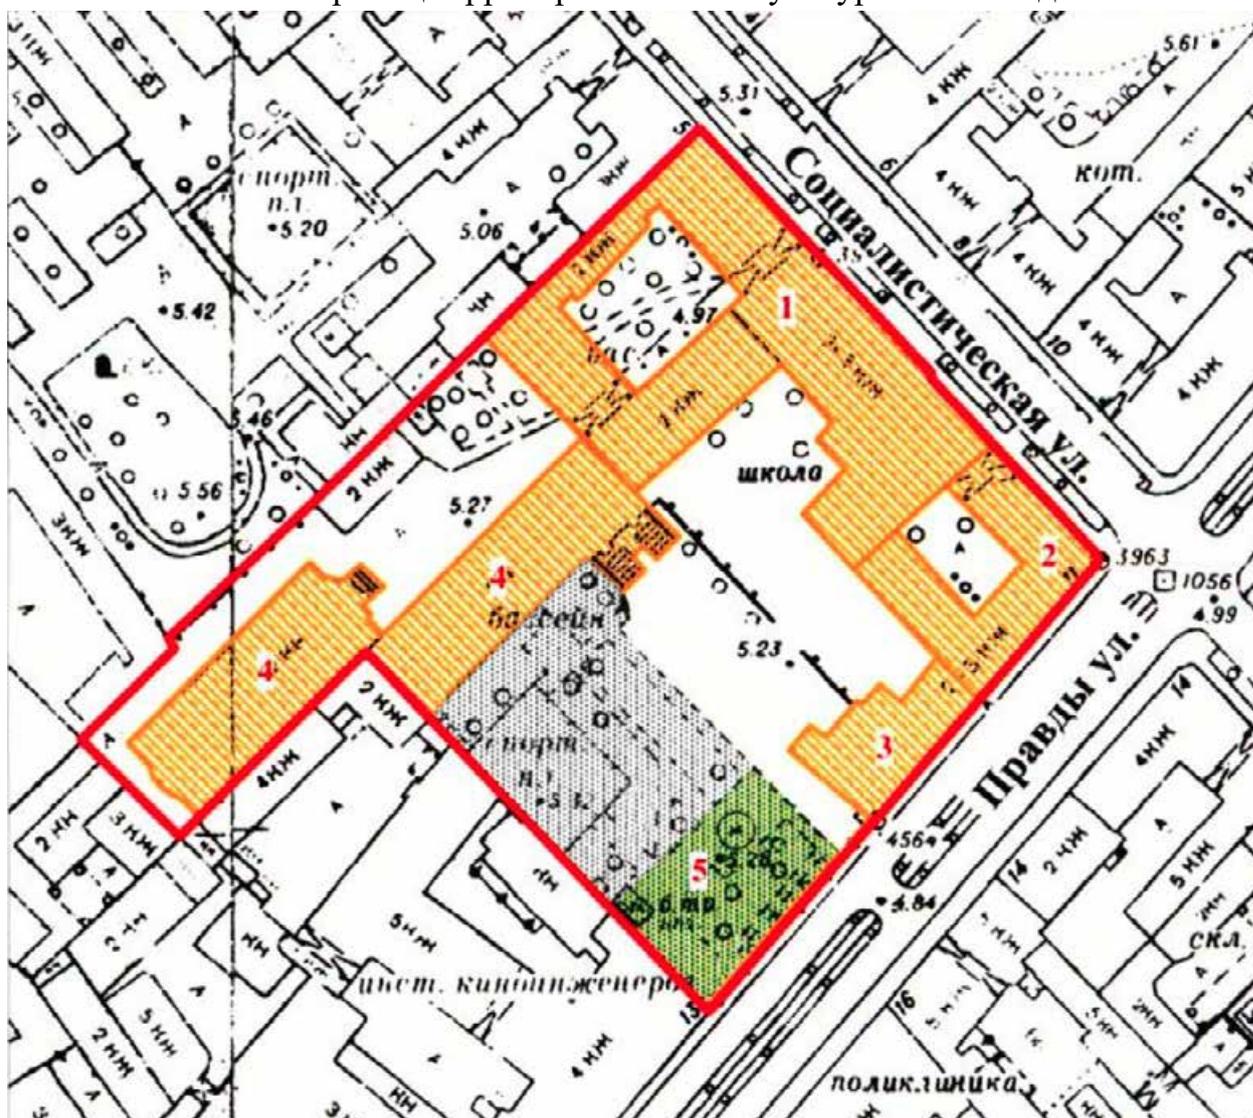
1. Схема границ территории объекта культурного наследия

1. Главное здание и директорский флигель
2. Инспекторский флигель (угловой дом) и лазарет
3. Дом по Кабинетской улице
4. Бассейн и гимнастический зал
5. Сад с оградой

Граница объекта культурного наследия проходит от точки 1 до точки 20 на северо-восток, от точки 20 до точки 37 вдоль улицы Социалистической, от точки 37 до точки 47 вдоль улицы Правды, от точки 47 до 54 на северо-запад, от точки 54 до точки 57 на юго-запад, от точки 57 до точки 1, где замыкается.

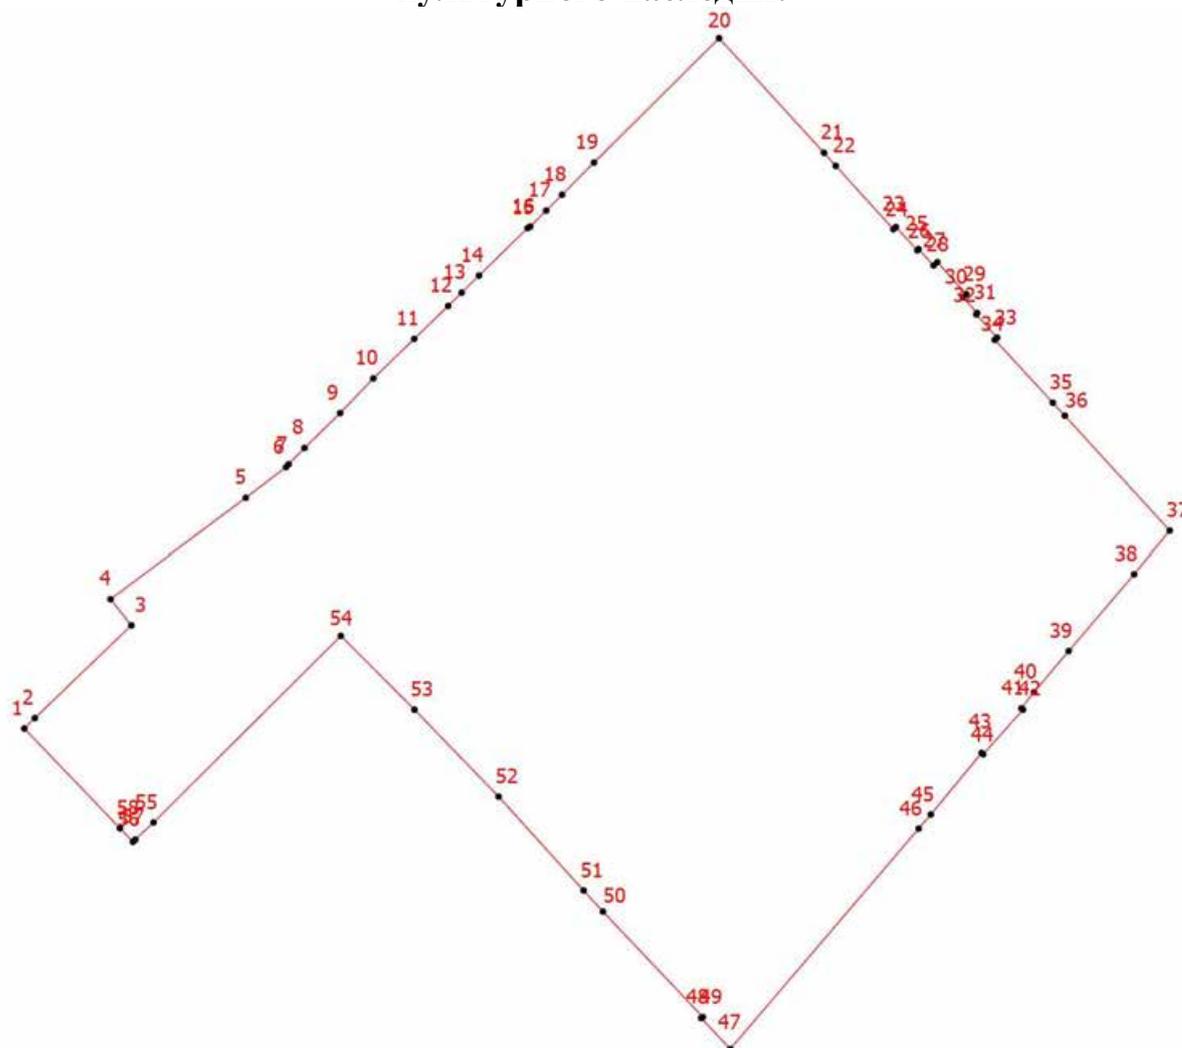
3. План поворотных (характерных) точек границ территории объекта культурного наследия:

1 — Границы территории объекта культурного наследия с поворотными точками
