## **АКТ**

### **по результатам государственной историко-культурной экспертизы**

проектной документации на проведение работ по сохранению выявленного объекта культурного наследия «Дом причта», входящего в состав выявленного объекта культурного наследия «Дома Никольского морского собора», расположенного по адресу: Санкт-Петербург, Адмиралтейский район, наб. кан. Грибоедова, д. 129, литера Д (Грибоедова кан. наб., 129; Крюкова кан. наб., б/Н): «Проект приспособления для современного использования выявленного объекта культурного наследия «Дом причта», входящего в состав выявленного объекта культурного наследия «Дома Никольского морского собора» по адресу: г. Санкт-Петербург, Наб. кан. Грибоедова, д. 129, лит. Д (в части перепланировки и переустройства пом. 23-Н под апартаменты)» (шифр: С51-289.22), разработанной ГБУ «ГУИОН» в 2023 г.

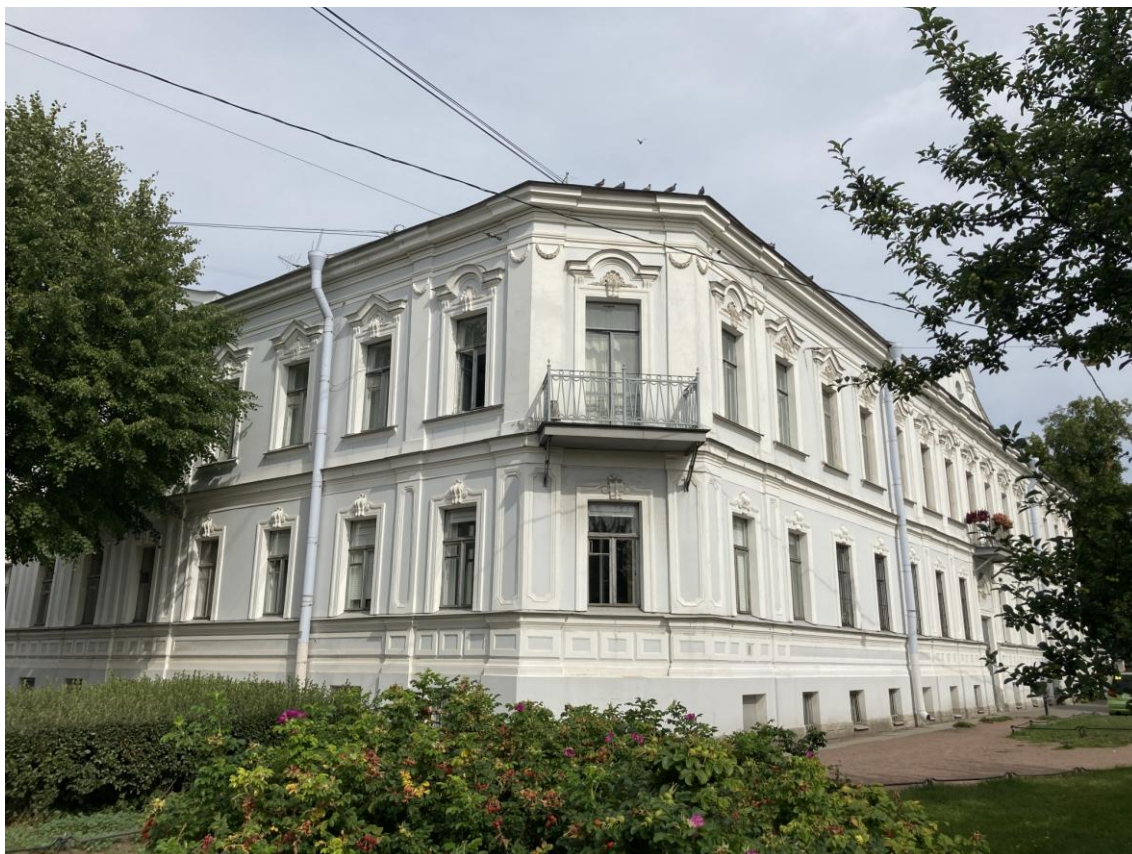
Фото 1. Лицевой фасад выявленного объекта культурного наследия «Дом причта», входящего в состав выявленного объекта культурного наследия «Дома Никольского морского собора»

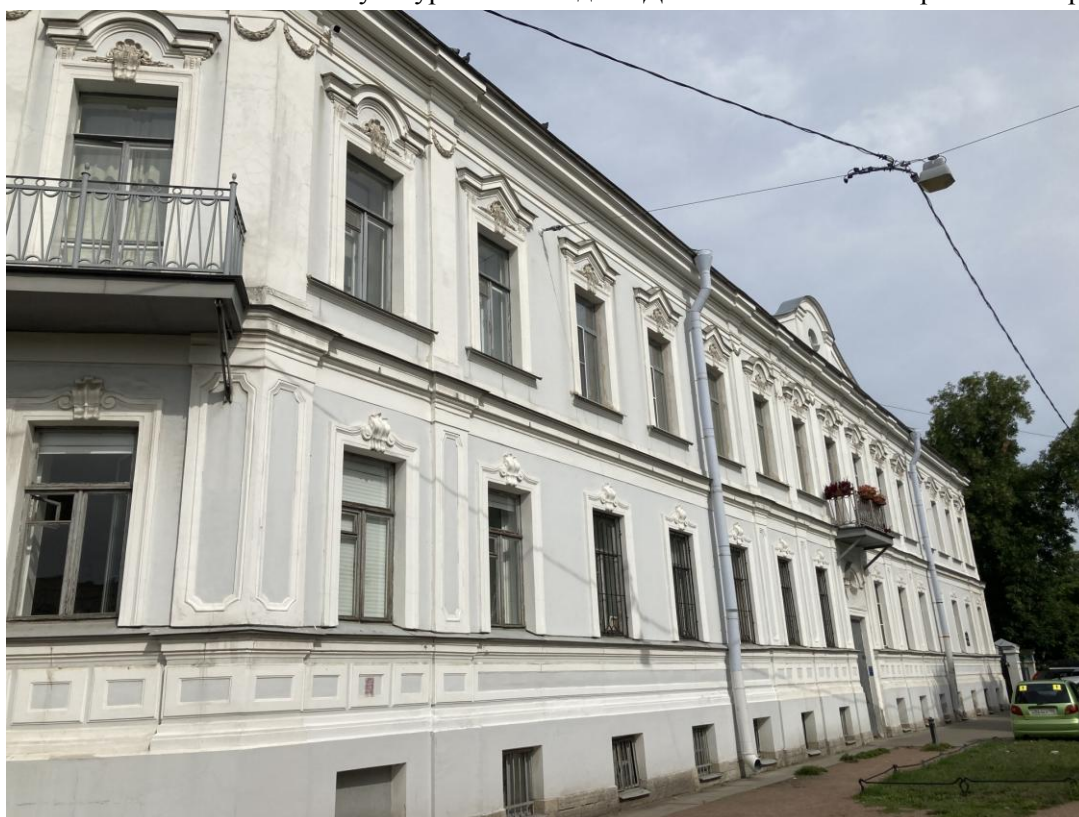
Фото 2. Лицевой фасад выявленного объекта культурного наследия «Дом причта», входящего в состав выявленного объекта культурного наследия «Дома Никольского морского собора»

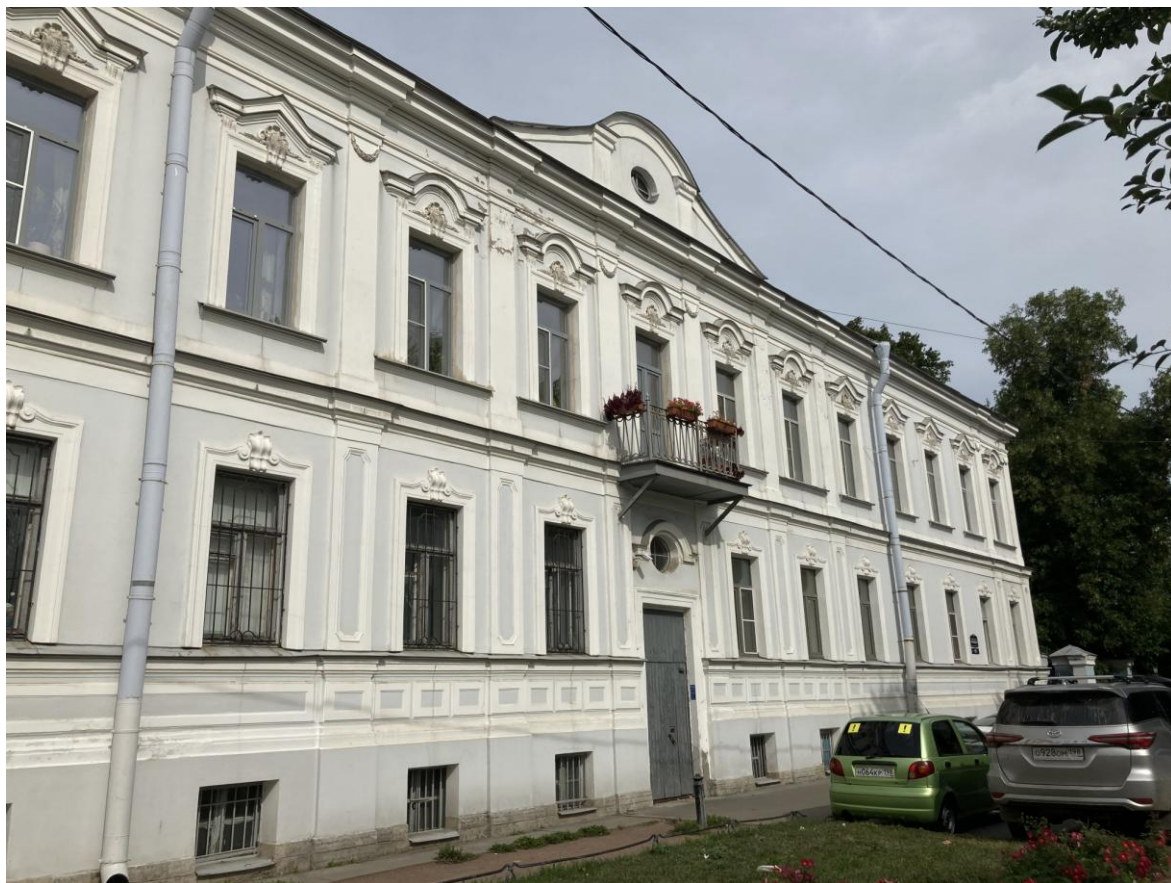
Фото 3. Лицевой фасад выявленного объекта культурного наследия «Дом причта», входящего в состав выявленного объекта культурного наследия «Дома Никольского морского собора»

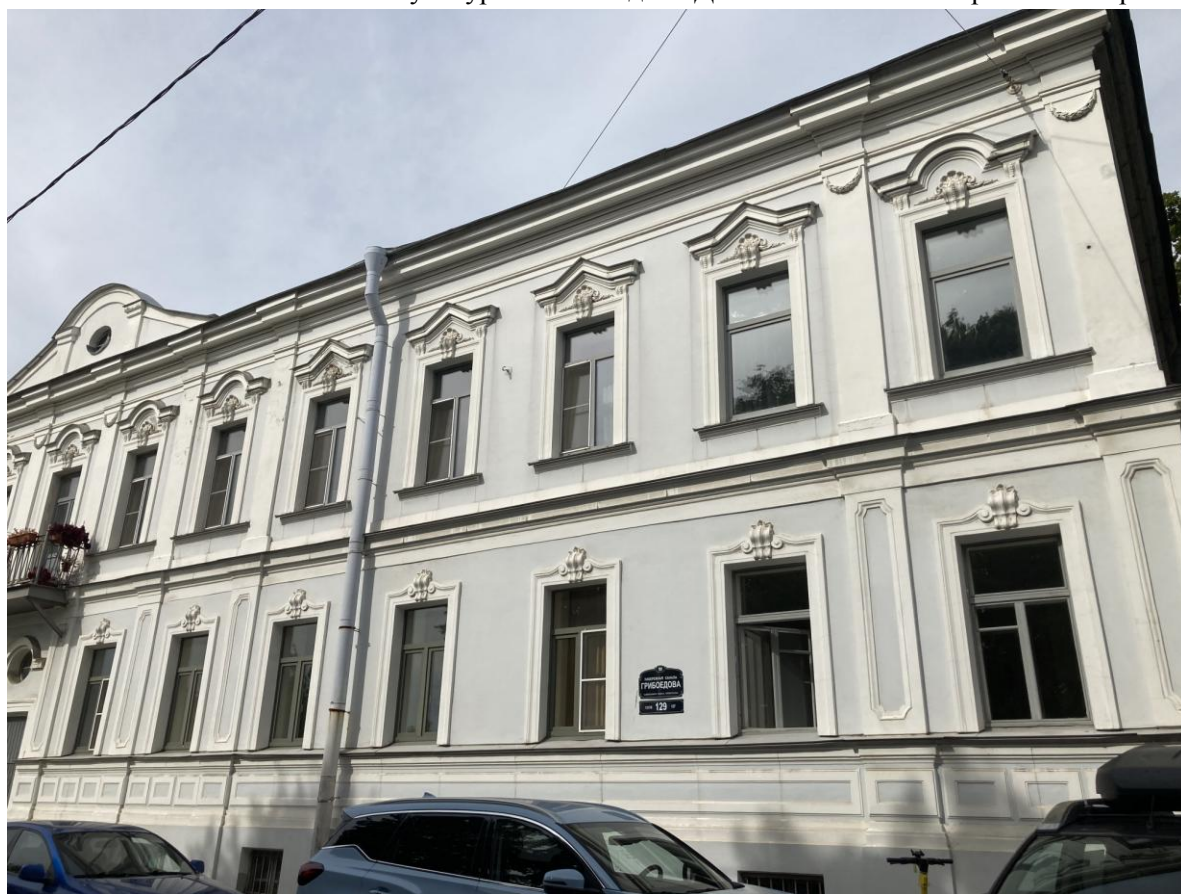
Фото 4. Лицевой фасад выявленного объекта культурного наследия «Дом причта», входящего в состав выявленного объекта культурного наследия «Дома Никольского морского собора»

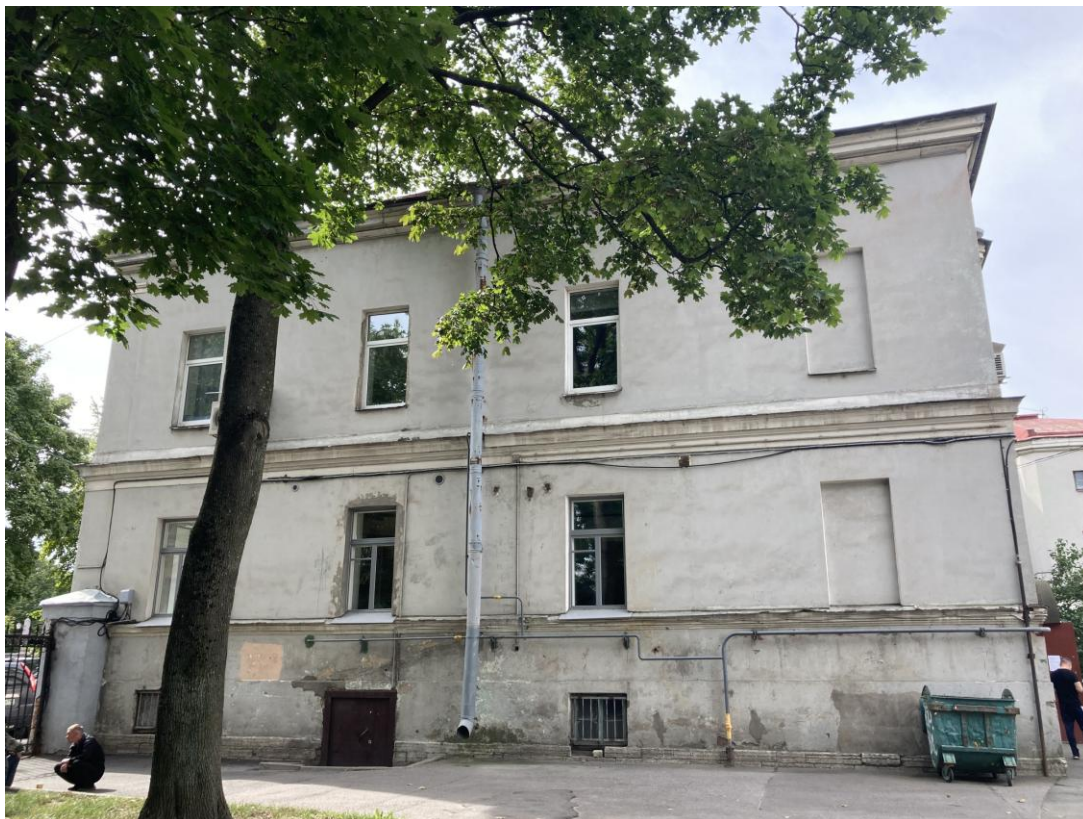
Фото 5. Фрагмент дворового фасада выявленного объекта культурного наследия «Дом причта», входящего в состав выявленного объекта культурного наследия «Дома Никольского морского собора»

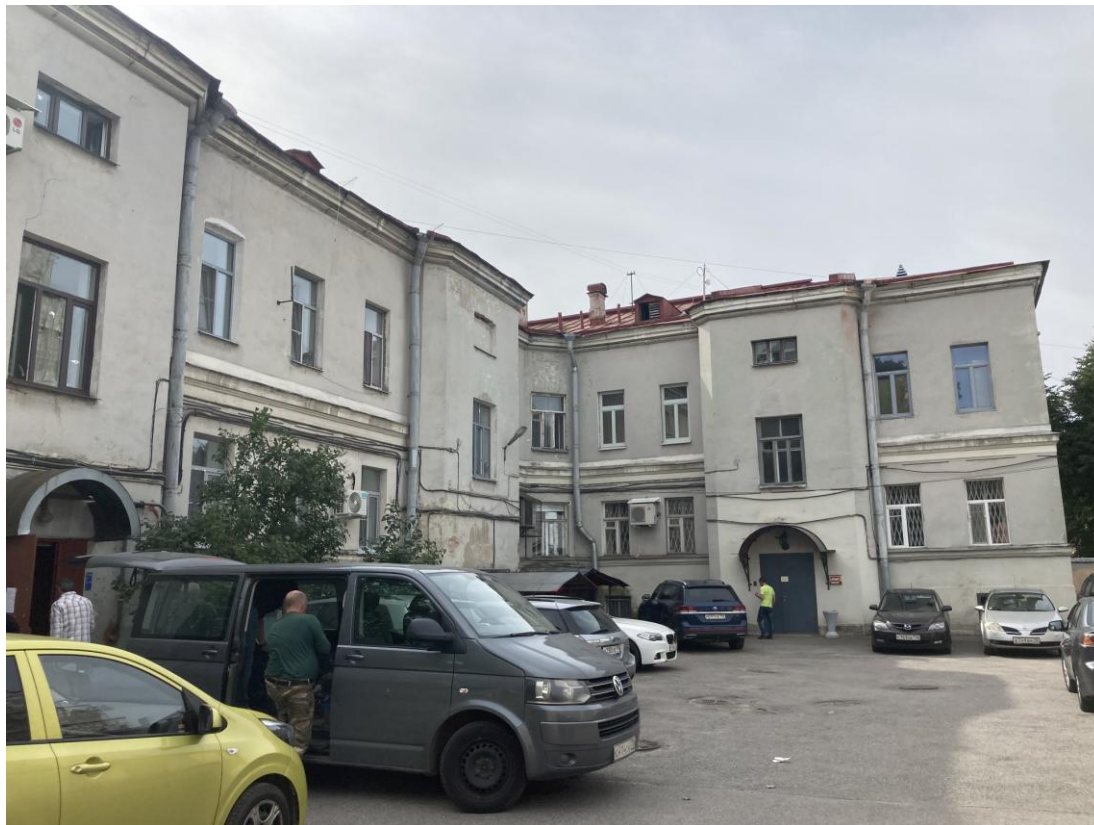
Фото 6. Фрагмент дворового фасада выявленного объекта культурного наследия «Дом причта», входящего в состав выявленного объекта культурного наследия «Дома Никольского морского собора»

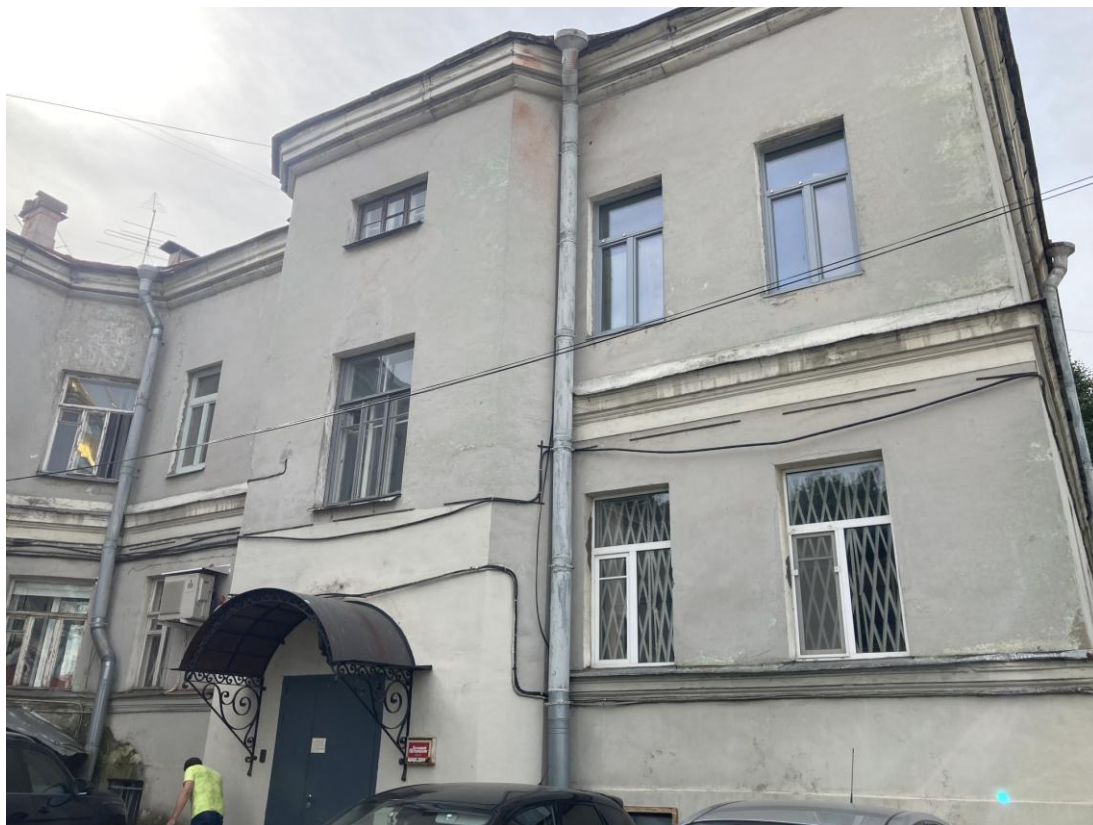
Фото 7. Фрагмент дворового фасада выявленного объекта культурного наследия «Дом причта», входящего в состав выявленного объекта культурного наследия «Дома Никольского морского собора», вход в здание

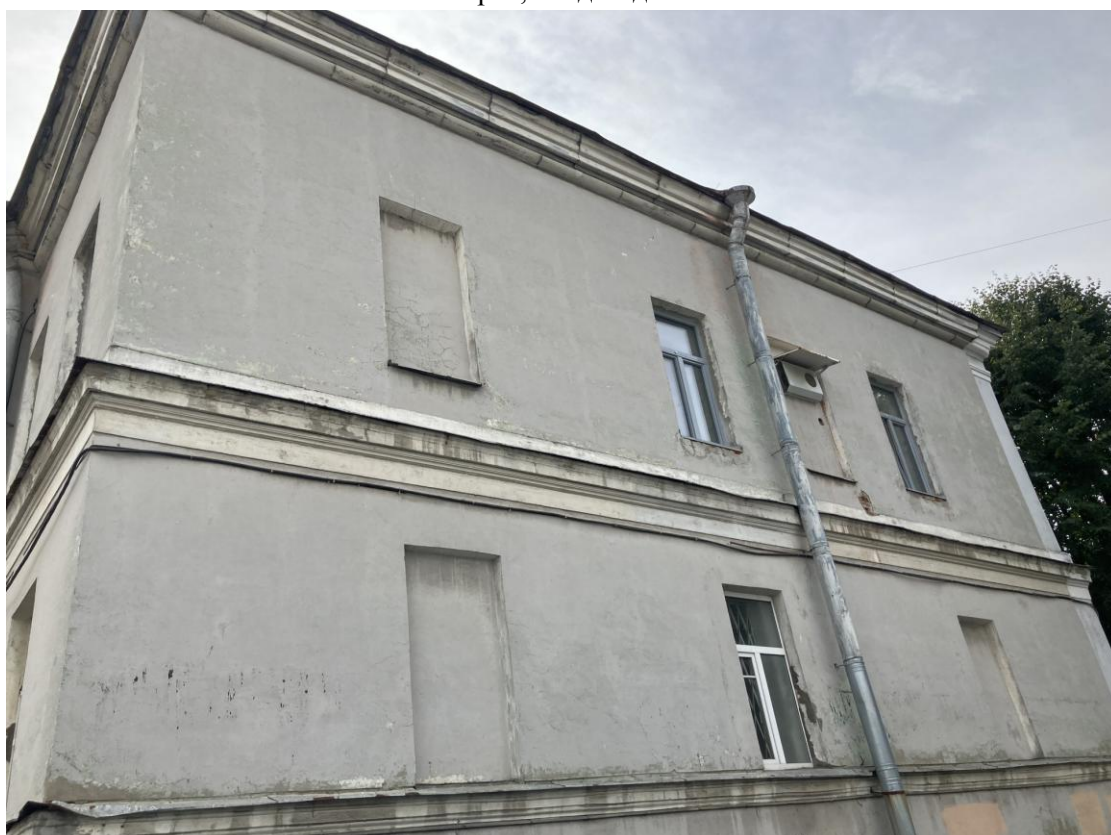
Фото 8. Фрагмент дворового фасада выявленного объекта культурного наследия «Дом причта», входящего в состав выявленного объекта культурного наследия «Дома Никольского морского собора»

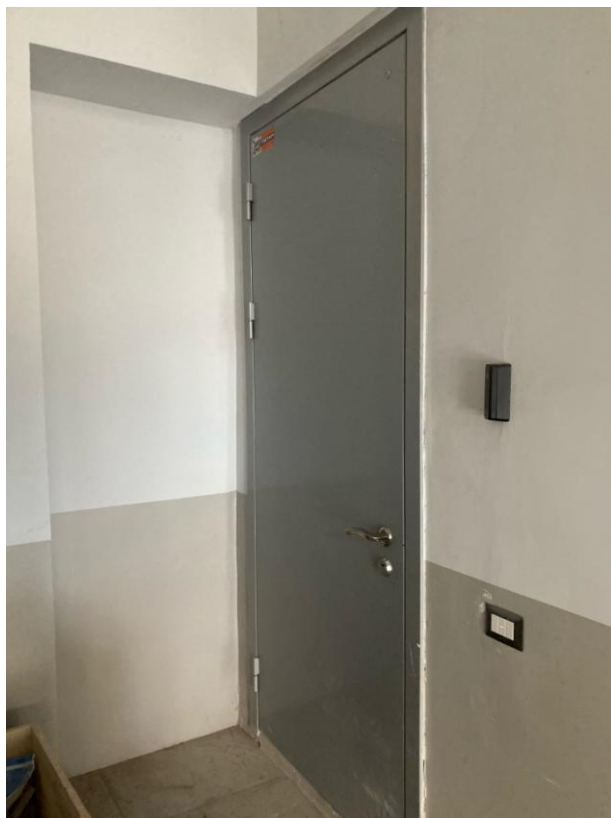
Фото 9. Интерьер помещения 23-Н выявленного объекта культурного наследия «Дом причта», входящего в состав выявленного объекта культурного наследия «Дома Никольского морского собора», вход с лестницы

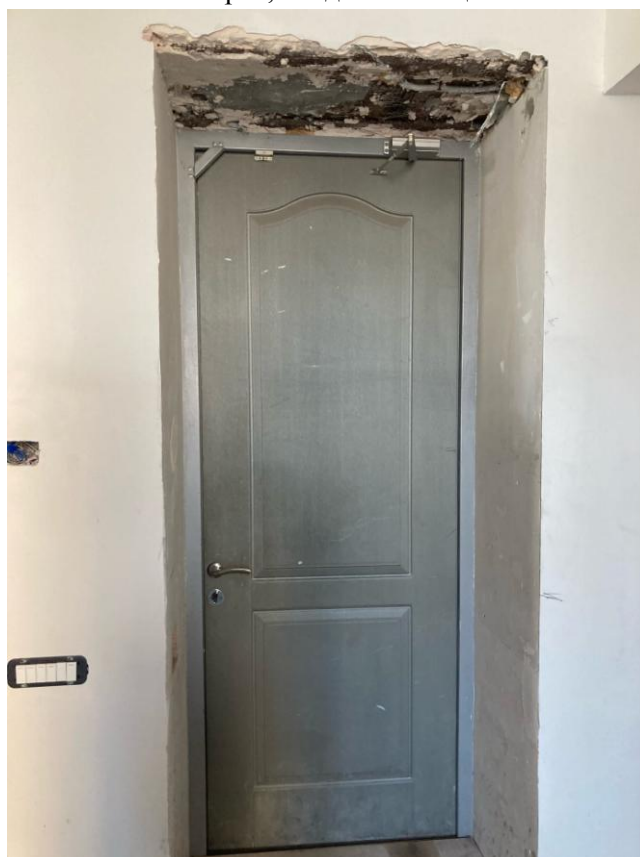
Фото 10. Интерьер помещения 23-Н выявленного объекта культурного наследия «Дом причта», входящего в состав выявленного объекта культурного наследия «Дома Никольского морского собора», вход в помещение

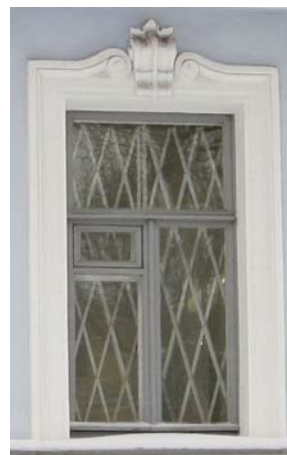
оформление оконных проемов первого этажа – профилированные фигурные наличники с волутообразными замковыми камнями;

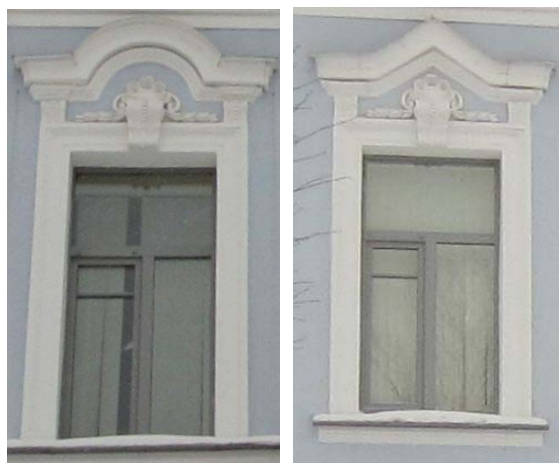
профилированные фигурные наличники на стилизованных уплощенных кронштейнах с волутообразными замковыми камнями, декорированными раковинами и гирляндами, с фигурными сандриками на волутообразных кронштейнах;

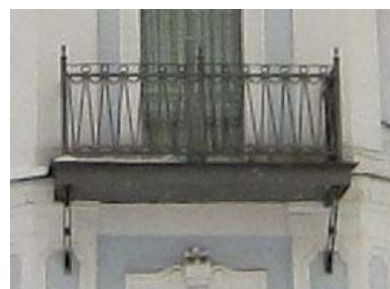
балконы – количество (три), местоположение (в уровне 2 этажа);
