А К Т

по результатам государственной историко-культурной экспертизы научно-проектной документации на проведение работ по сохранению объекта культурного наследия регионального значения «Здание Калининского универмага», входящий в состав объекта культурного наследия регионального значения «Кондратьевский жилмассив» по адресу: г. Санкт-Петербург, Кондратьевский пр., д.40, лит. А (ремонт, реставрация и приспособление объекта для современного использования), разработанной ООО «ЕвроДом» в 2021 г. (шифр ЕД-21.006)

Санкт-Петербург
2021

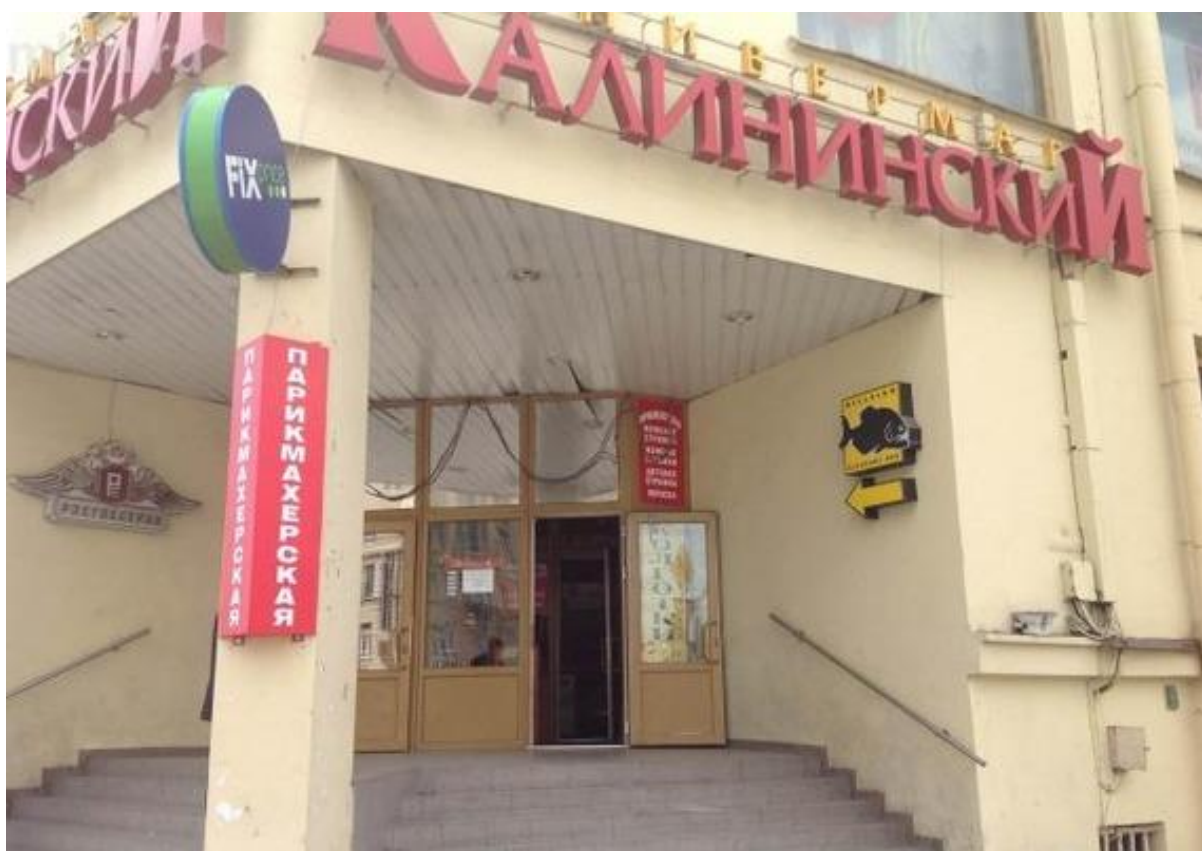
Илл.47. Вход в Калининский универмаг. Центральный пилон оштукатурен и не облицован плиткой. Период с 2013 по 2015гг.

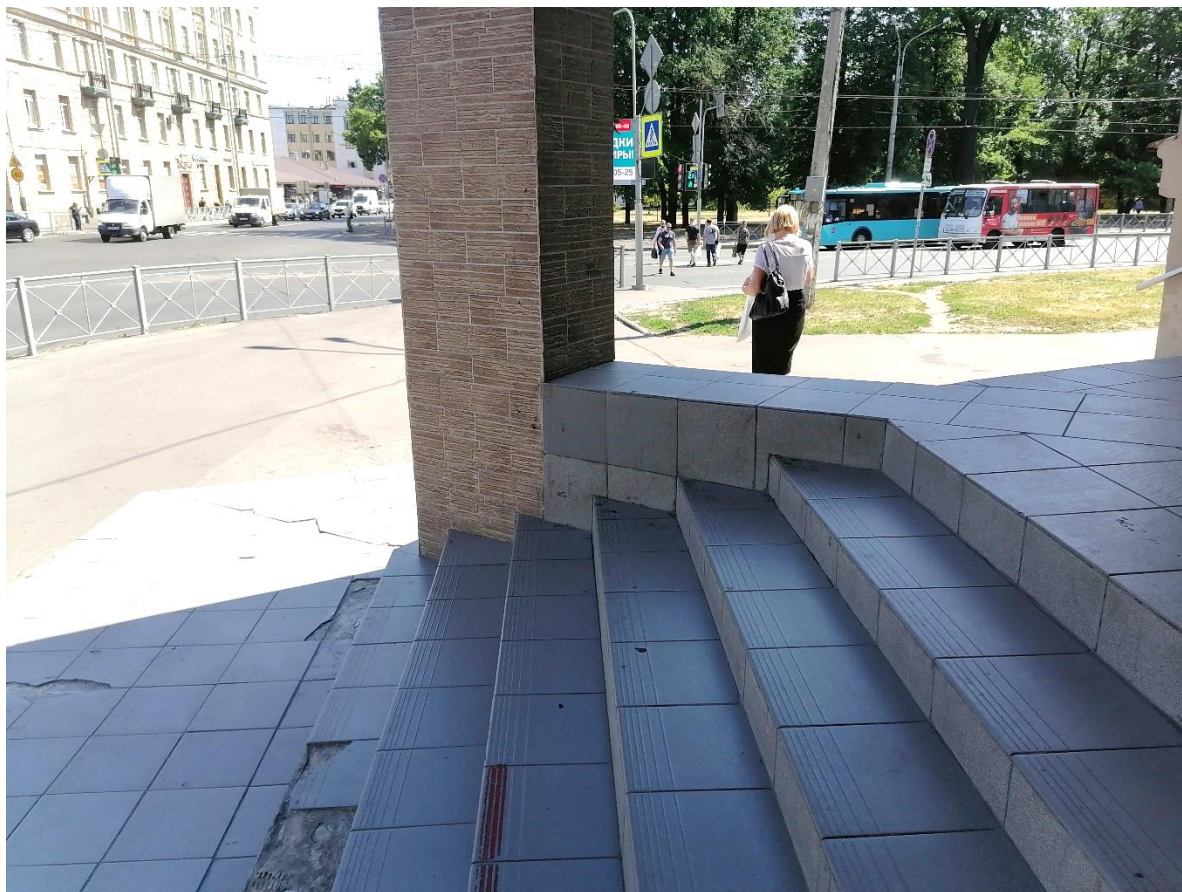
Окна подвального этажа прямоугольной формы, частично заглублены в асфальтовое покрытие тротуара, которое одновременно является отмосткой здания. Уровень дневной поверхности со стороны улицы повысился со времени строительства здания из-за многочисленных ремонтных слоев асфальтового покрытия. При осмотре оконных проемов подвального этажа обнаружены фрагменты цоколя по окнами, выполненного из известняковой скобы, который полностью заглублен. Фасады оштукатурены и окрашены. Штукатурная отделка загрязнена, имеются трещины и осыпание окраски, наблюдается локальные разрушение штукатурного слоя в углах стен крыльца и откосах оконных проемов подвала.

Илл.5. Крыльцо у центрального входа здания Калининского универмага. 05.07.2021г.

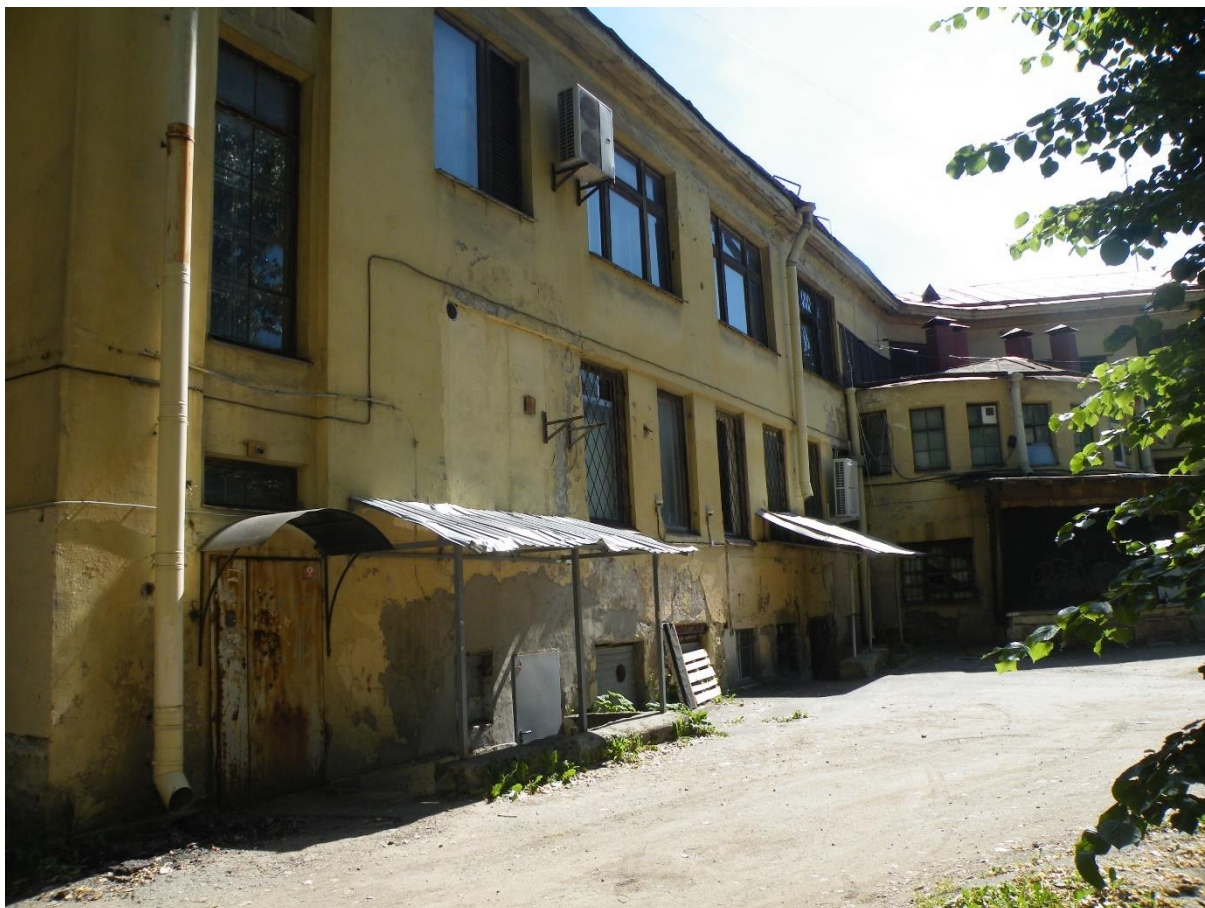
Со стороны двора у северного объема здания существуют два входа в подвал с приялками, которые имеют навесы из оцинкованного железа на металлических столбах. Исторически столбы были кирпичные. В приялках четко прослеживается цоколь из известняковой скобы, который был окрашен и фрагменты бутового фундамента из рваного известняка. Все четыре дверных проема дворового фасада: на лестничные клетки и в приялки выполнены из металла, исторические дверные заполнения утрачены. Фасады оштукатурены и окрашены, первоначальный штукатурный слой известковый. Штукатурная отделка имеет многочисленные разрушения в нижней части под окнами

1-го этажа. Штукатурка загрязнена, наблюдаются трещины, осыпание окраски. Обнаженная в местах разрушения кирпичная кладка имеет частичное вымывание шовного раствора и деструкцию кирпича. Разрушения фасада в нижней части здания происходит из-за нарушения гидроизоляции фундаментов и подсоса влаги.

Илл.7. Дворовый фасад здания Калининского универмага. 05.07.2021г.
