Акт

**по результатам государственной историко-культурной экспертизы
проектной документации на проведение работ по сохранению объекта культурного
наследия федерального значения «Дума городская с башней (1752-1753 г.г., 1799-1804
г.г., арх. Феррари Д. 1848-1852 г.г., арх. Ефимов Н.Е., 1913-1914 г.г., арх. Кенель
А.В.)» г. Санкт-Петербург, ул. Думская, д 1-3, Невский просп. лит. А «Проектная
документация по реставрации и ремонту фасадов объекта культурного наследия
федерального значения «Дума городская с башней»,
выполненная ООО «Рест-Арт» в 2023 г.
(шифр 1-ДУМ-1/3-Ф).**

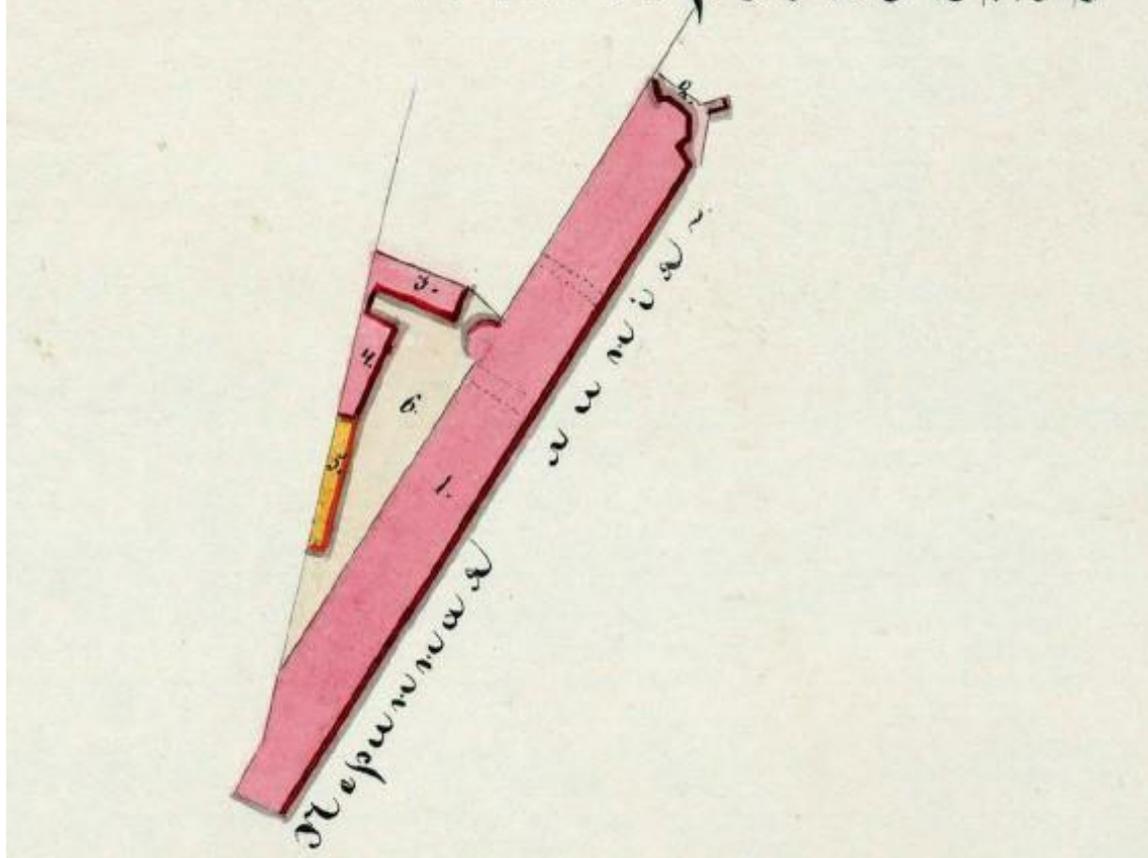
Илл. 12. План участка, занимаемого Городской думой. 1846 г.
РГИА. Ф. 1293. Оп. 167. Д. 36. Л. 18.

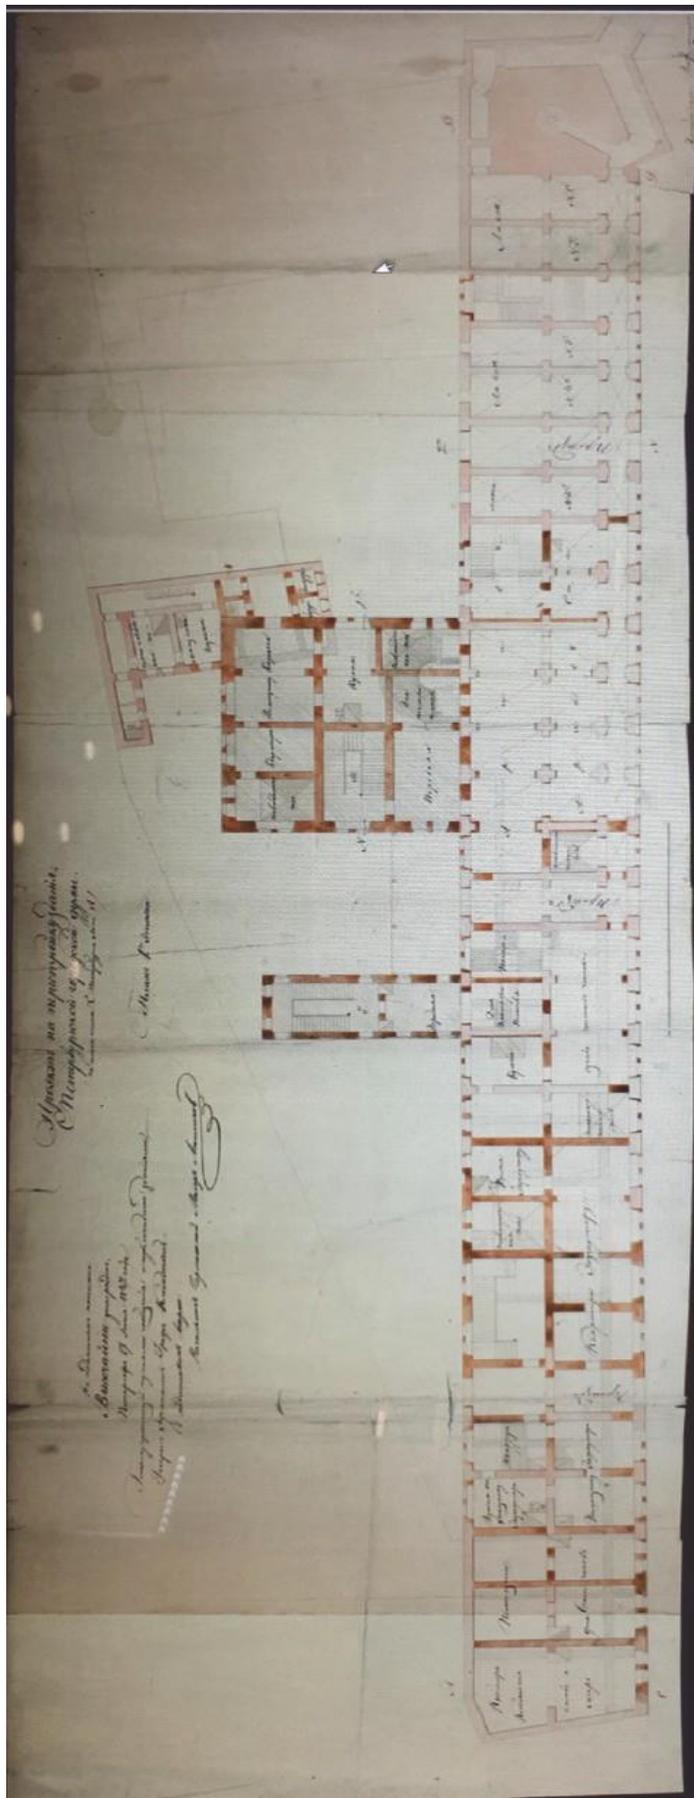
Илл. 13. Проект по перестройке здания Санкт-Петербургской городской думы. 1847 г.
РГИА. Ф. 1487. Оп. 4. Д. 199.

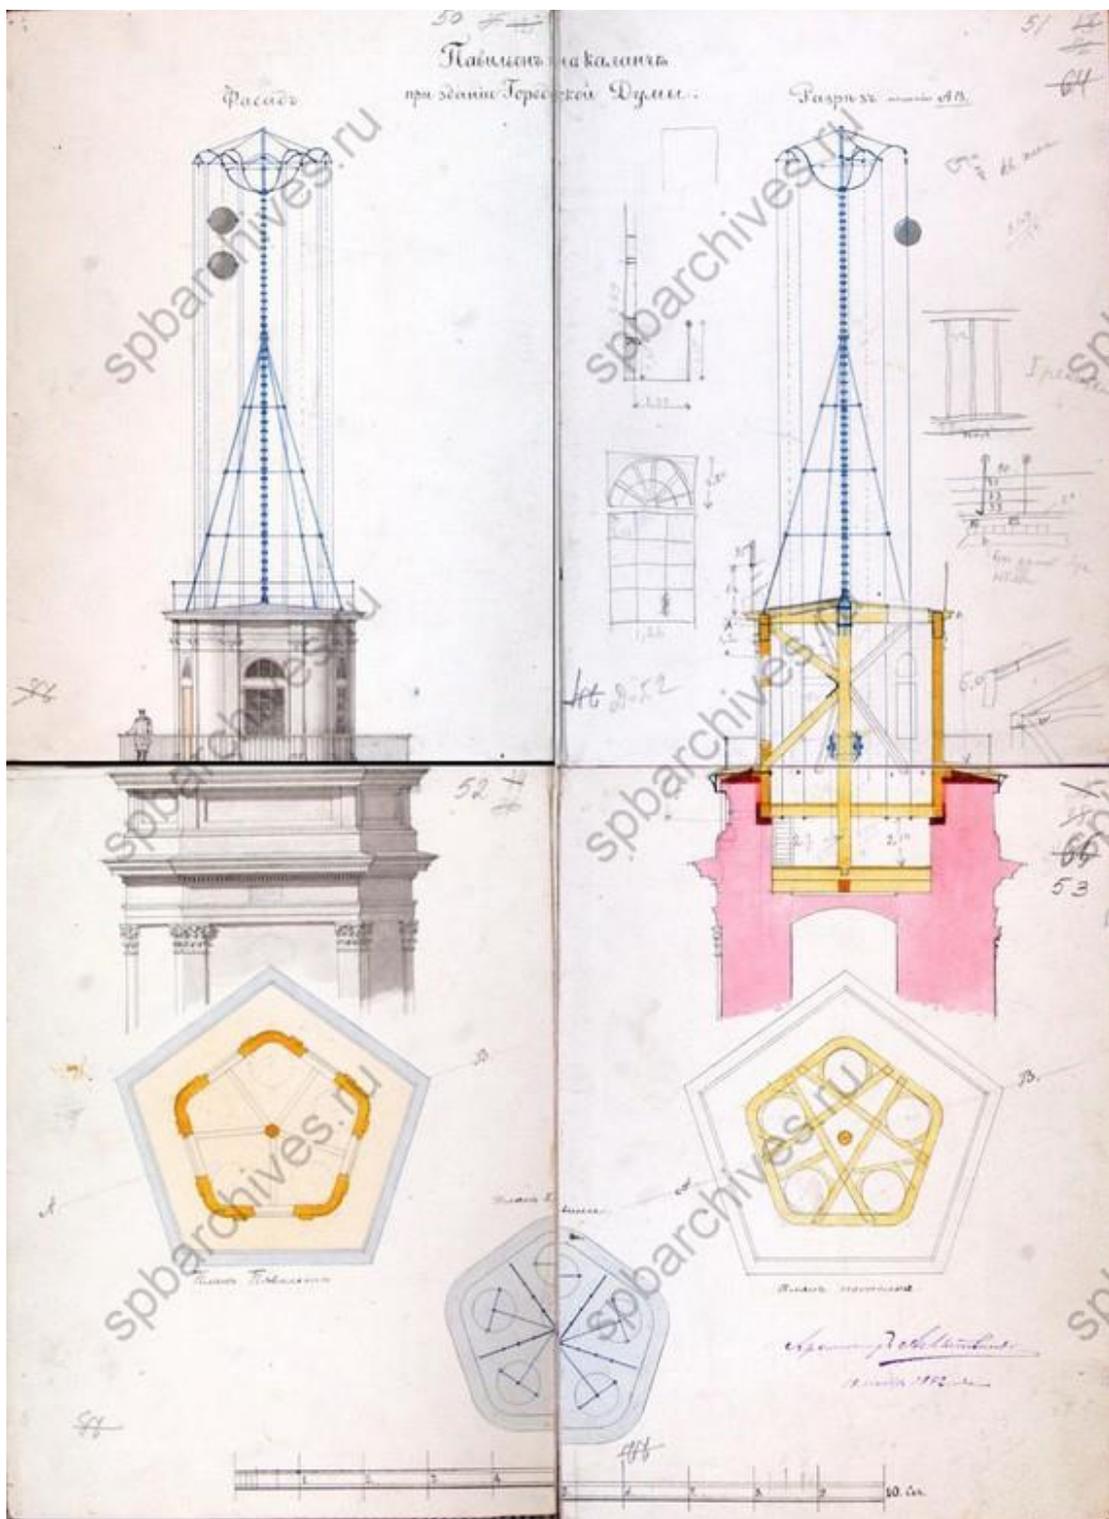
Илл. 18. Павильон на каланче при здании Городской Думы. 1882 г. ЦГИА СПб. Ф. 513. Оп. 101. Д. 594. Л. 50-53.

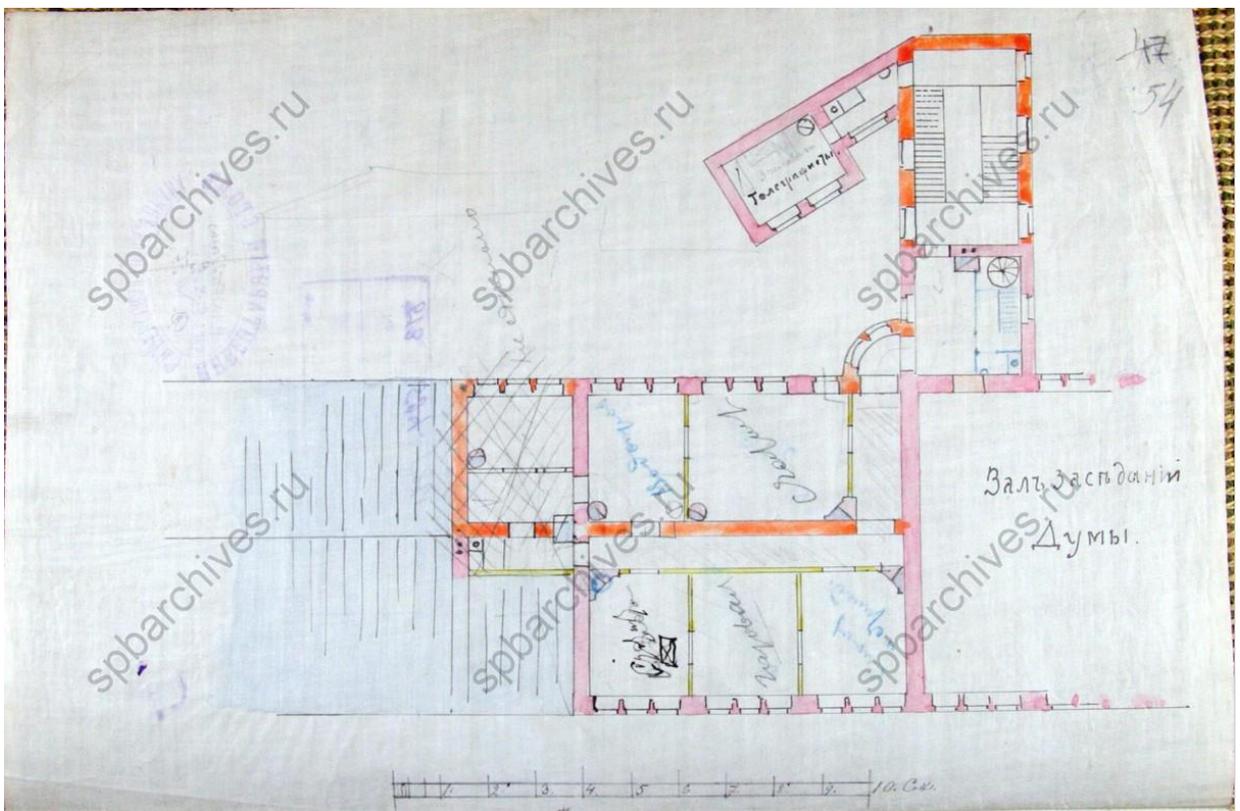
Илл. 20. Проект перестройки части здания Городской Думы. 1886 г. ЦГИА СПб. Ф. 513. Оп. 101. Д. 594. Л. 54.

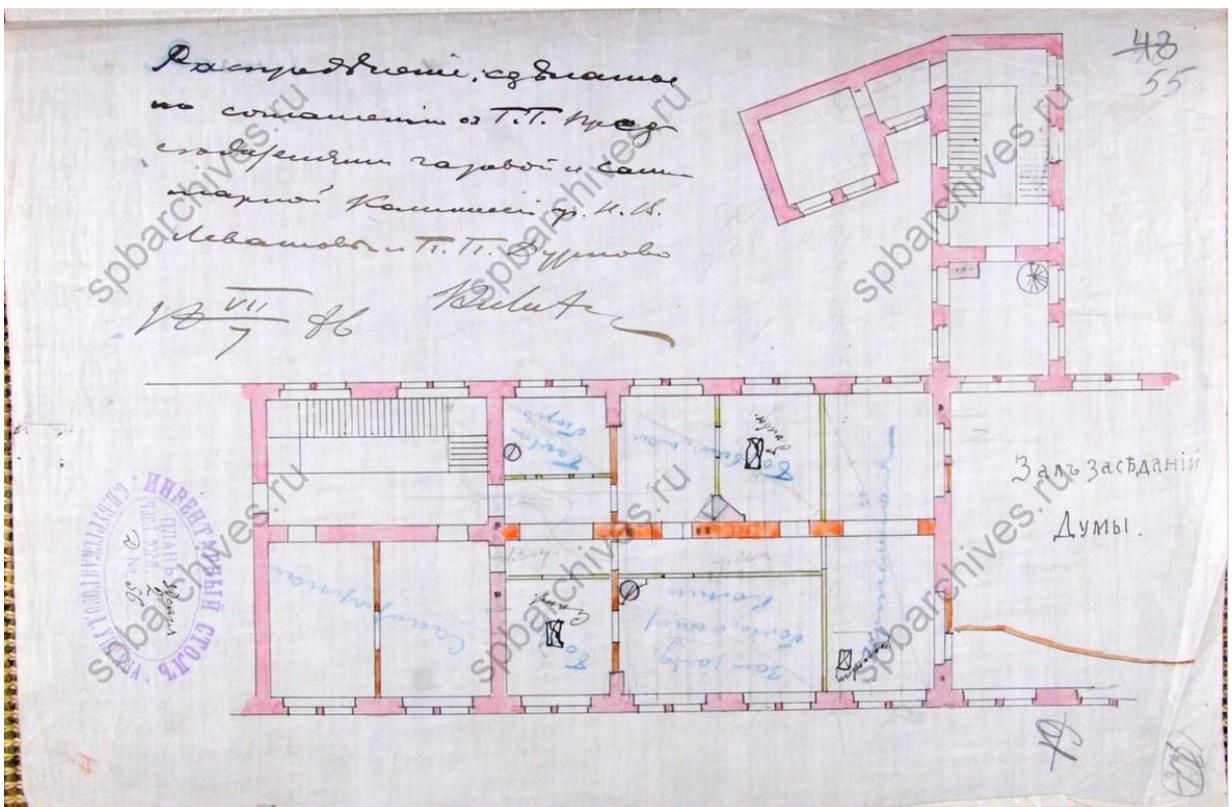
Илл. 21. Проект перестройки части здания Городской Думы. 1886 г. ЦГИА СПб. Ф. 513. Оп. 101. Д. 594. Л. 55.

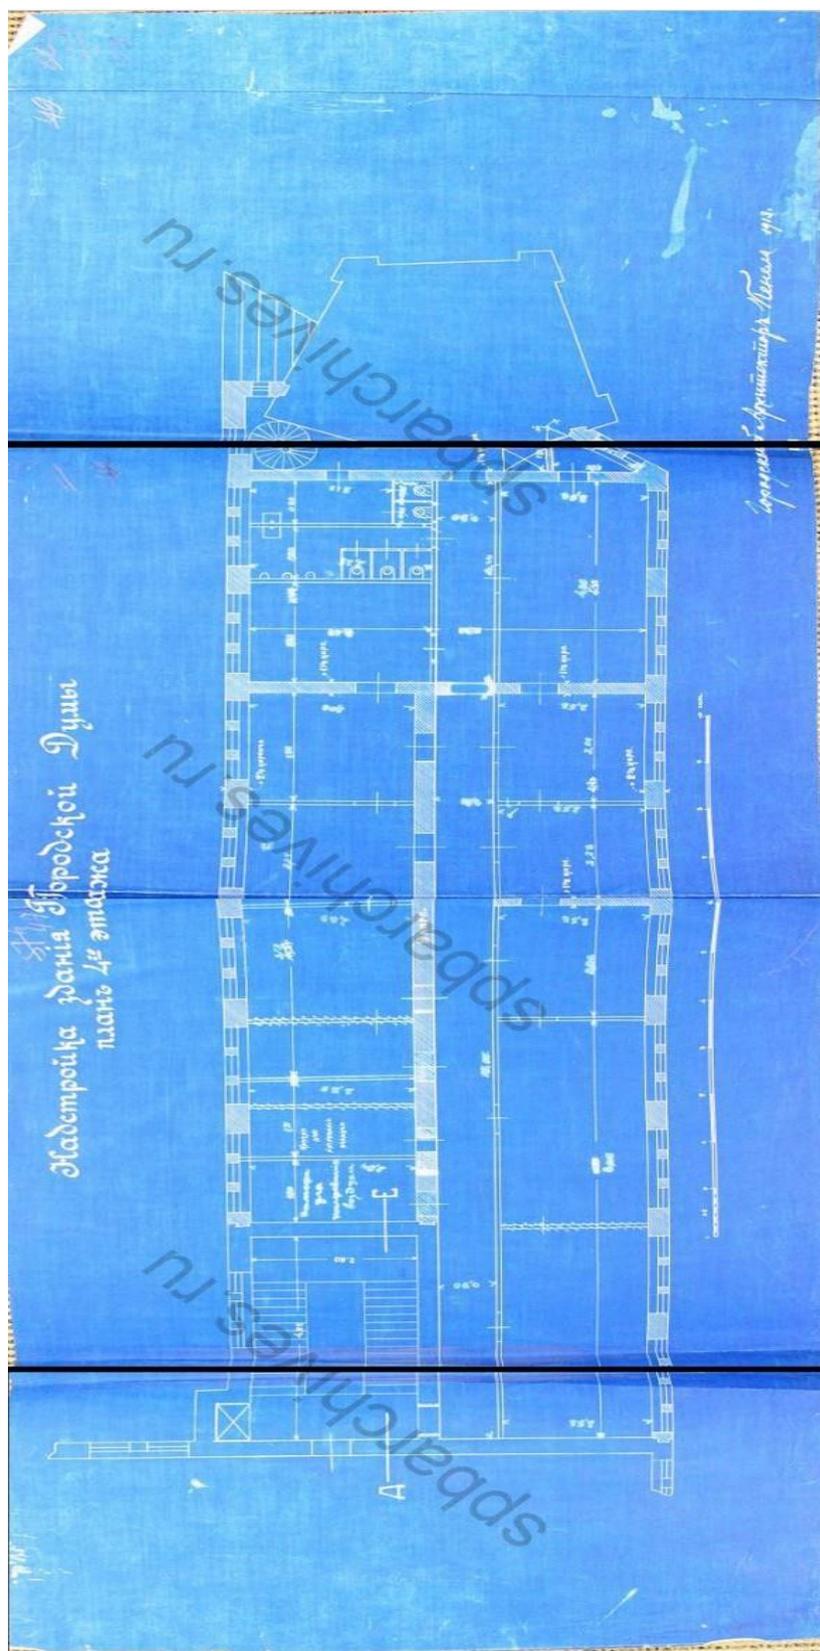
Илл. 22. Надстройка здания Городской Думы. План 4-го этажа. 1913 г. ЦГИА СПб. Ф. 513. Оп. 101. Д. 594. Л. 60.

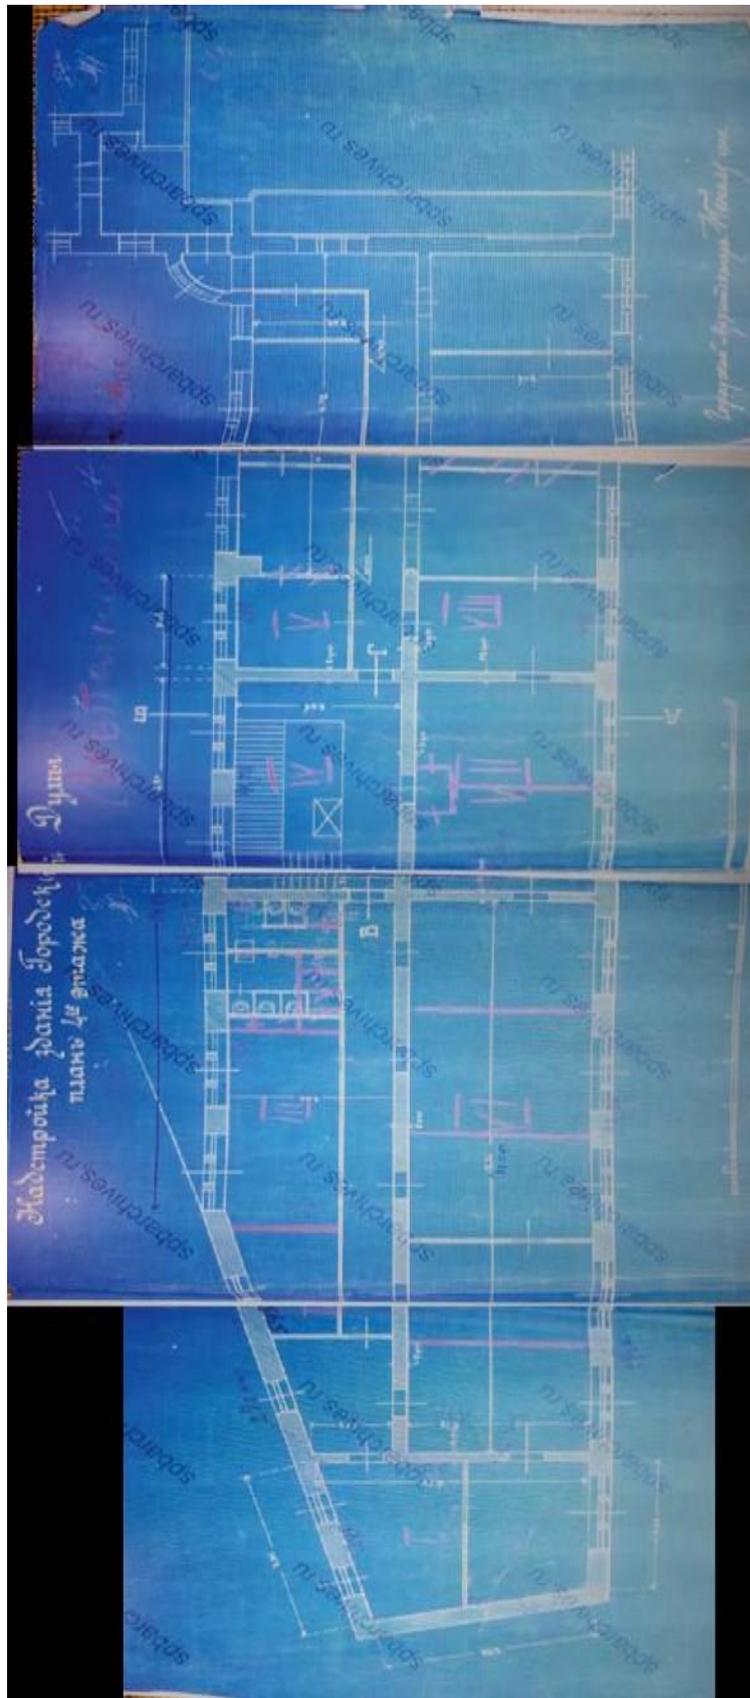
Илл. 23. Надстройка здания Городской Думы. План 4-го этажа. 1913 г. ЦГИА СПб. Ф. 513. Оп. 101. Д. 594. Л. 62.

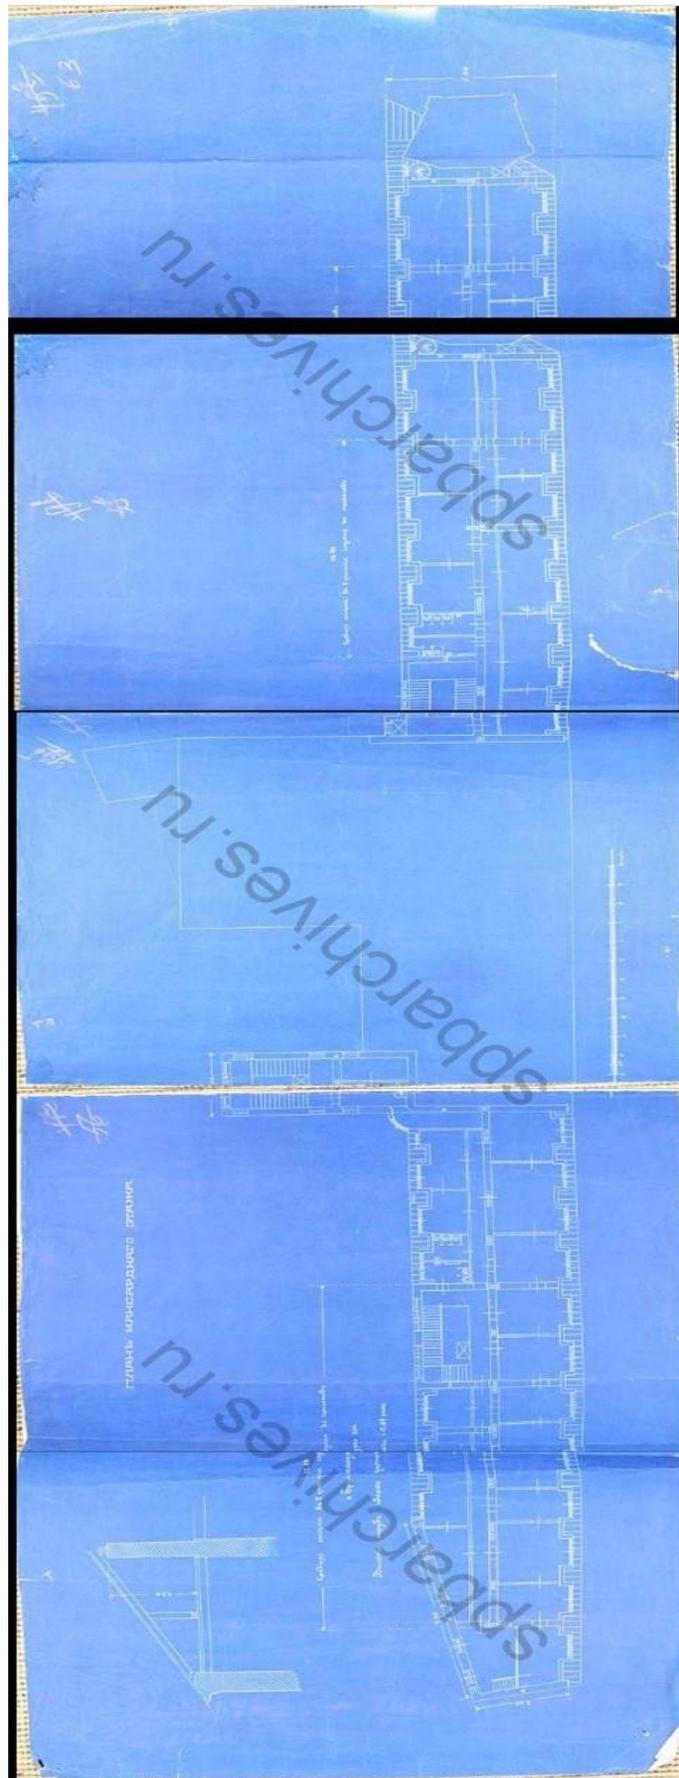
Илл. 24. Надстройка здания Городской Думы. План мансарда. 1913 г. ЦГИА СПб. Ф. 513.
Оп. 101. Д. 594. Л. 63.

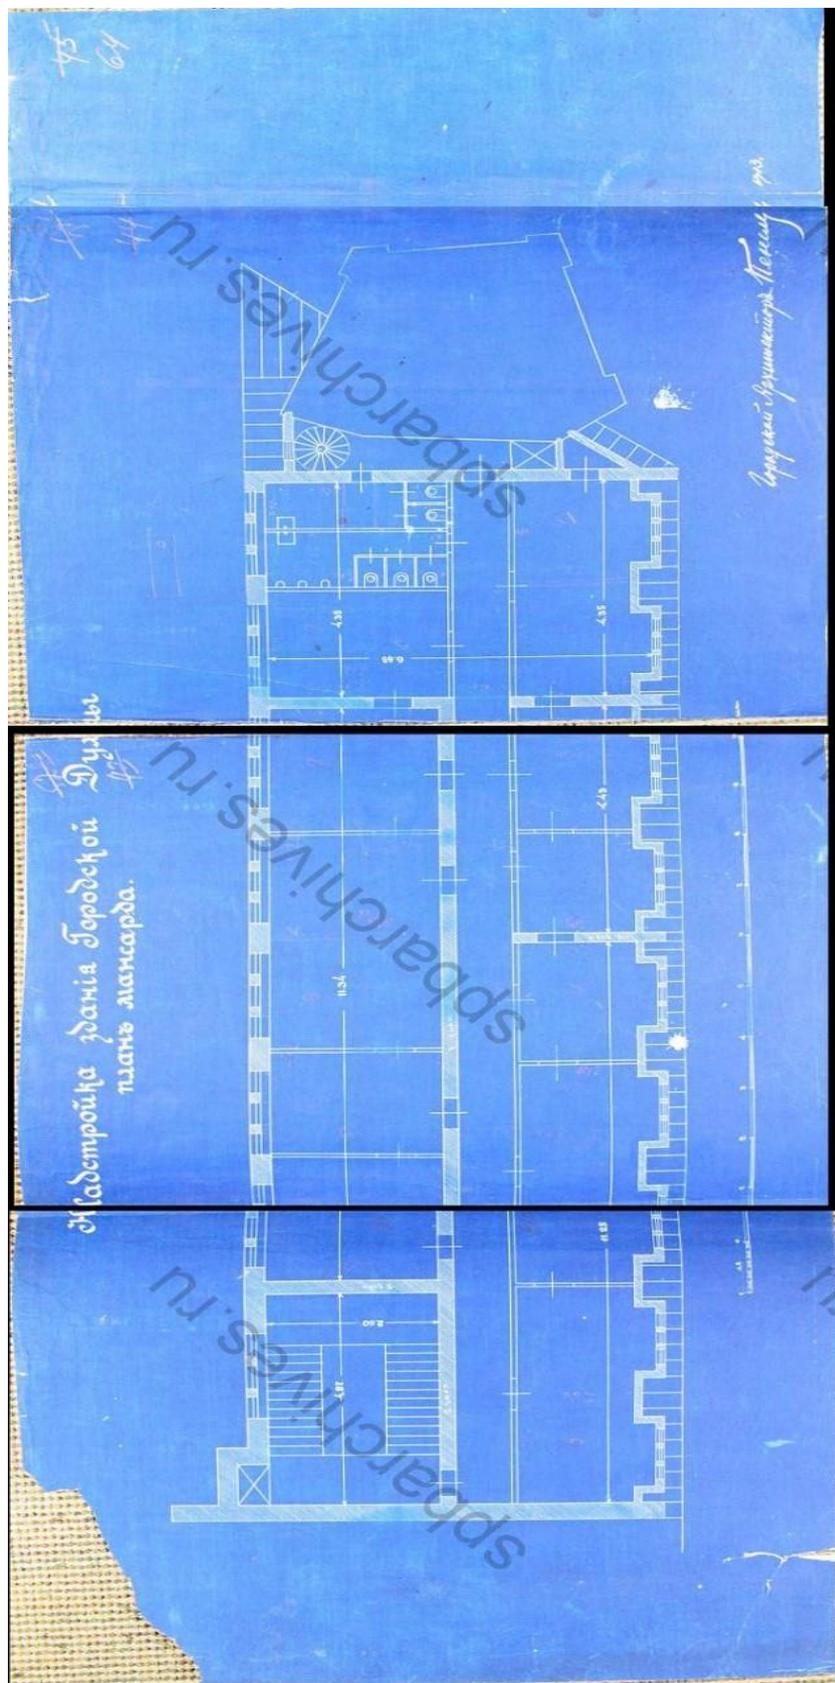
Илл. 25. Надстройка здания Городской Думы. План мансарда. 1913 г. ЦГИА СПб. Ф. 513. Оп. 101. Д. 594. Л. 64.

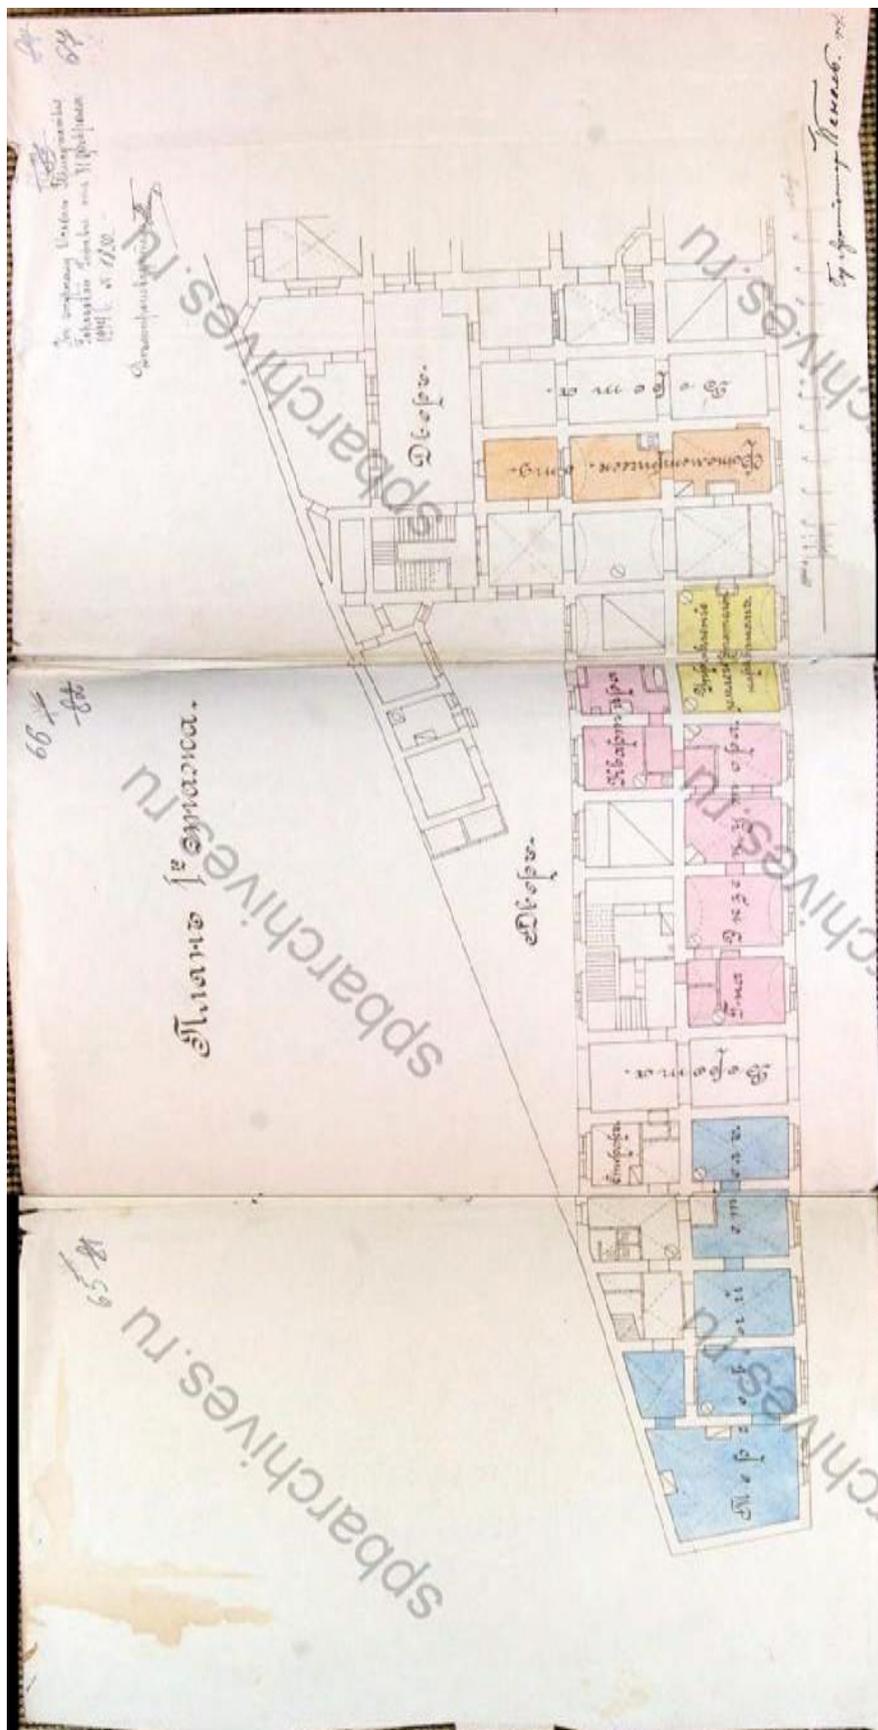
Илл. 26. План 1-го этажа. 1914 г. ЦГИА СПб. Ф. 513. Оп. 101. Д. 594. Л. 65-67.

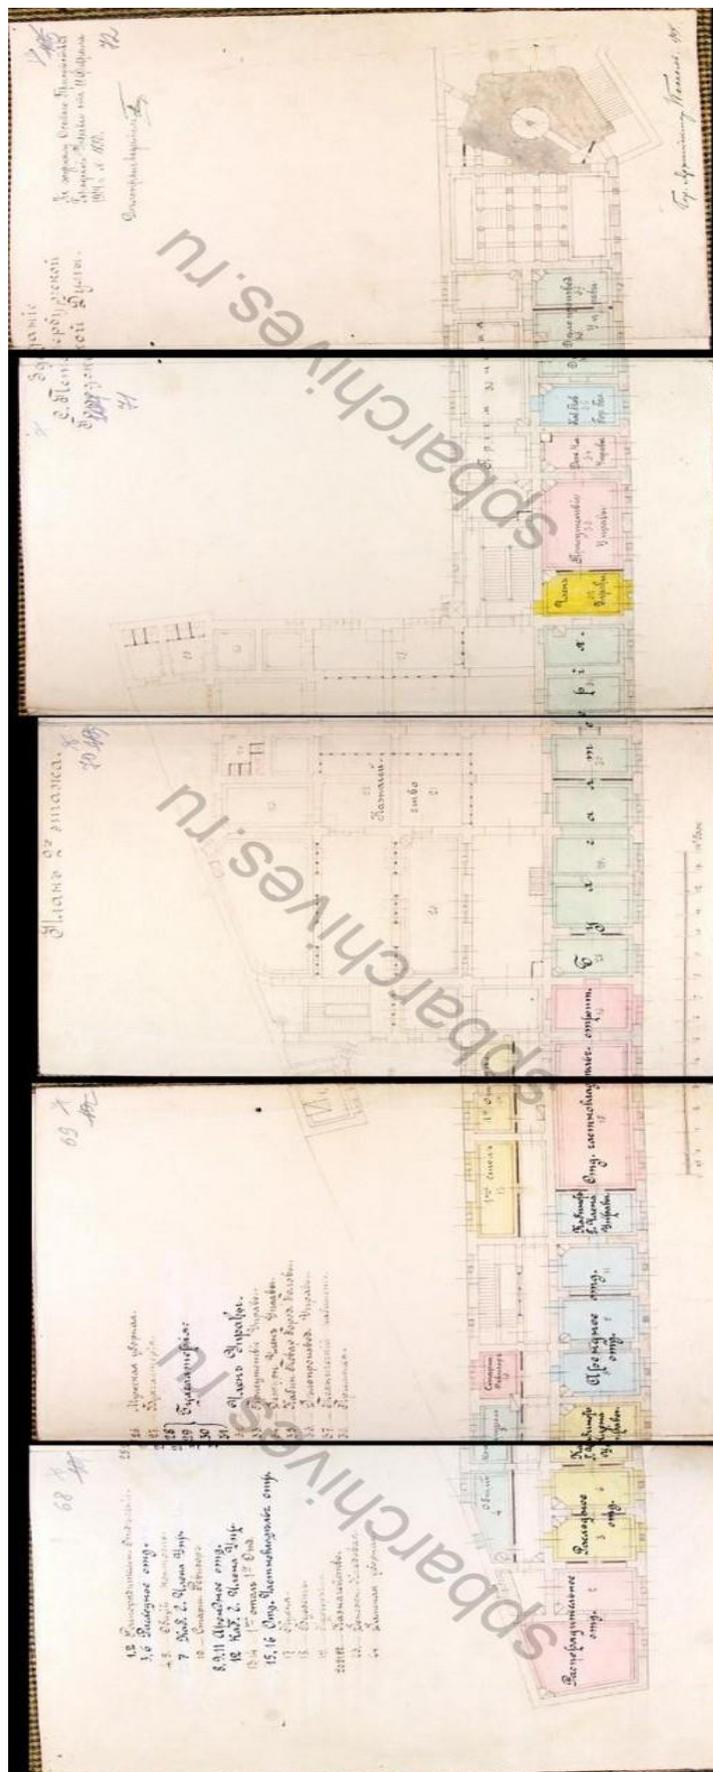
Илл. 27. План 2-го этажа. 1914 г. ЦГИА СПб. Ф. 513. Оп. 101. Д. 594. Л. 68-72.

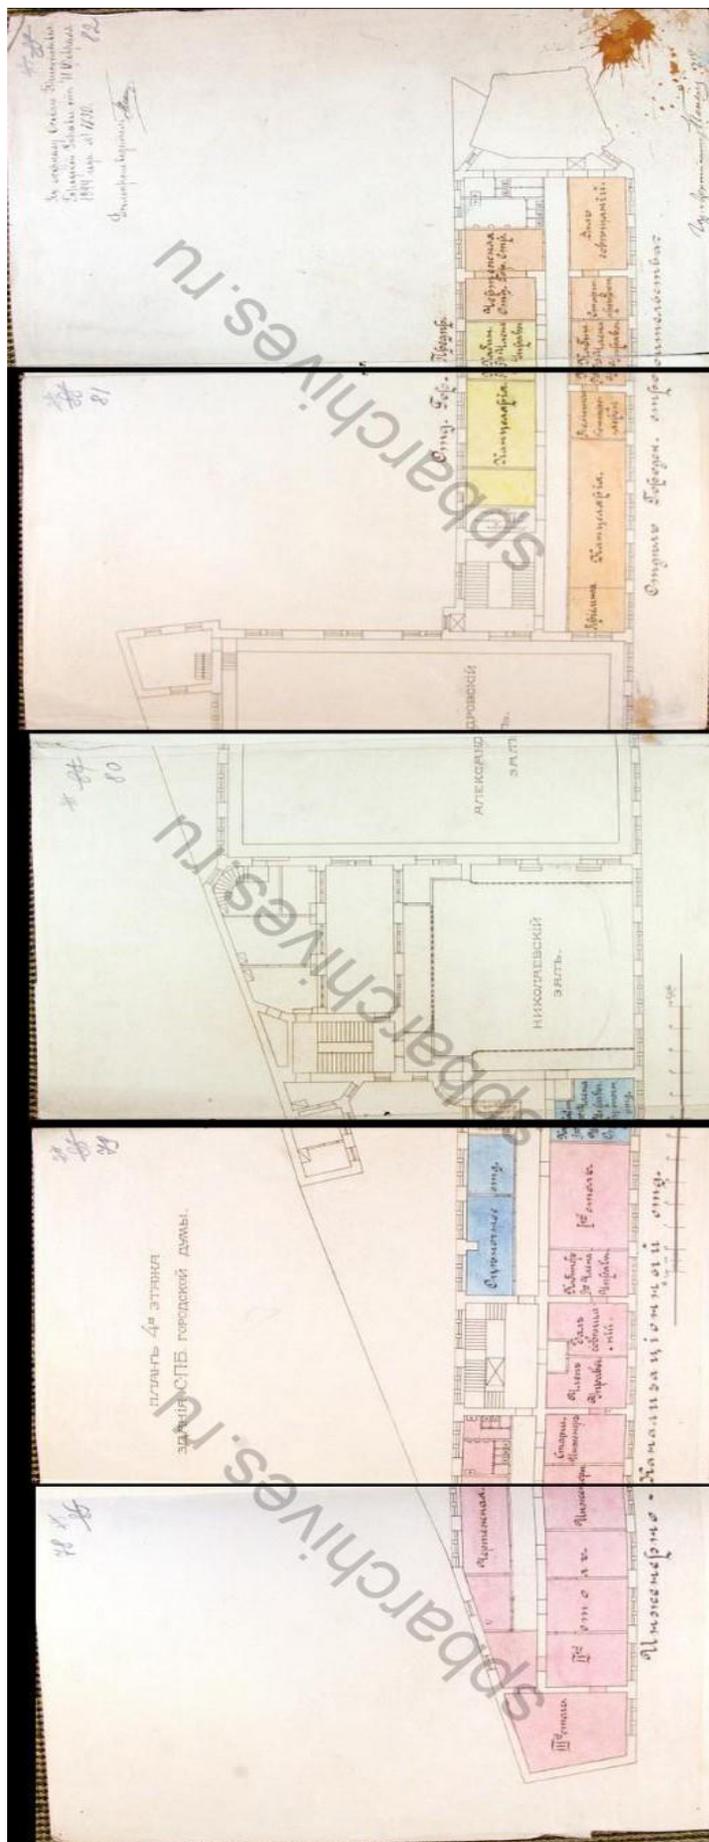
Илл. 29. План 4-го этажа. 1914 г. ЦГИА СПб. Ф. 513. Оп. 101. Д. 594. Л. 78-82.

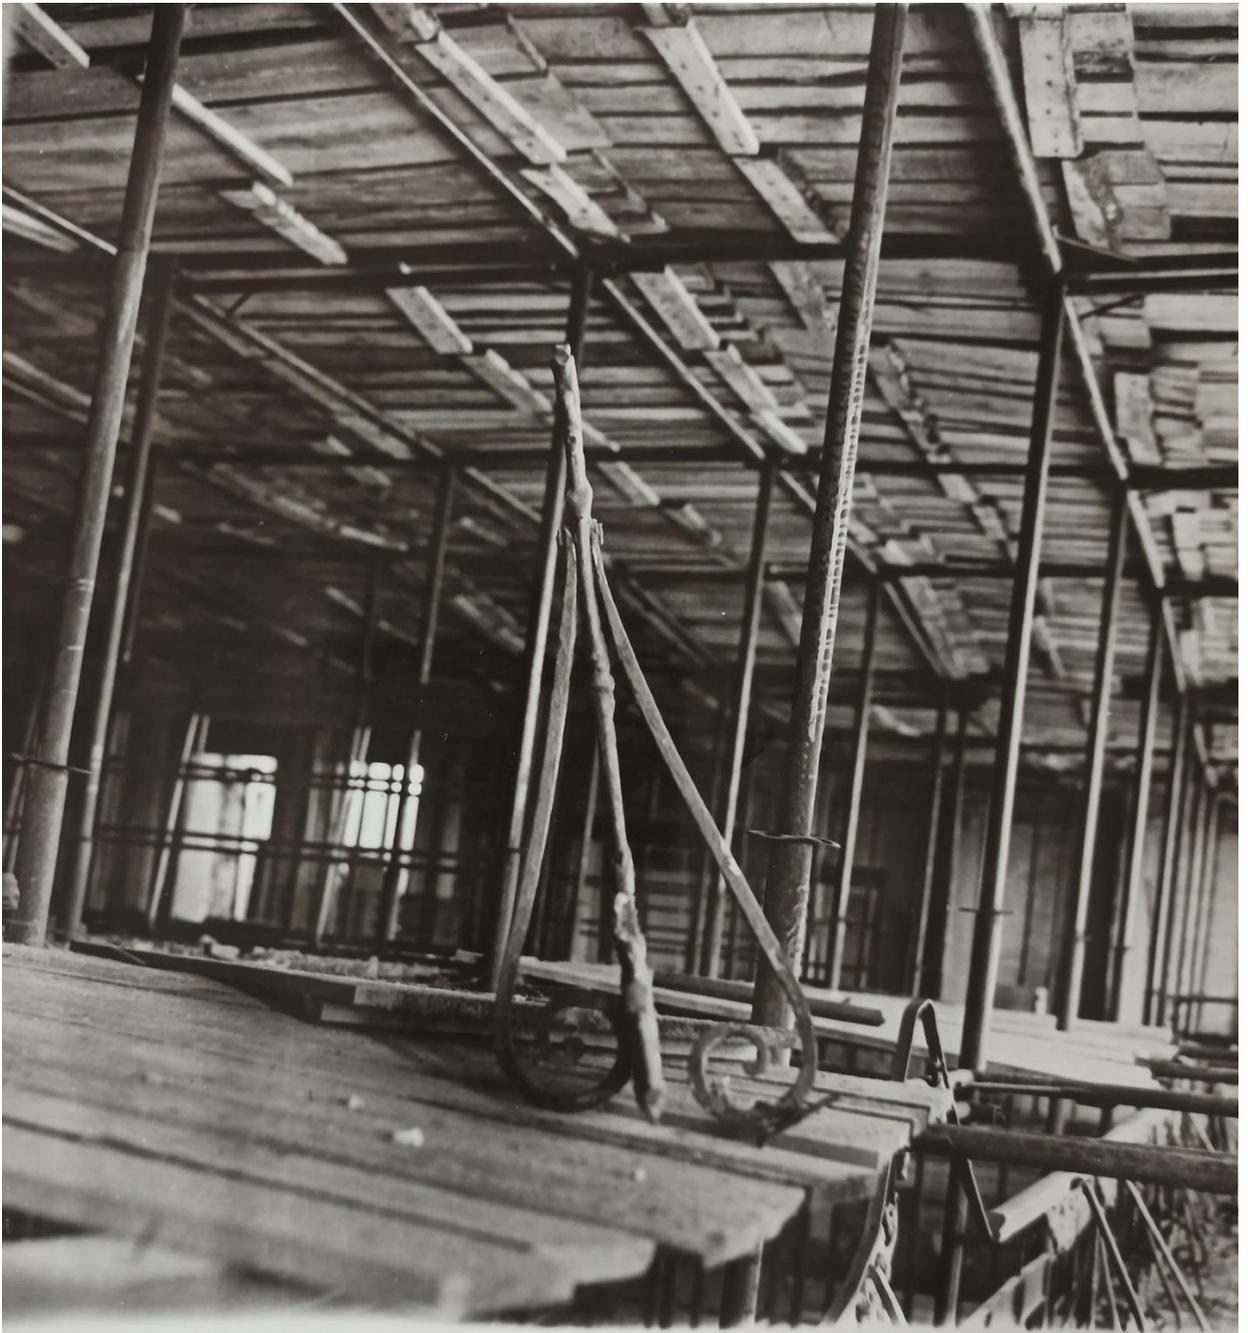
Илл. 62. Вид лестничного марша. 1986 г. ЦГАНДТ СПб. Ф. Р-488. Оп. 323. Д. 656

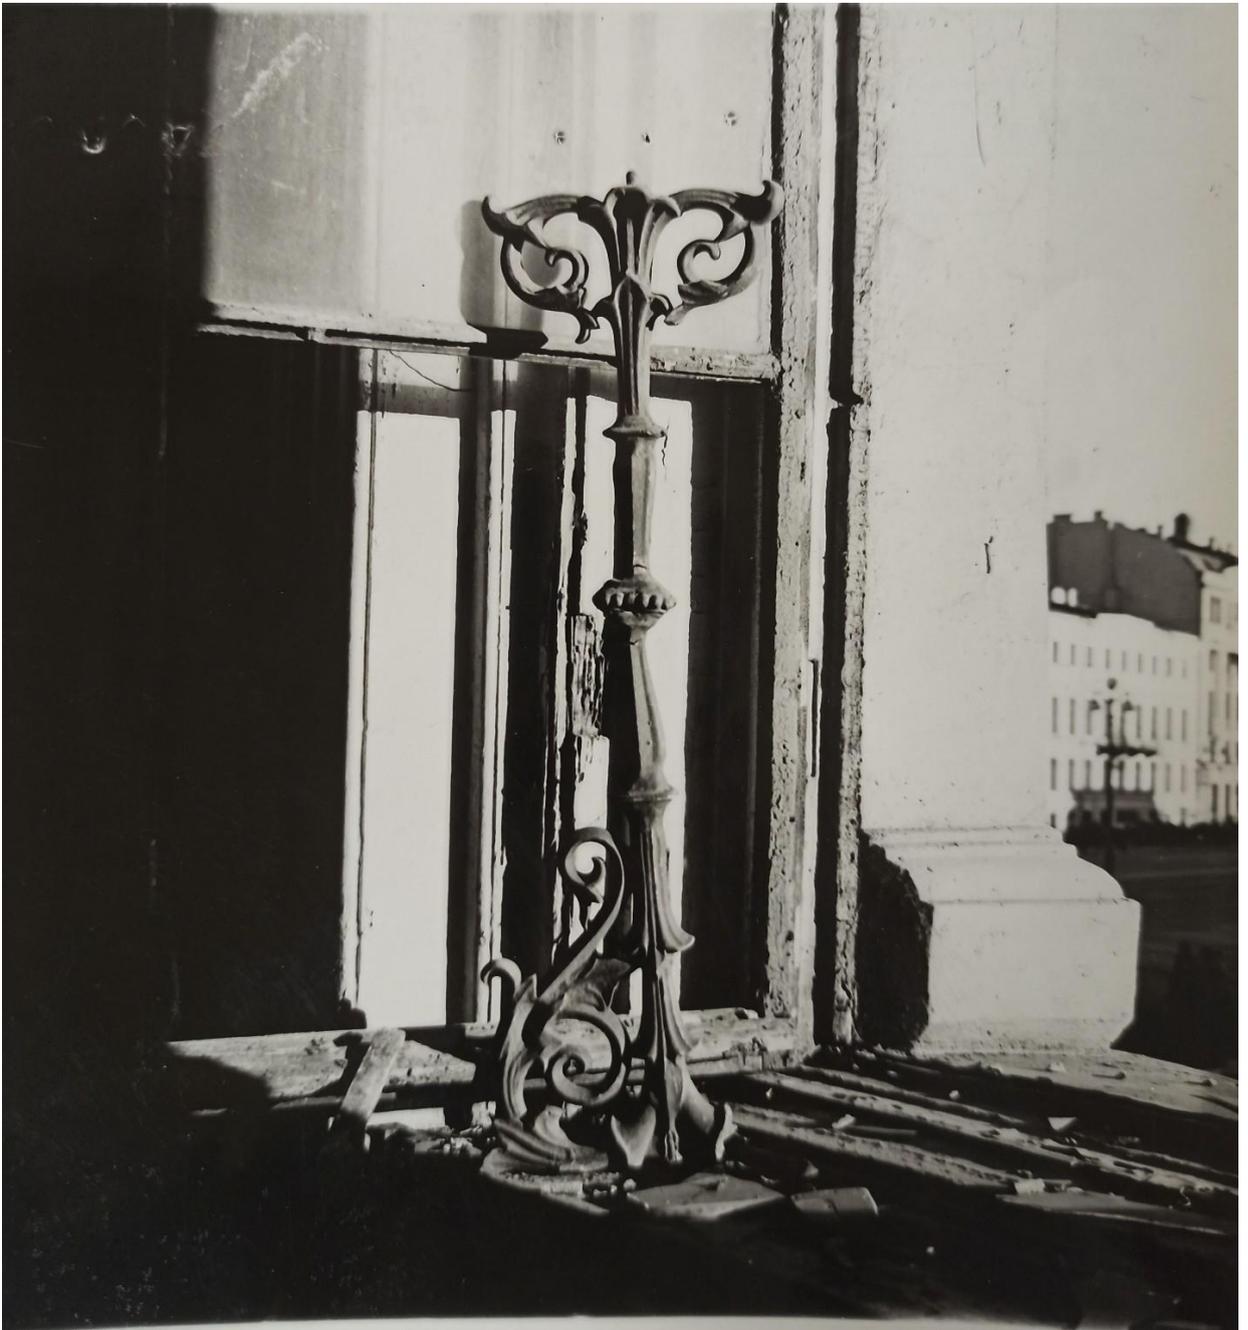
Илл. 64. Парадная лестница. Стойки решетки 2-го этажа. 1986 г. ЦГАНДТ СПб. Ф. Р-488.
Оп. 323. Д. 656

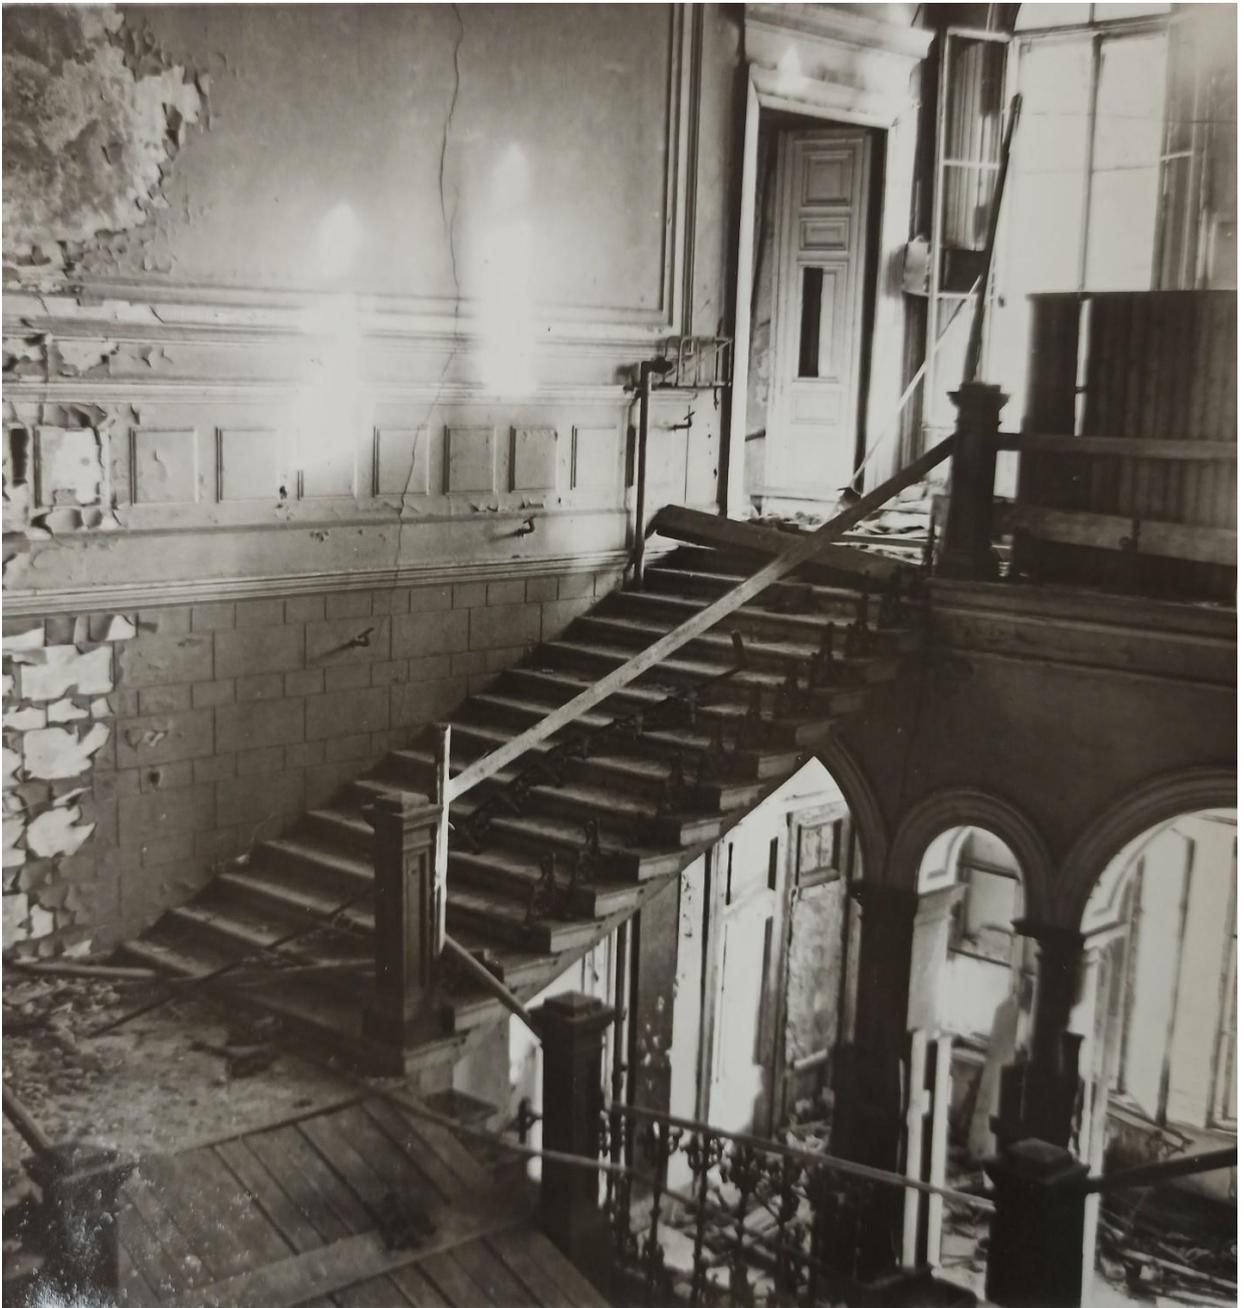
Илл. 68. Парадная лестница. Звено решетки 3-го этажа. 1986 г. ЦГАНДТ СПб. Ф. Р-488. Оп. 323. Д. 656

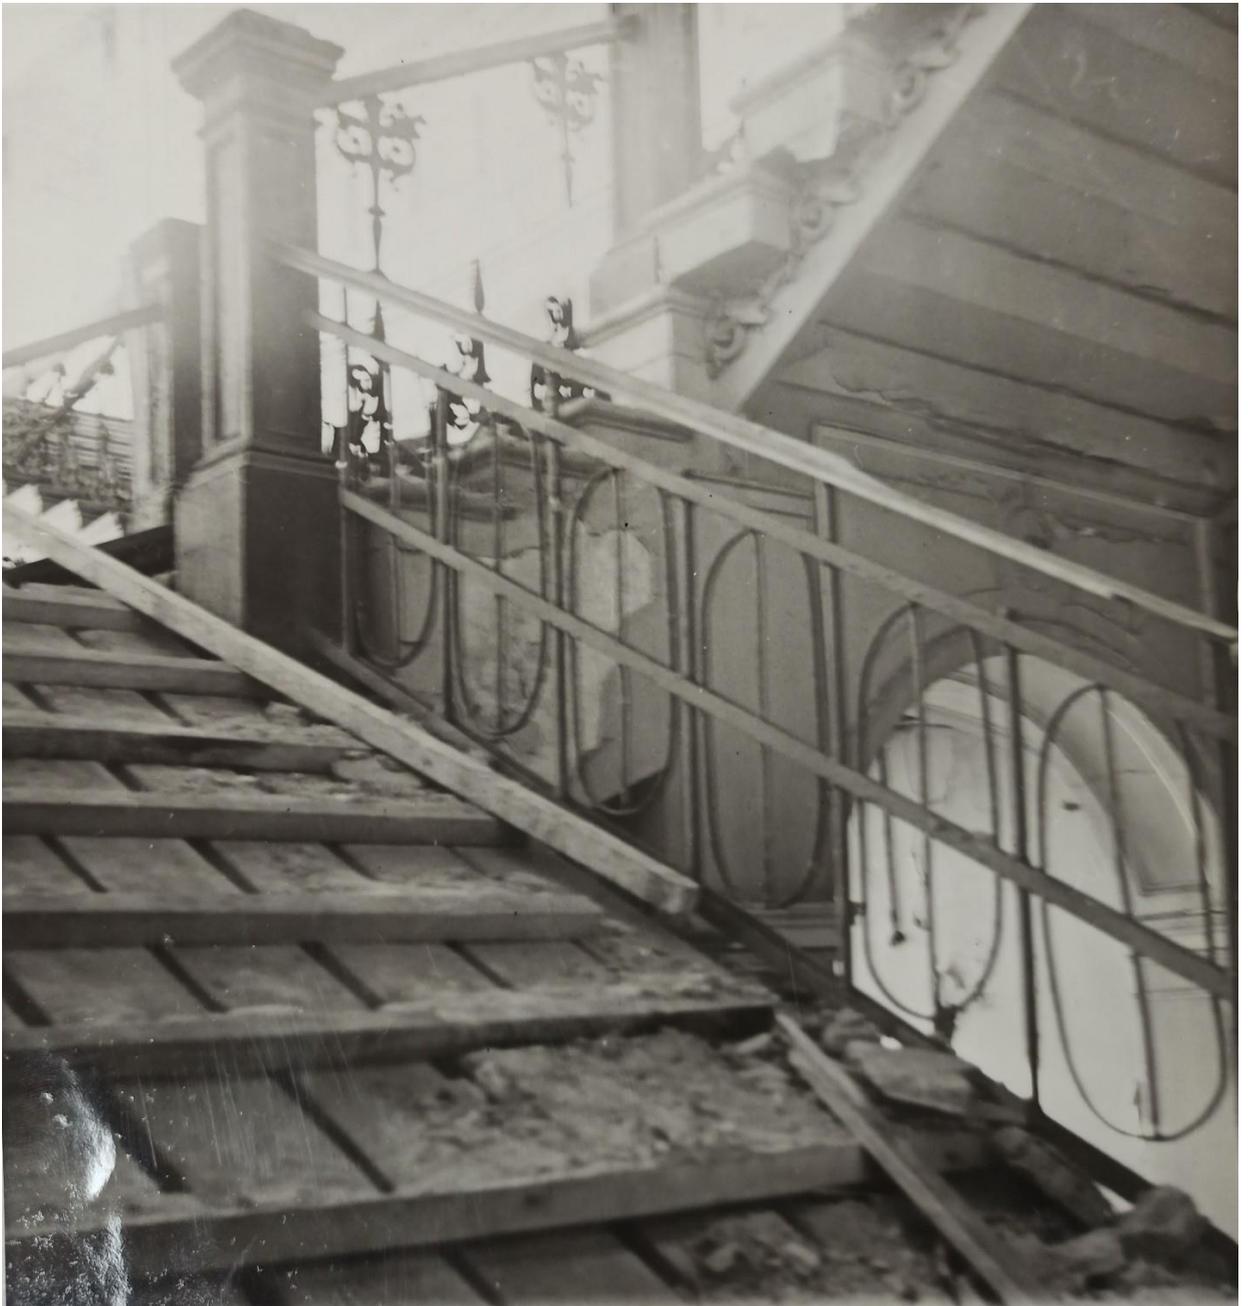
Илл. 70. Парадная лестница. Вид на лестничные марши с решеткой. 1986 г. ЦГАНДТ СПб.
Ф. Р-488. Оп. 323. Д. 656

лестница – местоположение (южная часть корпуса по Думской ул.), габариты, тип (маршевая), конструкция (марши на металлических косоурах, на оштукатуренных кронштейнах), вид материала ступеней (известняк), ограждение – габариты, вид материала (металл), техника исполнения (литье), рисунок (фигурные прутья и опорные стойки);
