Акт

по результатам государственной историко-культурной экспертизы проектной документации на проведение работ по сохранению выявленного объекта культурного наследия **«Комплекс доходных домов Н. И. Львовой (8 зданий)»** по адресу: г. Санкт-Петербург, Адмиралтейский район, **Московский пр., д. 61, Угловой пер. д. 1; Московский пр. д. 63, Угловой пер. д. 2, Обводного кан. наб. д. 131; Обводного кан. наб. д. 133, Угловой пер. д. 4; Обводного кан. наб. д. 135, Угловой пер. д. 6; Обводного кан. наб. д. 137, Угловой пер. д. 9-11, Угловой пер. д. 3, 5, 7, – «Проект приспособления для современного использования выявленного объекта культурного наследия «Комплекс доходных домов Н. И. Львовой (8 зданий)»»** по адресу: г. Санкт-Петербург, Угловой переулок, д. 11, лит. А, в части перепланировки и переустройства квартиры 41» (шифр: АРП 06.22), разработанной ООО «Строительная инжиниринговая компания «СИНКО» в 2022 году с целью определения соответствия проектной документации требованиям законодательства Российской Федерации в области государственной охраны объектов культурного наследия.

Проектная документация на проведение работ по сохранению выявленного объекта культурного наследия «Комплекс дох

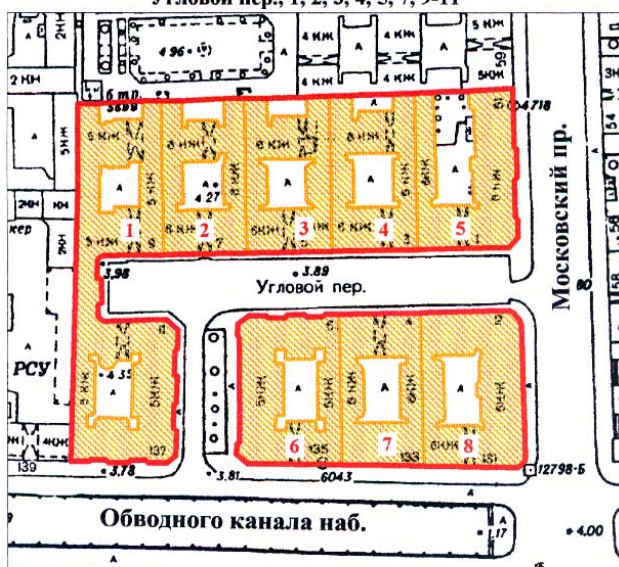
**План границ территории
выявленного объекта культурного наследия
"Комплекс доходных домов Н. И. Львовой"**

г. Санкт-Петербург, Московский пр., 61, 63;
Обводного кан. наб., 131, 133, 135, 137;
Угловой пер., 1, 2, 3, 4, 5, 7, 9-11

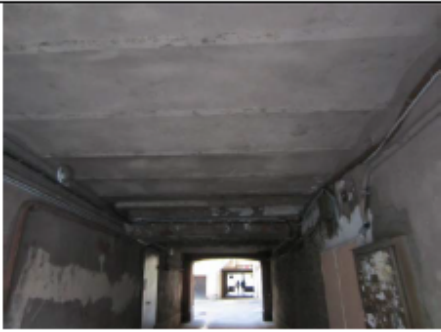
2	Конструктивная система:	<p>наружные и внутренние кирпичные стены – местоположение;</p> <p>исторические отметки междуэтажных перекрытий;</p> <p>перекрытие северного воротного проезда северного двора – «пруссские» своды по металлическим балкам;</p>

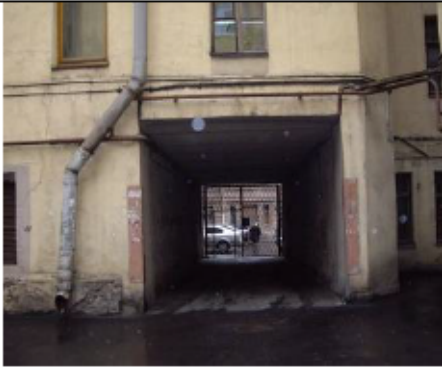
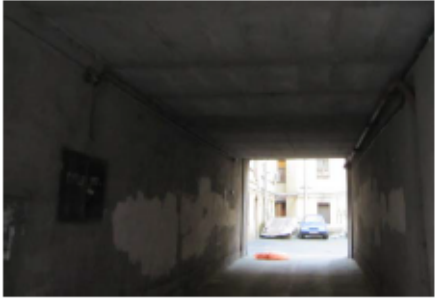
<p>перекрытие южного воротного проезда северного двора – плоское;</p> <p>перекрытие воротного проезда южного двора – плоское;</p>

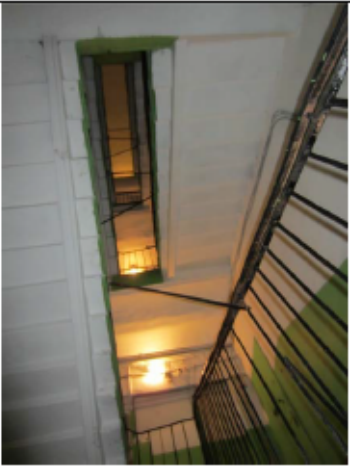
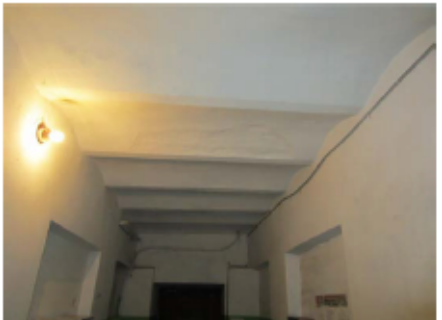
<p>лестницы (Л1, Л-2, Л-3, Л-4, Л-5, Л-6) – местоположение, габариты, конструкция (по металлическим косоурам); материал ступеней (из известняковых плит)</p> <p>перекрытия вестибюлей и лестничных площадок – «пруссские» своды.</p>

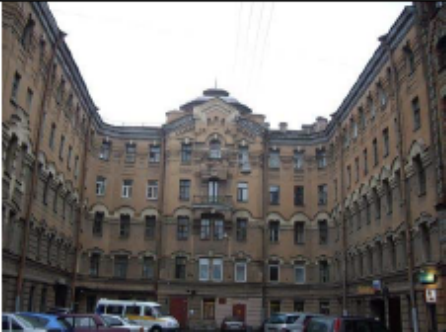
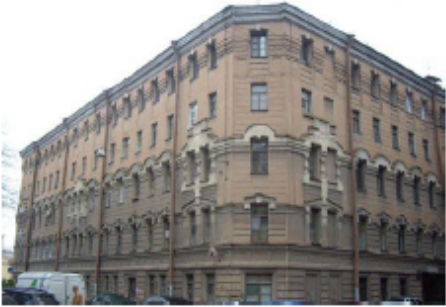
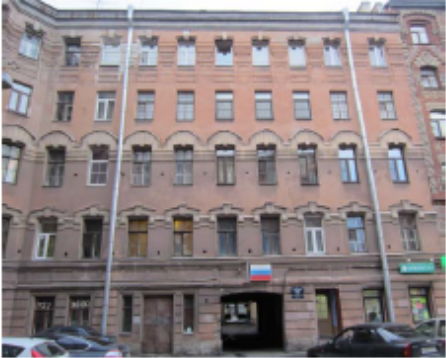
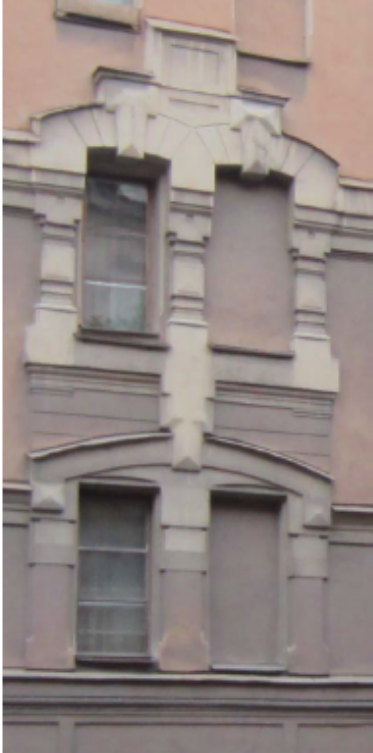
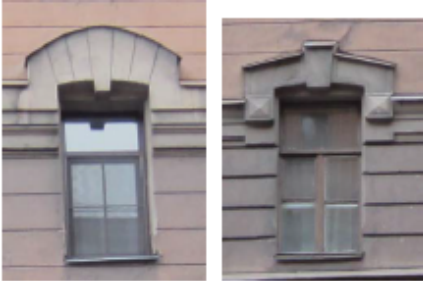
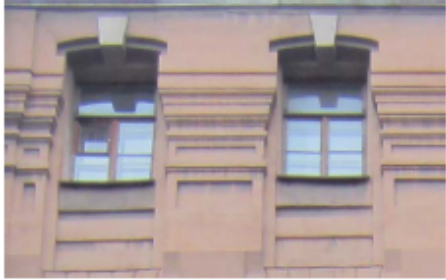
3	Объемно-планировочное решение:	объемно-планировочное решение в габаритах капитальных стен.	
4	Архитектурно-художественное решение фасадов:	<p>архитектурно-художественное решение фасадов здания в приемах эклектики с использованием элементов романтизма;</p> <p>материал и характер отделки цоколя – известняк; материал и характер отделки фасада – гладкая окрашенная штукатурка, линейный штукатурный руст (в уровне 1-3-го этажей, скошенные углы здания в уровне 1-5-го этажей, ;</p> <p>венчающий профилированный карниз;</p> <p>дверные проемы – историческое местоположение, габариты, конфигурация (прямоугольные);</p> <p>оконные проемы – местоположение, габариты, конфигурация (прямоугольные); оконные проемы 1-го этажа – отметки высоты и габариты ширины; оконные заполнения – исторический рисунок расстекловки и цвет;</p> <p>декоративное оформление оконных проемов – замковые камни, фигурные наличники, подоконные ниши, кубоватые колонки, машикули</p>

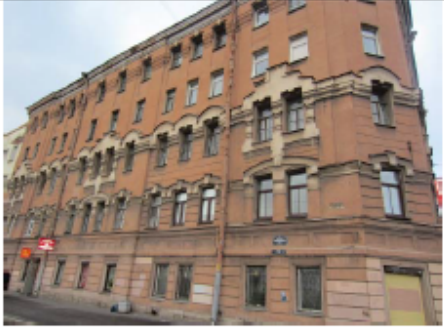
<p>архитектурно-художественное решение фасада по наб. Обводного канала аналогично лицевым фасадам по Угловому пер., но с раскреповками;</p>

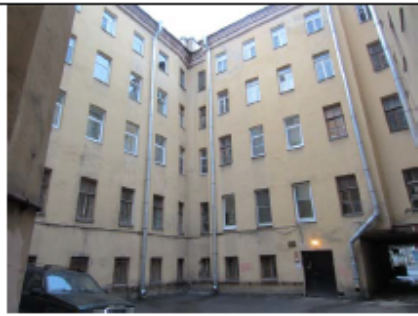
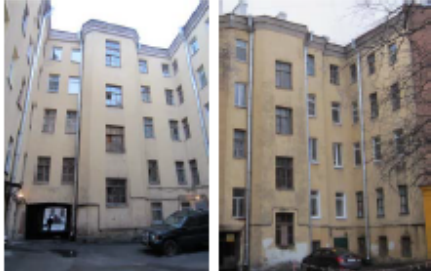
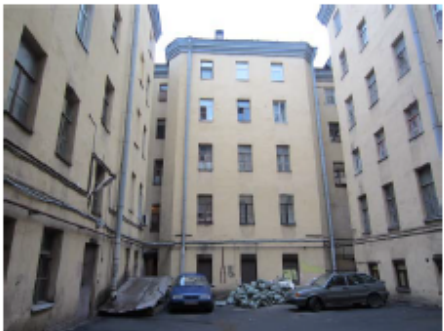
<p>дворовые фасады:</p> <p>архитектурное решение, включая ризалиты;</p> <p>материал и характер отделки цоколя – известняк;</p> <p>материал и характер отделки фасада – гладкая окрашенная штукатурка;</p> <p>дверные и оконные проемы – местоположение, габариты, конфигурация (прямоугольные);</p> <p>оконные проемы 1-го этажа – отметки высоты и габариты ширины;</p> <p>исторический рисунок и цвет заполнения оконных проемов;</p> <p>венчающий многопрофильный карниз.</p>

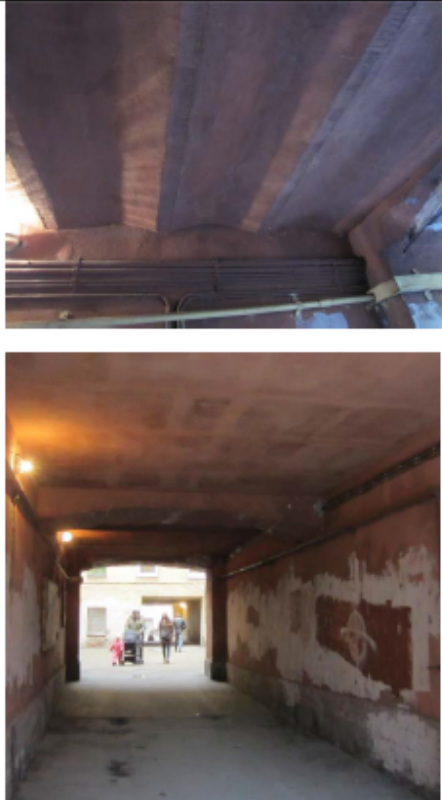
2	Конструктивная система:	<p>наружные и внутренние кирпичные стены - местоположение;</p> <p>исторические отметки междуэтажных перекрытий;</p> <p>воротный проезд в лицевом корпусе с лучковой перемычкой на подпружных арках, с плоским перекрытием в южной части, с «прускими» сводами по металлическим балкам – в северной части;</p>

<p>воротный проезд в дворовом корпусе с плоским перекрытием;</p>

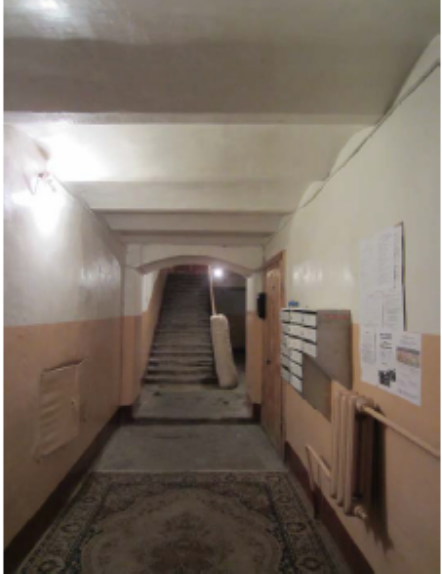
<p>перекрытия 1-го этажа «пруссские» своды по металлическим балкам, подпружные арки;</p>

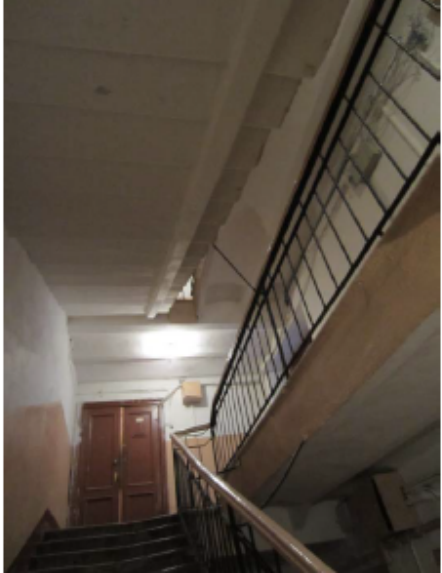
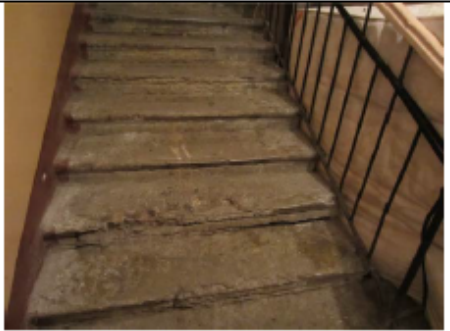
<p>лестницы (Л-1, Л-2) – объемно-пространственное решение, тип (двумаршевая), конструкция (по металлическим косоурам); материал ступеней (из известняковых плит), перильное металлическое ограждение;</p> <p>«пруссские» своды лестничных площадок;</p>

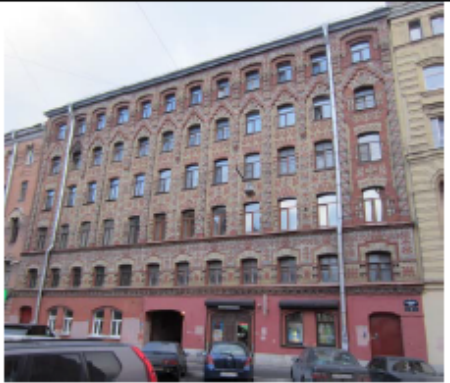
3	<p>Объемно-планировочное решение:</p>	<p>историческое объемно-планировочное решение в габаритах капитальных стен;</p>	
4	<p>Архитектурно-художественное решение фасадов:</p>	<p>архитектурно-художественное решение в формах эклектики («кирпичный стиль»);</p> <p>центрально-симметричное архитектурно-художественное решение лицевого фасада (в 11 световых осях в уровне 1-го этажа, в 12 световых осях в уровне 2-6-го этажей);</p> <p>материал и характер отделки цоколя – известняк;</p> <p>материал и характер отделки фасада – гладкая окрашенная штукатурка (в уровне 1-го этажа), полихромный облицовочный кирпич (в уровне 2-5-го этажей) – серо-голубой, охристый, терракотовый – орнаментированная кладка с мотивами (деревья, петухи, свастика,);</p>

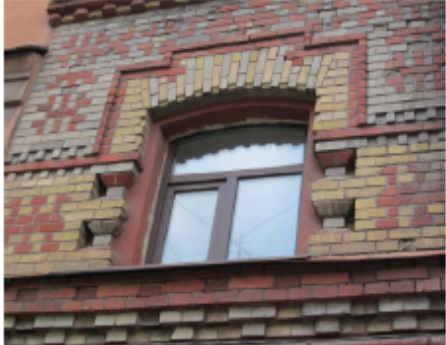
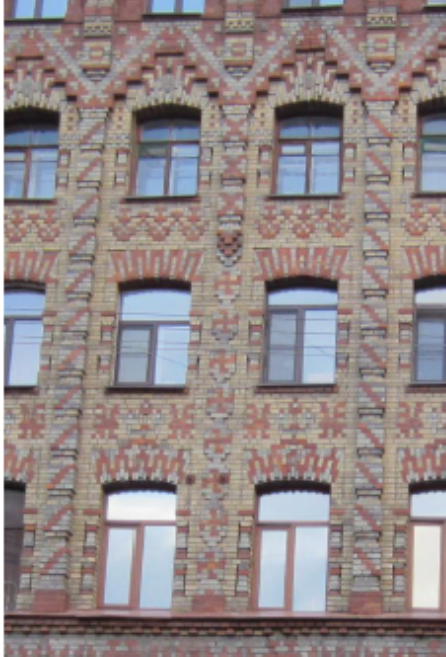
<p>оконные проемы 2-го этажа фланкированы колонками со стилизованными дыньками, в верхней части в фигурном стилизованном наличнике;</p> <p>оконные проемы 3-5-го этажей объединены попарно стилизованными рустованными орнаментированными лопатками, между окнами в уровне 5-го этажа – лизены; композиции завершены стилизованными щипцами над окнами 5-го этажа;</p> <p>оконные проемы 3-5-го этажей фланкированы двухъярусными колонками со стилизованными дыньками;</p> <p>оконные проемы 3-го и 5-го этажей крайних осей фланкированы парными двухъярусными колонками со стилизованными дыньками;</p>

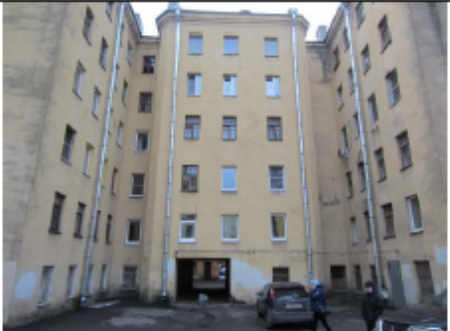
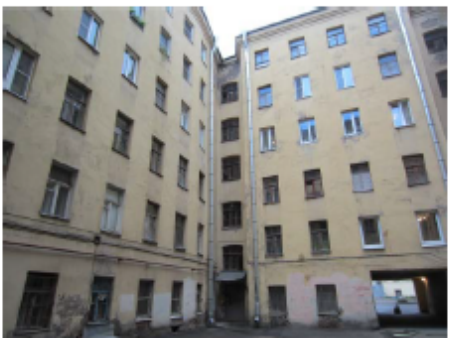
<p>оконные проемы 6-го этажа крайних осей фасада в стилизованных порталах;</p> <p>оконные проемы 6-го этажа в обрамлении со стилизованными лизенами, фланкированы лопатками;</p>	   
	<p>дворовые фасады:</p> <p>материал и характер отделки цоколя – известняк;</p> <p>материал и характер отделки фасада – гладкая окрашенная штукатурка;</p> <p>дверные и оконные проемы – местоположение, габариты, конфигурация (прямоугольные);</p> <p>оконные проемы 1-го этажа – отметки высоты и габариты ширины;</p> <p>исторический рисунок и цвет заполнения оконных проемов;</p> <p>архитектурное решение, включая ризалиты;</p>

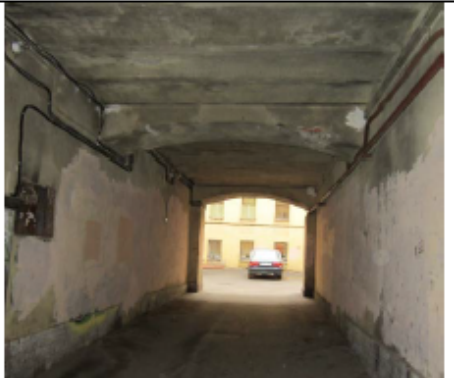
№ п/п	Видовая принадлежность предмета охраны	Предмет охраны	Фотофиксация
1	2	3	4
1	Объемно-пространственное решение:	<p>местоположение, габариты, конфигурация шестизэтажного здания прямоугольного в плане с двумя внутренними дворами, двумя воротными проездами;</p> <p>крыша – габариты, конфигурация (скатная); материал окрытия кровли – листовой металл; исторические дымовые трубы – габариты, конфигурация, местоположение.</p>	 
2	Конструктивная система:	<p>наружные и внутренние кирпичные стены - местоположение;</p> <p>исторические отметки междуэтажных перекрытий;</p> <p>воротный проезд с лучковым завершением, перекрытый прусскими сводами и подпружными арками;</p>

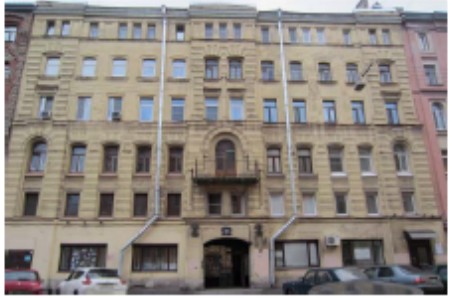
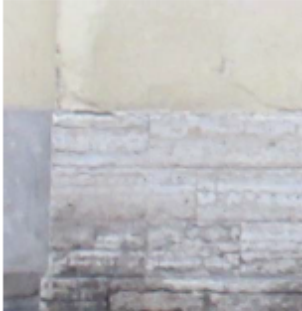
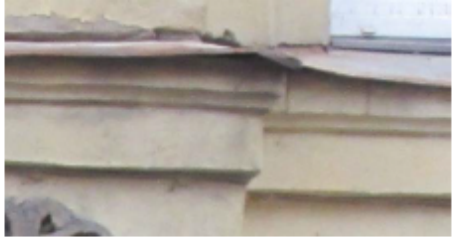
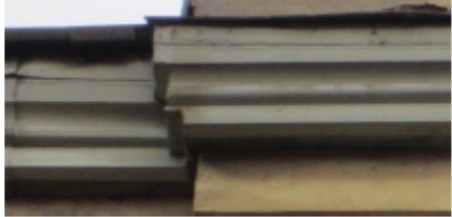
<p>4 Архитектурно-художественное решение фасадов:</p>	<p>архитектурно-художественное решение в формах эклектики с элементами неоренессанса;</p> <p>централно-симметричное архитектурно-художественное решение лицевого фасада (в 7 световых осей в уровне 1-го этажа, в 12 световых осей в уровне 2-5-го этажей, в 17 световых осей в уровне 6-го этажа);</p> <p>раскреповки по крайним осям фасада и по центральной, увенчанные аттиками;</p> <p>материал и характер отделки цоколя – известняк;</p> <p>материал и характер отделки фасада – гладкая окрашенная штукатурка, ленточный штукатурный руст с тройной порезкой на уровне 2-3-го этажей, центральный и боковые ризалиты на уровне 2-5-го этажей;</p> <p>профилированный межэтажный карниз на уровне 1-2-го этажей;</p> <p>подоконные карнизы на уровне 1-2, 3-4, 5-6 этажей;</p> <p>плоский подкарнизный пояс с кубическими выступами в межконных простенках;</p> <p>венчающий раскрепованный профилированный штукатурный карниз;</p> <p>дверные проемы – историческое местоположение, габариты, конфигурация (прямоугольные);</p>

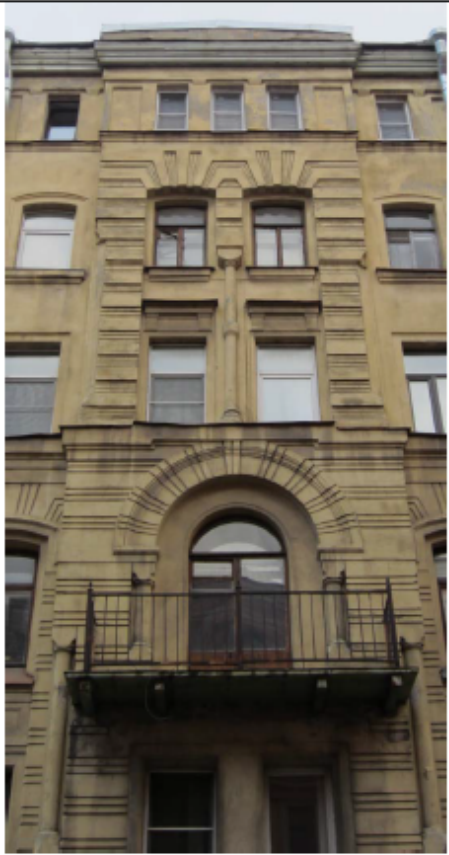
<p>центральный ризалит, акцентирован балконом на уровне 3-го этажа, с дверным проемом полуциркульного завершения, с веерным рустом, фланкирован гладкими трехчетвертными колоннами;</p> <p>гладкая полуколонна с муфтой, в межоконном вертикальном пространстве на уровне 4-5-го этажей центрального ризалита;</p> <p>трехчетвертные гладкие колонны в вертикальных межэтажных простенках, на уровне 2-3-го этажей, фланкирующие центральный ризалит;</p> <p>оконные проемы – местоположение, габариты, конфигурация (витринные – в уровне 1-го этажа, прямоугольные – 2-ой, 4-ый, 6-ой этажи, с полуциркульным завершением, с лучковой перемычкой – 3-ий и 5-ый этажи);</p> <p>оконные проемы 1-го этажа – отметки высоты и габариты ширины;</p> <p>оконные заполнения – исторический рисунок расстекловки и цвет;</p> <p>декоративное оформление оконных проемов:</p> <p>оконные проемы 3-го этажа центрального и боковых ризалитов с полуциркульным завершением, с горизонтальными прямоугольными филеками в подоконных пространствах;</p>

<p>оконные проемы промежуточных полей с лучковым завершением и горизонтальными прямоугольными филенками в подоконных пространствах;</p> <p>оконные проемы 4-го этажа центрального и боковых ризалитов с линейными сандриками на кубических кронштейнах;</p> <p>оконные проемы 5-го этажа, с лучковыми перемычками, с декоративными профилированными поясками в подоконном пространстве;</p> <p>оконные проемы 6-го этажа, сгруппированные по три, с прямоугольными филенками в межоконных пространствах;</p>

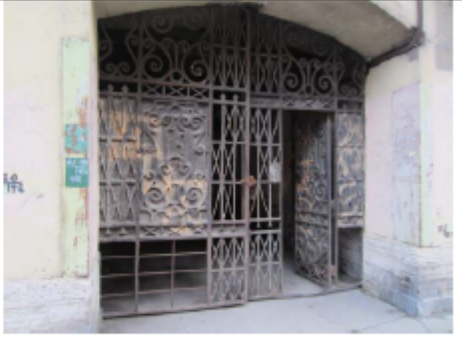
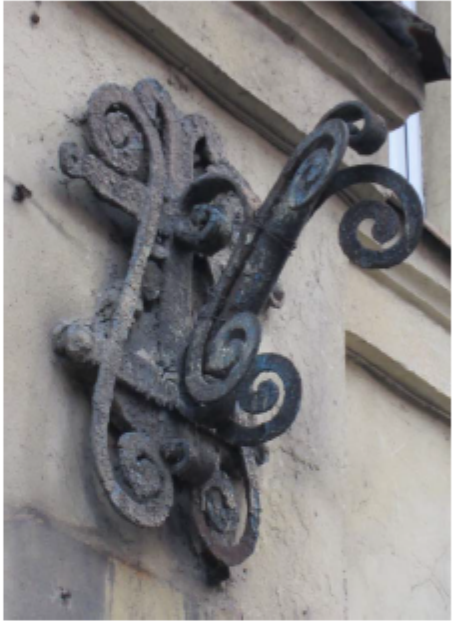
<p>створы ворот кованого железа, с простым ромбовидным рисунком и вставками в виде композиций из воллютообразных завитков;</p> <p>калитка в одной створке ворот, с рисунком в виде воллютообразных завитков и исторической ручкой-фаль;</p> <p>флагодержатели, фланкирующие воротный проезд, кованого железа, в обрамлении воллютообразных завитков;</p>

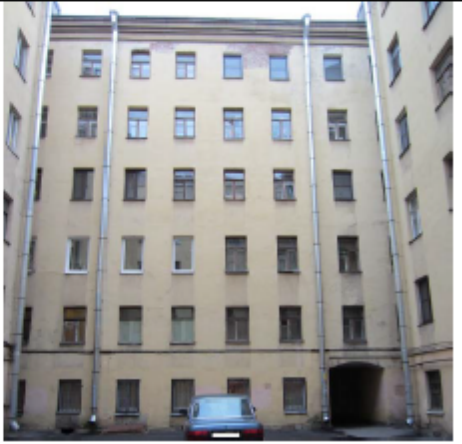
<p>дворовые фасады:</p> <p>материал и характер отделки цоколя – известняк;</p> <p>материал и характер отделки фасада – гладкая окрашенная штукатурка;</p> <p>дверные и оконные проемы – местоположение, габариты, конфигурация (прямоугольные);</p> <p>оконные проемы 1-го этажа – отметки высоты и габариты ширины;</p> <p>исторический рисунок и цвет заполнения оконных проемов;</p> <p>архитектурное решение, включая ризалты;</p> <p>венчающий многопрофильный карниз;</p>

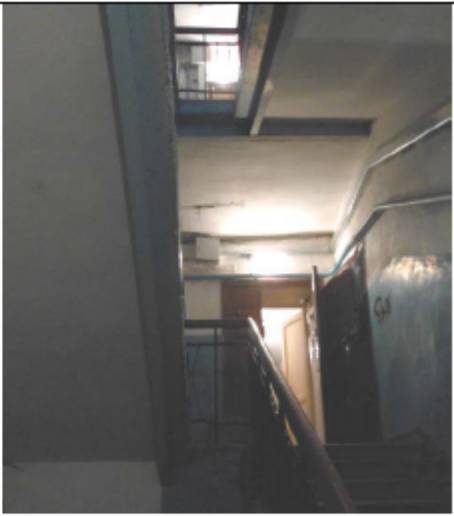
<p>лестницы с известняковыми ступенями и металлическим ограждением – конструкции (по косоурам, площадки на сводах), габариты, местоположение, материал ступеней, исторический рисунок ограждения.</p>

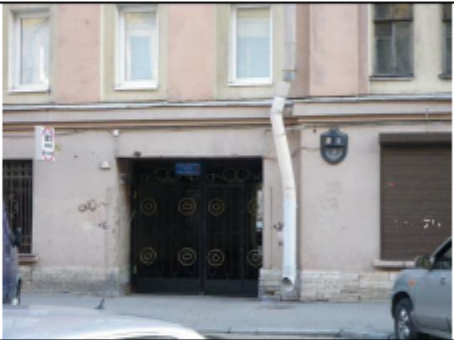
<p>воротные проезды с плоскими перекрытиями;</p>

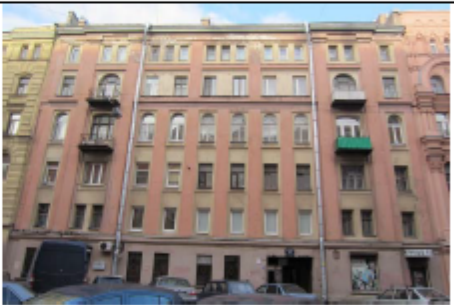
4	<p>Архитектурно-художественное решение фасадов:</p>	<p>материал и характер отделки фасадной поверхности – гладкая штукатурка; цоколь, облицованный известняком; лицевой фасад: оконные и дверные проемы – местоположение, габариты, конфигурация (прямоугольные, с лучковыми и полуциркульными завершениями, двойные окна в уровне второго и шестого этажей по второй и девятой осям); исторический рисунок расстекловки и цвет оконных заполнений; боковые раскреповки;</p>

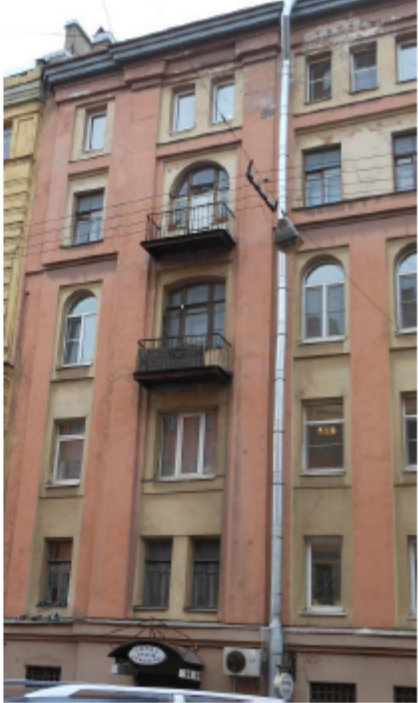
<p>лопатки на высоту 2-5 этажей по сторонам от второй и девятой осей;</p> <p>четыре балкона в уровнях четвертого и пятого этажей по второй и девятой осям;</p> <p>венчающий профилированный раскрепованный карниз с металлическим покрытием;</p>

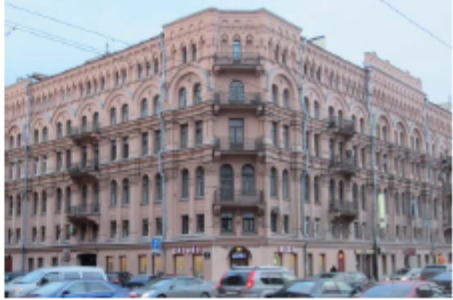
№ п.п.	Видовая принадлежность предмета охраны	Предмет охраны	Фотофиксация
1	2	3	4
1	Объемно-пространственное решение:	<p>местоположение, габариты и конфигурация шестизэтажного здания с воротным проездом, состоящего из двух лицевых корпусов и одного дворового, образующих двор;</p> <p>габариты и конфигурация крыши (скатная);</p> <p>высотные отметки крыши.</p>

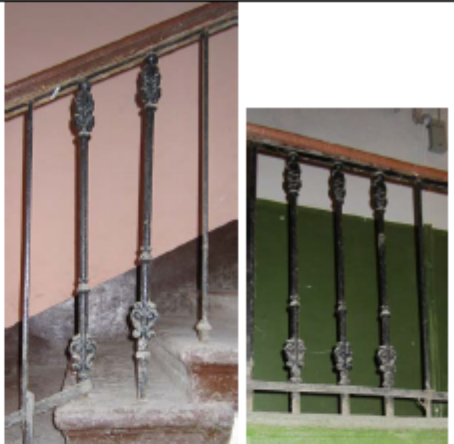
<p>частично сохранившийся исторический рисунок ограждения лестниц (Л-2 и Л-3) – металлические литые прутья с волнитообразными завитками в нижней части и стилизованной пальметтой в верхней части;</p>

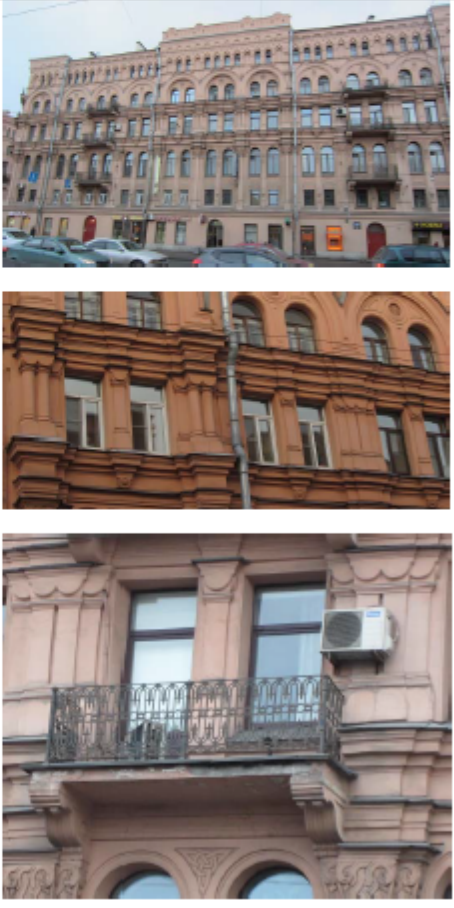
3	<p>Объемно-планировочное решение:</p>	<p>объемно-планировочное решение в габаритах капитальных стен;</p>
4	<p>Архитектурно-художественное решение фасадов:</p> <p>архитектурно-художественное решение лицевых фасадов здания в стиле эклектики с элементами византийской архитектуры:</p> <p>материал и характер отделки цоколя – известняк;</p> <p>материал и характер отделки фасада – гладкая окрашенная штукатурка;</p> <p>лицевой фасад по Московскому пр.: 19 осей в уровне 1-го этажа; 22 оси в уровне 2-5-го этажей; 32 оси в уровне 6-го этажа;</p> <p>симметричная пятичастная композиция с тремя раскреповками – крайними в две оси каждая и центральной в 5 осей;</p> <p>вертикальные членения – полуколонны, пилястры, лопатки со стилизованными капителями;</p> <p>балконы – местоположение (5-6-я и 17-18-я оси в уровне 3-5-го этажей), габариты, конструкция (на кронштейнах), литое металлическое ограждение – рисунок (геометрический, со стилизованными лилиями);</p>

<p>сложнопрофилированный раскрепованный штукатурный карниз между 1-м и 2-м этажами;</p> <p>сложнопрофилированный раскрепованный штукатурный карниз между 3-м и 4-м этажами;</p> <p>подоконный карниз в уровне 4-го этажа;</p> <p>сложнопрофилированный раскрепованный штукатурный карниз между 4-м и 5-м этажами;</p> <p>подоконный карниз в уровне 5-го этажа;</p> <p>венчающий профилированный раскрепованный карниз;</p> <p>штукатурный карниз;</p> <p>дверные проемы, расположение по 5-й, 10-й, и 15-й осям, с полуциркульным завершением;</p>

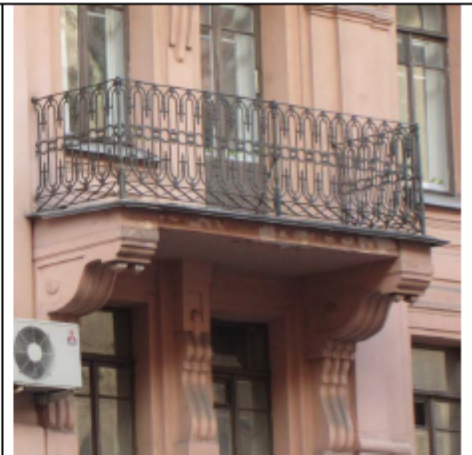
по оси воротного проезда в уровне 3-5-го этажей расположены балконы на кронштейнах, с литыми металлическими ограждениями геометрического рисунка со стилизованными лилиями;

угловая часть здания завершена аттиком;

в уровне 3-6-го этажей расположены балконы на кронштейнах, с литыми металлическими ограждениями геометрического рисунка со стилизованными лилиями;

местоположение, габариты и конфигурация (прямоугольные, с полуциркульным завершением – в уровне 1-го, 3-го и 5-го этажей) дверных и оконных проемов; цвет и рисунок расстекловки оконных заполнений;

оформление оконных проемов 3-5-го этажей – штукатурные наличники;

оконные проемы 6-го этажа с полуциркульным завершением обрамлены стрельчатыми арками, опирающимися на полуколонны со стилизованными капителями, в тимпане замковыми камнями;

аттик декорирован аркатурным фризом;

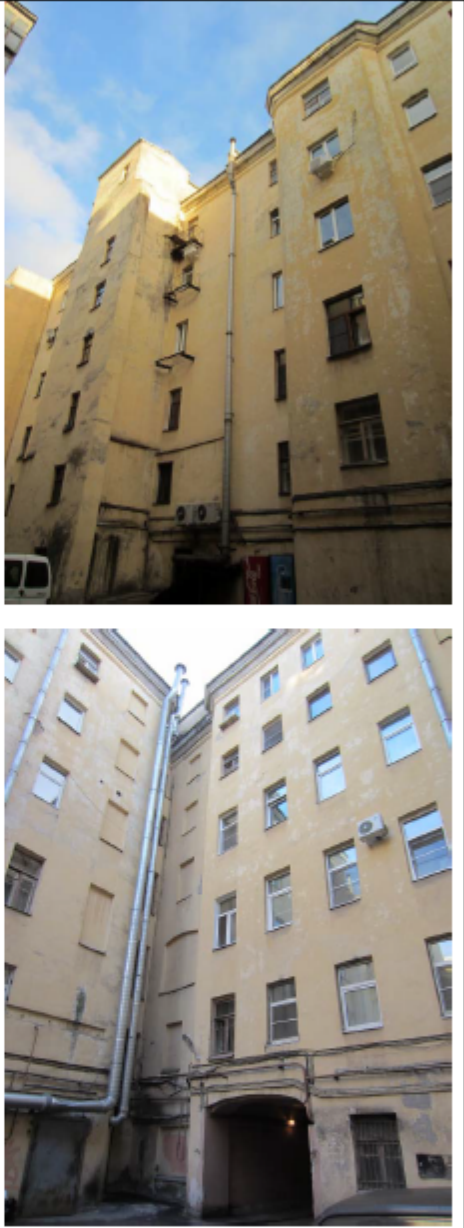
<p>дворовые фасады:</p> <p>материал и характер отделки цоколя – известняк; материал и характер отделки фасада – гладкая окрашенная штукатурка;</p> <p>архитектурное решение, включая ризалиты;</p> <p>венчающий многопрофильный карниз;</p> <p>дверные и оконные проемы – местоположение, габариты, конфигурация (прямоугольные); оконные проемы 1-го этажа – отметки высоты и габариты ширины; исторический рисунок и цвет заполнения оконных проемов.</p>

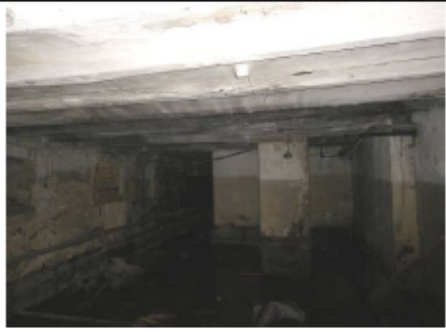
<p>перекрытие подвала – «пруссские» своды по металлическим балкам, опирающиеся на пилоны;</p>

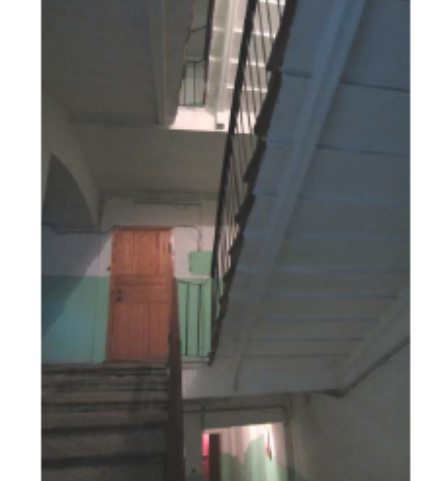
<p>лестница (Л-3) – объемно-пространственное решение, тип (двухмаршевая), конструкция (по металлическим косоурам); материал ступеней (из известняковых плит), перильное металлическое ограждение;</p> <p>«пруссские» своды лестничных площадок;</p>

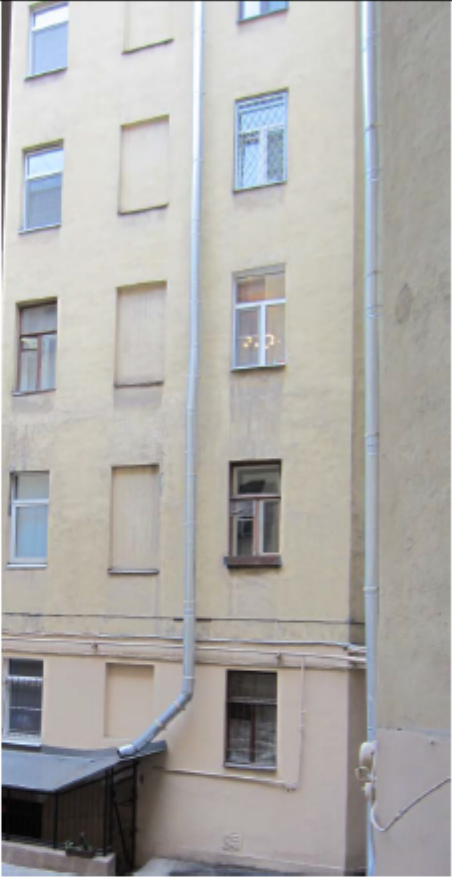
<p>дворовые фасады:</p> <p>материал и характер отделки цоколя – известняк;</p> <p>материал и характер отделки фасада – гладкая окрашенная штукатурка;</p> <p>дверные и оконные проемы – местоположение, габариты, конфигурация (прямоугольные);</p> <p>оконные проемы 1-го этажа – отметки высоты и габариты ширины;</p> <p>исторический рисунок и цвет заполнения оконных проемов;</p> <p>архитектурное решение, включая ризалиты;</p> <p>венчающий многопрофильный карниз.</p>

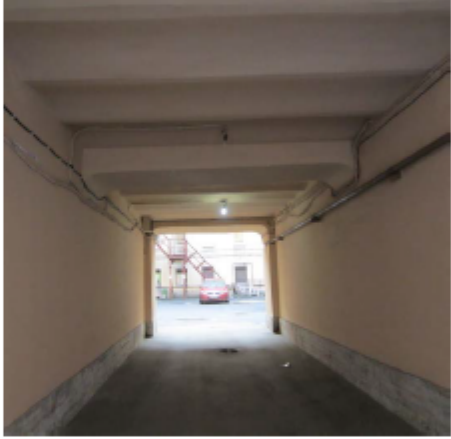
2	Конструктивная система:	<p>исторические наружные и внутренние капитальные кирпичные стены – местоположение;</p> <p>исторические отметки междуэтажных перекрытий;</p> <p>воротный проезд с «прускими» сводами и подпружной аркой;</p>

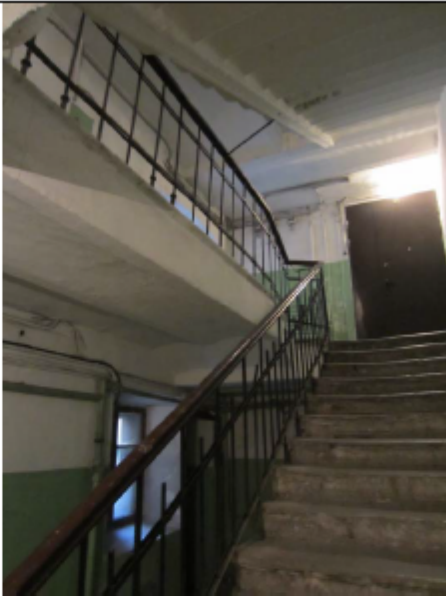
<p>лестница (Л-2) – объемно-пространственное решение, тип (двухмаршевая), конструкция (по металлическим косоурам); материал ступеней (из известняковых плит), перильное металлическое ограждение;</p> <p>«пруссские» своды лестничных площадок;</p>

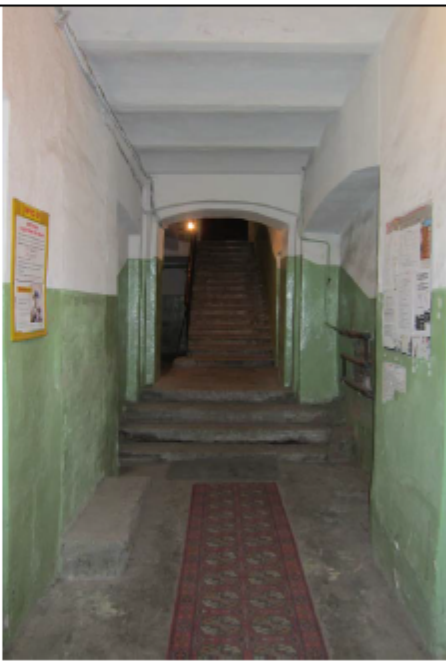
<p>перекрытия 1-го этажа «пруссские» своды по металлическим балкам, подпружные арки;</p>

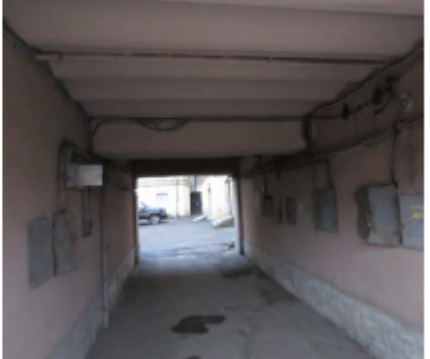
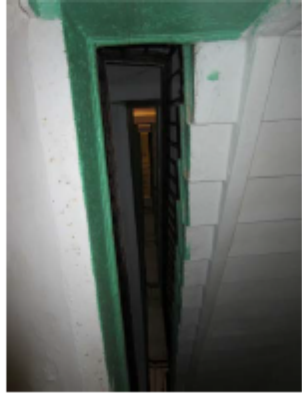
2	Конструктивная система:	<p>наружные и внутренние кирпичные стены;</p> <p>исторические отметки междуэтажных перекрытий;</p> <p>воротный проезд, расположенный по центральной оси фасада по наб. Обводного кан., перекрытый «прусскими» сводами по металлическим балкам;</p> <p>объемно-пространственное решение лестниц (Л-1, Л-2, Л-3, Л-4) с известняковыми ступенями и металлическим ограждением – конструкции (по косоурам, площадки на сводах), габариты, местоположение, материал ступеней (лещадная плита);</p>

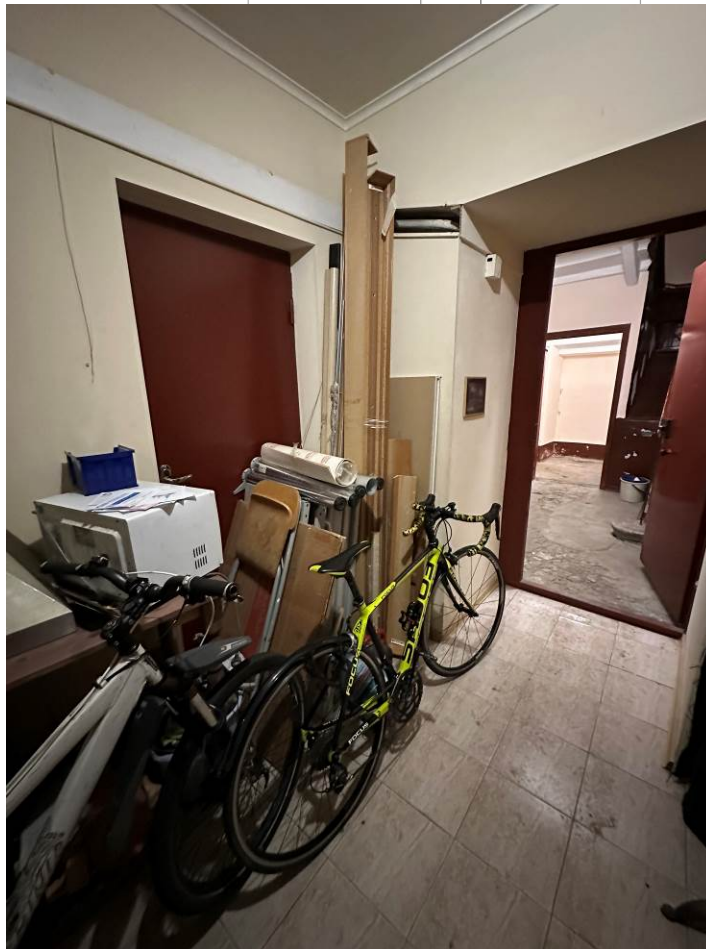
25. Выявленный объект культурного наследия "Комплекс доходных домов Н.И. Львовой (8 зданий)". Входная дверь в ка.№41.

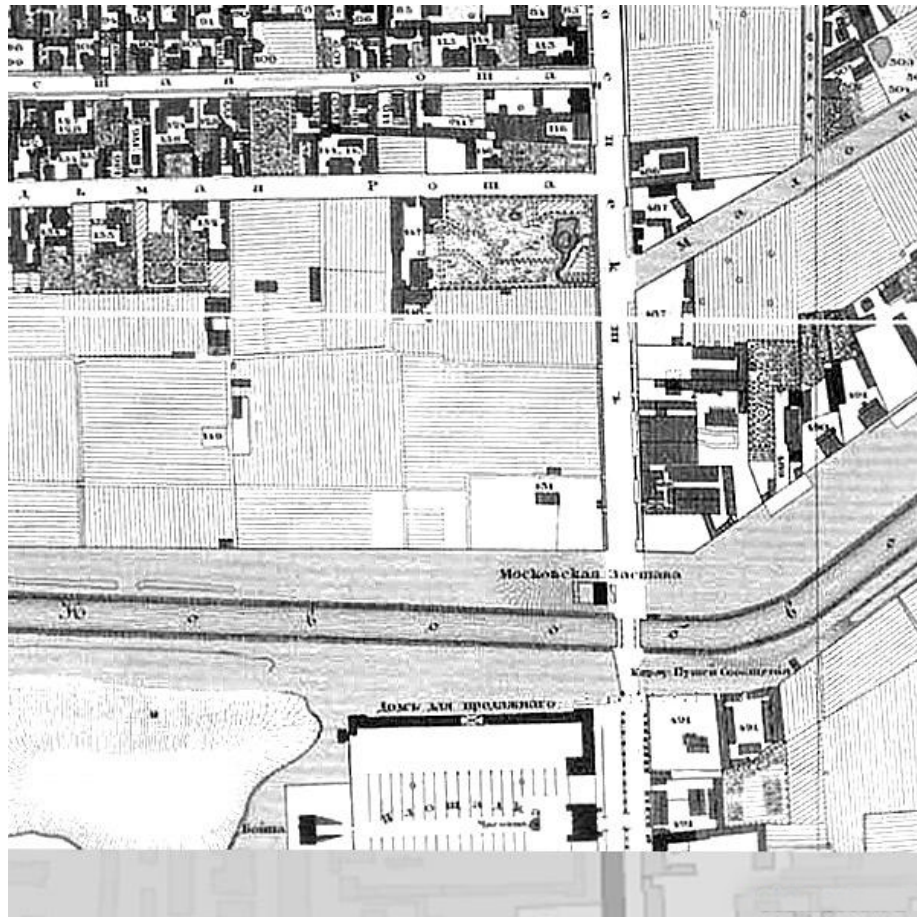
Илл. 1 «Подробный план столичного города Санкт-Петербурга, снятый по масштабу 1:4200 под начальством генерал-майора Ф.Ф. Шуберта». 1828 г. РНБ.
Фрагмент с рассматриваемым участком

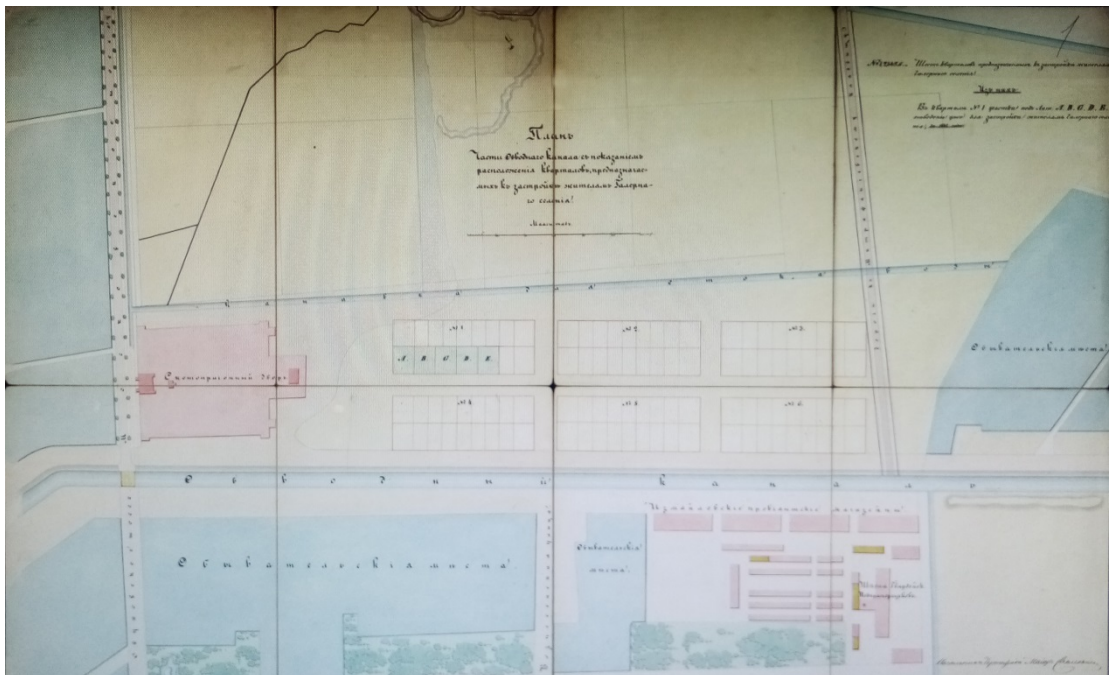
Илл. 2 «План части берега Обводного канала с обозначением мест застройки в гор. Петербурге». 1853 г. РГИА. *Фрагмент с рассматриваемым участком*
