АКТ

по результатам государственной историко-культурной экспертизы

проектной документации на проведение работ по сохранению выявленного объекта культурного наследия «Дом Ф. Селизарова», расположенного по адресу: Санкт-Петербург, Гражданская ул., д. 14, литера А (Гражданская ул., 14): «Проект приспособления для современного использования выявленного объекта культурного наследия «Дом Ф. Селизарова» в части перепланировки и переоборудования квартиры №5 по адресу: г. Санкт-Петербург, ул. Гражданская, д. 14, литера А, кв. 5» (шифр: С59/866-07-2022), разработанной ГБУ «ГУИОН» в 2022 г.

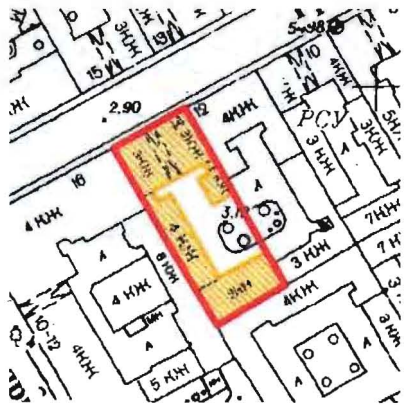
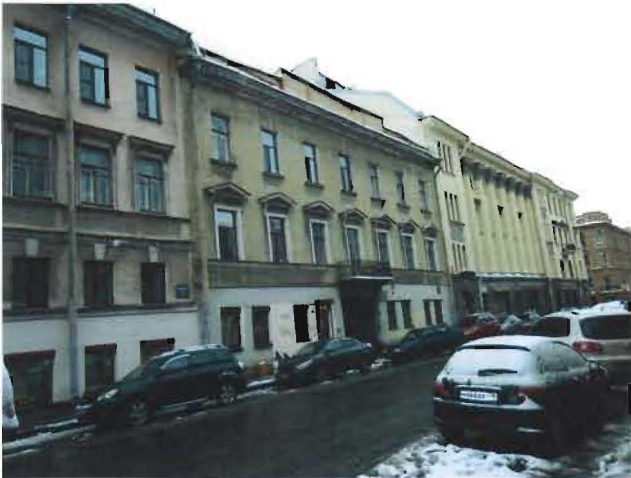
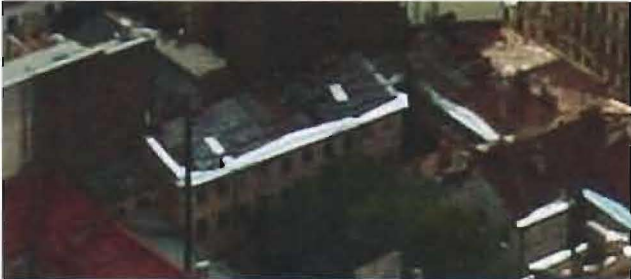
| | Видовая принадлежность предмета охраны | Предмет охраны | Фотофиксация |
|---|--|--|---|
| 1 | <p>Объемно-пространственное решение:</p> | <p>местоположение, габариты и конфигурация лицевого корпуса по Гражданской ул., трех дворовых корпусов, включая воротный проезд лицевого корпуса, объемно-планировочное решение дворового пространства;</p> <p>габариты и конфигурация крыши (скатная), материал кровли (листовой металл).</p> | |

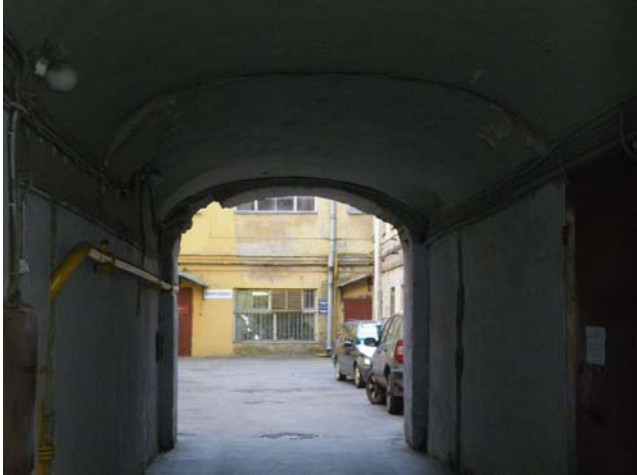
| 2 | <p>Конструктивная система:</p> | <p>фундаменты;</p> <p>исторические наружные и внутренние кирпичные капитальные стены;</p> <p>междуэтажные перекрытия – местоположение;</p> <p>своды: коробовый с распалубками – воротного проезда;</p> <p>исторические лестницы – местоположение, габариты, конфигурация, включая:</p> <p>лестницу южного дворового корпуса – тип (двухмаршевая), конструкция (на косоурах), материал ступеней и площадок (известняк), ограждение – материал (металл), техника исполнения (литье), рисунок (вертикальные стойки), поручень – материал (дерево), профиль.</p> | |

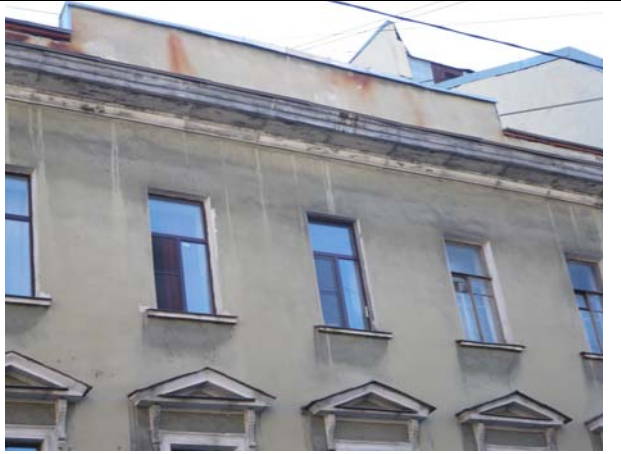
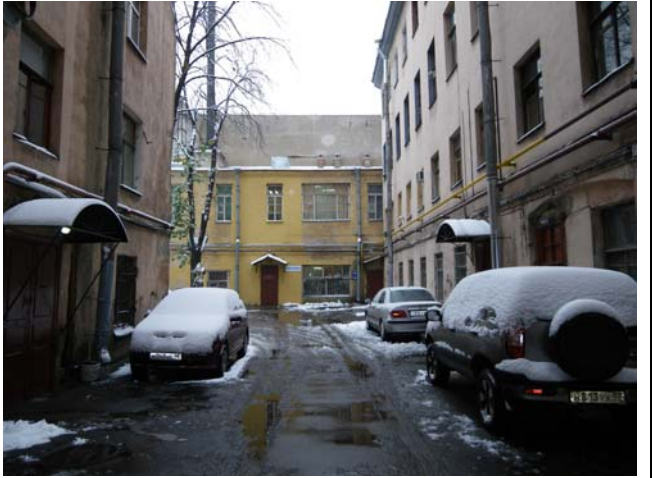
| | <p>аттик – местоположение (по 3-5-й световым осям), габариты, конфигурация (прямоугольный в плане);</p> <p>дворовые фасады: вид материала и характер отделки цоколя – известняк;</p> <p>вид материала и характер отделки фасадов – гладкая штукатурка;</p> <p>исторические оконные и дверные проемы – местоположение, габариты, конфигурация (прямоугольные);</p> <p>ширина и верхняя отметка оконных проемов 1-го этажа;</p> <p>профилированный венчающий карниз.</p> | |
