**АКТ**

**по результатам государственной историко-культурной экспертизы проектной документации на проведение работ по сохранению объекта культурного наследия регионального значения «Дом Г.Г. Елисеева», расположенного по адресу: г. Санкт-Петербург, улица Ломоносова, дом 14, литера А - «Проектная документация на проведение работ по сохранению объекта культурного наследия регионального значения «Дом Г.Г. Елисеева» по адресу: г. Санкт-Петербург, Центральный район, ул. Ломоносова, д.14, лит. А, по приспособлению для современного использования помещения 4-Н в части перепланировки», выполненная в 2022 г. Индивидуальный предприниматель Иванов Вадим Андреевич. ШИФР 04-22-П.**

– проектная документация, на проведение работ по сохранению объекта культурного наследия регионального значения «Дом Г.Г. Елисеева», расположенного по адресу: г. Санкт-Петербург, улица Ломоносова, дом 14, литера А - «Проектная документация на проведение работ по сохранению объекта культурного наследия регионального значения «Дом Г.Г. Елисеева» по адресу: г. Санкт-Петербург, Центральный район, ул. Ломоносова, д.14, лит. А, по приспособлению для современного использования помещения 4-Н в части перепланировки», выполнен

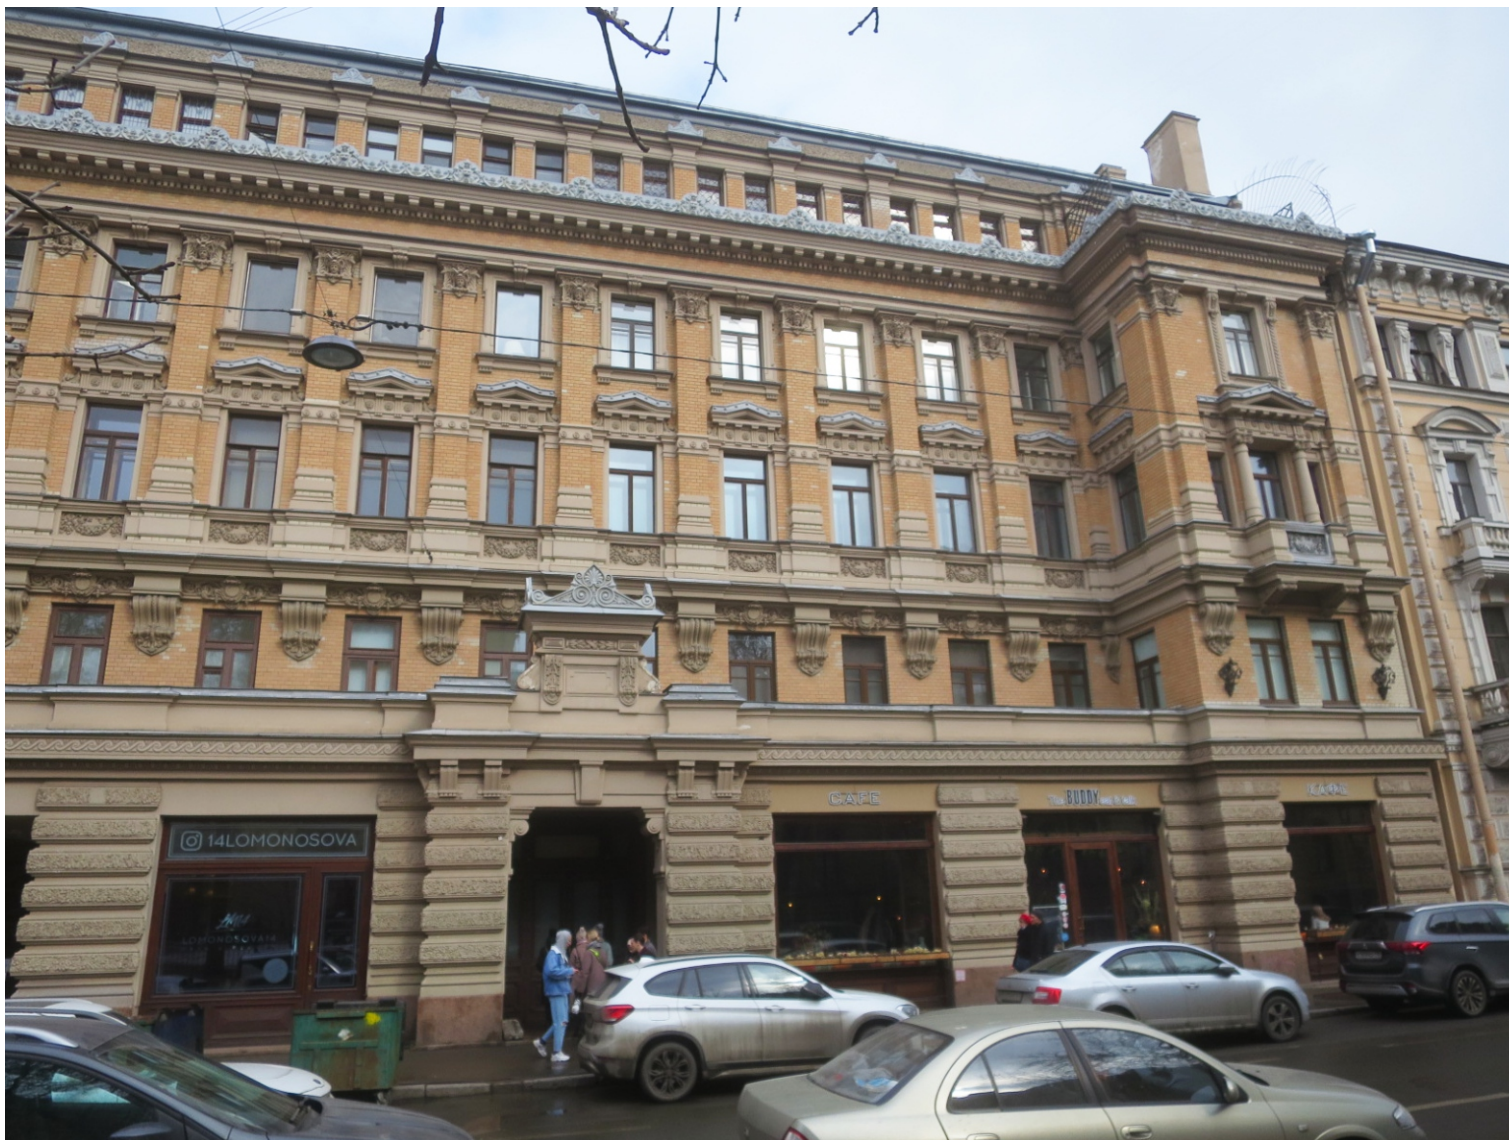
1. «Дом Г.Г.Елисеева».  
Санкт-Петербург, ул. Ломоносова, д.14, литера А.  
Вид на лицевой фасад.  
Фото: 15.09.2023.

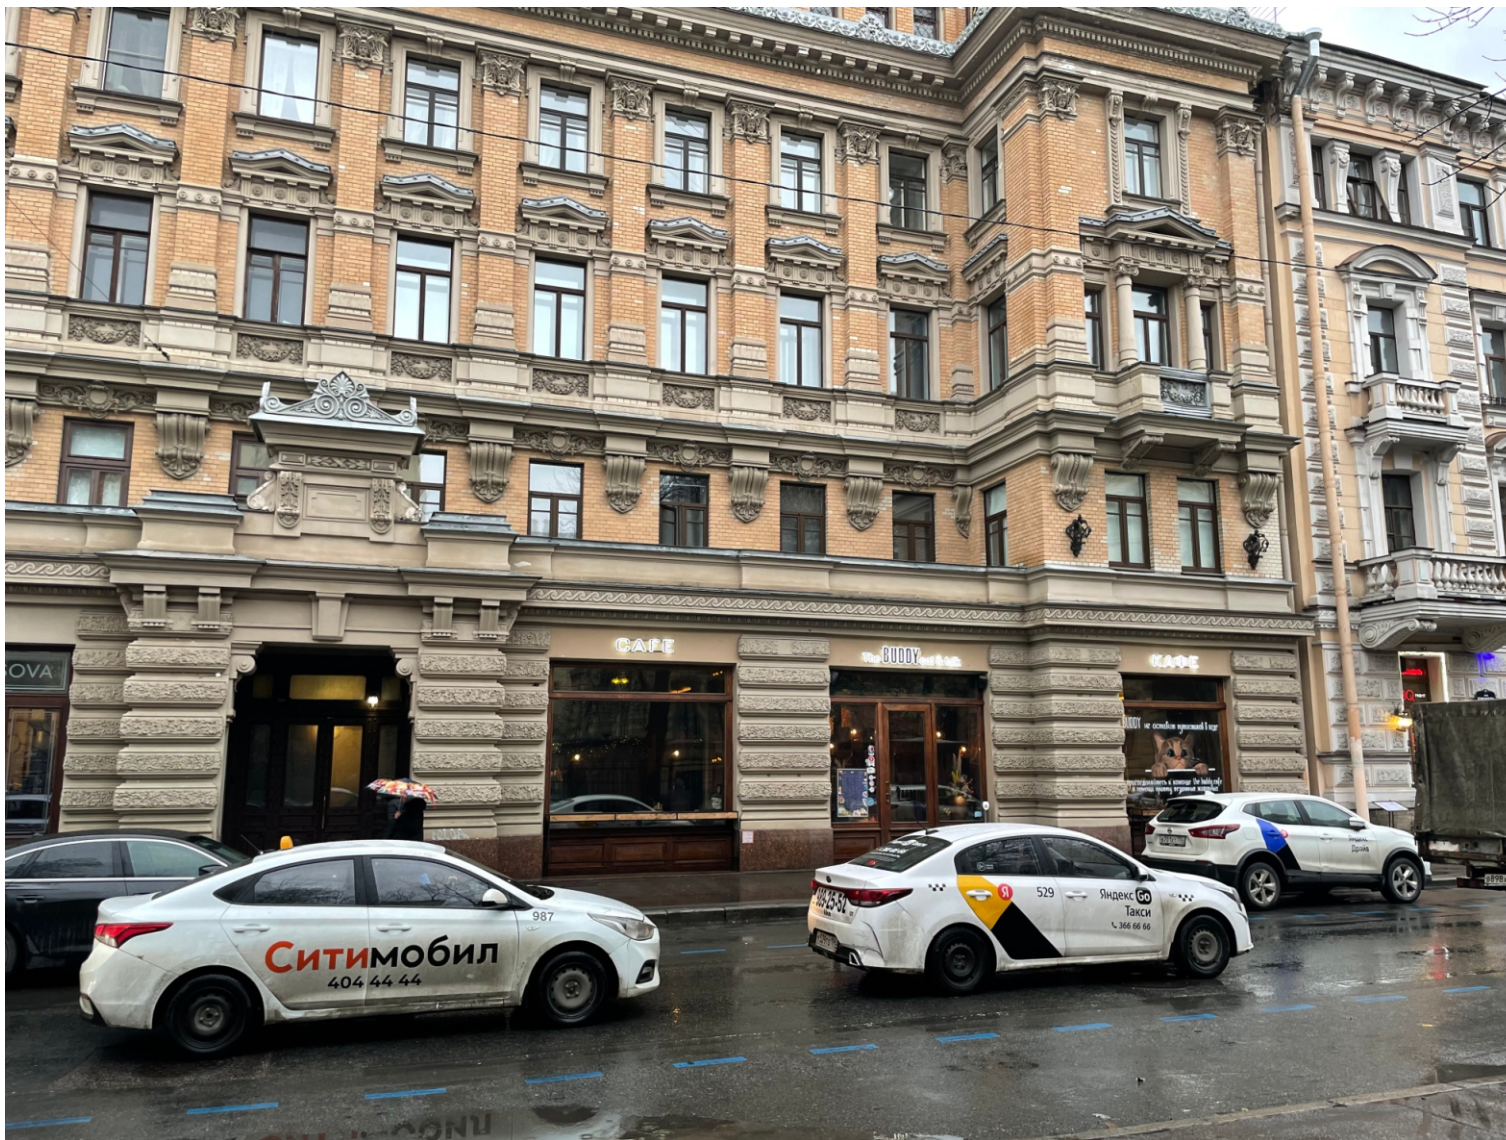
2. «Дом Г.Г.Елисеева».  
Санкт-Петербург, ул. Ломоносова, д.14, литера А.  
Фрагмент лицевого фасада. Левая часть.  
Фото: 15.09.2023.

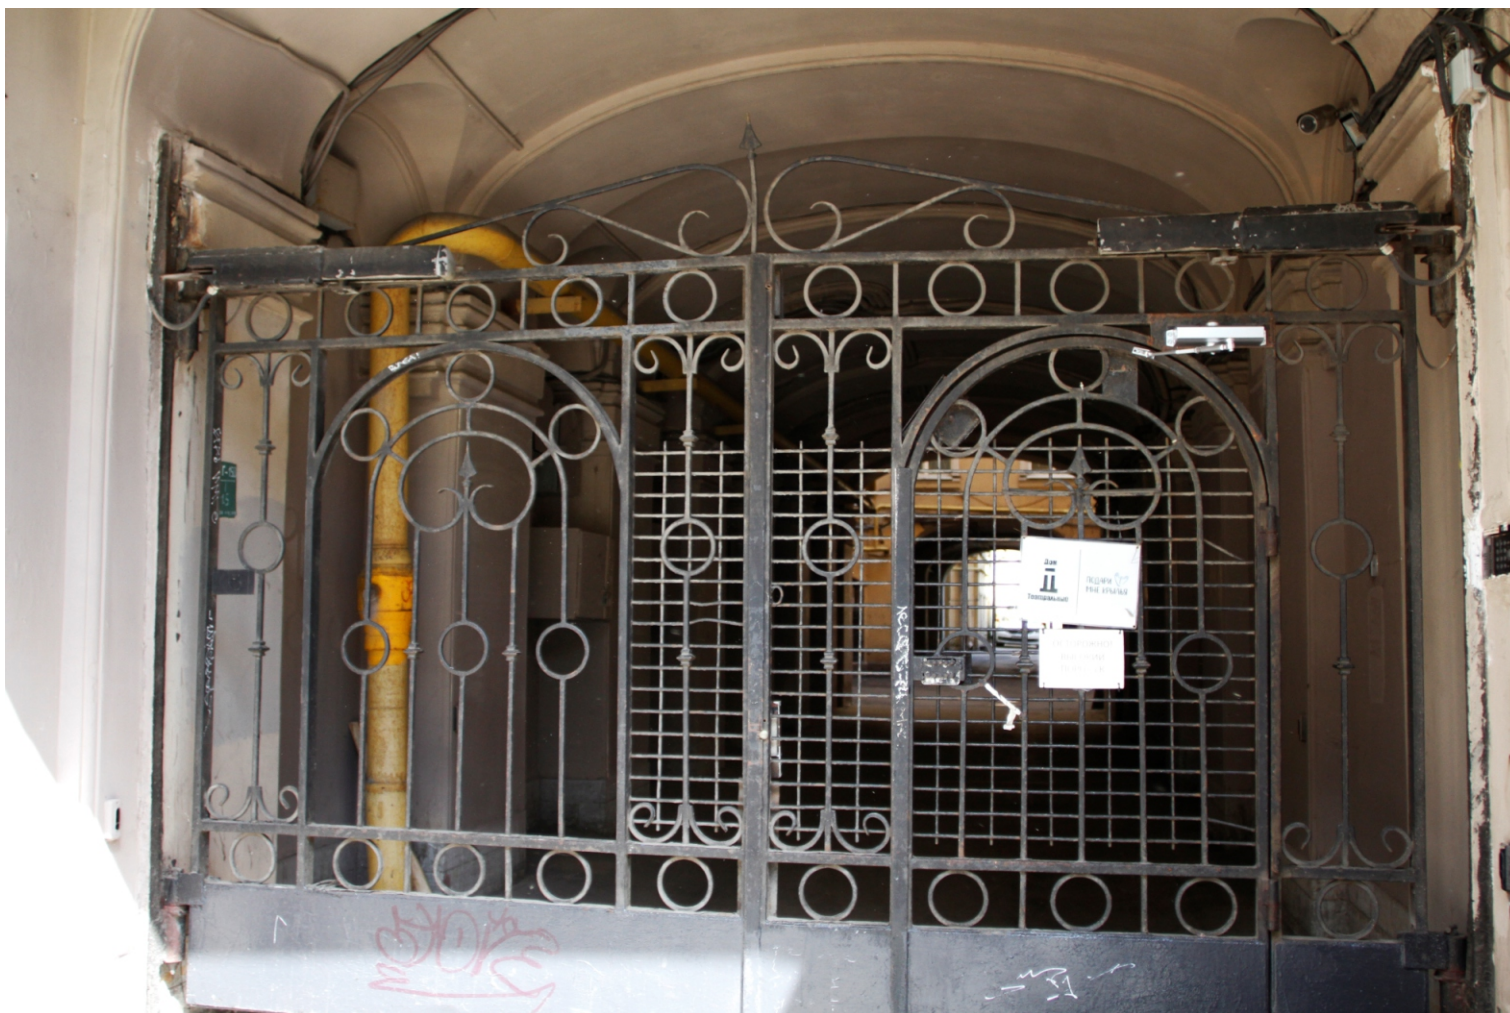
3. «Дом Г.Г.Елисеева».  
Санкт-Петербург, ул. Ломоносова, д.14, литера А.  
Фрагмент лицевого фасада. Воротный проезд.  
Фото: 15.09.2023.

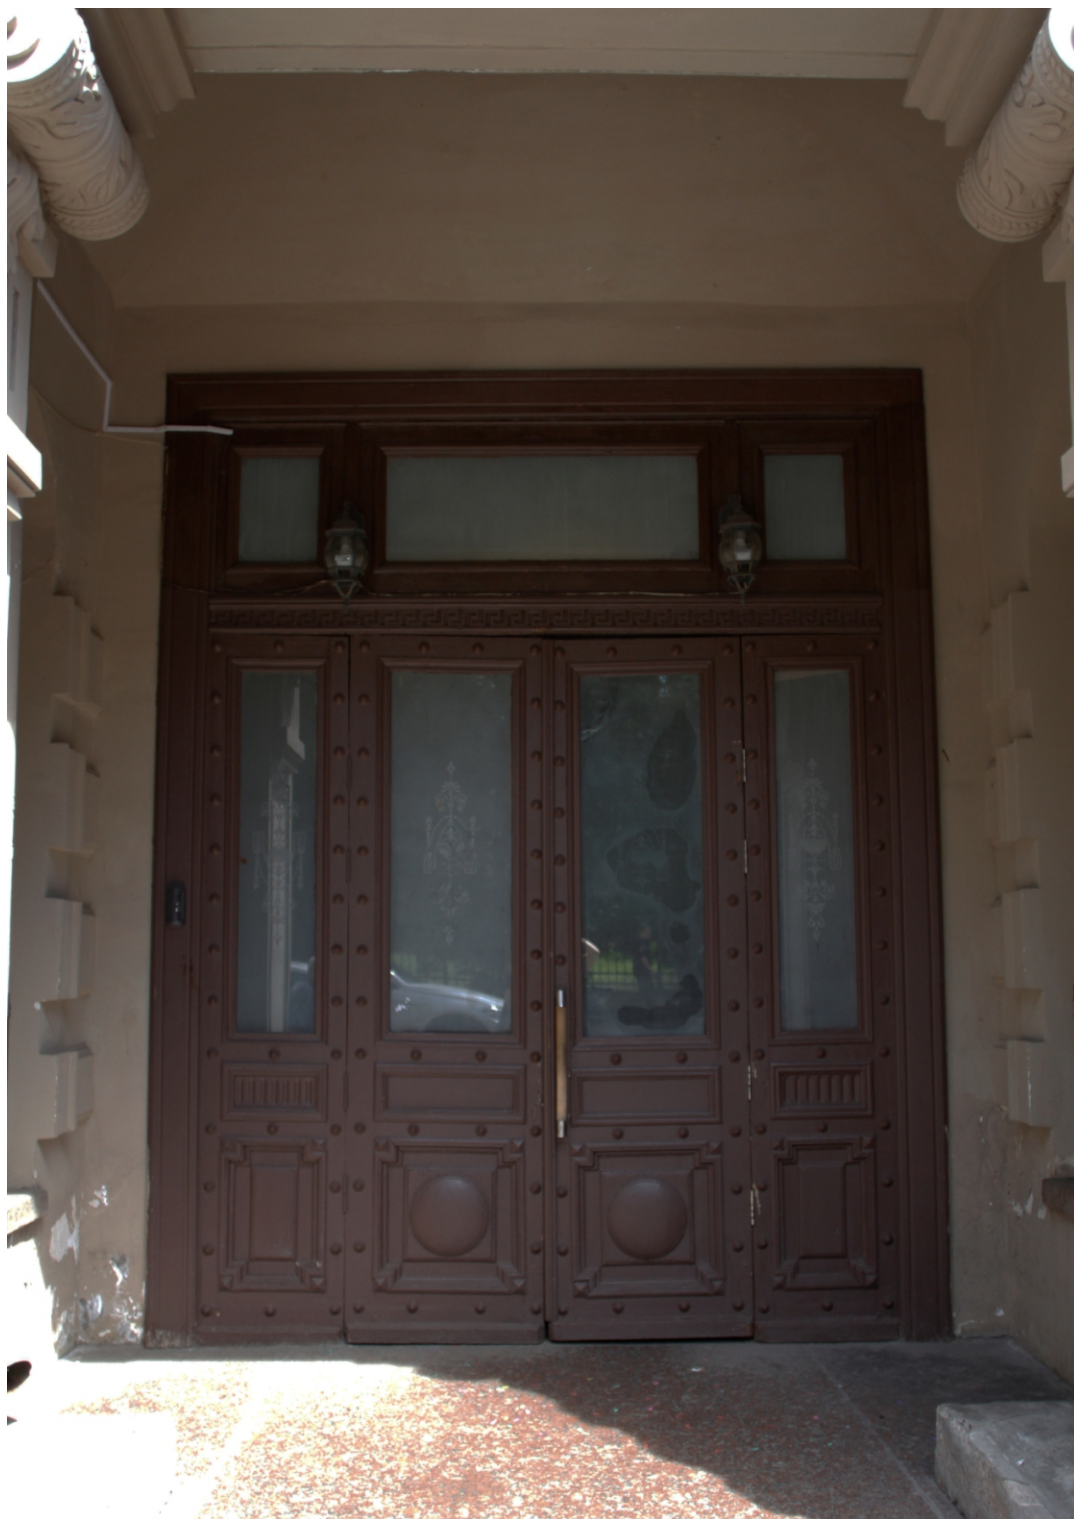
5. «Дом Г.Г.Елисеева».  
Санкт-Петербург, ул. Ломоносова, д.14, литера А.  
Фрагмент лицевого фасада. Столярное заполнение входного проема.  
Фото: 15.09.2023.

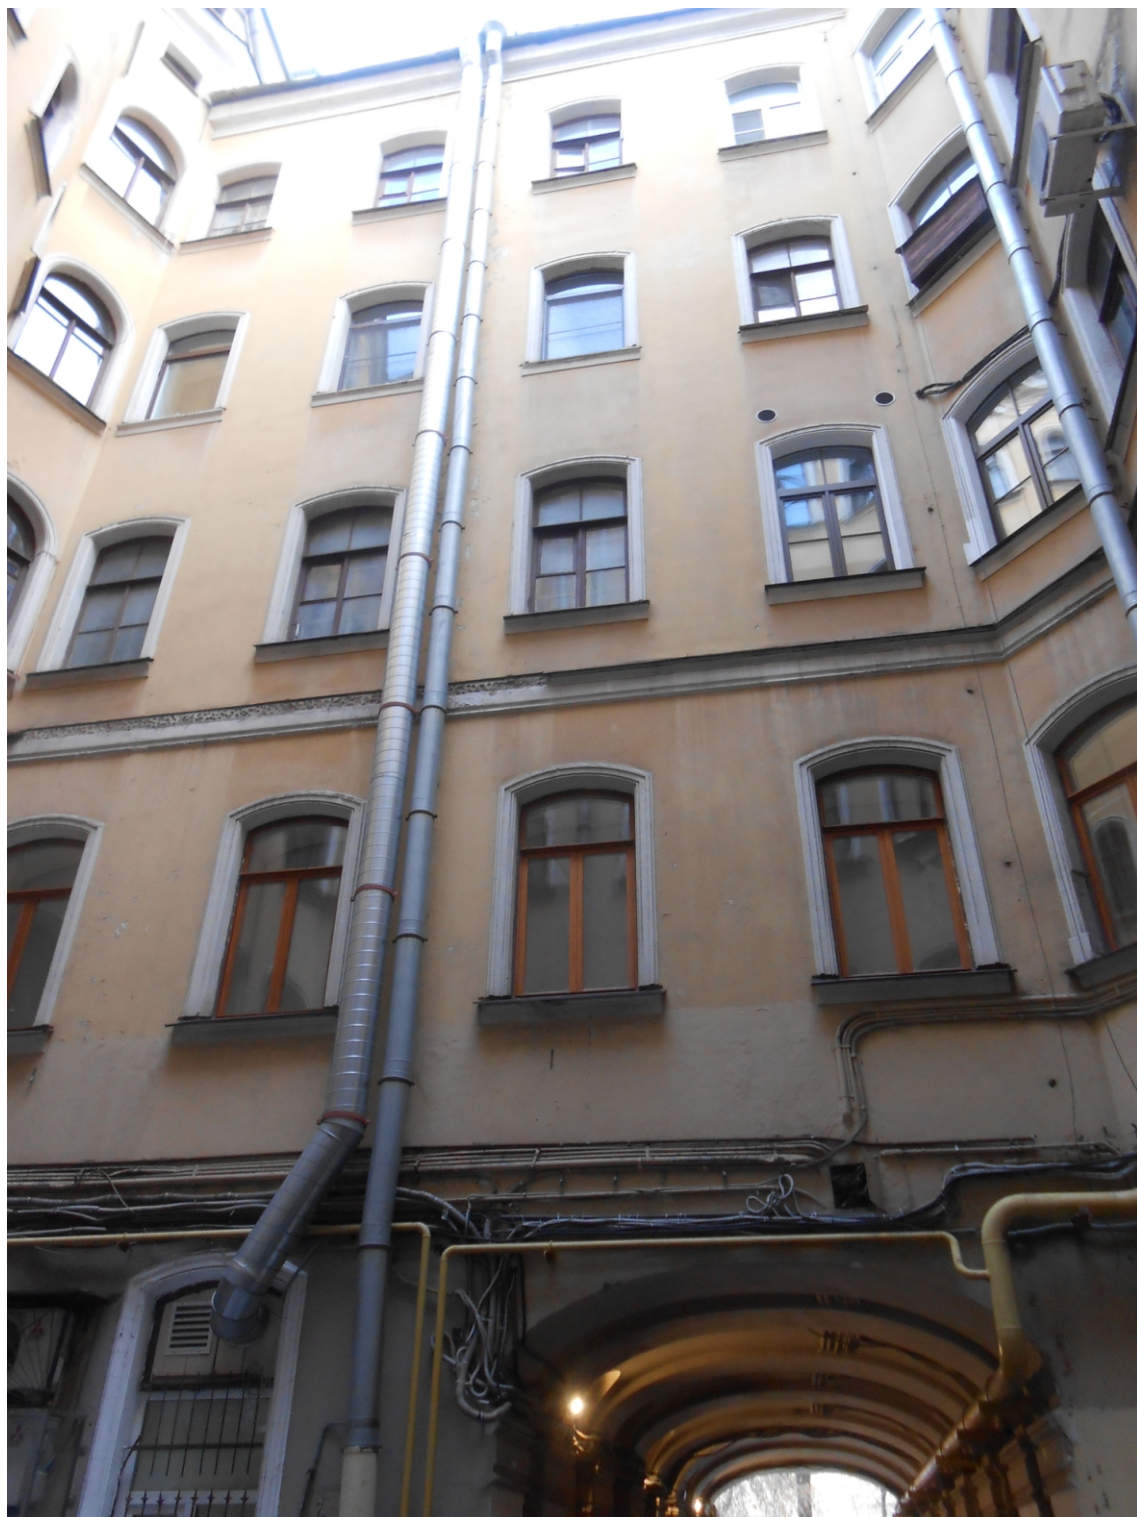
6. «Дом Г.Г.Елисева».  
Санкт-Петербург, ул. Ломоносова, д.14, литера А.  
1-й двор. Фрагмент лицевого корпуса. Фасад со стороны двора.  
Фото: 15.09.2023.

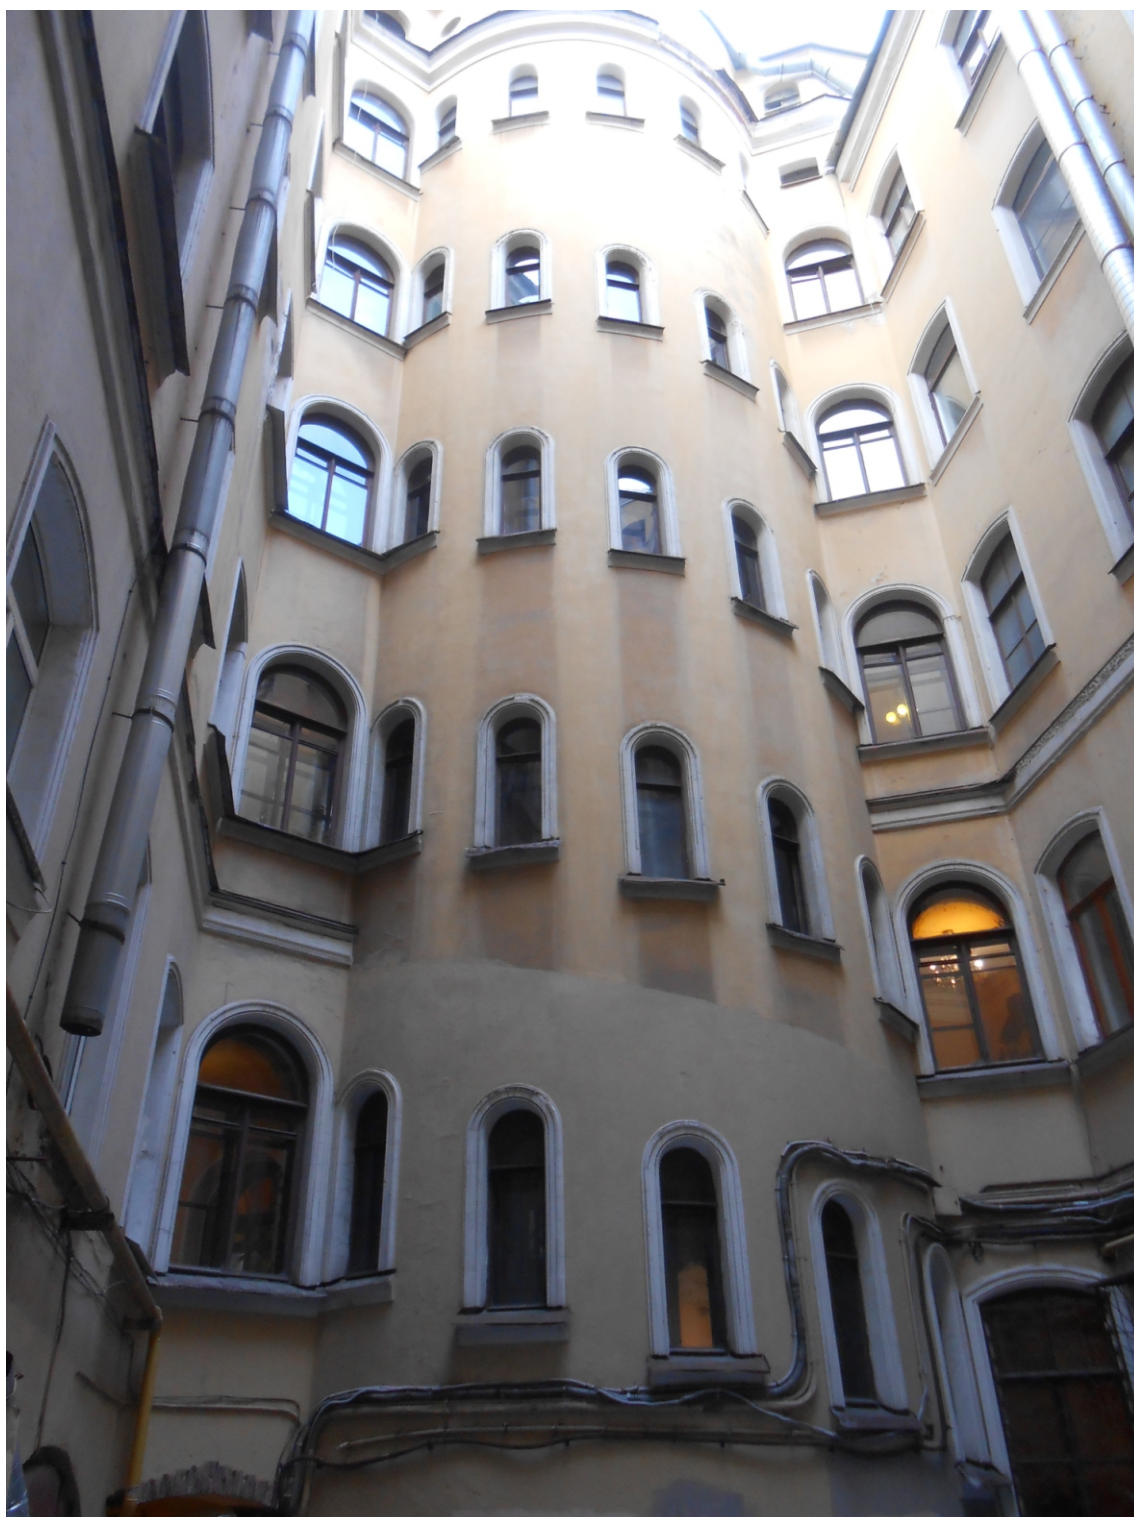
7. «Дом Г.Г.Елисеева».  
Санкт-Петербург, ул. Ломоносова, д.14, литера А.  
1-й двор. Дворовый фасад.  
Фото: 15.09.2023.

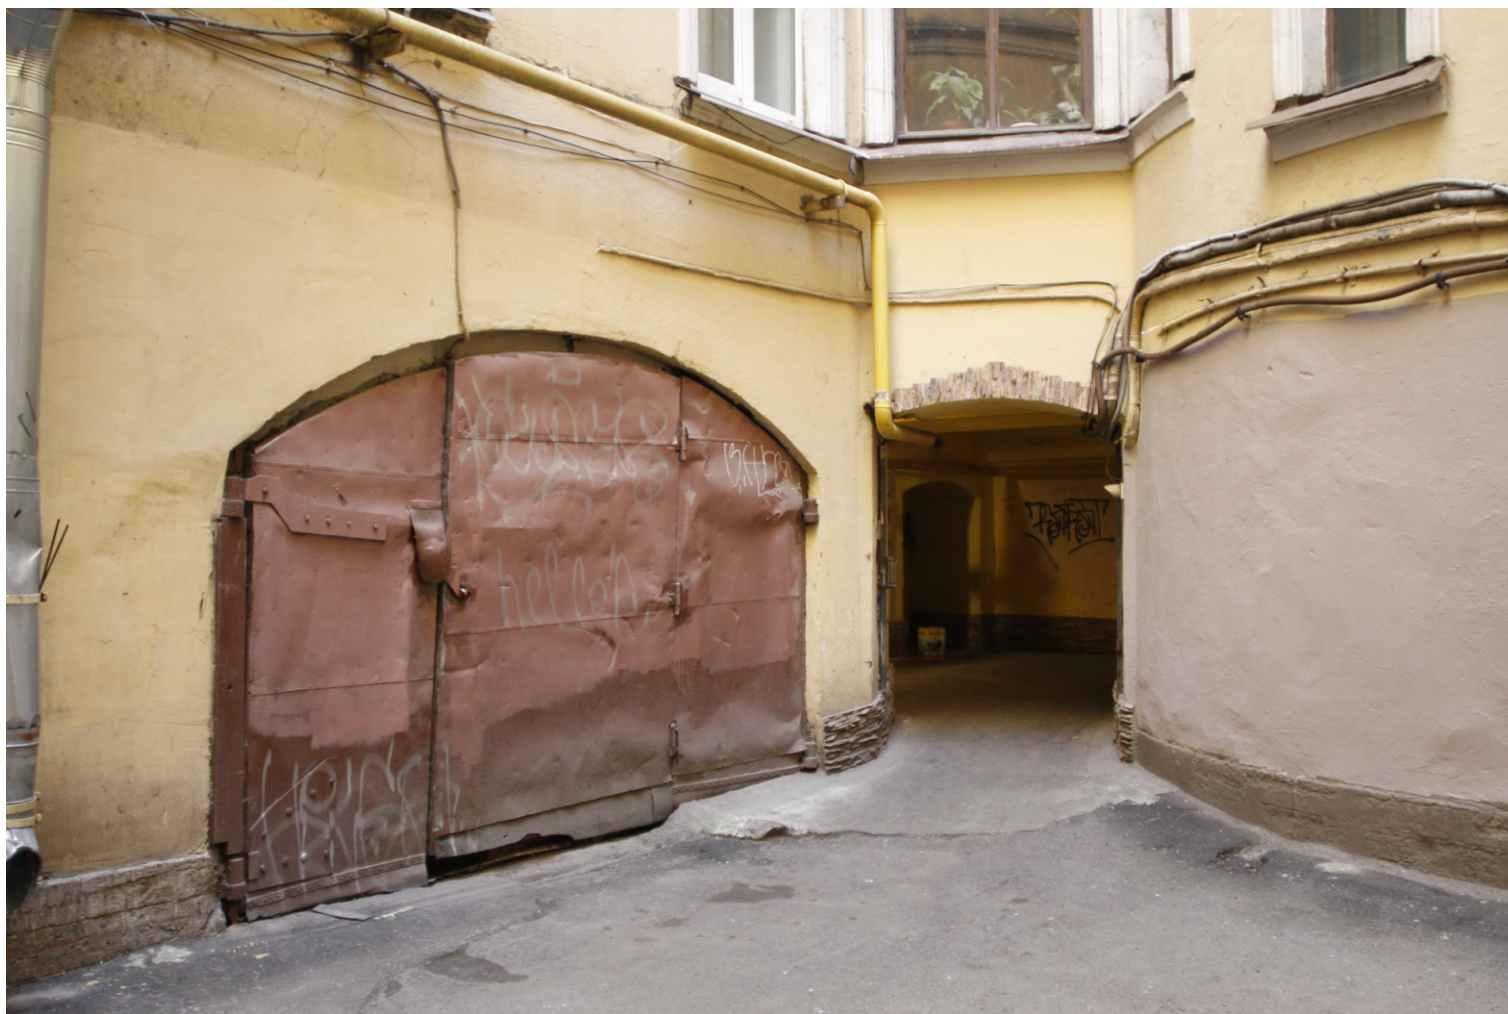
8. «Дом Г.Г.Елисева».  
Санкт-Петербург, ул. Ломоносова, д.14, литера А.  
1-й двор. Проходная арка.  
Фото: 15.09.2023.

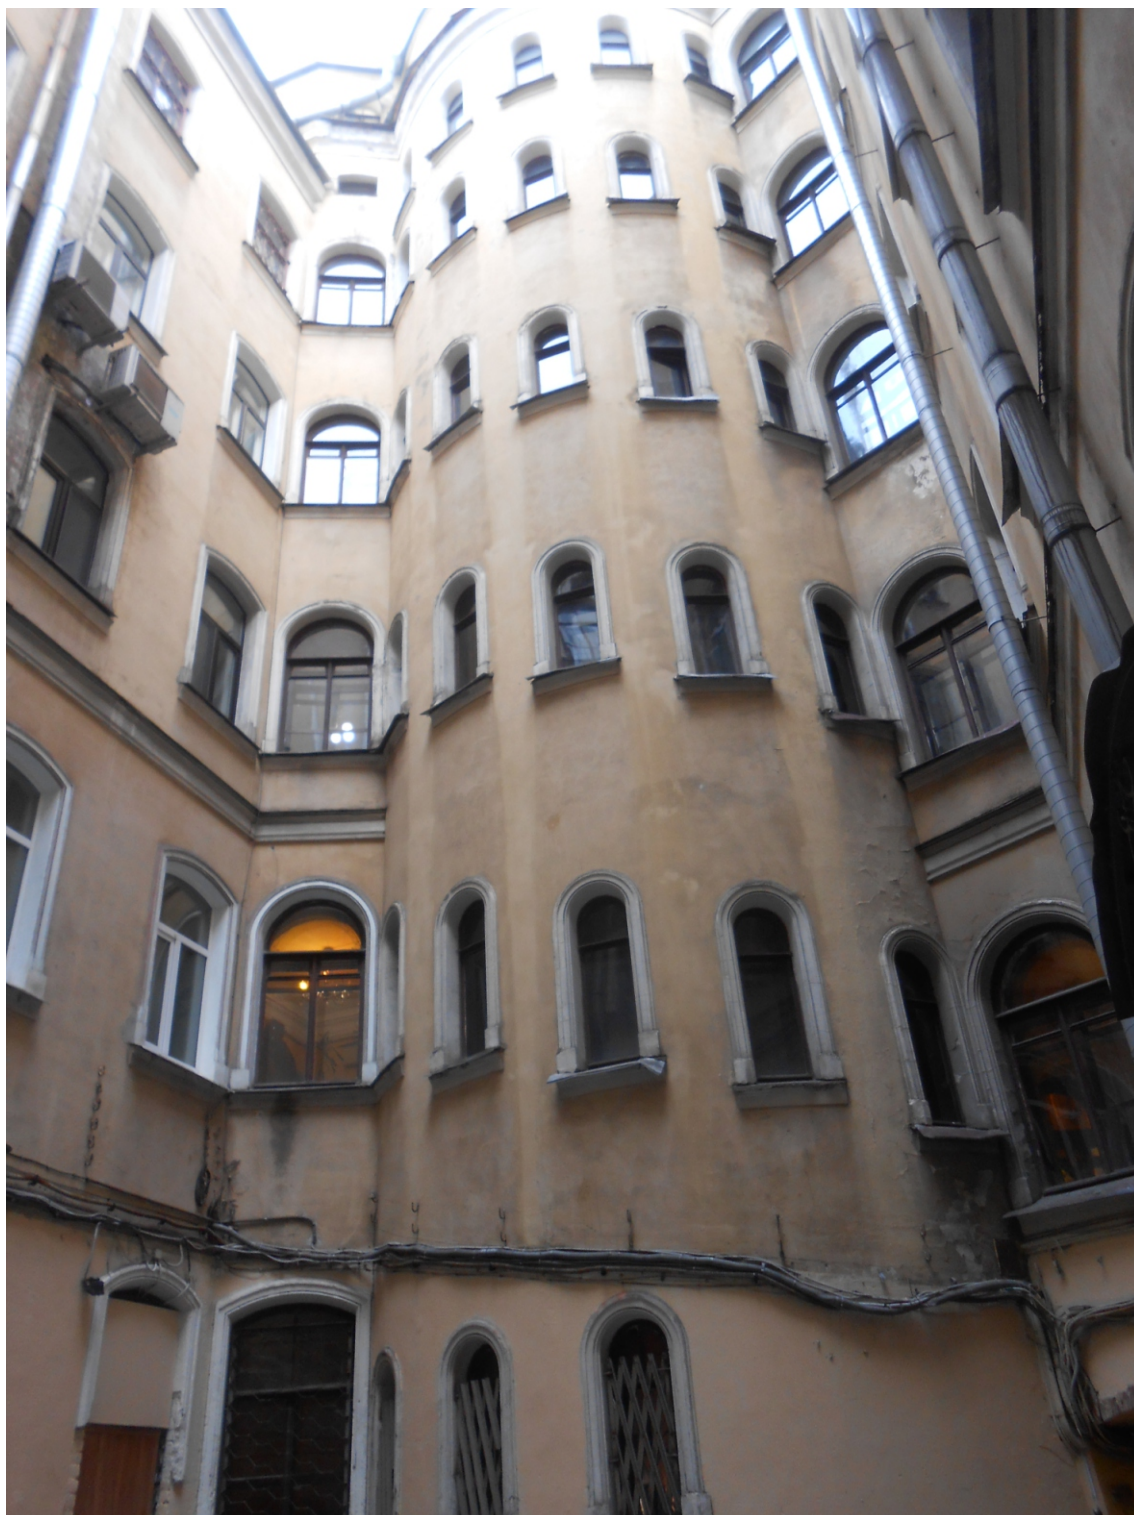
9. «Дом Г.Г.Елисеева».  
Санкт-Петербург, ул. Ломоносова, д.14, литера А.  
2-й двор. Дворовой фасад.  
Фото: 15.09.2023.

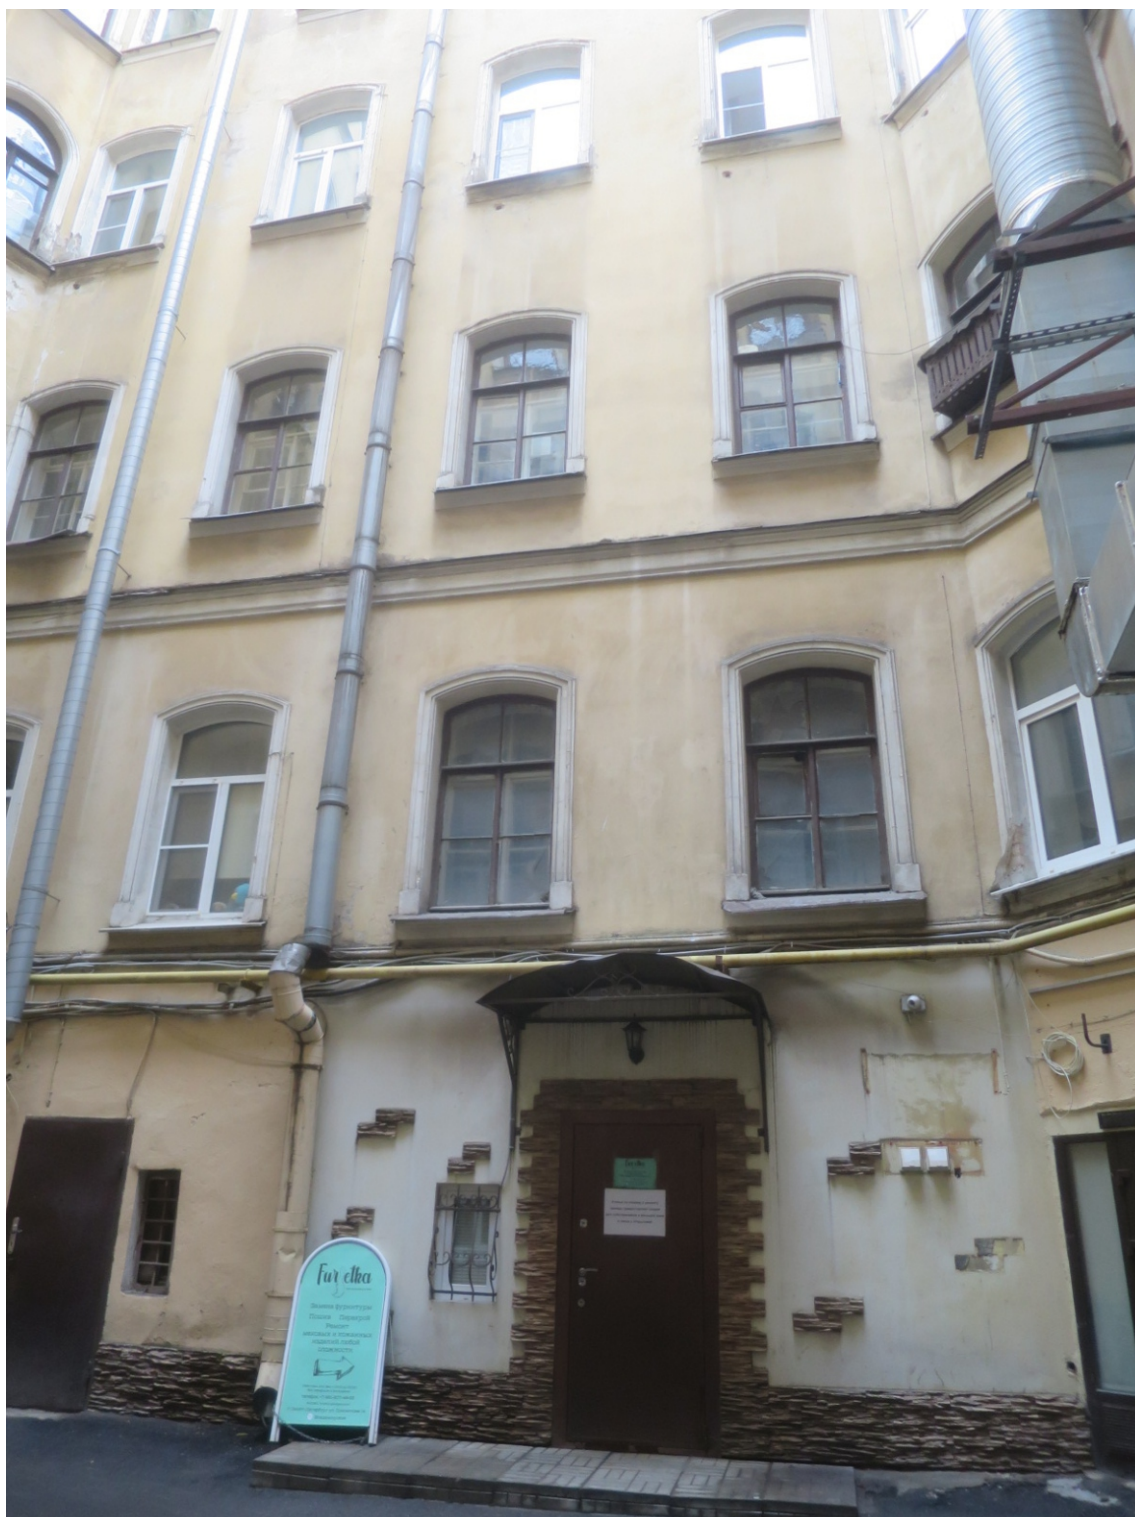
10. «Дом Г.Г.Елисеева».  
Санкт-Петербург, ул. Ломоносова, д.14, литера А.  
2-й двор. Дворовой фасад.  
Фото: 15.09.2023.

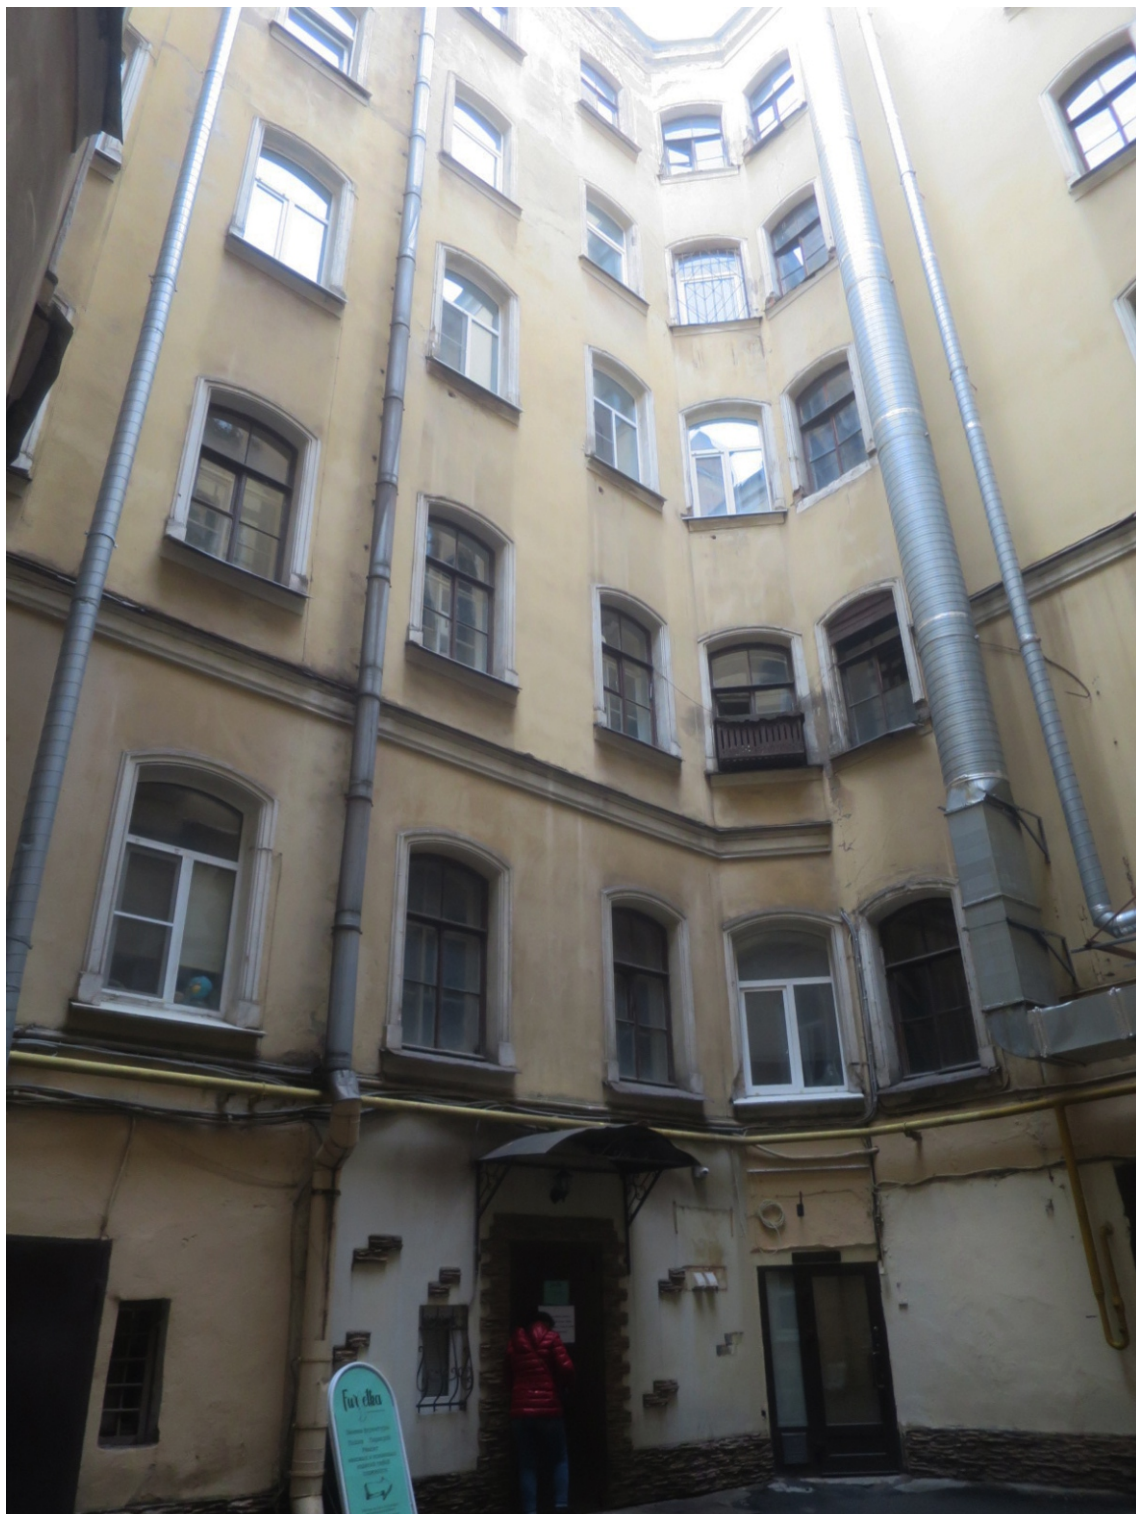
11. «Дом Г.Г.Елисеева».  
Санкт-Петербург, ул. Ломоносова, д.14, литера А.  
2-й двор. Дворовой фасад.  
Фото: 15.09.2023.

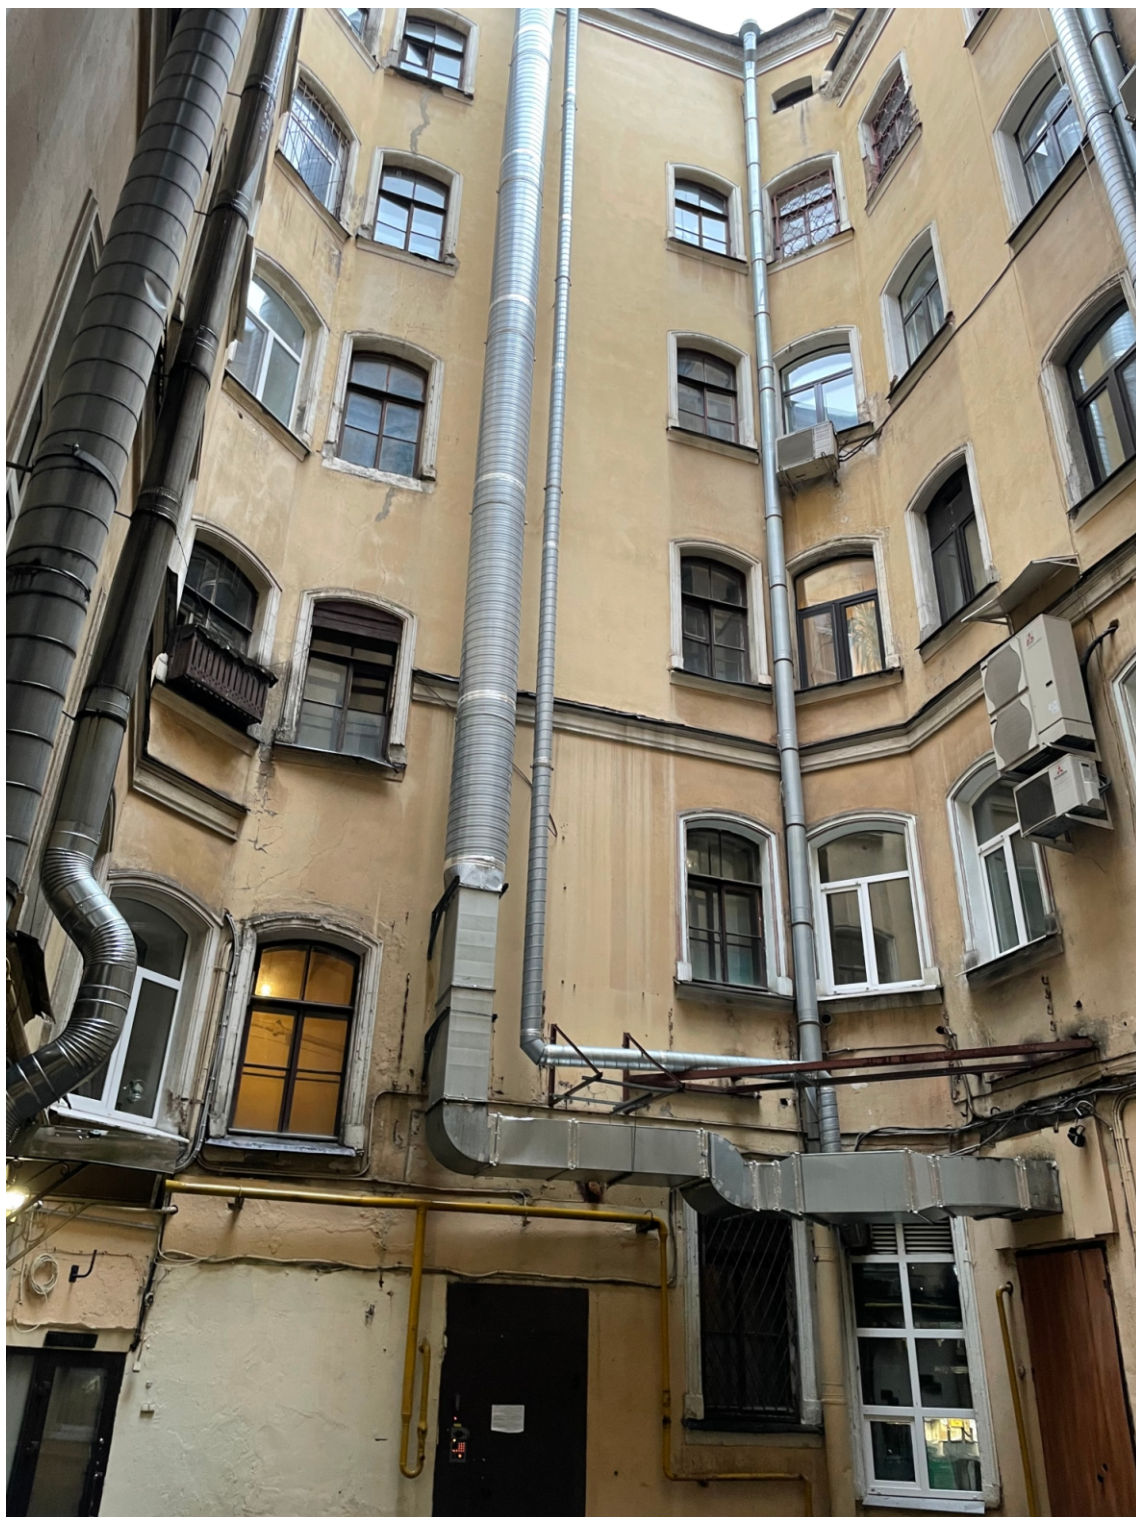
12. «Дом Г.Г.Елисеева».  
Санкт-Петербург, ул. Ломоносова, д.14, литера А.  
2-й двор. Дворовой фасад.  
Фото: 15.09.2023.

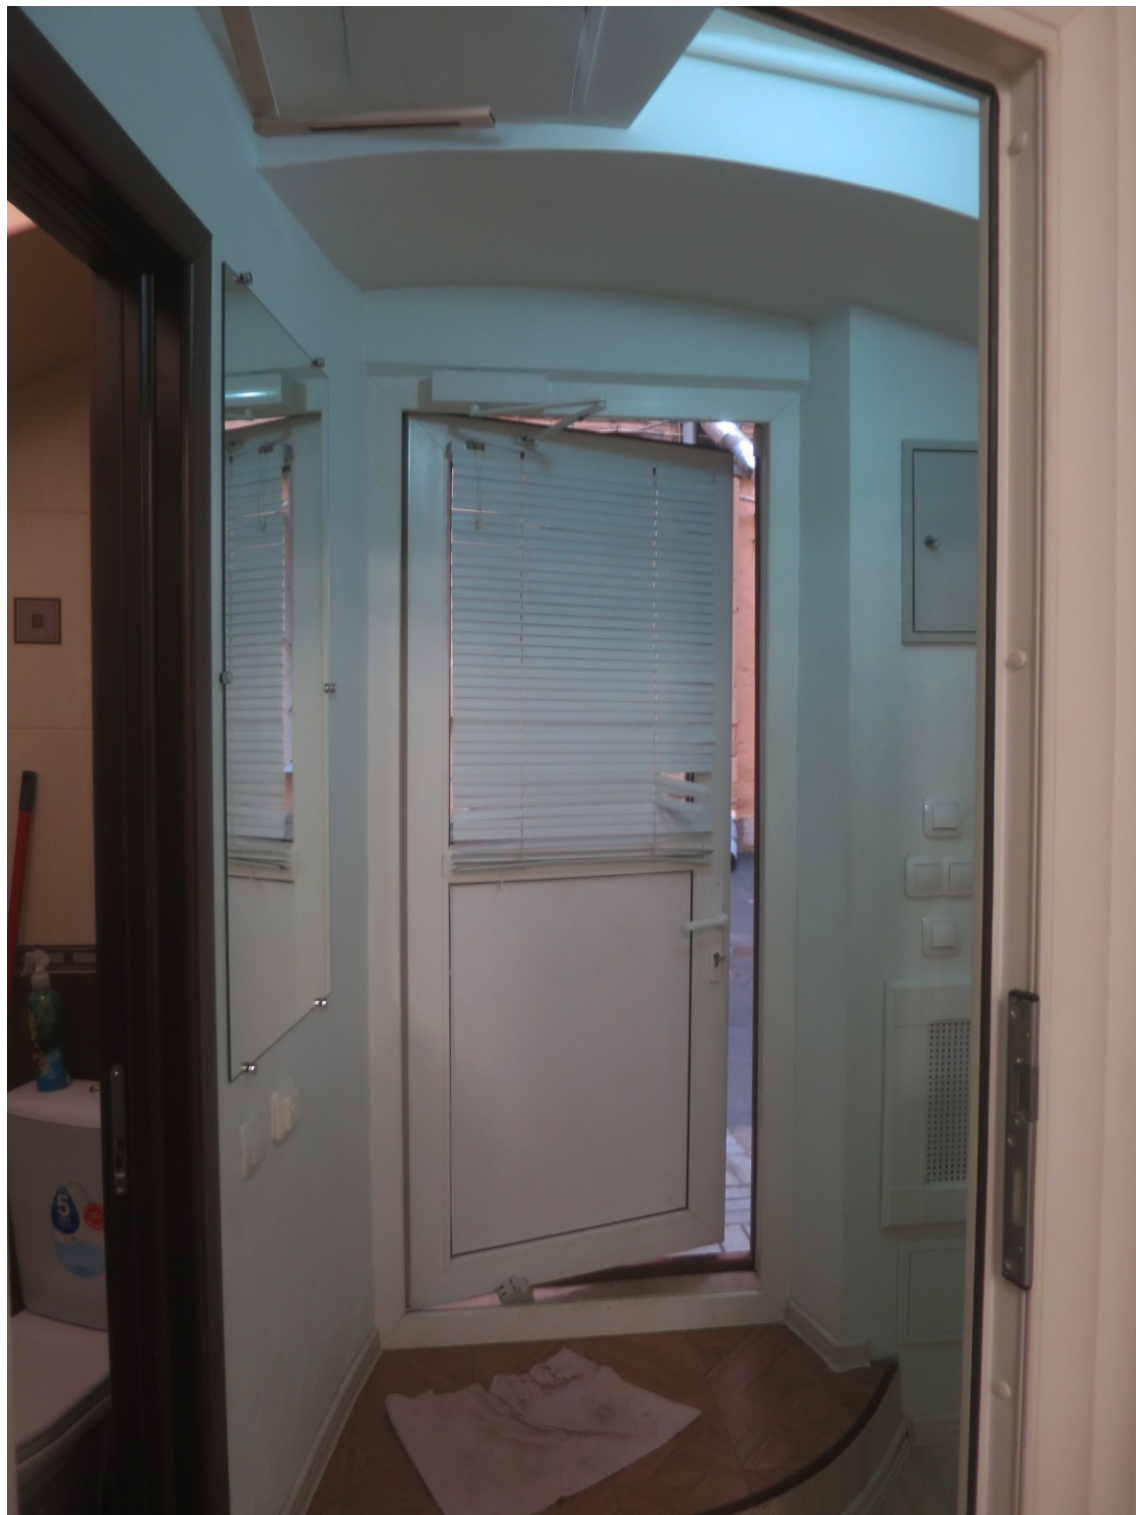
1. «Дом Г.Г.Елисеева».  
Санкт-Петербург, ул. Ломоносова, д.14, литера А.  
Фрагмент пом 4-Н. Вход.  
Фото: 15.09.2023.

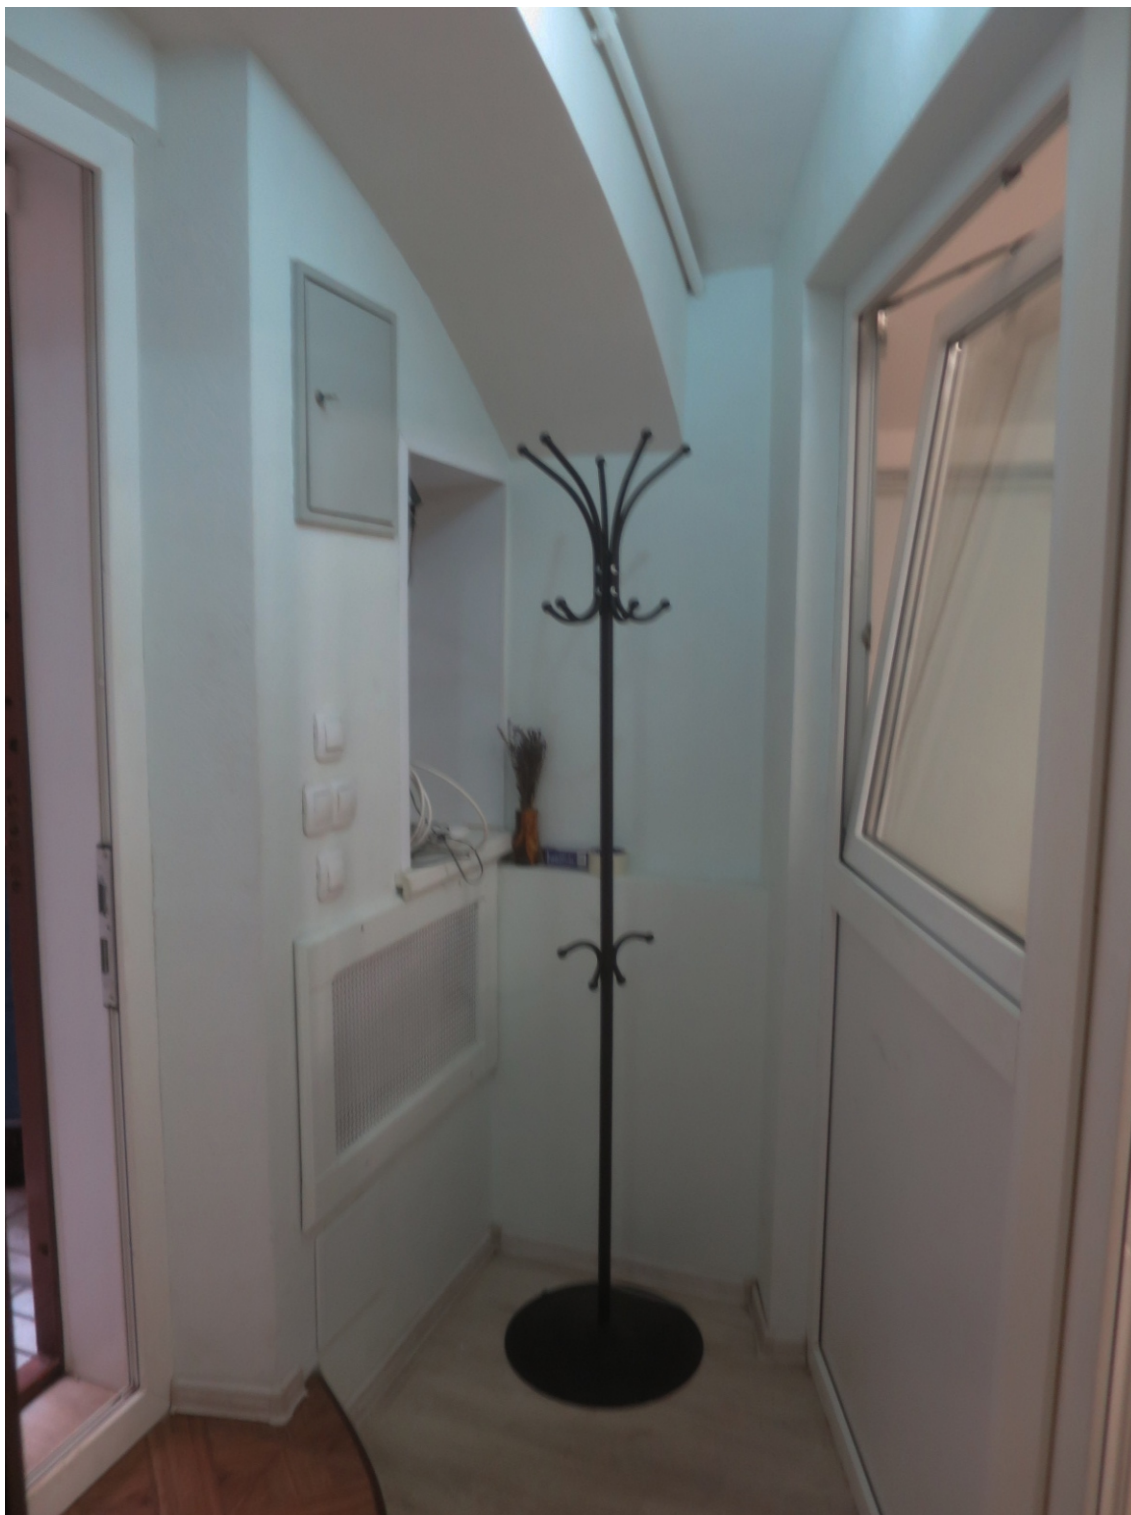
2. «Дом Г.Г.Елисеева».  
Санкт-Петербург, ул. Ломоносова, д.14, литера А.  
Фрагмент пом 4-Н.  
Фото: 15.09.2023.
