**АКТ**

**по результатам государственной историко-культурной экспертизы проектной документации на проведение работ по сохранению объекта культурного наследия регионального значения «Дом Г.Г. Елисеева», расположенного по адресу: г. Санкт-Петербург, улица Ломоносова, дом 14, литера А - «Проектная документация на проведение работ по сохранению объекта культурного наследия регионального значения «Дом Г.Г. Елисеева» по адресу: г. Санкт-Петербург, Центральный район, ул. Ломоносова, д.14, лит. А, по приспособлению для современного использования помещения 4-Н в части перепланировки», выполненная в 2022 г. Индивидуальный предприниматель Иванов Вадим Андреевич. ШИФР 04-22-П.**

– проектная документация, на проведение работ по сохранению объекта культурного наследия регионального значения «Дом Г.Г. Елисеева», расположенного по адресу: г. Санкт-Петербург, улица Ломоносова, дом 14, литера А - «Проектная документация на проведение работ по сохранению объекта культурного наследия регионального значения «Дом Г.Г. Елисеева» по адресу: г. Санкт-Петербург, Центральный район, ул. Ломоносова, д.14, лит. А, по приспособлению для современного использования помещения 4-Н в части перепланировки», выполнен

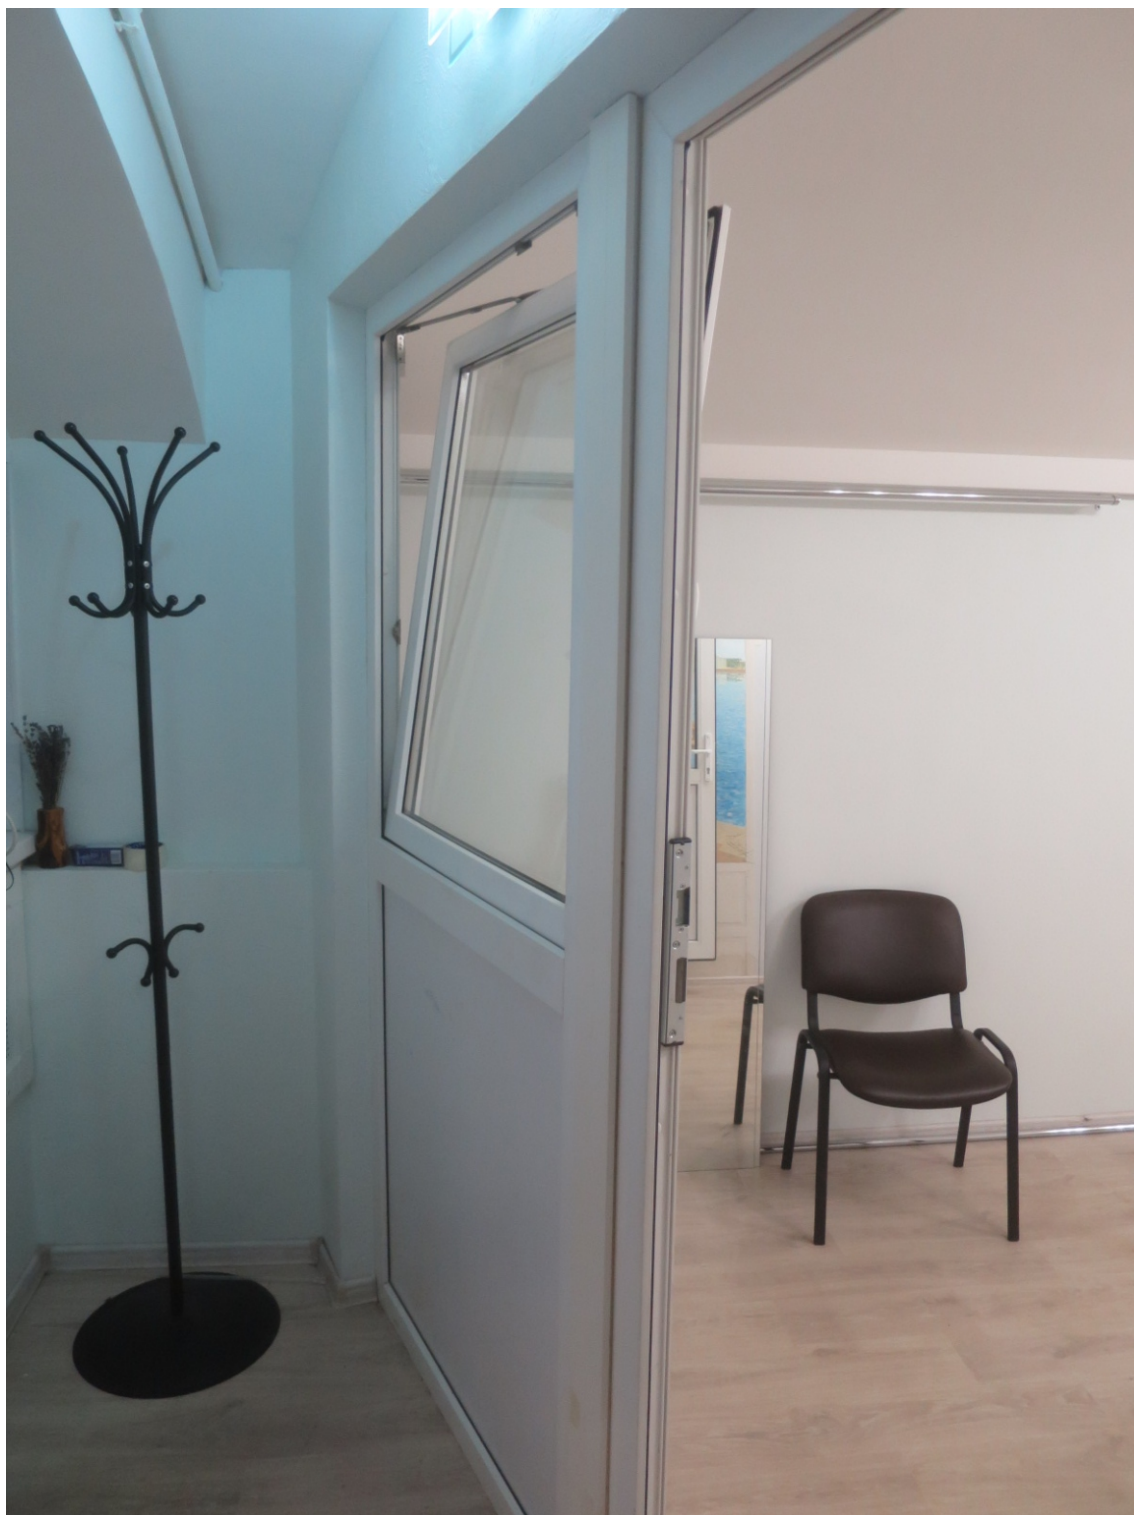
3. «Дом Г.Г.Елисеева».  
Санкт-Петербург, ул. Ломоносова, д.14, литера А.  
Фрагмент пом 4-Н. Вход.  
Фото: 15.09.2023.

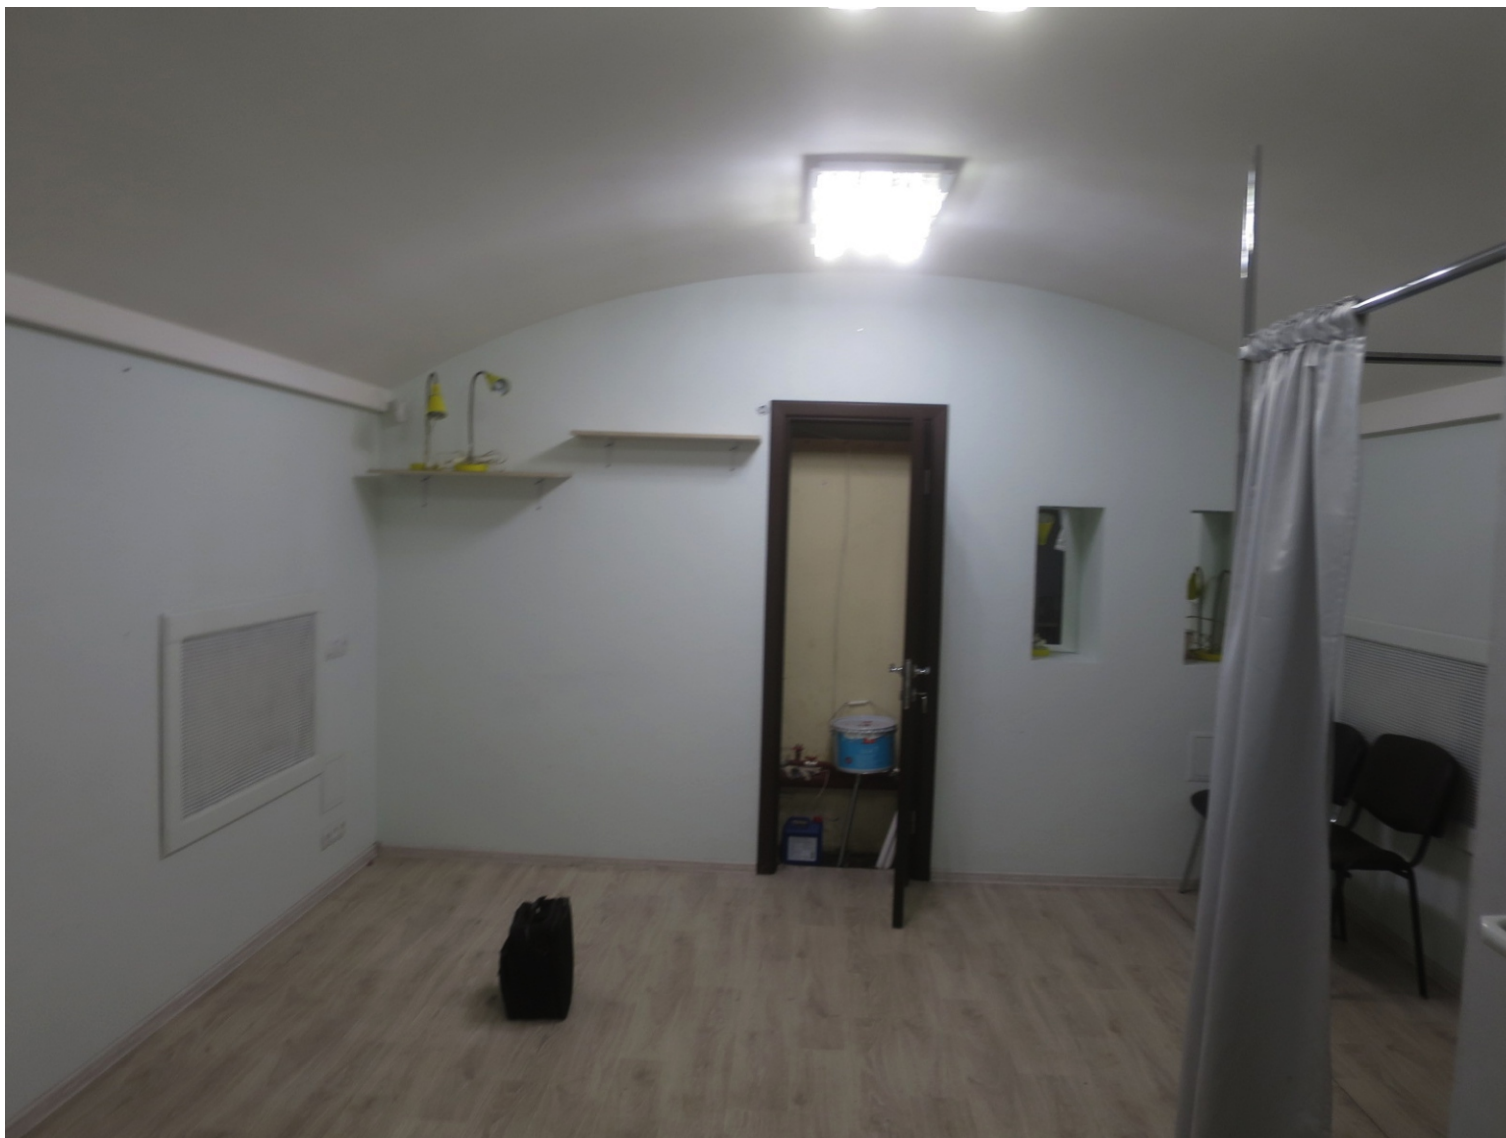
4. «Дом Г.Г.Елисеева».  
Санкт-Петербург, ул. Ломоносова, д.14, литера А.  
Фрагмент пом. 4-Н.  
Фото: 15.09.2023.

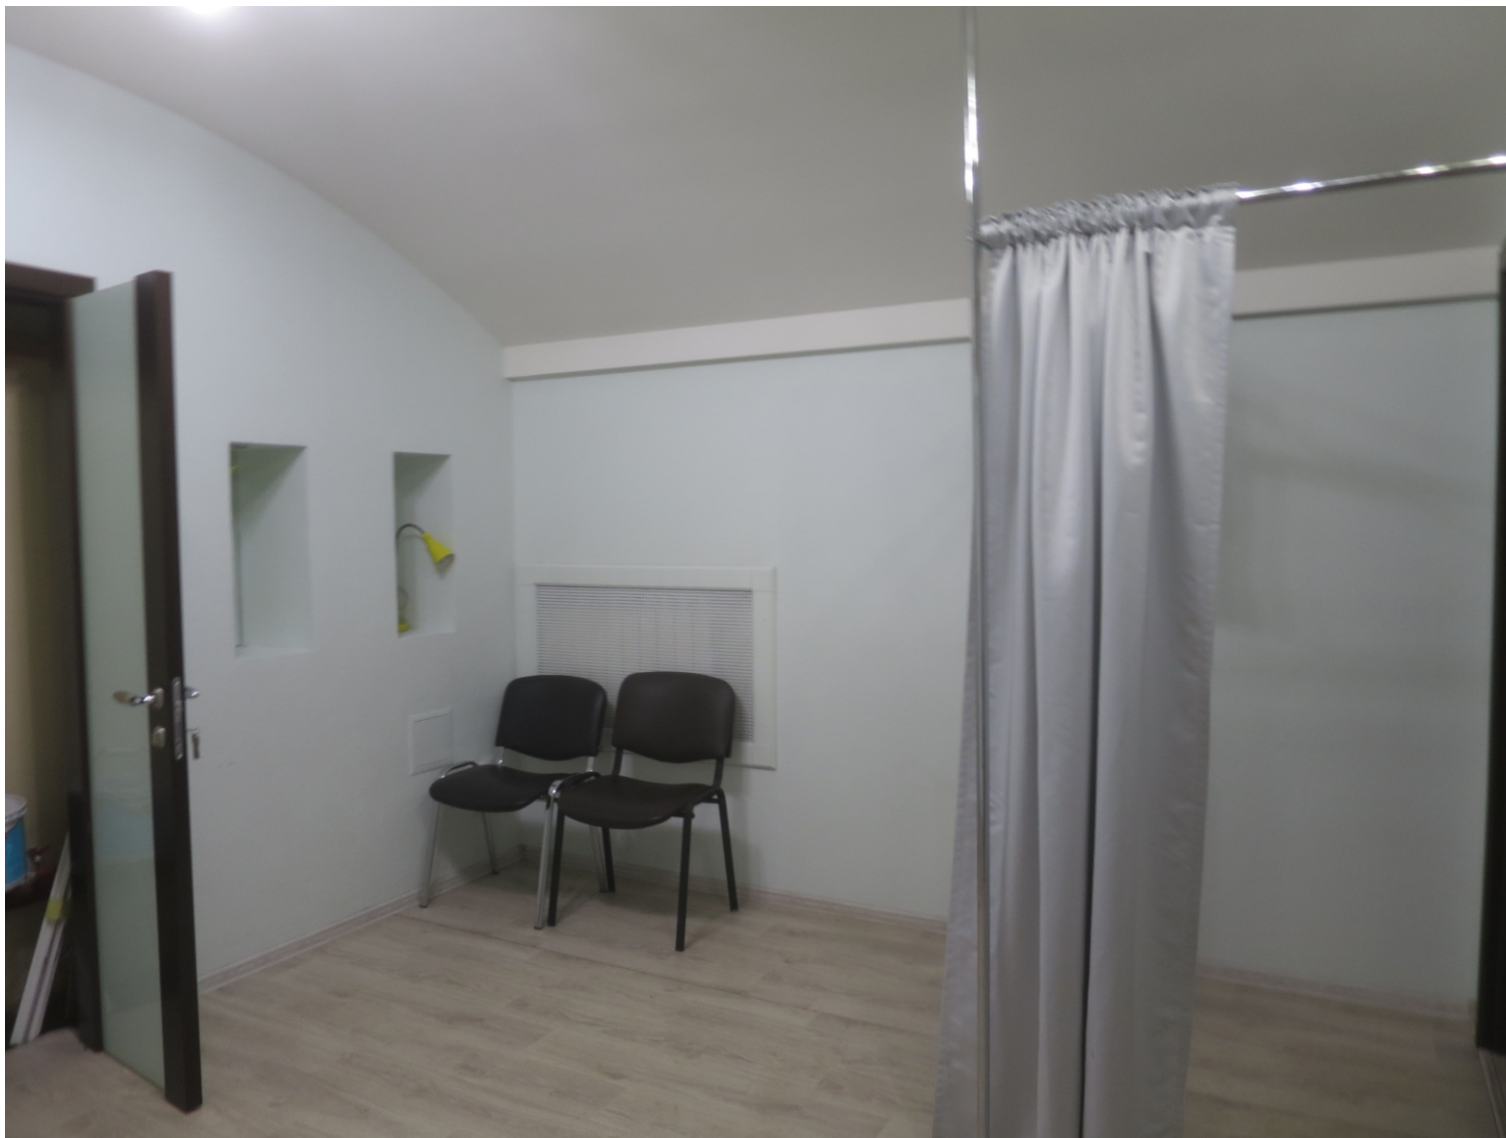
5. «Дом Г.Г.Елисеева».  
Санкт-Петербург, ул. Ломоносова, д.14, литера А.  
Фрагмент пом. 4-Н.  
Фото: 15.09.2023.

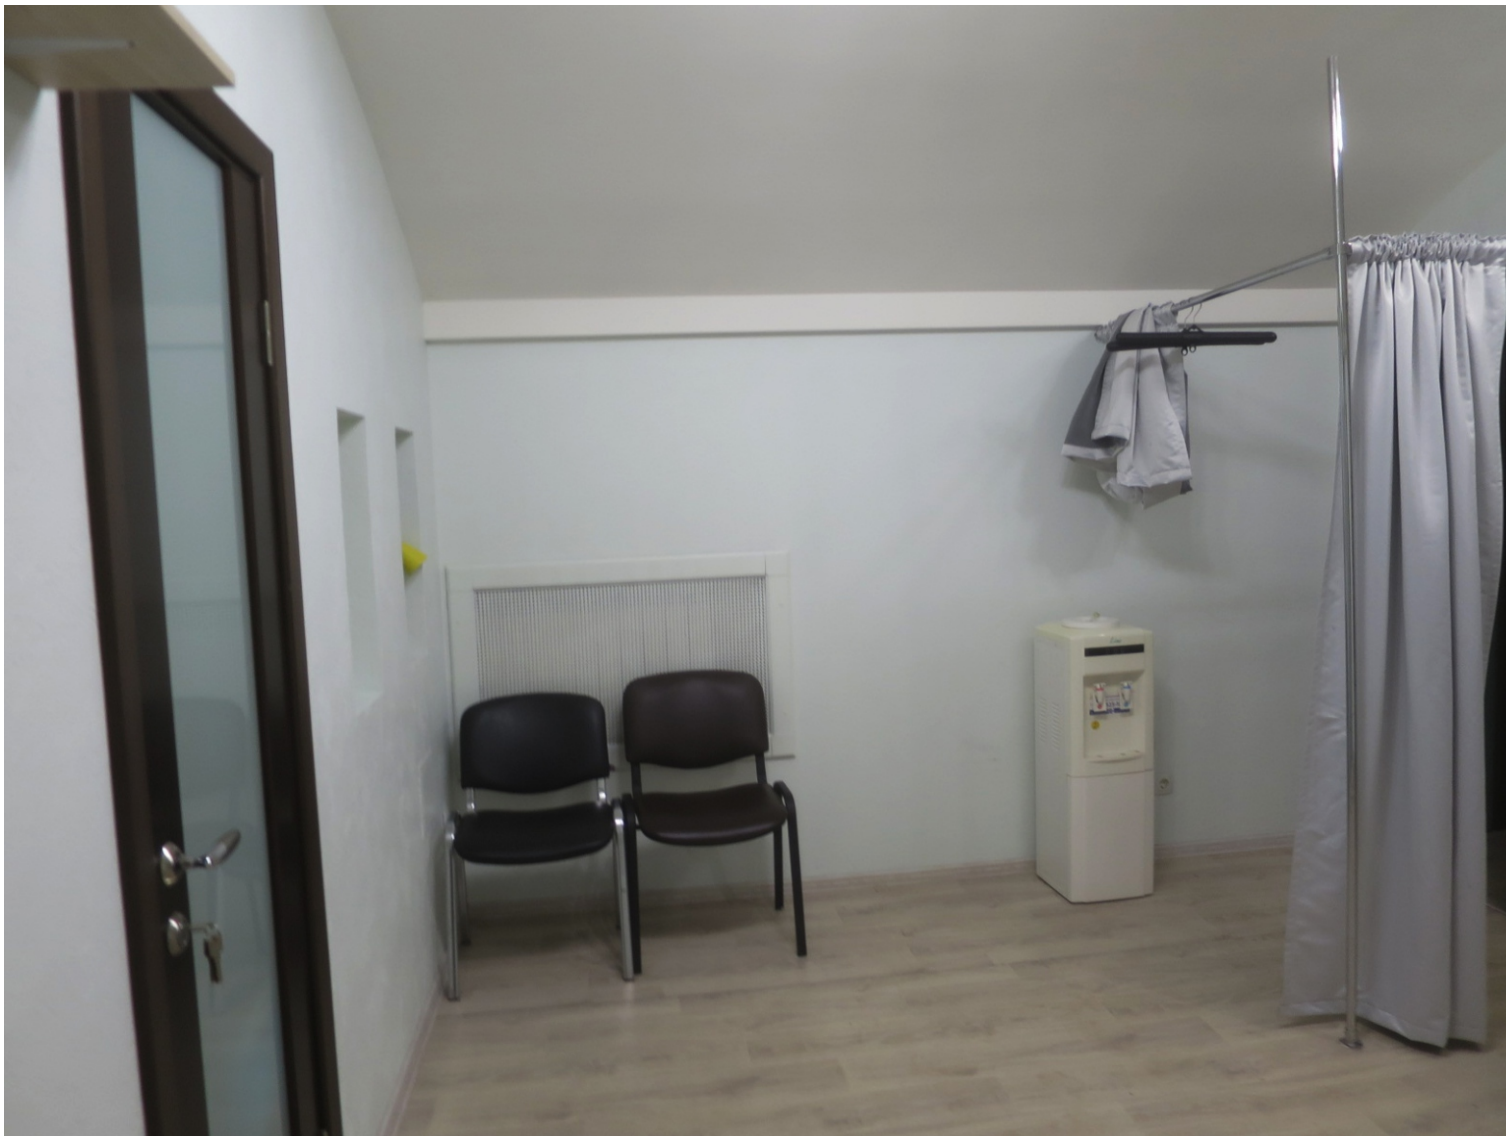
6. «Дом Г.Г.Елисеева».  
Санкт-Петербург, ул. Ломоносова, д.14, литера А.  
Фрагмент пом. 4-Н.  
Фото: 15.09.2023.

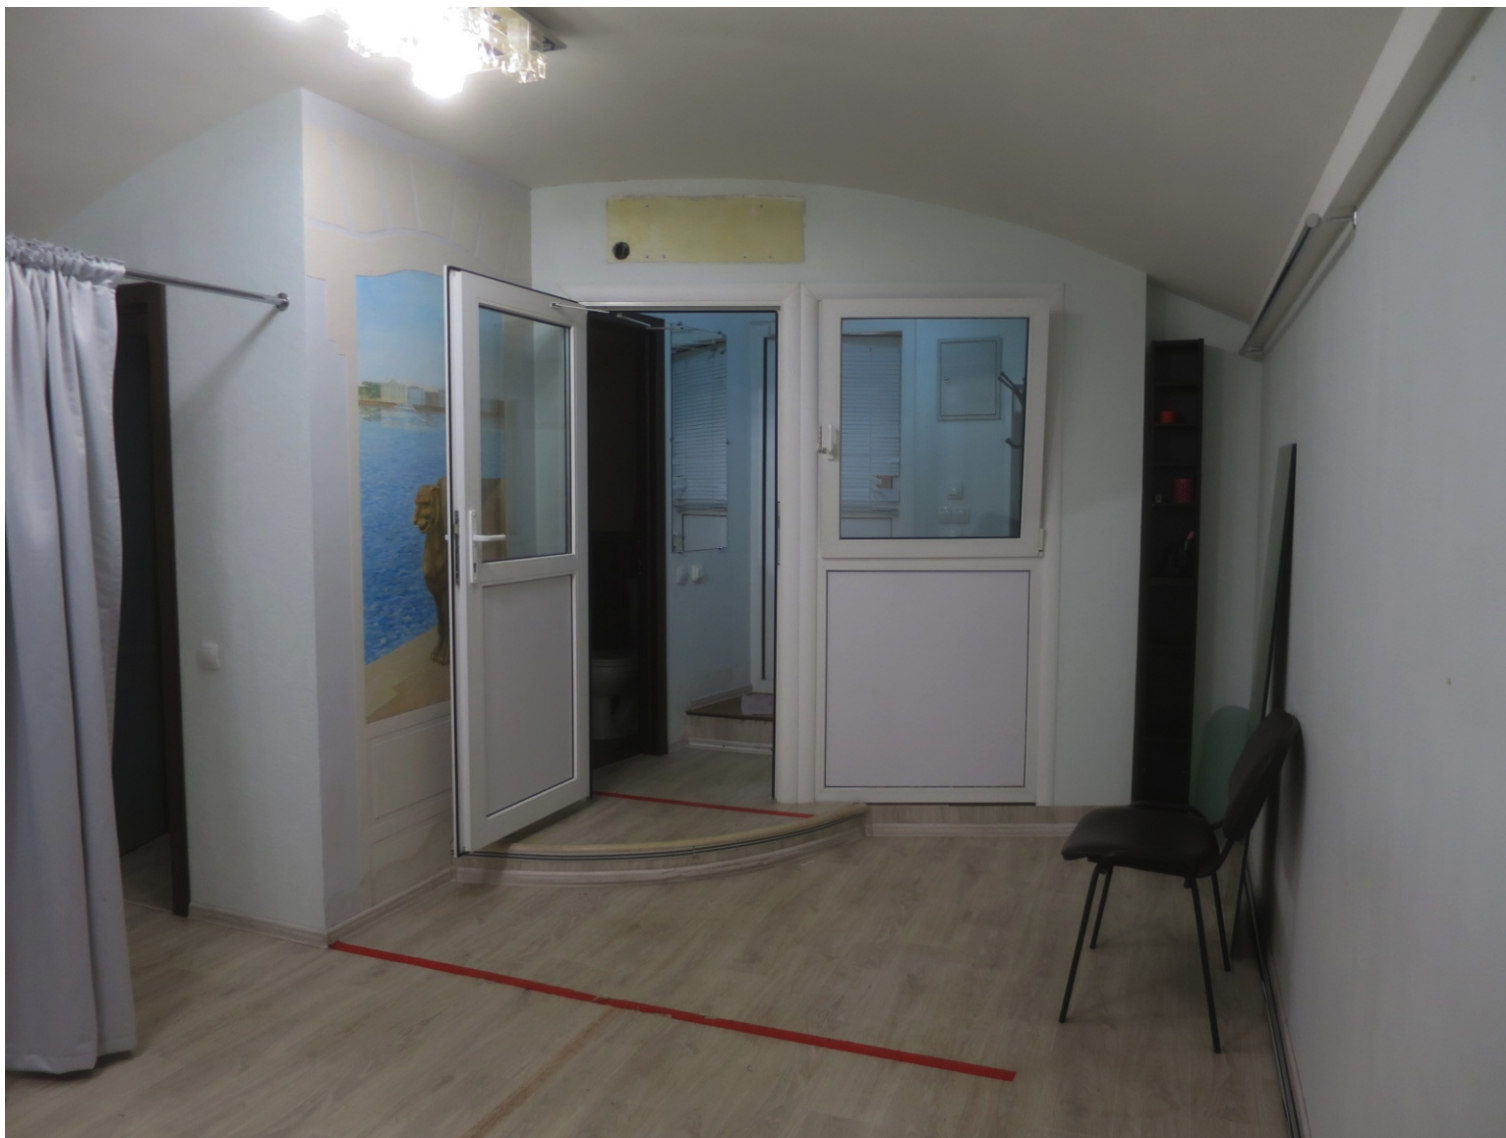
7. «Дом Г.Г.Елисеева».  
Санкт-Петербург, ул. Ломоносова, д.14, литера А.  
Фрагмент пом. 4-Н.  
Фото: 15.09.2023.

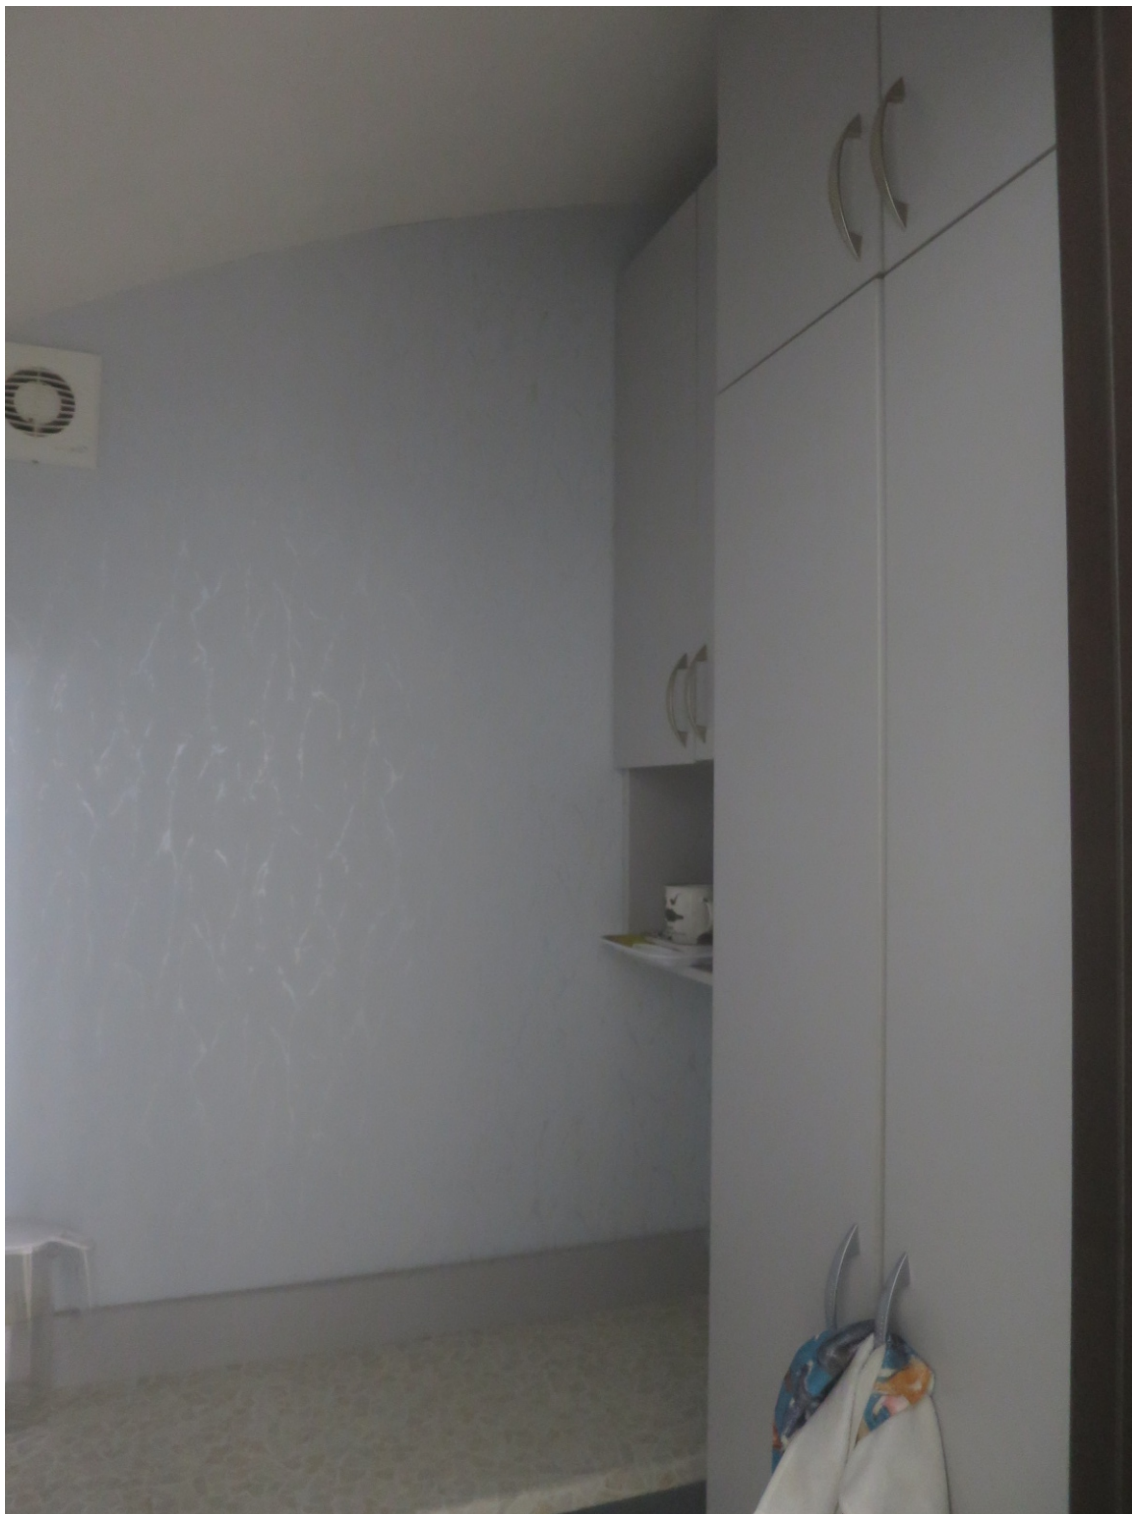
8. «Дом Г.Г.Елисеева».  
Санкт-Петербург, ул. Ломоносова, д.14, литера А.  
Фрагмент пом. 4-Н.  
Фото: 15.09.2023.

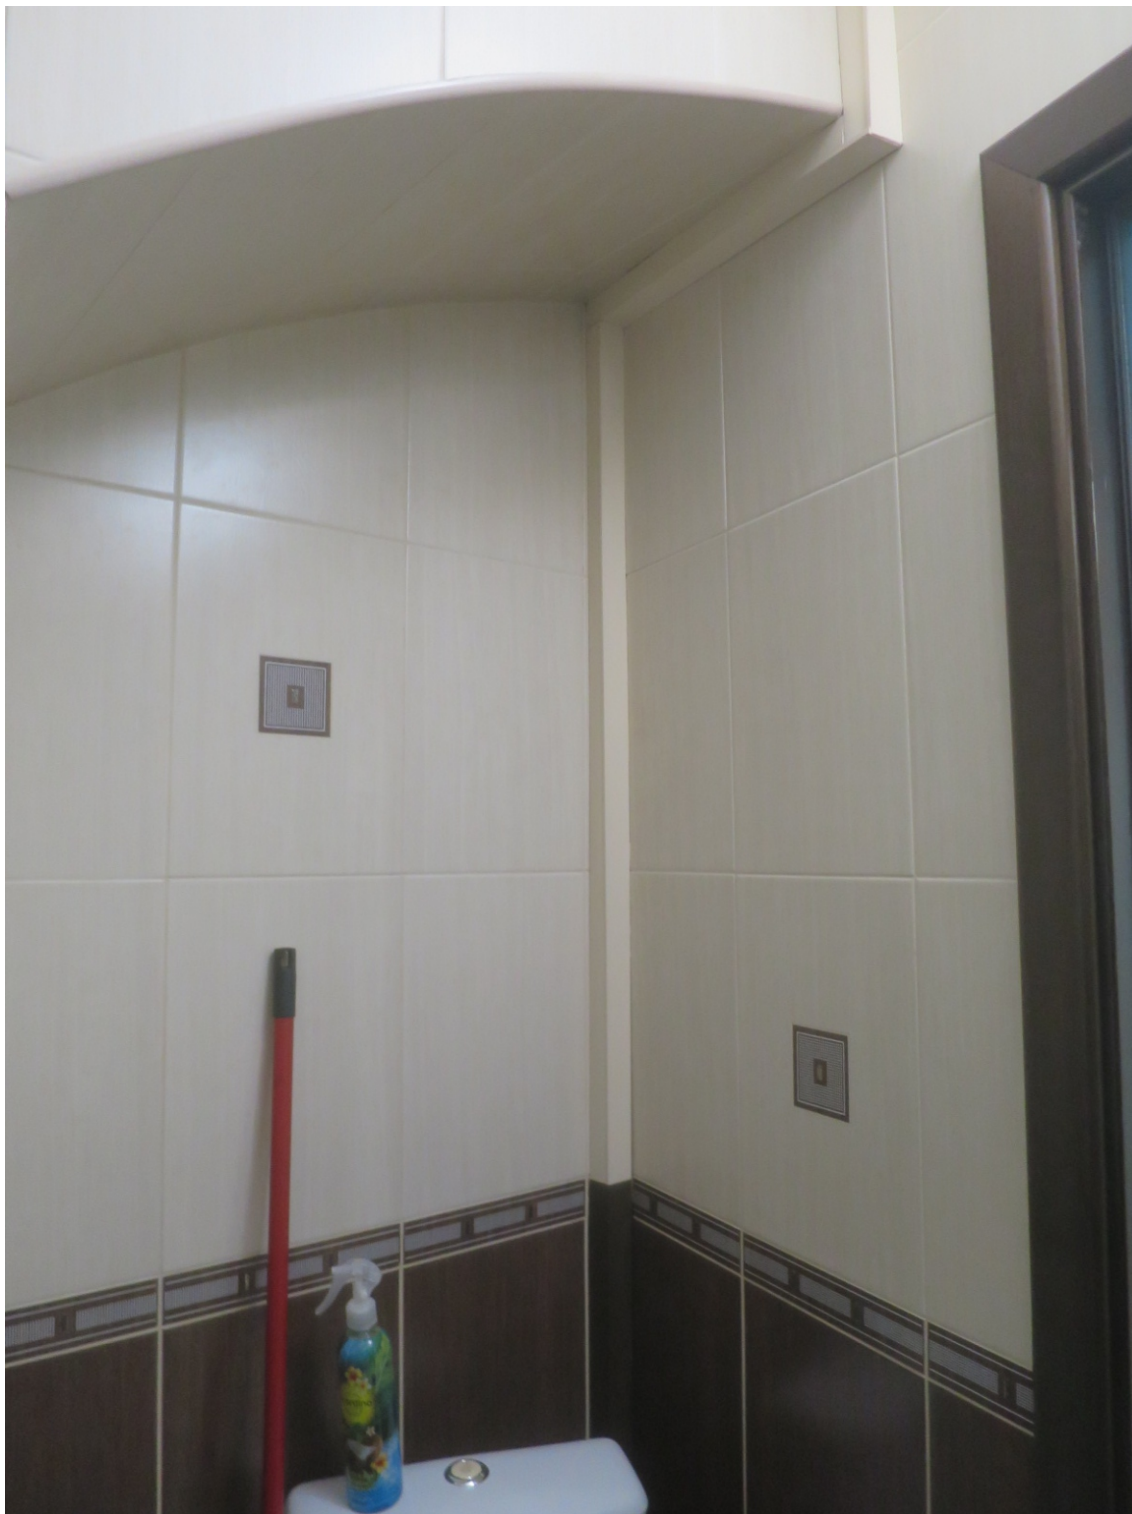
9. «Дом Г.Г.Елисеева».  
Санкт-Петербург, ул. Ломоносова, д.14, литера А.  
Фрагмент пом. 4-Н.  
Фото: 15.09.2023.

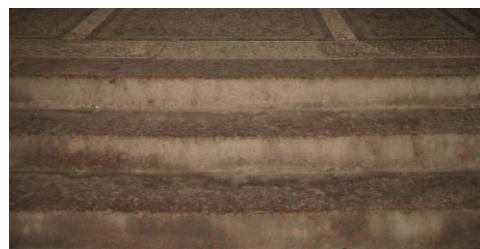
лестница вестибюля –  
местоположение (по  
центральной оси лицевого  
фасада), тип (средистенная),  
материал ступеней (красный  
гранит);

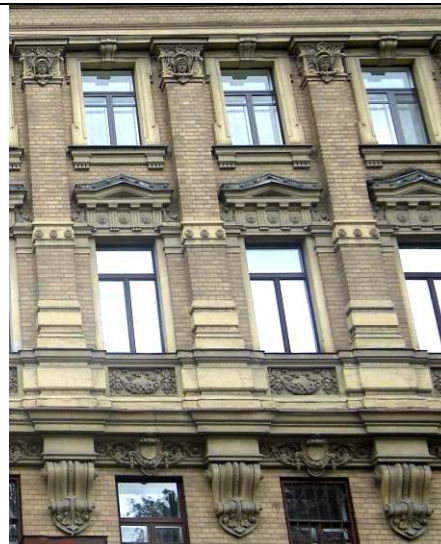
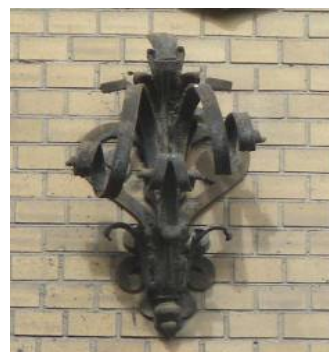
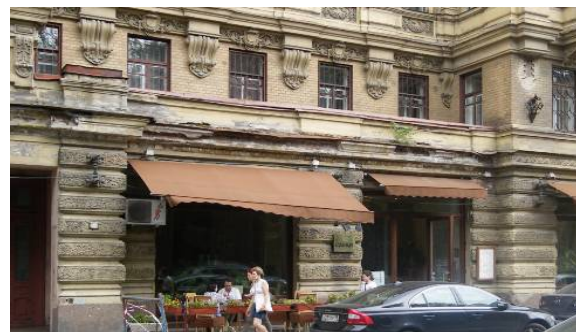
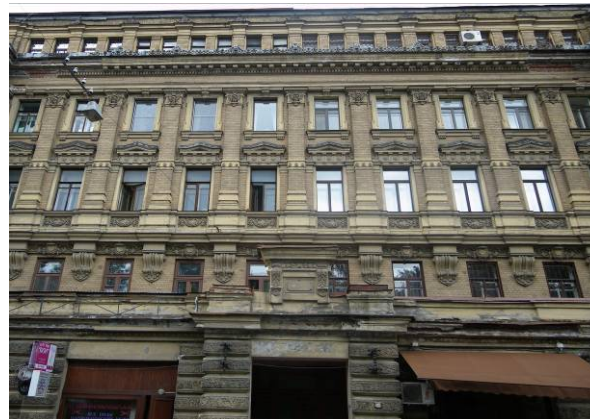
подоконные и межэтажные профилированные карнизы в уровне 1-го, 2-го, 4-го, 5-го этажей;

фриз иоников и «волна Витрувия» – в уровне 1-го этажа;

- лепнина: лицевой фасад – лепной декоративный пояс («волна») и пояс иоников карниза между 1 и 2 этажами; лепные кронштейны в уровне 2 этажа; картуши над окнами в уровне 2 этажа; лепное оформление окон в уровне 3 этажа - венки в подоконных нишах, триглыфы, розетки над окнами, оформление капителей колонн в ризалитах; декоративное обрамление окон и маски на капителях колонн в уровне 4 этажа; декоративная лепнина карниза между 4 и 5 этажами. Лепнина имеет повреждения, утраты.

- декоративные элементы: лицевой фасад – боковые оси в уровне 1-4 этажа выделены ризалитами; над окнами в уровне 3 этажа треугольные сандрики.
  - карнизы: лицевой фасад – профилированный карниз между 1 и 2 этажами; между 2 и 3 этажами профилированный карниз на лепных кронштейнах; между 4 и 5 этажами карниз большого выноса с сухариками; венчающий профилированный карниз; дворовые фасады – профилированный карниз между 2 и 3 этажами, венчающий профилированный карниз. Карнизы имеют повреждения, утраты.

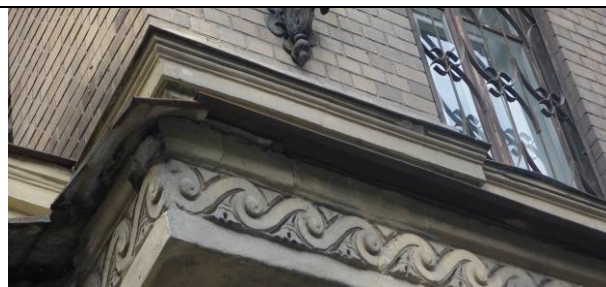
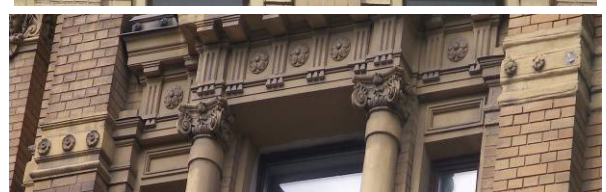
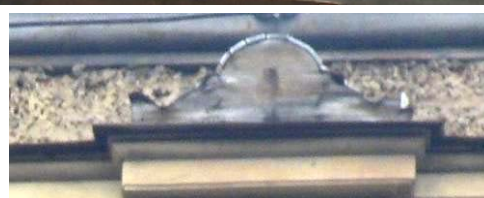
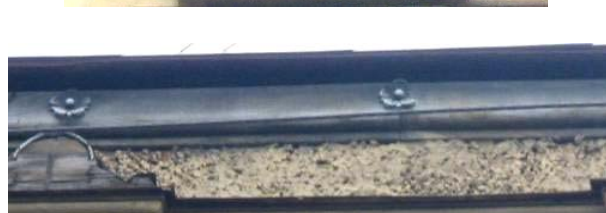
фриз из розетт и профилированных филенок в уровне 3-го этажа;

выступающий профилированный карниз с дентикулами и стилизованными модульонами над 4-м этажом;

лепное навершие над карнизом 4-го этажа в виде растительного орнамента и львиных маскаронов;

декоративные элементы антаблемента аттикового этажа;

карниз над аттиковым этажом – материал (металл), техника исполнения (ковка), рисунок (розетты);

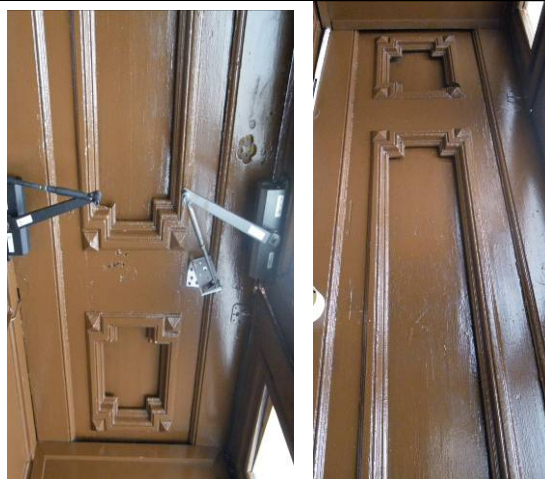
заполнение дверного проема – конструкция (двустворчатое, глухое, с двумя нестворными частями, с прямоугольной остекленной фрамугой), материал (дерево), оформление (профилированные филенки, заклепки), цвет (темно-коричневый);

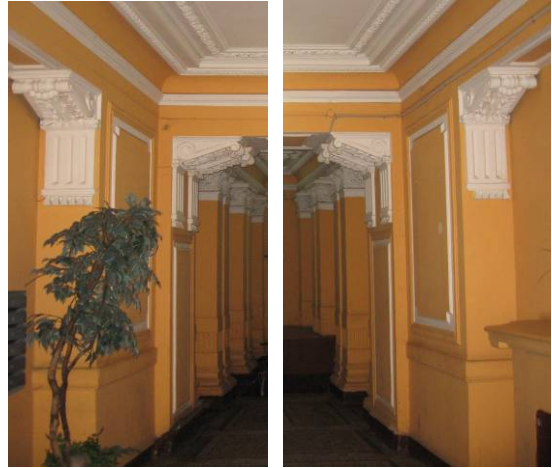
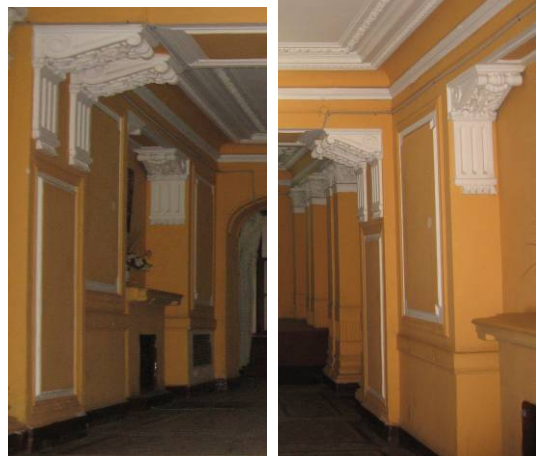
проемы, разделяющие  
 вестибюль – местоположение,  
 конфигурация  
 (прямоугольные, с  
 полуциркульными  
 завершениями), габариты;  
 оформление стен вестибюля –  
 штукатурные фигурные  
 филенки, две прямоугольные  
 ниши со стилизованными  
 кронштейнами растительного  
 рисунка, восемь полупилонов  
 со сложным растительным  
 рисунком в капителях,  
 орнаментированный пояс;

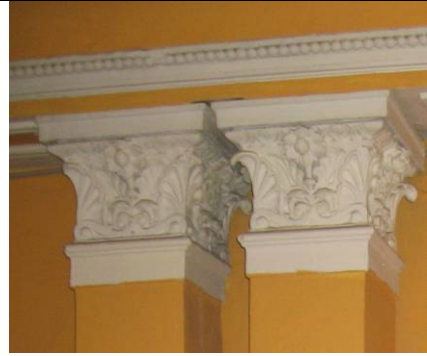
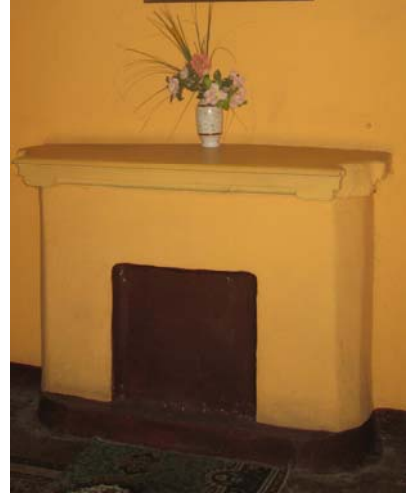
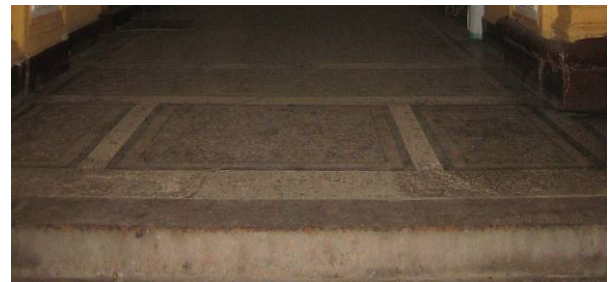
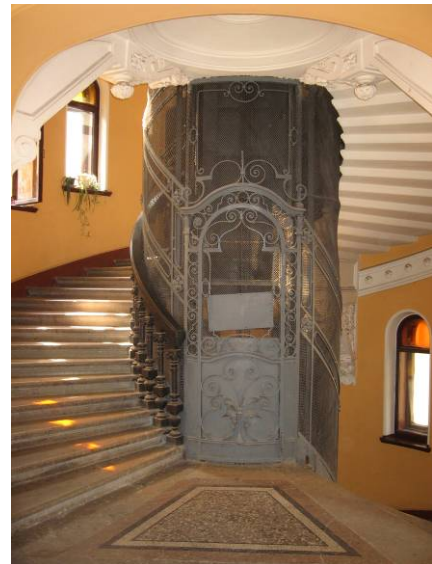
камин – местоположение (вестибюль), конфигурация (средистенный), габариты;

покрытие пола вестибюля – материал (мраморная крошка), рисунок (геометрический), цвет (серый, черный, белый, коричневый);

шахта лифта – местоположение, конфигурация (круглая в плане), габариты; решетка, накладные детали, двери – материал (металл), техника исполнения (ковка, литье), рисунок (растительный орнамент, цветочные розетки, завитки);

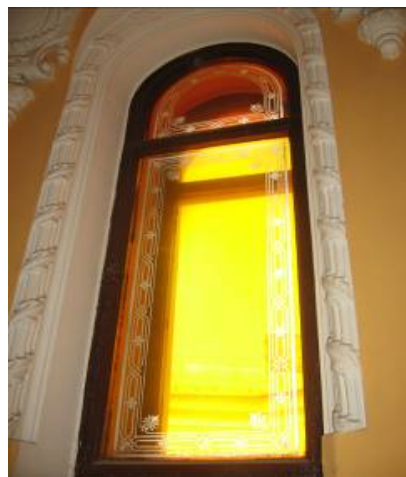
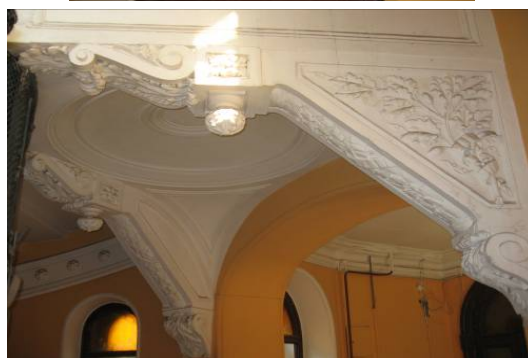
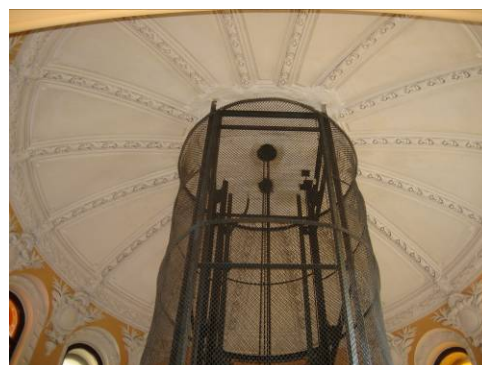
оформление стен лестницы – лепной орнаментированный пояс с розетками;

оконные проемы лестницы – конфигурация (с полуциркульным завершением), заполнение (бемское стекло желтого цвета с геометрическим орнаментом по периметру);

оформление оконных проемов – орнаментированные наличники;

оформление полей подшивки лестничных площадок – профилированные филенки, стилизованные кронштейны с растительным орнаментом, филенками и гирьками;

оформление перекрытия помещения лестницы - купол с орнаментированными «ребрами» и лепной лавровой гирляндой, филенки;

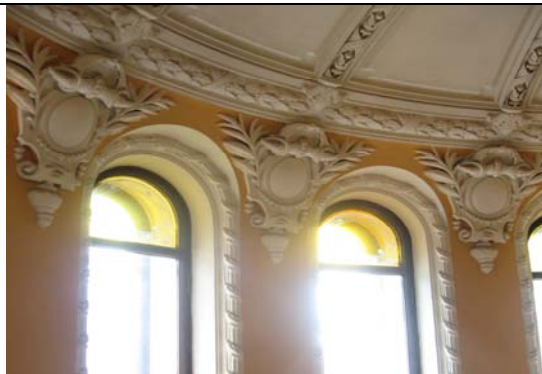
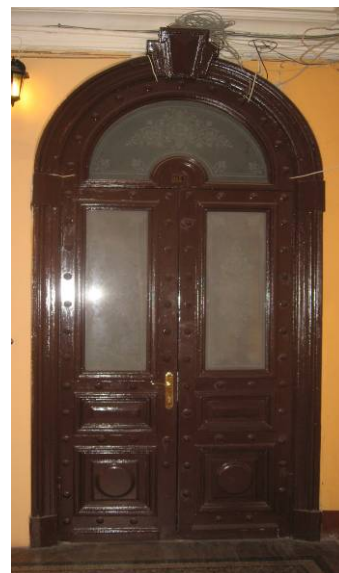
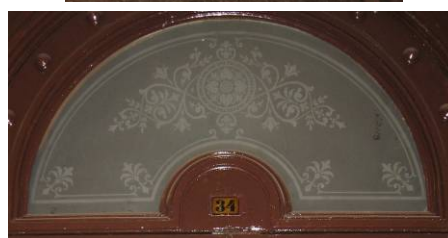
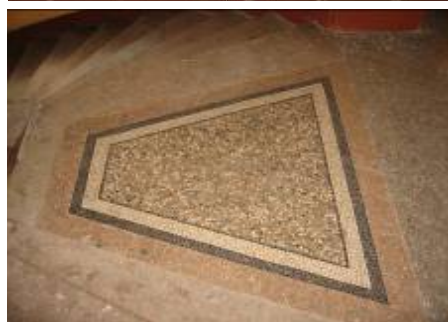
заполнение входного дверного проема – материал (дуб), конструкция (двустворчатое, полусветлое, с полуциркульной фрамугой), оформление (филенчатое), остекление верхних филенок и фрамуг (бемское стекло с растительным рисунком);

печь (средистенная, облицованная терракотовыми изразцами; профилированный карниз);

оформление зала – лепной растительный рисунок, гирлянды лиственные и цветочные, по углам картуши

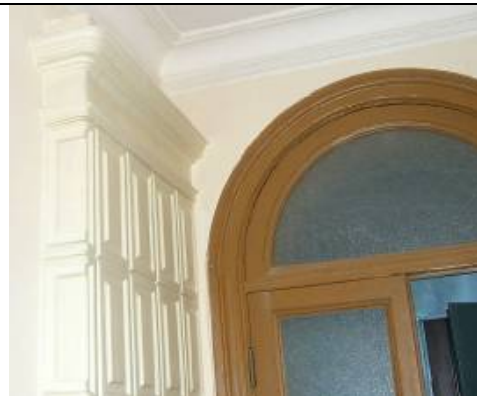
периметральная тяга, падуга, центральная лепная розетка с листовным, цветочным рисунком, композицией из ваз и лент;

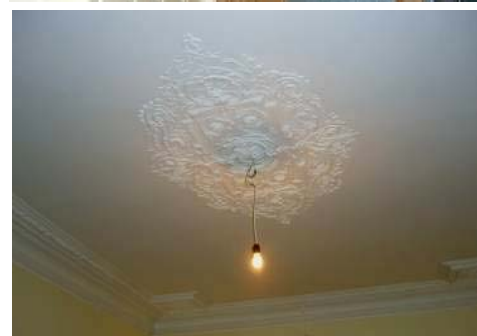
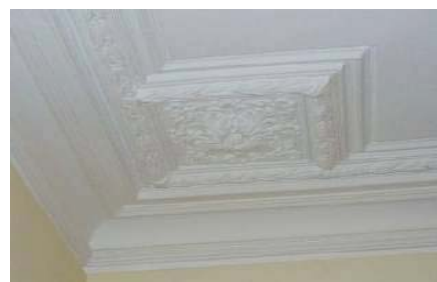
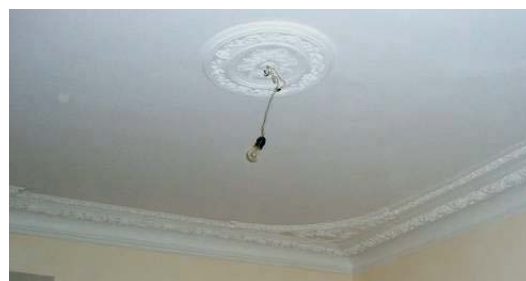
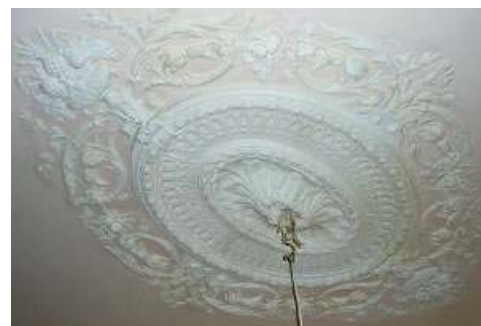
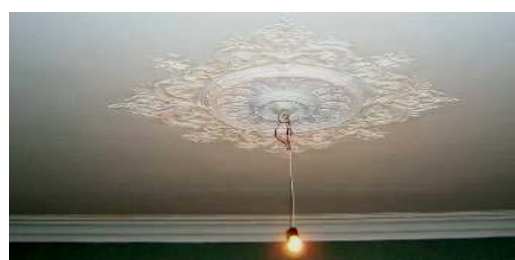
оформление потолка – периметральная лепная гирлянда лиственного рисунка, центральная лепная розетка лиственного рисунка, по углам розетки лиственного рисунка;

оформление потолка – периметральная лепная гирлянда растительного, лиственного рисунка, центральная лепная розетка лиственного рисунка, по углам картуши с цветочным, лиственным рисунком и грифонами;

оформление потолка – периметральная лепная гирлянда лиственного, цветочного рисунка, центральная лепная розетка овальной формы с лиственным, цветочным рисунком, композицией из ваз и лент;

оформление потолка –

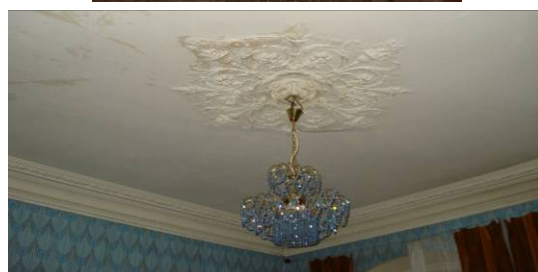
оформление потолка – периметральная тяга с фризом из растительной и лиственной гирлянды, падуга, центральная розетка растительного рисунка, с композицией из ваз и розетт, по углам розетки растительного рисунка с розеттами;

печь (средистенная, облицованная терракотовыми изразцами; профилированный карниз, дверцы топки – материал (латунь);

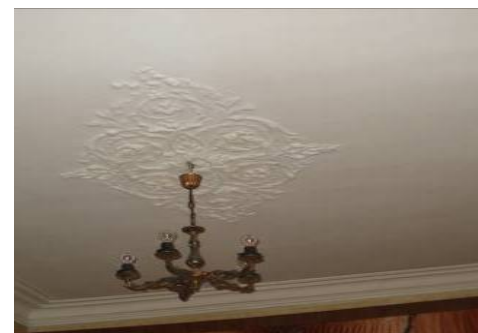
комната № 7, площадью 15,8 кв.м:  
 оформление потолка – периметральная лепная тяга, падуга, центральная лепная розетка растительного рисунка с композициями вазонов и цветочным орнаментом;
