Акт

по результатам государственной историко-культурной экспертизы

проектной документации на проведение работ по сохранению объекта культурного наследия федерального значения «Сарай (магазин) пенькового канатного завода» расположенного по адресу: Санкт-Петербург, г. Кронштадт, ул. Петровская, д. 7б, лит.А, входящего в состав объекта культурного наследия федерального значения «Адмиралтейство»: «Проект по сохранению объекта культурного наследия федерального значения «Сарай (магазин) пенькового канатного завода» (приспособление здания для современного использования) по адресу: Санкт-Петербург, г. Кронштадт, ул. Петровская, д. 7б, лит.А» (шифр: 07/0522), разработанной ООО «Проектное Бюро «Сириус» 2021-2023 гг.

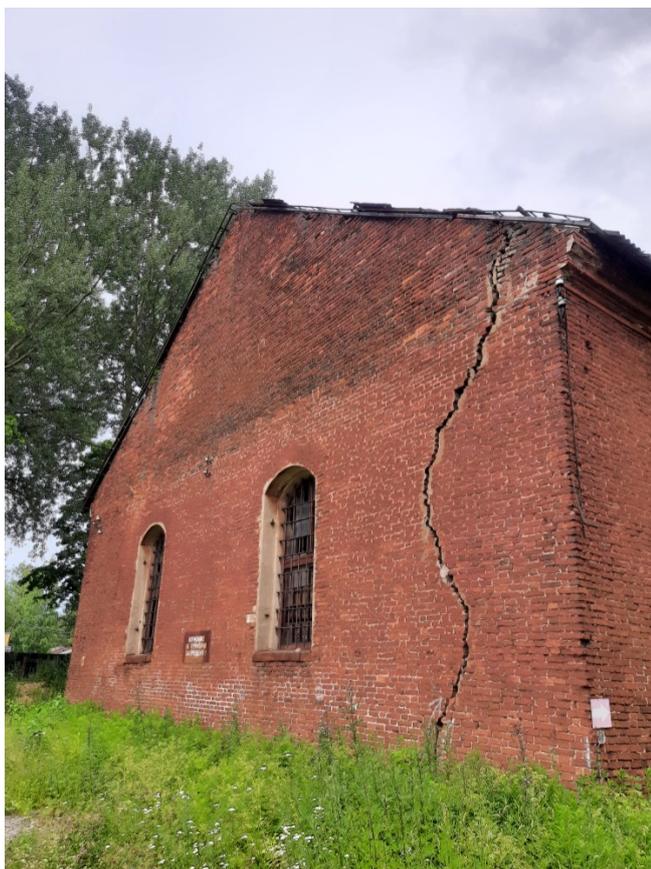
Фото 1 Фасад объекта культурного наследия федерального значения «Сарай (магазин) пенькового канатного завода»

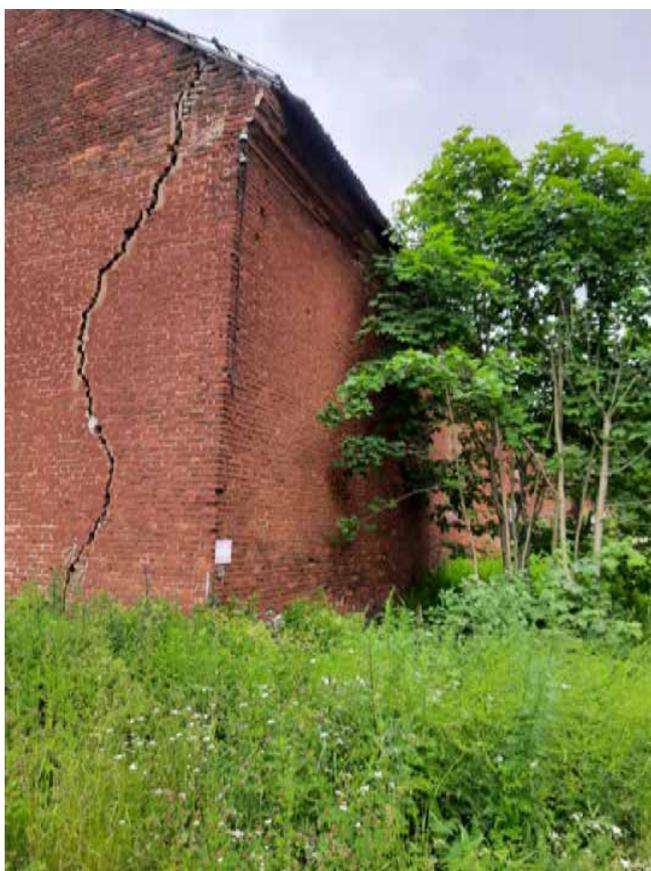
Фото 2 Фрагмент фасада объекта культурного наследия федерального значения «Сарай (магазин) пенькового канатного завода»

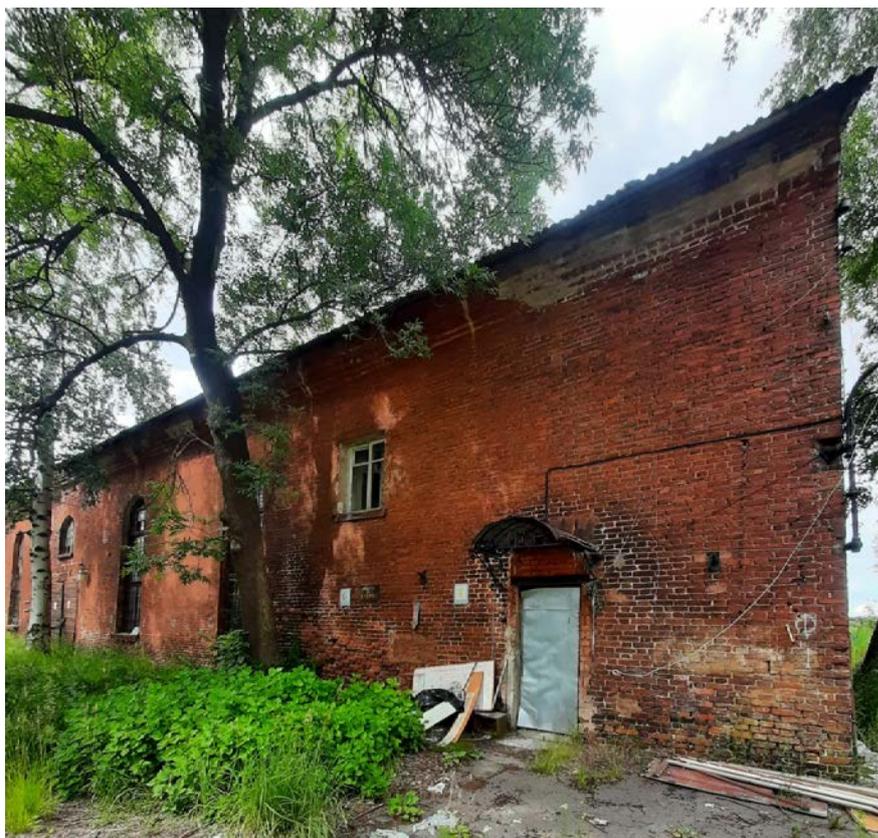
Фото 3 Фасад объекта культурного наследия федерального значения «Сарай (магазин) пенькового канатного завода»

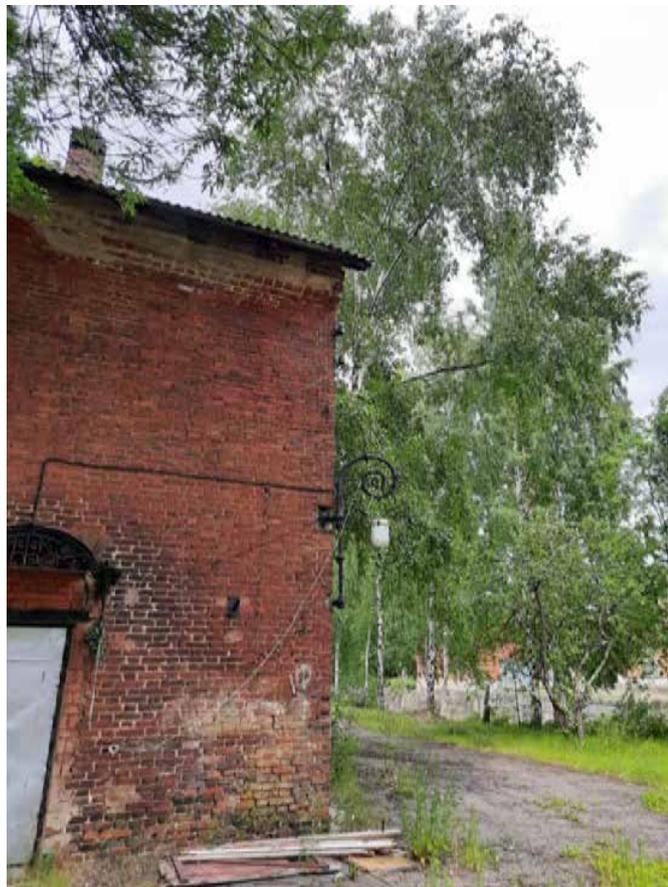
Фото 4 Фасад объекта культурного наследия федерального значения «Сарай (магазин) пенькового канатного завода» (кованный фонарный кронштейн)

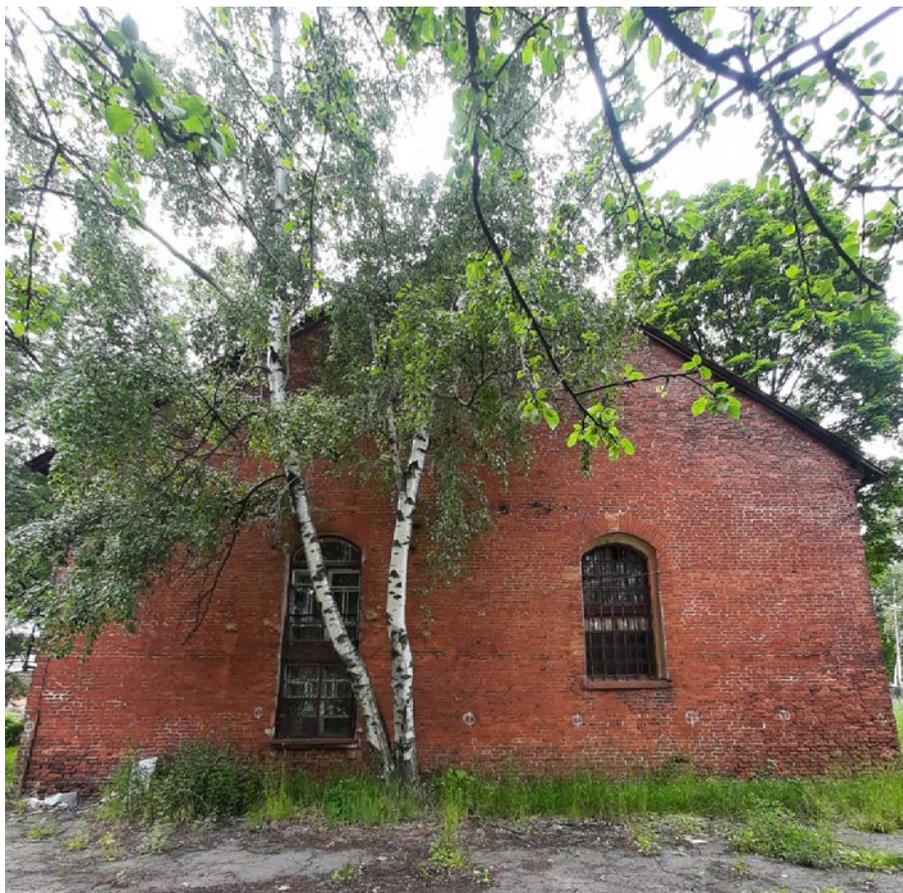
Фото 5 Фасад объекта культурного наследия федерального значения «Сарай (магазин) пенькового канатного завода»

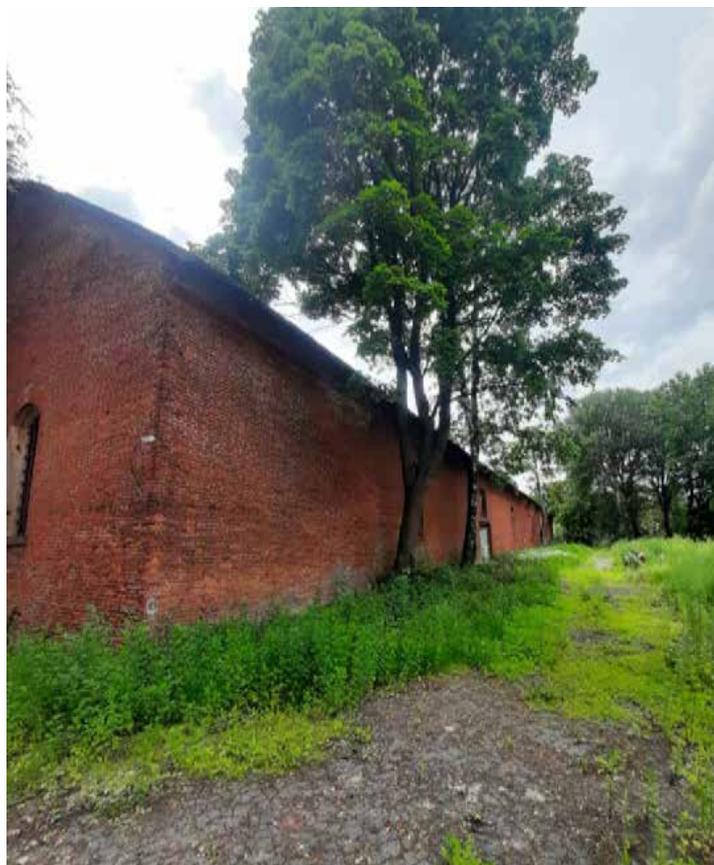
Фото 6 Фасад объекта культурного наследия федерального значения «Сарай (магазин) пенькового канатного завода»

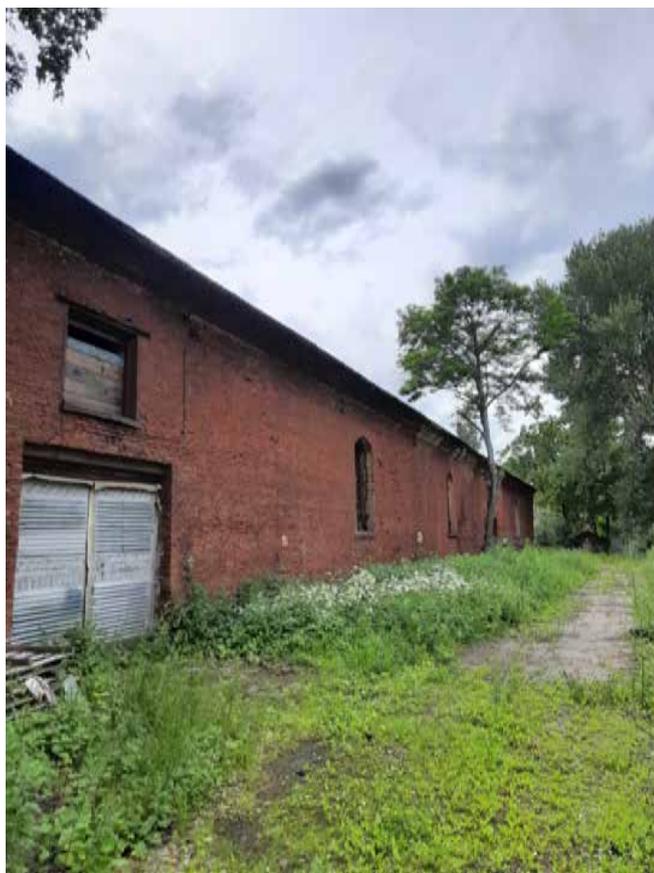
Фото 7 Фасад объекта культурного наследия федерального значения «Сарай (магазин) пенькового канатного завода»

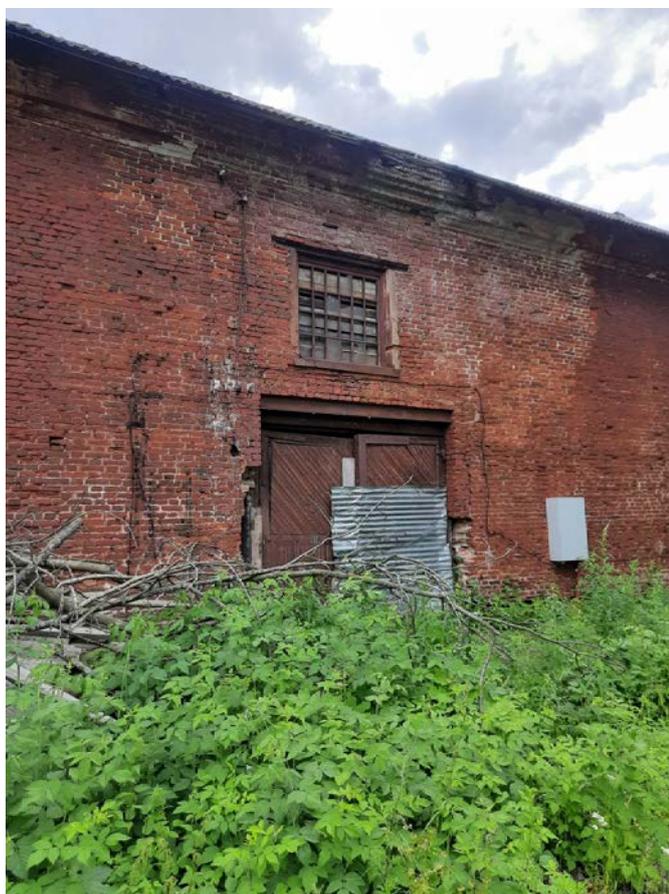
Фото 8 Фасад объекта культурного наследия федерального значения «Сарай (магазин) пенькового канатного завода»

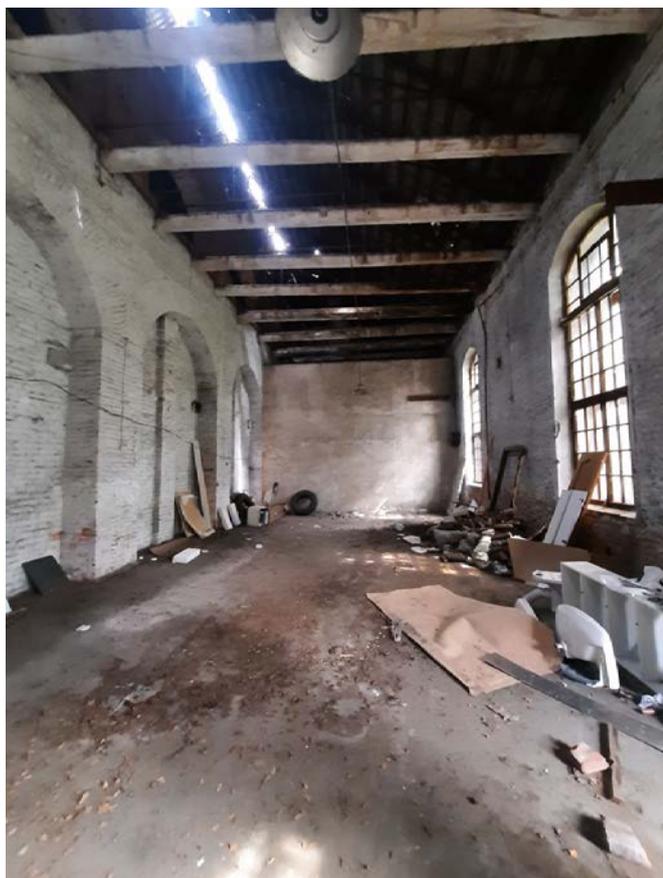
Фото 9 Интерьер объекта культурного наследия федерального значения «Сарай (магазин) пенькового канатного завода»

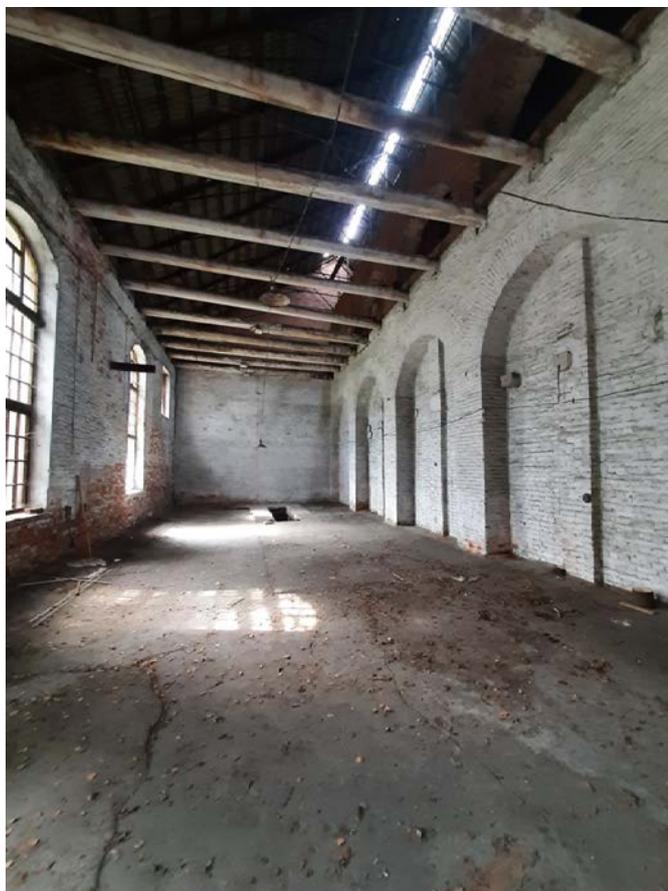
Фото 10 Интерьер объекта культурного наследия федерального значения «Сарай (магазин) пенькового канатного завода»

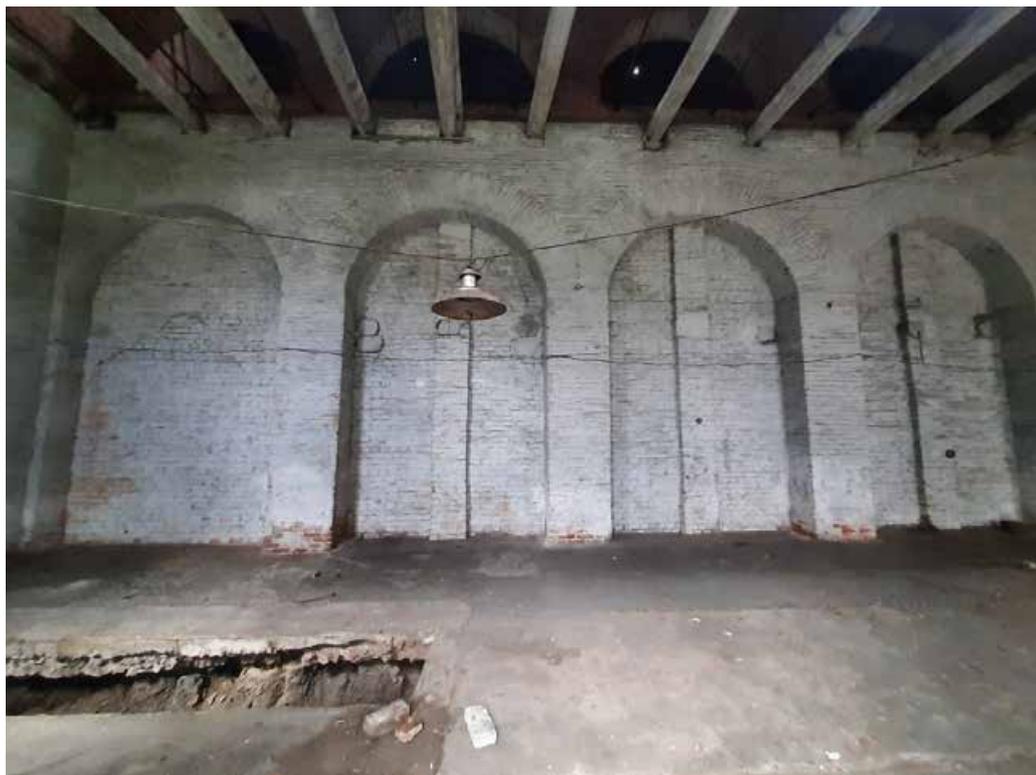
Фото 11 Интерьер объекта культурного наследия федерального значения «Сарай (магазин) пенькового канатного завода» (система кирпичных столбов и арок)

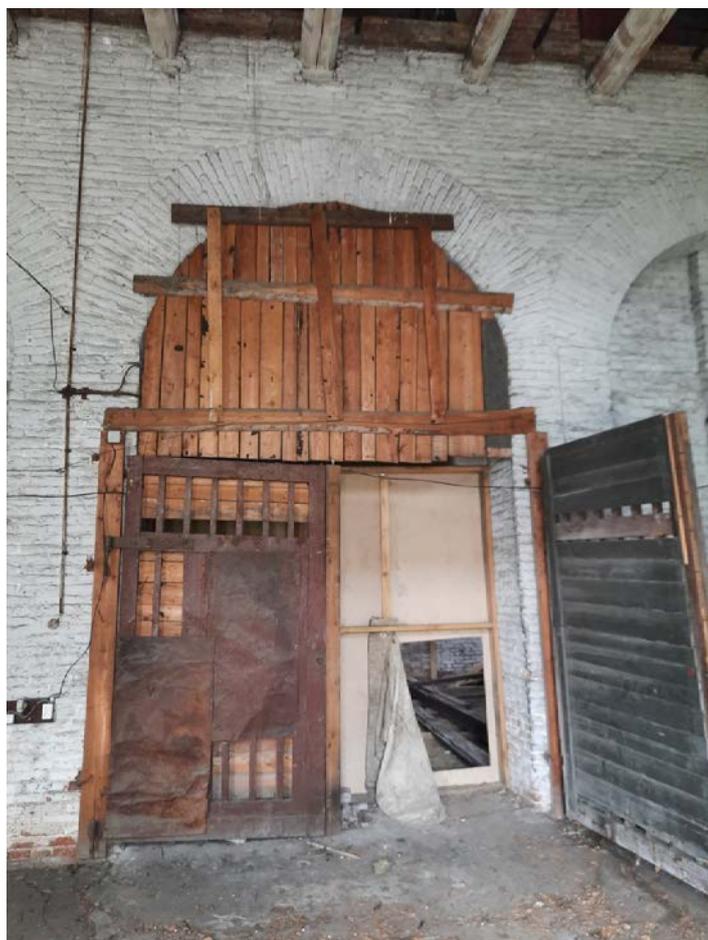
Фото 12 Интерьер объекта культурного наследия федерального значения «Сарай (магазин) пенькового канатного завода»

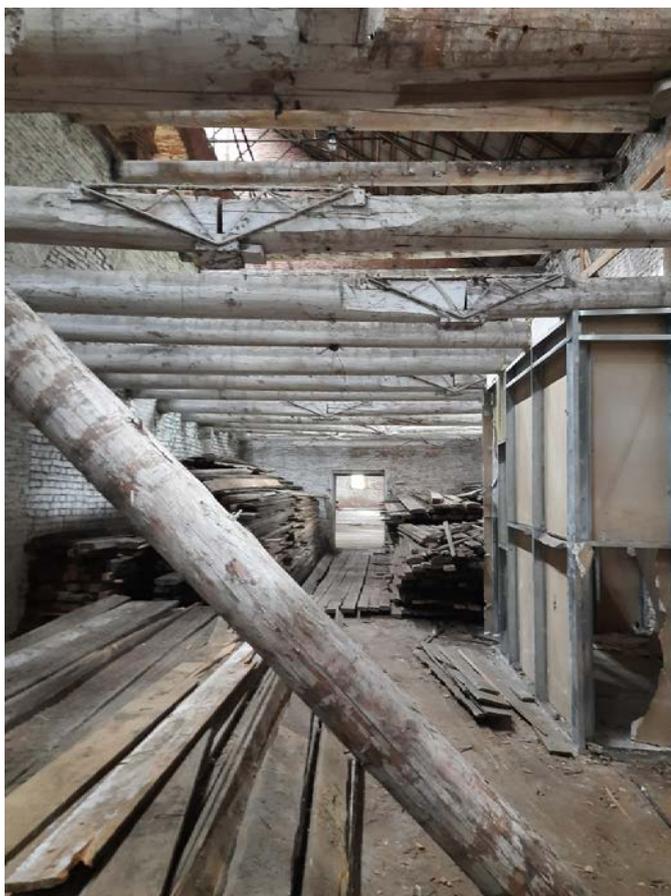
Фото 13 Интерьер объекта культурного наследия федерального значения «Сарай (магазин) пенькового канатного завода»

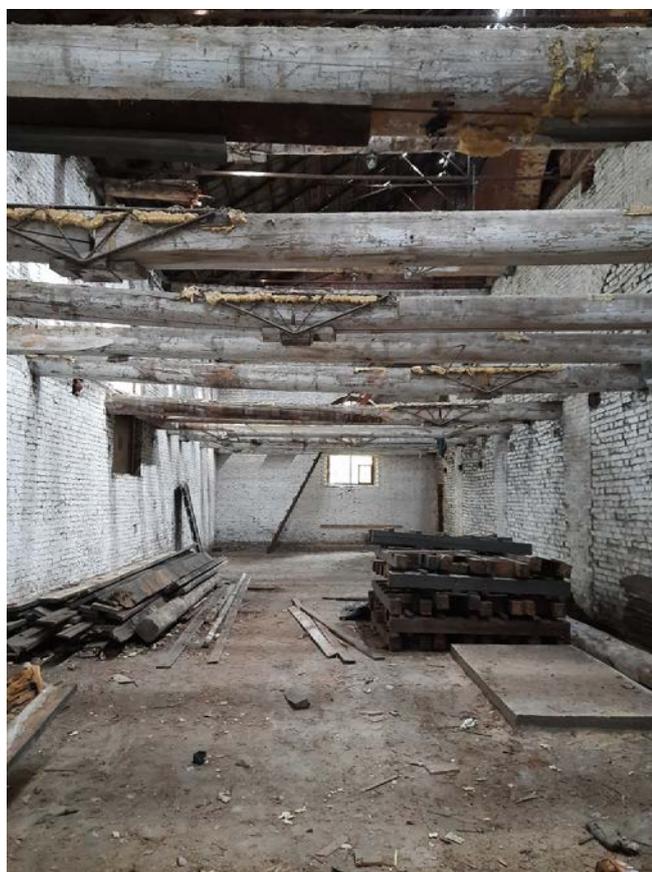
Фото 14 Интерьер объекта культурного наследия федерального значения «Сарай (магазин) пенькового канатного завода»

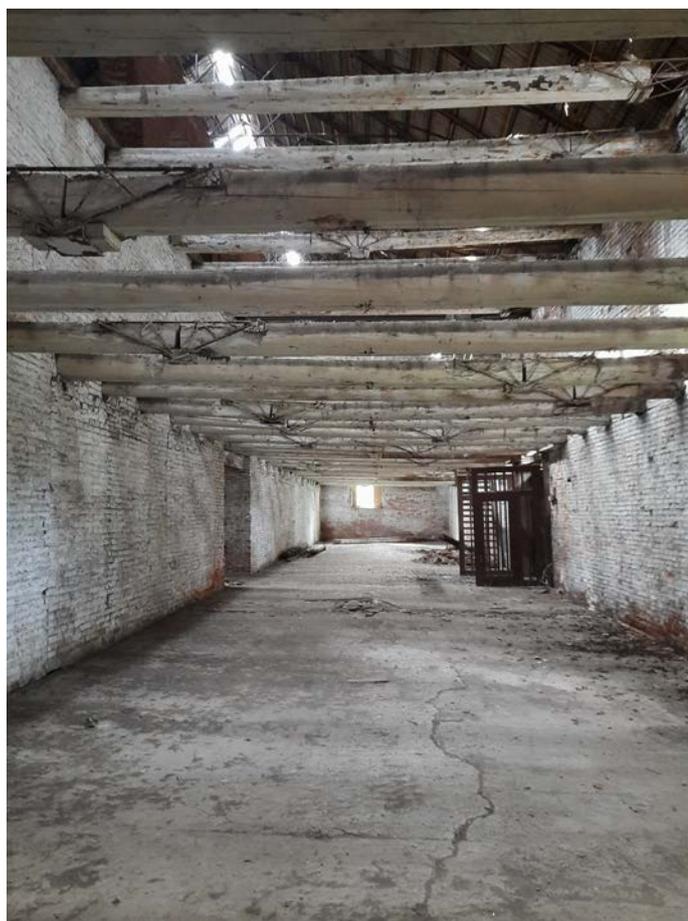
Фото 15 Интерьер объекта культурного наследия федерального значения «Сарай (магазин) пенькового канатного завода»

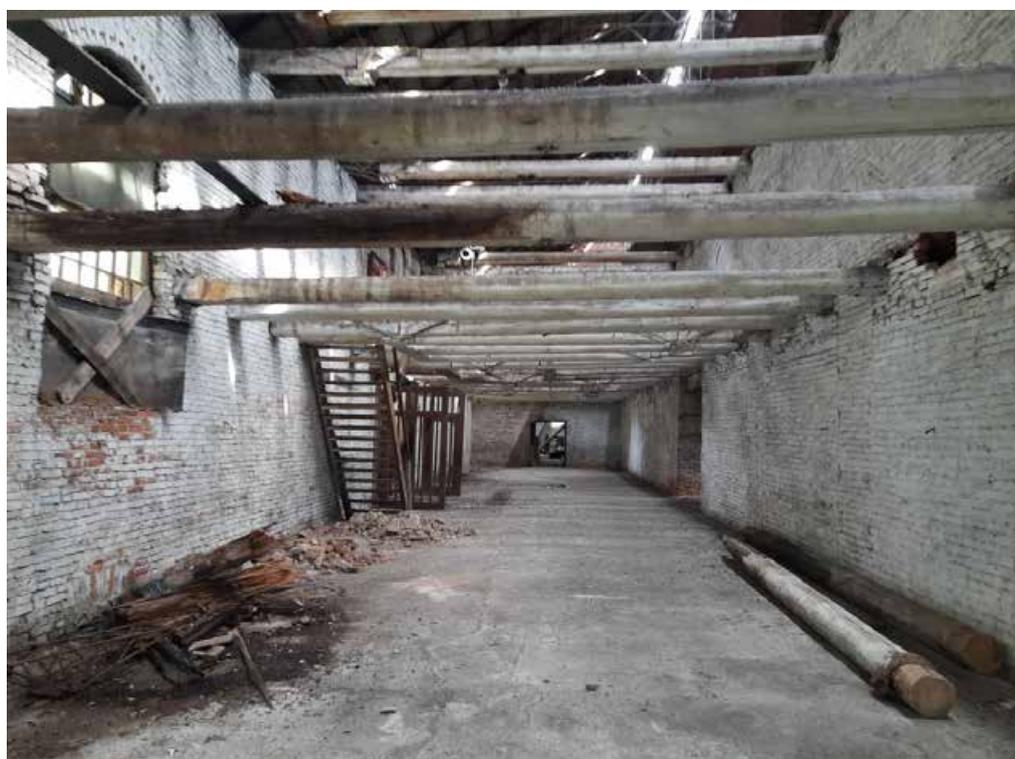
Фото 16 Интерьер объекта культурного наследия федерального значения «Сарай (магазин) пенькового канатного завода»

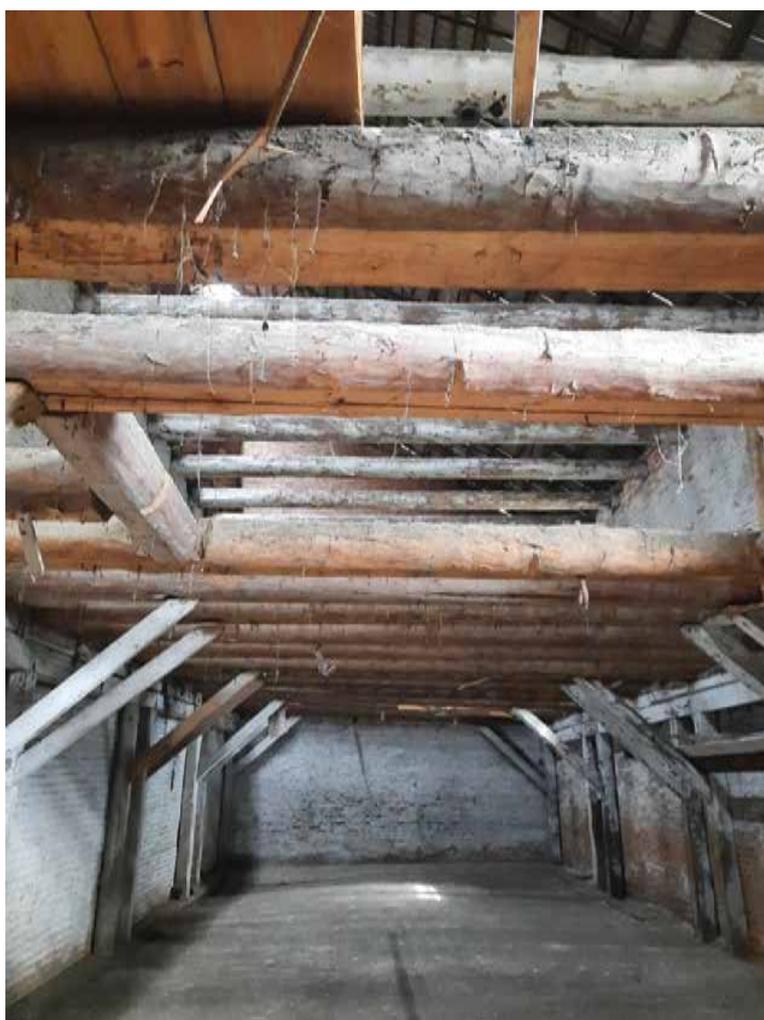
Фото 18 Интерьер объекта культурного наследия федерального значения «Сарай (магазин) пенькового канатного завода»

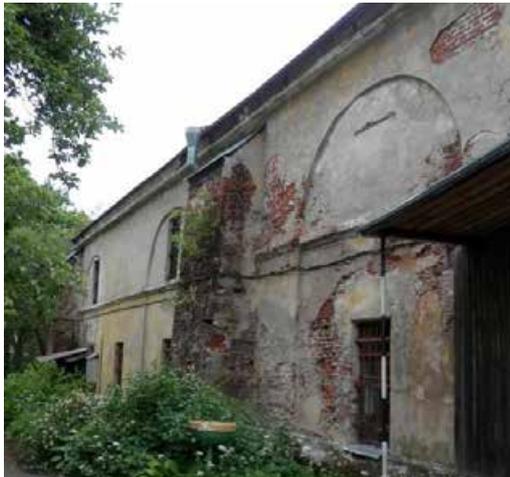
3	<p>Архитектурно-художественное решение фасадов:</p>	<p>историческая отделка фасадов - гладкая штукатурка;</p> <p>исторический материал отделки цоколя (известняк);</p>

исторические дверные, воротные и оконные проемы – местоположение (вписанные в ниши с полуциркульным завершением), габариты, конфигурация (прямоугольная);

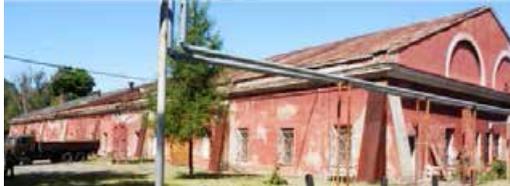
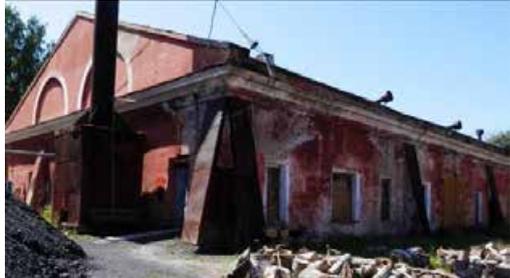
II. Завод сухарный (Санкт-Петербург, г. Кронштадт, Якорная площадь, дом 7а, литера Ц)			
1	<p>Объемно-пространственное решение:</p>	<p>исторические габариты и конфигурация одноэтажного прямоугольного здания с чердаком;</p> <p>исторические конфигурация и габариты скатной крыши;</p> <p>высота конька крыши;</p> <p>исторический материал окрытия крыши (металл).</p>

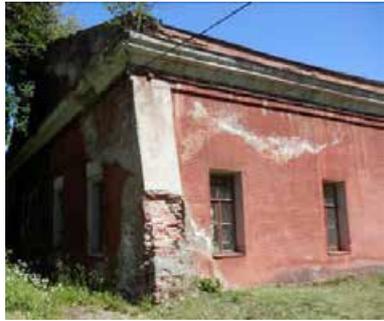
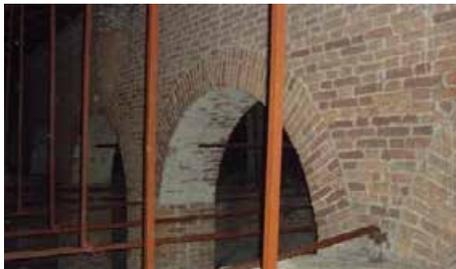
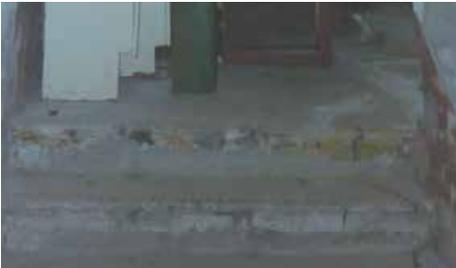
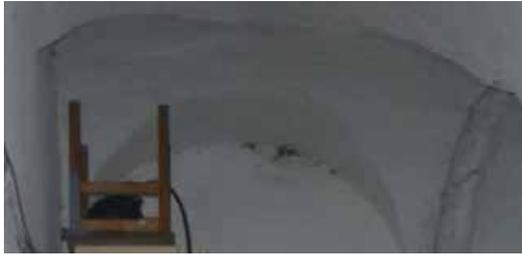
2	<p>Конструктивная система:</p>	<p>исторические наружные кирпичные капитальные стены, включая конструкции контрфорсов;</p> <p>внутренние капитальные стены – местоположение, материал (кирпич);</p> <p>исторические отметки перекрытия;</p> <p>кирпичные арки со столбами по центру чердака;</p> <p>чердачная лестница – местоположение, габариты, тип (маршевая), материал ступеней (известняк);</p> <p>крестовые на распалубках своды лестничного объема;</p>

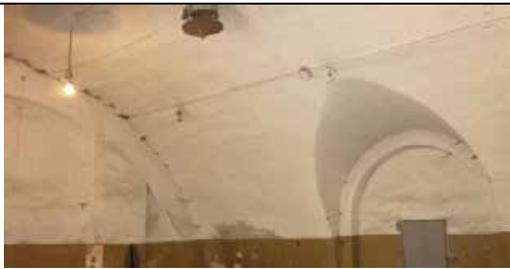
<p>коробовые на распалубках своды внутренних помещений первого этажа.</p>

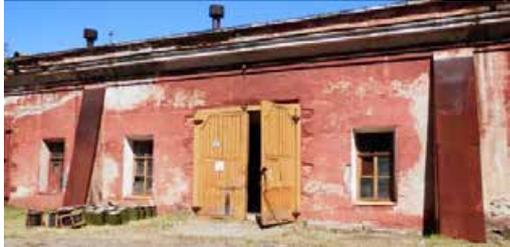
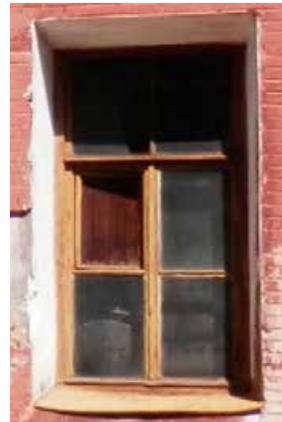
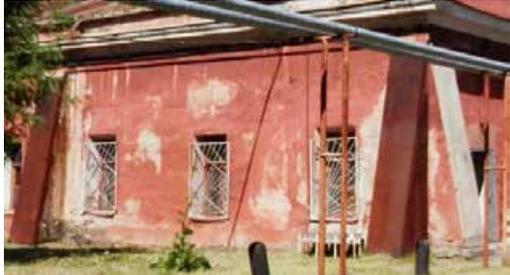
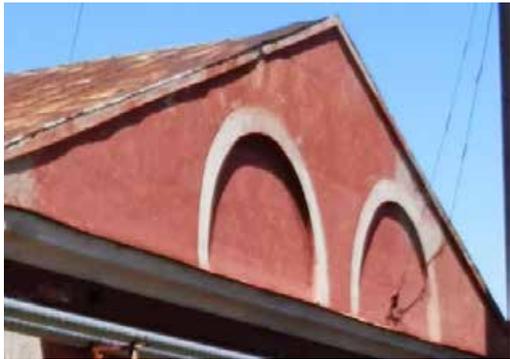
3	<p>Архитектурно-художественное решение фасадов</p>	<p>историческая отделка фасадов: лицевая кирпичная кладка с выделением цветом исторически оштукатуренных архитектурных деталей; исторический материал отделки цоколя;</p> <p>исторические дверные, воротные и оконные проемы – местоположение, габариты, конфигурация (прямоугольная);</p> <p>исторические рисунок расстекловки и материал оконных заполнений;</p> <p>исторический материал дверных заполнений;</p> <p>оформление углов и простенков здания стилизованными контрфорсами;</p> <p>профилированный ступенчатый венчающий карниз в завершении фасадов;</p> <p>завершение торцевых фасадов треугольными фронтонами со сдвоенными полуциркульными нишами.</p>

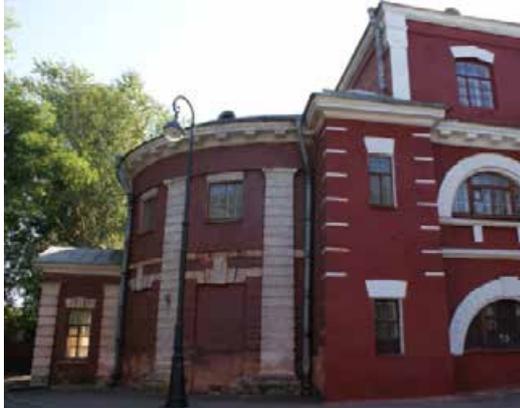
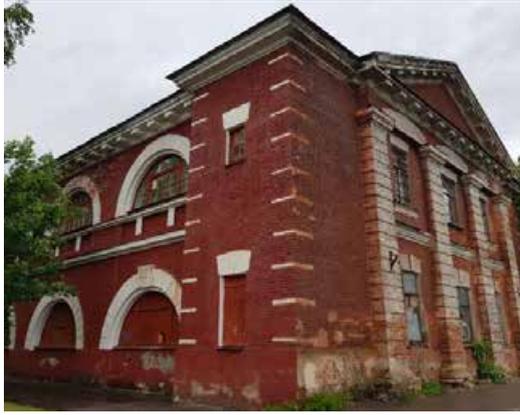
III. Классы офицерские (Санкт-Петербург, г. Кронштадт, Якорная площадь, дом 2, литера В)			
1	<p>Объемно-пространственное решение:</p>	<p>исторические габариты и конфигурация двух-трехэтажного прямоугольного здания с четырьмя ризалитами по крайним осям западного и восточного фасадов, двусветным объемом полуротонды с примыкающим одноэтажным прямоугольным объемом тамбура по северному фасаду и раскрепкой по центральным осям южного фасада;</p> <p>исторические конфигурация и габариты вальмовых (крыши основного объема здания и полуротонды) и скатной (крыша тамбура) крыш;</p> <p>высота коньков крыш;</p> <p>исторический материал окрытия крыш (металл).</p>

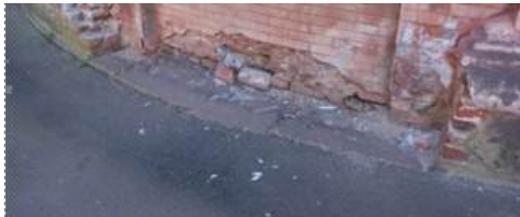
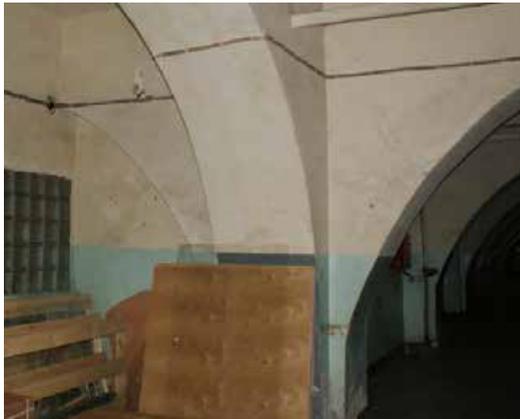
2	<p>Конструктивная система:</p>	<p>материал отмостки – гранитная плита;</p> <p>исторические наружные кирпичные капитальные стены;</p> <p>внутренние капитальные стены – местоположение, материал (кирпич);</p> <p>исторические отметки межэтажных перекрытий</p> <p>опорные столбы с системой подпружных арок по первому этажу;</p>

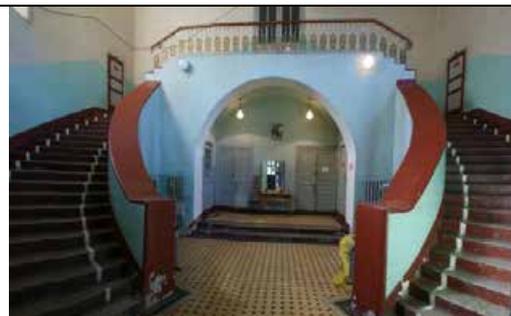
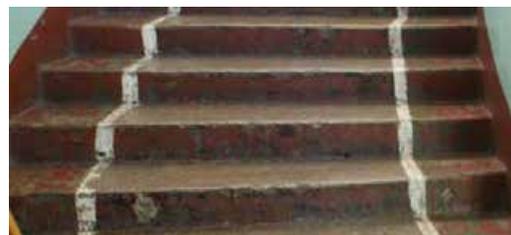
историческая парадная лестница:
местоположение (в объеме полуротонды),
габариты, тип (забежная),

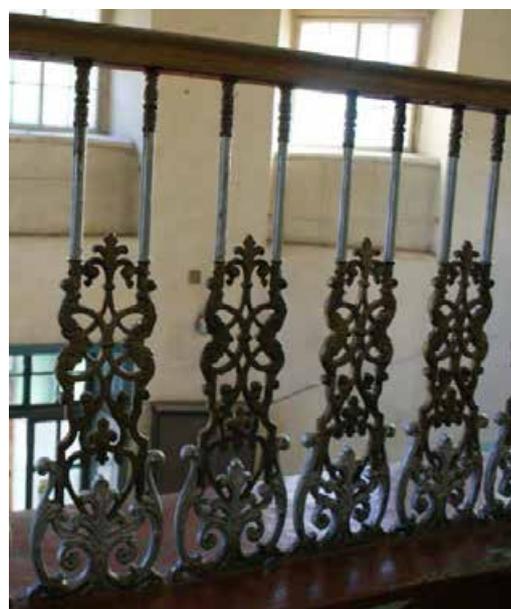
ограждение верхней площадки –
местоположение, габариты, материал
(металл), техника исполнения (литье),
рисунок (растительный орнамент);

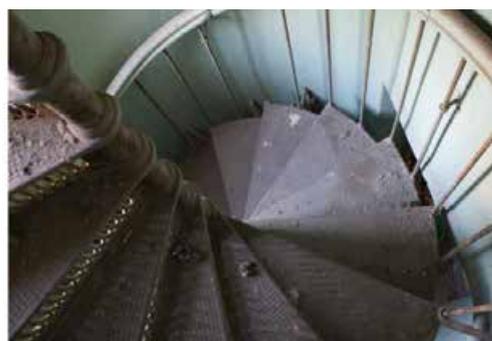
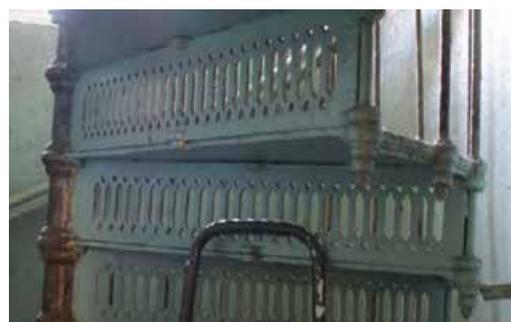
историческая чердачная лестница:
местоположение (северо-западный ризалит),
габариты, тип (винтовая), материал (металл),
оформление (фигурный рисунок
подступенков, фигурная форма крепежных
элементов);

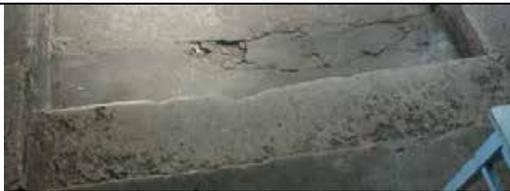
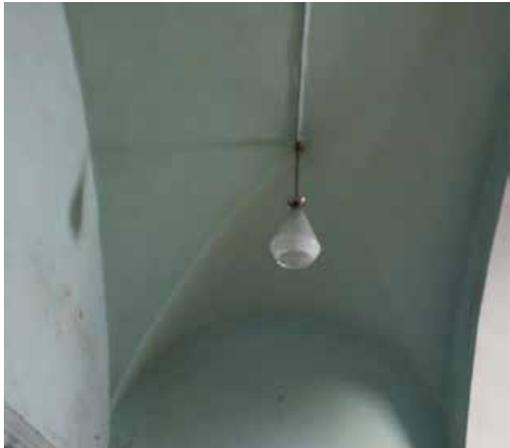
<p>лестница тамбура – местоположение, габариты, тип (маршевая), материал (известняк) и профиль ступенек;</p> <p>коробовые с распалубками своды помещений первого этажа.</p>

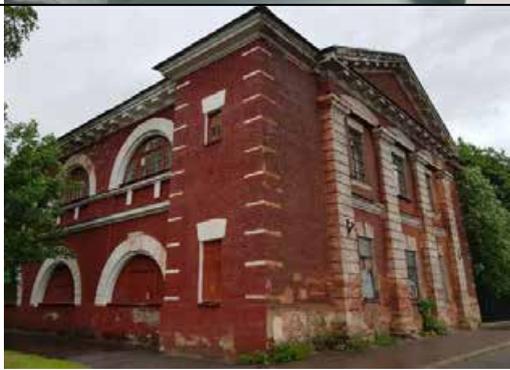
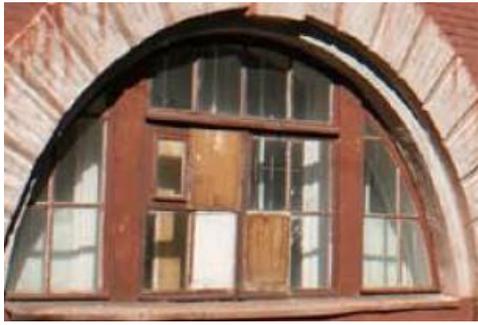
3	<p>Архитектурно-художественное решение фасадов:</p>	<p>историческая отделка фасадов: лицевая кирпичная кладка с выделением цветом исторически оштукатуренных архитектурных деталей, руст;</p> <p>материал отделки цоколя: гранитные блоки;</p> <p>исторические оконные и дверные проемы – местоположение, габариты, конфигурация (прямоугольная, полуциркулярная – оконные проемы восточного и западного фасадов, лучковая – проемы восточного и западного фасадов объема третьего этажа);</p> <p>исторические рисунок и материал оконных и дверных заполнений;</p>

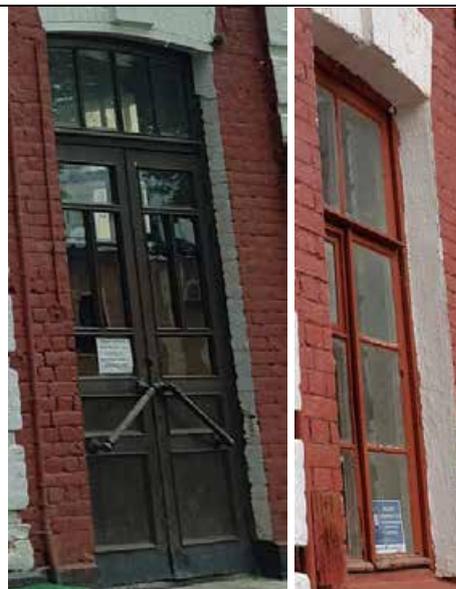
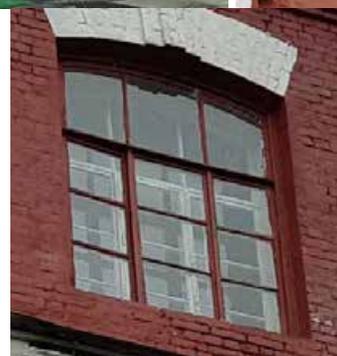
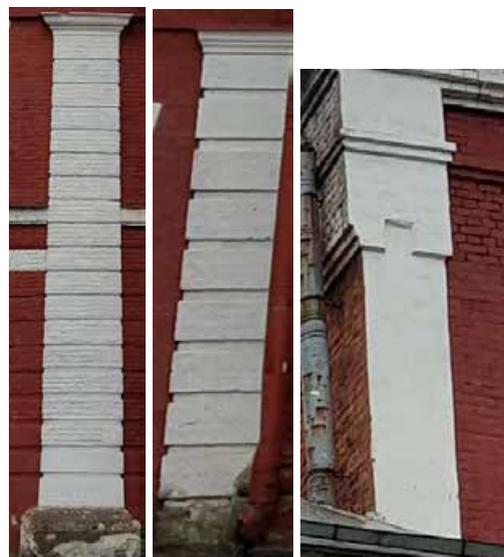
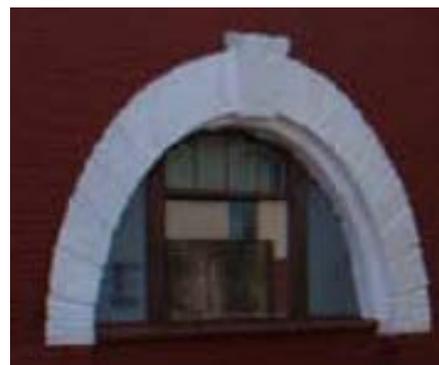
ступенчатые ниши с полуциркульным завершением с вписанными в них проемами по первому и второму этажам восточного и западного объемов, оформленные архивольтами, рустованными с замковыми камнями в уровне первого этажа;

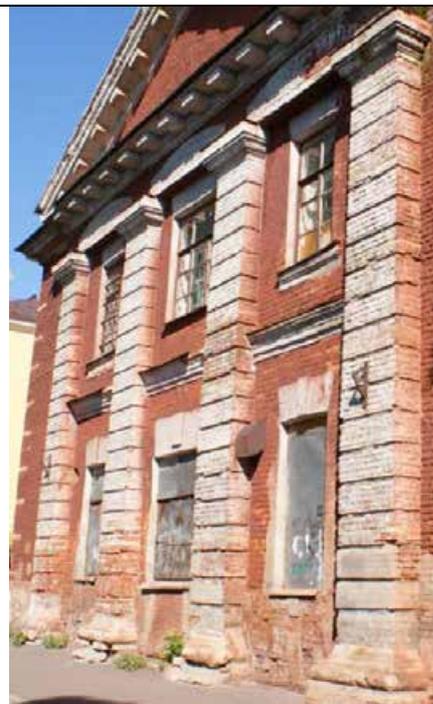
оформление раскреповки по южному фасаду рустованными квадратными пилястрами с фигурными базами и капителями;

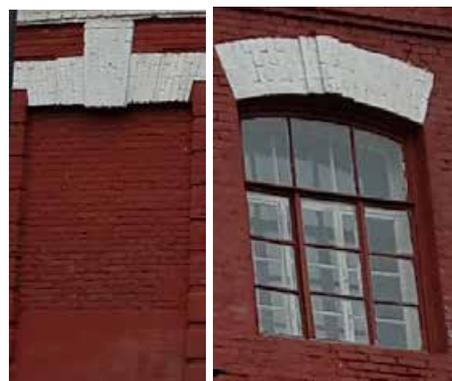
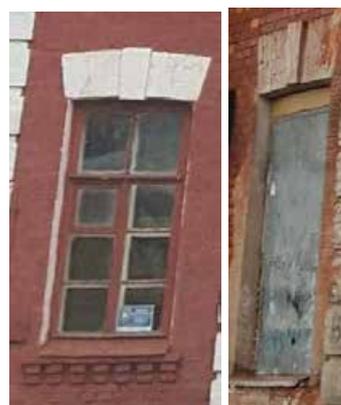
оформление прямоугольных оконных проемов ризалитов, полуторонды с тамбуром, южного торцевого фасада и лучковых проемов объема третьего этажа лучковыми перемышками с замковыми камнями (проемы первого этажа полуторонды с тамбуром и южного фасада и объема третьего этажа) и подоконными карнизами с поясом стилизованных машикулей (оконные проемы тамбура);

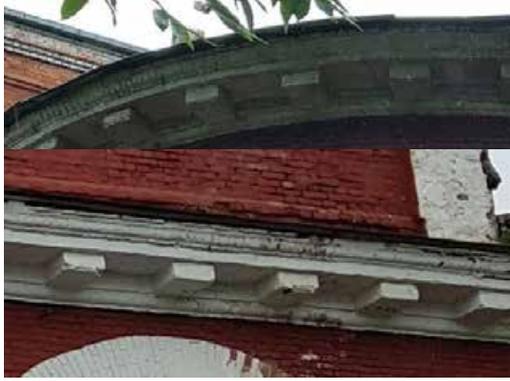
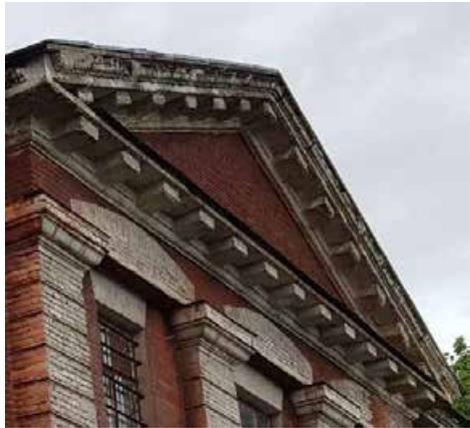
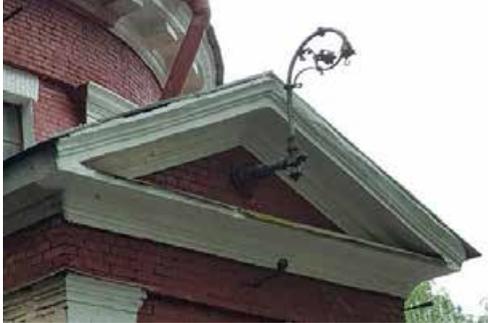
<p>профилированный ступенчатый венчающий карниз с известняковыми мутулами в завершении восточного и западного фасадов и полуротонды;</p> <p>профилированный карниз в завершении объема тамбура и объема третьего этажа;</p> <p>треугольный фронтон, оформленный профилированными ступенчатыми карнизами с известняковыми мутулами в завершении раскреповки южного фасада;</p> <p>треугольный фронтон, оформленный профилированными ступенчатыми карнизами в завершении северного торцевого фасада тамбура;</p> <p>фонарный кронштейн - местоположение (центральная часть фронтона тамбура), габариты, конфигурация (валутообразный), материал (металл), техника (ковка), рисунок, (растительный орнамент).</p>

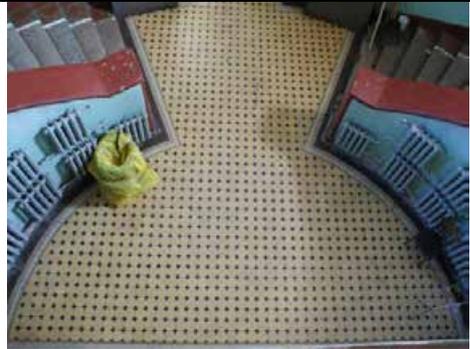
4	<p>Декоративно-художественная отделка интерьера</p>	<p>оформление пола полуротонды и площадок парадной лестницы метлахской плиткой с двухцветным (желтый, коричневый) рисунком «соты»;</p>

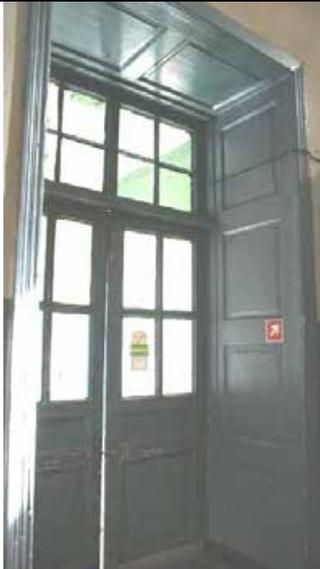
<p>оформление проема тамбура деревянное, филенчатое;</p> <p>исторический рисунок и материал (дерево) внутренних дверей тамбура.</p>

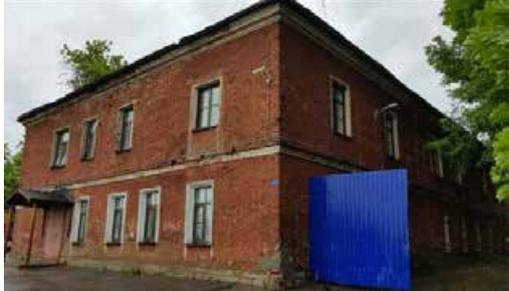
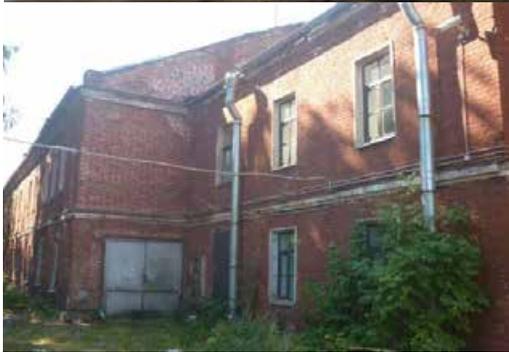
<p>IV. Мастерские парусные (три корпуса)</p>			
<p>IV.1 Здание по адресу: Санкт-Петербург, г. Кронштадт, Якорная площадь, дом 1, литера А</p>			
1	<p>Объемно-пространственное решение:</p>	<p>исторические габариты и конфигурация двухэтажного прямоугольного здания с прямоугольным входным объемом по северному фасаду;</p> <p>исторические конфигурация и габариты скатной крыши;</p> <p>высота конька крыши;</p> <p>исторический материал окрытия крыши (металл).</p>

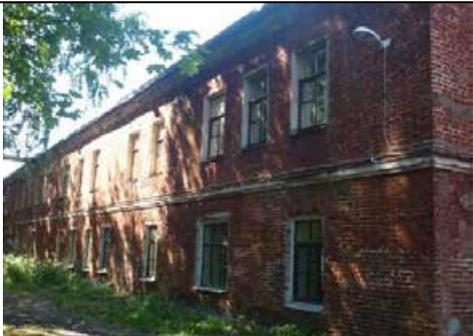
2	<p>Конструктивная система:</p>	<p>исторические наружные кирпичные капитальные стены.</p>

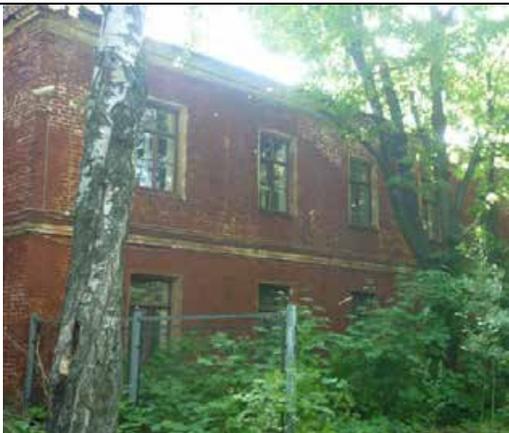
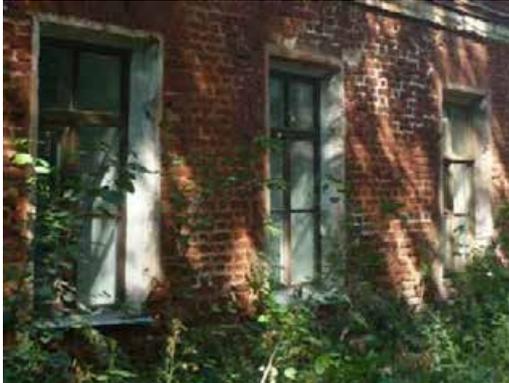
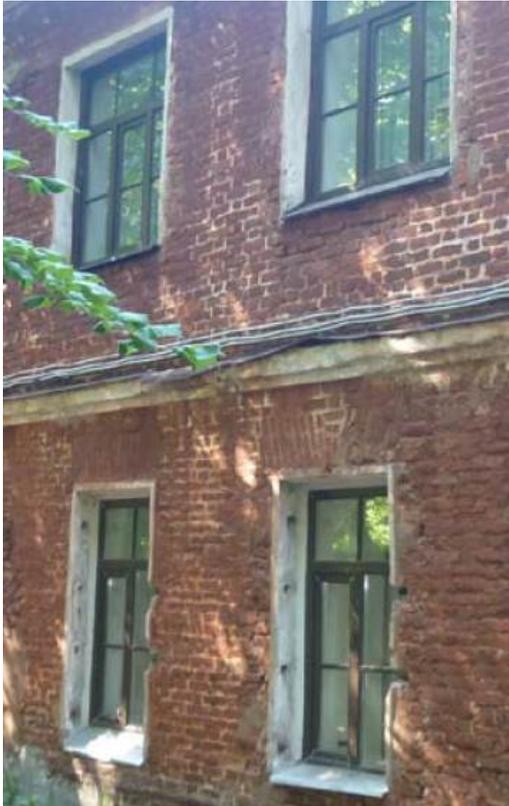
3	Архитектурно-художественное решение фасадов:	<p>историческая отделка фасадов: лицевая кирпичная кладка с выделением цветом исторически оштукатуренных архитектурных деталей;</p> <p>исторический материал отделки цоколя (известняк);</p> <p>местоположение, габариты, конфигурация (прямоугольная) исторических оконных и дверных проемов;</p> <p>исторические рисунок расстекловки и материал оконных заполнений;</p> <p>исторический материал дверных заполнений;</p> <p>межэтажная ступенчатая тяга;</p>

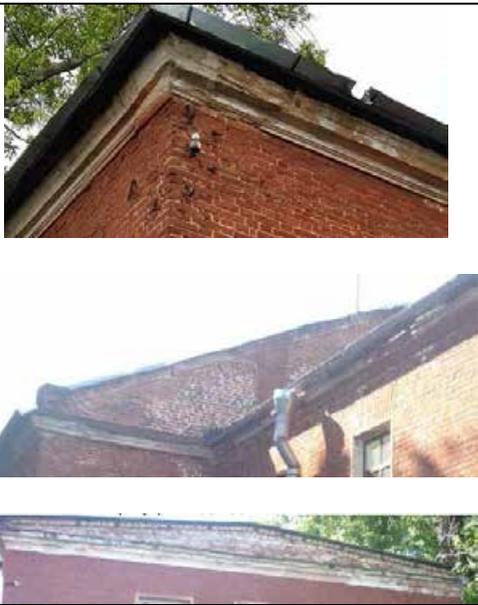
<p>ступенчатый профилированный венчающий карниз в завершении фасадов;</p> <p>треугольные фронтоны, оформленные ступенчатыми карнизами в завершении северных фасадов основного и входного объемов здания.</p>

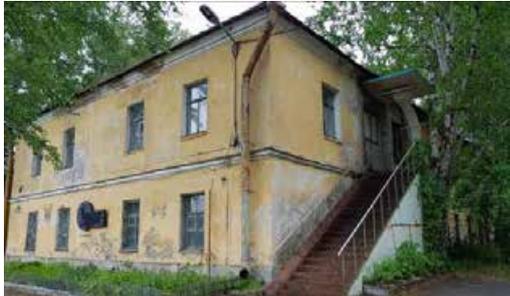
<p>IV.2 Часть здания по адресу: Санкт-Петербург, г. Кронштадт, Якорная площадь, дом 1б, литера А</p>			
1	<p>Объемно-пространственное решение:</p>	<p>исторические габариты и конфигурация двухэтажного прямоугольного здания (в настоящее время к северной части здания пристроен современный объем, соединяющий оба исторических корпуса парусных мастерских);</p> <p>исторические конфигурация и габариты вальмовой крыши; высота конька крыши; исторический материал покрытия крыши (металл).</p>

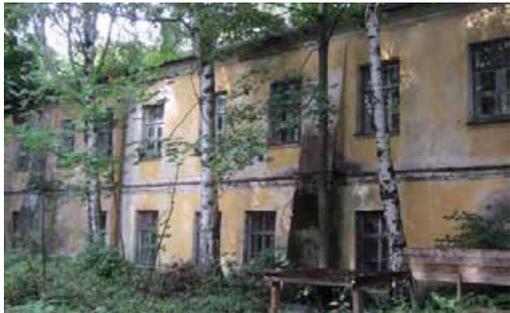
2	<p>Конструктивная система:</p>	<p>исторические наружные кирпичные капитальные стены, включая конструкции сохранившихся контрфорсов;</p> <p>отметки межэтажных перекрытий;</p>

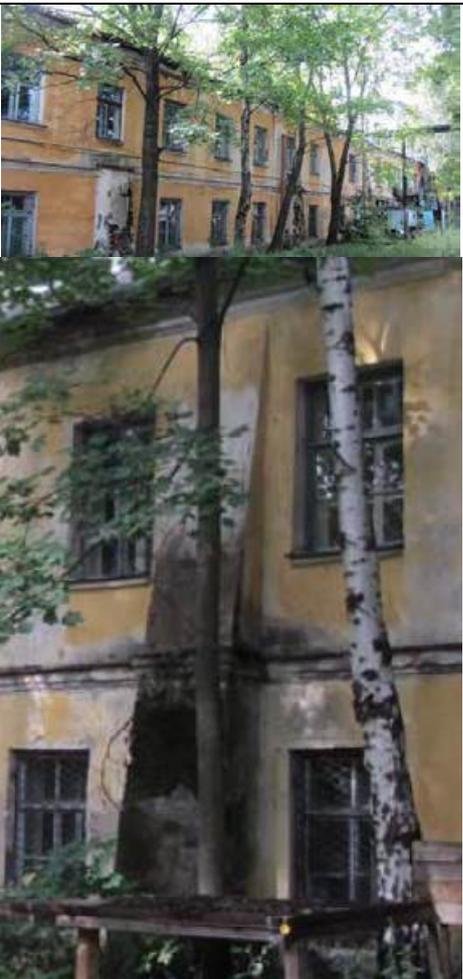
3	<p>Архитектурно-художественное решение фасадов :</p>	<p>историческая отделка фасадов: гладкая штукатурка;</p> <p>исторический материал отделки цоколя;</p> <p>исторические оконные и дверные проемы – местоположение, габариты, конфигурация (прямоугольная);</p> <p>исторические рисунок расстекловки и материал оконных заполнений;</p> <p>исторический материал дверных заполнений;</p> <p>оформление простенков восточного и западного фасадов стилизованными кирпичными контрфорсами (сохранились частично);</p> <p>штукатурная профилированная межэтажная тяга;</p> <p>профилированный оштукатуренный карниз в завершении фасадов.</p>
