Акт

по результатам государственной историко-культурной экспертизы

проектной документации на проведение работ по сохранению объекта культурного наследия федерального значения «Сарай (магазин) пенькового канатного завода» расположенного по адресу: Санкт-Петербург, г. Кронштадт, ул. Петровская, д. 7б, лит.А, входящего в состав объекта культурного наследия федерального значения «Адмиралтейство»: «Проект по сохранению объекта культурного наследия федерального значения «Сарай (магазин) пенькового канатного завода» (приспособление здания для современного использования) по адресу: Санкт-Петербург, г. Кронштадт, ул. Петровская, д. 7б, лит.А» (шифр: 07/0522), разработанной ООО «Проектное Бюро «Сириус» 2021-2023 гг.

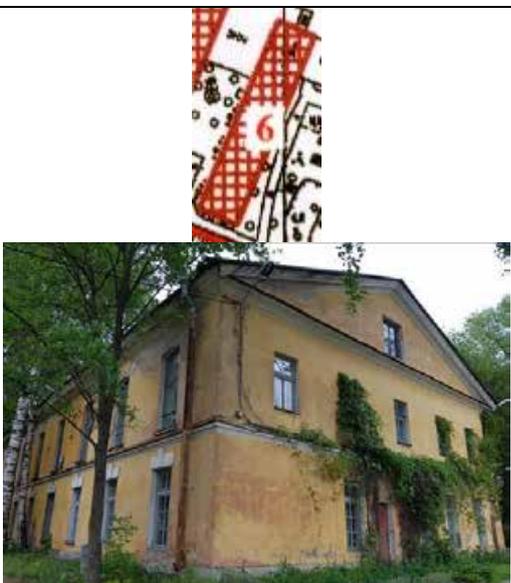
<p>IV.3 Часть здания по адресу: Санкт-Петербург, г. Кронштадт, Якорная площадь, дом 1б, литера А</p>			
1	<p>Объемно-пространственное решение</p>	<p>исторические габариты и конфигурация двухэтажного прямоугольного здания (в настоящее время к северной части здания пристроен современный объем, соединяющий оба исторических корпуса парусных мастерских);</p> <p>исторические конфигурация и габариты скатной крыши;</p> <p>высота конька крыши;</p> <p>исторический материал окрытия крыши (металл).</p>

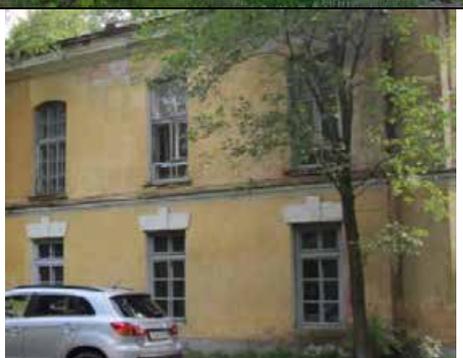
2	<p>Конструктивная система:</p>	<p>исторические наружные кирпичные капитальные стены;</p> <p>отметки межэтажных перекрытий.</p>

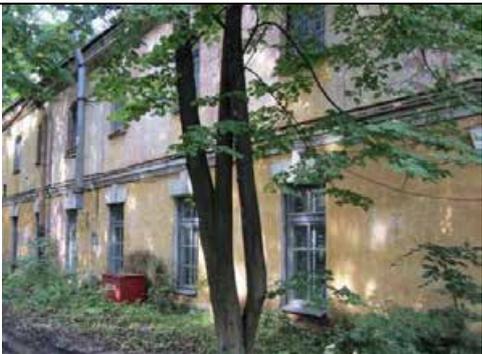
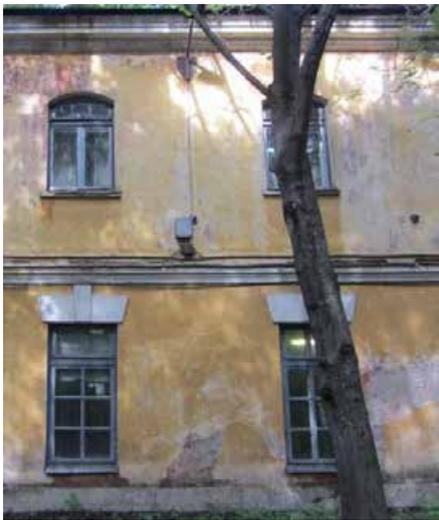
3	<p>Архитектурно-художественное решение фасадов:</p>	<p>историческая отделка фасадов: гладкая штукатурка;</p> <p>исторический материал отделки цоколя (известняк);</p> <p>исторические оконные и дверные проемы – местоположение, габариты, конфигурация (прямоугольная, лучковая – проемы второго этажа);</p> <p>исторические рисунок расстекловки и материал оконных заполнений;</p> <p>исторический материал дверных заполнений;</p> <p>оформление оконных проемов первого этажа штукатурными перемычками с замковыми камнями</p> <p>штукатурная профилированная межэтажная тяга;</p> <p>профилированный оштукатуренный карниз в завершении фасадов</p> <p>треугольный фронтон, оформленный профилированными оштукатуренными карнизами в завершении южного торцевого фасада.</p>

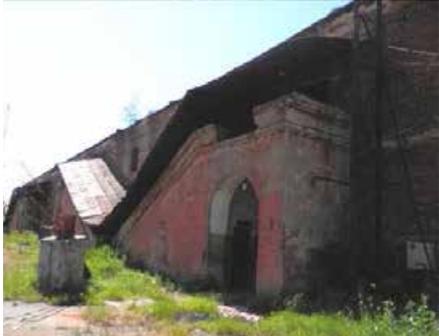
1	<p>Объемно-пространственное решение:</p>	<p>исторические габариты и конфигурация прямоугольного двухэтажного здания с двумя сдвоенными пандусами с лестницами по дворовому (восточному) фасаду;</p>

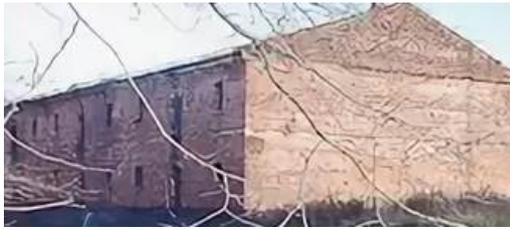
<p>исторические конфигурация и габариты скатной крыши, включая крышу навесов пандусов; высота конька крыши основного объема здания;</p> <p>исторический материал окрытия крыш (металл).</p>

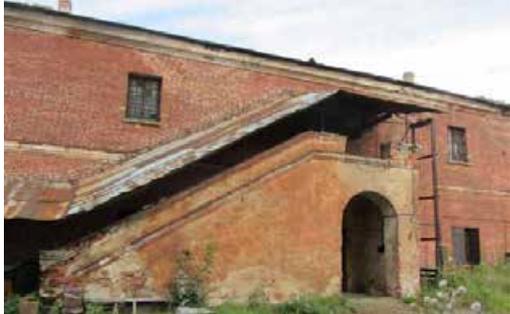
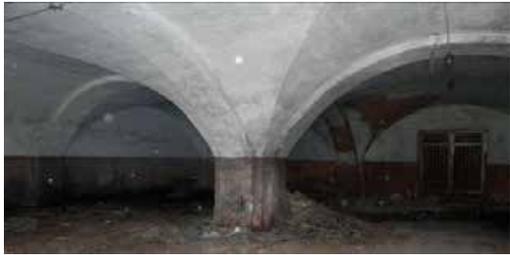
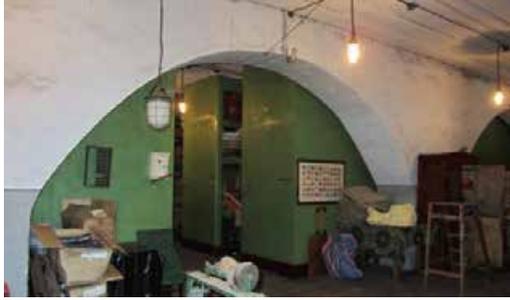
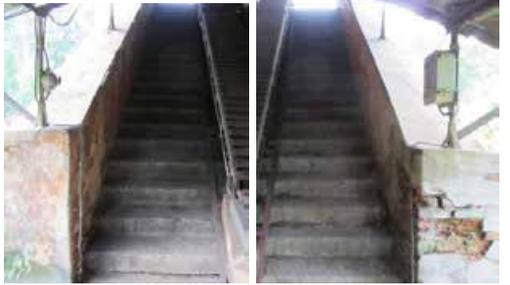
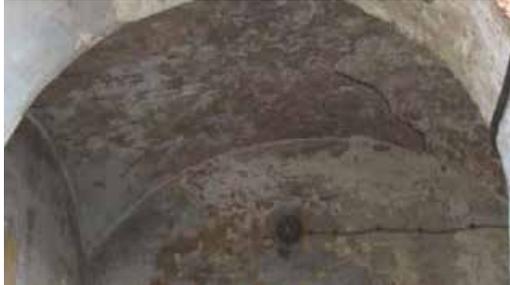
2	<p>Конструктивная система:</p>	<p>исторические наружные кирпичные капитальные стены, включая конструкции пандусов;</p> <p>внутренние капитальные стены – местоположение, материал (кирпич);</p> <p>исторические опорные кирпичные столбы с системой подпружных арок в уровне первого этажа и по центру второго этажа;</p> <p>исторические отметки межэтажных перекрытий;</p> <p>исторические лестницы пандусов – местоположение, габариты, тип (маршевые), конструкция (верхние площадки на крестовых сводах), материал ступеней и площадок (гранит); ограждение лестниц – тип (глухое), материал (кирпич, лещадная плита – покрытие поручня); стойки навесов пандусов – местоположение, габариты, конфигурация (четырёхгранные, квадратные), материал (металл), техника исполнения (ковка);</p>

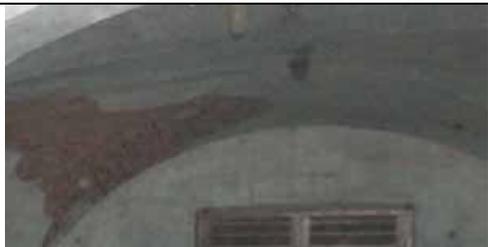
<p>крестовые своды внутренних помещений первого этажа.</p>

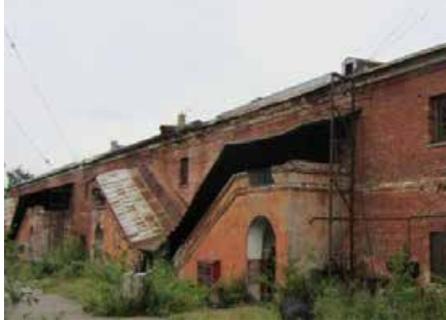
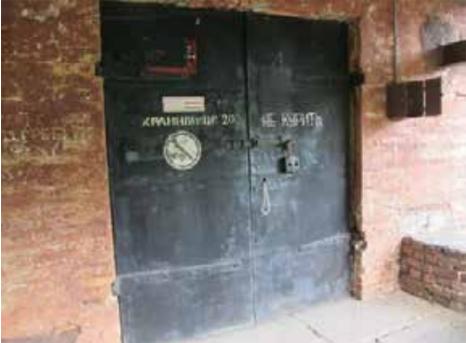
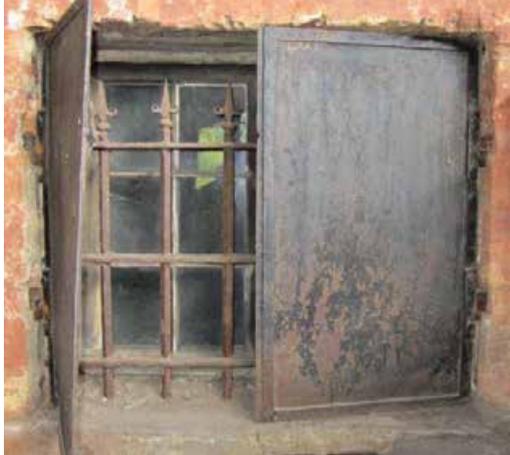
3	<p>Архитектурно-художественное решение фасадов:</p>	<p>историческая отделка фасадов: лицевая кирпичная кладка с выделением цветом исторически оштукатуренных архитектурных деталей;</p> <p>исторический материал отделки цоколя: природный камень, гранитные блоки;</p> <p>исторические оконные и воротные проемы: местоположение, габариты и конфигурация (прямоугольная);</p> <p>исторические рисунок расстекловки и материал заполнения оконных проемов;</p> <p>исторический рисунок (двустворчатое, глухое), материал (дерево, обшитое металлом) заполнения воротных проемов;</p> <p>исторический материал (металл), техника исполнения (литье) и рисунок (граненые вертикальные стойки с фигурным пикообразным завершением и горизонтальными направляющими) внешних решеток оконных проемов;</p> <p>исторический рисунок (двустворчатые, глухие), материал (металл) исторических внешних ставень оконных проемов;</p>

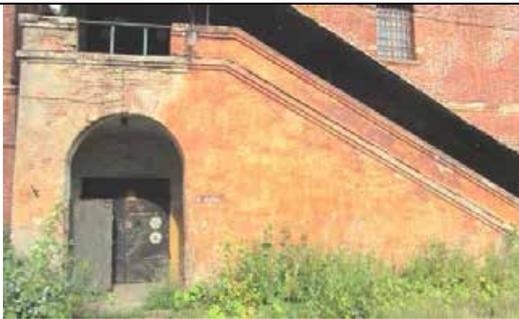
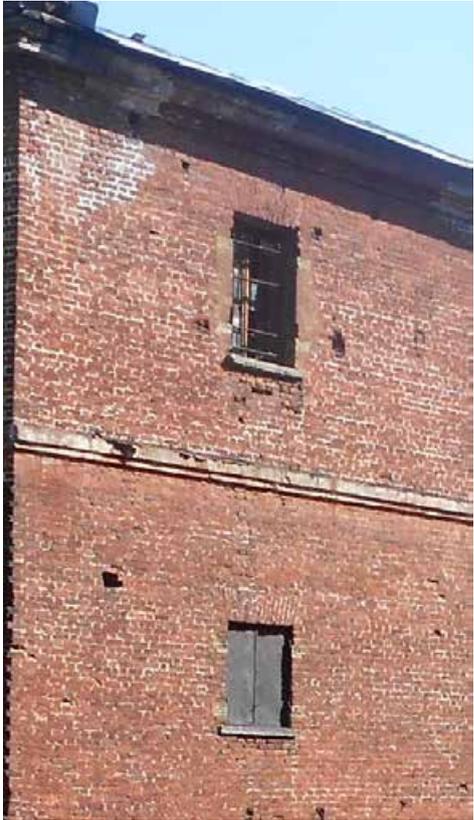
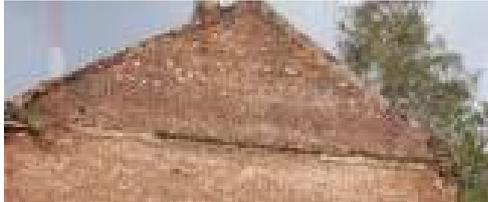
<p>полуциркульные проемы основания пандусов;</p> <p>оформление ограждения пандусов тягами;</p> <p>межэтажная тяга по основному объему здания;</p> <p>оформление оконных проемов клинчатыми перемычками и известняковыми подоконными досками;</p> <p>профилированный ступенчатый венчающий карниз в завершении лицевого и дворового фасадов;</p> <p>треугольные фронтоны, оформленные профилированными ступенчатыми карнизами в завершении торцевых фасадов;</p> <p>сохранившиеся конструкции исторических подъемных механизмов с металлическими кронштейнами – местоположение (над воротными проемами второго этажа по лицевому фасаду), габариты, конфигурация, материал (из тесаных брусьев, обитые листовым железом).</p>

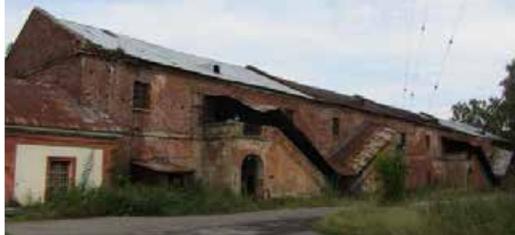
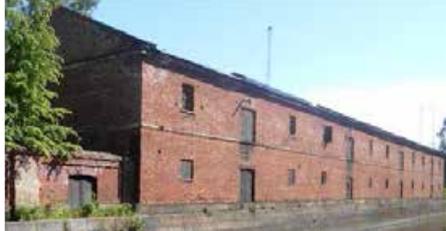
<p>исторические конфигурация и габариты скатной крыши, включая крышу навесов пандусов; высота конька крыши основного объема здания;</p> <p>исторический материал окрытия крыш (металл).</p>

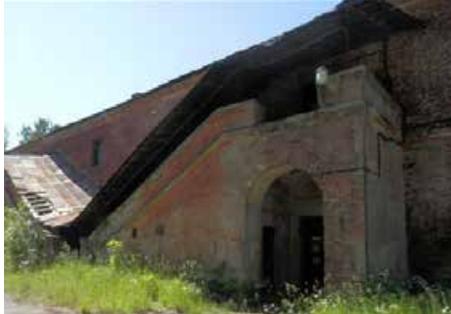
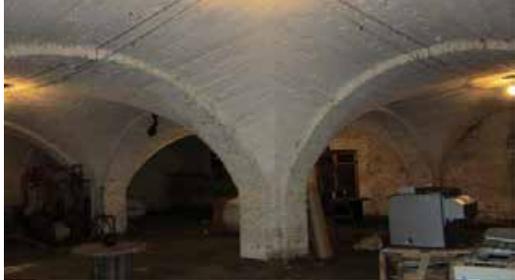
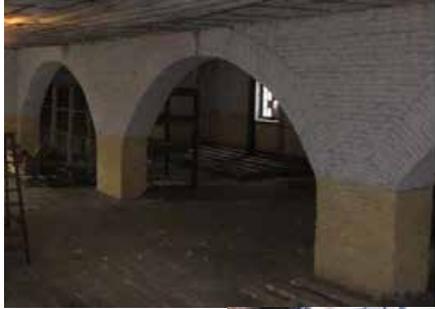
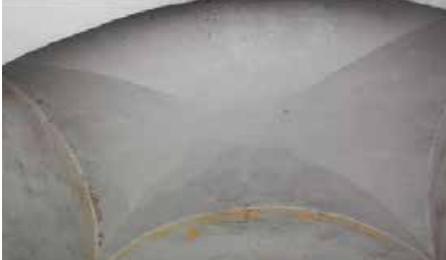
2	<p>Конструктивная система:</p>	<p>исторические наружные кирпичные капитальные стены, включая конструкции пандусов;</p> <p>внутренние капитальные стены – местоположение, материал (кирпич);</p> <p>исторические опорные кирпичные столбы с системой подпружных арок в уровне первого этажа и по центру второго этажа;</p> <p>исторические отметки межэтажных перекрытий;</p> <p>исторические лестницы пандусов – местоположение, габариты, тип (маршевые), конструкция (верхние площадки на крестовых сводах), материал ступеней и площадок (гранит); ограждение лестниц – тип (глухое), материал (кирпич, лещадная плита – покрытие поручня);</p> <p>стойки навесов пандусов – местоположение, габариты, конфигурация (четырёхгранные, квадратные), материал (металл), техника исполнения (ковка);</p>

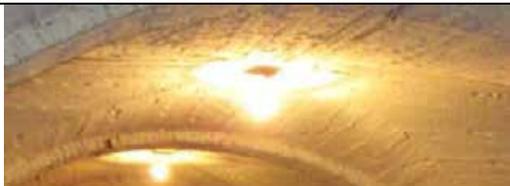
крестовые своды внутренних помещений первого этажа

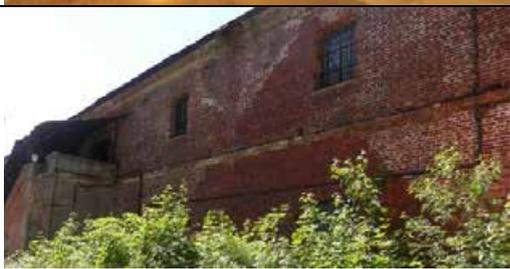
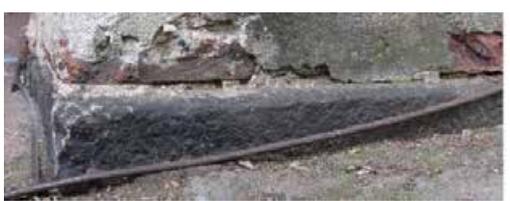
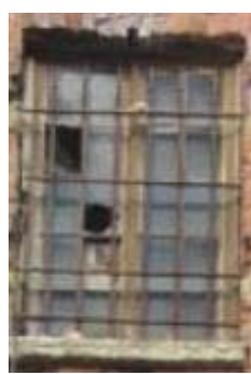
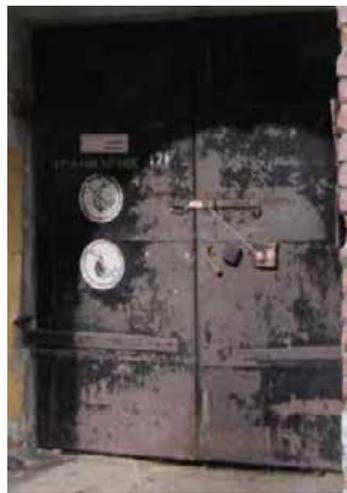
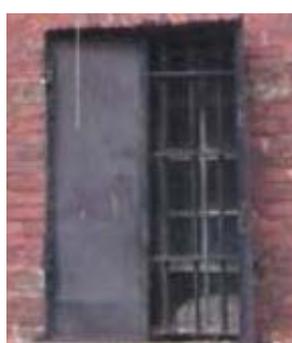
3	Архитектурно-художественное решение фасадов:	<p>историческая отделка фасадов: лицевая кирпичная кладка с выделением цветом исторически оштукатуренных архитектурных деталей;</p> <p>исторический материал отделки цоколя: природный камень, гранитные блоки;</p> <p>местоположение, габариты и конфигурация (прямоугольная) исторических оконных и воротных проемов;</p> <p>исторические рисунок расстекловки и материал заполнений оконных проемов;</p> <p>исторический рисунок (двустворчатое, глухое), материал (дерево, обшитое металлом) заполнений воротных проемов;</p> <p>исторический материал (металл), техника исполнения (литье) и рисунок (граненые вертикальные стойки с горизонтальными направляющими) внешних решеток оконных проемов;</p> <p>исторический рисунок (двустворчатые, глухие), материал (металл) исторических внешних ставень оконных проемов;</p>

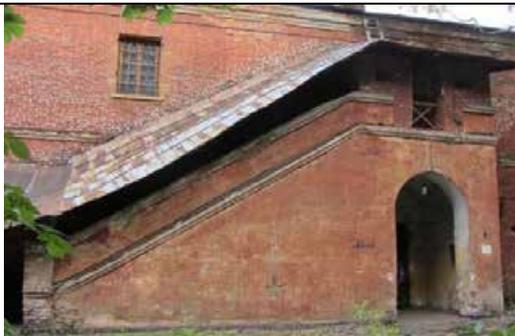
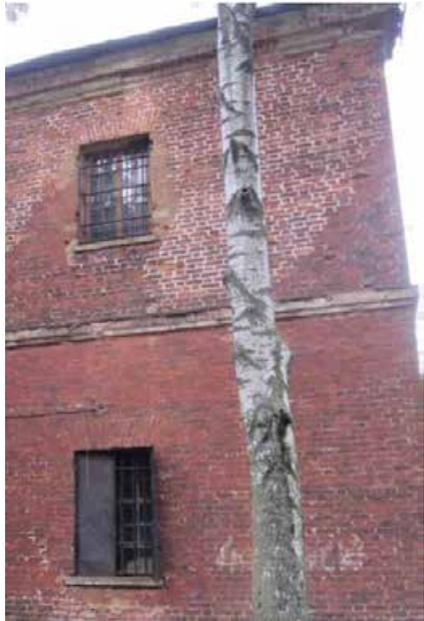
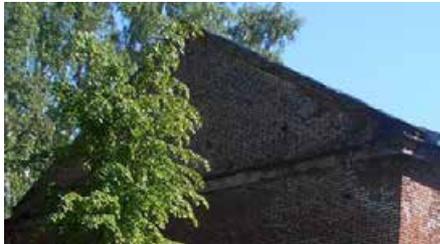
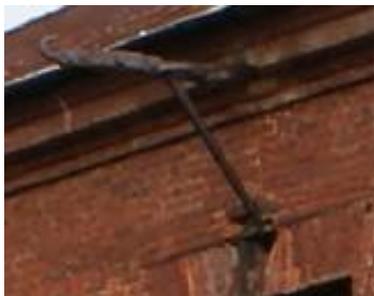
<p>полуциркульные проемы основания пандусов;</p> <p>оформление ограждения пандусов тягами;</p> <p>межэтажная тяга по основному объему здания;</p> <p>оформление оконных проемов клинчатыми перемычками и известняковыми подоконными досками;</p> <p>профилированный ступенчатый венчающий карниз в завершении лицевого и дворового фасадов;</p> <p>треугольные фронтоны, оформленные профилированными ступенчатыми карнизами в завершении торцевых фасадов;</p> <p>сохранившиеся конструкции исторических подъемных механизмов с металлическими кронштейнами – местоположение (над воротными проемами второго этажа по лицевому фасаду), габариты, конфигурация, материал (из тесаных брусьев, обитые листовым железом).</p>

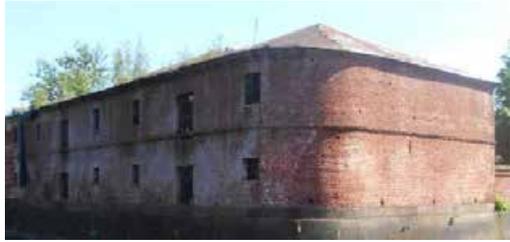
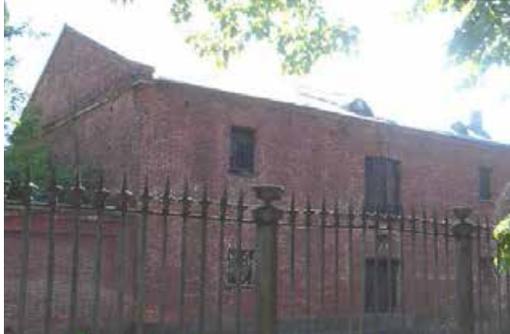
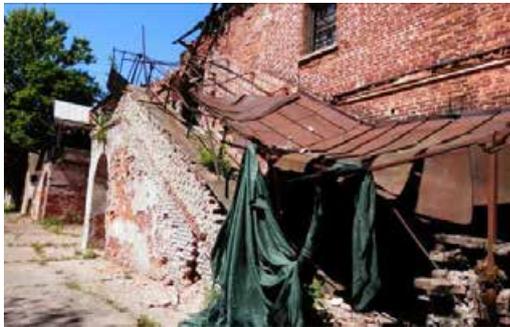
<p>исторические конфигурация и габариты вальмовой и скатной крыши, включая крышу навесов пандусов; высота конька крыши основного объема здания;</p> <p>исторический материал окрытия крыш (металл).</p>

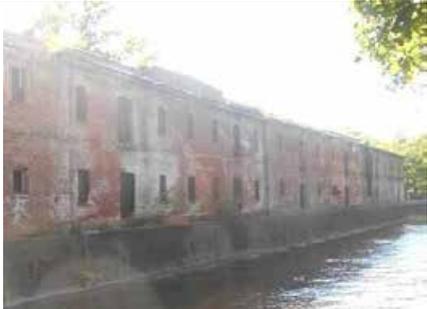
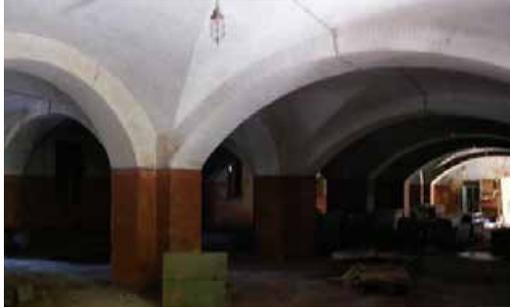
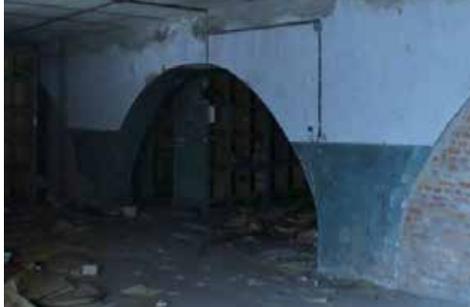
2	<p>Конструктивная система:</p>	<p>исторические наружные кирпичные капитальные стены, включая конструкции пандусов;</p> <p>внутренние капитальные стены – местоположение, материал (кирпич);</p> <p>исторические опорные кирпичные столбы с системой подпружных арок в уровне первого этажа и по центру второго этажа;</p> <p>исторические отметки межэтажных перекрытий;</p>

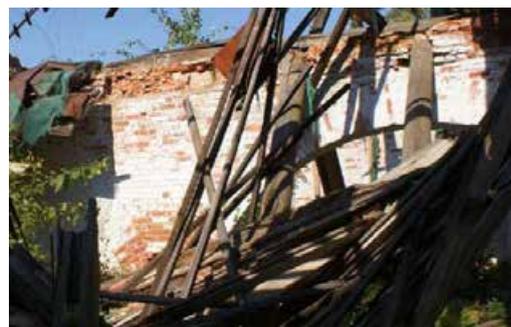
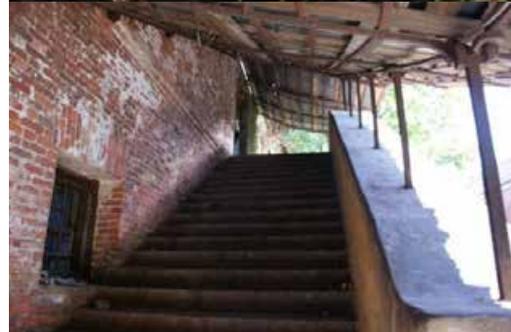
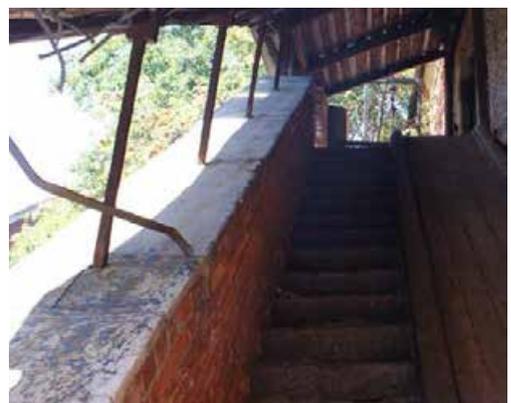
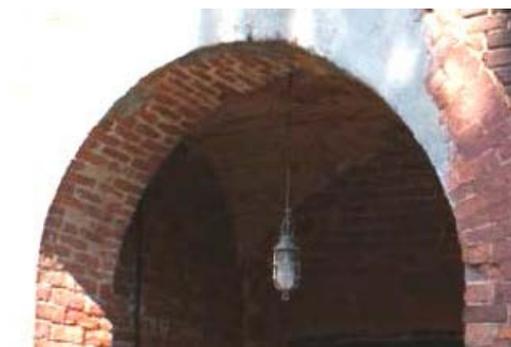
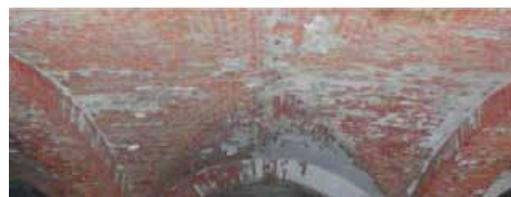
исторические лестницы пандусов – местоположение, габариты, тип (маршевые), конструкция (верхние площадки на крестовых сводах), материал ступеней и площадок (гранит); ограждение лестниц – тип (глухое), материал (кирпич, лещадная плита – покрытие поручня); стойки навесов пандусов – местоположение, габариты, конфигурация (четырёхгранные, квадратные), материал (металл), техника исполнения (ковка);

крестовые своды с распалубками внутренних помещений первого этажа.

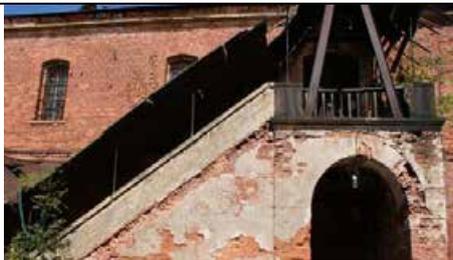
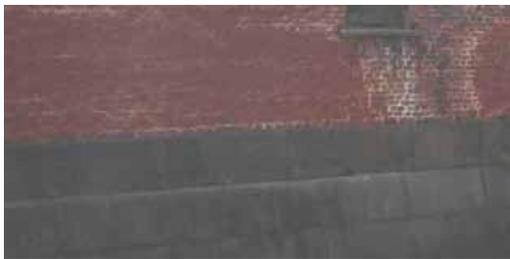
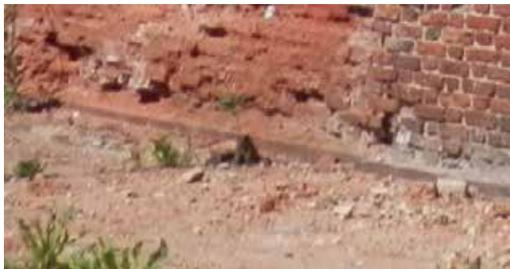
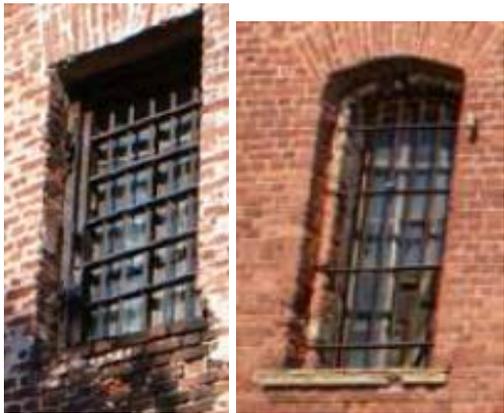
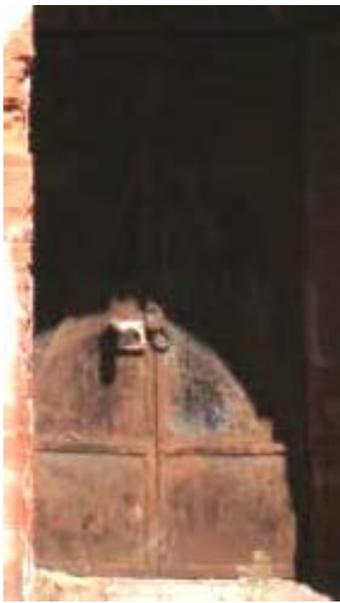
3	<p>Архитектурно-художественное решение фасадов:</p>	<p>историческая отделка фасадов: лицевая кирпичная кладка с выделением цветом исторически оштукатуренных архитектурных деталей;</p> <p>исторический материал отделки цоколя: природный камень, гранитные блоки;</p> <p>исторические оконные и воротные проемы: местоположение, габариты и конфигурация (прямоугольная, лучковая – проемы второго этажа южного фасада в центральной части здания);</p> <p>исторические рисунок расстекловки и материал заполнений оконных проемов;</p> <p>исторический рисунок (двустворчатое, глухое), материал (дерево, обитое металлом) заполнений воротных проемов;</p>

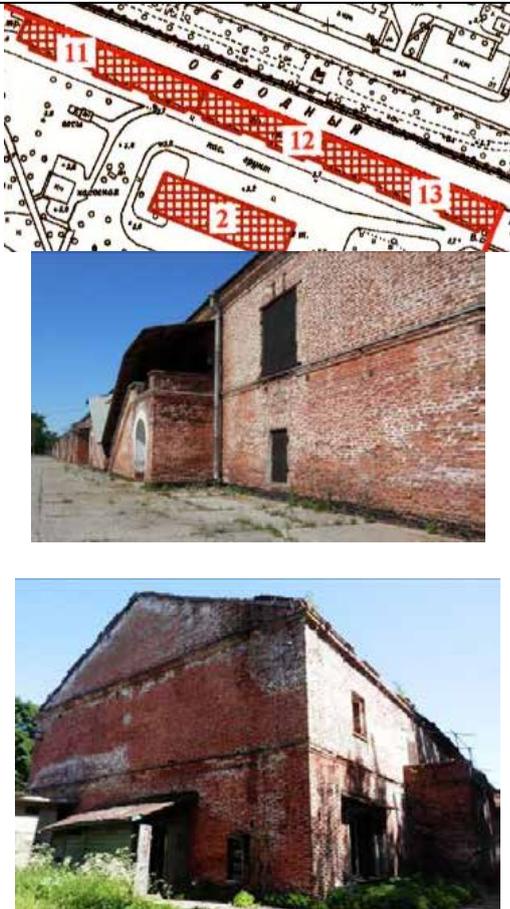
V.5, 6, 7 Здание по адресу: Санкт-Петербург, г. Кронштадт, Якорная площадь, дом 7а, литера А			
1	<p>Объемно-пространственное решение:</p>	<p>исторические габариты и конфигурация прямоугольного двухэтажного здания с восемью сдвоенными пандусами с лестницами по дворовому (южному) фасадам;</p> <p>исторические конфигурация и габариты скатной крыши, включая крышу навесов пандусов; высота конька крыши основного объема здания;</p> <p>исторический материал покрытия крыш (металл).</p>

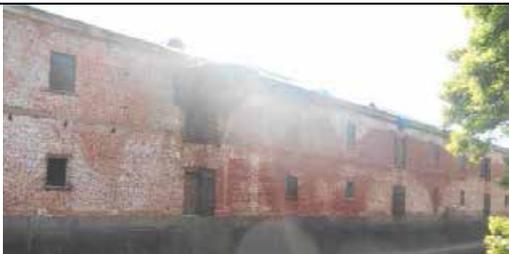
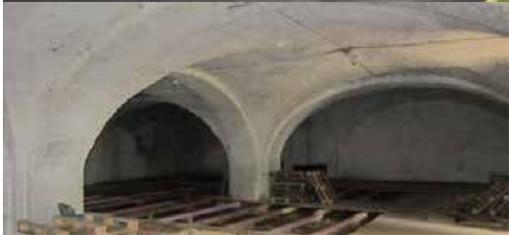
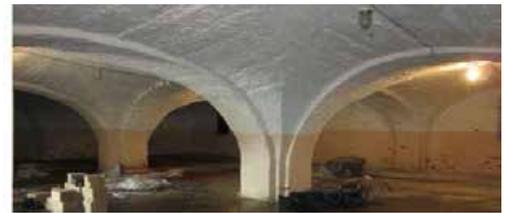
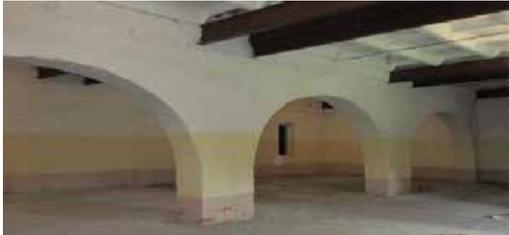
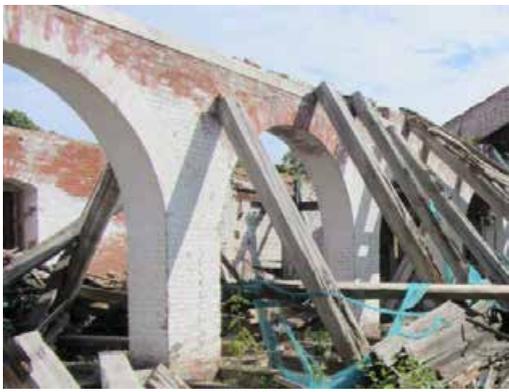
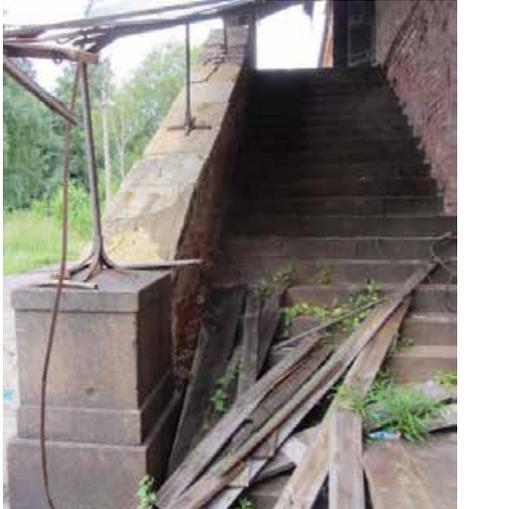
2	<p>Конструктивная система:</p>	<p>исторические наружные кирпичные капитальные стены, включая конструкции пандусов;</p> <p>внутренние капитальные стены – местоположение, материал (кирпич);</p> <p>исторические опорные кирпичные столбы с системой подпружных арок в уровне первого этажа и по центру второго этажа;</p> <p>исторические отметки межэтажных перекрытий;</p> <p>исторические лестницы пандусов – местоположение, габариты, тип (маршевые), конструкция (верхние площадки на крестовых сводах), материал ступеней и площадок (гранит); ограждение лестниц – тип (глухое), материал (кирпич, лещадная плита – покрытие поручня); угловые тумбы лестниц центральных пандусов – материал (гранит);</p> <p>стойки навесов пандусов – местоположение, габариты, конфигурация (четырёхгранные, квадратные), материал (металл), техника исполнения (ковка);</p>

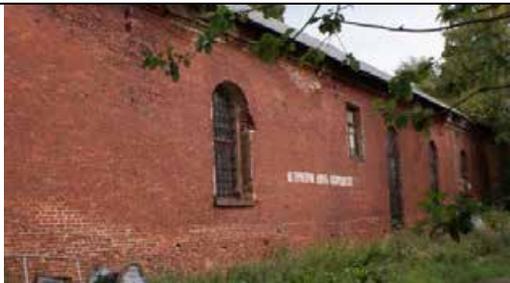
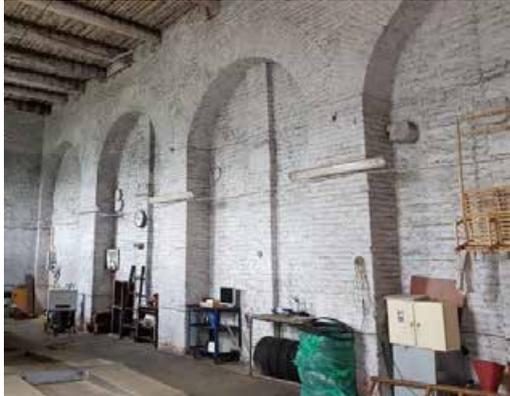
2	<p>Конструктивная система:</p>	<p>исторические наружные кирпичные капитальные стены;</p> <p>система кирпичных столбов и арок по центральной оси здания;</p>

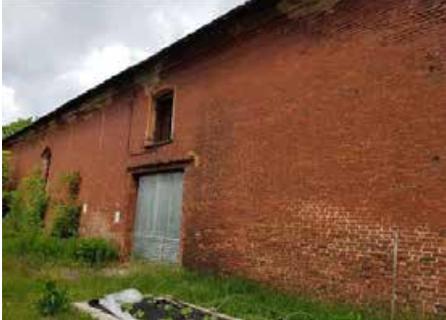
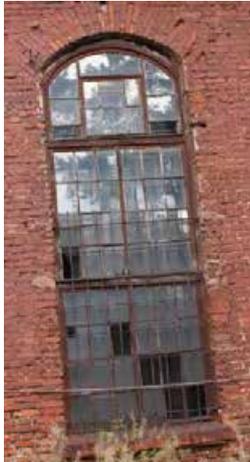
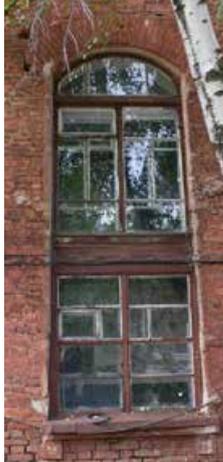
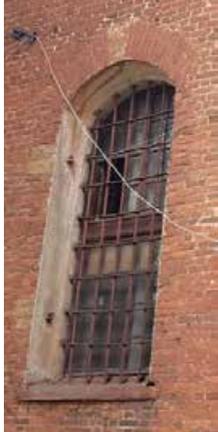
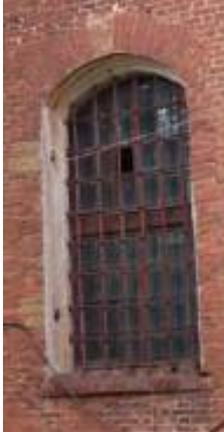
3	<p>Архитектурно-художественное решение фасадов:</p>	<p>историческая отделка фасада: лицевая кирпичная кладка; исторический материал отделки цоколя;</p> <p>исторические дверные, воротные и оконные проемы – местоположение, габариты, конфигурация (с полуциркульным завершением);</p> <p>исторические рисунок расстекловки и материал оконных заполнений;</p> <p>исторический материал дверных заполнений;</p> <p>оформление завершения оконных проемов веерными кирпичными выкладками и подоконными досками;</p>

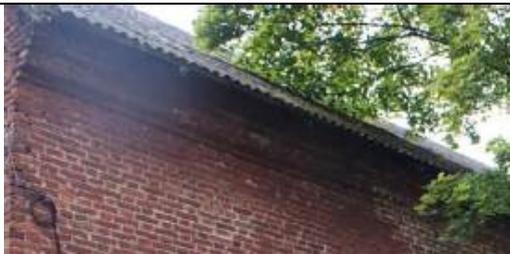
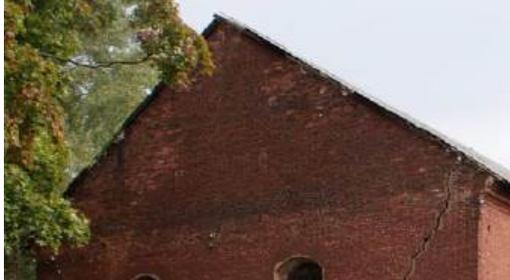
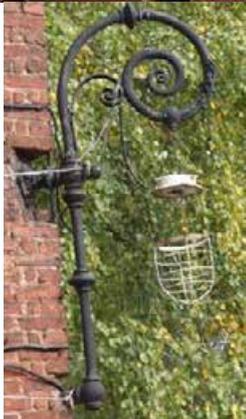
<p>профилированный венчающий карниз в завершении северного и южного фасадов;</p> <p>треугольные фронтоны в завершении торцевых фасадов;</p> <p>фонарный кронштейн - местоположение (юго-западный угол здания), конфигурация (валутообразный), габариты, материал (металл), техника (ковка), рисунок (растительный орнамент).</p>

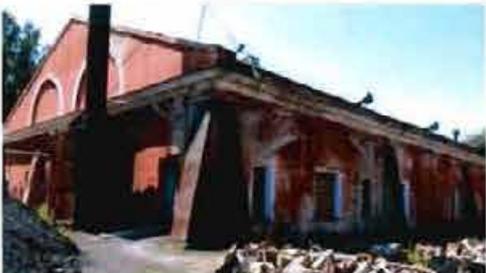
II. Завод сухарный (Санкт-Петербург, г. Кронштадт, Якорная площадь, дом 7а, литера Ц)			
1	Объемно-пространственное решение:	<p>исторические габариты и конфигурация одноэтажного прямоугольного здания с чердаком;</p> <p>исторические конфигурация и габариты скатной крыши;</p> <p>высота конька крыши;</p> <p>исторический материал окрытия крыши (металл).</p>

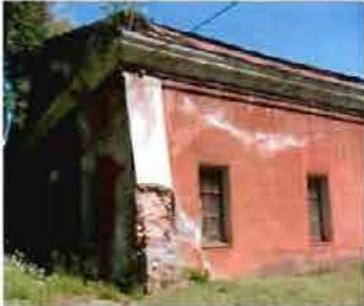
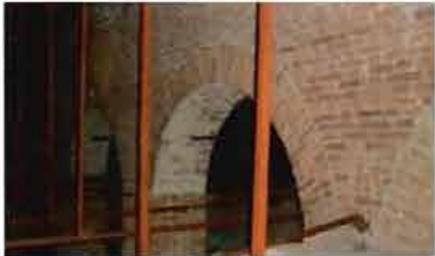
2	Конструктивная система:	<p>исторические наружные кирпичные капитальные стены, включая конструкции контрфорсов;</p> <p>внутренние капитальные стены – местоположение, материал (кирпич);</p> <p>исторические отметки перекрытия;</p> <p>кирпичные арки со столбами по центру чердака;</p> <p>чердачная лестница – местоположение, габариты, тип (маршевая), материал ступеней (известняк);</p> <p>крестовые на распалубках своды лестничного объема;</p>

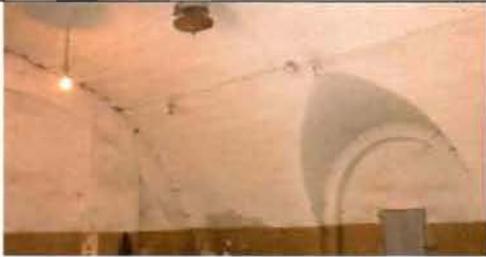
<p>коробовые на распалубках своды внутренних помещений первого этажа.</p>

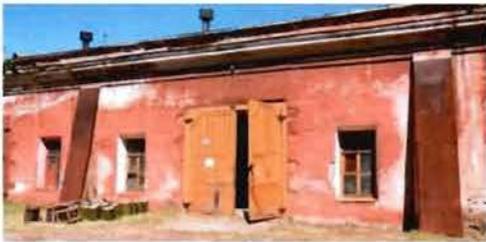
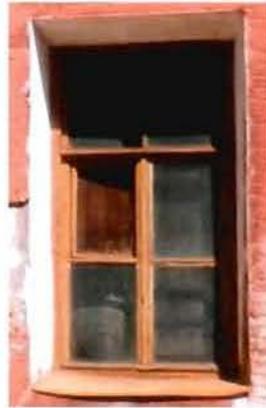
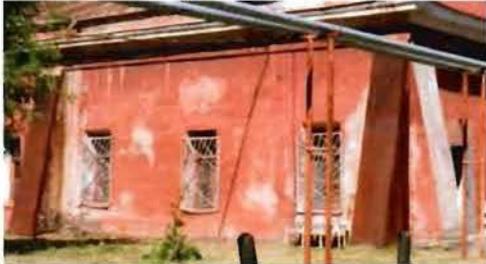
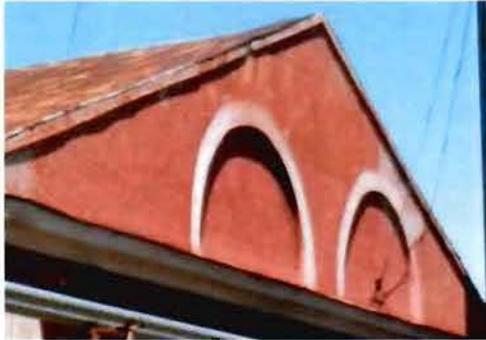
3	<p>Архитектурно-художественное решение фасадов</p>	<p>историческая отделка фасадов: лицевая кирпичная кладка с выделением цветом исторически оштукатуренных архитектурных деталей; исторический материал отделки цоколя;</p> <p>исторические дверные, воротные и оконные проемы – местоположение, габариты, конфигурация (прямоугольная);</p> <p>исторические рисунок расстекловки и материал оконных заполнений;</p> <p>исторический материал дверных заполнений;</p> <p>оформление углов и простенков здания стилизованными контрфорсами;</p> <p>профилированный ступенчатый венчающий карниз в завершении фасадов;</p> <p>завершение торцевых фасадов треугольными фронтонами со сдвоенными полуциркульными нишами.</p>

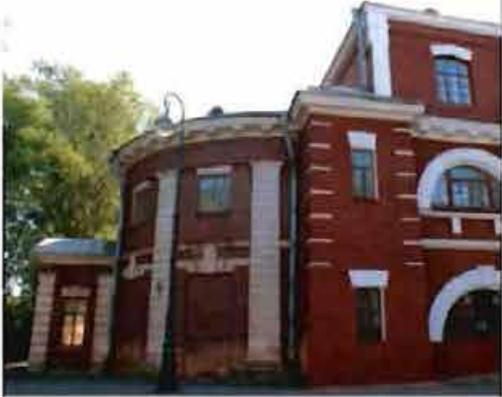
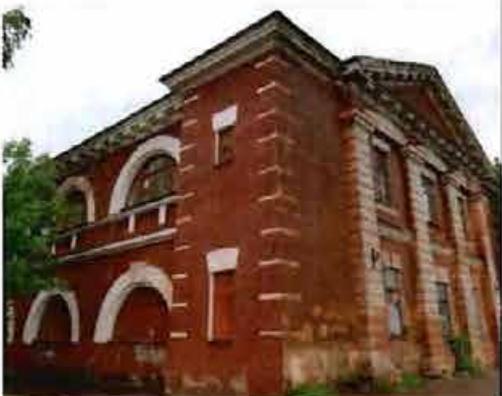
1	<p>Объемно-пространственное решение:</p>	<p>исторические габариты и конфигурация двух-трехэтажного прямоугольного здания с четырьмя ризалитами по крайним осям западного и восточного фасадов, двусветным объемом полуротонды с примыкающим одноэтажным прямоугольным объемом тамбура по северному фасаду и раскрепкой по центральным осям южного фасада;</p> <p>исторические конфигурация и габариты вальмовых (крыши основного объема здания и полуротонды) и скатной (крыша тамбура) крыши;</p> <p>высота коньков крыши;</p> <p>исторический материал окрытия крыш (металл).</p>

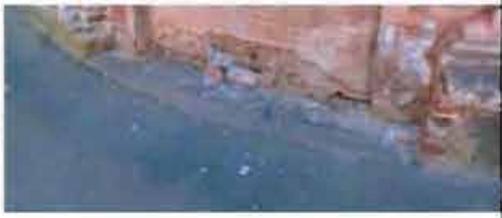
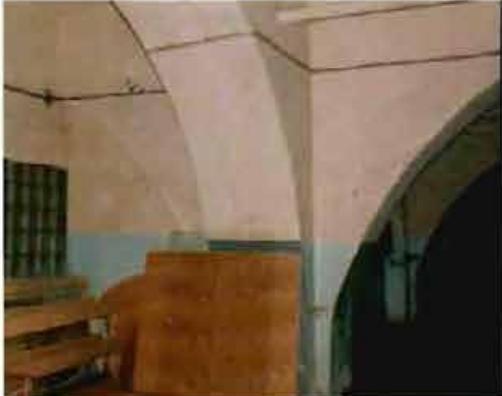
2	<p>Конструктивная система:</p>	<p>материал отмостки – гранитная плита;</p> <p>исторические наружные кирпичные капитальные стены;</p> <p>внутренние капитальные стены – местоположение, материал (кирпич);</p> <p>исторические отметки межэтажных перекрытий</p> <p>опорные столбы с системой подпружных арок по первому этажу;</p>

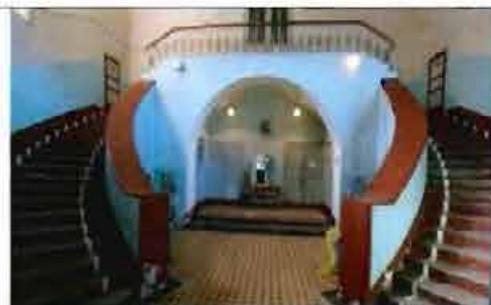
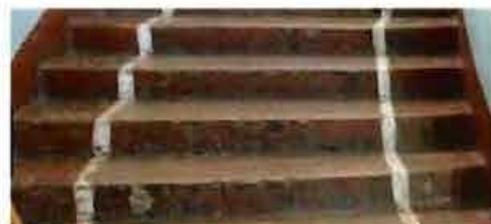
историческая парадная лестница:
местоположение (в объеме полуротонды),
габариты, тип (забежная),

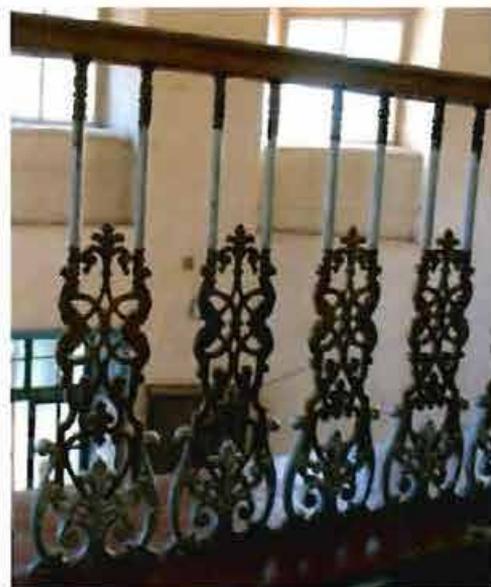
ограждение верхней площадки –
местоположение, габариты, материал
(металл), техника исполнения (литье),
рисунок (растительный орнамент);

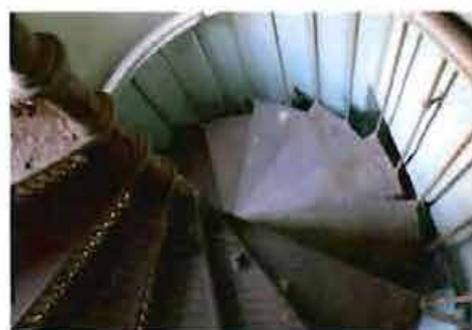
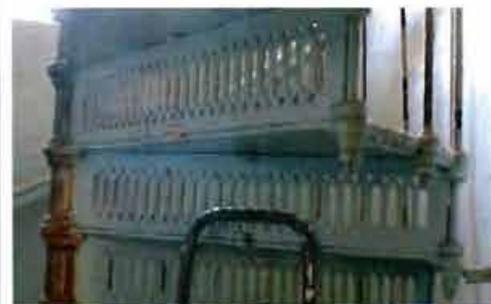
историческая чердачная лестница:
местоположение (северо-западный ризалит),
габариты, тип (винтовая), материал (металл),
оформление (фигурный рисунок
подступенков, фигурная форма крепежных
элементов);

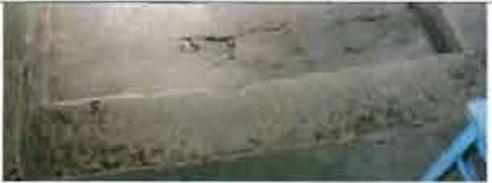
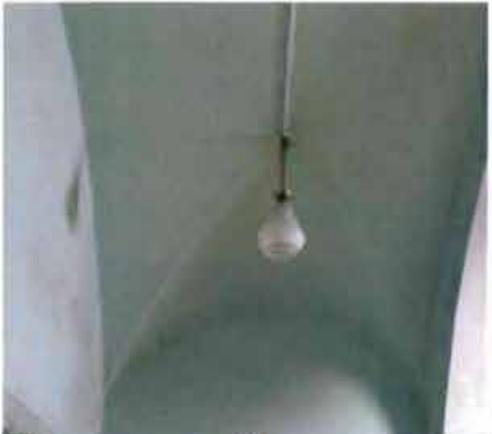
<p>лестница тамбура – местоположение, габариты, тип (маршевая), материал (известняк) и профиль ступенек;</p> <p>коробовые с распалубками своды помещений первого этажа.</p>

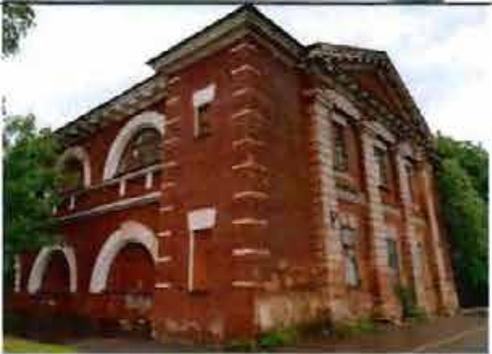
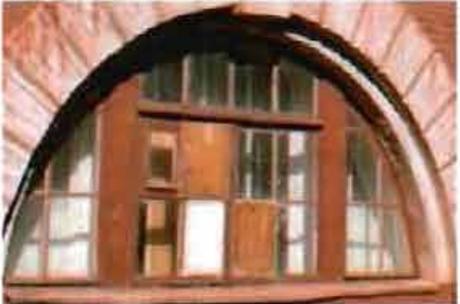
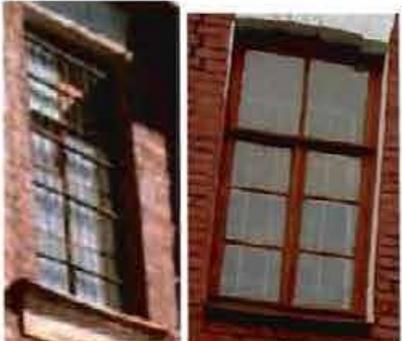
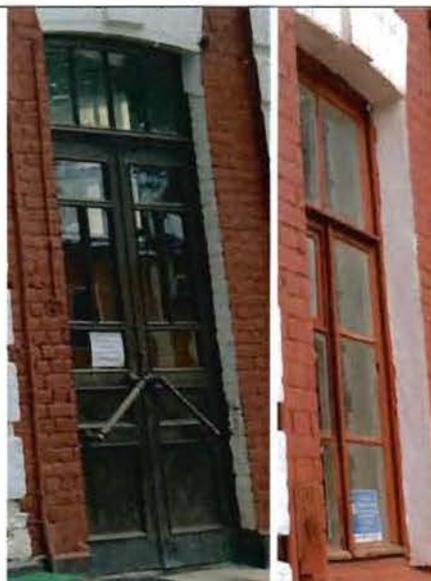
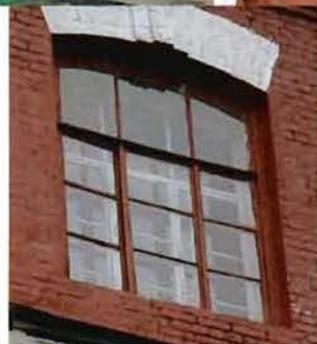
3	<p>Архитектурно-художественное решение фасадов:</p>	<p>историческая отделка фасадов: лицевая кирпичная кладка с выделением цветом исторически оштукатуренных архитектурных деталей, руст;</p> <p>материал отделки цоколя: гранитные блоки;</p> <p>исторические оконные и дверные проемы – местоположение, габариты, конфигурация (прямоугольная, полуциркульная – оконные проемы восточного и западного фасадов, лучковая – проемы восточного и западного фасадов объема третьего этажа);</p> <p>исторические рисунок и материал оконных и дверных заполнений;</p>

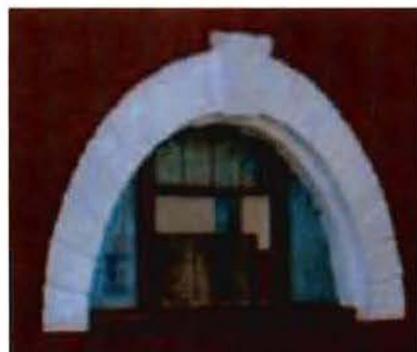
ступенчатые ниши с полуциркульным завершением с вписанными в них проемами по первому и второму этажам восточного и западного объемов, оформленные архивольтами, рустованными с замковыми камнями в уровне первого этажа;

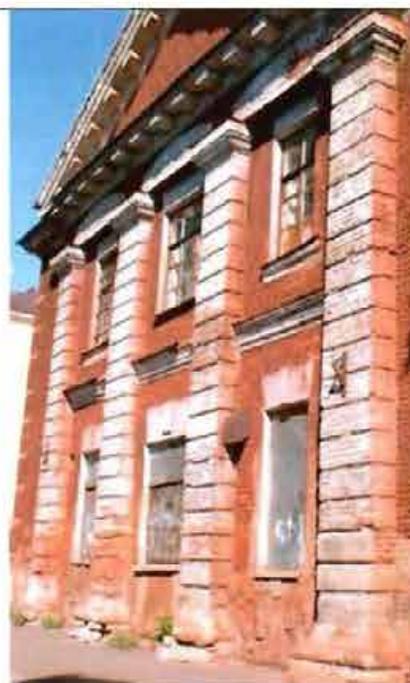
оформление раскреповки по южному фасаду рустованными квадратными пилястрами с фигурными базами и капителями;

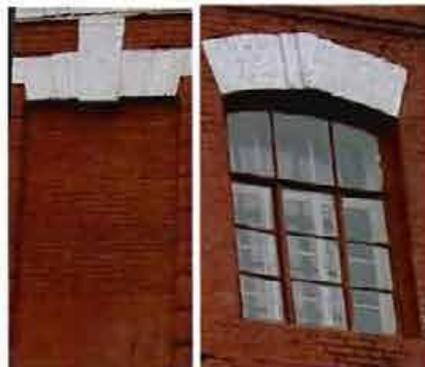
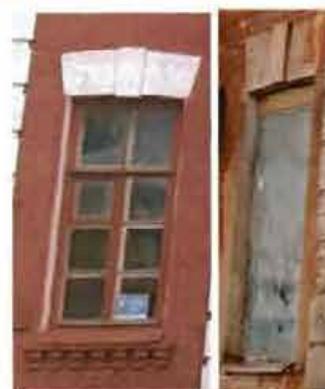
оформление прямоугольных оконных проемов ризалитов, полуротонды с тамбуром, южного торцевого фасада и лучковых проемов объема третьего этажа лучковыми перемычками с замковыми камнями (проемы первого этажа полуротонды с тамбуром и южного фасада и объема третьего этажа) и подоконными карнизами с поясом стилизованных машикулей (оконные проемы тамбура);

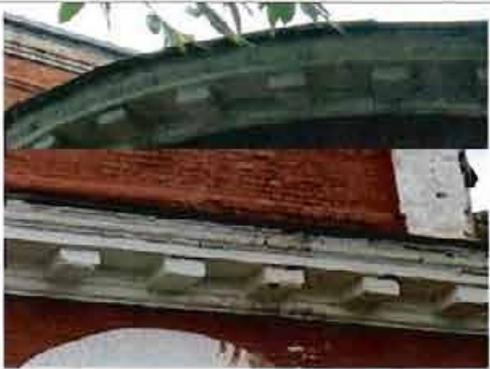
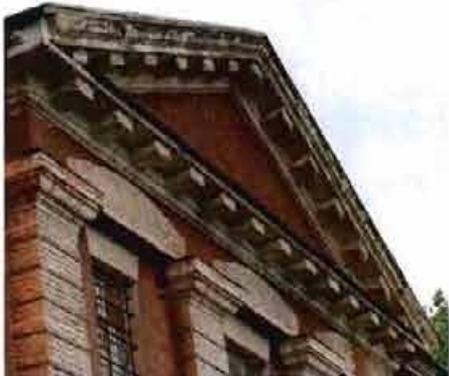
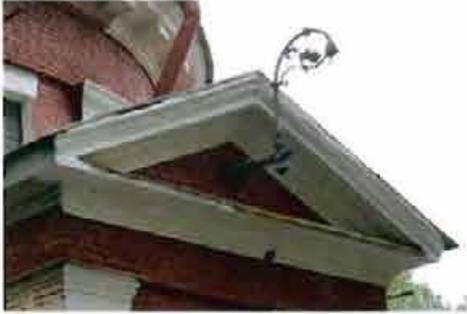
<p>профилированный ступенчатый венчающий карниз с известняковыми мутулами в завершении восточного и западного фасадов и полуротонды;</p> <p>профилированный карниз в завершении объема тамбура и объема третьего этажа;</p> <p>треугольный фронтон, оформленный профилированными ступенчатыми карнизами с известняковыми мутулами в завершении раскреповки южного фасада;</p> <p>треугольный фронтон, оформленный профилированными ступенчатыми карнизами в завершении северного торцевого фасада тамбура;</p> <p>фонарный кронштейн - местоположение (центральная часть фронтона тамбура), габариты, конфигурация (валутообразный), материал (металл), техника (ковка), рисунок (растительный орнамент).</p>

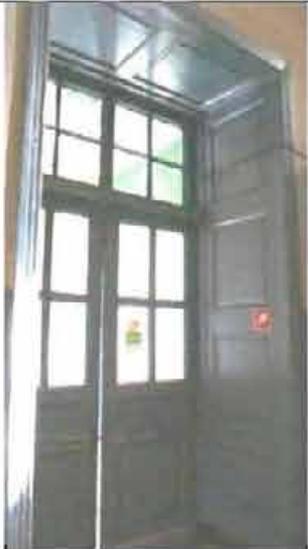
<p>оформление проема тамбура деревянное, филенчатое;</p> <p>исторический рисунок и материал (дерево) внутренних дверей тамбура.</p>

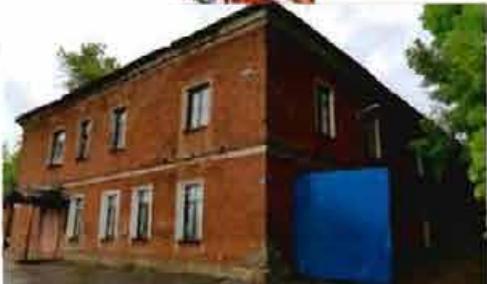
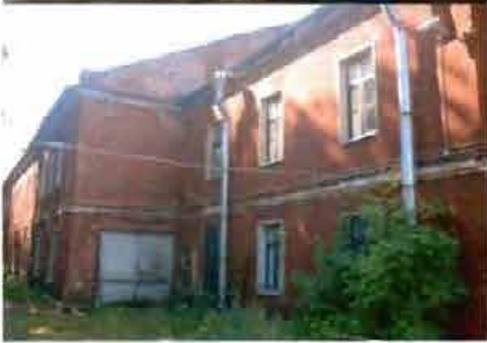
<p>IV. Мастерские парусные (три корпуса)</p>			
<p>IV.1 Здание по адресу: Санкт-Петербург, г. Кронштадт, Якорная площадь, дом 1, литера А</p>			
1	<p>Объемно-пространственное решение:</p>	<p>исторические габариты и конфигурация двухэтажного прямоугольного здания с прямоугольным входным объемом по северному фасаду;</p> <p>исторические конфигурация и габариты скатной крыши;</p> <p>высота конька крыши;</p> <p>исторический материал окрытия крыши (металл).</p>

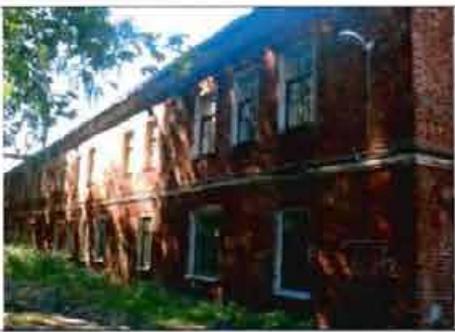
2	<p>Конструктивная система:</p>	<p>исторические наружные кирпичные капитальные стены.</p>

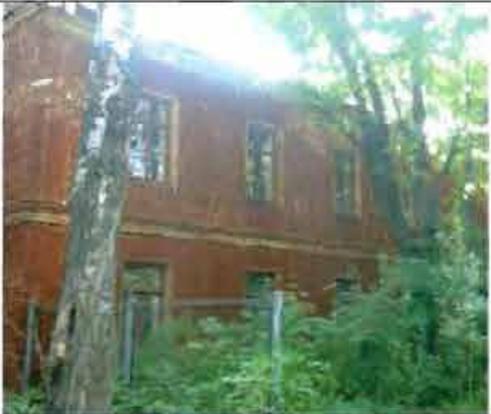
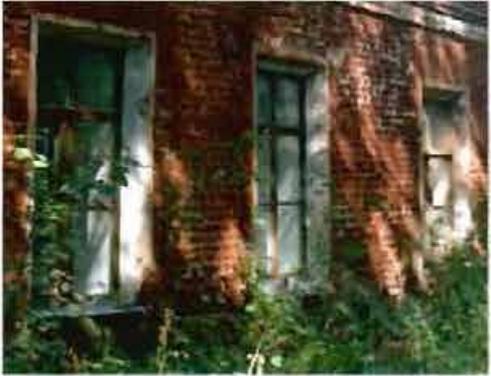
3	<p>Архитектурно-художественное решение фасадов.</p>	<p>историческая отделка фасадов: лицевая кирпичная кладка с выделением цветом исторически оштукатуренных архитектурных деталей;</p> <p>исторический материал отделки цоколя (известняк);</p> <p>местоположение, габариты, конфигурация (прямоугольная) исторических оконных и дверных проемов;</p> <p>исторические рисунок расстекловки и материал оконных заполнений;</p> <p>исторический материал дверных заполнений;</p> <p>межэтажная ступенчатая тяга;</p>

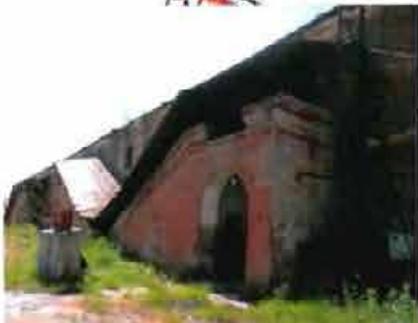
1	<p>Объемно-пространственное решение:</p>	<p>исторические габариты и конфигурация прямоугольного двухэтажного здания с двумя сдвоенными пандусами с лестницами по дворовому (восточному) фасаду;</p>

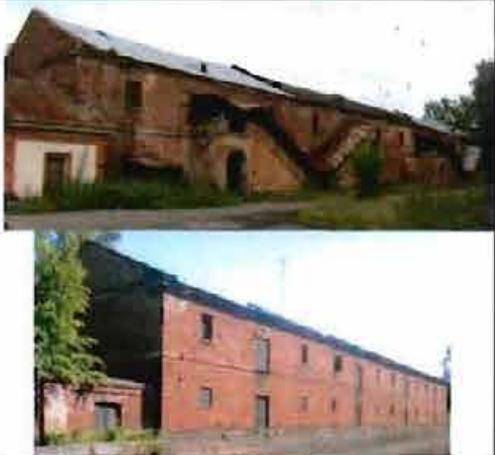
<p>исторические конфигурация и габариты скатной крыши, включая крышу навесов пандусов; высота конька крыши основного объема здания;</p> <p>исторический материал окрытия крыш (металл).</p>

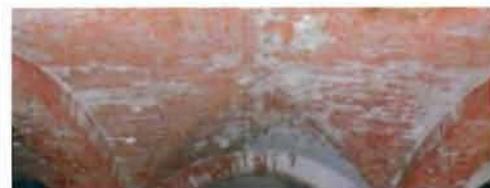
крестовые своды с распалубками
 внутренних помещений первого этажа.

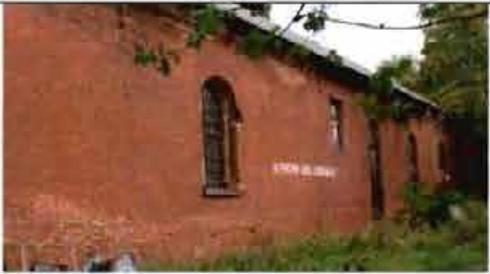
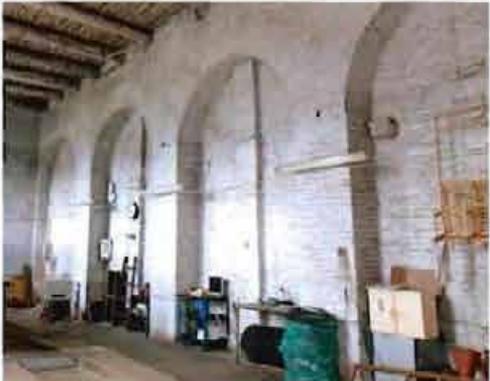
2	<p>Конструктивная система:</p>	<p>исторические наружные кирпичные капитальные стены;</p> <p>система кирпичных столбов и арок по центральной оси здания;</p>
