Акт

по результатам государственной историко-культурной экспертизы

проектной документации на проведение работ по сохранению объекта культурного наследия федерального значения «Сарай (магазин) пенькового канатного завода» расположенного по адресу: Санкт-Петербург, г. Кронштадт, ул. Петровская, д. 7б, лит.А, входящего в состав объекта культурного наследия федерального значения «Адмиралтейство»: «Проект по сохранению объекта культурного наследия федерального значения «Сарай (магазин) пенькового канатного завода» (приспособление здания для современного использования) по адресу: Санкт-Петербург, г. Кронштадт, ул. Петровская, д. 7б, лит.А» (шифр: 07/0522), разработанной ООО «Проектное Бюро «Сириус» 2021-2023 гг.

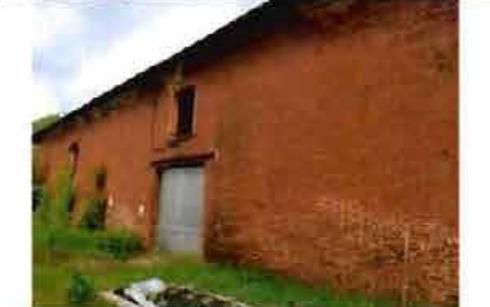
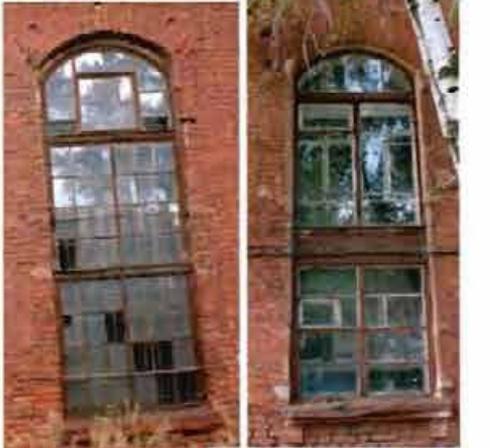
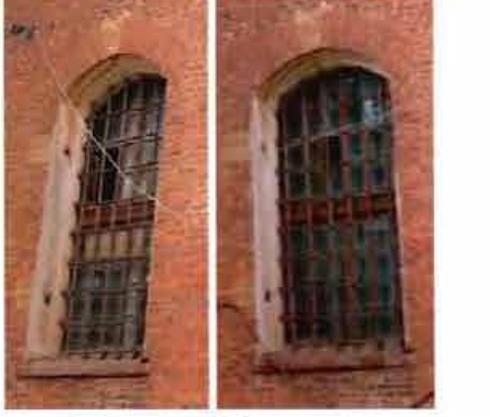
3	<p>Архитектурно-художественное решение фасадов:</p>	<p>историческая отделка фасада: лицевая кирпичная кладка; исторический материал отделки цоколя;</p> <p>исторические дверные, воротные и оконные проемы – местоположение, габариты, конфигурация (с полуциркульным завершением);</p> <p>исторические рисунок расстекловки и материал оконных заполнений;</p> <p>исторический материал дверных заполнений;</p> <p>оформление завершения оконных проемов всерными кирпичными выкладками и подоконными досками;</p>

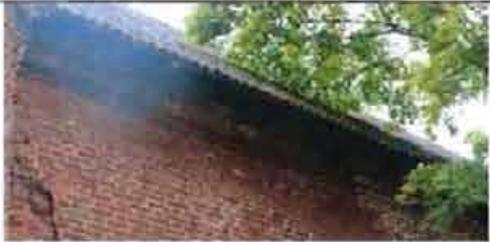
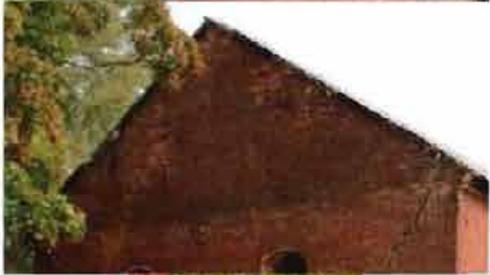
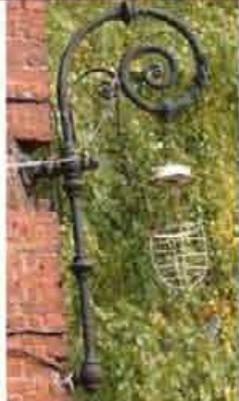
<p>профилированный венчающий карниз в завершении северного и южного фасадов;</p> <p>треугольные фронтоны в завершении торцевых фасадов;</p> <p>фонарный кронштейн - местоположение (юго-западный угол здания), конфигурация (валутообразный), габариты, материал (металл), техника (ковка), рисунок (растительный орнамент).</p>

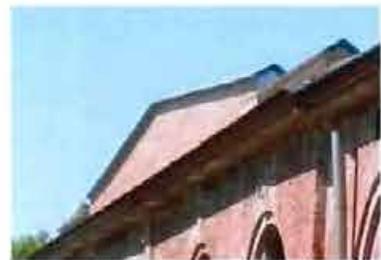
ступенчатые треугольные кирпичные
аттиковые стенки в завершении раскреповок;

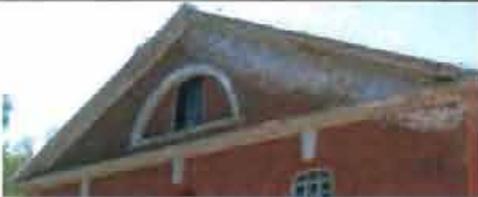
треугольные фронтоны с профилированными ступенчатыми карнизами и нишами с полуциркульным завершением с вписанными в них оконными проемами, оформленные архивольтами в тимпанах в завершении торцевых фасадов.

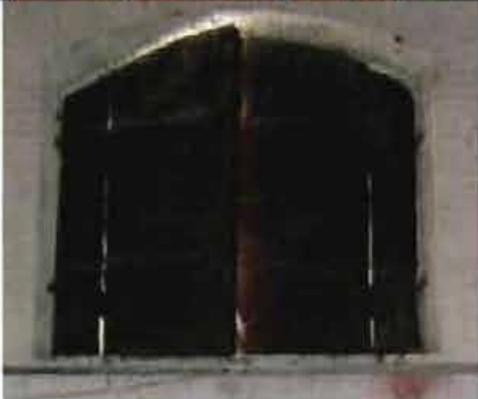
4	Декоративно-художественная оформление интерьеров:	исторические внутренние ставни оконных проемов – габариты, материал (дерево, обитое металлом), конструкция (двустворчатые, глухие).

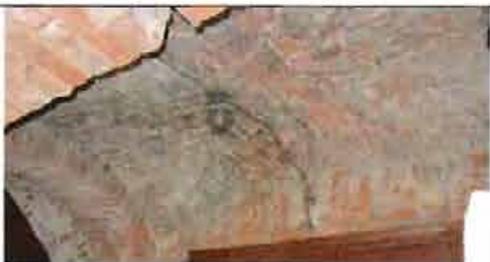
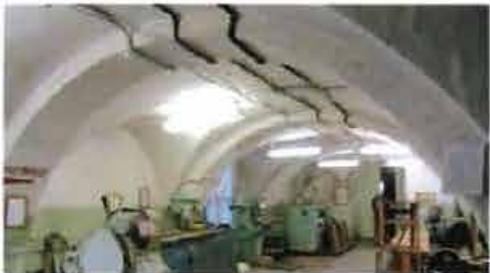
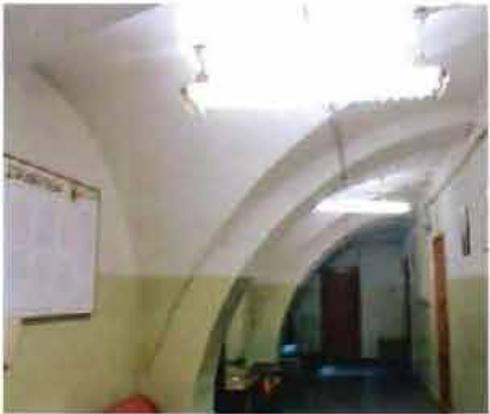
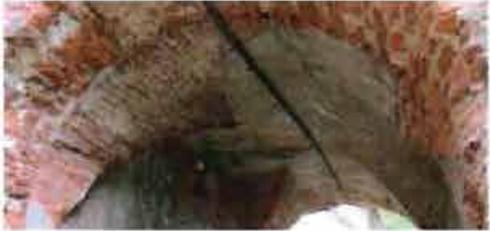
<p>крестовые с подпружными арками и распалубками своды помещений первого этажа и дворовой пристройки;</p> <p>крестовый с распалубками свод воротного проезда.</p>

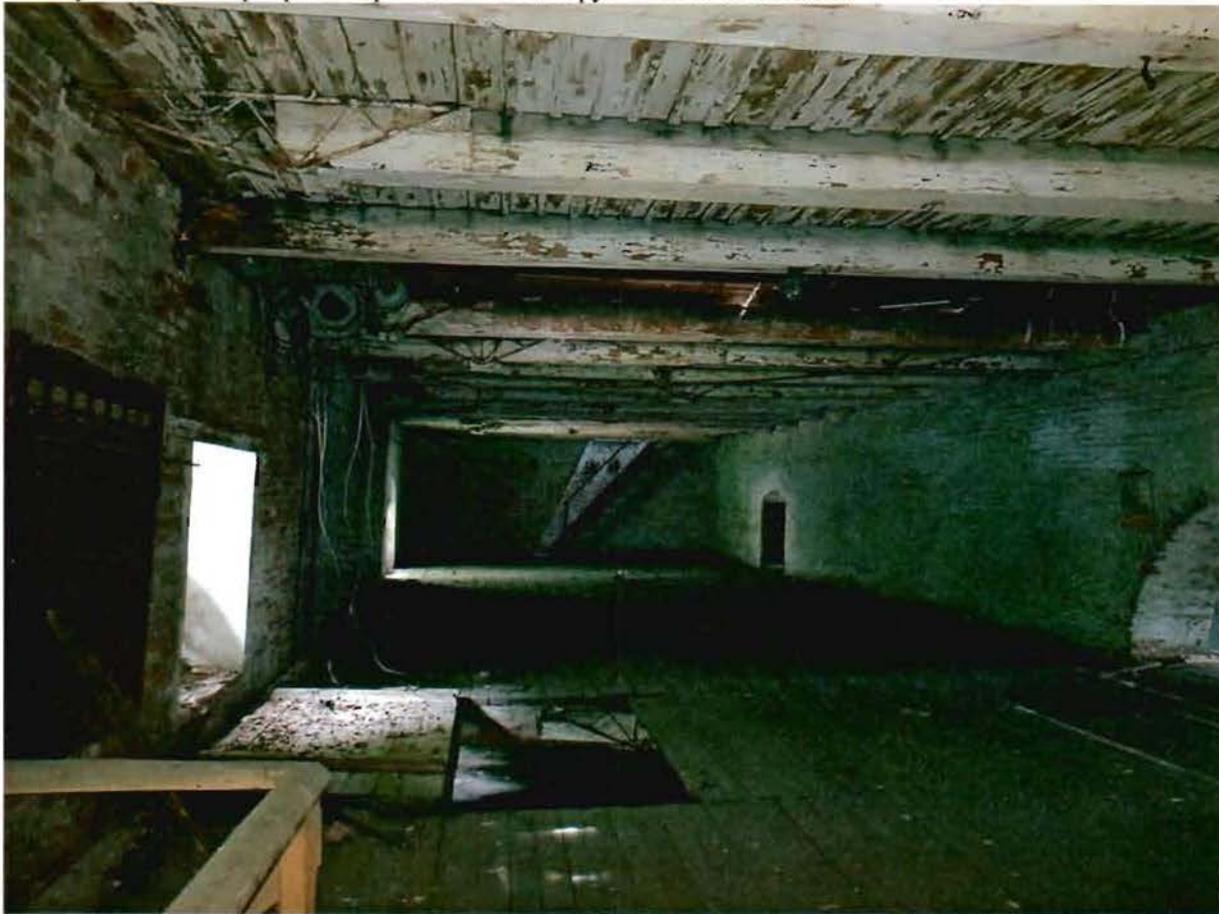
7. Фрагмент интерьера. Второй этаж. Конструктивные элементы.

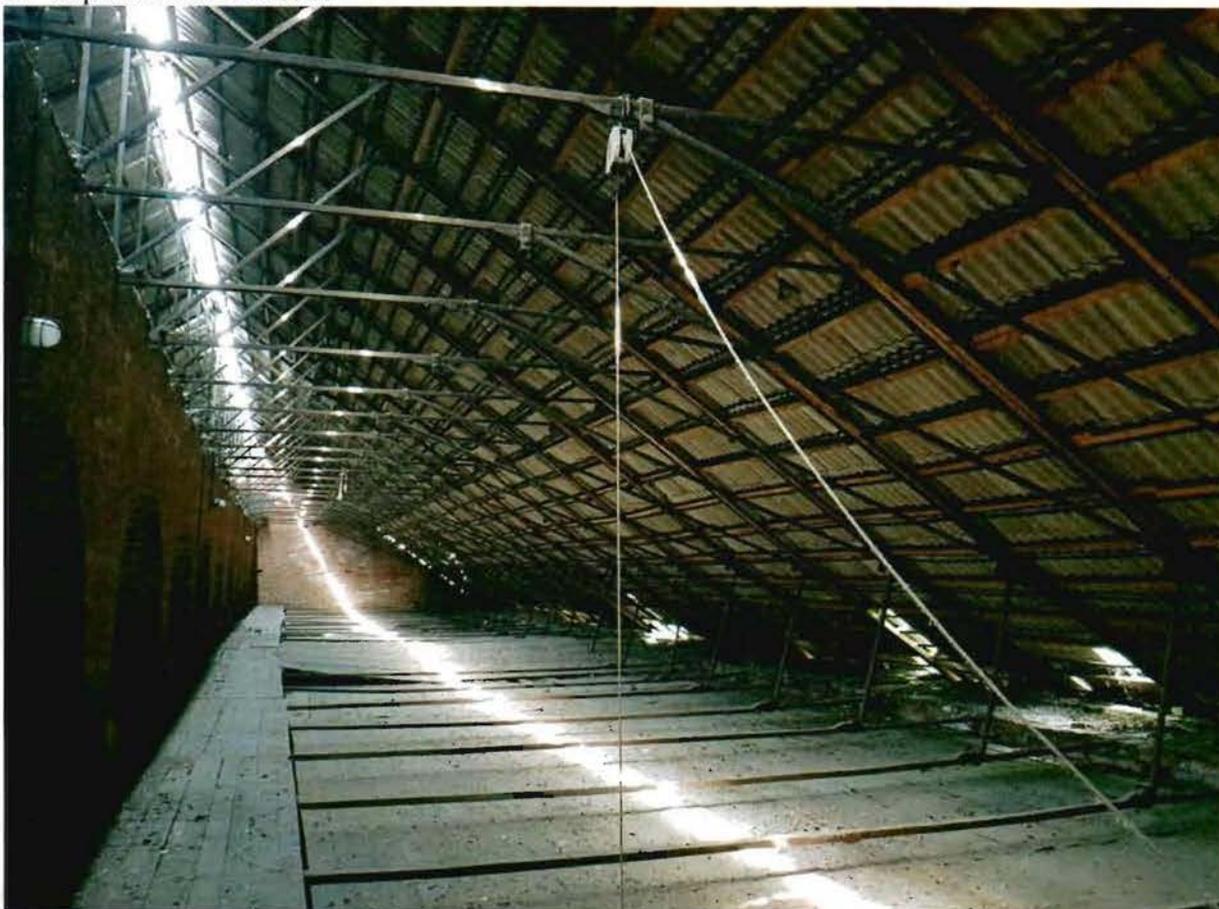
8. Стропильная система.
